Hæðarendi

Framkvæmdarannsókn á horni
Suðurstrandar og Nesvegar

Fornleifastofnun Íslands ses
Reykjavík
FS837-21071

Stutt lýsing rannsóknar: Kannað var hvort sjá mætti ummerki mannvirkja í heimatúni Hæðarenda með sex könnunarskurðum.

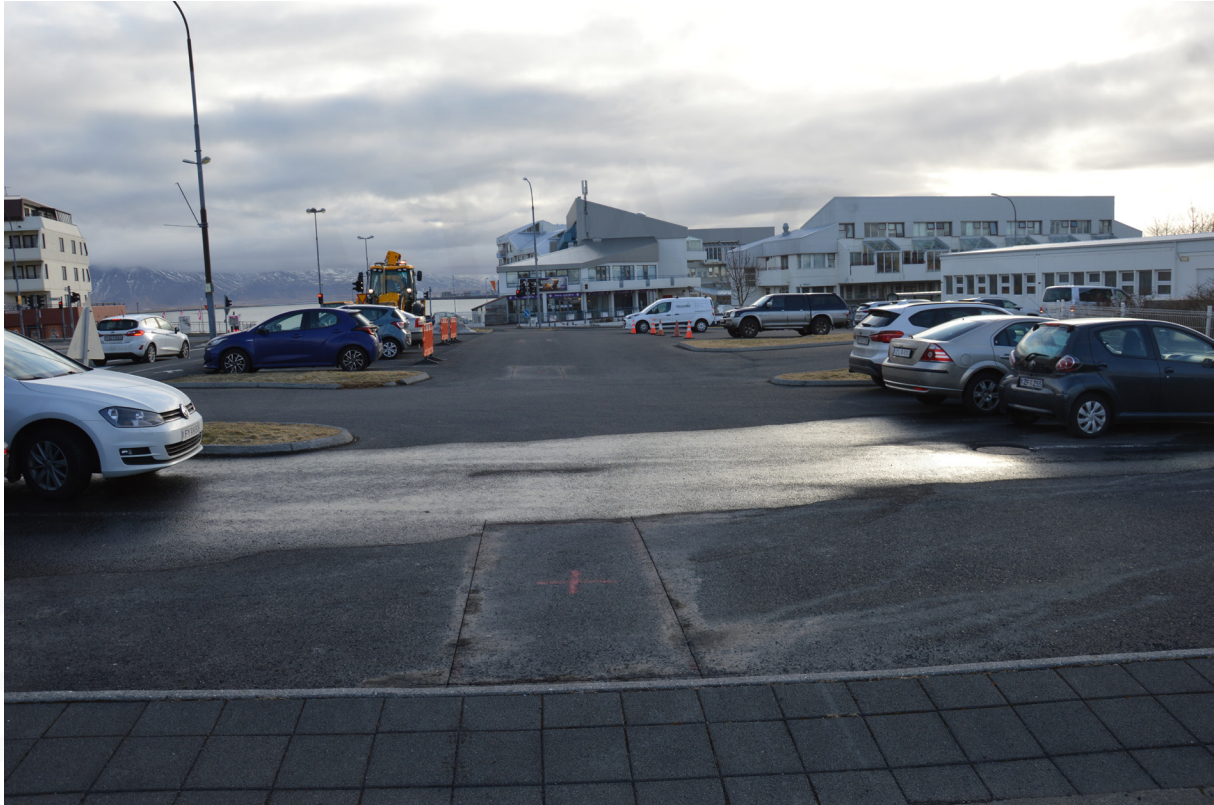
Mynd 2. Hér er horft til aust-norðausturs yfir hluta rannsóknarsvæðiðsins áður en hafist var handa við að grafa skurðina.

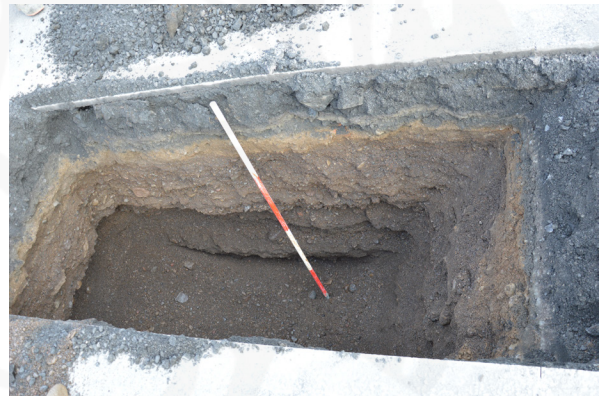
Mynd 4 sýnir norðursnið skurðar 2. Hann var 3x1m að stærð og snéri vest-suðvestur og aust-norðaustur. Dýpt hans var 210cm. Öll snið skurðarins voru einsleit. Efst undir malbiki var svokallað bögglaberg, undir því var hreyft moldarblandað malarlag. Neðst var sendin sjávarmól sem var ríflega 1m á dýpt. Engar fornleifar komu í ljós, hvorki gripir né mannvistarlög.

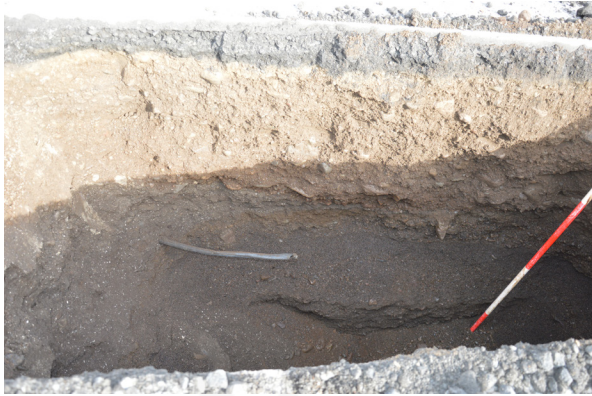
Mynd 5 sýnir norðursnið skurðar 3. Hann var 3x1m að stærð og snéri vest-suðvestur og aust-norðaustur. Dýpt hans var 210cm. Öll snið skurðarins voru einsleit. Efst undir malbiki var svokallað bögglaberg, undir því var hreyft moldarblandað malarlag. Neðst var sendin sjávarmöl sem var tæplega 1m á dýpt. Í vestursniði skurðarins á um 110cm dýpi var óvirk rafmagnslögn. Engar fornleifar komu í ljós, hvorki gripir né mannvistarlög.

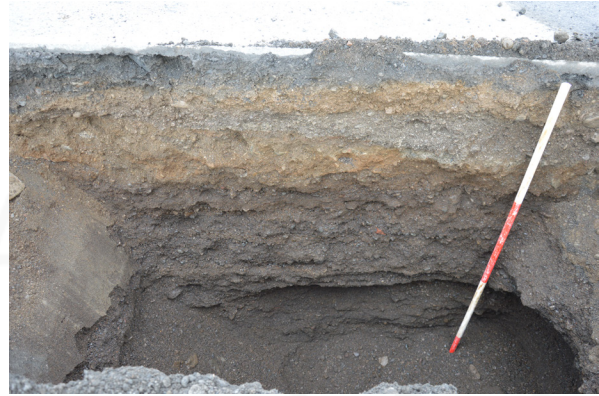
Mynd 6. Skurður 4 var 3x1m að stærð og snéri vest-suðvestur og aust-norðaustur. Dýpt hans var 210cm. Öll snið skurðarins voru einsleit. Efst undir malbiki var svokallað bögglaberg, undir því var hreyft moldarblandað malarlag og neðst var sendin sjávarmöl. Í norðursniði skurðarins var virkur rafmagnsstrengur á um 60cm dýpi. Engar fornleifar komu í ljós, hvorki gripir né mannvistarlög.

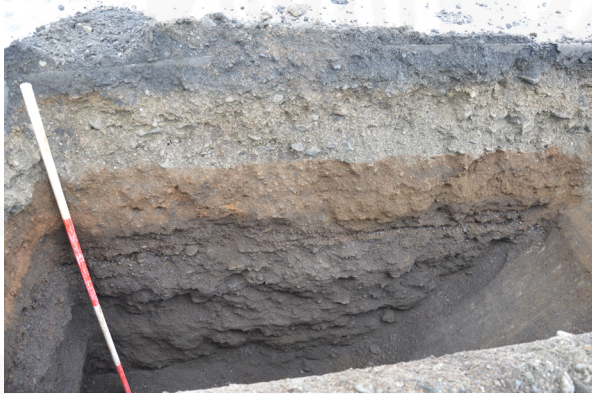
Mynd 7 sýnir suðursnið skurðar 5. Hann var 3x1m að stærð og snéri vest-suðvestur og aust-norðaustur. Dýpt hans var 210cm. Öll snið skurðarins voru einsleit. Efst undir malbiki var svokallað bögglaberg, undir því var hreyft moldarblandað malarlag og neðst var sendin sjávarmöl. Engar fornleifar komu í ljós, hvorki gripir né mannvistarlög.

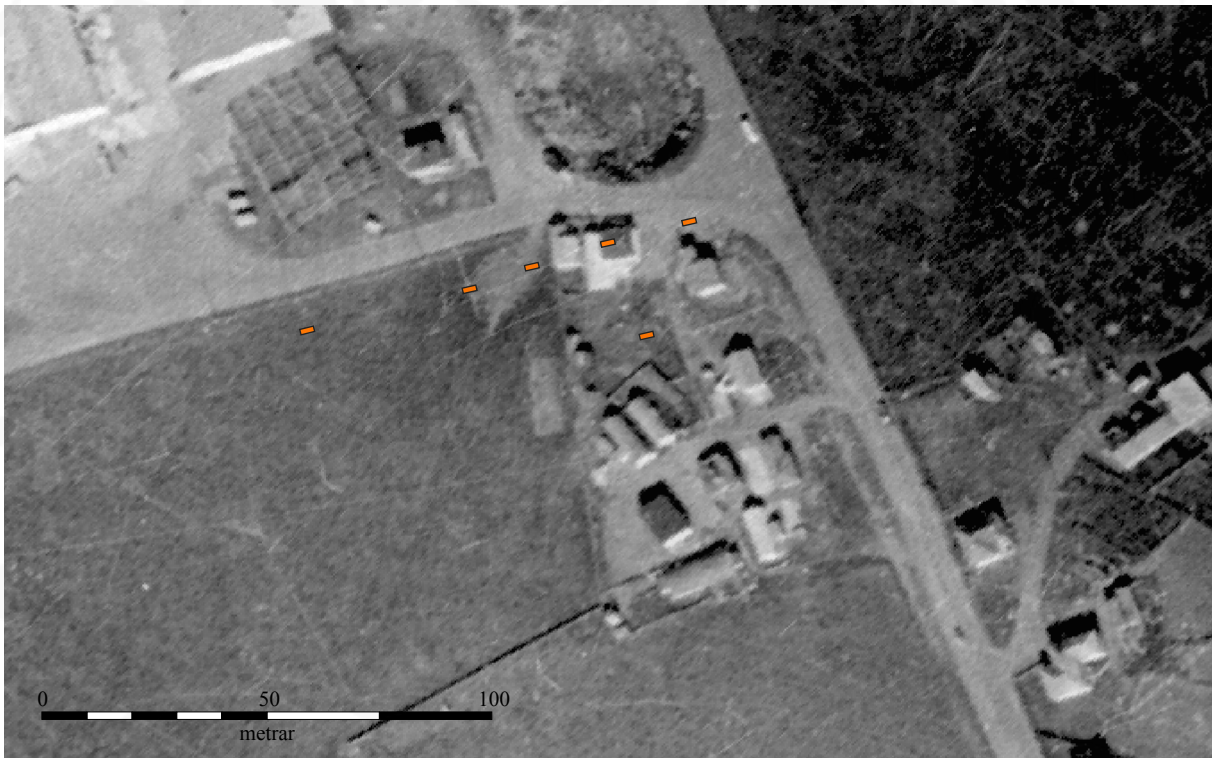
Mynd 9. Loftmyndin hér að ofan sýnir rannsóknarsvæðið og dreyfingu könnunarskurðanna sem fjallað er um í þessari skýrðu. Loftljósmyndin var tekin 1959 og á henni má sjá húsabyrpinguna sem þá var á svæðinu (Mynd: Landmælingar Íslands).
