Rannsóknir á minjum vegna breikkunar á Suðurlandsvegi vestur af Lögbergi

Bjarni F. Einarsson
2022

Unnið fyrir Vegagerðina.

Fornleifar nr. 86–91 í Kópavogi, Gullbringusýslu.

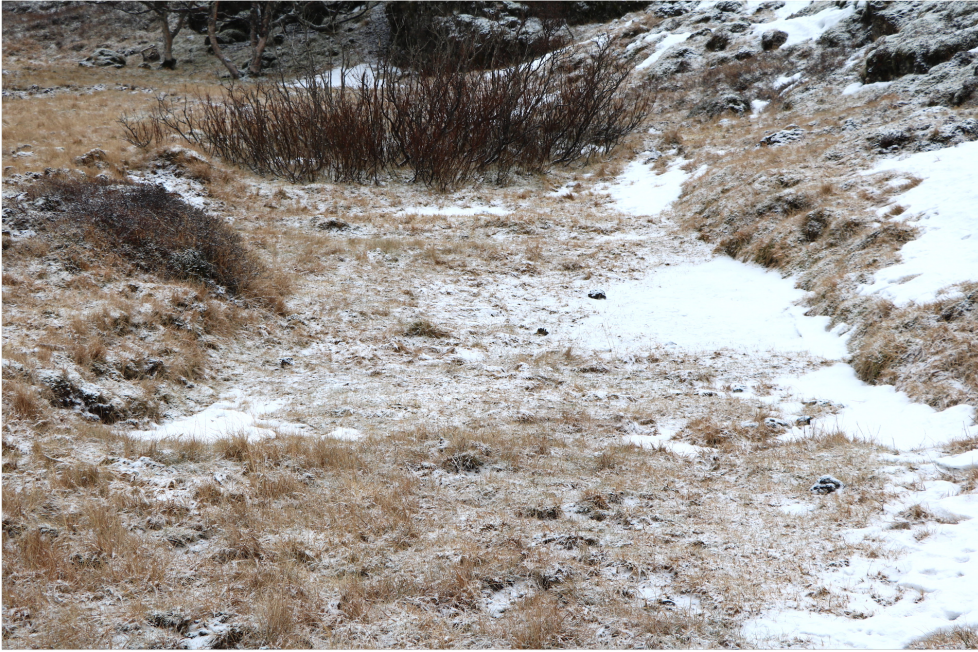
Forsíðumyndin sýnir minjar sem fyrst voru skráðar voru sem tóftir sem hugsanlega tengdust fjárrekstri. Niðurstaðan er að um karftöflugarð var að ræða. (Stafrænar myndir nr. 8. Horft mót A. Ljósm. BFE).

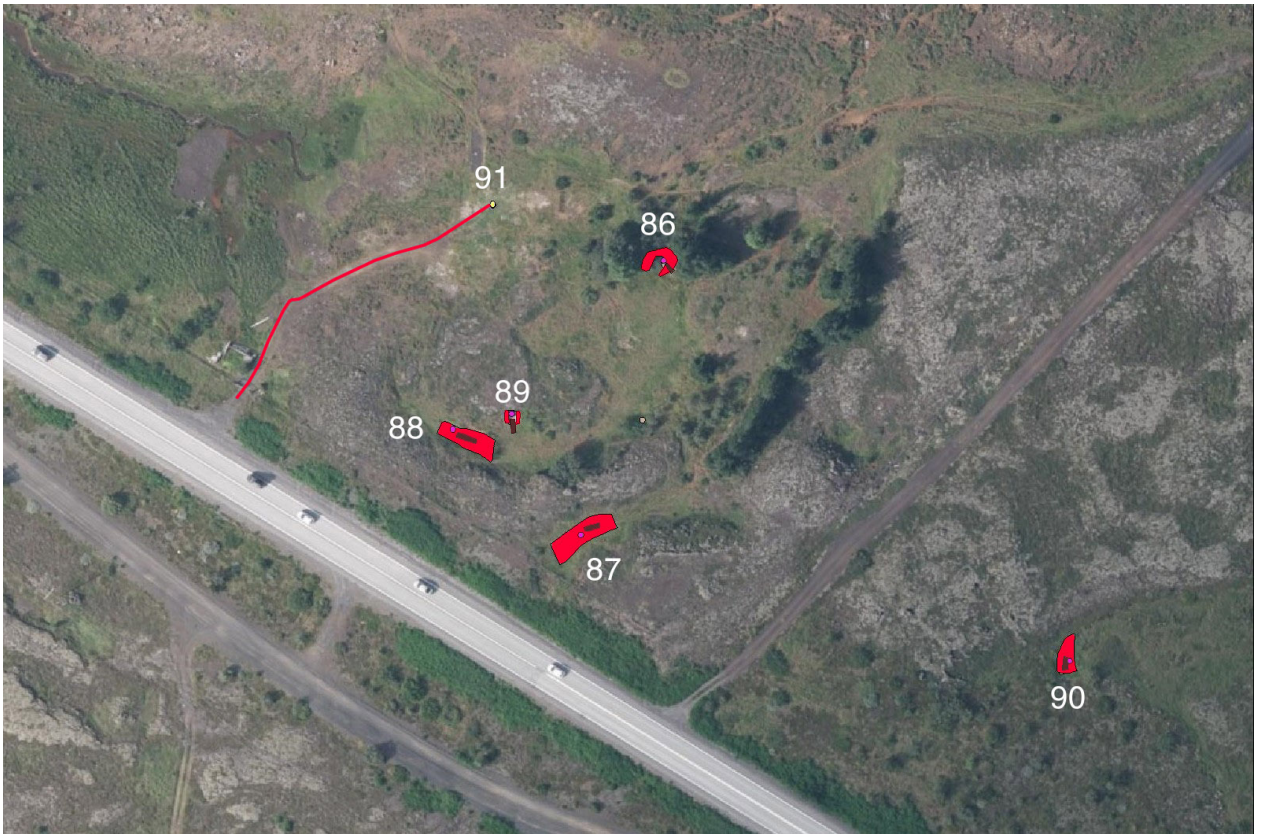
Mynd 1. Yfirlit yfir staðsetningu minjanna sem kannaðar voru. Sjá má hvar könnunarskurðir (dökkir reitir) voru grafnir í einstakar minjar. (Loftmynd: Loftmyndir. Viðbætur: Vegagerðin/Fornleifafræðistofan).

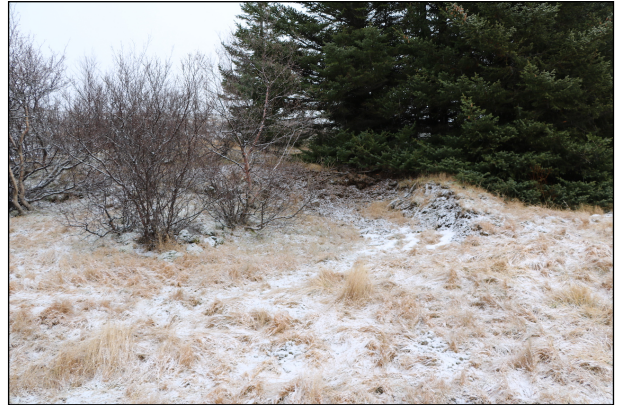
Mynd 2. Skjólið fyrir rannsókn. (Stafr. myndir nr. 1. Horft mót N. Ljós. BFE).

Minjarnar eru um 6,5 x 7 m stórar, skeifulaga. Veggir úr mold, torfi og mól með einstaka grjóti að suðvestanverðu við kampinn. Breidd þeirra er um 1-2 m og hæðin allt að 0,8 m.

Í minjunum vex birki að suðvestanverðu. Upp við minjarnar að norðaustan eru stór grenitré sem skotið hafa rótum sínum yfir og inn í minjarnar. Minjarnar voru rannsakaðar í janúar 2022.

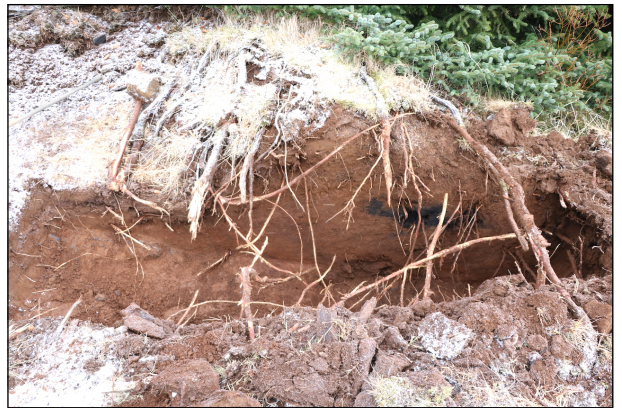
Mynd 3. Sniðið í skjólinu. Sjá má svart gjóskulag hægra megin á myndinni og annað svart lífrænt til vinstri. (Stafr. myndir nr. 13. Horft mót N. Ljós. BFE).

Grafinn var 1,1 m breiður og 2,5 m langur skurður sem lá í gegnum austur vegginn. Dýpt hans var 0,3 m að vestanverðu og 0,8 m að austanverðu. Mesta dýptin var 1,22 þar sem veggurinn var hæstur. Á 0.34, dýpi að austanverðu var svört gjóska sem gagnast ekki í þessu sambandi. Veggurinn hefur verið byggður ofan á þessari gjósku að hluta, en sjálf gjóskan virðist hafa fokið þarna í skafllöngu áður en veggurinn var byggður. Á 0,1 m dýpi í vestanverðum skurðinum var svart lífrænt lag sem túlkað er sem

gamalt yfirborð skjólsins. Þar undir var allt óhreyft. Í síðastnefnda laginu fundust timburleifar og súkkulaðibréf merkt Milka. Á einni spýttunni var rauðmáluð hespa úr járni og vel farnar skrúfur. Sýna þessir gripir að skjólið getur ekki verið mikið eldra en frá miðri síðustu öld. Gripunum var fargað.

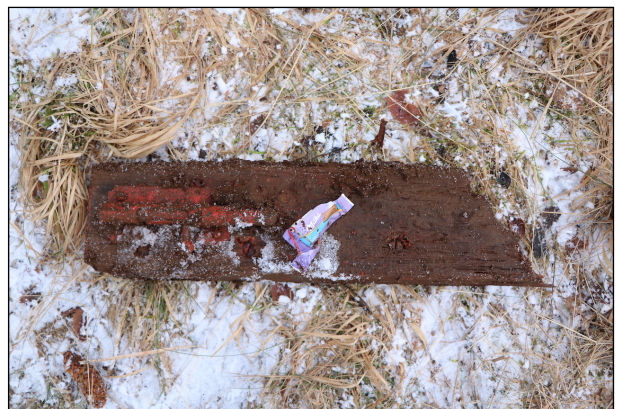
Mynd 4. Gripirnir sem fundust í skjólinu. (Stafr. myndir nr. 12. Ljós. BFE).

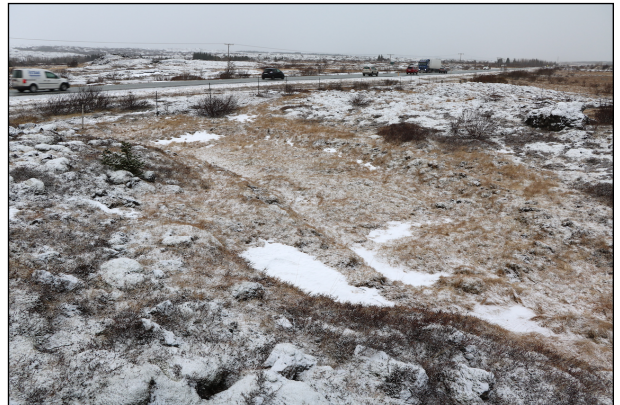
Mynd 5. Yfirlit yfir kálgarðinn (nr. 87. Stafr. myndir nr. 6. Horft mót SV. Ljós. BFE).

5 x 15 m stór. Garðurinn markast af niðurgreftri, en ekki veggjum í kring. Sjá má móta fyrir beðum í öllum garðinum.

Garðurinn var ofan í grasi gróinni hvílt á milli tveggja klapparása. Í kartöflugarðinn var grafinn 0,76 m breiður og 3,14 m langur skurður langsum í garðinum. Dýpt hans var 0,72 m að sunnanverðu, 0,63 m að austanverðu og 0,86 m í miðjunni. Ekkert mannvistarlag fannst og óljósar vísbendingar um að beðin hafi ekki alltaf verið á sömu stöðum. Engir gripir fundust. Gjóskulög sáust í sniðinu, en þau koma ekki að gagni í þessu sambandi. Allt var óhreyft 0,12–0,15 sm undir yfirborði. Kartöflugarðurinn hefur vafalítið tilheyrt sumarbústað sem þarna stóð í nágrenninu.

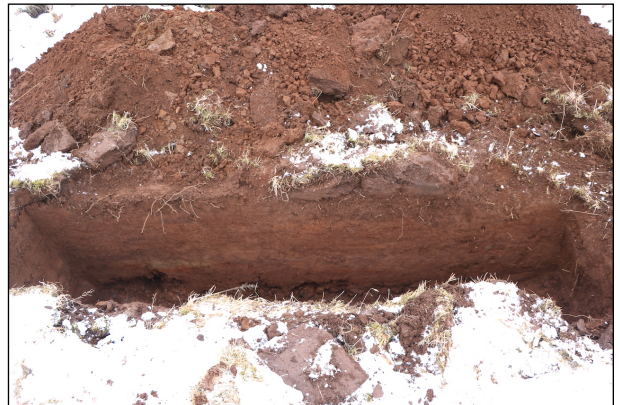
Mynd 6. Sniðið í kálgarðinn. (Stafr. myndir nr. 16. Horft mót V. Ljós. BFE).

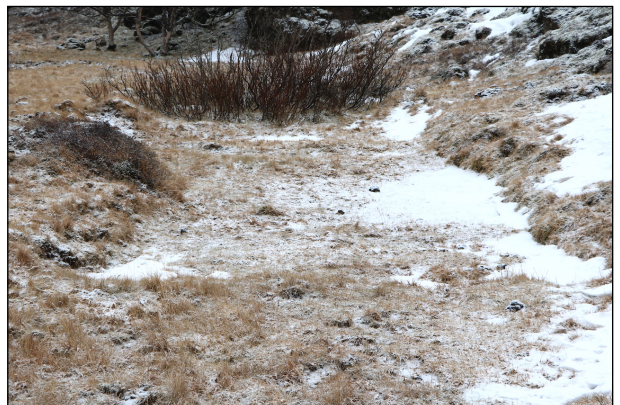
Mynd 7. Yfirlit yfir kartöflugarð 88. (Stafr. myndir nr. 8. Horft mót A. Ljós. BFE).

3,5 x 8,5 m stór. Garðurinn markast af niðurgrefti, en ekki veggjum í kring.

Sjá má móta fyrir beðum í austanverðum garðinum og þar vaxa runnar.

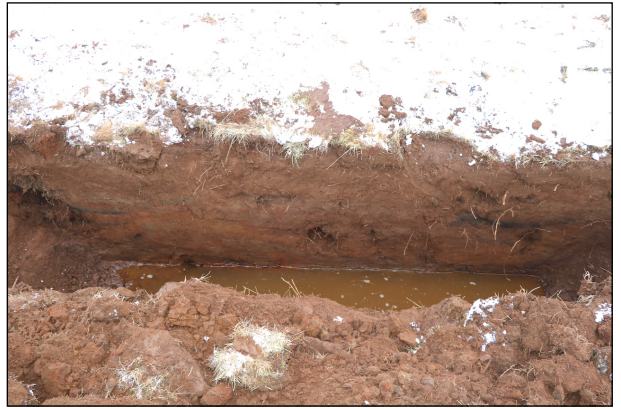
Mynd 8. Sniðið í skurðinum í rúst 88. (Stafr. myndir nr. 19. Horft mót N. Ljós. BFE).

Garðurinn var ofan í grasi gróinni hvílt á milli klapparhóla. Grafinn var 0,76 m breiður og 4,89 m stór skurður í garðinn. Dýpt hans var 0,99 að vestanverðu, 1,28 m í miðjunni og 0,99 m að austanverðu.

Ekkert mannvistarlag sást, engir gripir og allt var óhreyft undir grasrótinni.

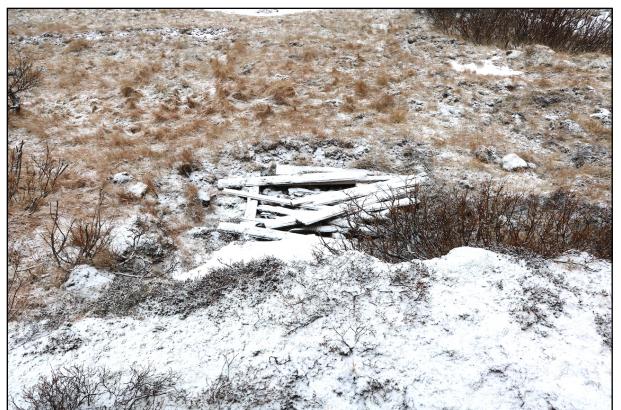
Mynd 9. Yfirlit yfir rústina undir hamrinum. (Stafr. myndir nr. 11. Horft mót S. Ljós. BFE).

2,5 x 3 m. Veggur úr grjóti (og mold?), um 1 m breiður og 0,1-0,3 m háir.

Norðurveggurinn er hamar.

Líklega er op eða dyr mót suðri, en það var ekki greinanlegt. Gólfíð er lagt rúmlega hnefastóru grjóti og yfir því var timburgrind. Brúni flöturinn á teikningunni sýnir profuskurð.

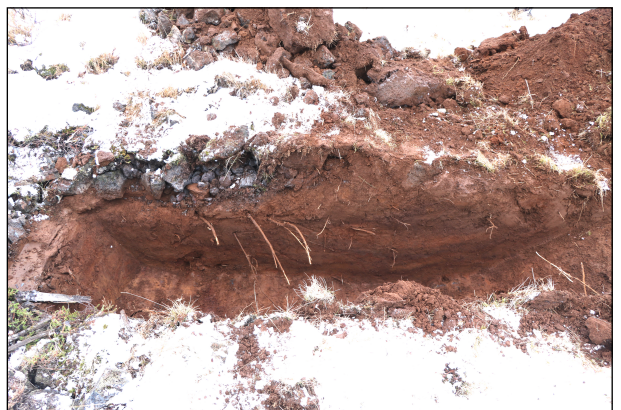
Mynd 10. Snið í skurðinum í rústinni. Sjá má grjótið í gólfinu til vinstri og glitta í hleðslusteininum við grjótið á miðri mynd. (Stafr. myndir nr. 22. Horft mót A. Ljós. BFE).

Rústin er á ræktuðu landi upp við lágan hamar. Í rústina var grafinn 0,85 m breiður og 3,30 m langur skurður út frá miðbiki rústarinnar til suðurs. Í vesturenda var skurðurinn 0,79 m djúpur, 0,92 m djúpur fyrir miðju og 0,76 m djúpur austast. Ekkert sást í sniðinu annað en grjótlögnin í gólfinu og líklega hleðslusteinn við suðurenda grjótlagnarinnar sem markað hefur fyrir suðurhliðinni. Þar undir var óhreyft og undir grasrótinni utan við rústin sömuleiðis. Engir gripir fundust heldur annað en spýtnabrakið sem lá ofan á gólfinu.

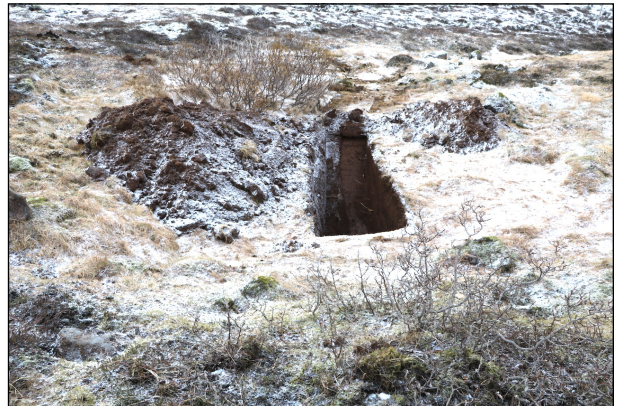
Mynd 11. Yfirlit yfir minjar nr. 90 með könnunarskurði. (Stafr. myndir nr. 24. Horft mót V. Ljós. BFE. Til er betri ljósmynd í skráningarskýrslu 2006).

5 x 8 m. Mjókkar til norðvesturs. Garðurinn markast af niðurgrefti, en ekki veggjum í kring.

Ummerki um tvo steipta húsgrunna, sem tilgreindir eru í skýrslu frá 2006, sáust ekki við vettvagnsskoðun. Þeir eru komnir undir hauga. Ekki sáust fleiri hvilftir en þessi eina, en í fyrri skráningu er talað um hvilftir.

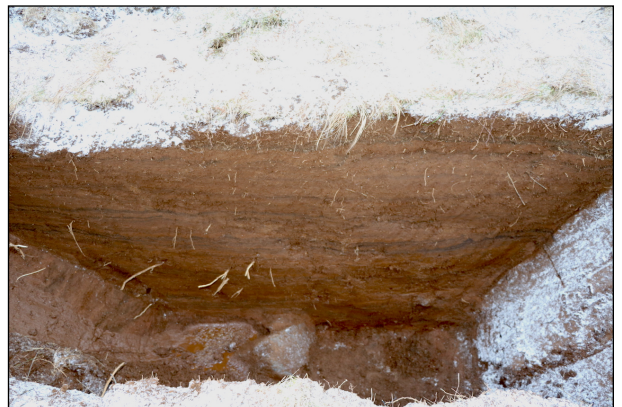
Mynd 12. Sniðið í skurðinum í rúst 90. (Stafr. myndir nr. 26. Horft mót N. Ljós. BFE).

Minjarnar eru í grasi gróinni hvilft nálægt þar sem áður stóðu tveir húsgrunnar. Grafinn var 1,15 m breiður og 3,47 m langur skurður í garðinn. Var hann 1,35 m djúpur að austan, 2,38 m djúpur fyrir miðju og 1,28 m djúpur að vestanverðu. Ekkert mannvistarlag sást og allt undir grasrótinni var óhreyft.

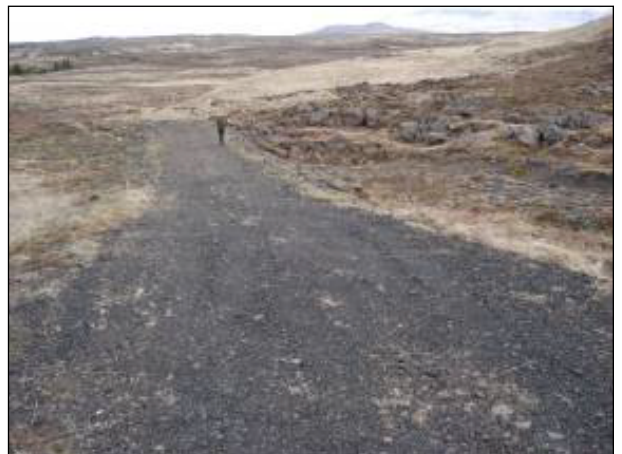
Mynd 13. Ljósmynd af vegaspottanum sem skráður var 2006 (Ljós. Dagný Arnarsdóttir).

Þessi vegur fannst ekki og staðsetning hans á loftmynd í áðurgreindri skýrslu er ónákvæm og líklega röng. Líklega hefur þessi vegur legið að húsgrunnunum tveim sem nefndir eru við minjar nr. 90 og því horfinn Hann er skráður strax á undan húsgrunnunum og miðað við fjallasýnina getur það staðist. Á þeim stað sem merktur er á loftmyndinni sáust engin merki um veg. Önnur heimreið var þó skráð og var það heimreið að bústað sem staðið hefur við skjólið, kartöflugarðana og kartöflukofann (minjar nr. 86–89). Henni er lýst svo í fornleifaskrá Fornleifafræðistofunnar:

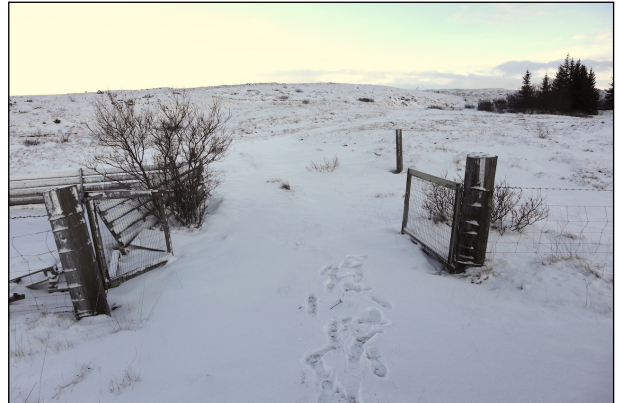
Mynd 14. Gatna, minjar nr. 91. Skjólið er uppi til hægri við grenitrén og bústaður hefur líklega staðið vinstra megin við þau. (Stafr. myndir nr. 27. Horft mót N. Ljós. BFE).

Gatan liggur frá þjóðveginum til norðurs upp að meintum sumarbústaðagrunni. Hún er um 3 m á breidd og nokkuð gróin grasi.

Gatan liggur frá þjóðveginum til norðurs yfir móa og ræktað land að líklegum sumarbústaðagrunni (sjá myndir í fornleifaskrá). Engra frekari mótvægisáðgerða er þörf.

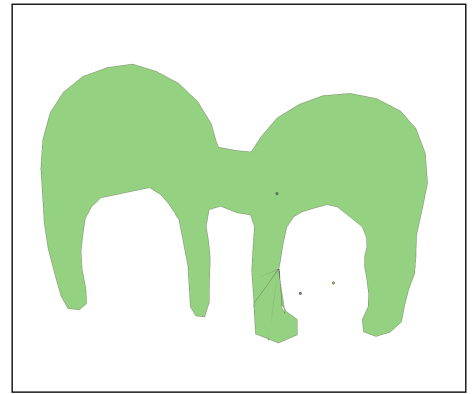
Mynd 13. Skjól í landi Digraness skammt austur af Digraneskirkju. (Teikn. BFE).

Minjar eins og skjólið (nr. 86) eru þekktar í landi Kópavogs og víðar, bæði við sumarbústaði og íbúðarhús og fæst þeirra skráð. Dæmi um slík mannvirki eru minjar nr. 53 í landi Digraness í Kópavogi. Þar er skjólið kallað birgi og er tvöfallt. Voru þau byggð um eða eftir 1930. (Bjarni F. Einarsson 2020).

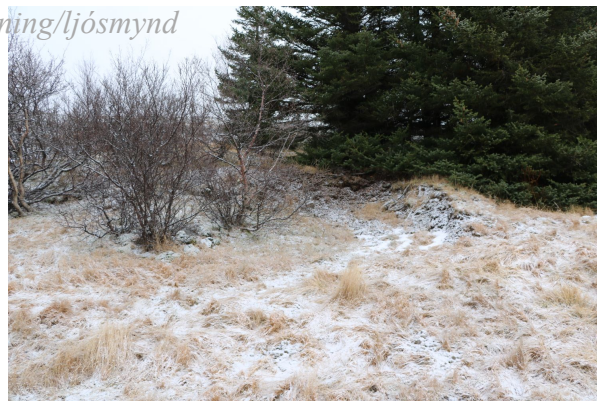
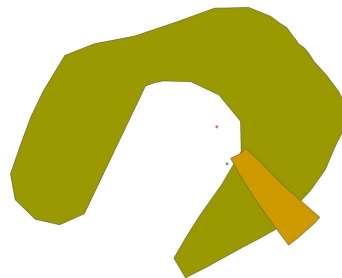
Teikning/ljósmynd

Minjarnar eru um 6,5 x 7 m stórar, skeifulaga. Veggir úr mold, torfi og mól með einstaka grjóti að suðvestanverðu við kampinn. Breidd þeirra er um 1-2 m og hæðin allt að 0,8 m. Í minjunum vex birki að suðvestanverðu. Upp við minjarnar að norðaustan eru stór grenitré sem skotið hafa rótum sínum yfir og inn í minjarnar. Minjarnar voru rannsakaðar í janúar 2022.

Minjarnar voru áður skráðar undir númerinu GK:B13. Þar eru þær skilgreindar sem garðlag - skjólgarður. (Dagný Arnarsdóttir of. fl. 2006). Brúni flöturinn sýnir profuskurð.

Minjarnar eru mjög ungar og njóta ekki friðunarákvæða laga um fornleifar. Engra frekari mótvægisáðgerða er þörf.

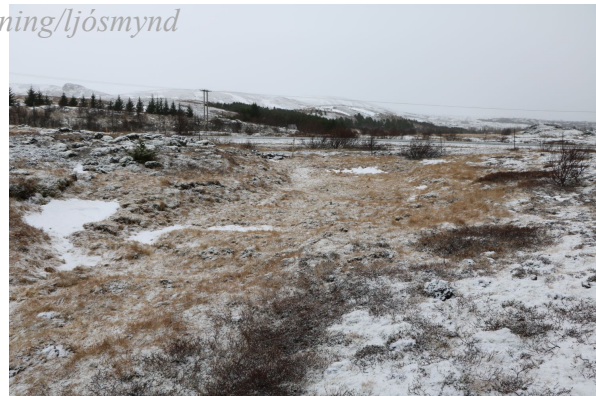
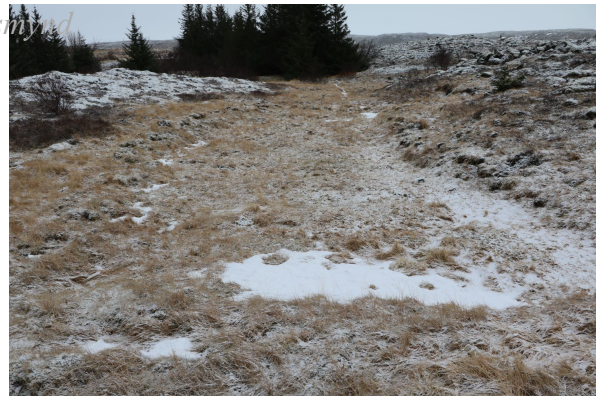
Teikning/ljósmynd

5 x 15 m stór. Garðurinn markast af niðurgrefti, en ekki veggjum í kring.

Sjá má móta fyrir beðum í öllum garðinum.

Minjarnar eru mjög ungar og njóta ekki friðunarákvæða laga um fornleifar. Engra frekari mótvægisáðgerða er þörf.

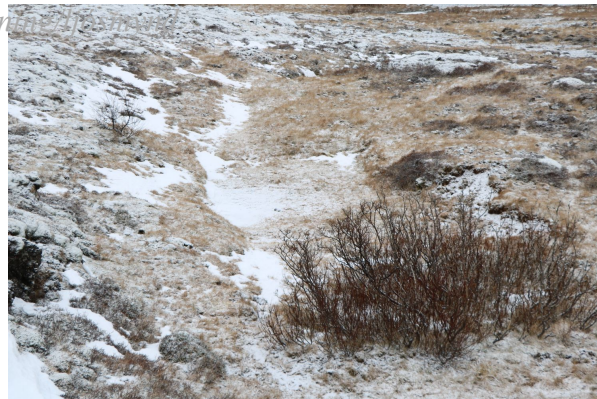
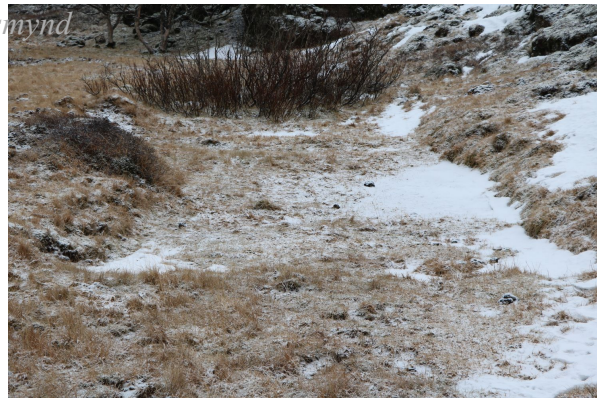
Teikning

3,5 x 8,5 m stór. Garðurinn markast af niðurgrefti, en ekki veggjum í kring. Sjá má móta fyrir beðum í austanverðum garðinum og þar vaxa runnar.

Minjarnar eru mjög ungar og njóta ekki friðunarákvæða laga um fornleifar. Engra frekari mótvægisáðgerða er þörf.

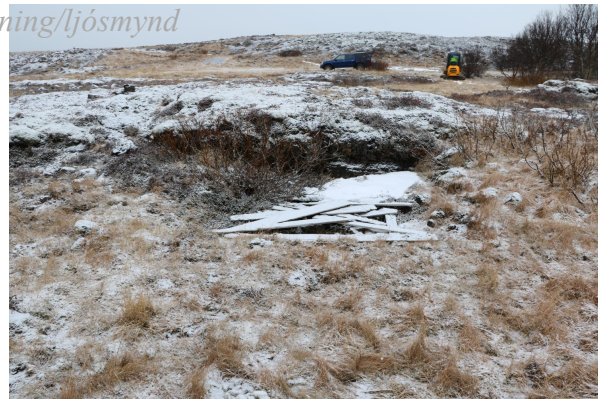
Teikning/ljósmynd

Brúni flöturinn á teikningunni sýnir profuskurð.

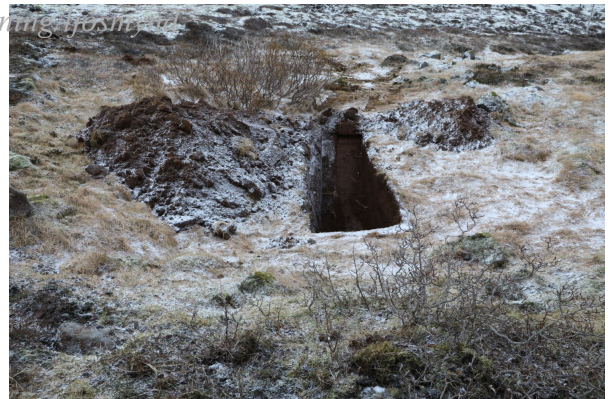
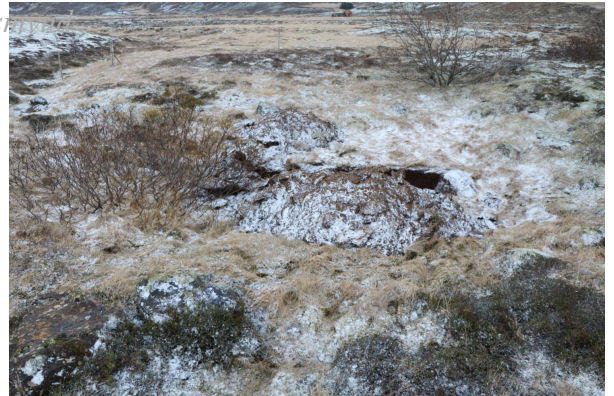
Minjarnar voru áður skráðar undir númerinu GK:B16. Þar eru þær skilgreindar sem hvíltir sem gætu hafa verið skjólgarðar. (Dagný Arnarsdóttir of. fl. 2006). Ekki fundust fleiri hvíltir sem voru manngerðar.

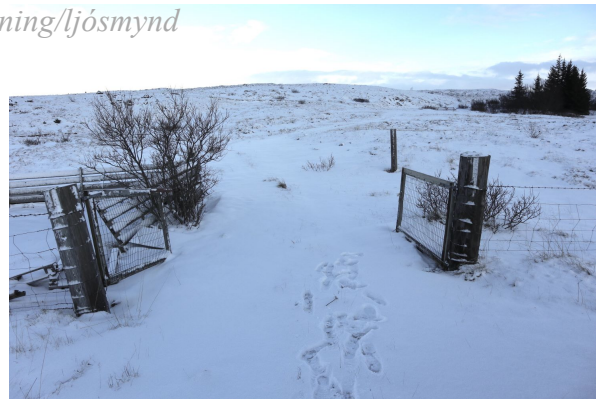
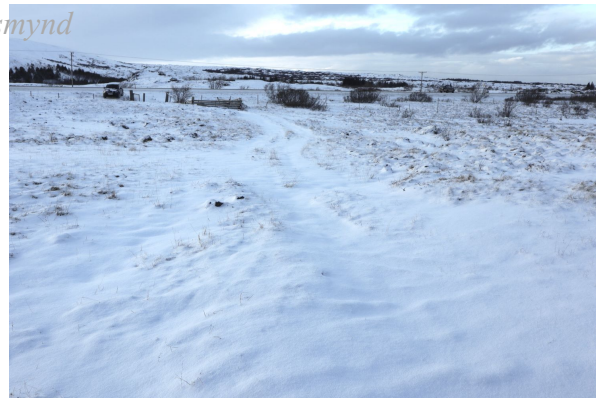
Líklega er þetta ekki sama gata og skráð var sem fornleifar nr. GK:B15, en þær fundust ekki við vettvangsskoðun.
