# Steinbryggjan

## Framkvæmdaeftirlit og frágangur

árin 2018-2019

FORNLEIFASTOFNUN ÍSLANDS  
REYKJAVÍK 2020  
FS790-19091

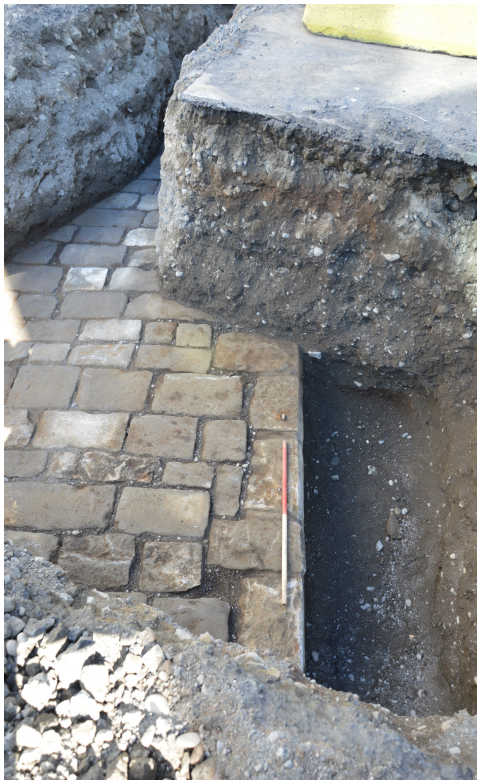
*3 Steinbryggjan komin í ljós. Horft til norðvesturs*

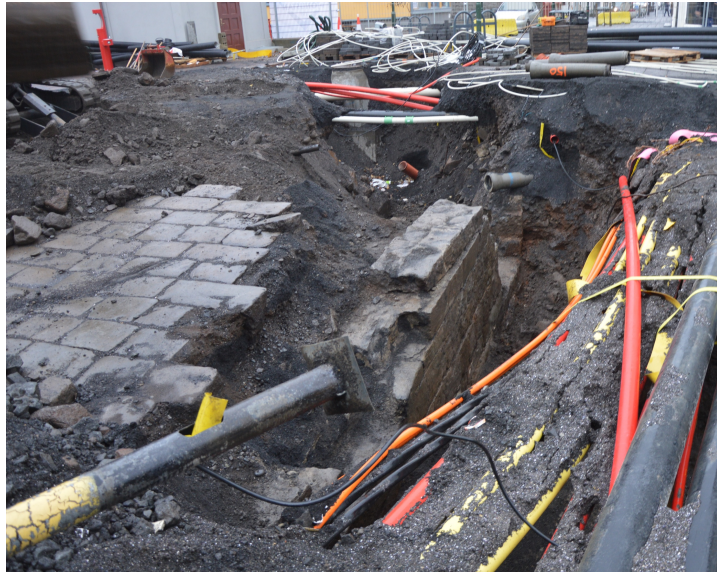
4 Gamlir lagnaskurðir sem þvera svæðið allt höfðu raskað minjunum. Horft til suðurs.

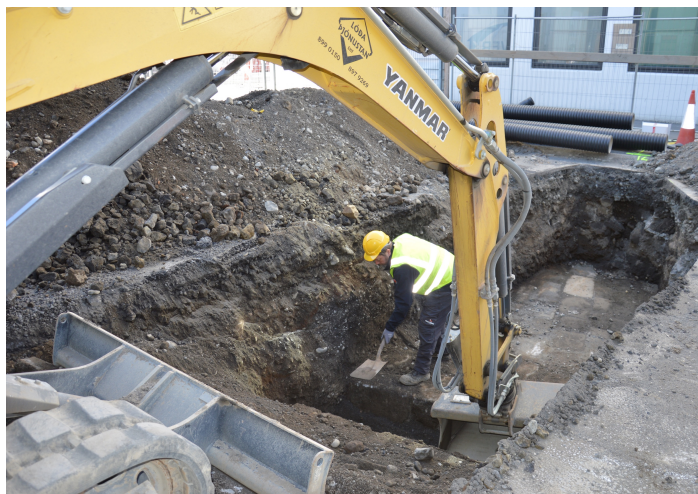
5 Steinbyggjan afhjúpuð. Horft til vesturs.

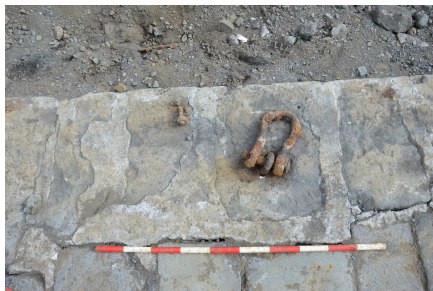
Skráðar voru grjóthleðslur í stétt bryggjunnar auk hliða með ljósmyndum eftir því sem þær komu í ljós. Viðkvæmir hlutar eins og hringir og lásar voru skráðir sérstaklega.

8 Hringir og lásar voru enn varðveittir á bryggjunni.

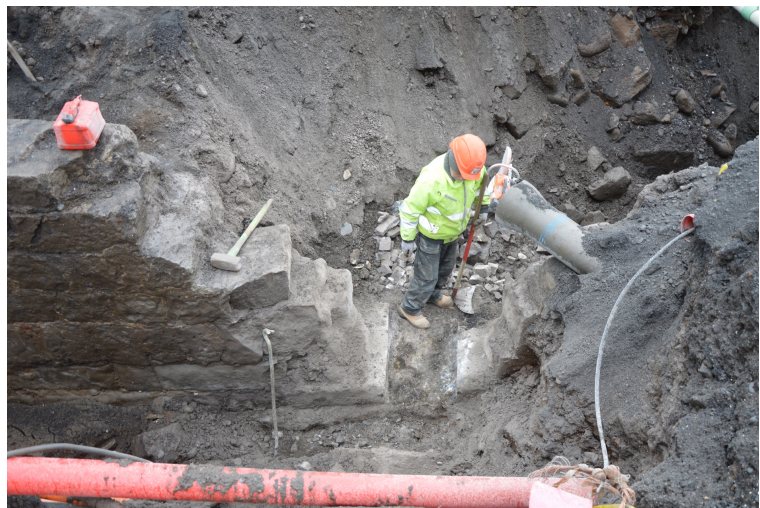
9 Gamalt lagnarof í grjóthleðslu vesturhliðar Steinbryggju. Sagað var nú úr neðstu steinaröð fyrir nýjum lögnum. Horft til austurs.

Þrátt fyrir að leitast hafi verið við að færa lagnir til svo verja mætti minjarnar þurfti þó í einu tilviki að rjúfa vesturhlið bryggjunnar til að

koma fyrir lagn sem leiddi í brunn vestan við brygguna. Haft var samband við Minjastofnun sem veitti leyfi fyrir því að notuð yrði steinsög til að dýpka eldra rof í hleðslunni.

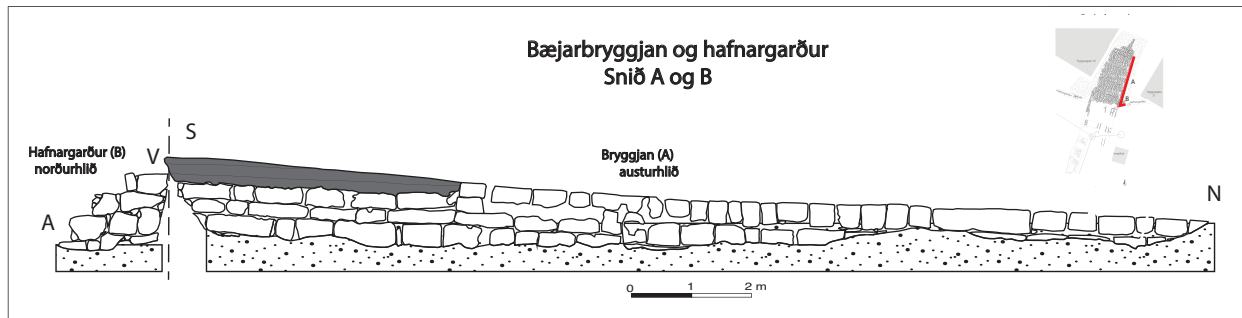
Grafið var niður með austurhlið Steinbryggjunnar og var sú hlið teiknuð ásamt hluta af hafnargarði frá 1928 sem var hlaðinn utan í bryggjuna.

10 Austursnið Steinbryggju og hafnargarður frá 1928. Innfellda myndir sýnir staðsetningu sniðanna

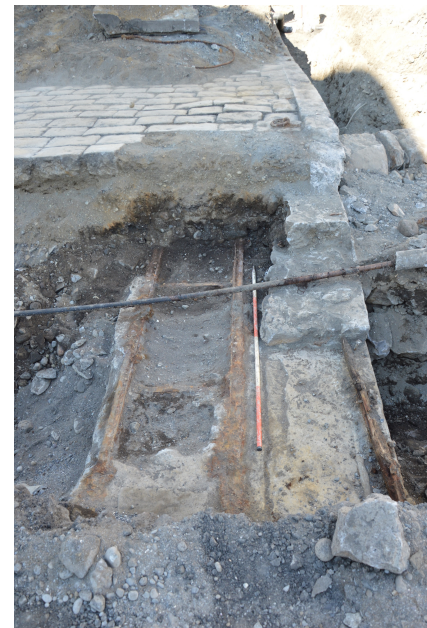
Við stækkun svæðisins kom í ljós hluti af járnbrautarteinum þeim sem lagðir voru til að ferja varning af bryggju og upp á hafnarbakkann. Teinarnir höfðu einnig komið í ljós við fyrri rannsóknir<sup>6</sup> og höfðu þá verið mældir upp en þær mælingar sjást á yfirlitskortu 6. Þegar ráðist var í miklar endurbætur á bryggjunni með því að skipta út maðkétnu timbri fyrir grjóthleðslur árið 1892, var jarðvegi mokað yfir þessa járnbrautarteina og þeir þar með teknir úr notkun. Á ljósmynd 11 sést hækkunin vel sem varð á Steinbryggjunni við þessa framkvæmd.

7 Járnbrautarteinar undir uppyllingarjarðvegi og stétt

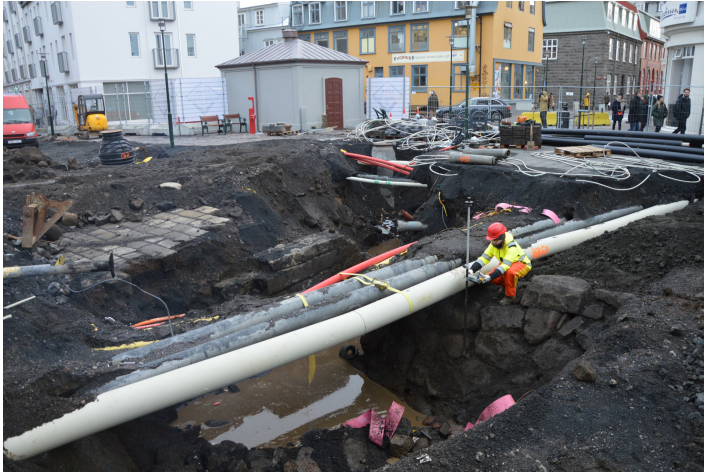
12 Yngri hafnargarðurinn frá 1917 mældur upp. Steinbryggjan sést vinstra megin. Horft til suðausturs..

Þegar ráðist var í hafnarframkvæmdir var hafnargarðurinn hlaðinn upp að Steinbryggjunni. Sást garðurinn beggja vegna við bryggjuna. Hafnargarðurinn hafði líkt og bryggjan verið endurbættur og vestan megin við Steinbryggjuna var komið niður á hluta hafnargarðs frá árinu 1917. Komið var rof í garðinn vegna lagnavinnu sem áður hafði farið fram og því var ekki hægt að sjá bein tengsl

hans við bryggjuna. Hár bakki uppfillingarefnis lá upp að og yfir austurenda garðsins. Hleðslurnar hafa sigið til vesturs og er líklegt að það hafi að mestu gerst við síðari tíma lagnavinnu. Að öðru leyti var hleðslan þétt og stöðug. Grjótið sem notað hefur verið í hleðsluna er ótilhoggið holtagrjót úr Öskjuhlíð.<sup>7</sup> Valið hefur verið stórt grjót, allt að 0,70m í þvermál. Smærri steinar voru notaðir til að skorða þá stærri. Vélgrafið var niður á um 2,5 metra sem var nauðsynleg fyrir vatnsbrunn<sup>8</sup> og lagnir tengdar honum. Sást í allt að fjögur umför hleðslugrjóts á þessu dýpi. Ekki reyndist mögulegt að teikna snið hans á staðnum vegna skólps sem fyllti svæðið fyrir neðan garðinn. Ofan garðsins og að hluta yfir honum lágu vatns- og rafmagnslagnir sem þjóna Tollhúsinu við Tryggvagötu 19. Skráning sniðsins gekk því erfiðlega en teknar voru ljósmyndir af garðinum eins og hægt var og teiknað eftir þeim. Efsta umfar hafnargarðsins var hinsvegar mælt upp með alstöð og sést á yfirborðskorti 8.

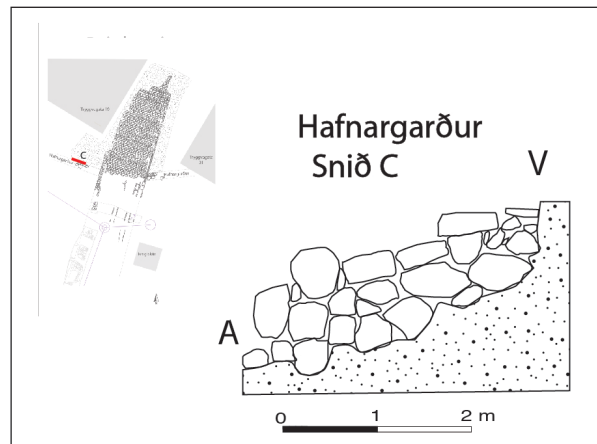
13 Hluti hafnargarðsins. Innfella myndin sýnir staðsetningu sniðsins með rauðu.

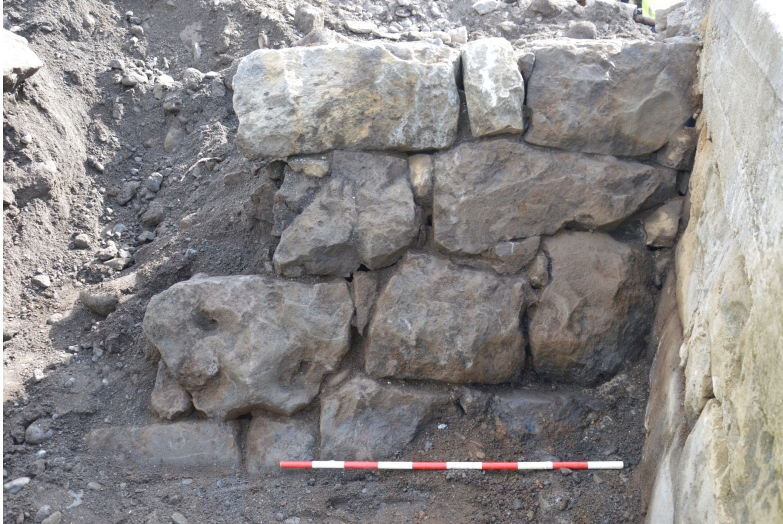
8 Leifar hafnargarðs frá árinu 1928, austan við Steinbryggju sem sést hægra megin á ljósmynd. Horft til suðurs.

Hleðslur hafnargarðs sáust einnig austanmegin við Steinbryggjuna. Hleðslurnar höfðu orðið fyrir raski vegna síðari tíma framkvæmda en þær voru óhreyfðar upp við bryggjuna. Þessi hluti hafnargarðsins var upphaflega hlaðinn á árunum 1913-1917 en var endurhlaðinn árið 1928. Sniðteikningu hleðslunnar er að sjá á teikningu 10.

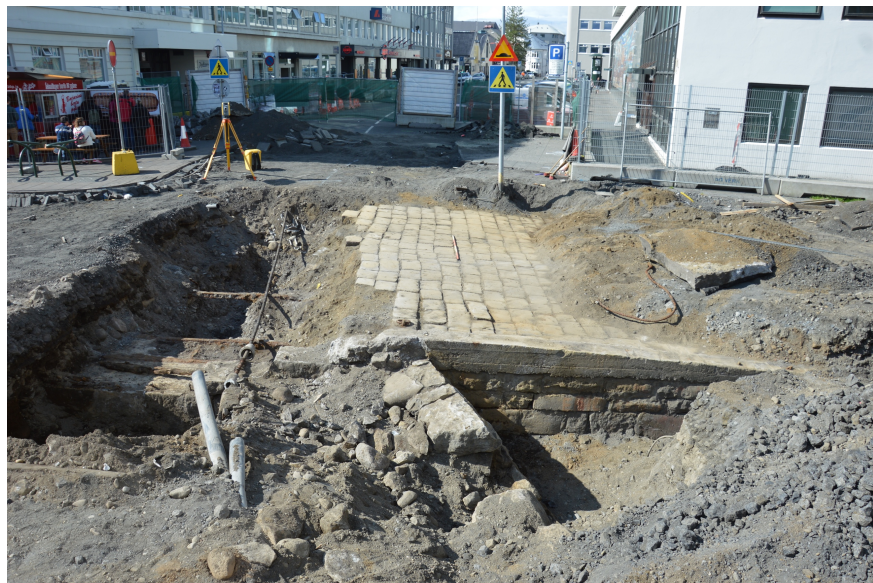
15 Hafnargarðurinn frá öðru sjónarhorni. Steinbryggjan fyrir miðri mynd og hluti af hafnargarðinum þar fyrir framan. Járbrautarteinarnir sjást vinstra megin. Horft til vesturs.

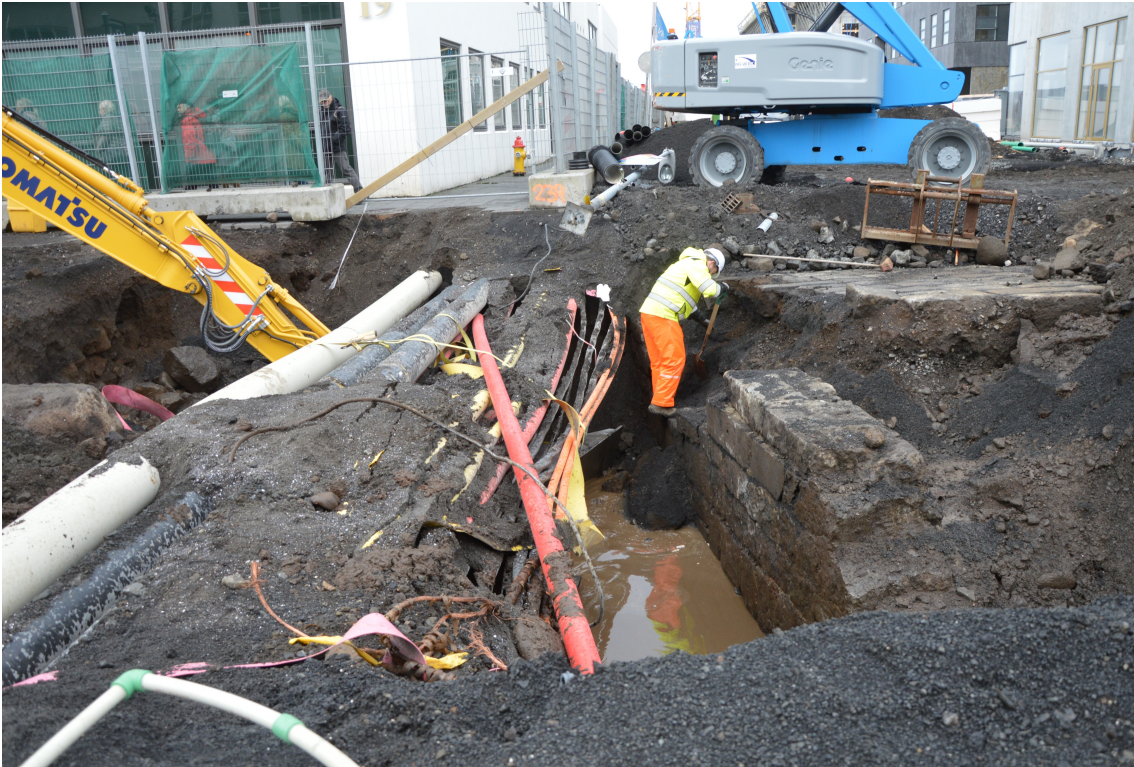
18 Vestur hlið bryggjunnar grafin fram undan ýmsum uppfyllingajarðvegi. Horft til norðvesturs.
