## **Eldvarpavirkjun á Reykjaneskaga: úttekt á jarðminjum, vistgerðum, gróðri og fuglalífi**

**Unnið fyrir VSÓ Ráðgjöf, f.h. HS Orku**

NÍ-21004

Garðabæ, nóvember 2021

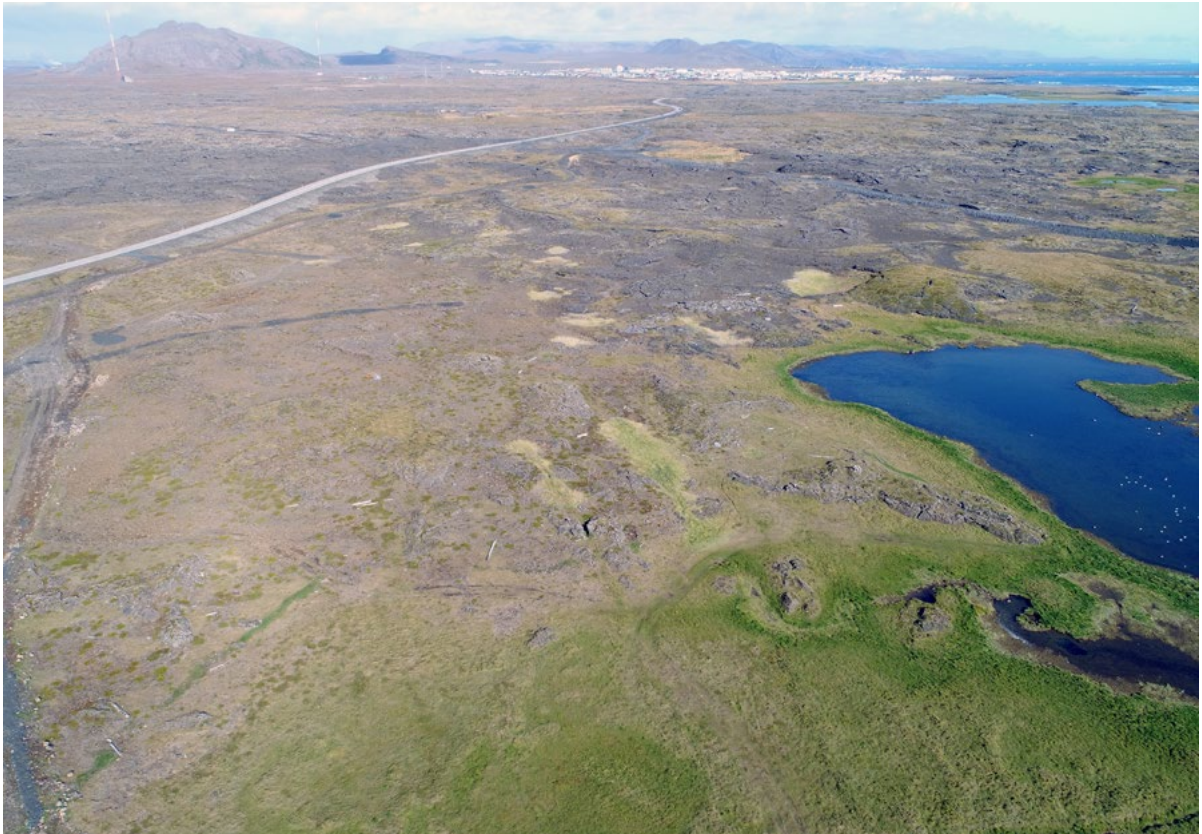
2. mynd. Yfirlitsmynd yfir virkjunarvalkost 1 fyrir jarðvarmavirkjun við Eldvörp. Miðpunktur svæðis er nokkurn veginn fyrir miðri mynd. Ljós. Kristján Jónasson, 9. september 2019.

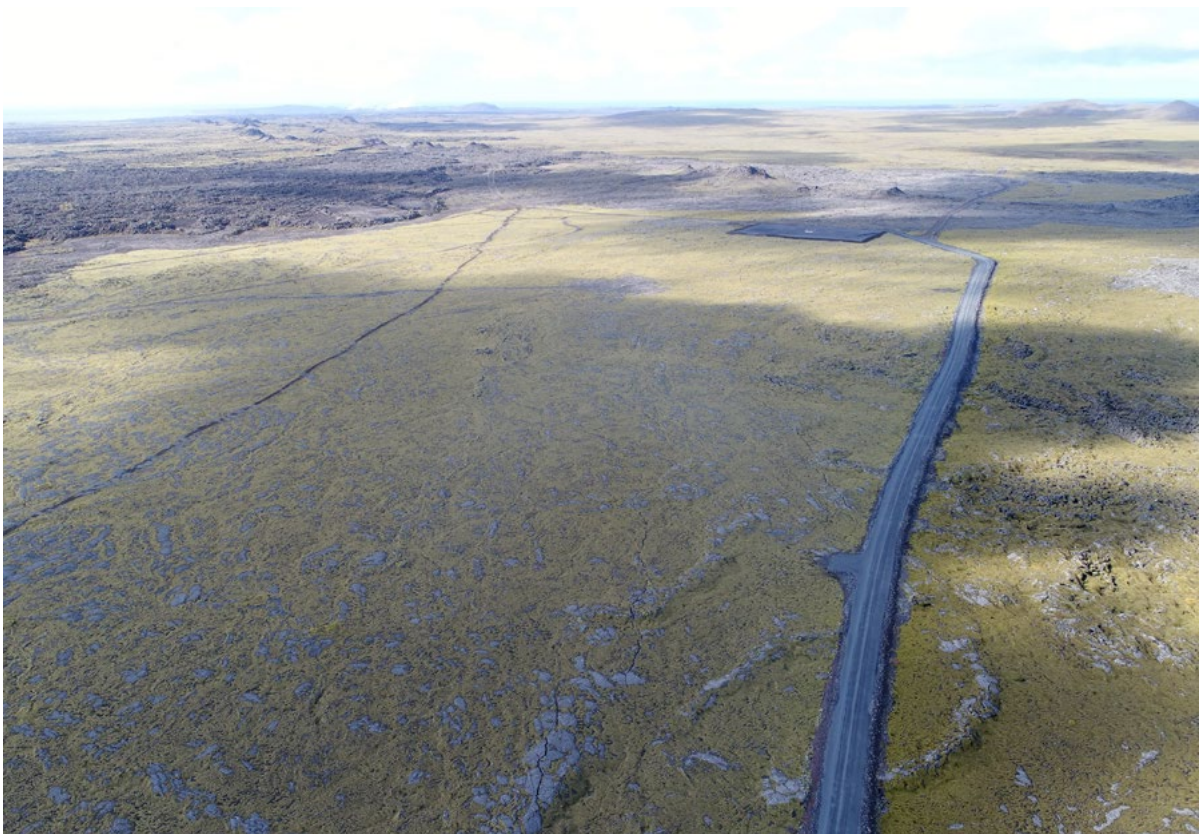
3. mynd. Yfirlitsmynd yfir valkost 2 fyrir jarðvarmavirkjun við Eldvörp. Miðpunktur svæðis er á planinu sem sést á miðri mynd. Ljós. Kristján Jónasson, 9. september 2019.

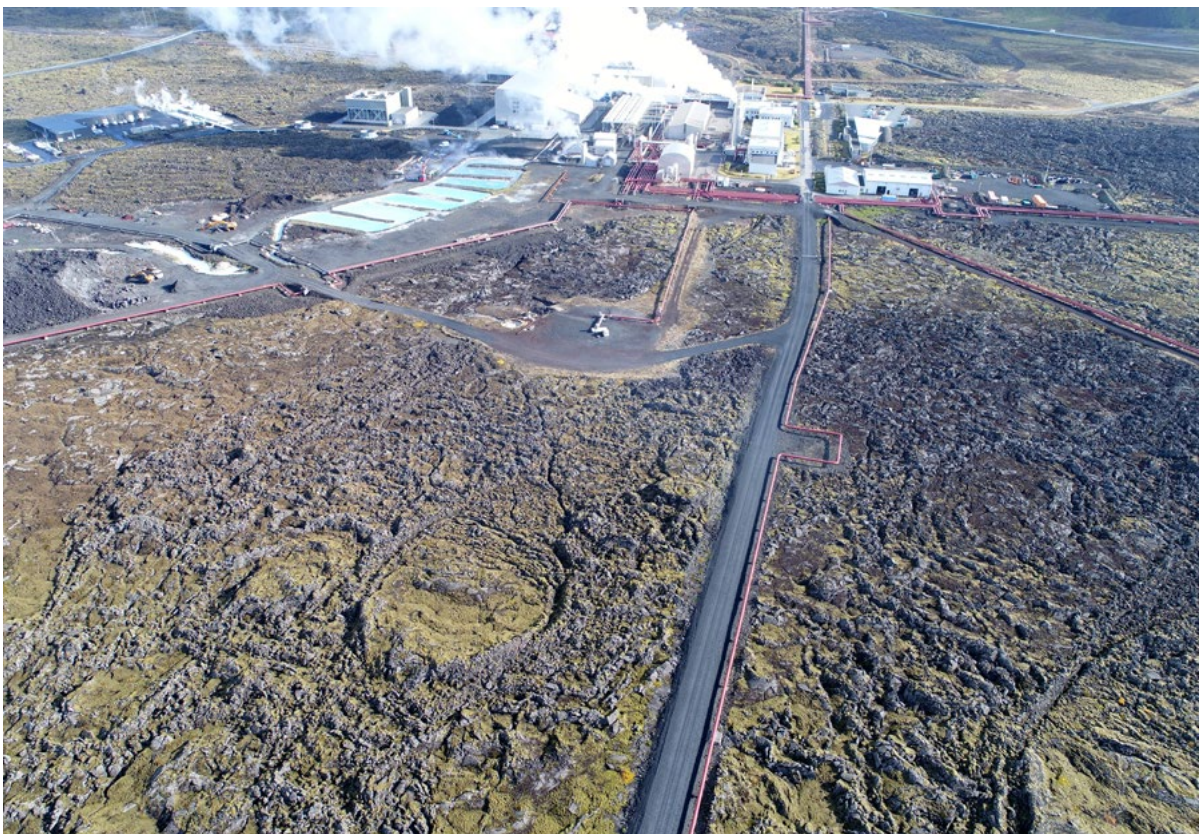
5. mynd. Yfirlitsmynd yfir valkost 4 fyrir jarðvarmavirkjun við Eldvörp. Miðja svæðis er við byggingar ofarlega á miðri mynd. Ljós. Kristján Jónasson, 9. september 2019.

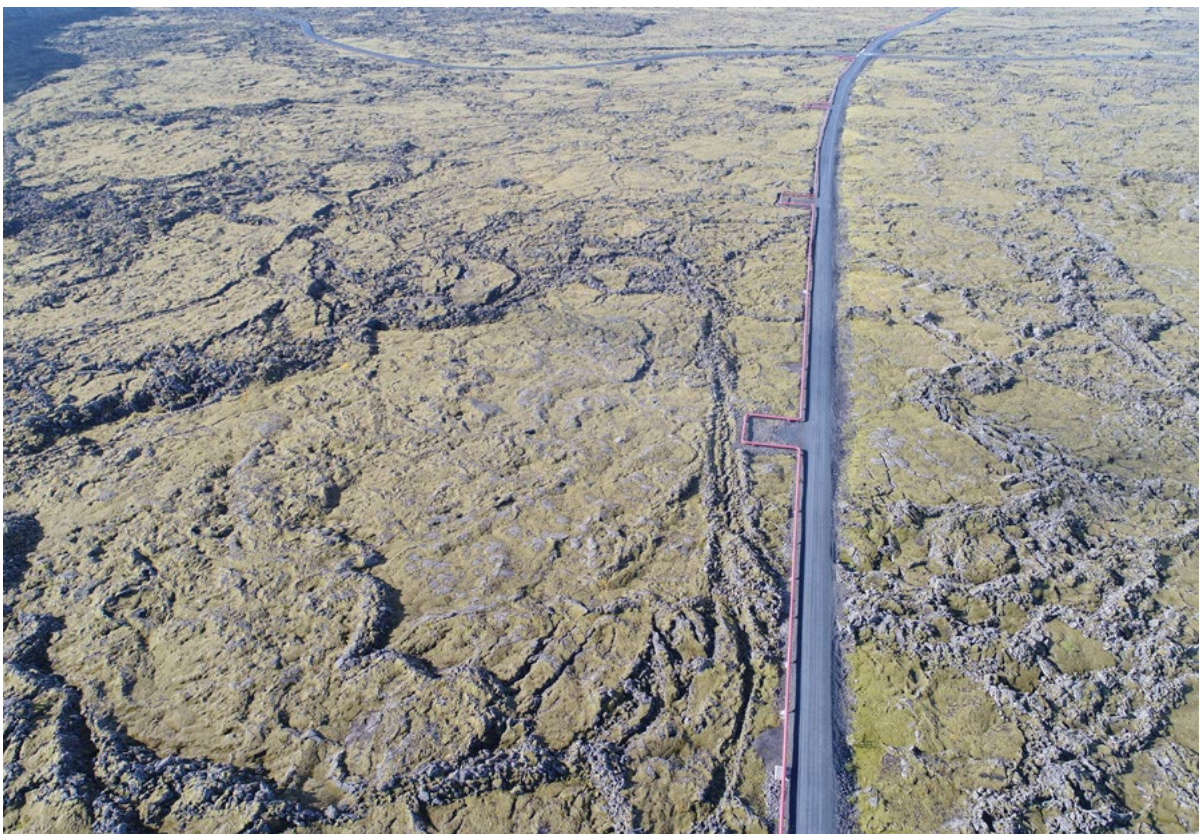
9. mynd. Illahraun er klumpahraun með flekum af helluhrauni. Myndin er tekin suðvestan við Svartsengisvirkjun. Ljós. Kristján Jónasson, 9. september 2019.

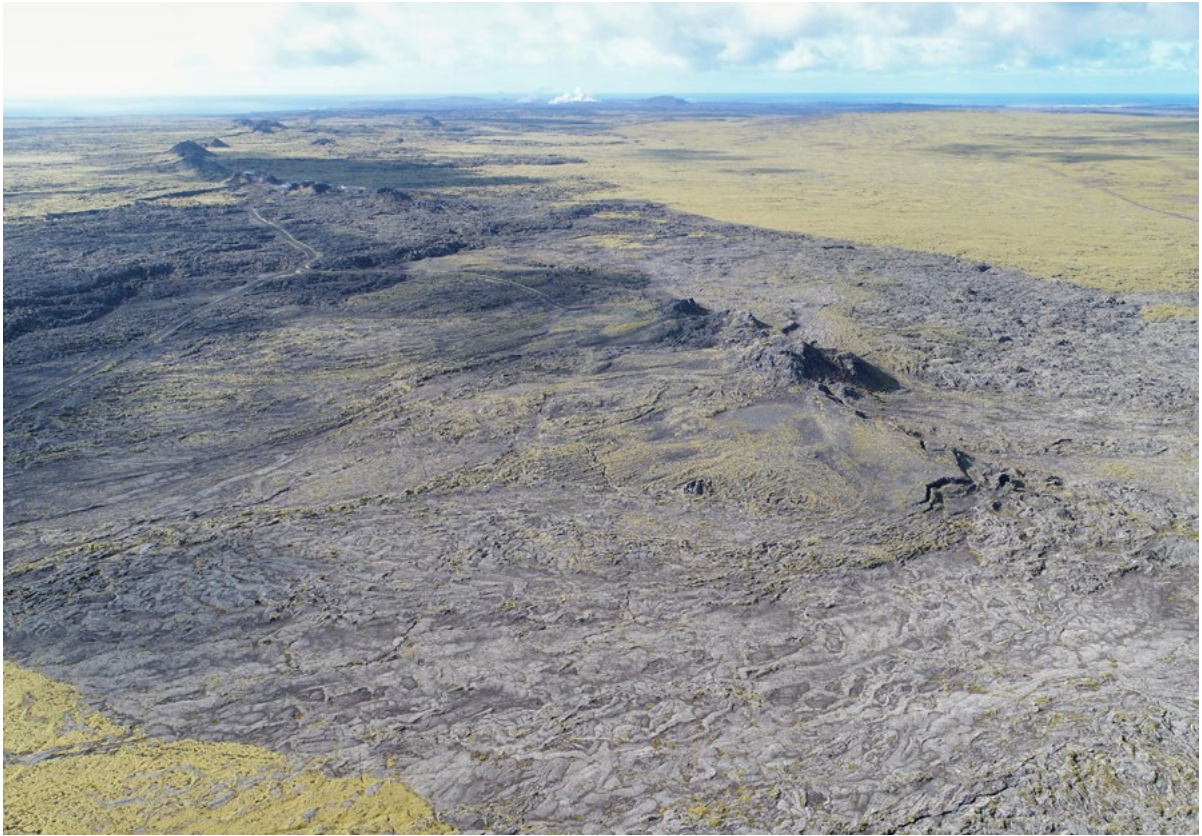
10. mynd. Gíguröðin Eldvörp. Horft til suðvesturs í átt að Reykjanesi frá virkjunarsvæði 2. Gróðureldur eyddi mosa á þessu svæði árið 1959. Ljós. Kristján Jónasson, 9. september 2019.

**Eldvarpahraun** (Sundvörðuhraun) þekur allt virkjunarsvæði 2, hluta virkjunarsvæðis 3 og hluta lagnaleiðar milli virkjunarsvæða 2 og 4. Hraunið þekur 20 km<sup>2</sup> og rann í Reykjaneseldum 1210–1240, áður en Illahraun myndaðist. Upptök hraunsins eru í Eldvörpum (10. mynd og forsíðumynd), um 8 km langri röð klepragíga sem liggur frá Staðarbergi til norðausturs og endar skammt norðvestur af Bláa Lóninu. Gígaröðin liggur m.a. um virkjunarsvæði 2. Gígaröðin er að mestu ósnortin sem er fátítt á Reykjaneskaga. Hraunið er einnig lítt raskað, fyrir utan tvö borplön og vegslóða. Formgerð hraunsins er að miklu leyti helluhraun, en einnig eru stórir flákar af klumpahrauni (11. mynd). Í grennd við gígaröðina eru allnokkrir hraunhellar.

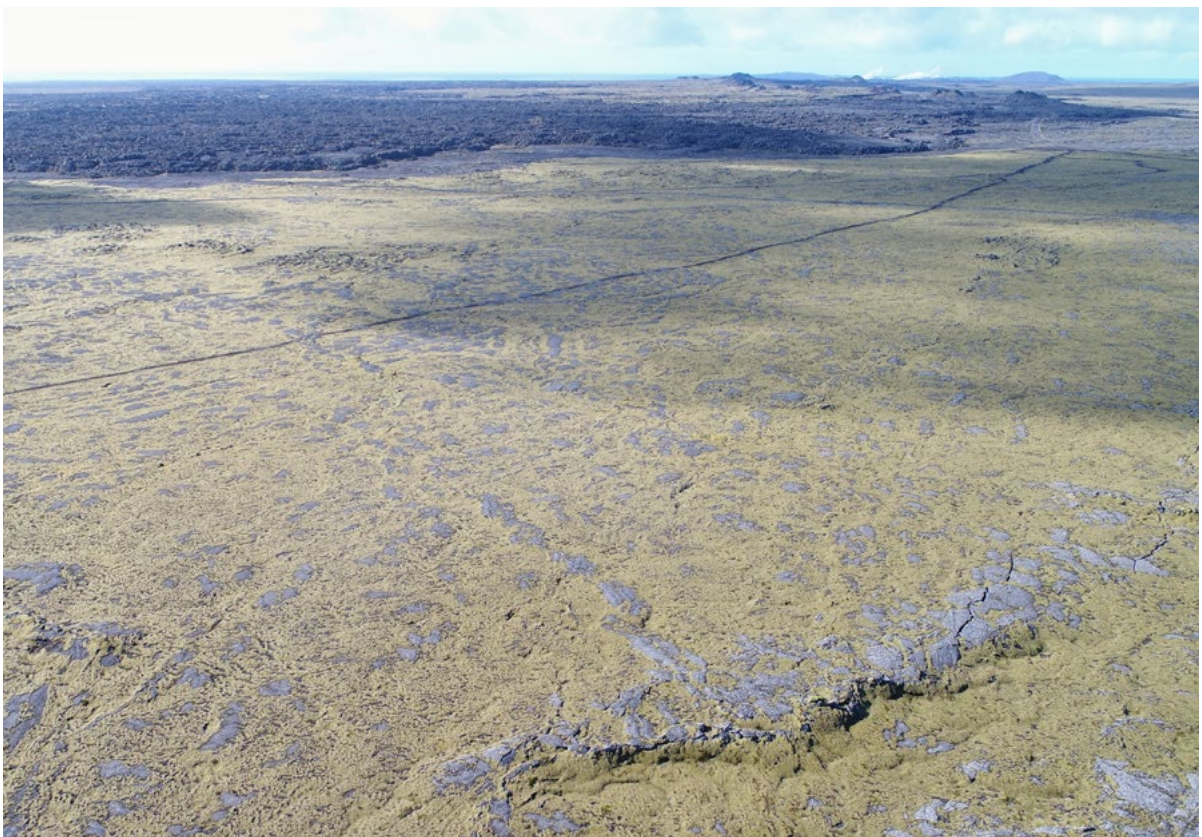
11. mynd. Hlutar Eldvarpahrauns eru rennislétt helluhraun eins og hér sést. Aðrir hlutar eru klumpahraun svo sem sjá má í bakgrunni. Eldvörp og Reykjanes í fjarska. Ljós. Kristján Jónasson, 9. september 2019.

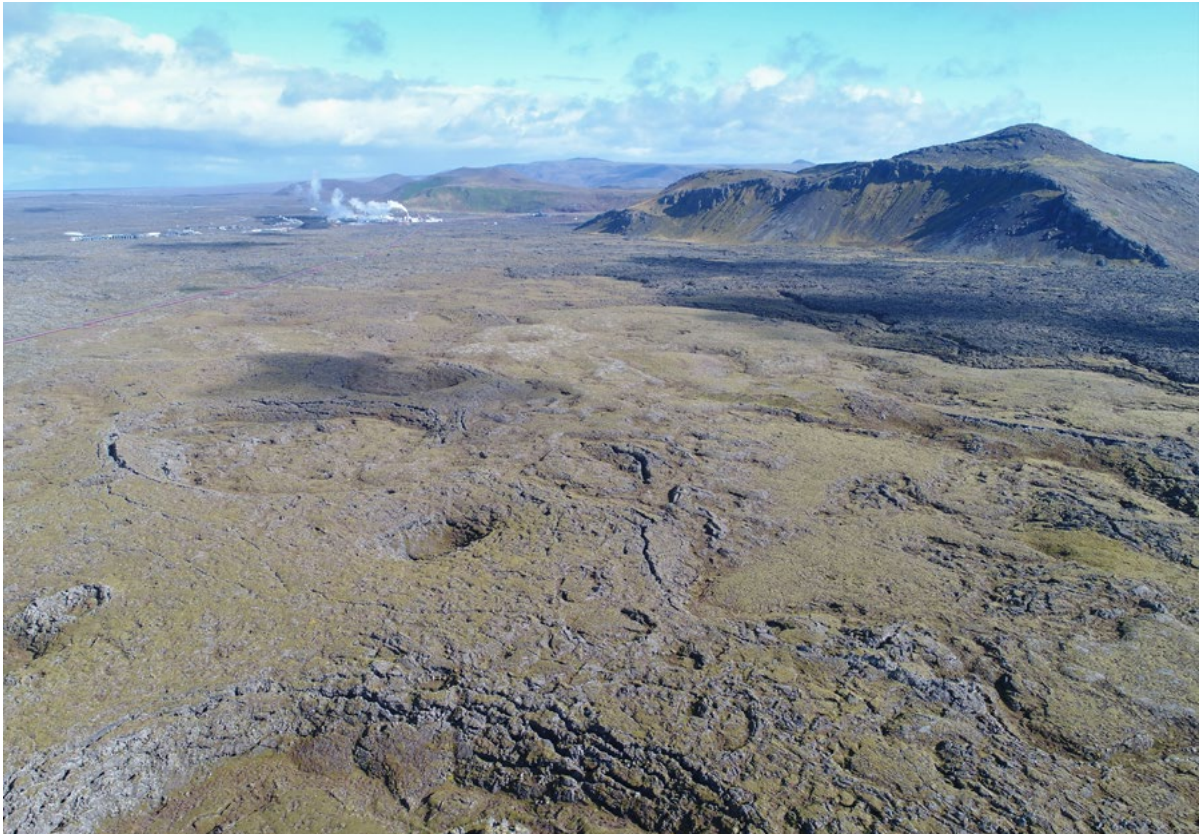
12. mynd. Í Blettahrauni eru miklar rissléttur með sprungum eftir jöðrum og skvompum þar sem hraunið hefur verið gegnstorkið áður en það bólgnaði upp. Hér er horft frá virkjunarsvæði 3 í Skipstígshrauni í átt að Svartsengi og Þorbirni. Illahraun leggst yfir Blettahraun á efri hluta myndarinnar. Ljós. Kristján Jónasson, 9. september 2019.

**Blettahraun** (Eldvarpahraun eldra, Skipstígshraun) þekur meirihluta virkjunarsvæða 1 og 3 ásamt allri lagnaleiðinni þar á milli og hluta leiðarinnar milli virkjunarsvæða 2 og 4. Hraunið, sem einnig heitir Skipstígshraun vestan Þorbjarnar, er a.m.k. 30 km<sup>2</sup> og er talið hafa myndast fyrir um 2100 árum. Berghraun sunnan Eldvarpa í Staðarbergi, Klofningahraun vestan Eldvarpa og Háahraun norðan Eldvarpa eru talin vera sama hraun. Hraunið er upprunnið í gígum skammt norðvestan Eldvarpagígaradarinnar, annars vegar úr Rauðhól suður af gígnum í Sandfellshæð og hins vegar úr stórum gíg („Þórðarfells-Eldborg“) í Háahrauni sunnan Þórðarfells. Hugsanlega hafa gígarnir verið fleiri í upphafi. Hraunið er stórbrotið helluhraun. Í því eru fjölmargir rishólar með áslæga sprungu sem liggur eftir hryggnum og minni geislasprungur á hliðum. Einnig eru miklar rissléttur með sprungum eftir jöðrum og skvompum þar sem hraunið hefur verið gegnstorkið áður en það bólgnadi upp (12. mynd).

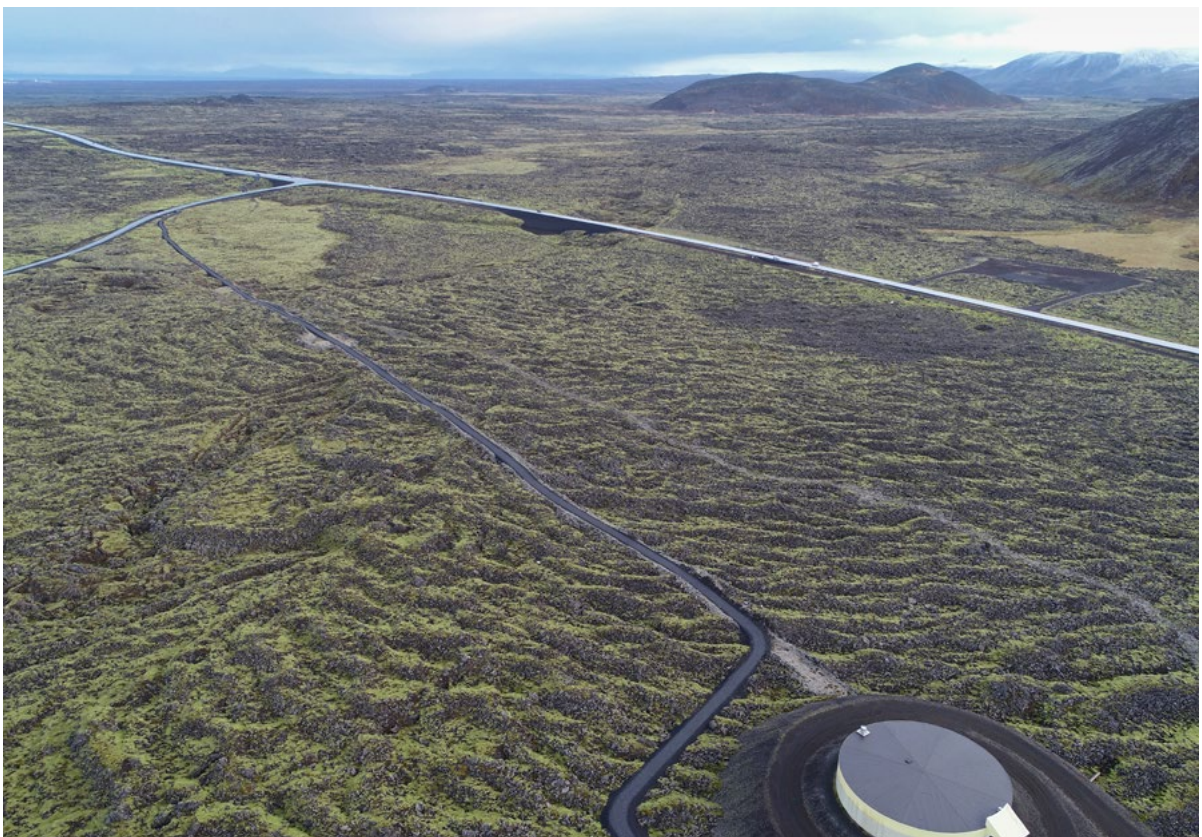
13. mynd. Við Svartsengi er Sundhnúkshraun klumpahraun með sveigðum hryggjum þvert á rennslisstefnu. Hraunið kom úr skarðinu ofarlega til hægri á myndinni. Ljós. Kristján Jónasson, 7. nóvember 2019.

**Sundhnúkshraun** þekur norður- og norðausturhluta virkjunarsvæðis 4 við Svartsengi. Hraunið er upprunnið í 9 km langri gígaröð sem byrjar skammt norðan við Grindavík og liggur til norðausturs um Melhól og Sundhnúk, austur fyrir Stóra Skógfell og endar norðvestur af Fagradalsfjalli. Hraunið, sem heitir Klifhólshraun sunnan Þorbjarnar, þekur um 22 km<sup>2</sup> og er talið hafa myndast fyrir um 2400 árum. Innan athugunarsvæðisins er formgerð hraunsins klumpahraun, oft með sveigðum hryggjum þvert á rennslisstefnu (13. mynd).

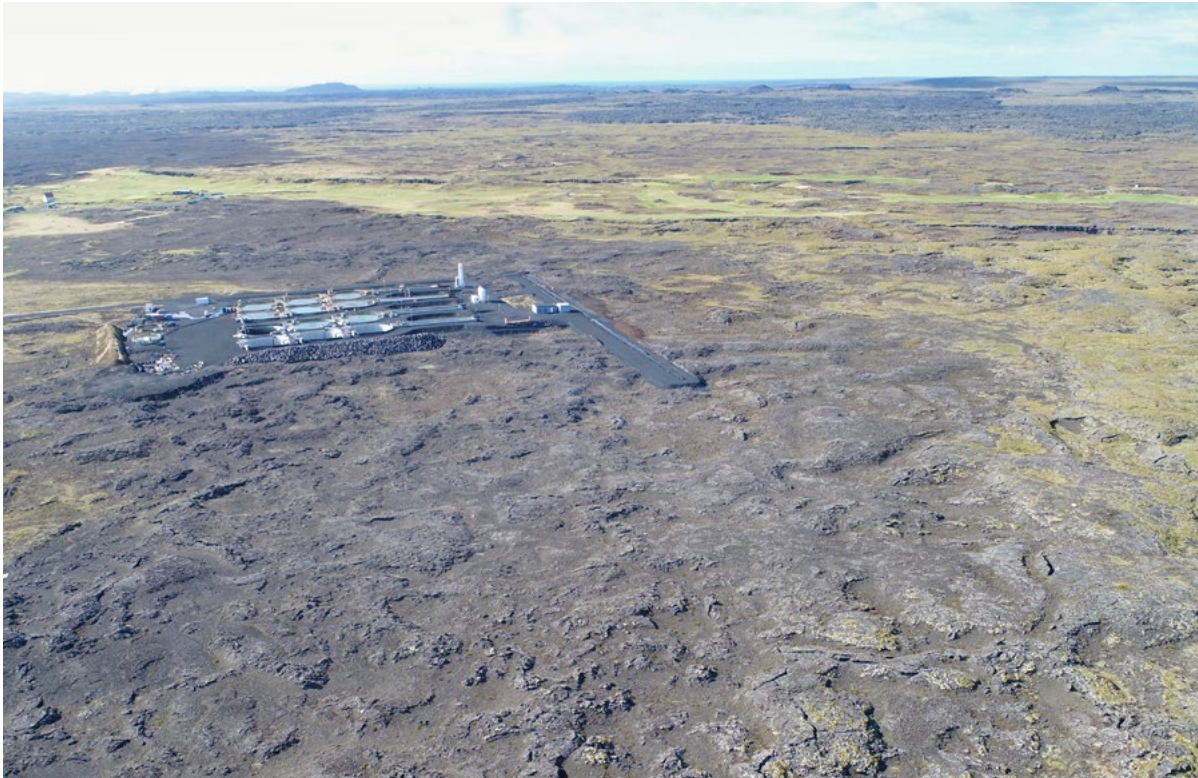
14. mynd. Fiskeldi í Blettahrauni við Arfadalsvík (virkjunarsvæði 1). Við golfvöllinn í bakgrunni eru mikil misgengi í Sandfellshæðarhrauni. Ljósmynd. Kristján Jónasson, 9. september 2019.

Dyngjuhraun frá **Sandfellshæð** (Sandfellshæðarhraun) er á vesturhluta virkjunarsvæðis 1 í Arfadalsvík (14. mynd). Sandfellshæð er tiltölulega flöt dyngja og hraunið er dæmigert helluhraun. Upptök þess eru í Sandfellshæð skammt vestur af athugunarsvæðinu. Sandfellshæðarhraun rann við lok ísaldar eftir að jökull hopaði af svæðinu og er talið vera um 13.600 ára (Kristján Sæmundsson o.fl. 2016). Því svipar mjög til Þráinsskjaldarhrauns á Strandarheiði en hraunin tvö eru með elstu hraunum landsins, sem jökull hefur ekki skriðið yfir. Yfirborð hraunsins er talsvert veðrað. Frostveðrun og frostlyfting hafa orðið til þess að talsvert er um lausa steina á yfirborði. Hraunreipi sjást þó víða á yfirborði og rishólar eru algengir. Innan athugunarsvæðisins er hraunið talsvert raskað vegna mannvirkja og vega.

Engar sprungur finnast í Illahrauni. Í Eldvarpahrauni og Blettahrauni finnast örfáar litlar sprungur, en í Sandfellshæðarhrauni eru hins vegar fjölmörg misgengi og gjár með stefnu SV-NA, sem endurspeglar jarðskorpuhreyfingar í meira en 10.000 ár (14. mynd). Þær eru þó lítt áberandi innan athugunarsvæðisins.

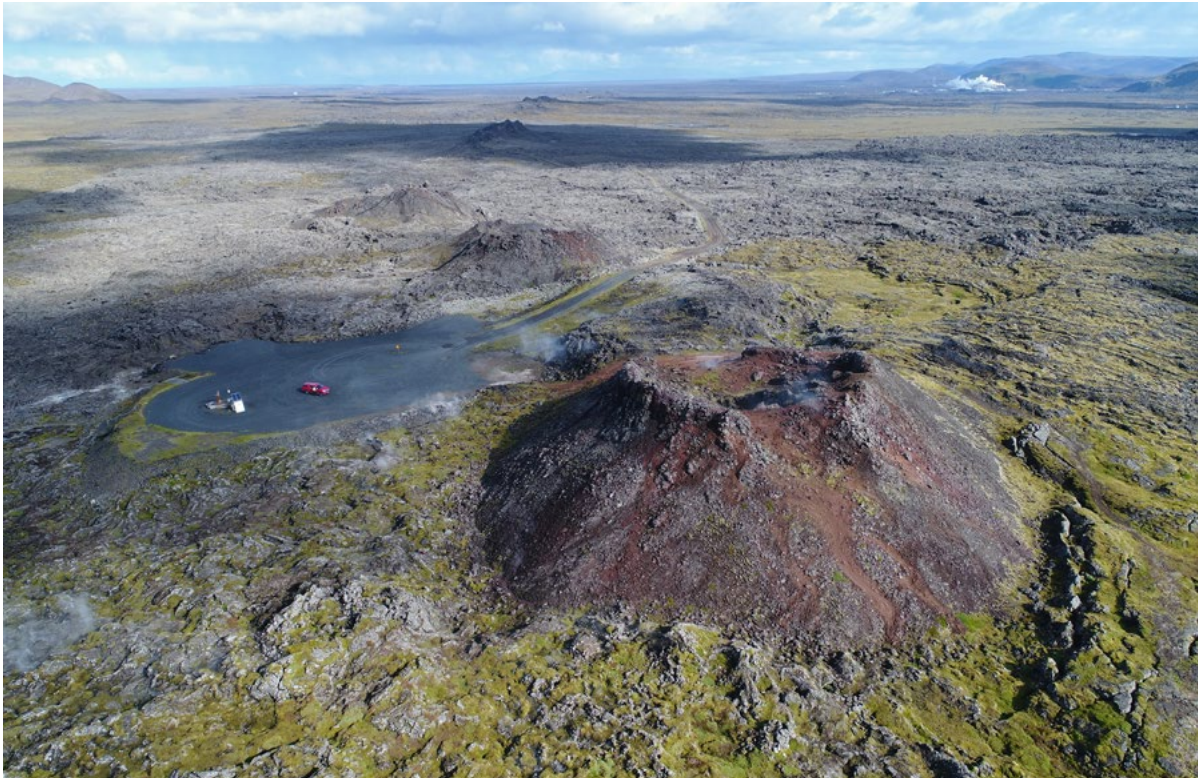
15. mynd. Gufur stíga upp úr hrauni og gjalli í Eldvörpum. Ljós. Kristján Jónasson, 9. september 2019.

jarðhitasvæði þar sem gufur stíga upp úr hrauni og gjalli (15. mynd). Jarðhitasvæðið er skammt utan áhrifasvæðis 2. Tvö borplön eru á svæðinu, annars vegar í gígaröðinni við jarðhitasvæðið þar sem er 1265 m djúp borhola frá árinu 1982, hins vegar er gríðarstórt borplan norðaustar um 200 m frá gígaröðinni með 100 m djúpri borholu sem boruð var árið 2018.

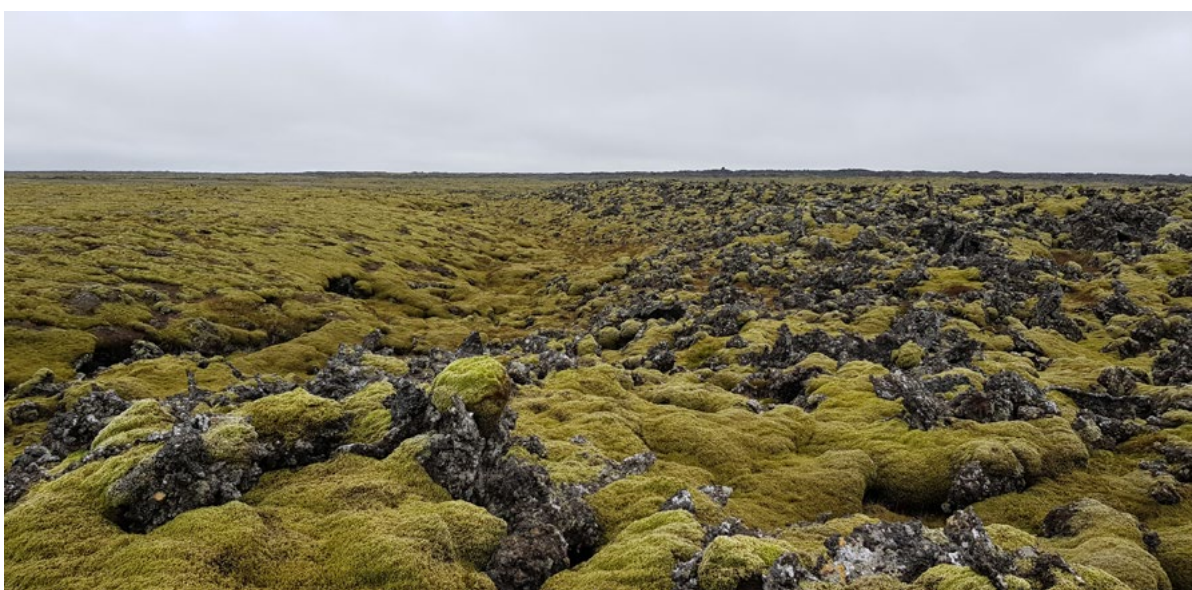
16. mynd. Yfirborð hraunsins er oft slétt og mosapemban óslitin, annarsstaðar standa fléttuvaxnar hraunflögur og nibbur upp úr mosanum (mosahraunavist). Ljós. Járngerður Grétarsdóttir, 17. október 2020.

Athugunarsvæðið í heild einkennist af nánast samfelldri mosapembu þar til nær dregur sjónum (2.–5. mynd). Oftast er hún þykk og óslitin, annarsstaðar standa fléttuvaxnar hraunflögur og nibbur upp úr þekjunni (16. mynd). Mosategundin hraungambri er megingtegundin og með honum vex misþéttur lynggróður og grös á stangli. Í hrauninu eru sprungur, dældir og bollar þar sem gróskuríkara er og lyng, grös og blómjurtir, hafa yfirhöndina (17. mynd). Í skjólsælum hraungjótum eru oft burknastóð (18. mynd). Á hluta hraunsins, þar sem svæði brann árið 1959, er mosapekjan minni en breyskjufléttur algengar (19. mynd). Þær eru viðkvæmar fyrir traðki og brakar undir fótum er gengið er um hraunið. Er nær dregur ströndinni er hraunið sums staðar nokkuð söndugt. Yfirborð þess er óstöðugt og gróðurþekja minni (20. mynd). Þar sem fuglar hafa borið næringu á land við sjávarsíðuna er gróður gróskumeiri. Þar eru grasbakkar ásamt fjörugróðri og nokkrar litlar tjarnir (21. mynd). Svæðið er í heild sinni þurrlendi fyrir utan strandlendið og fjörunar.

**Mosahraunavist** (L6.3) er algengasta vistgerðin á svæðinu og er langumfangsmest í valkosti 3 (2. tafla, 22. mynd). Hún er yfirleitt vel gróinn og myndar mosinn hraungambri þykkt teppi ofan á hrauninu (16. mynd). Sumsstaðar er þó yfirborð hraunsins grófara og minna gróið. Í mosanum vex einnig misþéttur lynggróður og grös á stangli (25. mynd). Krækilyng og beitilyng eru yfirleitt ríkjandi en í minna mæli eru t.d. túnvingull, blávingull, einibrúskar, sortulyng, stinnastör, gulvíðir, blóðberg, grasvíðir og móasef (1. viðauki). Breyskjufléttur eru algengar á klöppum og hraunflögum. Í misdjúpum og skjólsælum hraungjótum eru burknar algengir og sums staðar nokkuð einráðir en annars staðar vaxa blómplöntur með þeim (18. mynd). Helstu burknategundir eru tófugras, þrihyrnuburkni og fjöllaufungur.

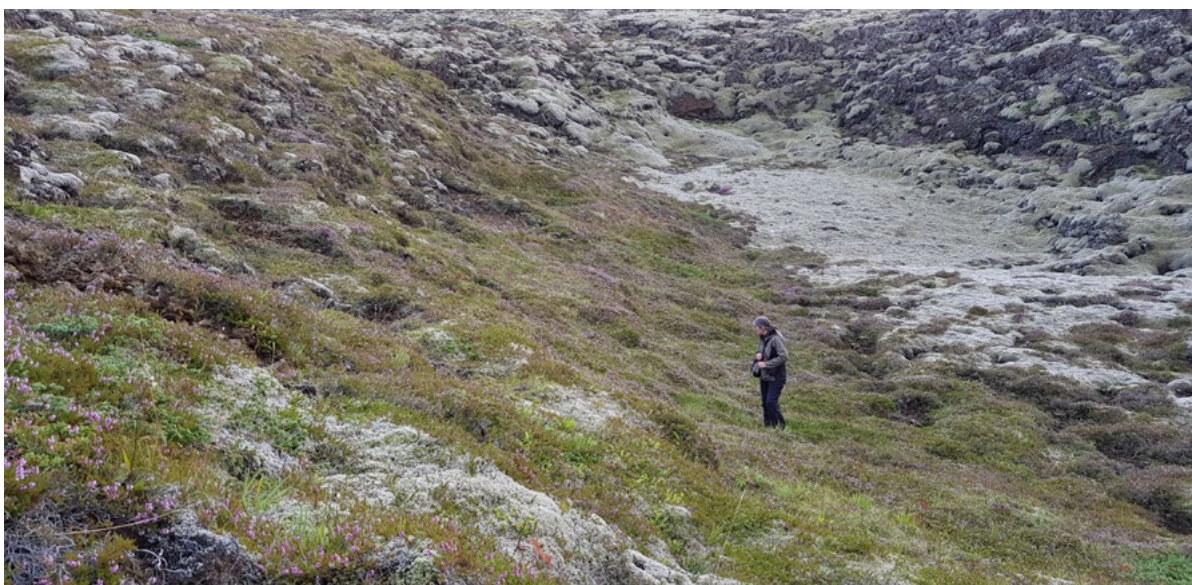
17. mynd. Í hraundældum og bollum er gjarnan gróskumikill lyng- og blómgróður (lynghraunavist). Ljós. Járngerður Grétarsdóttir, 15. ágúst 2019.

frá virkjununum (Járngerður Grétarsdóttir o.fl. 2019). Búast má við að það gætu komið fram samsskonar skemmdir á mosa í kringum fyrirhugað orkuver, nema ef góður hreinsibúnaður er á útblæstri mengunarefna. Mosahraunavist er algeng í öllum virkjunarvalkostunum, en mest er af henni í valkosti 3 og minnst í valkosti 1 og þar er hún eingöngu austast á svæðinu (2. tafla og 22. mynd). Mosabekja getur þó einnig verið mikil í lynghraunavist og fléttuhraunavist (17. og 19. mynd).

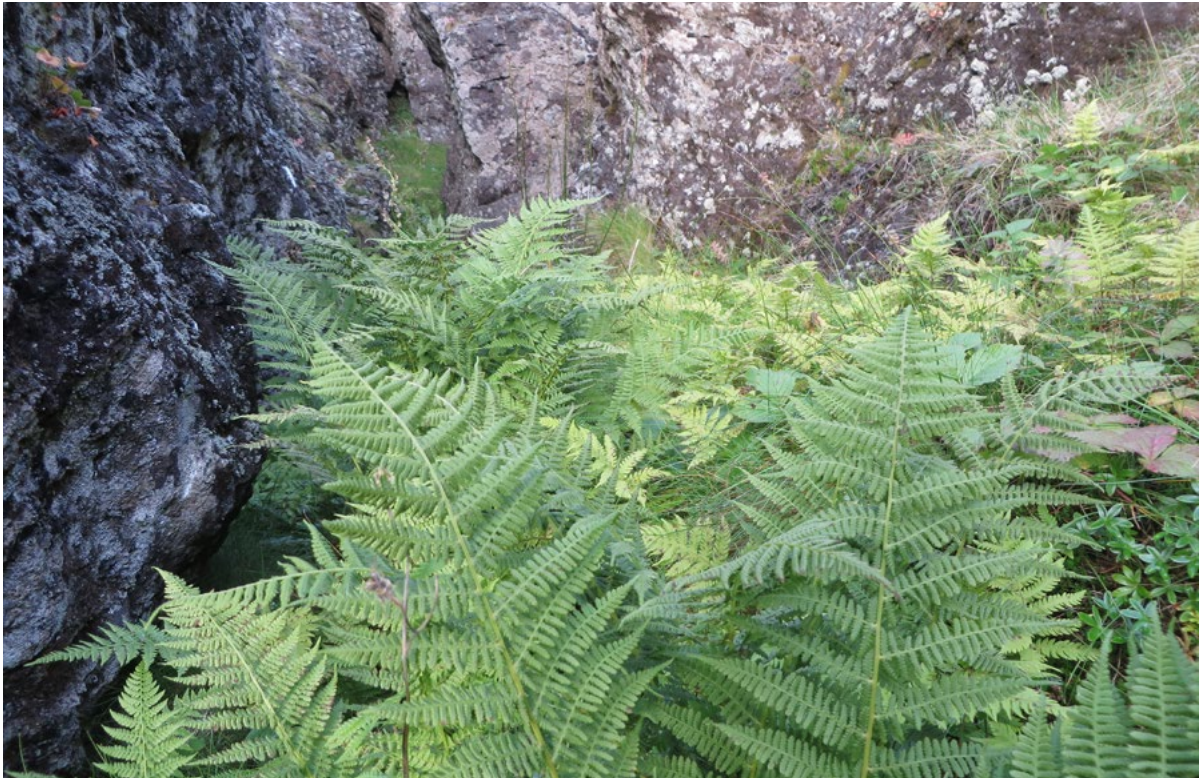
18. mynd. Í misdjúpum og skjólsælum hraungjótum eru burknar algengir og sums staðar nokkuð einráðir.  
Ljós. Rannveig Thoroddsen, 15. ágúst 2019.

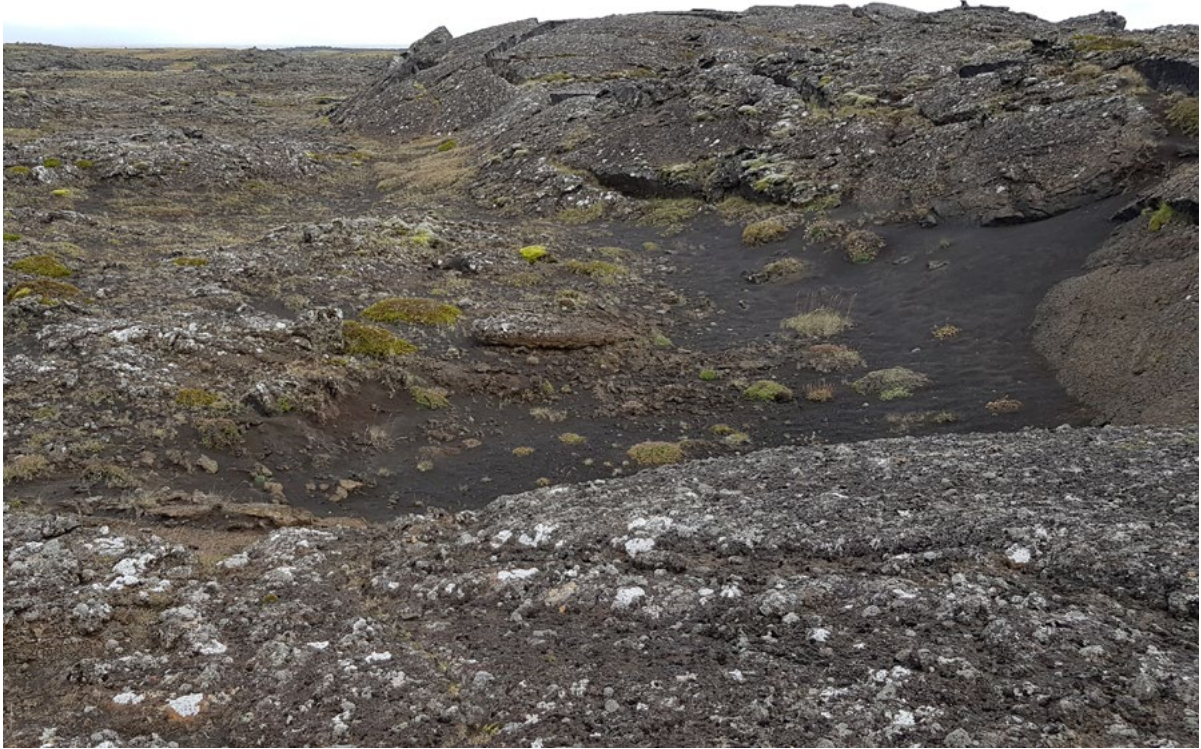
20. mynd. Er nær dregur sjónum eykst sandur í yfirborði hraunsins og gróðurþekja minnkar (eyðihraunavist).  
Ljósm. Járngerður Grétarsdóttir, 6. september 2019.

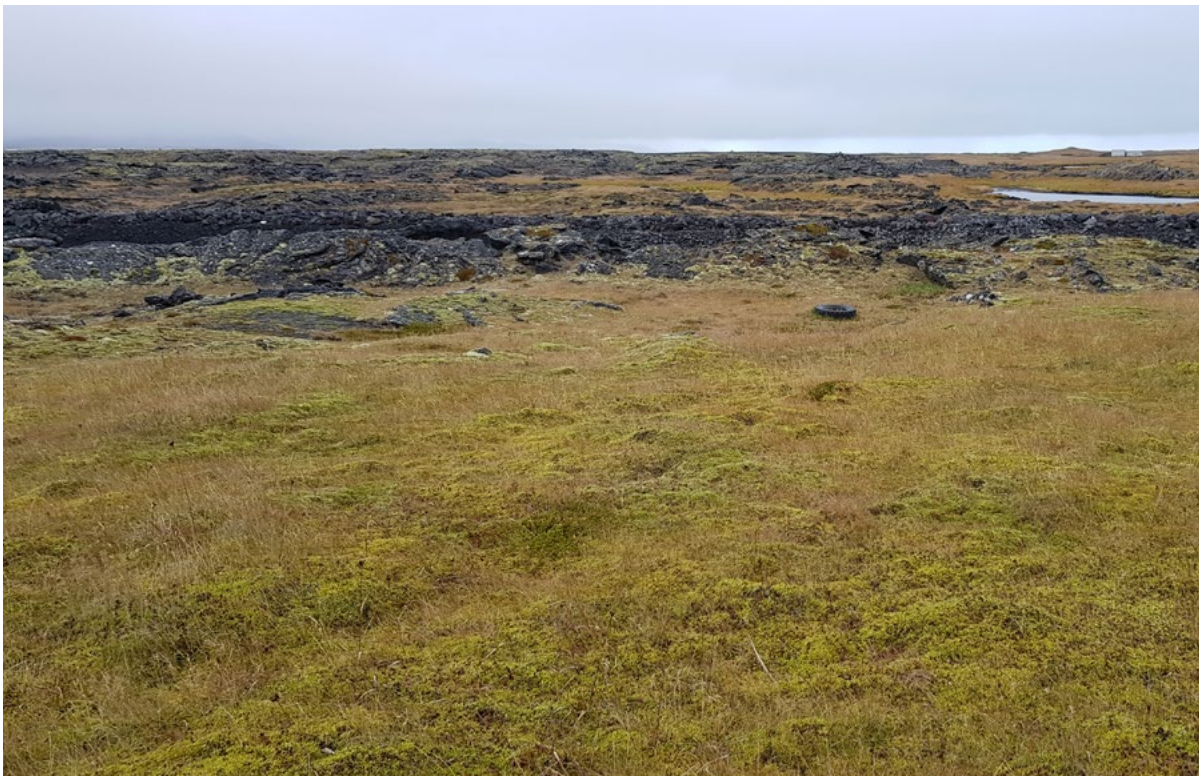
21. mynd. Upp af sjónum eru grasbakkar með krækilyngi og mosa (grösug lynghraunavist) og nokkrar litlar tjarnir. Ljósm. Járngerður Grétarsdóttir, 17. október 2020.

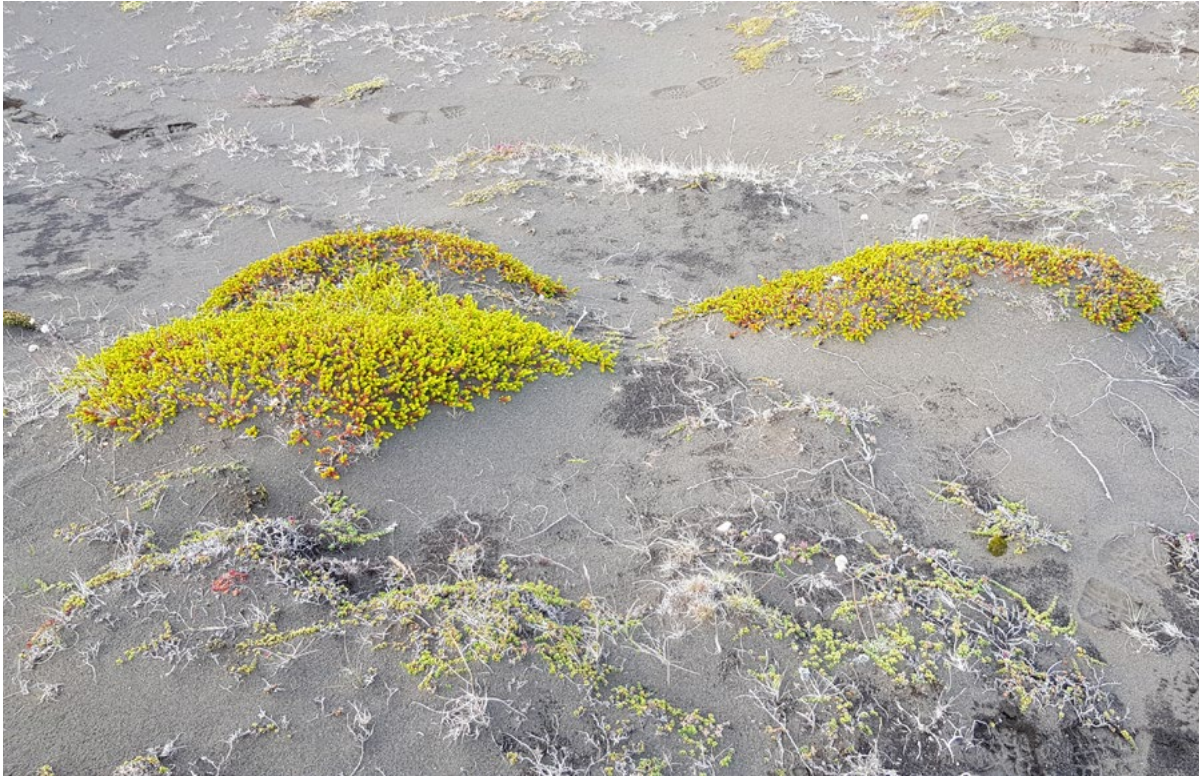
23. mynd. Nærmynd í eyðihraunavist í valkosti 1. Krækilyng, blóðberg og túnvingull þrauka í lausum sandinum í yfirborðinu. Ljós. Járngerður Grétarsdóttir, 6. september 2019.

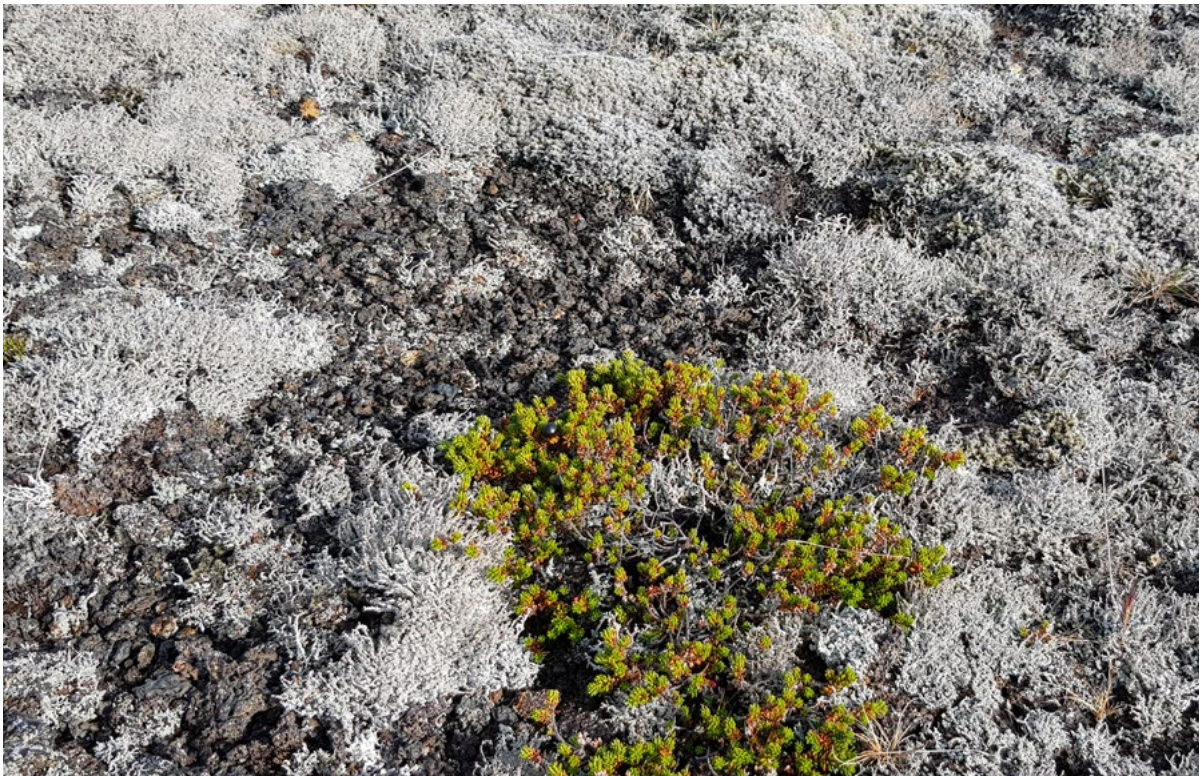
24. mynd. Breyskjuflettur (*Stereocaulon* spp.) ásamt krækilyngi í fléttuhraunavist. Ljós. Járngerður Grétarsdóttir, 15. ágúst 2019.

**Fléttuhraunavist** (L6.2) er þokkalega gróin (19. og 24. mynd). Hún þekjur tæpan helming hraunsins í valkosti 2 (2. tafla, 22. mynd). Breyskjufléttur (*Stereocaulon* spp.) eru langmest áberandi í vistgerðinni og mynda þekjuna að mestu auk mosalags (24. mynd). Fléttur vaxa oft á klöppum eða hraunflögum en einnig á lausu gjalli í yfirborðinu. Helstu æðplöntur í vistgerðinni eru krækilyng, stöku móasef, blávingull og grasvíðir (1. viðauki). Gróðurþekja fléttuhraunavistar er um 90% að meðaltali samkvæmt fyrri mælingum og mynda mosar, fléttur og æðplöntur þekjuna (Sigurður H. Magnússon o.fl. 2016). Jarðvegur er jafnan grunnur og er klapparjörð ráðandi en einnig finnst sandjörð, og kolefnisinnihald lágt. Fuglalíf er yfirleitt fábreytt í vistgerðinni. Vistgerðin hefur líklega myndast í kjölfar gróðurelds á svæðinu árið 1959.

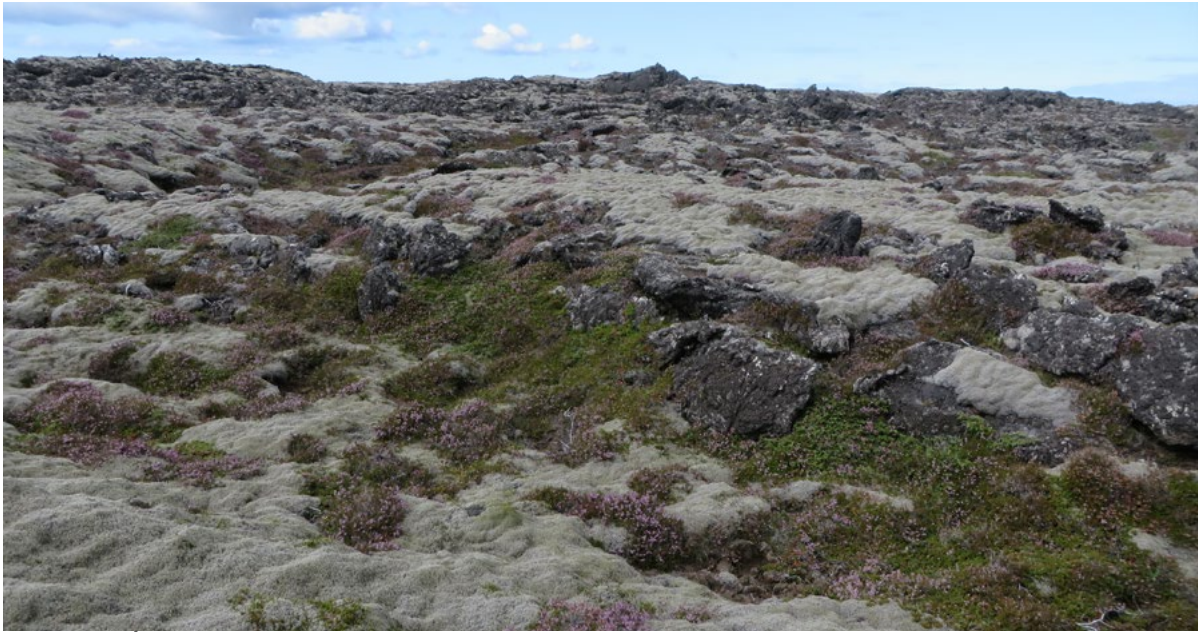
25. mynd. Í mosahraunavist er misþéttur lynggróður, aðallega beitleyng og krækilyng, og einnig grös á stangli. Ljós. Rannveig Thoroddsen, 15. ágúst 2019.

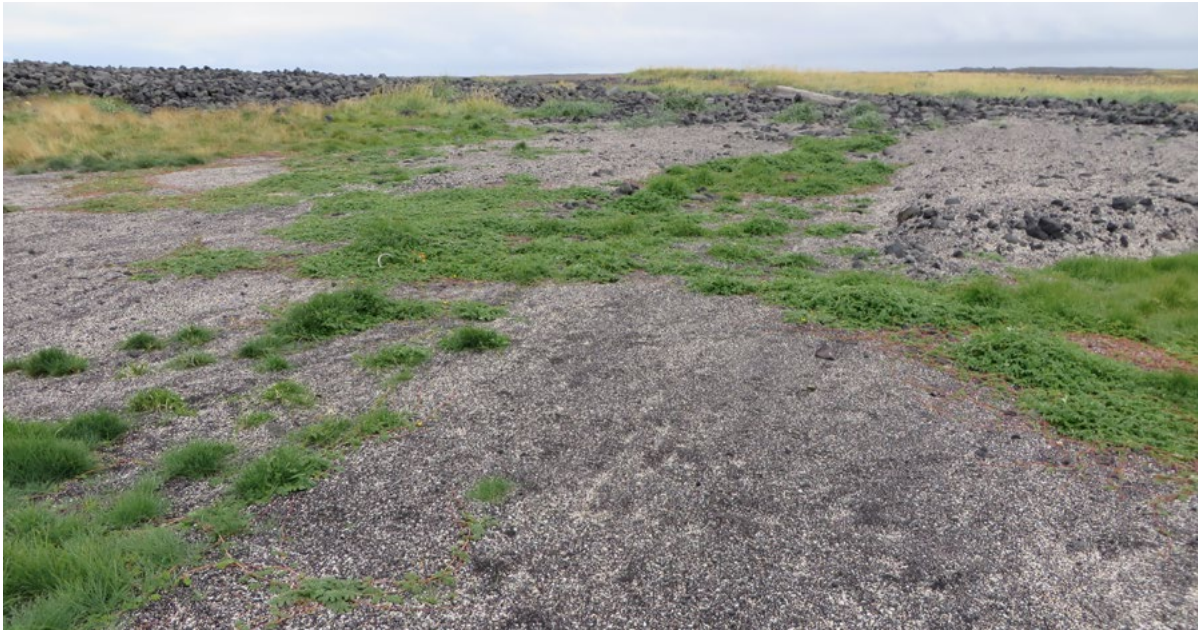
26. mynd. Sandstrandarvist. Ofan við fjöruna var strandgróður, s.s. melgresi, kattartunga og tágamura algeng. Ljós. Rannveig Thoroddsen, 6. september 2019.

**Sandstrandarvist** (L7.1) er að finna ofan við fjöruna í valkosti 1 (2. tafla, 22. mynd). Þar eru melgresi, tágamura og kattartunga algengastar æðplantna, en einnig eru aðrar strandplöntur eins og fjörúkál, blálilja og geldingahnappur (26. mynd, 1. viðauki). Vistgerðin er almennt sendin og gróðurþekja ekki há eða tæp 25% að meðaltali samkvæmt fyrri mælingum í slíkum vistgerðum og mynda aðeins æðplöntur gróðurþekjuna (Sigurður H. Magnússon o.fl. 2016). Jarðvegur er sandjörð og fremur þykkur. Kolefnisinnihald er jafnan mjög lágt. Yfirleitt er nokkurt fuglalíf í sandstrandarvist.

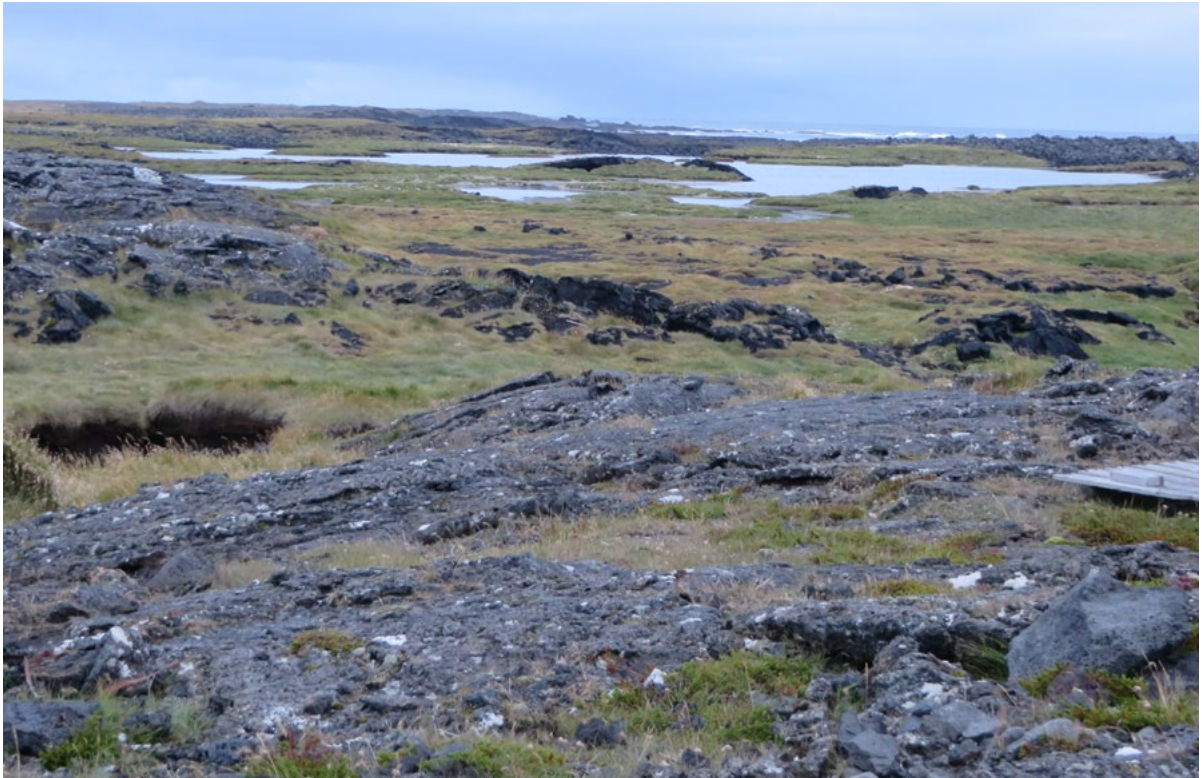
27. mynd. Sjávarfítjungsvist er í lægðum næst fjörinni og með strandvötnum. Ljós. Rannveig Thoroddsen, 6. september 2019.

seltu, algengur ásamt túnvingli, kattartungu og fleiri æðplöntum (27. mynd, 1. viðauki). Sjávarfitjungsvist er yfirleitt vel gróin samkvæmt fyrri mælingum, eða um 95% að jafnaði, og mynda æðplöntur þekjuna að langmestu leyti. Mosar finnast einnig en mjög lítið er um fléttur í þeirri vistgerð (Sigurður H. Magnússon o.fl. 2016). Jarðvegur í sjávarfitjungsvist er iðulega lífræn jörð og leirujörð en einnig finnst sandjörð og áfoksjörð og kolefnisinnihald er breytilegt en yfirleitt frekar hátt. Fuglalíf er töluvert þar sem fitjar eru mikilvægt fæðuöflunarsvæði þó þar sé ekki varpland.

**Strandvötn** (V1.8) finnast á dálitlu svæði í valkosti 1 (2. tafla, 22. mynd, 27. mynd). Þetta eru lón sem hafa alla jafnan ekki afrennsli til sjávar. Yfirborðselta er lág eða engin og þau eru yfirleitt næringarefnasnaud. Ýmis vatnagróður finnst gjarnan í slíkum lónum. Víða er mjög mikið fuglalíf við strandvötn (Marianne J. Fjeld o.fl. 2016).

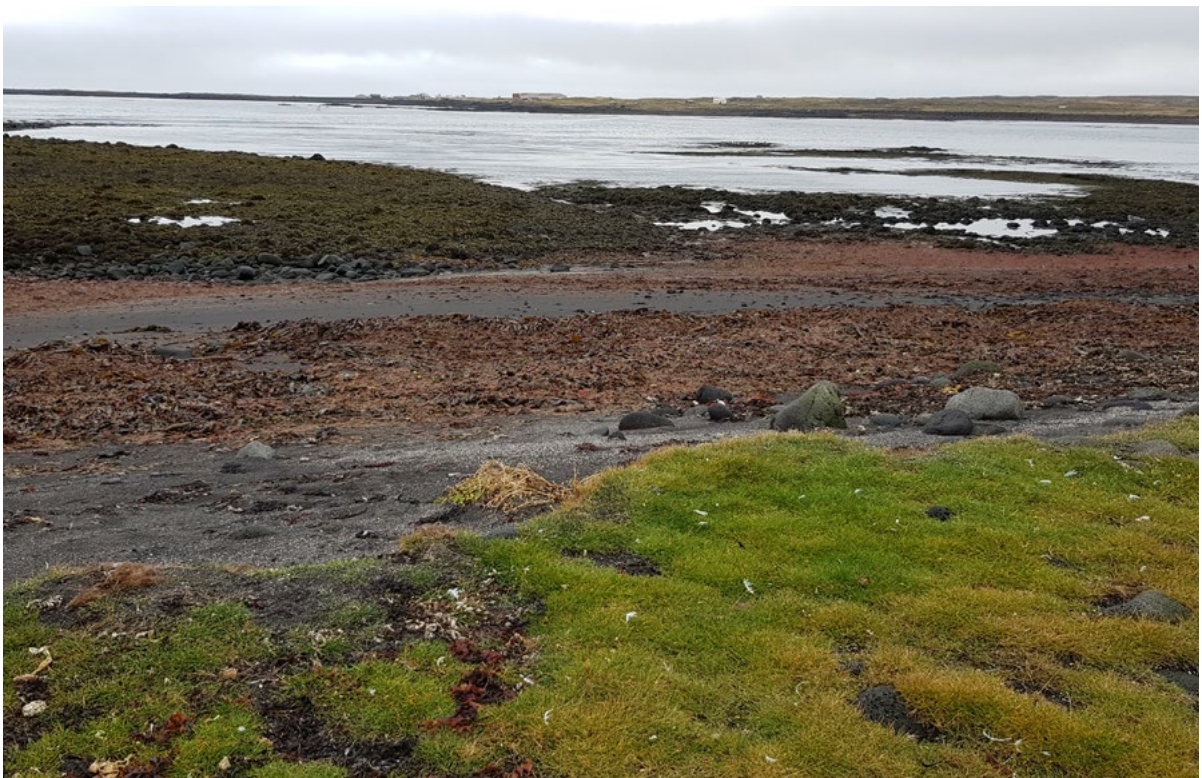
28. mynd. Klóþangsförur í virkjunarvalkosti 1. Ljós. Járngerður Grétarsdóttir, 17. október 2020.
