## **Eldvarpavirkjun á Reykjaneskaga: úttekt á jarðminjum, vistgerðum, gróðri og fuglalífi**

**Unnið fyrir VSÓ Ráðgjöf, f.h. HS Orku**

NÍ-21004

Garðabæ, nóvember 2021

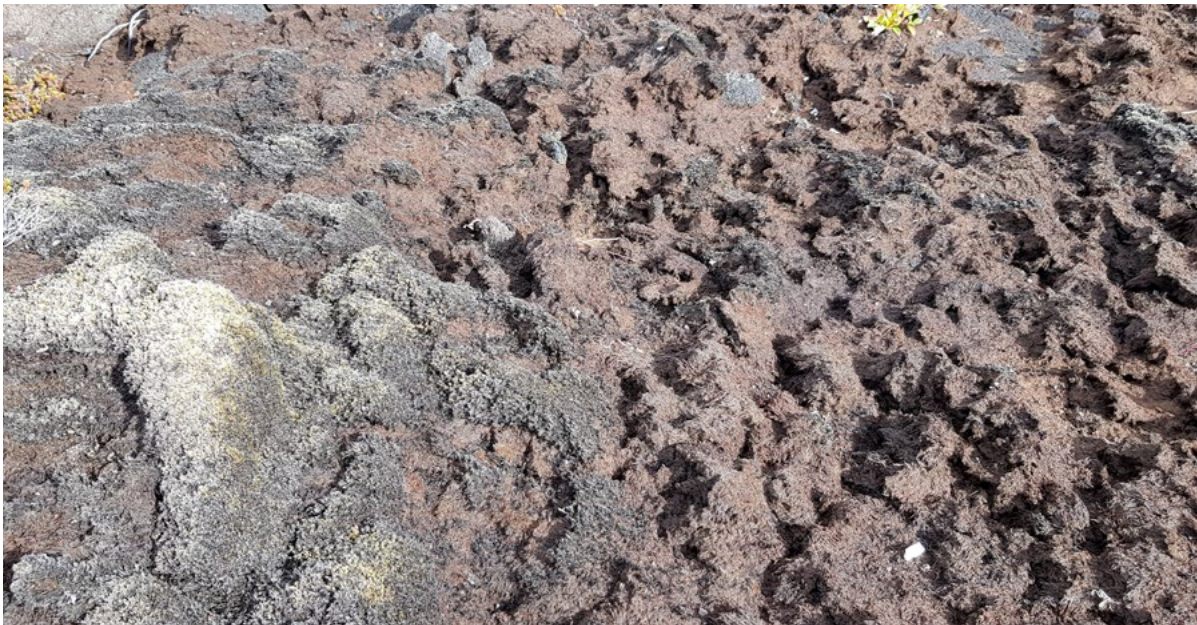
32. mynd. Skemmdir á mosanum hraungambra og gróðurþekja að rofna í valkosti 4. Ljós. Járngerður Grétarsdóttir, 6. september 2019.

Rofin gróðurþekja og gróðurskemmdir sjást á mosa í virkjunarvalkosti 4 (5., 31.–32. mynd). Skemmdirnar minnka eftir því sem lengra kemur frá orkuverinu við Svartsengi og er talið líklegt að þær stafi af loftmengun (Náttúrufræðistofnun Íslands 2008). Í útblæstri jarðhitagufu við virkjun jarðhita geta verið mengunarefni sem hafa áhrif á gróður. Mosar eru viðkvæmir fyrir mengunarefnum í úrkomu þar sem þeir taka vatn og næringarefni beint upp í gegnum laufblöð, í stað þess að hafa rætur sem gera það og eru þeir viðkvæmasti plöntuhópurinn hvað

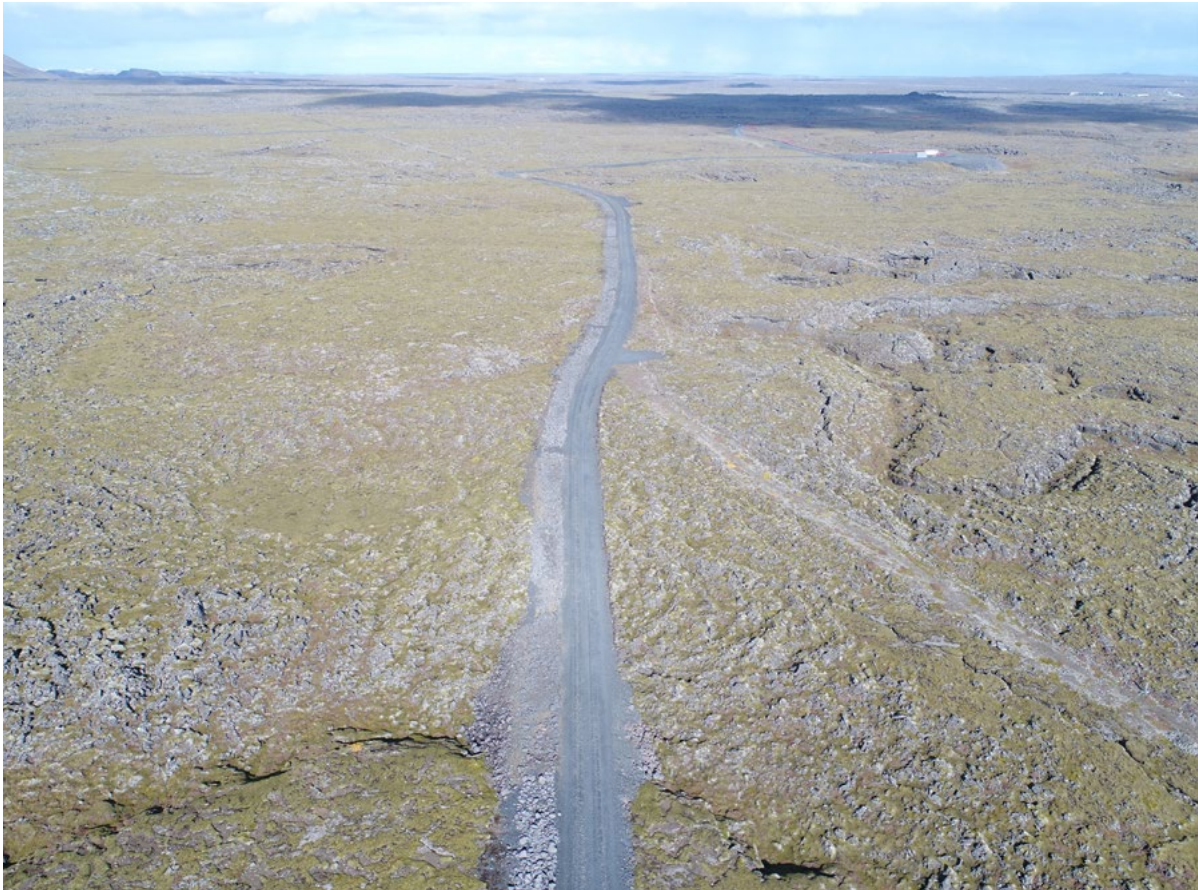
33. mynd. Nýlegur vegslóði við mögulega lagnaleið milli valkosta 1 og 3. Ljós. Kristján Jónasson, 9. september 2019.
