Endurheimt vistkerfis Tilraunastofa færð út í felt

- notkun á hellum í vistfræðirannsóknum í straumvötnum

Lokaskýrsla

NA- 210220
Nóvember 2021

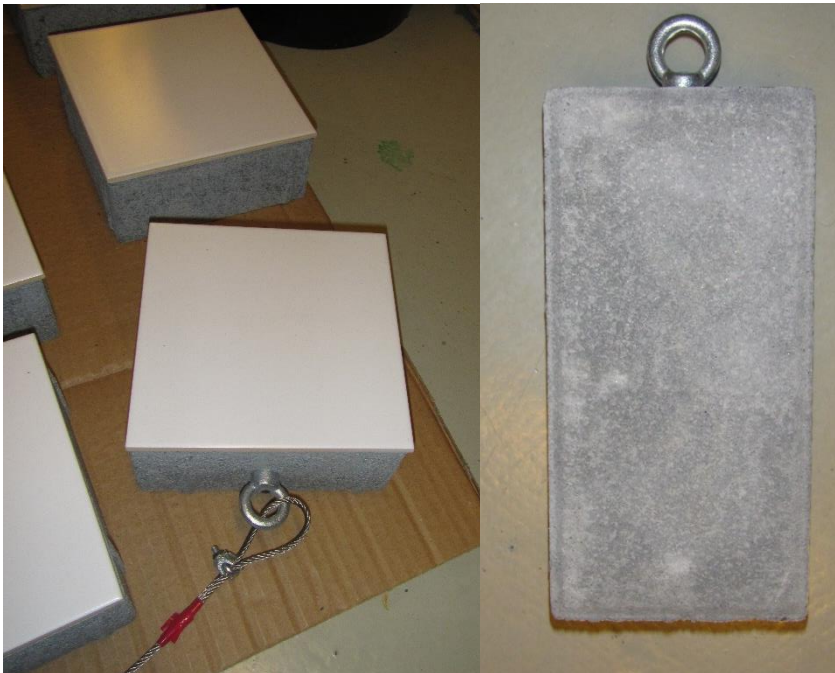
1. mynd. Hellur (15x15cm) og flís límd á með festingum (auga og vír) t.v. Hella (10x20x6cm) með festingu t.h.

Notaðar voru gráar hellur frá Steypustöðinni ehf. í þremur stærðum, 15x15x6 cm, 10x20x6 cm og 10x30x8 cm. Yfirborð þeirra var slétt og lokað. Einnig voru notaðar hvítar mattar veggflísar frá Húsasmiðjunni í stærðinni 14,8x14,8 cm sem límdu voru með límkíttri á nokkrar 15x15 hellur (1. mynd). Það var gert til að kanna hvort áferð yfirborðs hefði áhrif á hvernig þörungur og hryggleysingjar settust á hellurnar. Þrjár hellur voru útbúnar með festingum (augum) og vír settur í (1. mynd) til að festa þær á vettvangi. Á vettvangi voru samskonar festingar settar í grjót í árfarveginum sem hellurnar voru svo festar við.

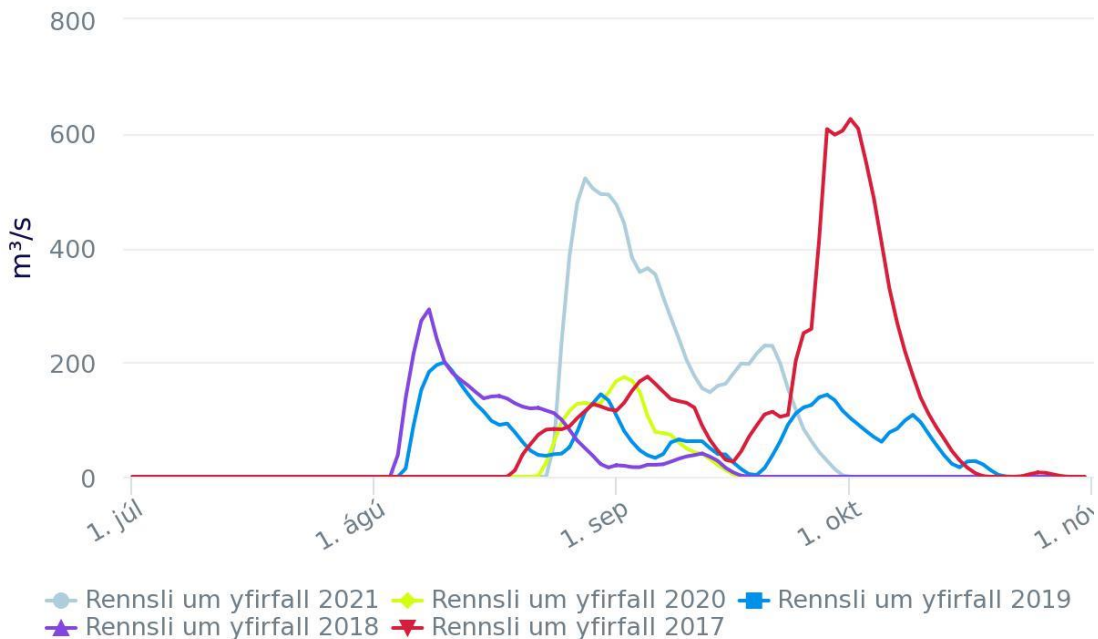
2. mynd. Rennsli um yfirfall Háslóns niður í Jökulsá á Dal (mynd fengin af vef Landsvirkjunar, 2020).

Yfirfall um Háslón varð 22. ágúst 2020 eða fjórum vikum eftir að hellur voru settar út og var mest 174,3 m³/s 2. september sem er það minnsta sem mælst hefur síðustu þrjú ár (2017 – 2019) sem og árið 2021. Vatn úr Háslóni hætti að renna um Jöklu þann 17. september 2020 (Landsvirkjun, 2020).

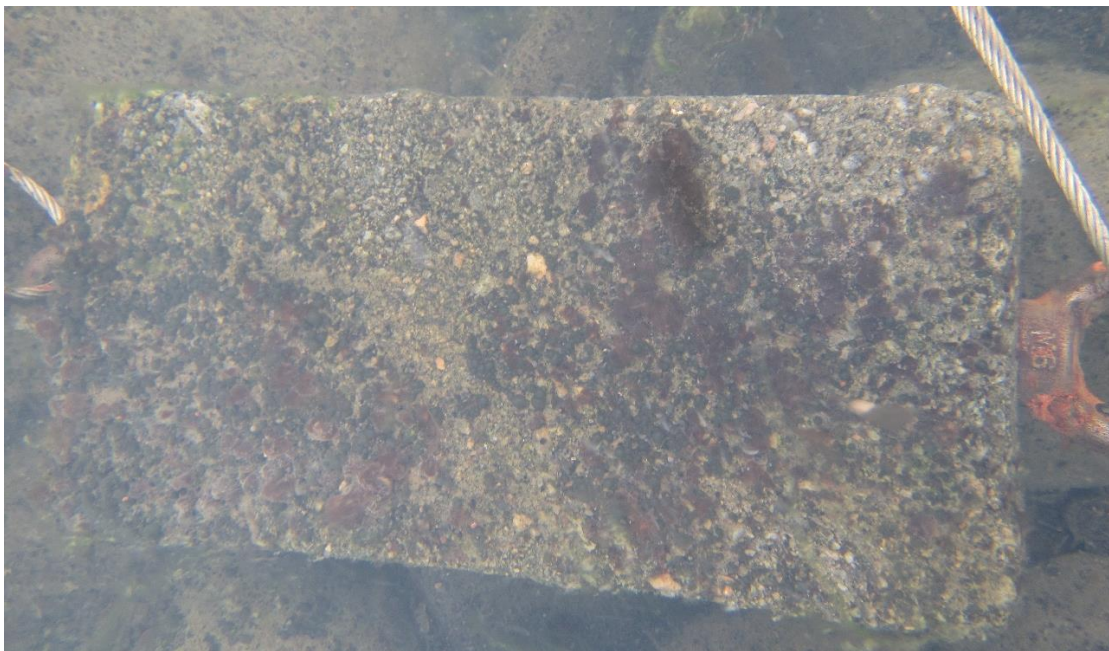
4. mynd. Slorpungar og grænþörungar á fastri hellu nr. 13 (10X20) í ágúst árið 2021.

Af myndum sem teknar voru í ágúst 2021, rúmu ári eftir útsetningu mátti sjá mikið magn þörungna, bæði á hellum og á steinum á árbotninum. Slorpungar (Nostoc) voru áberandi en líka þráðlaga grænþörungar. Einnig var ármosi áberandi.

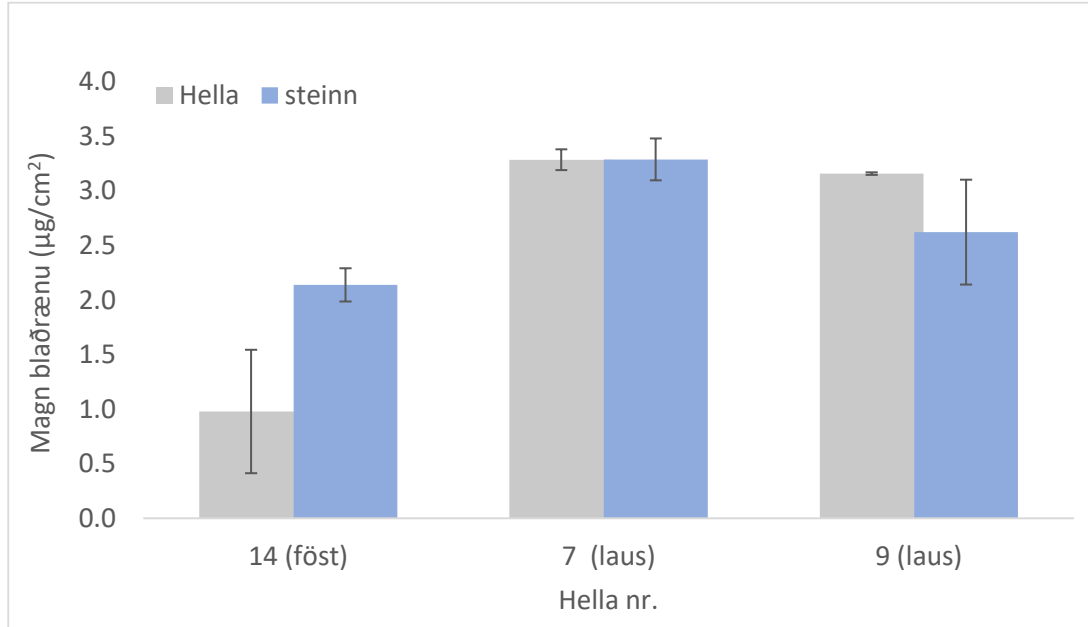
5. mynd. Magn blaðgrænu a ($\mu\text{g}/\text{cm}^2$) á hellum og steinum mælt á sama stað á árbotni Jökulsá á Dal í nóvember 2020.

Meðaltal blaðgrænu a á hellum var $2,5 \mu\text{g}/\text{cm}^2$ og $2,7 \mu\text{g}/\text{cm}^2$ á steinum. Magn blaðgrænu a var meira á steini en hellu í einu tilviki, eða $2,1 \mu\text{g}/\text{cm}^2$ á steini á móts við $1,0 \mu\text{g}/\text{cm}^2$ á hellu. Í einu tilviki var magn á hellu og steini það sama eða $3,3 \mu\text{g}/\text{cm}^2$ og í einu tilviki mældist meiri blaðgræna á hellu ($3,2 \mu\text{g}/\text{cm}^2$) en steini ($2,6 \mu\text{g}/\text{cm}^2$) (5. mynd).

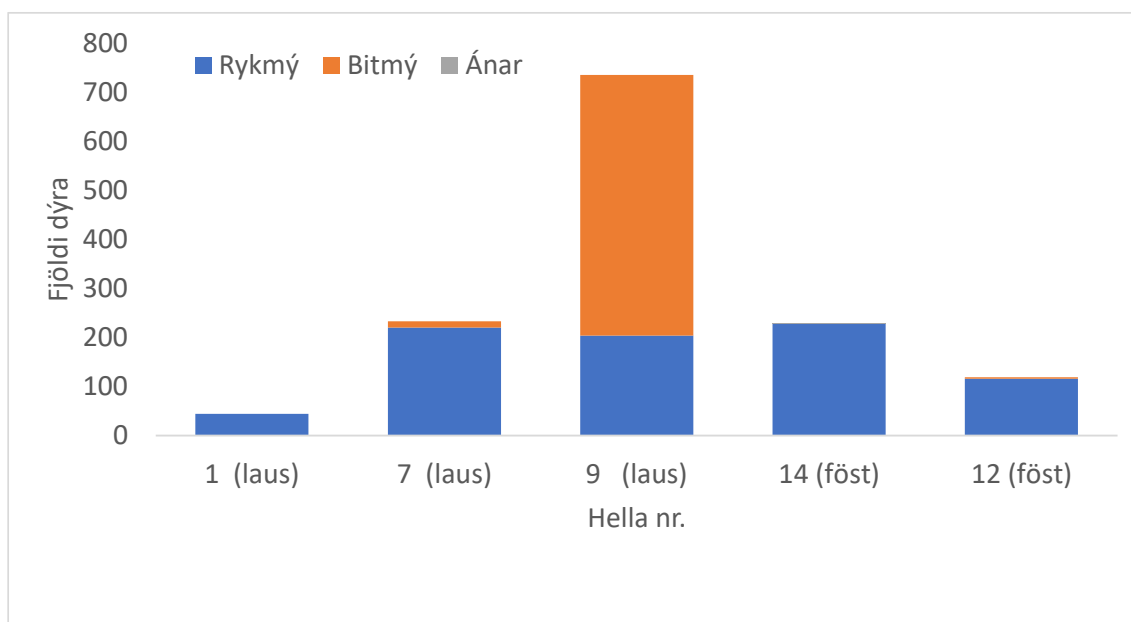
7. mynd. Þéttleiki hryggleysingjahópa á útsettum hellum í Jökulsá á Dal í nóvember 2020.

Þéttleiki hryggleysingja var frá 324 – 5.576 dýr/m². Rykmý fannst á öllum hellunum og var ríkjandi hópur hryggleysingja nema á hellu 9 þar sem bitmý var ríkjandi hópur. Þéttleiki rykmýs nam frá 324 – 2.489 einst./m². Þéttleiki bitmýs nam frá 28 – 4.030 einst./m². Ánar fundust einungis á hellu 14 í mjög litlum þéttleika (11 einst./m²) (7. mynd).
