Úttekt á jarðmyndunum vegna fyrirhugaðrar stækkunar fiskeldis- stöðvarinnar að Stað í Grindavík

Robert Alexander Askew og Birgir Vilhelm Óskarsson

Unnið fyrir VSÓ Ráðgjöf

NÍ-22009 Garðabæ, október 2022

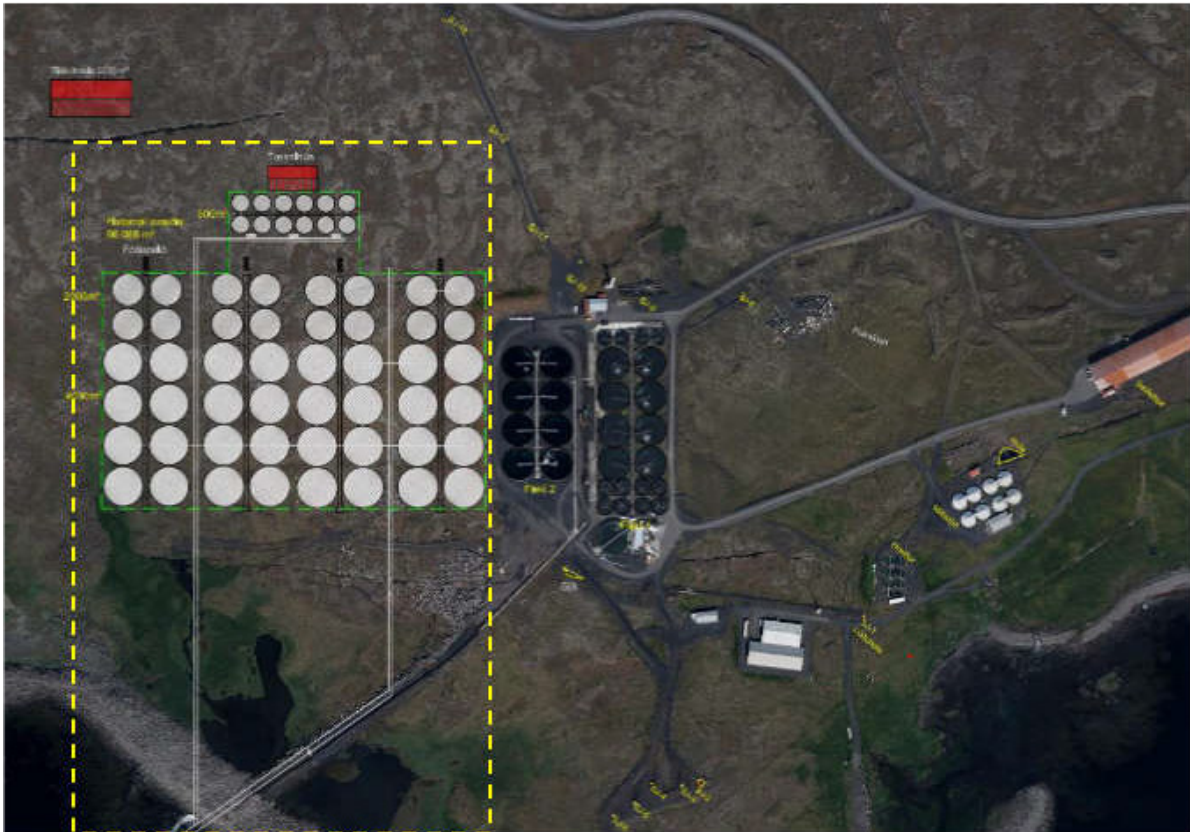
2. mynd. Fyrirhugað framkvæmdasvæði ásamt kerum og leiðslum. Sjá nánari upplýsingar um jarðmyndanir á 3. mynd.

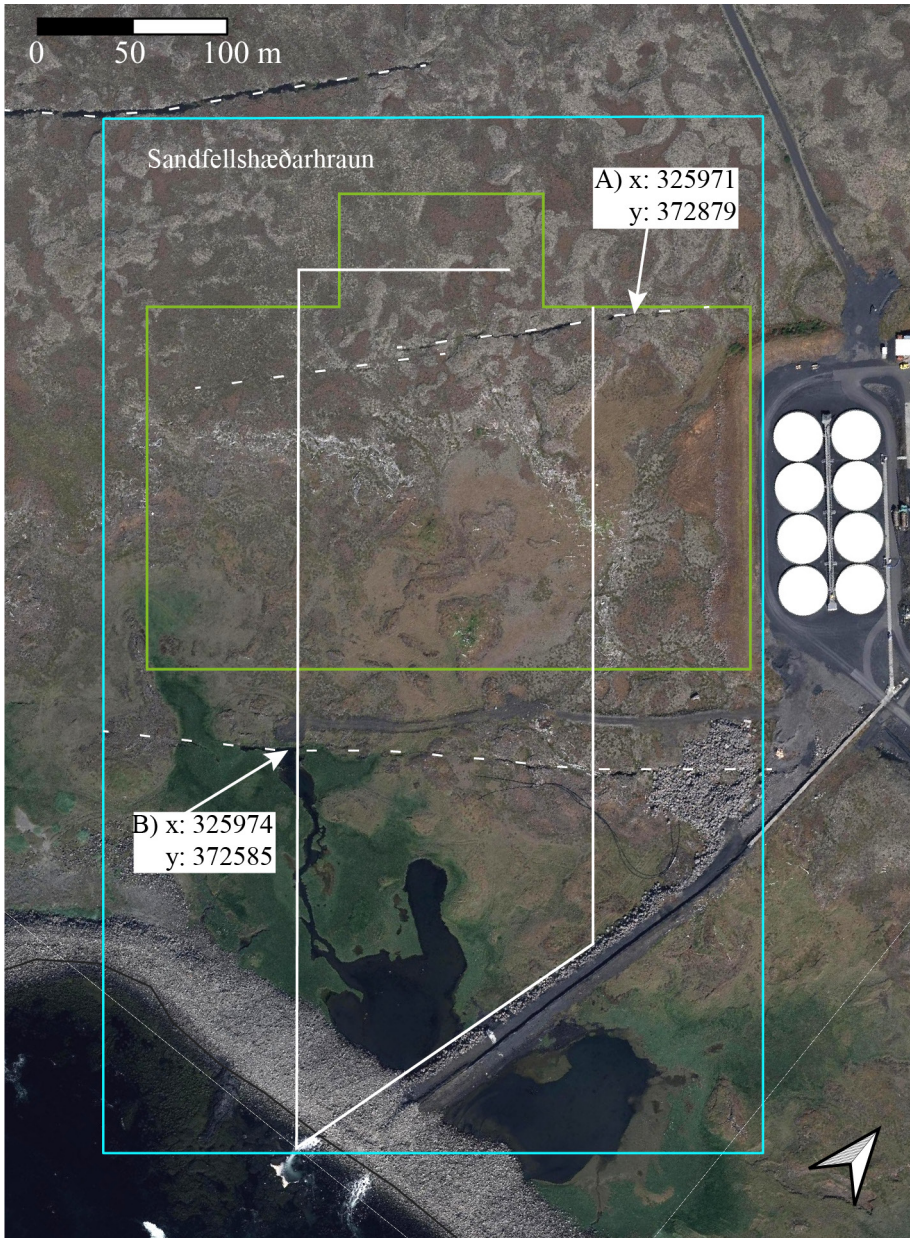
3. mynd. Loftmynd af svæðinu (frá Loftmyndum ehf.), afmörkun framkvæmdasvæðis er sýnd með blárri línu. Græn lína afmarkar kerarsvæðið, hvítar línur sýna leiðslur (sjá einnig 2. mynd). Áhugaverðir staðir eru merktir með hnitum í ISN93 hnitakerfi; sprungur eru merktar með hvítri brotalínu. A) Sprungur í túmúli (sjá texta og 6. mynd). B) Sprunga og upptök grunnvatns (sjá einnig 4.–5. mynd).

Framkvæmdir á svæðinu gætu raskað fallegum rishól sem ris upp úr hrauni Sandfellshæðar (3. og 6. mynd). Einnig eru stórar misgengissprungur á framkvæmdasvæðinu sem eru einstakar á heimsvísu. Samkvæmt núverandi áætlun virðist sem eldiskerum verði komið fyrir á rishól og sprungu og fyrirhugað er að vestasta vatnslögnin og frárennsli verði yfir sprungu (3.–5. mynd).

Ekki er ráðlagt að byggja ofan á sprungunum vegna tektónískra hreyfinga og breikkun sprungunnar. Rétt væri að vernda rishóllinn og misgengissprungurnar fyrir raski, leyfa þeim að halda sérstöðu sinni og prýða svæðið með náttúrulega fegurð.

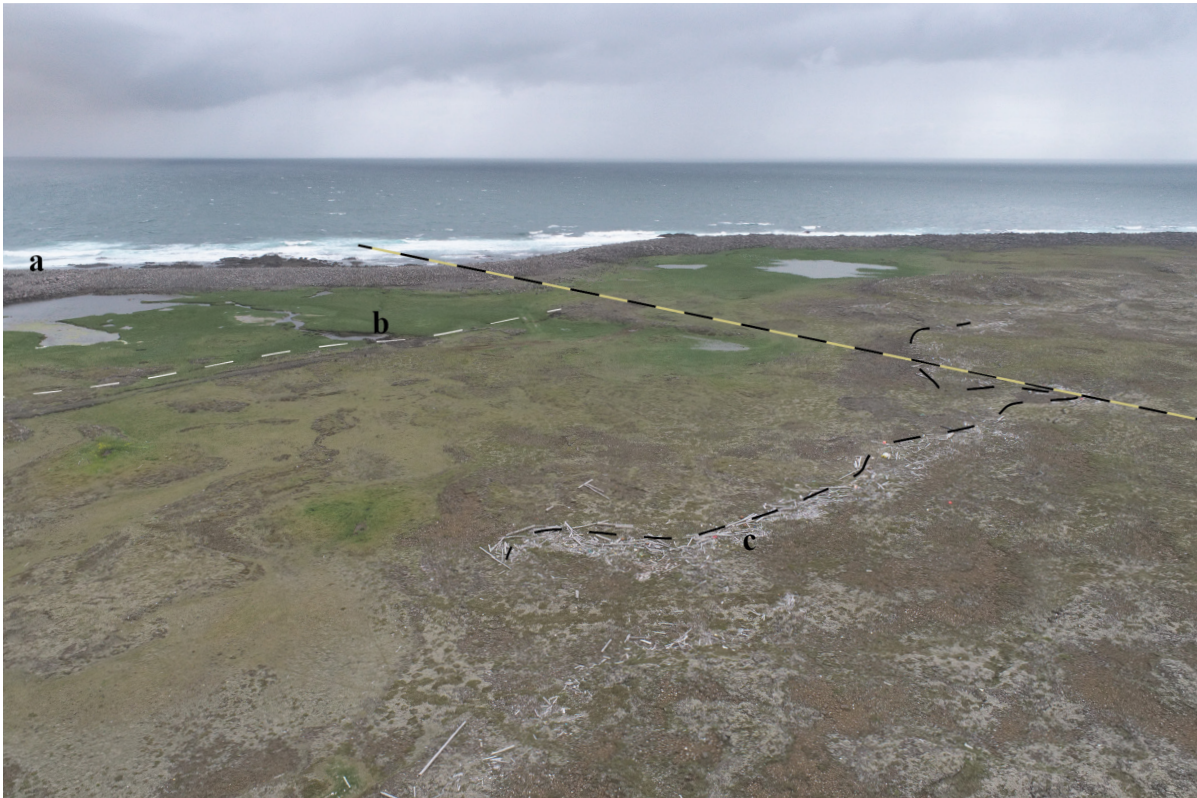
Á svæðinu eru sérstakar jarðmyndanir eins og sprungur, rétt misgengi (4.–5. mynd) og rishólar (6. mynd).

4. mynd. Drónamynd af suðurhluta svæðisins þar sem svarta og gula brotalinan sýnir mörk athugunarsvæðis að vestan. Á myndina eru merkt: a) fjaran; b) misgengissprunga og uppspretta í sprungunni; c) gamla fjaran, rekaviður og rusl. Ljósm. Birgir Vilhelm Óskarsson.

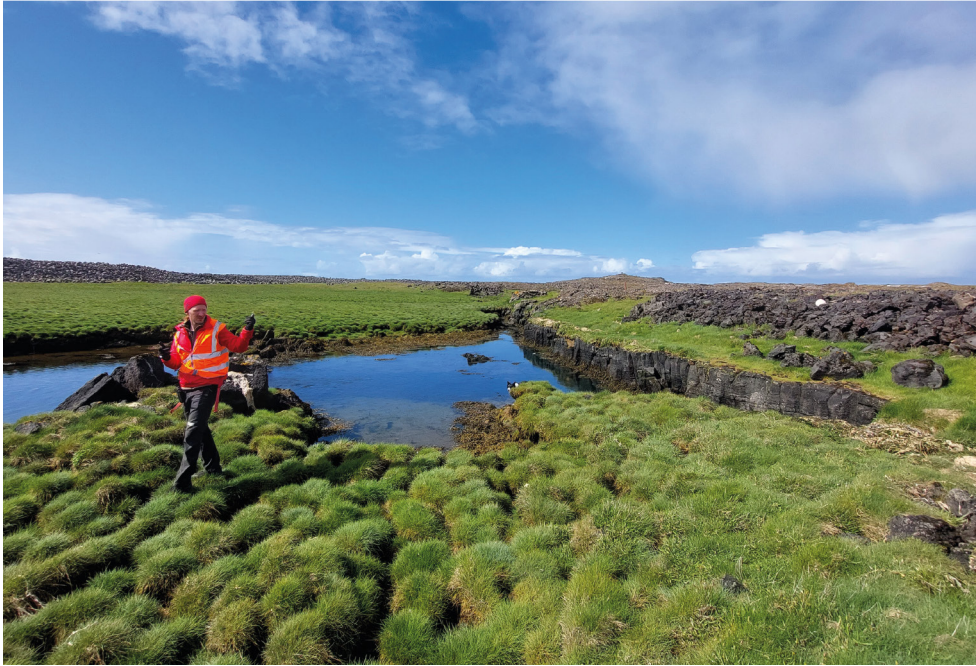
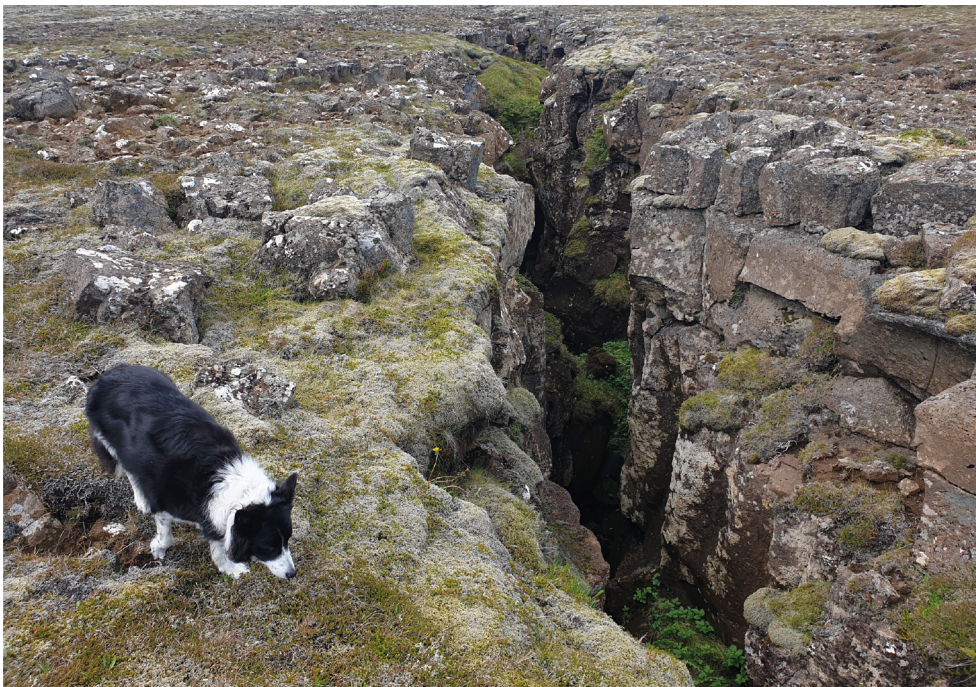
5. mynd. Efri mynd: uppspretta við misgengisprunguna í hrauninu (sjá einnig merkingu B á 3. mynd). Neðri mynd: Sprunga sem er rétt fyrir utan norðurmörk athugunarsvæðisins. Ljós. Birgir Vilhelm Óskarsson.

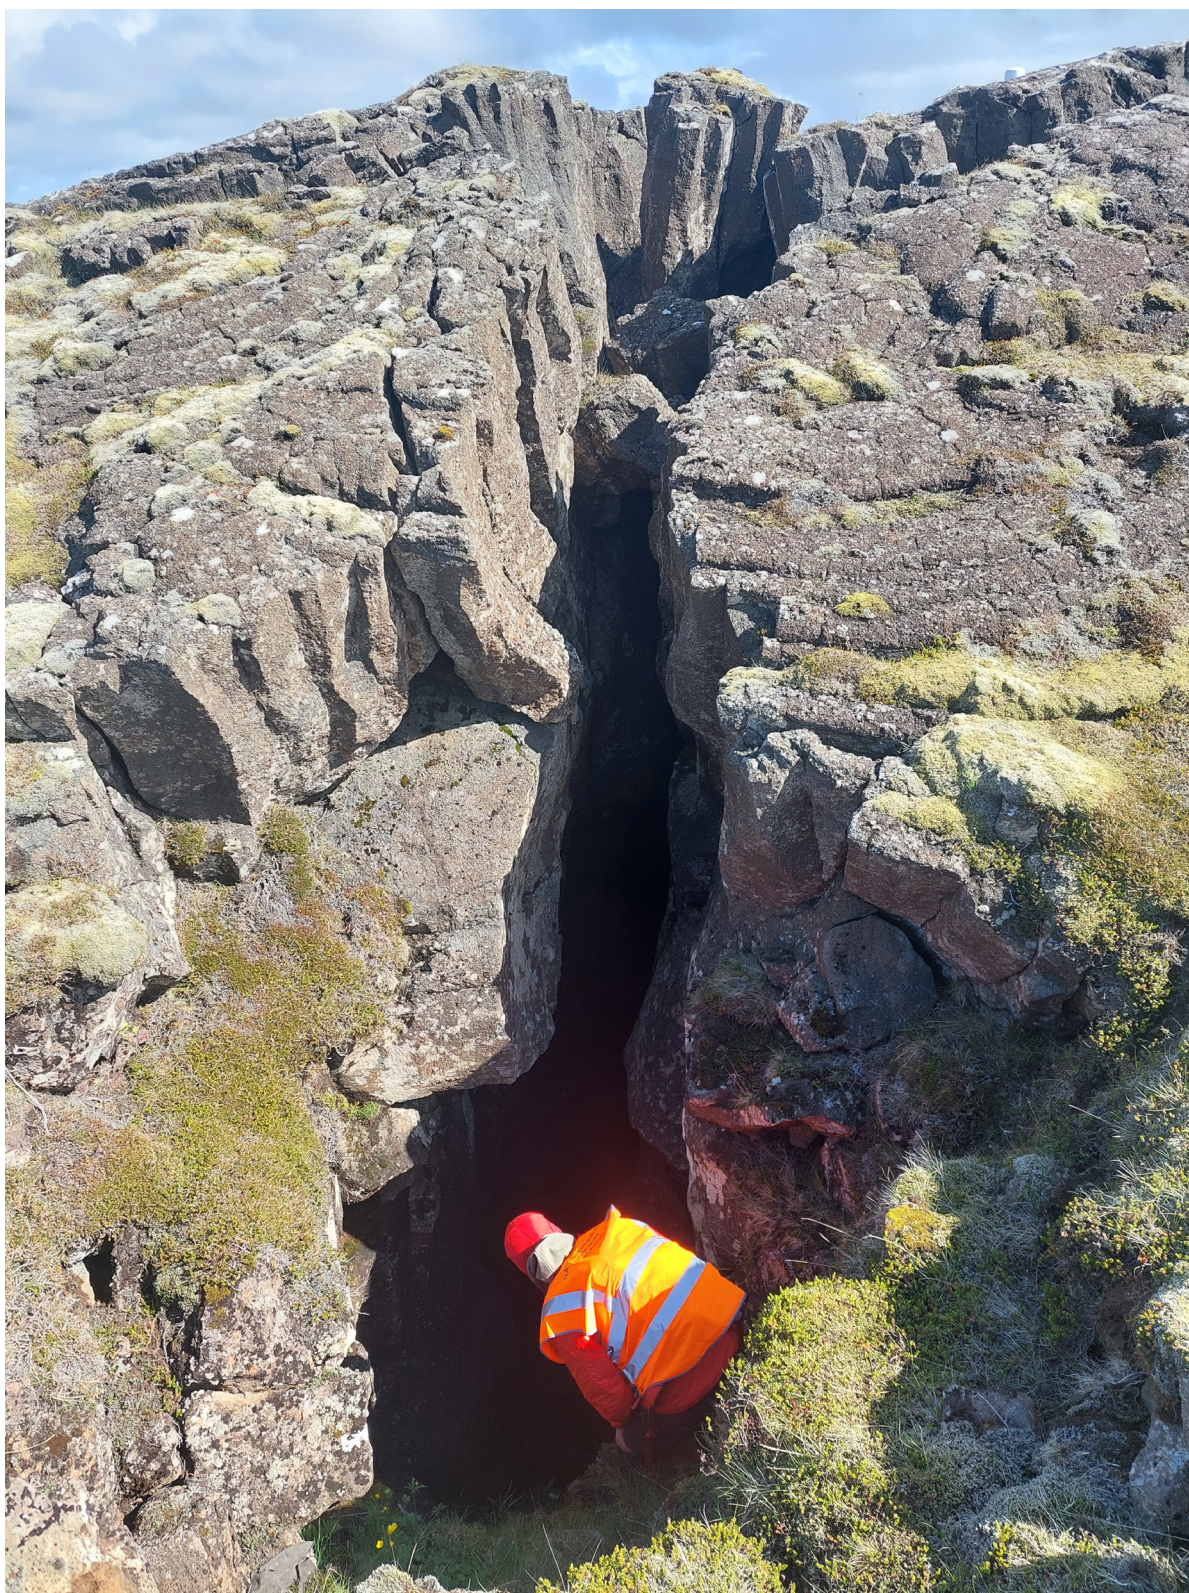
6. mynd. Misgengisprunga sem sker sprungur í rishól austanmegin á svæðinu. Ljós. Birgir Vilhelm Óskarsson.
