Könnunarskurður vegna Arnstapavegar við Ljósavatn

Fornleifastofnun Íslands ses
FS865-21181
Reykjavík 2021

Stutt lýsing rannsókna: Könnunarskurður í garðlag til að komast að byggingarlagi þess, aldri og hlutverki.

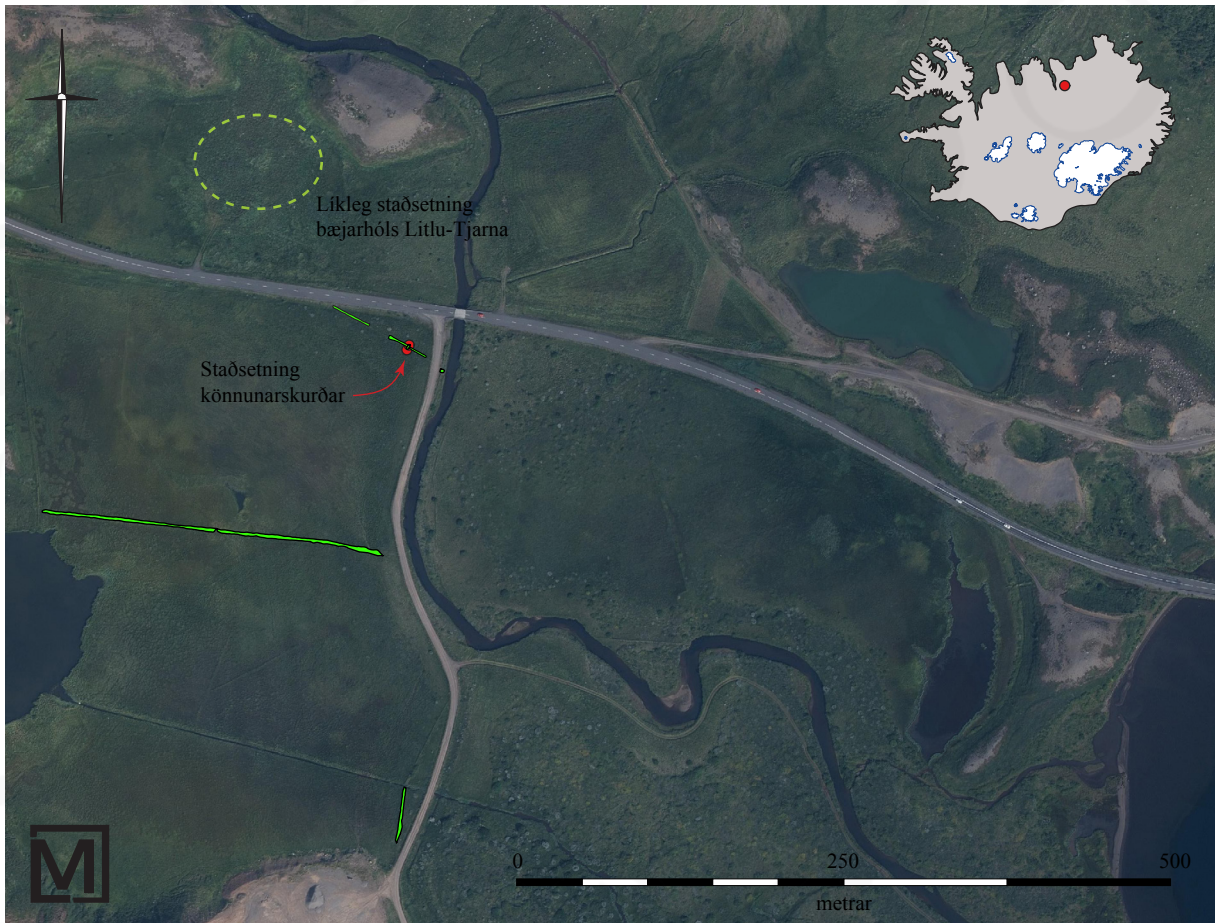
Lofmyndin sýnir staðsetningu könnunarskurðar og afstöu hans við aðra flóðgarða sem skaðaðir voru þegar vettvangsvinnan var unnin. Lofmynd: Lofmyndir ehf

Garðlagið sem rannsakað var liggur um deiglendan snarrótarmóa. Það hefur upphaflega verið að lágmarki um 100 m langt og samfellt en er núna í þremur aðskildum hlutum. Stysti hluti garðlagsins er á milli Kambsár og eldri Arnstapavegar. Sá hluti er allur hlaupinn í þúfur. Annar hlutinn er svo á milli yngri og eldri Arnstapavegar, þar er hann þökkalega greinilegur en vestan við Arnstapaveg yngri er þriðji hluti garðlagsins og er hann frekar ógreinilegur. Það var því ákveðið að grafa könnunarskurðinn í þann hluta garðlagsins sem lá á milli Arnstapaveganna tveggja þar sem hann var greinilegastur.

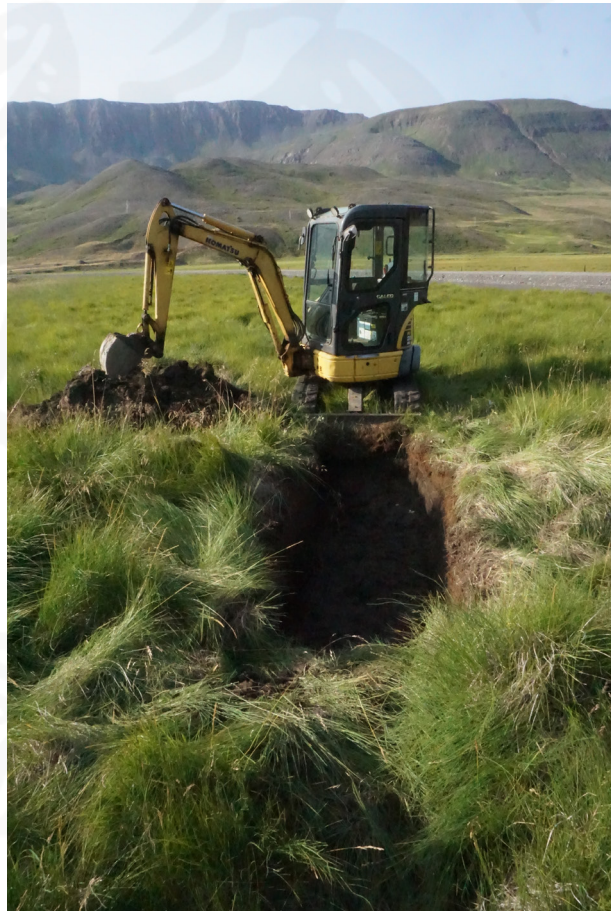
Skurðurinn var grafinn með lítilli vélgröfu og var jarðvegurinn mjög rakur en sem betur fer þá safnaðist ekki vatn fyrir í skurðinum.

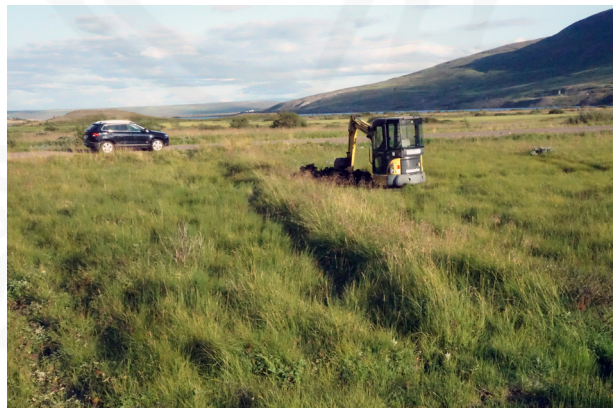
Grafinn var skurður með lítilli gröfu í garðlag sem lá á milli yngri og eldri vegtenginu Arnstapavegar við þjóðveg nr. 1 (Norðurlandsveg).

Skurðurinn var hafður 4m langur og 160 cm á breidd. Hann var grafinn þvert á garðlagið og snéri því suðvestur og norðaustur. Jarðvegurinn á svæðinu var frekar rakur og reyndust mörkin milli jarðlaga í skurðinum ógreinileg. Bæði snið skurðarins voru hreinsuð og skoðuð en norðvestursniðið var teiknað.

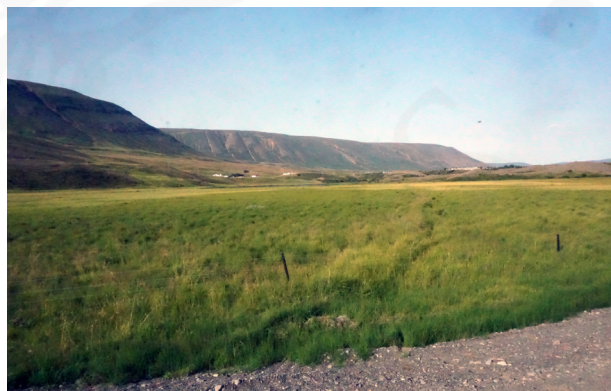
Hér að ofan má sjá annan flóðgarð sem er lítið eitt sunnar en sá flóðgarður sem var rannsakaður. Báðir flóðgarðarnir munu vera hluti af stærra mannvirki.

Garðlagið í landi Litlu-Tjarna virðist hafa verið flóðgarður. Ekki hefur farið fram kerfisbundin fornleifaskráning á landi Litlu-Tjarna en við vettvangsathugun sem gerð var þegar þessi rannsókn var framkvæmd kom í ljós að garðlagið er hluti af stærri heild flóðgarða sem liggja um deiglendi vestan Kambsár og austan tjarnar sem er norðaustan við Stóru-Tjarnir. Flóðgarðar eru oftast lág garðlög, eins og það sem hér var rannsakað, sem mynda, ásamt grunnum áveituskurðum og stíflum, áveitukerfi sem ætlað er að auka

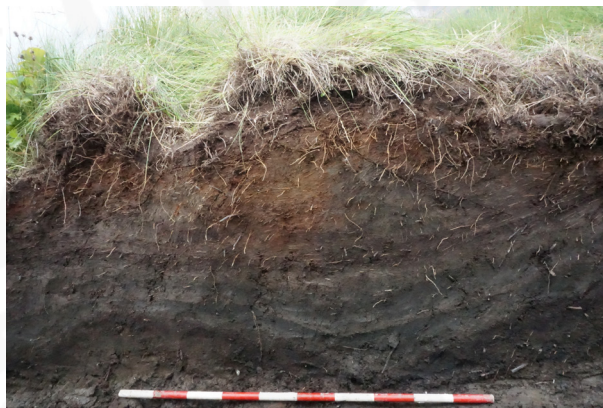
Hér að ofan má sjá norðvestursnið skurðarins og sést torfveggurinn [006] fyrir miðri mynd.
