Vesturbúðarhóll á Eyrarbakka:
Undirbúningsrannsókn árið 2019

Lilja Björk Pálsdóttir og Ragnheiður Gló Gylfadóttir

Fornleifastofnun Íslands

FS816-17251

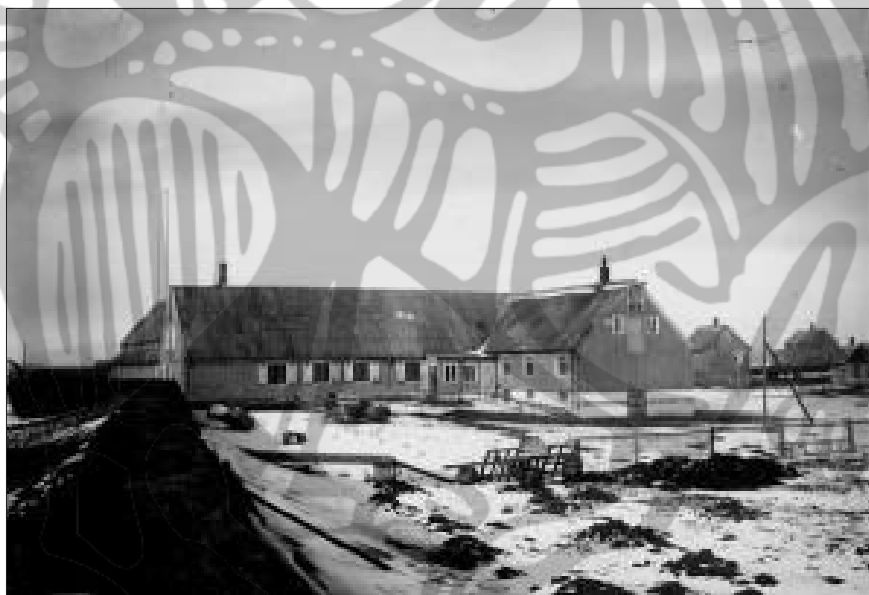
Mynd 2 Ljósmynd af Vesturbúðinni eftir Harald Blöndal sem birtist í bókinni Saga Eyrarbakka I. Myndin er í eigu Bygðasafns Árnesinga

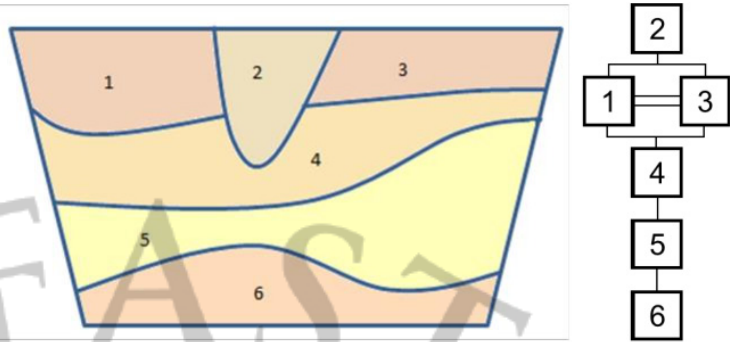
Mynd 5 Single context og Harris Matrix. Myndin er fengin af vefsíðu <https://www.semanticscholar.org>

verið grafinn upp á Vesturbúðarhól. Á meðan á uppgræftri stendur eru einingarnar færðar jafnóðum inn í flæðirit (e. Harris Matrix), sem heldur utan um aldursröð þeirra sem og annað sambandi þeirra á milli. Gerir flæðiritið, þeim sem grefur, kleift að halda góðri yfirsýn yfir uppbyggingu þess minjasvæðis sem unnið er á. Oft getur verið flókið að ráða í sambandi á milli mannvistarlaga og því eru einingar sem þykja eiga saman á einhvern hátt, eins t.d þær sem taldar eru tilheyrja sama notkunarkeiði, settar saman í hóp sem fær númer úr sömu röð og einingarnar sjálfar. Þegar kemur síðan að því að lýsa niðurstöðum uppgræftar í rituðu máli er vísað í númer eininga og hópa þar sem það á við. Notast er við Harris Matrix Composer sem er forrit sérhannað til að halda utan um slík gögn. (Harrismatrixcomposer.com)

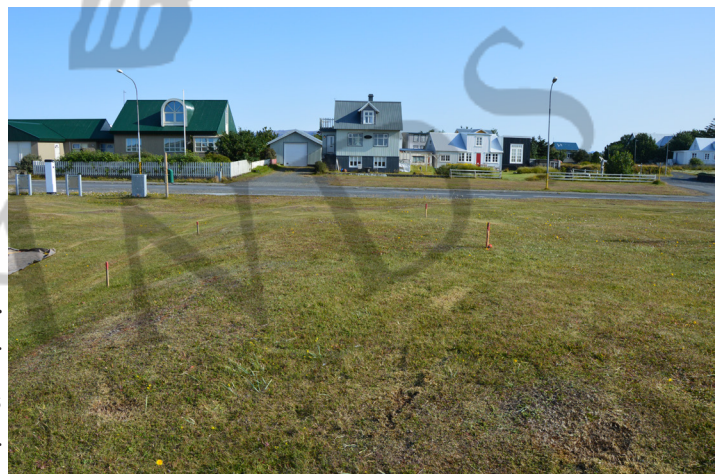
Opnað var 25 fm² svæði, 5x5 m stórt. Uppgræftarsvæðinu var valinn staður þar sem undirstöður á vesturhlið hússins var að vænta. Svæðið náði þannig yfir

Mynd 6 Uppgræftarsvæðið valið

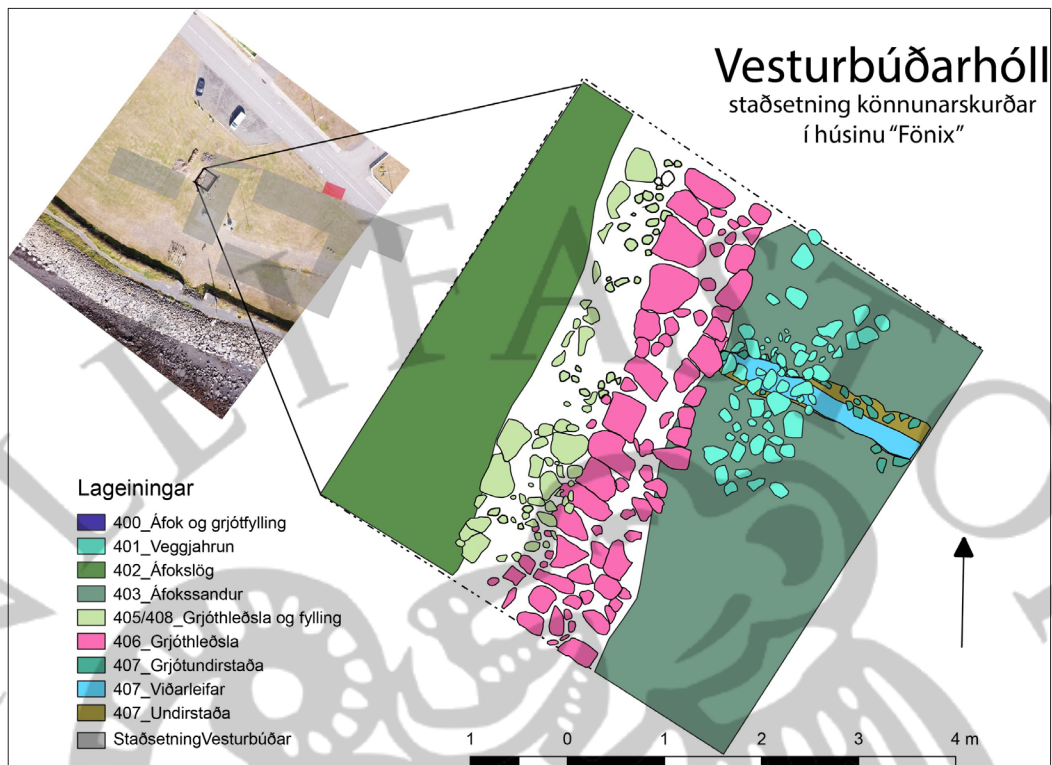
Mynd 7 Mynd af uppgriftarsvæði með jarðlögum

undirstöður hússins, að hluta út fyrir þær og inn fyrir. Var með því vonast til að mögulegt yrði að komast niður á gólfög ef einhver væru innanhúss annarsvegar en dýpt og hæð grjótundirstaðna og yfirborðshæð utanhúss hinsvegar. Notast var við flygildi á meðan á uppgreftri stóð til að skrásetja framgang uppgriftar og til að ná heildarmynd af svæðinu.

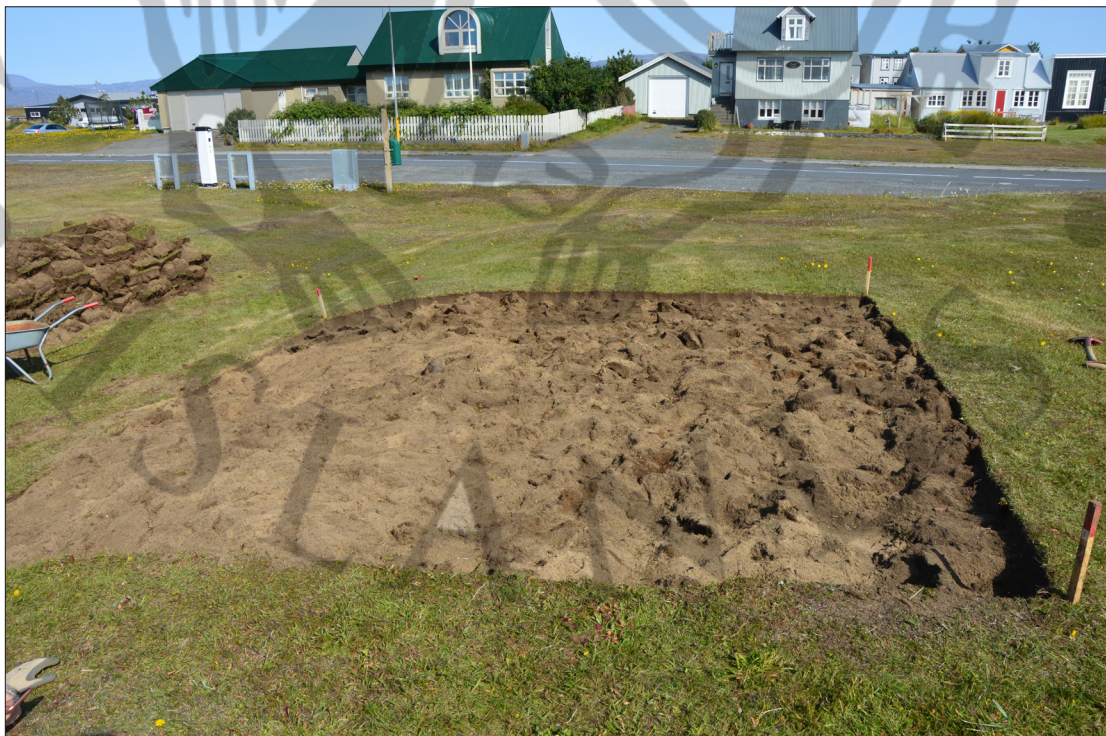
Mynd 8 Eftir að grasrót var fjarlægð kom í ljós sendið lag [400] með braungrýti. Horft til norðausturs.

Eftir að yfirborðstorf hafði verið fjarlægt kom í ljós afar sendinn jarðvegur. Í raun var aðallega um sand að ræða, sem ber vitni um hið mikla áfok og tilfærslu á sandi sem á sér stað þarna við sjávarsíðuna. Greina mátti lagskiptingu í sandinum en ekki var þó talið að frekari upplýsingar fengjust með því að skipta þeim upp. Hann var því fjarlægður allur í einu. Í þessum áfokssandi [400] var gríðarmikið af fremur smáu hraungrýti, um og yfir handarstöru (10-15 cm). Þetta grjót er að öllum líkindum til komið eftir að húsið er fallið úr notkun, grjótundirstöður hússins fylltar með grjóti og sandur fokið á milli og yfir. Undir grjótinu lá sandlag [403] með viðarleifum, líklega leifar frá því húsið var rífið.

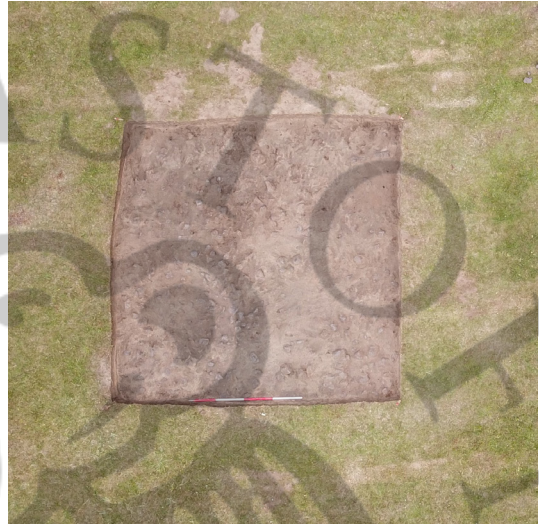
Mynd 9 Jarðlag [400], sendinn jarðvegur og smátt hraungrýti.

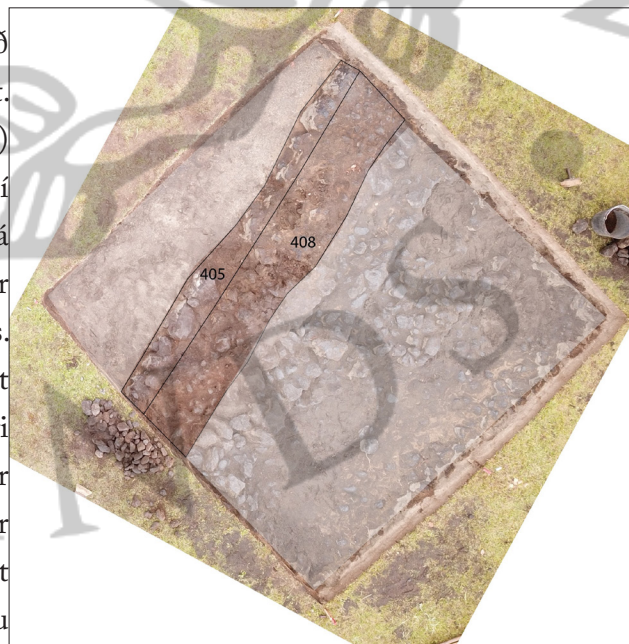
Mynd 10 Grjóthleðsla [405] var vestan megin við eldri undirstöður [408] hússins.

Hlaðin grjóthleðsla [405] kom í ljós eftir að áfokssandur og grjótfilling [400] var fjarlægt. Um var að ræða einfalda röð af stóru (30-50 cm) ótilhoggnu grjóti. Grjótinu hafði verið hlaðið í 1-2 umför, allt eftir stærð grjótsins. Hleðslan lá beint ofan á því yfirborði sem hefur verið fyrir utan húsið en enginn niðurgröftur kom í ljós. Grjót vantaði í hluta hleðslunnar og hafði fyllst þar af smærra grjóti og sandi, ekki ósvipað lagi [400]. Til að kanna hvers eðlis þetta rof var, var gerður lítill könnunarskurður þar sem sandur og smærra grjót var hreinsaður burt. Reyndist um að ræða sendna fyllingu [408] með smáu hraungrýti sem hefur verið fyllt upp í rými fyrir aftan grjóthleðsluna. Þegar hleðslugrjót

var fjarlægt hefur fyllingin runnið fram. Engin ummerki voru um að hrunið hafi úr hleðslunni þar sem ekkert hleðslugrjót var að sjá fyrir framan eða undir þessari fyllingu. Hefur því grjót verið tekið úr hleðslunni fyrir löngu með þessum afleiðingum.

Þessi ytri hleðsla [405] hefur líklega verið gerð þegar húsið var stækkað. Samkvæmt úttektum voru yngri húsin stærri og breiðari en þau hús sem nefnd eru í úttektum á 18. öld. Húsin stóðu að öllum líkindum á sama stað líkt og jarðsjármælingar sem gerðar voru 2017 benda til.¹³

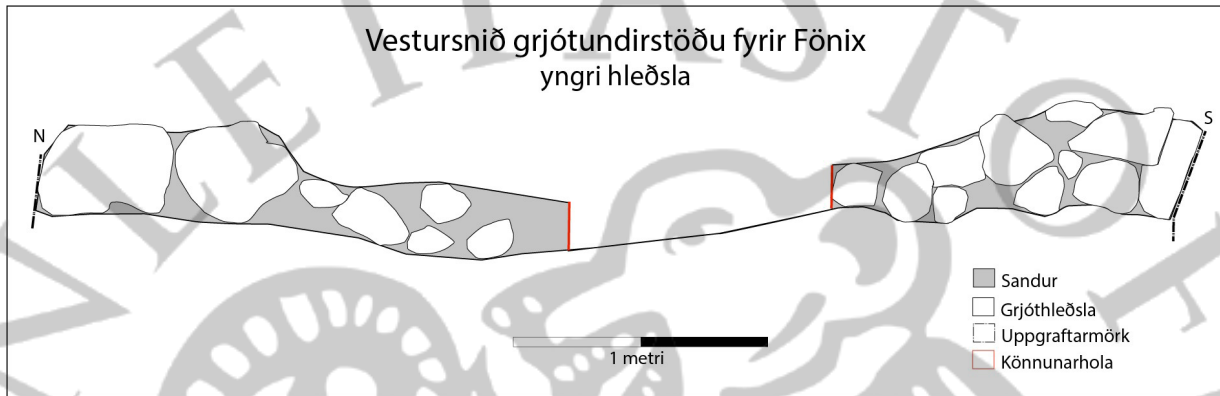
Mynd 11 Sniðteikning sem sýnir viðbætur við grjótundirstöður [405] hússins.

Engin gólfög eða byggingarefni önnur en grjótundirstaðan komu í ljós sem hægt var að tengja þessari breikkun sérstaklega.

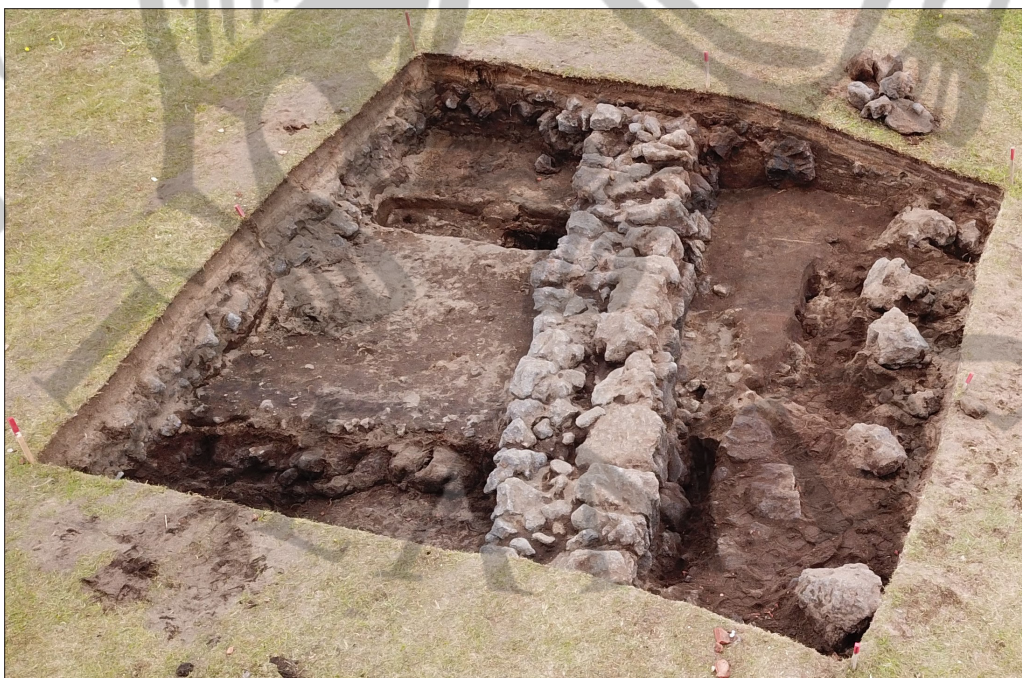
Mynd 12 Eldri grjótundirstöður [406, 409] hússins Fönix. Hægra megin, samsíða hleðslunni, sést niðurgröfturinn sem undirstöðurnar voru hlaðnar í. Horft til suðurs.

Þegar ytri hleðslan [405] hafði verið fjarlægð ásamt sendinni hraungrýtisfyllingu [408] komu upphaflegu grjótundirstöðurnar [406] í ljós. Grafið hafði verið niður fyrir undirstöðunum og grjótið lagt í skurðinn [409]. Þar sem grjóthleðslan var ekki fjarlægð er ekki vitað hversu djúpur þessi niðurgroftur er en fyllingarefni var á eins metra kafla fjarlægt niður á a.m.k. 0,5 m og var ekki komið niður fyrir grjótundirstöðurnar. Grafið hafði verið í gegnum afar sendin jarðlög sem voru bæði áfokssandur en einnig hreyfðari sendinn jarðvegur með einstaka smáum viðarkolum.

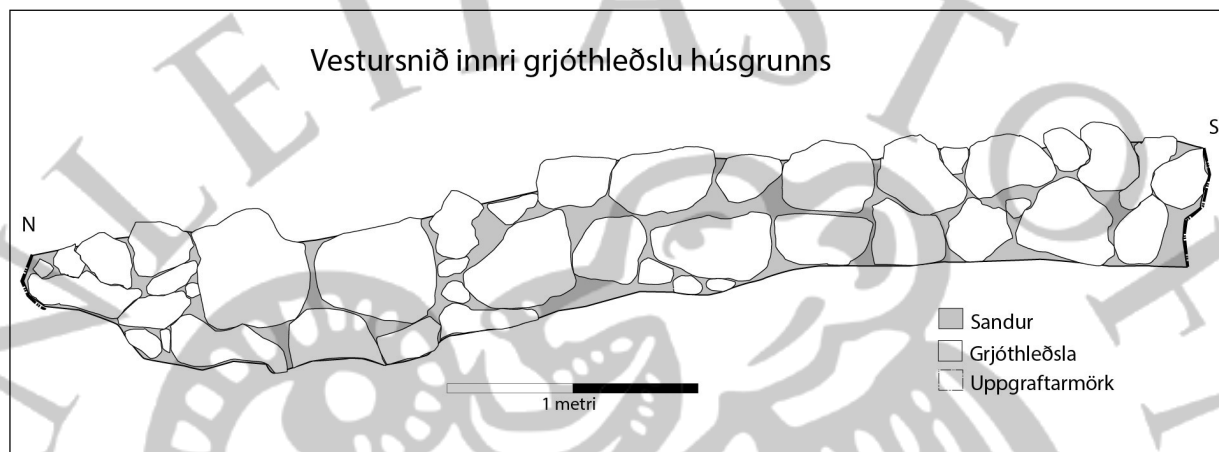
Mynd 13 Sniðteikning af upphaflegri undirstöðu [406] hússins.

Munur var á innri og ytri hleðslu undirstöðunnar. Ytri hleðslan var gerð með mun stærra grjóti og voru þar af leiðandi færri umför. Tvö umför komu í ljós og grjótið var ótilhoggið en stórt [40-50 cm].

Í innri hleðslu sáust allt að þrjú umför af hraungrýti sem var af mismunandi stærðum [20-40 cm]. Ekki hafði verið grafið niður fyrir þessari innri hlið og nær hún þar af leiðandi ekki jafndjúpt og sú ytri. Til að kanna dýpt hleðslunnar, og hvort ummerki um eldri gerð hennar væru sjáanleg, var grafið dýpra meðfram hleðslunni við norðurenda uppgraftarsvæðis. Undir neðsta umfari voru áfokssandlög en um 20 cm af þeim voru fjarlægð í þessu skyni. Í nyrðri enda uppgraftarsvæðis komu í ljós lífrænar leifar [407] sem lágu ofan á grjótpúkki. Líklega er um að ræða leifar timburgólfs.

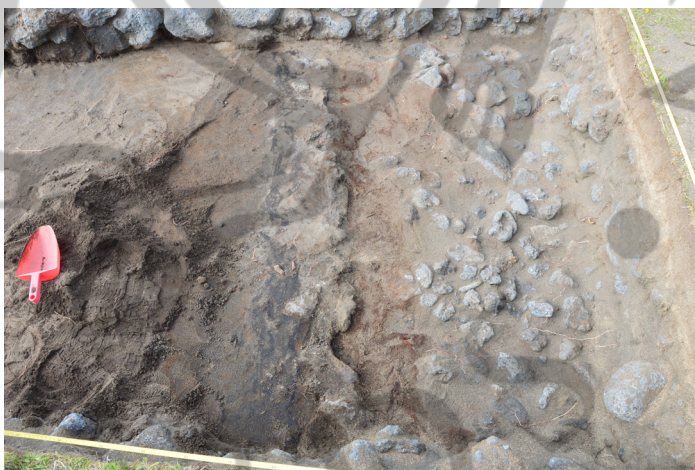
Mynd 14 Lífrænar leifar [407] sjást sem dökk rák ofan á grjótpúkki. Horft til vesturs.

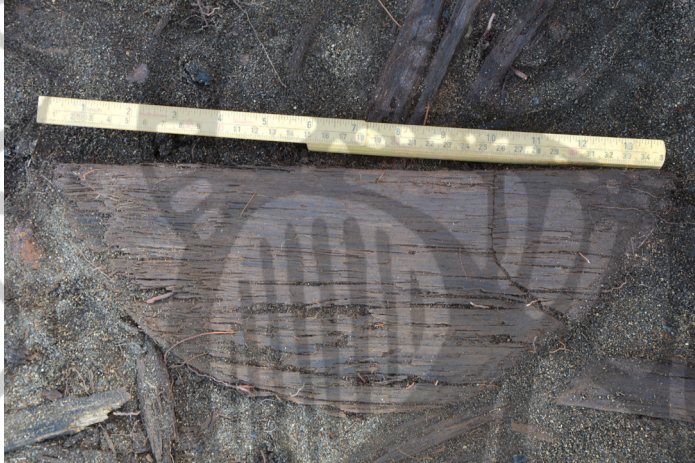
Mynd 15 Viðargripur <68>, líklega tunnulok eða -botn.

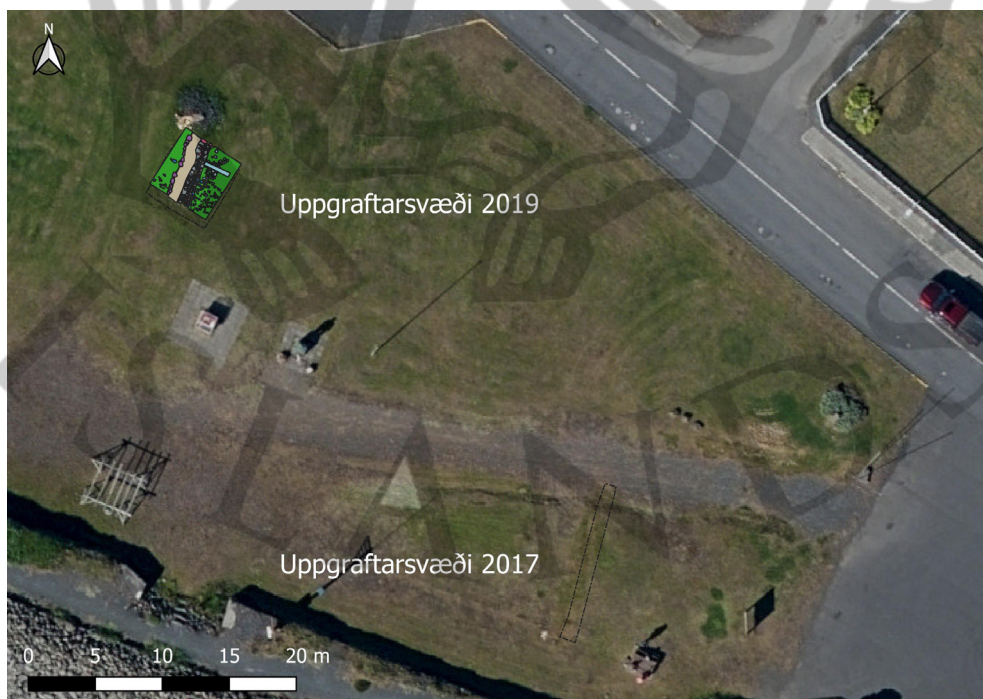
Mynd 16 Rannsóknarsvæðin árið 2017 og 2019 sjást á þessari mynd.
