Framkvæmdaefirlit hjá Garðarstjörn á Seyðisfirði, Múlþingi

Stutt lýsing rannsóknar (tilgangur): Kanna og meta aldur meintra minja hjá Garðarstjörn, Seyðisfirði.

Tegund rannsóknar: Könnunarskurðir hjá Garðarstjörn, Seyðisfirði, Múlapingi.

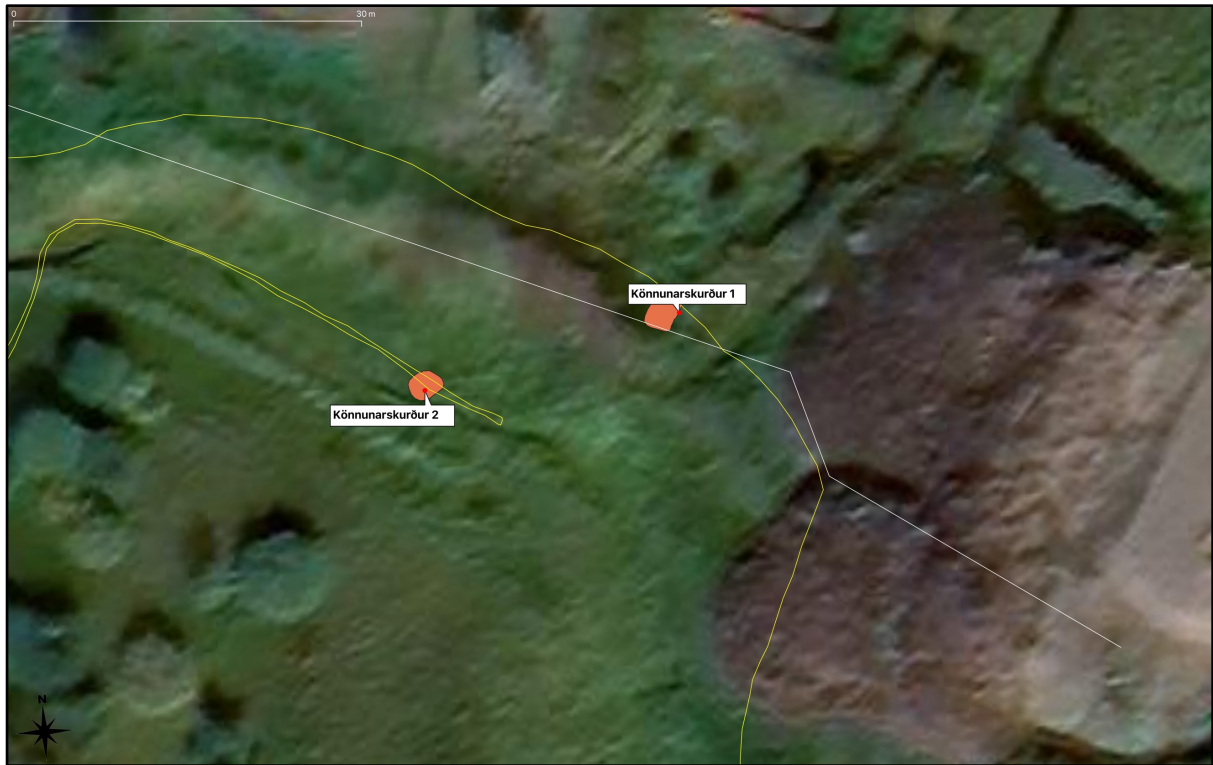
Mynd 1. Hér má sjá merka inn staðsetningu könnunarskurða hjá Garðarstjörn, Seyðisfirði, Múlapingi m.v. uppmældar fornleifar (gulmerktar) og línulögn (hvítmerкта).

Framkvæmdaefirlitið fór fram á svæði þar sem áætlað var að lagnir og göngustígur myndu skera meintar fornleifar (manngerð tjörn) sem höfðu verið mældar upp árið 2019 hjá Garðarstjörn, Seyðisfirði.¹ Á myndum 1 og 2 má sjá staðsetningu könnunarskurða við norðaustanverða Garðarstjörn, Seyðisfirði, staðsetningu meintra fornleifa og áætlaða staðsetningu línulagna.

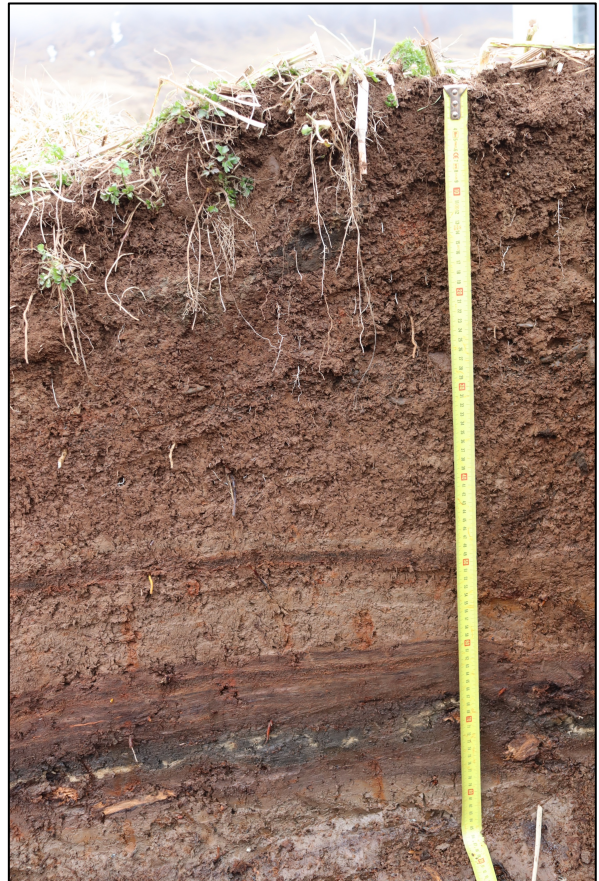
Mynd 3. V-snið í könnunarskurði 1.

Þar sem heimildir bentu til að minjar væru á hluta svæðisins taldist nauðsynlegt að kanna og meta aldur minja áður en framkvæmdir hæfust. Tekinn var könnunarskurður nr. 1 í nyrsta hluta Garðarstjarnar þar sem lögn var talin skera skráðar minjar. Grafið var niður um 85 cm frá yfirborði. Engin hleðsla eða ummerki um mannvirkið Garðarstjörn fannst í könnunarskurði 1, einungis plast og rusl frá 20. og 21. öldinni. Á mynd 3 má sjá vestsnið í könnunarskurði 1. Þar sjást neðst mjög greinileg gjóskulög V-1160/H-1158 og slitrur af V-1477 gjósku en hvorki vísbendingar um mannvirkið Garðarstjörn né forna mannvist.

Niðurstaða rannsóknarinnar er sú að ekki er hægt að sjá að mannvirkið Garðarstjörn frá 1895 sé undir því svæði sem heimildir bentu til, þar sem lagnir eða göngustígur hafa verið skipulagðar vegna deiliskipulags að Garðarsvegi, Seyðisfirði. Því er ekki talin ástæða til frekari rannsókna á svæðinu. Það er þó ákvörðun Minjastofnunar Íslands með hvaða hætti varðveislu eða frekari rannsóknum skuli vera háttað.

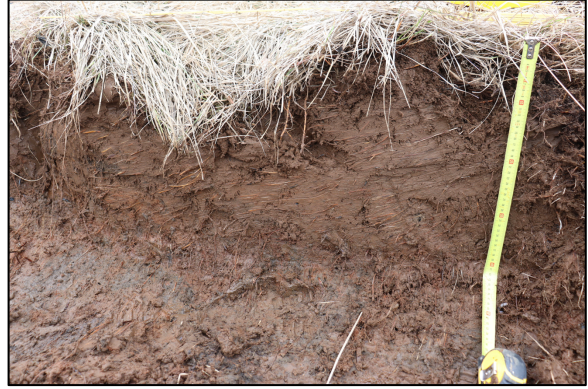
Mynd 4. V-snið í könnunarskurði 2.

Til að meta hvort mannvirkið Garðarstjörn væri um 20 m lengra til vesturs var tekinn lítill og um 40 cm djúpur könnunarskurður, nr. 2 í skráðar minjar, en engin ummerki fannst þar heldur um manngerðan strúktúr, sjá mynd 4. Engir forngripir fundust við rannsóknina. Skurðir voru mældur inn í Isnet hnitum og mæligögnum skilað til Minjastofnunar Íslands.
