# *Reykholtskirkja*

## **Fornleifarannsókn 2002**

**Þjóðminjasafn Íslands  
Fornleifastofnun Íslands  
FS197-02231  
Reykjavík 2003**

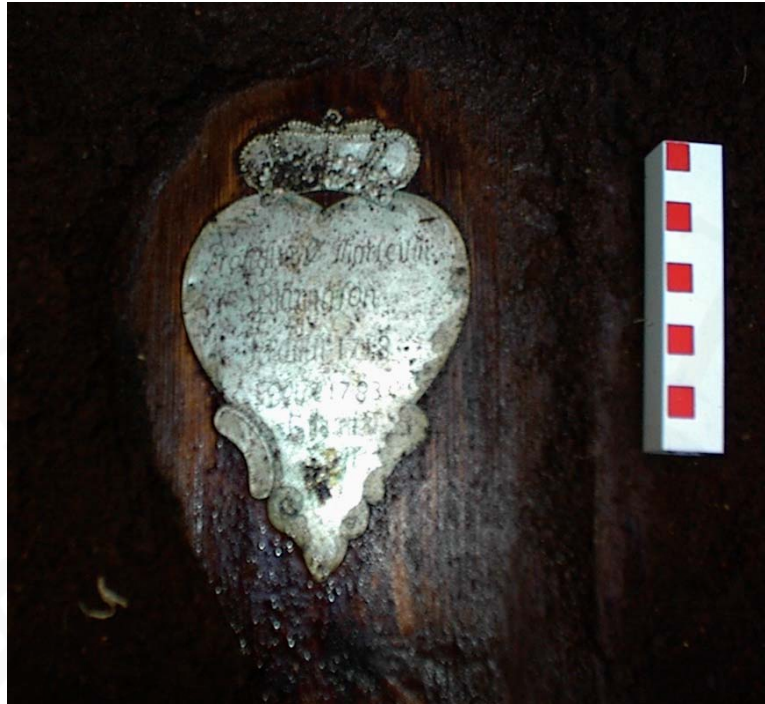
Mynd 3. Skjöldur á kistu Þorleifs Bjarnasonar prófasts.

Í norðvesturhorni hafði grafan grafið niður í meinta gröf frá 1920. Sú gröf reyndist hinsvegar ekki vera á þeim stað – og varð ekki vart við hana innan uppgraftarsvæðisins. Hinsvegar var þar komið niður í fyllingu á gröf sem reyndist vera frá 1783 en á kistulokinu er skjöldur með þessari áletrun:

*Profastur Ø Thorleifur  
Biarnason  
fæddur 1718  
Deide 1783  
Embætted  
35 Ar*

Af úttektum að dæma var forveri kirkjunnar frá 1835 byggð 1778 og hefur þessi gröf (gröf 2) því verið grafin eftir að sú kirkja kom til sögunnar. Ekki varð séð í gryfjunni hvort gröf Þorleifs prófasts hefur verið tekin inni í kirkjunni sem þá var, en af almennum líkum má telja sennilegt að svo hafi verið. Önnur gröf, heldur yngri, var fast upp við gröf Þorleifs að sunnaverðu (gröf 3) og hafði skemmt kistu hans líttillega. Timbrið í báðum kistum er ágætlega varðveitt og í yngri gröfinni sást í hausnúpu sem virtist í mjög góðu ásigkomulagi. Varðveisla beina og lífrænna leifa virðist því vera mjög góð inni í sjálfum kirkjugarðinum. Þó ekki væri í þessu horni opnað stærra svæði en sem svarar einni grafarstærð þá var þar komið niður á þrjár grafir, allar með kistuleifum. Þriðja gröfin (gröf 4) er elst og hefur skemmst þegar gröf Þorleifs var tekin. Fylling hennar sást greinilega í norðursniði gryfjunnar og var undir torfleifum sem lágu á lagi af steinvöllum eða möl. Hún er greinilega sýnu eldri en hinar tvær og gæti tilheyrt mun eldra stigi kirkjunnar. Þessar torfleifar (2022) voru um 30 sm þykkar og gætu vel verið leifar af vegg þó ekki verði það fullyrt út frá því sem í gryfjunni sást. Lítil móöskusletta (2023) var í sambandi við þetta torf, eldri en það að því er virðist, og gæti hún styrkt að um hús sé að ræða. Þessar torfleifar voru elstu hugsanlegu byggingaleifarnar sem sáust við uppgröftinn 2002 og sé um byggingu að ræða þá gæti hún verið sundurskorin af gröfum.

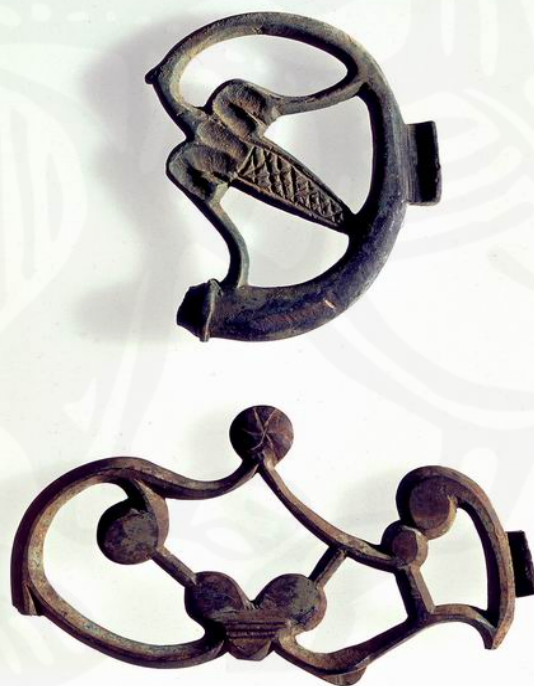
*Brot úr ljósahjálmi og/eða veggarmi (RKH2002-25-52 og 55).*

Meðal auðkenndari gripa eru nokkur skreytt koparbrot sem hafa að öllum líkindum tilheyrt ljósahjálmi eða hjálmum og veggarmi eða örmum (nr. 42, 52, 55, 141, 143).

Þrjú fyrstnefndu brotin fundust þegar tekið var ofan af kirkjunni með gröfu og grafið niður í meinta gröf Þórðar Sigurðssonar, en þau tvö síðarnefndu í eða við lag [2018], sem talið er hafa tilheyrt síðustu kirkjunnar sem byggð var á þessum stað árið

1835. Þessi brot hafa ekki enn verið könnuð til hlítar, en svipaðir gripir eru til á Þjóðminjasafni, t.d. frá Skálholti, tímasettir til 17. aldar<sup>9</sup>.

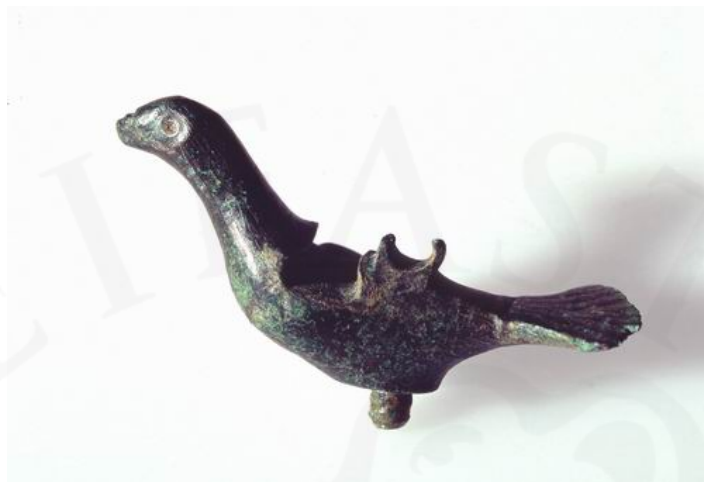
*Skrautdúfa af ljósa hjálmi? (RKH 2002-25-141)*

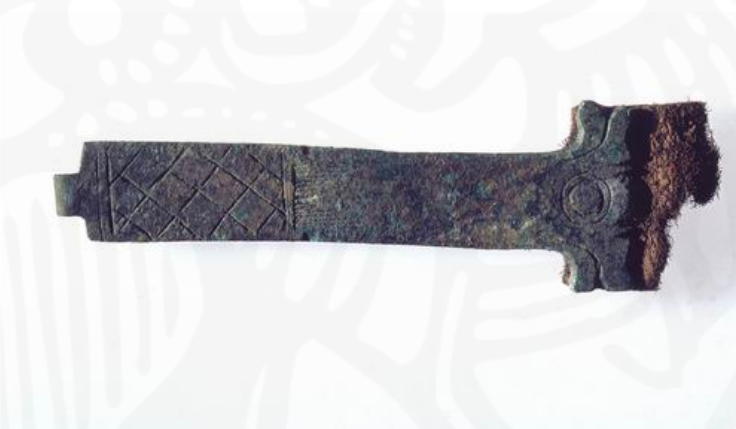
*Bókarspensl (RKH 2002-25-142)*

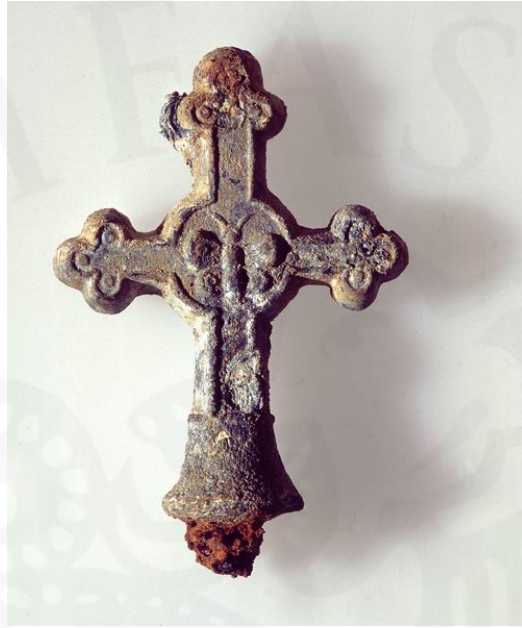
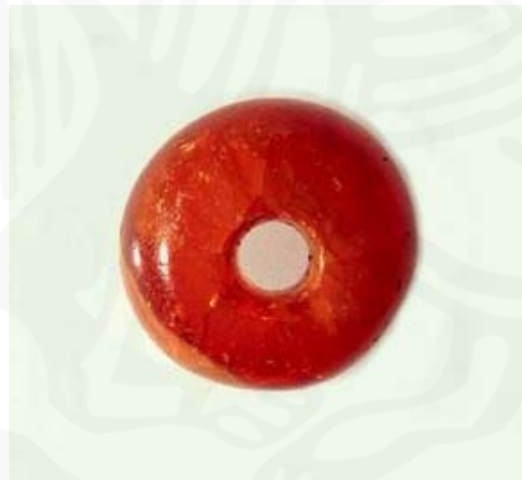
Í fyllingu grafar 3 [2005] fannst lítil blýkross (nr. 112) sem hefur að öllum líkindum verið festur á kistuna.

Þá fannst lítil rafperla (nr. 145) í veggjatorfi [2013] kirkjunnar sem byggð var 1835. Svipuð perla fannst m.a.við uppgröft í Skálholti<sup>10</sup>.
