Vistfræðilegt ástand

Glúmsstaðadalsár og Hrafnkelsár

á áhrifasvæði Kárahnjúkavirkjunar

Dagsetning
Mars 2024

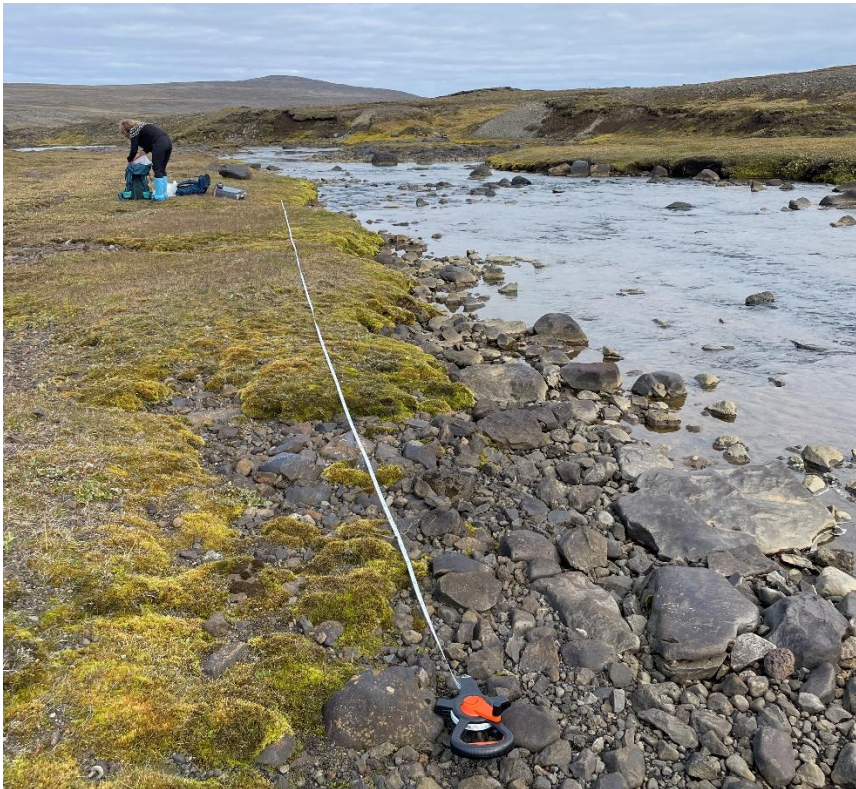
2. mynd. Blaðgrænumælingar undirbúnar á viðmiðunarstöð í Glúmsstaðadalsá (GLU3) (Ljós. EEJ).

Mælingar á blaðgrænu a voru framkvæmdar á staðnum á steinum í árfaveginum, með BenthosTorch flúrmæli (bbe Moldaenke[®]), sem gefur heildarmagn blaðgrænu a ($\mu\text{g cm}^{-2}$). Mælirinn sendir frá sér ljós og er endurkast þess af mismunandi bylgjulengdum notað til útreikninga á magni blaðgrænu a . Nákvæmni mælinga á blaðgrænu með flúrmælinum er upp á $0,1 \mu\text{g Chl-}a \text{ cm}^{-2}$ (bbe-moldaenke, 2023). Mælirinn skiptir mældri blaðgrænu a upp í þrjá hópa út frá endurkasti af mismunandi bylgjulengdum, í grænþörungum, kísilþörungum og blá-bakteríum. Afmarkað var 15 m svæði meðfram árfarveginum þar sem mælingar fóru fram á tilviljunarhnitum (2. mynd).
