# Fornleifarannsóknir við Reykjanesbraut: Péturskot í landi Þorbjarnarstaða og útihús frá Litla Lambhaga

Technical Report · November 2022

FS878-21101  
Fornleifastofnun Íslands ses  
Reykjavík 2022

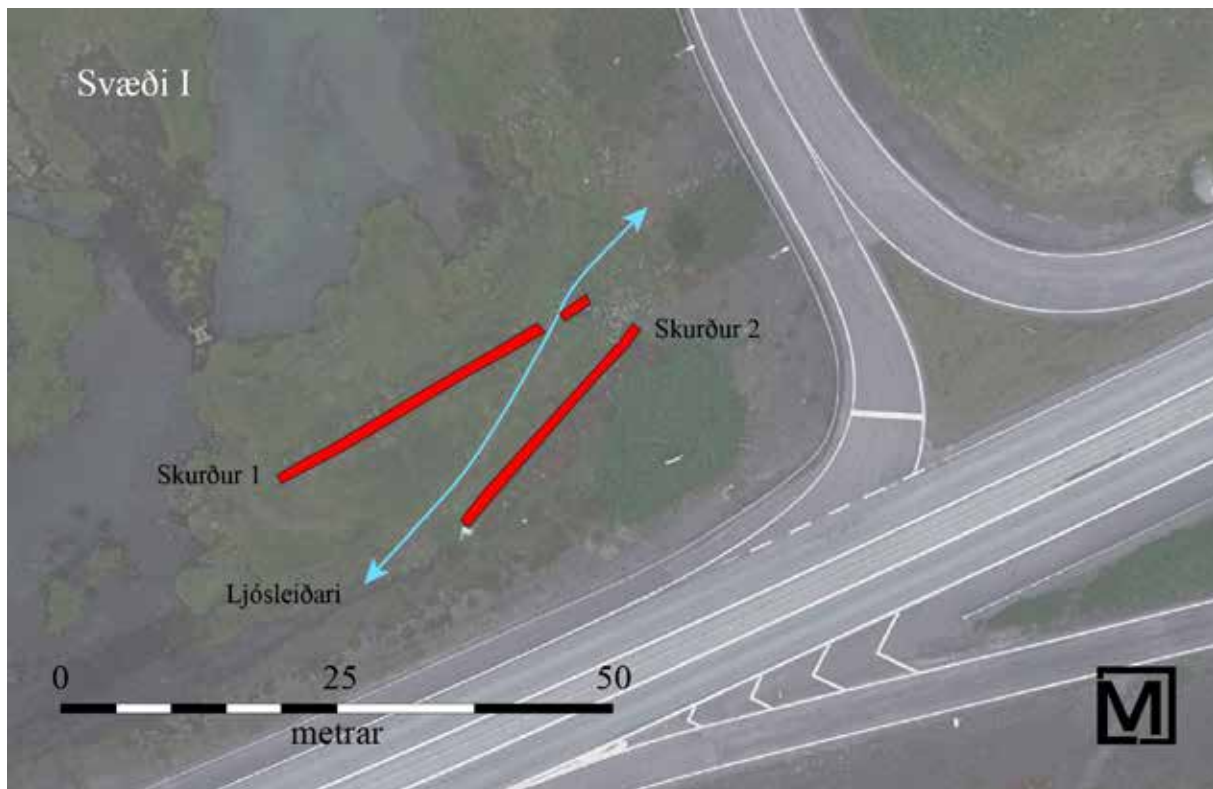
Mynd 2. Svæði I var norðan Reykjanesbrautar og vestan við álverið. Hér sést afstaða skurða 1 og 2 við Reykjanesbraut. Á loftmyndinni sést einnig lega ljósleiðara sem þveraði svæðið og er hún sýnd með blárríör. Skurðirnir voru vélgrafnir og var grafið niður á klöpp. Engin mannvist fannst í skurðunum. Loftmynd: Loftmyndir ehf.

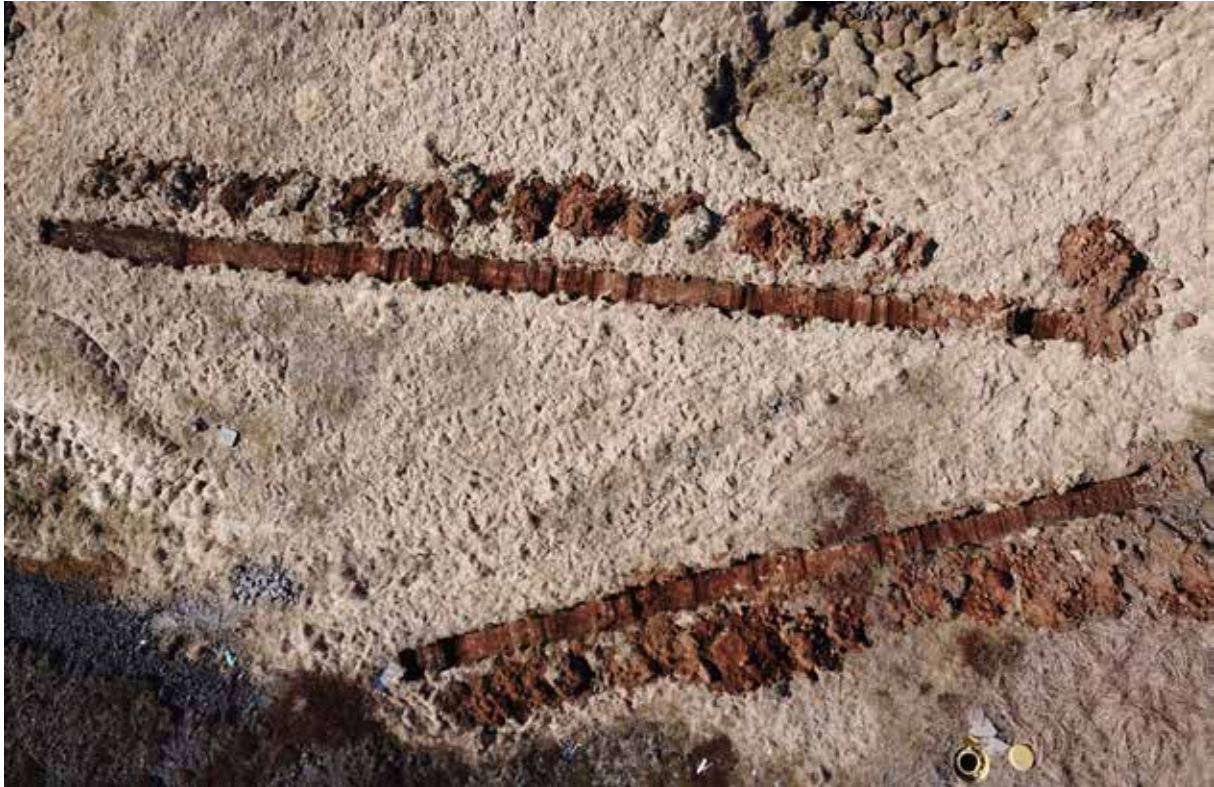
Mynd 3. Yfirlitsmynd sem sýnir skurði 1 og 2 norðan Reykjanesbrautar. Enga mannvist var að finna í hvorugum skurðinum sem grafnir voru niður á klöpp.

Að kröfu Minjastofnunnar voru vélgrafnir tveir skurðir á svæði I til að ganga úr skugga um hvort leifar fjárhús GK-167:037 leyndust þar enn undir sverði.<sup>10</sup> Skurður 1 var tæplega 24 m að lengd, um 1 m á breidd og 10 - 70 cm að dýpt. Hann lá frá suðvestri til norðausturs. Skurður 2 var grafinn tæpum 7 m norðar en skurður 1. Hann var tæplega 32,5 m að lengd, um 1 m á breidd og 20 - 40 cm að dýpt. Hann hafði einnig svipaða stefnu og sá fyrri. Engar mannvistarleifar sáust í skurðunum. Í báðum tilfellum var grafið niður á klöpp (sjá mynd 3). Milli skurðanna lá grjótfylltur skurður sem í var ljósleiðarastrengur. Austurendi könnunarskurðar 2 þveraði þennan skurð en þess var þó gætt að grafa strenginn ekki fram né hrófla við honum. Út frá því raski sem orðið hefur á svæði I vegna vegalagningar og lagningar ljósleiðara og enn fremur þar sem mjög er grunnt niður á klöpp, verður það að teljast mjög ósennilegt að fornleifar leynist þar undir sverði.

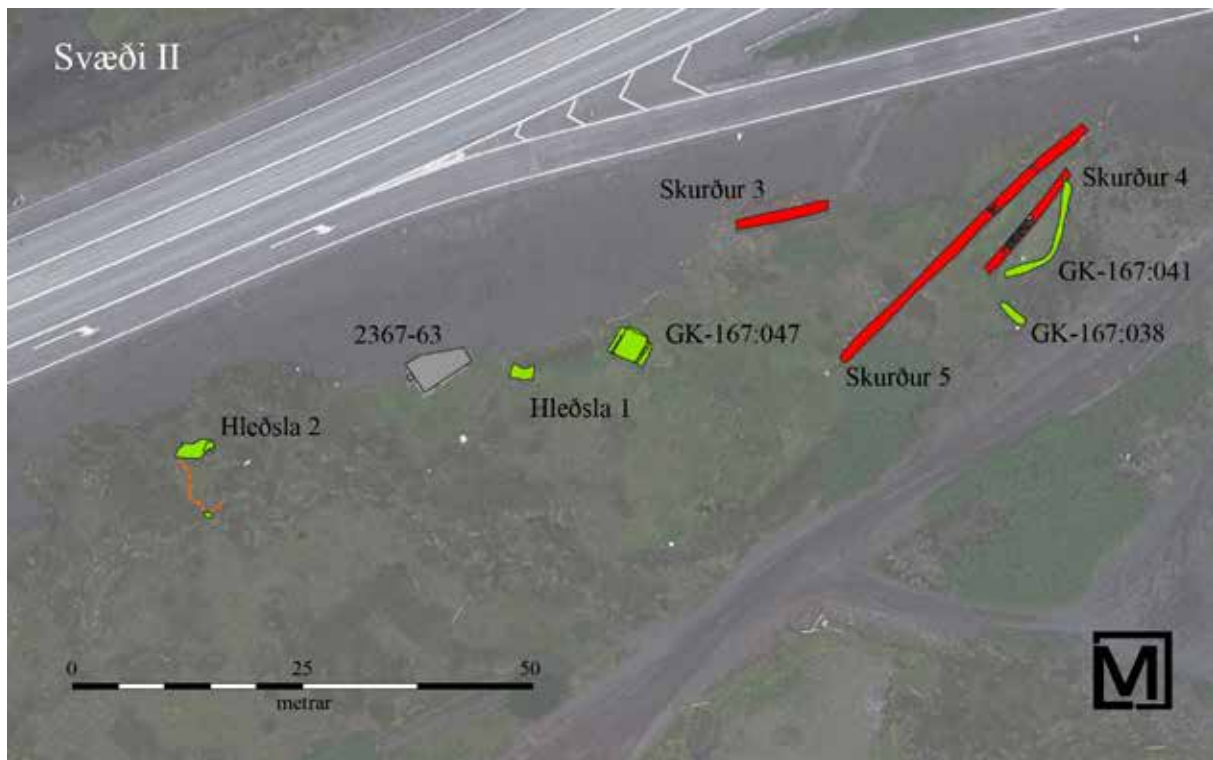
Mynd 4. Loftmyndin sýnir afstöðu milli þeirra minjastaða sem rannsakaðir voru á svæði 2. Könnunarskurðirnir eru sýndir með rauðum lit, grjóthleðslur sem voru hreinsaðar með grænum lit. Á henni sést líka húsgrunnur sumarhúss sem sýndur er með gráum fláka sem tengist mögulega tilurð hleðslu H1 og sov táknað appelsínugula línan mögulegt náttúrulegt aðhald hjá hleðslu H2. Loftmynd: Loftmyndir ehf.

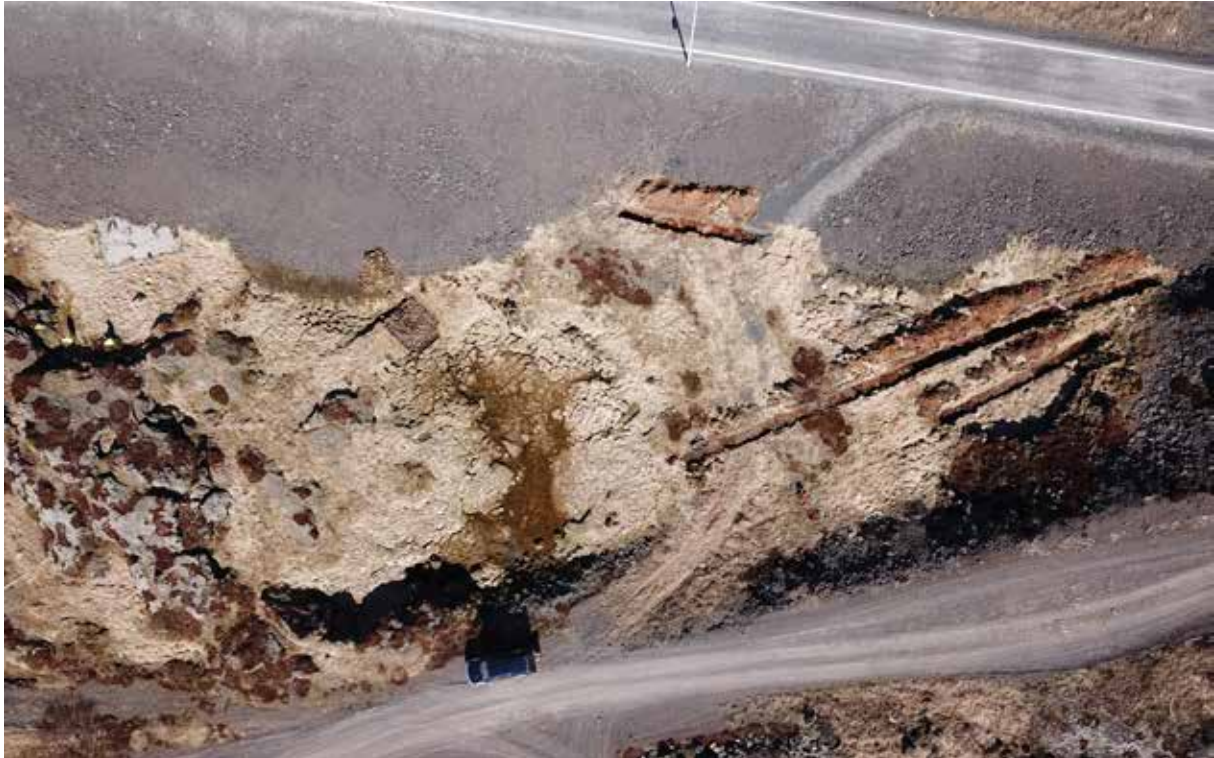
Mynd 5. Yfirlitsmyndin sýnir hluta að svæði 2 sem var sunnan Reykjanesbrautar. Á henni má sjá könnunarskurði 3, 4 og 5 sem grafnir voru á svæði 2.

(skurður 4) var tæplega 14 m langur og um 1 m á breidd en sá norðvestari (skurður 5) var ríflega 36,5 m að lengd og um 1 m á breidd. Þeir voru 10 - 50 cm á dýpt og voru grafnir niður á klöpp á þeim stöðum þar sem engin sýnileg mannvist fannst (sjá mynd

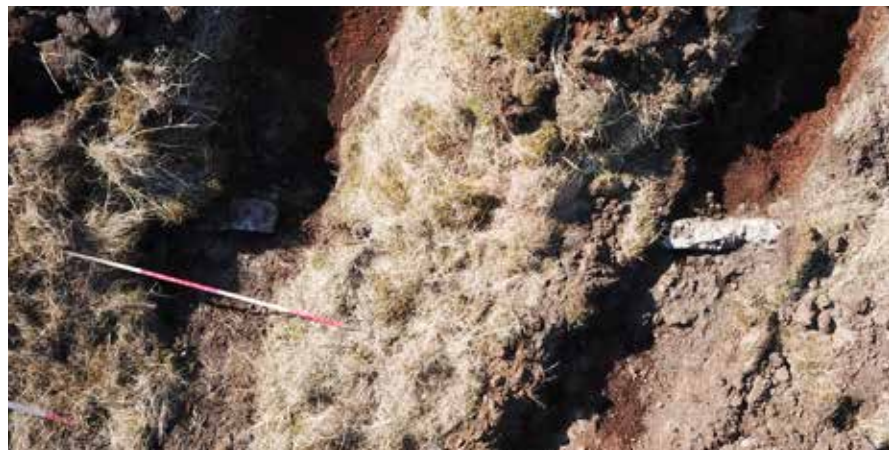
Mynd 6. Í skurði 4 sem er vinstra megin á myndinni og skurði 5 sem er hægra megin komu í ljós veggjaleifar úr steypu sem höfðu sömu stefnu. Talið var mjög líklegt að þær tilheyrðu sama mannvirki og að um veggjaleifar útihúss væri að ræða.

5). Norðaustarlega í báðum skurðunum komu í ljós steypuleifar veggja [003] og [005] (sjá mynd 6) sem út frá

stefnu og útliti mátti ætla að tilheyrðu sama mannvirki. Veggbrotin voru 20 - 25 cm á þykkt og 25 - 30 cm á hæð og lá stefna þeirra til vest-norðvestur og aust-suðaustur. Í steypunni sást

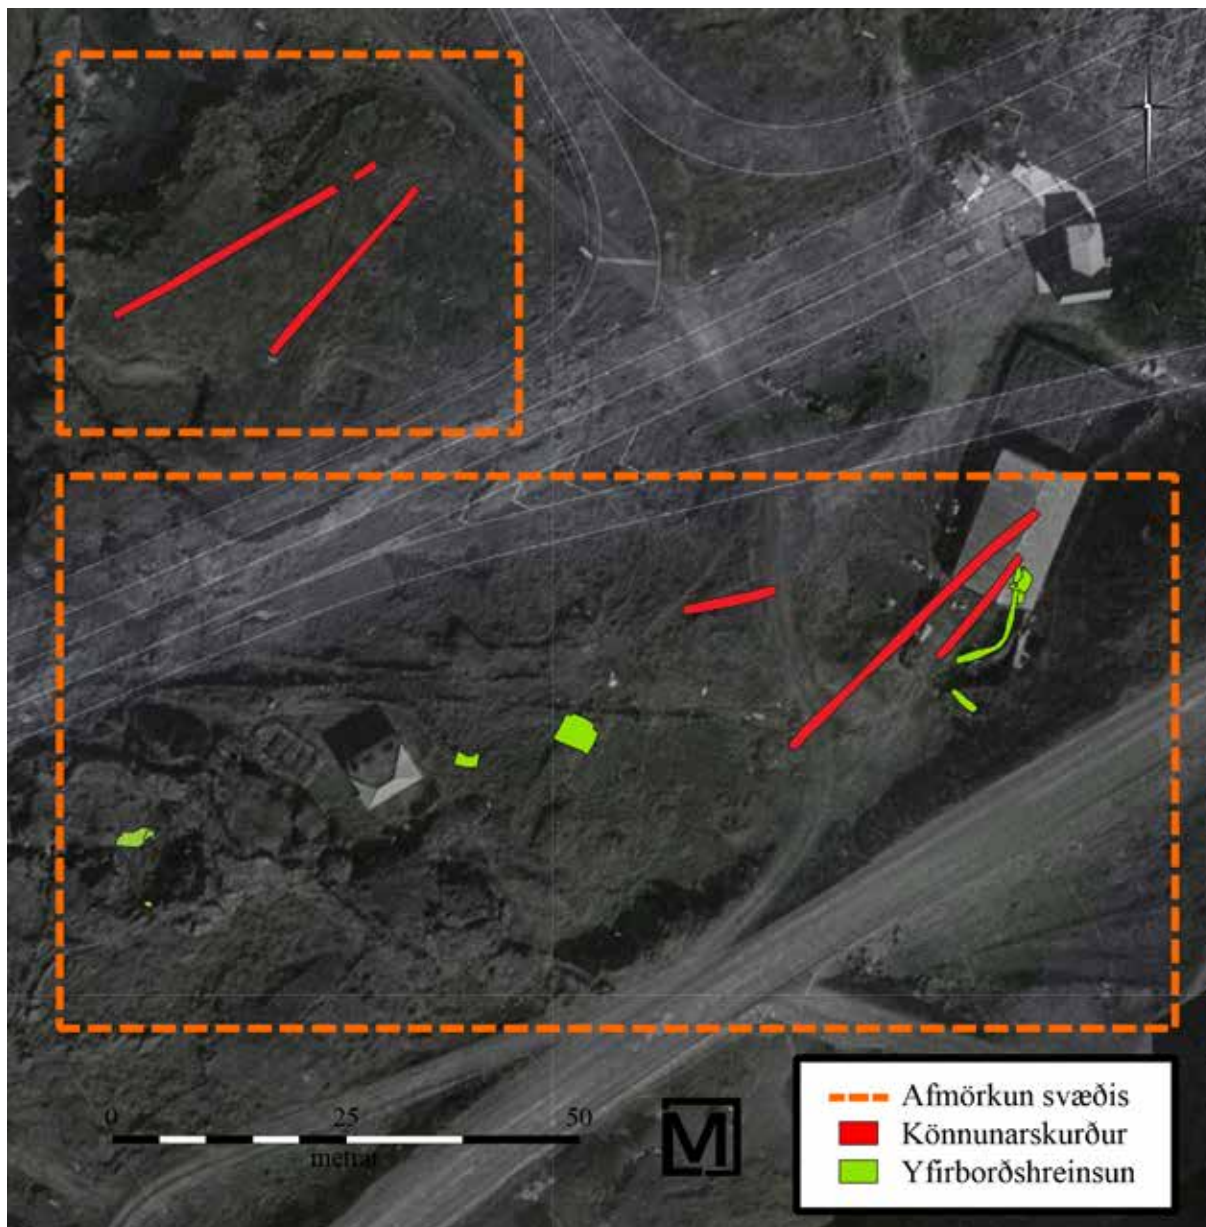
Mynd 7. Loftmyndin hér að ofan er samsett úr tveimur loftmyndum, annari frá 2021 en hin er frá 1960. Þegar þessar tvær myndir eru felldar saman má sjá afstöðu þeirra mannvirkja sem stóðu 1960 í samanburði við þau mannvirki sem voru sýnileg þegar rannsóknin fór fram (Loftmyndir: Loftmyndir ehf og LMI).

1960 (sjá mynd 7).<sup>18</sup> Það er þó ekki hægt að útiloka að hún sé einnig leifar af svokölluðum Aukatúngarði (GK-167:011) sem fjallað verður betur um hér að neðan. Í skurði 4 kom einnig í ljós hellulögð stétt [004] suðvestan megin við veggbrót [003] og [005] sem áður hafa verið nefnd og var hún heil á tæplega 5 m löngum kafla (sjá mynd 8). Ummerki um hana sást ekki í skurði 5 og því er umfang hennar óþekkt en sé afstaða fjárhúsa og gerðis rétt metin hefur stéttin legið innan gerðisins og framan við húsin. Um 5,6 m suðvestan við steipt veggbrót [005] í skurði 5 kom lítil hleðsla [006] í ljós sem var mjög röskuð. Greinileg ummerki niðurgröfts sást vestan við hana sem gáfu til kynna að grafið verið fyrir henni. Hleðsla [006] var 35 cm á hæð og um 1 m á breidd. Mögulega var þetta grjótpúkk undan vegg en þó var það alls ekki víst. Á áðurnefndri loftmynd frá 1960 sést einhvers konar mannvirki á þessum stað en það verður ekki að fullu greint hvers eðlis það er.

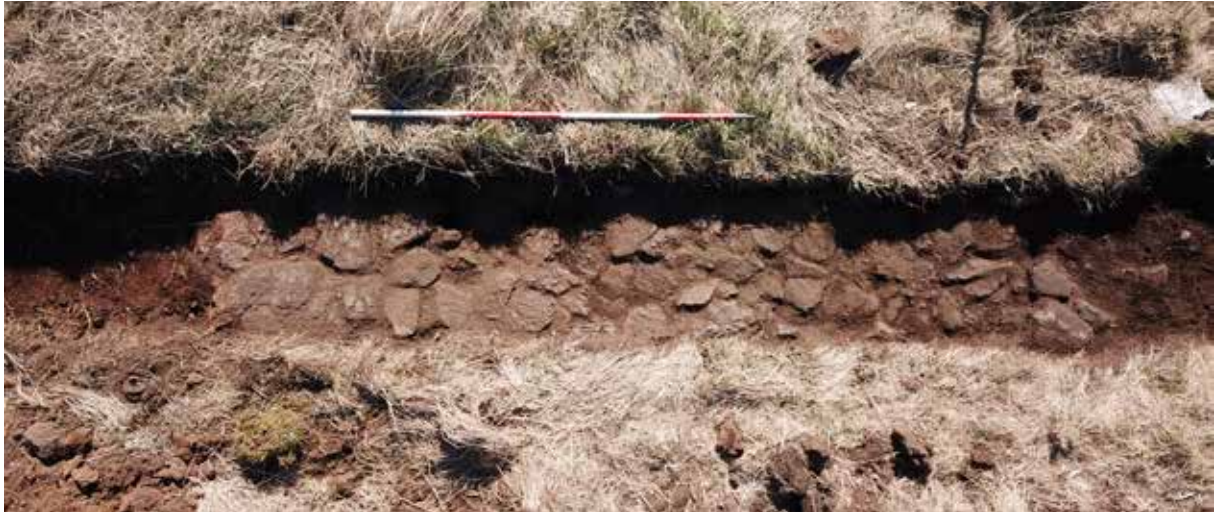
Mynd 8. hellulögð stétt [004] kom einnig í ljós í skurði 4. Upphaflegt umfang hennar er óþekkt.

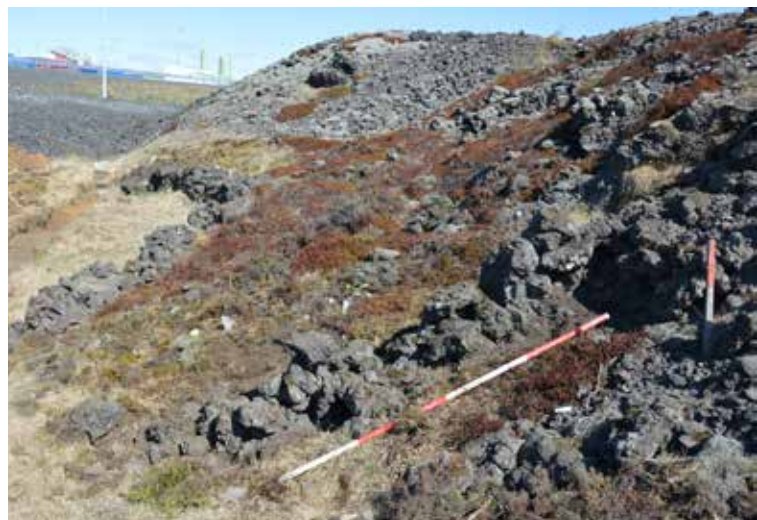
Mynd 9. Grjóthleðsla GK-167:041 var hreinsuð og mæld. Eins og við átti um margar aðrar grjóthleðslur á svæðinu var ekki um eiginlega grjóthleðslu að ræða heldur hafði grjótinu einfaldlega verið hrugað upp.

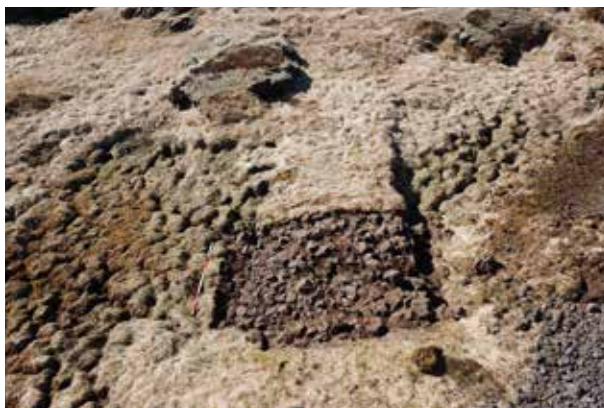
Mynd 10. Hér horft yfir Steinboga GK-167:047 til suðvesturs en um helmingur af grjóthleðslunni var hreinsaður.

Steinbogi GK-167:047 hefur verið grjóthlaðin brú milli tveggja klappa sem lá yfir þrönga laut þar sem gætir breytilegrar grunnvatnsstöðu (sjá mynd 11). Brúarhleðslan [001] var tæplega 6 m löng, um 320 cm á breidd og 30 - 60 cm á hæð. Um helmingur hennar var yfirborðs hreinsaður og mældur upp. Þegar búið var að hreinsa yfirborð brúarinnar reyndist það vera mjög ójafnt og því líklegt að í upphafi hafi verið tyrft yfir hleðsluna.

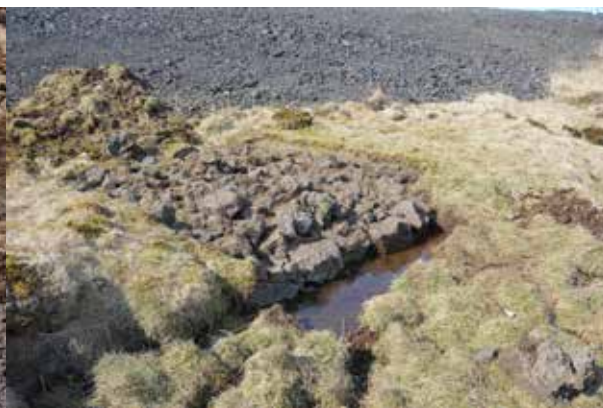
Mynd 11. Hér sést hvernig vatn safnaðist að Steinboga eftir að búið var að hreinsa hleðsluna.

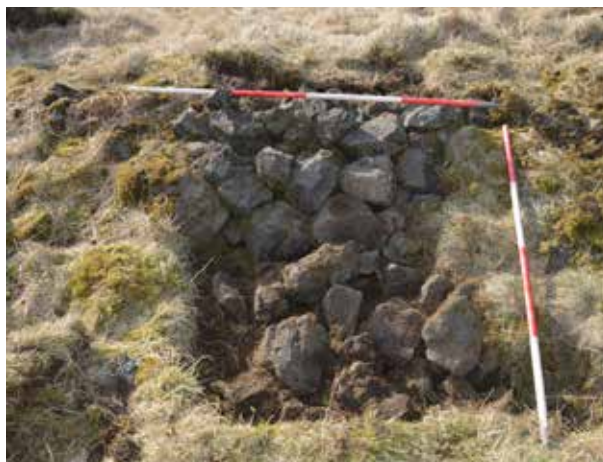
Mynd 12. Þegar búið var að hreinsa ofan af hleðslu H1 kom í ljós að ekki var um eiginlega grjóthleðslu að ræða heldur hafði grjótinu einfaldlega verið hrúgað upp. Ofan við grjóthrúguna var lítil grasflöt.

þ.e.a.s. hleðslu H1 [002] og steypa húsgrunnus 2367-63. Steinsteypa platan hefur sennilega verið undan sumarhúsi og eru líkur til þess að hleðsla H1 [002] hafi verið hrúgað upp til að gera umhverfi og aðkomu að sumarhúsinu snyrtilegri.

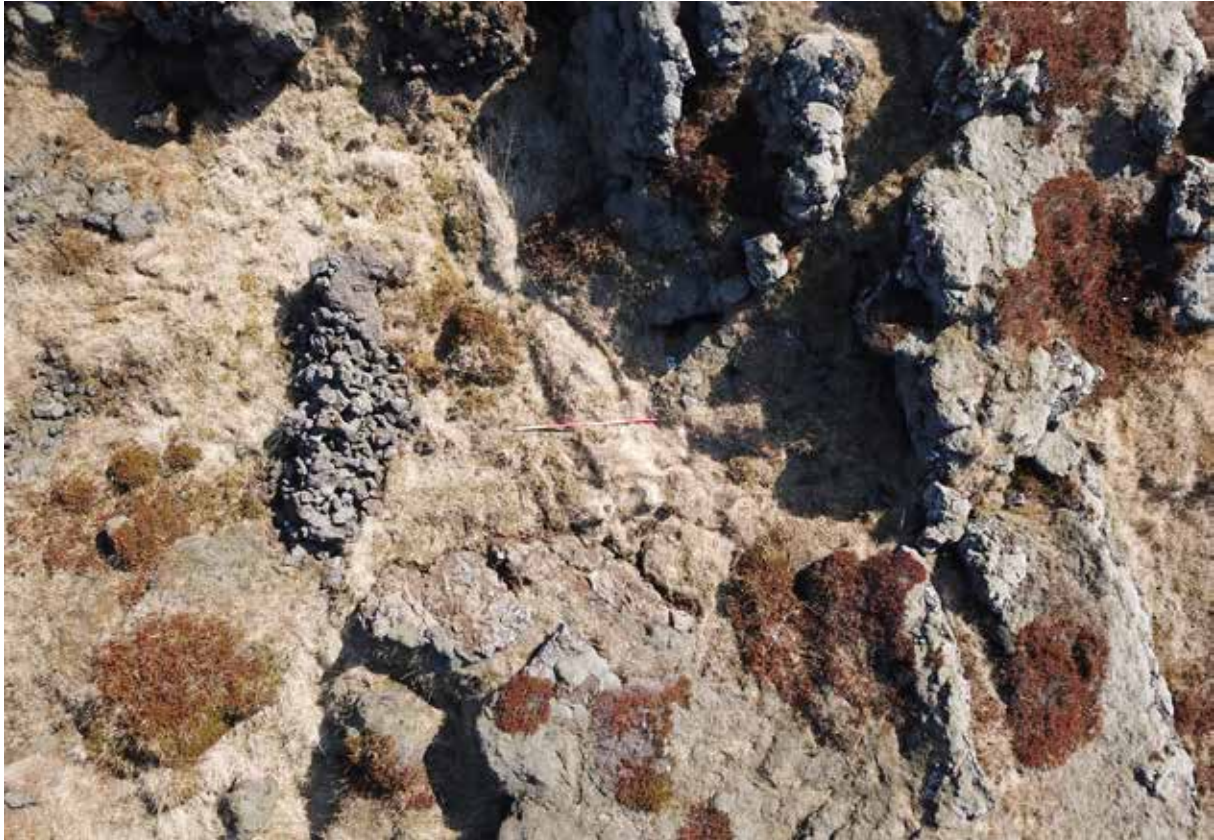
Mynd 13. Yfirlitsmynd af hleðslu H2 eftir að búið var að hreinsa allan yfirborðsgróður af henni. Austur er upp á myndinni og liggur hleðslan frá austri til vesturs. Sunnan við hana voru ummerki eftir litla hleðslu og má vera að lautin hafi verið nýtt sem lítið aðhald.

Samkvæmt tilmælum Minjastofnunar Íslands skyldi hreinsa upp grjóthleðslu sem nefnd var H2 í umsagnabréfi stofnunarinnar.<sup>28</sup> Hleðslan var í hraunbolla vestast á rannsóknarsvæði II og afmarkaði hann lítið svæði umhverfis hleðsluna (sjá mynd 13). Ekki var um eiginlega grjóthleðslu að ræða heldur hafði grjótinu verið hrúgað upp. Grjótið í hleðslu H2 var mjög sambærilegt því sem finna mátti í vegöxl Reykjanesbrautar sem gæti mögulega gefið til kynna ungan aldur hleðslunar. Hleðsla H2 var um 3 m á lengd, 1,7 m á breidd, snéri í austur-vestur og var um 65 cm á hæð. Grjóthrúgan var hlaðin upp að litlum kletti sem var austan við hana. Um 6 m sunnan við hana var önnur lítil hleðsla í þröngri hraunsprungu. Hún var 80 cm á lengd og snéri einnig vetur austur, um 78 cm á hæð og tvö umför. Milli þessara tveggja hleðsla er klettur og verður það að teljast mögulegt að saman hafi hleðslurnar ásamt klettinum verið hluti af einhvers konar aðhaldi eða gerði.

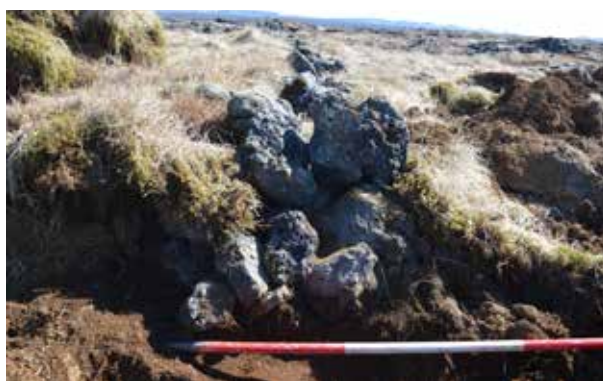
Mynd 14. Grafinn var skurður í gegnum grjóthlaðinn túngarð GK-166:027\_7. Horft er eftir vesturhlíð túngarðsins til suðurs.

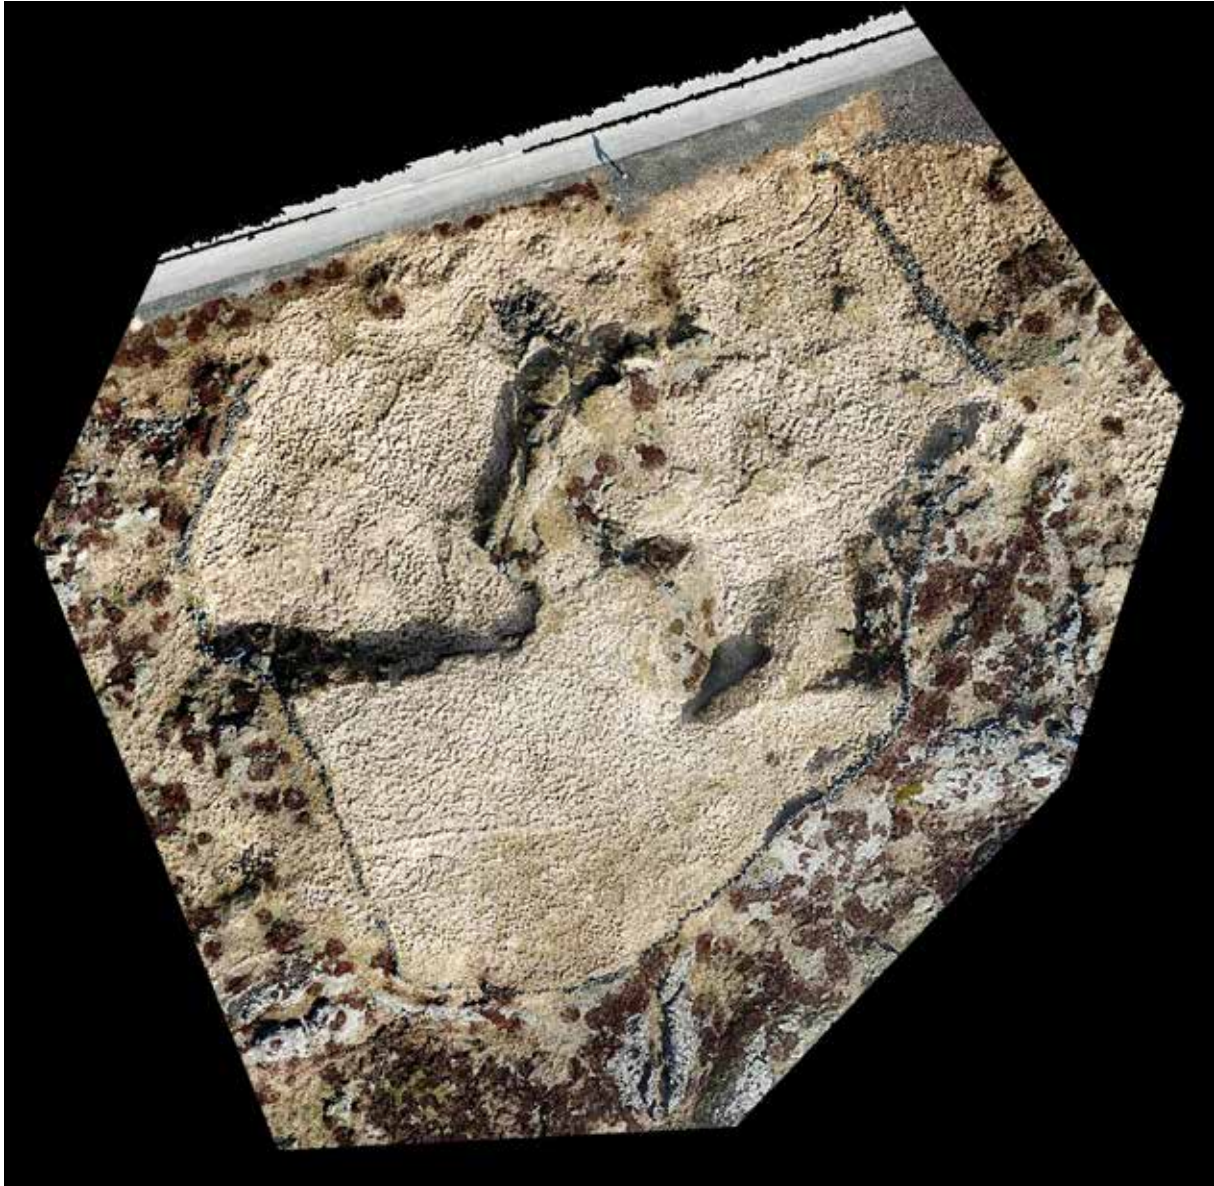
*Mynd 15. Áður en uppgröftur hófst í Péturskoti vorn minjarnar skráðar ítarlega með drónamyndatöku. Myndirnar voru síðan settar saman með þríviddarhugbúnaði og þríviddarlikan búið til. Þríviddarmynd: Garðar Guðmundsson*

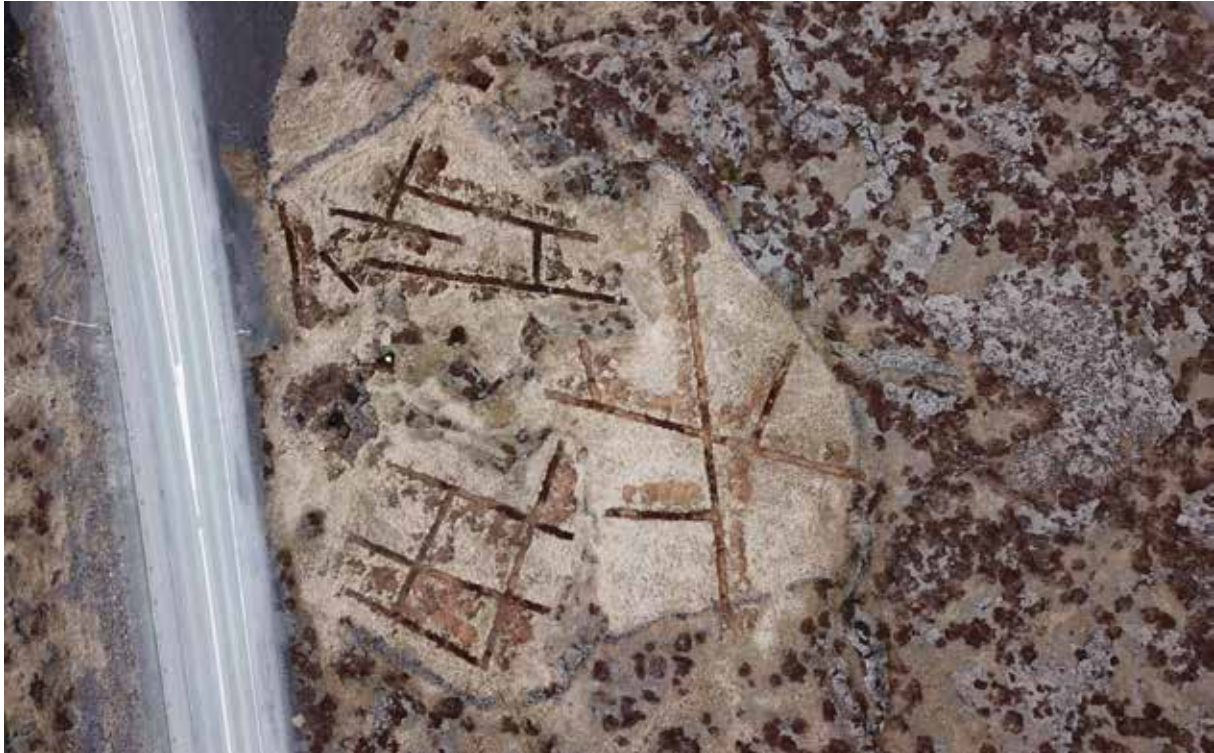
Mynd 16. Yfirlitsmynd sem sýnir umfang og dreifingu könnunarskurðanna sem grafnir voru í heimatúnið á Pétur-skoti. Alls voru 17 könnunarskurðir vélgrafnir í túnið til að athuga hvort einhver mannvist leyndust undir sverði sem ekki sæjst ummerki um á yfirborði. Mun þetta hugsanlega vera í fyrsta sinn á Íslandi sem heilt kotbýli er rannsakað þ.e.a.s. bæði tóftir og tún.

beltinu liggur hrauntunga til norðurs. Við enda tungunnar, nyrst, stóð bærinn. Í þeim hluta túnsins sem var sunnar og fyrir ofan klettabeltið á svokölluðum Fagravelli<sup>32</sup> voru grafnir fimm skurðir (skurðir 10 - 14) og voru þeir 7 - 47 m að lengd. Í þeim fannst engin mannvist. Norðan og neðan við klettabeltið, suðvestan við bæinn voru grafnir aðrir fimm skurðir (16 - 20) og voru þeir frá 15 - 28 m að lengd. Í þeim öllum fannst einhver vottur af mannvist en mjög mismikil og öll af sambærilegum toga. Þessi mannvist var þunnt mannvistarlag sem var tiltölulega neðarlega í skurðunum og í því voru gripir úr gleri, leirkeri og járn. Enn fremur fannst í því vottur af ösku, kolum og steinkolum svo og dýrabein þ.e. matarúrgangur. Sjö sambærilegir könnunarskurðir (nr. 21 - 27) voru svo að lokum grafnir austan við bæinn. Þeir voru einnig fyrir neðan og undir klettabeltinu sem áður hefur verið lýst. Í þeim fannst sambærilegt mannvistarlag og í skurðunum vestan bæjar og með sambærilegu gripasafni. Fastlega mé gera ráð fyrir því að þetta þunna mannvistarlag sé tilkomið vegna þess að dreift

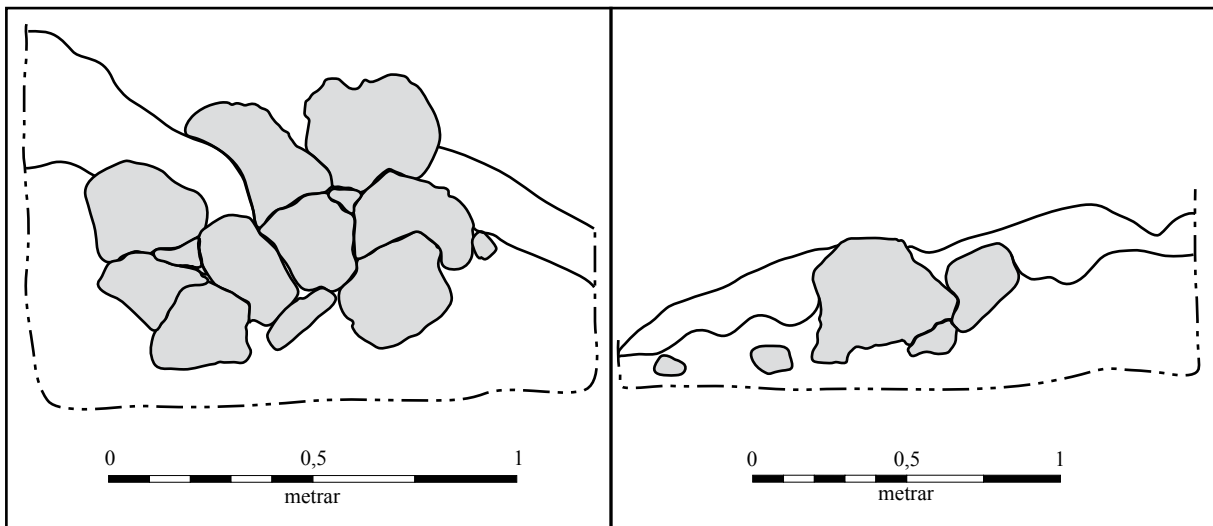
Mynd 17. Sniðteikningin sýnir suðursnið á vesturhlið túngarðs GK-166:027\_7

Mynd 18. Sniðteikningin sýnir vestursnið á suðurhlið túngarðs GK-166:027\_7

Tveir könnunarskurðir voru grafnir í gegnum túngarð GK-166:027\_7 sem hrúgað hafi verið upp með hraungrjóti. Hann var mjög óreglulegur og ástand hans misjafnt. Grjótið í honum var nokkuð misstórt en fjöldi umfara var frá einu og upp í þrjú (sjá sniðmyndir).

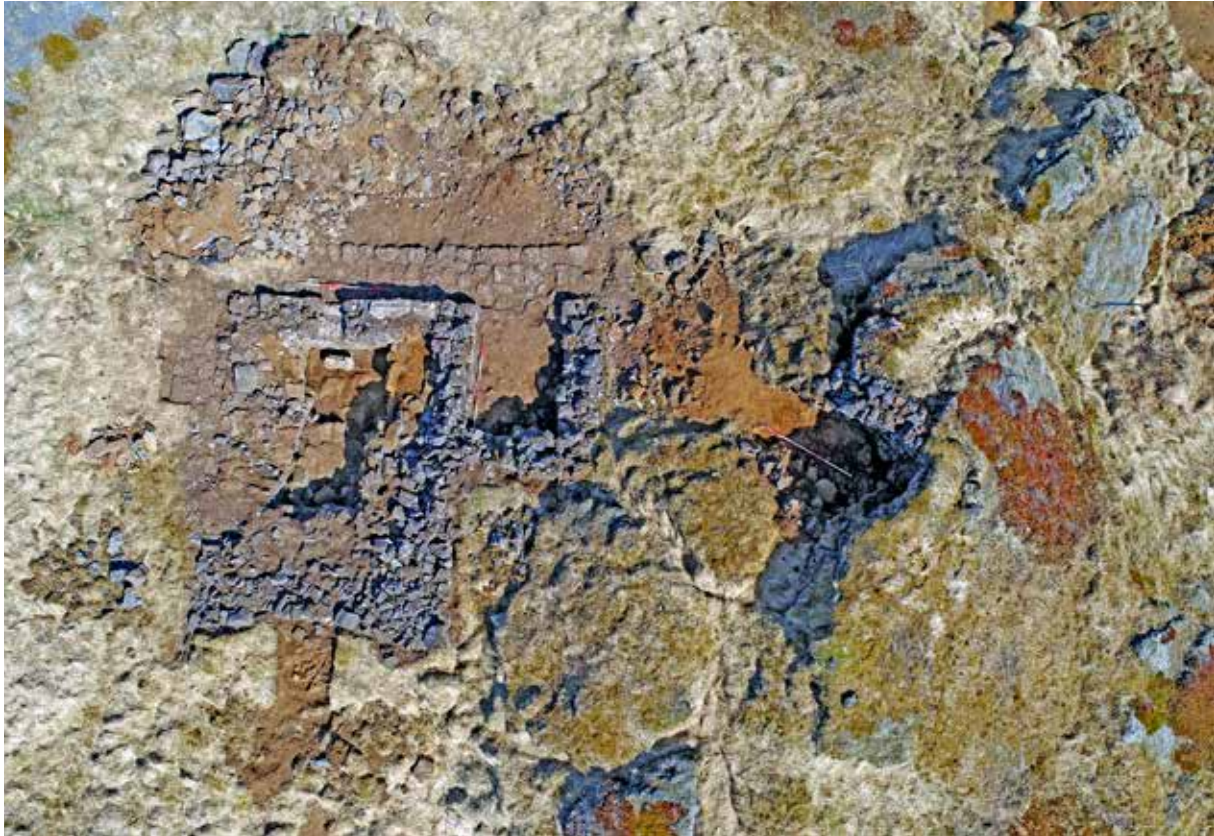
Mynd 19. Yfirlitsmynd sem sýnir bæjartóft GK-166:027\_1 og útilhúsatóft GK-166:027\_3 eftir uppgröft.

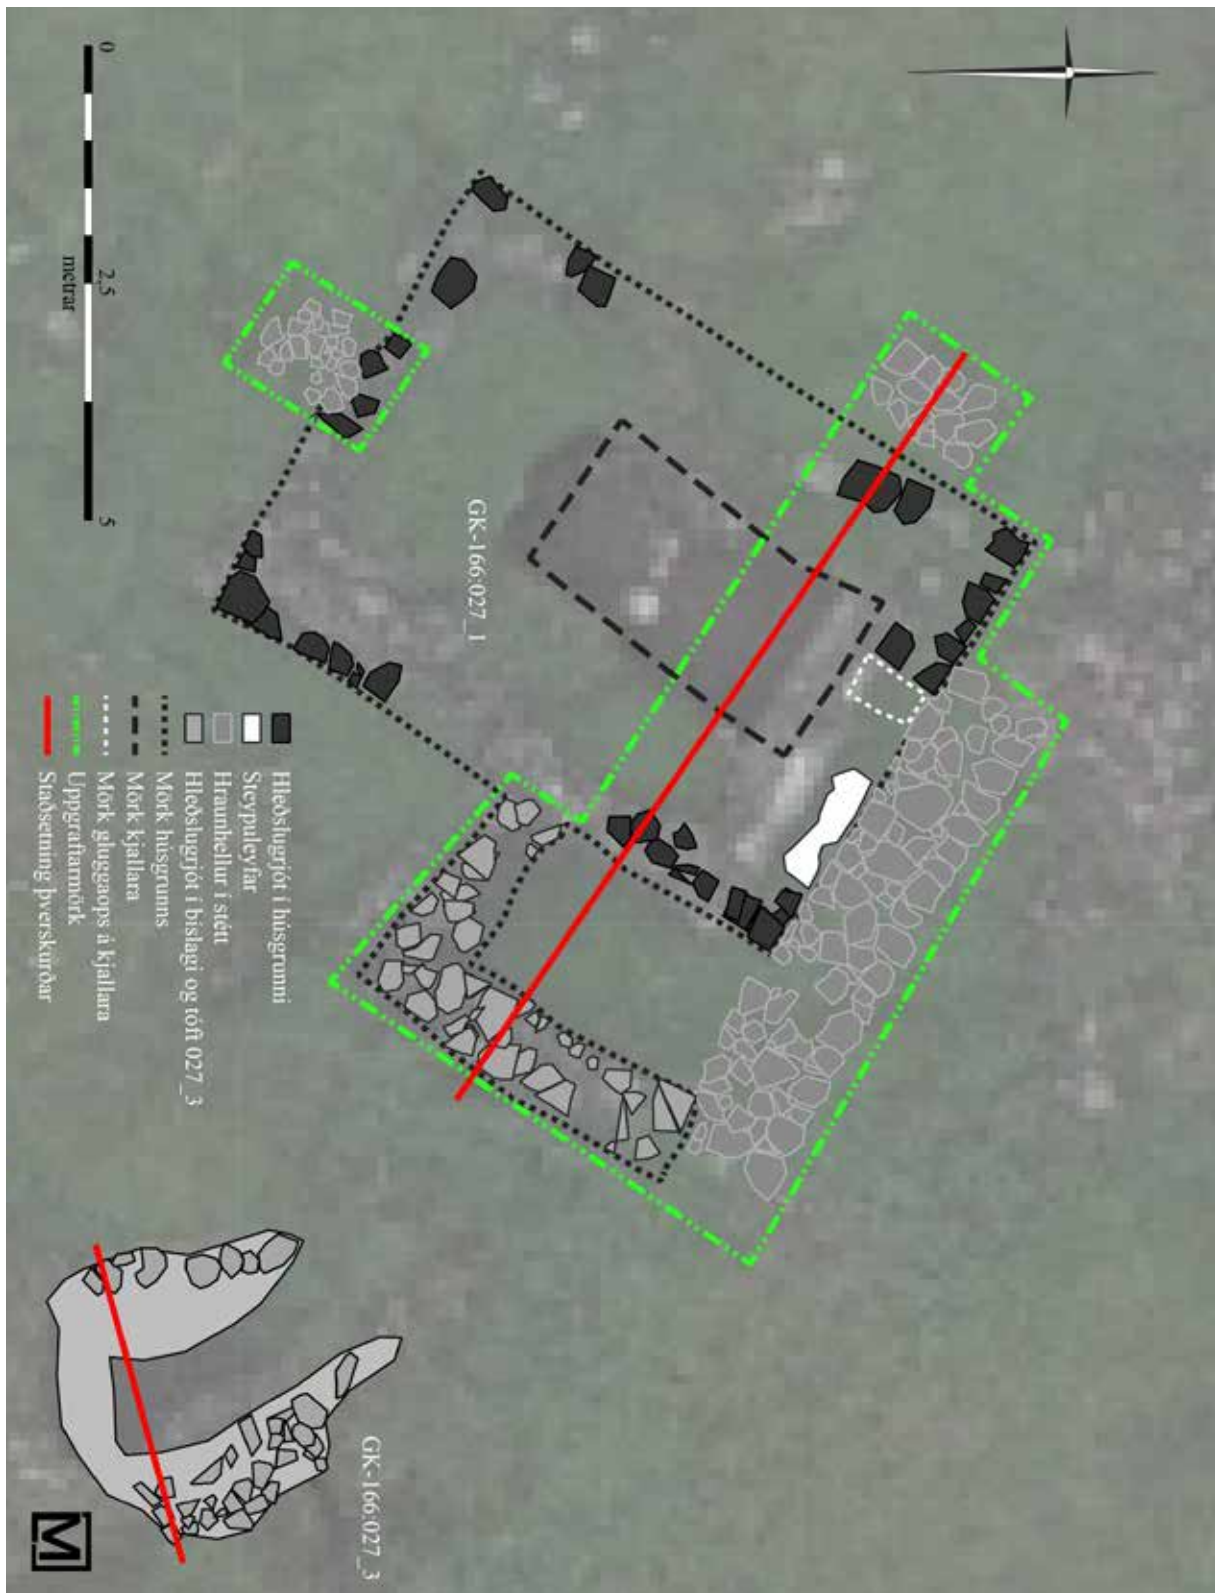
Mynd 20. Á yfirlitsmyndinni hefur umfang þess hluta sem rannsakaður var af bæjartóft GK-166:027\_1 verið afmarkaður með grænni línu. Um það bil 1/3 húsgrunnsins var rannsakaður og tæplega helmingur kjallara sem var innan hans. Öll viðbyggingin suðaustan við húsgrunninn var grafin fram. Stétt úr hraunhellum hafði verið meðfram öllu húsinu nema suðausturhlið þess en þar hækkaði landið. Sérstök áhersla var lögð á að skrá hleðslugrjót í húsgrunninum sem leit út fyrir að vera á sínum upphaflega stað og þá var sérstaklega horft til þess hleðslugrjóts sem voru í hornum húsgrunnsins. Austurhornið var sennilega minnst skemmt og mátti þar enn sjá votta fyrir sementsleifum en það verður að teljast líklegt að sement hafi verið milli grjóthlaðins húsgrunnsins og timburhússins. Að loknum uppgeftri voru gerðar þverskurðarteikningar og sýna rauðulínurnar hvar mælt var fyrir þeim.

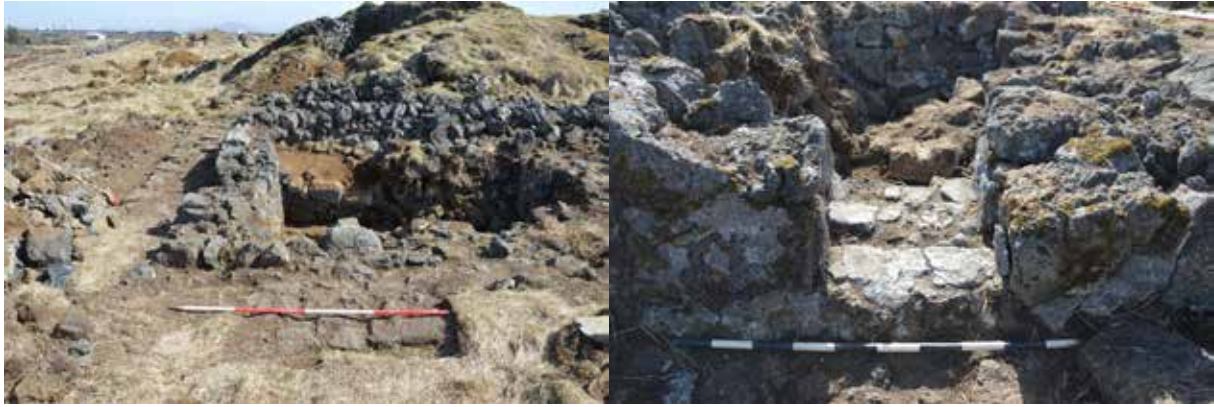
Mynd 21. Tóft GK-166:027\_1, horft til suðausturs. Grjóthlaðnir veggir kjallarans voru töluvert farnir að síga. Fremst á myndinni er hluti stéttar [019] sem lögð hafði verið snyrtilega umhverfis húsið og efst á myndinni glittir í tóft GK-166:027\_3

Mynd 22. Gluggaop [021] var á norðausturhlið kjallarans ([018],[020],[029]) og í því sáust greinileg ummerki eftir gluggakarm.

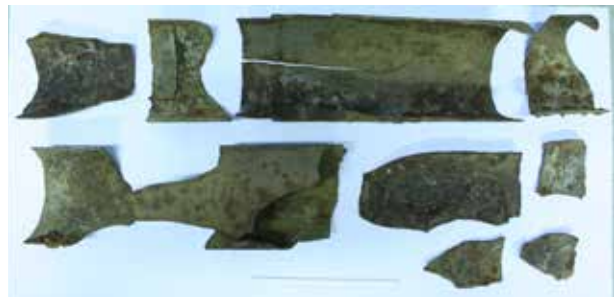
Mynd 23. Í kjallaranum fundust leifar steypst skorsteins [017] og einnig leifar reykþípu úr pottjárnri sem hann hafði verið fódraður með.

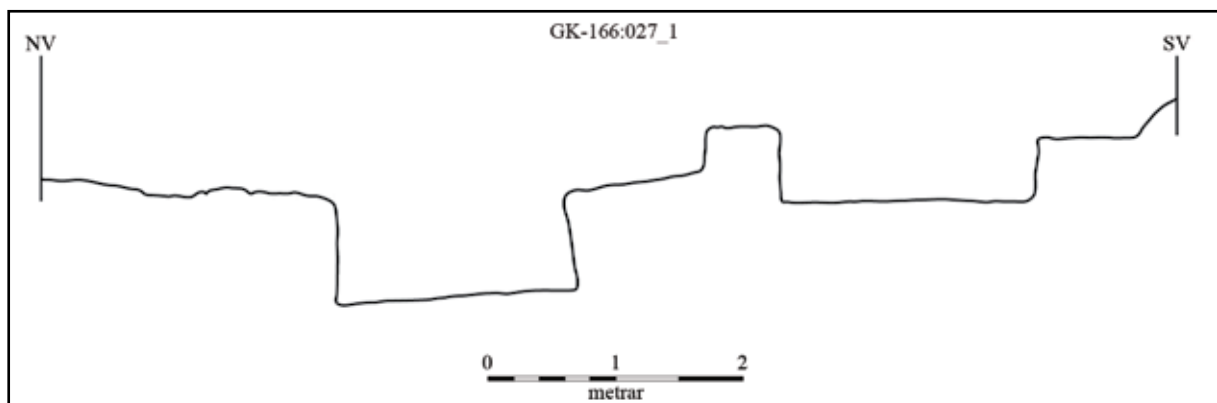
Mynd 24. Þversnið af bjæjartóft GK-166:027\_1

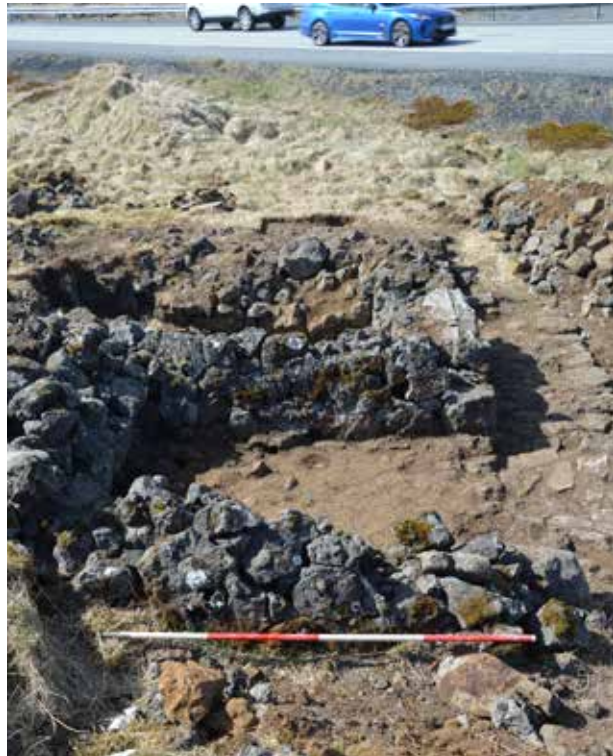
Mynd 25. Horft til norðvesturs yfir viðbyggingu [033]. Innan hennar var moldargólf [028] og var tekið sýni (2021-22-1) úr í því. Lengst til hægri á myndinni, norðausta við bíslagið sést stéttin [019].

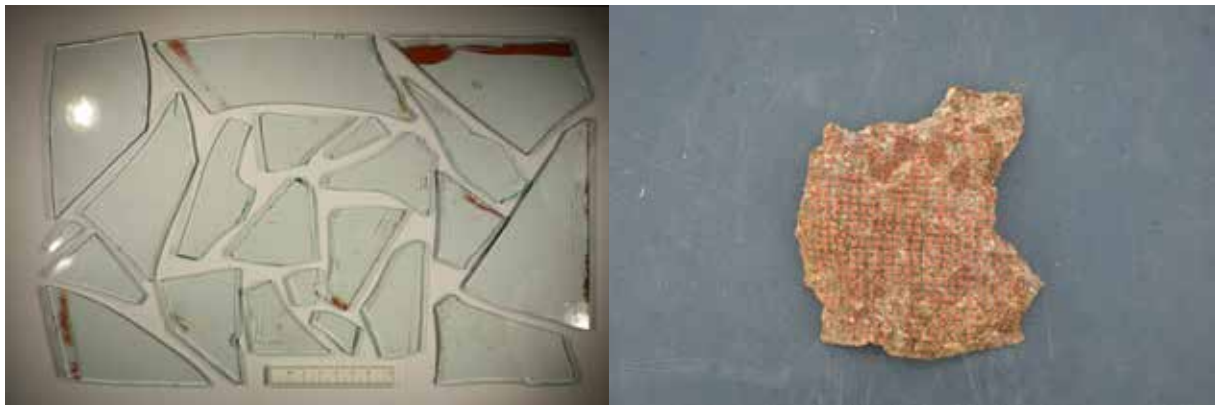
Mynd 26. Rúðugler (2021-22-31) sem fannst í tóft GK-166:027\_3 bendir til þess að á tóftinni hafi verið gluggi.

Mynd 26. Á gólfi [023] tóftar GK-166:027\_3 fundust brot af gólfdúk [015] 2021-22-32 og 2021-22-54, rauðleitum að lit.

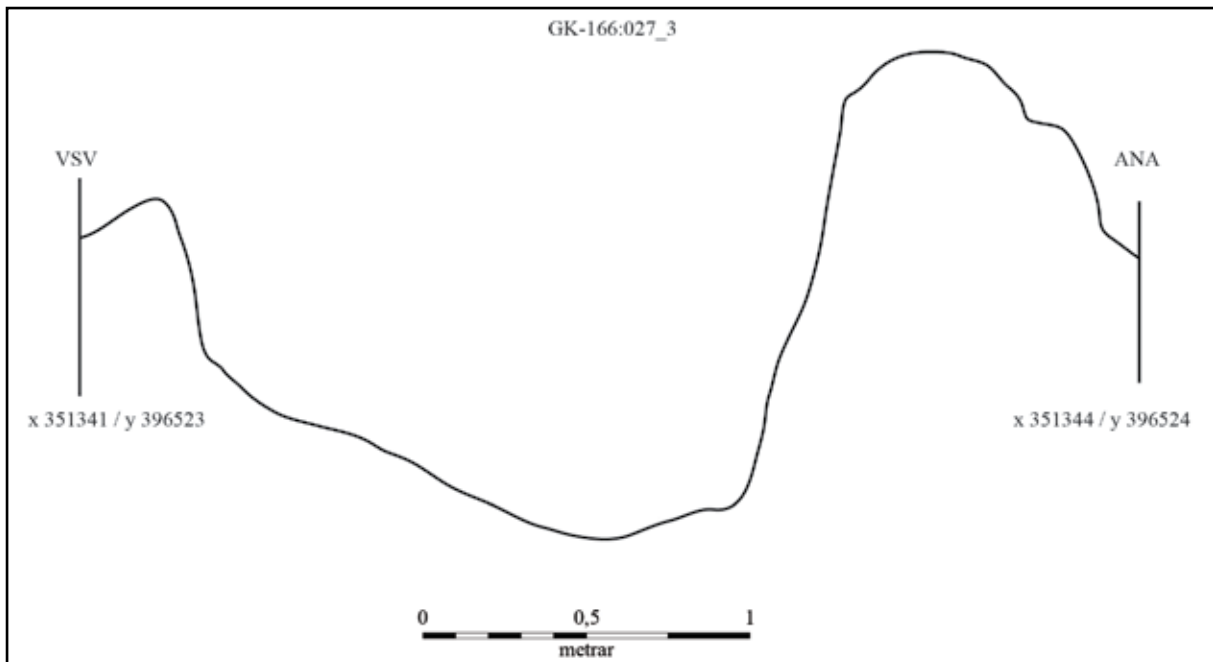
Mynd 27. Þversniðsteikning af tóft GK-166:027\_3

norð-norðvestur og suð-suðaustur. Hún hafði verið hlaðin upp að klettavegg sem myndaði suðurgafli hennar. Austurveggurinn var grjóthlaðinn og var hann um 1,4 m á hæð en það leit helst út fyrir að grafið hafi verið fyrir vesturveggnum. Hann var um 1 m á hæð og hefur að öllum líkindum upphafleg haft grjóthlaðið innra byrðið sem var mikið til fallið þegar rannsóknin var gerð. Sökum þess hve vesturveggurinn var illa farinn, þ.e.a.s. allt hleðslugrjótið fallið, má gera ráð fyrir því, að gólfflöturinn í tóftinni hafi verið nokkuð þrengri en bilið á milli veggjanna segir til um eða um 1,3 m að breidd. Kolablandað moldargólf [023] var í tóftinni með brenndum beinum og viðarleifum. Í því fundust leirkersbrot (2021-22-36) en ofan á þessu gólflagi fannst ólífrænt efni sem minnti töluvert á dúk [015] (sjá mynd 26). Þetta virtist vera einhvers konar gólfefni sem náði frá suðurgafli um það bil 1 m fram á mitt gólf (sjá mynd 28). Helst virðist mega ætla að þarna hafi verið lagður gólfdukur og þá væntanlega í þeim tilgangi að gera endurbætur á rýminu. Sennilega hefur tóftin verið með þaki og á henni lítill gluggi og hún notuð sem einhvers konar geymsla.

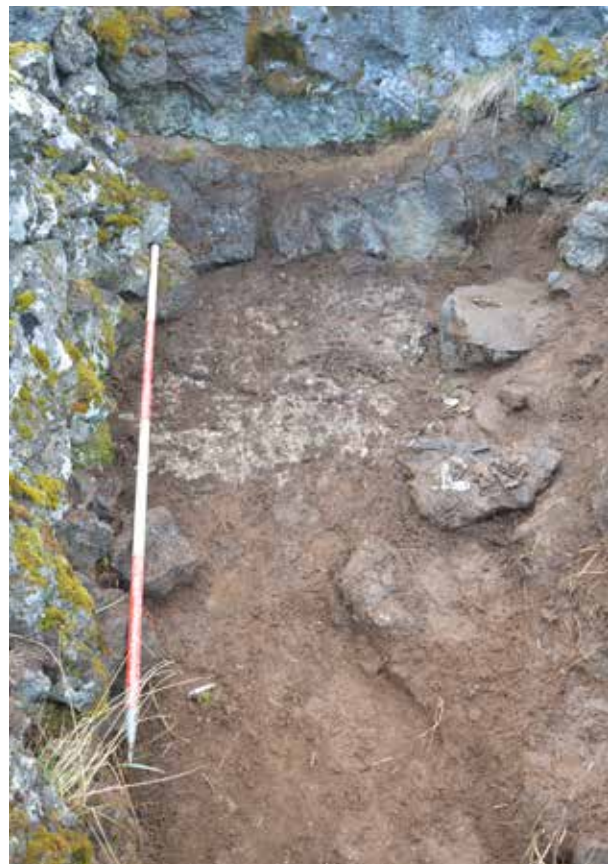
Mynd 28. Hér sást leifar ólífræns efnis [015] sem var að öllum líkindum línólíumdukur ofan á moldargólfi [023] í tóft GK-166:027\_3.

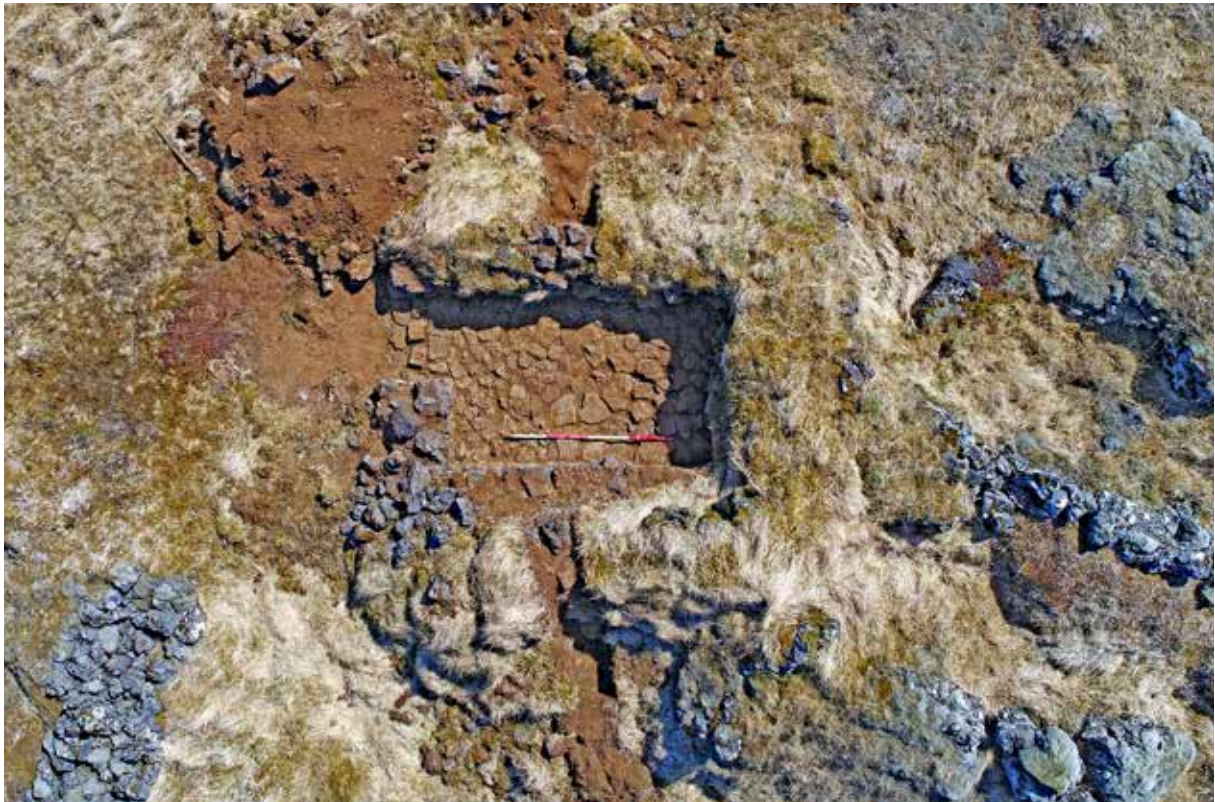
*Mynd 29. Yfirlitsmynd sem sýnir útihúsatóft GK-166:027\_6*

Innra byrði hennar var alveg grafið fram og þá var einnig tekinn skurður þvert á tóftina til að rannsaka vegg hennar. Gólflötur hennar reyndist vera 2,8 x 2 m að innanmáli og snéri suðvestur og norðaustur. Tóftin hefur verið inngráfin í lítinn hól og svo hefur innra byrðið
