# Fornleifarannsóknir við Reykjanesbraut: Péturskot í landi Þorbjarnarstaða og útihús frá Litla Lambhaga

Technical Report · November 2022

FS878-21101  
Fornleifastofnun Íslands ses  
Reykjavík 2022

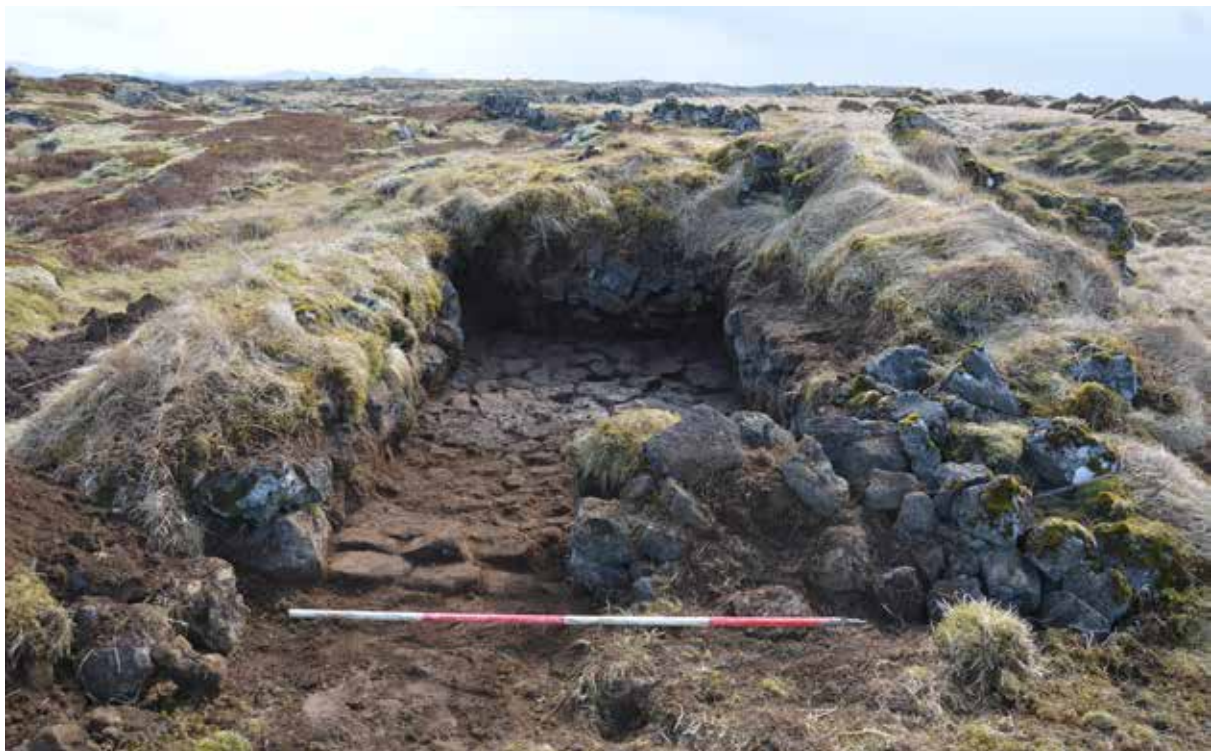
*Mynd 30. Þegar búið var að grafa innan úr útihúsatóft GK-166:027\_6 kom í ljós vel hlaðið hellulagt gólf [025].*

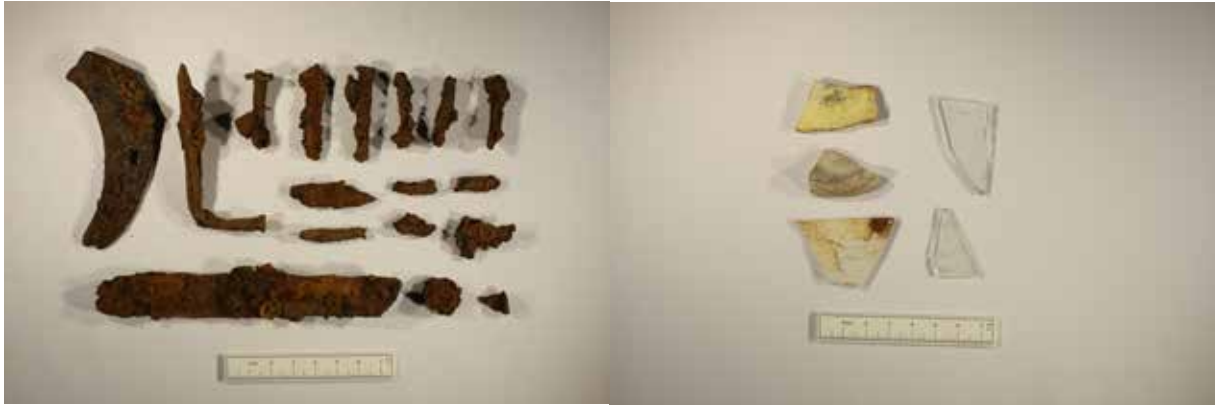
Mynd 31. Í tófti GK-166:027\_6 fundust járngripir 2021-22-59 og var skeifa þar á meðal. Á nöglunum voru viðarleifar og má ætla að þeir komi úr burðarverki hússins.

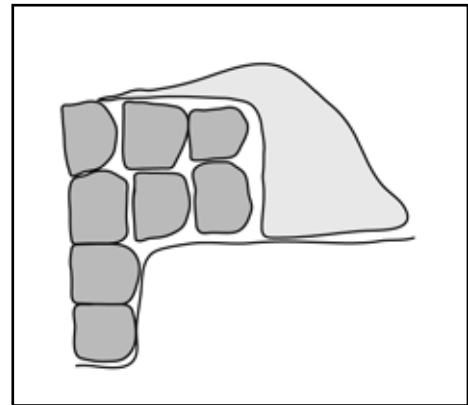
Mynd 33. Skemateikning sem sýnir veggjagerð Gk-166:027\_6. Ekki í skala

verið grjóthlaðið (sjá mynd 33). Norðvesturveggur var um 130 cm á hæð en suðausturveggur um 90 cm á hæð. Inngangur var á tóftinni suðaustan megin á norðausturgafli og var hann um 1 m á breidd og 83 cm á dýpt. Undir grófu hrunlagi [024] sem í var grjót, torf, naglar og timburleifar var hellulagt gólf [025]. Hrunlag [024] hefur sennilega að mestu komið úr þekjunni og svo suðvesturgaflinum sem greinilegt var að mikið hafði hrunið úr. Hellugólfíð [025] var frekar ójafnt en við innganginn mótaði fyrir þröskuldi, því þar virtist sem grjótið væri látið mynda lágan stall. Timburgrind mun hafa verið í tóftinni sem haldið hefur uppi þekju og út frá rúðugleri (2021-22-75 og 2021-22-98) sem fannst í tóftinn má ætla að lítill gluggi hafi verið á henni líka.

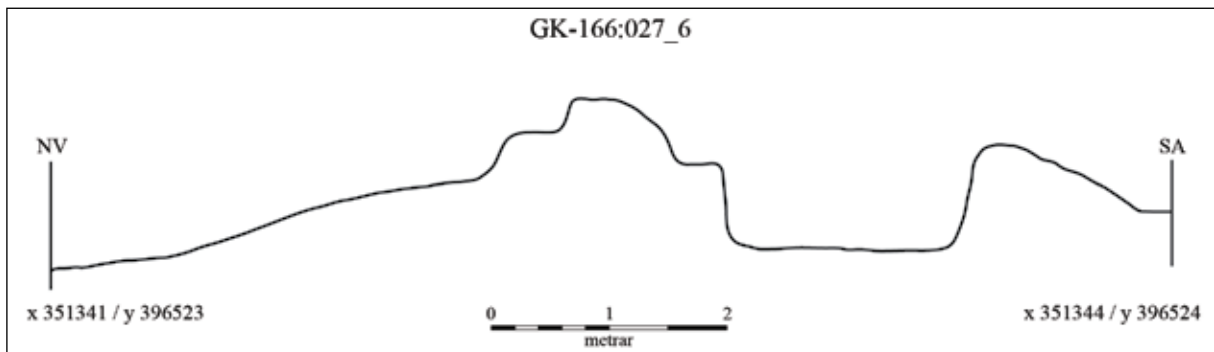
Mynd 34. Þversniðsteikning af tófti GK-166:027\_6

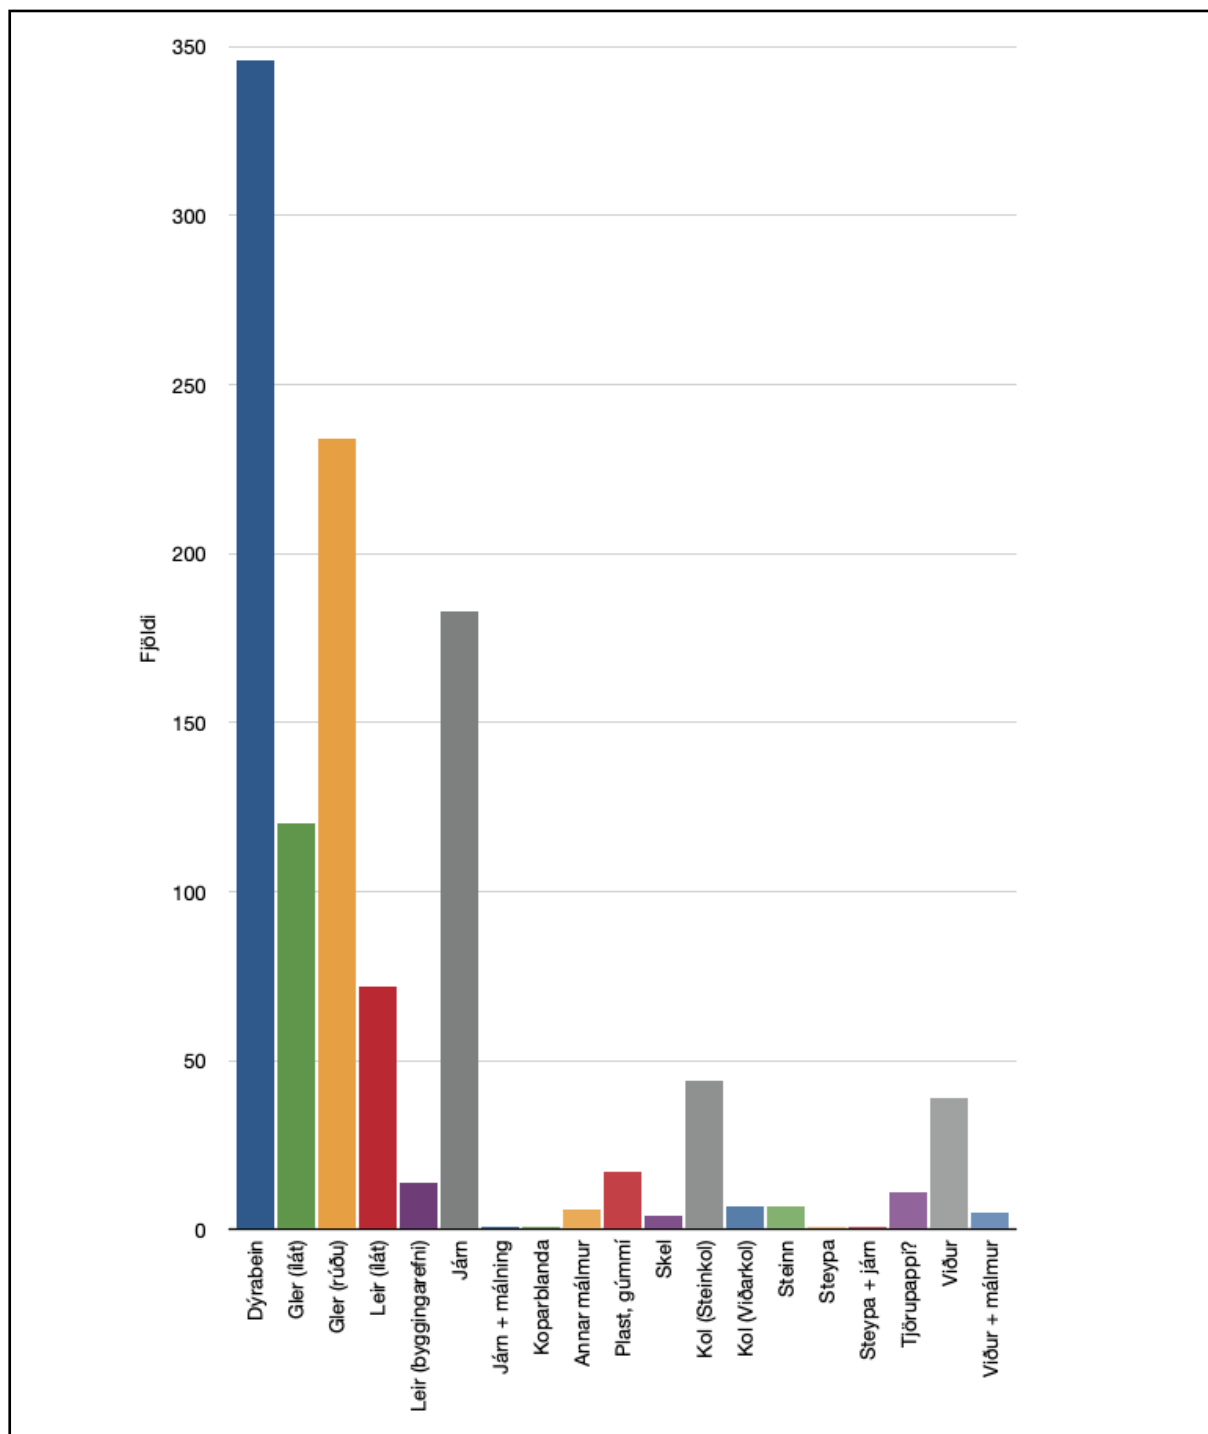
Mynd 35. Súluritið sýnir heildarfjölda allra funda sem komu í ljós við rannsóknina.

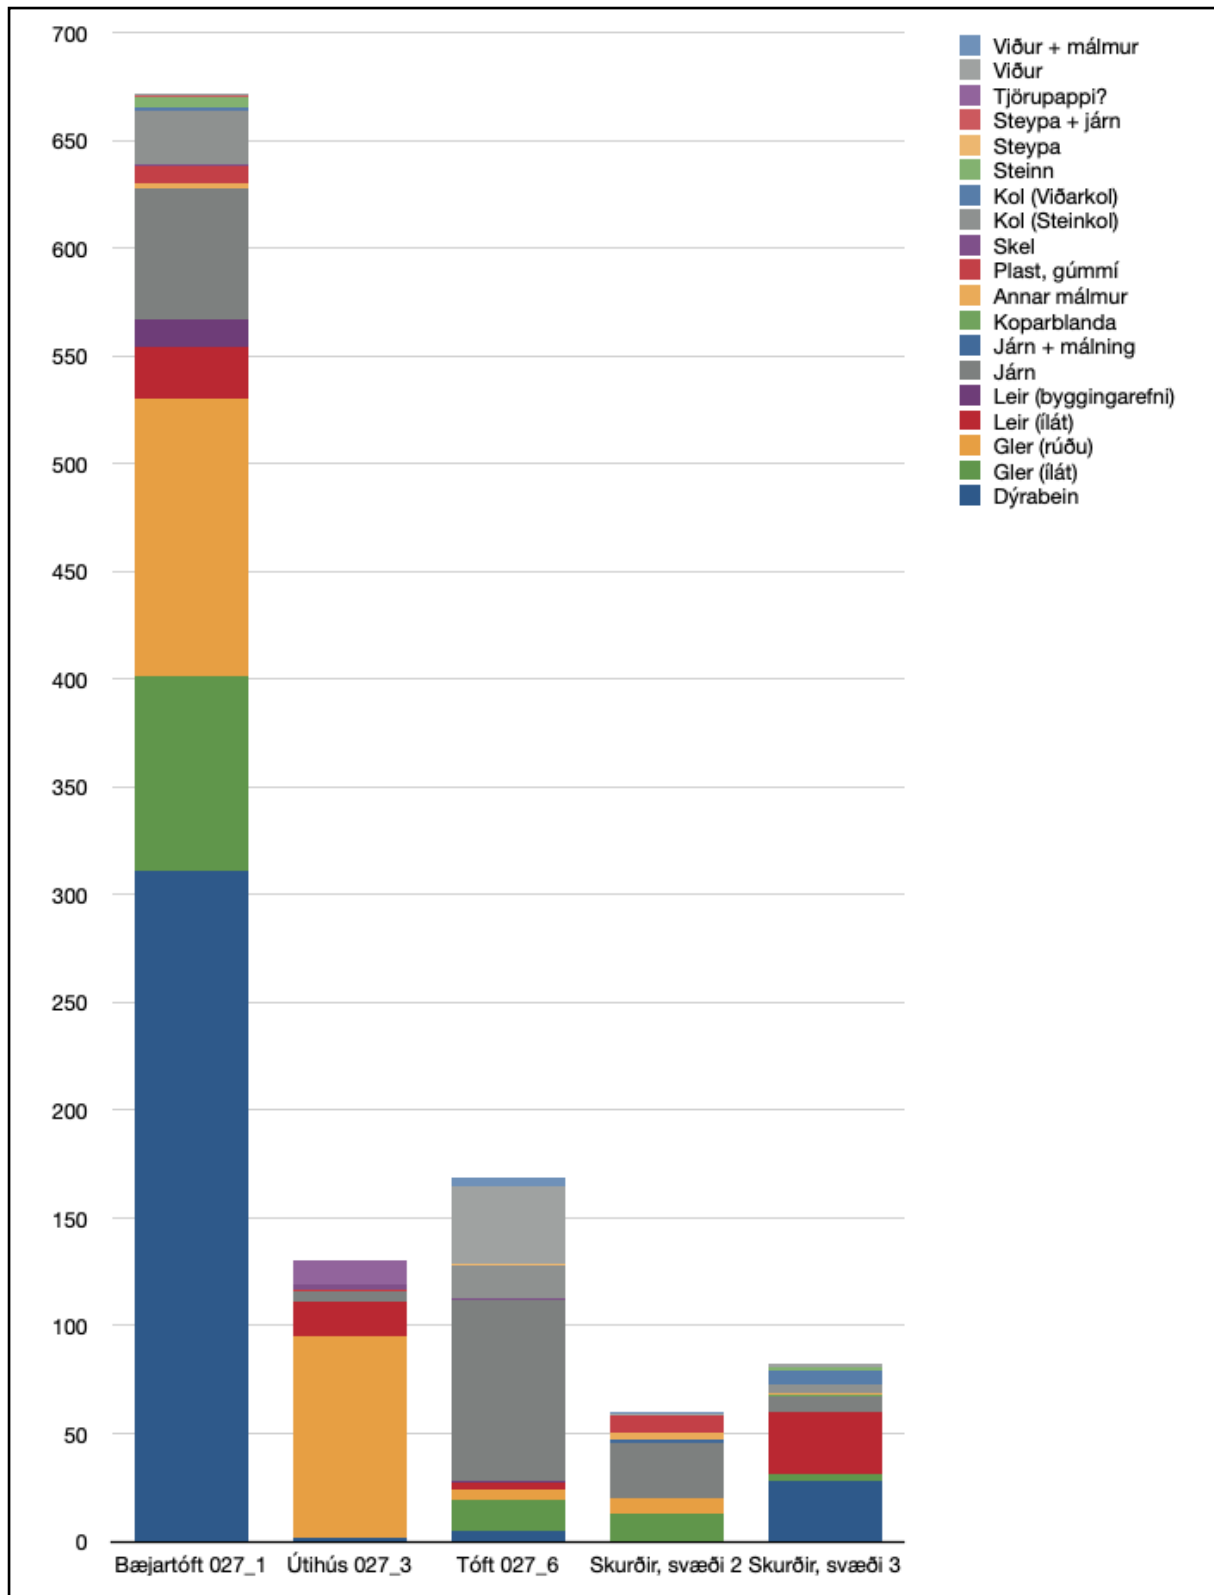
Mynd 36. Súluritið sýnir efnisflokka eftir svæðum.

Hæst hlutfall allra gripaflokka ásamt dýrabeinum, eða um 94% fannst á svæði 3 enda var þar um bæjarstæði að ræða, tvö útihús og heimatún. Heildarfjöldi funda á svæði 3 voru 1053 og þar af voru 707 gripir. Glerbrot úr ílátum og rúðugler var umfangsmesti efnisflokkurinn eða 334 brot, þar á eftir komu gripir úr járni sem voru 157 talsins.

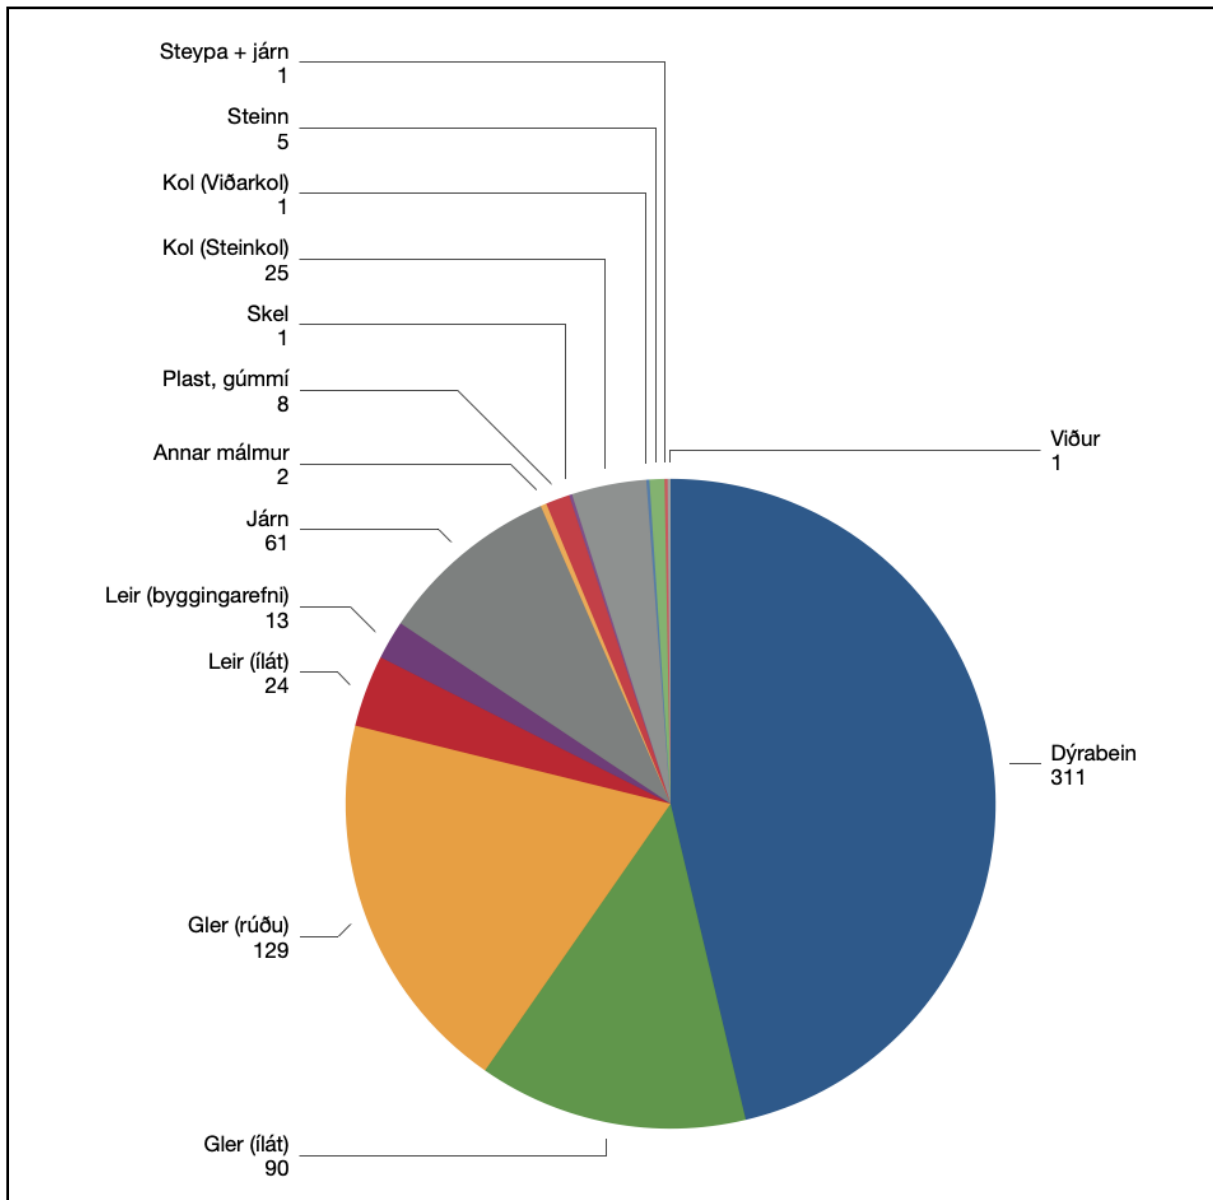
Mynd 37. Kakan sýnir skiptingu milli funda sem fundust innan bæjartóftar GK-166:027\_1

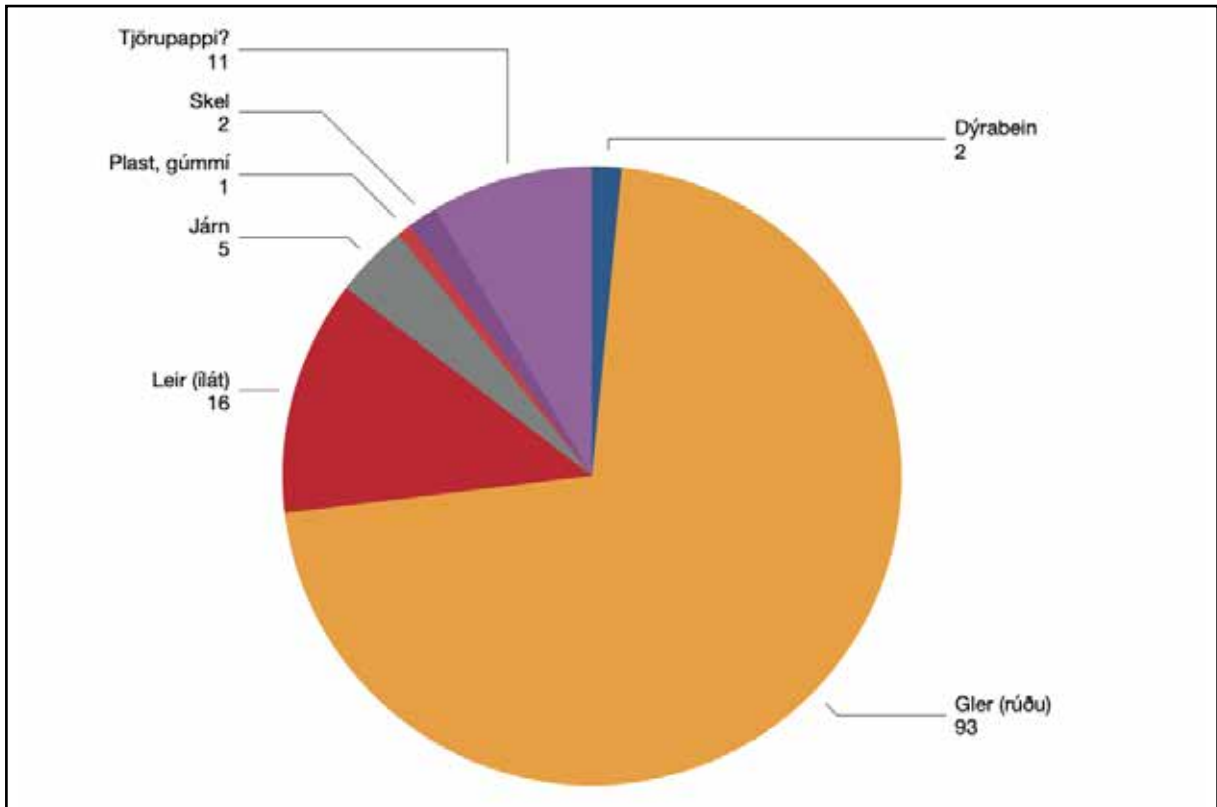
Mynd 38. Kakan sýnir skiptingu milli funda sem fundust innan tóftat GK-166:027\_3

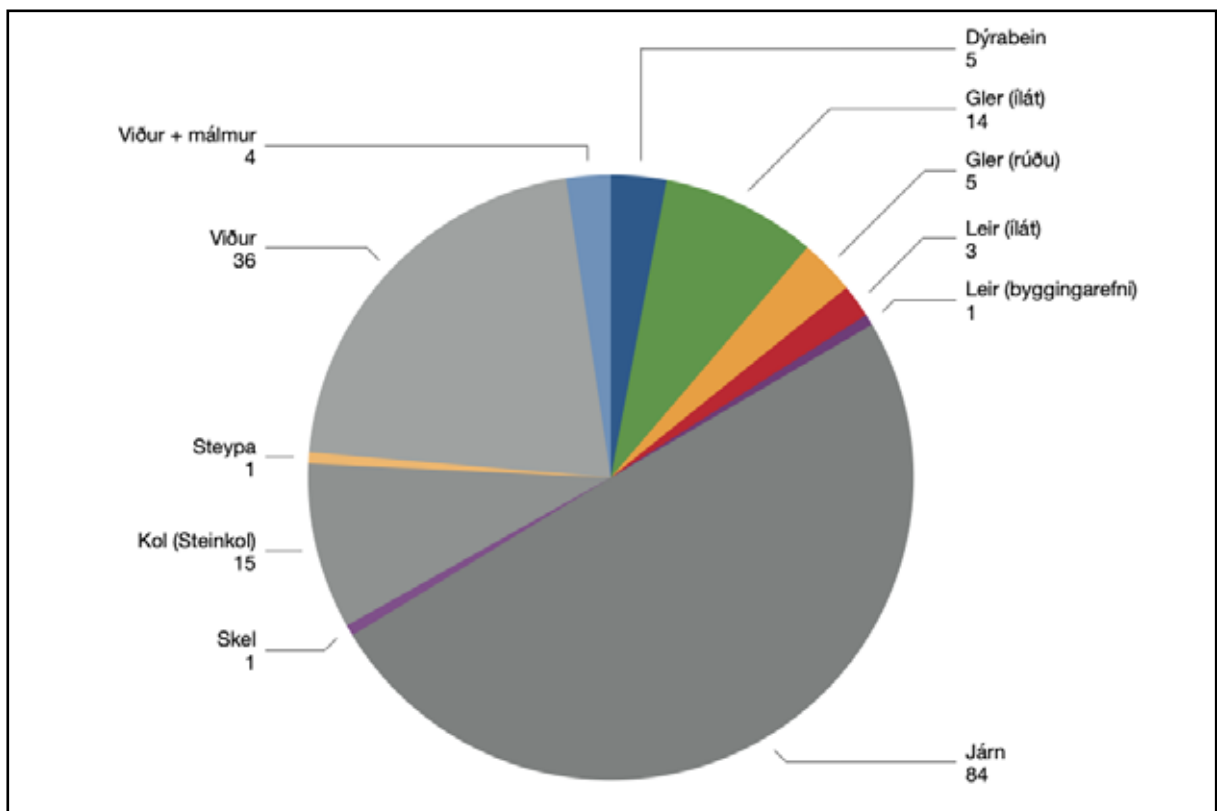
Mynd 39. Kakan sýnir skiptingu milli funda sem fundust innan tóftar GK-166:027\_6

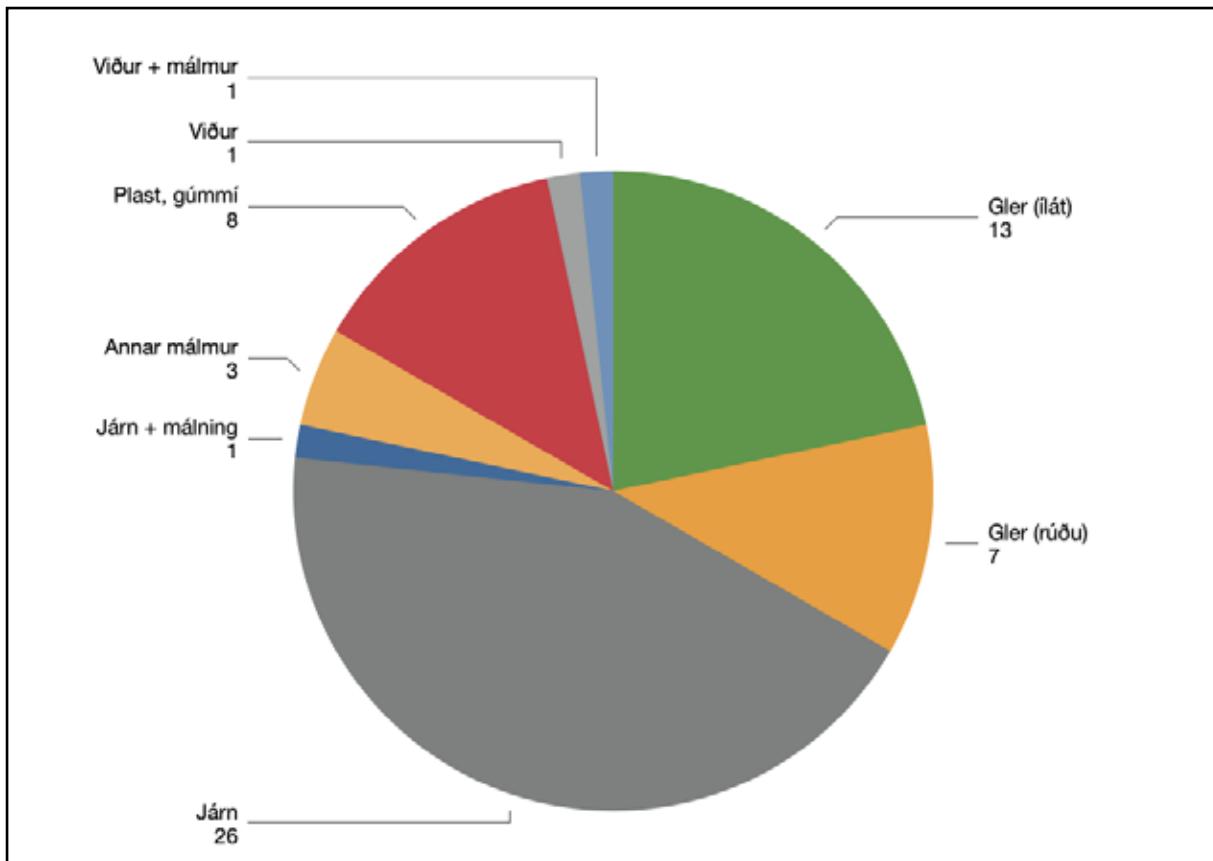
Mynd 40. Kakan sýnir skiptingu milli funda sem fundust á svæði 2

Á svæði 2 fundust 60 gripir eða um 6% þeirra funda sem hirtir voru við rannsóknina. Mest bar þar á járngrípum og glerbrotum úr ílátum eða rúðum (sjá mynd 40).

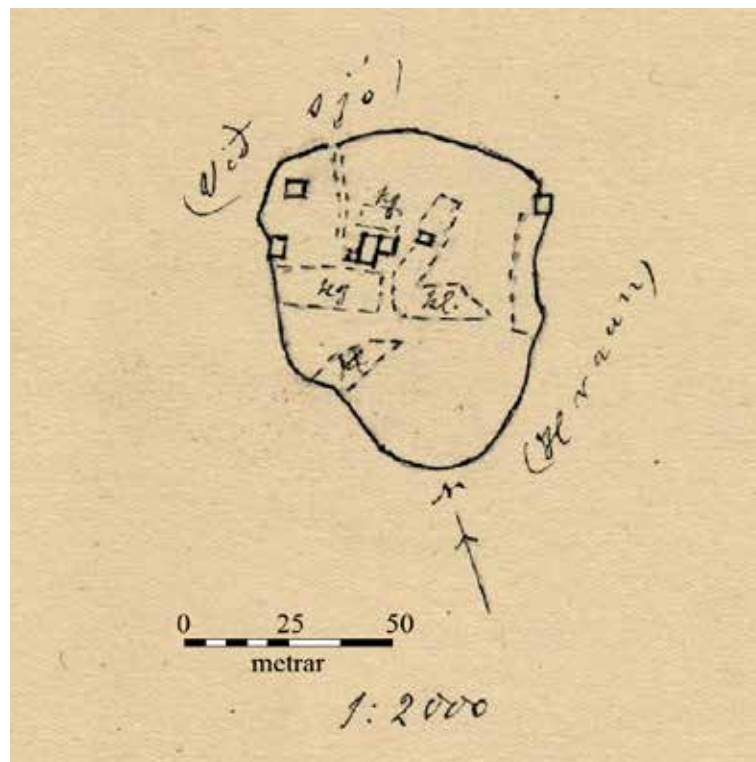
Mynd 41. Túnakort Péturskots frá 1919. Á því sjást að tvær litlar viðbyggingar hafa verið við bæjarhúsin. Að austanverðu var viðbygging sú sem hér hefur verið fjallað um en að vestanverðu hefur sennilega verið lítið fordyri. Þá sést einnig á túnakortinu fjögur útihús. Tvö þeirra voru rannsökuð við þessa rannsókn en tvö þeirra hafa horfið undir Reykjanesbrautina þegar hún var lögð á sjöunda áratug síðustu aldar.
