Fornleifarannsókn á lóð Lækjargötu 12, Reykjavík

Svæði A

FS706-15093

Reykjavík 2018

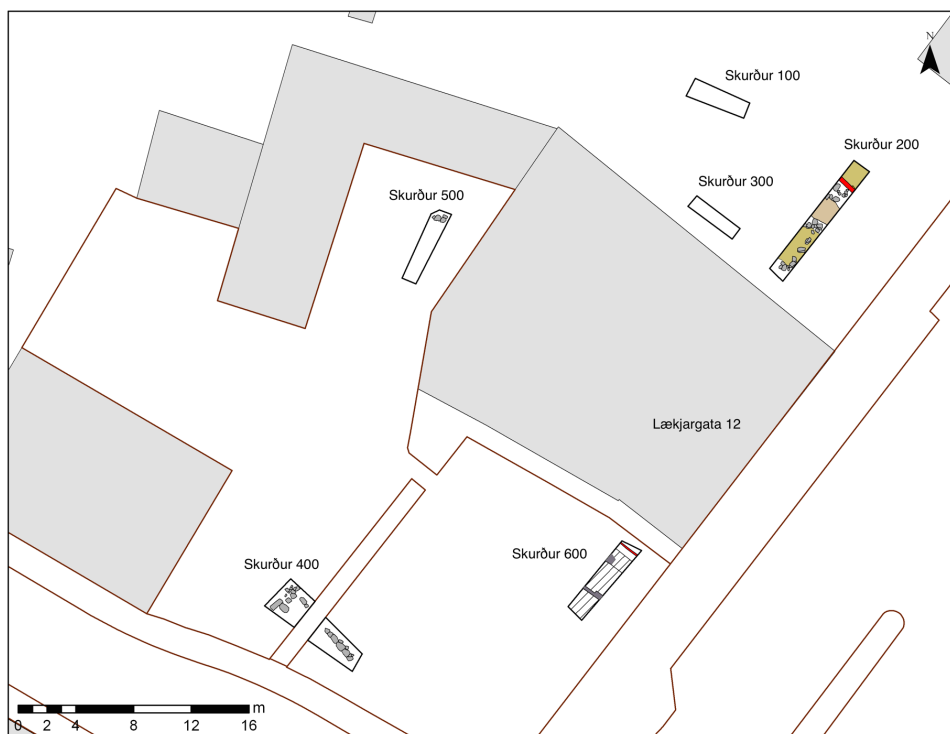
Kort 2 Á kortinu má sjá staðsetningu skurðanna sem grafnir voru í apríl 2015.

Mannvistarlög fundust í öllum skurðum og vísbendingar um mannvirki í fjórum þeirra. Í skurði 200 komu í ljós þrjár steinhleðslur sem voru þá taldar tilheyrja Lækjarkoti en einnig sást torf með landnámslaginu í. Í skurði 400 var steinhleðsla sem talin var tilheyrja húsgrunni eða gömlum tjarnarbakka, í skurði 500 var steinhleðsla sem tilheyrði óþekktu mannvirki og í skurði 600 voru minjar Lækjargötu 12a.⁵ Minjastofnun Íslands setti fram þá kröfu að svæði A og B yrðu grafin til fulls.

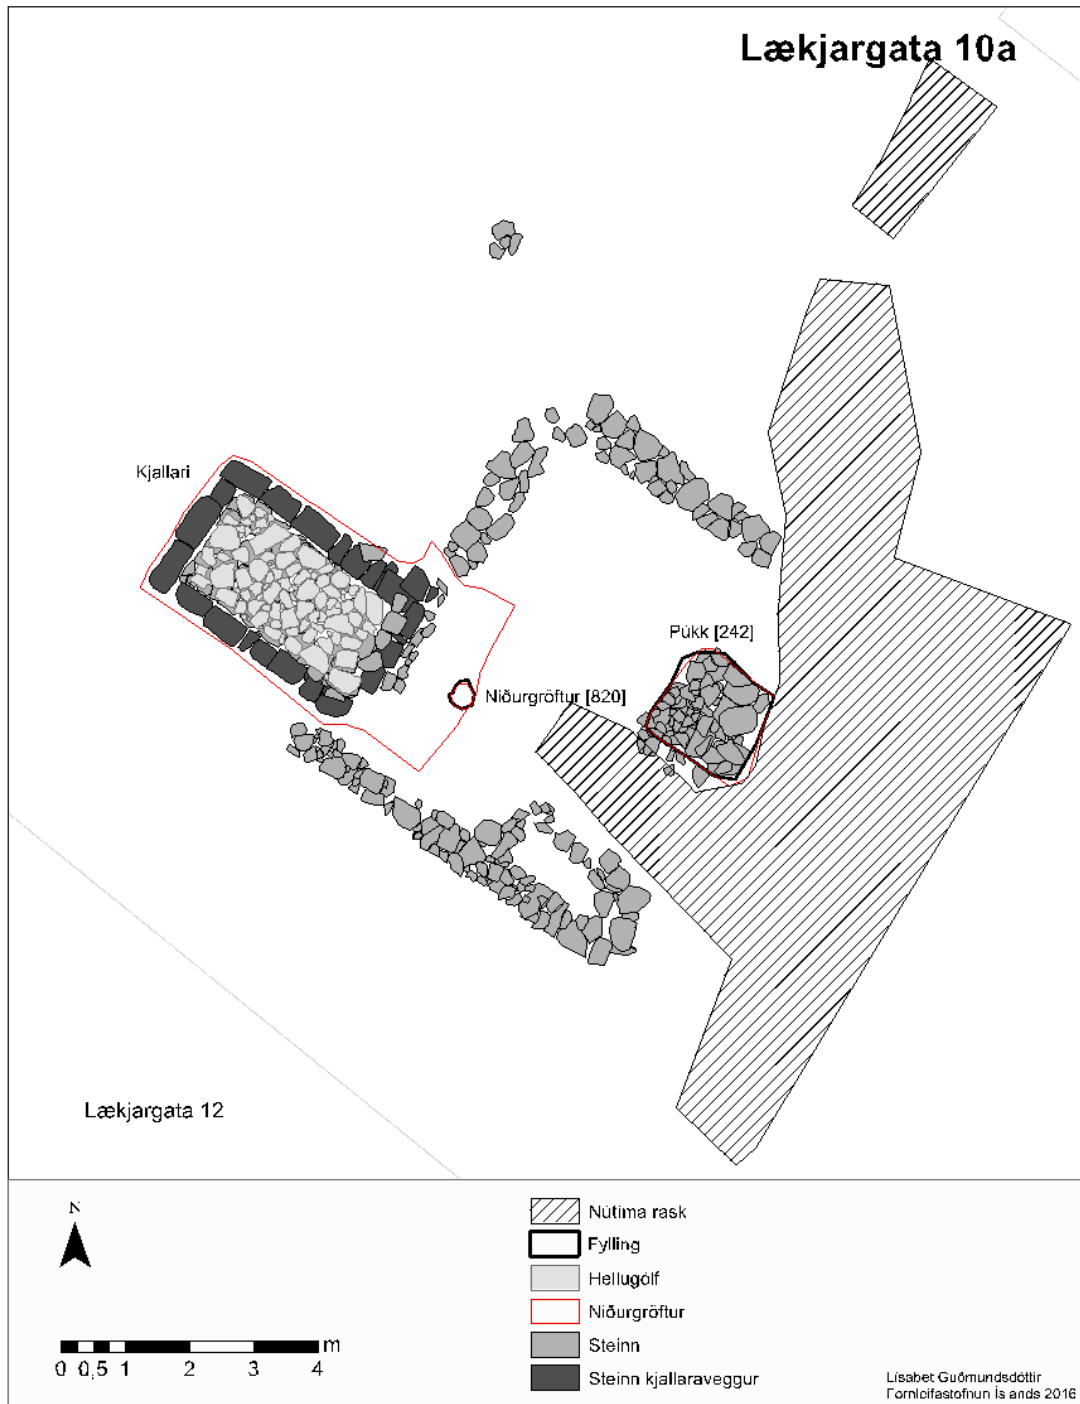
Kort 3. Húsgrunnur Lækjargötu 10a ásamt kjallara. Að austanverðu var niðurgroftur vegna ræsa og því vantar u.þ.b. þriðjung hússins. Húsið náði alveg upp að Lækjargötu í austri.

Yfirborðslag [100], nánar tiltekið malbik, sandur og möl, lá beint ofan á húsgrunni Lækjargötu 10a. Hins vegar var austurhlið grunnsins horfin vegna síðari tíma framkvæmda. Lengd hússins var 7,4 m og varðveitt breidd grunnsins 6,2 m. Hins vegar hefur breidd hússins verið í kringum 9,5 m þar sem húsið náði að gangstéttarbrún Lækjargötumegin. Bak við húsið að vestanverðu var kjallari sem rætt verður frekar um í kafla 6.2. Að austanverðu var varðveittur ferningslaga niðurgröftur [242] sem í var fylling/púkk [256] sem samanstóð af grjóti, og var það raskað að austanverðu. Varðveitt lengd og breidd voru 1,8 x 1,5 m. Yngsta lagið sem tilheyrir byggingastigi III var lag [106] sem var móöskublandað ruslslag austan við kjallarann. Í laginu voru brennd bein, ryðgað járn, gler og flöskubotn. Undir lagi [106] var lag [115] sem náði yfir nánast allt mannvirkið að innanverðu. Lagið er hreyft og hefur verið jafnað út þegar timburhúsið

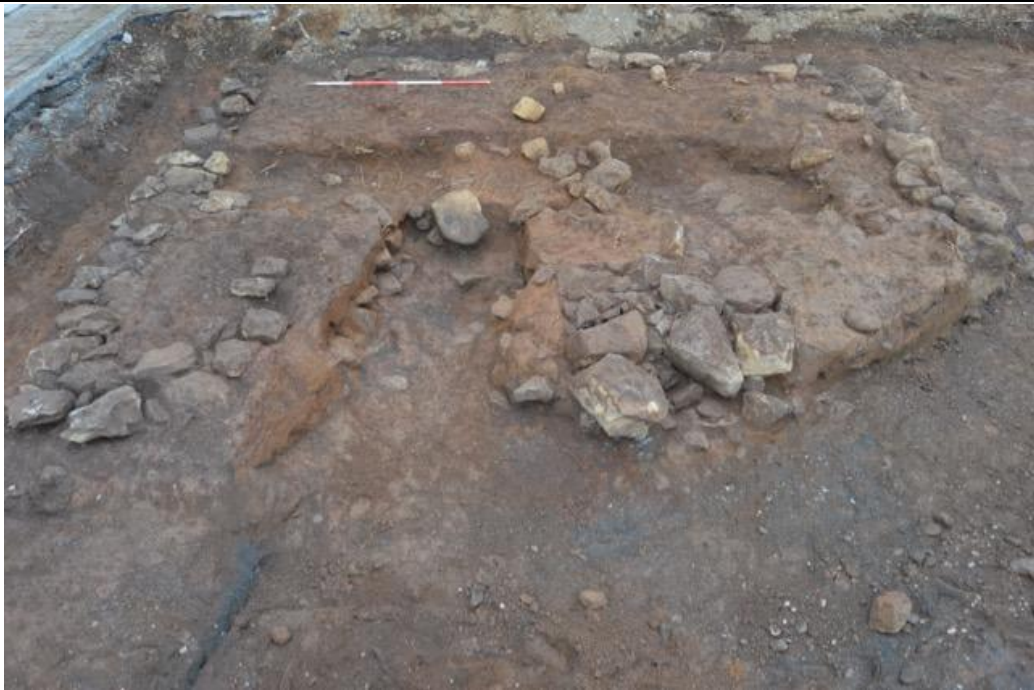
Mynd 2. Húsgrunnur Lækjargötu 10a, neðst á sést hvar grafið var í gegnum minjarnar vegna ræsissskurða. Norðan við skurðinn á myndinni er púkk [242] og að auki sést könnunarskurður 200 sem grafinn var í lok apríl 2015 (Mynd tekin í V)

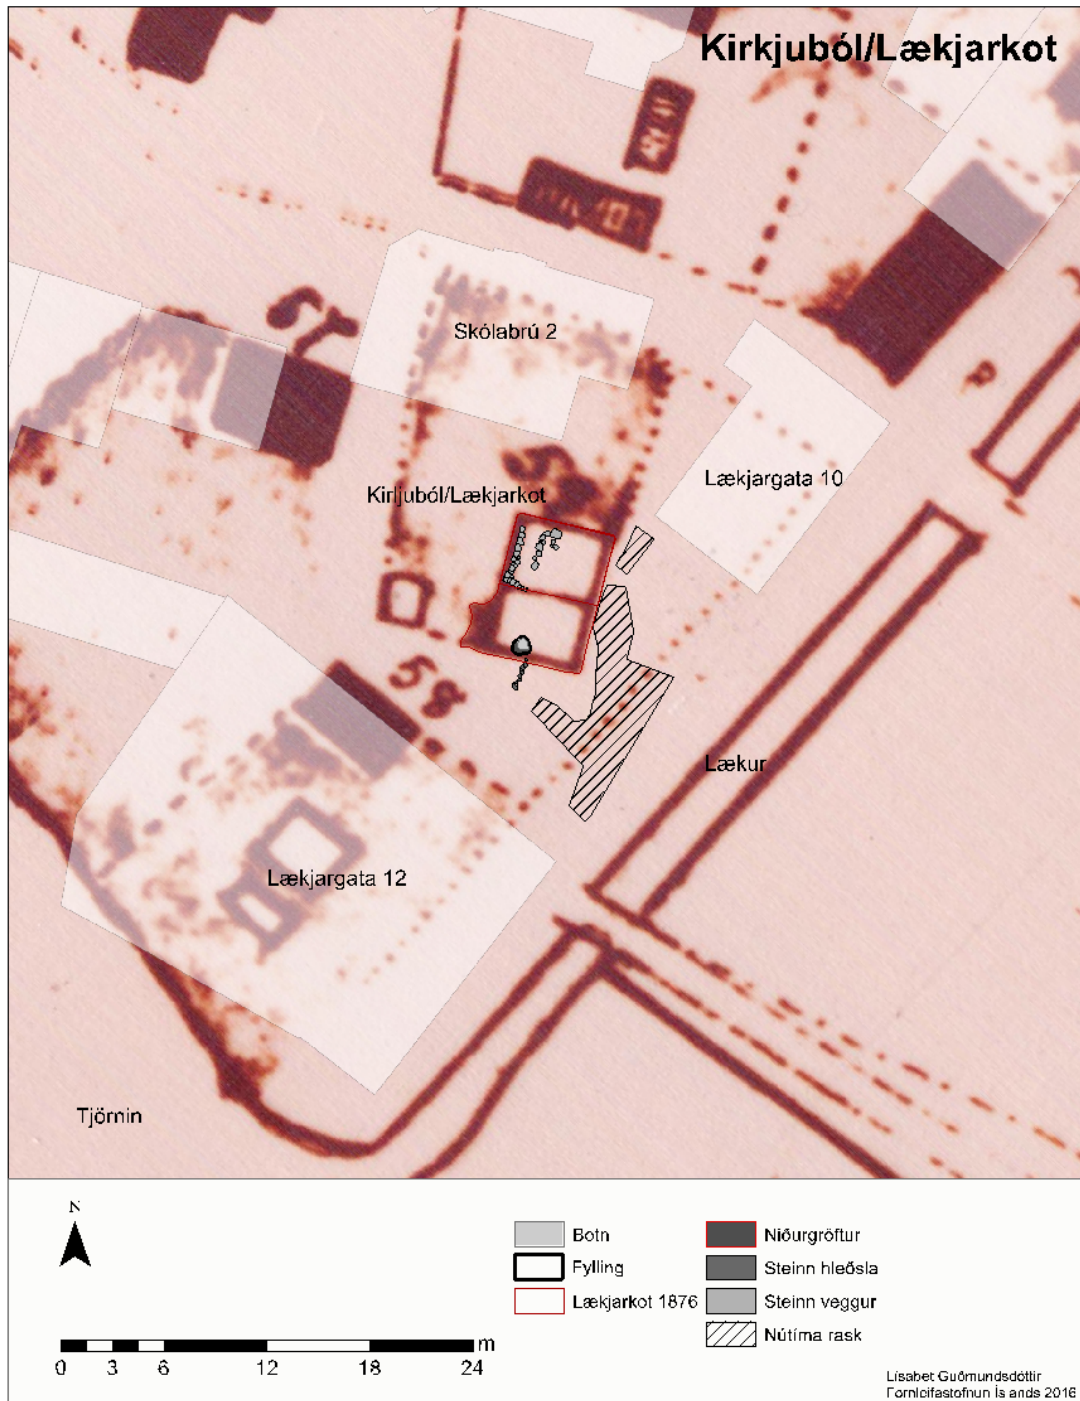
Kort 4. Á kortinu hafa heillegustu minjar Lækjarkots verið lagðar ofan á kort Benedikts Gröndals og Sveins Sveinssonar frá árinu 1876 en einnig sést hvar hús sem stóðu 2015 eru í samhengi við minjarnar.

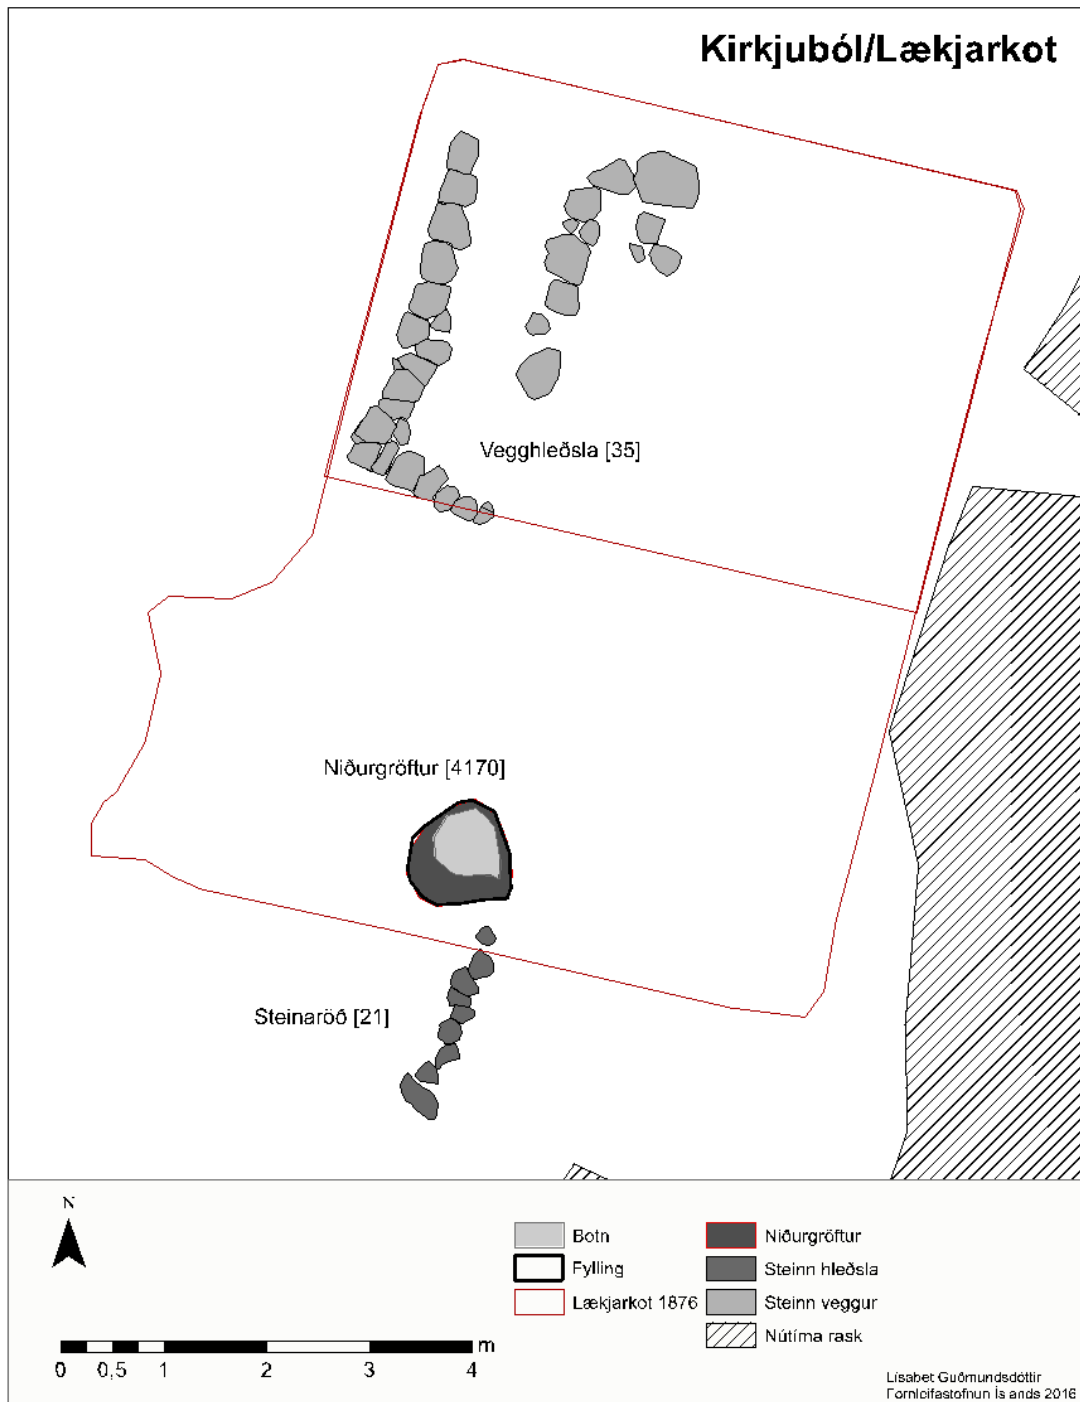
Kort 5. Á Kortinu má sjá varðveittar minjar Lækjarkots. Í norðri er vegghleðsla norður hluta mannvirkisins en í syðri hluta þess er niðurgreftur ásamt steinaröð [21]. Búið er að draga útlínur Lækjarkots eftir korti Benedikts Gröndals og Sveins Sveinssonar.

í undir syðri hluta mannvirkisins, sunnan við vegg [35] ásamt hringlaga niðurgrefti [4170]/fylling [4184]. Niðurgrefturinn var um 3-4 sm á dýpt. Fyllingin samanstóð aðallega af grábrúnni mold, mól og móösku ásamt gripum dæmigerðum fyrir fyrri hluta 19. aldar. Þarna kann að hafa verið sár eða tunna þó ekki sé það ótvírætt.

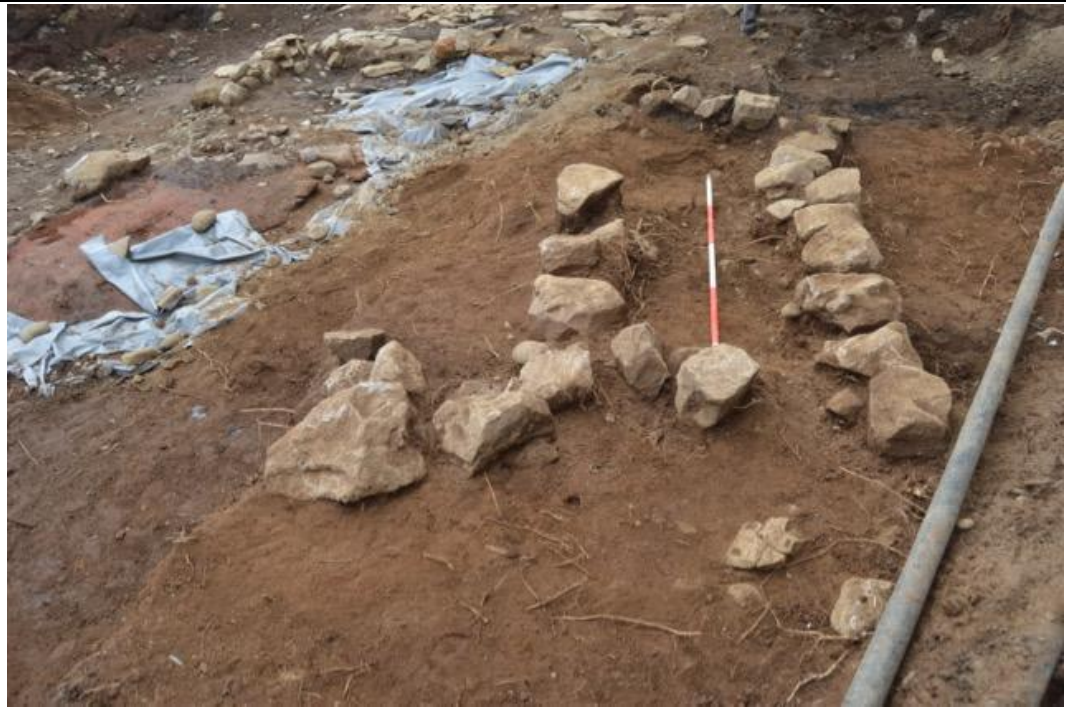
Mynd 5. Það sem varðveitt var af veggundirstöðum [35] Lækjarkots. (Mynd tekin í S)

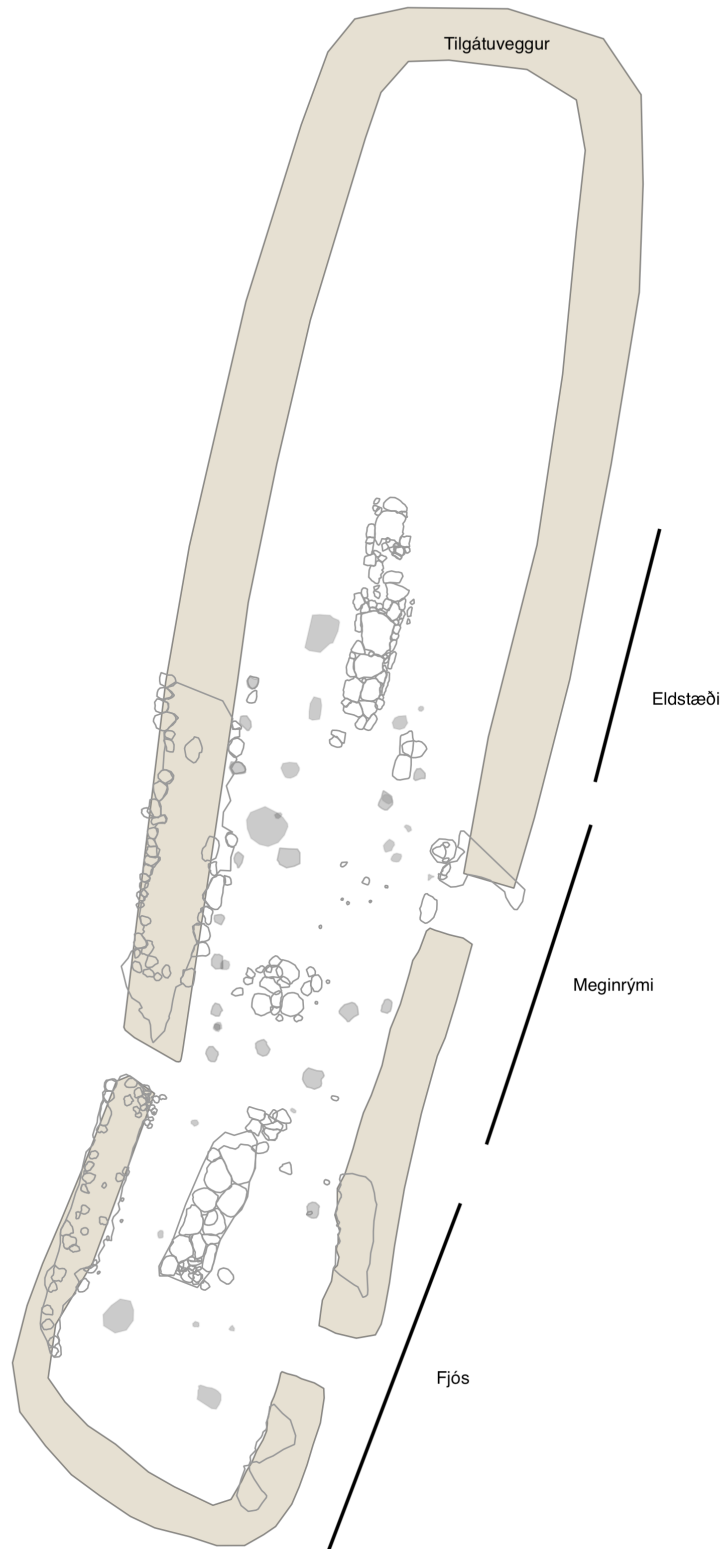
Kort 7. Elsti fasi skálans ásamt tilgátu um hvar torfveggir kunna að hafa verið. Grái liturinn táknar stoðarholur, pinnaholur og stoðarsteina

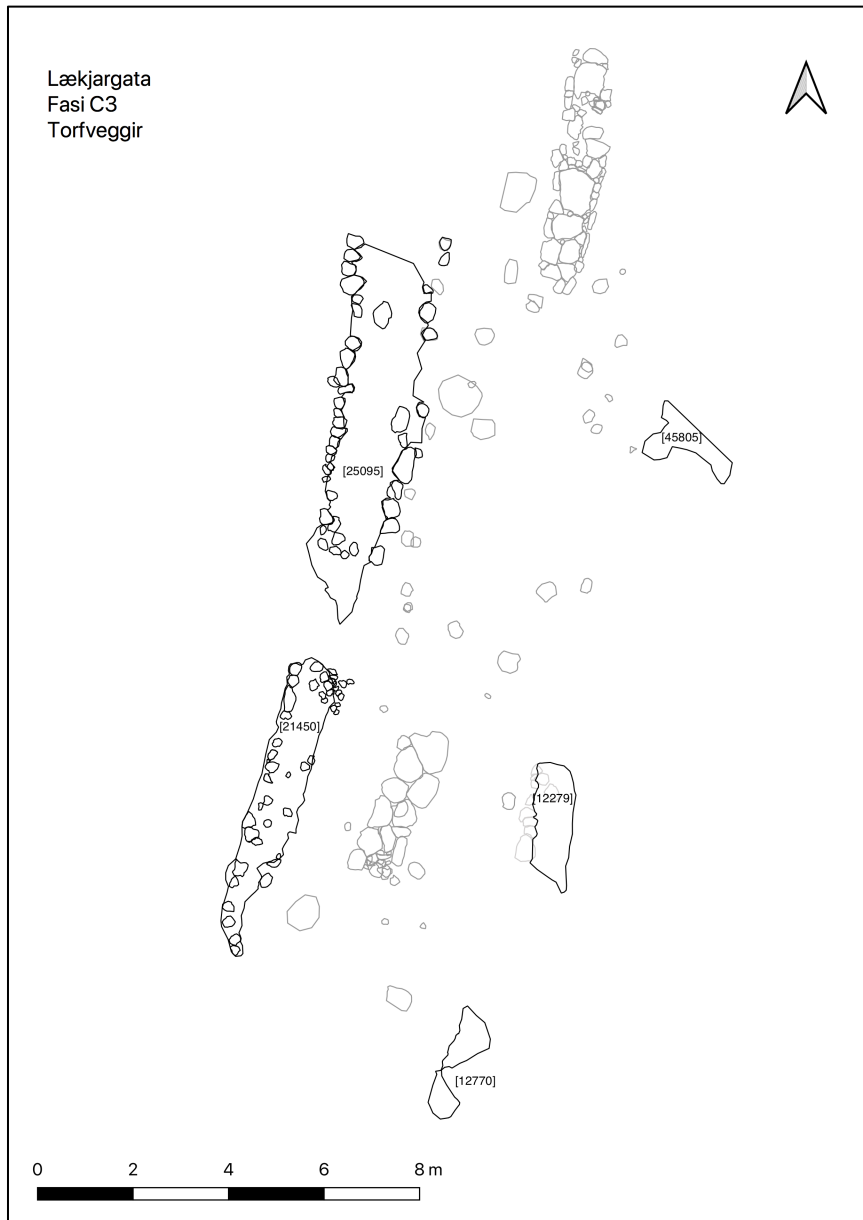
Kort 8. Á kortinu má sjá torfveggi skálans sem tilheyra fasa C3

Vesturlangveggur er heillegastur af veggjum byggingarinnar. Hann er í heild sinni 15 m á lengd og frá 1 m til 1,5 m á breidd. Veggnum hafði verið raskað vegna bankabyggingar og einnig vegna kjallara Lækjargötu 10a. Hæð veggjarins var hæst um 24 sm. Það sem varðveitt var af syðsta hluta veggjarins [21450] er 6,4 m á lengd og um 1 m á breidd. Steinaraðir voru við innbrún og ytribrún veggjar og var töluvert af smásteinum í torfinu sem var strenglaðið. Torfið var brún-gult með þykku landnámsgjóskulagi. Torfveggur [25095] var áþekkur vegg [21450] (syðri hluti vestur veggjar) á lit og uppbyggingu. Að utanverðu voru tvö umför af grjóti, grjótið var bæði lábarið og kantað, að innanverðu var einföld steinaröð.

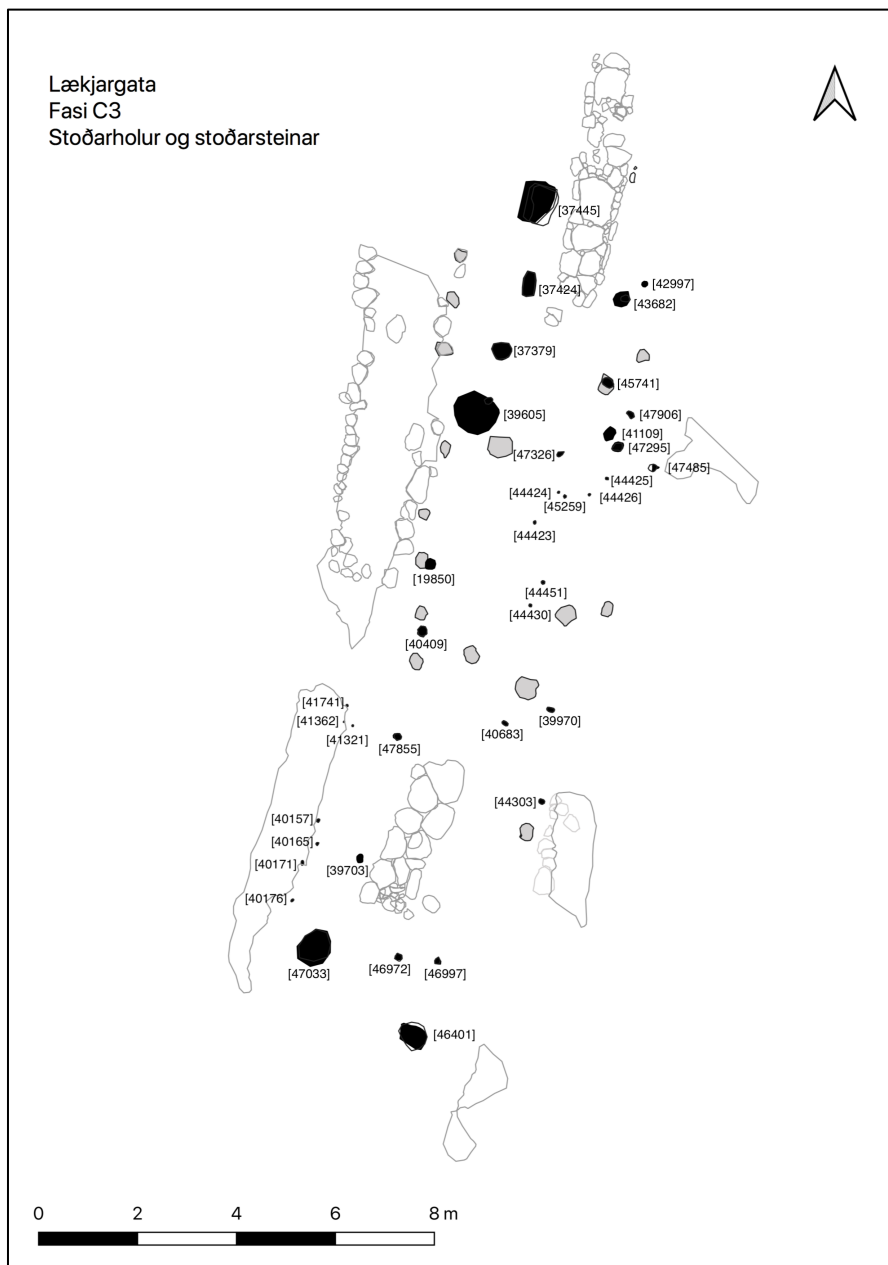
Kort 9. Á kortinu má sjá staðsetningu stoðarhola og pinnahola, sem eru svartar á lit ásamt stoðarsteinum sem eru gráir.

sm í þvermál og 13 sm á dýpt, og umhverfis hana voru steinar. Fylling [26800] var laus siltmold með kolaflekkjum. Stoðin sem þarna var hafði einnig verið flutt yfir á stoðarstein. Á svæðinu á milli fjóss og bekkjar var stoðarsteinn í miðjum skála svo að þar voru þrjár stoðarholur í röð en engin upp við vegginn líkt og annarsstaðar í skálanum. Stoðarholurnar að austanverðu hafa varðveist verr en að vestanverðu. Stoðarholurnar/stoðarsteinarnir sem hafa verið við eystri langvegg hafa eflaust horfið þegar grafið var fyrir lagnaskurðum. Gegnt stoðarholu [39605] voru nokkrar stoðarholur: [41109], [47907], og [47295] (yfir henni var stoðarsteinn), stoðarhola [47485], fylling [47474] auk stoðarsteina. Holurnar eru 20-30 sm í þvermál og um 20 sm á dýpt. Líklegast hafa orðið tilfærslur á stoðunum en annar möguleiki er að það hafi verið einhverskonar mannvirki í kringum gryfju [47783] og hluti holanna tengist því frekar en að þar hafi verið stoðir. Um 1 m norðan við holurnar og steinanna eru hellur [54]. Þær eru við raskaða svæðið við Lækjargötu 10 svo að illt er að ráða í samhengi þar, en þær gætu hafa verið stoðarsteinar þó að líklegra sé að þær hafi verið hluti af stétt. Rétt vestan við hellurnar er stoðarhola [43682] við suðurenda eldstæðisins. Hún var um 33 sm í þvermál og 15 sm á dýpt. Það eru ekki fleiri stoðarholur varðveittar austan eldstæðisins. Í elsta fasa skálans voru stoðarholur auk stoðarsteina en í yngri fösunum voru sífellt fleiri stoðir færðar upp á stoðarsteina. Þar sem setbekkir höfðu verið voru færri stoðarholur/steinar.

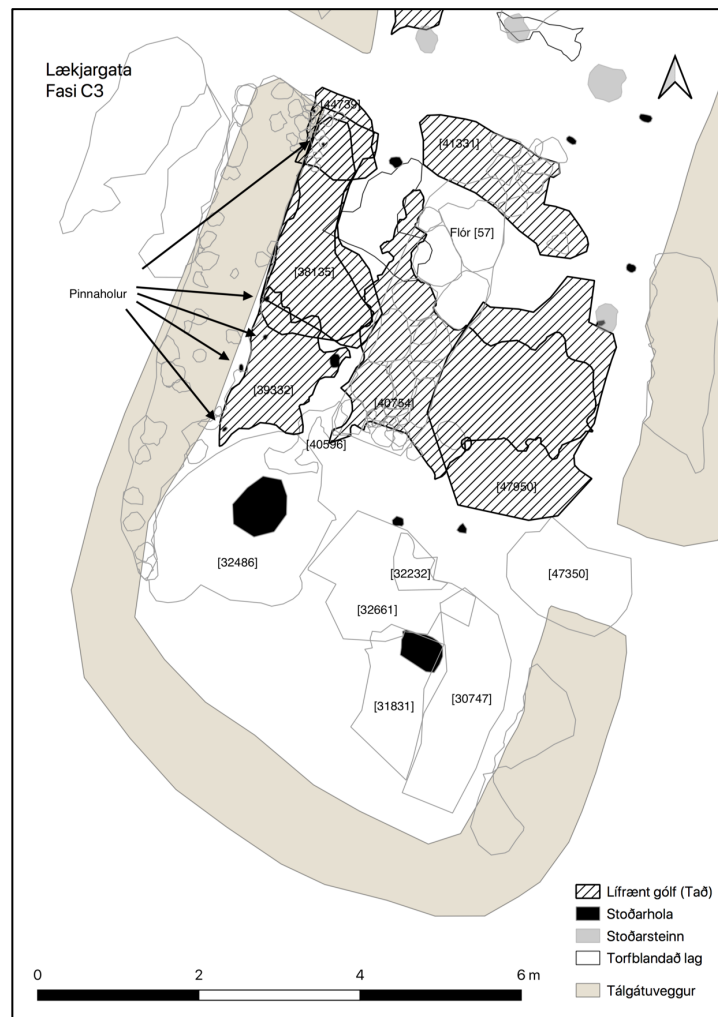
Kort 10. Fjós í elsta fasa hússins. Fyrir miðju er flór ásamt lífrænum taðlögum en sunnan við þau eru blönduð lög ásamt tveimur stórum stoðarholum.

[32486], [32661] og [34586] auk kolalags [34885] sem virðist vera rusl og torfhrun [35024]. Torfhrunið var alveg syðst í fjósinu og hafði verið raskað við byggingu bankans. Það gæti bent til þess að suðurgafllinn hafi ekki verið langt frá en torfhrunið gæti einnig hafa lent þarna þegar skálinn var í byggingu.

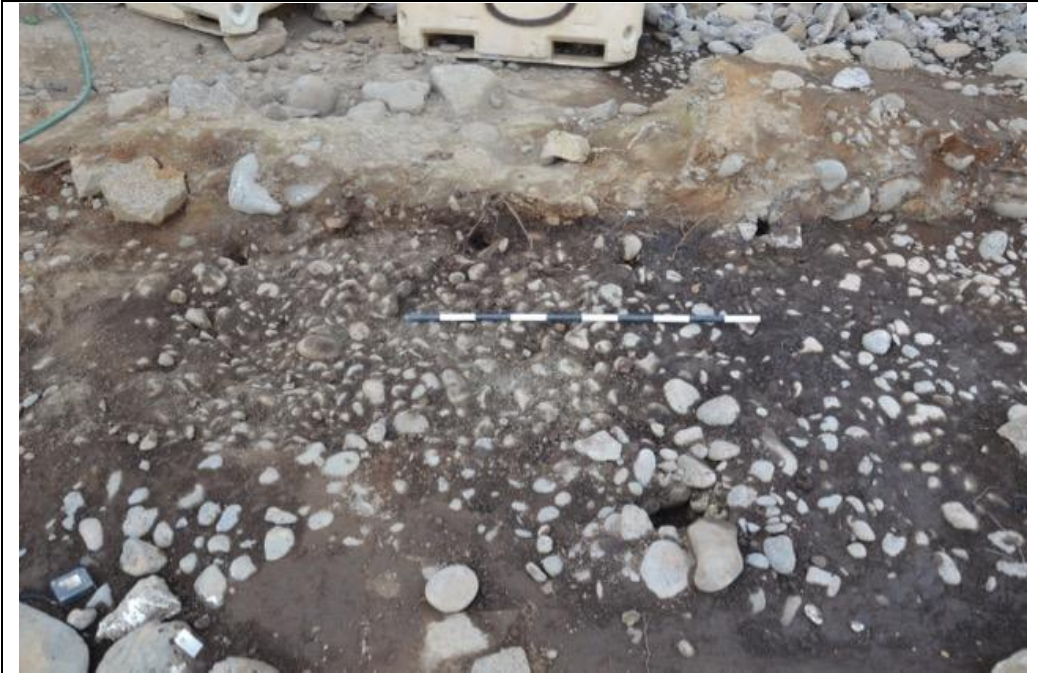
Mynd 7. Upp við vegginn sjást pinnaholur [40176], [40171] og [40165] auk stoðarholu. (Mynd tekin í V)

Upp við vesturvegginn voru sex pinnaholur í röð, [40176], [40171], [40165], [40157], [41321] og [41362]. Þær skáru lag [39332]. Holurnar eru 4-6 sm í þvermál og 10 til 20 sm á dýpt. Holurnar hallast og hafa þarna verið tjóðurhælar fyrir nautgripi.

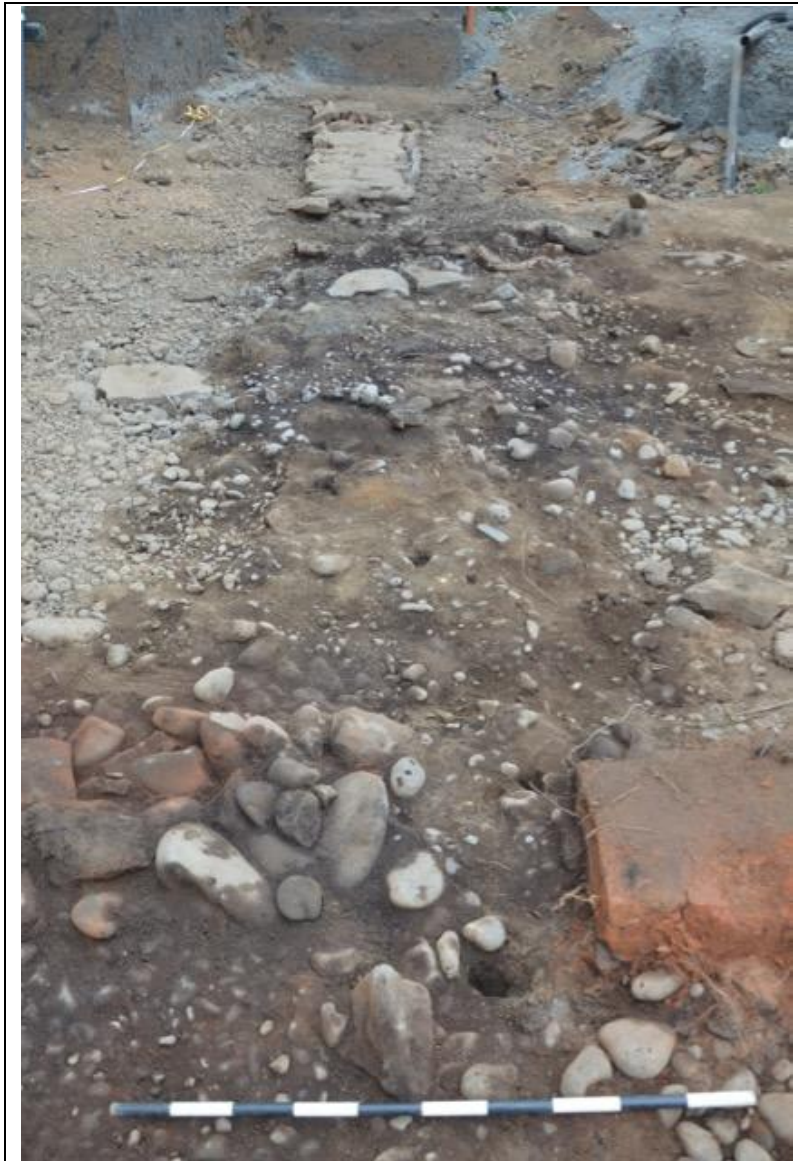
**Mynd 12. Gólfag [43311]. Neðst á myndinni sést í steinalag [56].
(Mynd tekin í N)**

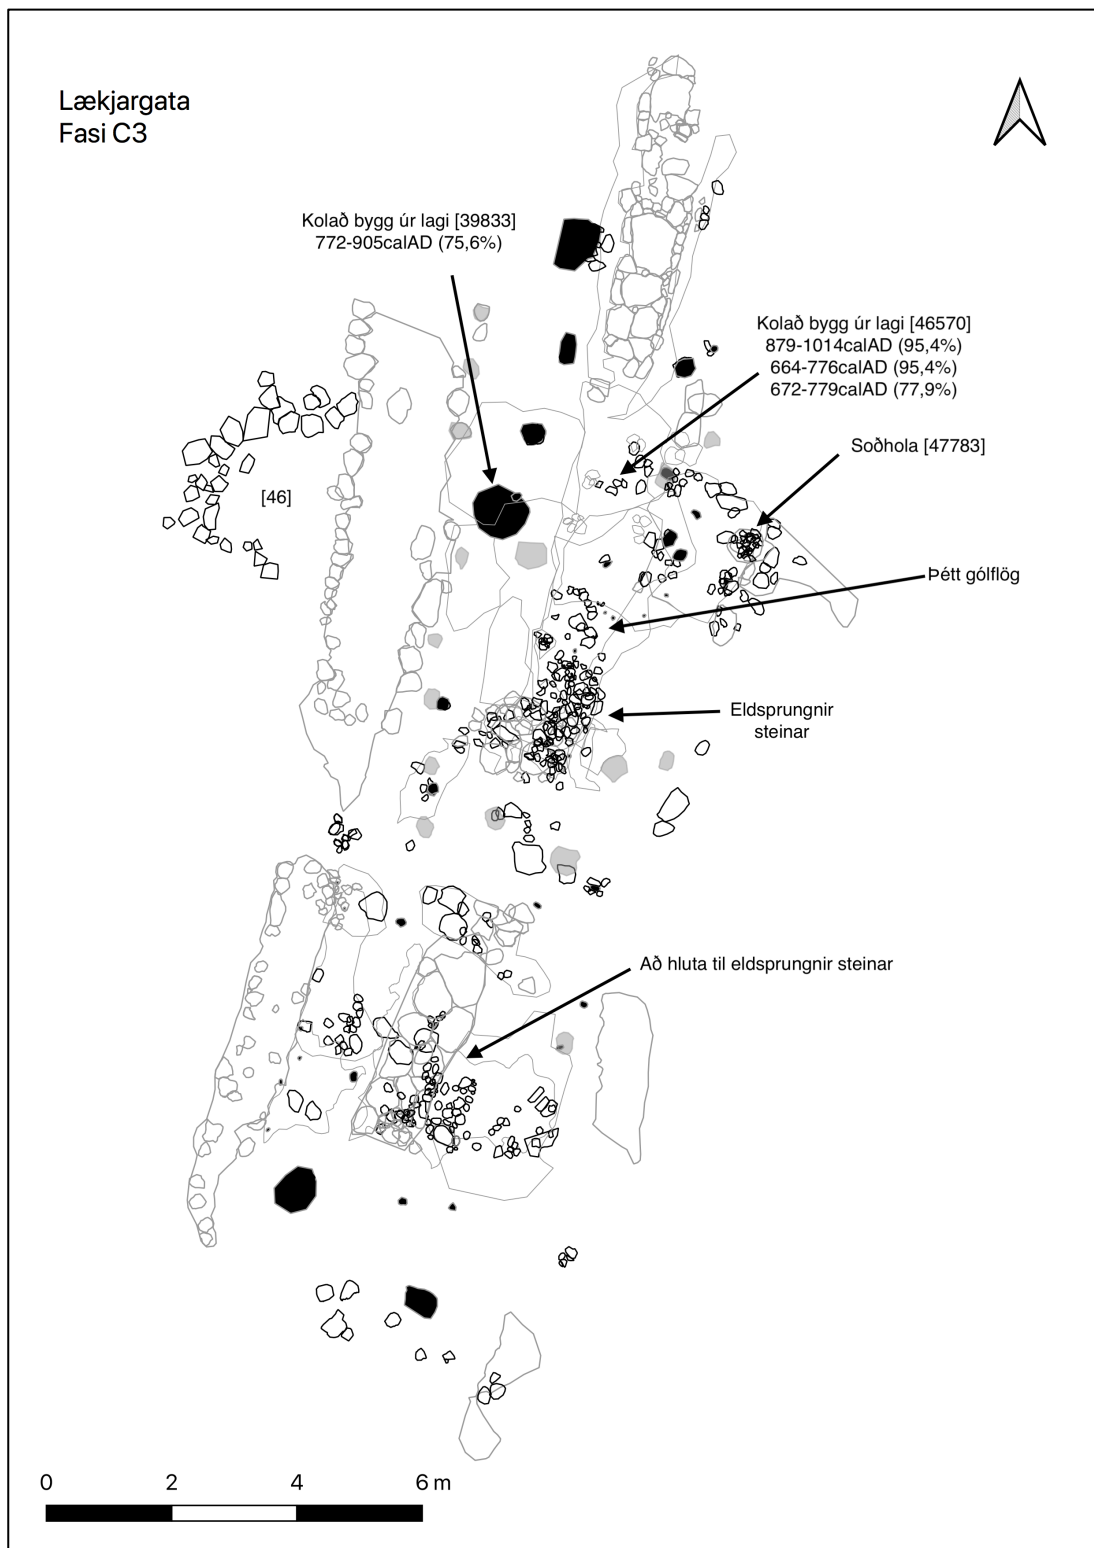
Kort 11. Á kortinu má sjá hvar byggið fannst sem aldursgreint var ásamt staðsetningu brenndra steina í gólfi fyrir miðjum skála.

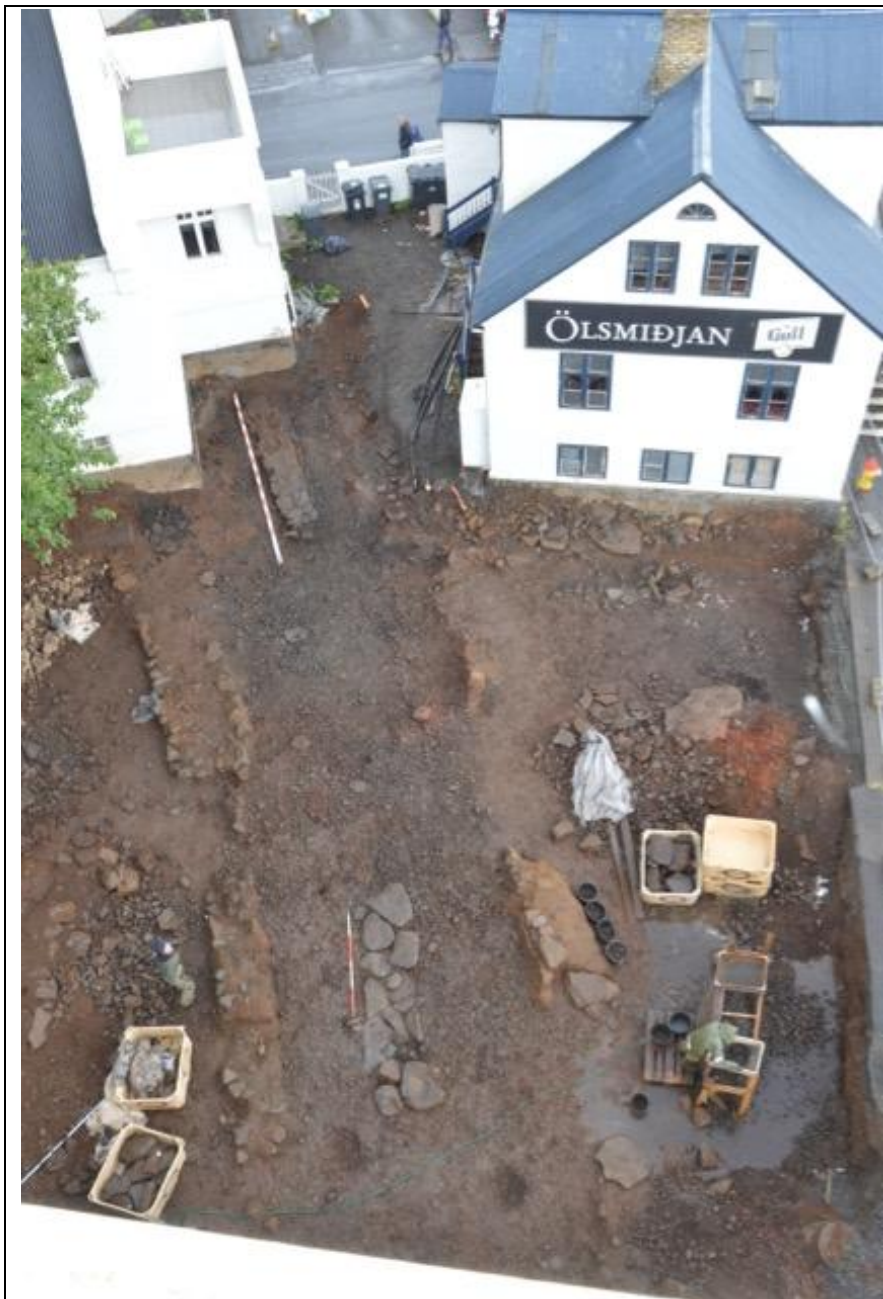
Mynd 17. Á myndinni sjást þær leifar skálans sem enn eru varðveittar í Lækjargötu. (Mynd tekin í N)

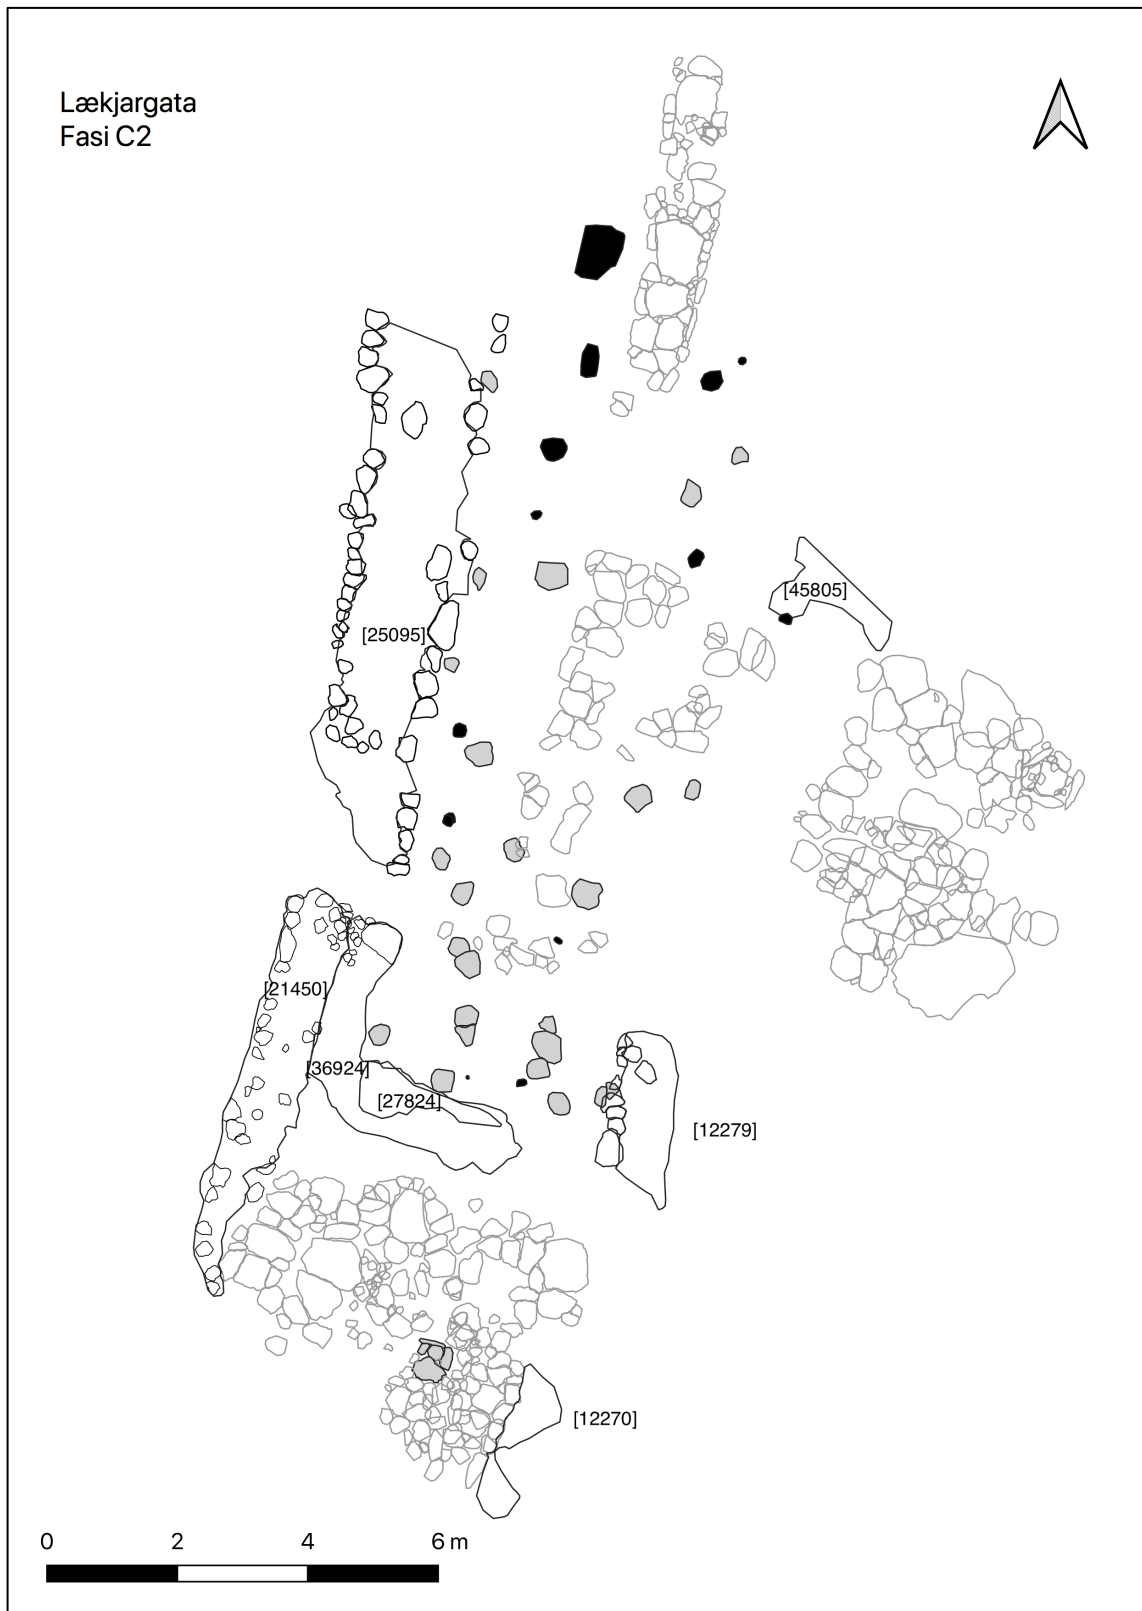
Kort 15. Á kortinu eru sýndir torfveggir sem tilheyra fasa C2. Flestir tilheyrðu einnig elsta fasa hússins en meginbreytingin er veggur í suðurhluta hússins.

brún-appelsínugult og gult. Fyrir neðan torf [26059] var veggurinn grjóthlaðinn [27824]. Í inngangi á milli vefstofu og skepnuhúss var gólflag [39639].

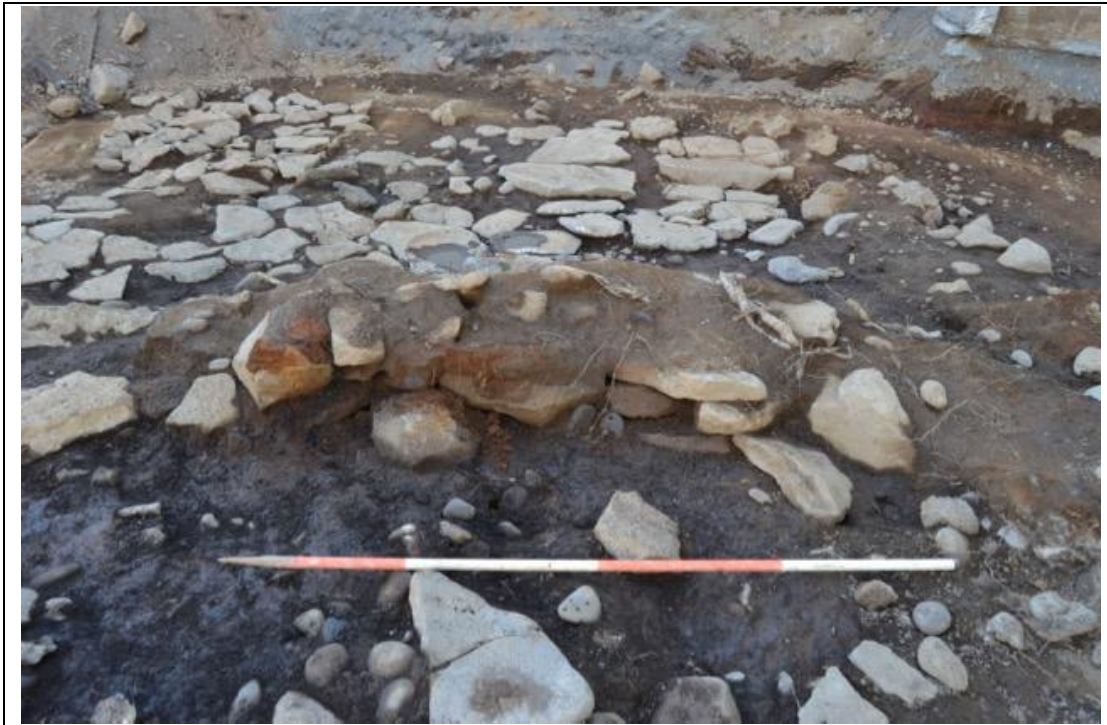
Mynd 18. Innbrún suðurgafis [36924]. (Mynd tekin í S)

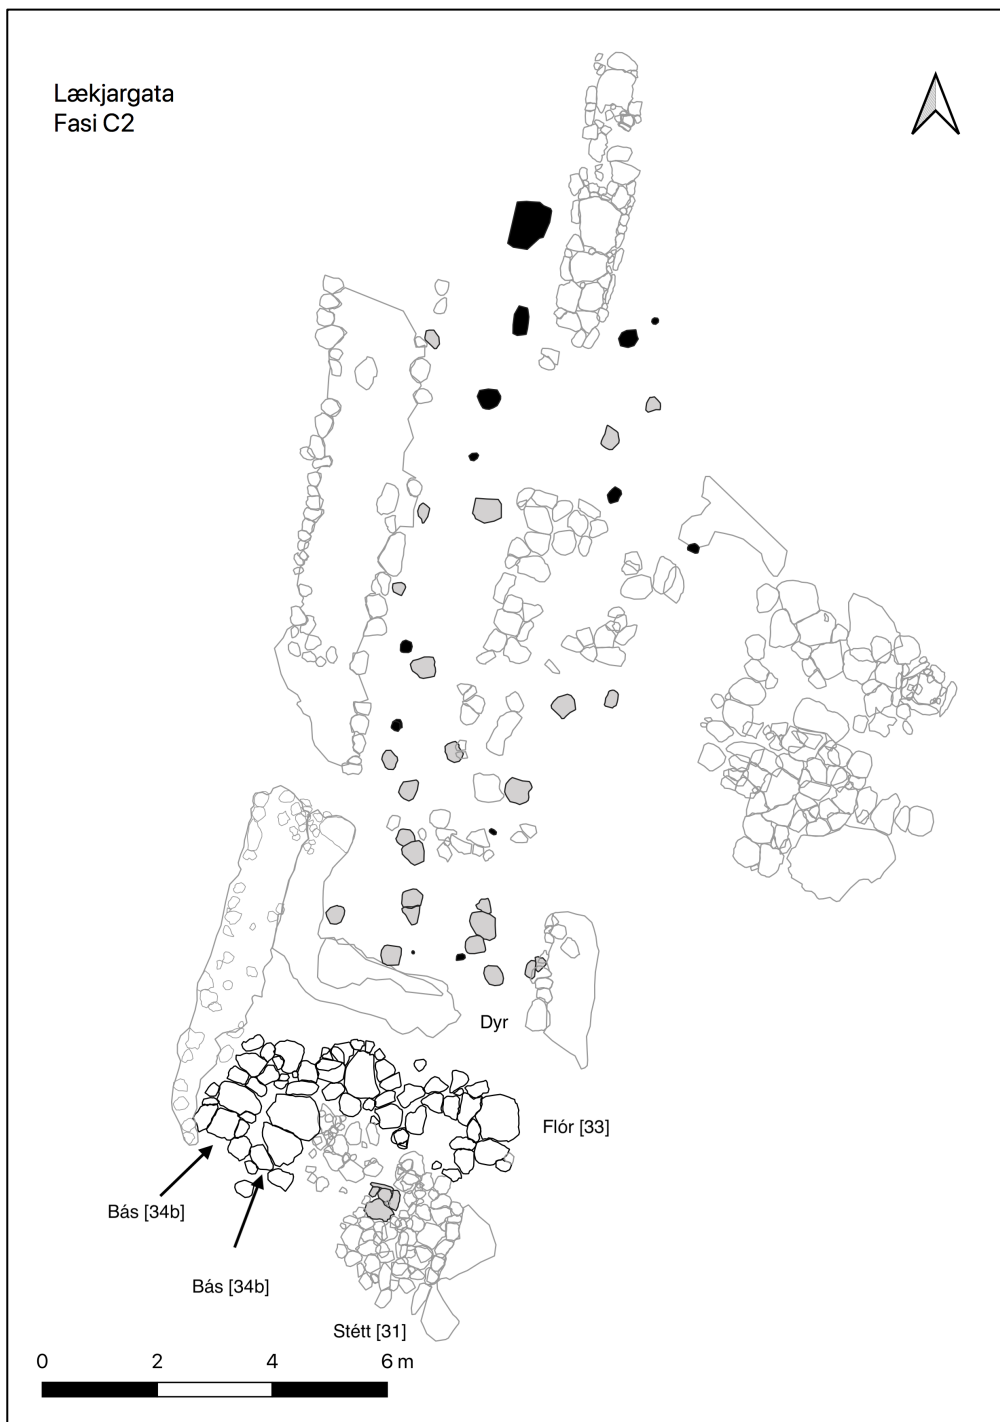
Kort 17. Á kortinu má sjá staðsetningu bása og flórs í skepnuhúsinu syðst í skálanum.

Eins og áður hefur komið fram var annaðhvort skepnuhús eða geymsla syðst í skálanum á þessu tímabili en talið er líklegra að um skepnuhús hafi verið að ræða vegna taðlaga sem þar voru. Varðveitt lengd rýmisins var 4,8 m og breidd 5 m en búið var að grafa í gegnum mannvirkið að sunnanverðu þegar bankabyggingin var reistað svo ekki er vitað hversu langt það náði til suðurs. Vesturlangveggur [21450], sem einnig tilheyrði eldra fjósi, var rétt um 5 cm á þykkt þar sem grafið hafði verið nánast í gegnum hann þegar grafið var fyrir kjallara við timburhús Lækjargötu 10a en slitur af veggnum voru varðveittar. Hann nær frá húsgrunni bankabyggingar í suðri að inngangi inn í skálann í norðri. Lengd veggjarins var 6 m en í suðri var hann rétt um 0,5 m á breidd og um 1 m í norðri. Talsvert var af grjóti í torfinu og var steinaröð meðfram veggnum að utanverðu. Líklegast hefur grjót verið fjarlæggt úr veggnum þegar hætt var að nota þetta rými en það kann einnig að hafa verið fjarlæggt þegar kjallarinn var gerður. Torfið var rauðbrúnt og var landnámsgjóska í veggnum sem var strenghlaðinn líkt og aðrir veggir skálans. Smá brot af langveggnum að austanverðu var varðveitt en hann var verulega illa farinn vegna lagnaskurðar og að öllum líkindum hefur stór hluti hans verið fjarlægður þegar hætt var að nota rýmið, þar sem stétt [24] var að nokkru ofan á veggnum. Torfveggur [12770] var áþekkur vegg [21450] að áferð og lit, varðveitt lengd var 2,3 m og breidd 0,7 m, þykkt var um 4 sm. Undir stétt [24] og grjótröð [27] sem tilheyrðu fasa C1 voru torfblönduð lög [11699], [12490], og [12679] undir þeim var stétt [31] og steinar [32]. Stéttin var upp við austurvegg og var 2,1 m á lengd og 1,7 m á breidd. Steinarnir voru sumir hverjir flatir en aðrir frekar kantaðir og hún þannig ólík öðrum stéttum og óhentug til að ganga á og því virðist það ekki hafa verið tilgangurinn.

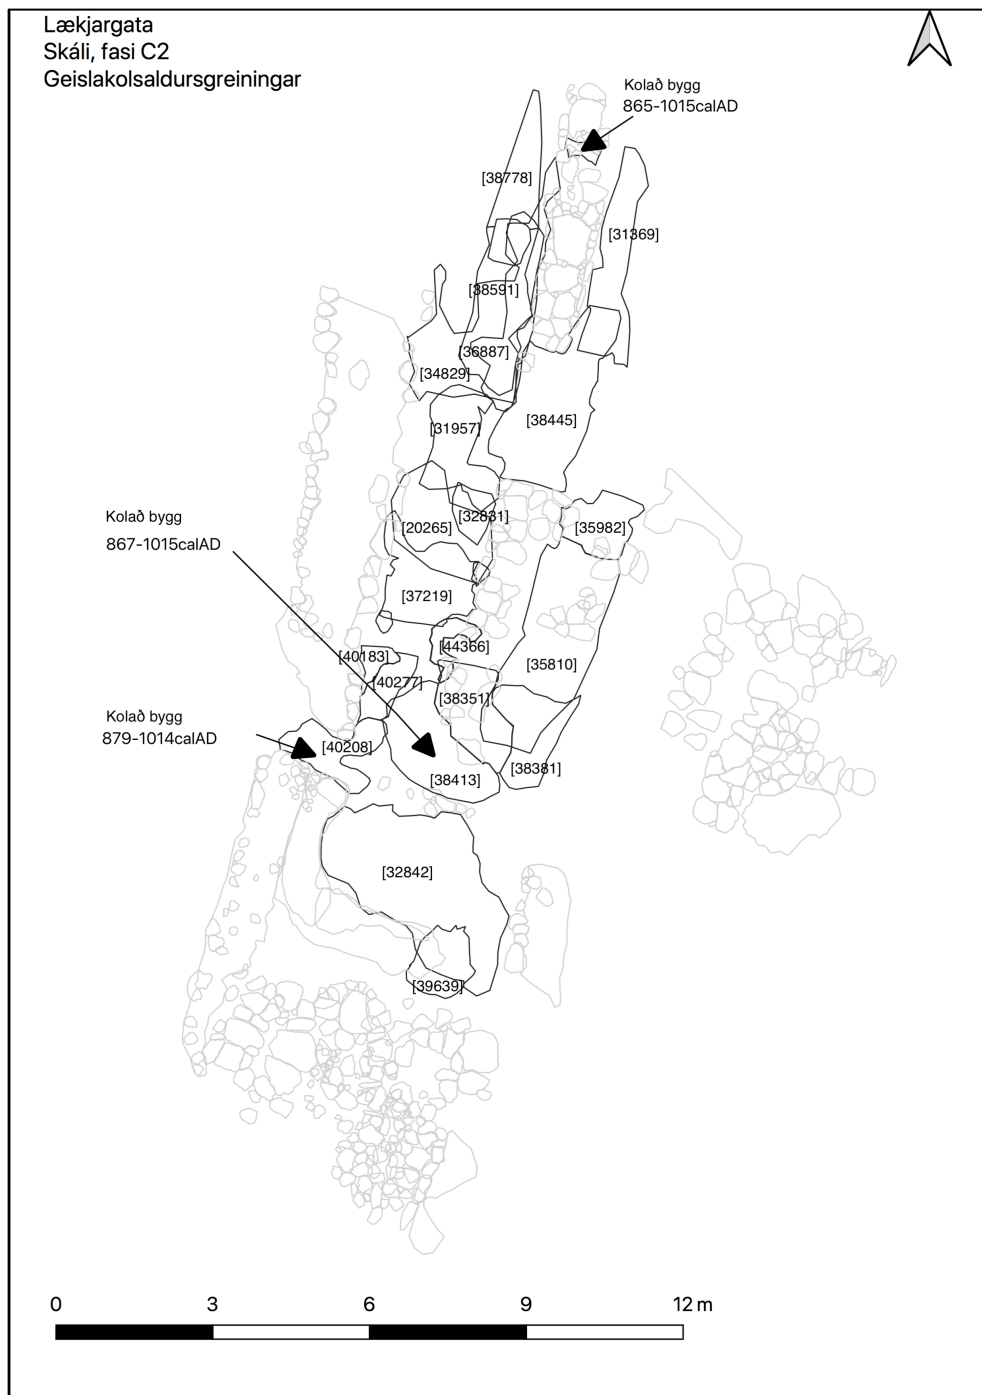
Kort 18. Gólflog í fasa C2 ásamt aldursgreiningum.
