Fornleifarannsókn á lóð Lækjargötu 12, Reykjavík

Svæði A

FS706-15093

Reykjavík 2018

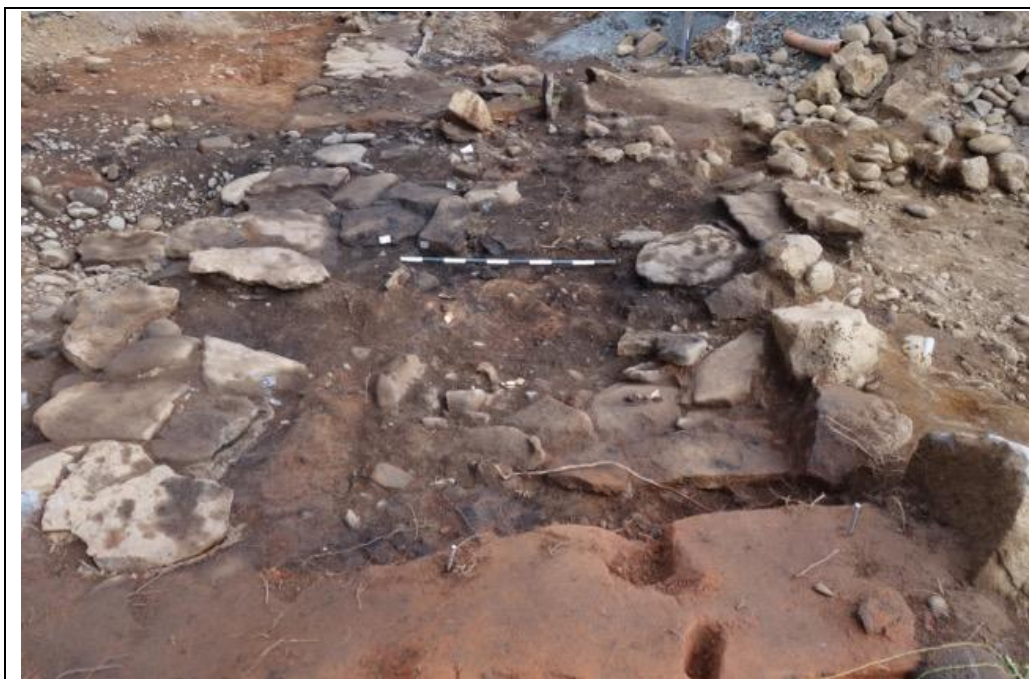
Mynd 26. Hellugólf [48] sést vinstra megin á myndinni en fyrir miðju er gólf [35982]

Undir gólflaginu var hellulögn (sjá mynd 21) en hún kann að hafa verið til stuðnings við stoðir undir setinu og jafnvel þakberandi stoðir. Brenndar viðarfjalir varðveittust í laginu og hafa þær tilheyrt setinu. Norðan við gólf [35810] var gólflag [35982], sem var þétt, dökkbrún-appelsínugult og grænt á lit með torfsneplum í. Það náði frá hellugólfi [48] að austurvegg. Hann var raskaður á þessum stað en þarna kann að hafa verið inngangur inn í skálann. Tvær hellur voru austan við lagið og að auki beygir hellugólf [48] til austurs að inngangi þeim sem þarna hefur líklega verið.

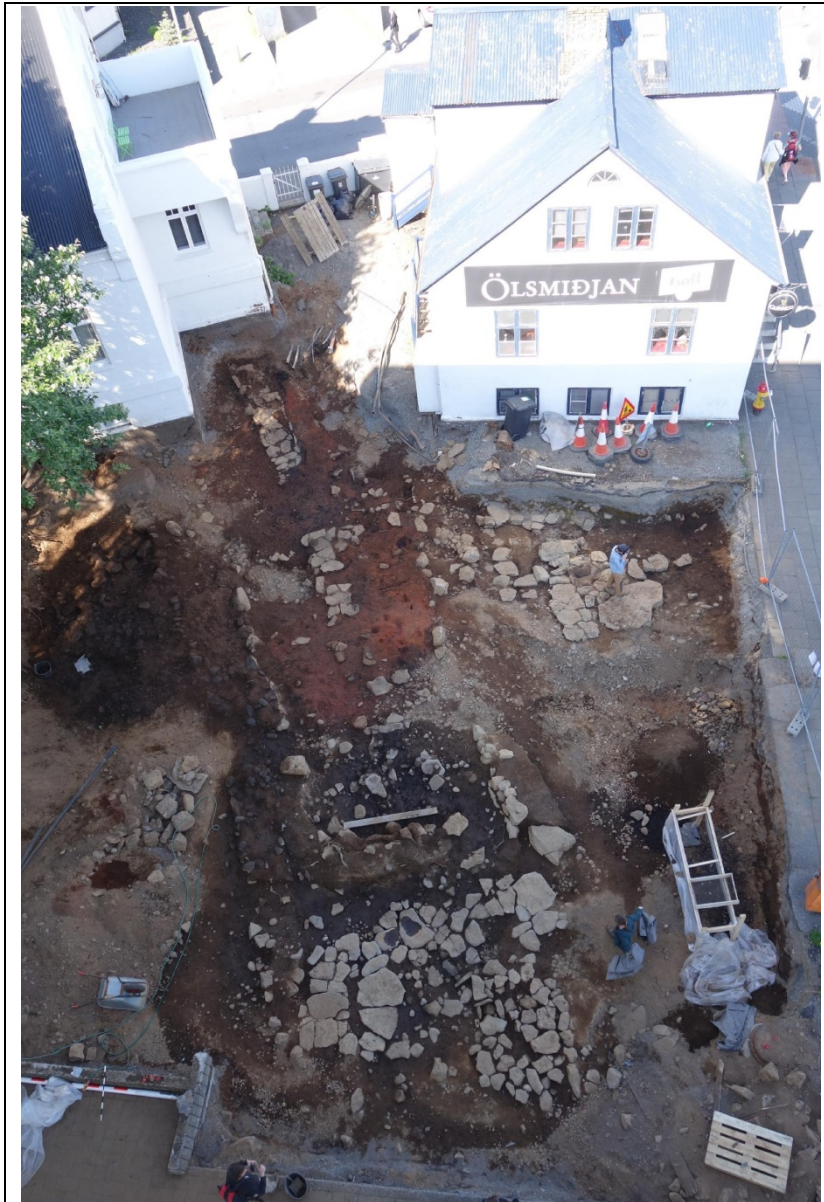
Mynd 31. Á myndinni sést skepnuhús í suðri (neðst á myndinni) auk vefstofu, brunalög höfðu enn ekki verið fjarlægð. (Mynd tekin í N).

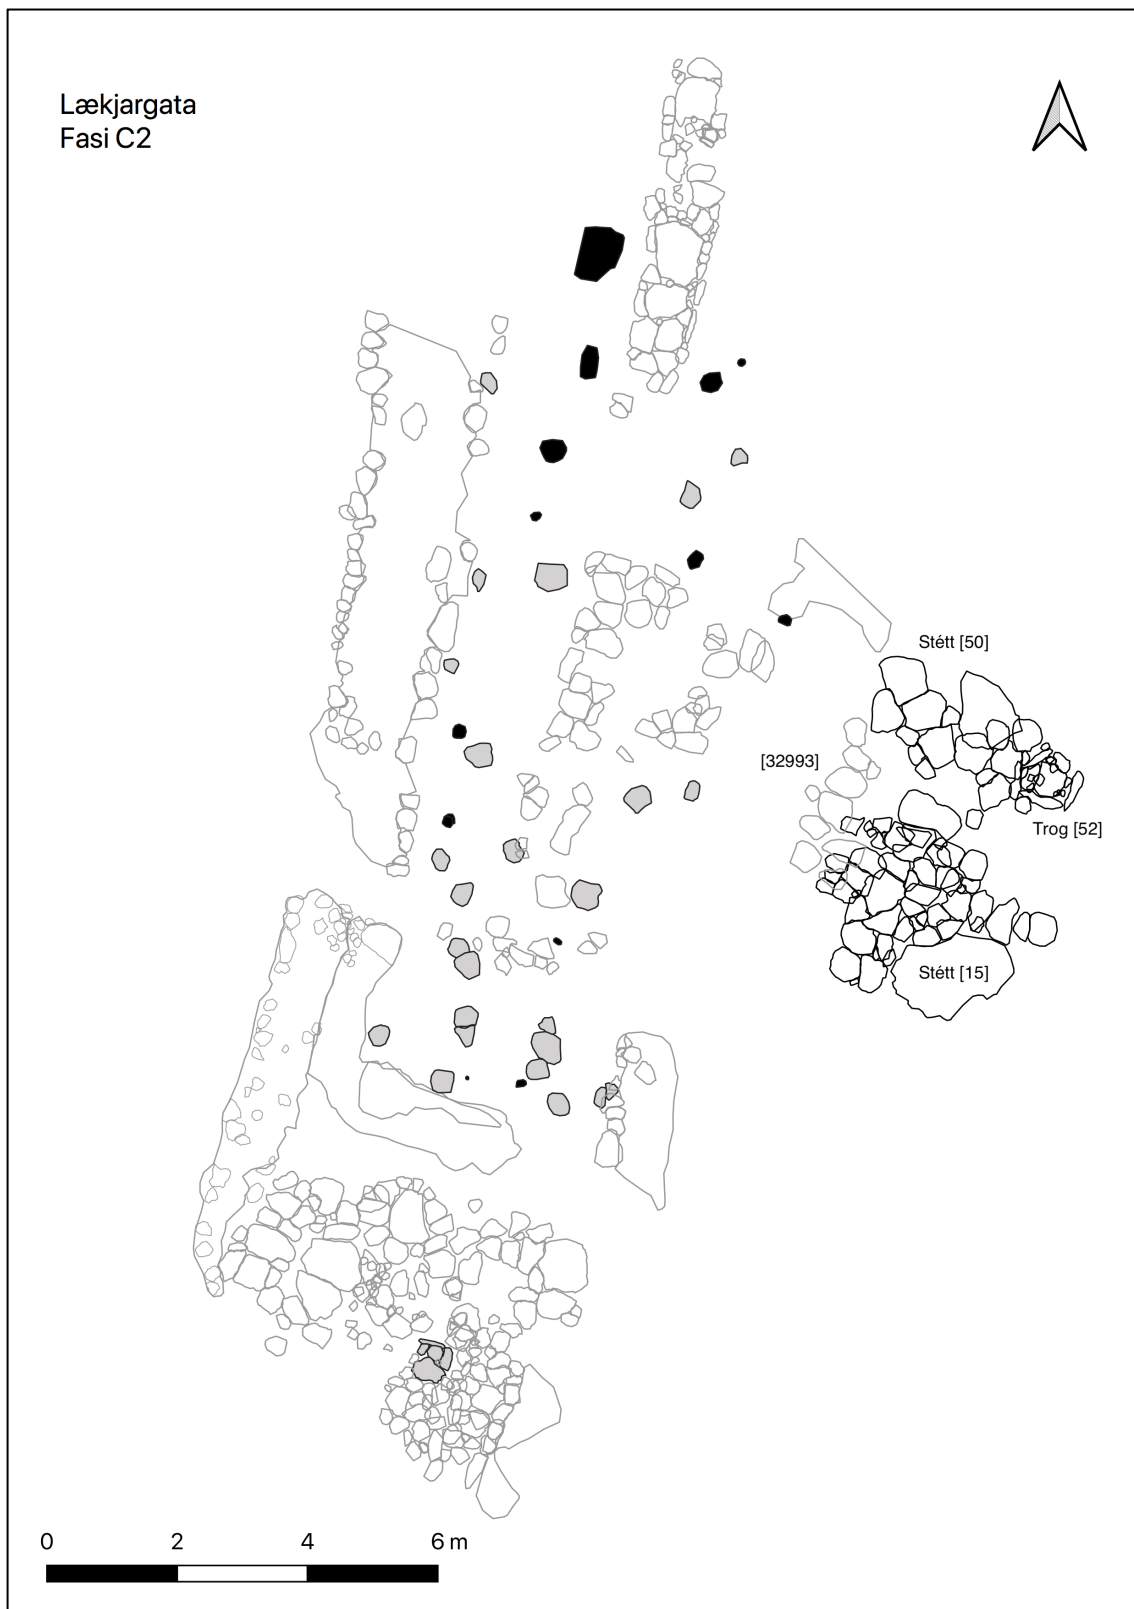
Kort 19. Stétt [15]/[50] austan við skála ásamt trogi [52].

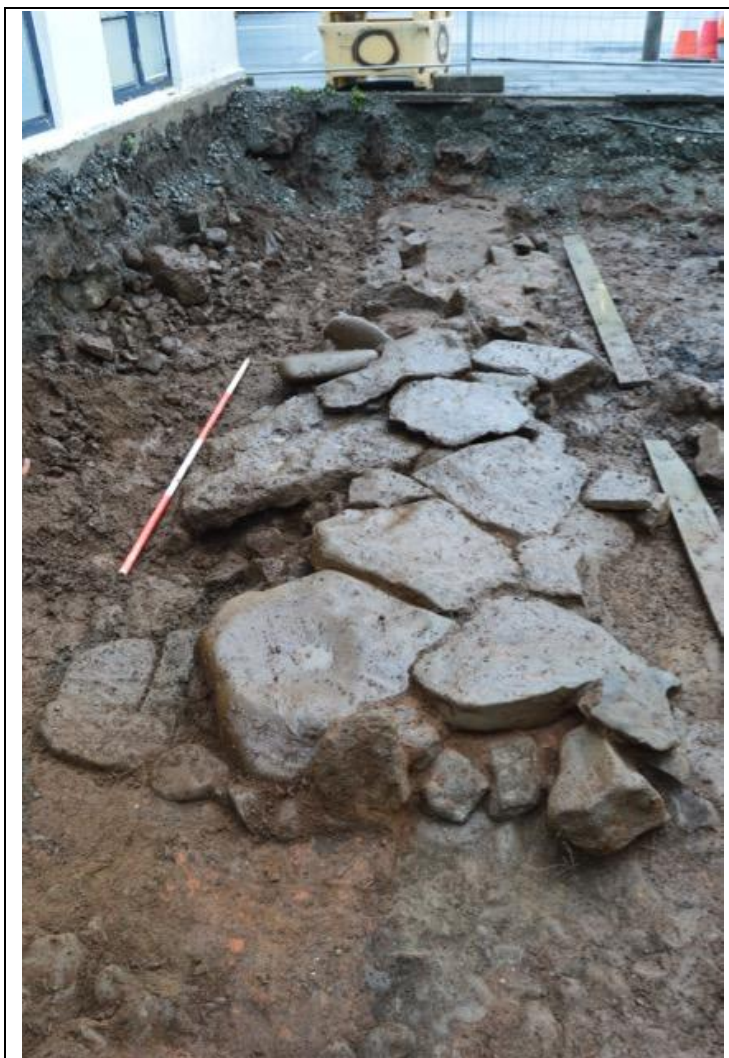
Mynd 33. Stétt [50] sem liggur frá skála að trogi [52]. Neðst á myndinni sést hvar stéttinni hefur verið raskað. (Mynd tekin í A).

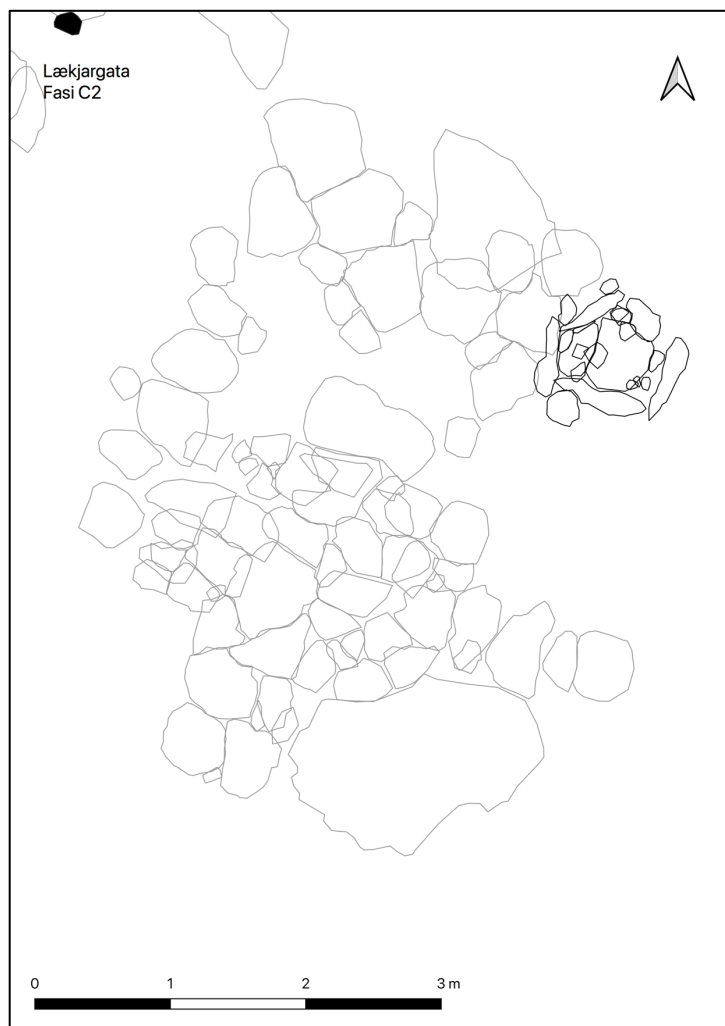
Kort 20. Trog [52] ásamt stétt austan við skála.

Trogið var 78 sm á lengd, 55 sm á breidd og um 30-35 sm á dýpt. Ofan í því var lag [30892] og var efsti hluti þess moldarkenndur og brúnleitur, líklegast fokmold. Undir þessum efsta hluta lagsins var torf með grænum og gulum flekkjum ásamt eldsprungnum steinum. Því næst var talsvert af mjúkum beinum og gráleit aska og sótt. Í allt voru um 20 l af eldsprungnu grjóti í laginu.

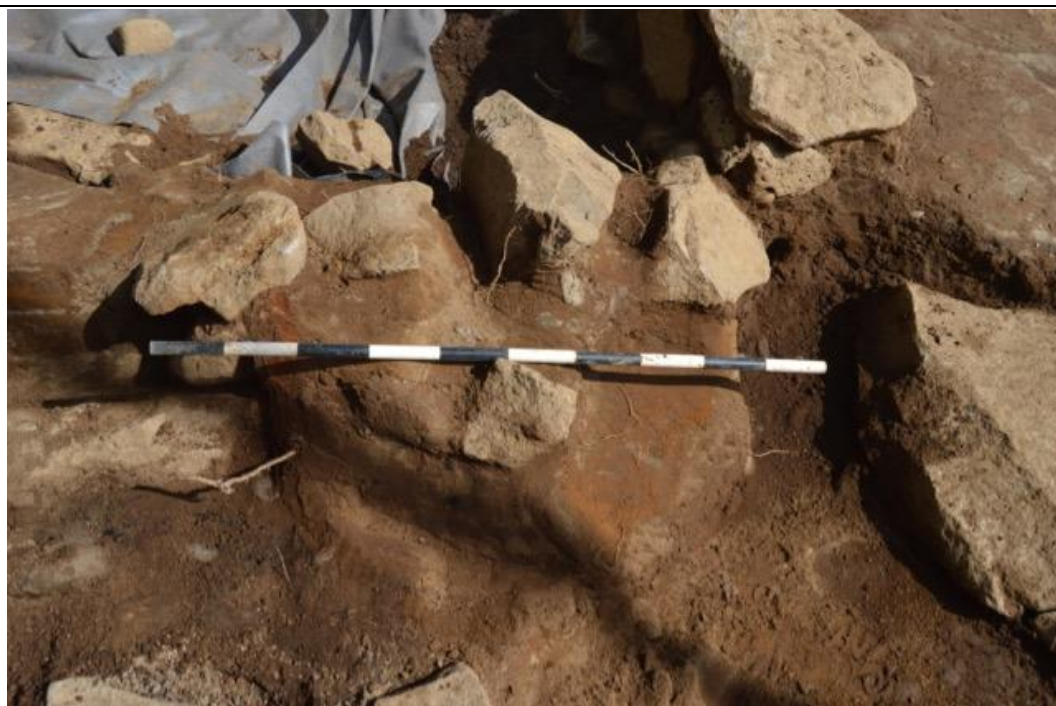
Mynd 36. Fylling [20469] í eldri inngangi. (Mynd tekin í N).

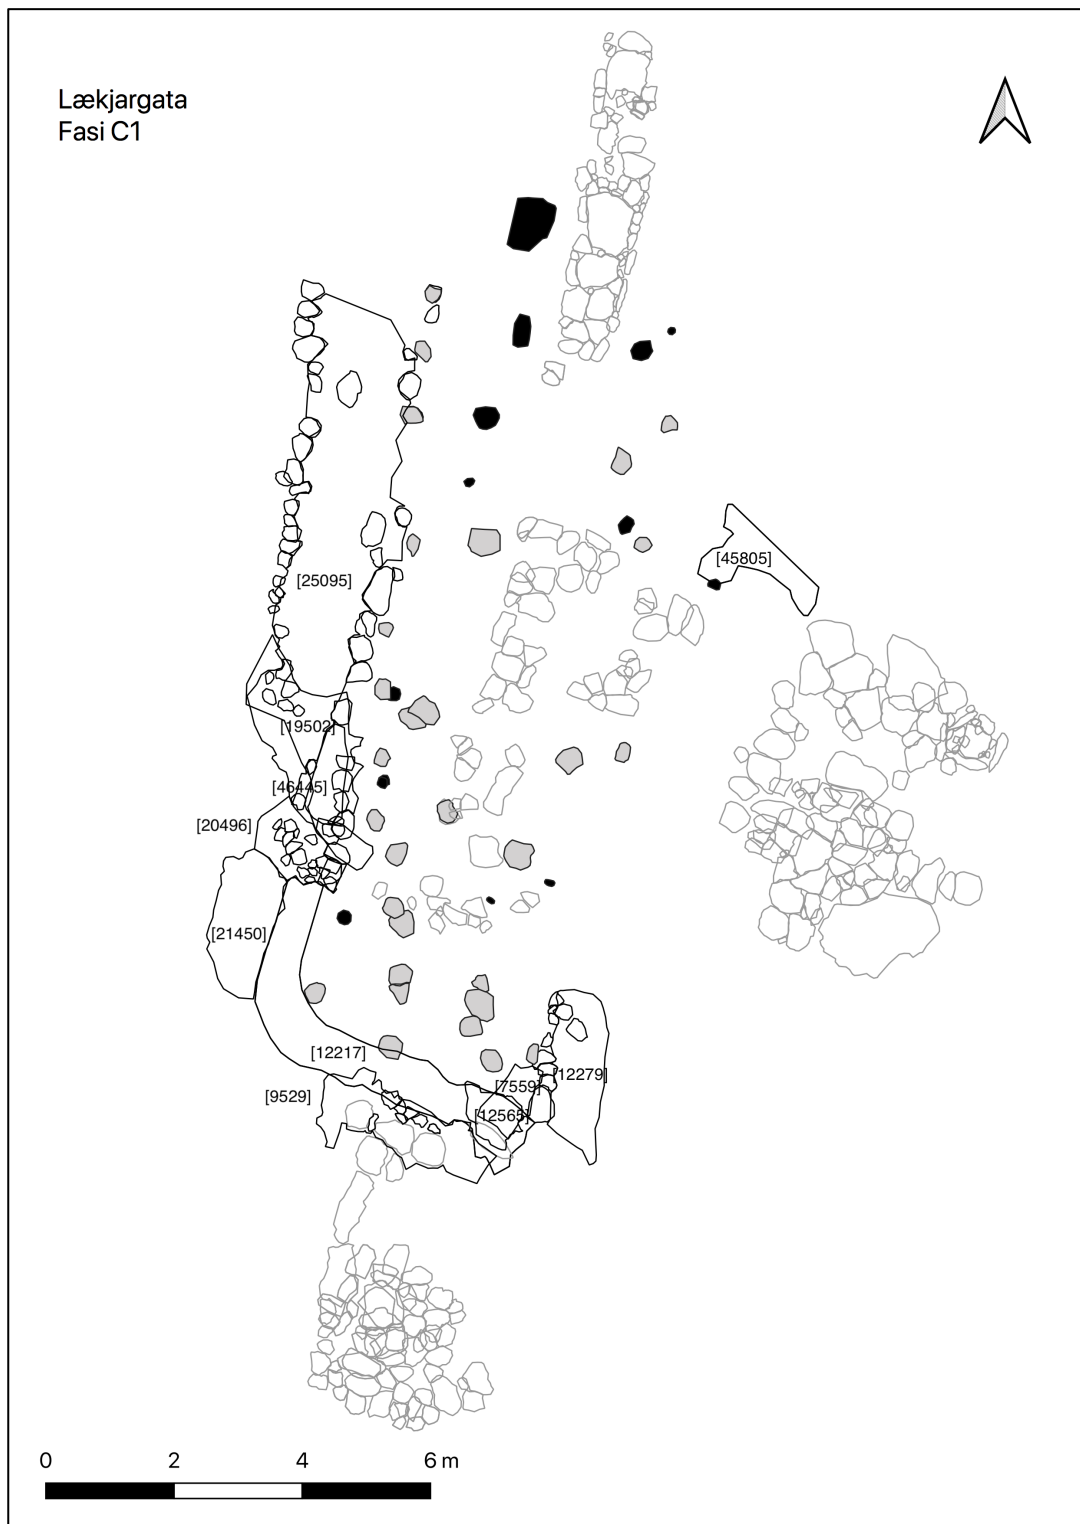
Kort 23. Torfveggir sem tilheyra fasa C1.

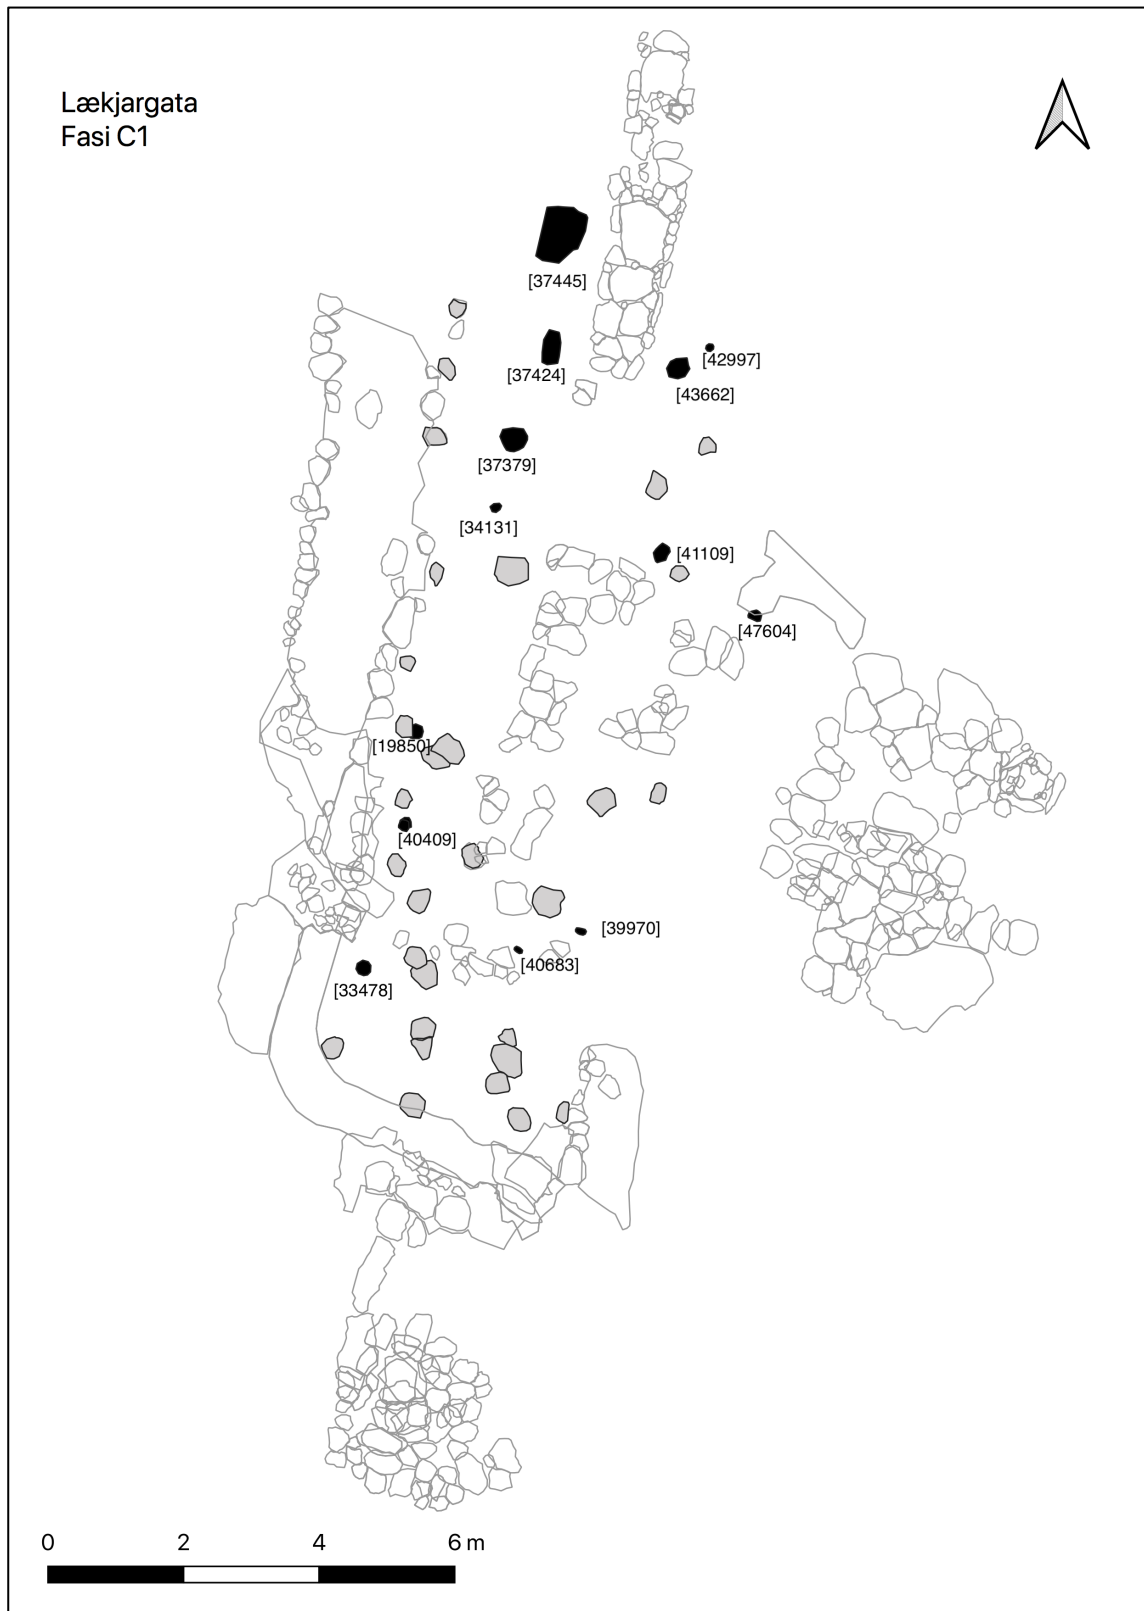
Kort 24 Á kortinu má sjá staðsetningu stoðarhola og stoðarsteina í yngsta fasa hússins.

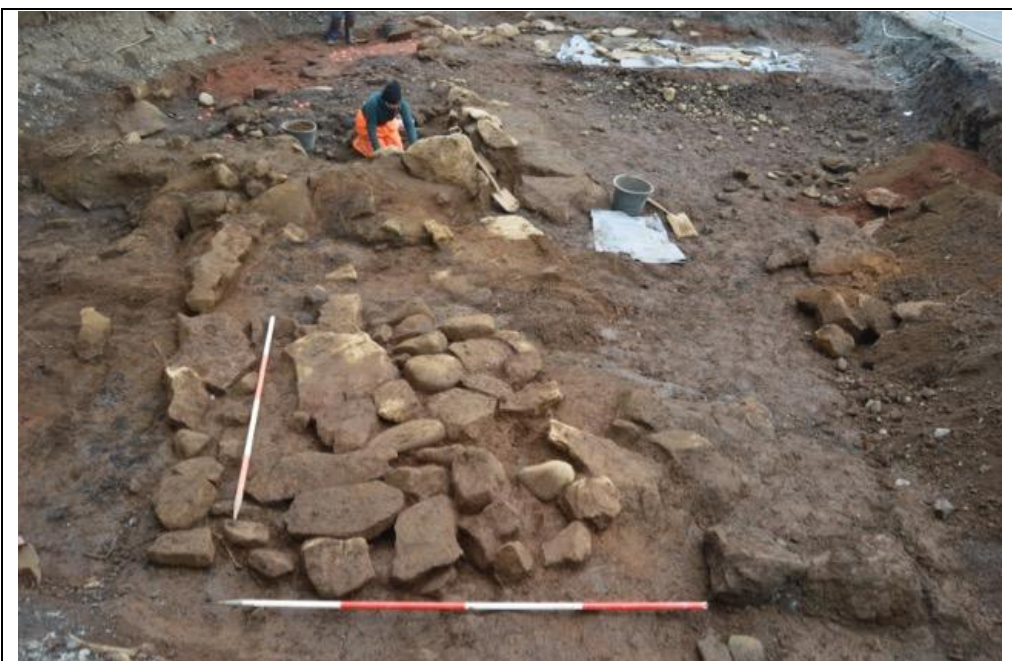
Mynd 38. Stétt eða steinalag [24] ásamt steinaröð [27]. (Mynd tekin í N).

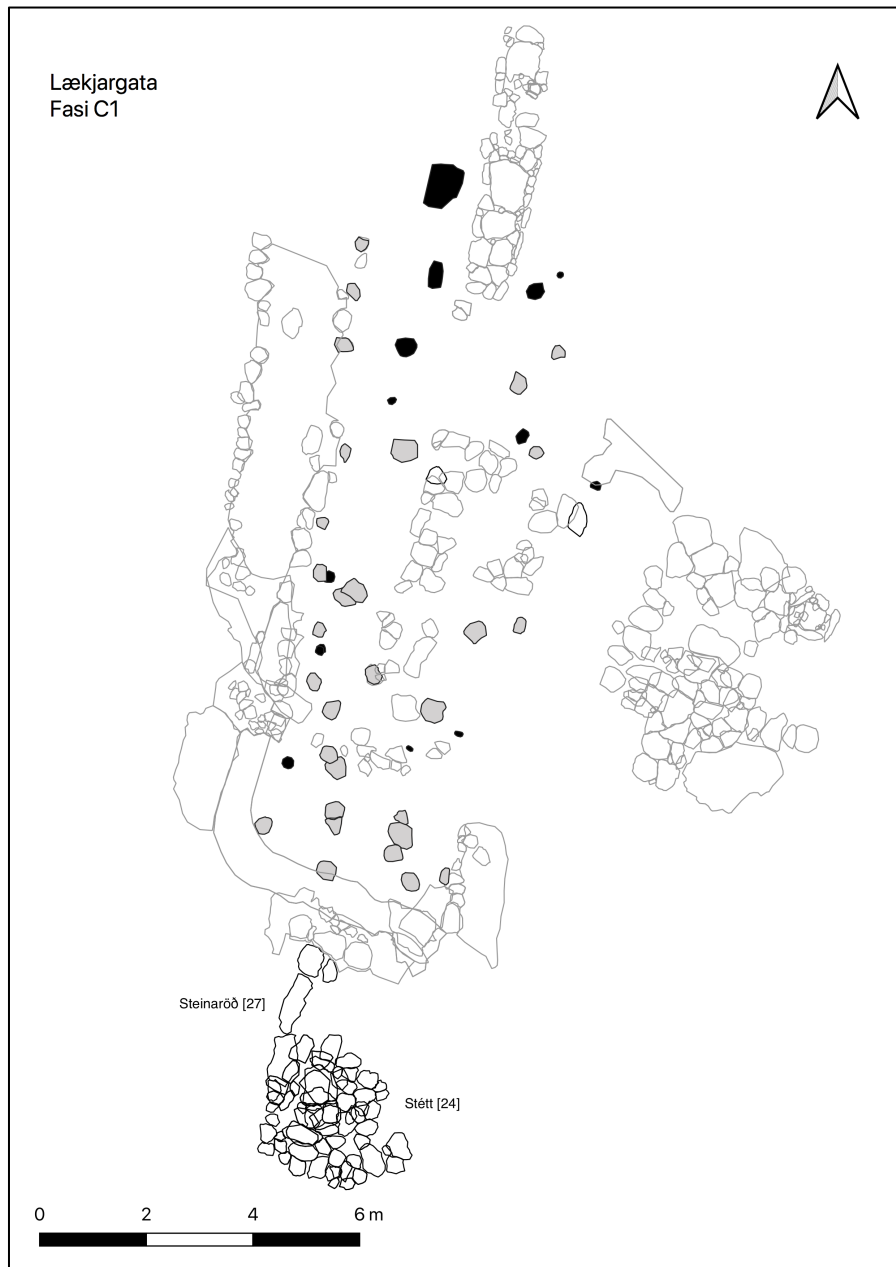
Kort 25 Steinaröð [27] og stétt [24] syðst í skála.

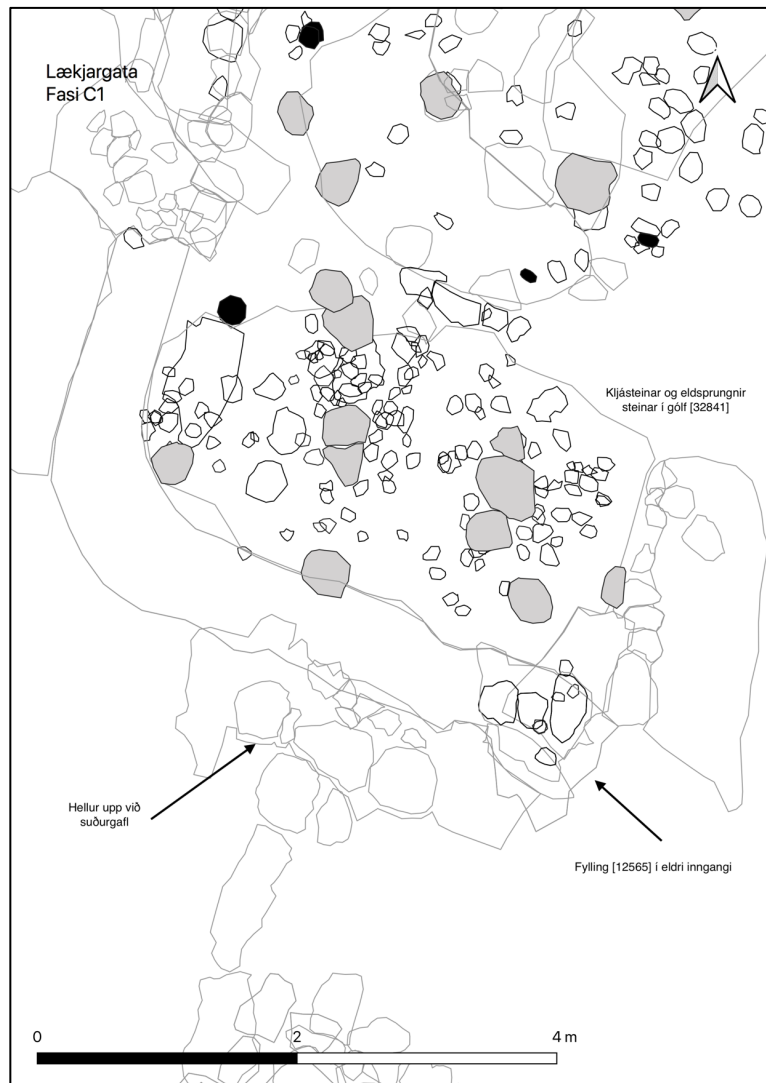
Kort 26. Vefstaður í skálanum. Gráu steinarnir eru stoðarsteinar en litlu steinarnir eru annað hvort kljásteinar eða eldsprungnir steinar.

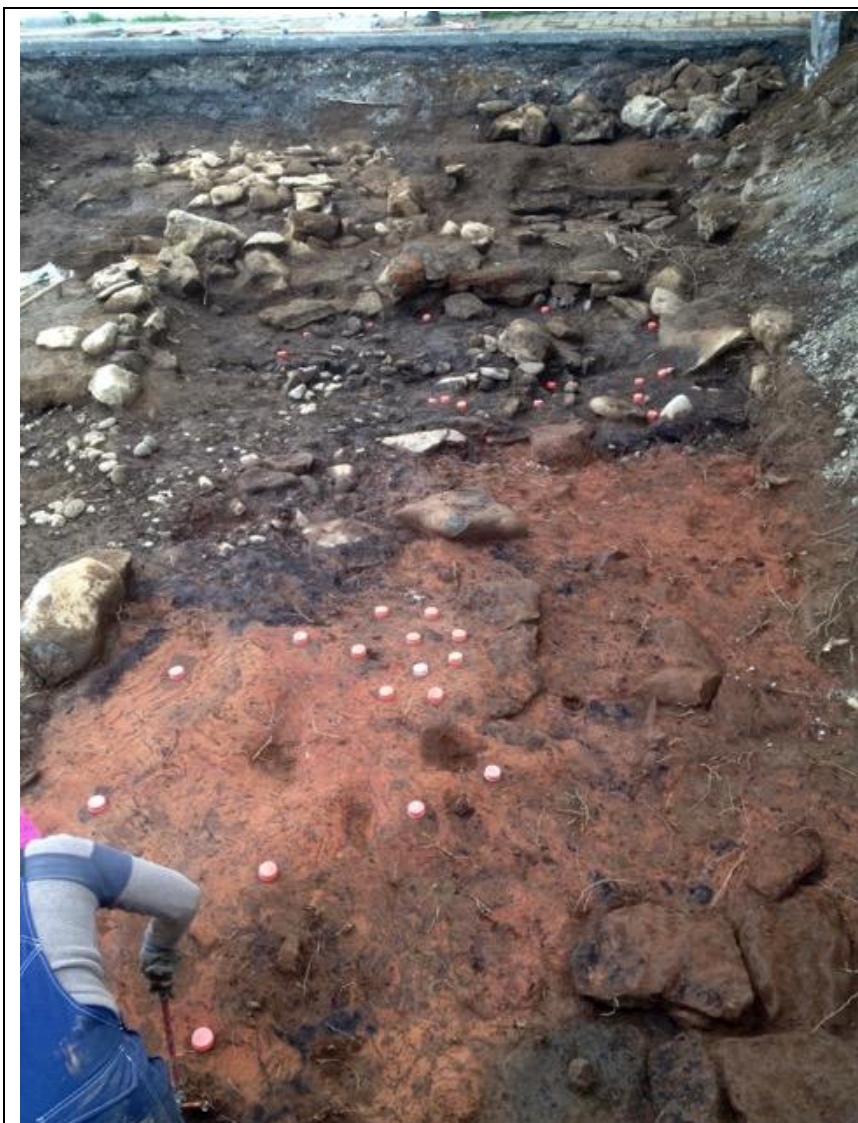
Mynd 42. Fremst á myndinni eru brunalög og fjær sést suðurgafllinn ásamt vefstofu. (Mynd tekin í S).

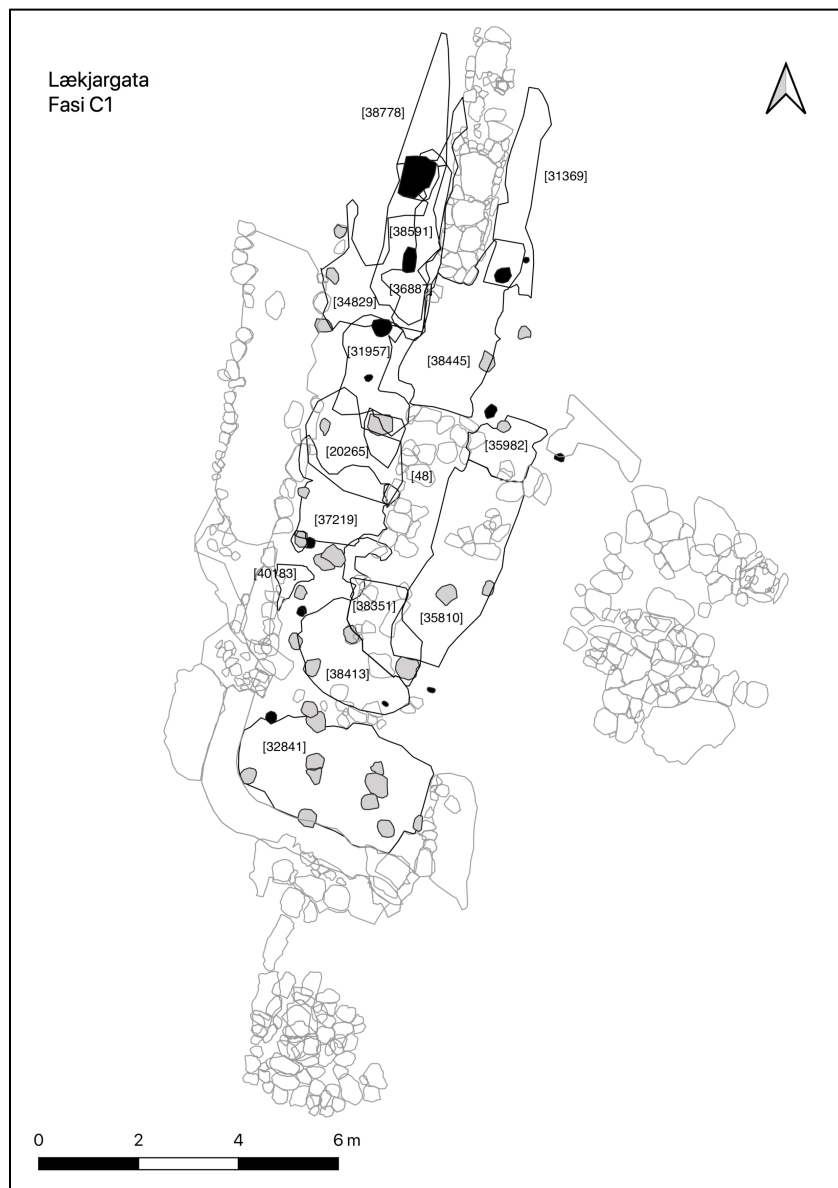
Kort 27. Gólflog í fasa C1.

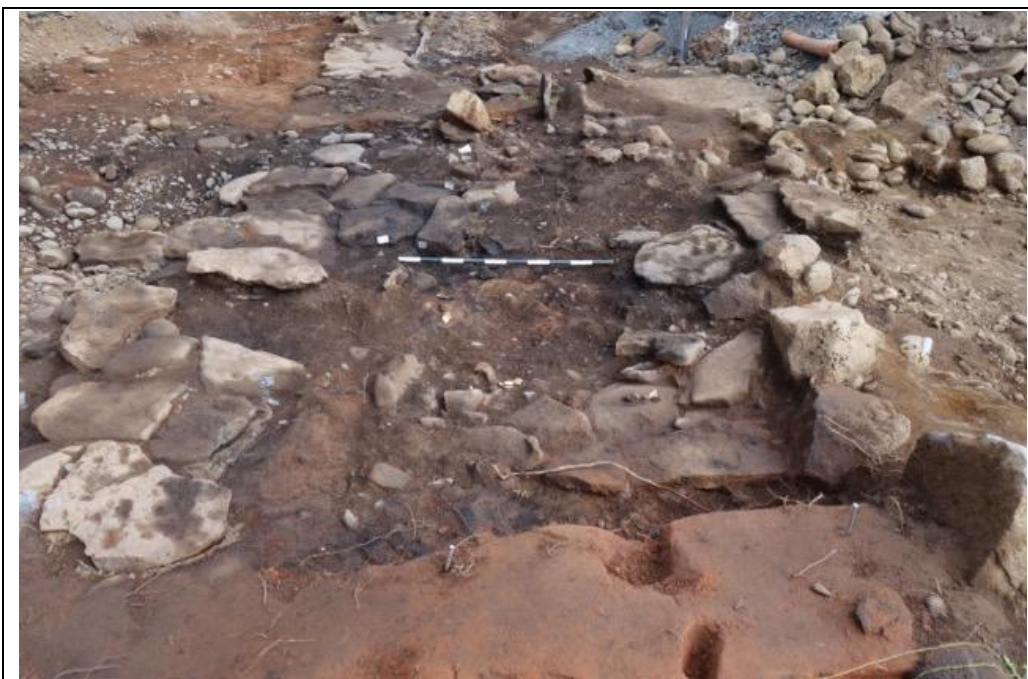
Mynd 45. Hellugólf [48] sést vinstra megin á myndinni en fyrir miðju er gólf [35982].

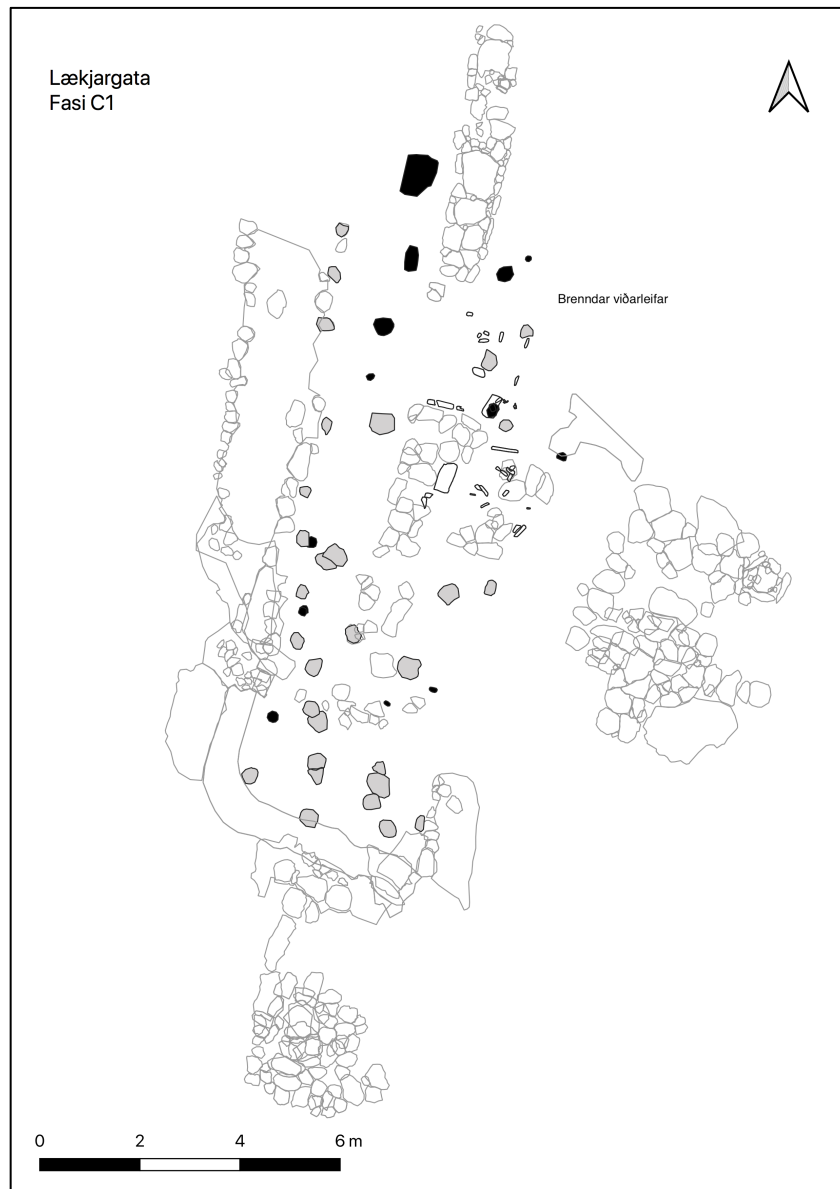
Kort 28. Í norðausturhluta skálans fannst talsvert af brenndum viðarleifum sem eru taldar hafa tilheyrt setbökkjum og öðrum munum innan skálans. Viðargreining leiddi í ljós að bekkir voru úr birki en stoðir voru úr barrviðum, líklegast rekaviði.

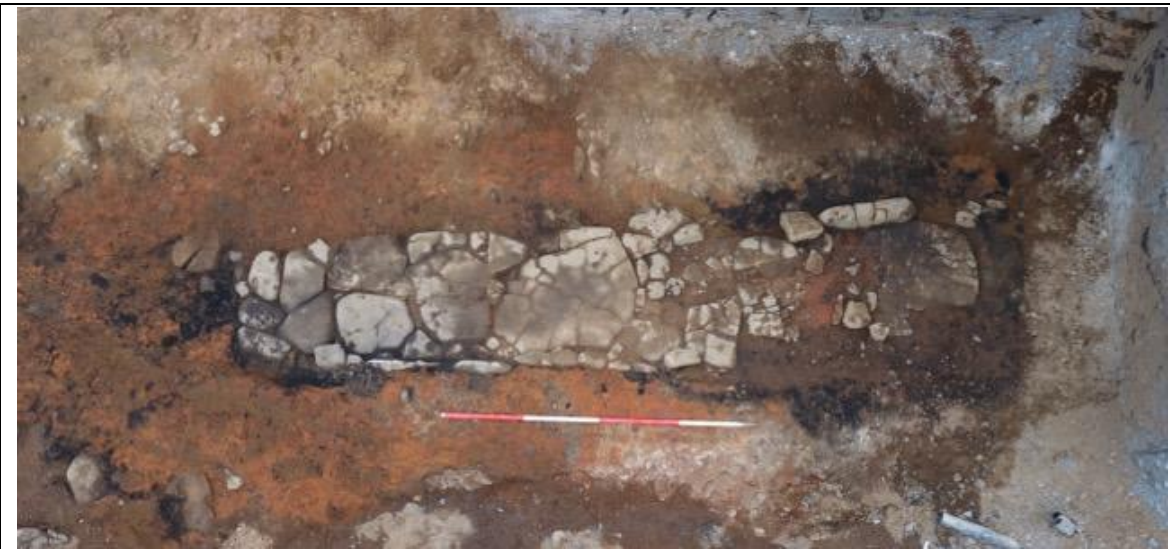
Mynd 50. Eldstæðið í skálanum, umhverfis eldstæðið eru brunalög. (Mynd tekin í V).

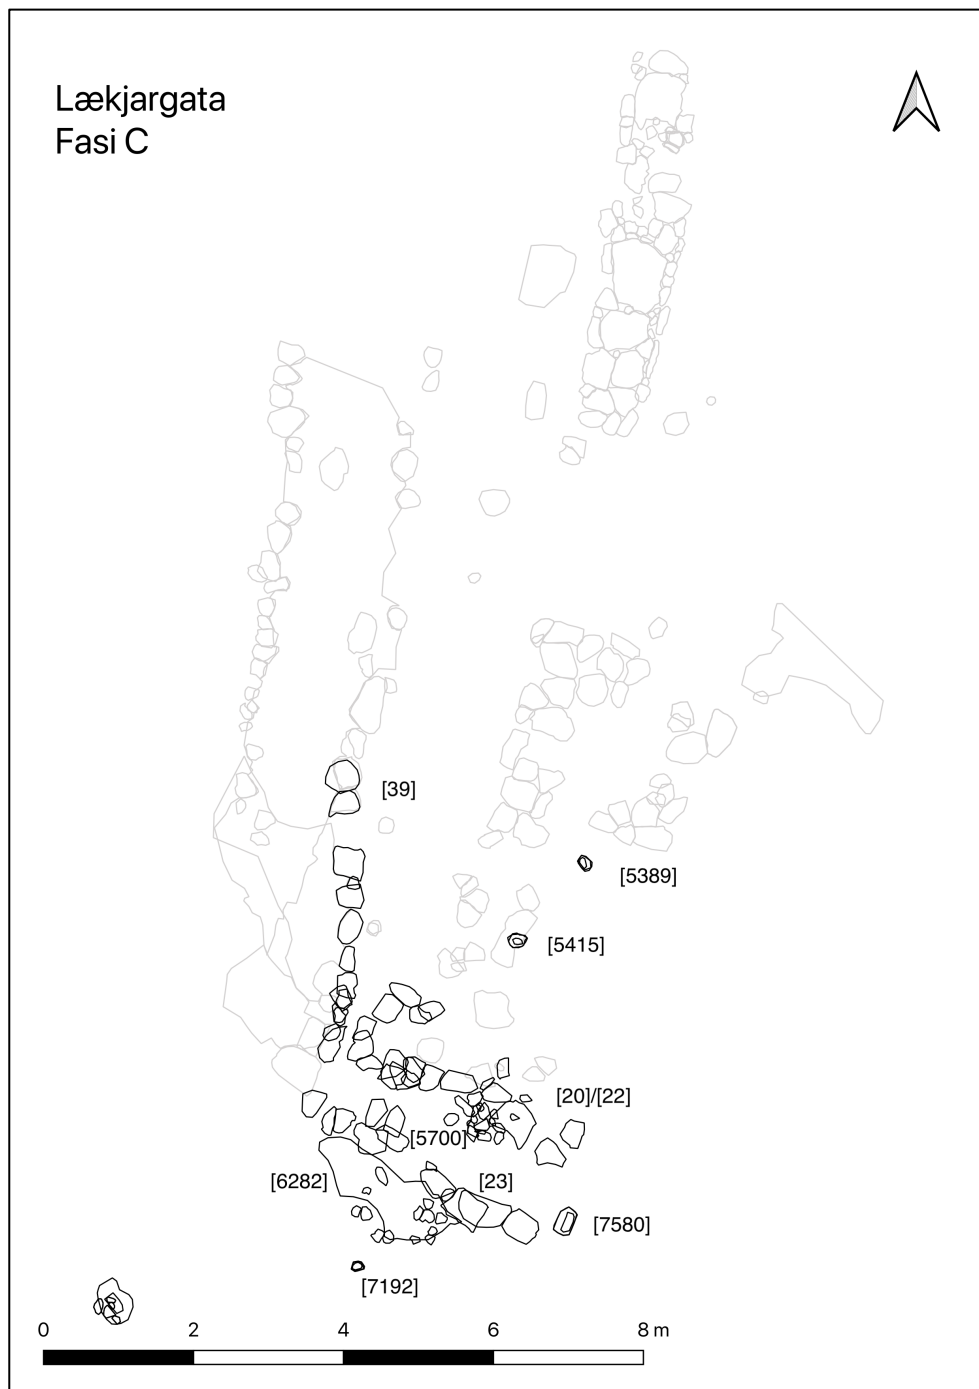
Kort 34. Á kortinu má sjá þær minjar sem tilheyra yngsta fasa hússins.

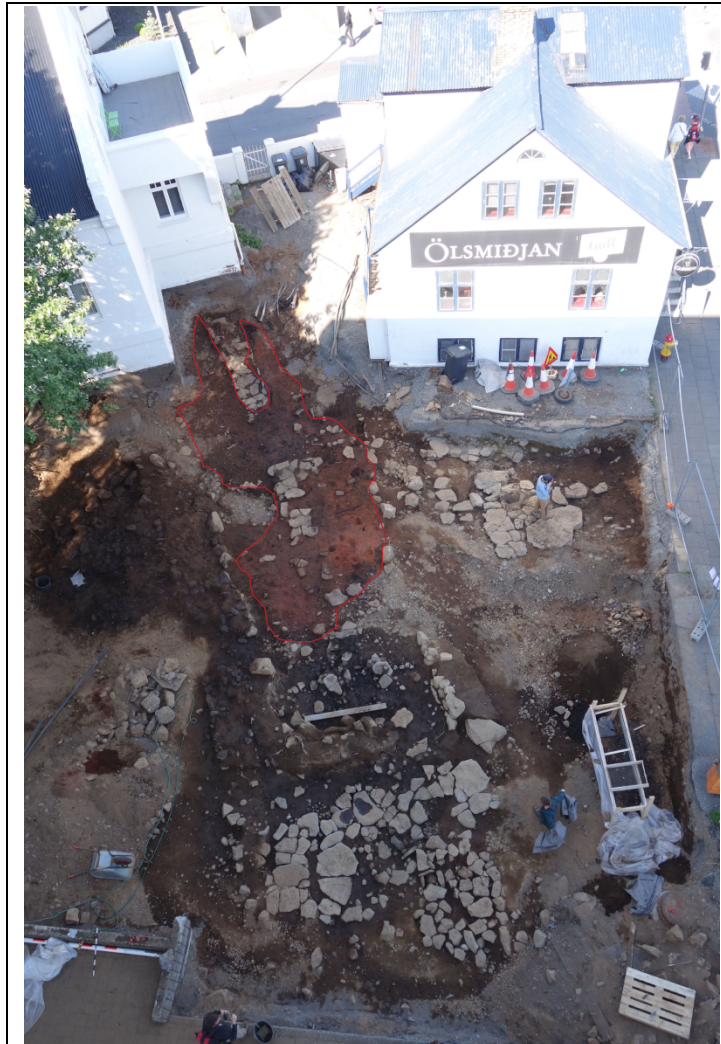
Mynd 55. Brunalögin eru bleik á lit og rauð lína hefur verið teiknuð utan um þau á myndinni. (Mynd tekin í N).

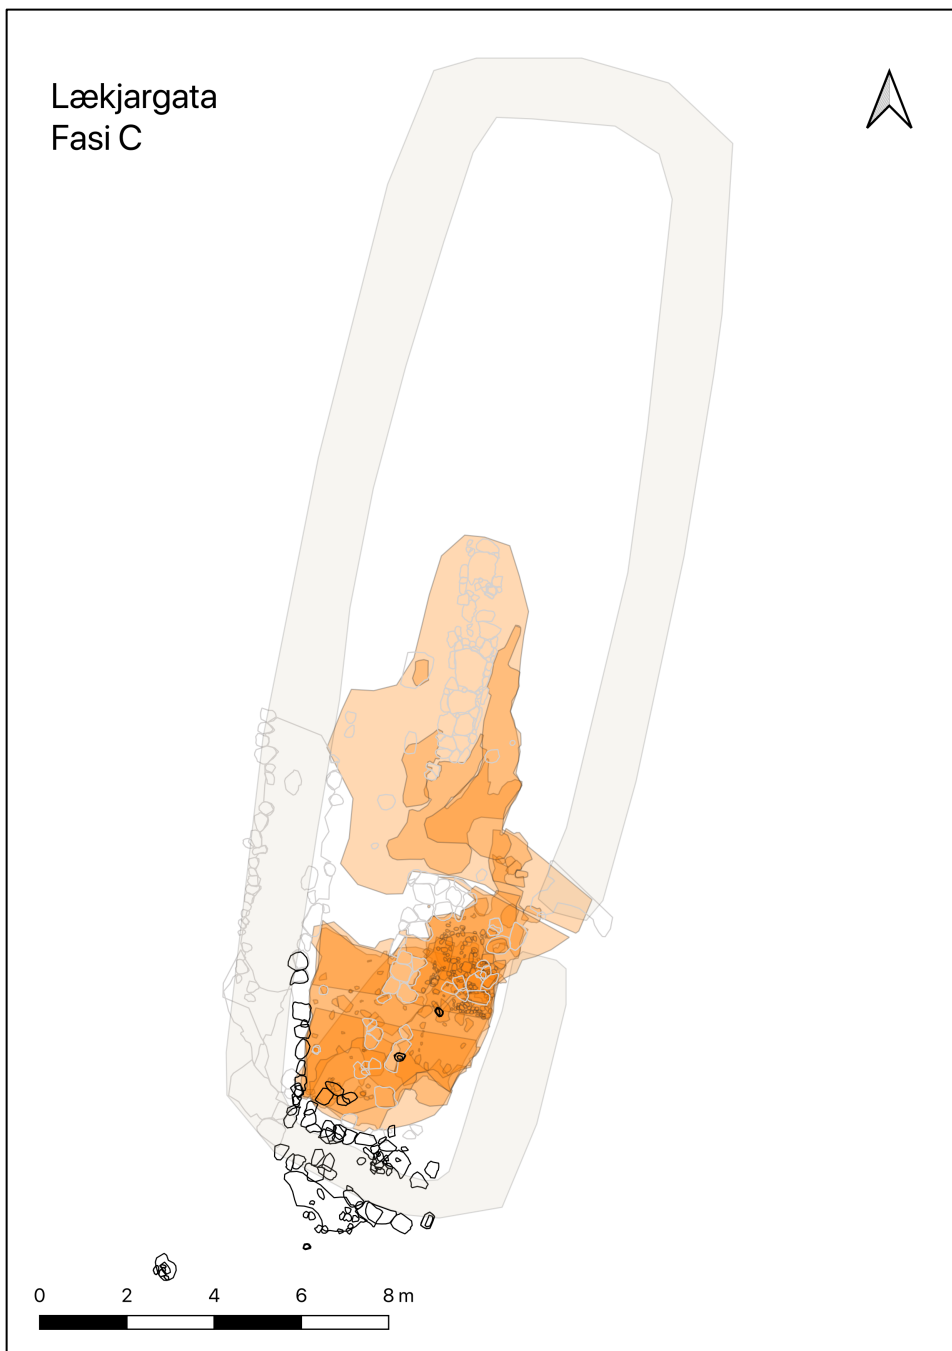
Kort 35. Brunalög eru appesínugul að lit en undir sést eldstæði ásamt yngsta byggingarstigi skálans.

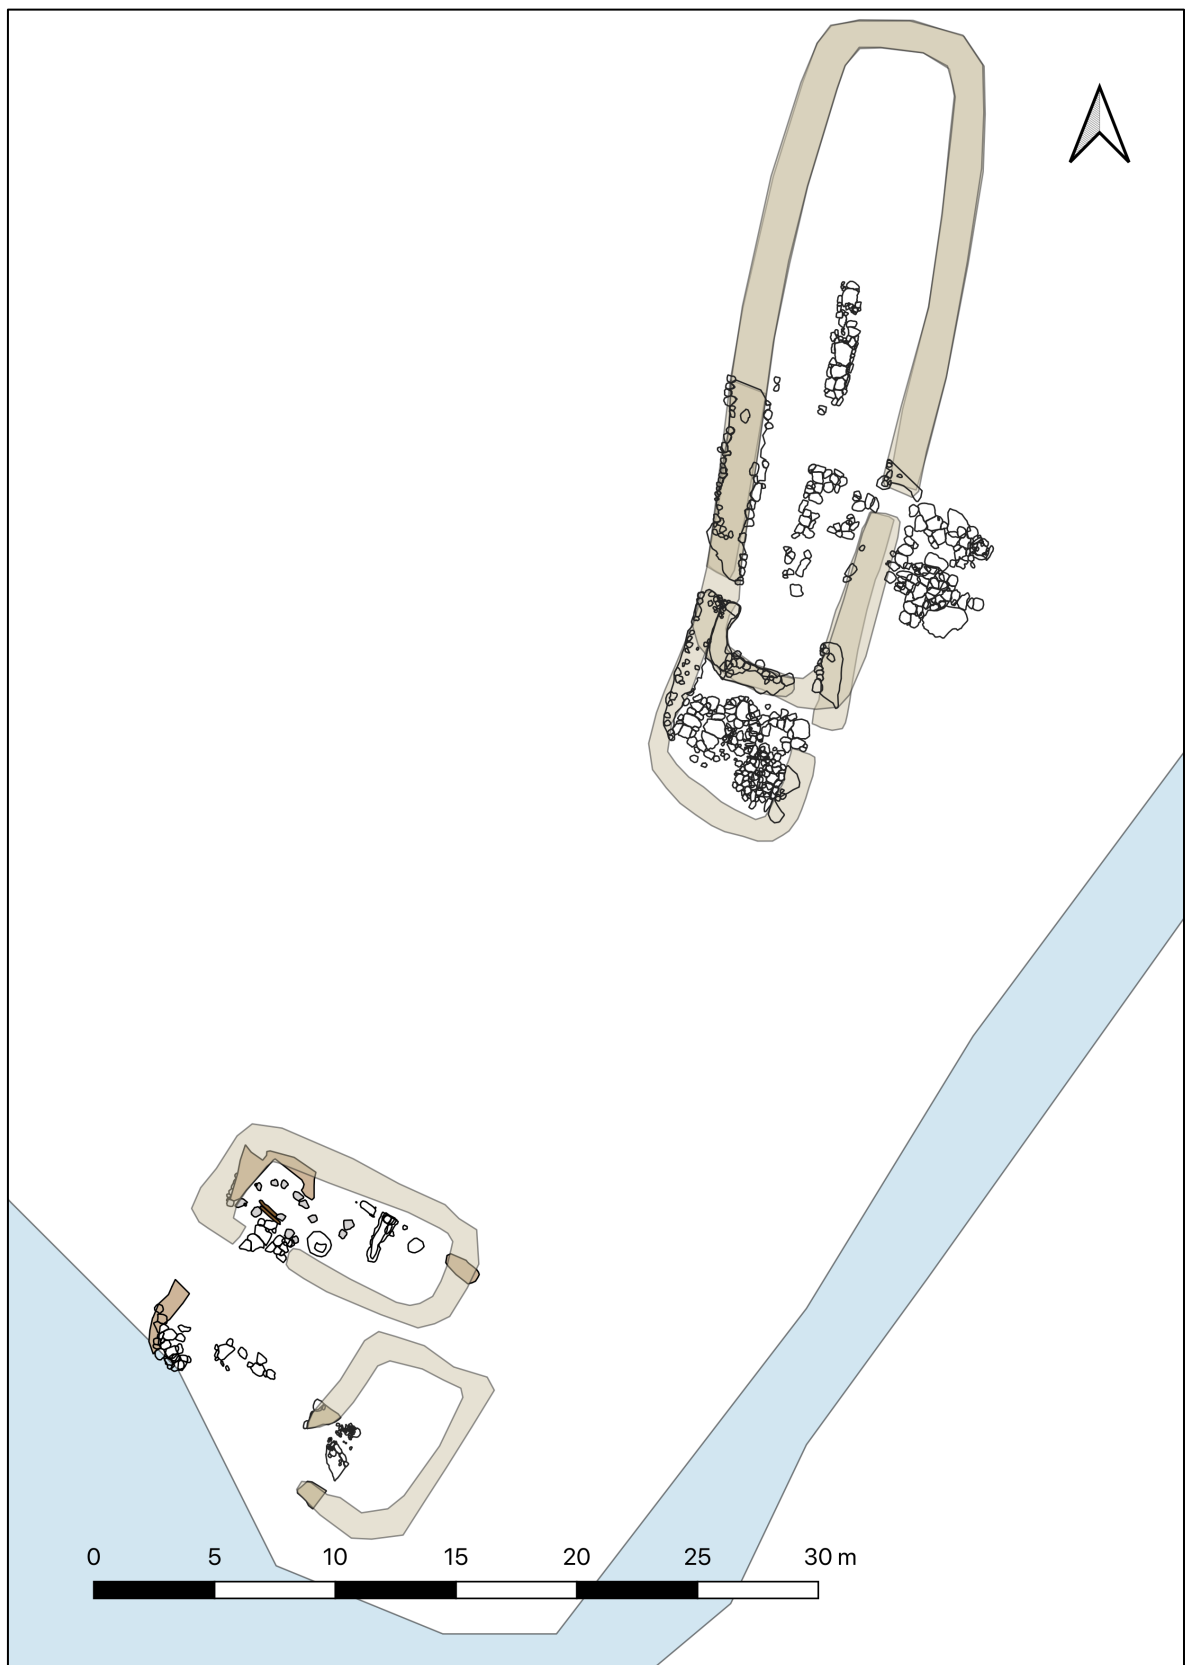
Kort 36. Tilgátuteikning af skála og mannvirkjum 1 og 2 sem grafin voru upp sunnan við skálann. Að auki hefur Lækurinn og Tjörninn verið teiknuð inn út frá korti frá árinu 1887.
