Fornleifarannsókn á lóð Lækjargötu 12, Reykjavík

Svæði A

FS706-15093

Reykjavík 2018

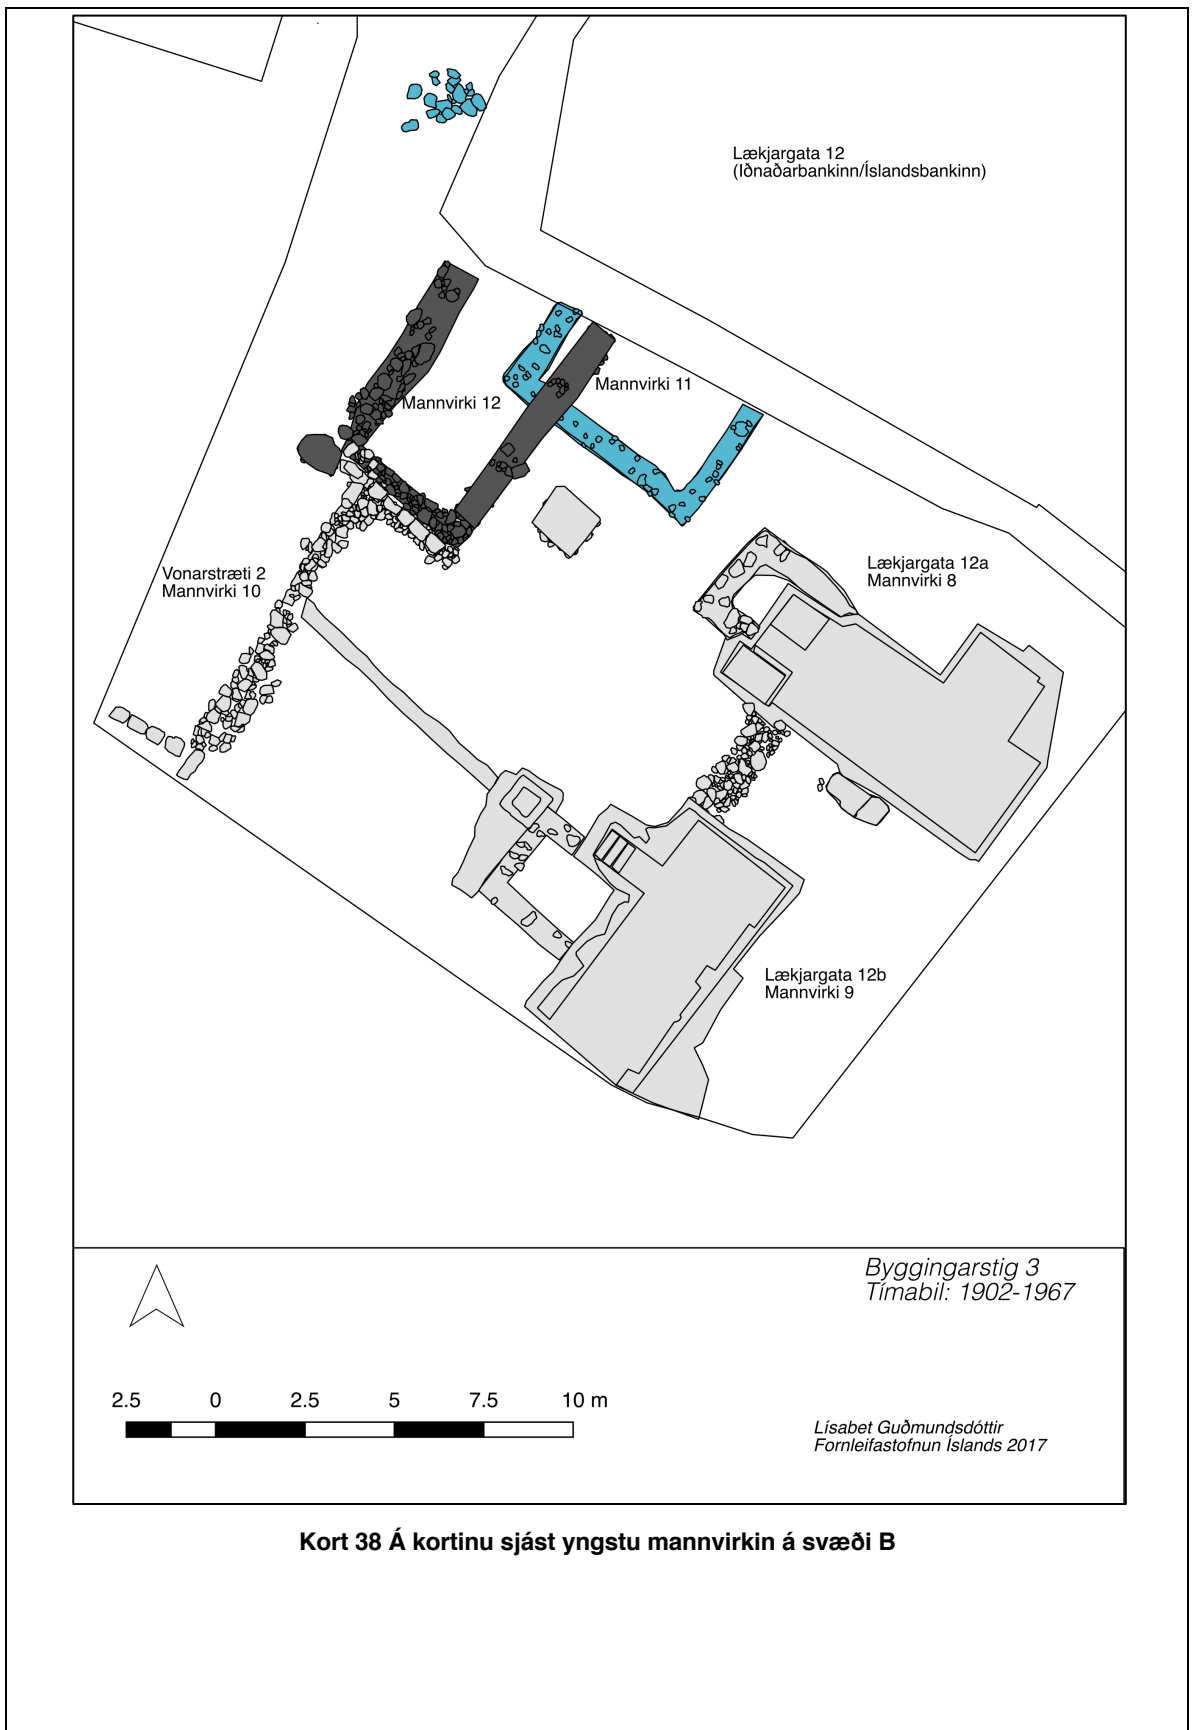
Kort 38 Á kortinu sjást yngstu mannvirkin á svæði B

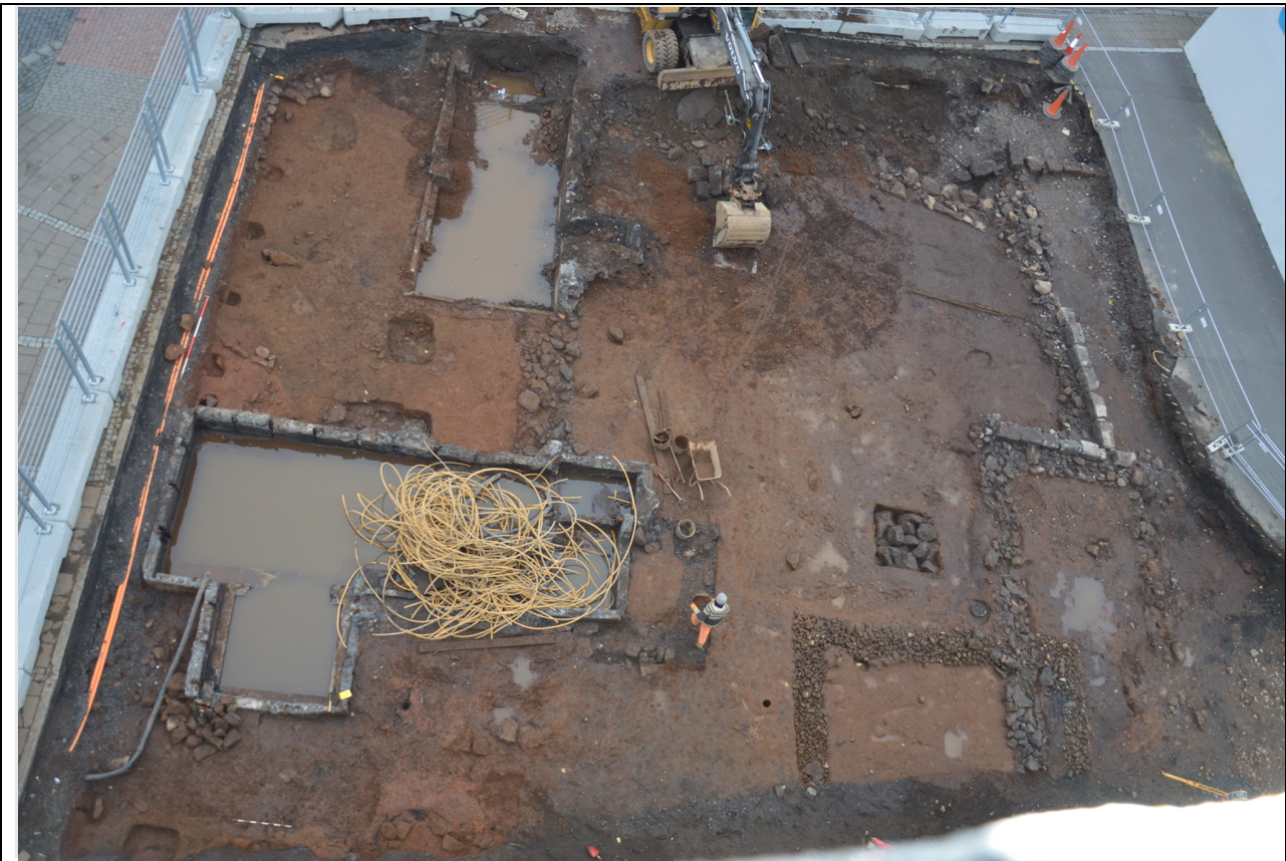
Mynd 60. Á myndinni sjást húsgrunnar Lækjargötu 12a og b, Vonarstræti 2 ásamt smíðahúsi og bakhúsi (mynd tekin í suður).

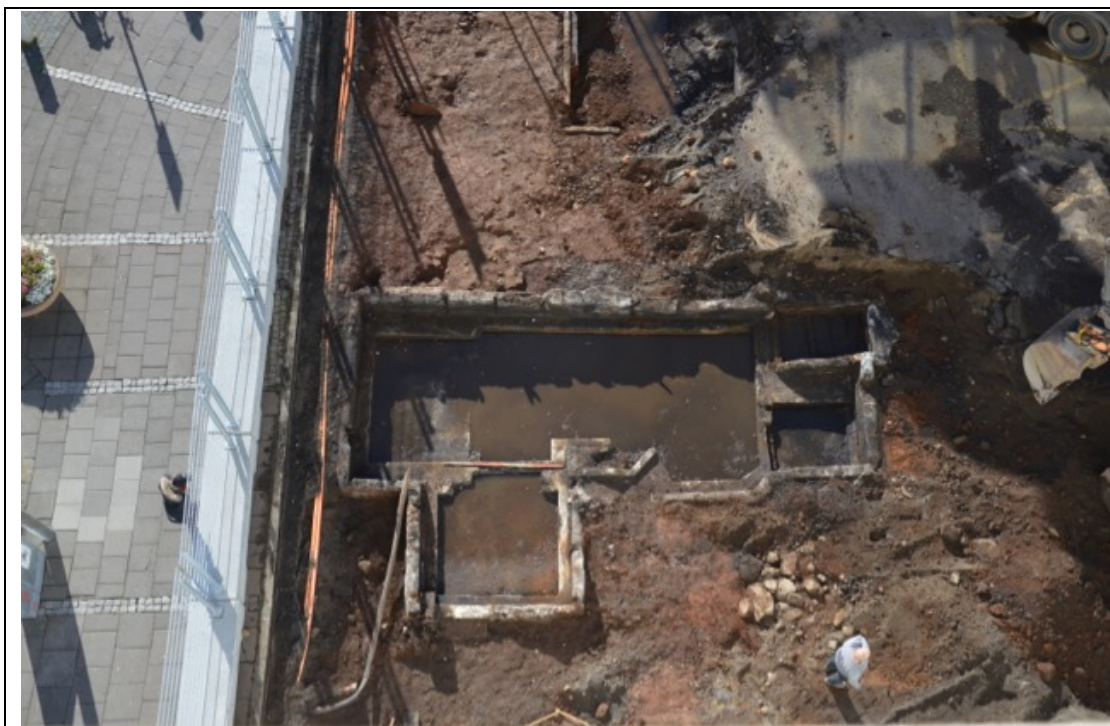
Mynd 61 Kjallari Lækjargötu 12a (Mynd tekin í S).

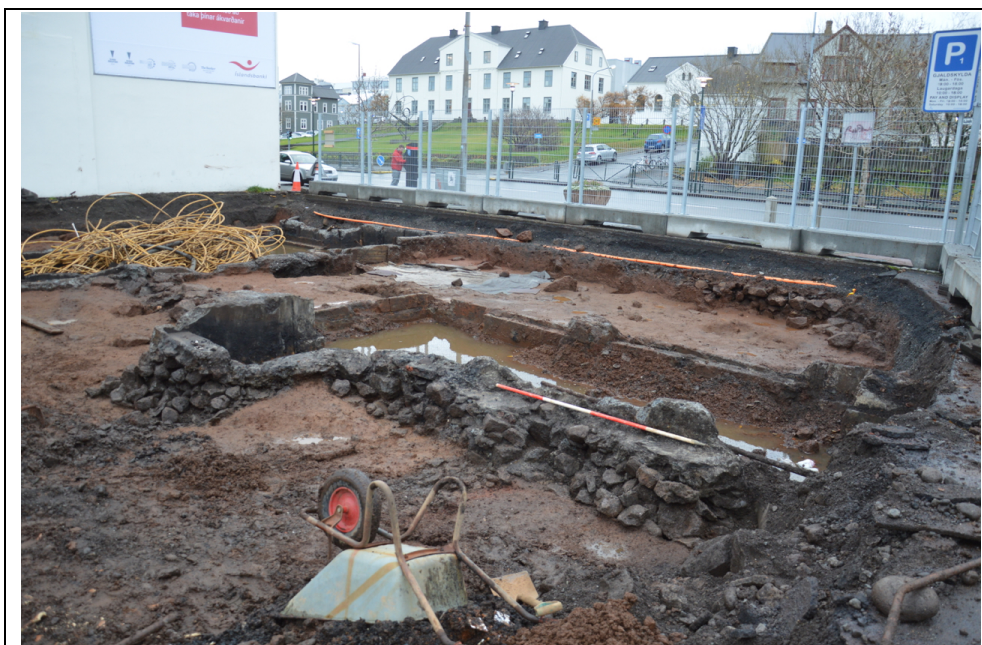
Mynd 62 Húsgrunnur Lækjargötu 12b (Mynd tekin í NA).

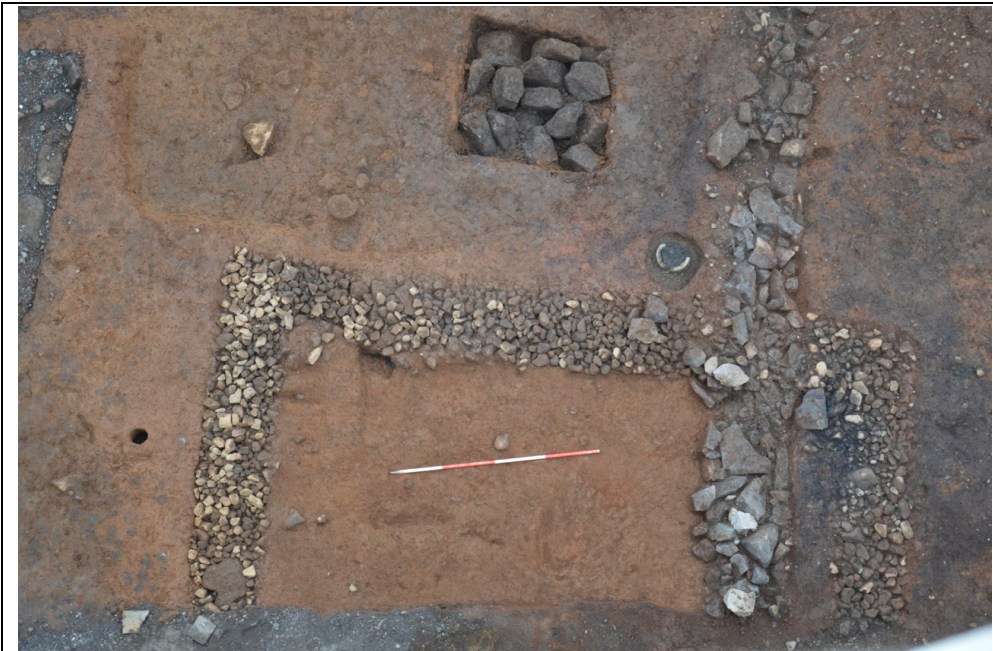
Mynd 64 Púkk undir mannvirki 11 (Mynd tekin í suður).

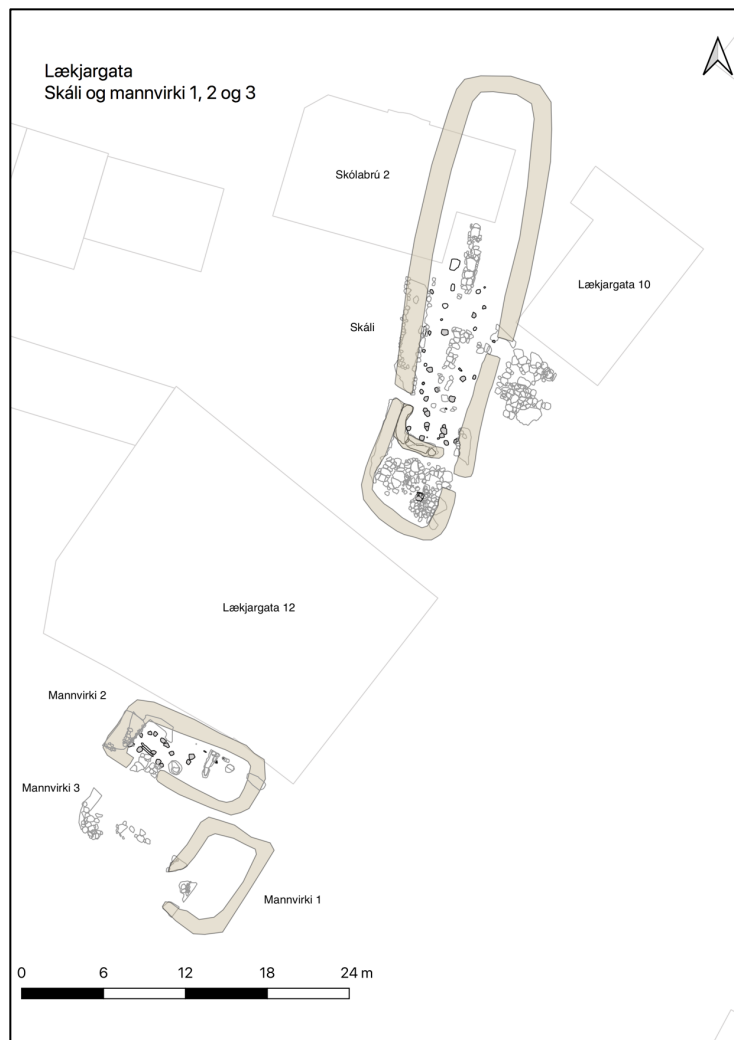
Kort 40. Á kortinu er skálinn ásamt mannvirkjum 1, 2 og 3. Tilgátuveggir eru brúnir á lit.

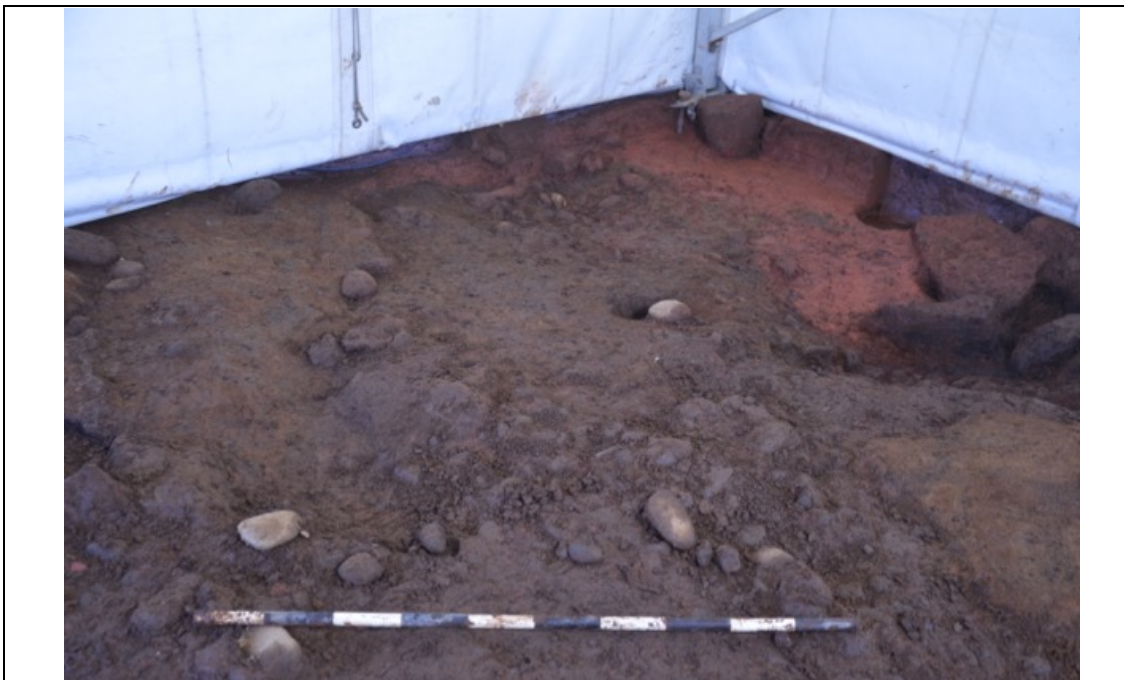
Mynd 73 Fyrir miðri mynd er eldstæði [235] með móöskufyllingu að auki sjást torfveggir með landnámslaginu í. (Mynd tekin í NA).

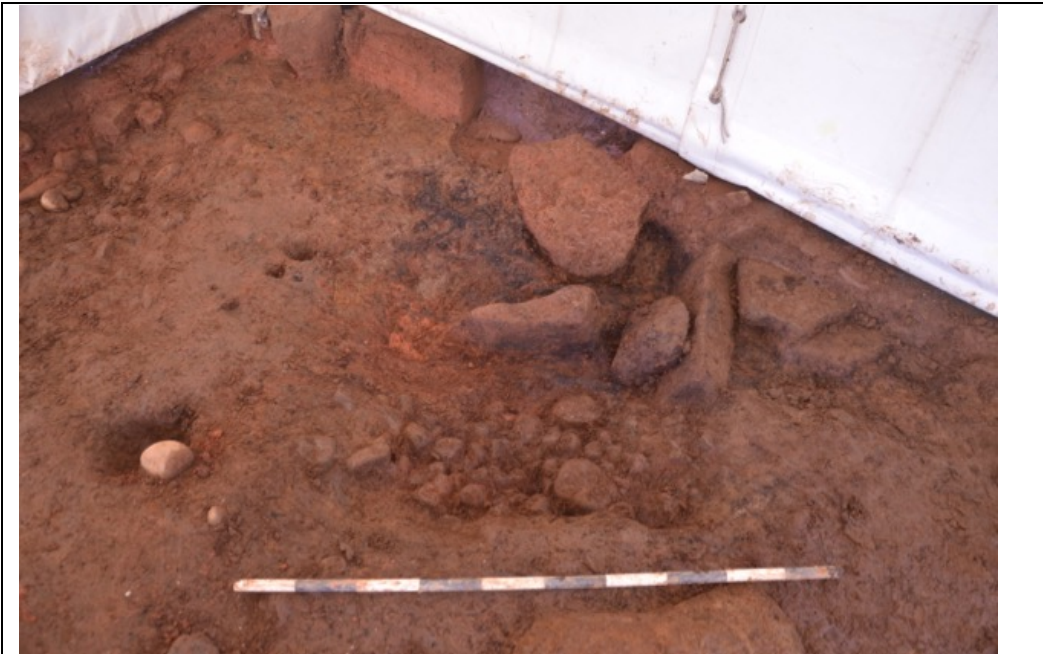
Mynd 74 Fyllingar hafa verið fjarlægðar úr eldstæðinu að mestu en steinar eru enn til staðar. (Mynd tekin í NA).

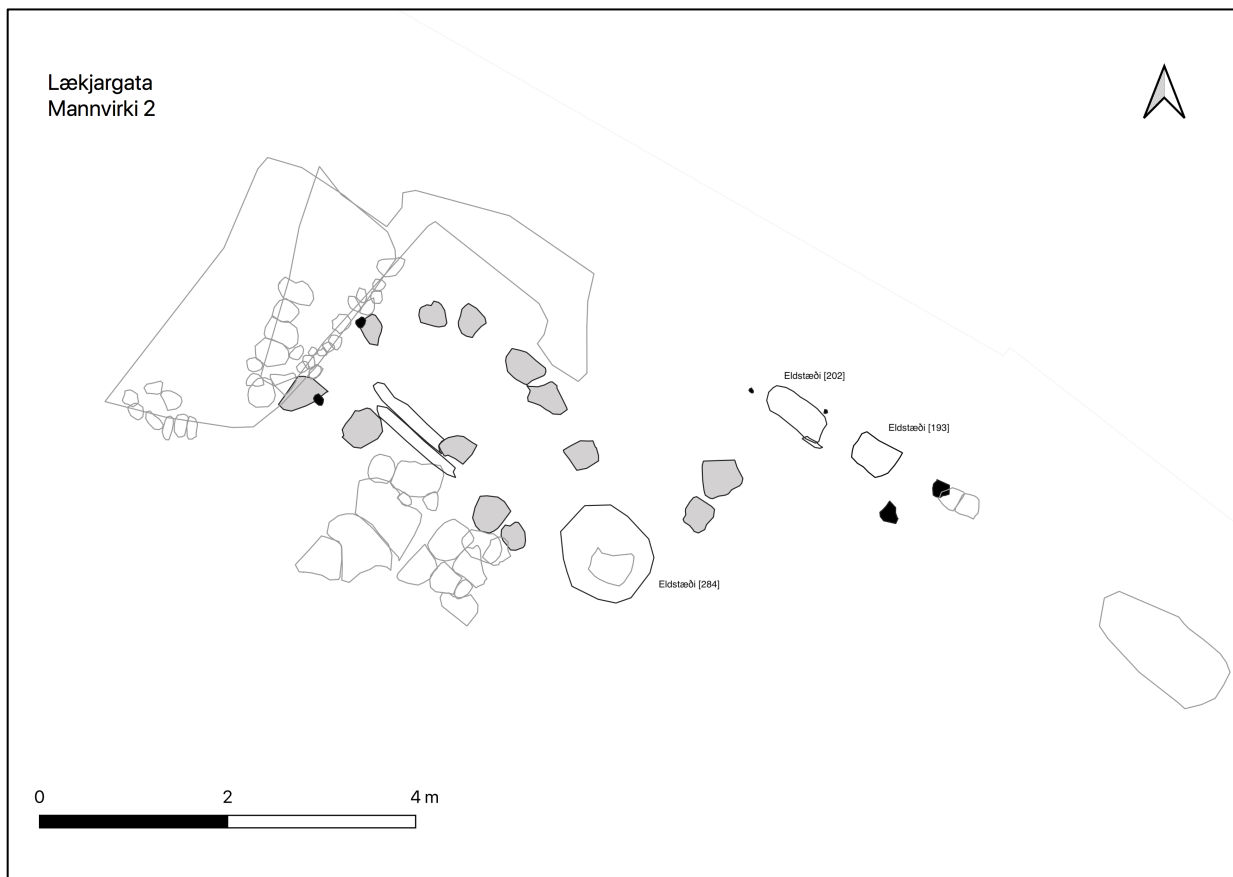
Kort 45. Eldstæði í mannvirki 2.

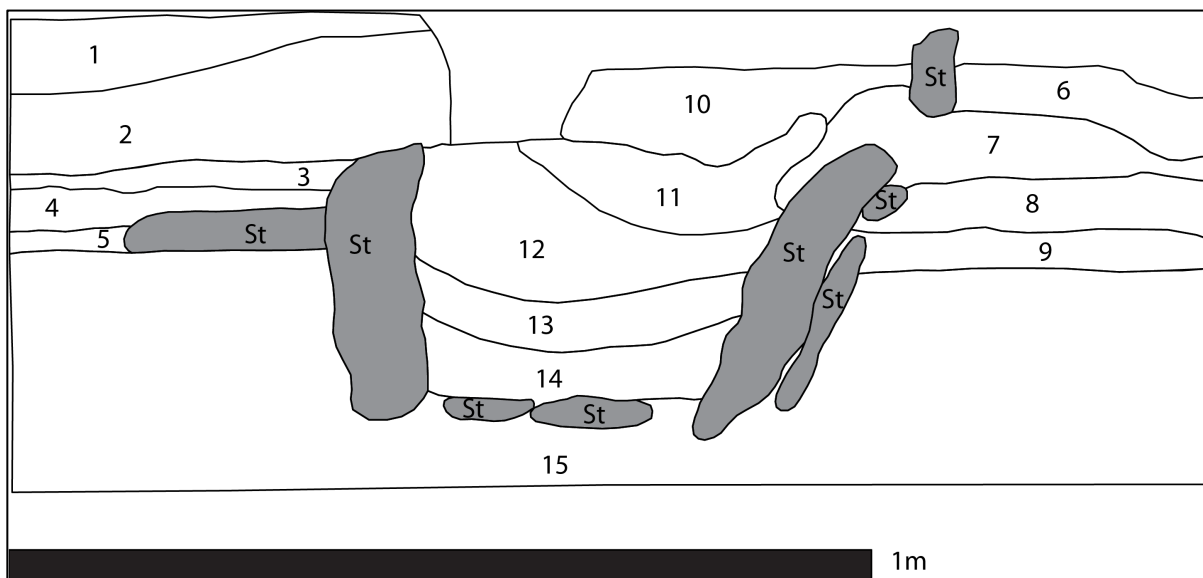
Mynd 80 Sniðteikning af eldstæði [193].

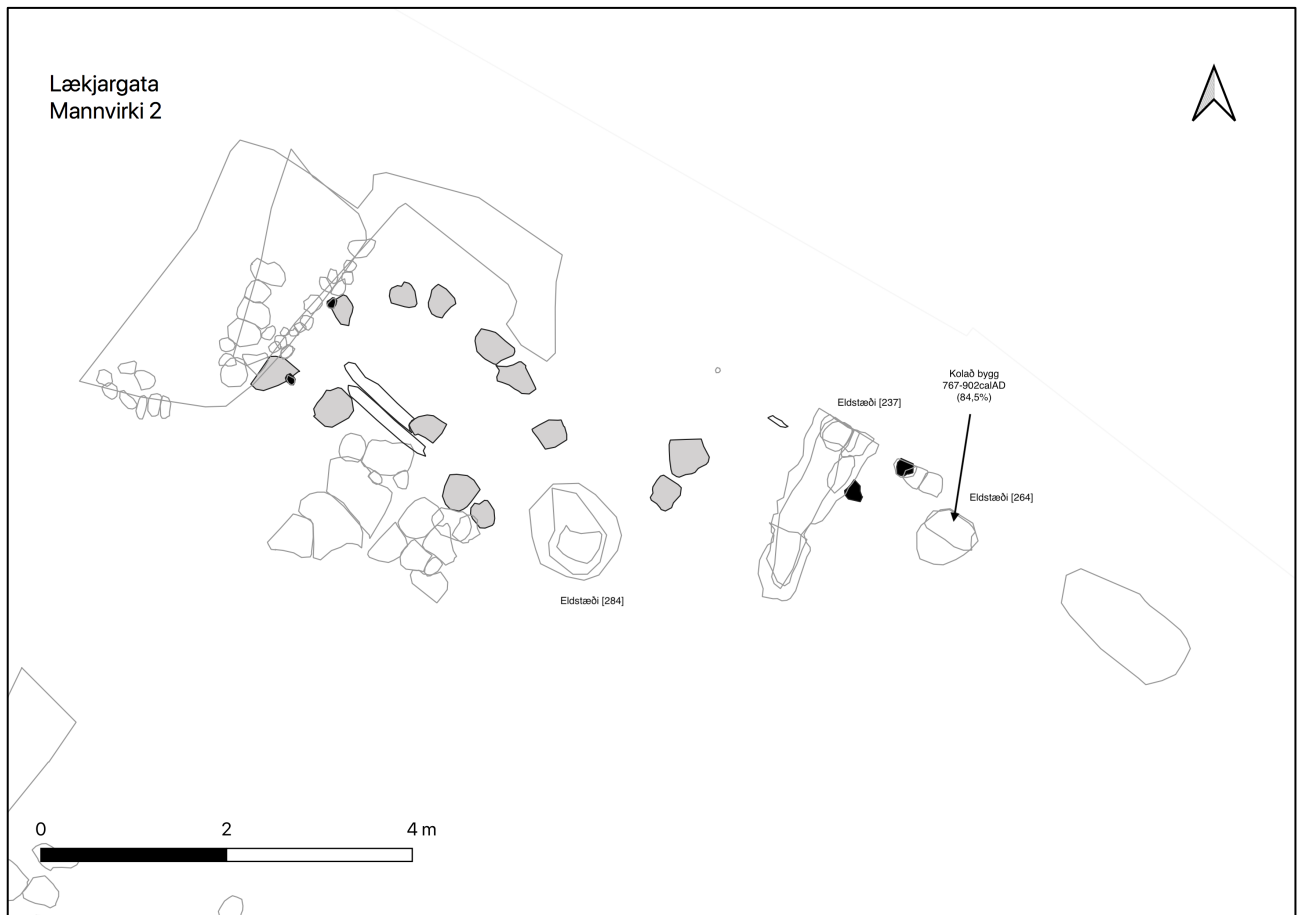
Kort 46. Teikning af eldstæðum [284], [264] og [237].

Suðaustan við stoðarholu [261] var fjórða eldstæðið, eldstæði [264], og kann það að hafa verið samtíða eldstæði [237]. Eldstæðið var 65 cm á lengd, 55 cm á breidd og 30 cm á dýpt, og grafið í gegnum gólflag [262], sem var frekar einsleitt móöskugólf með svörtum kolaflekkjum og lá ofan á malarkambinum. Í eldstæðinu var rauðbrún móöskufylling [263], mjúk og leirkennd með einstaka brenndum beinum, sóti, kolum og smásteinum. Að auki fannst kolað bygg og var gerð geislakolsaldursgreining á byggi úr laginu. Samkvæmt niðurstöðum hennar var fræið frá tímabilinu 767-902cal e.Kr. (84,5%) með tveimur staðfrávikum.⁹⁰ Í botni eldstæðisins voru flatar hellur [269], ein hefur verið lögð beint í botn þess en hinar virðast hafa fallið ofan í holuna. Við fleytingu á fyllingarlaginu fannst smágert gjall, kolað bygg, kol, ásamt brenndum fiskibeinum. Hlutverk eldstæðisins kann því að hafa verið margþætt líkt og annarra eldstæða á svæðinu. Þetta eldstæði var eitt það elsta á svæðinu og bendir til þess að vinnsla á til að mynda byggi hafi hafist skömmu eftir landnám.

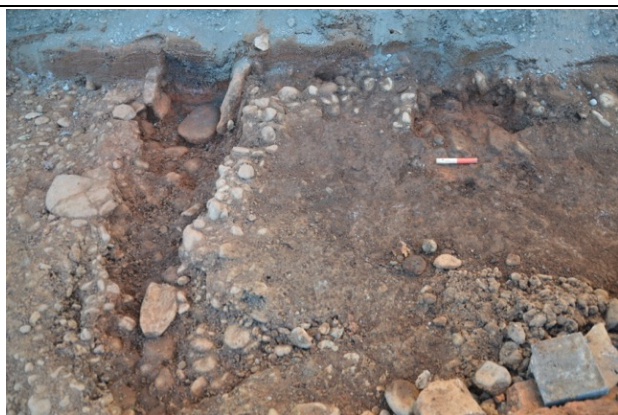
Mynd 82 Eldstæði [264] ásamt fyllingu [263] að austanverðu á myndinni og eldstæði [237]. (Mynd tekin í N).

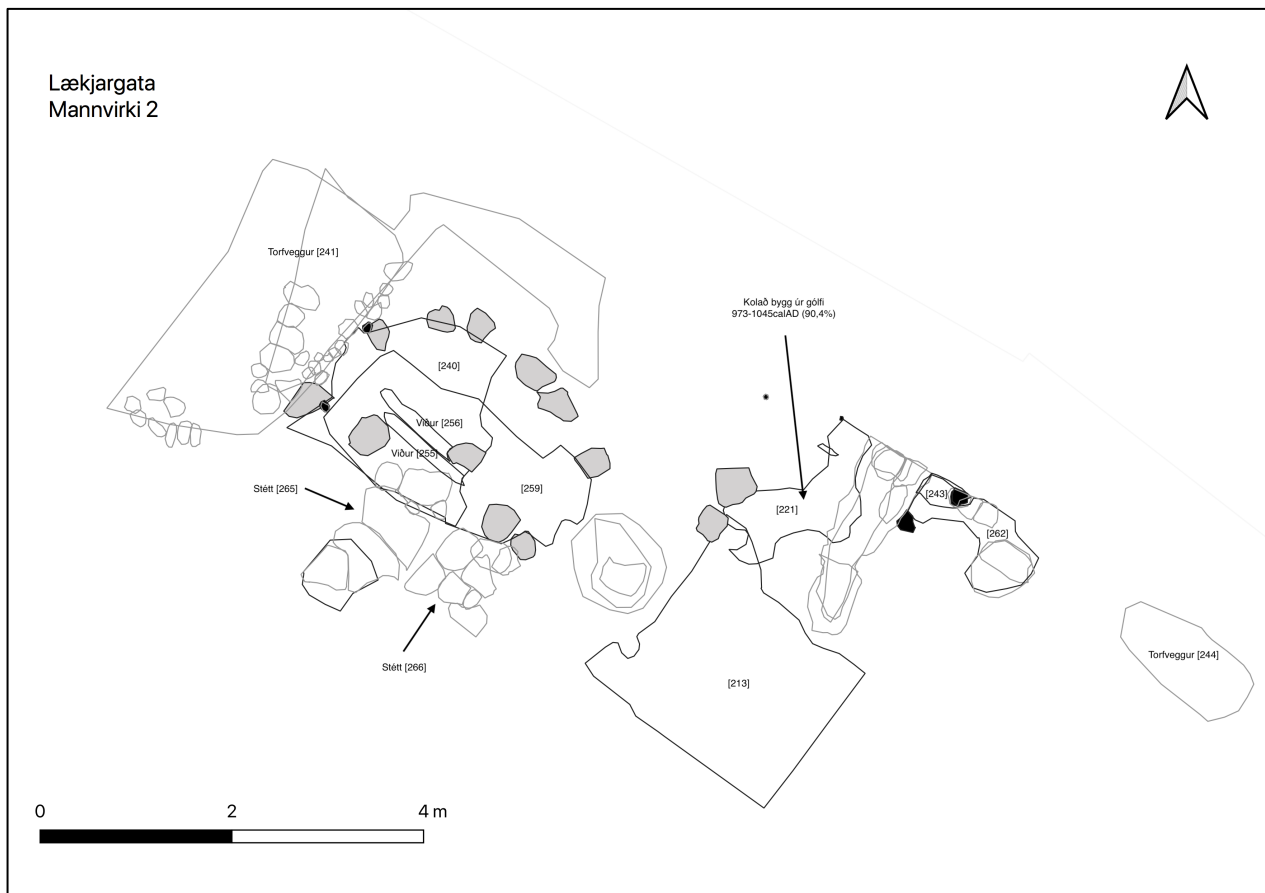
Kort 47. Góflög í mannvirki 2.

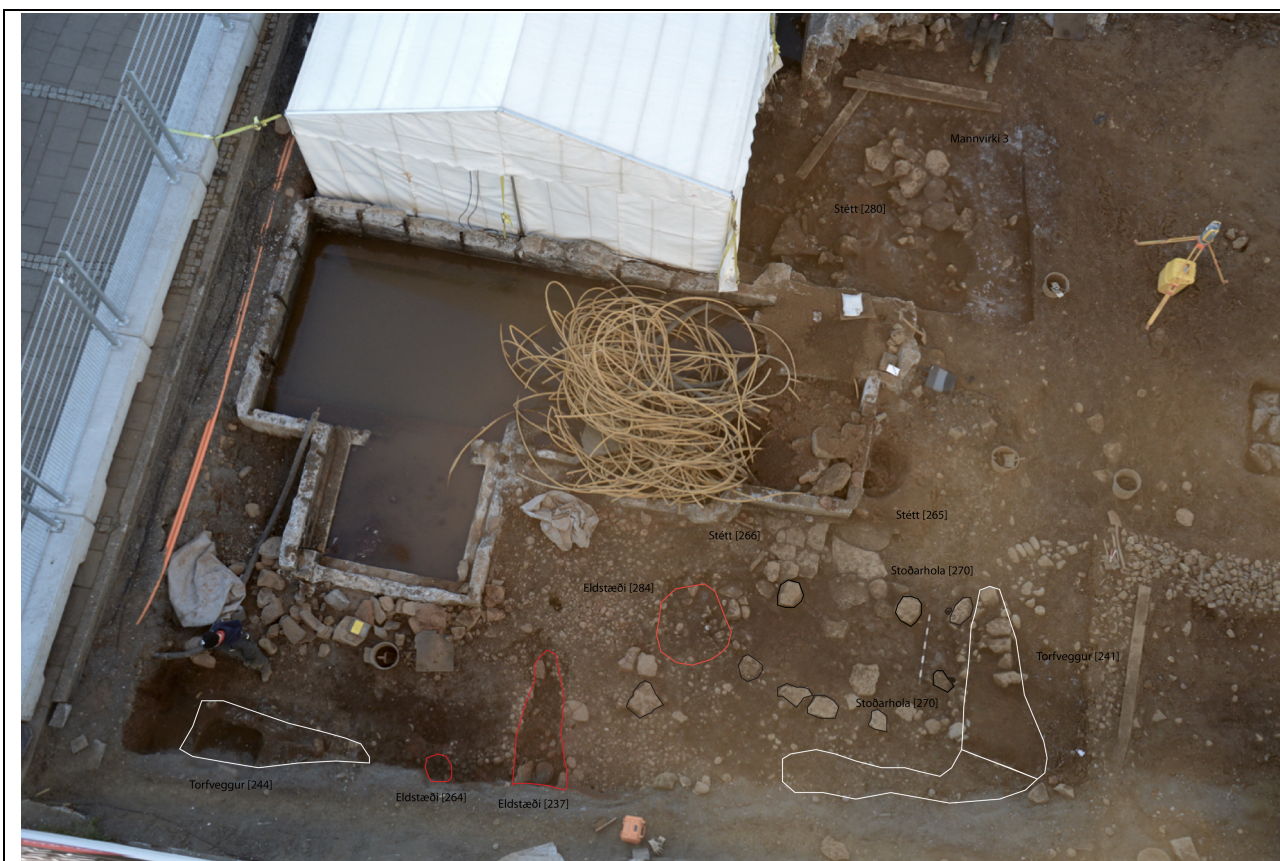
Mynd 89 Loftmynd af mannvirki 2 og 3.

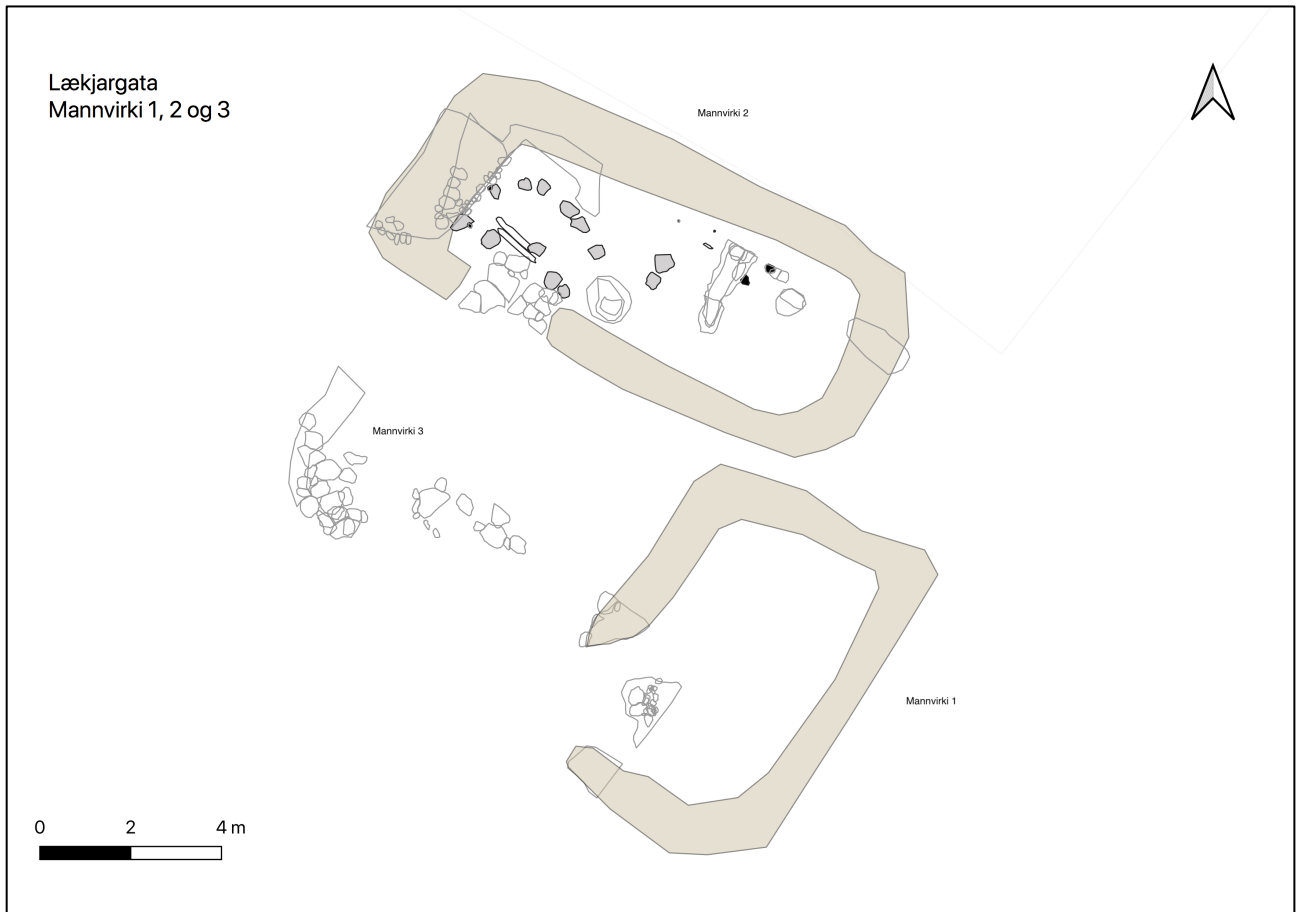
Kort 48. Mannvirki 1, 2 og 3 ásamt tilgátu um það hvernig veggir litu út.

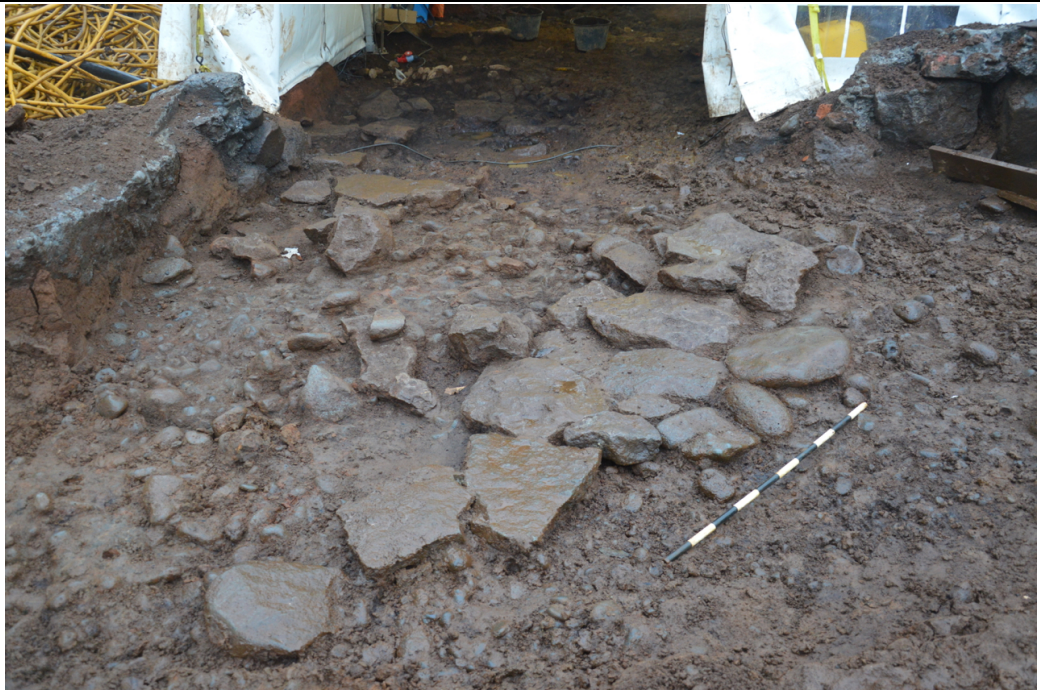
Mynd 90 Stétt [280] í mannvirki 3 (Mynd tekin í A).
