**Framkvæmdaefirlit og rannsókn vegna lagnaskipta við Skólabrú 2 og  
Lækjargötu 10, Reykjavík**

Lísabet Guðmundsdóttir

Fornleifastofnun Íslands ses

FS981-21441

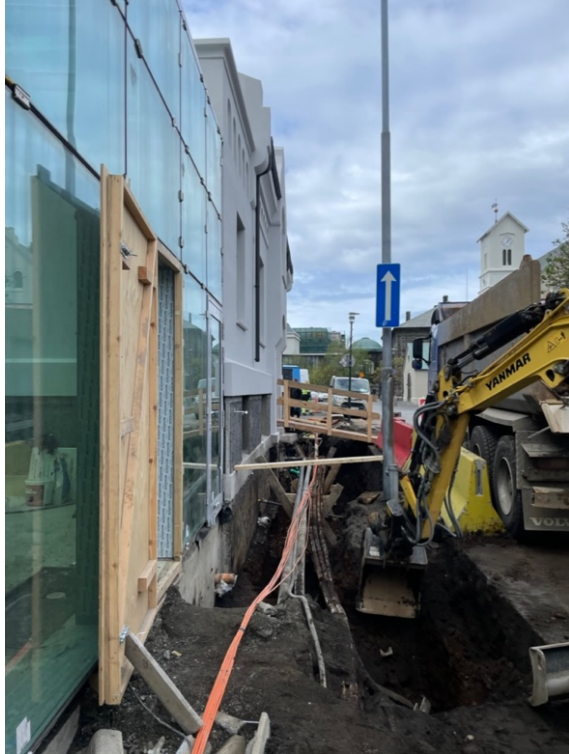
Mynd 2. Lagnaflækjur undir gangstétt (mynd tekin í V).

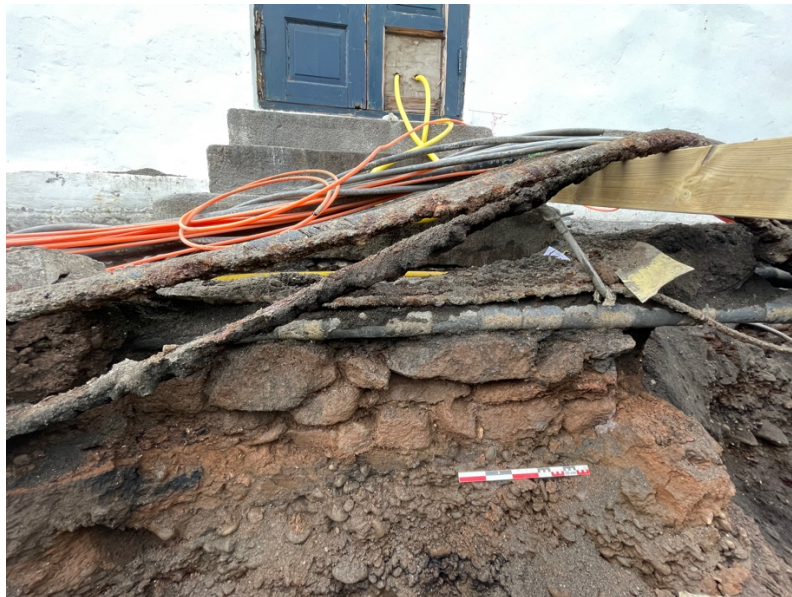
Mynd 5. Púkk undir tröppur á Lækjargötu 10 (mynd tekin í S).

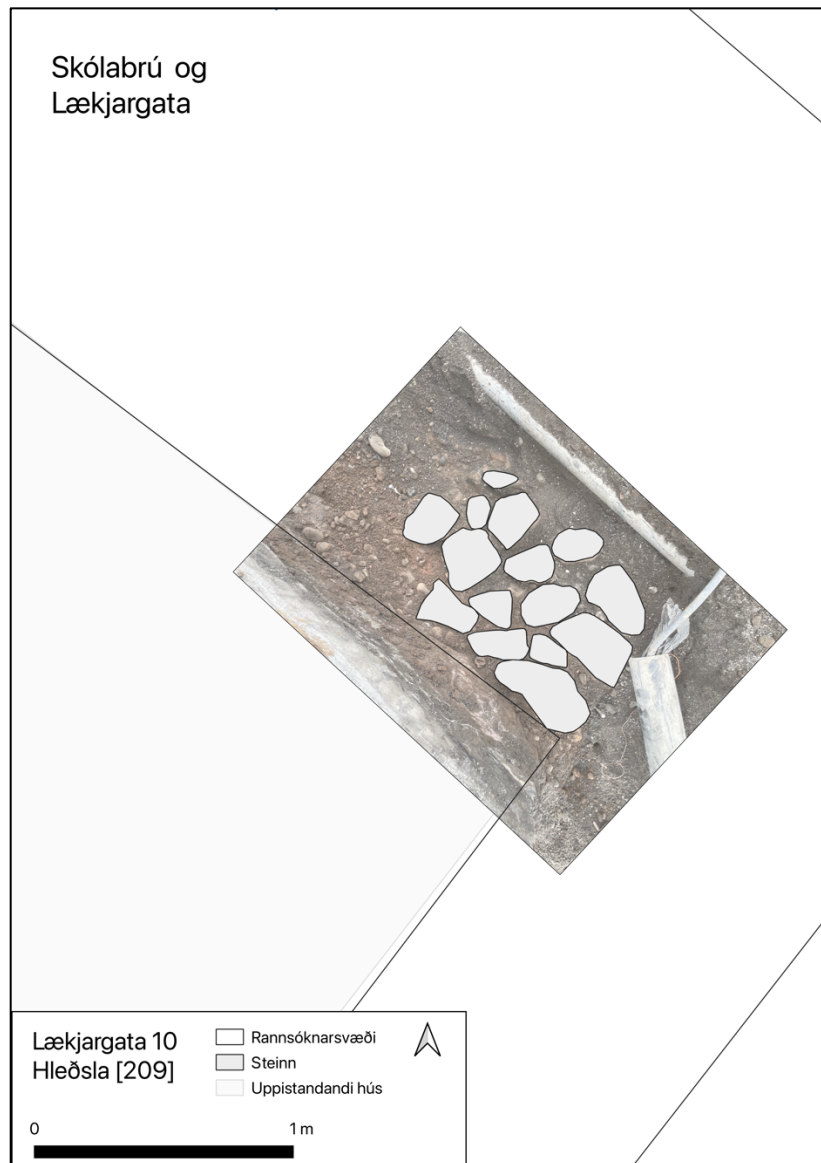
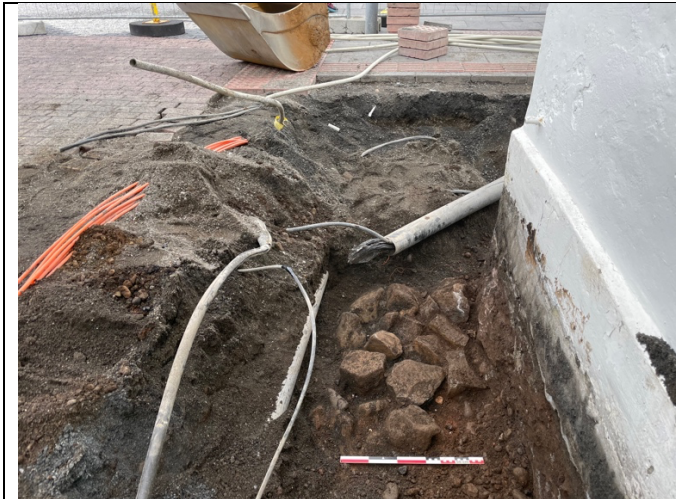
Mynd 6. Grjóthleðsla [209] við Lækjargötu 10.

Mynd 7. Grjóthleðsla [209] (Mynd tekin í A)

Við norðausturhorn Lækjargötu 10 var grjóthleðsla [209], einhvers konar púkk að öllum líkindum eða grjót sem átti að fara í grunn hússins en var ekki notað. Það sem varðveitt var af hleðslunni var um 1 x 0,7 m (Mynd 6&7). Líklegast tilheyrir hleðslan Lækjargötu 10

fremur en að vera hluti af eldri byggingu. Helstu rökin fyrir því er að ekki er þekkt að þarna hafi staðið hús áður en Lækjargata 10 var reyst og út frá afstöðu jarðlaga í kring tilheyra þær ekki eldri mannvistarleifum á svæðinu.

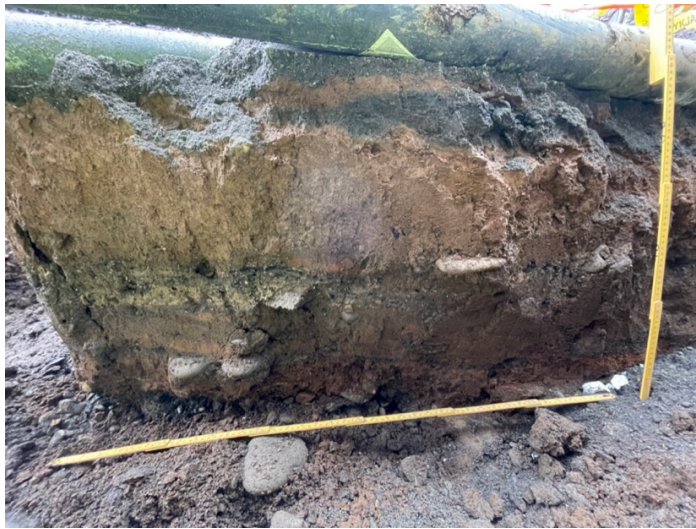
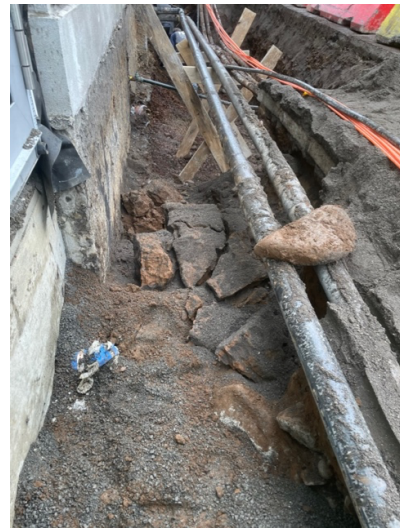
Mynd 9. Mannvistarleifar í sniði áður en það hrundi.

Mynd 10. Myndin er tekin skömmu eftir að bálkurinn hrundi (mynd tekin í V).

Eins og gefur að skilja voru mannvistarleifar á þessu svæði afar brotakenndar og höfðu eingöngu varðveist á örlytlu svæði undir steiptum lagnastokki, einungis um 2,5 x 0,5 m en búið var að raska svæðinu beggja megin við lagnastokkinn. Reynt var eftir bestu getu að grafa minjarnar í fleti en aðstæður buðu ekki upp á það þar sem bálkurinn hrundi um leið og búið var að hreinsa hann (Mynd 9&10).

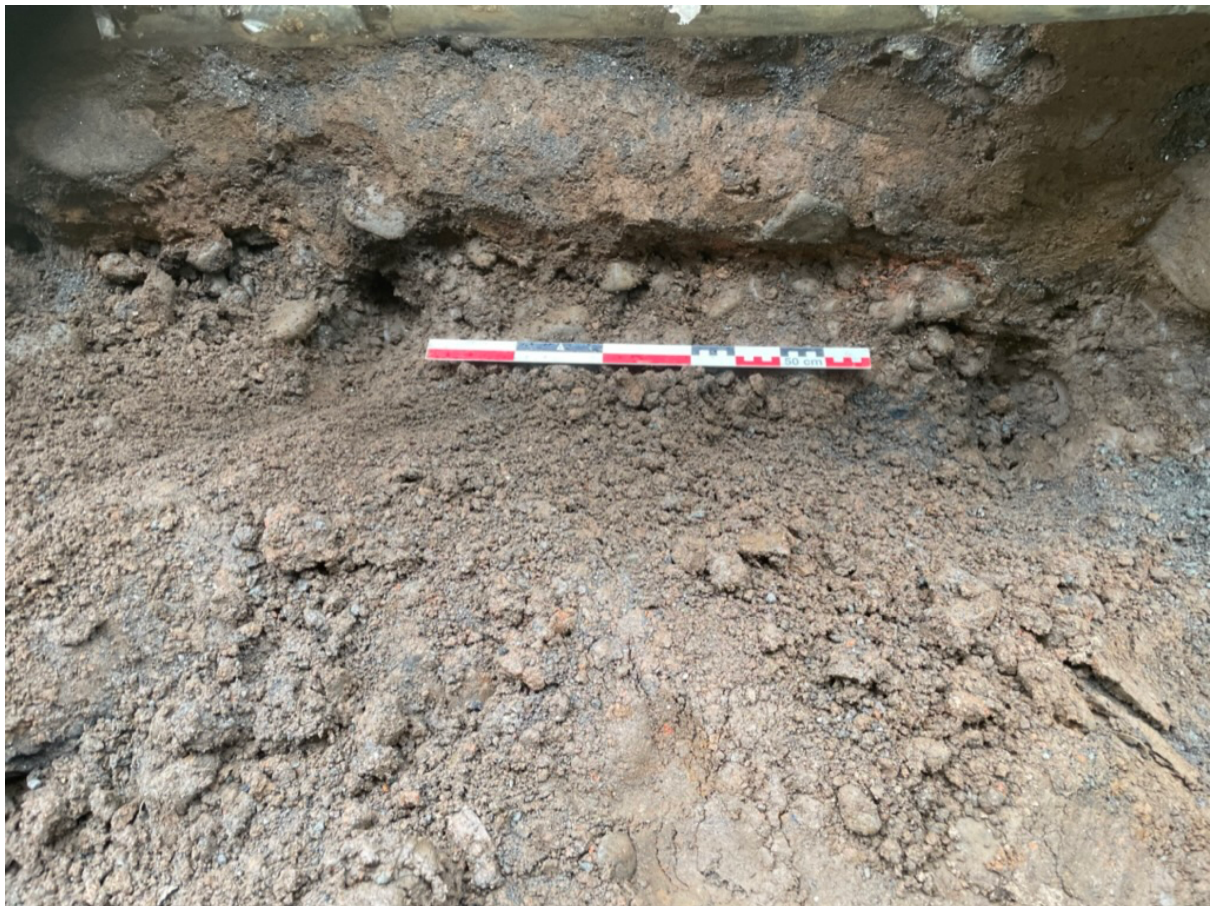
*Mynd 13. Stoðarholur [106] og [107] (Mynd tekin í N).*

víða um svæðið. Er um að ræða hreyft lag með móöskuflekkjum sem sem var raskað við lagna- og gangstéttargerð. Í laginu mátti finna gripi frá 19. og 20. öldinni, til að mynda keramik, krítarpípur, gler og plast. Undir þessu lagi var komið niður í mannvistarlög sem tilheyra elstu tíð og ekki var hægt að greina lög á milli sem sýnir hversu raskað þetta svæðið er. Sama mátti sjá við rannsókn á skálabyggingunni árið 2015 en þar lágu 19. aldar minjarnar beint ofan á mannvistarlögum tengdum skálanum (Lísabet Guðmundsdóttir 2018). Yngsta lagið sem tilheyrir elsta tímасkeiðinu var lag [104], torfhrun með landnámslaginu. Fyrir neðan voru gólfög [105] og [108], hið fyrrnefnda var drappað með töluvert af kolum í og ösku. Gólf [108] var óljósara, það var rauðleitt og þétt en það gæti hugsast að um sé að ræða áfok. Hægt var að greina tvær stoðarholur, [106] sem var um 26 cm í þvermál og 20 cm á dýpt, fylling var óljós en hún var grafin í gegnum malarkambinn sem einkennir þetta svæði. Stoðarhola [107] var um 0,5 m austan við stoðarholu [106], þvermál var 26 cm og dýpt um 30 cm (*Mynd 13*). Gólfög lágu upp að stoðarholum, líklegast hafa þau myndast þegar stoðir stóðu enn í holunum.

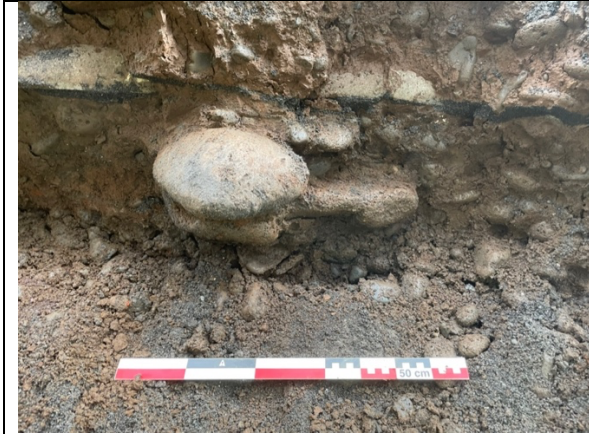
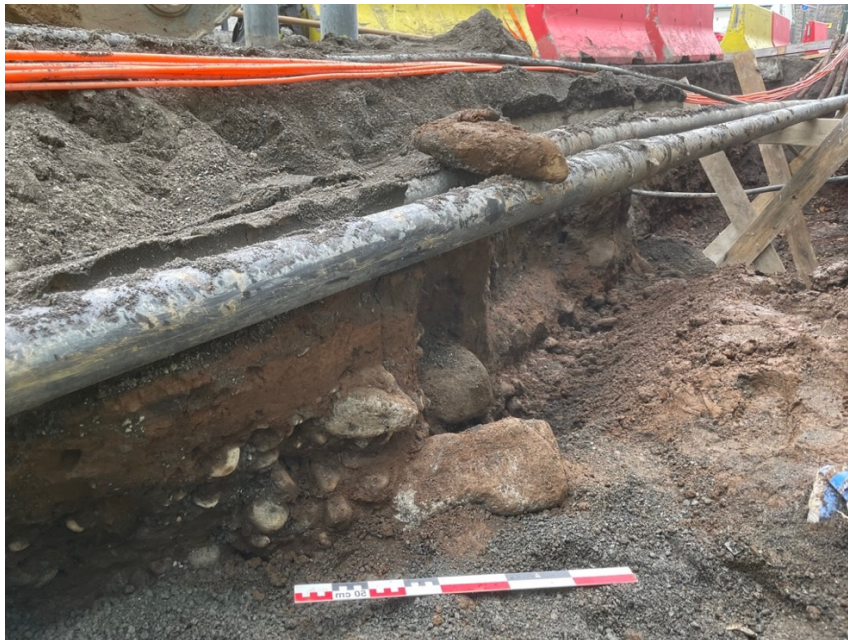
Mynd 14. Innri brún torfveggjar (mynd tekin í N).

Mynd 15. Nærmynd af landnámsgjósku (mynd tekin í N).

Mynd 16. Veggjabrot [109], hellan sem liggur ofan á lögnunum tilheyrði veggnum (mynd tekin í NA).

Austan við holur og gólf var torfveggur [109], það mátti greina grjóthleðslu sittthvoru megin við vegginn, tvöfalt umfar að vestanverðu. Torfveggurinn var hlaðinn úr rauðbrúnu torfi með þykkri landnámsgjósku í (Mynd 14, 15 & 16).

Veggurinn var strenghlaðinn og nánast eins og torfveggurinn í skálanum. Veggurinn var hlaðinn beint ofan á landnámsgjóskuna [110] en hana mátti greina að hluta til óhreyfða undir mannvistarlögum.

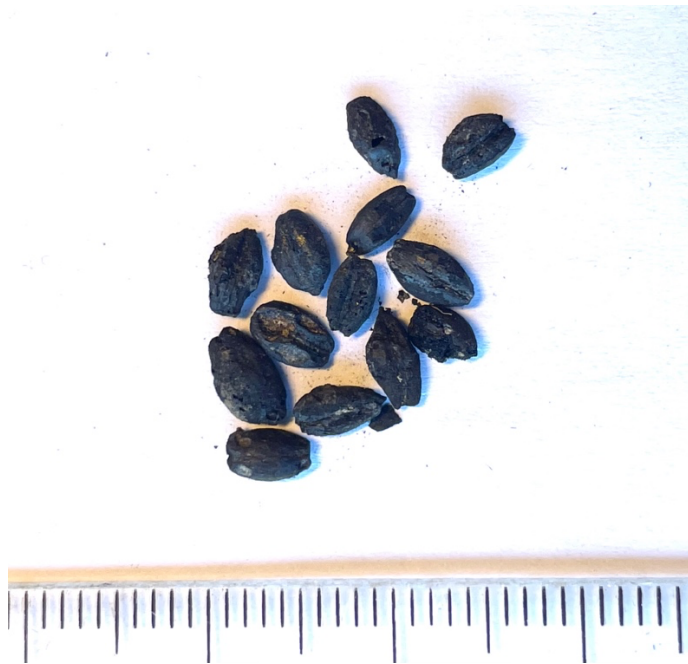
Mynd 17. Byggfræ úr gólfi [105].

Jarðvegssýni voru tekin úr gólflagi [105] og [108], gróf yfirferð hefur sýnt að í lagi [105] er töluvert af koluðum byggfræjum (Mynd 17). En byggfræ voru allvíða í gólfum skálans í fyrri

rannsókn. Að auki mátti greina kol úr bæði innlendum trjám og erlendum sem og brennd bein. Frekari rannsókn hefur hins vegar ekki farið fram.

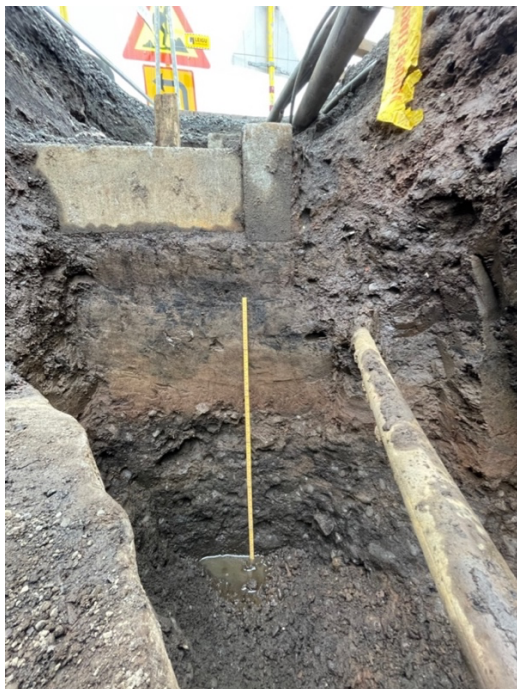
Mynd 26. Snið skurðar, mynd tekin í A.

Mynd 27. Snið skurðar, vinstri teikningin er austurhluti sniðsins en sú hægrei er suðurhluti þess. Skalinn er 2 m í heild.

Snið svæðisins sem var grafið var einnig skráð, austursnið ásamt litlum hluta af suðursniðinu, þ.e. það svæði sem enn var að einhverju leyti óraskað. Um er að ræða sömu lög og fjallað var um hér að ofan, þó númerin séu ekki hin sömu (*Mynd 26 & 27*).

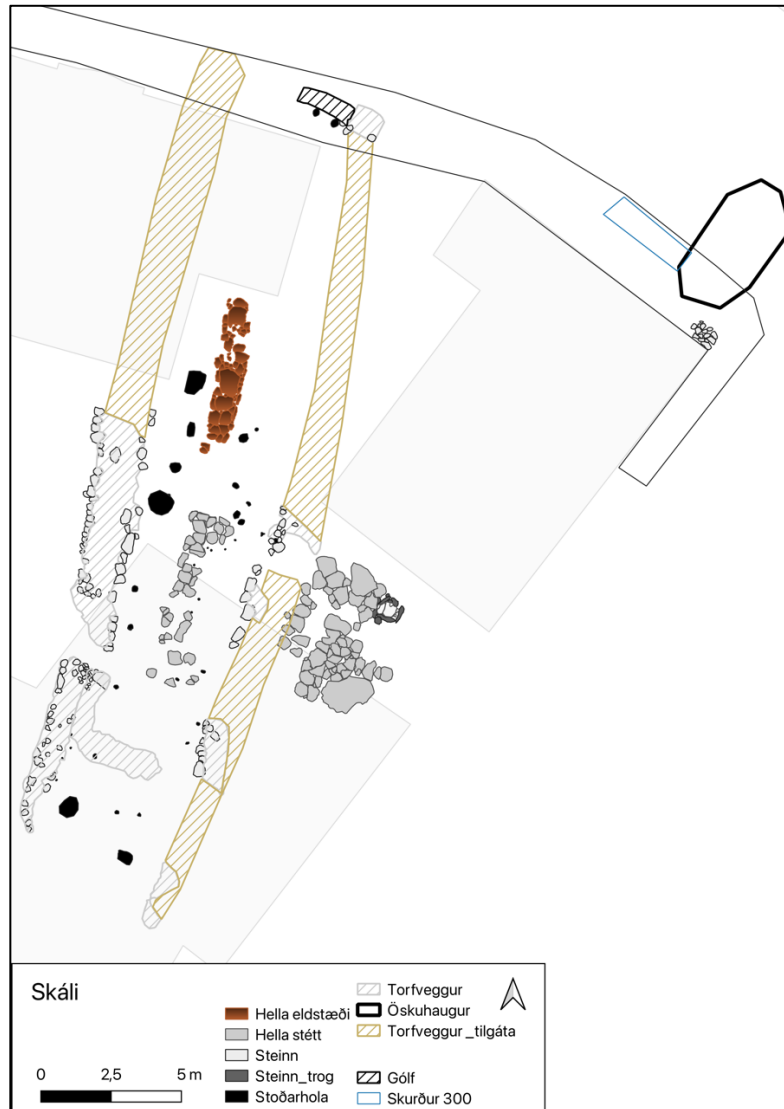
*Mynd 28. Teikning af skálanum sem rannsakaður var árið 2015 ásamt minjum sem rannsakaðar voru árið 2023.*

sem sýna með afgerandi hætti fram möguleg stærð og hvort hann hafi yfir höfuðið náð út á núverandi götustæði Skólalbrú. Í þessari rannsókn fannst veggjapartur ásamt stoðarholum og gólfum sem eru talin tilheyra sömu byggingu þar sem veggurinn er í línu við eystri langvegg skálans. Þar með er hægt að sýna fram á að skálinn hafi allavega verið um 30 m á lengd sem er skáli í stærra lagi (*Mynd 28*).

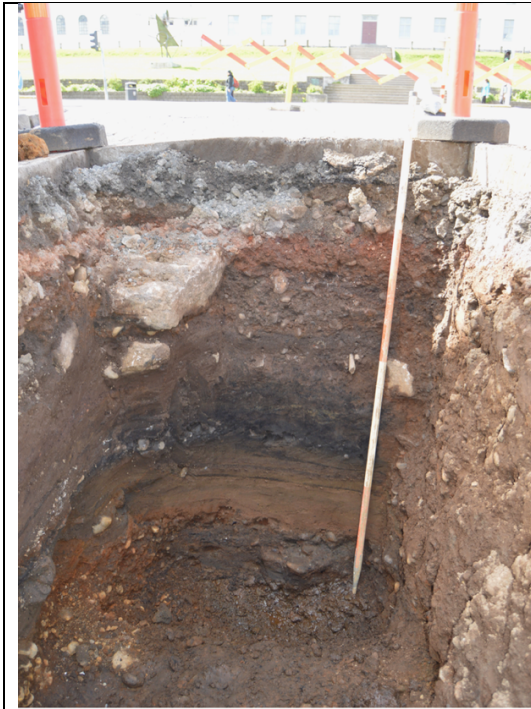
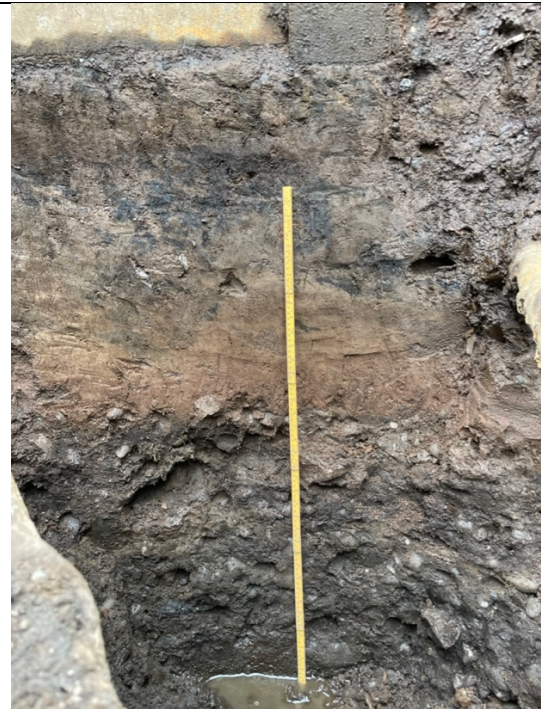
*Mynd 29. Skurðir sem grafnir voru árið 2017 (Lísabet Guðmundsdóttir 2017)*

*Mynd 30. Austursnið skurði frá árinu 2016 (mynd tekin í A).*

*Mynd 31. Austursnið skurðar frá árinu 2023 (mynd tekin í A).*

var lítið svæði þar sem hægt var að greina mannvist frá sama tíma (svæði 300). Það sem einkennir svæðið er afar góð lífræn varðveisla. Ástæðan fyrir því er að þarna hefur verið mikil bleyta frá læknum sem á þessum tíma rann eftir núverandi götustæði Lækjargötu út í sjó, sem hefur skapað ákjósanlegar aðstæður fyrir varðveislu lífrænna leifa. Árið 2017 fóru grafnir könnunarskurðir í götustæði Skólabrúar, við gatnamót Lækjargötu og Skólabrú (*Mynd 29*). Í austurhluta skurðar 1 mátti greina svipuð lög og í skurði 300. Aðallega mjög vatnssósa lög ásamt ruslalög skammt frá gamla lækjarbakkanum. Sniðið var þó ekki eins raskað og í þessum tiltekna skurði (300). Greina mátti mýrarlög sem í voru vel varðveittar plöntuleifar á milli 1226 gjóskulagsins og Kötlu 1500 en enga mannvist. Fyrir neðan 1226 lagið mátti greina mýrarlag með kolaögnum og þar fyrir neðan öskuhaug með töluvert af eldsprungnu grjóti og landnámsgjóskuflekkjum, áþekkt lögum [327] og [328] (*Mynd 30&31*). Þess má einnig geta að kolasalli fannst undir landnámsgjóskunni í rannsókninni árið 2017 en slíkt var ekki hægt að greina í skurði 3 (Lísabet Guðmundsdóttir 2017).
