Fornleifarannsókn vegna framkvæmda í Ólafsdal í Gilsfirði 2022

FS963-22381

Stutt lýsing rannsóknar: Framkvæmdrannsókn vegna fyrirhugaðra framkvæmda í Ólafsdal í Gilsfirði.

Tegund rannsóknar: Framkvæmdarannsókn, könnunarskurðir.

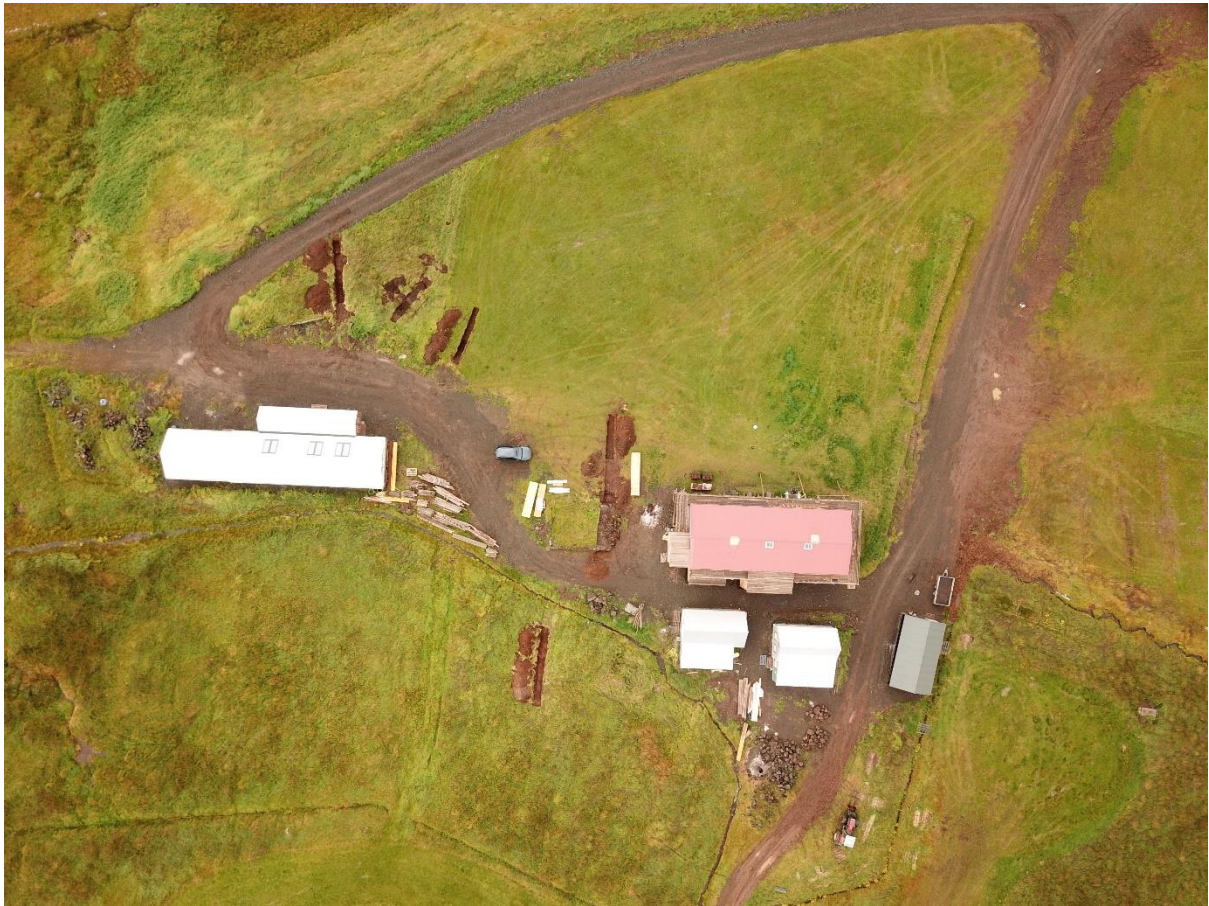
Mynd 1. Drónamynd af framkvæmdasvæðinu á meðan á rannsókn stóð. Vestur er upp (ljósmynd Hildur Gestsdóttir).

Eins og fram hefur komið voru grafnir fimm prufuskurðir á bæjarstæði landbúnaðaraskólans í Ólafsdal. Á myndum 1 og 2 má sjá staðsetningar þessara skurða.

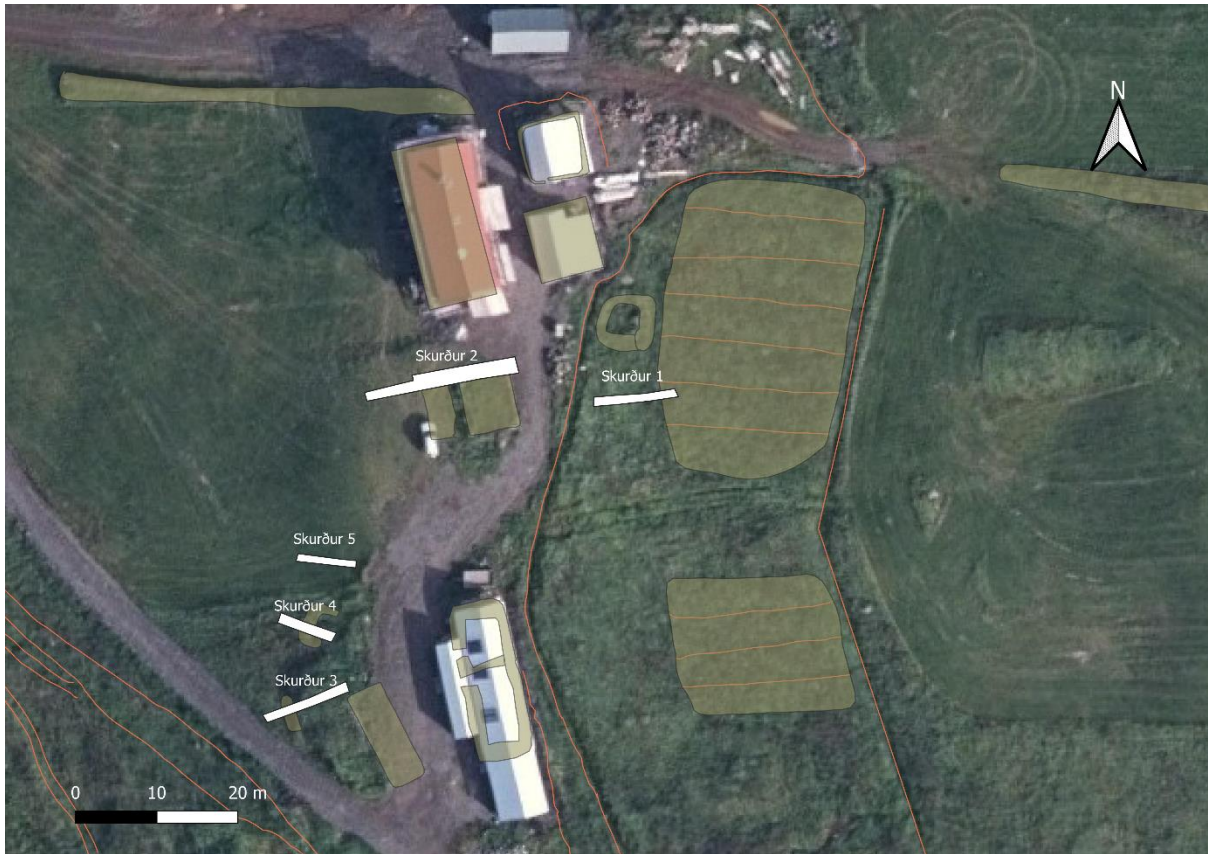
Mynd 2. Uppdráttur af könnunarskurðum. Uppmælingar úr fornleifaskráningu sýndar í ljósgrænu og appelsínugulu (kortagerð Hildur Gestsdóttir).

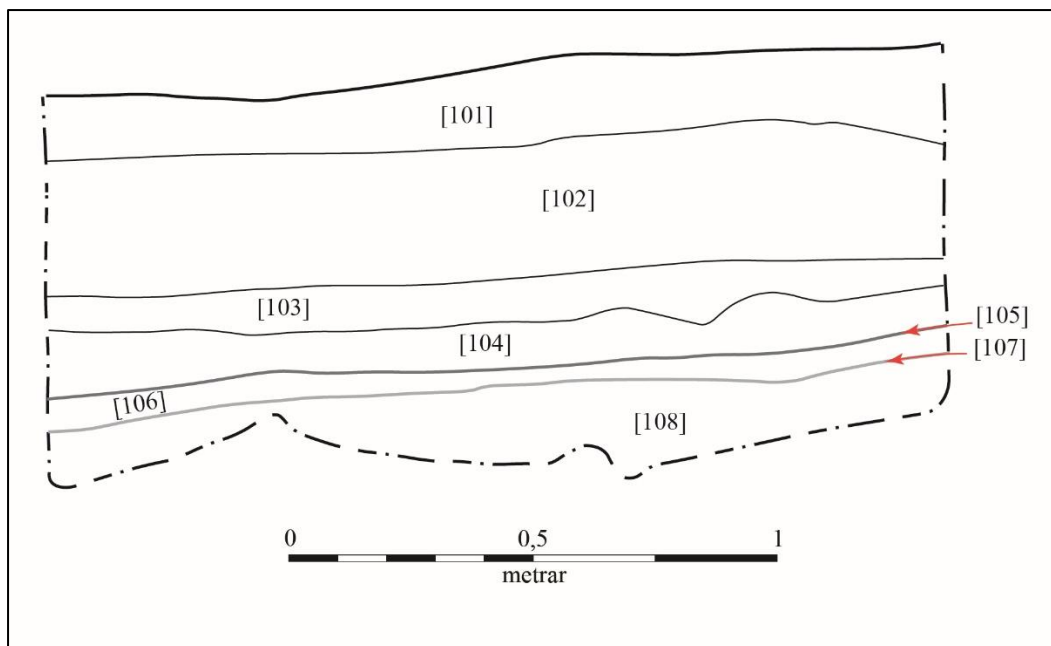
Mynd 3. Skurður 1. Suðursnið (kortagerð Stefán Ólafsson).

Undir grasrót [101] í skurði 1 kom í ljós um 30 cm þykkt einsleitt jarðlag með kolaögunum og gripum frá fyrri hluta 20. aldar, þ.m.t. keramíki, gleri og járn. Þar fyrir neðan voru óhreyfð mjög lagskipt jarðlög [103-108] sem innihéldu forsögulega gjósku (sjá mynd 3). Það hversu lagskipt þessi jarðlög eru bendir til þess að þau hafi myndast í vatni og gæti það því bent til þess að þarna hafi verið mýrlent þegar þau voru að myndast (sjá mynd 4).

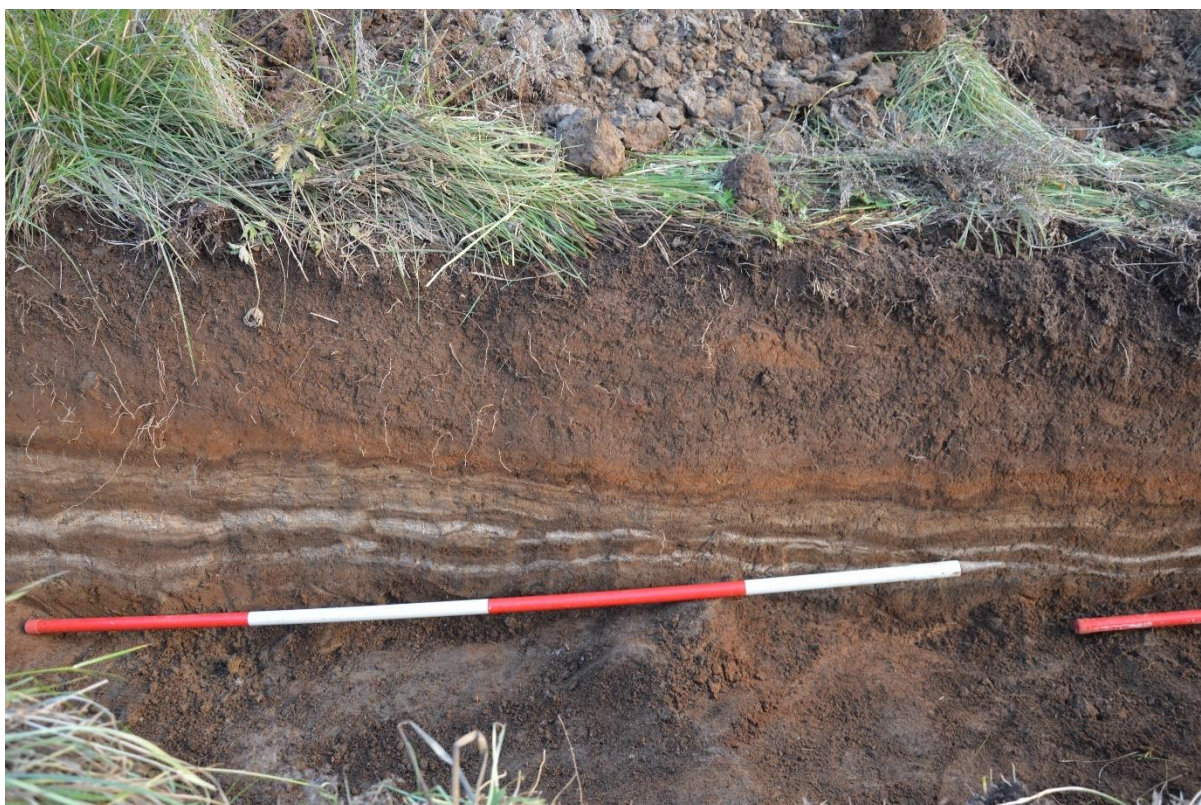
Mynd 4. Skurður 1, suðursnið. Horft í suður (Ljósmynd Stefán Ólafsson).

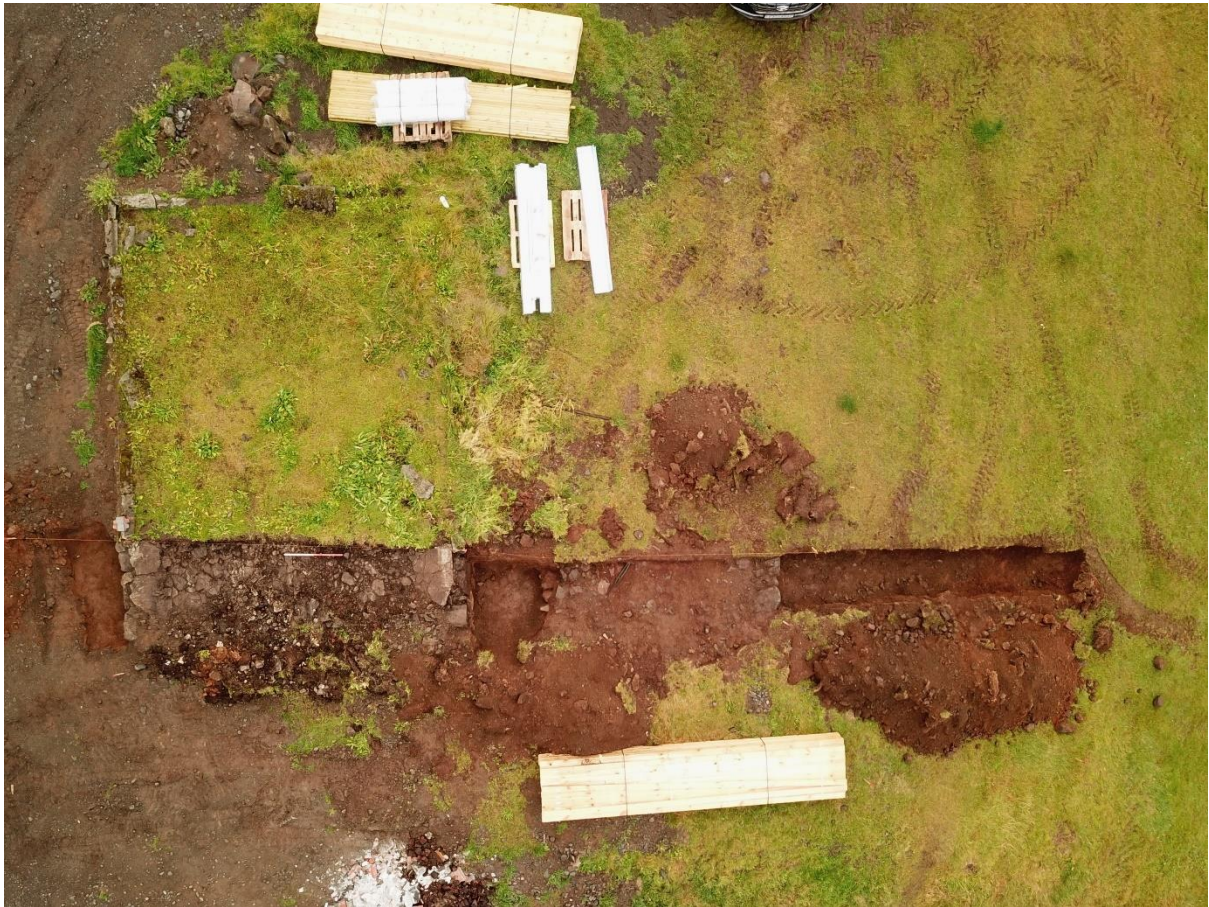
Mynd 5. Yfirlitsmynd af skurði 1 eftir uppgröft. Suður er upp (ljósmynd Hildur Gestsdóttir).

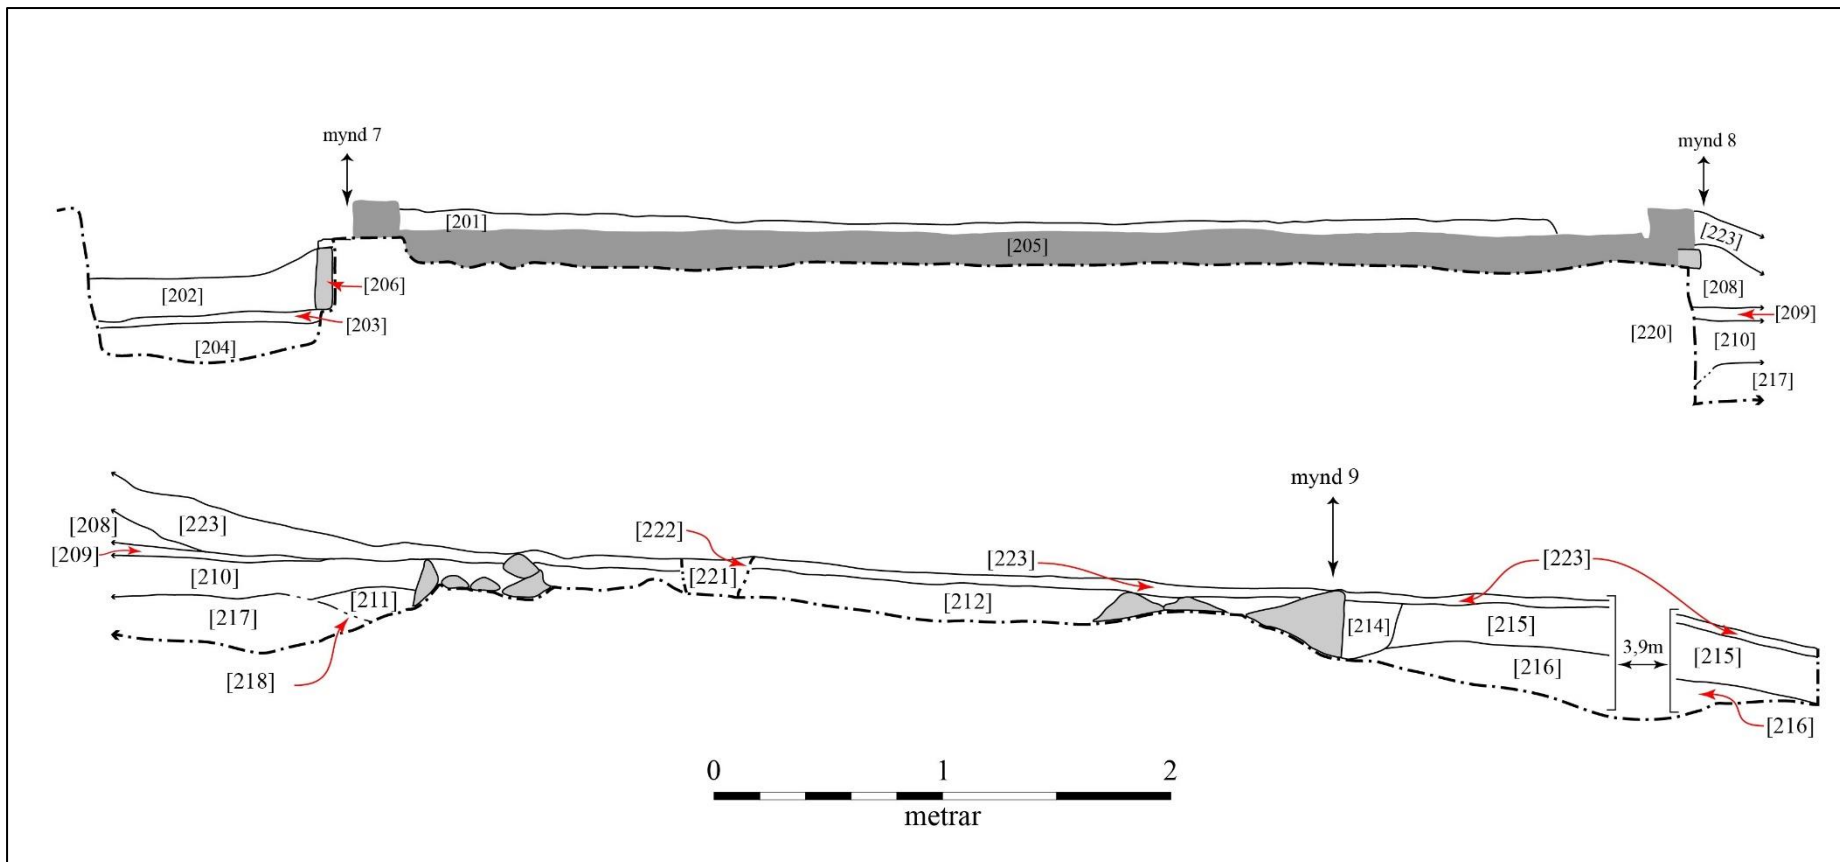
Mynd 6. Skurður 2. Suðursnið (kortagerð Stefán Ólafsson).

Í austurenda skurðarins var grunnur Suðurrhúss (DA-198:005) grafinn fram beint undan grasrót og yfirborðsmold [201] (sjá myndir 6, 7 og 8). Hann var 5,9 m breiður í skurðinum (austur-vestur), og virðist hafa verið gerður þannig að grafinn hefur verið húsgrunnur [219], einungis um 40 cm að dýpt ofan í yfirborð [203] austan megin og [217] vestan megin, sem hafa verið yfirborð á svæðinu þegar húsið var reist. Þétt ofan í grunn [219] hefur verið lagt grjótlag og því næst hlaðinn kantur úr stóru grjóti meðfram jöðrum grunnsins sem hefur myndað undirstöður fyrir útveggi hússins. Þessi grunnur hefur svo verið fylltur með minna, náttúrulegu grjóti [206]=[220]. Þetta grjótpúkk var um 70 cm þykkt og hefur gólfplata [205] verið steipt beint ofan á það. Gólfplatan er að miklu leyti varðveitt í skurðinum, um 12 cm þykk, en þó mjög sprungin (sjá mynd 7). Ofan á yfirborði [203] og upp að grjóthleðslu [206] austanmegin var gráleitt aðflutt malarlag [202], áþekkt því efni sem er í heimreiðinni austan við skólahúsið. Undir yfirborði [203] var rauðbrúnn malarkenndur jarðvegur [204], óhreyfður.

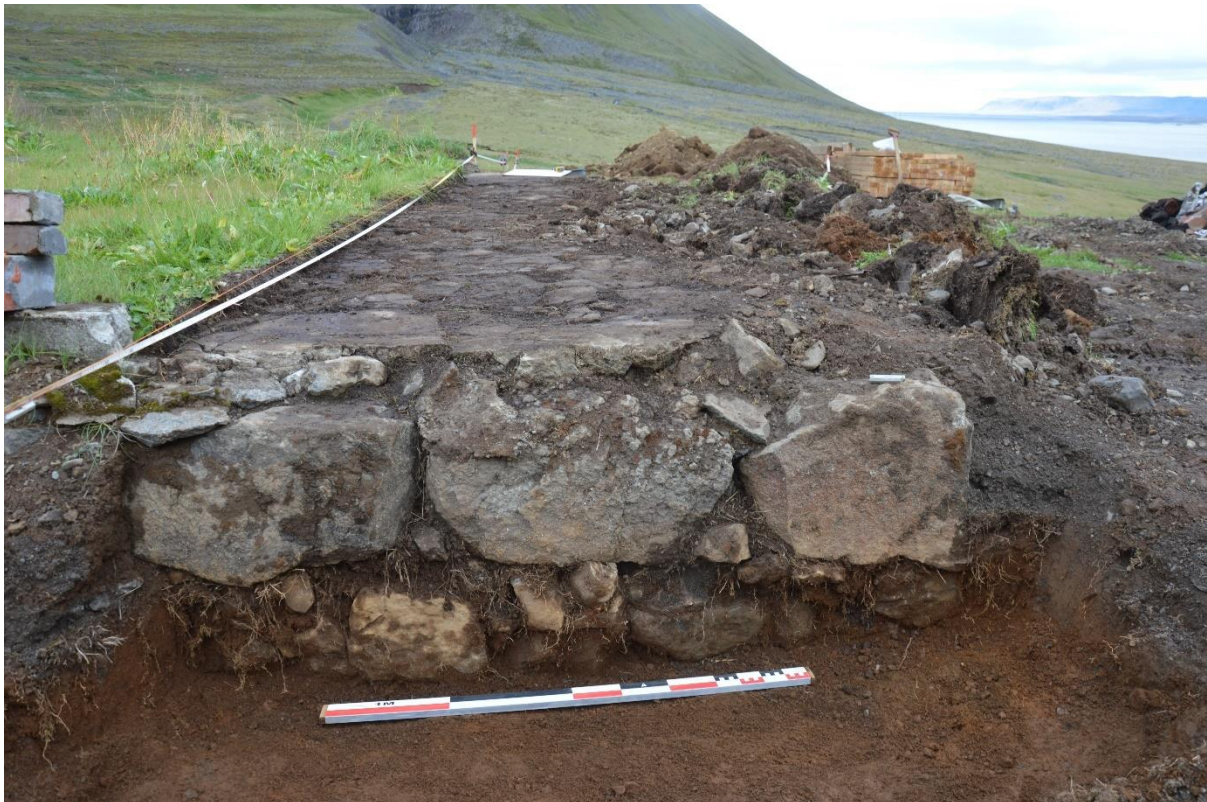
Mynd 7. Skurður 2. Grunnur af Suðurrhúsi (DA-198:005). Grjótpúkk [206] og steipt gólfplata [205]. Horft í austur (ljósmynd Stefán Ólafsson).

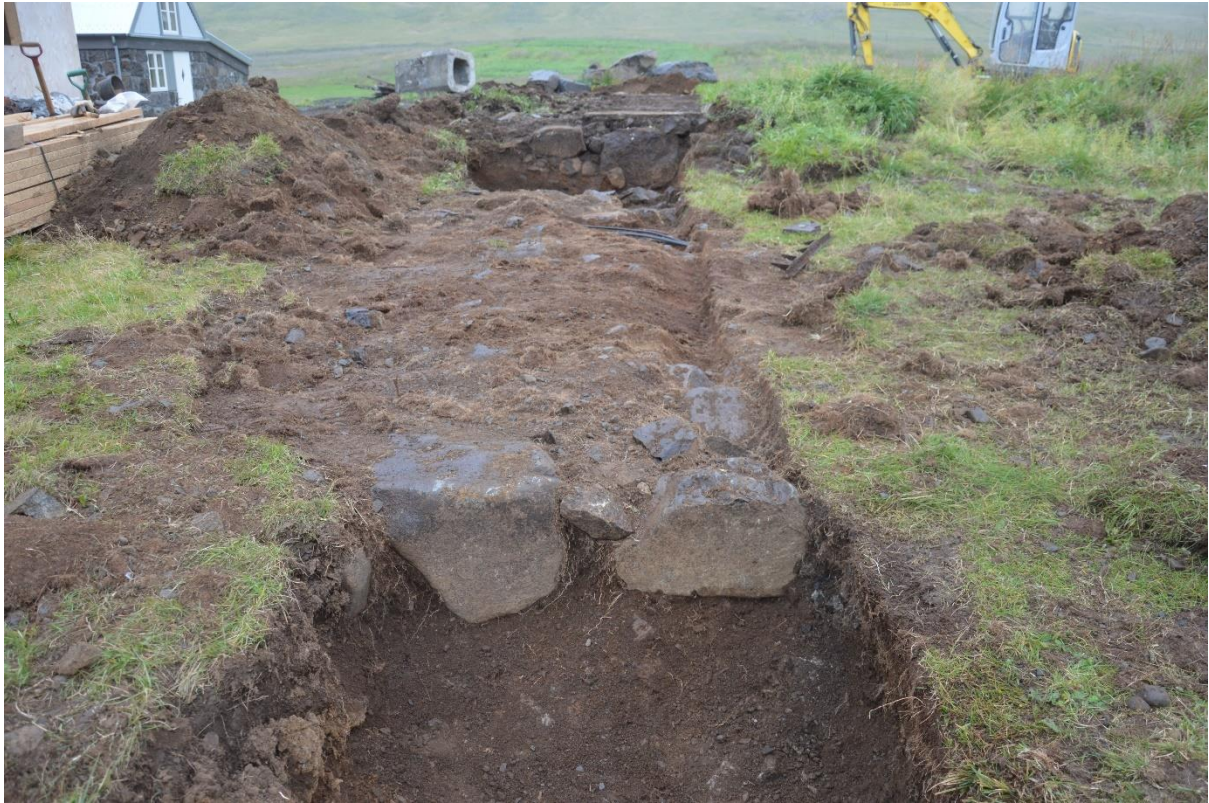
Um 1 m vestan við grunn Suðurhúss, beint undir grasrót [201] voru leifar af þurrkhjalli (DA-198:015), um 4 m á breidd í skurði 2 (sjá myndir 6 og 9). Hann var svipaður að gerð og skólahúsið en þó einfaldari. Það hefur verið grafinn grunnur [218] undir húsið, um 20 cm djúpur, og ofan í hann hlaðið ytra byrði úr stóru grjóti

[213]. Hleðsla þessi er aðeins varðveitt að vestanverðu (sjá mynd 9). Að innanverðu hefur svo verið fyllt með smærra grjóti blönduðu jarðvegi úr mól og torfi [212] og hefur þetta myndað undirstöður undir húsið. Vestann við grjótundirstöðurnar, í skurði [218] var annars vegar blandað torflag [211] austan megin og hins vegar malarlag með steypu og kolum [214]. Engin merki eru um að steipt gólf hafi verið í hjallinum. Grunnur [218] var grafinn niður í yfirborð [217] austan megin og [215], náttúrulegan moldarjarðveg vestan megin. Þessi tvö mannvirki eru því byggð á sama yfirborði og hafa því verið samtíða. Á milli grunnanna eru uppsöfnuð jarðlög, að öllum líkindum frá því að húsin voru í notkun, [209], dökkbrún malarkenndur jarðvegur og [210], mjög blandað jarðlag með torfsneplum og kolum. Undir yfirborðslögum sem grunnar húsanna eru skornir niður í er engin merki um mannvist, einungis um 15 cm þykk grófur og grýttur jarðvegur [216] ofan á náttúrulegum malarkambinum sem liggur undir bæjarstæðinu öllu. Húsin sem hafa staðið á þessum grunnni voru úr timbri, og sést það á ljósmyndum sem eru til af þeim (sjá mynd 10).

Mynd 9. Skurður 2. Grunnur undan hjalli (DA-198:015). Grjótpúkk [212]/[213]. Horft í austur (ljósmynd Stefán Ólafsson).

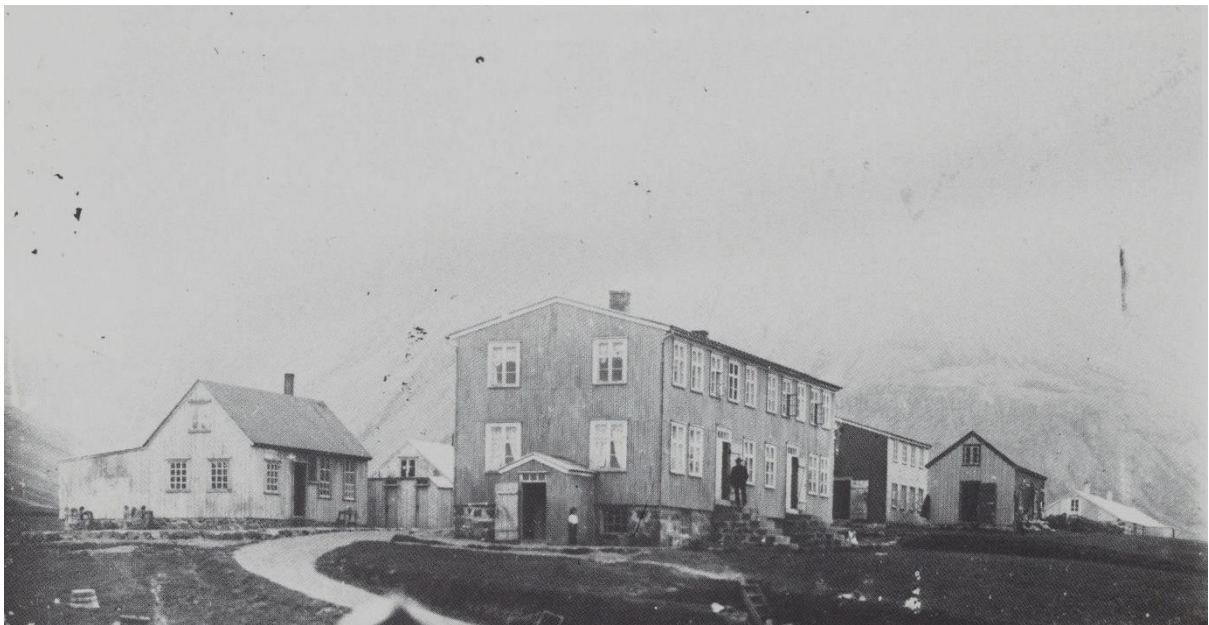
Mynd 10. Ólafsdalur í byrjun aldarinnar. Suðurhús og hjallur sjást á bak við skólahúsið, hægra megin á myndinni (mynd: Játvarður Jökull Júlíusson 1986).

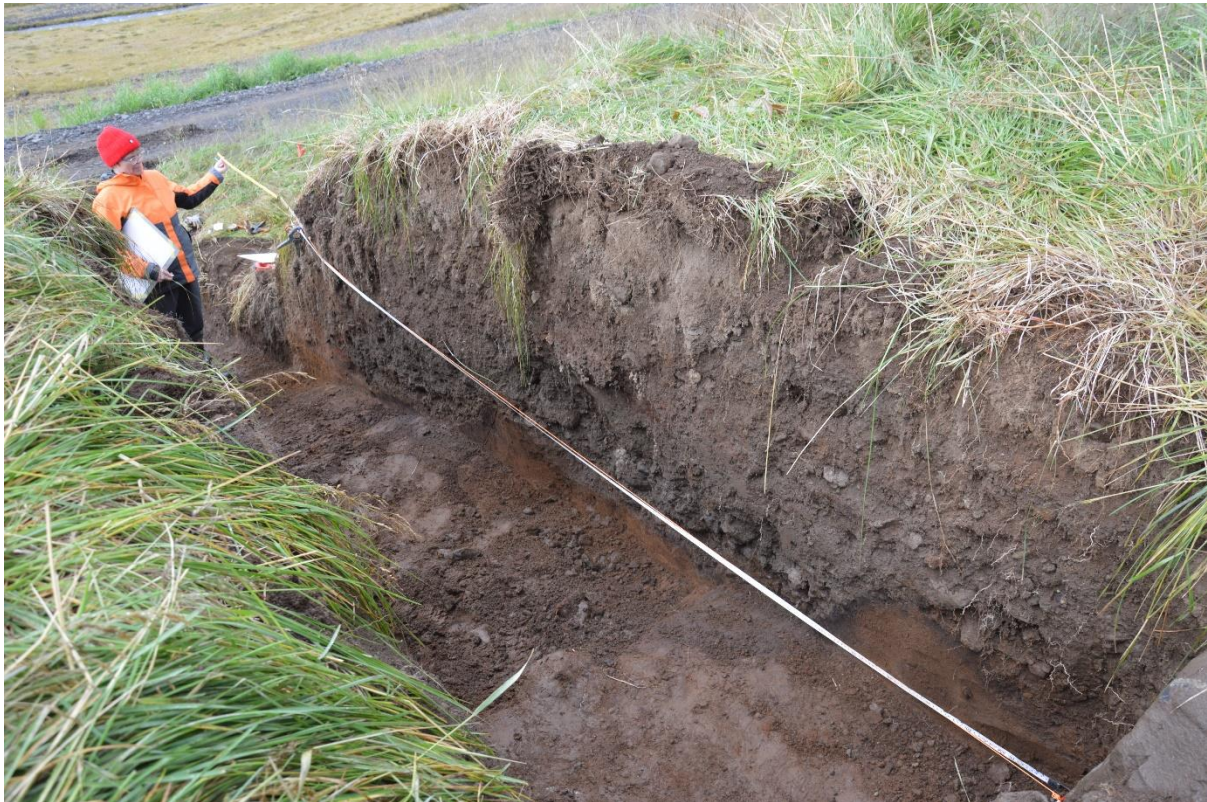
Ljóst er að einhvern tíma á 9. áratug síðustu aldar hefur jarðvegi verið rutt ofan af bæjarhólnum og niður brekkuna neðan við fjósið, ekki óhugsandi að það hafi verið gert um svipað leyti og gamla skólahúsið var rifið. Við þennan gjörning hefur bakkinn sem nefndur er í fornleifaskráningunni myndast. Ekki var að sjá neitt manngert í dæld DA-198:016, sem hefur líklegast myndast þegar jarðveginum var rutt fram af brekkunni. Engin merki eru um mannvist á svæðinu eldri en byggingu hlöðunnar.

Mynd 13. Skurður 3, norðursnið. Horft í norðvestur (ljósmynd Hildur Gestsdóttir).

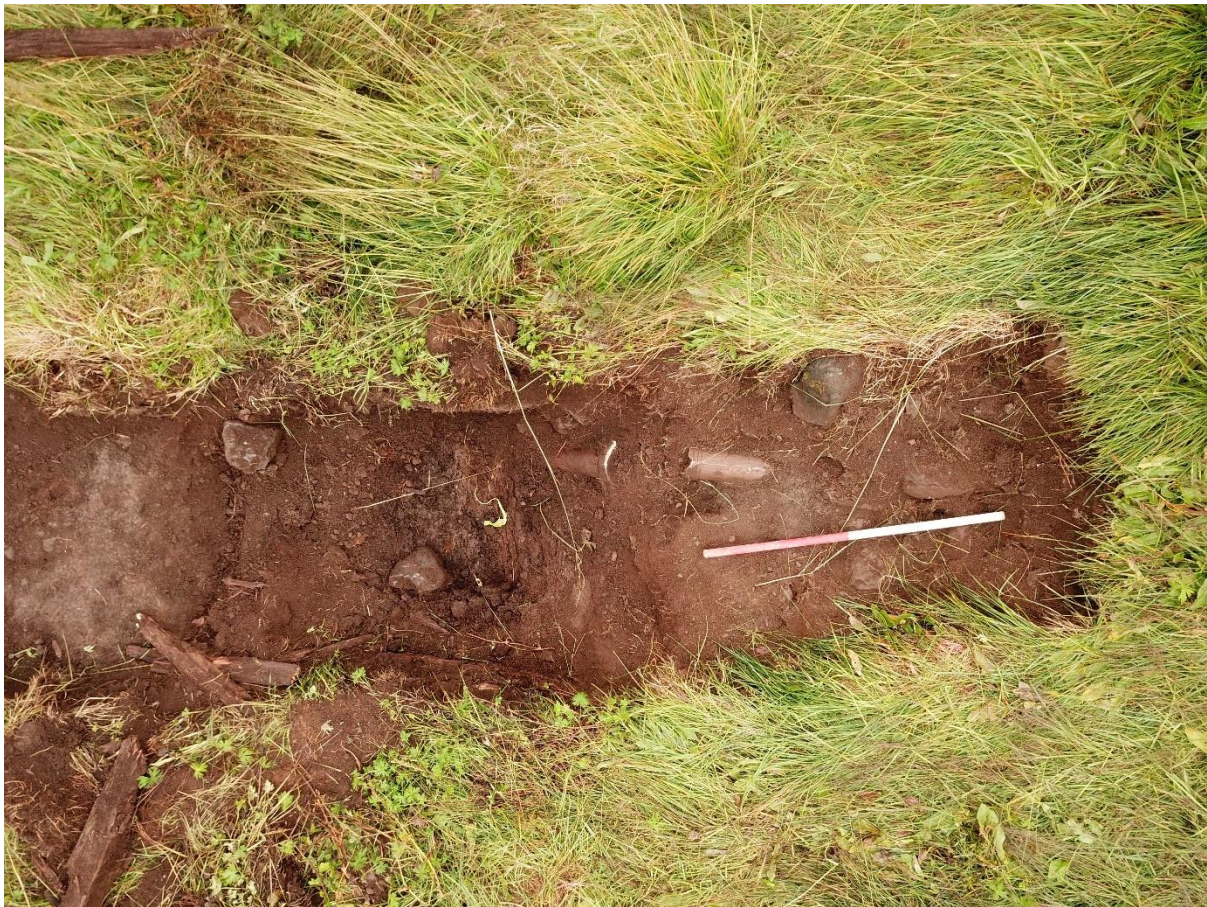
Í ljós kom að ekki er um að ræða fornminjar, en í skurðinum var klóakrör (sjá mynd 14), og tóftin sem skráð var á yfirborði reyndist vera uppmokstur tengdur því. Miðað við stefnuna á rörinu virðist það hafa verið tengt inn í fjósið, og hefur hugsanlega þjónað sem frárennsli frá því. Ekki var hróflað við rörinu, en skurðurinn skráður með ljósmyndum og uppmælingu.

Mynd 14. Skurður 4, suðvesturendi. Klóakrör. Norðvestur er upp (ljósmynd Hildur Gestsdóttir).

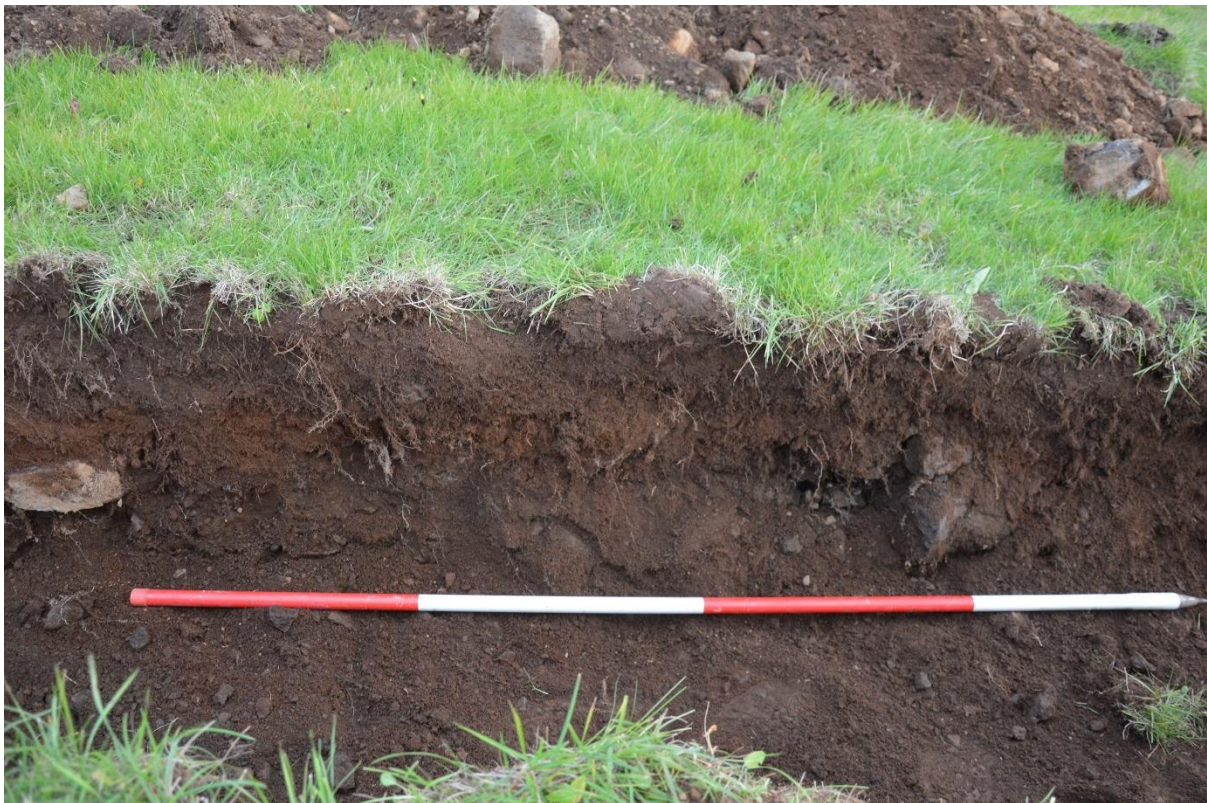
Engin merki um mannvist var að finna í skurðinum, um 50 cm af yfirborðsjarðvegi og grúsblönduð mold ofan á forsögulegum malarbakka (sjá mynd 15). Skurðurinn var því einungis skráður með ljósmyndum.

Mynd 15. Skurður 5, suður snið. Horft í suður (ljósmynd Stefán Ólafsson).

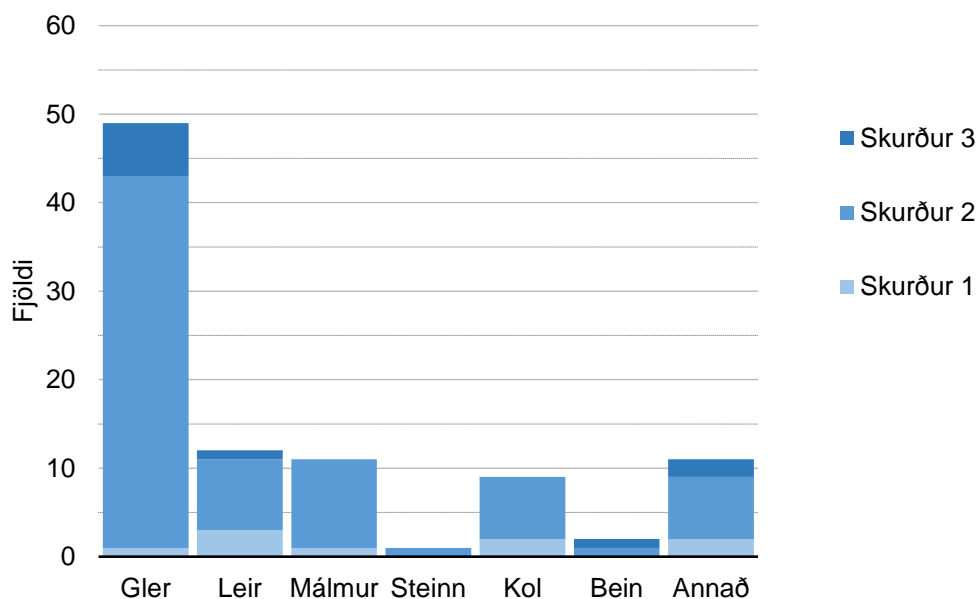
Graf 1: Fjöldi gripa eftir efnisflokkum og svæðum

Alls voru skráðir 93 gripir og tvö dýrabein, undir 24 fundarnúmerum, við framkvæmdarannsóknina í Ólafsdal 2022. Flestir fundanna, 76 talsins (80,0%) eru úr skurði 2. Úr skurði 3 komu 10 fundir (10,5%) en úr skurði 1 alls níu fundir (9,5%). Engir gripir fundust í skurðum 4 og 5. Yfir helmingur gripanna er úr gleri, 49 talsins, og var töluverður munur á fjölda glergripa og næstalgengustu efnisflokka, en 12 gripir fundust úr leir og 11 úr málm. Skiptingu funda eftir svæðum og efnisflokkum má sjá í grafi 1. Allir málmgripir sem fundust voru úr járni og voru þeir flestir ágætlega varðveittir. Lítið fannst af lífrænum efnum, aðeins tvö dýrabein, eitt úr skurði 2 og annað úr skurði 3.
