Tryggvagata, Naustin og Grófin

Framkvæmdavakt 2020-2022

Fornleifastofnun Íslands ses
Reykjavík 2023
FS923-20191

Stutt lýsing rannsókna: Í sumarbyrjun 2020 óskaði Umhverfis- og Skipulagssvið Reykjavíkurborgar eftir því að Fornleifastofnun Íslands ses tæki að sér framkvæmdaefirlit við Tryggvagötu og í Naustum. Á framkvæmdasvæðinu komu í ljós hleðslur sem tengdust hafnargerð á fyrri hluta 20. aldar og höfðu sumar af þessum minjum komið í ljós áður.

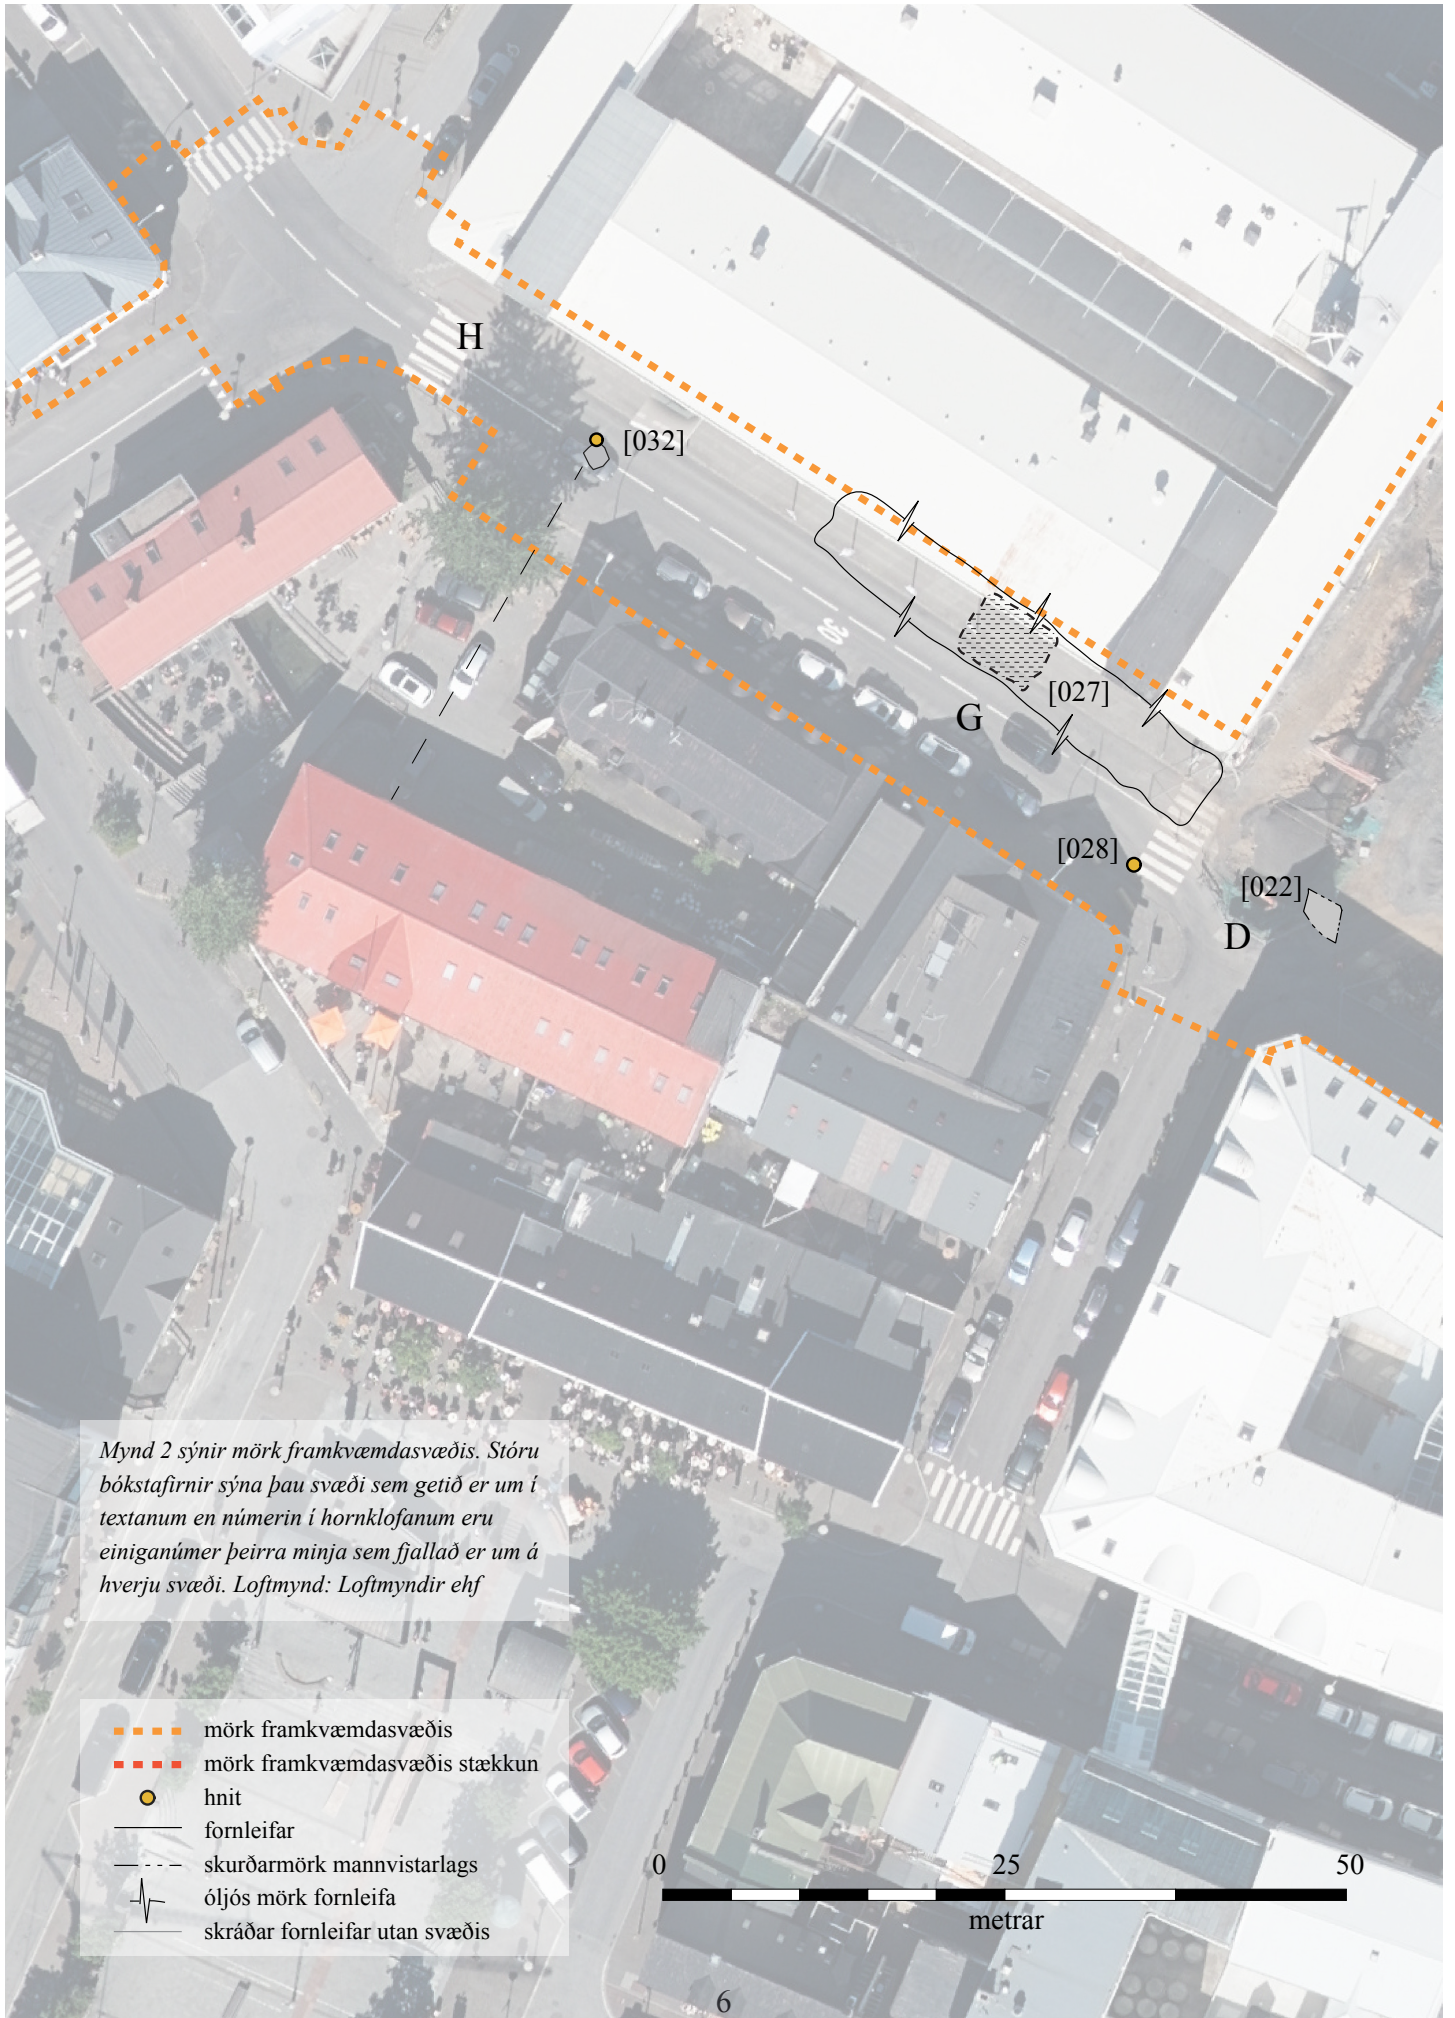
Mynd 2 sýnir mörk framkvæmdasvæðis. Stóru bókstafirnir sýna þau svæði sem getið er um í textanum en númerin í hornklofanum eru einiganúmer þeirra minja sem fjallað er um á hverju svæði. Loftmynd: Loftmyndir ehf

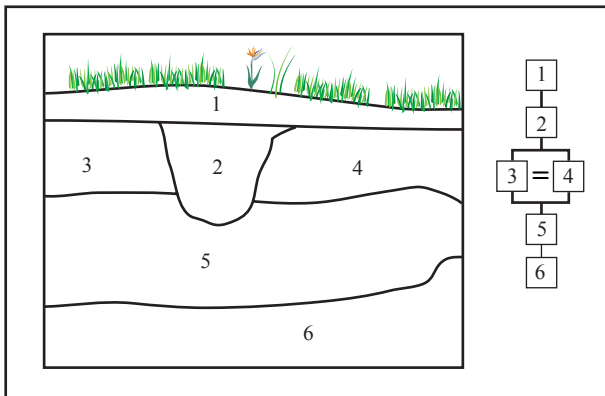
Mynd 3 sýnir sniðteikningu sem útskýrir hvernig einingarkerfið er hugsað. Við hlið hennar er sýnt hvernig einingarnar eru settar fram í flæðiriti.

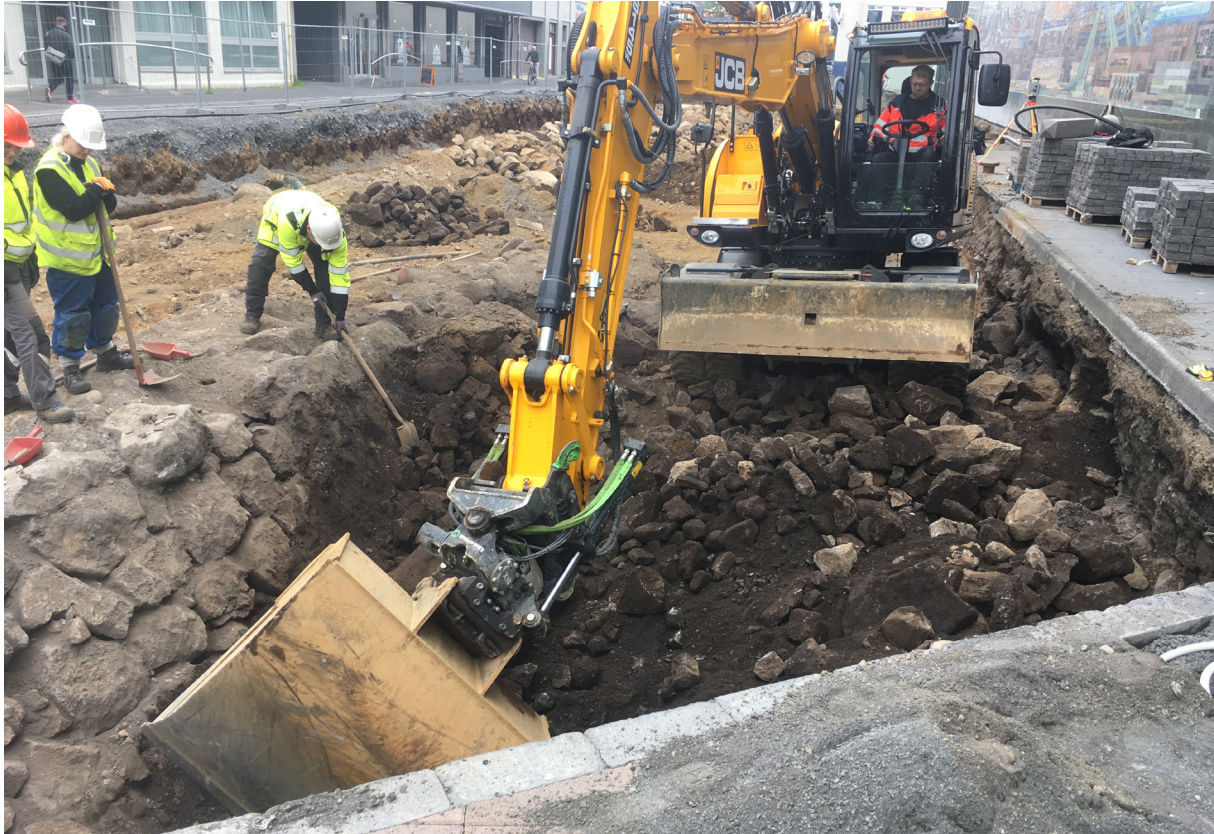
Mynd 4. Fyrst eftir að hafnarkanturinn kom í ljós var byrjað á að hreinsa frá honum með litlum handverkfærum en eftir að búíð var að ná efstu umförnum fram og lögum hleðslunnar komin fram var stærri verkfærum beitt.

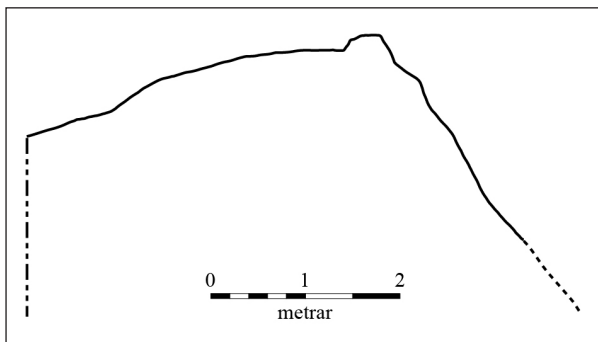
Mynd 5 sýnir þverskurðarteikningu af hafnarkantinum. Ekki var grafið niður í sjávarmál en uppgráfin hæð mældist um 250 cm. Á hleðslunni er um það bil 135° halli.

apríl 2021. Efsti hluti grjóthleðslu [003] var einungis um 40cm undir yfirborði. Hleðslan var hlaðin úr lítið tilhöggnu stórgrýti. Það mátti telja um 6 umför í henni og þá var á henni um 135° halli (sjá mynd 5). Hún var hlaðin framan á landfyllingu [002] sem var úr mjög blönduðum og hreyfðum jarðlögum. Hreinsað var frá henni með litlum handverkfærum en einnig stórum vinnuvélum (sjá mynd 4) og á milli hleðslugrjóts mátti stundum finna heilar bökkur (sjá mynd 9). Í eðli sínu hefur svona hafnarmannvirki ekki þykkt en þar sem

Hleðsluhæð hafnargarðs [003] mældist um 250cm en það mun bara hafa verið hluti af eiginlegri hleðsluhæð því að ekki var grafið niður á neðsta umfarið sem mun hafa verið við sjávarmál. Við rannsókn sem gerð var á hafnargarðinum austanmegin við Steinbryggju var talið að upphaflega hefði verið þrjú umförf af tilhöggnu grjóti efst á hafnargarðinum og var sú ályktun dregin af gömlum ljósmyndum sem höfðu verið skoðaðar í tengslum við þá rannsókn.⁹ Hvort þau hafi verið svo mörg á þeim hluta sem hér um ræðir er ekki víst.

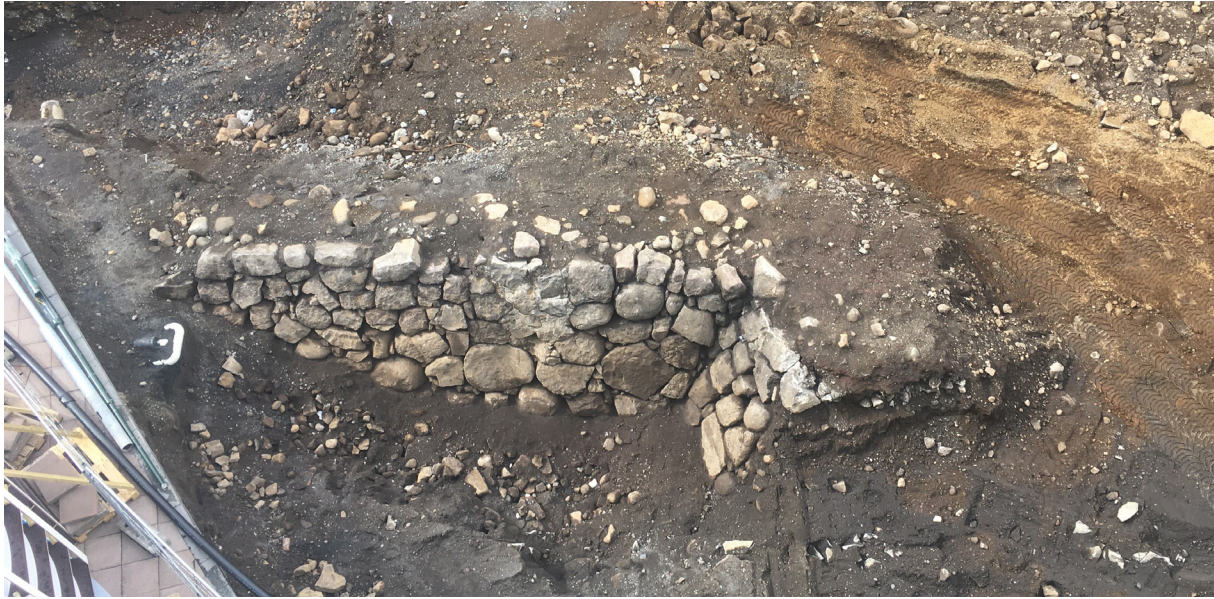
Mynd 6 sýnir hafnarkantinn á svæði A sem kom í ljós fast sunnan við austurenda Tollhússins. Myndin er tekin til suðvesturs af svölum Tollhússins. Sú hlið hafnarkantsins sem vestast hefur verið eystrihlið Miðbakkans svokallaða.

grafinn hafði verið skurður suðvestan við hleðsluna niður í landfyllinguna má segja að efst hafi hafnargarðurinn verið um 130cm að breidd austast en um 230-250cm vestast (sjá mynd 6).

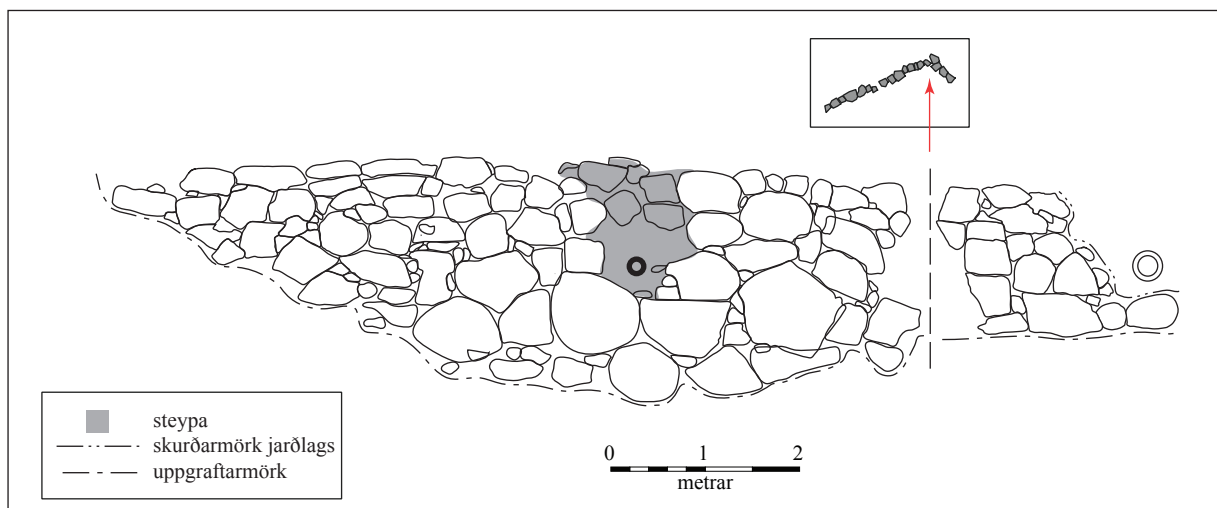
Mynd 7 sýnir teikningu af suðvestur- og vesturhlið hafnarkants frá 1917. Innfelda myndin sýnir legu þess hluta sem var skráður. Svo til fyrir miðri suðvesturhlið eru ummerki eftir steypu umhverfis fráveitulögn sem líklega hefur verið komið þar fyrir eftir að bólverkið var hlaðið. Önnur og yngri fráveitulögn er svo nyrst á vesturhliðinni.

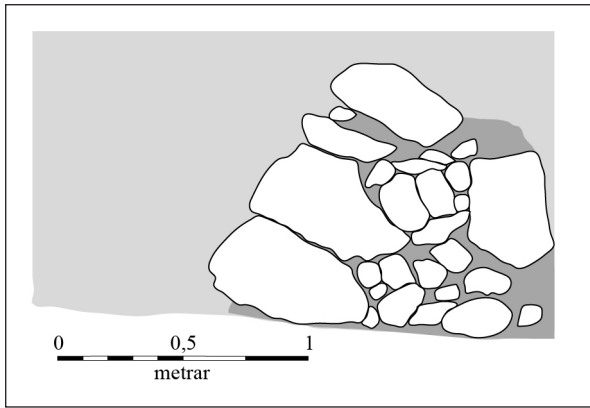
Mynd 8. Hlutar hafnarkantsins komu í ljós á mismunandi tímum innan framkvæmdatímans. Þannig kom t.d. grjóthleðsla [033] ekki ljós fyrir en hluti af sama mannvirki [003] hafði verið hulið sjö mánuðum áður. Teikningin sýnir þversnið hafnarkantsins sem kom í ljós 29. apríl 2021.

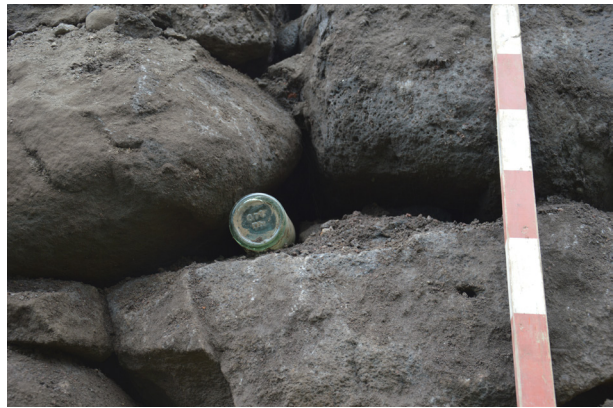
Mynd 9. Á milli hleðslugrjótsins fundust hleilar flöskur sem annað hvort hafa lent þar í brimrótinu eða verið stungið viljandi inn á milli steinanna.

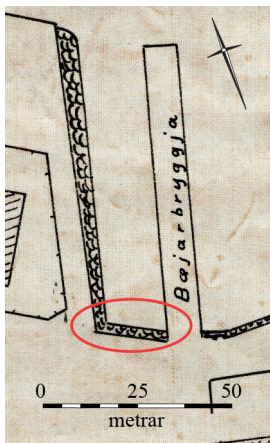
Mynd 10 sýnir hluta af korti Ólafs Þorsteinssonar sem ársétt er frá 1913-1918. Rauði hringurinn liggur utan um þann hluta hafnarkantsins sem var rannsakaður.

er frá 1915-1918.⁷ Má gera ráð fyrir að hún hafi þá verið um 20m löng (sjá mynd 10). Annar og mun minni hluti af þessari hlið hafnargarðsins var skráður 2018 (sjá mynd 2) þegar unnið var að framkvæmdum við Steinbryggju og í Tryggvagötu austan Pósthússtrætis.⁸ Stytttri hliðin sem lá norður suður mun upphaflega hafa verið mun lengri en stærstur hluti hennar mun hafa vikið þegar Tollhúsið var byggt 1968 (sjá mynd 10).

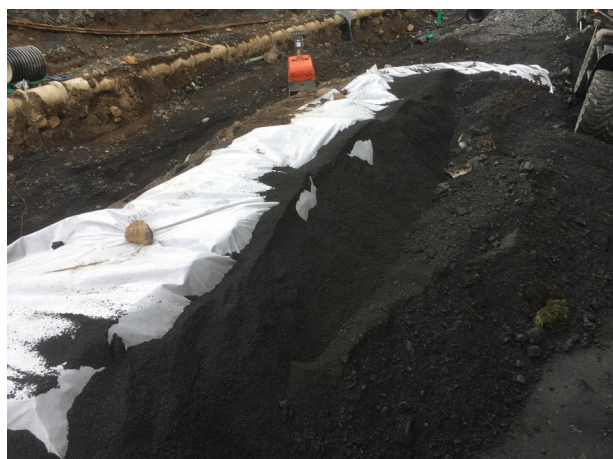
Mynd 11. Áður en jarðvegur var settur yfir hafnarkantinn aftur var hann hulið með jarðvegsdúk.

komið var að því að hylja hann aftur að setja fyrst yfir hann jarðvegisdúk, þá fínan sand og að lokum grófari jarðvegsefni efst (mynd 11). Eftir að búið var að hylja hafnarkantinn þurfti að grafa úr kjarna hans til að koma fyrir brunni. Vegna þess halla sem er á hleðslu [003] var reynt að taka eins lítið og mögulegt innan úr kjarnanum svo að ekki kæmi til þess að hleðslan [003] gengi úr skorðum.. Það verður þó að álykta sem svo að ekki verði meira efni tekið úr honum ef hann á að standa. Hafnarkanturinn [003] var hluti af umfangsmiklum hafnarframkvæmdum sem áttu upphaf sitt við lok 19. aldar og við upphaf 20. aldar¹¹ og verður betur fjallað um tildrög þessa mannvirkis í niðurstöðukafla.

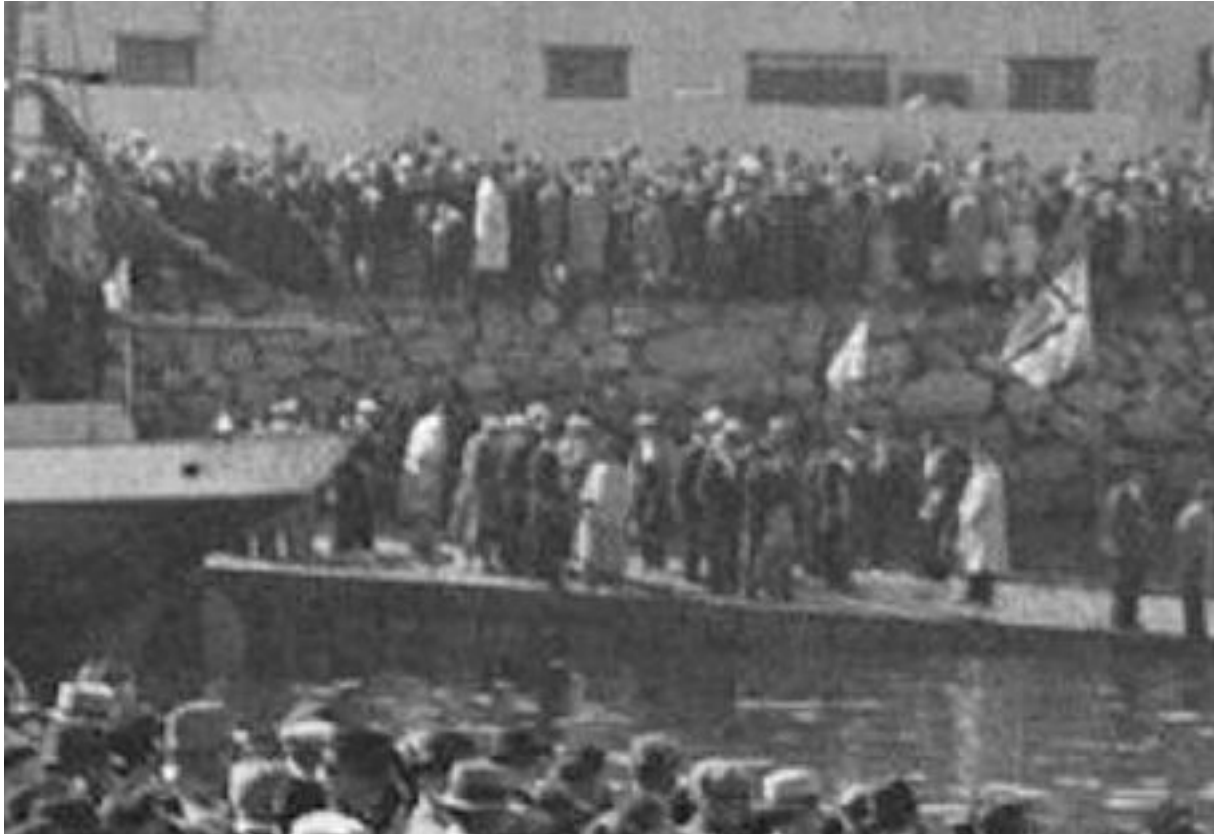
Mynd 12. Myndin var tekin 1938 í tilefni þess að Friðrik krónprins kom til Íslands. Ef rýnt er í myndina sést að sennilega hefur ekkert tilhoggið grjót verið efst á honum. Svipaðan frágang má enn sjá innan athafnarsvæðisins hjá Slippnum. Ljósmyndasafn Reykjavíkur

sem tekin var 1938 í tilefni þess að Friðrik krónprins kom til Íslands sést að sennilega hefur ekkert tilhoggið grjót verið efst á honum (sjá mynd 12). Hafnargarðurinn var friðlýstur 2015,¹⁰ og var því ákveðið þegar

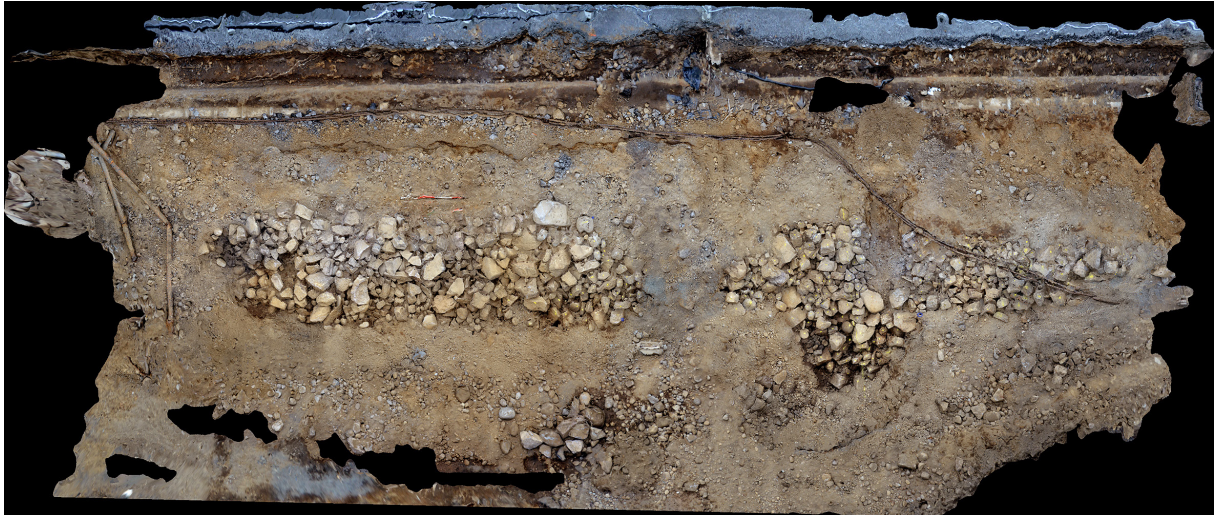
Mynd 13. Hér sjást tveir hlutar sjóvarnargarðs [009], [007] er vinstra megin á myndinni er [008] er hægra megin. Meðfram garðinum að norðanverðu sést skólplögn frá 1925. Myndin var sett saman af Garðari Guðmundssyni.

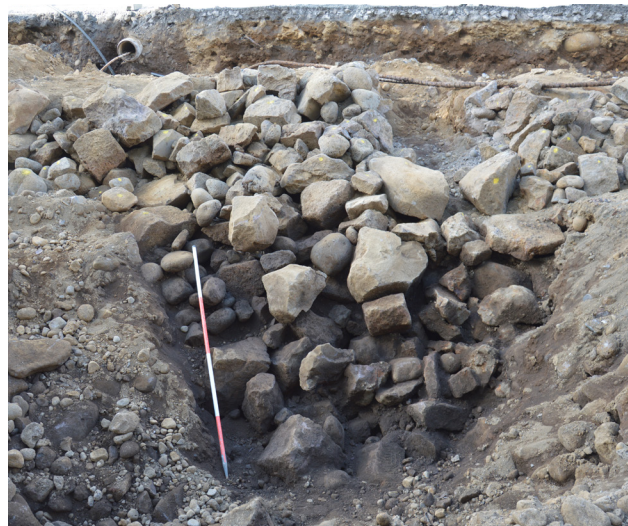
Mynd 14. Grafið var niður í að sjávarmáli við sjóvarnargarð [008]. Ekki var um eiginlega hleðslu að ræða heldur hafði grjótinum eingöngu verið hrúgað framan á landfyllingu [005].

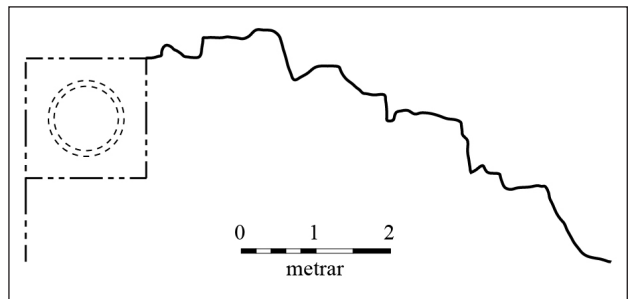
Mynd 15. Teikningin sýnir þverskurð sjóvarnargarðs [009]. Suðvestan við sjóvarnargarðinn lá lögn sem mun hafa verið sett þar 1925. Hann reyndist vera um 3m á hæð og 6m á breidd.

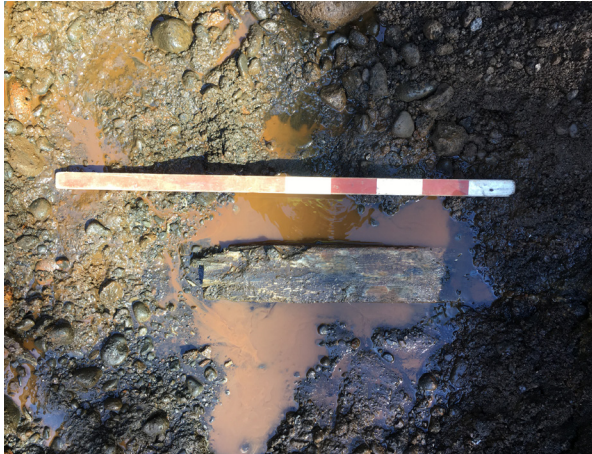
Mynd 16. Þegar unnið var að því að grafa sjóvarnargarð [006] á svæði B í burtu kom fram tré [024] sambærilegt því sem áður hafði fundist í Steinbryggjunni. Í því voru þó engir sýnirlegir járnteinar. Hugsanlega hefur það tengst lagningunni á sjóvarnargarðinum.

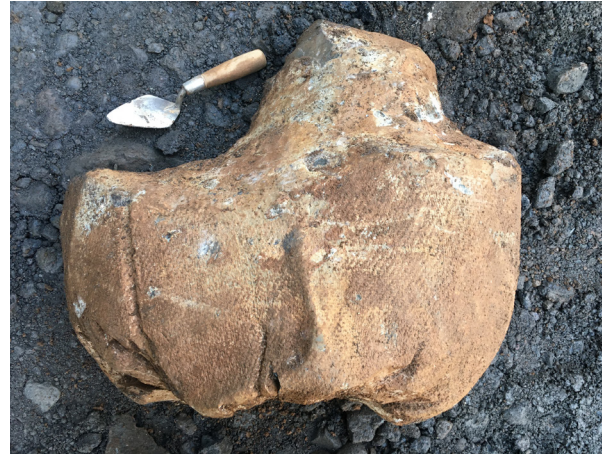
Mynd 17. Á 6m löngum kafla innanum grjótið í sjóvarnargarði [027] á svæði G komu í ljós nokkrir steypuklumpar. Þeir virtust vera úr óblandaðri steypu sem hugsanlega hefur harnað í þeim umbúðum sem hún kom í.

harðnað í strigapokum (sjá mynd 17).

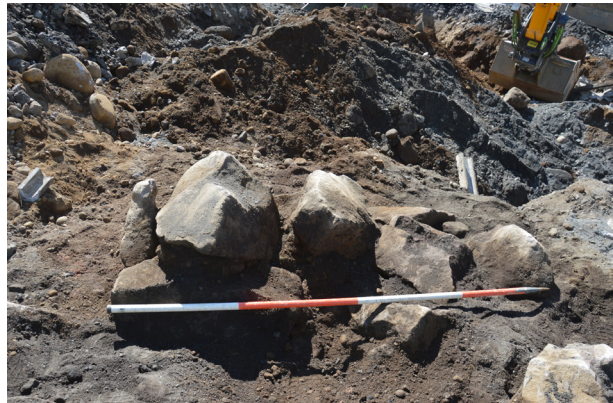
Mynd 18. Hluti [022] fannst á gatnamótum Tryggvagötu og Nausta og var sundurskorin af yngri lagnaskurðum.

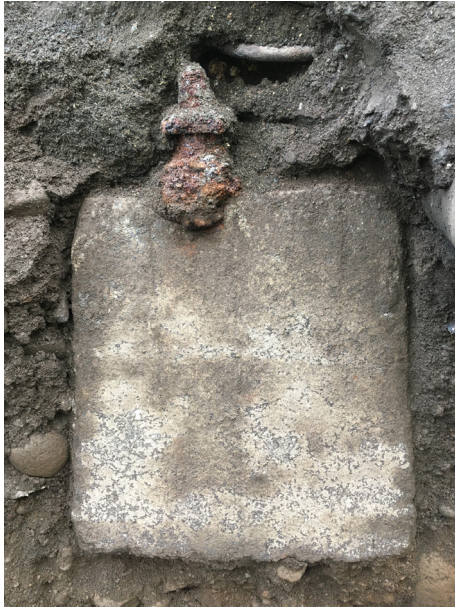
Mynd 19. Á horni Nausta og Tryggvagötu sást í suðvestursniði skurðar steyptur sökkull [028] sem er hugsanlega undan ljósastaur. Hann var 47 cm breiður neðst en mjókkaði upp og efst var hann um 38cm. Hann var um 50cm á hæð en þykkt hans inni sniðinu er óþekkt. Efst á sökklinum og alveg á brún hans var járnbolti sem var um 3cm í þvermál og 13cm á hæð. Neðst á boltanum var ferhyrnd ró sem gæti hafa verið um 7cm á kannt en var mikið ryðbrunnin.

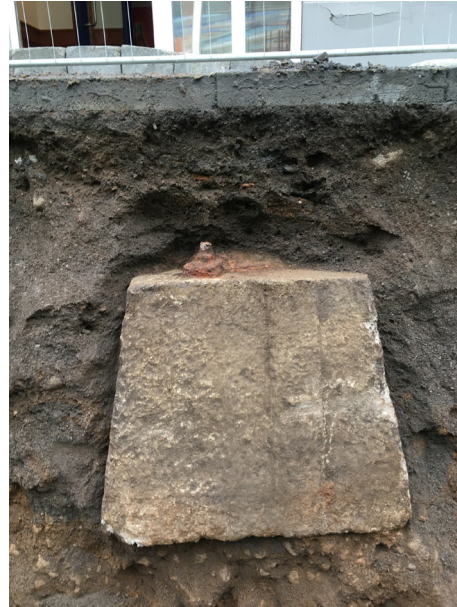
Mynd 20. Í suðvestursniði skurðar norður af austurhorni Tryggvagötu 28 sást steyptur sökkull [029] og mun hann hugsanlega vera undan ljósastaur eins og sökkull [028]. Hann var 61 cm breiður neðst en mjókkaði upp og efst var hann um 46 cm. Hann var um 49,5 cm á hæð en þykkt hans inni sniðinu er óþekkt. Efst á sökklinum var járnbolti sem var um 6 cm langur og 2,5 cm í þvermál. Neðst á boltanum var ferhyrnd ró, 2 cm þykk og um 7cm á kannt en var mikið ryðbrunnin. Einnig sáum óljós ummerki eftir e-s konar járnplötu sem gekk inni sniðið.

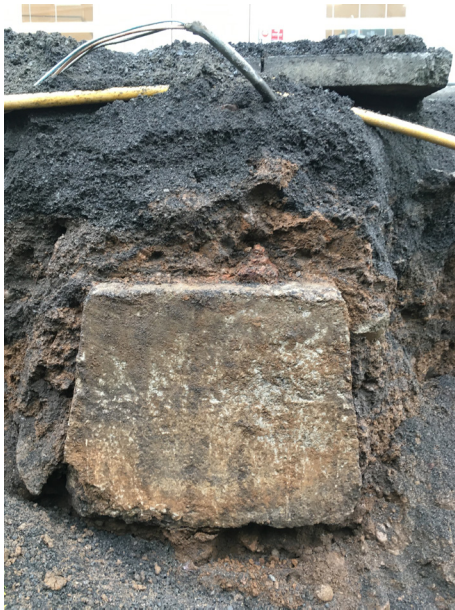
Mynd 21. Í suðvestursniði skurðar norður af inngangi að Tryggvagötu 26 sást steyptur sökkull [030]. Eins og í tilfellum [028] og [029] er hugsanlega um sökkul undan ljósastaur að ræða. Hann var 57 cm breiður neðst en mjökkaði upp og efst var hann um 47 cm. Hann var um 46 cm á hæð en þykkt hans inni sniðinu er óþekkt. Efst á sökklinum var járnbolti sem var um 7 cm langur og 2,5 cm í þvermál. Neðst á boltanum var ferhyrnd ró, 2 cm þykk og um 7cm breið og að lágmarki um 10cm á lengd en hún gengur inn í sniðið og því er um lágmarkslengd að ræða. Sennilega er hér um svipaðan frágang að ræða og á skiltum sem enn eru í notkun.

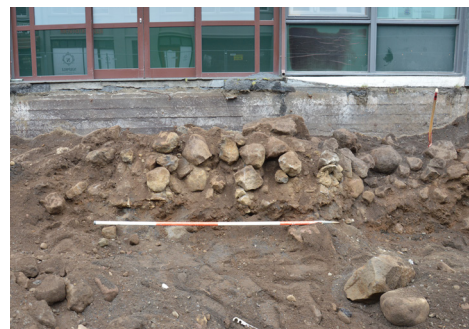
Mynd 22. Á svæði C kom fram grjóthrúga [021] sem hafði mögulega verið hrúgað upp sem umbúnaður umhverfis bryggjustólpa.

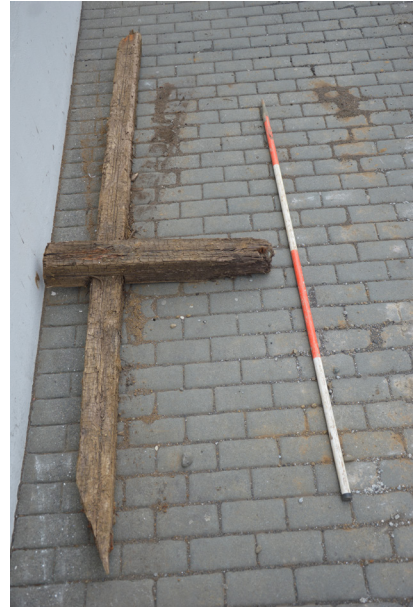
Mynd 23 sýnir tréverk [023] sem kom í ljós á svæði E

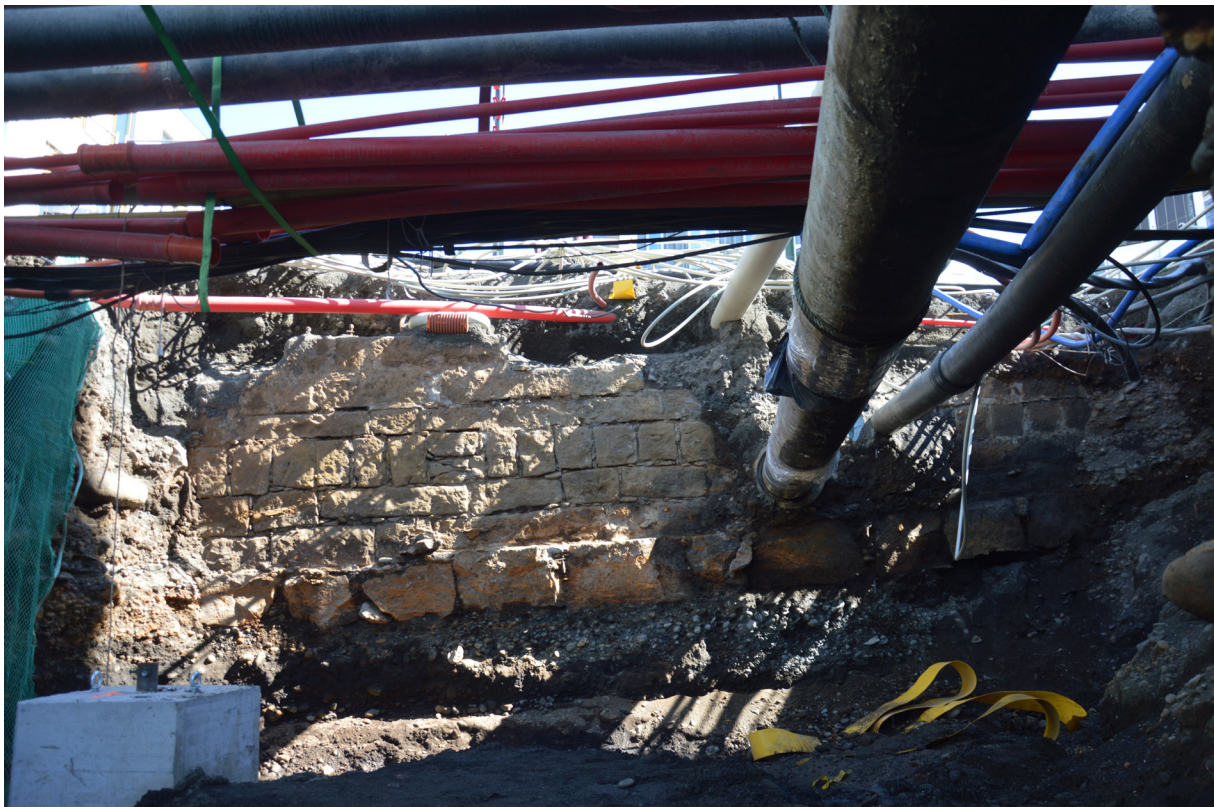
Mynd 24 sýnir ytra byrði vesturhliðar Steinbryggjunar eins og það leit út áður en hafist var handa við að fjarlægja grót úr honum.

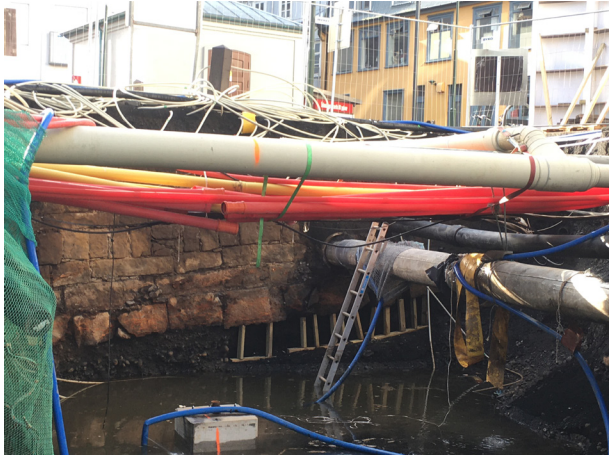
Mynd 25. Stundum var nokkur vatnselgur í skurðinum við vestari Steinbryggjuvegginn [011] svo að jarðvegur tók að skolast undan honum.

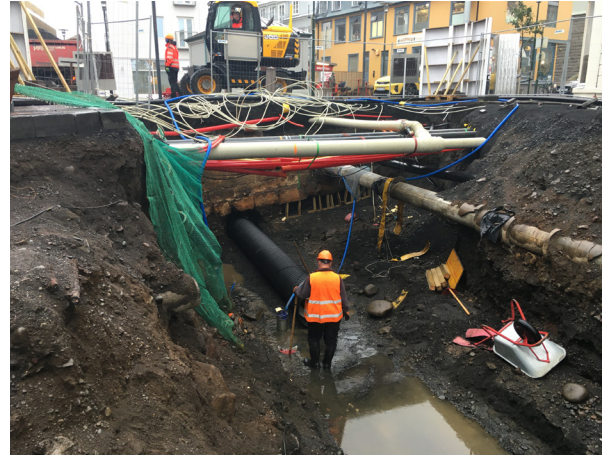
Mynd 26. Í upphafi var grafin hola undir vestari Steinbryggjuvegginn [011] til að koma lögnum undir hann en seinna var horfið frá þeirri aðgerð.

enn fleiri lögnum framhjá í gegnum þennan vegg. Byrjað var á að reyna að koma einni lögnum undir hann. Var óskað eftir leyfi frá Minjastofnun Íslands um að grafa holu undir vegginn og fékkst það 17. ágúst 2020.¹⁷ Eftir að lögninni hafði verið komið fyrir var ákveðið að hverfa frá þessari aðgerð og færa lögnina ögn sunnar undir vegginn og var þá miðað við skarðið sem þegar var komið í Steinbryggjuvegginn. Sótt var um leyfi til Minjastofnunar Íslands að taka neðsta umfarið sem eftir var í áður nefndu lagnaskarði og kljúfa þar með vegginn í tvo

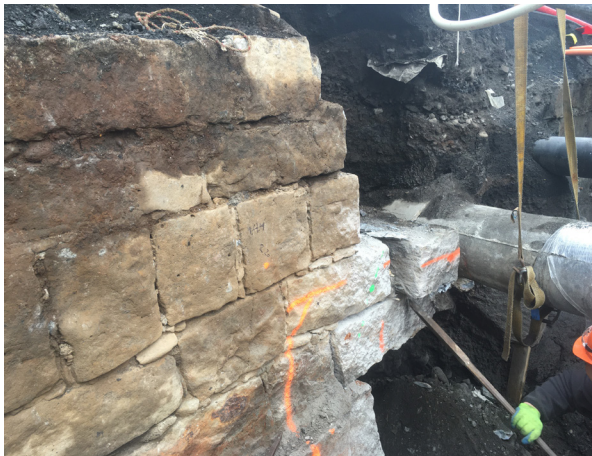
Mynd 27. Unnið að því að fjarlægja grjótt úr vestari Steinbryggjuveggnum [011].

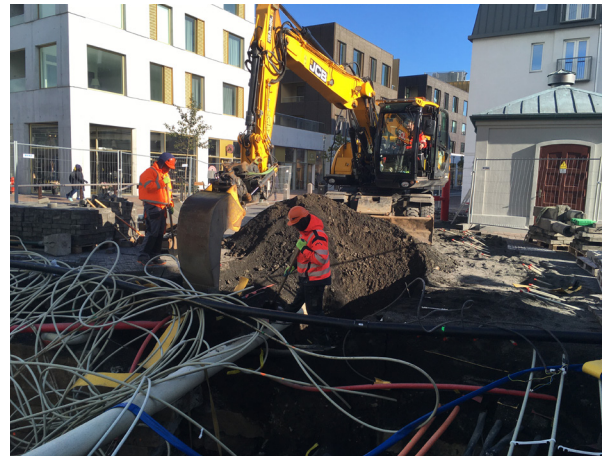
Mynd 28. Framkvæmdasvæðið var stækkað til austurs útfyrir austurhlið Steinbryggjunnar [020].

23. september var svo farið í það að stækka framkvæmdasvæðið til austurs (sjá mynd 28). Ástæðan fyrir þeirri stækkun var að sú að eftir að búið var að koma áður nefndum lögnum í gegnum Steinbryggjuvegginn var talið æskilegt að tengja þær við brunn austan við Steinbryggjuna. Austurendi framkvæmdasvæðisins var því stækkaður um 17x9m til austur. Við þessa stækkun á framkvæmdasvæðinu náði lagnaskurðurinn því þvert í gegnum Steinbryggjuna og einnig niður fyrir hana þar sem hann var svo djúpur. Við það skapaðist tækifæri til að skrá þversnið bryggjunnar (sjá mynd 30). Þegar unnið var við framkvæmdagröftinn kom í ljós trébolur með tveimur járnteinum sem stóðu hvor upp úr sínum enda trjábolsins (sjá mynd 32). Sambærileg tré - og járnfesting fannst við rannsókn á Steinbryggjunni 2014.²¹

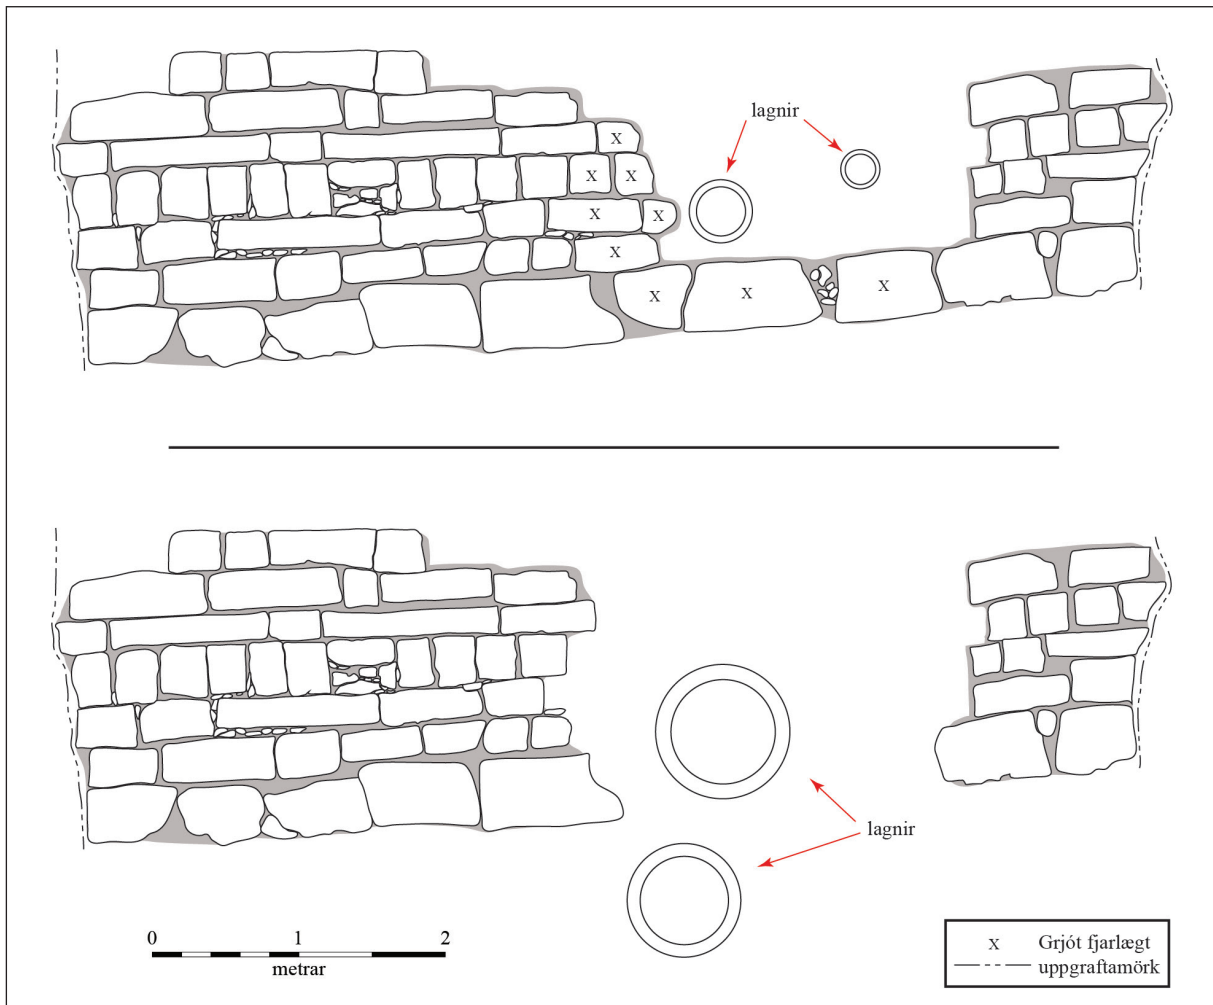
Mynd 29. Efri teikningin sýnir ytrabyrði vesturhlíðar Steinbryggjunnar [011] áður en grjót var fjarlægt úr veggnum og þær lagnir sem lágu um hann (hringirnir). Grjótíð sem var fjarlægt er merkt með x-i. Neðri teikningin sýnir sömu hlið og sú efri eftir að grjótíð hefur verið fjarlægt ásamt nýjum lögnum (staðsetning lagna ekki nákvæm).

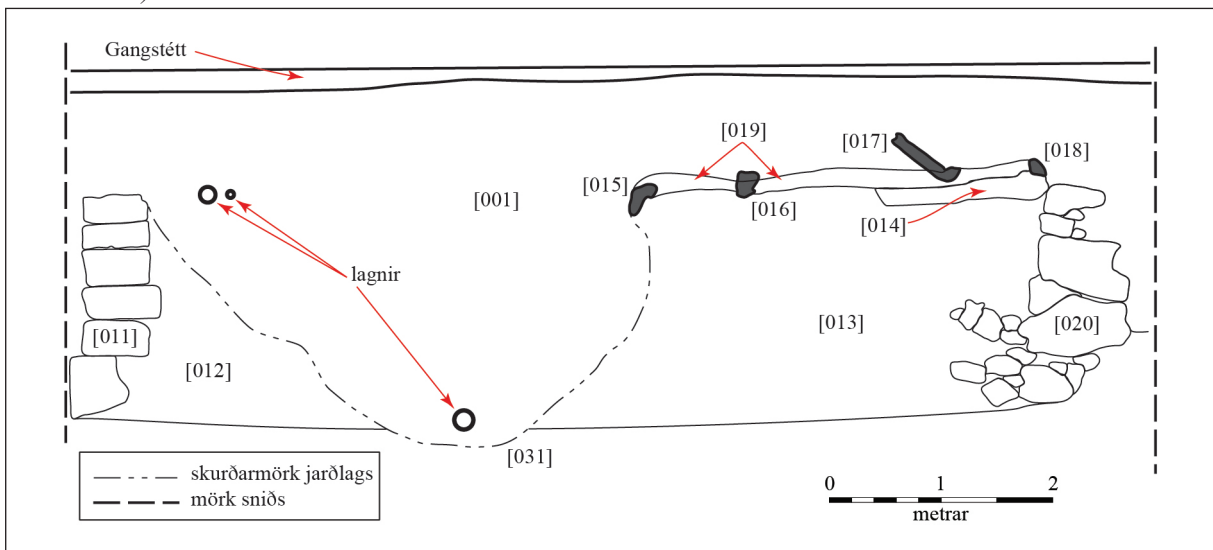
Mynd 30. Teikningin sýnir norður-þversnið Steinbryggjunnar [026]. Milli grjóthlaðinna veggja Steinbryggjunnar [011] og [020] er hluti af upphaflegri fyllingu hennar [012] og [013]. Hún hafði verið skorin af stórum lagnaskurði [031] sem var fullur af yngra jarðvegsefni [001]. Efst á austurhluta bryggjunnar voru fjórir járnbrautarteinar [015], [016], [017] og [018] og hafa þeir myndað tvö pör af járnbrautarsporum. Milli þeirra hafði verið settur finnur sandur [019].

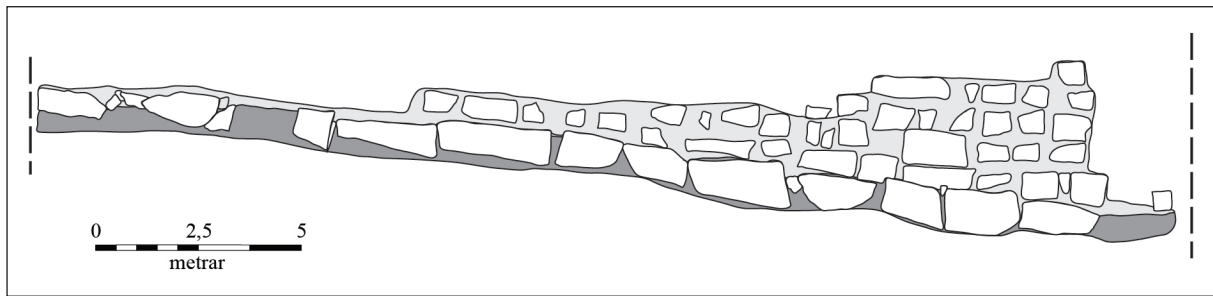
Mynd 31. Innrabyrði vesturveggs [011] Steinbryggjunnar. Vinstrihluti teikningarinnar sýnir syðri enda veggisins sem lá inn Pósthússtrætið en hægríendi teikningarinnar sýnir lagnaskarðið sem að öllum líkindum hefur verið gert 1925 þegar skólplögn var komið fyrir í því. Við þær framkvæmdir sem hér hafa verið raktar var þessari skólplögn skipt út fyrir nýja sem fór mun dýpra með þeim afleiðingum að núna er vestari Steinbryggjuveggurinn kominn í tvo hluta.

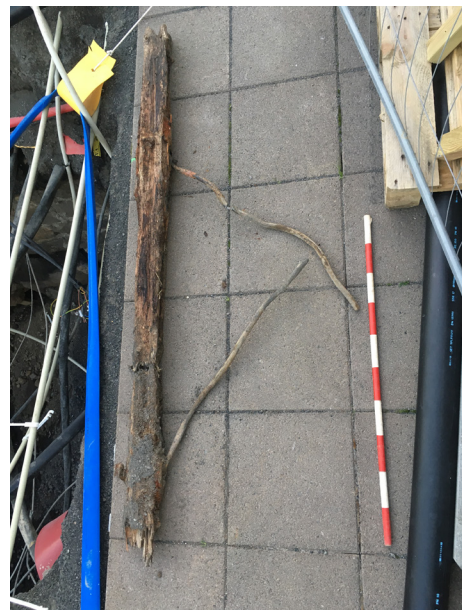
Mynd 32. Þegar grafið var innan úr kjarna Steinbryggjunnar [012] kom í ljós eins konar stokkur [025] með járnteinum í sitt hvorum enda. Hann lá þvert á stefnu Steinbryggjunnar og fannst samskonar umbúnaður einnig 2014 (sjá Hildur Gestsdóttir, Oddgeir Isaksen og Guðrún Alda Gísladóttir 2015, bls. 11-12)

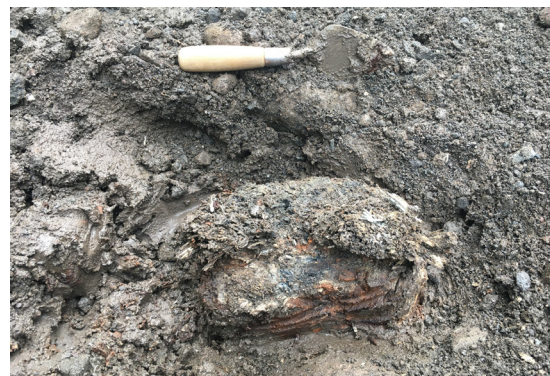
Mynd 33. Við framkvæmdavakt á svæði H kom í ljós bryggjupóstur [032] sem mun hafa verið hluti af Duusbryggju RV-005:017.

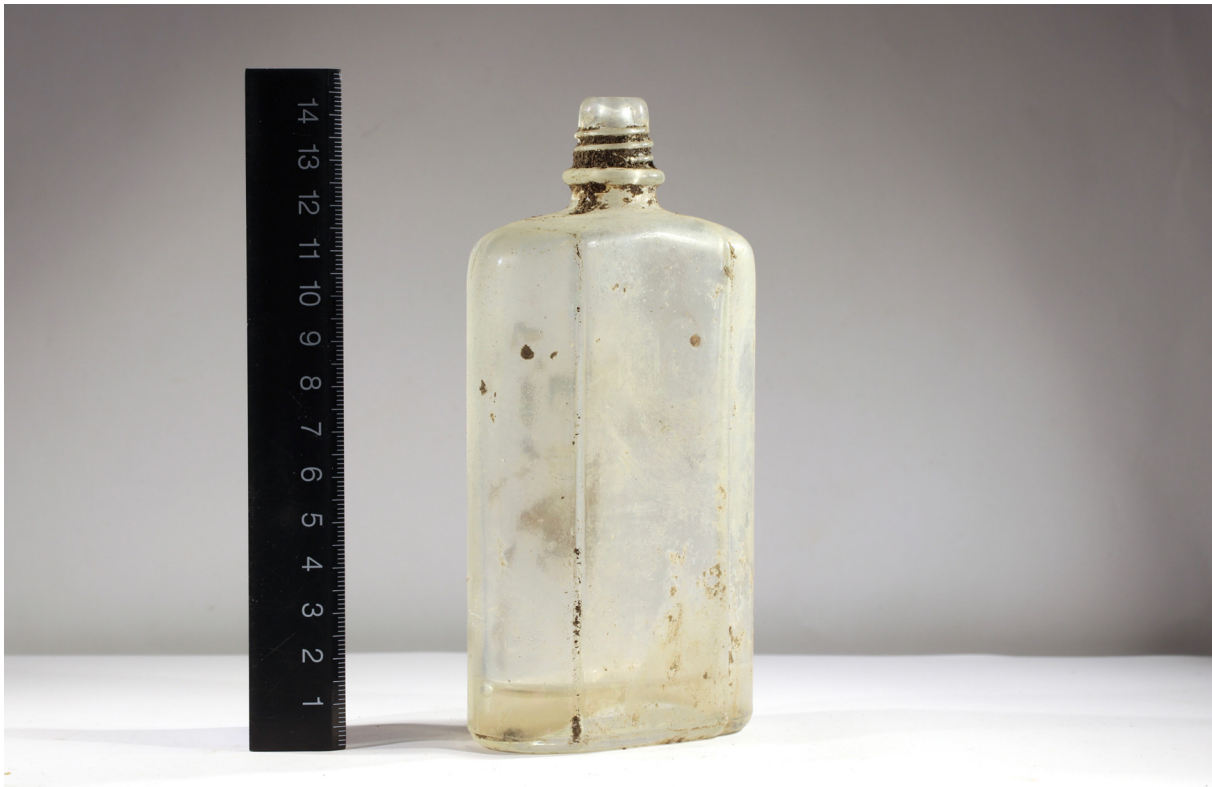
Mynd 34. Flaska <2020-24-19>C af svæði A. Í botni flöskunnar er enn varðveittur vökvi, að öllum líkindum sjór.
Ljósmynd: Hólmfríður Sveinsdóttir.

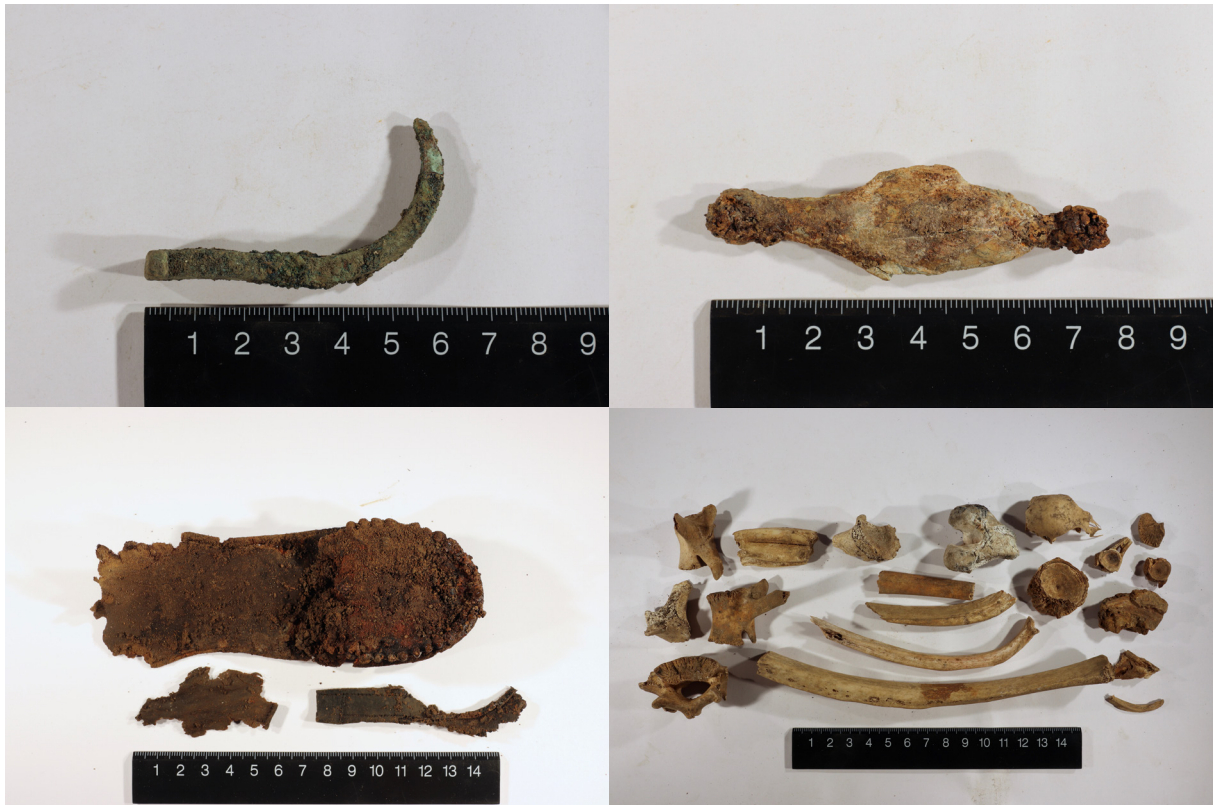
Mynd 35 er samsett af nokkurm ljósmyndum sem sýna úrvali gripa sem komu í ljós við uppgröftinn á sjóvarnargarði [009]. Flestir gripirnir komu í ljós þegar hlutar [008] og [007] voru hreinsaðir. Þeir voru í þéttum móðskulögum inni á milli grjótsins í garðinum sem gæti bent til þess að þar hafi fólk losað sig við rusl. Efst til vinstri er krókur (007) úr kopar, efst til hægri er sakka (007) úr blýi með fisklögum, neðst til vinstri eru leifar leðurskó (001), neðst til hægri er mynd af matarúrgangi (005). Ljósmyndir: Hólmfríður Sveinsdóttir Steinn

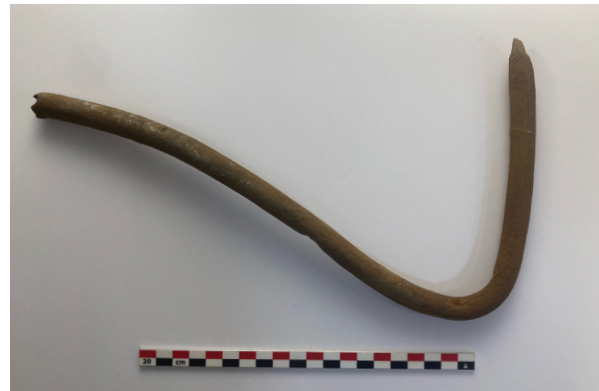
Mynd 36. Á milli stórgrýtisins í grjótgardi [007] fannst 15mm sívöl járnstöng með krók á öðrum enda, sennilega hluti af verkfæri. Krókurinn virðist heill með oddi fremst en á hinum endanum sem er brotinn vottar fyrir gati þar sem eitthvað hefur gengið í gegn, t.d. þolinmóður. Gripurinn er 29,5cm að lengd og 16,5cm að breidd.

24 gripir úr málm fundust, af þeim voru: 7 járnaglar, tappi úr tini, koparnagli, ca. 8,5 cm á lengd og 1 cm á breidd, stór heillegur krókur úr járn, ca. 14 cm á lengd, stórt járnstykki ca. 25 cm á lengd, steypur fiskur úr blýi (hluti af öngli), 15mm sívöl járnstöng með krók á öðrum enda sem sennilega hefur verið hluti af verkfæri og 12 önnur járnstykki sem voru of brotakennd til að frekari greining á hlutverki þeirra væri möguleg <2020-24-7>.

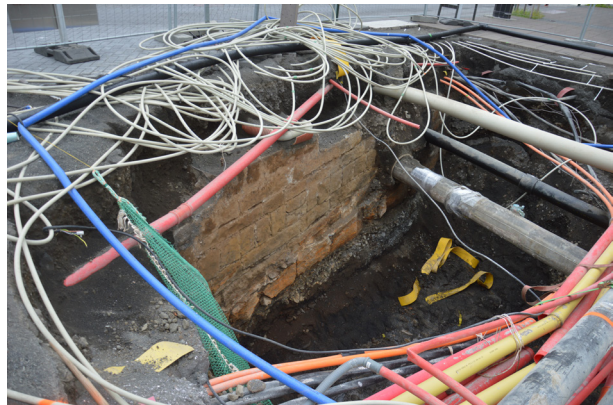
Mynd 38. Miklar breytingar hafa átt sér stað við Steinbryggjuna síðan 1938 þegar danski ríkisarfinn kom í heimsókn en þó hefur klóakrörið sem hér sést neðst í skarðinu á henni verið komið, því það var lagt 1925.

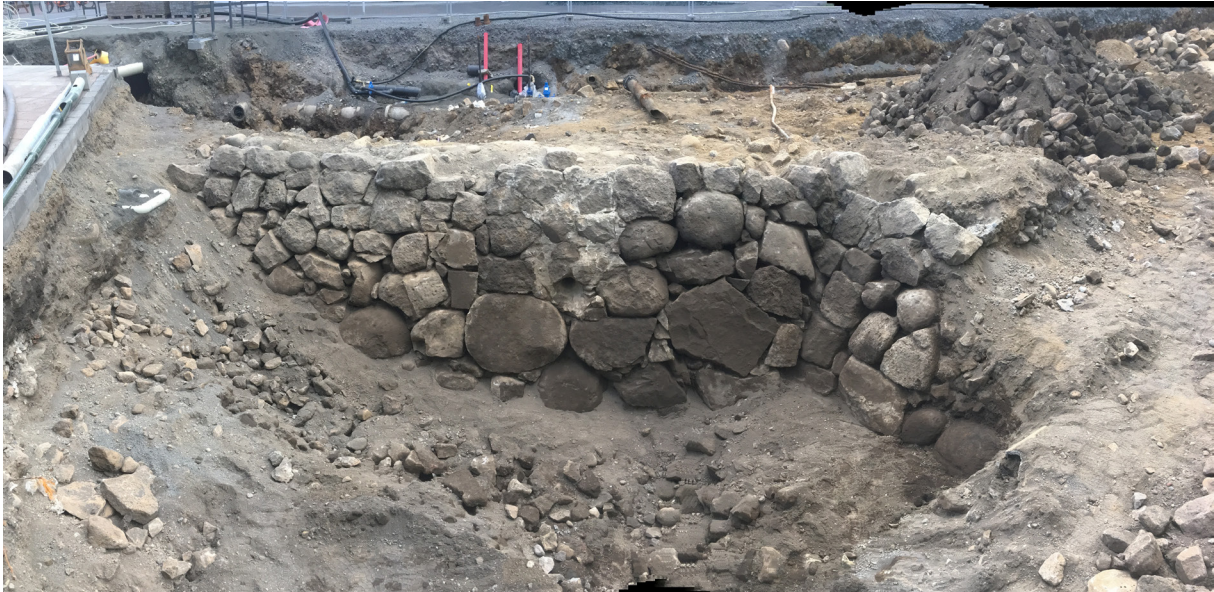
Mynd 39. Hafnarkanturinn frá 1917. Byrjað var á að kalla grjóthleðsluna framan á landfyllingunni bólverk fyrir tilstuðlan Knuds Zimens en hann fékk Guðmund Björnsson til þess að hjálpa sér að smíða þetta heiti (Lúðvík Kristjánsson (1952), bls. 206).
