Tryggvagata, Naustin og Grófin

Framkvæmdavakt 2020-2022

Fornleifastofnun Íslands ses
Reykjavík 2023
FS923-20191

Stutt lýsing rannsókna: Í sumarbyrjun 2020 óskaði Umhverfis- og Skipulagssvið Reykjavíkurborgar eftir því að Fornleifastofnun Íslands ses tæki að sér framkvæmdaefirlit við Tryggvagötu og í Naustum. Á framkvæmdasvæðinu komu í ljós hleðslur sem tengdust hafnargerð á fyrri hluta 20. aldar og höfðu sumar af þessum minjum komið í ljós áður.

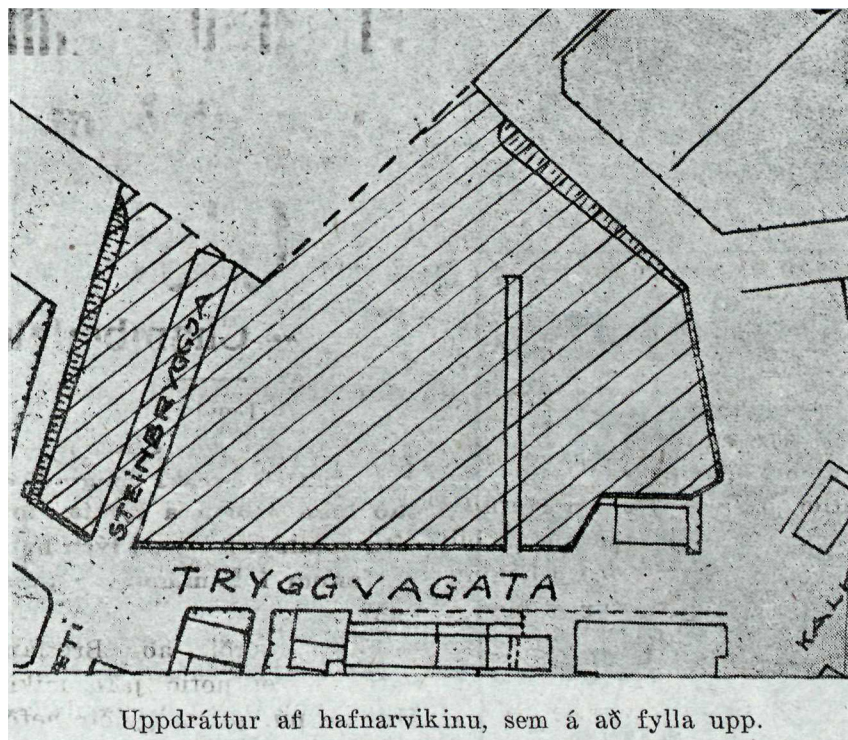
Mynd 40. Úrklippa úr Morgunblaðinu 1. febrúar 1939. Í greininni sem fylgir myndinni kemur fram að fyllt verði uppi svæðið sem sýnt er skástrikað (Morgunblaðið (1.2.1939), bls. 3).

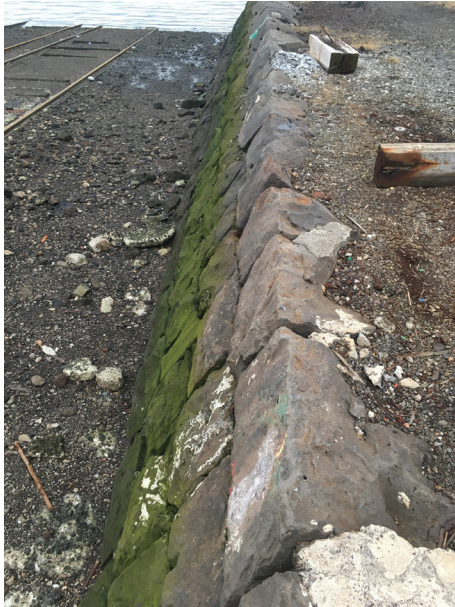
Mynd 41. Hér sést hvernig gengið hefur verið frá yfirborðinu á bólverkinum hjá Slippnum. Mun frágangurinn á bólverkinum á svæði A hafa verið sambærilegur.

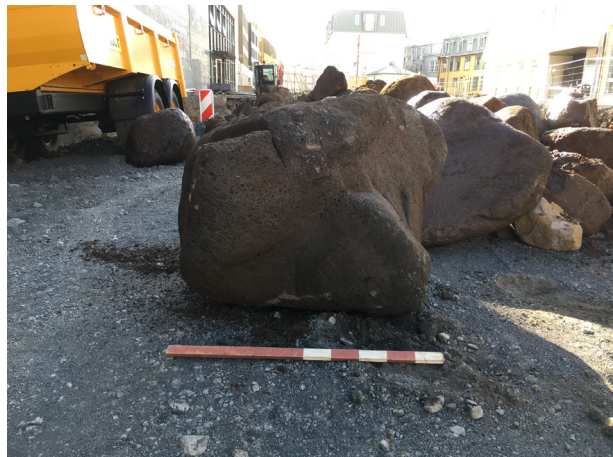
Mynd 42. Grjótið í sjóvarnargarðinum var sumt mjög stórt.
