# Vöktun á áfoki og viðhald fokgirðinga við strönd Hálslóns 2023

Skýrsla LV nr	LV-2023-054	Dagsetning	Nóvember 2023
Fjöldi Síðna	39	Upplag	1
Dreifing	[ x] Birt á vef LV	[X] Opin	[ ] Takmörkuð til [Dags.]
Titill	Vöktun á áfoki og viðhald fokgirðinga við strönd Háslóns 2023		
Höfundar/fyrirtæki	Elín Fjöla Þórarinsdóttir og Ágústa Helgadóttir		
Verkefnisstjóri	Árni Óðinsson		
Unnið fyrir	Landsvirkjun		
Samvinnuaðilar	—		
Útdráttur	<p>Landgræðslan hefur séð um vöktun og mælingar á áfoki í norðurhluta Kringilsárrana og við austurströnd Háslóns frá árinu 2014 og haft umsjón með fokgirðingum við Háslón allt frá því að fyrstu girðingarnar voru settar upp á árunum 2008 og 2009.</p> <p>Vettvangsferð sumarsins var dagana 3.-5. júlí en vegna óhagstæðra veðurskilyrða náðist ekki að ljúka öllum þeim verkefnum sem til stóð. Auk hefðbundinna mælinga á útbreiðslu áfoks voru sett upp snið fastra mæltreita, 5 í Kringilsárrana, 5 á Lindabungu og 7 á Kofaöldu.</p> <p>Verulegt uppfok var úr lónstæði Háslóns og niðurstöður sýndu umtalsverða aukningu á útbreiðslu áfoks á þeim svæðum sem voru mæld í ár, úr 2 ha 2022 í 12,3 ha sumarið 2023.</p> <p>Áfoksþykkt reyndist einnig umtalsvert meiri en áður hefur m

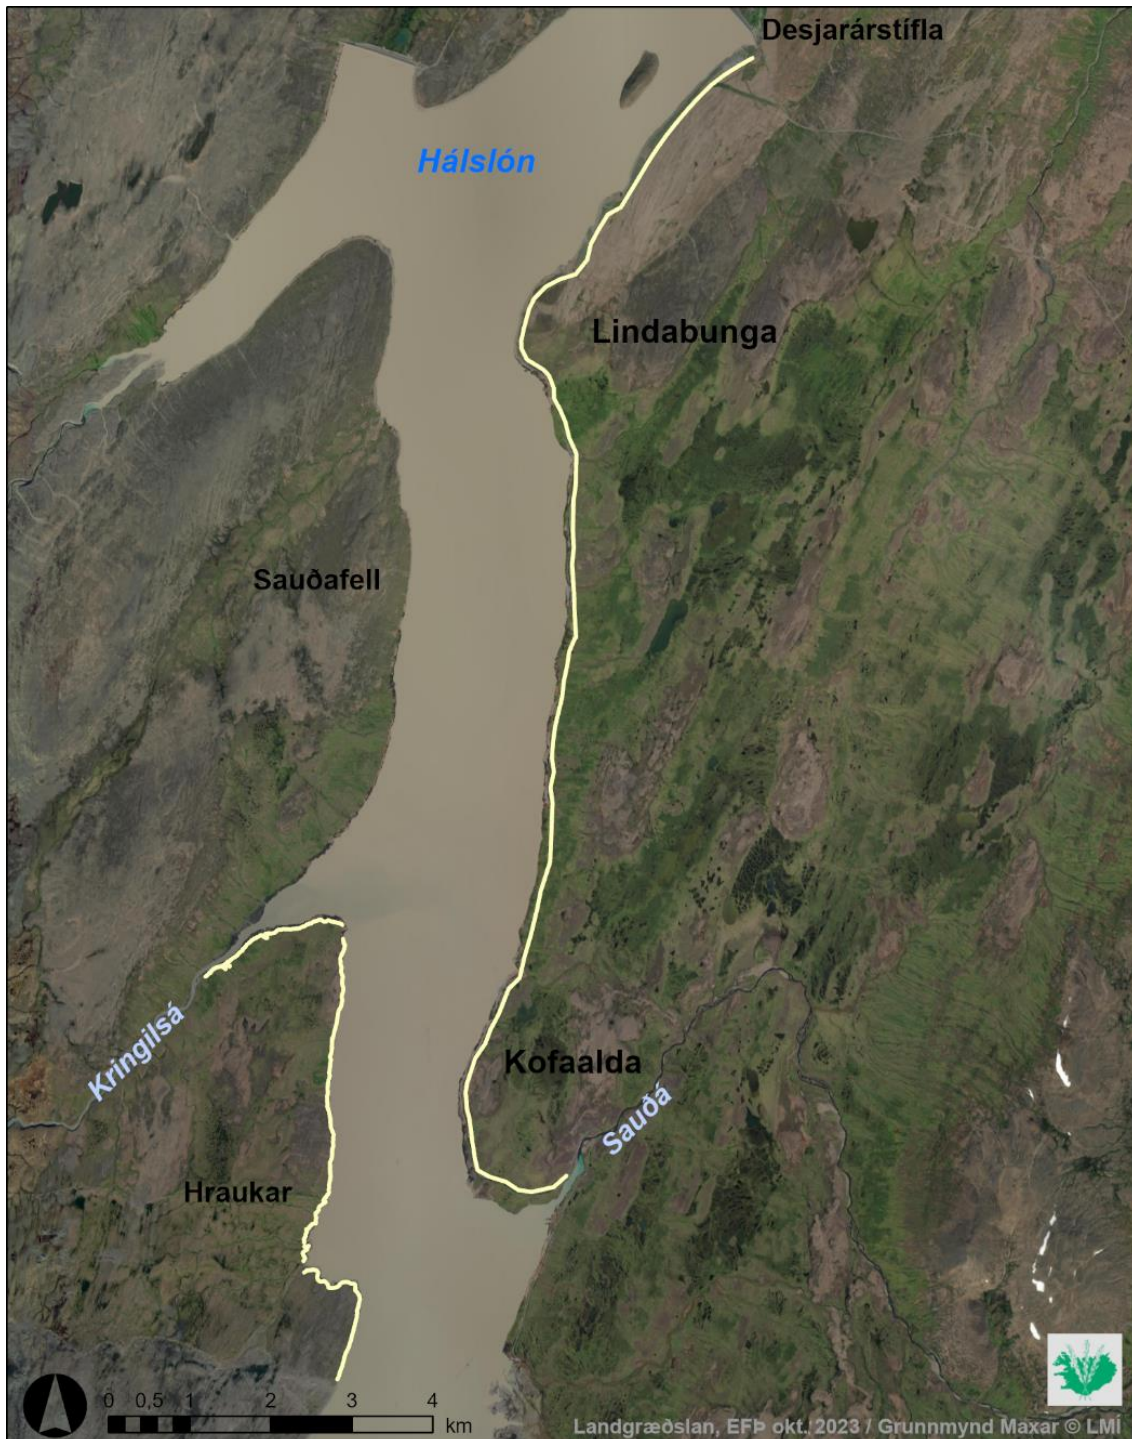
Kort 1. Yfirlitskort sem sýnir með gulum línunum þau svæði þar sem áfok er vaktað við strendur Háslóns.

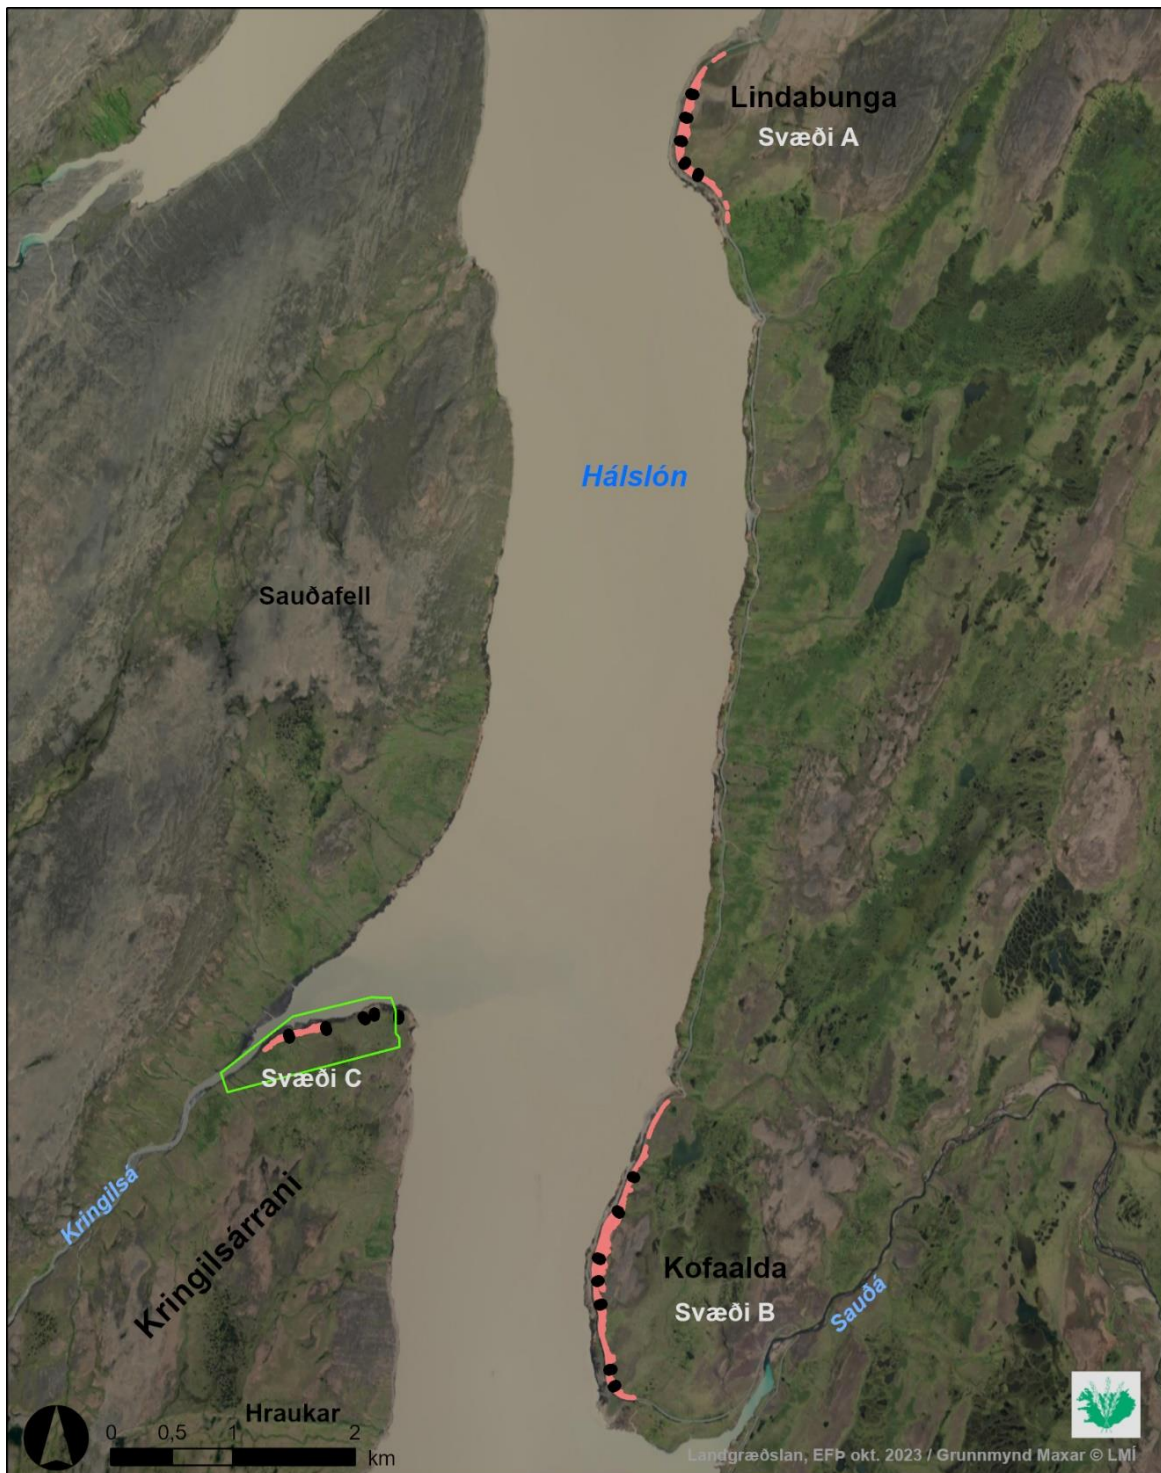
Kort 2. Áfokssvæði (rauð) sem mæld voru sumarið 2023 við strendur Háslóns, staðsetningar fasta mælisniða (svört) sem sett voru út í sumar og útlínur svæðis (græn) sem myndað var með dróna.

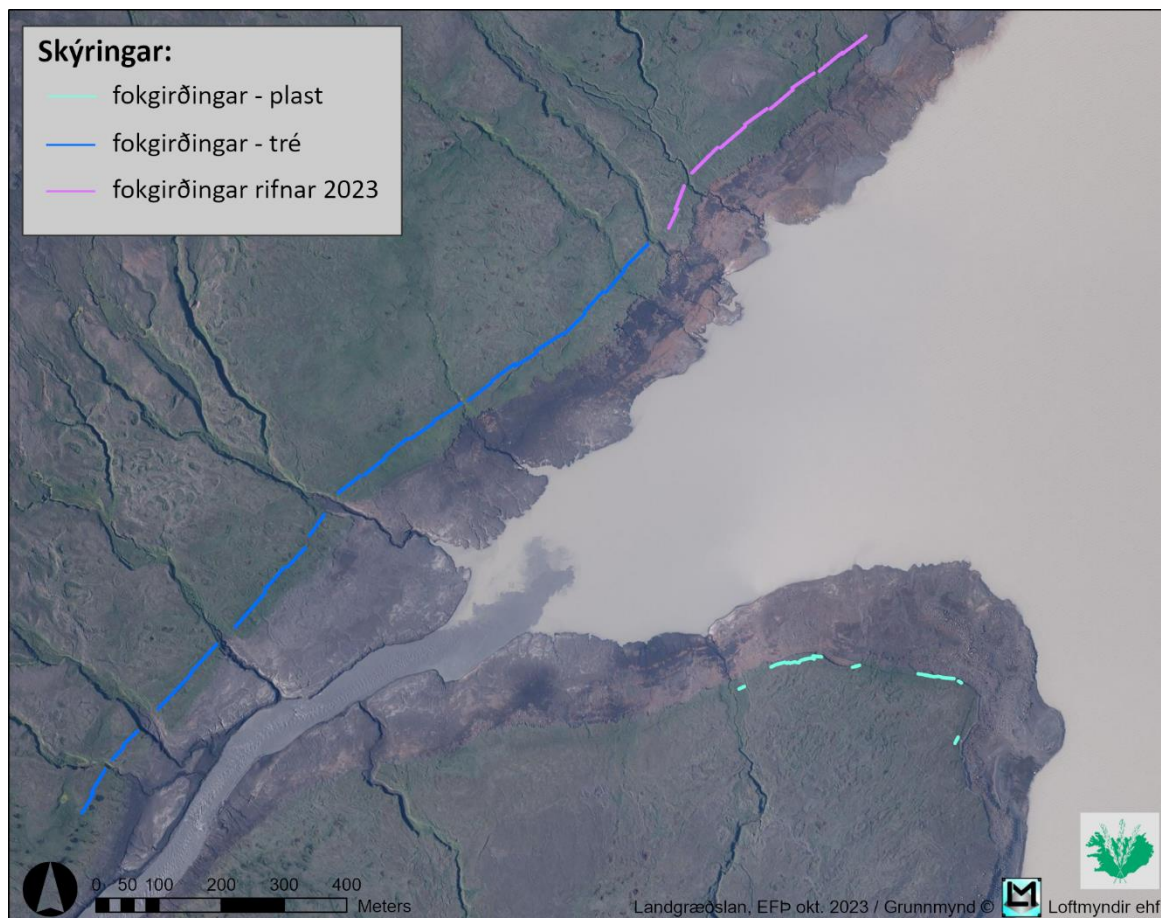
Kort 3. Kortið sýnir staðsetningu fokgirðinga nyrst í Kringilsárrana og norðan Kringilsár. Bleikar línur sýna þær fokgirðingar sem voru rifnar niður norðan Kringilsár sumarið 2023.

Vegna þess að einungis var mögulegt að vinna fyrsta daginn, náðist ekki að skrá nákvæmlega hversu langt niðurrifið var komið en áætlað er að það séu um 410 m af tæplega 1.500m. Ekki náðist heldur að gps mæla staðsetningu efnisins úr girðingunum en efninu úr fokgirðingunum sem teknar voru niður var safnað saman í hrúgur á nokkrum stöðum norðan Kringilsár og mun Landsvirkjun sjá um að fjarlægja efnið.

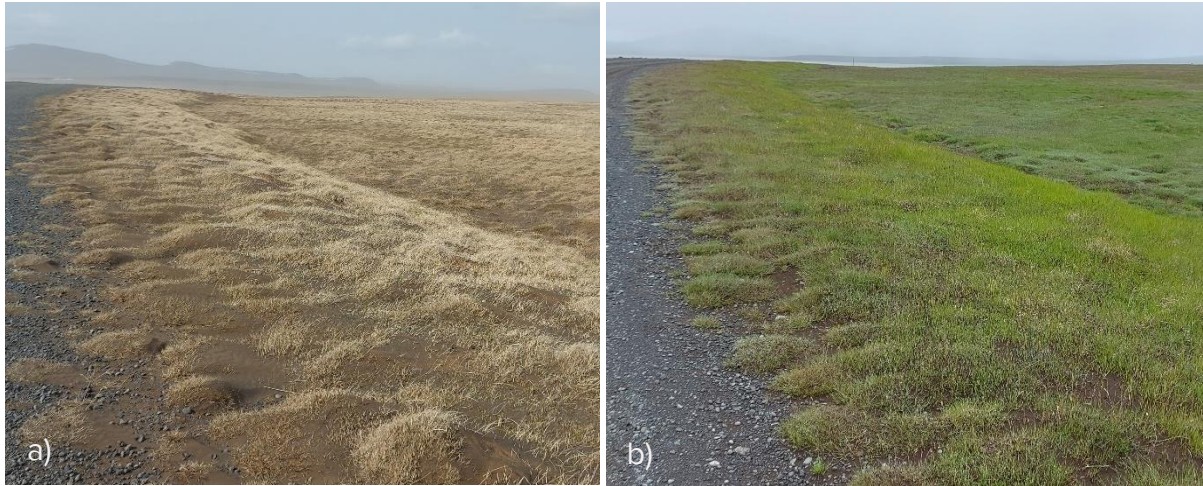
Í skoðunarferðinni í lok maí leit svæðið illa út, áfoksefni voru mjög áberandi (mynd 1a) og virtust hafa borist all langt inn á gróin svæði (mynd 2a). Í byrjun júlí þegar gróður var kominn vel af stað leit svæðið betur út (myndir 1b og 2b).

Mynd 1. Áfokssvæði við mælisnið AM025\_02, 30. maí 2023 (mynd a) og 4. júlí 2023 (mynd b).

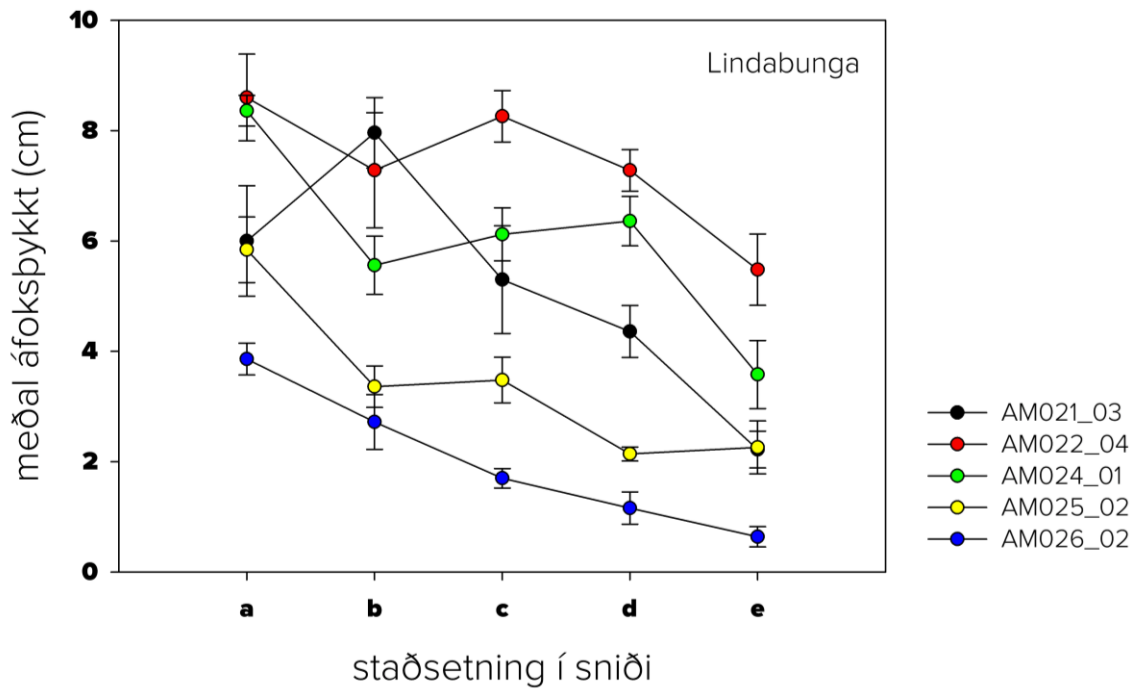
Áfokspykkt var mæld í öllum reitum á föstum mælisniðum (mynd 3) og ljósmyndir teknar af þeim. Áfokspykktin er áberandi minnst á syðsta sniðinu (AM026\_02) en eykst svo eftir því sem norðar dregur, er mest á sniði AM022\_04 en minnkar svo aftur á nyrsta sniðinu (AM021\_03). Þetta er í nokkuð miklu samræmi við útbreiðslu áfokssvæðanna á Lindabungu en hún er lítil syðst, eykst svo eftir því sem norðar dregur að miðju svæðisins þar sem hún er einna mest en minnkar svo aftur nyrst (kort 4).

Mynd 3. Meðaláfoksþykkt (cm) ásamt staðalskekkju í fimm föstum sniðum á Lindabungu og staðsetning í sniði (a til e,  $n=5$ ) sumarið 2023. Mismunandi litir fyrir hvert snið. Sjá staðsetningu sniða á korti 4.

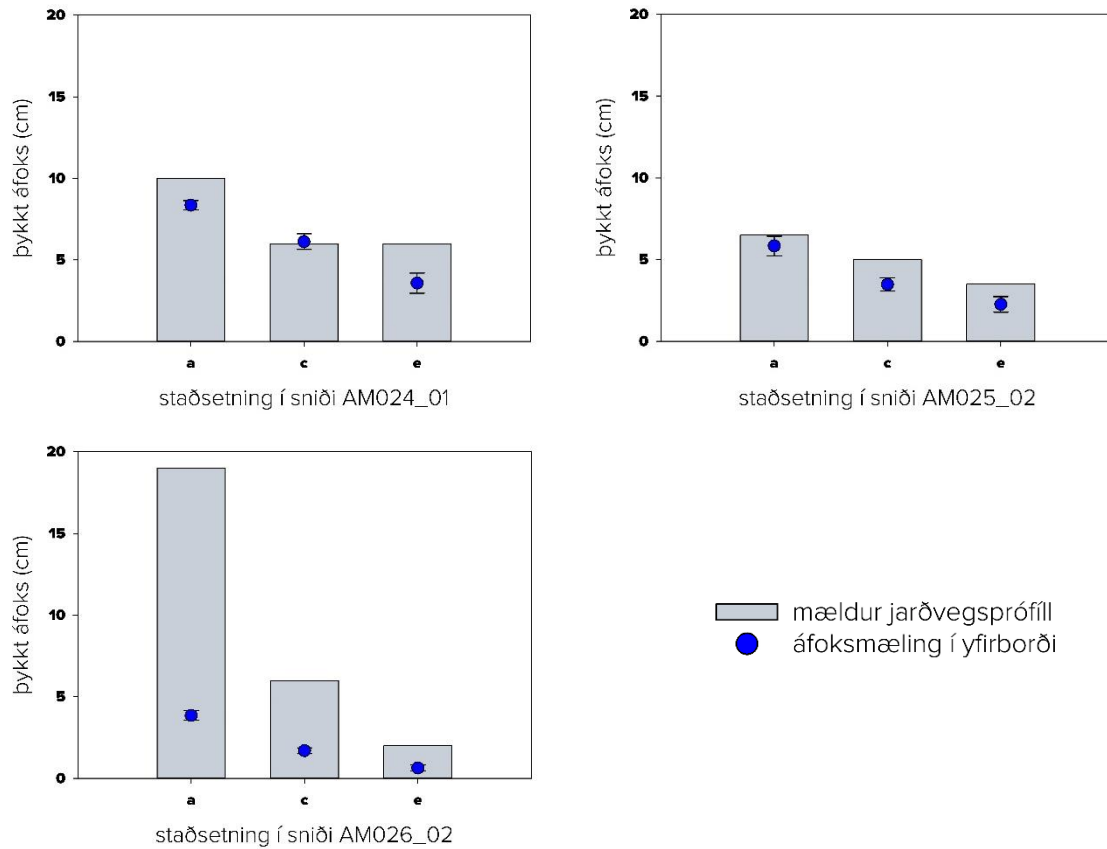
Ekki sýndu allar mælingarnar jafn mikið samræmi milli mæliaðferða og í reit AM024\_01c (mynd 6), en sýna svipaða þróun í jarðvegsþykknun, þ.e. uppsöfnun áfoksefna mældist mest í mælireitum a (næst veginum) og minni er fjær dregur í mælireitum e, fyrir utan reit AM022\_04e en þar mældist jarðvegsþykknun meiri. Mesti munurinn á milli mismunandi mæliaðferða á Lindabungu var í reit AM026\_02a. Mesta melda jarðvegsþykknun við einstakan mælireit á Lindabungu 2023 var 19 cm en minnst var hún 2 cm. Jarðvegsþykknun mældist mest næst lóninu, að meðaltali  $10,7 (\pm 1,95)$  cm í mælireitum a á Lindabungu.

Mynd 6. Áfoksþykkt (cm) mæld í jarðvegsprófil (gráar súlur,  $n=1$ ) og meðaláfoksþykkt í yfirborði á Lindabungu 2023 (bláir punktar með staðalskekkju,  $n=5$ ).

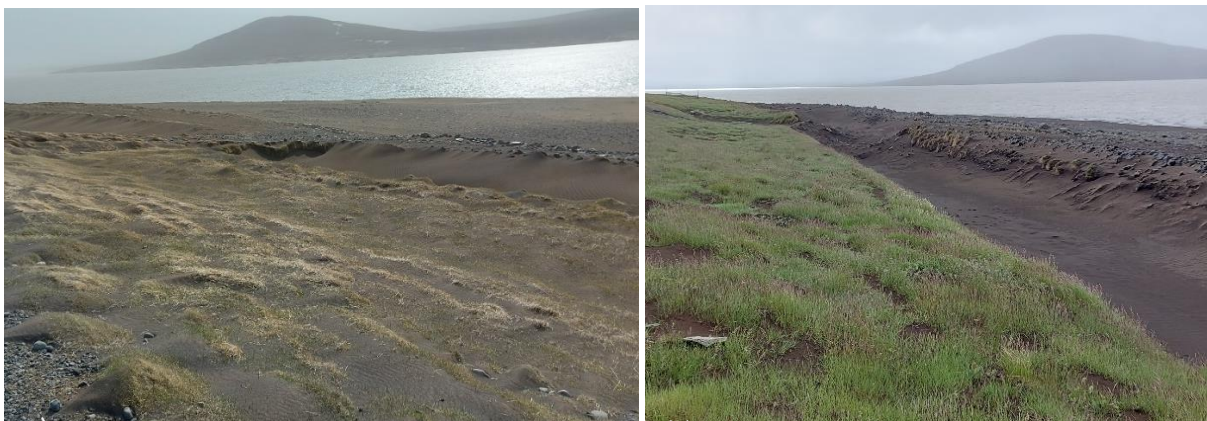
Mikið magn áfoksefna hafði safnast í sandgildrum neðan vegar á Lindabungu í vor en þær voru hreinsaðar fyrri hluta sumars sem liður í mótvægisáðgerðum (mynd 7). Einnig er mjög áberandi hversu vel gróður hefur náð að vaxa upp úr áfoksefninu.

Mynd 7. Sandgildra neðan vegar á Lindabungu, annars vegar hálf full af áfoksefnum 30. maí 2023 (mynd a) og hins vegar 4. júlí (mynd b) eftir að efni hafði verið hreinsað úr skurðinum.

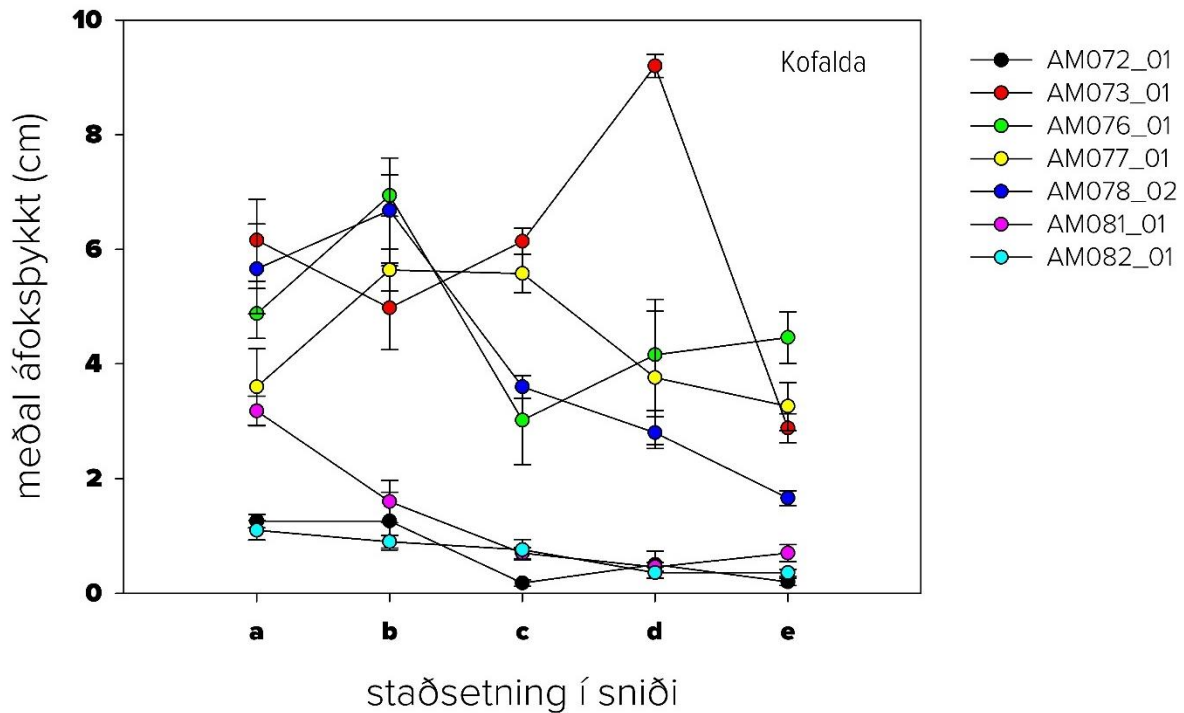
Áfoksþykkt var mæld í öllum reitum á föstum mælisniðum (mynd 10) og ljósmyndir teknar af þeim. Áfoksþykktin er áberandi mest á sniðunum sem eru nálægt miðju svæðisins (snið AM073\_01, AM076\_01, AM077\_01 og AM078\_02) en minnkar svo hratt bæði til norðurs og suðurs (mynd 10). Þetta er í nokkuð miklu samræmi við útbreiðslu áfokssvæðanna á Kofaöldu þar sem áfok er minna bæði nyrst og syðst (kort 5).

Mynd 10. Meðaláfokspykkt (cm) ásamt staðalskekkju í sjö föstum sniðum á Koföldu og staðsetning í sniði (a-e,  $n=5$ ) sumarið 2023. Mismunandi litir fyrir hvert snið. Sjá staðsetningu sniða á korti 5.

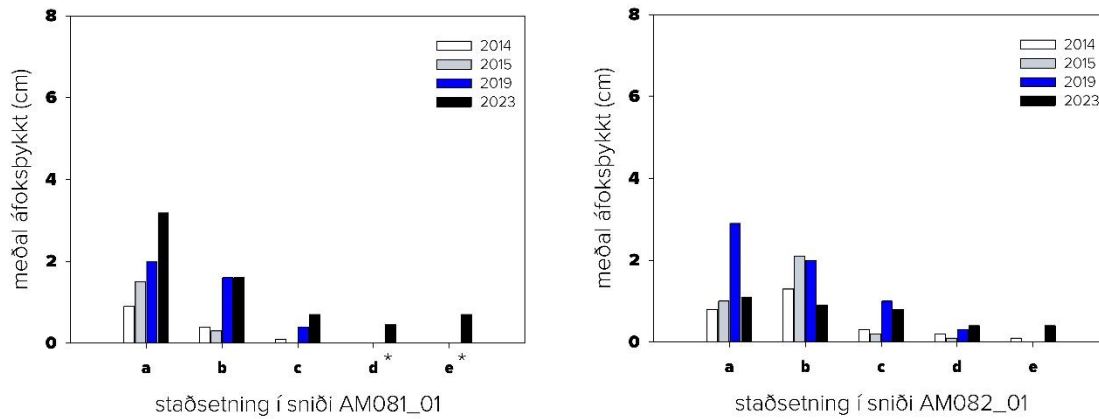
Mælingar á áfokspykkt frá árunum 2014, 2015 og 2019 eru einungis til fyrir eitt heilt snið á Koföldu (AM082\_01) en á þremur öðrum sniðum eru til 3 mælingar (reitir a, b og c) til að bera saman við mælingar 2023. Á mælisniðum AM077\_01 og AM078\_02 sem bæði eru nálægt miðju Koföldunnar er áfokspykktin mikið meiri í ár en áður. Á sniðum AM081\_01 og AM082\_01 sem eru sunnarlega á svæðinu þar sem ekki mældist mjög mikið áfok í ár er ekki afgerandi munur milli ára (mynd 11).

Mynd 11. Samanburður á meðaláfokspykkt (cm) ( $n=5$ ) á árunum 2014, 2015, 2019 og 2023 á fjórum mælisniðum á Koföldu sumarið 2023. \* Ekki til mælingar í reitum d og e fyrir árin 2014, 2015 og 2019.

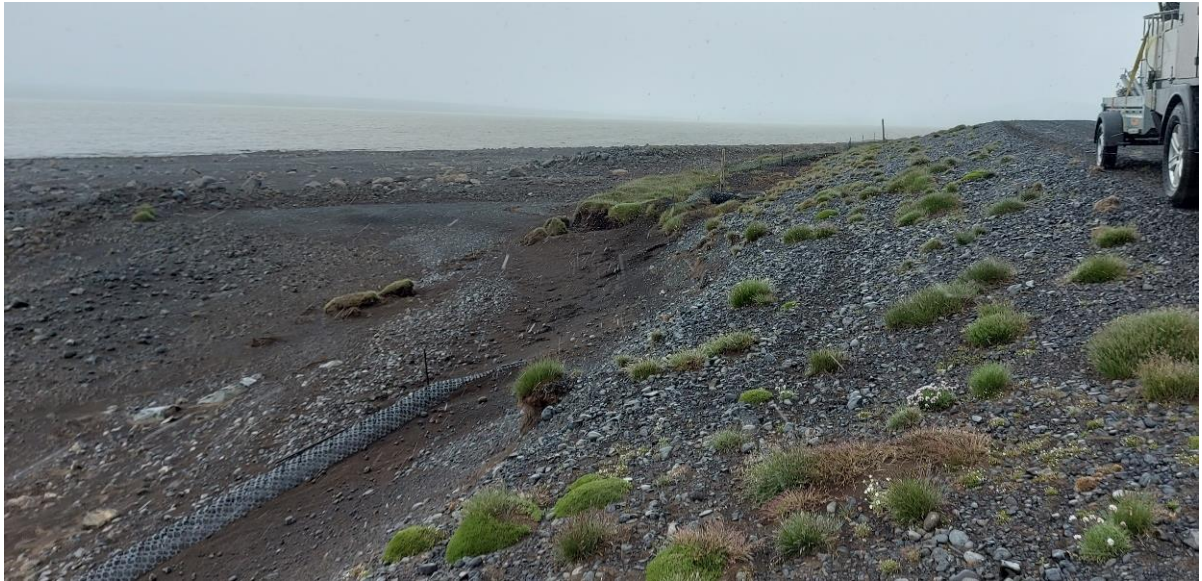
Fokgirðingar sem settar voru upp milli sandgilda þar sem áfok hefur helst verið að berast yfir veginn á Kofaöldu voru yfirfarnar í sumari. Hluti einnar girðingarinnar var tekinn upp því þar hefur vatnsborð lónsins náð það hátt upp að það hefur skemmt girðinguna (mynd 14).

Mynd 14. Hluti fokgirðingar sem fjarlæggt var á Kofaöldu sumarið 2023.

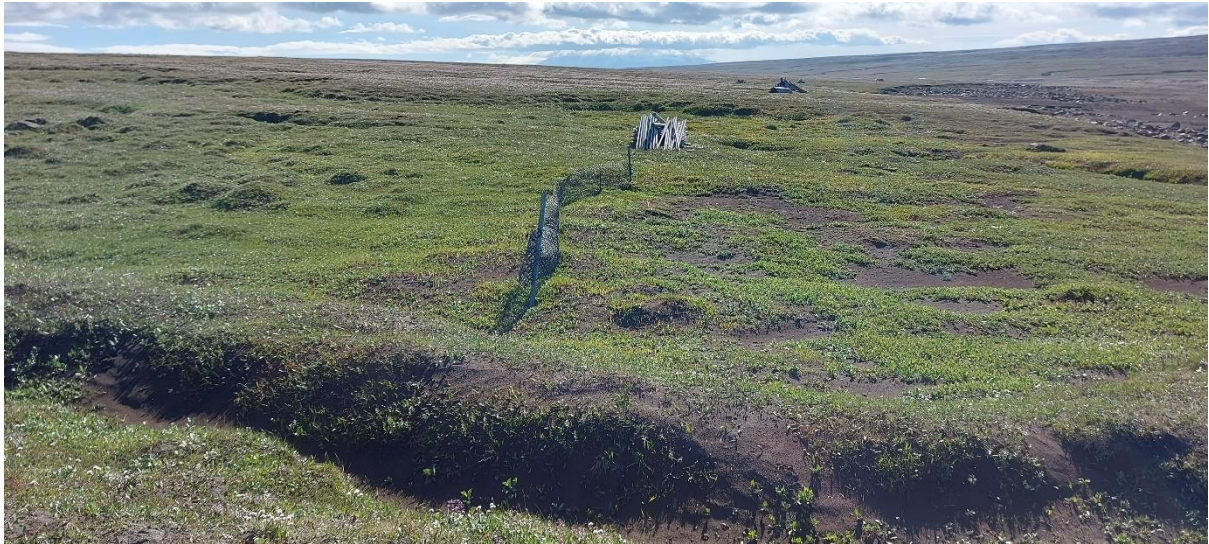
Í vettvangsúttektinni 3. júlí mátti sjá ummerki um ný áfoksefni, bæði á vesturhluta svæðisins þar sem útbreiðsla áfoks var mæld (mynd 16) en einnig á austurhluta svæðisins (mynd 17).

Mynd 17. Ummerki um nýtt áfok við fokgirðingar nyrst á Kringilsárana í júlí 2023.

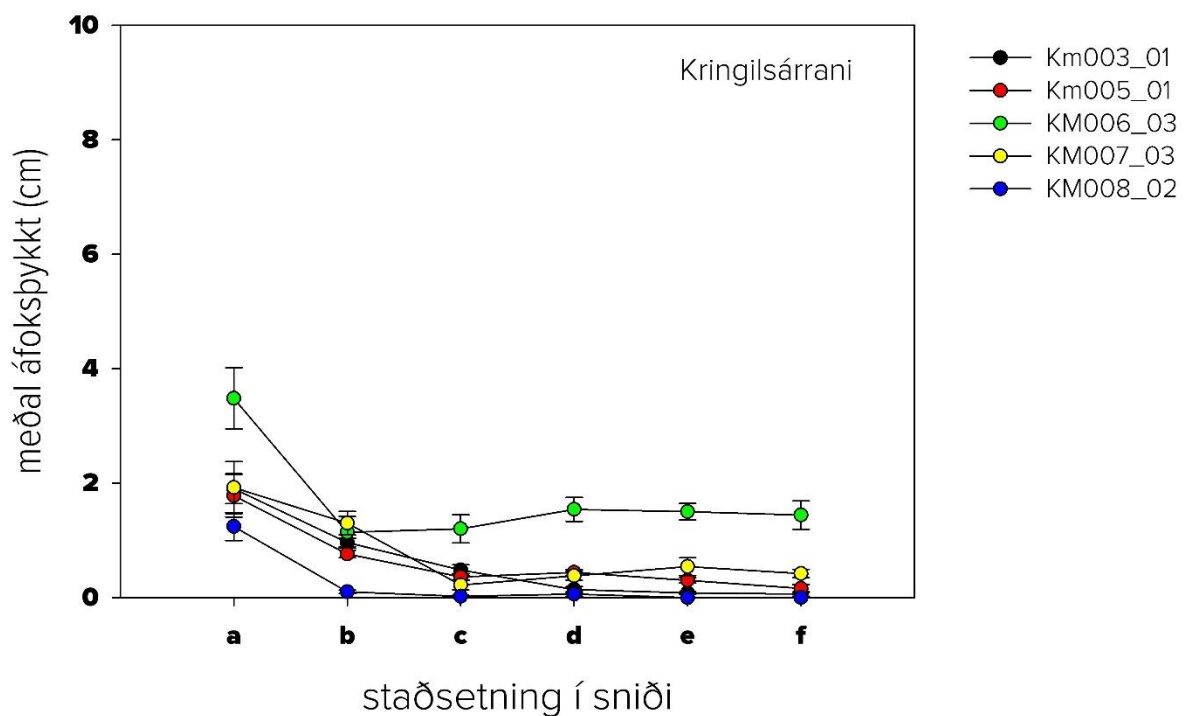
Áfoksþykkt var mæld í öllum reitum á fóstum mælisniðum (mynd 18) og ljósmyndir teknar af þeim. Í flestum tilfellum var áfoksþykktin 1-2 cm í fyrsta mælireit en minnkaði hratt með fjarlægð frá strandlínunni nema á sniði KM006\_03 þar sem áfoksþykktin mældist talsvert meiri (mynd 18). Í Kringilsárrana voru lagðir út nýir reitir í öllum mælisniðunum og því ekki til eldri mælingar á þeim til samanburðar.

Mynd 18. Meðaláfoksþykkt (cm) ásamt staðalskekkju í fimm fóstum sniðum nyrst í Kringilsárrana og staðsetning í sniði (a-e,  $n=5$ ) sumarið 2023. Mismunandi litir fyrir hvert snið. Sjá staðsetningu sniða á korti 6.

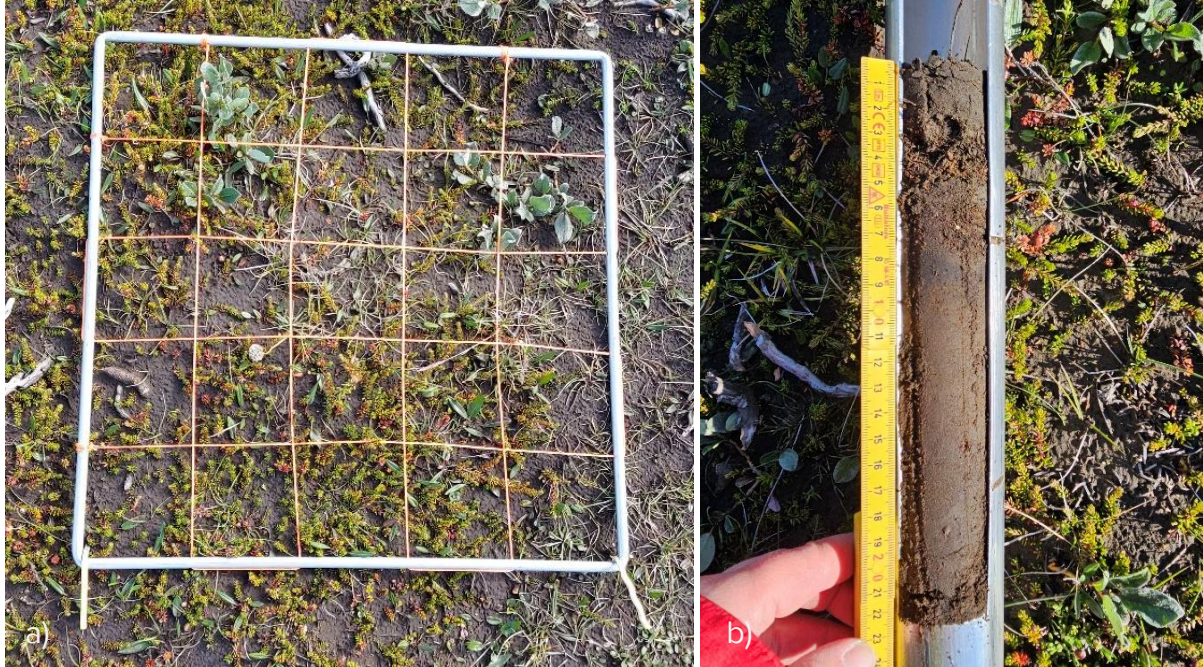
Jarðvegsþykknun var mæld í jarðvegsprófil og borin saman við nokkrar mælingar á áfoksþykkt í yfirborði, sjá dæmi á ljósmynd af reit (mynd 19a), þar var meðaláfoksþykktin  $3,5 (\pm 0,54)$  cm í yfirborði samanborið við 4 cm uppsöfnun áfoks mælt í jarðvegsprófil (mynd 19b).

Mynd 19. Áfok í mælireit KM005\_01a 3. júlí 2023 (mynd a) og jarðvegsprófill mældur við hlið reitsins í júlí 2023 (mynd b).

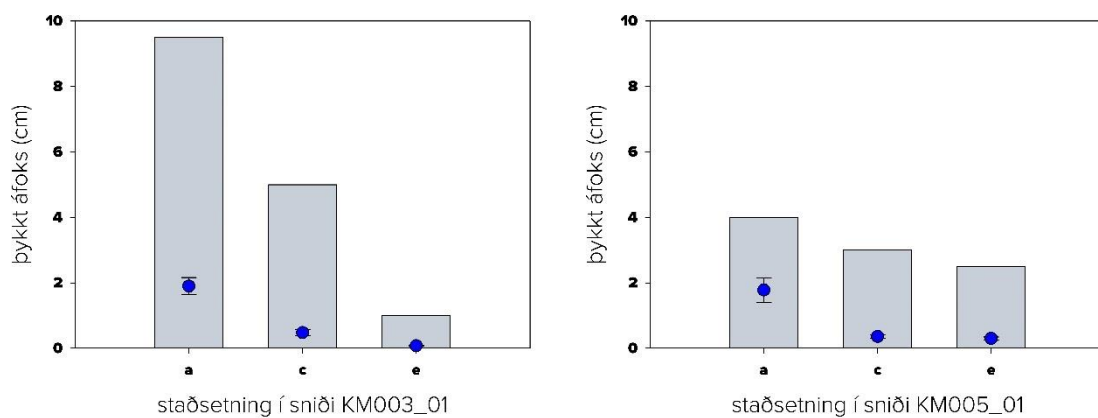
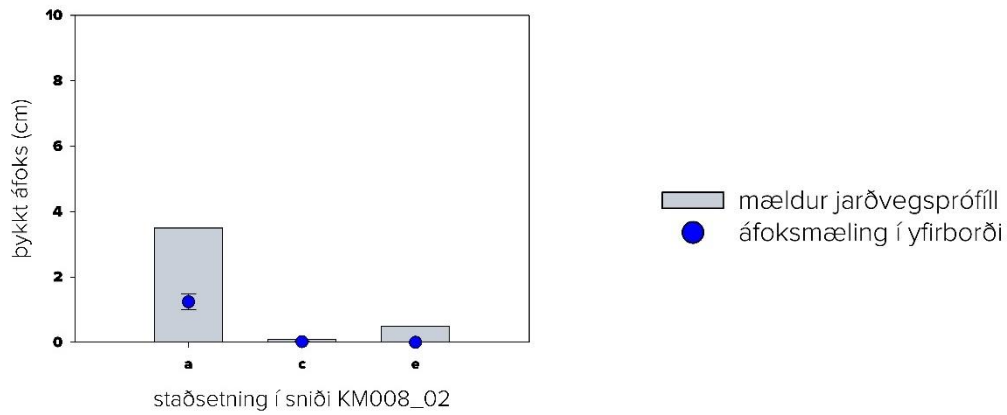
Mæliaðferðirnar í mældum sniðum nyrst í Kringilsárrana sýndu talsverðan mun á þykkt áfoksefna, sérstaklega í sniði KM003\_01 (mynd 20). Mesti munur á mældri áfoksþykkt og uppsafnaðri áfoksþykkt í Kringilsárrana var í reit KM003\_01a. Mesta mældu jarðvegsþykknun við einstakan mælireit nyrst í Kringilsárrana 2023 var 9,5 cm en minnst var hún 0,1 cm. Jarðvegsþykknun mældist mest næst lónbakkanum að meðaltali  $5,7 (\pm 1,97)$  cm í mælireitum a.

Mynd 20. Áfoksþykkt (cm) mæld í jarðvegsprófil (gráar súlur,  $n=1$ ) og meðaláfoksþykkt í yfirborði í Kringilsárrana 2023 (bláir punktar með staðalskekkju,  $n=5$ ).

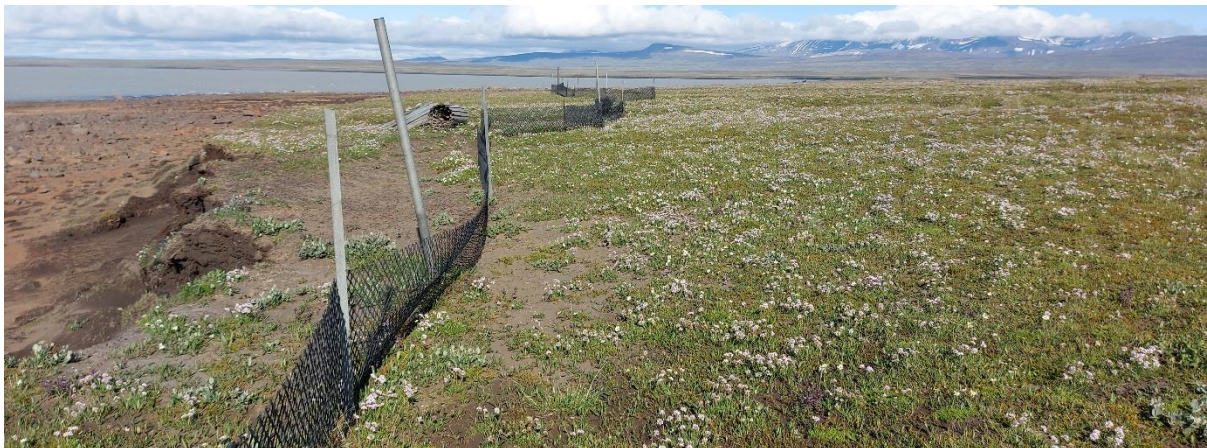
Vegna veðuraðstæðnanna náðist ekki að vinna að viðhaldi á foggirðingum í Kringilsárrana í sumar en í flestum tilfellum var ástand þeirra nokkuð gott (mynd 21). Á nokkrum stöðum hefði þó þurft að strekkja þær betur og á einstaka stað hafði netið losnað að hluta (mynd 22).

Mynd 21. Lágar foggirðingar á norðurodda Kringilsárrana í góðu ástandi.

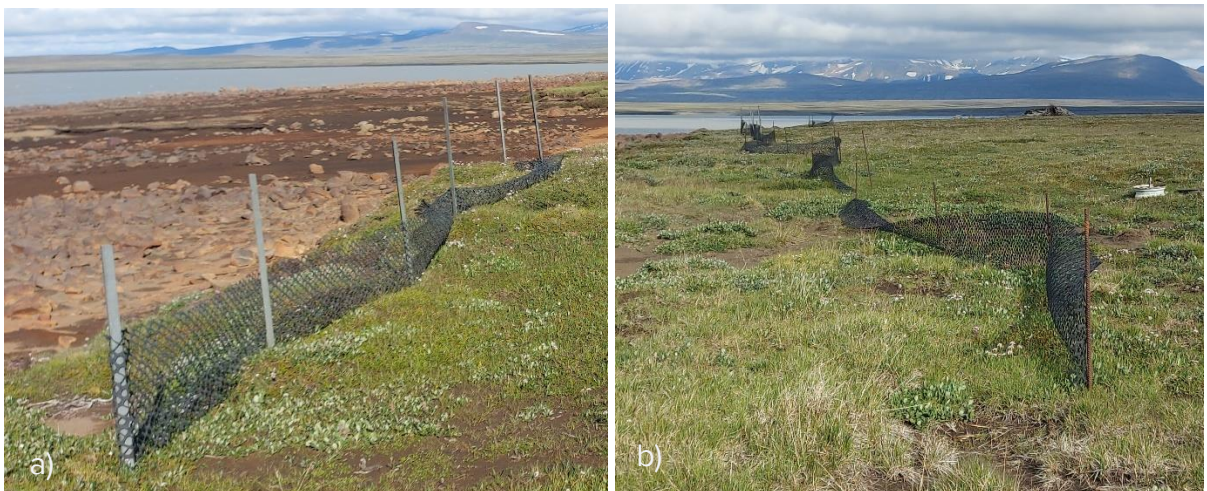
Mynd 22. Lágar foggirðingar á norðurodda Kringilsárrana þar sem þurft hefði að strekkja á girðingum og festa betur upp.

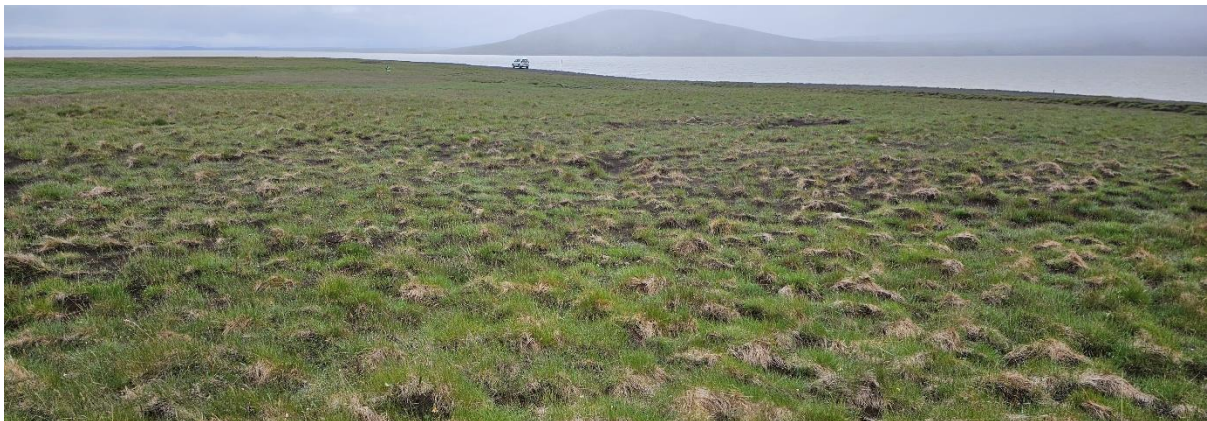
Óhagstæð veðurskilyrði fyrrihluta sumars 2023, þ.e. þurrar suðlægar áttir á meðan vatnsstaða í lóninu var ennþá lág ullu uppfoki úr lónstæði Háslóns og áfoki inn á gróið land. Í skoðunarferðinni í lok maí var ljóst að talsvert mikið áfok hafði þá þegar átt sér stað við austurströnd Háslóns bæði á Lindabungu og Kofaöldu. Þrátt fyrir þessar aðstæður reyndist minna áfok í Kringilsárrana en búist var við en hins vegar það mesta, að mati starfsmanna Landgræðslunnar, sem sést hefur frá því vöktun hófst árið 2014 við austurströnd Háslóns, á Lindabungu og Kofaöldu. Mælingar á áfoksþykkt og samanburður við eldri mælingar staðfestir þetta mat. Þrátt fyrir þetta mikla áfok þá náði útbreiðsla áfokssvæða nú í sumar hvergi út fyrir þá hámarksútbreiðslu sem mælst hefur frá 2014. Það sýnir að mótvægisáðgerðir eru að skila góðum árangri m.a. áburðargjöf á áfokssvæðin sem er greinilega mjög mikilvæg þar sem öflugur gróður nær að binda áfoksefnin og varna því að þau berist lengra inn á gróið land (myndir 23 og 24).

Mynd 23. Áfokssvæði á Lindabungu 4. júlí 2023. Uppgræðsluáðgerðir hafa skapað þéttan gróðursvörð sem hefur náð að binda áfoksefnin að miklu leyti þó ennþá sjáist talsverður sandur í sverðinum.

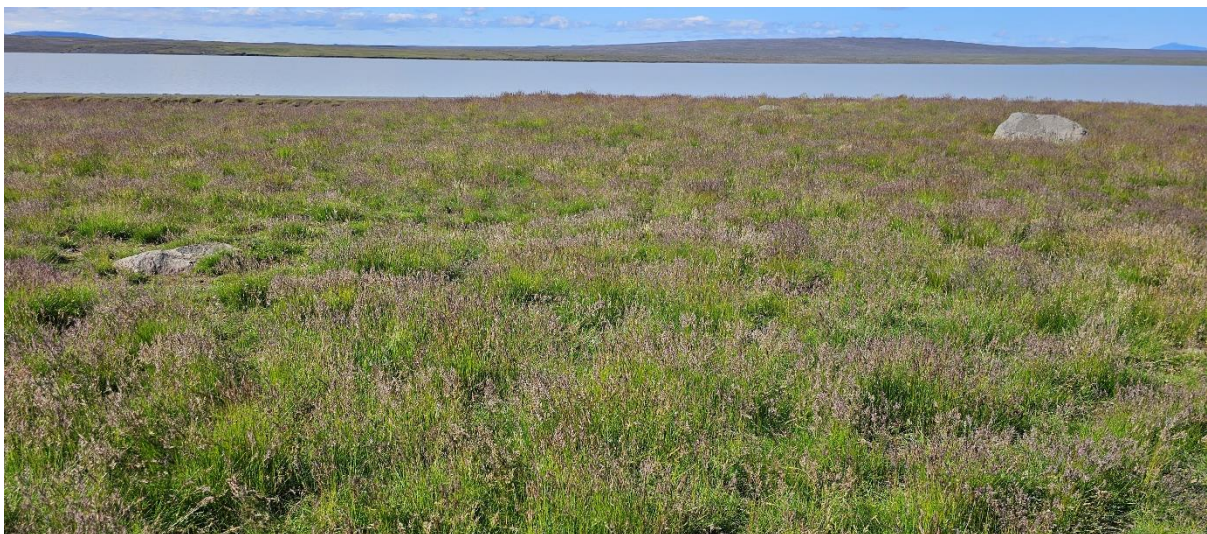
Mynd 24. Áfokssvæði á Kofaöldu 31. júlí 2023. Mikil gróska í uppgræðslum og þéttur gróður sem bindur áfoksefnin.

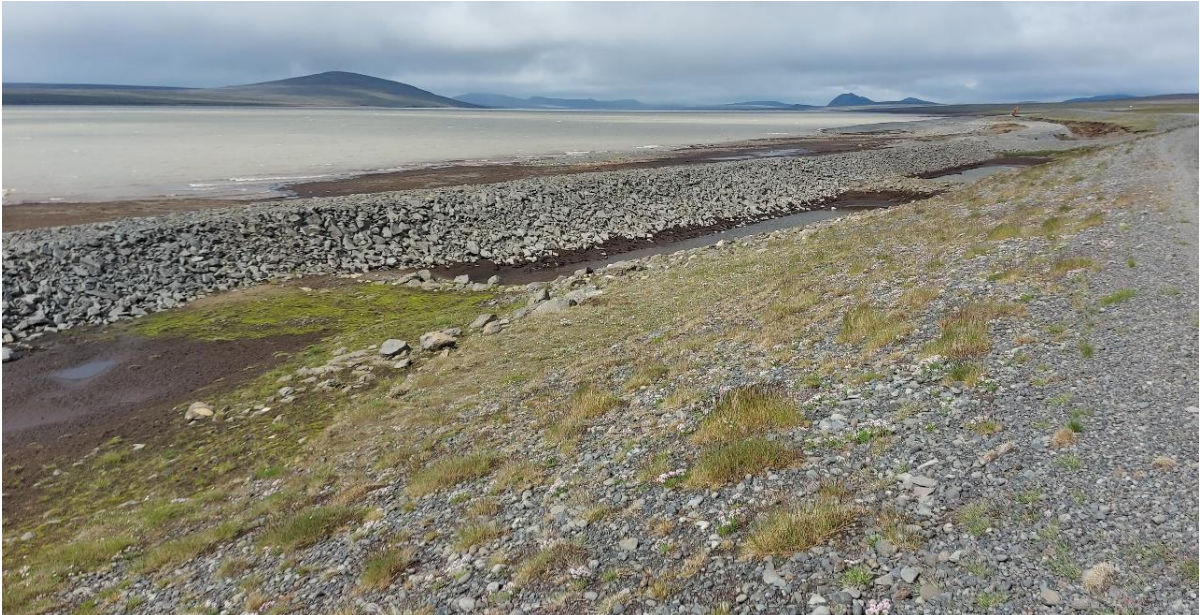
Skurðirnir neðan Hálsvegjar eru einnig að virka vel sem sandgildirur og safna í sig miklu af áfoksefni en unnið er að því að byggja upp grjótgarða sem sandgildirur þar sem eldri skurðir hafa verið að rofna (mynd 25).

Mynd 25. Nýir grjótgarðar á Kofaöldu sem bæði mynda vörn gegn öldurofi og virka sem sandgildirur.

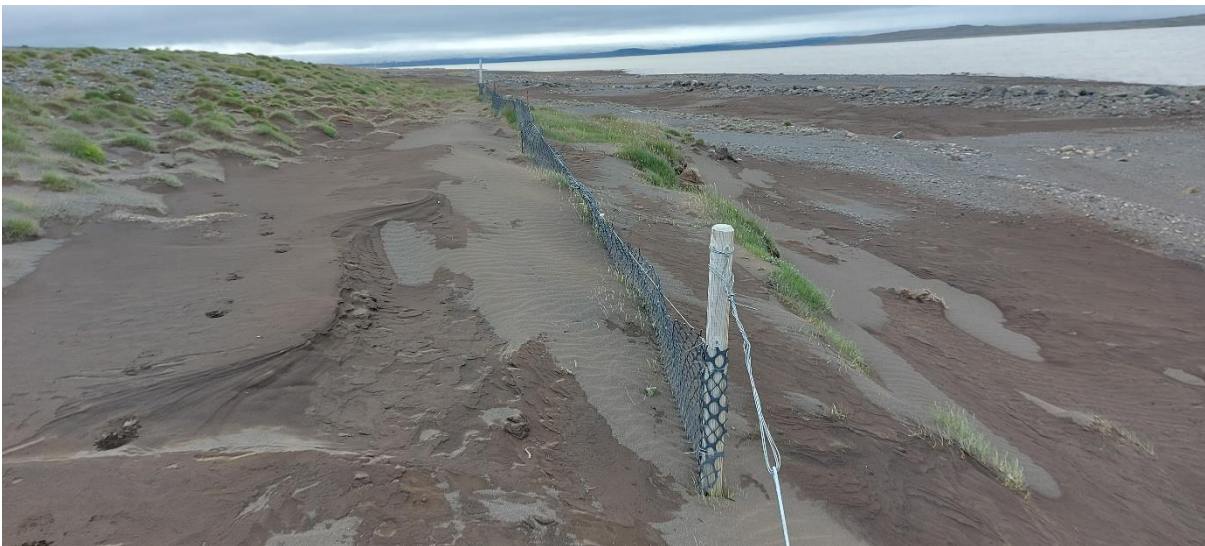
Fokgirðingar sem eru á höftum milli sandgilda eru einnig að ná að fanga áfoksefni og draga þannig úr því magni sem berst yfir veginn og inn á gróið land (mynd 26).

Mynd 26. Fokgirðingar á Kofaöldu 4. júlí 2023 sem safnað hafa í sig talsverðu magni af áfoksefnum.

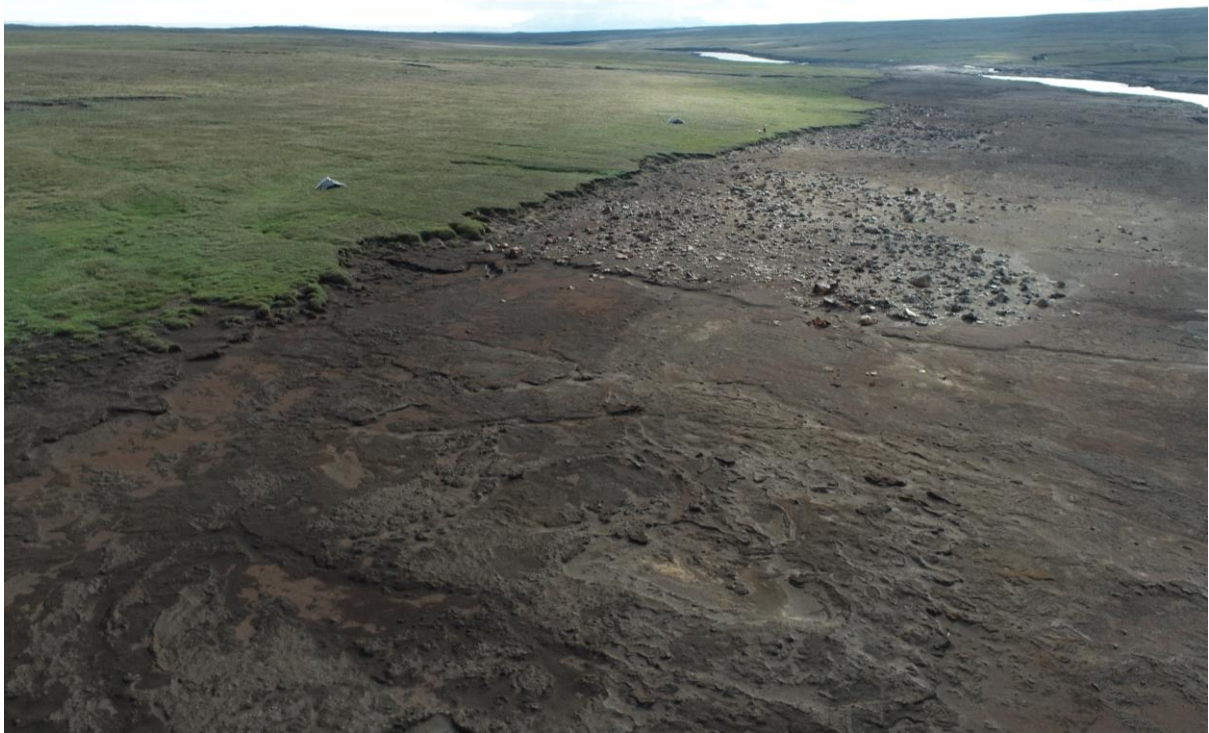
Mynd 28. Lónstæðið nyrst í Kringilsárrana, horft inn eftir Kringilsá. Á myndinni sést greinilega hvar grjótsvæði eru að koma undan gömlum jarðvegi. Drónamynd tekin 3. júlí 2023.

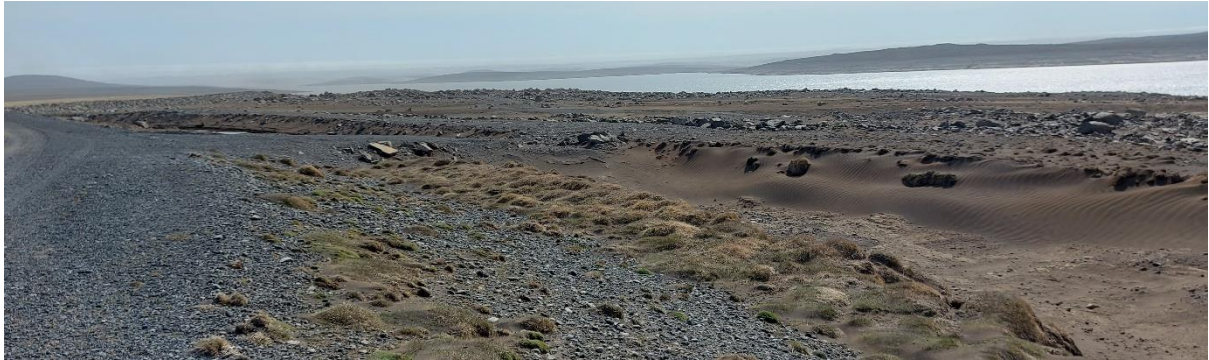
Mynd 1. Horft til suðurs yfir sandgildirur syðst á Kofaöldu, fjær ný sandgildra sem lítið efni hefur safnast í en talsvert mikið efni í sandgildru nær.

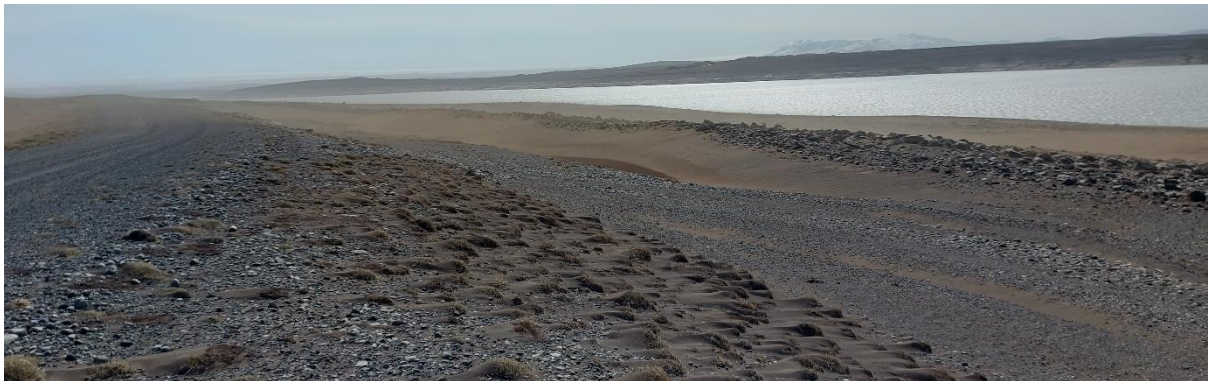
Mynd 2. Talsvert sandfok yfir Hálsveg þar sem sandgildirur eru orðnar nærri fullar og því hættar að nýtast sem skildi.

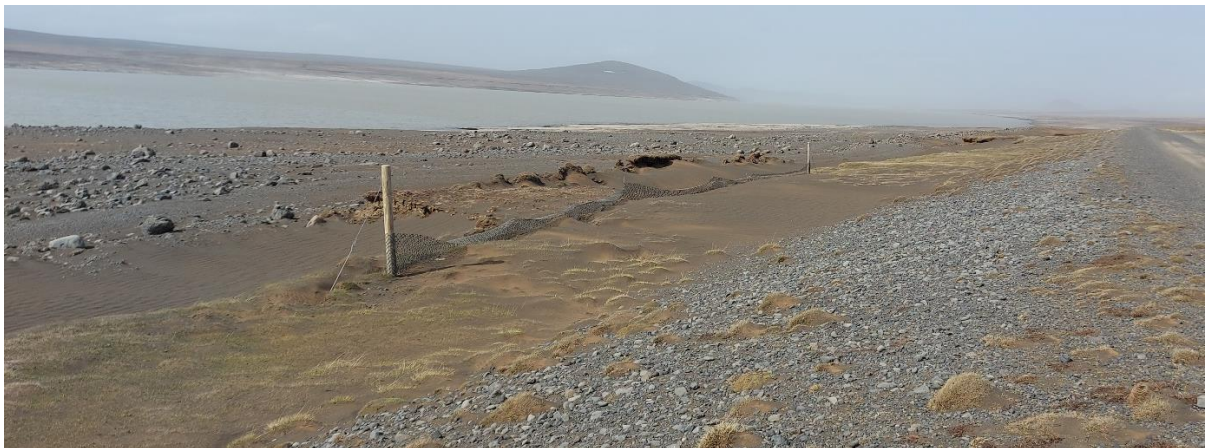
Mynd 3. Fokgirðingar sem safna efni en þyrfti að strekkja og lagfæra í sumar.

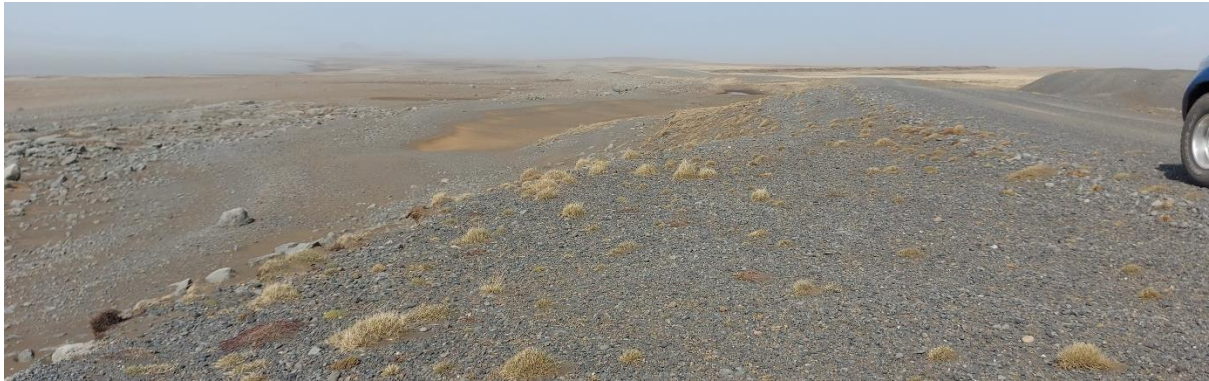
Mynd 4. Svæði á móts við malarhaug þar sem vantar sandgildru neðan við veg.

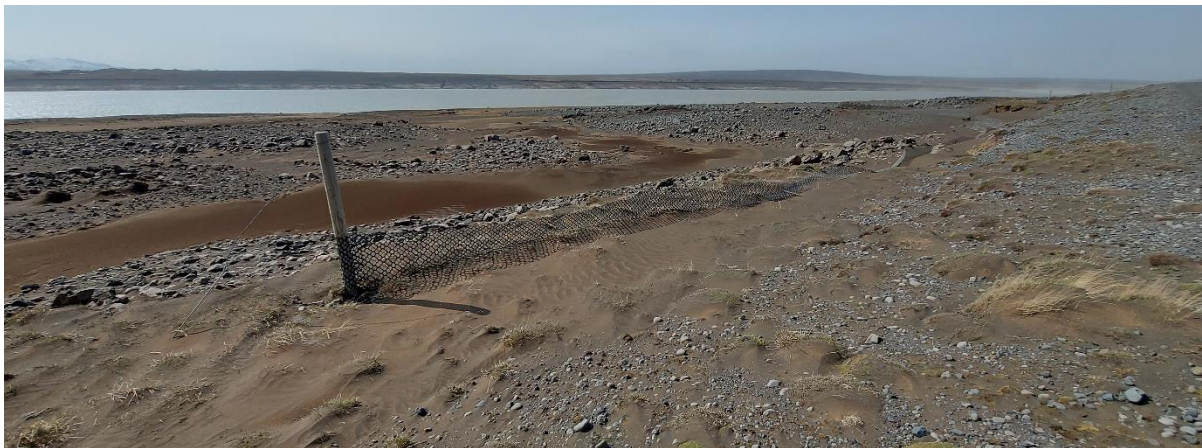
Mynd 5. Svæði við syðstu fokgirðinguna á Kofaöldu þar sem þyrfti að bæta við sandgildru.

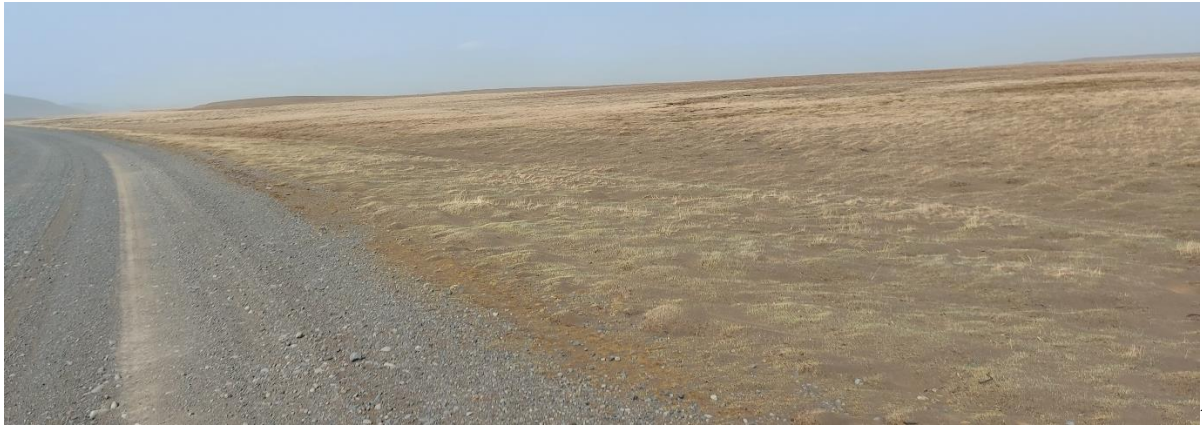
Mynd 6. Áfokssvæði sunnarlega á Kofaöldu þar sem áburðargjöf ætti að nægja.
