# Vöktun á áfoki og viðhald fokgirðinga við strönd Hálslóns 2023

Skýrsla LV nr	LV-2023-054	Dagsetning	Nóvember 2023
Fjöldi Síðna	39	Upplag	1
Dreifing	[ x] Birt á vef LV	[X] Opin	[ ] Takmörkuð til [Dags.]
Titill	Vöktun á áfoki og viðhald fokgirðinga við strönd Háslóns 2023		
Höfundar/fyrirtæki	Elín Fjöla Þórarinsdóttir og Ágústa Helgadóttir		
Verkefnisstjóri	Árni Óðinsson		
Unnið fyrir	Landsvirkjun		
Samvinnuaðilar	—		
Útdráttur	<p>Landgræðslan hefur séð um vöktun og mælingar á áfoki í norðurhluta Kringilsárrana og við austurströnd Háslóns frá árinu 2014 og haft umsjón með fokgirðingum við Háslón allt frá því að fyrstu girðingarnar voru settar upp á árunum 2008 og 2009.</p> <p>Vettvangsferð sumarsins var dagana 3.-5. júlí en vegna óhagstæðra veðurskilyrða náðist ekki að ljúka öllum þeim verkefnum sem til stóð. Auk hefðbundinna mælinga á útbreiðslu áfoks voru sett upp snið fastra mæltreita, 5 í Kringilsárrana, 5 á Lindabungu og 7 á Kofaöldu.</p> <p>Verulegt uppfok var úr lónstæði Háslóns og niðurstöður sýndu umtalsverða aukningu á útbreiðslu áfoks á þeim svæðum sem voru mæld í ár, úr 2 ha 2022 í 12,3 ha sumarið 2023.</p> <p>Áfoksþykkt reyndist einnig umtalsvert meiri en áður hefur m

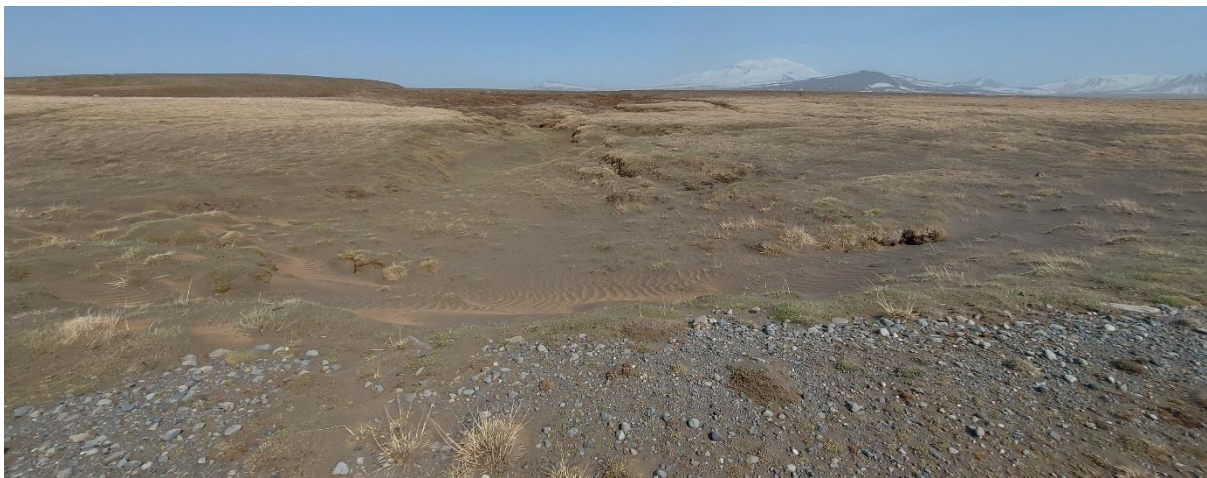
Mynd 7. Áfokssvæði á Kofaöldu þar sem handsá þyrfti fræi og raka niður.

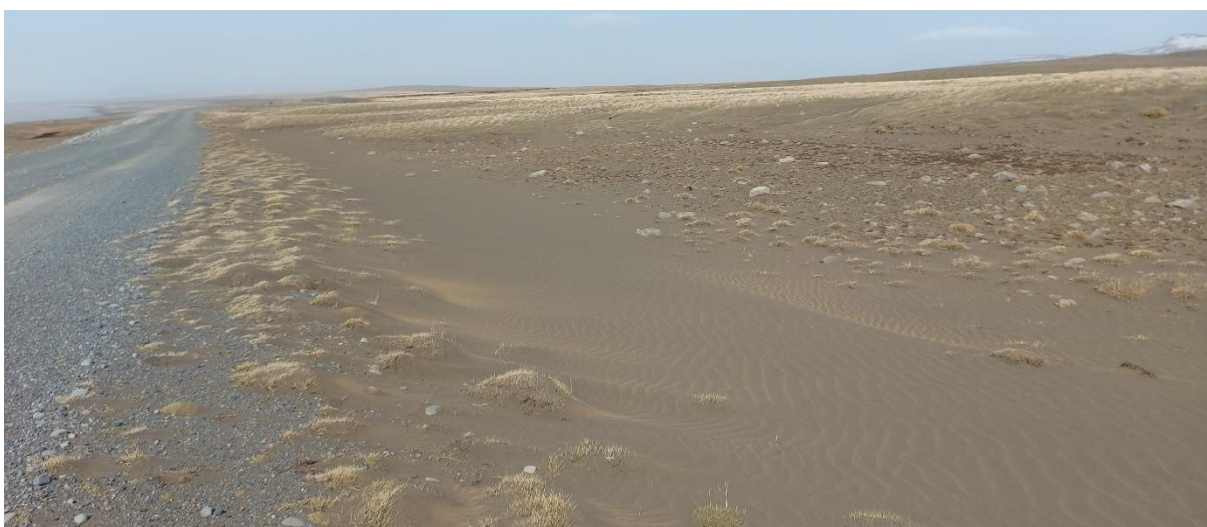
Mynd 8. Áfokssvæði á Kofaöldu þar sem þyrfti að hreinsa mesta sandinn með vélum og handsá svo fræi og raka niður.

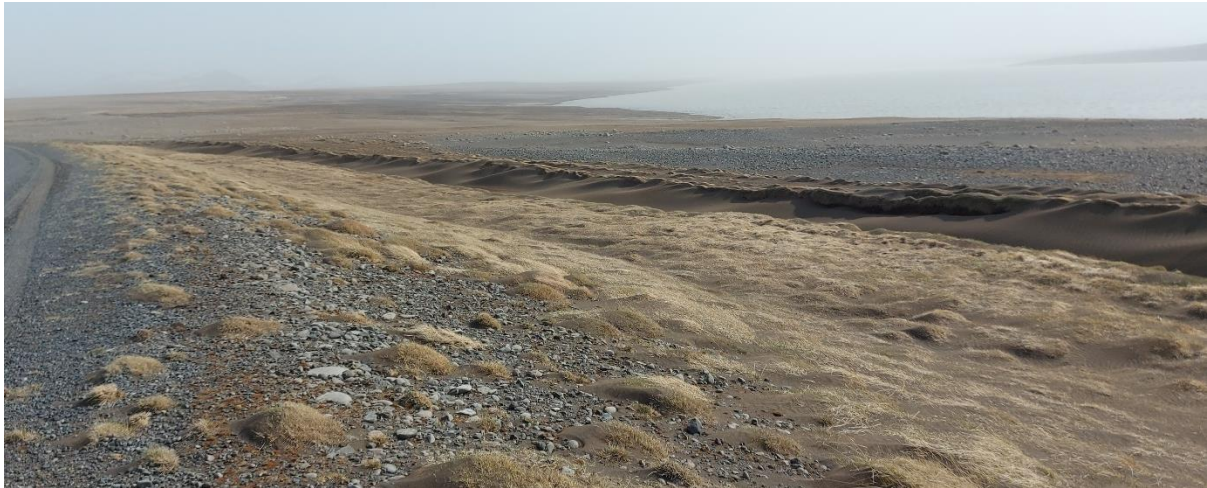
Mynd 9. Horft til suðurs yfir sandgildirur syðst á Lindabungu sem hreinsa þarf úr.

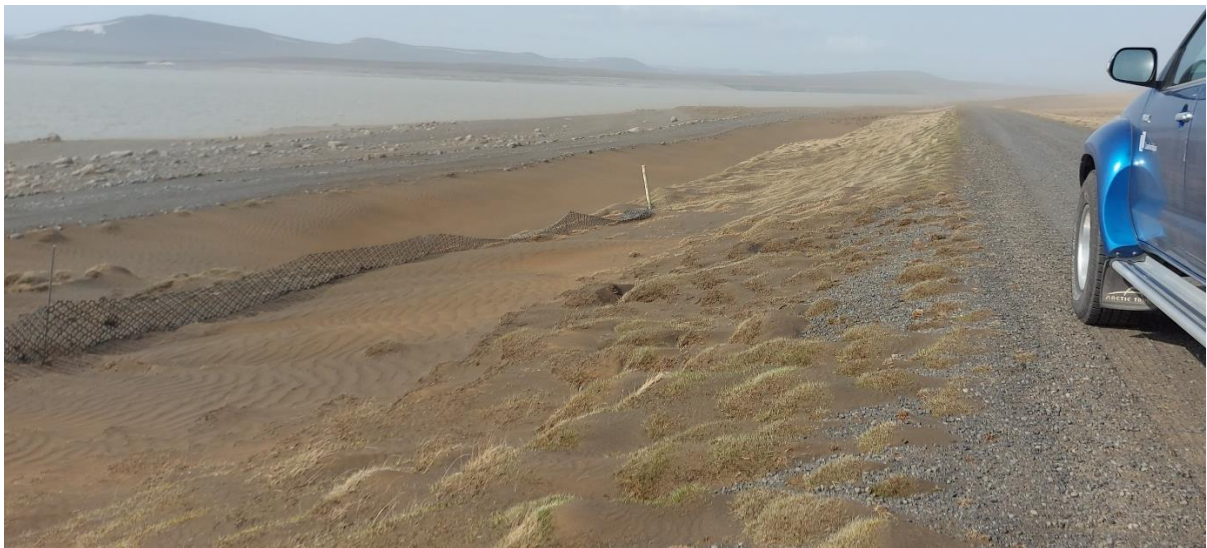
Mynd 10. Fullar sandgildirur á Lindabungu og mikið af áfoksefni sem safnast hefur við fokgirðingu.

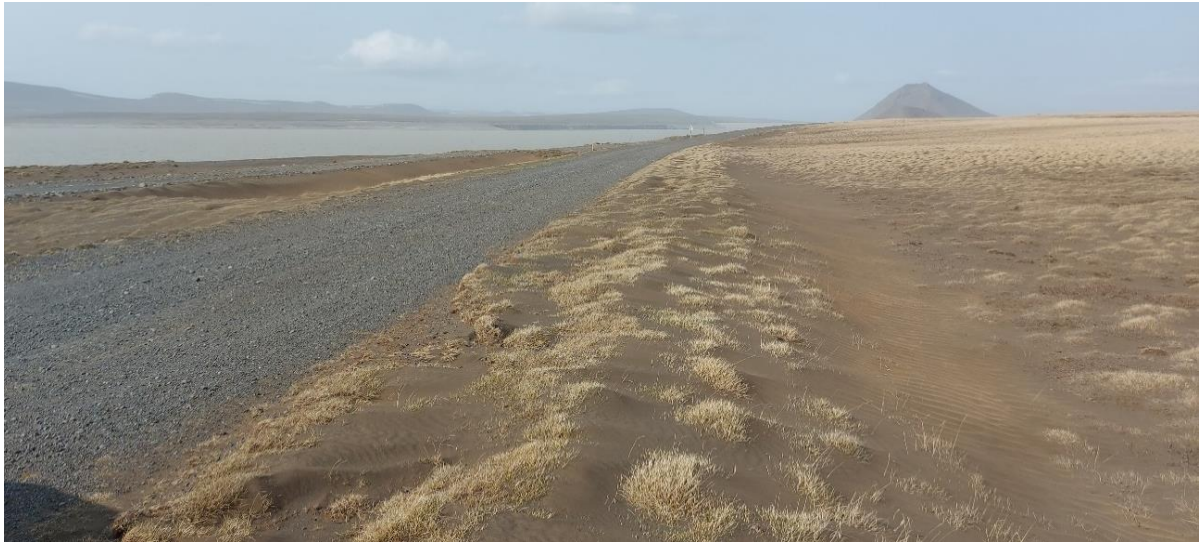
Mynd 11. Haft milli sandgildra þar sem vantar fokgirðingu og mikið af sandi hefur borist yfir veginn.

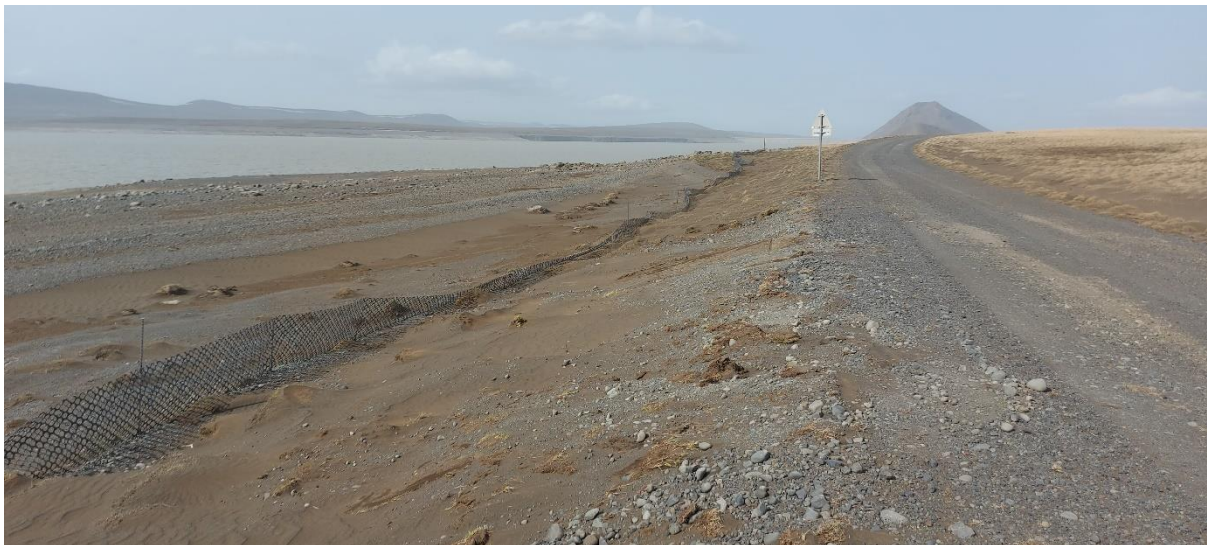
Mynd 12. Fokgirðing norðarlega á Lindabungu sem þarf að yfirfara og strekkja í sumar en jafnframt þyrfti að bæta við sandgildru á þetta svæði.

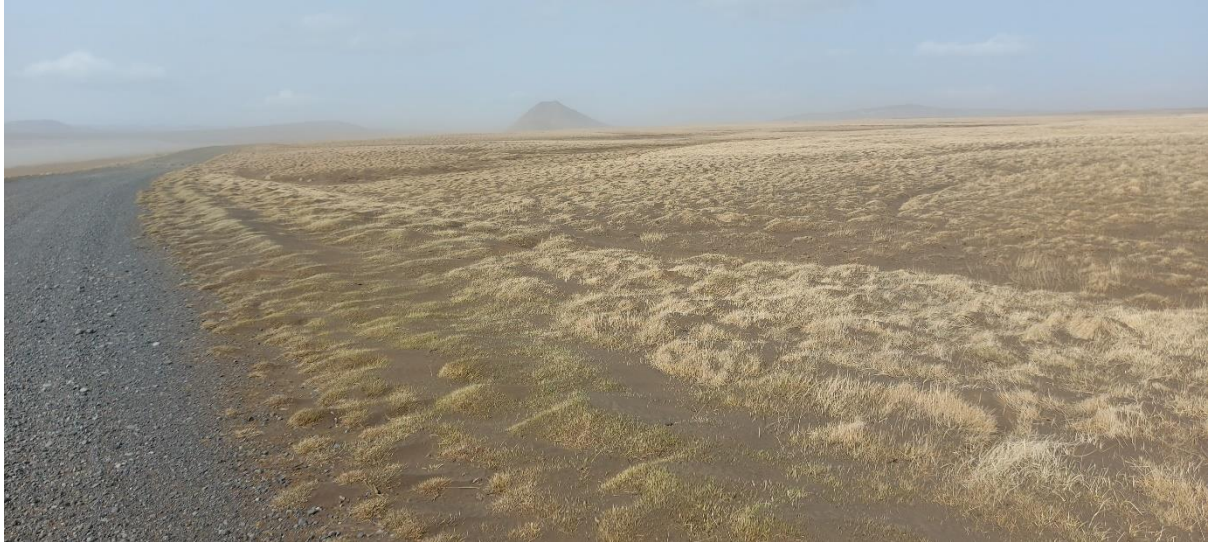
Mynd 13. Áfokssvæði sunnarlega á Lindabungu þar sem sandur hefur borist langt inn fyrir veginn en áburðargjöf ætti að nægja.

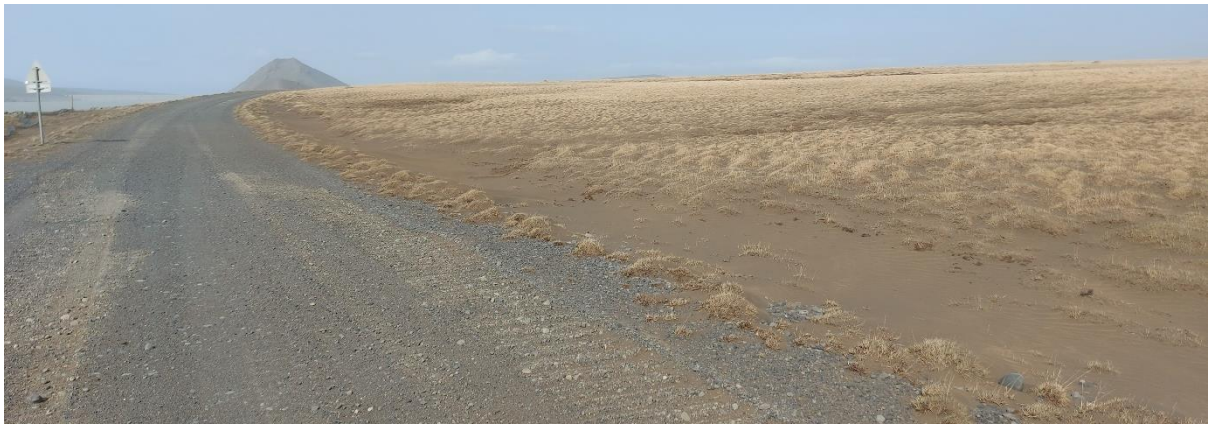
Mynd 14. Áfokssvæði á Lindabungu þar sem handsá þyrfti frá og raka niður.

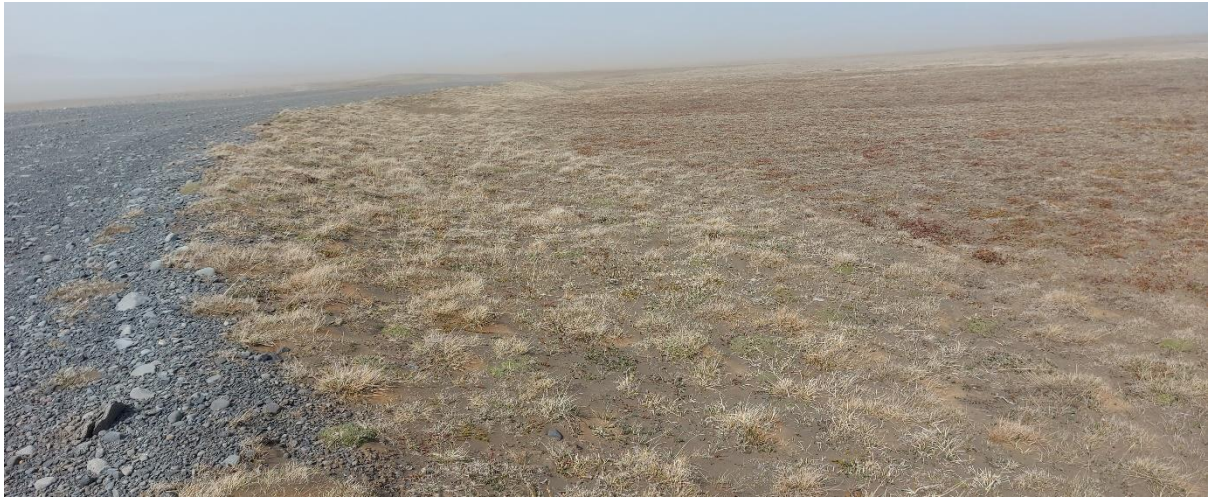
Mynd 15. Áfokssvæði ofan Hálsvegjar milli Kofaöldu og Lindabungu.

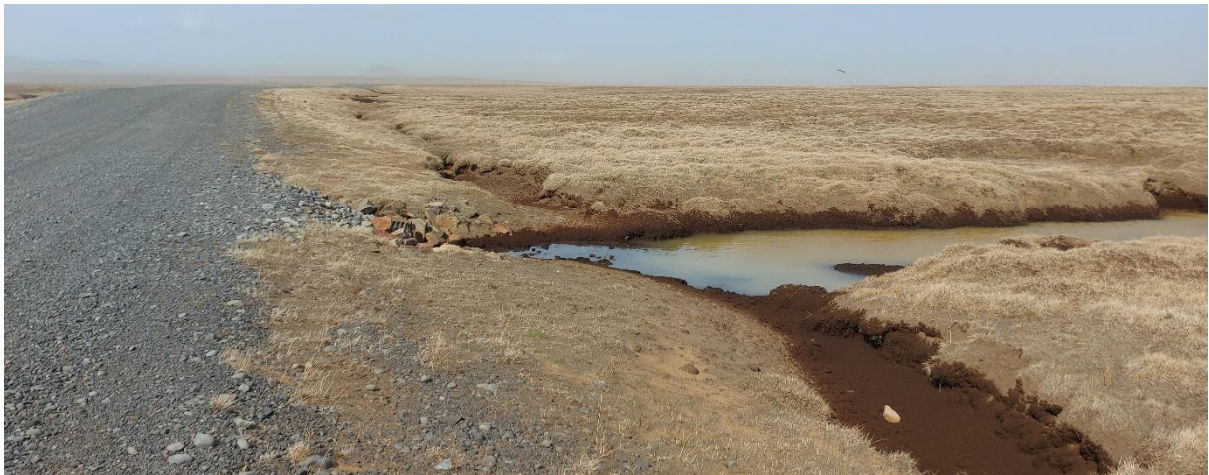
Mynd 16. Áfok ofan Hálsvegjar milli Kofaöldu og Lindabungu.

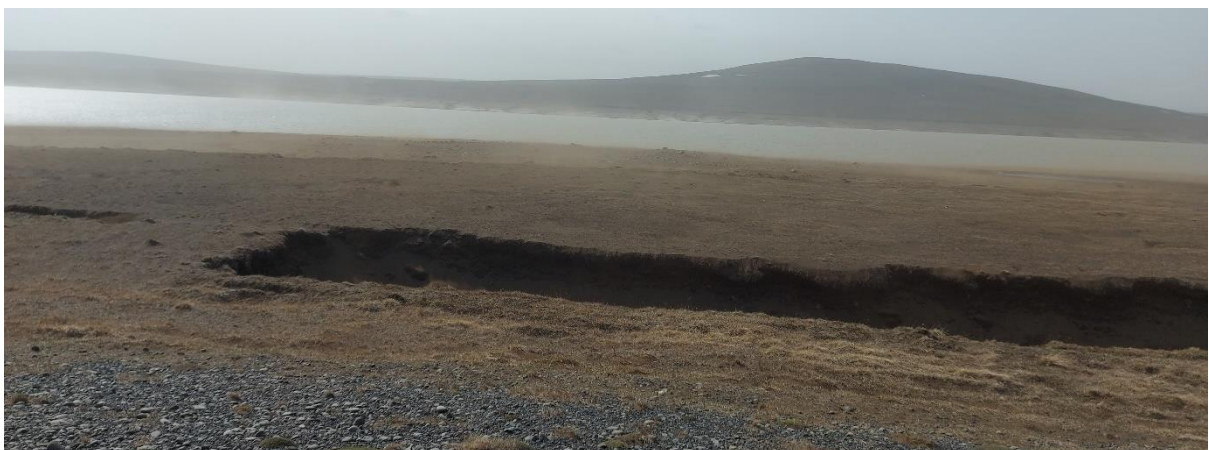
Mynd 16. Áfok neðan Hálsvegjar milli Kofaöldu og Lindabungu.
