Vöktun á áfoki og gróðri við Blöndulón

Áfangaskýrsla 2023

Unnið fyrir Landsvirkjun (LV-2024-018)

NÍ-24002 Garðabær, maí 2024

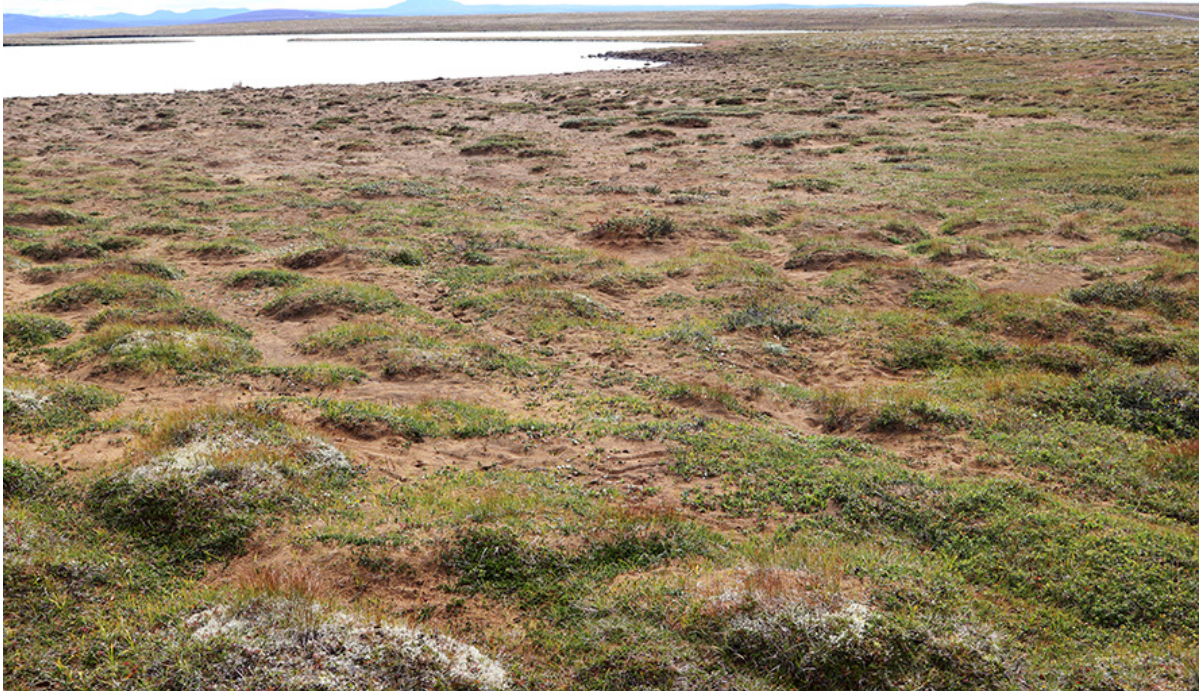
8. mynd. Nýlegur foksandur í innanverðri Botnlangavík við norðanvert Blöndulón. Ljós. Olga K. Vilmundardóttir 23. ágúst 2023.

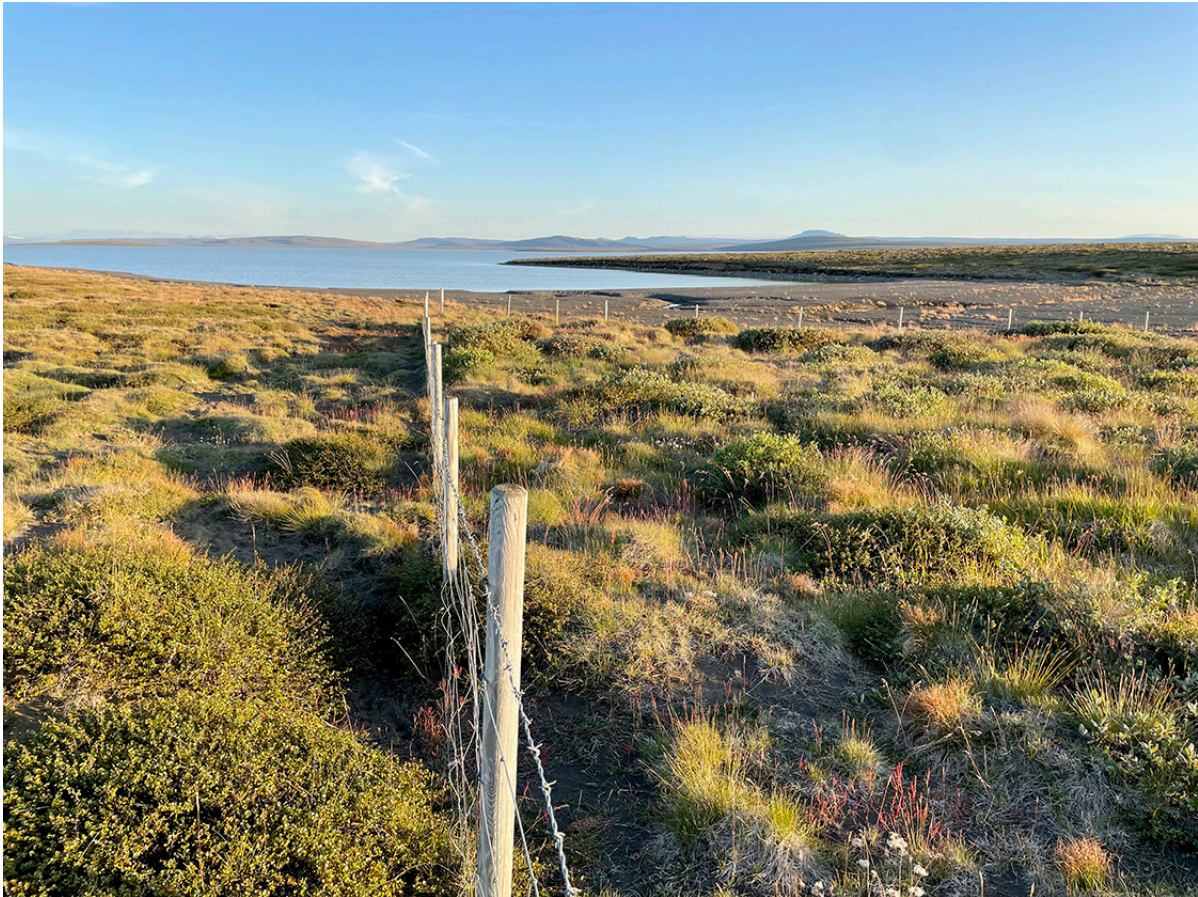
12. mynd. Innan girðingar í Sandvík eru nú áberandi loðvíðibrúskar að vaxa upp úr þykkum foksandí. Landið hefur verið friðað fyrir beit frá haustinu 2003. Grös eru áberandi vegna áburðar sem dreift var innan girðingar 2019. Ljósmynd. Járngerður Grétarsdóttir, 24. ágúst 2023.

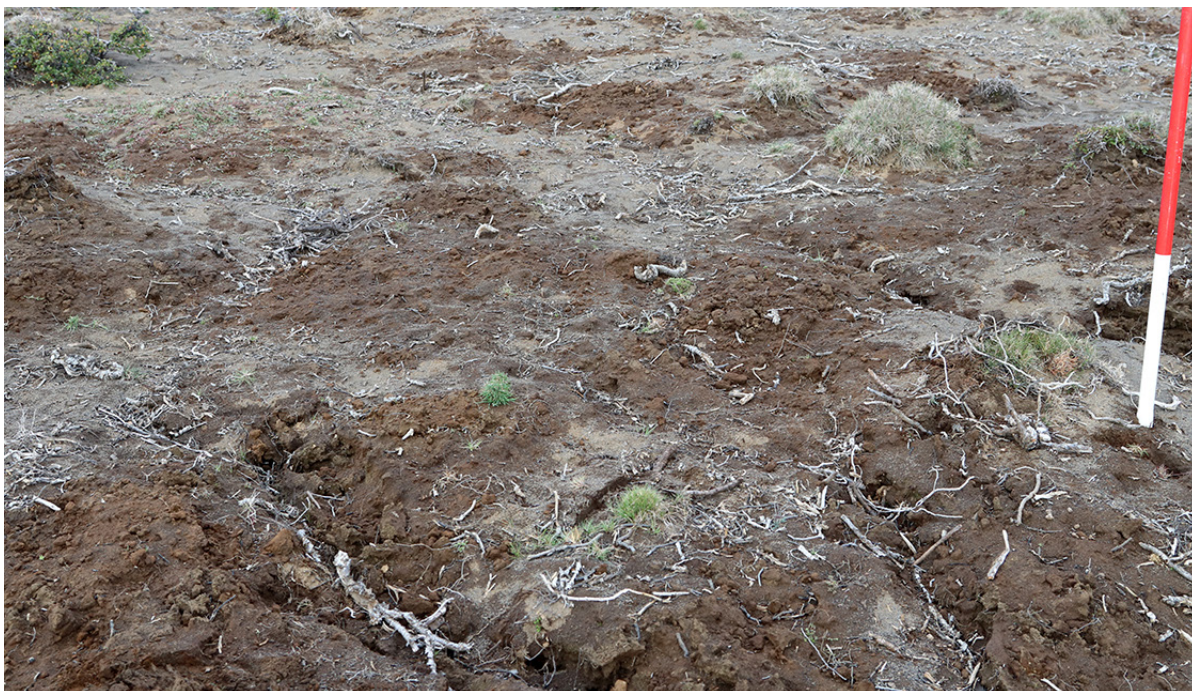
13. mynd. Rofbelti: Allra næst ströndinni er foksandur, jarðvegur og gróðurleyfar áberandi á yfirborði. Jarðvegsrof er virkt þar sem landhalli er nokkur. Sprek safnast fyrir á yfirborði frá dauðum fjalldrapa og lyngi. Ljósm. Olga Kolbrún Vilmundardóttir, 22. ágúst 2023.

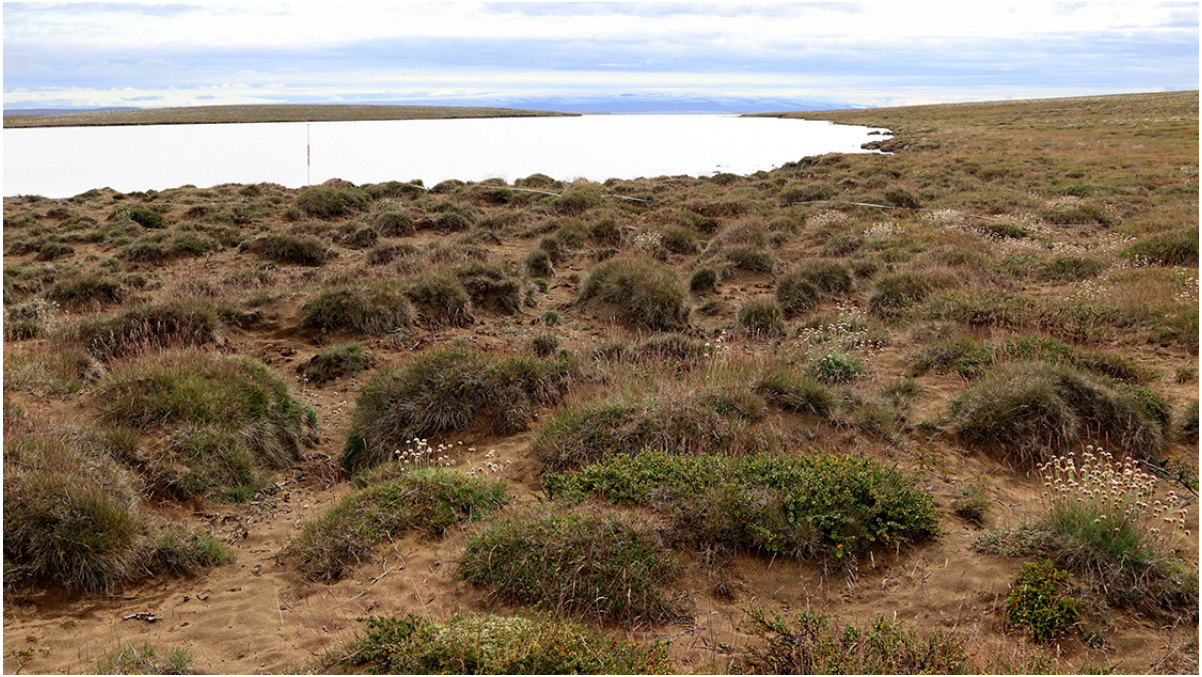
14. mynd. Rofið áfoksbelti: Ofar er land oft þýft, túnvingull er ríkjandi en foksandur er yfirleitt þykkur. Fjalldrapi og lyngtegundir gefa smám saman eftir undan ágangi sands en fjalldrapi er víða illa farinn og dauðar plöntur geta safnast fyrir sem laust sprek eða sina á yfirborði. Ljós. Olga Kolbrún Vilmundardóttir, 23. ágúst 2023.

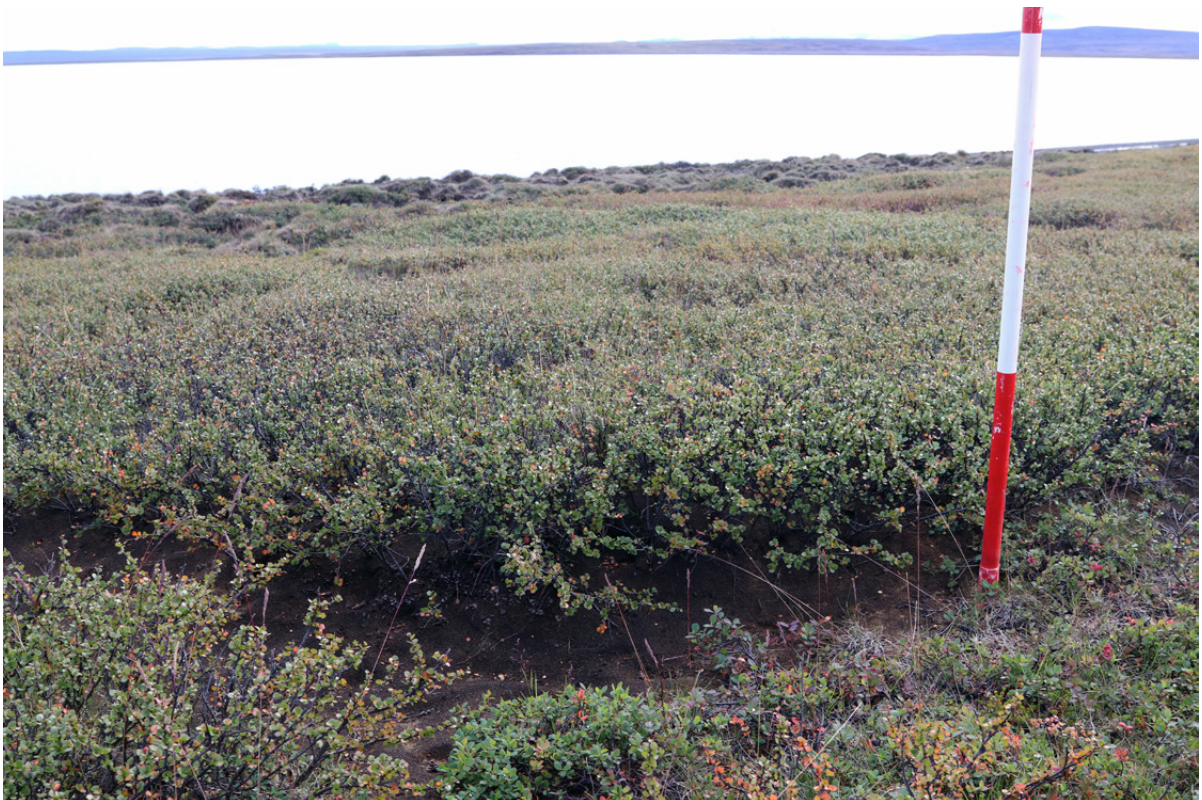
15. mynd. Áfoksbelti í grónu mólendi: Sandfylltur fjalldrapamói ofan rofbeltisins í áfoksgeirum. Gróðurþekja er þétt en sandþykkt getur verið mikil og hefur sandburður sléttfyllt ójöfnur í landinu. Ljós. Olga Kolbrún Vilmundardóttir, 22. ágúst 2023.

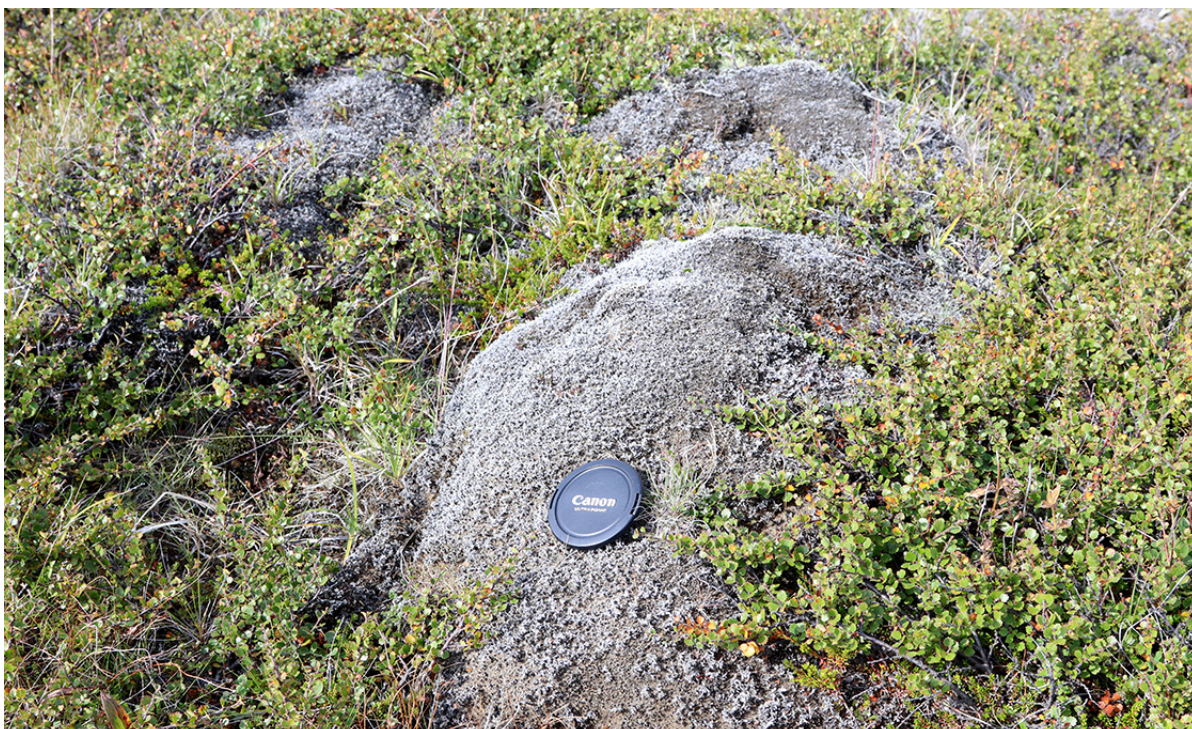
16. mynd. Mólendi með þunnri sanddreif: Í jaðri áfoksgeira við Blöndulón ber lítið á foksandi. Sanddreif er þunn en áhrif áfoksins eru oft greinanleg í mosapembum. Hér sjást skemmdir á hraungambra vegna sandákomu og örlar á sandi í mosanum. Ljós. Olga Kolbrún Vilmundardóttir, 23. ágúst 2023.

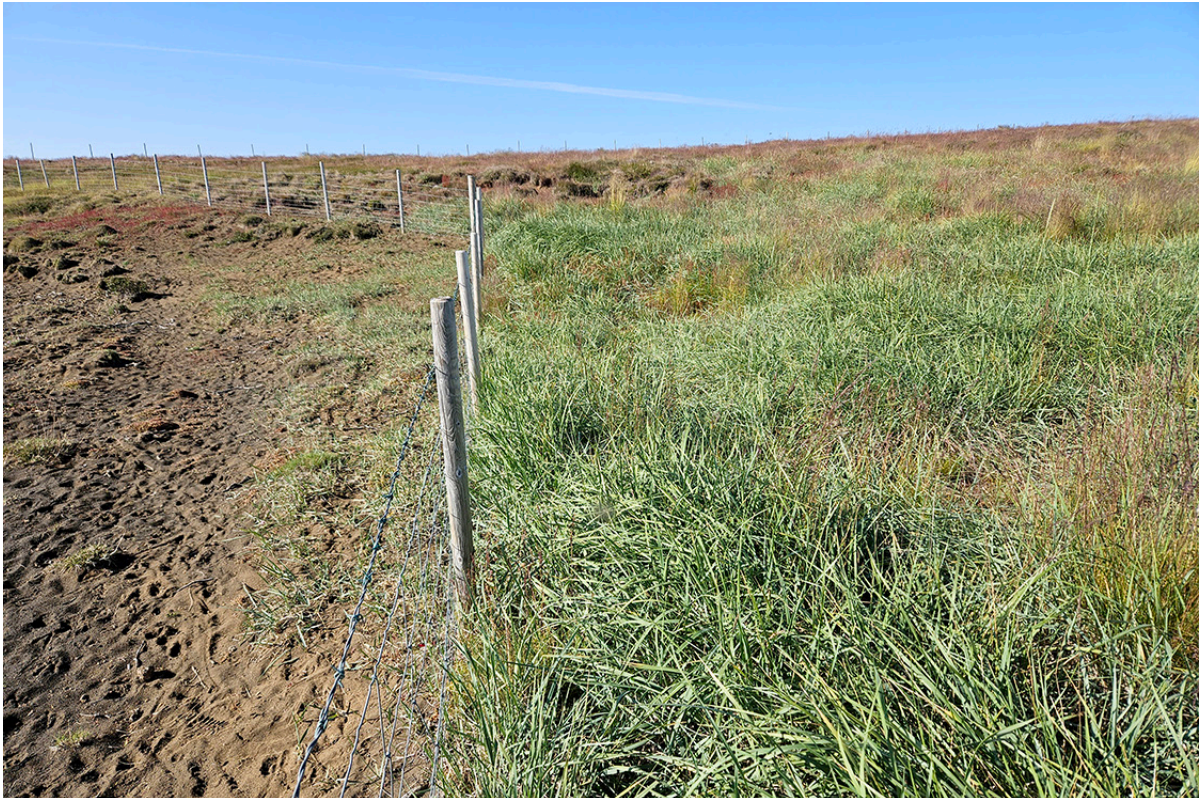
17. mynd. Gróskulegt melgresi innan girðingar í Lambavík en utan girðingar er gróður snöggbittinn af sauðfé og gæs. Melgresi var sáð í vikinni árið 2013. Ljós. Olga Kolbrún Vilmundardóttir. Ljós. Olga Kolbrún Vilmundardóttir, 24. ágúst 2023.

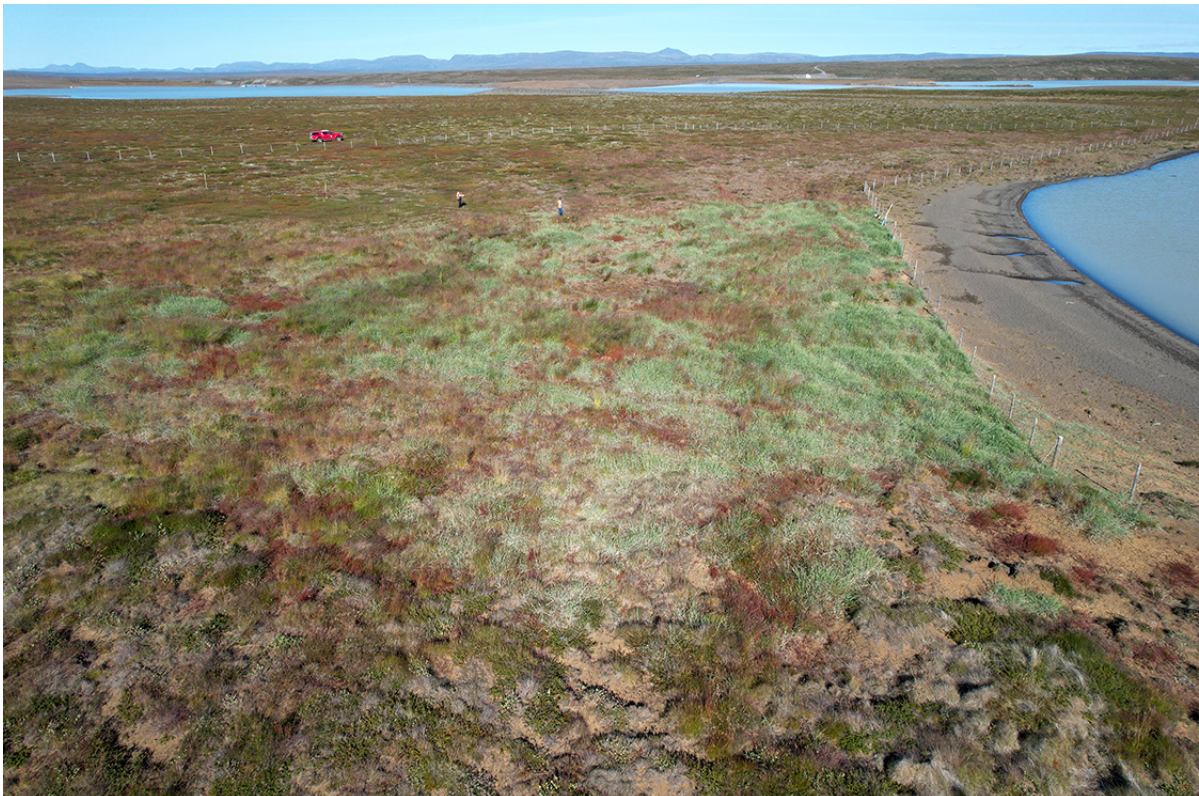
18. mynd. Aðgerðasvæði Landsvirkjunar í áfoksgeira í Lambavík. Ljósgræn melgresissáning frá árinu 2013 er áberandi sem og rauðleit grös (túnvingull/rauðvingull). Skörp skil eru á gróðri við girðingu nær lóni þar sem áhrif beitarfriðunar eru greinileg. Unnið er að mælingum á föstum gróðursniðum innan girðingarinnar. Ljós. Guðmundur Ögmundsson, 24. ágúst 2023.

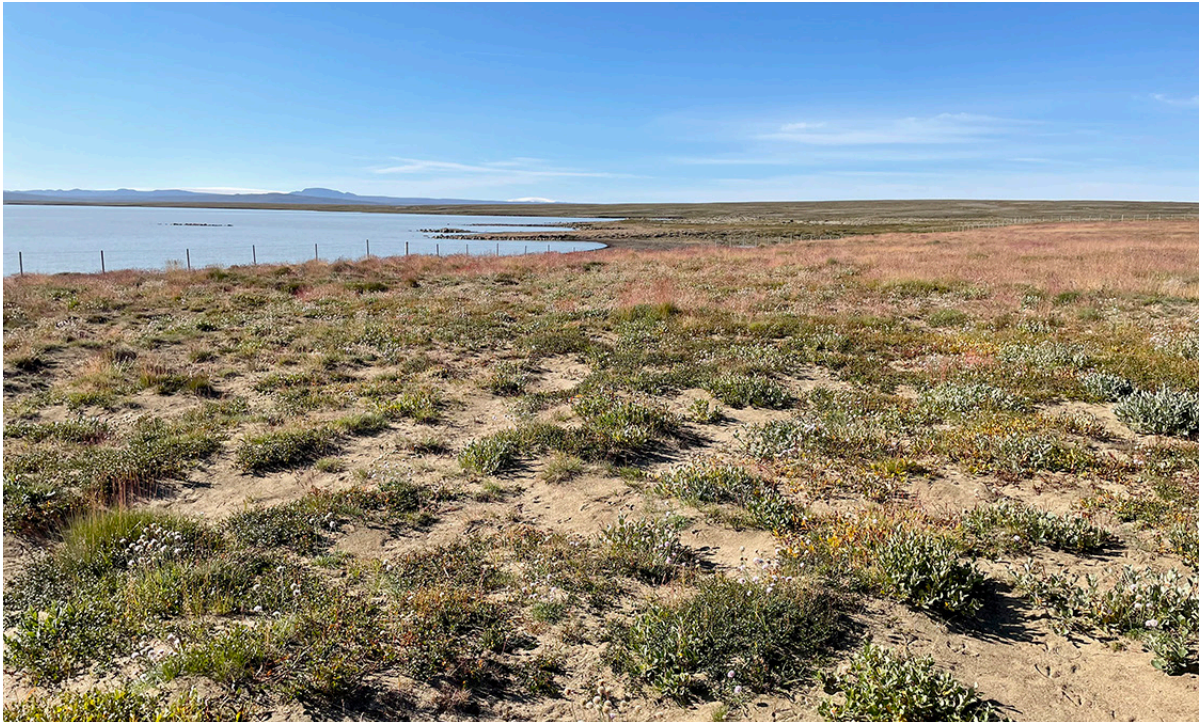
22. mynd. Horft til vesturs innan girðingar í Galtarvík. Næst er sandur sem kom upp úr lóninu sumarið 2021. Loðvíðir en einnig gulvíðir voru nokkuð áberandi í foksandinum en grös voru heilt yfir þróttmikil innan girðingar. Geldingahnappur var víða áberandi í blóma. Ljós. Járngerður Grétarsdóttir, 25. ágúst 2023.

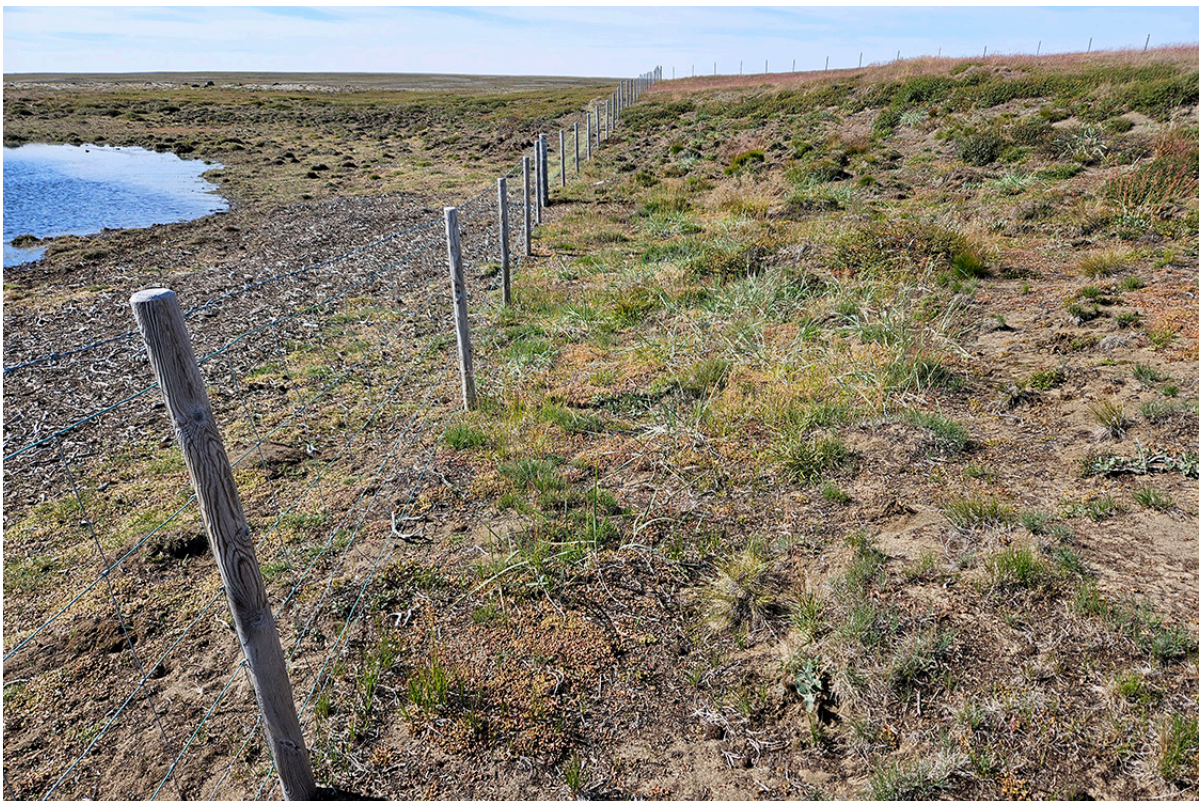
23. mynd. Girðingu var lokað fram að lóni í Galtarvík síðsumars 2021. Við það varð mestur hluti melgresissáningarinnar frá árinu 2017 utan girðingar en nokkrar plöntur voru þó í foksandinum rétt innan girðingar. Utan girðingar bar lítið á sáningunni en plöntur voru snöggbitar. Ljós. Olga Kolbrún Vilmundardóttir, 25. ágúst 2023.

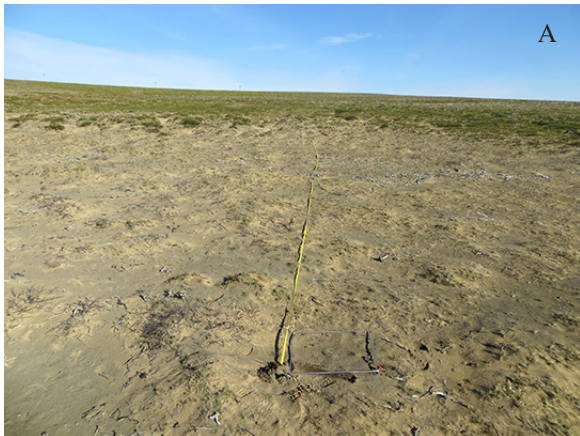
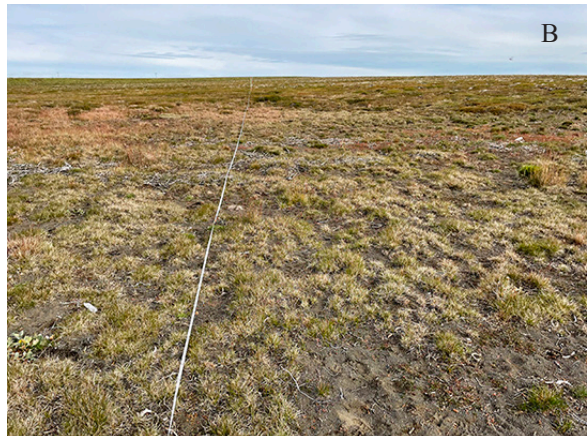
Kolkuvík S3-S4. a) 2014, b) 2023. Þekja grasa nokkuð áberandi en bitin. Ljós. Sigmar Metúsalemsson, 19. ágúst 2014 og Járngerður Grétarsdóttir, 23. ágúst 2023.

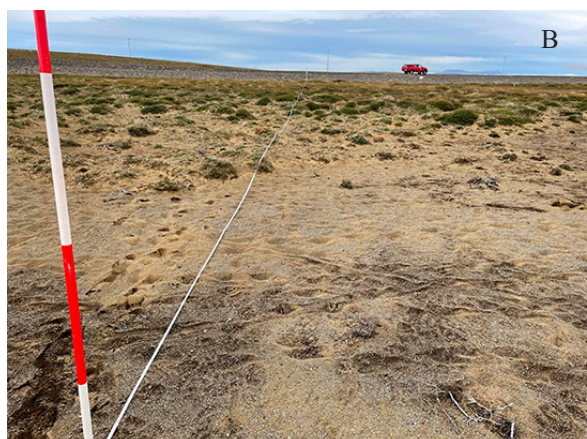
Botnlangavík S7-S8. a) 2014, b) 2023. Af öllum sandsniðum mældist foksandur þykkastur á þessu sniði 54 cm. Ljós. Sigmar Metúsalemsson, 19. ágúst 2014 og Járngerður Grétarsdóttir, 23. ágúst 2023.

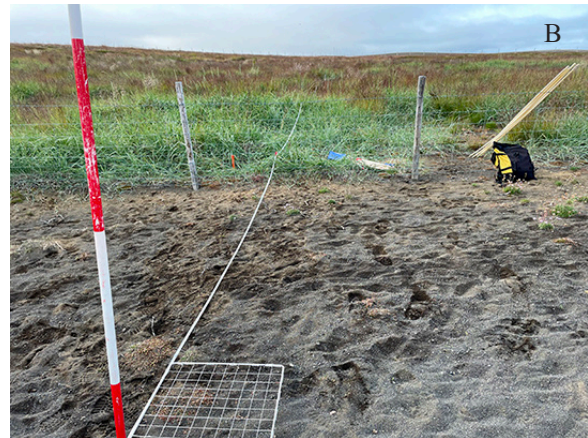
Lambavík S21-S22. a) 2014, b) 2023. Sandsnið að mestu innan girðingar og jafngildir föstu gróðursniði (Lmv1) sem byrjar 0,5 m innan girðingar. Ljós. Sigmar Metúsalemsson, 20. ágúst 2014 og Járngerður Grétarsdóttir, 23. ágúst 2023.

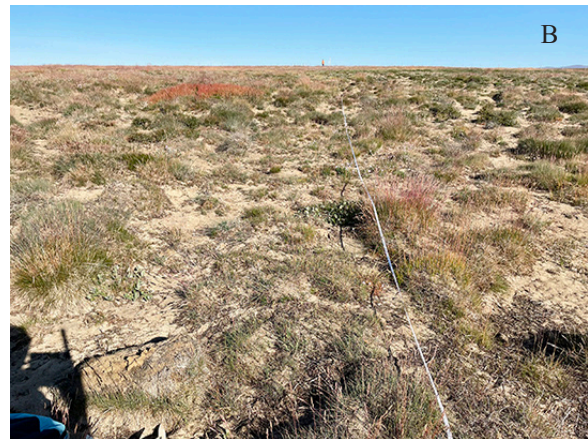
Galtarvík S27-S38. a) 2014, b) 2023. Sniðið er innan girðingar og er nú fast sandsnið (Glv2). Áhrif beitarfriðunar, áburðargjafar og sáningar eru greinileg í aukinni gróðurþekju. Ljós. Sigmar Metúsalemsson, 21. ágúst 2014 og Járngerður Grétarsdóttir, 25. ágúst 2023.

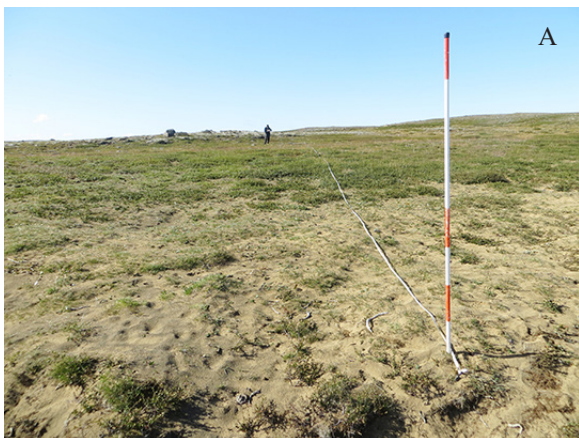
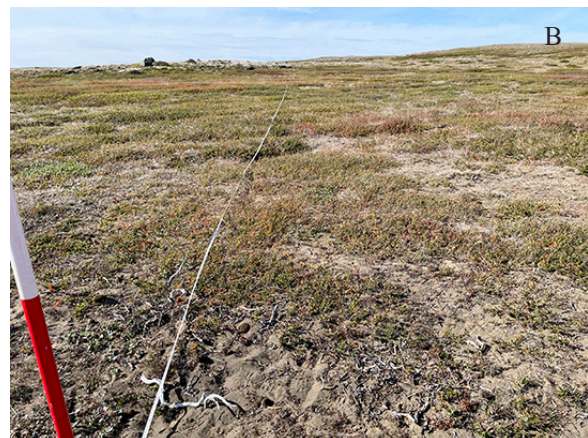
Galtarvík S29-S30. a) 2014, b) 2023. Snið utan girðingar. Ljós. Sigmar Metúsalemsson, 21. ágúst 2014 og Járngerður Grétarsdóttir, 25. ágúst 2023.

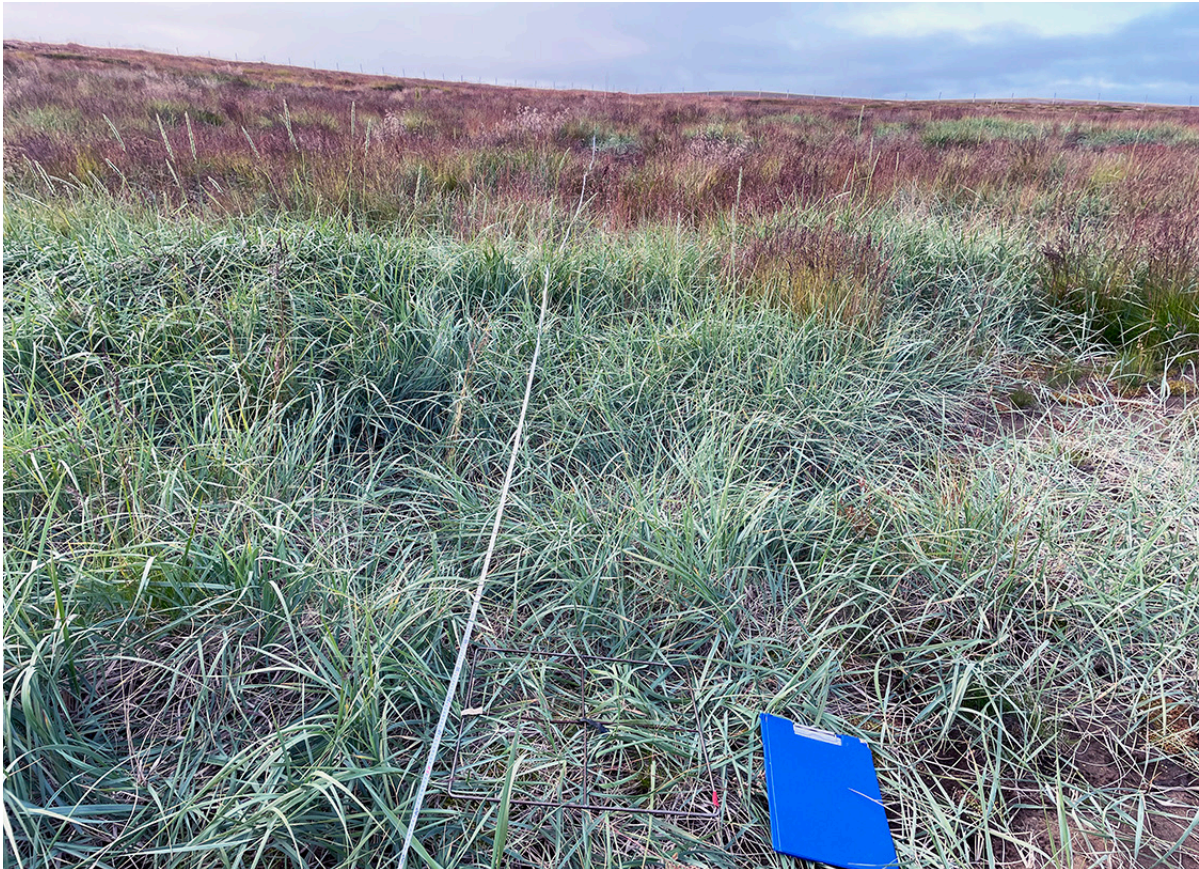
Lmv1 – fast gróðursnið innan girðingar í Lambavík sem liggur yfir melgresissáningu (jafngildir sandsniði S21-S22). Ljós. Járngerður Grétarsdóttir, 23. ágúst 2023.

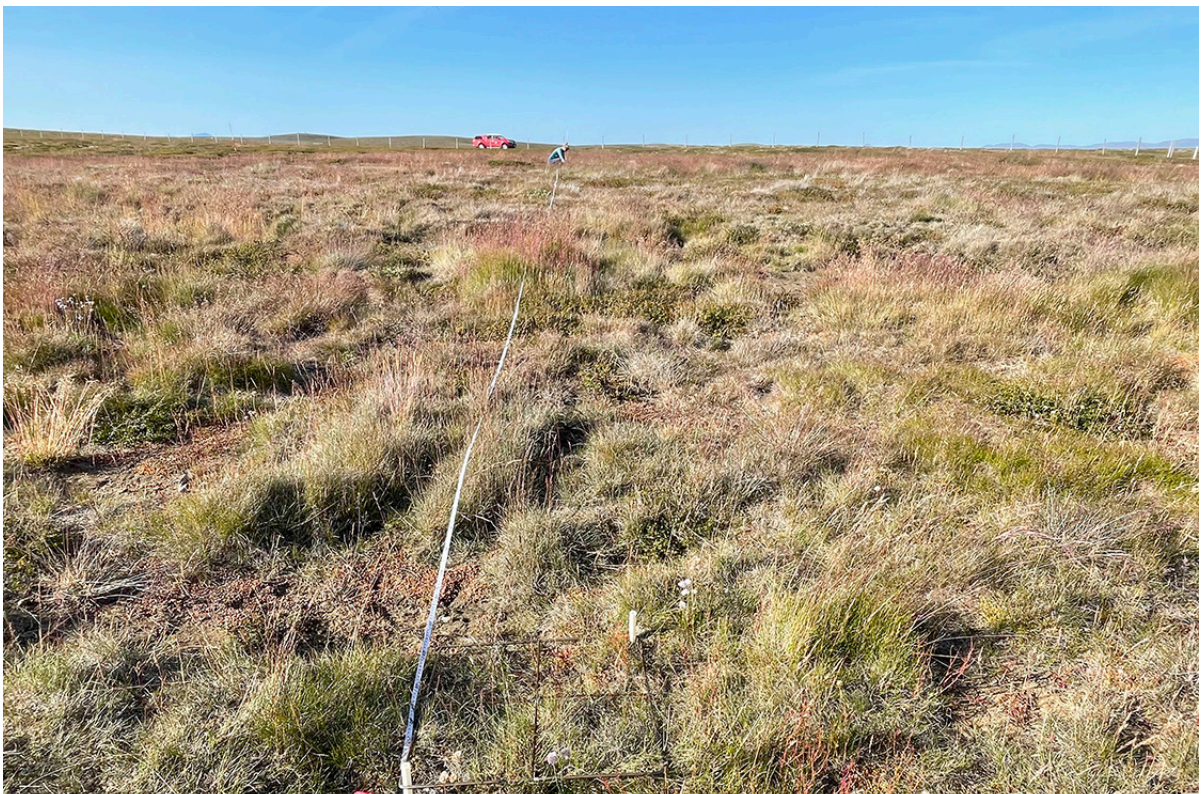
Lmv4 – fast gróðursnið innan girðingar í Lambavík sem liggur yfir grassáningu. Ljós. Járngerður Grétarsdóttir, 24. ágúst 2023.

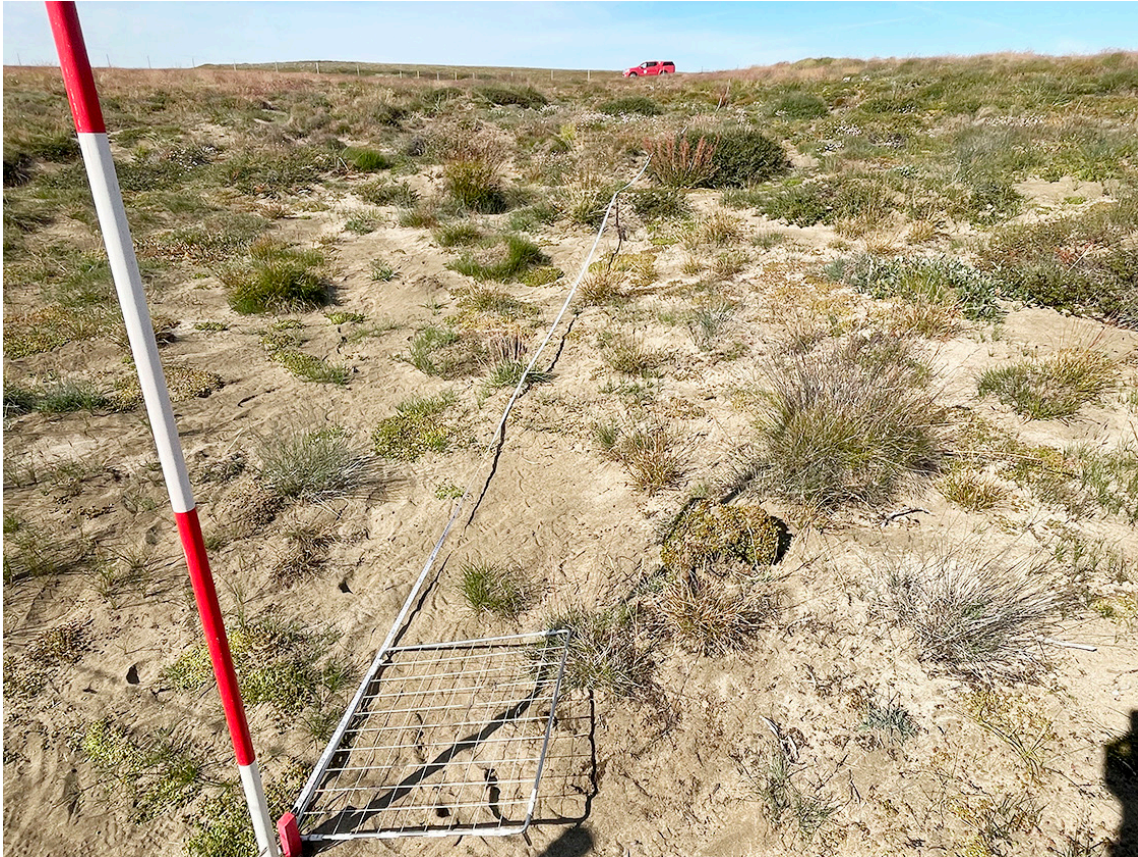
Glv1 – fast sandsnið innan girðingar í Galtarvík en þarna hefur verið borið á og sáð grasfræjum. Ljós. Járngerður Grétarsdóttir, 25. ágúst 2023.

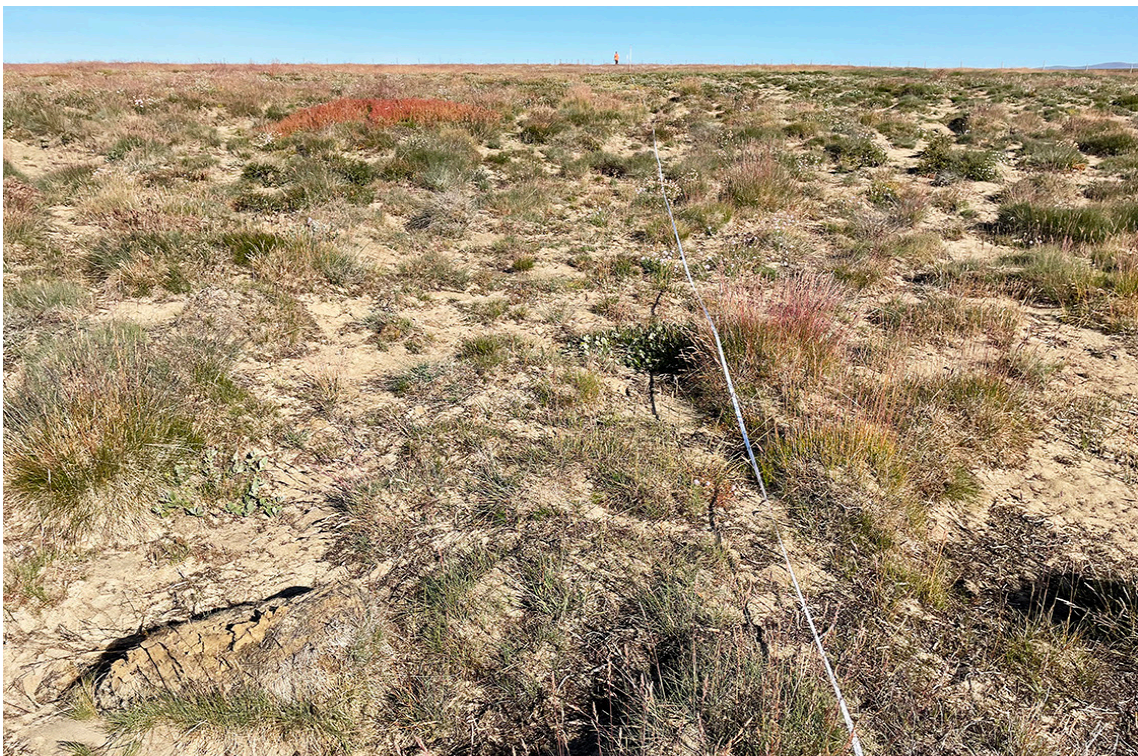
Lmv3 – fast gróðursnið innan girðingar í Lambavík sem liggur yfir melgresissáningu (jafngildir sandsniði S23-S24). Ljós. Járngerður Grétarsdóttir, 24. ágúst 2023.
