Skýrsla NMÍ 08-05

Bikpeyta til klæðinga

Lokaskýrsla

Rannsóknasjóð Vegagerðarinnar

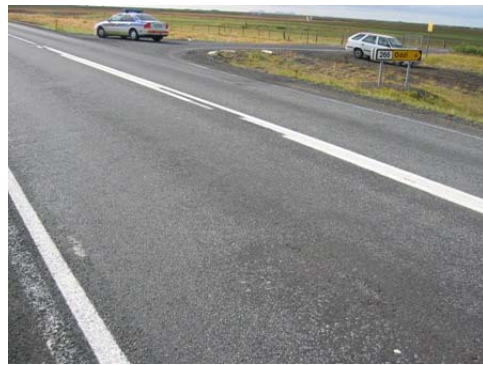
Kafli 1, samanburðarkafli með Seljadalsperlu

Á samanburðarkaflanum með Seljadalsperlu er Coldal bikþeytan á hægri akrein, en Colice á þeirri vinstri. Klæðingin var nokkuð skemmd þegar við skoðun vorið 2005. Ári síðar höfðu skemmdir aukist og að því virtist einkum vegna slits. Nú hefur steinefnið slitnað mikið og gisnað. Grisjar víða í undirliggjandi klæðingu í hjólförum beggja akreina þar sem Seljadalsperlan var samfelld áður auk blettanna sem misstu steinefnið strax. Þetta sést nokkuð vel vegna þess að Seljadalsefnið er fínna og ljósara en undirlagið.

Vinstri akreinin með Colice varð fljótlega lakari er sú hægri enda tókst framleiðsla bikþeytunnar ekki sem skyldi. Kaflinn er slitinn niður í undirlag við vesturenda. Auðir blettir og skemmdir verða minna áberandi nú en fyrr vegna slits.

Hægri akreinin með Coldal er heldur skárri en er einnig slitin og þunn víða. Í lýsingu á ástandi akreinarinnar frá júní 2006 var þess getið að klæðing hafi losnað af gamalli kantmálningu meira og minna síðustu 50 metrana og að gamla línan væri innar en sú nýja. Nú hefur verið lagt Ralumac á kantinn frá vegamótum við Oddaveg og út kaflann og lengra þó. Nær Ralumac frá miðju ytra hjólfari og út fyrir jaðar klæðingarinnar.

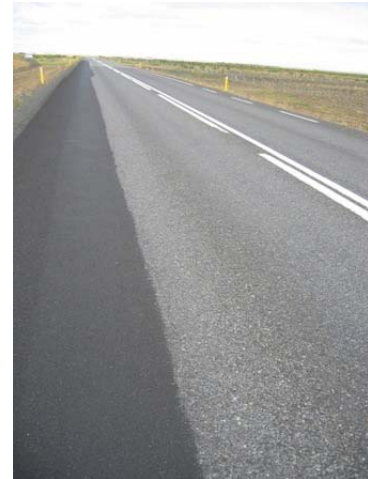
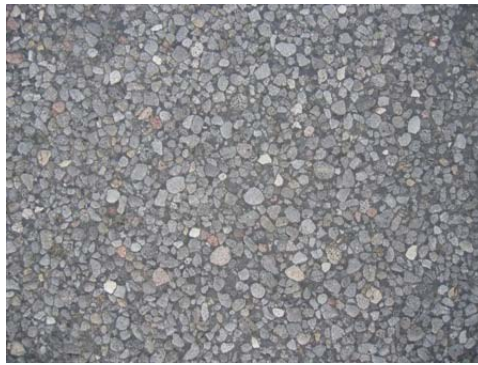
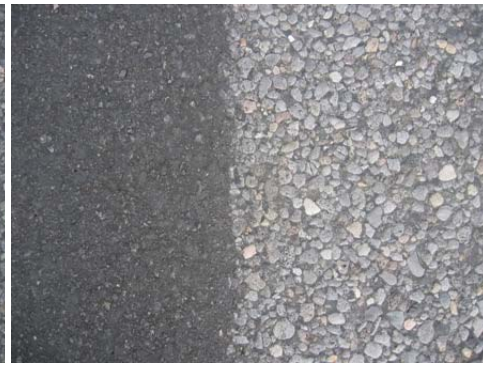
Klæðing með bikþeytu 2004, Hringvegur við Oddaveg 1-c2, 27. ágúst 2007

Á hægri akrein heldur Ralumac viðgerð áfram frá fyrri kafla í sömu breidd og nær hún eftir þessum endilöngum og svo sem tíu metra inná næsta. Vinstri akrein er nokkuð góð í heildina en sums staðar eru skemmdir yfir málningu á kanti og miðlínu. Á kaflanum er Núpaefnið nokkuð slitið eftir þriggja ára umferð og steinar sokknir. (Á mynd. t.h. er horft til vesturs eða á móti útlagnarstefnu).

Steinefnatap er af hrygg milli hjólfara en síður í þeim en þetta er minna áberandi en áður vegna slits sem máir allir brúnir. Einnig er undirlag samlitt klæðingunni og sker sig því ekki frá henni þar sem hún er gatslitin.

Kaflí 2: Núpaefni á Colice:

Hryggur og vinstra innra hjólfar.

Ralumac og klæðing.

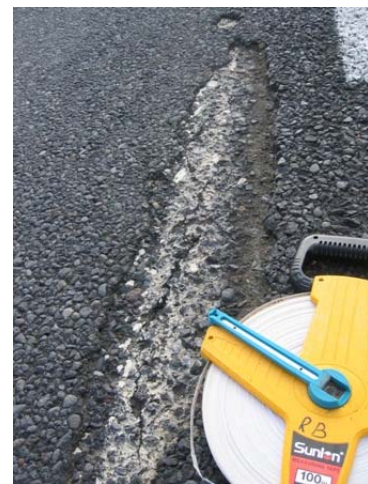
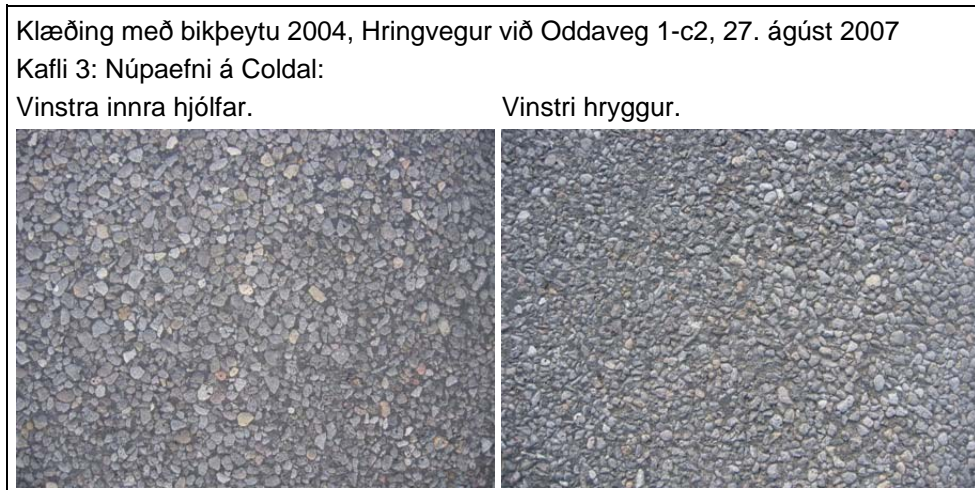
Klæðingin á vinstri akrein er nokkuð samfelld að sjá en slitin og má segja að það eigi við báðar akreinarnar. Upphaf vinstri akreinar er einna síst enda voru vandræði með stillingu á útsprautun á sínum tíma. Steinar virðast dýpra sokkir í bindiefnið hér en á Colice kaflanum, en það stafar líklega af því að bindiefnislagið var þykkara frá upphafi þar sem útlögn tókst nokkuð vel.

Á þessum kafla hefur ekki verið gert við jaðar hægri akreinar með Ralumac eins og á þeim fyrri. Kanturinn er reyndar góður en þó má sjá að klæðing hefur losnað af gamalli málningu á blettum svo sem nálægt 60 og 100 m frá austurenda eða þá 400 og 440 m frá upphafi. Þær skemmdir eru líklega ekki mjög gamlar því að brúnir eru nokkuð hvassar eins og sést á mynd.

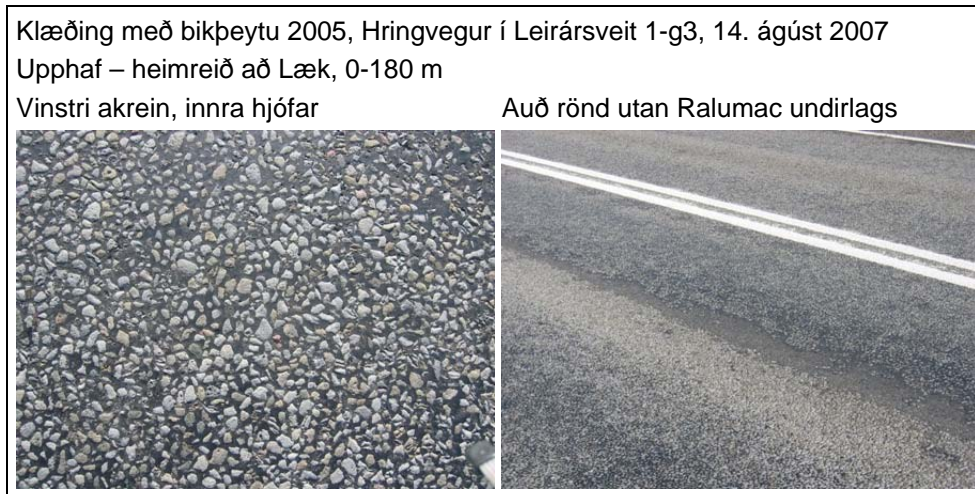
Hægri akreini: Steinefni á akreininni er slitið og hefur sokkið í hjólförum og þau því feit að sjá. Hryggur er grófari vegna minna slits, en nokkurt steinefnatap er af honum einkum á fyrri helming kaflans. Ysta fetið eða svo á hægra kanti er autt eins og lýst er 4. áfangskýrslunni.¹⁰ Sú rönd hefur lítið breikkað en steinar slitnað. Innra hjólfar er

mjög nálægt miðlínu sem gæti stafað ýmsu s.s. af legu vegarins; hve breið steinlaus rönd er á kanti eða hve innarlega ný kantmálning er.

Steinar losnuðu fljótlega af miðlínu bæði af samskeytum og yfir vegmálningu. Þær rendur virðast ekki hafa stækkað frá fyrra ári en steinar hafa slitnað og jaðrar sorfist þannig að skemmdirnar eru ekki áberandi lengur. Þetta á einnig við um miðlínu-skemmdir á öðrum hlutum tilraunakaflans.

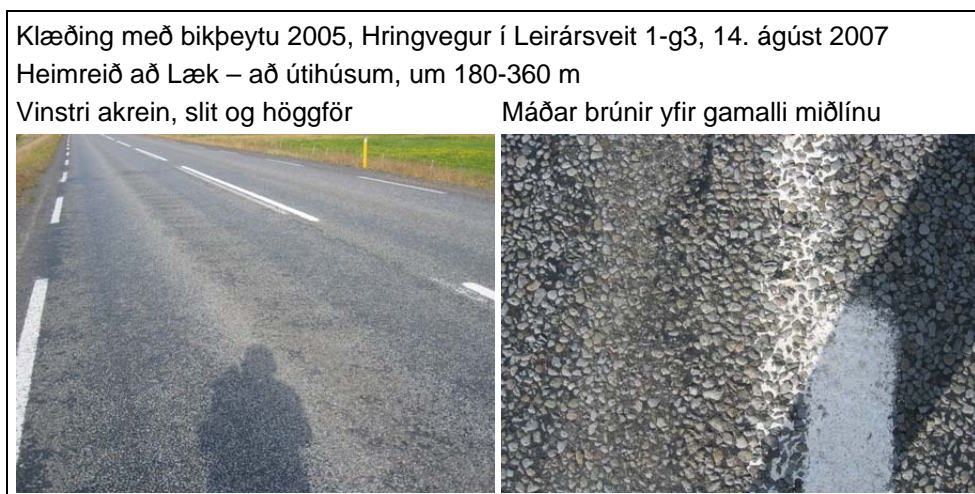
Vinstri akrein: Frá heimreið og nokkuð áfram eru göt í hrygg á þéttum skálínum e.t.v. með 50-70 cm millibili. Þær gætu verið eftir snjóplóg. Auðir blettir um 40 m frá heimreið hafa lítið stækkað frá því í ársbyrjun 2006 en slit hefur deyft skilin. Hryggurinn skánar eftir það og eru skallablettir varla nema lófastórir og ekki þéttir. Um 6 m frá slóð að útihúsum er um 0,2*0,4 m blettur í ytra hjólfari sem stafar líklega frá smáhnökrum í útlögn. Vegarkantur eru nokkuð góður á þessum kafla.

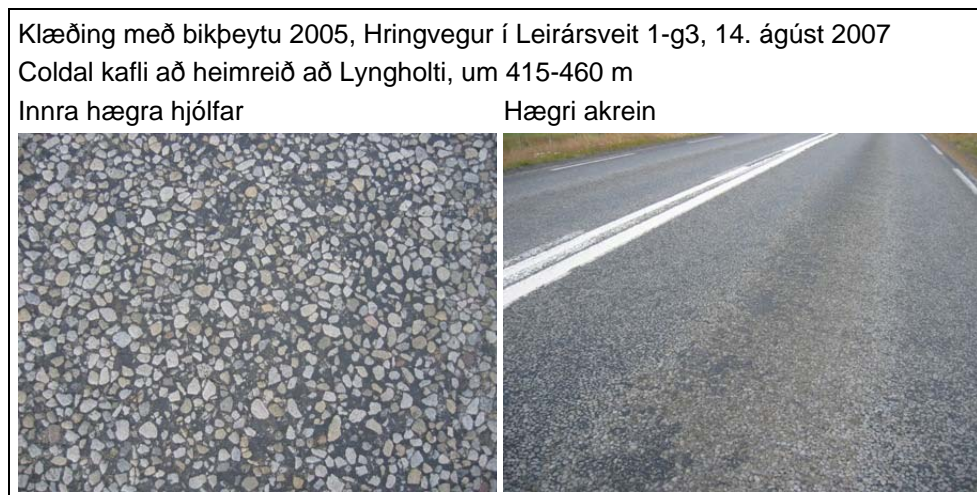
Vinstri kantur er auður en sá hægri aðeins auður í línubreidd. Hryggir eru skellóttir og gisnir á báðum akreinum en hjólför ekki svo slæm. Bláendi vegarins er lélegur og steinefnalaus að kalla.

Nú eru liðin tvö ár frá útlögn. Skemmdir komu fram þegar á fyrsta vetri og tapaðist steinefni fljótlega víða af miðlínu og yfir vegmerkingum og á nokkrum stöðum af hryggjum auk stakra bletta. Þessar skemmdir hafa ekki stækkað mikið síðasta árið heldur hefur steinefni slitnað og brúnir máðst og verða þær ekki jafn áberandi og áður. Áferð kaflans í heild verður því nokkuð góð. ÁDU eru um 3700 bílar og því er álag töluvert, einkum í hjólförum þar sem steinar hafa sokkið, slitnað og molnað og eru þau nokkuð feit að sjá. Ugglaut er klæðingin orðin þunn þar.

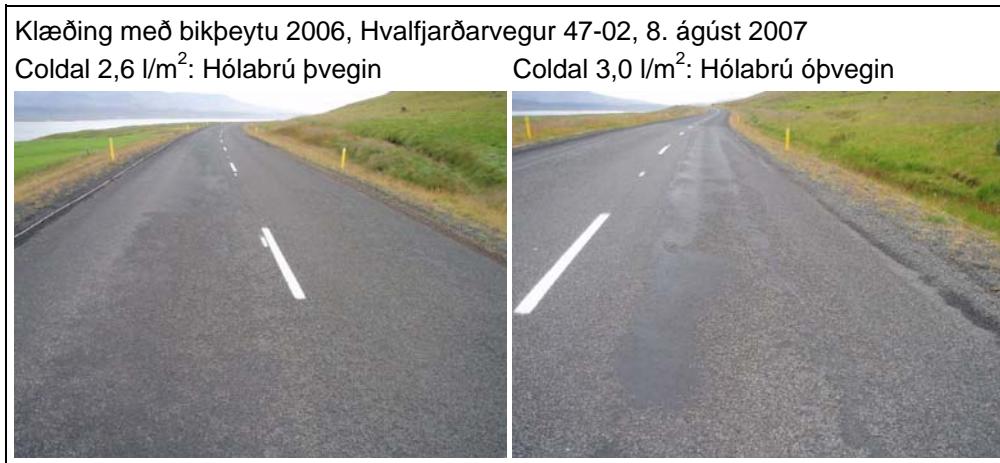
Vinstri akrein: Steinar hanga í vinstri kanti en annars er akreinin að heita má auð og þá einkum vinstra megin hryggs.

Hægri akrein er svipuð þeirri á fyrri kafla og er steinefnaþekjan gisin. Er þó þokkaleg í innra hjólfari og hrygg en skellótt utar.

Kaflinn er er lítið skárri en sá fyrri þrátt fyrir aukna bikþeytu enda hefur magnið lítið að segja renni bikþeytan of mikið til.

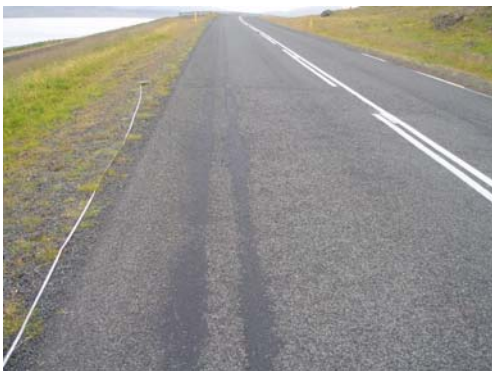
Klæðing með bikþeytu 2006, Hvalfjarðarvegur 47-02, 8. ágúst 2007

Colice 2,6 l/m²: Hólabrú þvegin. För eftir bíldekk.

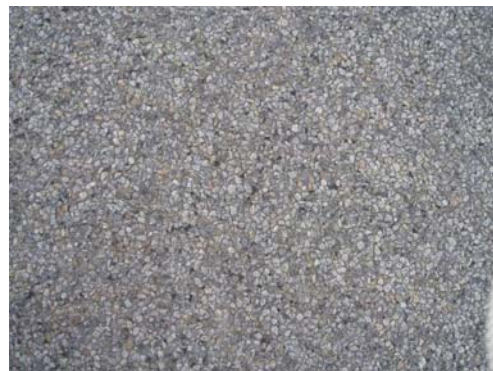
Colice 3,0 l/m²: Hólabrú þvegin, innra vinstra hjólfar

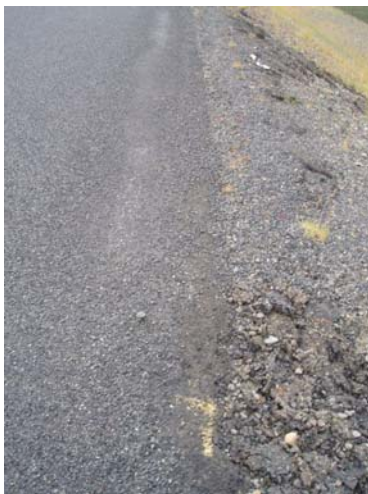
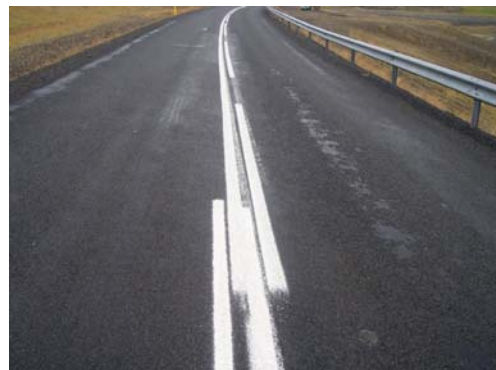
Neðri Mýrar. Kantskemdir við brúarenda

Hólabrú: klæðing að gisna

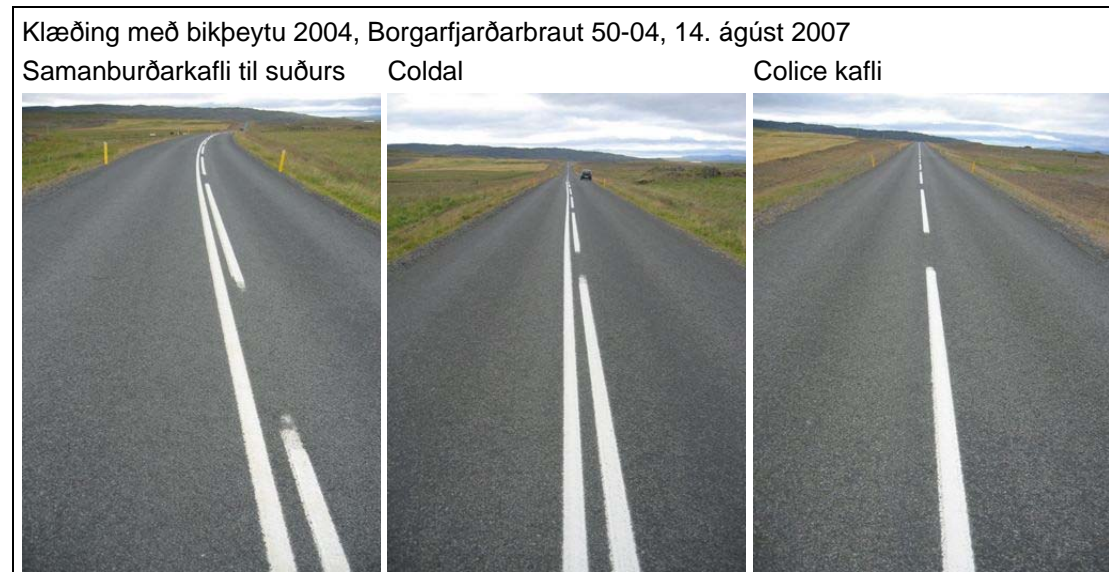
Coldal með Hólabrú: Skemmdir eru sums staðar á miðlínu yfir gamalli málningu. Innra hjólfar á hægri akrein virkar feitt allan kaflann og hefur tapað steinum en það á vinstri er skrárra. Kaflinn hefur þó að heita má ekkert breyst frá því í fyrra að frátöldu eðlilegu sliti og að hún hafi gisnað heldur vegna áraunar og veðrunar. Veik korn eru í Hólabrúarefninu og sáust þau víða kurluð í sætum sem þau hljóta að losna úr.

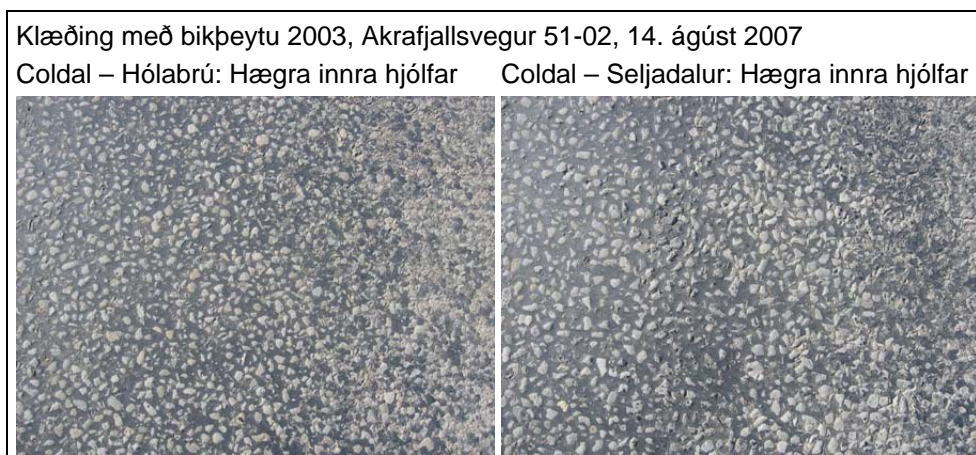
Coldal með Hólabrú: Svipar til Colice kaflans. Á vinstri akrein er hryggur heillegur, hjólför nokkuð feit en steinar ná þó uppúr bikinu.

Coldal með Seljadal: Hryggur á milli hjólfara er gisinn. Slit sést betur í þessum kafla en þeim með Hólabrú vegna þess hér greinir tilraunaklæðingin sig frá undirlaginu.

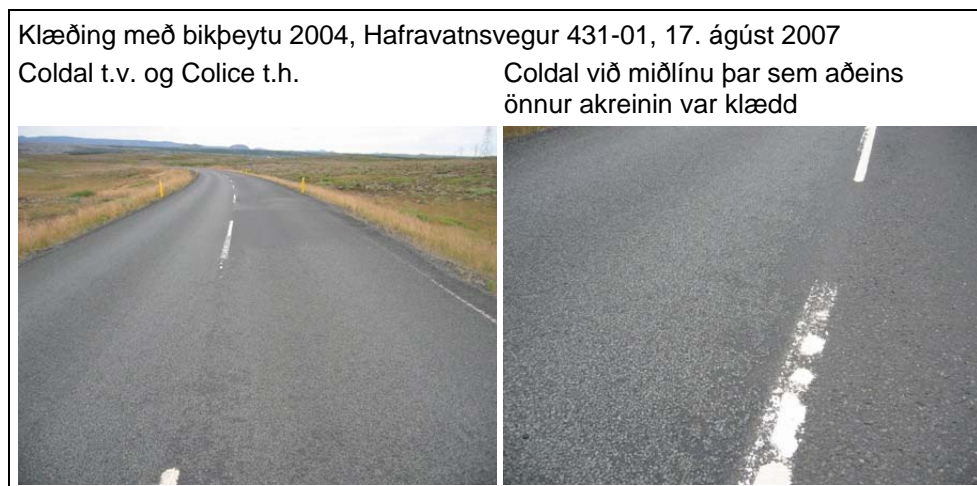
Gengið var með öllum útlagnarkafnum og má segja að klæðingin með Coldal sé alls staðar svipuð. Rétt ofan þess staðar þar sem Colice klæðingin endar eða nálægt 220 m eru sprungur í klæðingunni, líklega vegna undirlagsskemmda. Þarna mótis við Colice endann er líka auður blettur milli hjólfara, um fet og reyndar nokkurt steinefnatap enda virðist útlagnarbíll hafa stoppað eftir skilum á akrein að dæma. Coldal klæðingin batnar handan skilanna og helst góð lengst af. Klæðingin er þó aðeins á vinstri akreininni og hefur hún slitnað og tapað steinum víða nálægt vegmiðju. Síðustu 100 m eða svo virðist steinefnapekjan gisna heldur. Útsprautun hefur e.t.v. minnkað svolítið í lokin.

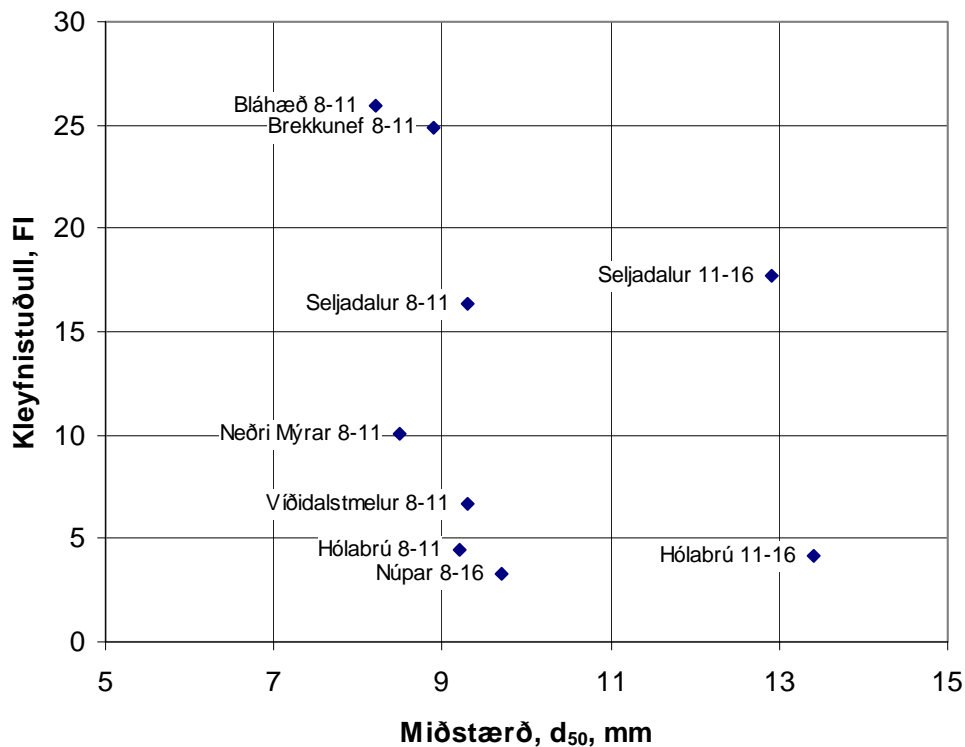
Línurit 4.1

Miðstærð steinefna og kleyfnistuðull

Á línuritinu sést vel að steinefni frá Hólabrú og Núpum er með lægsta kleyfnistuðulinn en Bláhæð þann hæsta. Kleyfnir steinar leggjast á veg með skammás eða minnstu þykkt þvert á vegflötinn og verður þykkt stefnefnalagsins því minni en meðalstærð, d_{50} , steinanna. Í sumum hönnunaraðferðum klæðinga er reiknuð meðal minnsta þykkt steinefnisins, „average least dimension“ eða ALD.²² Hana má mæla beint á kornum eða reikna frá meðalstærð og kleyfnistuðli. Gerð var ófullkomin tilraun til þess að reikna meðal minnsta þykkt steinefna sem notuð voru í tilrauninum.²³ Í línuriti 4.2. er þessi nálgun sýnd á lóðréttu ásnum en á lárétta ásnum er bindiefnisleif bikpeytunnar sýnd. Þarna má t.d. sjá að Núpaefni var lagt í tiltölulega mikið bindiefni miðað við stærð á Hringveg við Oddaveg, enda þurfti að auka steinefnaskömmun við útögn til þess að bikpeytan límdist ekki við bíldekk.

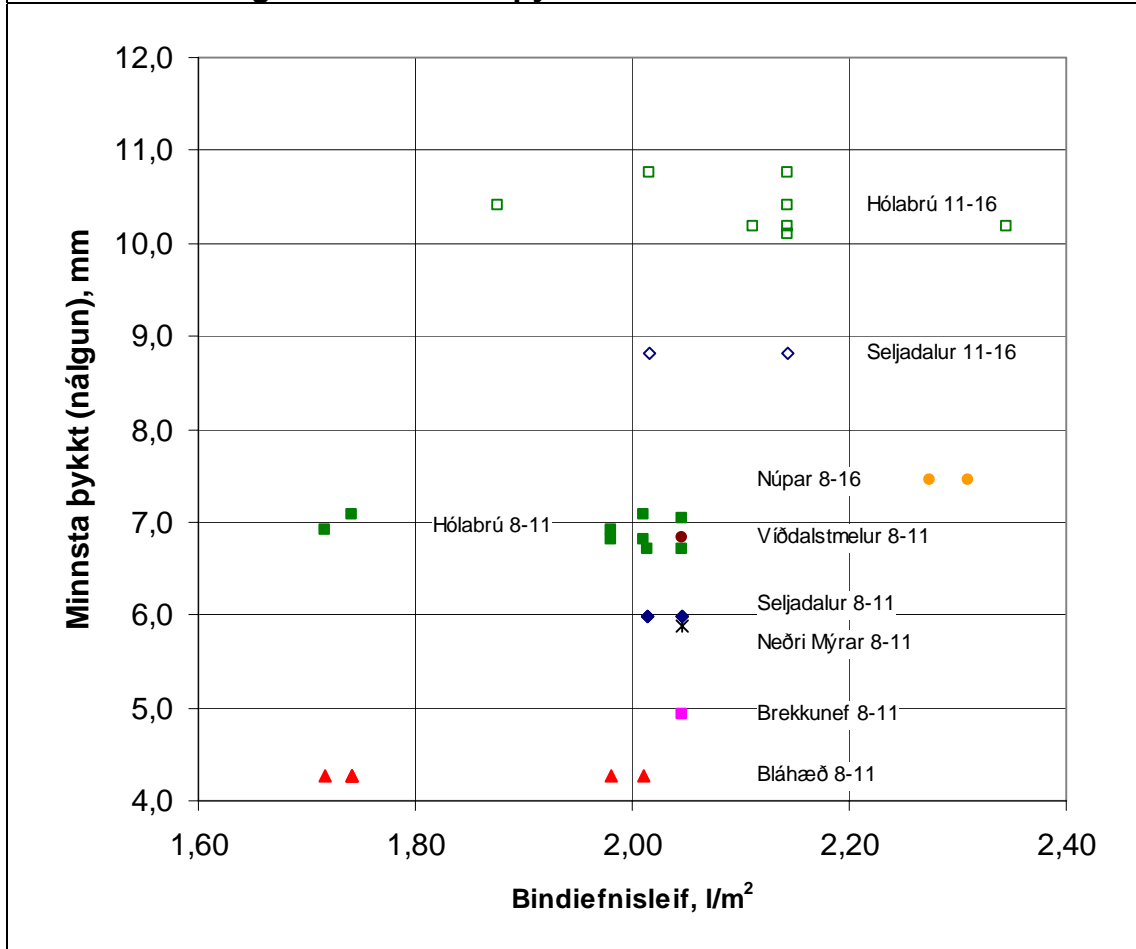
Línurit 4.2

Bindiefnisleif og meðal minnsta þykkt steina

Kornadreifing og -lögun eins og reiknað er með á línuriti 4.2. er aðeins einn þáttur í mati á bindiefnisþörf klæðingar. Annar þáttur tengdur steinefni er ísog bindiefnis. Að auki þarf að taka tillit til hörku vegfirborðs, hryfis og umferðar svo nokkur atriði séu nefnd.
