Rannsóknir á gróðri í botni Reyðarfjarðar

NÁTTÚRUSTOFA AUSTURLANDS

Skýrsla nr: NA-240261

Dags: Ágúst 2024

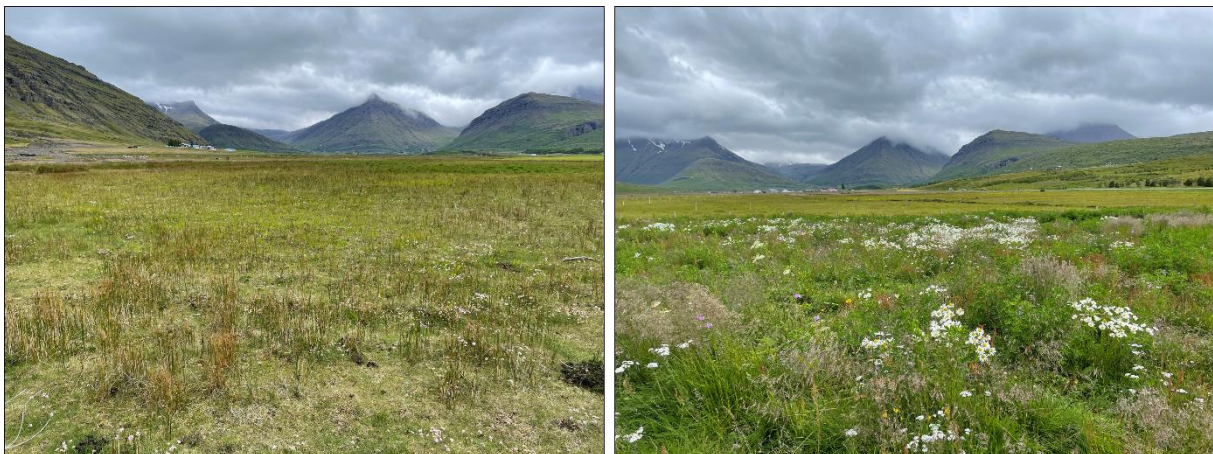
6. mynd. Hrossanál, geldingahnappur og gróskuminna gras við áreyra Fossár (t.v.) og baldursbrá, vallhumall, túnsúra, alskálúpína og fleiri blómjurtir innan um gróskumikið gras (aðallega snarrótarpunktur) við tún í Reyðarfirði, nálægt þéttbýlinu (t.h.).

Algengustu æðplönturnar á aurum rannsóknarsvæðisins voru jafnan krækilyng, loðvíðir og ýmis grös, en næst sjó voru hrossanál og geldingahnappur einnig mjög áberandi (6. mynd t.v.). Á túnum voru túngrös ríkjandi og á öðrum graslendissvæðum var snarrótarpunktur mest áberandi og innan um hann uxu gjarnan hávaxnar blómjurtir, einkum slæðingar (6. mynd t.h.). Á mólendissvæðum voru algengustu smárunnar landsins víðast hvar ríkjandi, s.s. krækilyng, bláberjalyng og blóðberg, en á votlendissvæðum voru það rakakær hálfgrös, líkt og mýrastör og klóffífa. Á moslendissvæðum voru algengustu æðplönturnar innan um mosann harðgerðar og lágvaxnar tegundir líkt og stinnastör og grasvíðir, í skriðuvistum var ljónslappi mest áberandi og þó gróðurþekja hafi verið rýr á melum leyndust þar ýmsar smávaxnar tegundir, líkt og melablóm.
