Vöktun mosapembugróðurs við Hellsheiðar- virkjun og Nesjavallavirkjun árið 2022

**Niðurstöður gróður- og efnamælinga og
samanburður við mælingar 2012 og 2017**

Unnið fyrir Orku náttúrunnar

NÍ-23008 Garðabær, desember 2023

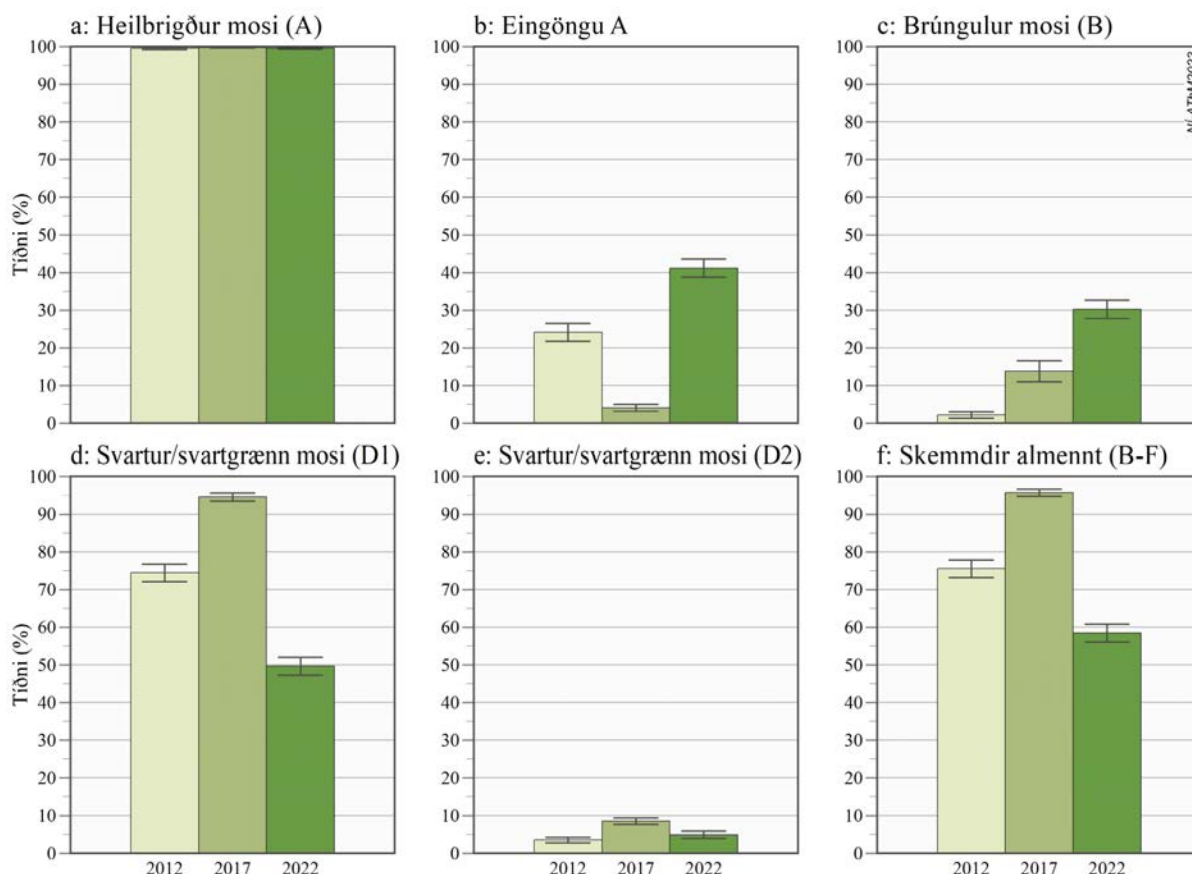
3. mynd. Meðaltíðni mosaflokka í öllum reitum (meðaltöl ± SE, n= 120) við **Hellsheiðarvirkjun** fyrir vöktunarárin 2012–2022. Á myndum eru **a:** heilbrigður mosi (mosaflokkur A), **b:** eingöngu mosaflokkur A, **c:** skemmdir sem einkennast af brúngulum mosa (mosaflokkur B), **d:** skemmdir/útlit sem einkennist af svörtum/svartgrænum mosa (mosaflokkur D1), **e:** stærri skemmdir með svörtum/svartgrænum mosa (mosaflokkur D2), **f:** skemmdir almennt (samanlagðir mosaflokkar B–F). Nánari lýsingu á mosaflokkum má finna í kafla 2.2.1.

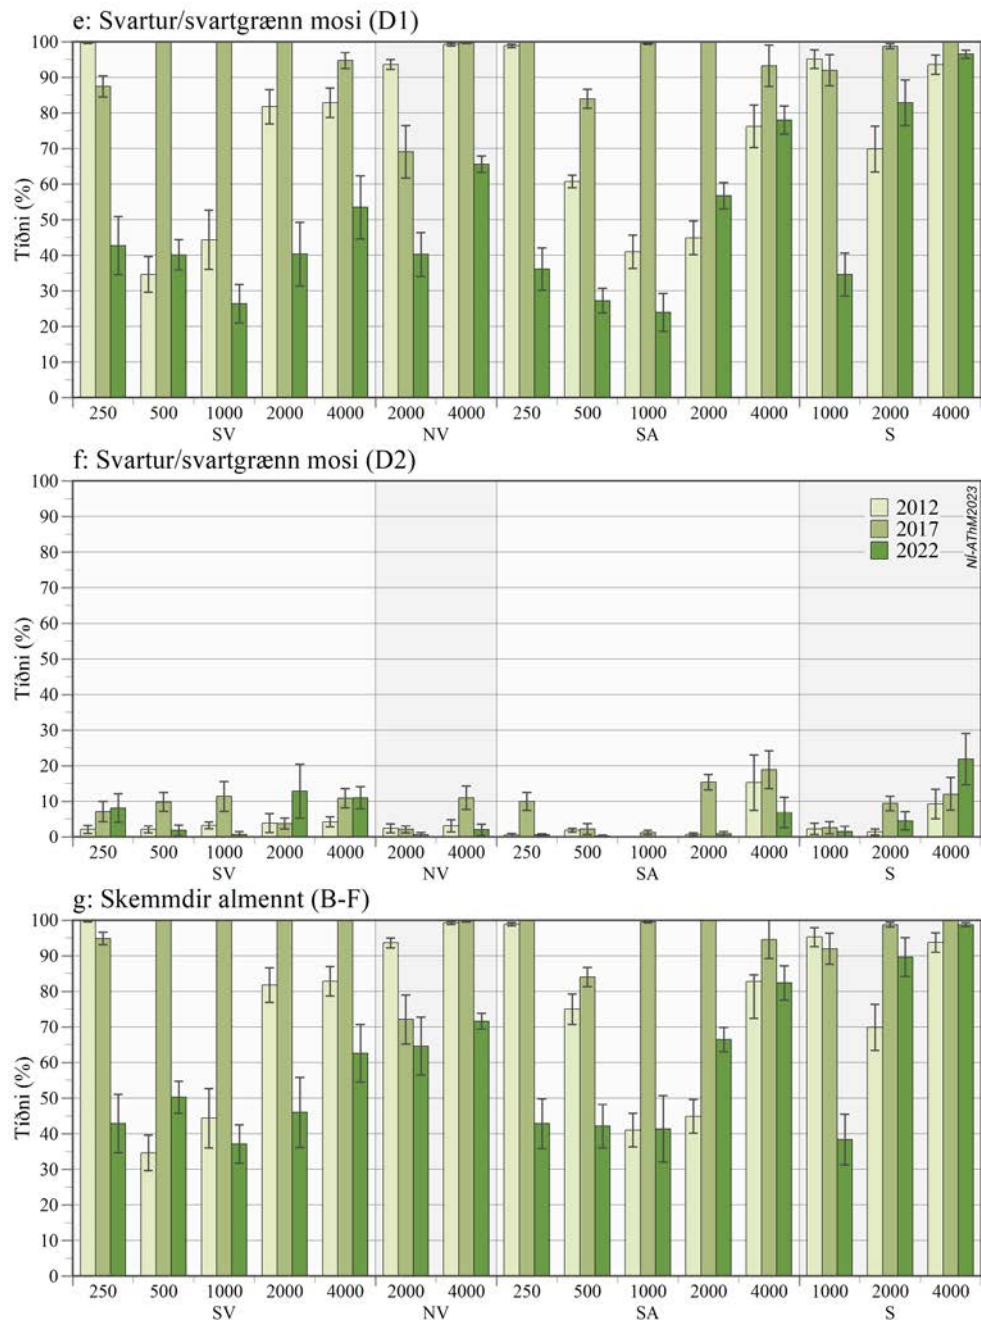
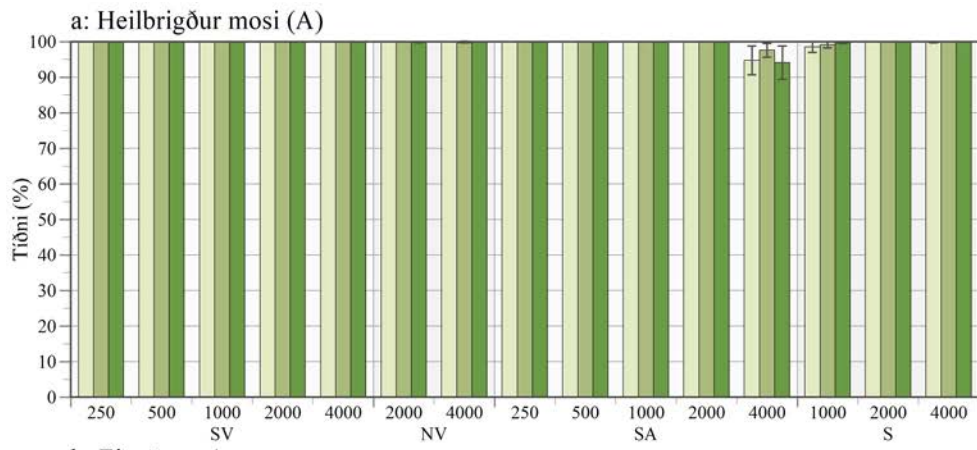
4. mynd. Meðaltíðni mosaflokka (meðaltöl ± SE, n=8) í einstökum rannsóknarreitum við **Helliðsvirkjun** árin 2012–2022. Lýsingu á mosaflokkum má sjá við 2. mynd og í kafla 2.2.1. Bókstafir gefa til kynna stefnu sniða út frá virkjun; suðvestur (SV), norðvestur (NV), suðaustur (SA) og suður (S), og tölur sýna fjarlægð reita frá virkjun í metrum. Reitir í 250, 500 og 1000 m eru sameiginlegir sniðum SV og NV og reitir í 250 og 500 m eru sameiginlegir sniðum SA og S (sjá 1. mynd).

Þegar á heildina er litið var nokkuð um að stærri flekkir (>2cm) með svörtum/svartgrænum mosa (mosaflokkur D2) (2. mynd) fundist í vöktunarreitum við Hellsisheiðarvirkjun. Meðaltíðni slíkra skemmda var um 5% árið 2022 en hafði verið um 9% árið 2017 og tæp 4% árið 2012 (3. mynd e og 1. viðauki). Töluverður breytileiki var milli reita árið 2022 og þó að meðaltíðni (meðaltal) það ár hafi verið 5% var algengast að engar D2-skemmdir væru í reitum þar sem miðgildi var 0% (1. viðauki).

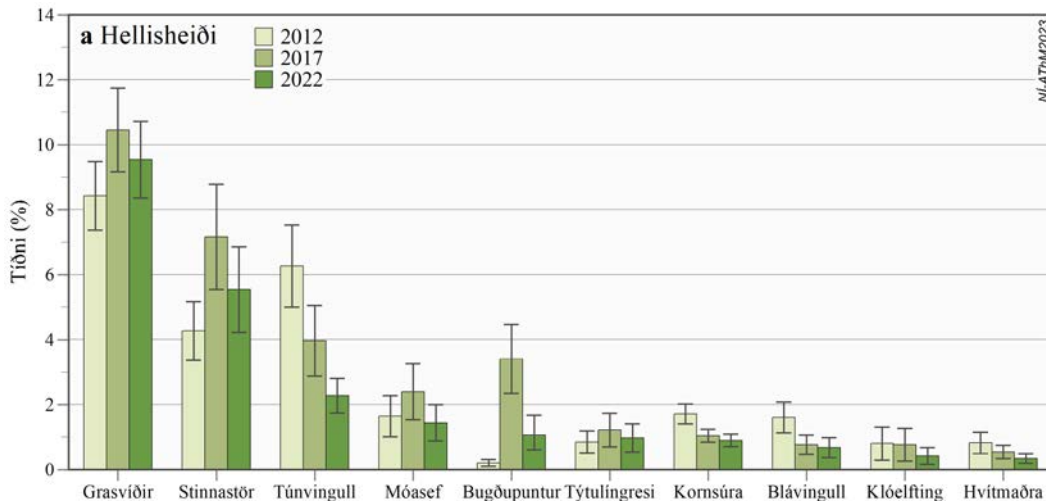
8. mynd. Meðaltíðni tíu algengustu æðplöntutegunda (meðaltöl ± SE, n=120) í öllum vöktunarreitum við **Hellisheiðarvirkjun** árin 2012–2022.

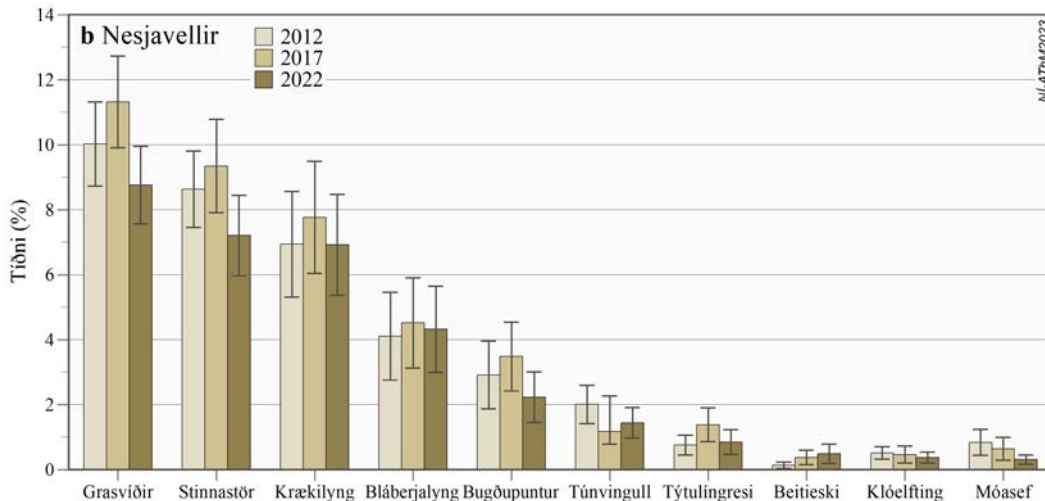
14. mynd. Meðaltíðni tíu algengustu æðplöntutegunda (meðaltöl ± SE, n=120) í vöktunarreitum við **Nesjavallavirkjun** árin 2012–2022.

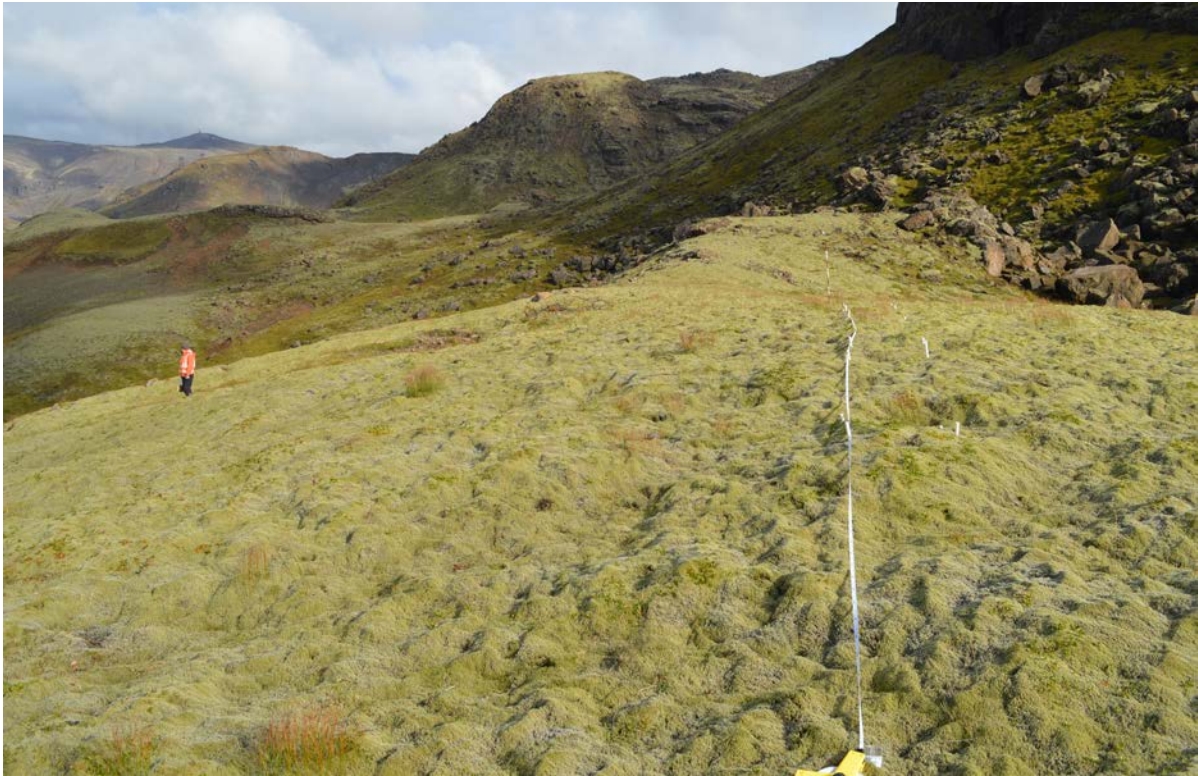
1. Ljósmynd. Dæmi um vöktunarreit við Helliðsvirkjun. Reitur SA-500, þ.e. á sniði í suður- og suðausturátt og 500 m fjarlægð frá virkjun. Merkingar fyrir smáreiti sjást í reitnum. Ljós. Járngerður Grétarsdóttir, 8. september 2022.

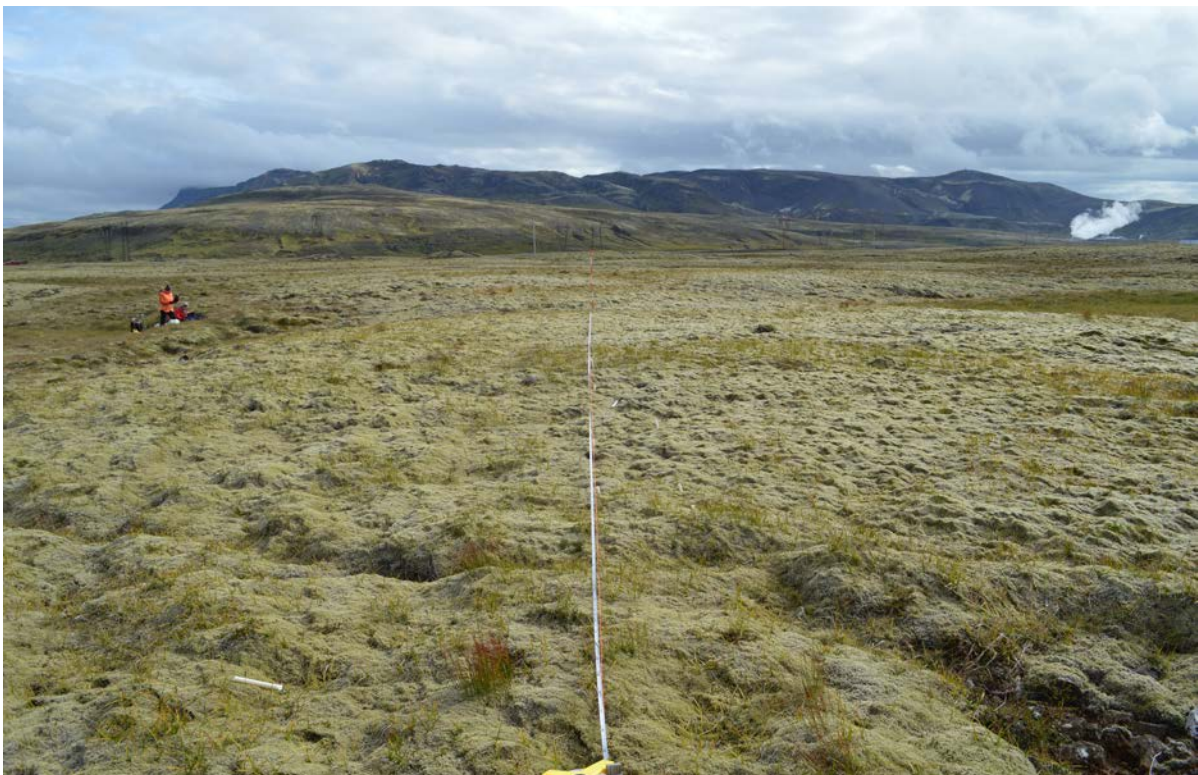
2. Ljósmynd. Dæmi um vöktunarreit við Helliðsvirkjun. Reitur NV-2000, þ.e. á sniði í norðvesturátt og 2000 m fjarlægð frá virkjun. Ljós. Járngerður Grétarsdóttir, 22. ágúst 2022.

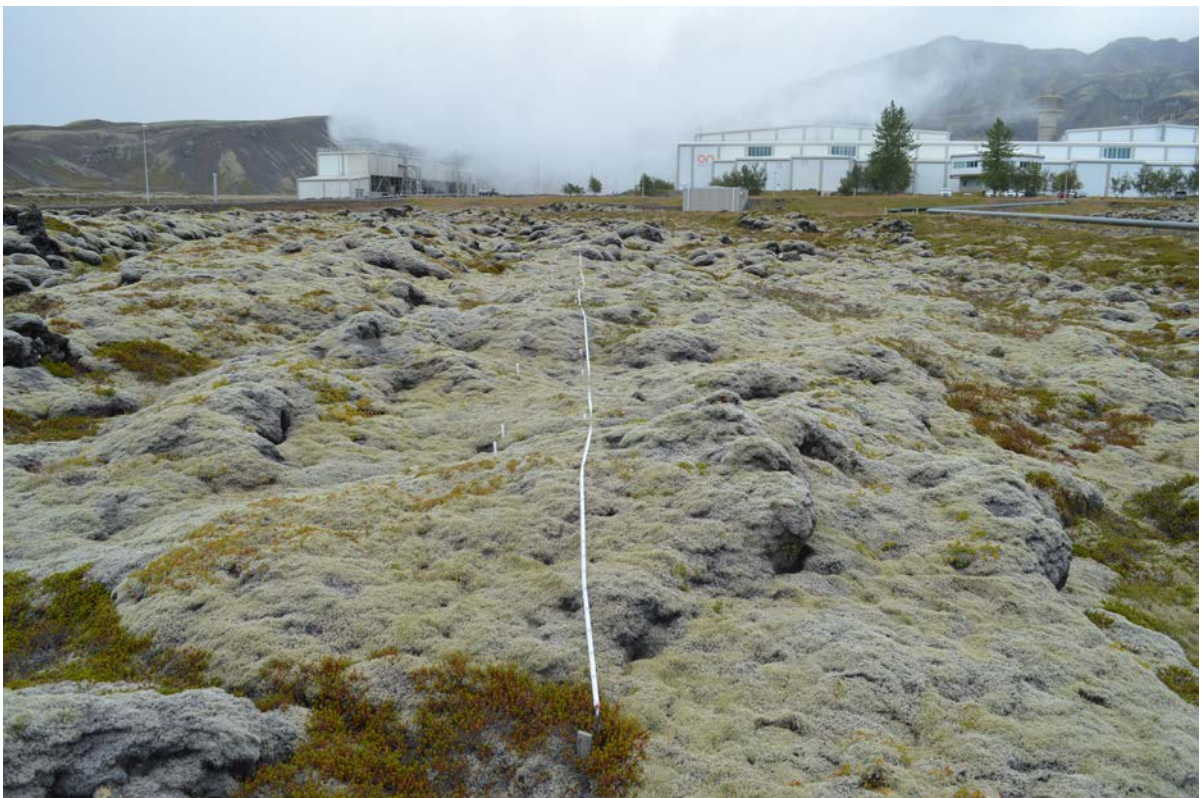
4. Ljósmynd. Dæmi um vöktunarreit við Nesjavallavirkjun. Reitur NA-250, þ.e. á sniði í norðausturátt og 250 m fjarlægð frá virkjun. Ljós. Járngerður Grétarsdóttir, 29. ágúst 2022.

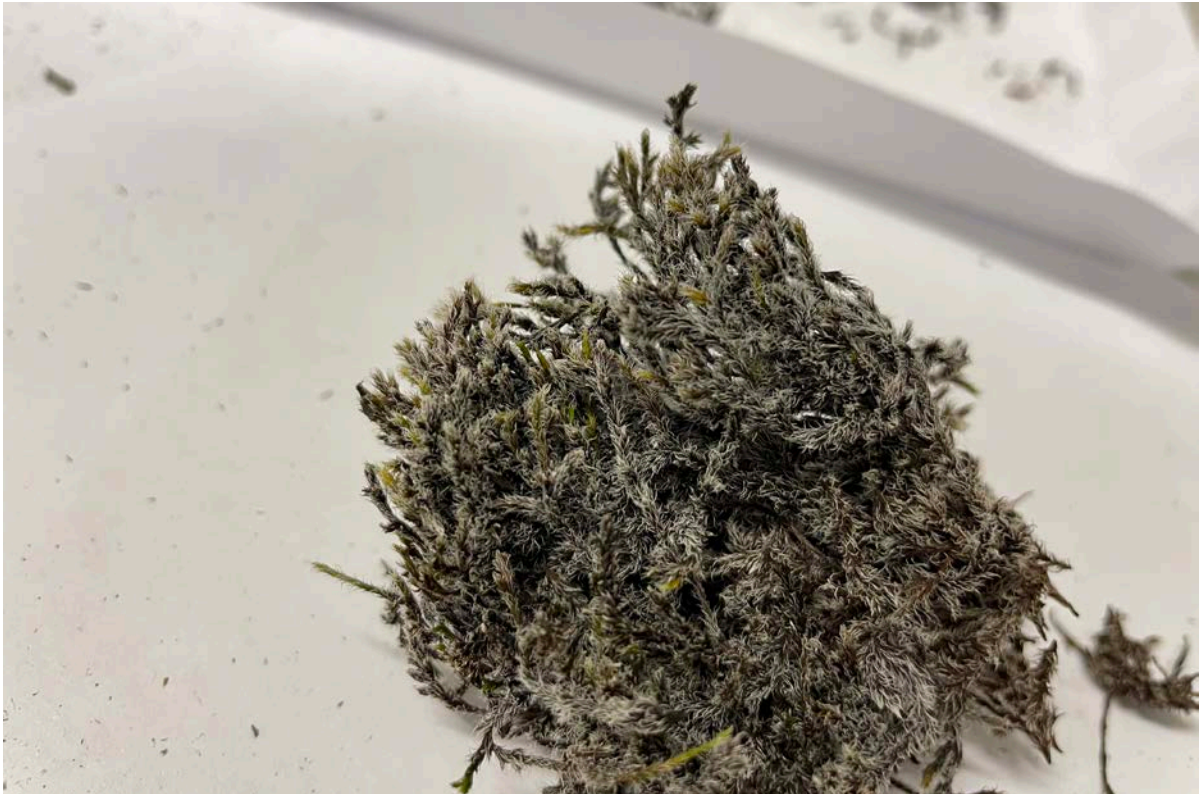
7. ljósmynd. Mosasýni nr. 87 með D1- og D2-skemmdir, safnað í reit NA-250 við Nesjavallavirkjun. Á myndinni sést hvað mosinn er dökkur í grunninn en er ennþá með löngum hároddum. Í sýninu var mjög hátt brennisteinsmagn eða 2177 mg/kg. Ljós. Járngerður Grétarsdóttir, 6. desember 2022.

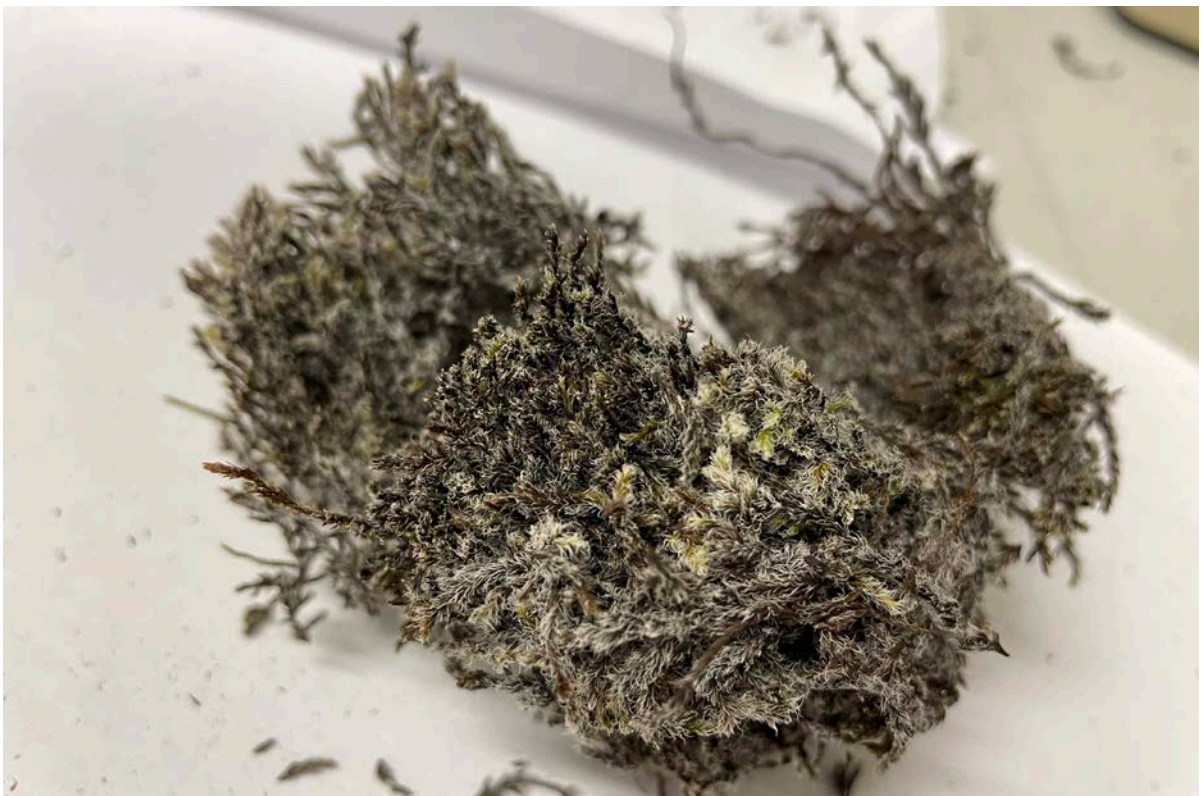
8. ljósmynd. Sama sýni (nr. 87) og á 7. ljósmynd. Á þessum hluta sýnisins sést að mosinn er eins og hann hafi brunnið. Ljós. Járngerður Grétarsdóttir, 6. desember 2022.

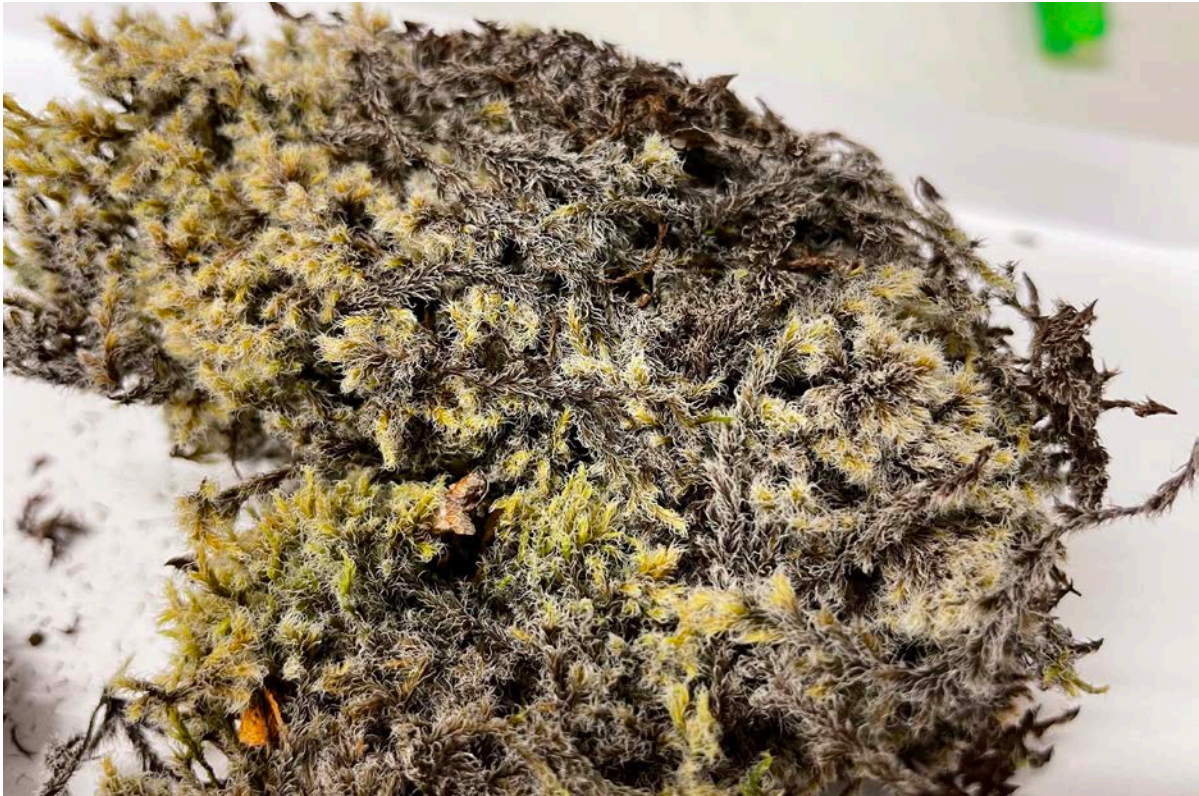
9. ljósmynd. Mosasýni nr. 91 með D1-skemmdir (dökkir deplar/yrjur) í grunninn og gulleitur sem flokkast sem C-skemmdir. Sýni tekið í jaðri mikið skemmds mosa í reit NA-500 við Nesjavallavirkjun. Mosi með marga og langa hárodda. Í sýninu var nokkuð hár brennisteinsstyrkur (838 mg/kg). Ljós. Járngerður Grétarsdóttir, 6. desember 2022.

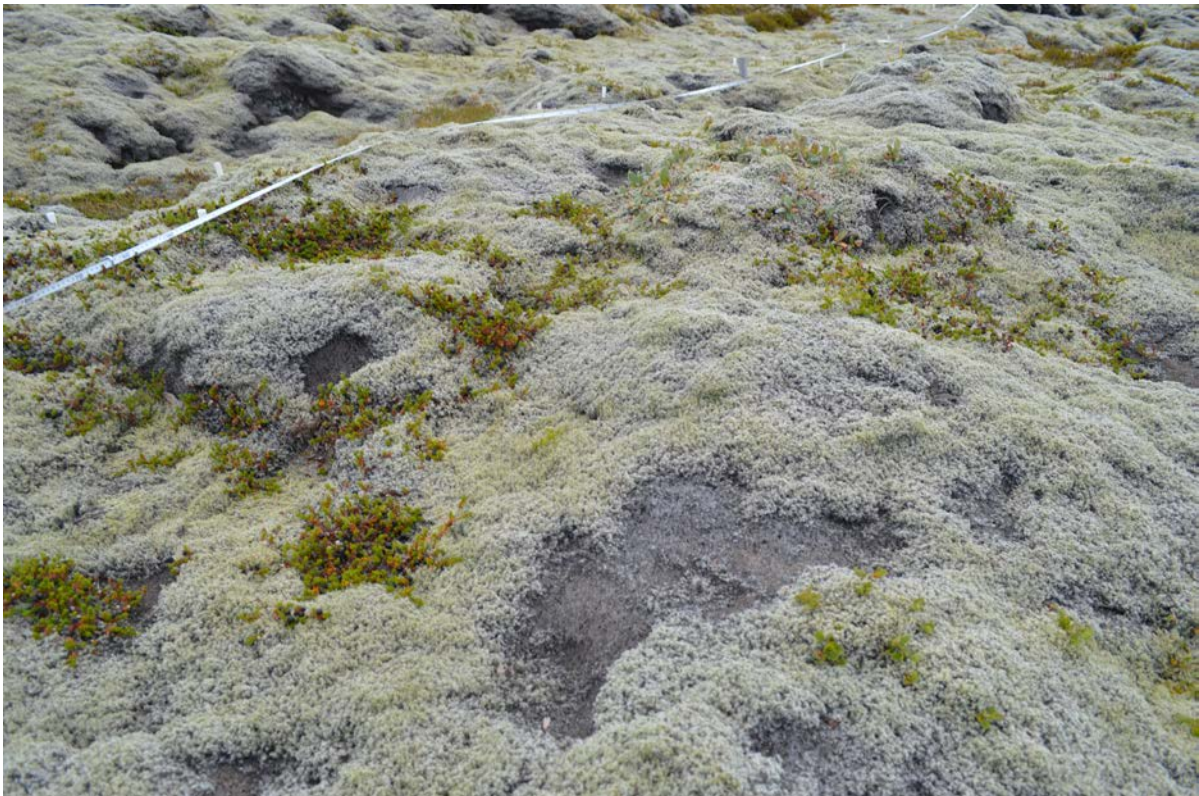
10. ljósmynd. Í reit NA-500 við Nesjavallavirkjun voru D2-og D1-skemmdir nokkuð algengar og var skemmdum mosasýnum nr. 88–92 safnað þar (10. tafla). Ljós. Járngerður Grétarsdóttir, 29. ágúst 2022.

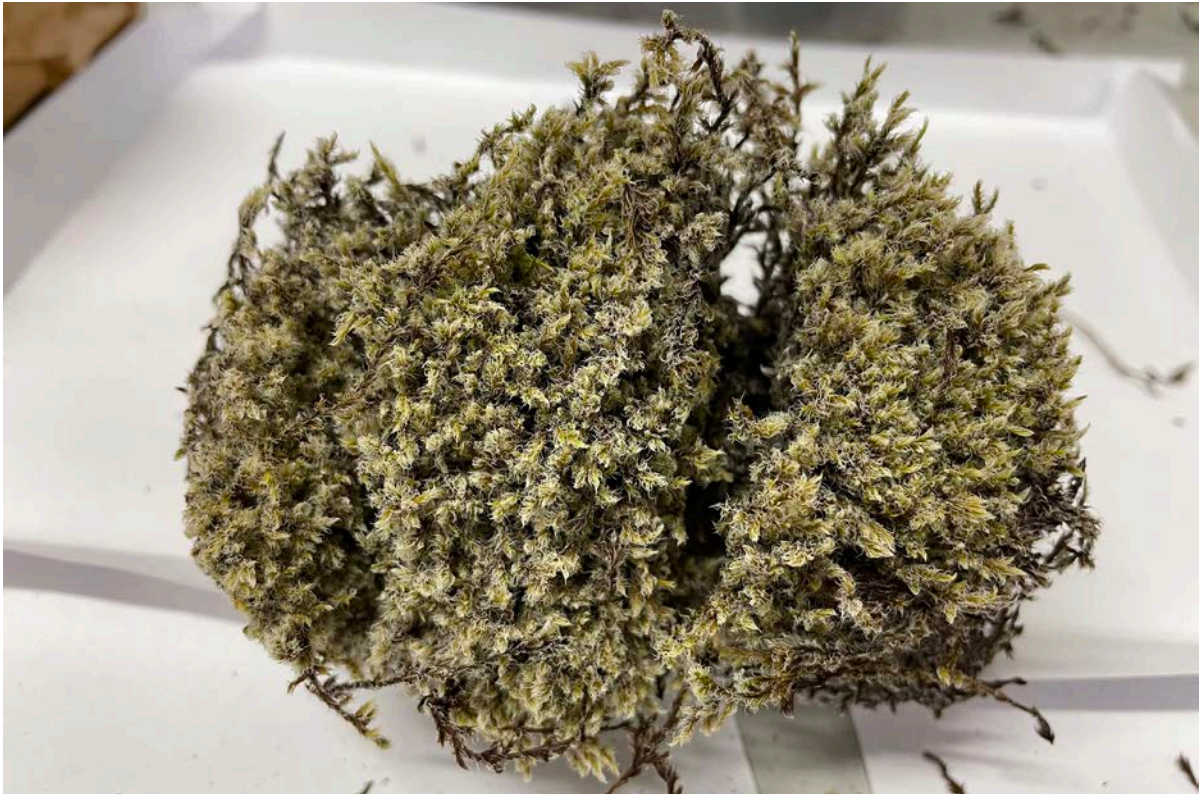
11. ljósmynd. Almenn mosasýni (kerfisbundin söfnun úr reitum) tekið úr reit SA-250 við Nesjavallavirkjun. Skemmdir eru ekki sjáanlegar á þurru sýninu. Í þessu sýni var hátt brennisteinsmagn eða 956 mg/kg. Önnur almenn sýni (3 sýni) sem einnig voru tekin í sama reit var einnig lýst með „engar skemmdir“ við hreinsun sýna. Þau voru líka með háan brennisteinsstyrk eða 1000–1225 mg/kg. Ljós. Járngerður Grétarsdóttir, 6. desember 2022.

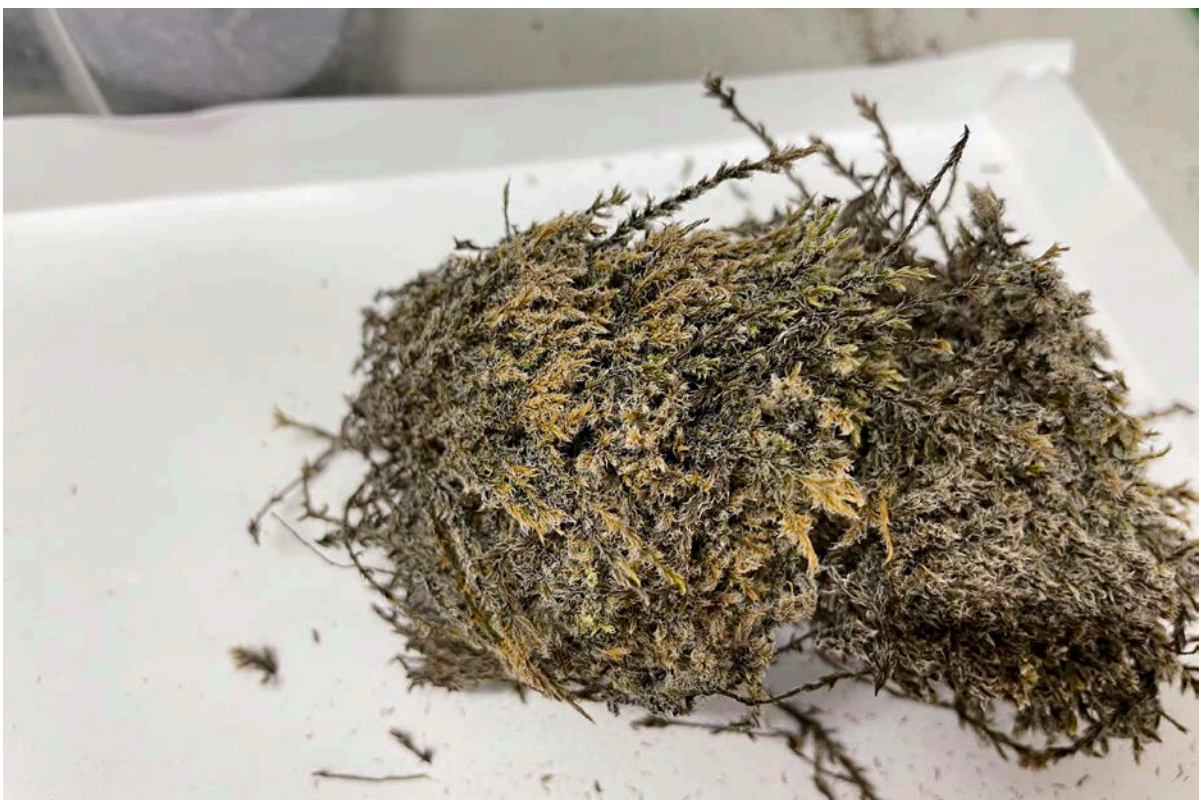
12. ljósmynd. Mosasýni nr. 98 með greinilegar C-skemmdir; sýni safnað í reit V-1000 við Nesjavallavirkjun. Í sýninu var ekki hár brennisteinsstyrkur (321 mg/kg) en nokkuð hátt bormagn (4,16 mg/kg). Ljós. Járngerður Grétarsdóttir, 6. desember 2022.

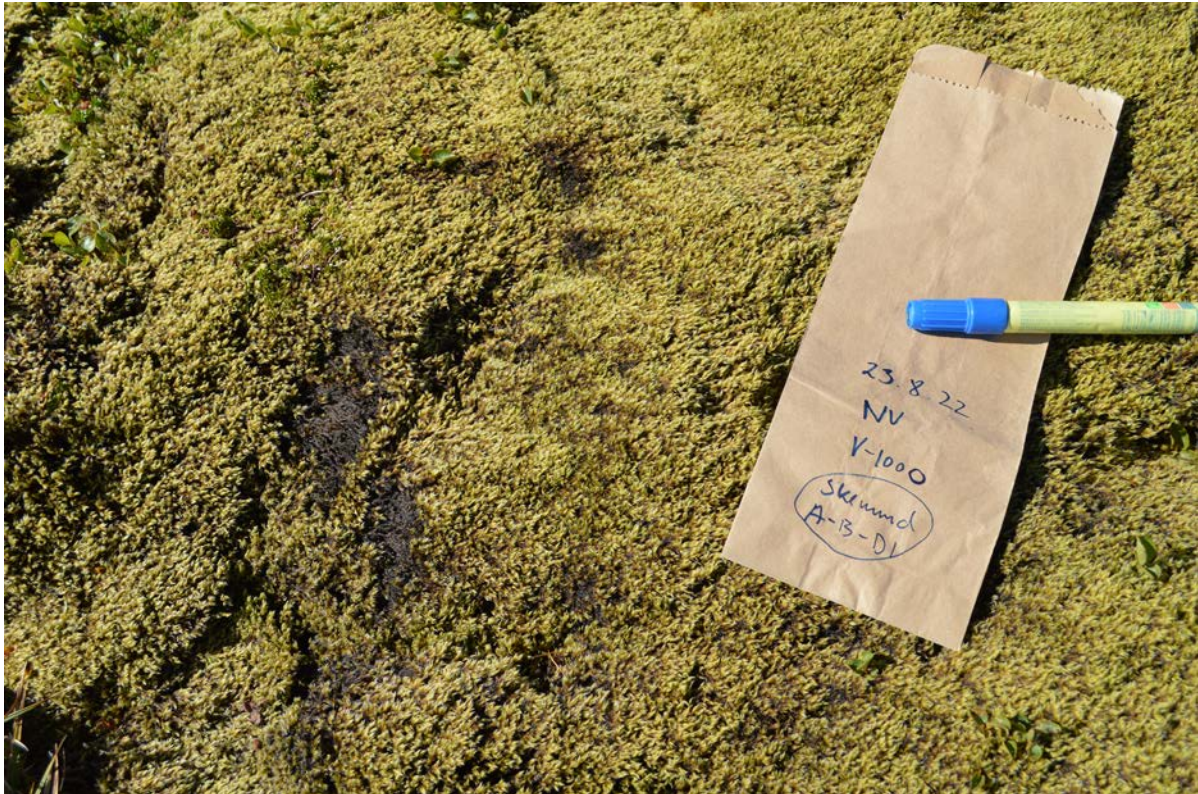
13. Ljósmynd. Söfnun á mosasýni nr. 99 í reit V-1000 við Nesjavallavirkjun. B-skemmdir (brúnir hároddalausir mosasprotar) voru áberandi við söfnun sýnisins og einnig greinileg við hreinsun þess. Ljós. Járngerður Grétarsdóttir, 23. ágúst 2022.

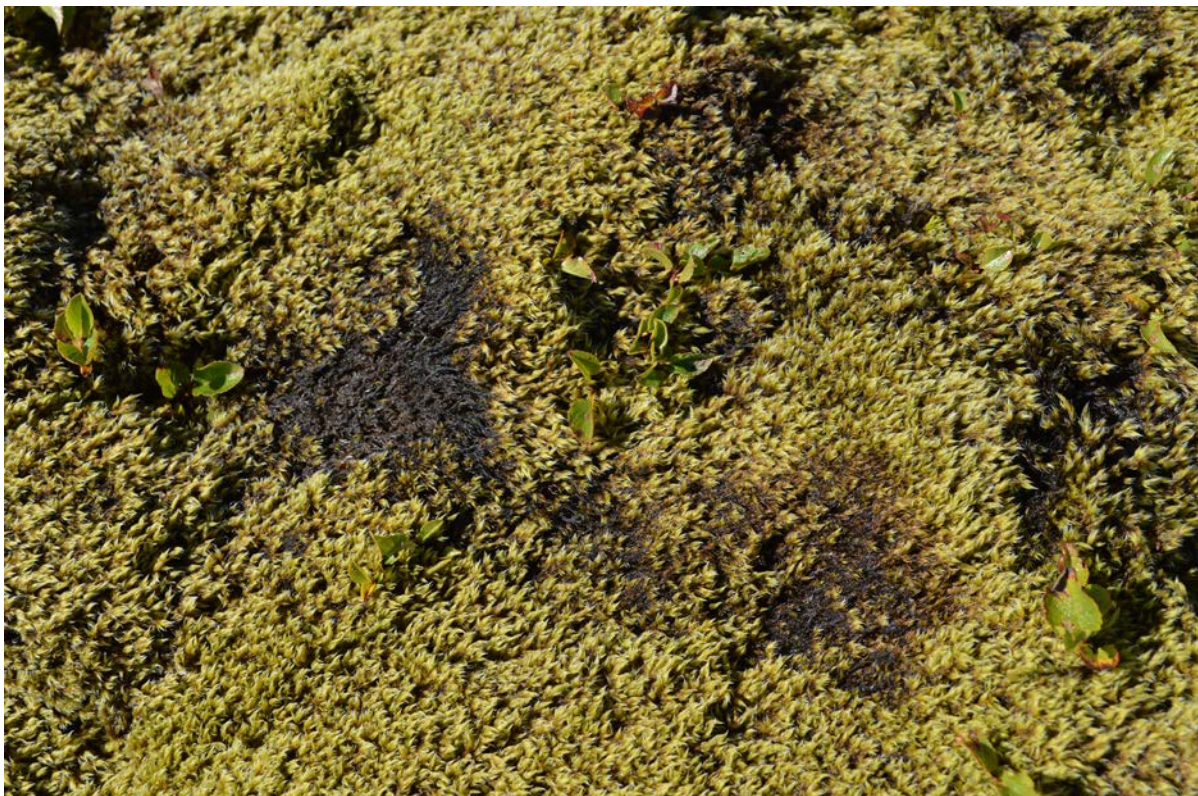
14. Ljósmynd. Nærmynd við söfnun á mosasýni nr. 99 í reit V-1000 við Nesjavallavirkjun. B-skemmdir áberandi við söfnun sýnisins og einnig eru greinilegar D2-skemmdir (stærri dökkar skemmdir) sem eru þarna sem brunnar skellur efst í mosapækjunni. Ljós. Járngerður Grétarsdóttir, 23. ágúst 2022.

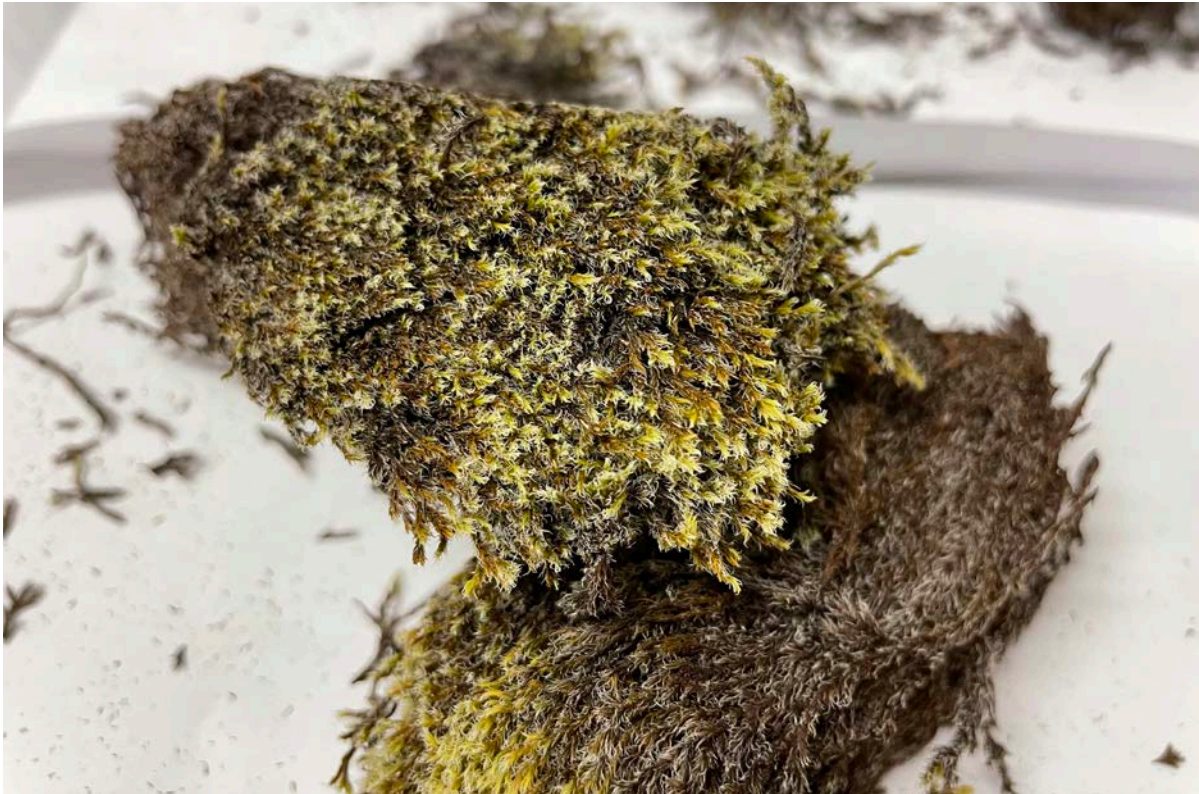
15. Ljósmynd. Greinilegar B-skemmdir á mosasýni nr. 99 sem safnað var í reit V-1000 við Nesjavallavirkjun. Efnamagn í sýninu var ekki hátt á þeim efnum sem mæld voru, t.d. var brennisteinsmagn 441 mg/kg. Ljós. Járngerður Grétarsdóttir, 6. desember 2022.

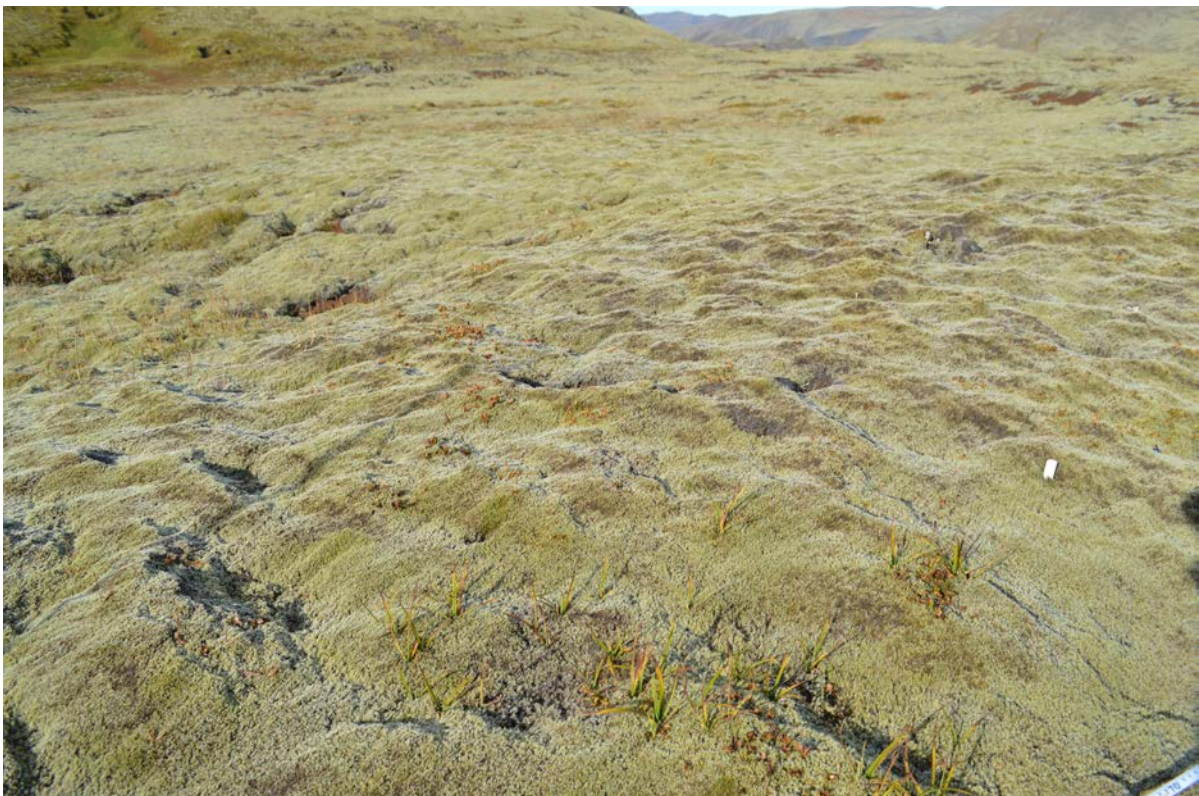
16. Ljósmynd. Reitur S-4000 við Hellisheiðarvirkjun þar sem mosasýnum nr. 84 og 85 var safnað. B-skemmdir efst í gróðurþekjunni mjög áberandi og gróðurþekja stundum rofin í kring. Ljós. Járngerður Grétarsdóttir, 7. september 2022.

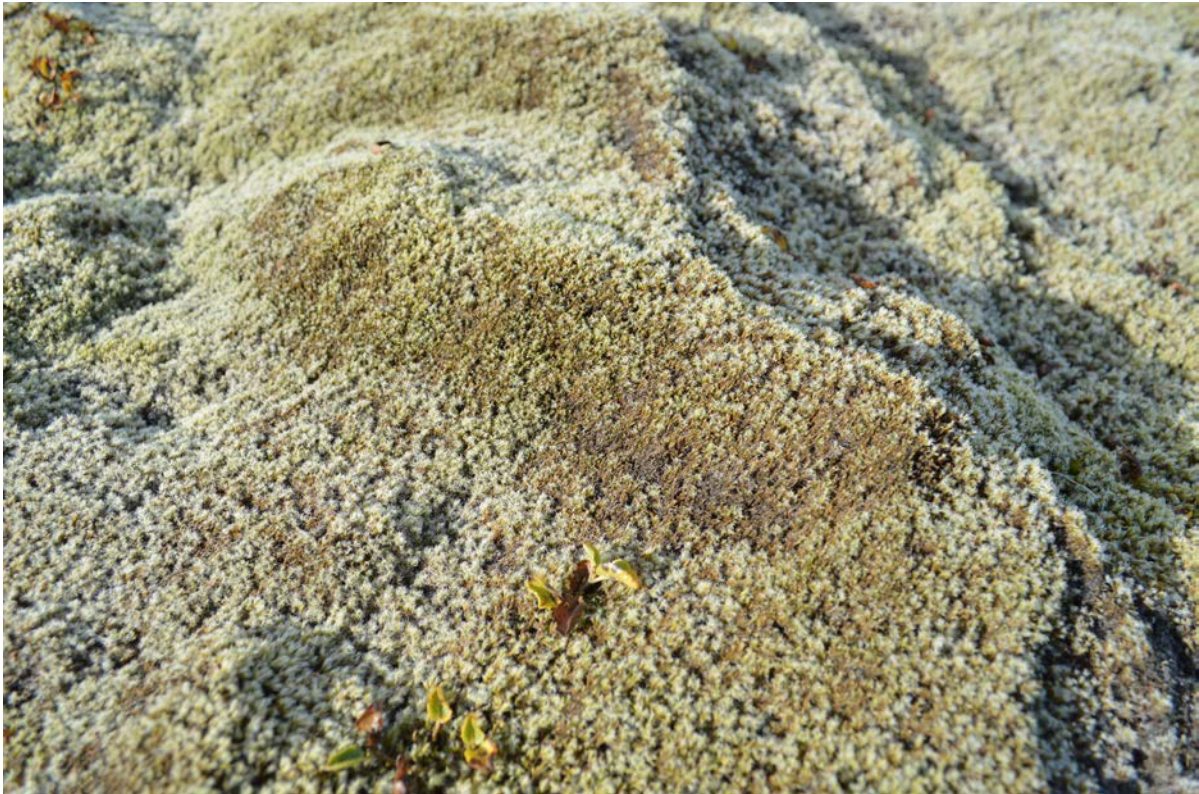
17. Ljósmynd. Nærmynd af B-skemmdum í reit S-4000 við Hellisheiðarvirkjun. Í reitnum voru B-skemmdir sérlega algengar. Ljós. Járngerður Grétarsdóttir, 7.september 2022.

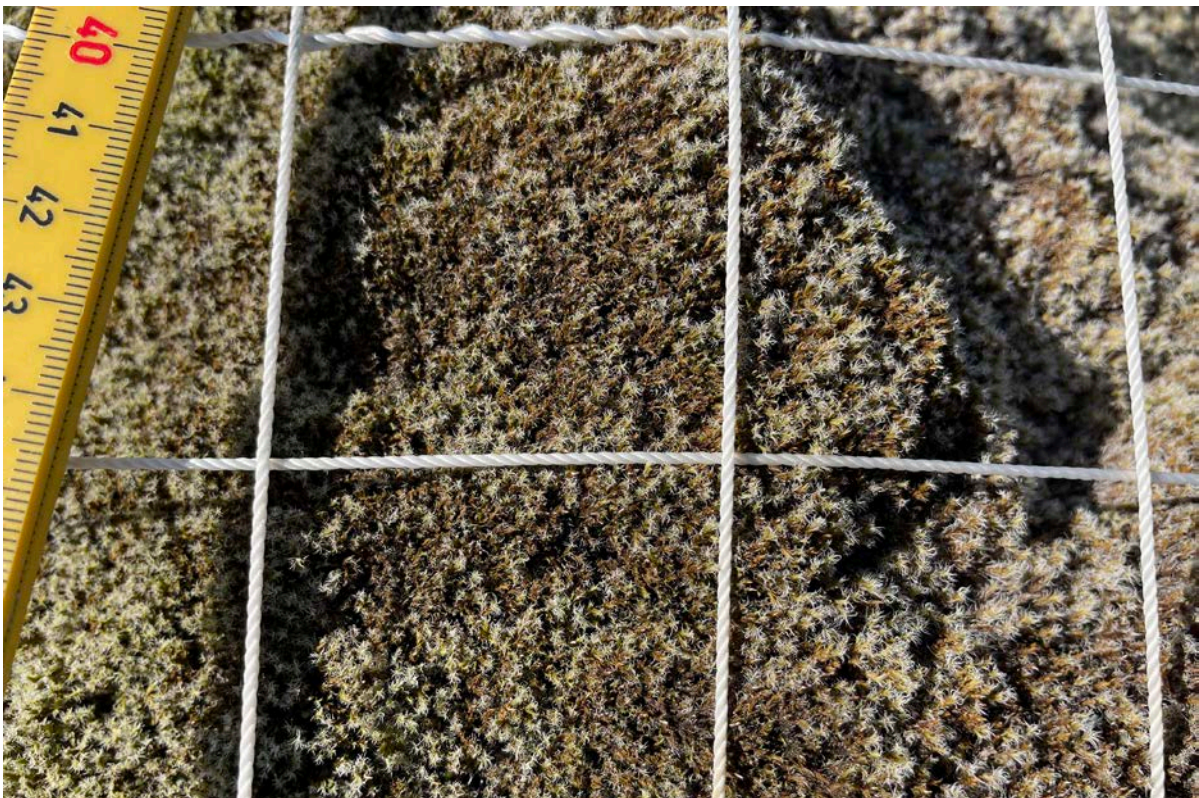
18. Ljósmynd. Nærmynd af B-skemmdum í reit S-4000 við Hellisheiðarvirkjun. Mosasprotar efst í mosabekjunni eru brúnir og hároddalausir. Efnamagn í sýnum sem tekin voru í reitnum (nr. 84 og 85) sýndi ekki há gildi á brennisteini eða þeim þungmálmum efnum sem mæld voru, t.d. var brennisteinsmagn 266 og 314 mg/kg. Ljós. Járngerður Grétarsdóttir, 7.september 2022.

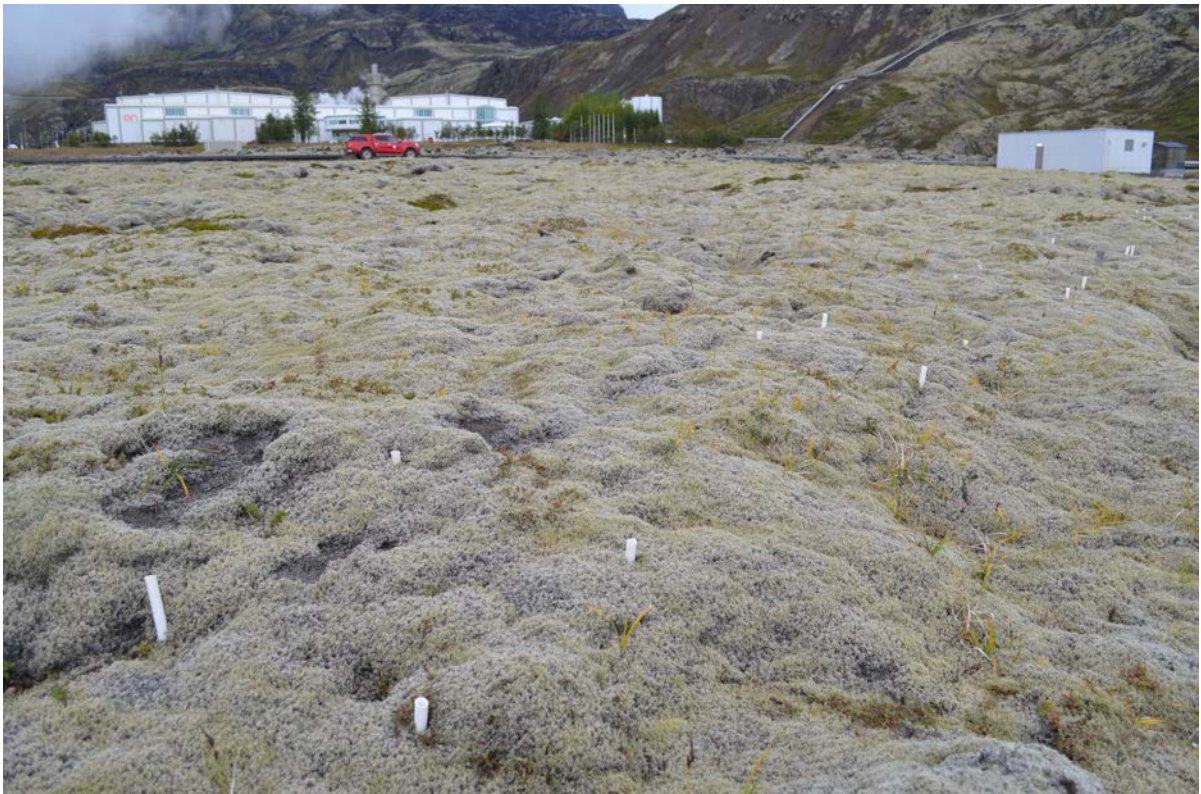
20. ljósmynd. D2-skemmdir og D1-skemmdir í reit NA-250 við Nesjavallavirkjun. Ljós. Járngerður Grétarsdóttir, 29. ágúst 2022.

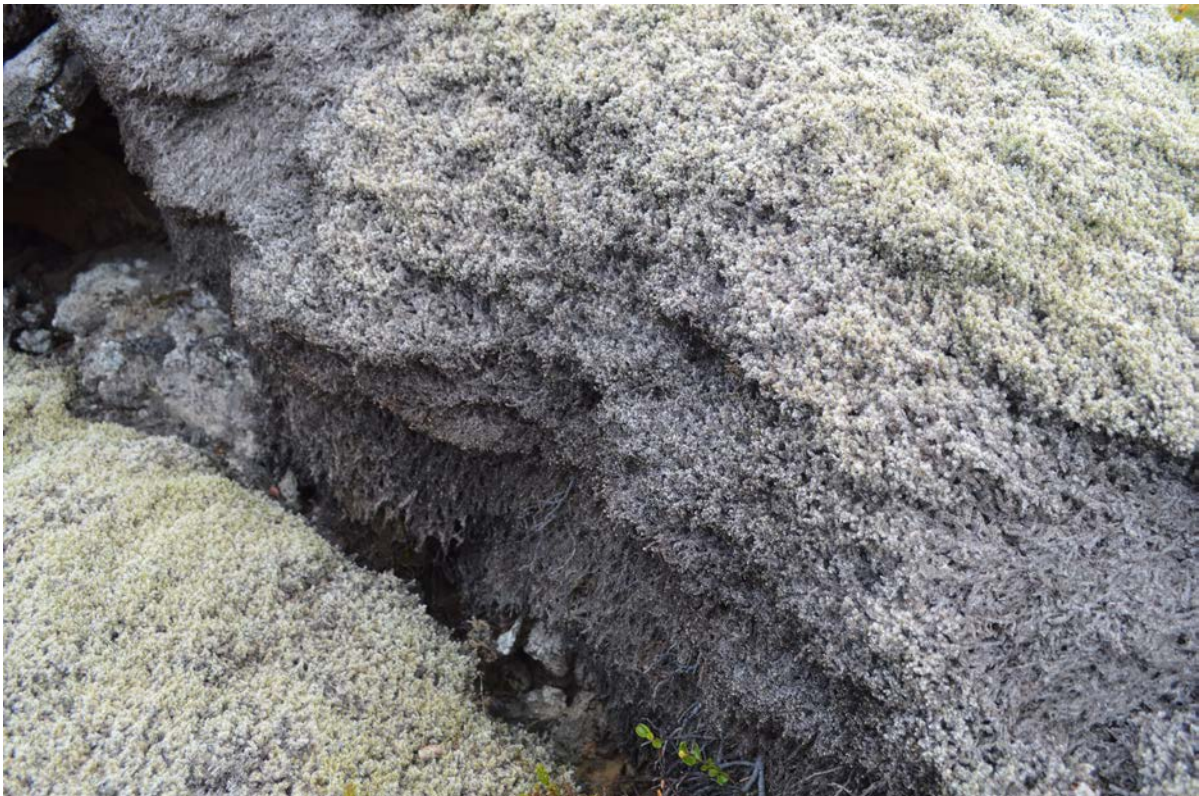
22. Ljósmynd. Greinilegar skemmdir sem myndu flokkast sem D1- og D2-skemmdir við litla hraungjótu í reit NA-250 við Nesjavallavirkjun. Líklega hefur komið gufa úr gjótunni og valdið skemmdunum. Ljós. Járngerður Grétarsdóttir, 29. ágúst 2022.

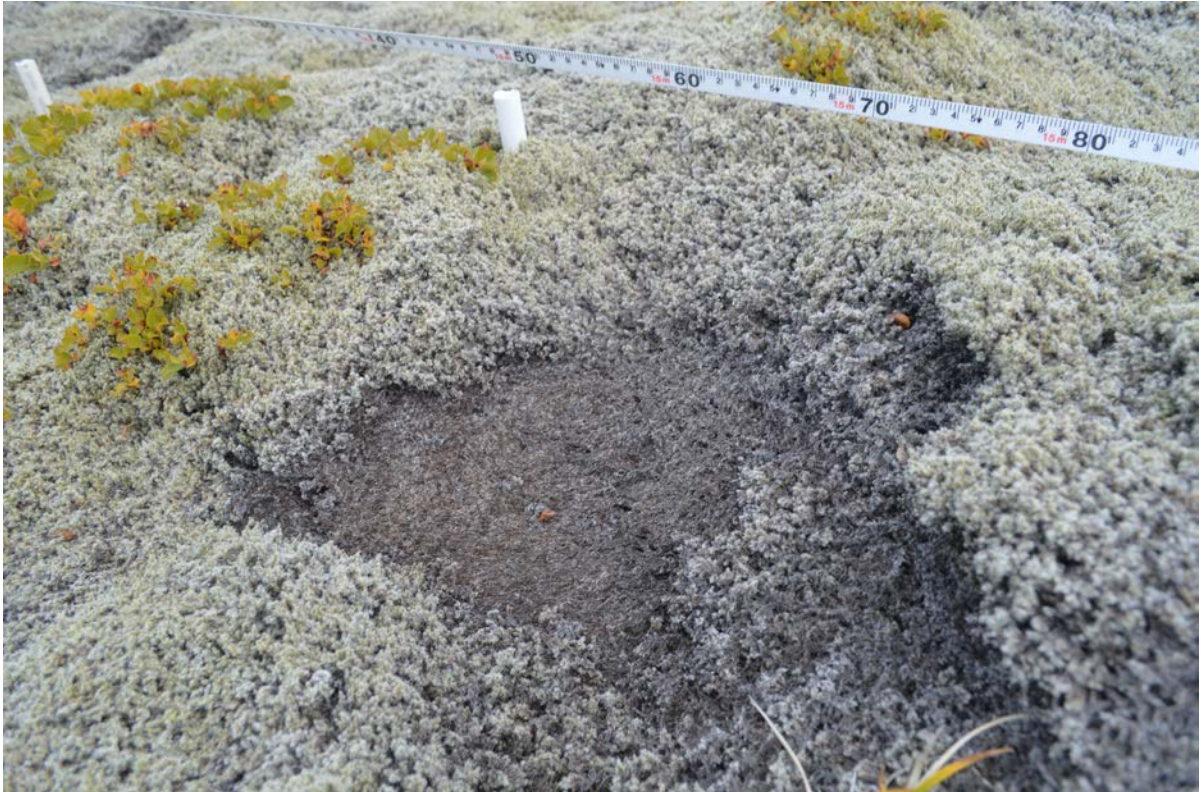
23. ljósmynd. Stór D2-skemmd í reit NA-250 við Nesjavallavirkjun í úttekt 2012. Ljós. Járngerður Grétarsdóttir, 29. ágúst 2022.
