Vöktun mosapembugróðurs við Hellsheiðar- virkjun og Nesjavallavirkjun árið 2022

**Niðurstöður gróður- og efnamælinga og
samanburður við mælingar 2012 og 2017**

Unnið fyrir Orku náttúrunnar

NÍ-23008 Garðabær, desember 2023

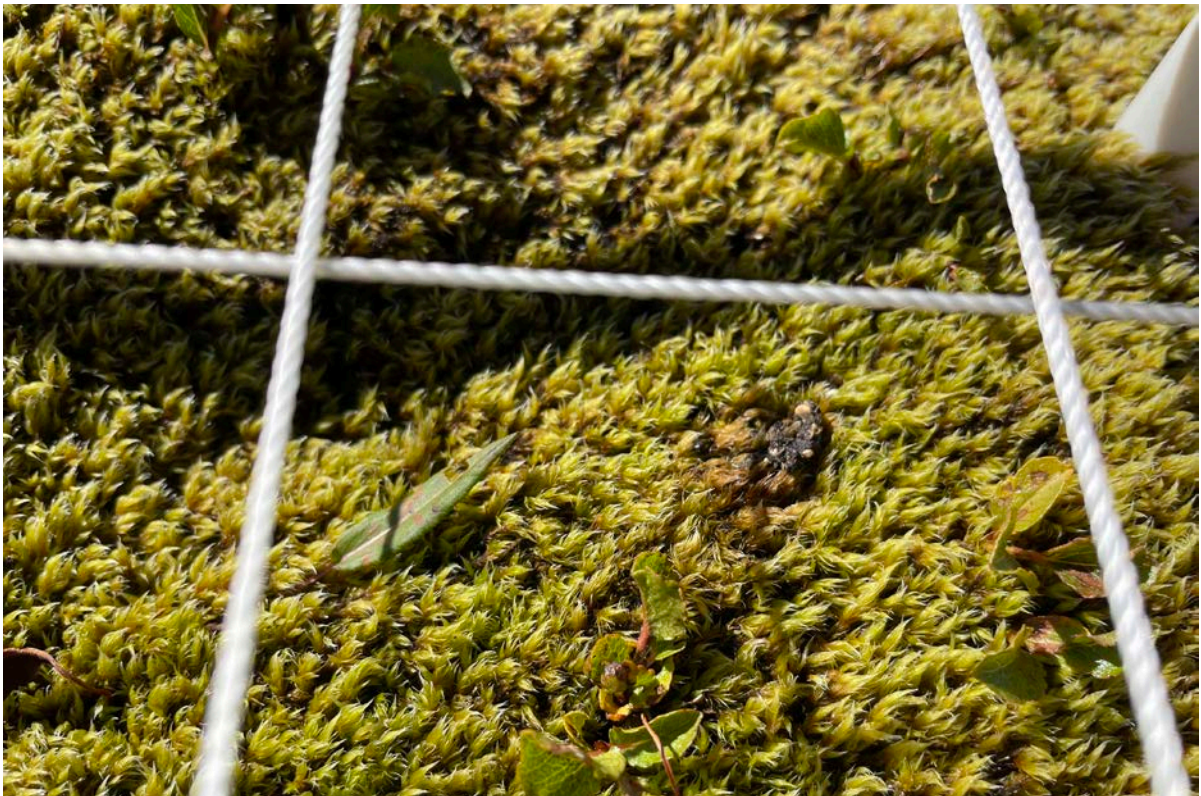
24. ljósmynd. Lítil C-skemmd undir fugladriti í reit V-1000 við Nesjavallavirkjun. Ljós. Járngerður Grétarsdóttir, 23. ágúst 2022.

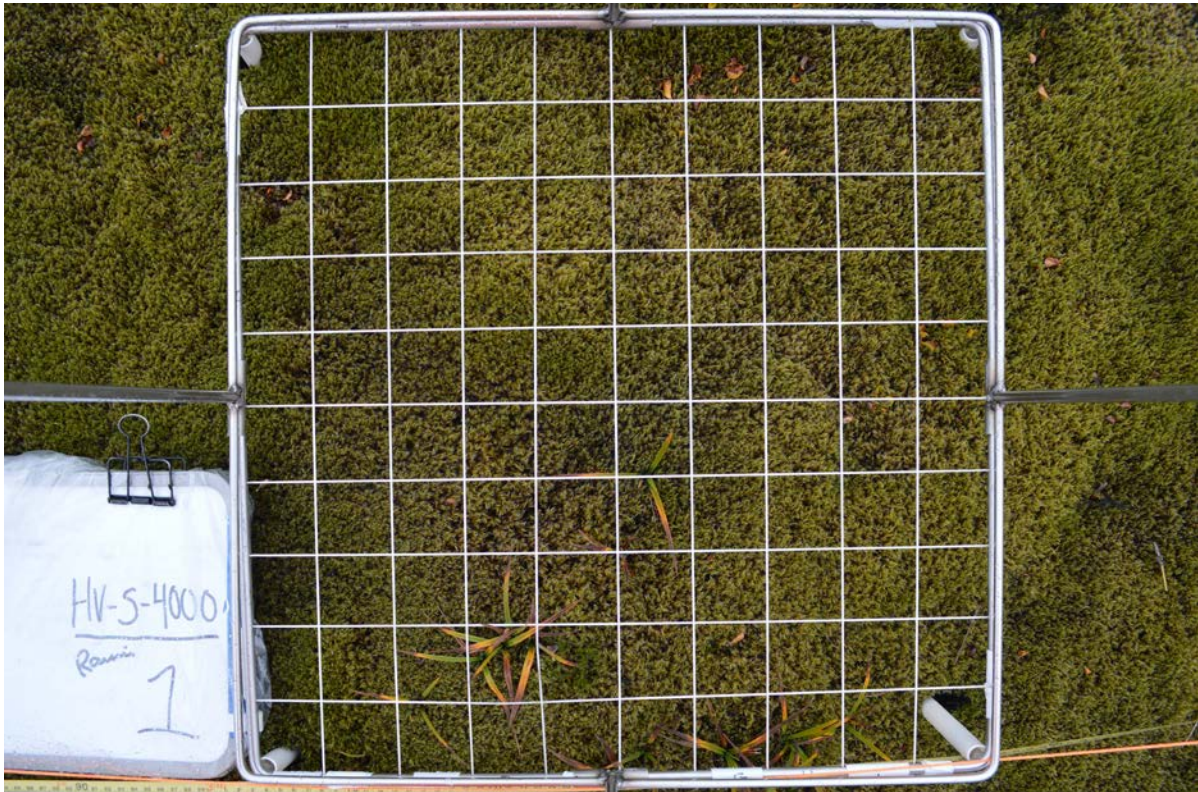
39. ljósmynd. Sami smáreitur (nr. 1) og á fyrri mynd en hér í úttekt 2017. Mosinn er ennþá lítið sem ekkert skemmdur. Ljósmynd Ágústa Helgadóttir, 21. september 2017.

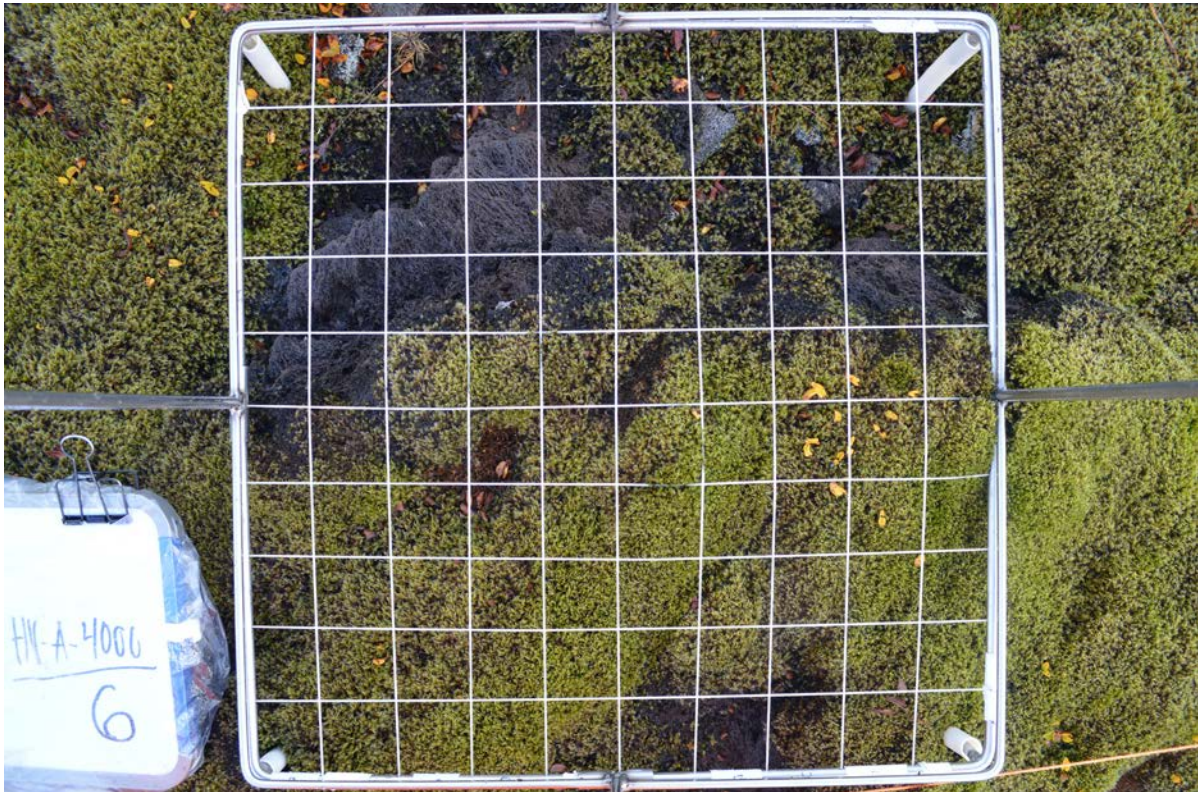
43. ljósmynd. Sami smáreitur (nr. 6) og á fyrri mynd en hér í úttekt 2017. Skemmdin ofarlega í ramma sést greinilega ennþá en annarsstaðar hefur mosi vaxið inn yfir skemmdina. Ljósmynd Agústa Helgadóttir, 21. september 2017.

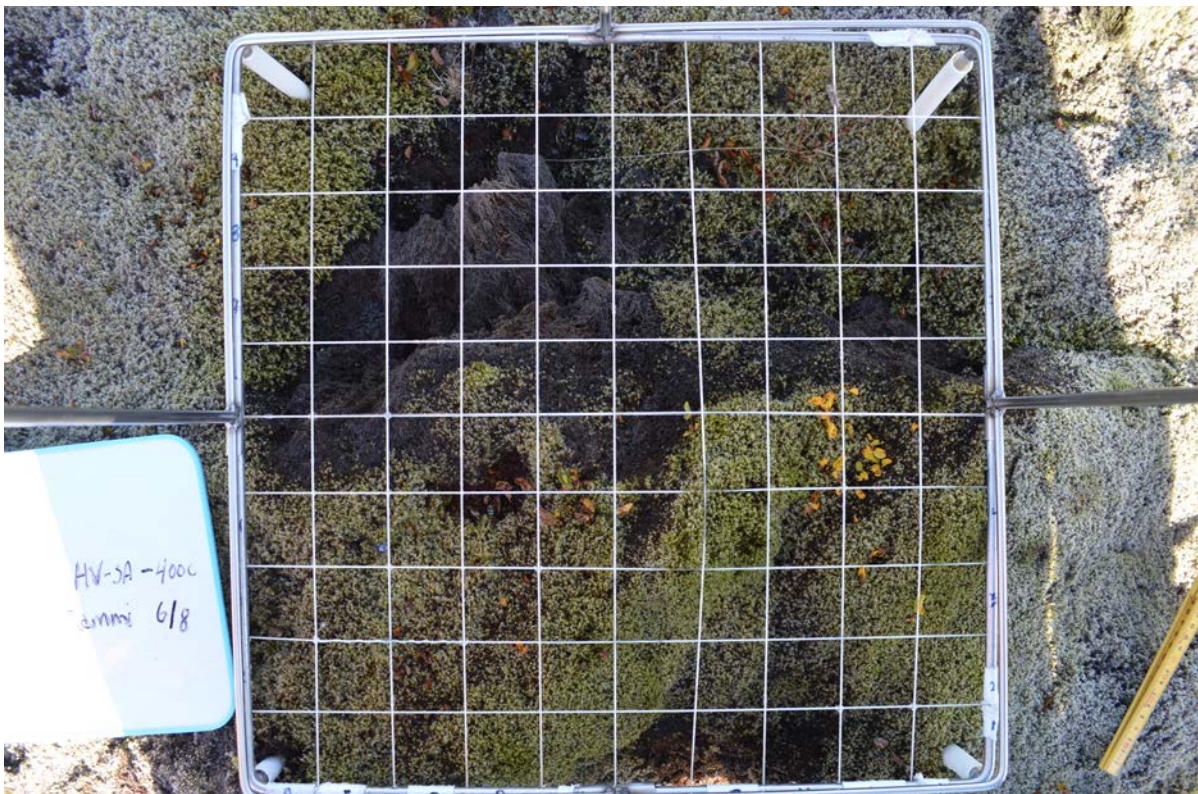
44. ljósmynd. Sami smáreitur (nr. 6) og á fyrri mynd en hér í úttekt 2022. Skemmdin ofarlega í ramma sést greinilega ennþá þó mosi hafi vaxið inn á hana en við miðju eru komin ný dökk skemmd og B-skemmdir sjást þar líka greinilega. Reiturinn var úðaður með vatni. Ljós. Járngerður Grétarsdóttir, 6. september 2022.

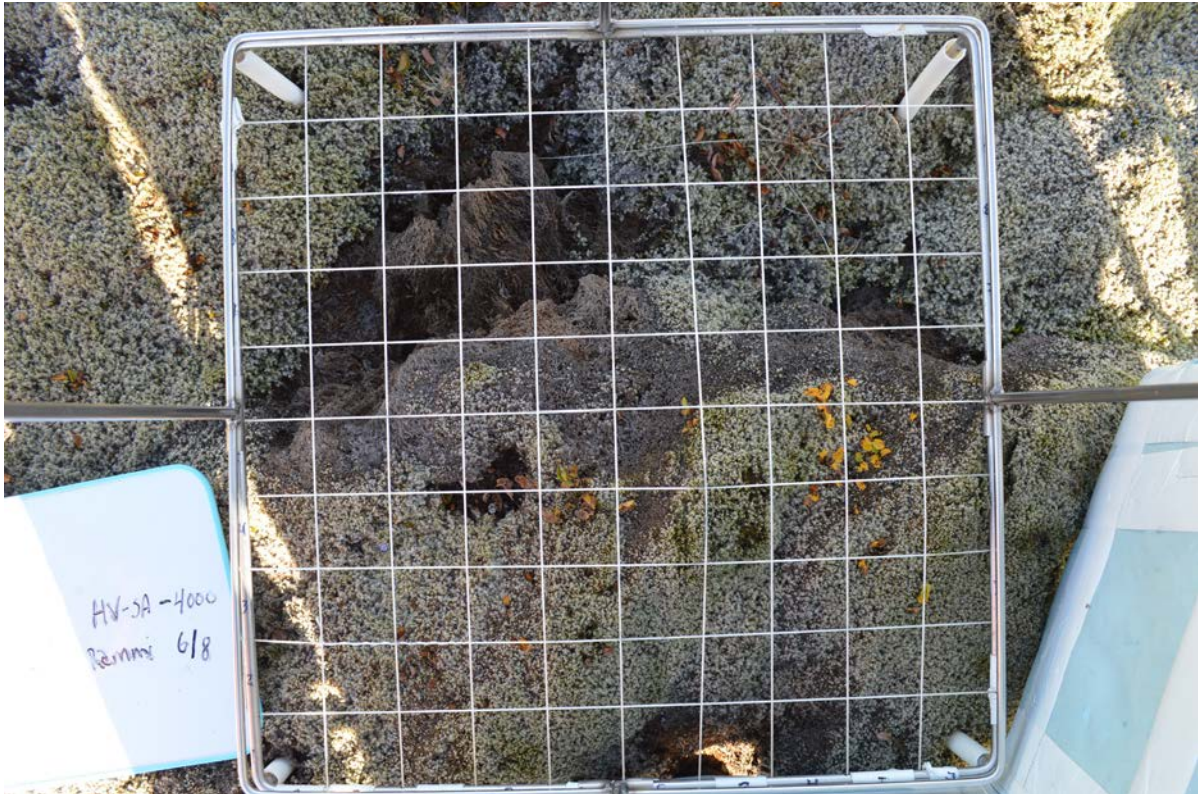
45. Ljósmynd. Sami smáreitir (nr. 6) og á fyrri mynd en hér í úttekkt 2022. B-skemmdir sjást greinilegar þegar mosinn er þurr. Ljós. Járngerður Grétarsdóttir, 6. september 2022.

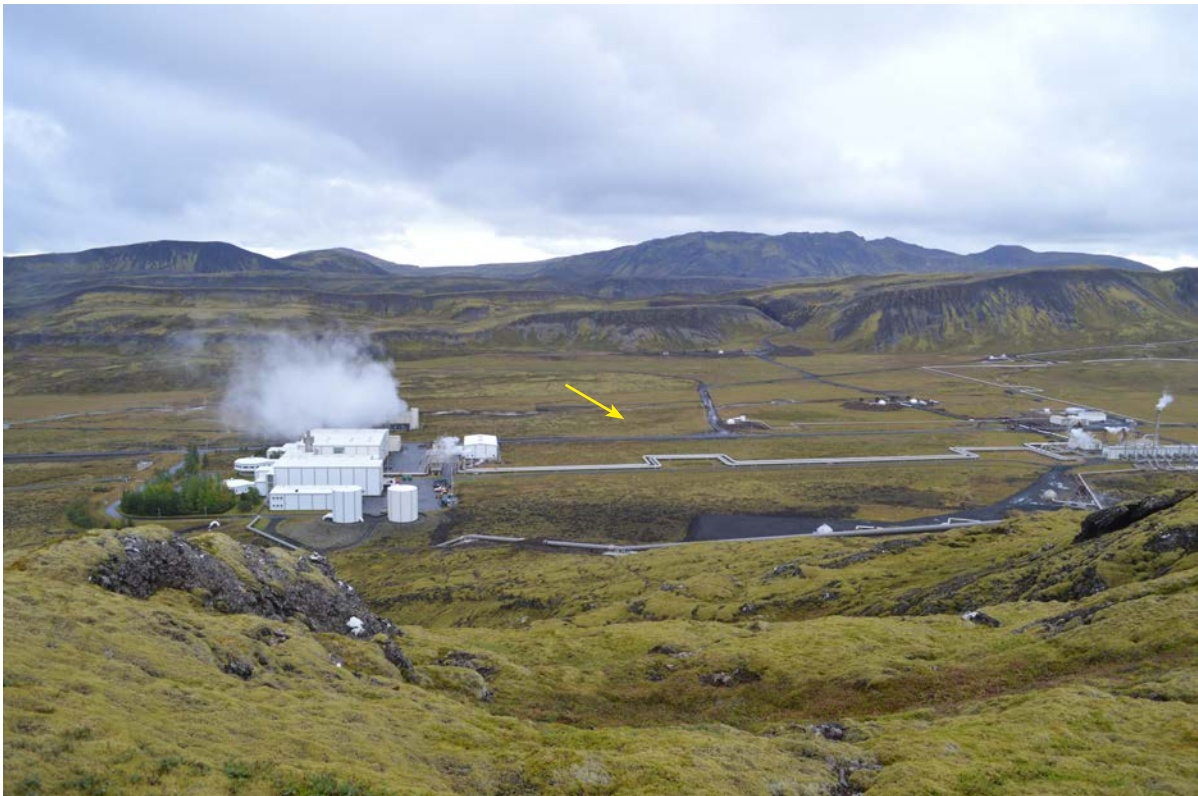
49. ljósmynd. Yfirlitsmynd við Nesjavallavirkjun tekin úr reit V-500. Dökkar mosaskemmdir sjást suðvestan við virkjun (hægra megin við stöðvarhúsið á mynd). Snið SA er aðeins ofar á mynd og örin sýnir u.þ.b. legu reits SA-250. Ljós. Járngerður Grétarsdóttir, 29. ágúst 2022.

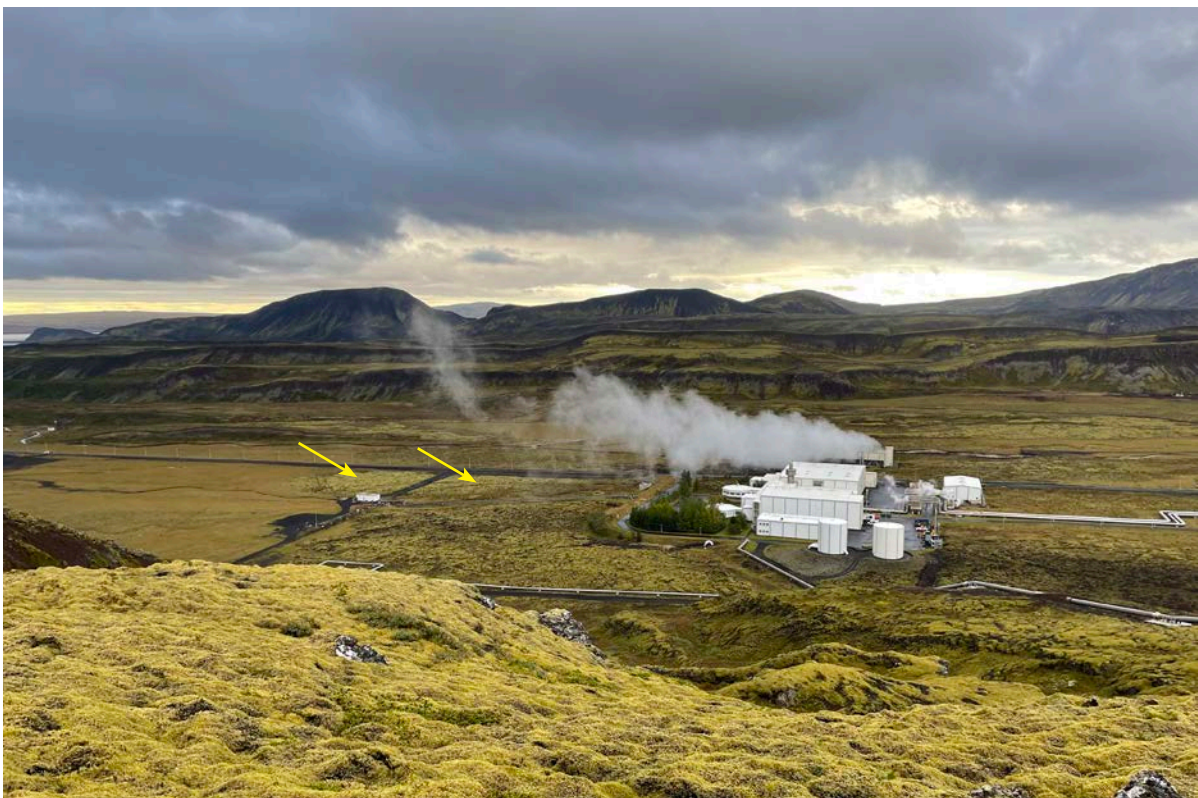
50. ljósmynd. Yfirlitsmynd við Nesjavallavirkjun tekin úr reit V-500. Mosaskemmdir sjást einnig aðeins norðan við virkjun (vinstra megin við stöðvarhúsið á mynd). Örvar sýna u.þ.b. legu reita NA-250 og NA-500. Ljós. Járngerður Grétarsdóttir, 29. ágúst 2022.
