Úttekt á gróðurfari, skriðuhættu og jarðminjum vegna fyrirhugaðrar færslu Norðausturvegar í Þingeyjarsveit

Unnið fyrir Vegagerðina

NÍ-23003 Akureyri, nóvember 2023

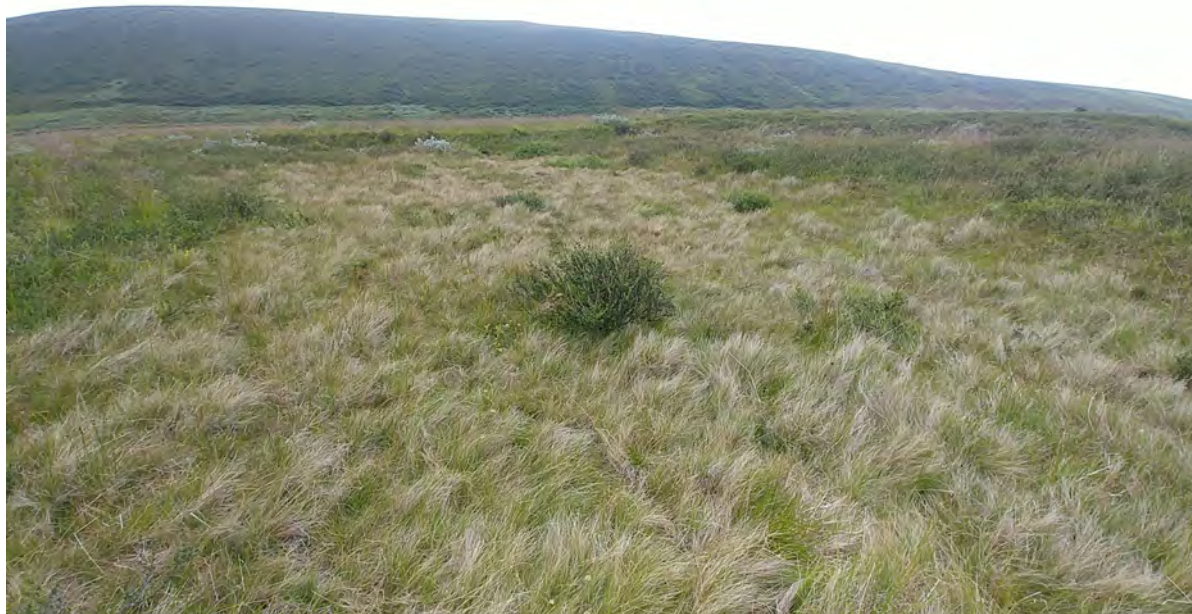
1. mynd. Finnugsvist, graslendisvistgerð sem er á lista Bernarsamningsins frá 2014 yfir vistgerðir sem þarfnast sérstakar verndar. Ljósmynd. Pawel Wasowicz, 25. júlí 2023.

Fjórða graslendisvistgerðin sem fannst á athugunarsvæðinu, finnugsvist (1. mynd), er með hátt verndargildi samkvæmt frummati Náttúrufræðistofnunar Íslands en bara með 13 gildi samkvæmt

endurmati. Hún er þó á lista Bernarsamningsins frá 2014 yfir vistgerðir sem þarfnast sérstakar verndar. Vistgerðin er ekki útbreidd á svæðinu og finnst bara á þremur litlum blettum í múum sunnan Húsabakka, í lægðum þar sem snjór liggur lengi fram eftir vori.

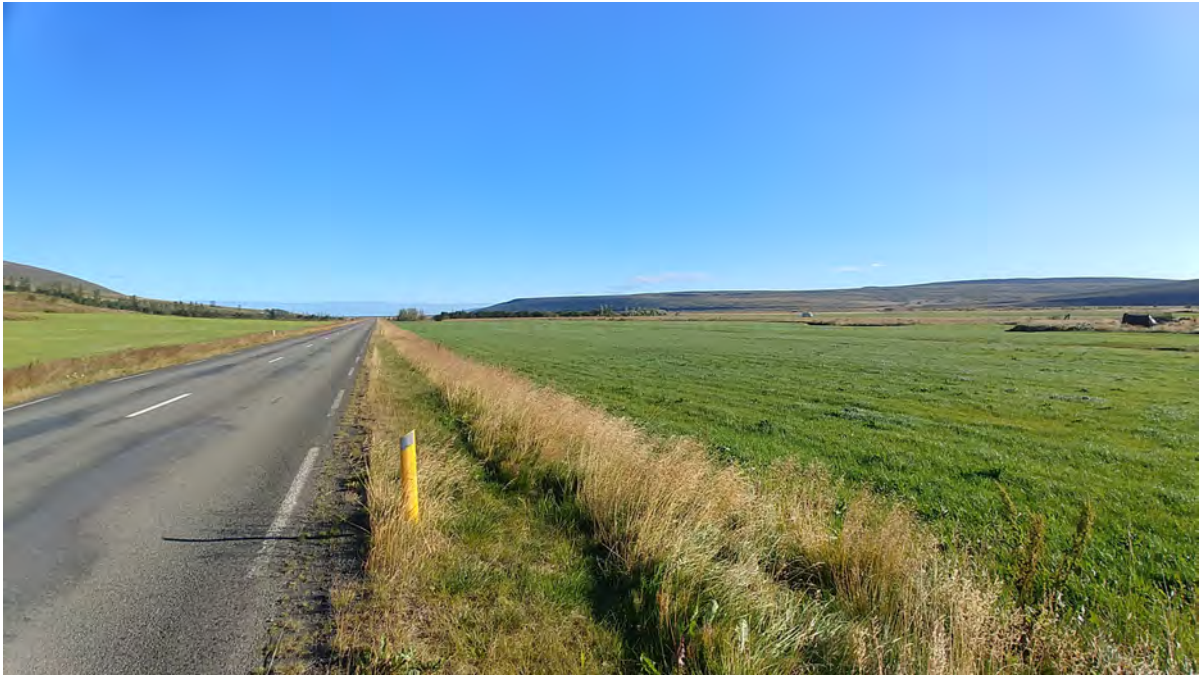
2. mynd. Landbúnaðarland einkennir svæðið frá bænum Hálsi til bæjarins Rangár. Ljós. Pawel Wasowicz, 4. september 2023.

Landbúnaðarland einkennir svæðið beggja vegna núverandi vegar, á suðurhluta svæðisins eru tún og beutiland allsráðandi (2. mynd). Meðfram ánni Rangá, vestan megin við núverandi veg, er mikið votlendissvæði sem er nýtt sem beutiland (3. mynd). Á mjög blautum svæðum, þar sem framræsla hefur ekki dugað til, er starungsmýravist ríkjandi. Þar er flatt og slétt svæði þakið frjósömu mýrlendi, deigu til forblautu. Þar sem vatn stendur hátt er hægt að finna stóra bletti tjarnarstararflóavistar. Landið er algróið en gróður er víða frekar lávaxinn vegna beitarálags. Hér eru æðplötur ríkjandi en mosaþekja er einnig mikil. Vegna mikillar bleytu finnast fléttur ekki á svæðinu. Á þurrum svæðum í gömlu beitarlandi eru snarrótarvist og aðrar gróskumiklar graslendisvistgerðir, s.s. grasengjavist og língresis- og vingulsvist alls ráðandi (3. kort). Þetta á sérstaklega við svæði meðfram Rangá og núverandi vegi. Hér og þar er einnig hægt að finna bletti víðikjarrvistar.

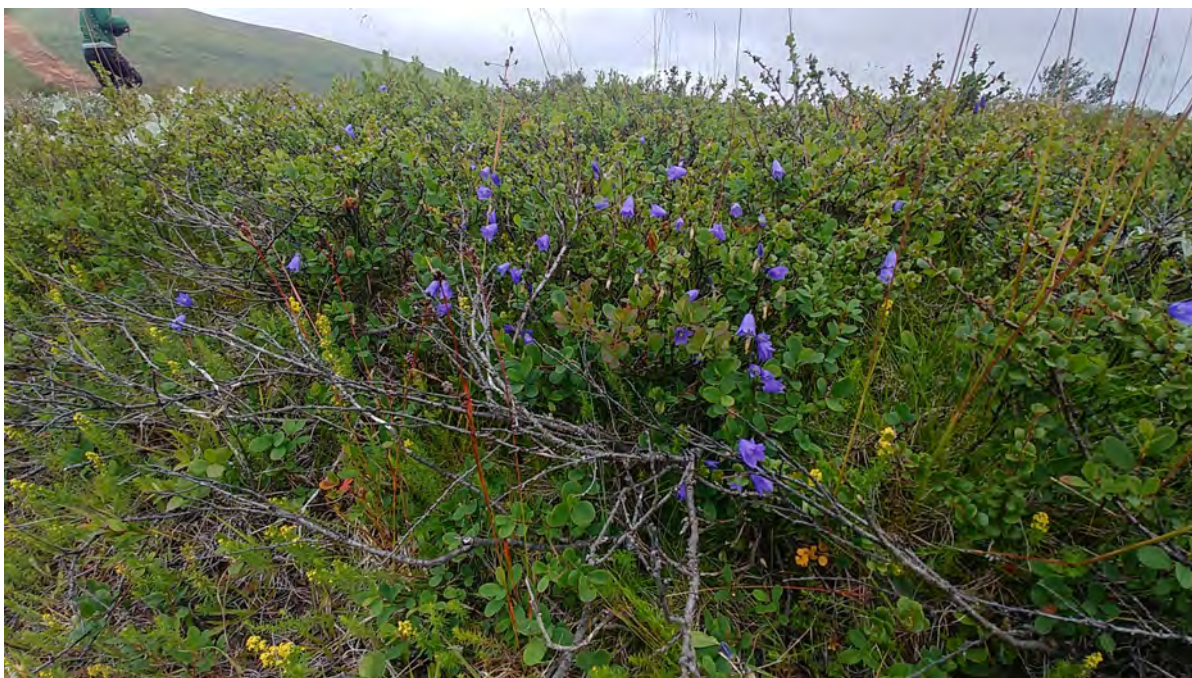
4. mynd. Bláklukka, *Campanula rotundifolia*, í móasvæði norðan við núverandi veg en sunnan við Staðarbakka. Útbreiðslumynstur hennar á svæðinu benda til þess að náttúruleg fræðreifing standi að baki uppruna stofnsins. Ljós. Pawel Wasowicz, 26. júlí 2023.

Upphaflega einkenndist þetta svæði líklega af samfelldu votlendi en með tilkomu mannsins voru stórir hlutar votlendisins ræstir fram sem hafði veruleg áhrif á gróðurinn. Sumstaðar þar sem framræsla hefur ekki dugað til að þurrka upp jarðveg er landið ennþá mjög blautt. Þarna eru votlendisvistgerðir ríkjandi: starungsmýravist (sem er algengust) og tjarnastaraflóavist í gömlum tjörnum (4. kort). Þar sem landið er þurrt (sérstaklega í norður- og norðvesturhluta svæðisins) eru móa- og graslendisvistgerðir alls ráðandi, fjalldrapamóar eru algengastir en grasengjavist hefur líka verið kortlögð á svæðinu. Í móum finnst á mörgum stöðum bláklukka, *Campanula rotundifolia*, sem er algeng á Austurlandi en utan þessa landshluta hefur tegundin aðallega fundist meðfram vegakerfinu og nálægt þéttbýli. Tilvist bláklukku í þessu umhverfi og útbreiðslumynstur hennar benda sterklega til þess að náttúruleg fræðreifing (líklegast með fuglum) standi að baki uppruna stofnsins (4. mynd).

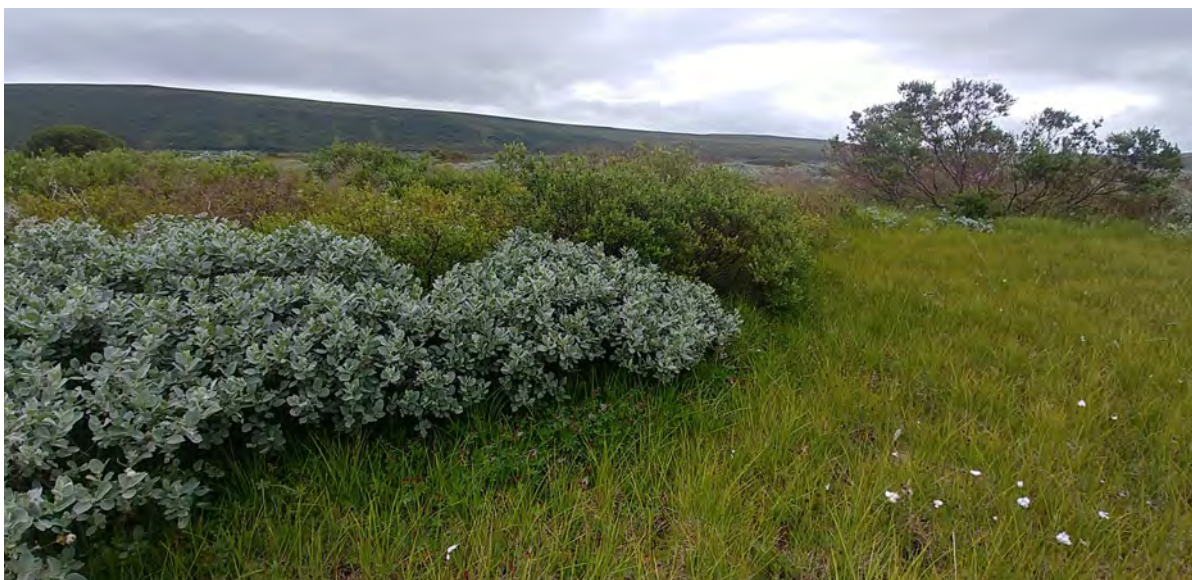
5. mynd. Víðikjarr á Staðarbakka sem umkringir votlendissvæði á Staðarbakka. Ljós. Pawel Wasowicz, 27. júlí 2023.

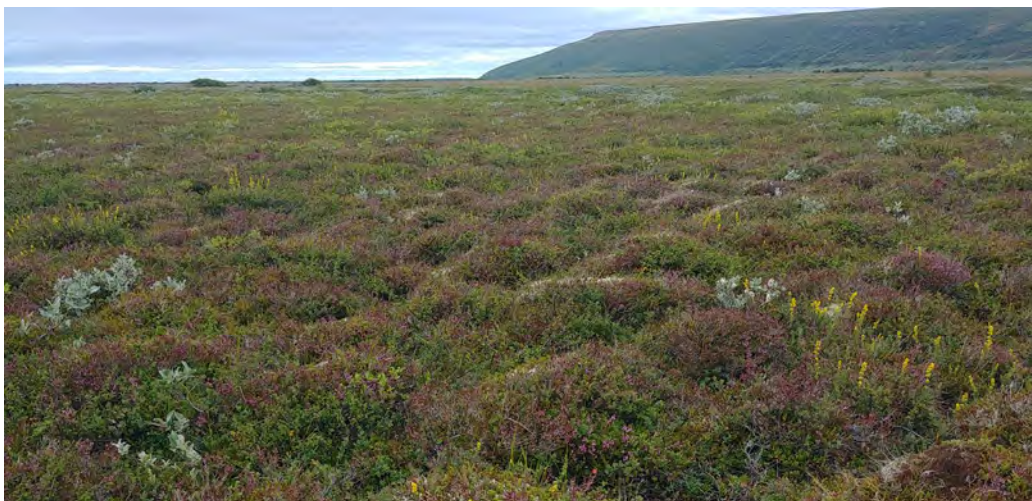
7. mynd. Tegundaríkir fjalldrapamóar eru ríkjandi vistgerð á svæðinu milli Staðar- og Húsabakka. Ljós. Pawel Wasowicz, 26. júlí 2023.

Þetta stóra og frekar þurra svæði er að mestu leyti þakið dæmigerðum og tegundaríkum fjalldrapamóum (7. mynd). Í lægðum þar sem snjór liggur lengi fram eftir vori er að finna litla bletti af finnugsvist en sú vistgerð er mjög sjaldgæf á NA-landi og er hvergi annars staðar að finna nema á einum stað á Melrakkasléttu. Á norðanverðu svæðinu eru áhrif landbúnaðar meira áberandi. Þar hefur fjalldrapamóum að hluta verið breytt í tún og tegundaauðgi æðplantna í móum er greinilega minni, hugsanlega vegna meira beitarálags. Á yfirgefnu ræktar- og beitalandi hefur myndast snarrótarvist sem er að finna á stórum blettum á norðvesturhluta svæðisins.

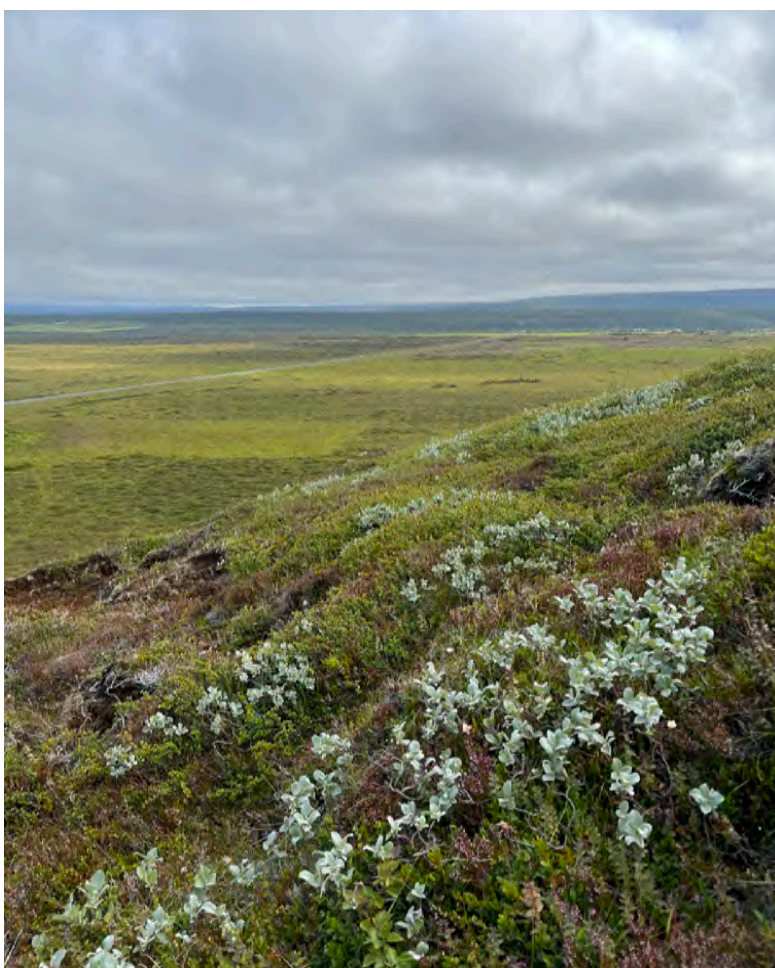
10. mynd. Séð yfir vistgerðir við núverandi veg frá Núpsvöllum að Tjörn. Myndin er tekin ofan af Garðsnúpi. Ljósm. Aníta Ósk Áskelsdóttir, 25. júlí 2023.

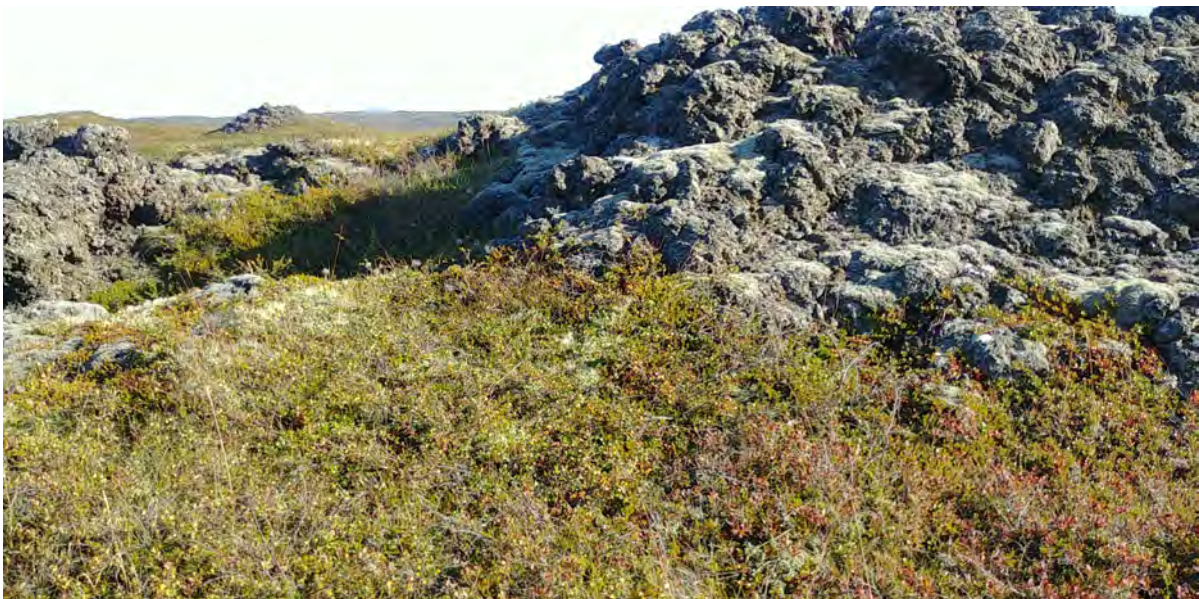
11. mynd. Lynghraunavist er tegundarík vistgerð sem þekur hraun norðan við bæinn Tjörn beggja vegna núverandi vegar. Ljósmynd. Pawel Wasowicz, 4. september 2023.

Rétt við bæinn er mikið ræktað land, þ.e. tún, akurlendi og beitarland. Lengra til norðurs taka við hraun þakin lynghraunavist (11. mynd). Svæðið er allvel gróið en rask er líka greinilegt, að minnsta kosti á nokkrum stöðum. Meðfram veginum er áberandi raskað svæði, 30–120 m á breidd. Að auki eru nokkrir staðir sem virðast hafa verið notaðir til efnistöku (námur). Erfitt er að draga skýr mörk á milli tveggja gróðursamfélaga sem eru ríkjandi á norðurhluta svæðisins, þ.e. lynghraunavist og birkiskógur (9. kort). Ljóst er að landnám birkis er í gangi í hrauninu og það skapar breiða jaðarvist (svæði á mörkum tveggja plöntusamfélaga) sem auðvelt er að greina undir báða flokka.

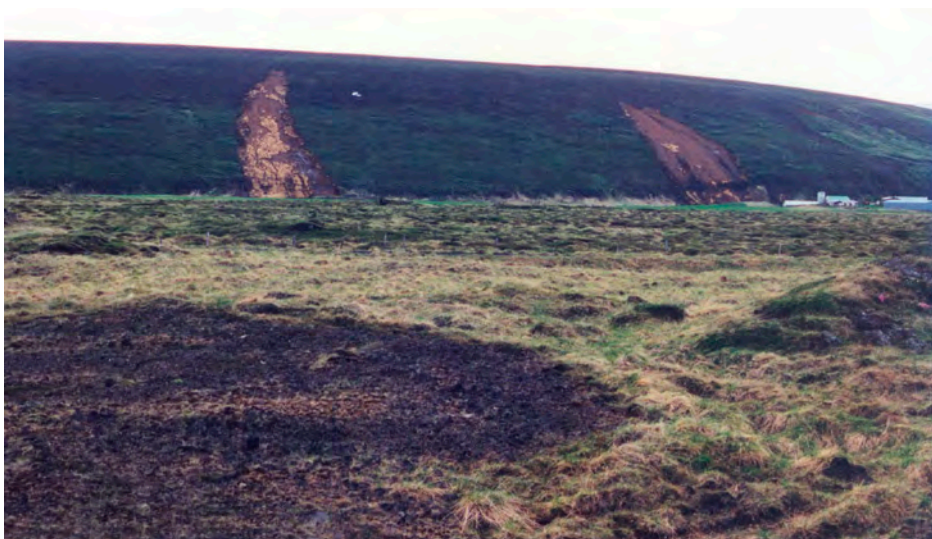
12. mynd. Jarðvegsskriður féllu í miklum leysingum í júní 1995 við Hafralæk austan í Garðsnúpi. Ljós. Halldór G. Pétursson, júní 1995.

Margar skriður hafa fallið bæði austan og vestan megin í Garðsnúpi gegnum tíðina (12. mynd). Ummerki eru greinileg bæði á vettvangi og loftmyndum, vel má sjá nokkur nýleg skriðuör (fornar skriður) auk ógreinilegri eldri skriðuöra sem oft þekkjast á grasflákum í skriðuörum innan um birkikjarrið. Enn eldri skriðuör má stundum þekkja á flákum af smávöxnu birkikjarri samanborið við hávaxnara kjarr í kring.

Síðustu stóru skriðuföllin í Garðsnúpi voru þrjár skriður austanmegin í núpnnum umhverfis bæinn Hafralæk í júní 1995 sem orsökudust af vatnsmettun jarðvegs í áköfum leysingum í kjölfar mikils snjóaveturs (12. mynd) (Halldór G. Pétursson og Hafdís Eygló Eyjólfsdóttir 2000), en minni skriðuspýjur hafa fallið hér og þar síðan þá (Indriði Ketilsson, bóndi að Ytra-Fjalli, munnlegar upplýsingar 01.06.2022; Vinnugögn Veðurstofu Íslands). Síðast féll skriða í vestanverðum Garðsnúpi þann 20. maí 1990 í miklum leysingum í hlýju veðri. Skriðan var lítil en féll engu að síður út á núverandi veg skammt norðan Húsabakka (13. mynd) en þar stendur vegurinn mjög nærri núpnnum (Halldór G. Pétursson 1991). Árið 1946 féllu nokkuð stórar skriður rétt norðan Húsabakka en þess er ekki getið hvar vegur lá á þeim tíma og hvort skriðurnar féllu yfir vegstæðið (Indriði Ketilsson, bóndi að Ytra-Fjalli, munnlegar upplýsingar 01.06.2022; Vinnugögn Veðurstofu Íslands), sem þó verður að teljast mjög líklegt miðað við fallhæð og stærð skriðanna.

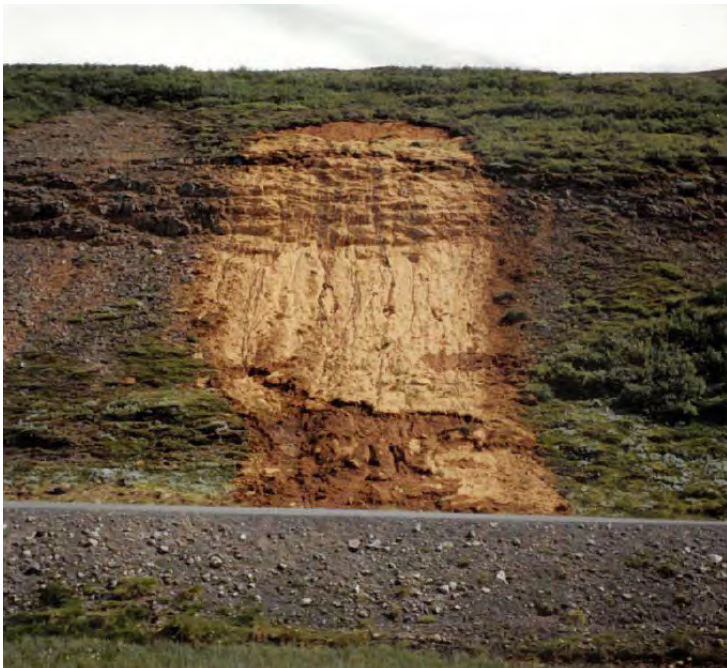
13. mynd. Lítil þunn skriða féll niður á veg skammt norðan Húsabakka í leysingum árið 1990. Ljós. Halldór G. Pétursson, júní 1990.

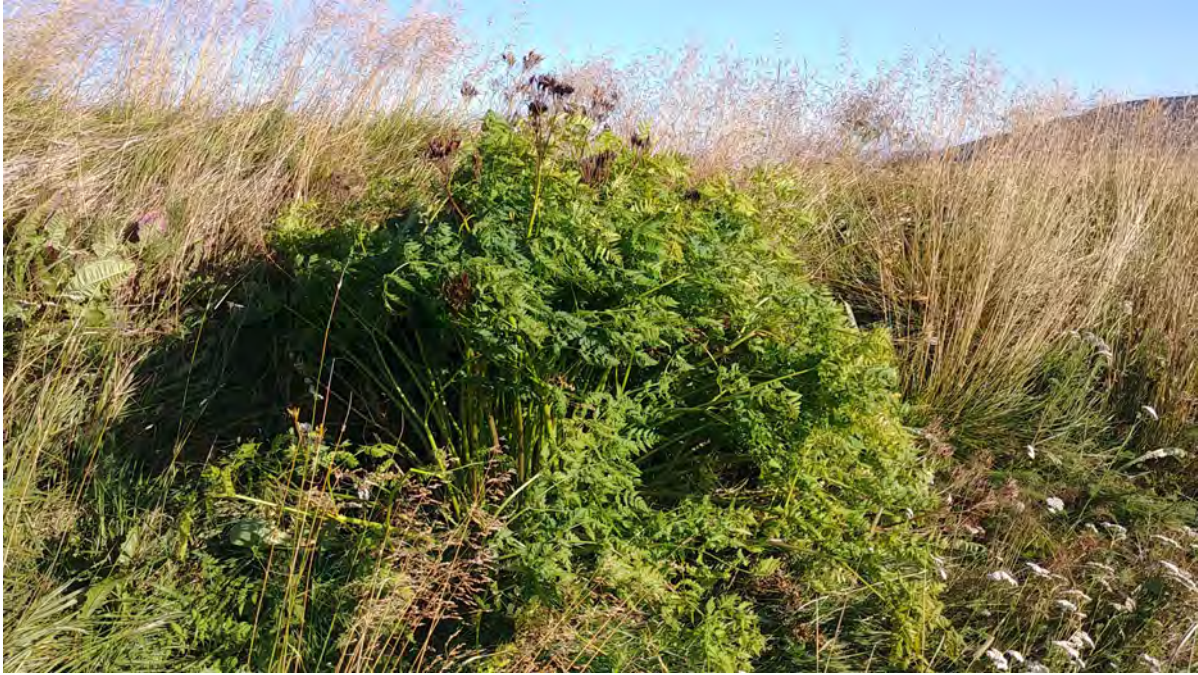
15. mynd. Spánakerfill er ein aðfluttra tegunda sem fundist hafa á athugunarsvæðinu meðfram veginum. Ljós. Pawel Wasowicz, 4. september 2023.

Mjög fáar innfluttar æðaplöntutegundir voru á athugunarsvæðinu (15. mynd). Engin þeirra hefur fundist í náttúrulegum eða hálfnáttúrulegum plöntusamfélögum þar sem rask er lítið. Hins vegar voru allar innfluttar og ágengar plöntur að nema land þar sem röskun stuðlar að lítilli samkeppni frá öðrum plöntutegundum, þ.e. á árbökkum og meðfram vegum. Rannsóknir hér á landi hafa sýnt að vegakerfið spilar mikilvægt hlutverk í útbreiðslu framandi lífvera, sérstaklega æðaplantna (Wasowicz o.fl. 2023).
