Snjóflóð á Íslandi veturinn 2022–2023

Skýrsla

2024-010

Lykilsíða

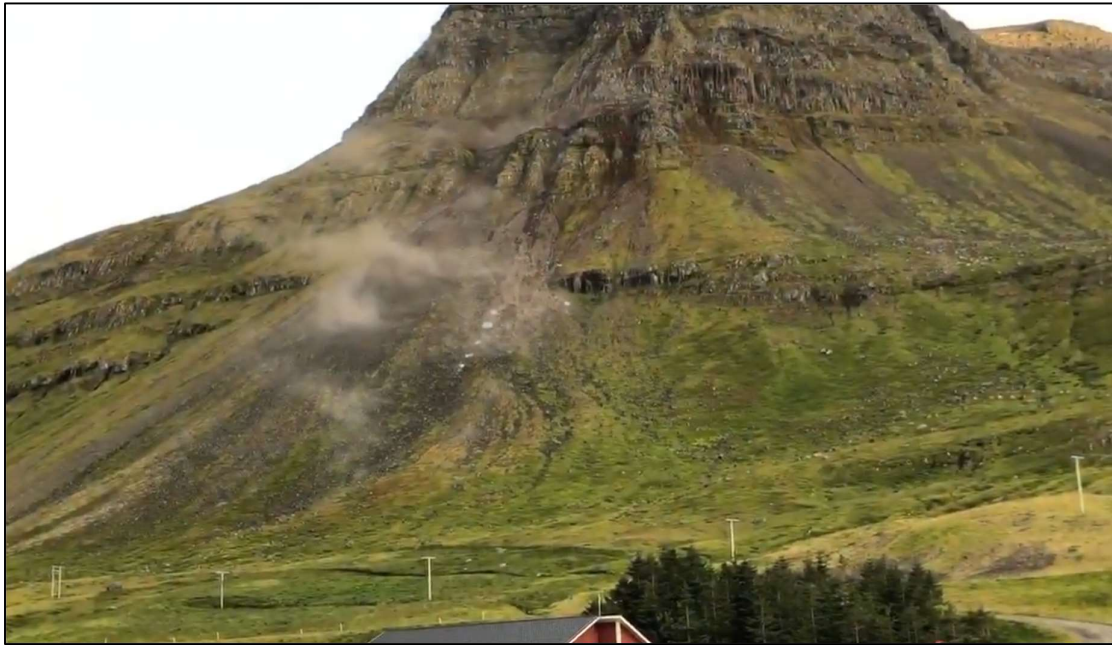
Mynd 1. Grjótskriða kom úr Hádegishorni í Súgandafirði þann 3. september.

Rólegt var fyrri hluta mánaðarins en aðeins var tilkynnt um tvær grjótskriður. Grjótskriða féll úr Hádegishorni við Botn 2 í Súgandafirði í byrjun mánaðar. Við lok mánaðar gekk lægð yfir landið með mikilli úrkomu á vesturhelmingi landsins. Margar skriður féllu víða á Vestfjörðum í úrkomunni en auk þess féll skriða við Þverá í Vatnsfirði upp að sumarbústað.

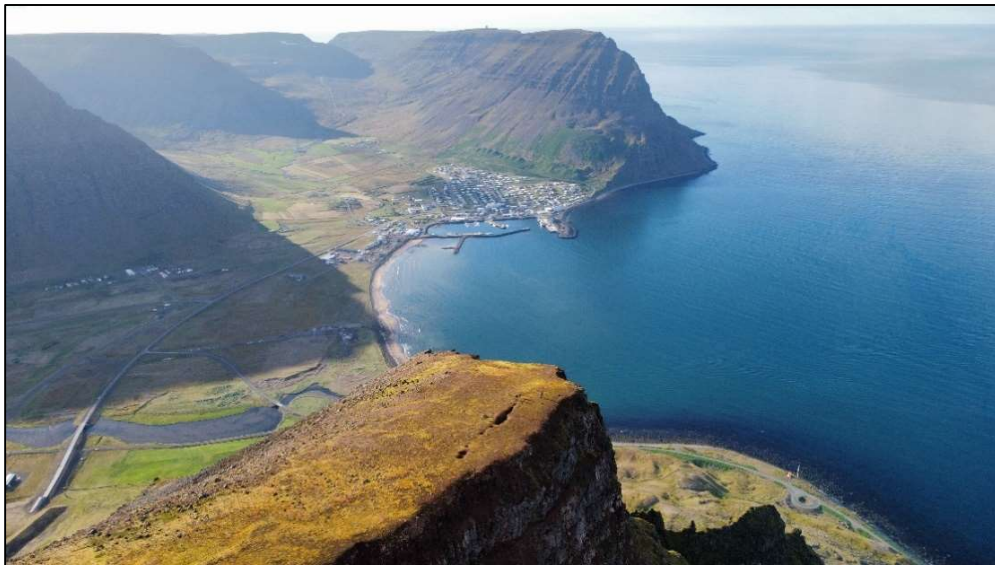
Mynd 2. Sprungan í Óshyrnu.

Sprungan í Óshyrnu var mæld í vettvangsferð starfsmanna Veðurstofunnar þann 1. september. Fyrstu athuganir voru gerðar árið 1954 en þá reyndist sprungan vera 30,1 m á lengd. Skipulagðar mælingar hófust árið 1982 en miðað við skráðar heimildir þá lengdist sprungan talsvert á þessum 28 árum eða um u.þ.b. 4 m. Nú er sprungan mæld reglulega með bandmælinum og er lengd hennar í dag í kringum 34-36 m (Mynd 2).

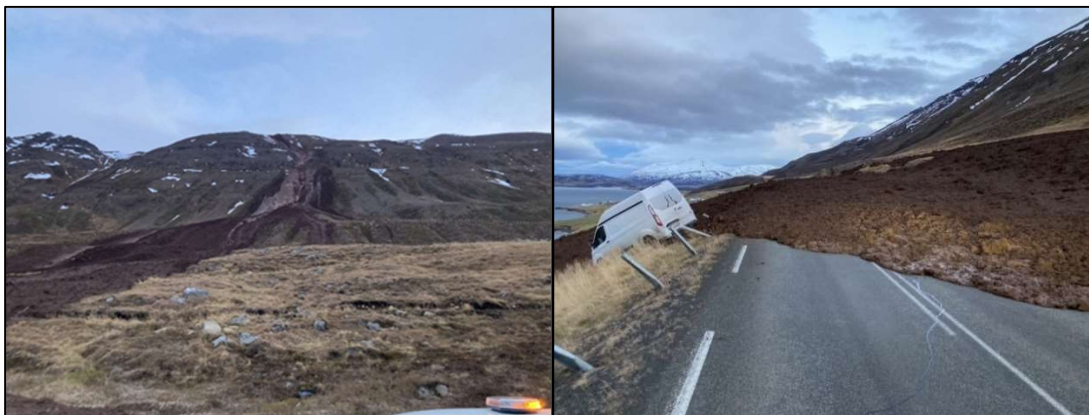
Mynd 3. Aurskriðan úr Kræðufjalli sem lokaði Grenivíkurvegi þann 18. nóvember.

Aurskriða lokaði Grenivíkurvegi um miðjan mánuðinn en tveir bílar keyrðu inn í skriðuna og bárust báðir bílarnir með skriðunni niður fyrir veg. Skriðan var um 200 m breið á veginum og um 1 m þykk en skriðan átti upptök sín ofarlega í Kræðufjalli (Mynd 3). Þann 19. nóvember féll skriða á veg á Tjörnesi og tvær aurspýjur féllu úr Bjólfi á Seyðisfirði 20. nóvember. Mikið rigndi á Austfjörðum í nóvember og lýstu Almannaþingir ríkislögreglustjóra yfir óvissustigi vegna skriðuhættu þann 23. nóvember. Því var aflétt þann 28. nóvember. Nokkur lítil snjóflóð voru tilkynnt í Súðavíkurhlíð undir lok mánaðarins.

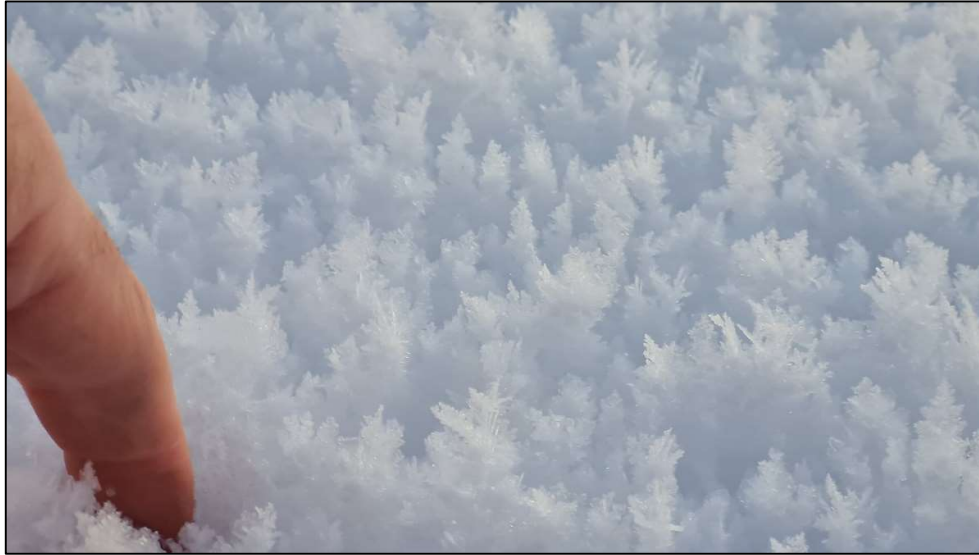
Mynd 4. Yfirborðshrim á Fjallabaki.

Í desember féll töluvert af snjóflóðum um land allt, mest seinnipart mánaðar. Yfirborðshrim myndaðist víða á landinu í frostatíð sem grófst svo þegar snjóaði í hægum vindi 17. desember. Yfirborðshrimið varðveittist víða og myndaði viðvarandi veikt lag í snjónum og fannst það í snjógryfjum fram í janúar, mest á Norðurlandi og hálandinu. Flest snjóflóð í mánuðinum voru skráð á Tröllaskaga og í Eyjafirði. Dagana 18.-19. desember, bárust tilkynningar um snjóflóð víða að, frá Öräfum, Þrengslum, Blikdal í Esju, Neskaupstað, Siglufirði og á Ólafsfjarðarvegi. Þann 22. desember féll stórt náttúrulegt snjóflóð úr Hlíðarhrygg í Suðurdal, Hlíðarfjalli. Flóðið átti upptök undir klettum og rann um 1000 m niður dalinn, yfir vinsæla skíðaleið og yfir suðurhluta Reithóla. Stærð flóðsins var metin 3,5. Að auki féllu tvö snjóflóð af stærð 2 sama dag í Hlíðarfjalli úr brúninni ofan Strýtu. Skíðasvæðið var lokað þegar flóðin féllu.

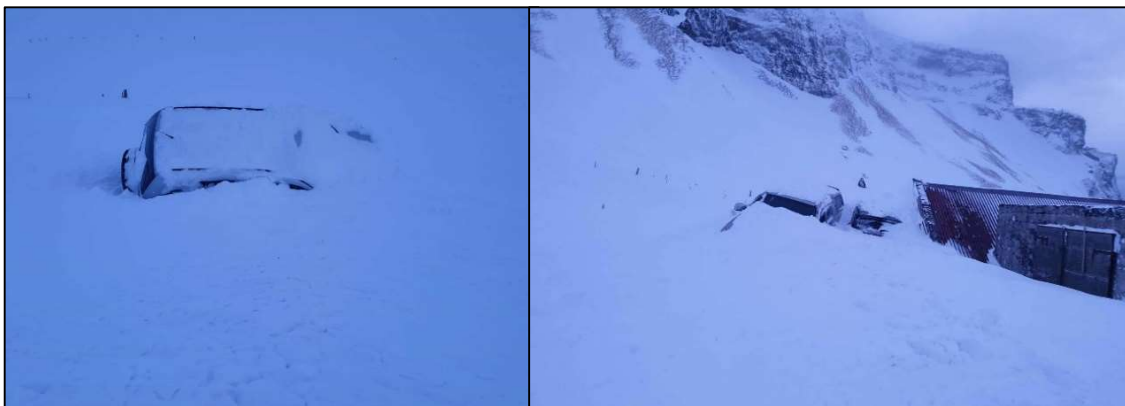
Mynd 5. Snjóflóð sem féll á bíla við Garða í Mýrdal á jólanótt.

Á jólanótt féll flóð af stærð 2,5 ofan við Garða í Reynishverfi. Flóðið lenti á bílum við íbúðarhúsið og færði þá til (Mynd 5). Annað lítið flóð féll 27. desember í Mýrdal ofan Höfðabrekku. Stórt flóð sem féll í Unadal, Skagafirði 23.-24. desember og drap 15 hross. Nokkur flóð féllu víða um land 26. desember eftir mikinn éljagang, t.d. í nágrenni Dalvíkur, í Fnjóskadal, í Fagradal og yfir veg í Arnarfirði.

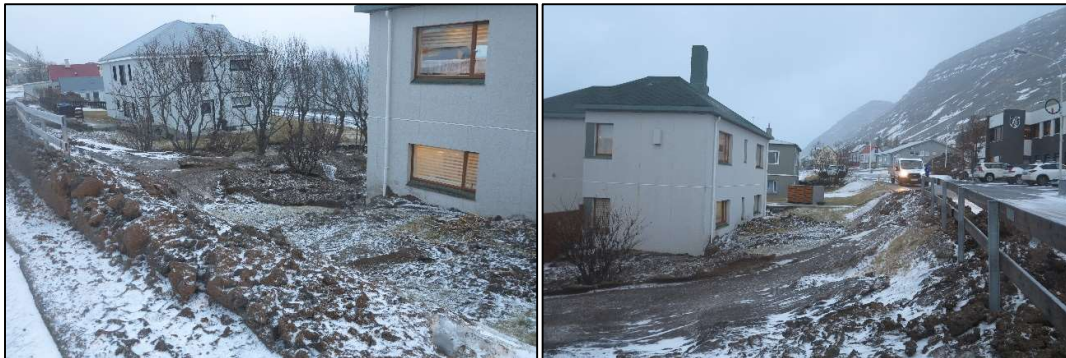
Mynd 6. Efni úr krapaflóði á Patreksfirði þann 26. janúar 2023 sem kastaðist upp úr farvegi og á nærliggjandi hús.

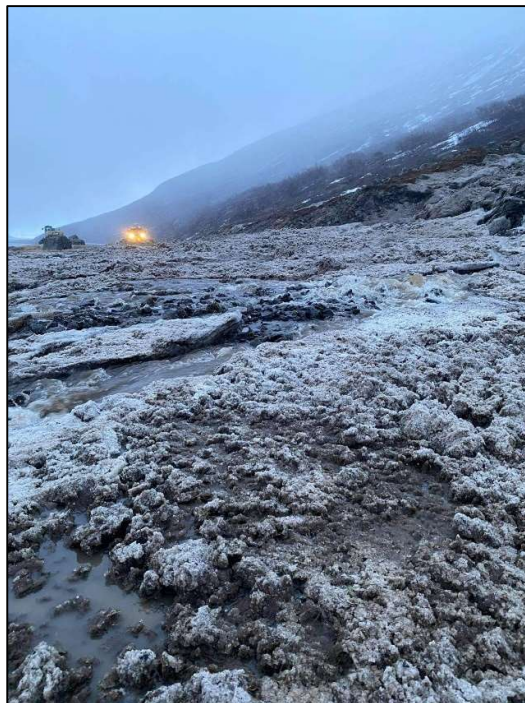
Mynd 7. Stór krapaflóð féllu í Hestfirði um miðjan febrúar í kjölfar hlýinda og úrkomu. Ljósmyndari óþekktur.

60 mm frá kvöldi 12. febrúar fram á síðdegi 13. febrúar þegar dró úr úrkomu. Svipað en litlu minna mældist á Tálknafirði og Patreksfirði. Hiti í fjallahæð þar fór snögglega frá frostmarki í rúmlega 6°C. Fjölmargar aurskriður féllu á vestanverðu landinu, m.a. í Reykhólasveit, Dalasýslu og við Ísafjörð. Einnig féllu nokkur litil vot snjóflóð við Ísafirði. Allnokkur krapaflóð féllu í þessu veðri, m.a. á sunnanverðum Vestfjörðum, Dalasýslu og Ísafjarðardjúpi. Tvö stór krapaflóð féllu í Hestfirði löngu eftir að stytta upp.

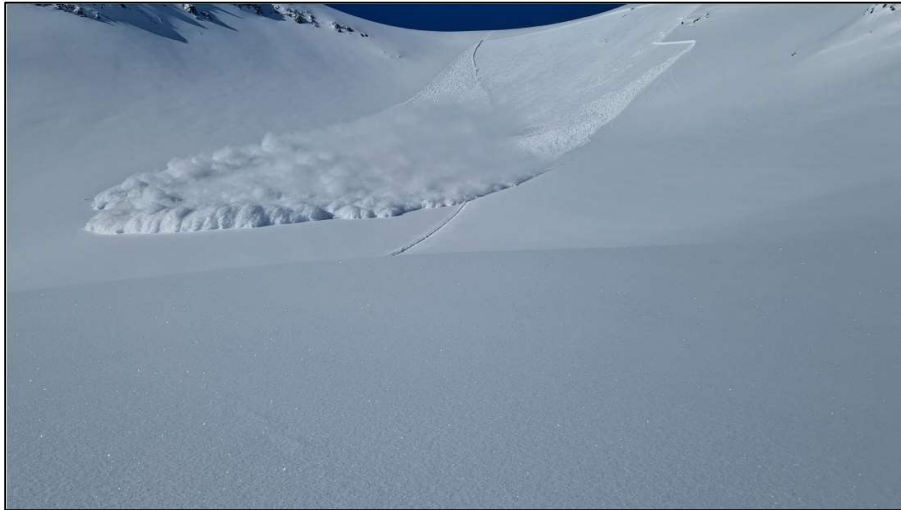
Mynd 8. Skjáskot úr myndbandi af snjóflóði í Fjörðum þann 16. mars 2023. Spor eftir sleðamann sem setti flóðið af stað má sjá fyrir miðri mynd og ofan við brotstál flóðsins. Ljósmynd: Jens Þór Sigurðarson.

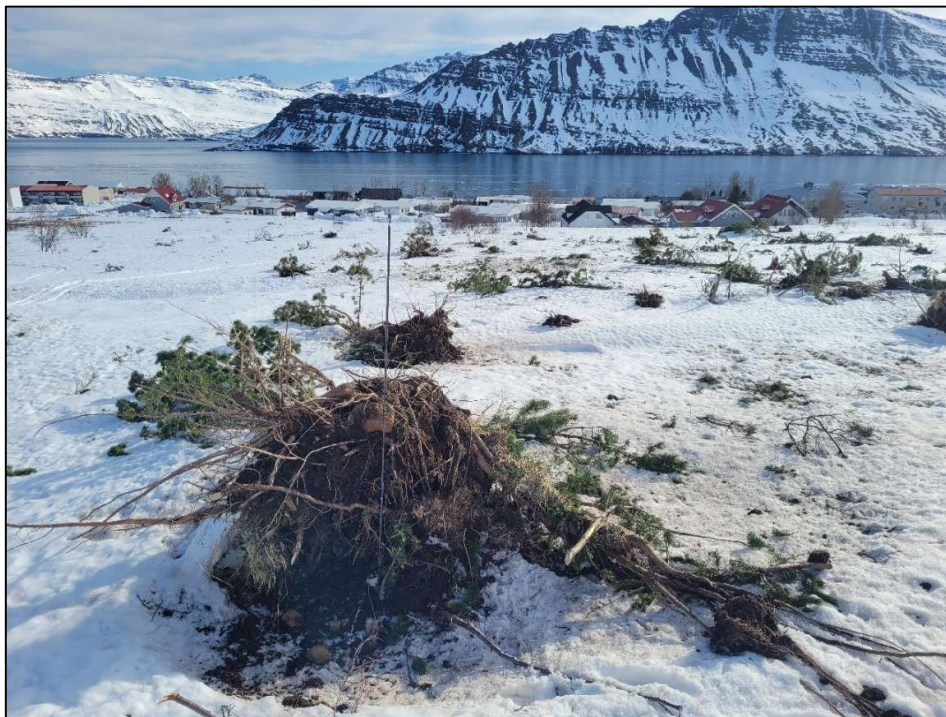
Mynd 9. Snjóflóðin í Neskaupstað 27.mars voru efnislítill en voru með mikinn eyðileggingarmátt og fóru langt.

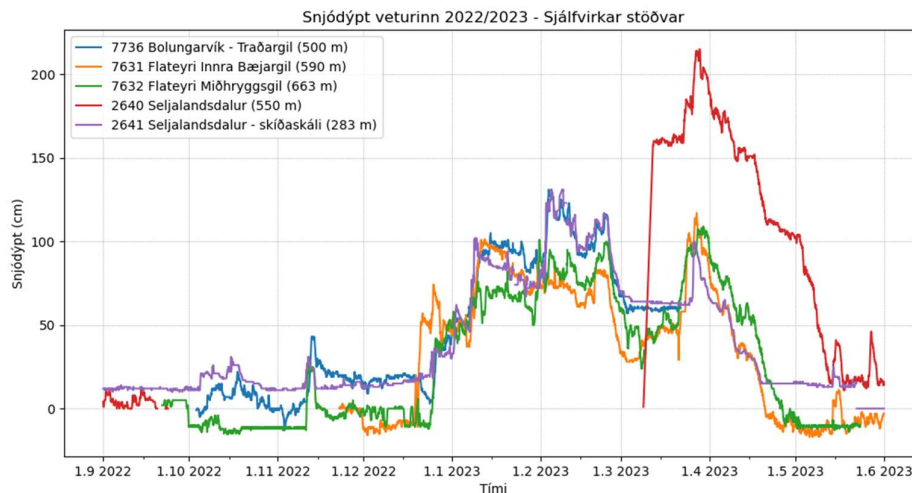
Mynd 12. Snjódýpt á sjálfvirkum mælum á norðanverðum Vestfjörðum veturinn 2022–2023.

Á Vestfjörðum eru snjódýptarmælar í Bolungarvík, Seljalandsdal og á Flateyri. Mælarnir veturinn 2022-2023 sýndu fremur litla snjósöfnun framan af en í lok desember jókst snjódýptin töluvert á flestum mælum. Í janúar jókst snjódýptin víða um u.þ.b. 50 cm. Í byrjun febrúar jókst snjódýpt á nokkrum mælum en hún minnkaði hratt í lok mánaðarins. Eftir miðjan mars jókst snjódýptin hratt aftur en í apríl bráðnaði jafnt og þétt.

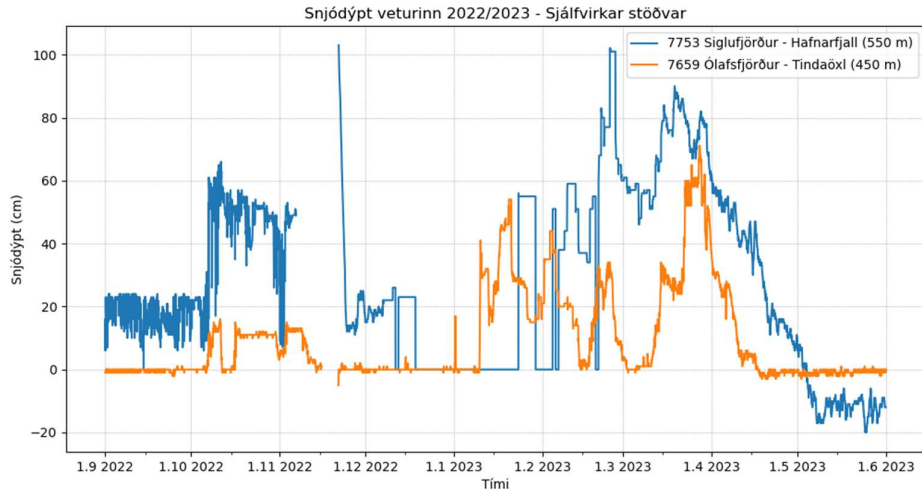
Mynd 13. Snjódypt á sjálfvirkum mælum á norðanverðum Vestfjörðum veturinn 2022–2023.

Á Norðurlandi eru sjjódyptarmælar staðsettir í Siglufirði og Ólafsfirði. Stopul gögn bárust frá mælinum í Siglufirði yfir háveturinn. Báðir mælarnir sýndu snjóöfnun snemma í október en snjórinn virðist hafa bráðnað aftur í byrjun nóvember. Lítil söfnun var fram yfir áramót, eftir það komu úrokmuskot af og til með snjóöfnun til fjalla. Snjórinn bráðnaði svo smám saman í apríl.

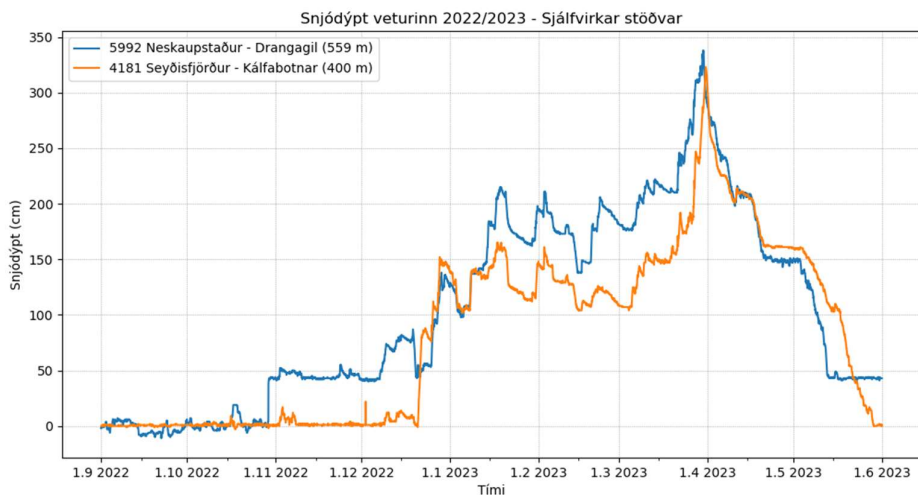
Mynd 14. Snjódypt á sjálfvirkum mælum á norðanverðum Austfjörðum veturinn 2022–2023

Á Austfjörðum eru sjálfvirkir snjódyptarmælar ofan við Neskaupstað og í Kálfabotnum í Seyðisfirði. Líklegt er að mælirinn ofan við Neskaupstað hafi byrjað að halla í lok október og sýni um 50 cm meiri snjódypt en raunin var. Mælarnir sýna mikla aukningu á snjódypt eftir miðjan desember og af og til yfir veturinn með þýðu á milli. Í lok mars jókst snjódyptin töluvert en hröð bráðnun var í apríl.

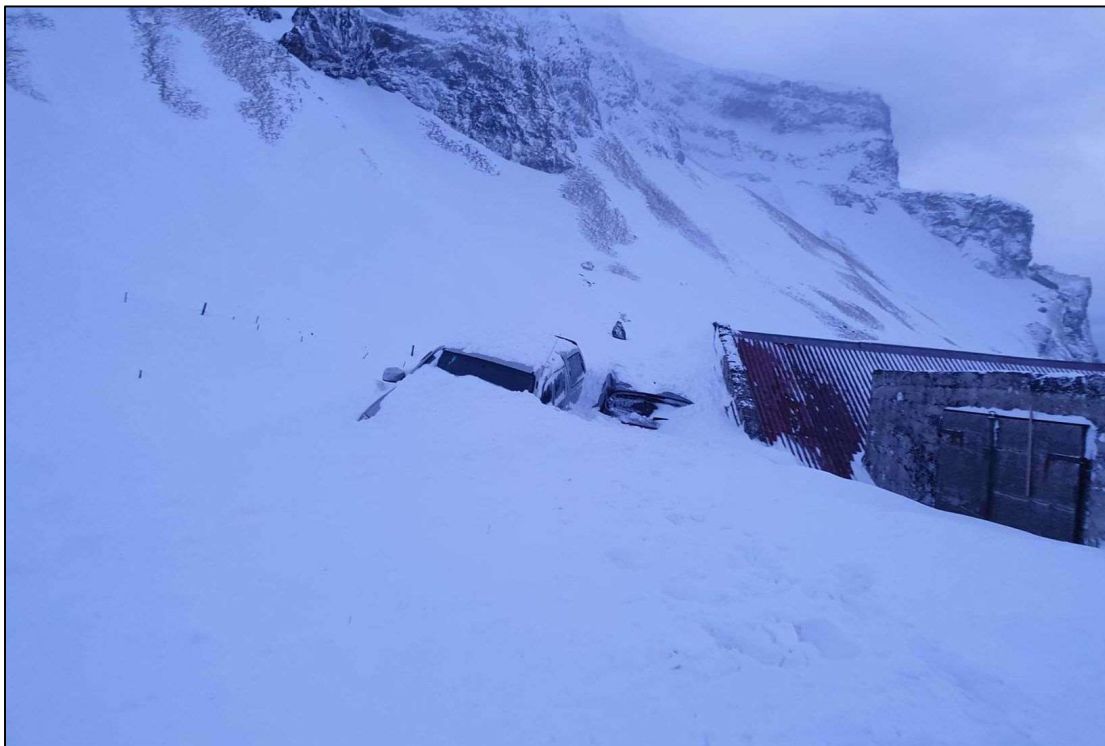
Mynd 14. Snjóflóðið sem féll ofan við Garða færði til tvo bíla við útihúsin.

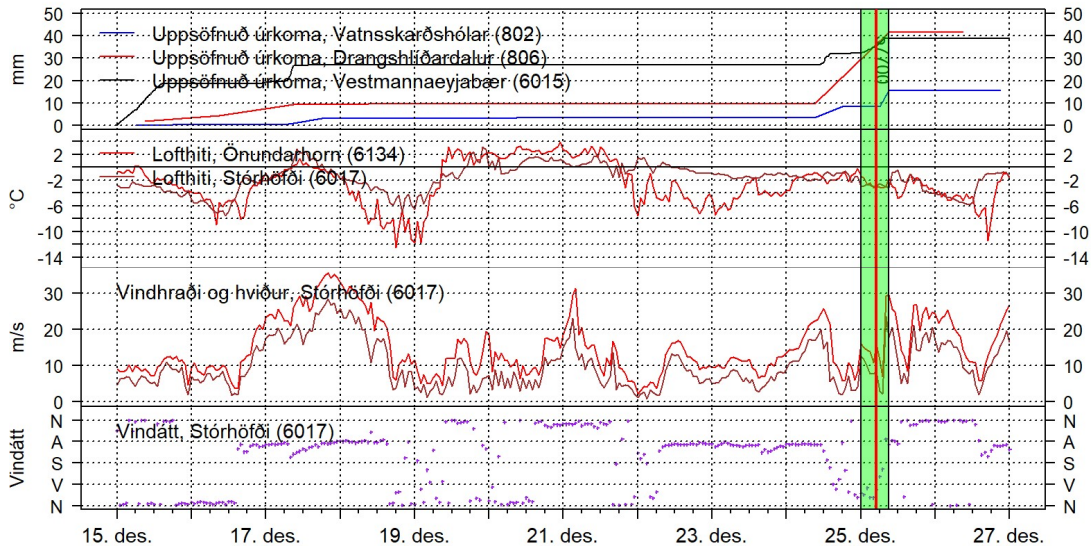
Mynd 15. Veðuraðdragandi snjóflóðsins í Reynishverfi. Myndin sýnir mælda úrkomu, hitastig, vindstyrk og vindátt á völdum stöðvum í nágrenninu.

Dálítill úrkoma var á svæðinu um miðjan desember en úrkomulítið var fram að aðfangadag með hita yfirleitt um og undir frostmarki. Á aðfangadag myndaðist lítil lægðabóla við landið sem skilaði talsverðri snjókomu á Suðurland fram að hádegi á jóladag. Í Drangshlíðardal mældust um 30 mm á nokkrum klukkustundum. Austlæg átt með stormstyrk var á Stórhöfða á aðfangadasmorgun en eftir hádegi var hægari norðlæg átt. Á jólanótt snerist aftur í hvassa austanátt með stormstyrk og náðu hviður á Stórhöfða hátt í 30 m/s. Hit var rétt undir frostmarki.

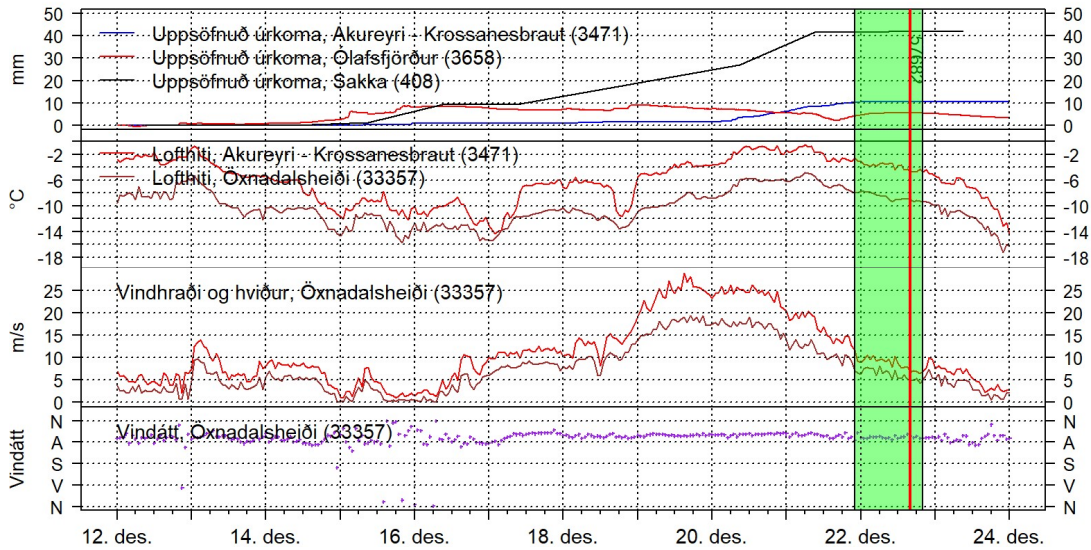
Mynd 17. Veðuraðdragandi snjóflóðins í Hlíðarfalli. Myndin sýnir mælda úrkomu, hitastig, vindstyrk og vindátt á völdum stöðvum í nágrenninu.

Norðaustlæg átt hafði verið viðvarandi á svæðinu og að kvöldi 18. desember tók að hvesa. Allhvas vindur var til fjalla og bætti enn frekar í næstu daga. Vindstyrkur fór yfir 25 m/s á Vaðlaheiði um tíma þann 20. desember og hviður náðu yfir 30 m/s. Á Öxnadalshéiði var vindstyrkur lengi vel tæplega 20 m/s með hviðum yfir 25 m/s. Dálítil ofankoma mældist á Akureyri og bætti í þann 20. desember. Þó mældust einungis um 10 mm úrkoma en í svona hvössum vindi mælist snjókoma illa. Töluvert meiri úrkoma mældist á Sökku í Svarfaðardal. Lítil sem engin úrkoma mældist eftir miðnætti aðfaranótt 22. desember. Hiti var undir frostmarki til fjalla þessa daga og var á bilinu -5 til -15°C. Farið var að draga úr vindi þegar snjóflóðið féll.

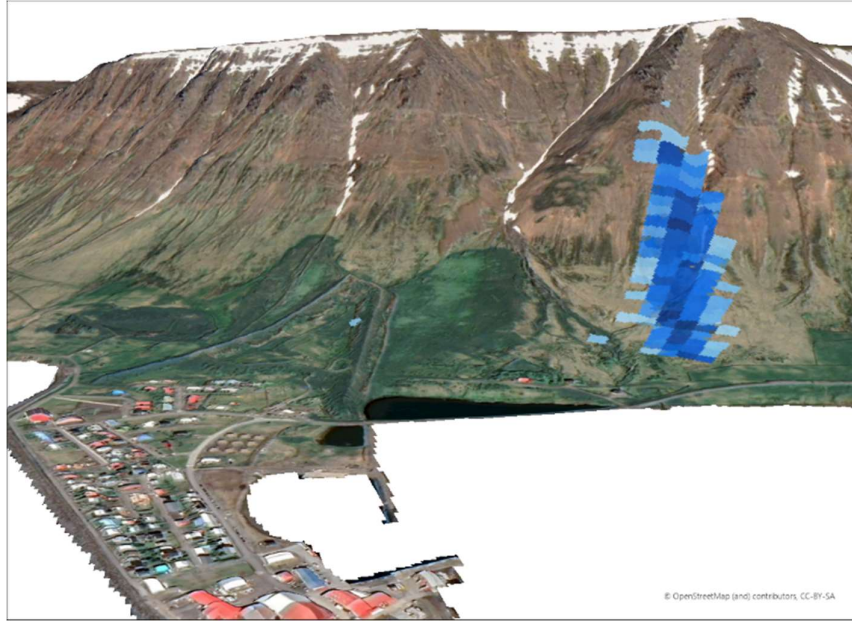
Mynd 19. Merkið sem radarinn nam frá snjóflóðinu úr Miðhryggsgili.

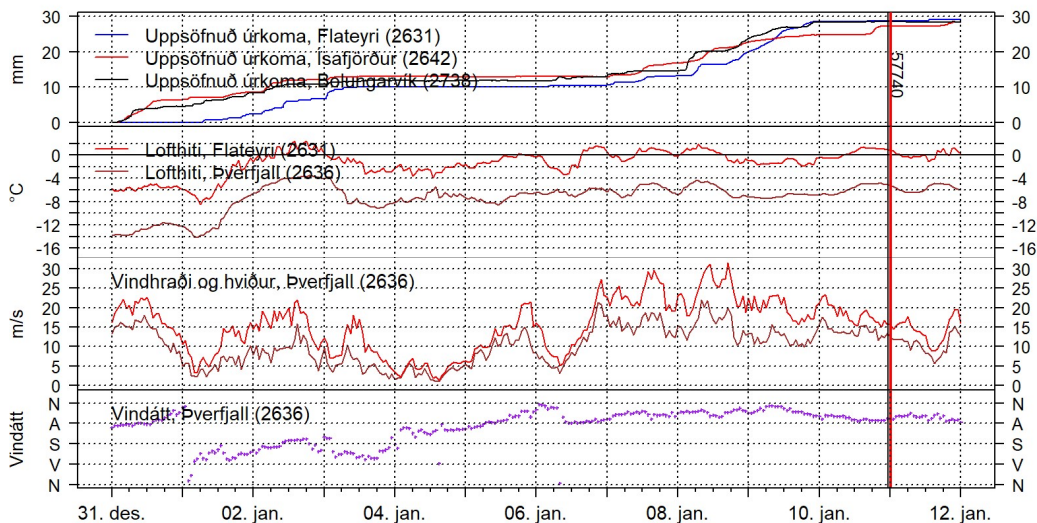
Mynd 20. Veðuraðdragandi snjóflóðsins í Miðhryggsgili. Úrkoma, hitastig, vindhraði og vindátt á völdum veðurstöðvum í nágrenninu.

Dagana fyrir snjóflóðið myndaðist stór lægð suður í hafi sem beindi norðaustlægum áttum á Vestfirði. Lægðin færðist smám saman austur fyrir land með auknum vindi og ofankomu á norðurhelmingi landsins. Þann 6. janúar jókst vindur á Þverfjalli og snerist í norðaustanátt með kvöldinu. Þannig hélst veðrið næstu daga, með vind frá 10-23 m/s og hviðum sem fóru yfir 30 m/s. Ofankoma tók að aukast að kvöldi 7. janúar og mældust tælega 20 mm uppsafnað á Flateyri frá 7. janúar til miðnættis að kvöldi 10. janúar, með mis mikilli ákefð. Þegar flóðið féll var smám saman að draga úr vindi en nýlega hafði úrkoman aukist töluvert.

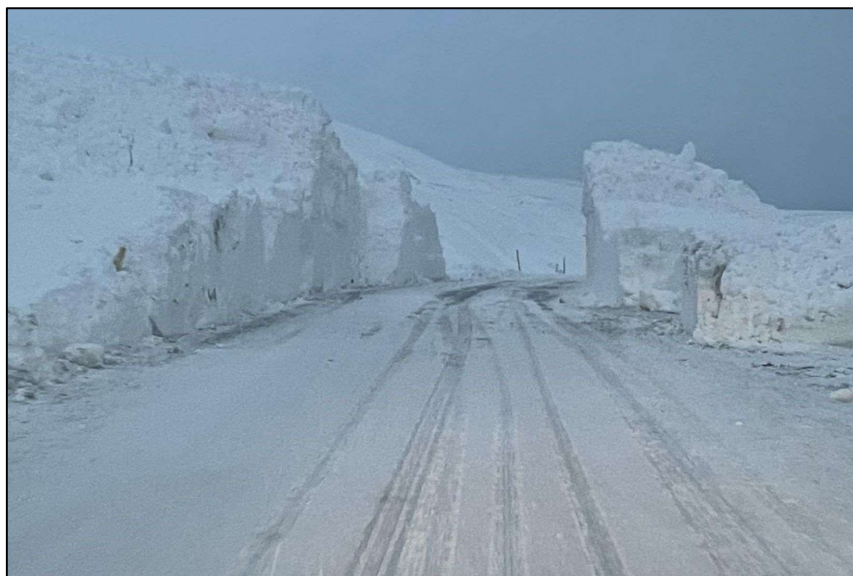
Mynd 22. Ólafsfjarðarvegur þegar búið var að moka í gegnum annað snjóflóðið.

Það tók rúmlega fjórar klukkustundir að ryðja veginn og var hann opnaður aftur sama dag þegar veðrið gekk niður.

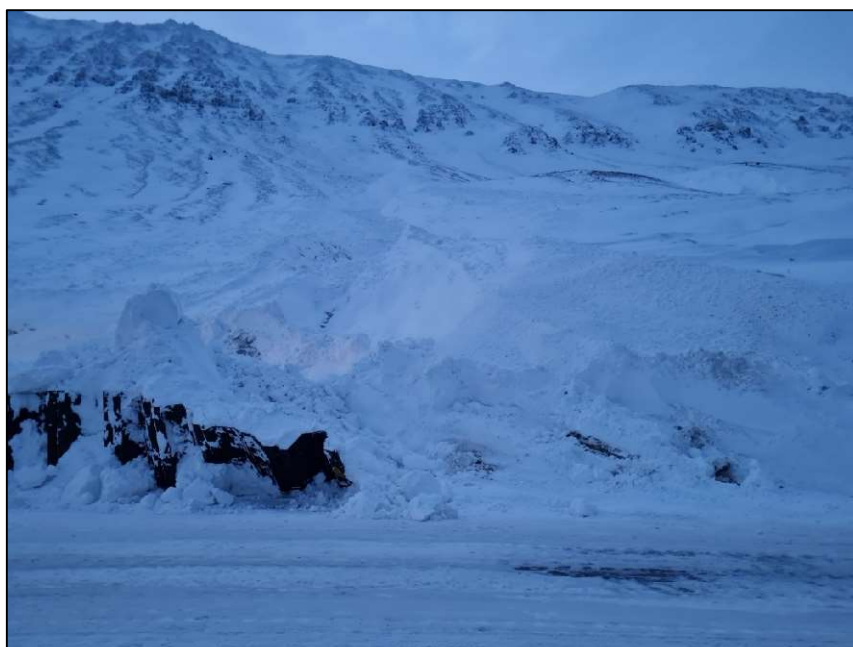
Mynd 23. Annað snjóflóðið lenti á stálþili við veginn.

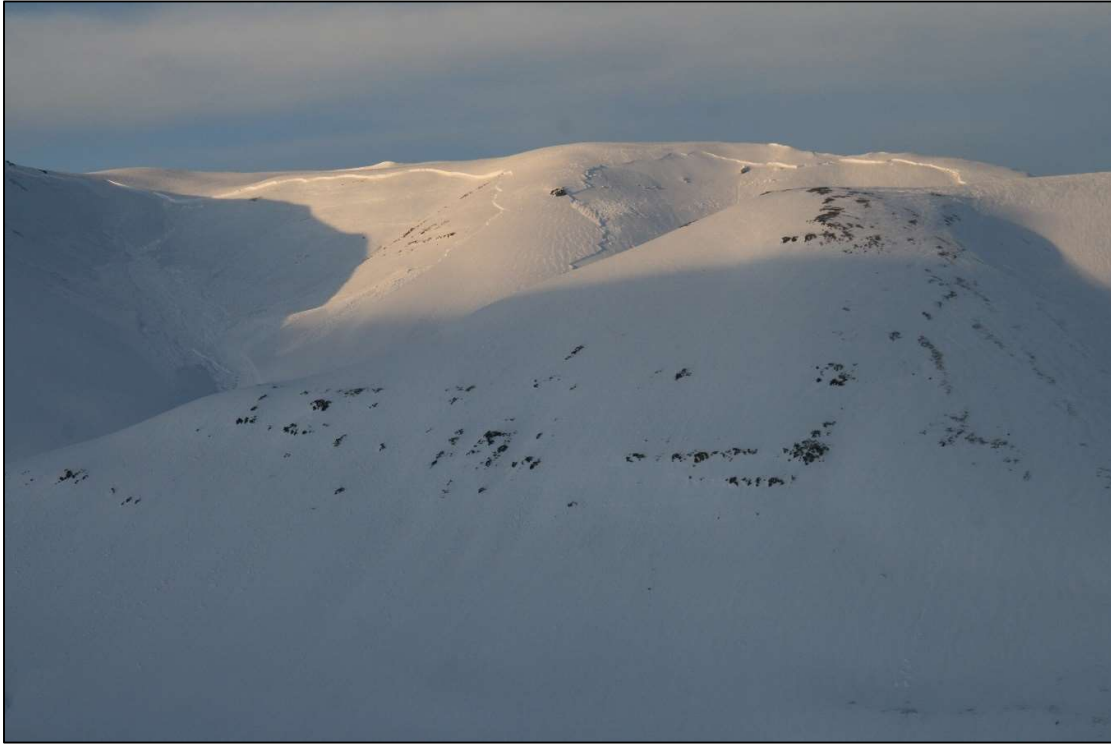
Mynd 26. Snjóflóðið féll úr báðum dalbotnum Dýjadals.

brotstál í vesturhlíð en ekki í austurhlíð. Bláhnjúkurinn sem liggur á milli dalbotnanna hljóp ekki. Flóðin úr báðum dalbotnunum sameinuðust og þrengdu sér niður gilkaftinn áður en þau dreifðu úr sér yfir aurkeiluna í botni Dýjadals.

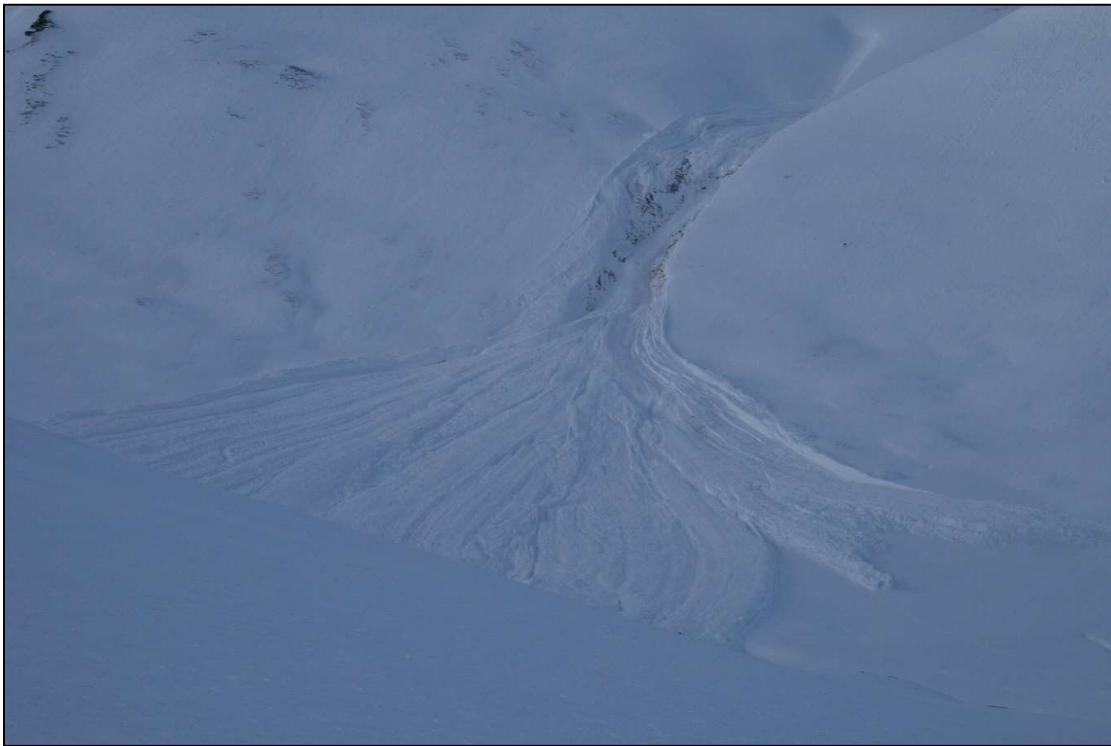
Mynd 27. Snjóflóðið þrengdi sér út um gilkaftinn í botni dalsins.

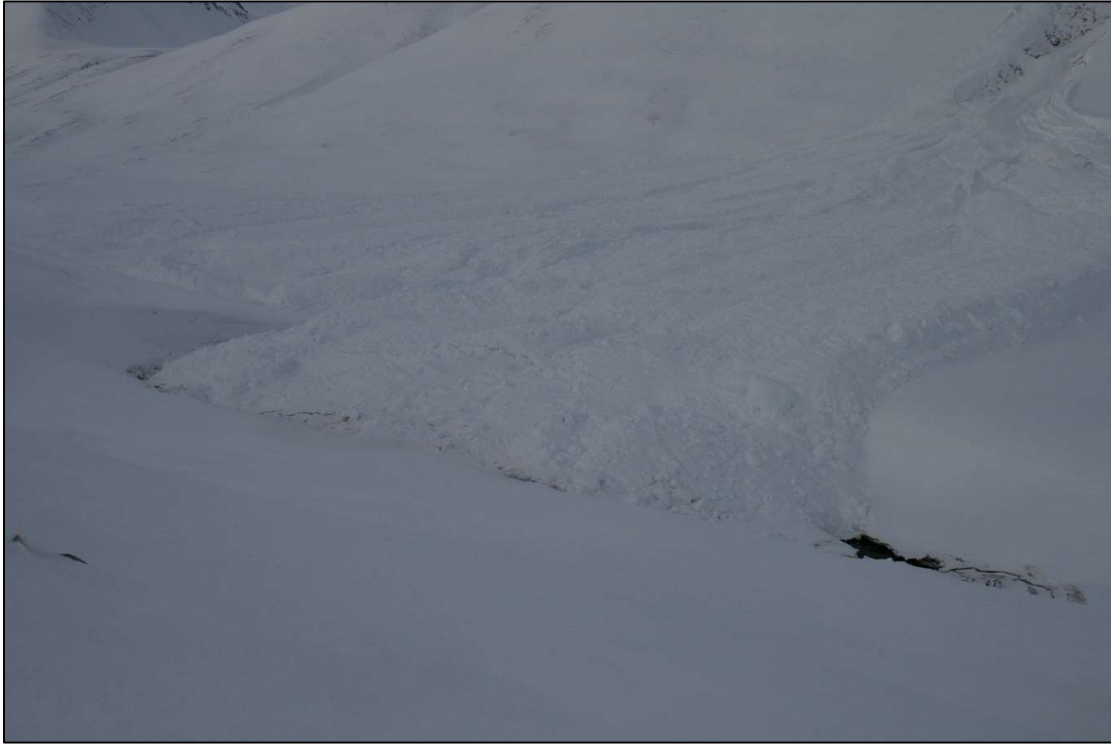
Mynd 28. Snjóflóðið náði að Brimnesá.

Langvarandi frostakafli hafði verið til fjalla á Norðurlandi og talsverður uppsafnaður snjór var á svæðinu. Þegar flóðið féll höfðu verið norðlægar áttir dögum saman með éljagangi. Vindhraði í Grímsey hafði verið um 10 m/s með hviðum yfir 15 m/s í nokkra daga en gera má ráð fyrir að hvassara hafði verið til fjalla á Tröllaskaga. Frá 16. janúar var aukin úrkoma víða á Tröllaskaga. Þann 20. janúar hlýnaði í veðri með SA-átt og asahláku. Talið er að snjóflóðið hafi fallið á bilinu 19.-21. janúar.

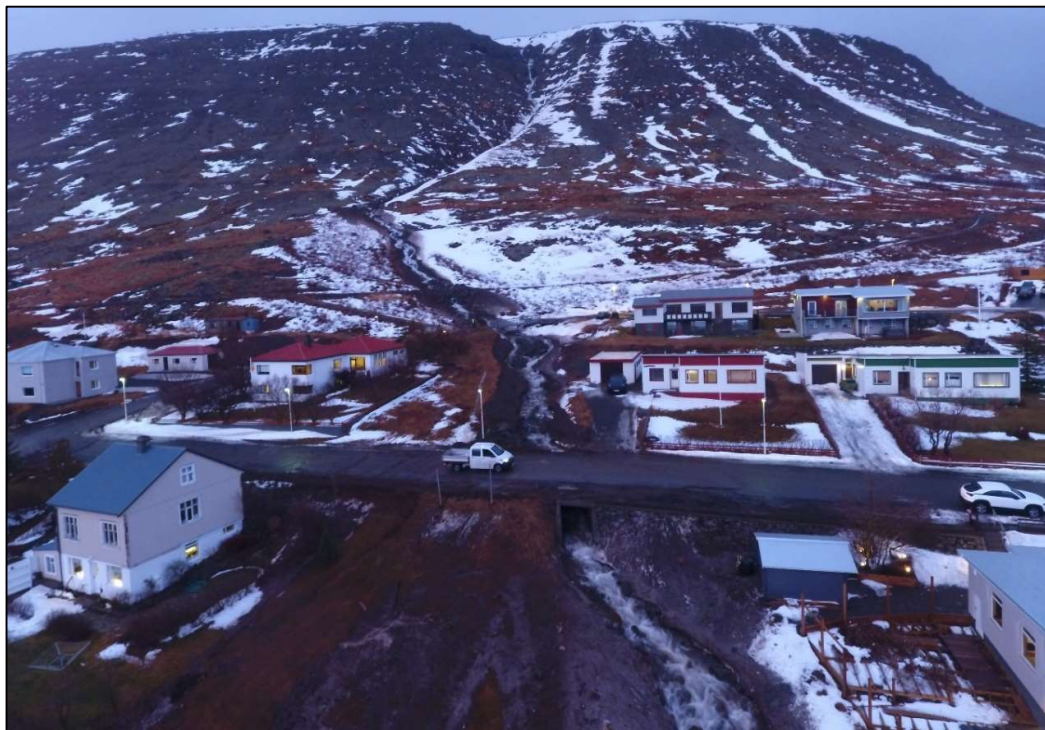
Mynd 31. Flóðið slettist upp úr farvegi sínum á nokkrum stöðum.

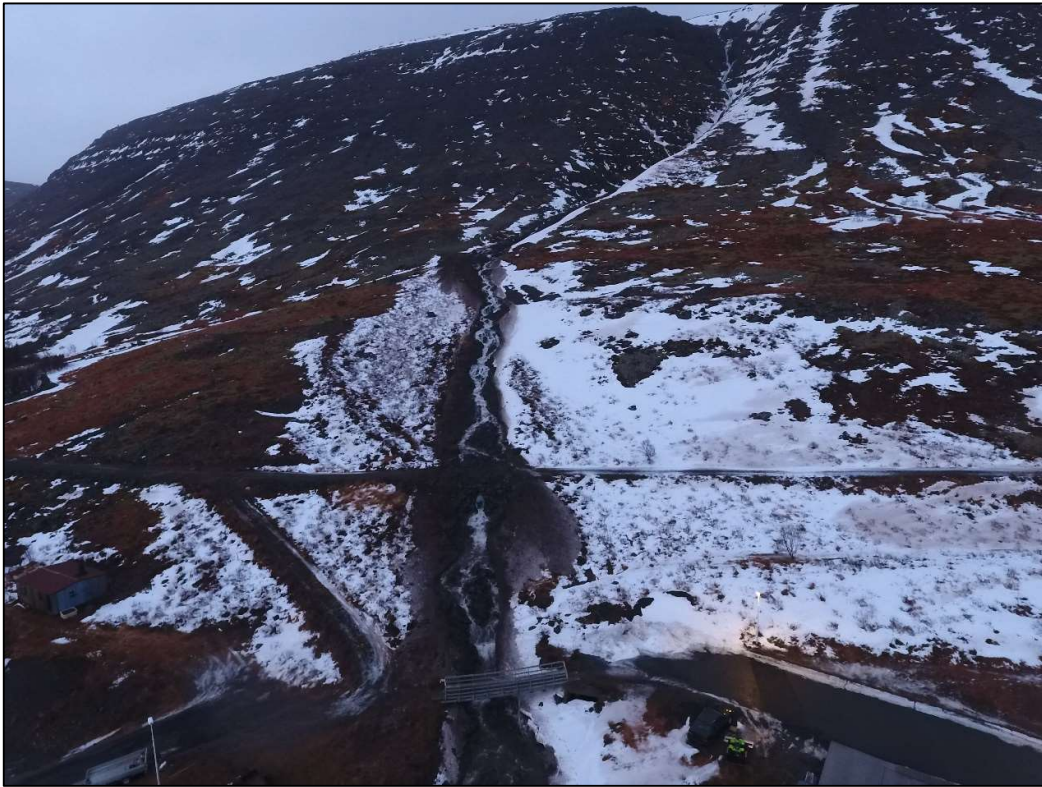
Mynd 32. Krapaflóðið átti upptök sín í um 170 m hæð í Stekkagili.

Löng kuldatíð var í janúar en umhleyplingasamt var frá 20. janúar og hitastig flakkaði sitt hvoru megin við frostmark. Að morgni 26. janúar komu skil upp að landinu með talsverðri úrkoma á vestanverðu landinu. Talsverð rigning mældist á Patreksfirði þennan morgun en tæplega 30 mm mældust á 5 klukkustundum. Þegar krapaflóðið féll var byrjað að draga úr úrkomunni en mikil ákefð hafði verið frá því um kl. 5:30 um morguninn. Þennan morgun var hiti á Patreksfirði lengi vel í kringum 5°C en fór hæst í rúmlega 7°C. Vindur var suðlægur, lítill snjór var almennt til fjalla en snjór var í giljum og lægðum.

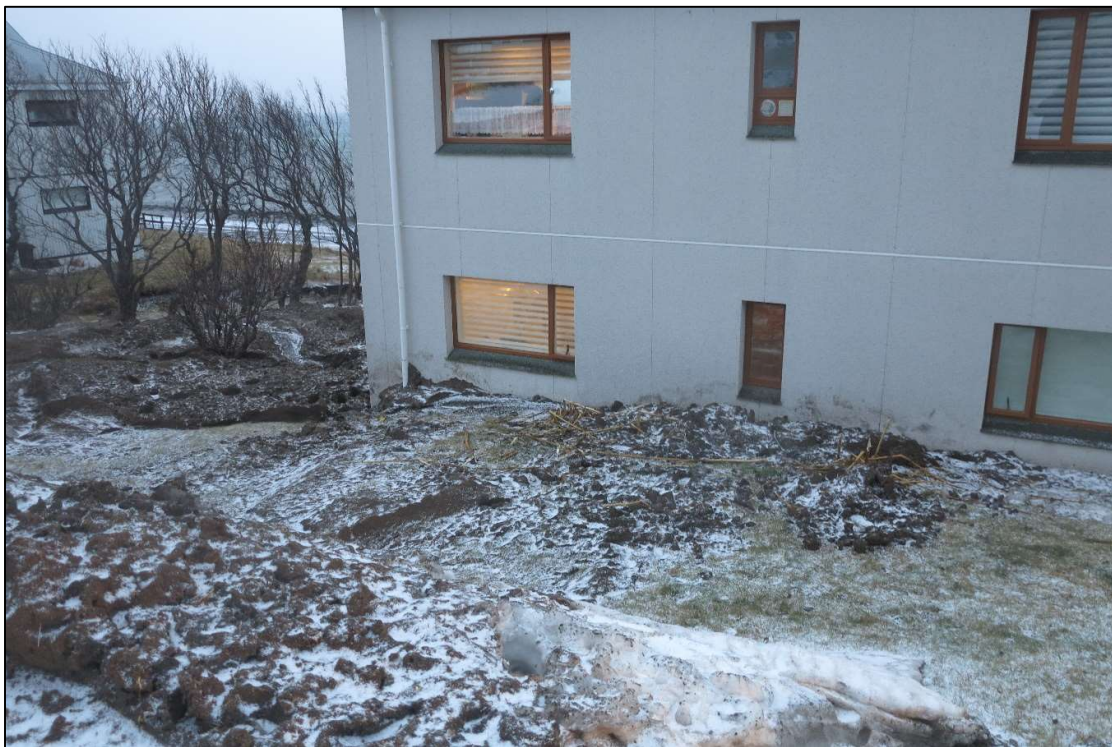
Mynd 33. Krapaflóðið skall á íbúðarhúsi en olli ekki tjóni.

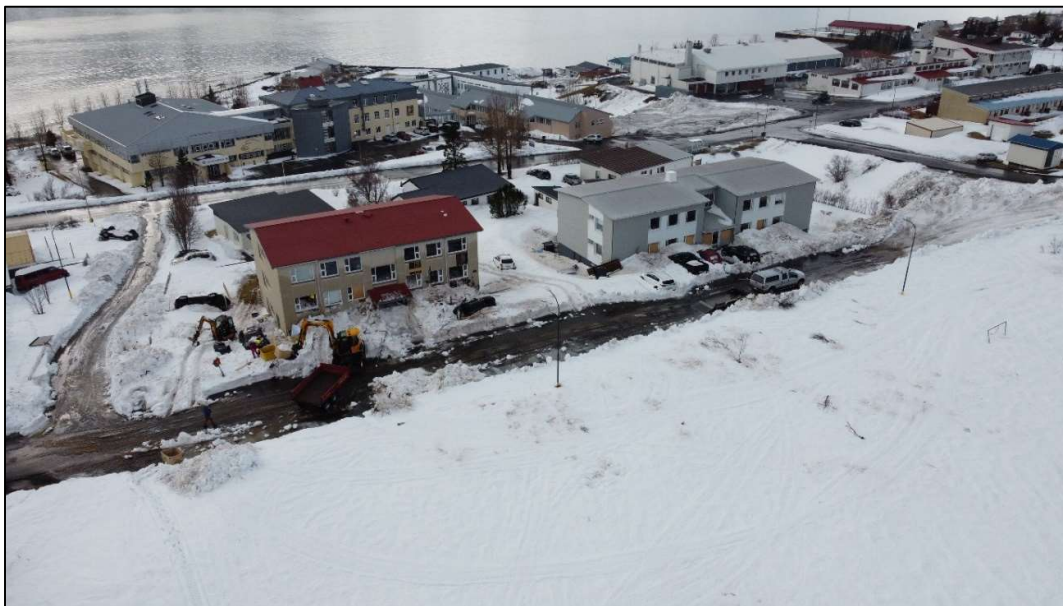
Mynd 36. Snjóflóðið skall á tveimur fjölbýlishúsum, fór inn í íbúðir og stigagang og olli tjóni á nokkrum húsum

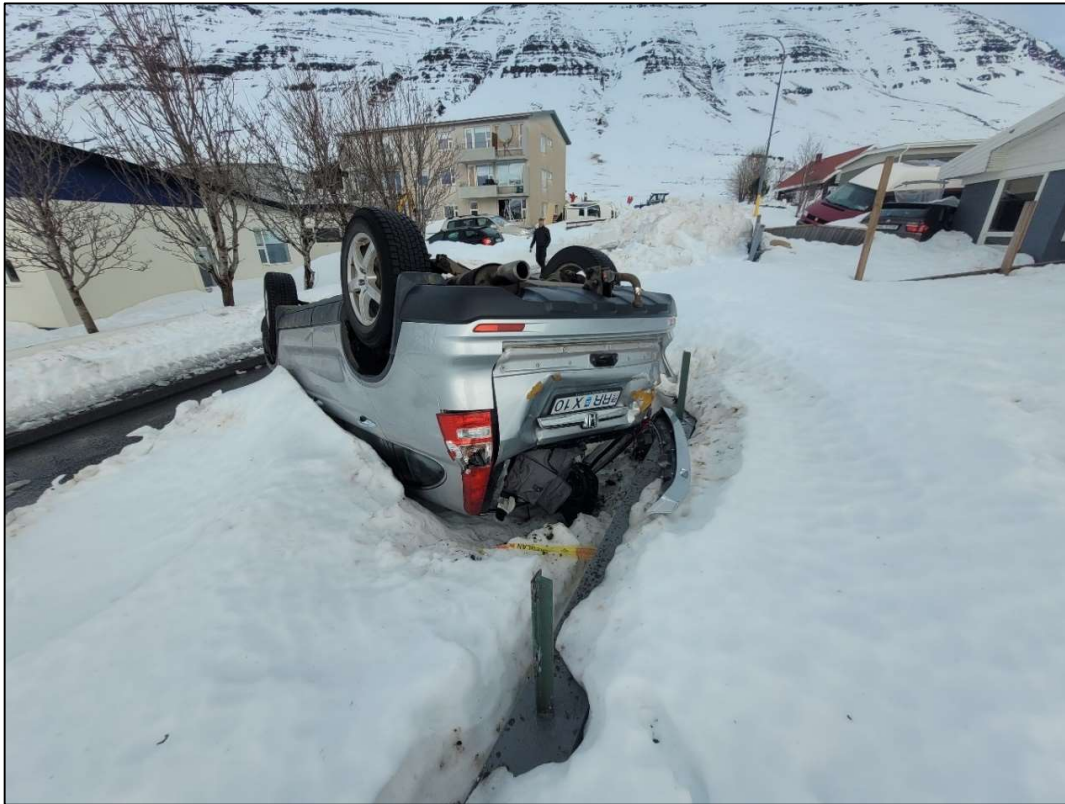
Mynd 37. Snjóflóðið kastaði til bílum og olli tjóni á þeim.

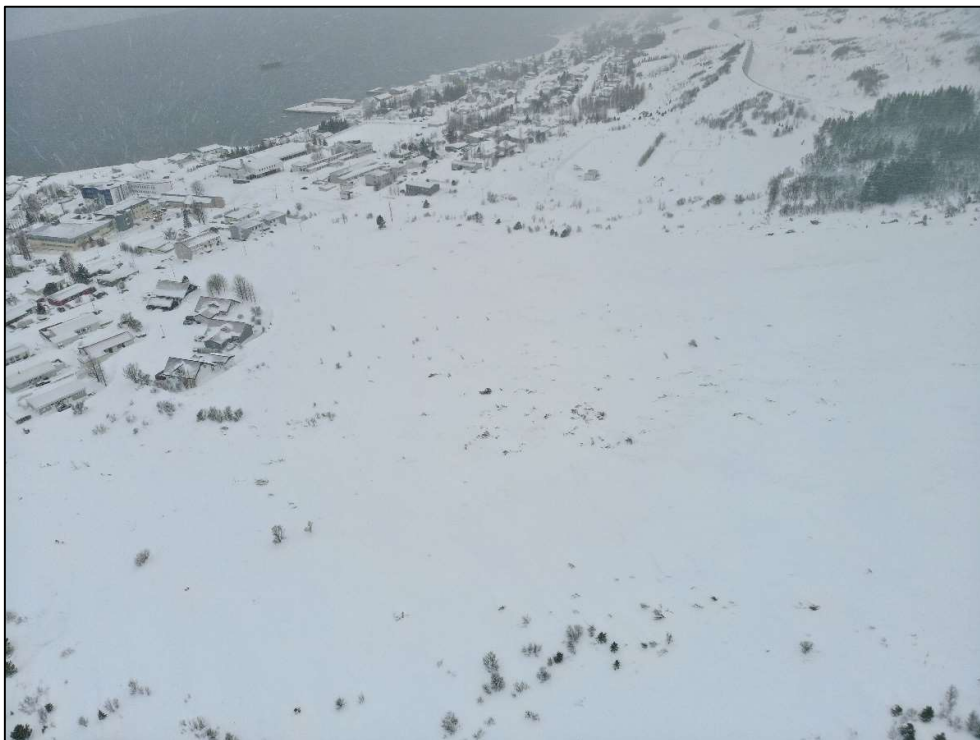
Mynd 38. Snjóflóðið þann 27. mars. Flóðið olli miklu tjóni

Frost og norðlægar áttir höfðu verið til fjalla á Gagnheiði nær allan marsmánuð og smám saman hafði bætt á snjó á svæðinu. Vikuna áður höfðu verið viðvarandi norðaustlægar áttir, oft yfir skafrenningsmörkum. Þann 26. mars myndaðist lítil lægð við landið sem færðist austur með landinu. Þessi lægð staldraði við við Austfirði og skilaði mikilli ofankomu í miklum vindi. Á kvöldi 26. mars hvessti snögglega og fór vindur fljótt yfir 20 m/s til fjalla í N/NA-átt. Með þessu fylgdi talsverð ofankoma, í Neskaupstað höfðu mælst um 25 mm á nokkrum klukkustundum áður en úrkomumælirinn fór í snjóflóði rétt fyrir kl. 7. Draga tók úr úkomu síðdegis 27. mars og smám saman dró úr vindi með deginum.

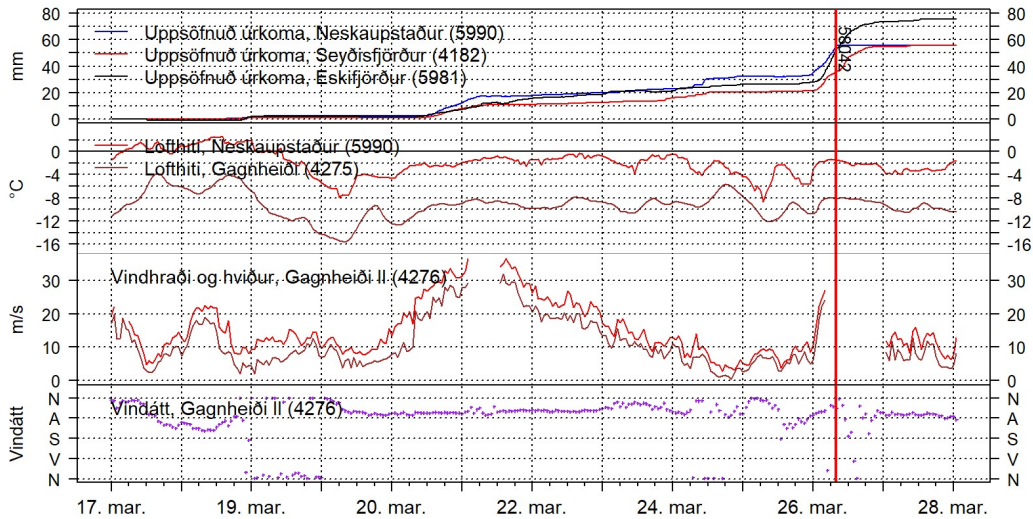
Mynd 39. Veðuraðdragandi snjóflóðsins í Nesgili. Úrkoma, hitastig, vindhraði og vindátt á völdum veðurstöðvum í nágrenninu.

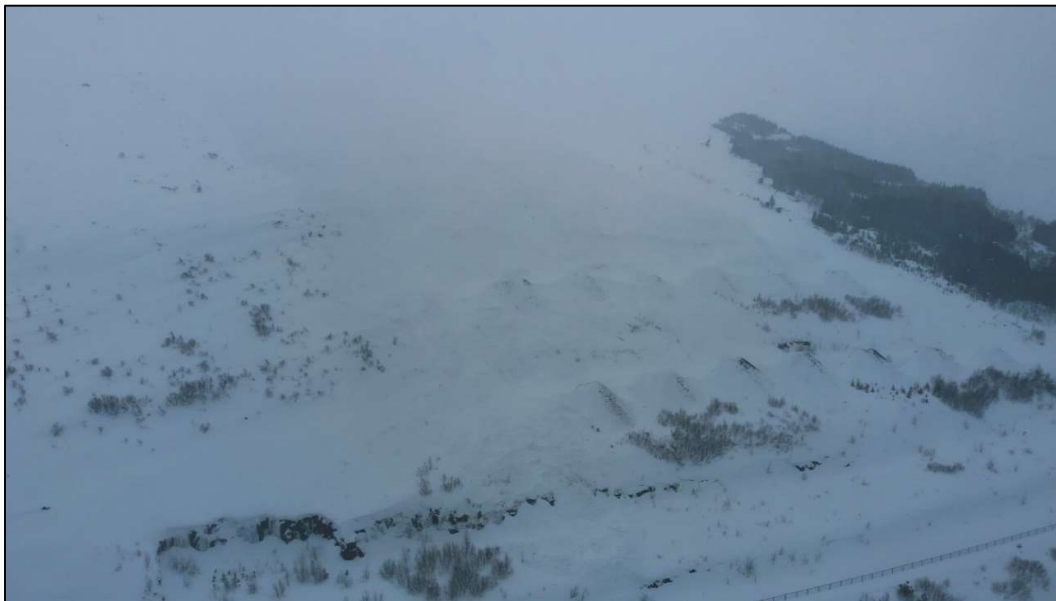
Mynd 41. Snjóflóðið úr Drangagili.

landinu með hlýrra lofti og dálítilli ofankomu. Þó var áfram frost til fjalla. Þann 30. mars kom annar úrkomubakki yfir svæðið, vindur jókst aftur og austlæg átt var til fjalla. Talsverð úrkoma mældist í þessu skoti en um 40 mm höfðu mælst frá miðnætti á Eskifirði þegar flóðið féll.

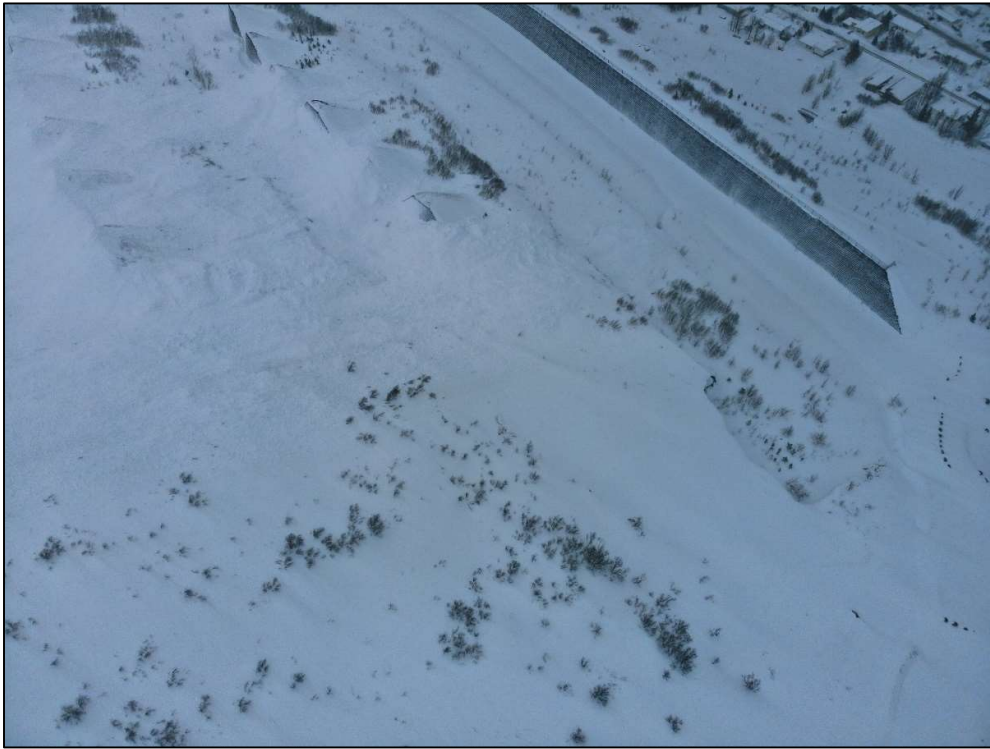
Mynd 42. Snjóflóðið lenti á varnarkeilum og þvergarði fyrir neðan.

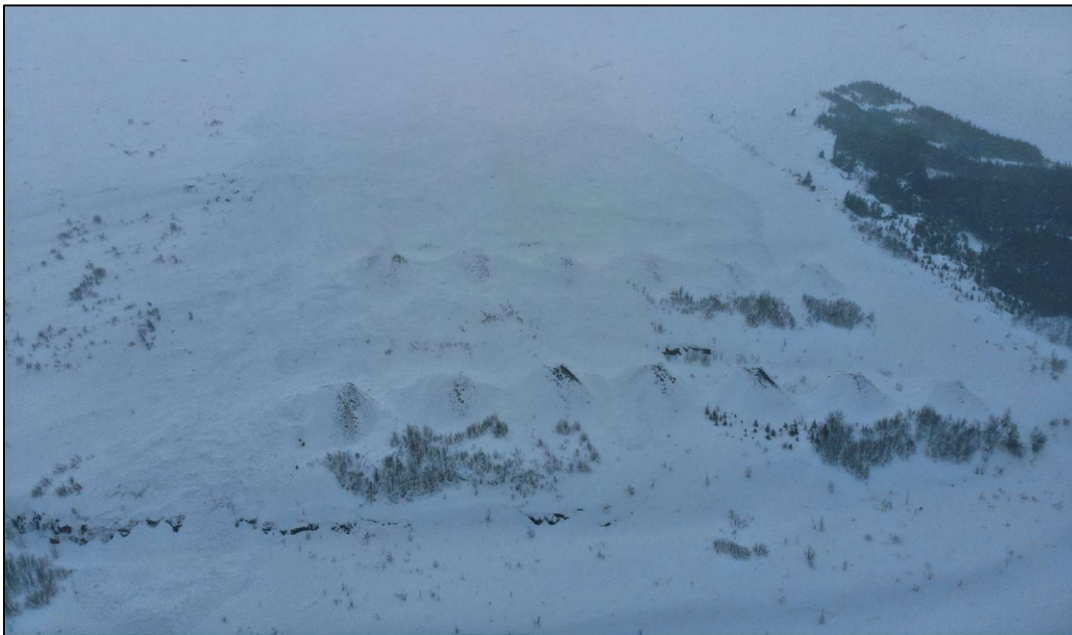
Mynd 43. Varnarvirki í Neskaupstað komu að góðum notum þegar snjóflóðið féll úr Drangaskarði.
