Snjóflóð á Íslandi veturinn 2022–2023

Skýrsla

2024-010

Lykilsíða

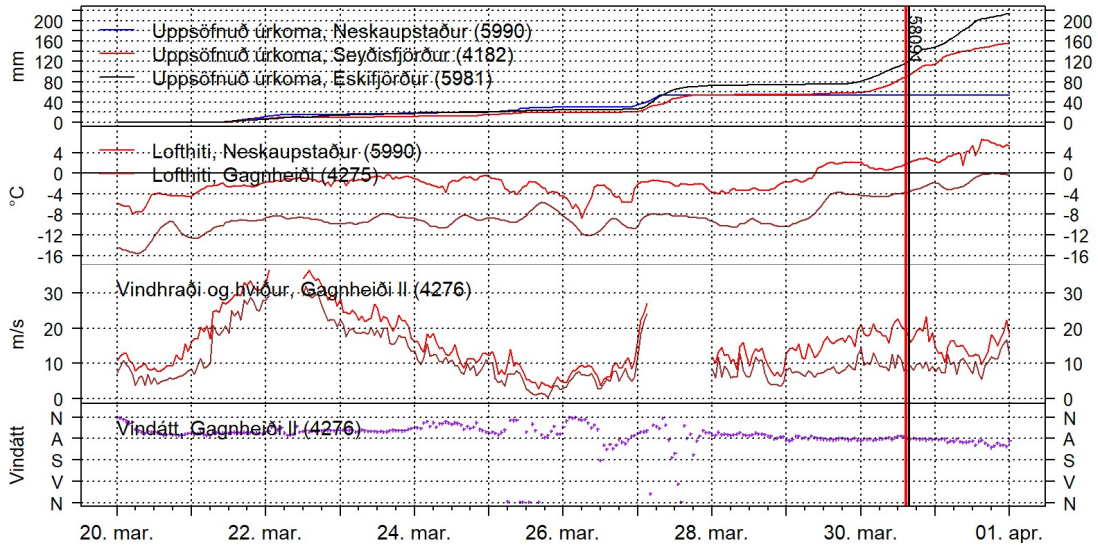
Mynd 44. Veðuraðdragandi snjófóðsins í Drangagili þann 30. mars. Úrkoma, hitastig, vindhraði og vindátt á völdum veðurstöðvum í nágrenninu.

landinu með hlýrra lofti og dálítilli ofankomu. Þó var áfram frost til fjalla. Þann 30. mars kom annar úrkomubakki yfir svæðið, vindur jókst aftur og austlæg átt var til fjalla. Talsverð úrkoma mældist í þessu skoti en um 40 mm höfðu mælst frá miðnætti á Eskifirði þegar flóðið féll.
