BREIKKUN VESTURLANDSVEGAR

Mat á umhverfisáhrifum – Matsskýrsla

Breikkun Vesturlandsvegur

Breikkun Vesturlandsvegur milli Varmhóla og vegamóta Hvalfjarðarvegur

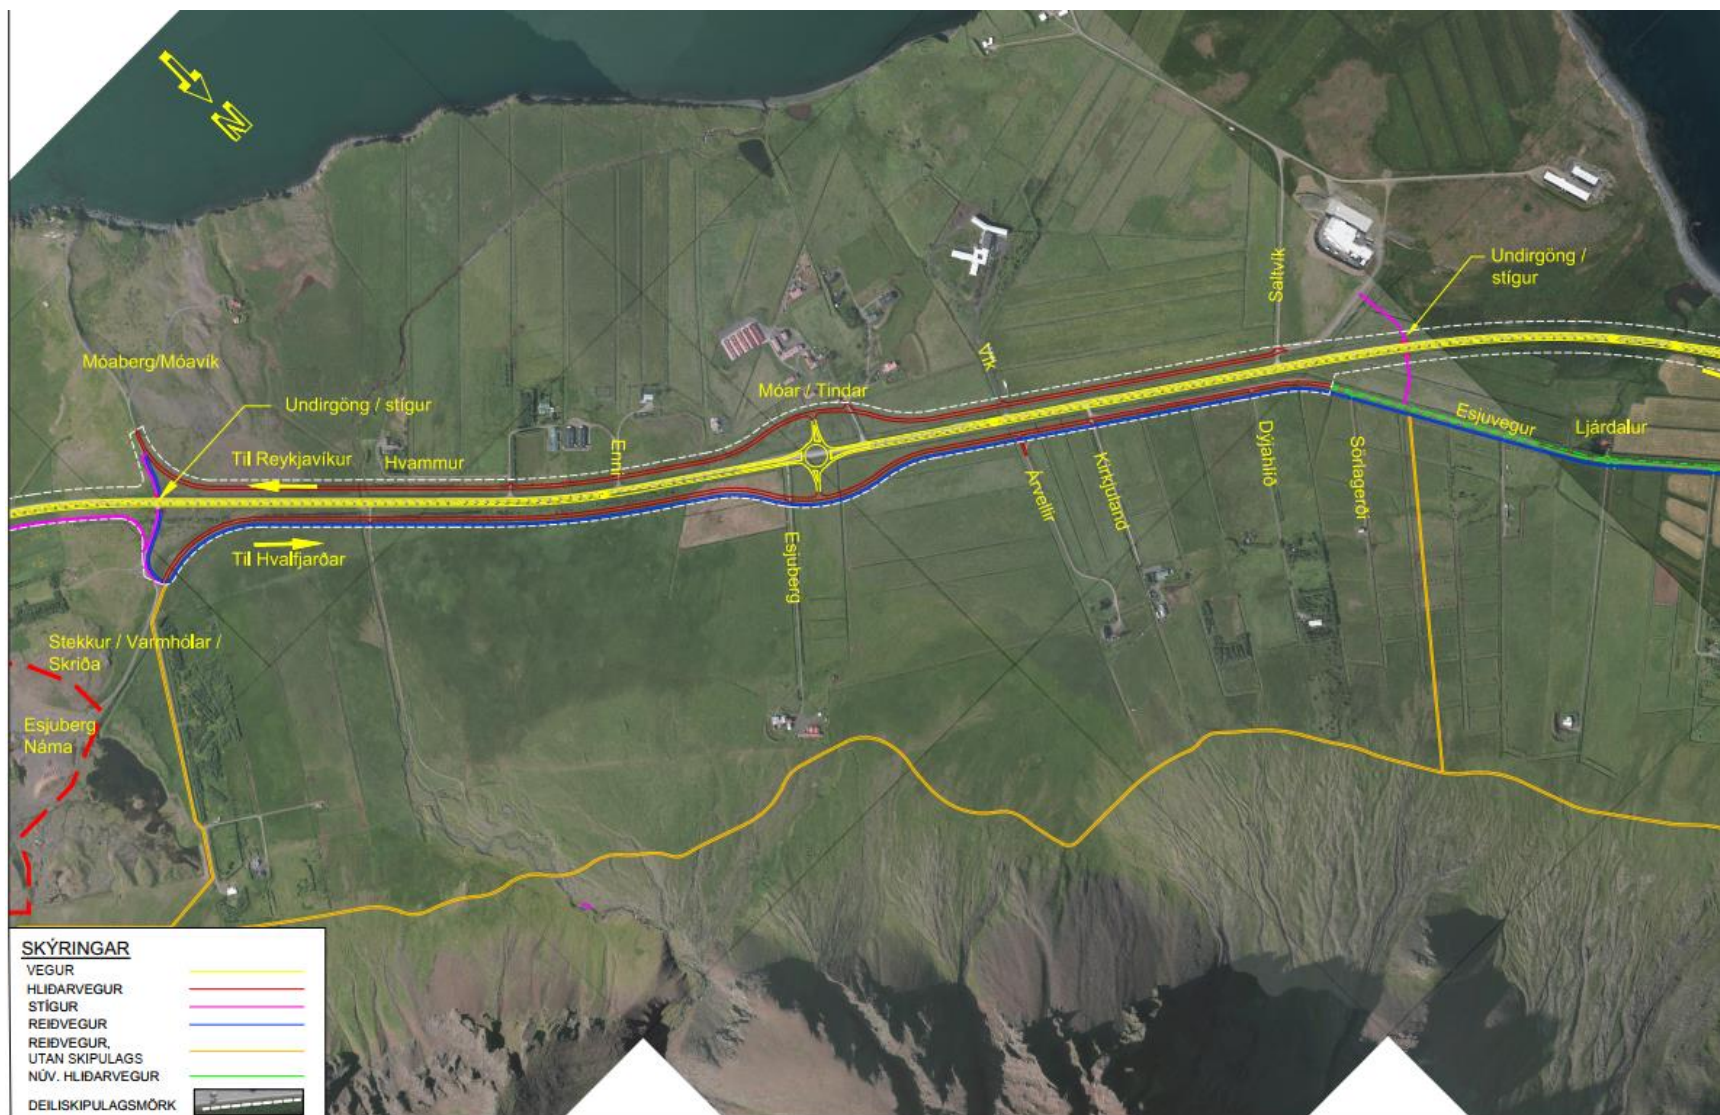
MYND 3.1 Yfirlit yfir fyrirhugaðar framkvæmdir vegna breikkunar Vesturlandsvegar á kaflanum milli Varmhóla og Hofsvíkur. Stærri kort má finna í viðauka B.

Framkvæmdin er á um 9 km kafla Vesturlandsvegar milli Varmhóla, þar sem fyrirhugað er að Sundabraut tengist Vesturlandsvegi, og vegamóta Vesturlandsvegar og Hvalfjarðarvegar. Hringvegurinn verður breikkaður með nýrri akrein/akbraut samhliða núverandi vegi. Auk þess verða gerðir nýir hliðarvegir, aðrir hliðarvegir bættir og gerðir göngu-, hjóla- og reiðstígar. Framkvæmdasvæðið miðast almennt við það landsvæði sem fyrirhugað er að nýta undir framkvæmdina. Á mynd 3.1 til mynd 3.3 má sjá yfirlitsmynd af framkvæmdinni.

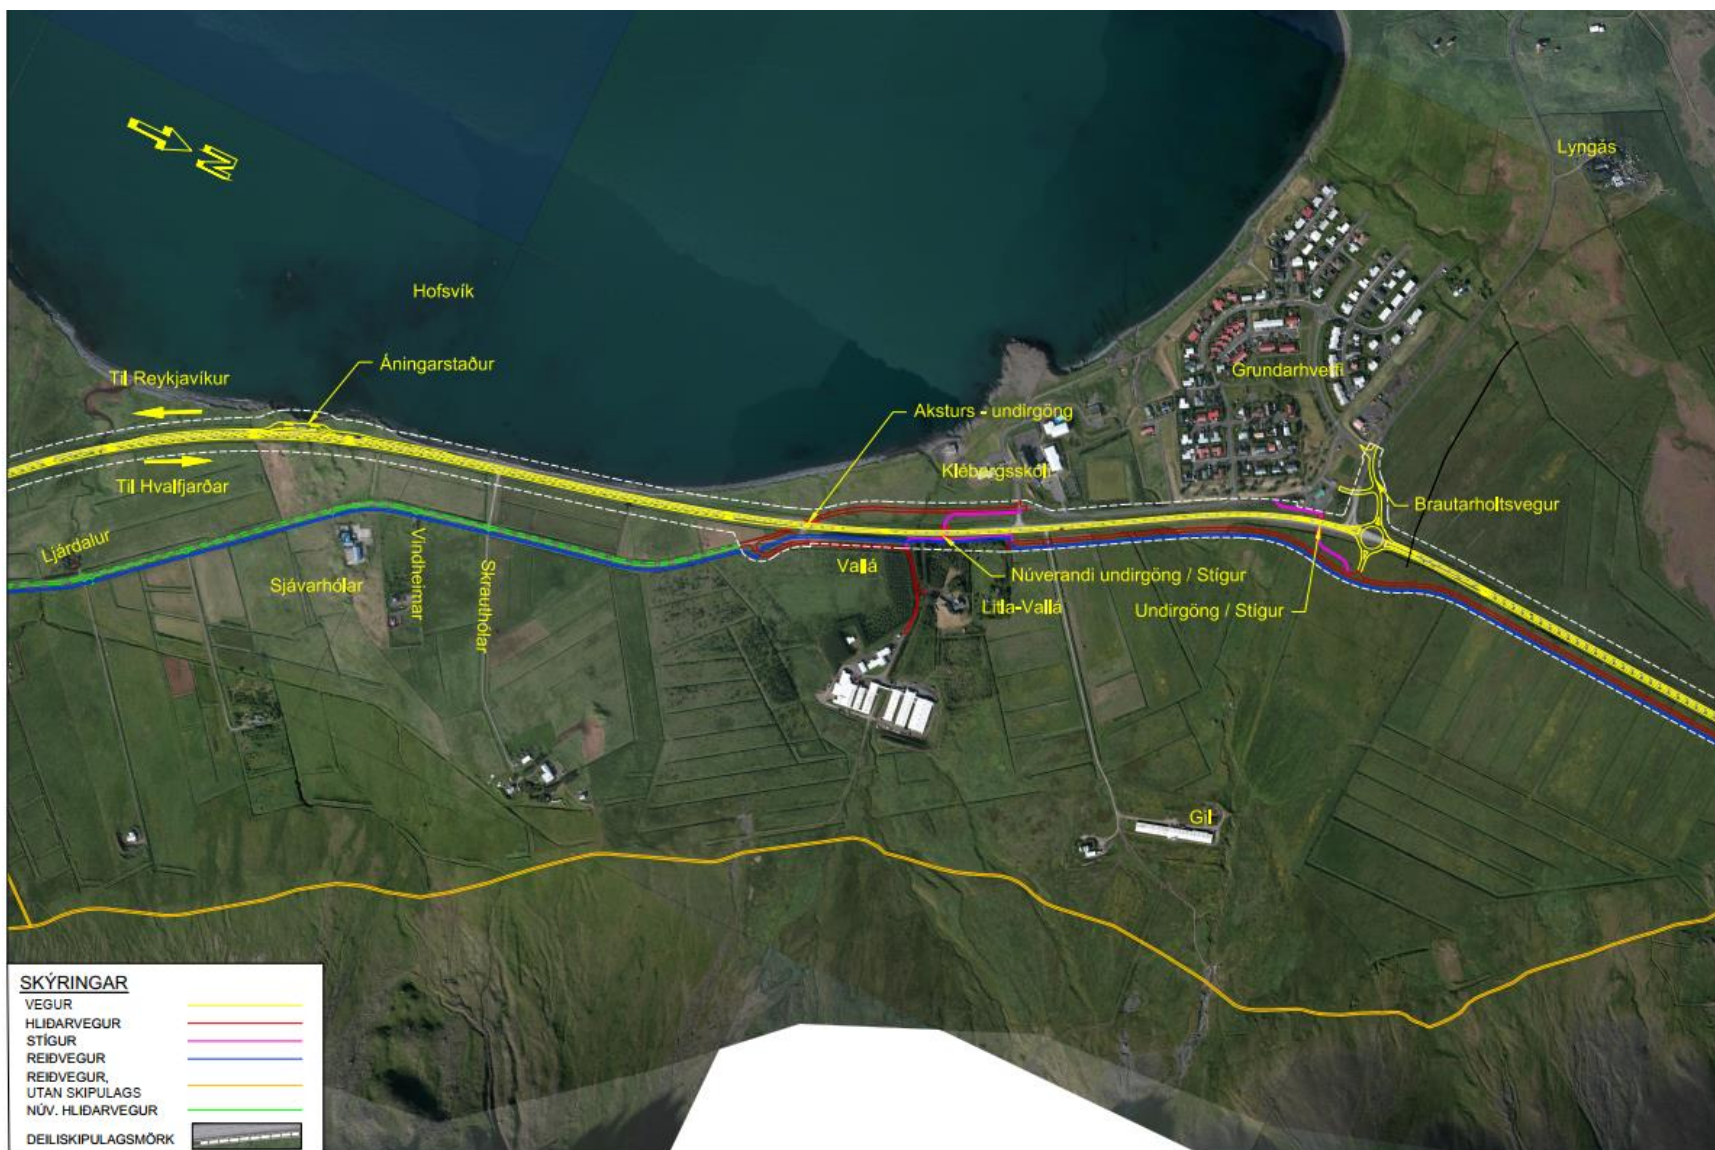
MYND 3.2 Yfirlit yfir fyrirhugaðar framkvæmdir vegna breikkunar Vesturlandsvegur á kaflanum við Hofsvík. Stærri kort má finna í viðauka B.

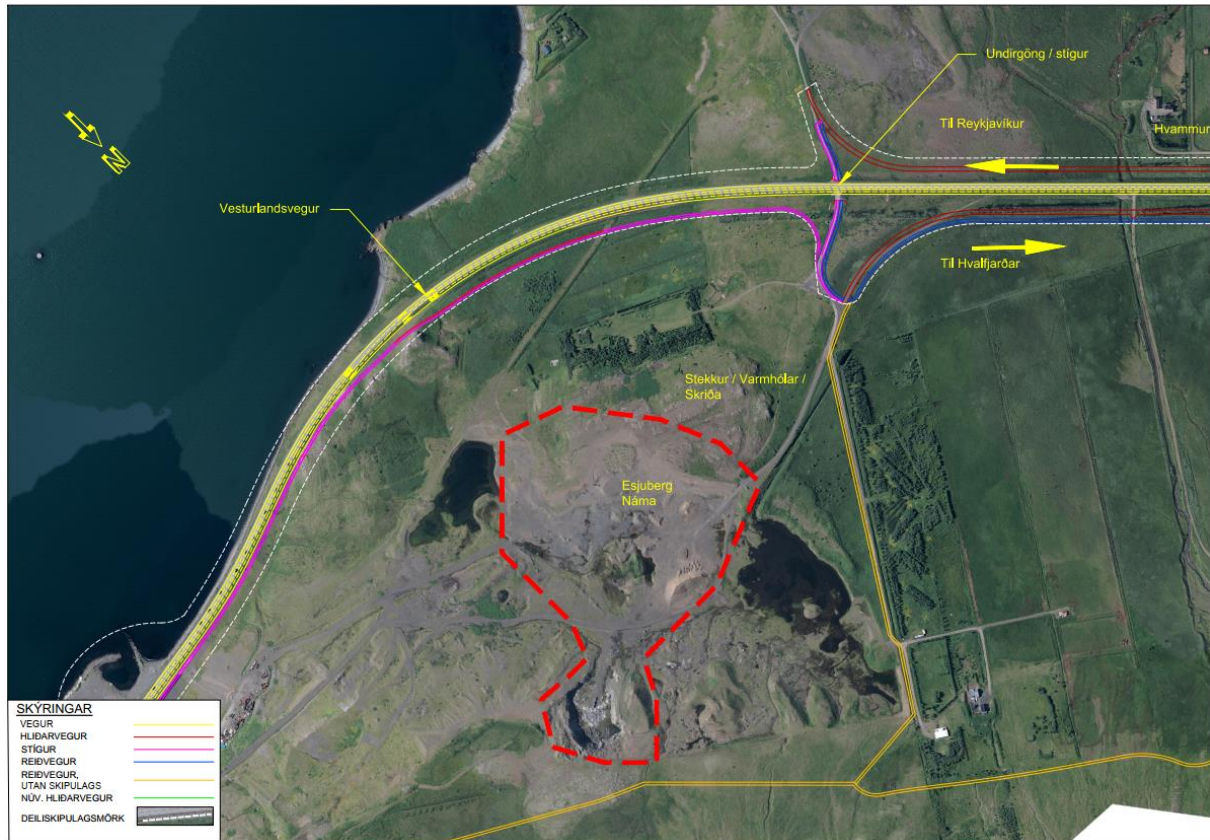
MYND 3.8 Náma, Esjuberg undir Brúarhömrum, efni til haugsetningar.

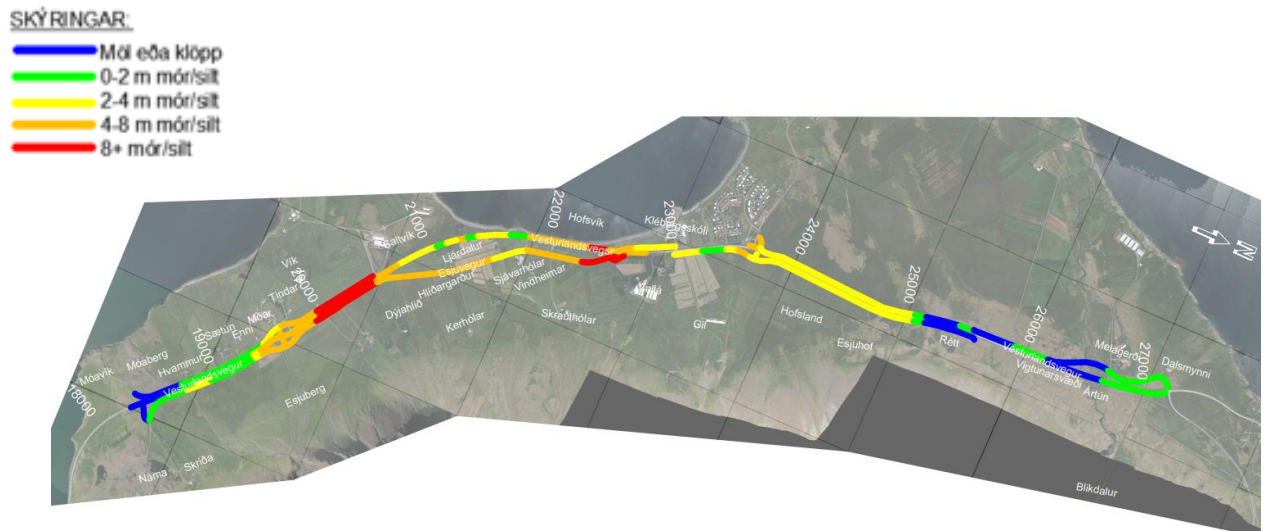
MYND 3.10 Yfirlitsmynd, áætlað dýpi á klöpp í veglínun, byggt á fyrirbyggjandi rannsóknum. Búast má við talsverðu sigi á rauðum og appelsínugulum svæðum af völdum ferginga.

Mynd 3.10 sýnir áætlað dýpi á fast í veglínu miðað við fyrirliggjandi boranir.

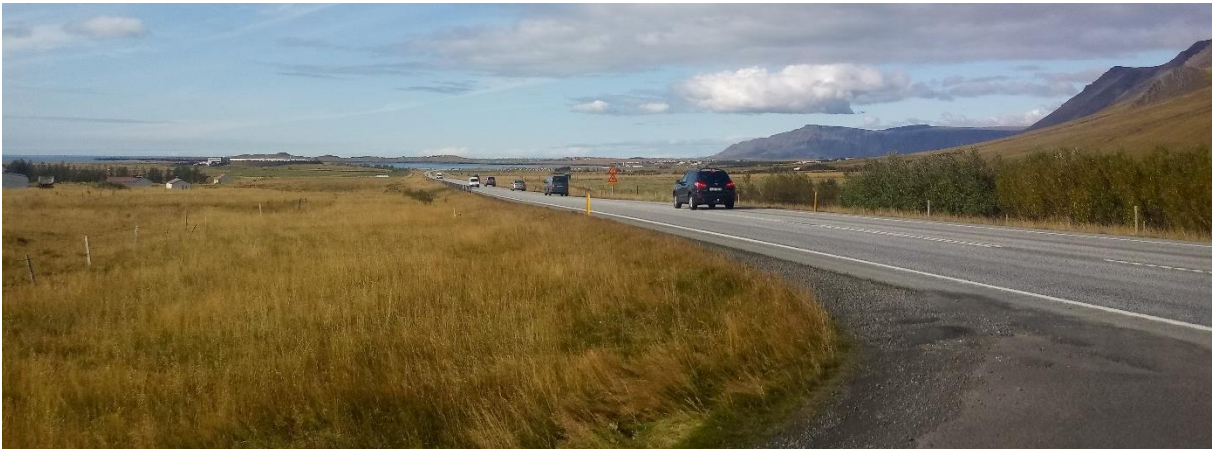
MYND 5.4 Séð til norðvesturs yfir núverandi Vesturlandsveg frá afleggjara að Enni.

Sá kafli núverandi Vesturlandsvegur sem hér er til skoðunar er um 10 m breiður tveggja akreina vegur með vegöxlum. Vegurinn hefur verið á núverandi stað um árabil og liggur lágt í landinu (mynd 5.4 til mynd 5.6). Gróður vex nánast að veginum. Vegurinn liggur á fremur flötu landi undir bröttum hlíðum Esju. Víðsýnt er til annarra átta. Vegurinn liggur um landbúnaðarland með gróskumiklum gróðri. Skjólbelti er ofan vegar milli Varmhóla og Esjubergs. Tré hafa einnig verið gróðursett við Grundarhverfið. Það sem einkennir ásýnd og landslag svæðisins hvað helst eru landbúnaðaráhrifin, Vesturlandsvegur og nálægðin við Esjuna, sjóinn og Grundarhverfi. Hofsvík er á framkvæmdaáætlun náttúruminjaskrár vegna fjöruvistgerða og er jafnframt hluti af mikilvægu fuglasvæði sem umlykur

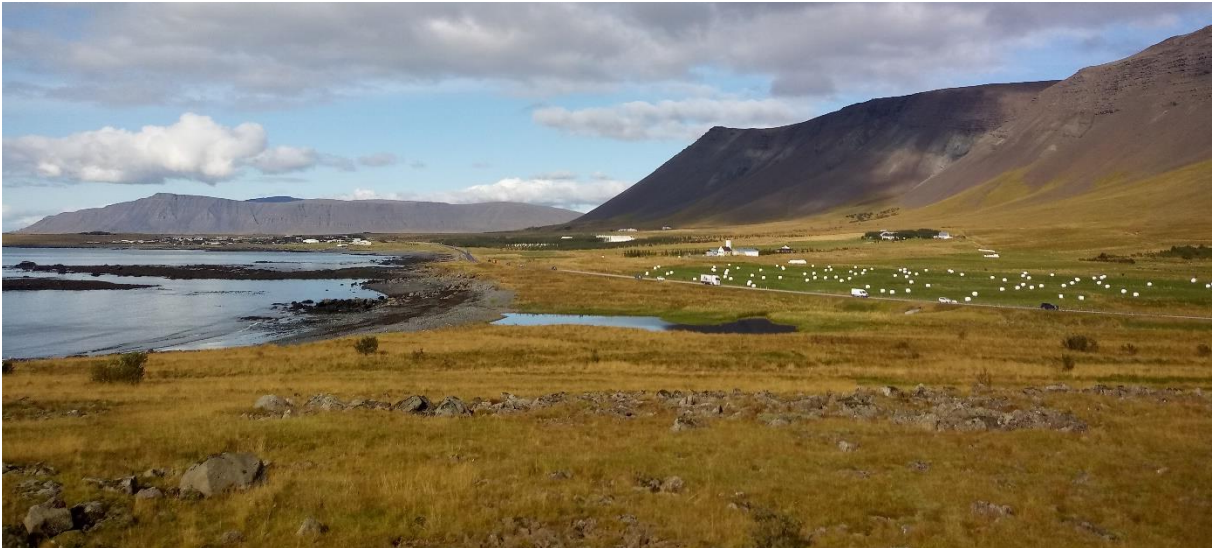
MYND 5.5 Séð til norðurs yfir Hofsvík og núverandi Vesturlandsveg frá kjúklingabúi við Saltvík.

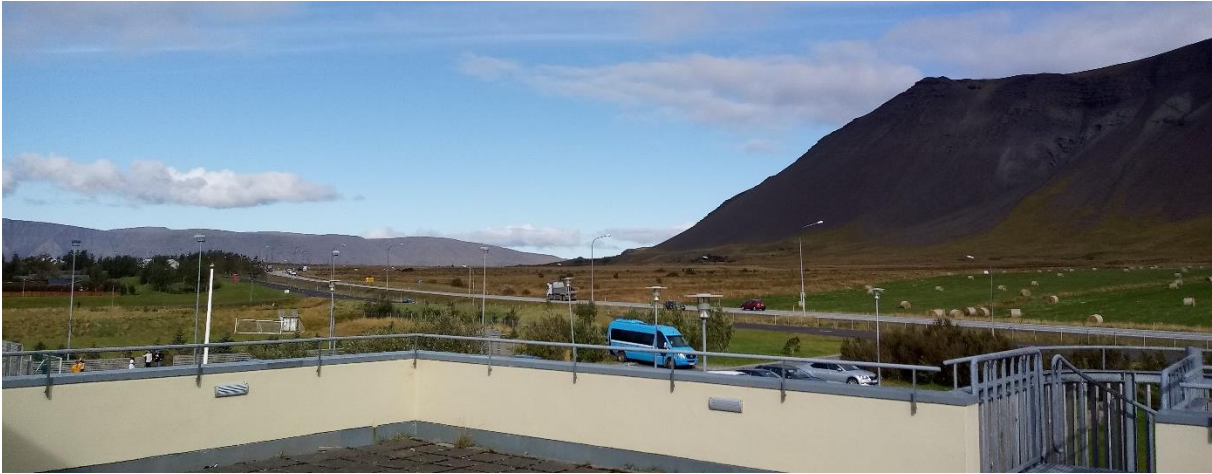
MYND 5.6 Séð til norðurs yfir núverandi Vesturlandsveg frá svölum á Klébergsskóla í Grundarhverfi.

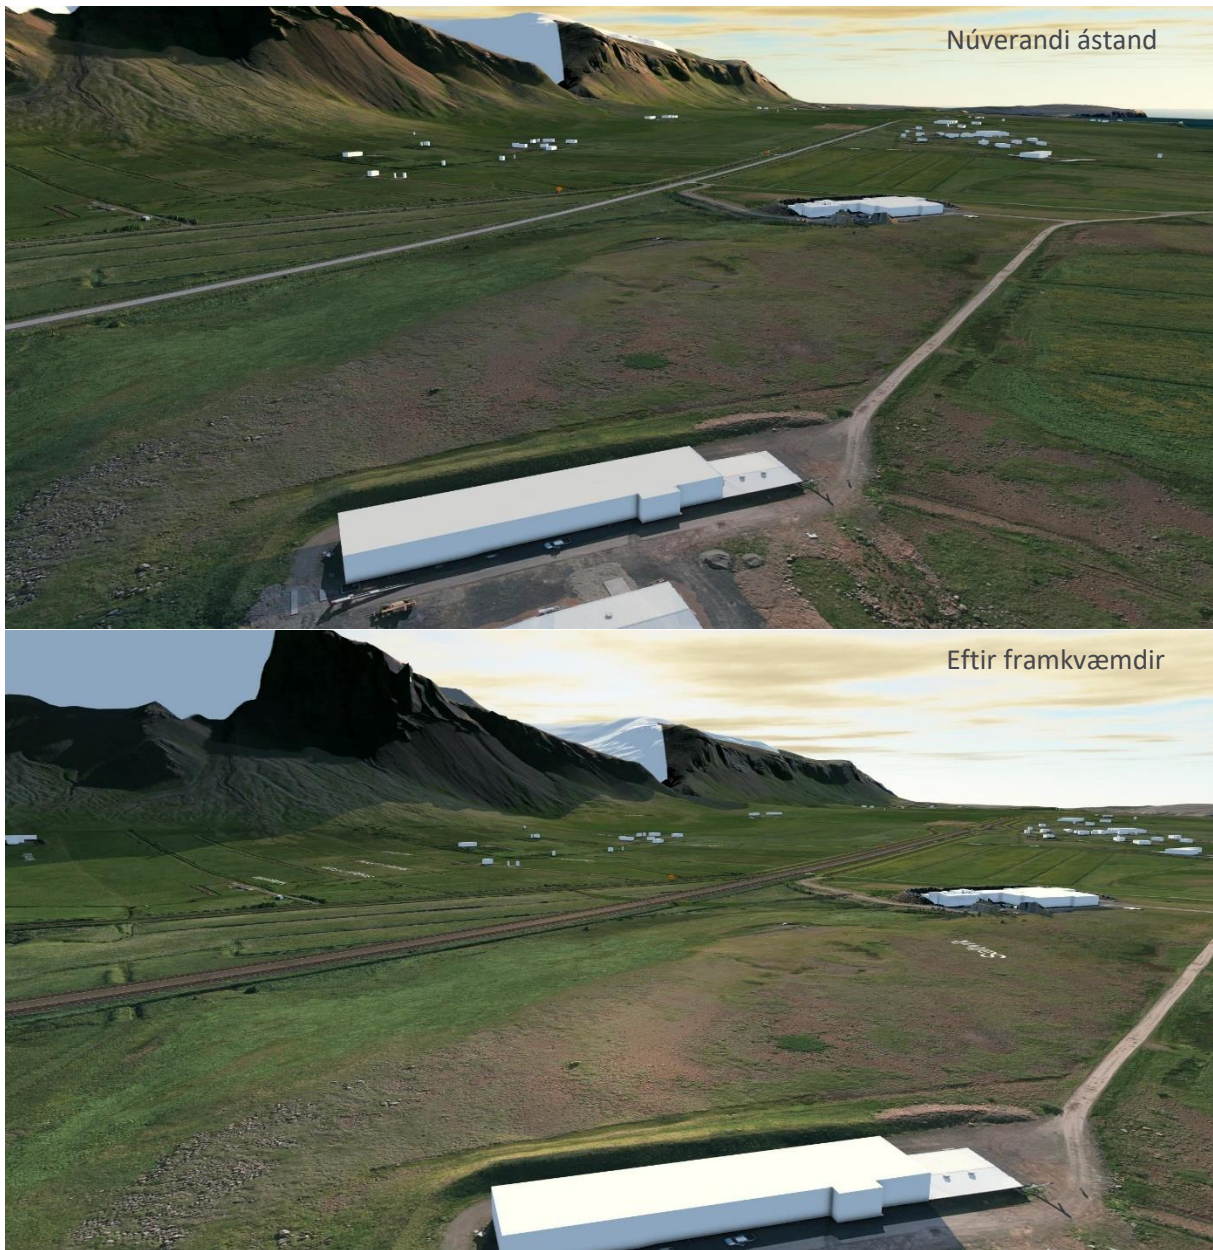
MYND 5.8 Horft til suðausturs eftir Vesturlandsvegi. Sjónarhorn staðsett um 100 m yfir landi við Saltvík 3. Mynd: Verkís.

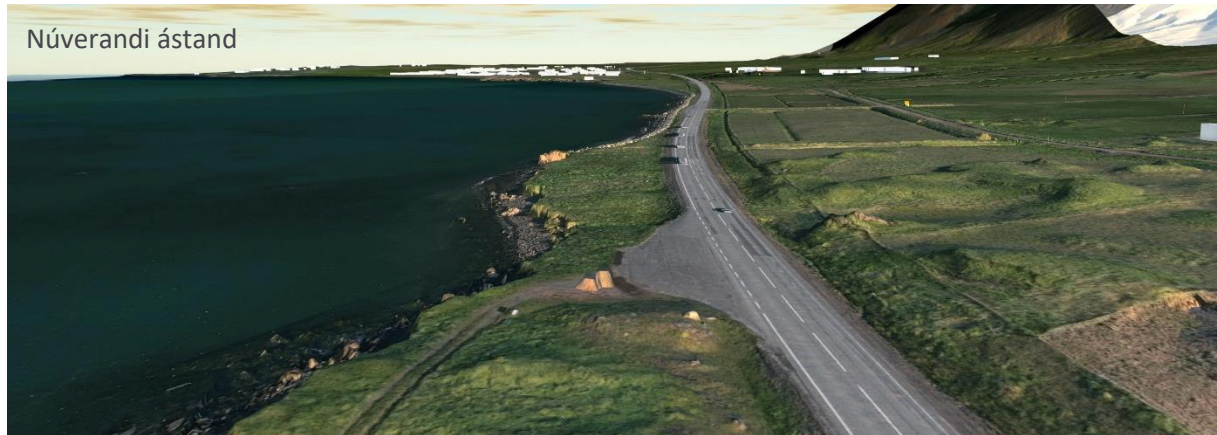
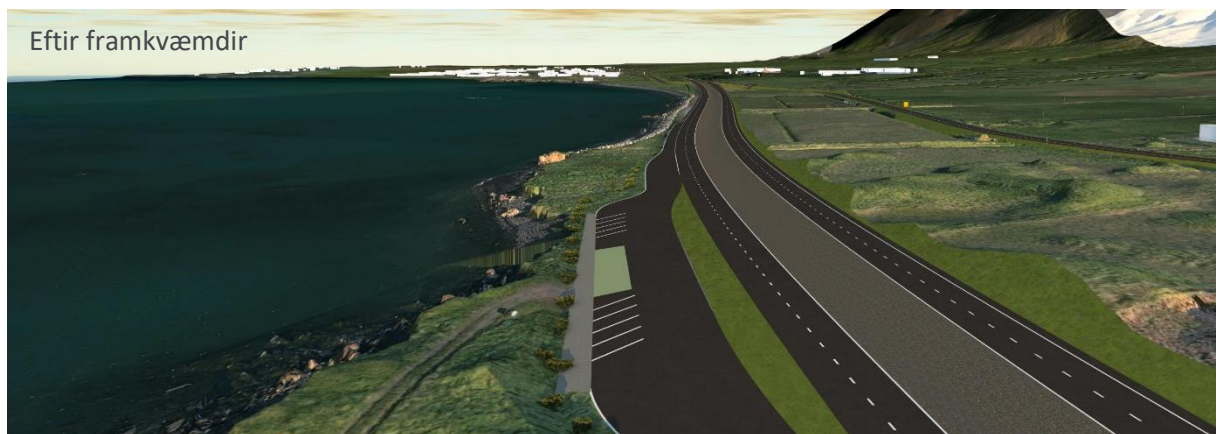
MYND 5.9 Horft til norðurs eftir Vesturlandsvegi. Sjónarhorn staðsett um 50 m yfir landi rétt sunnan við áningarstað við Hofsvík. Mynd: Verkís.

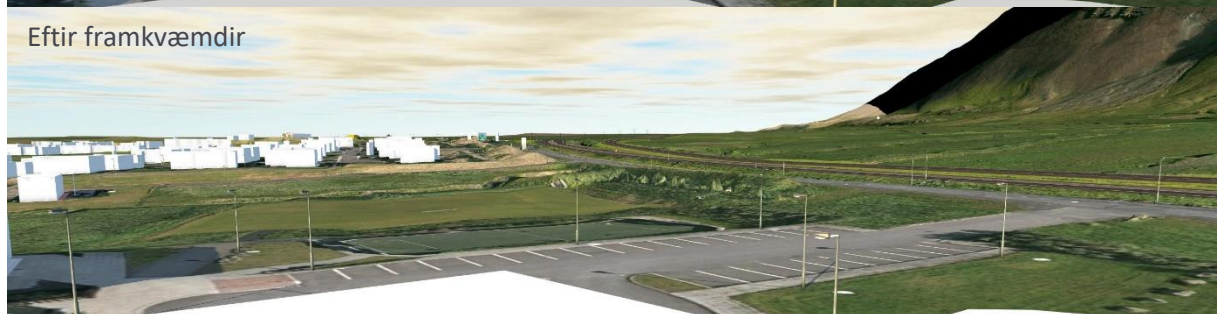
MYND 5.10 Horft til norðausturs eftir Vesturlandsvegi. Sjónarhorn staðsett á svölum Klébergsskóla. Mynd: Verkís.

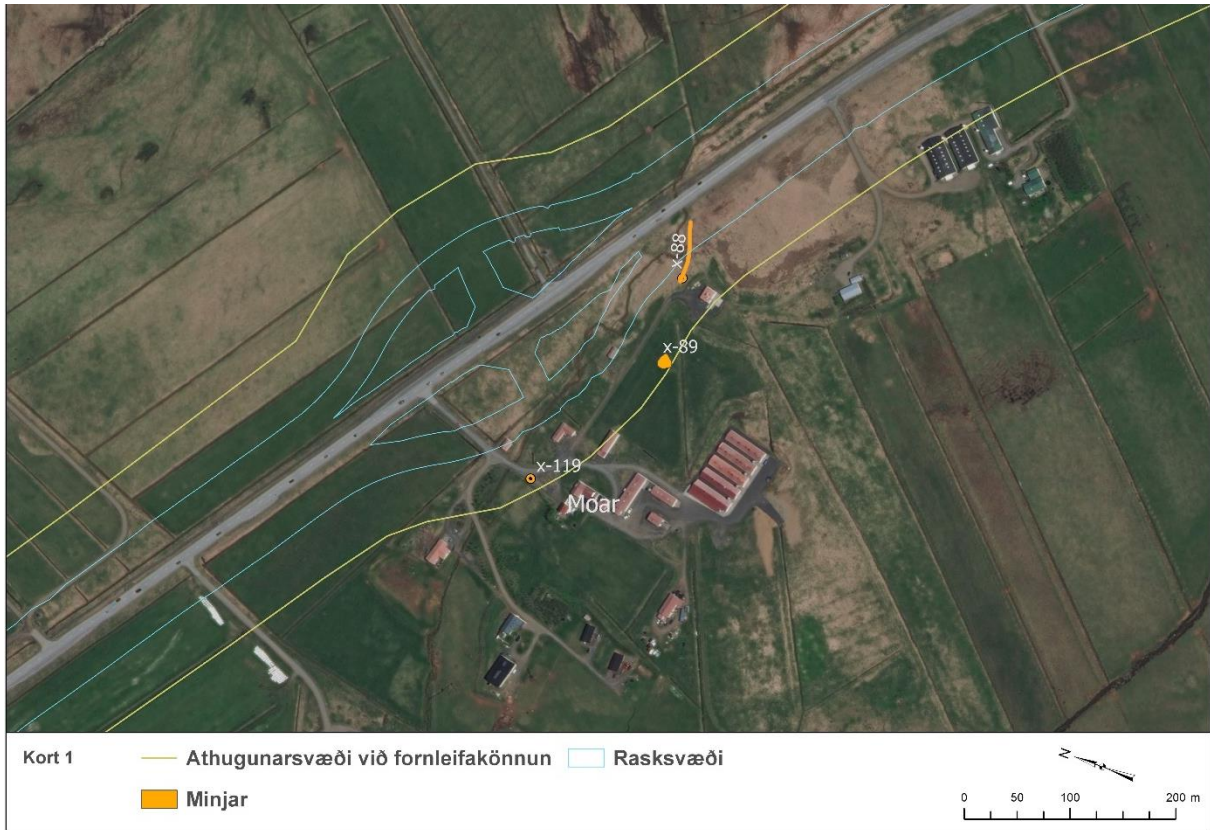
MYND 5.16 Staðsetning minja við Móa m.t.t. fyrirhugaðs rasksvæðis vegna breikkunar Vesturlandsvegur. Á kortinu er x=1896. Tafla 5-2 geymir frekari upplýsingar um minjarnar. Stærra kort má sjá í viðauka D.

TAFLA 5-2 Skráðar minjar í fornleifakönnun vegna breikkunar Vesturlandsvegur ásamt hættumati fornleifafræðings, fjarlægð að rasksvæði og fyrirhuguðum mótvægisáðgerðum. Minjar innan rasksvæðis (0 m fjarlægð í töflu) spillast að hluta eða öllu leyti án mótvægisáðgerða. Legu minja m.t.t. rasksvæðis má sjá á mynd 5.15 til mynd 5.20.

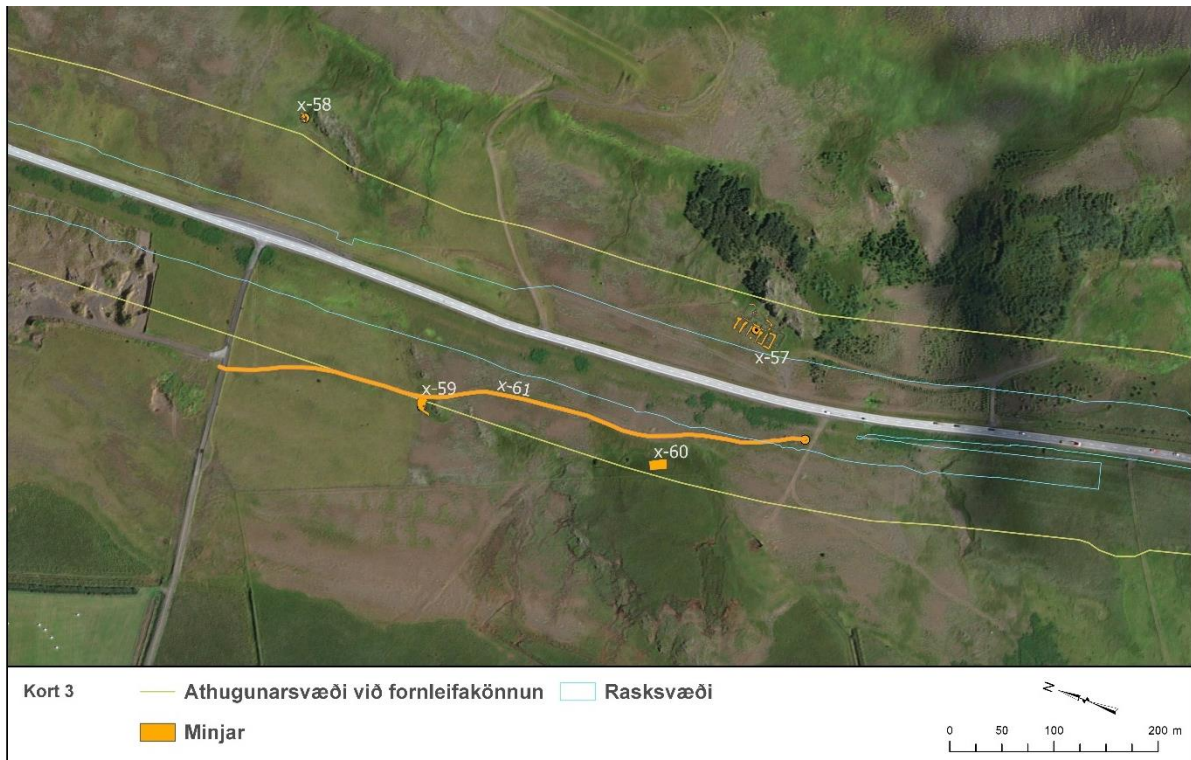
MYND 5.18 Staðsetning minja við Arnarholt m.t.t. fyrirhugaðs rasksvæðis vegna breikkunar Vesturlandsvegur. Á kortinu er x=1896. Tafla 5-2 geymir frekari upplýsingar um minjarnar. Stærra kort má sjá í viðauka D.

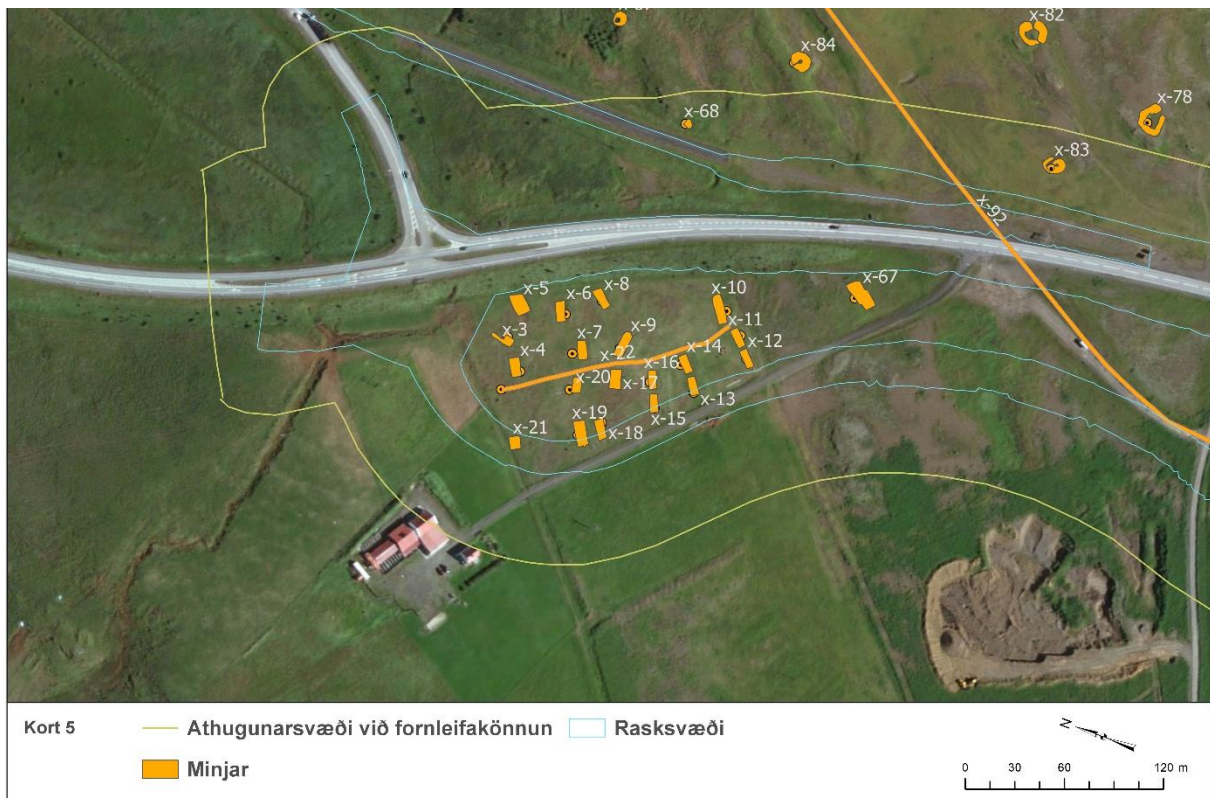
MYND 5.20 Staðsetning minja við Saurbær m.t.t. fyrirhugaðs rasksvæðis vegna breikkunar Vesturlandsvegur. Á kortinu er x=1896. Tafla 5-2 geymir frekari upplýsingar um minjarnar. Stærra kort má sjá í viðauka D.

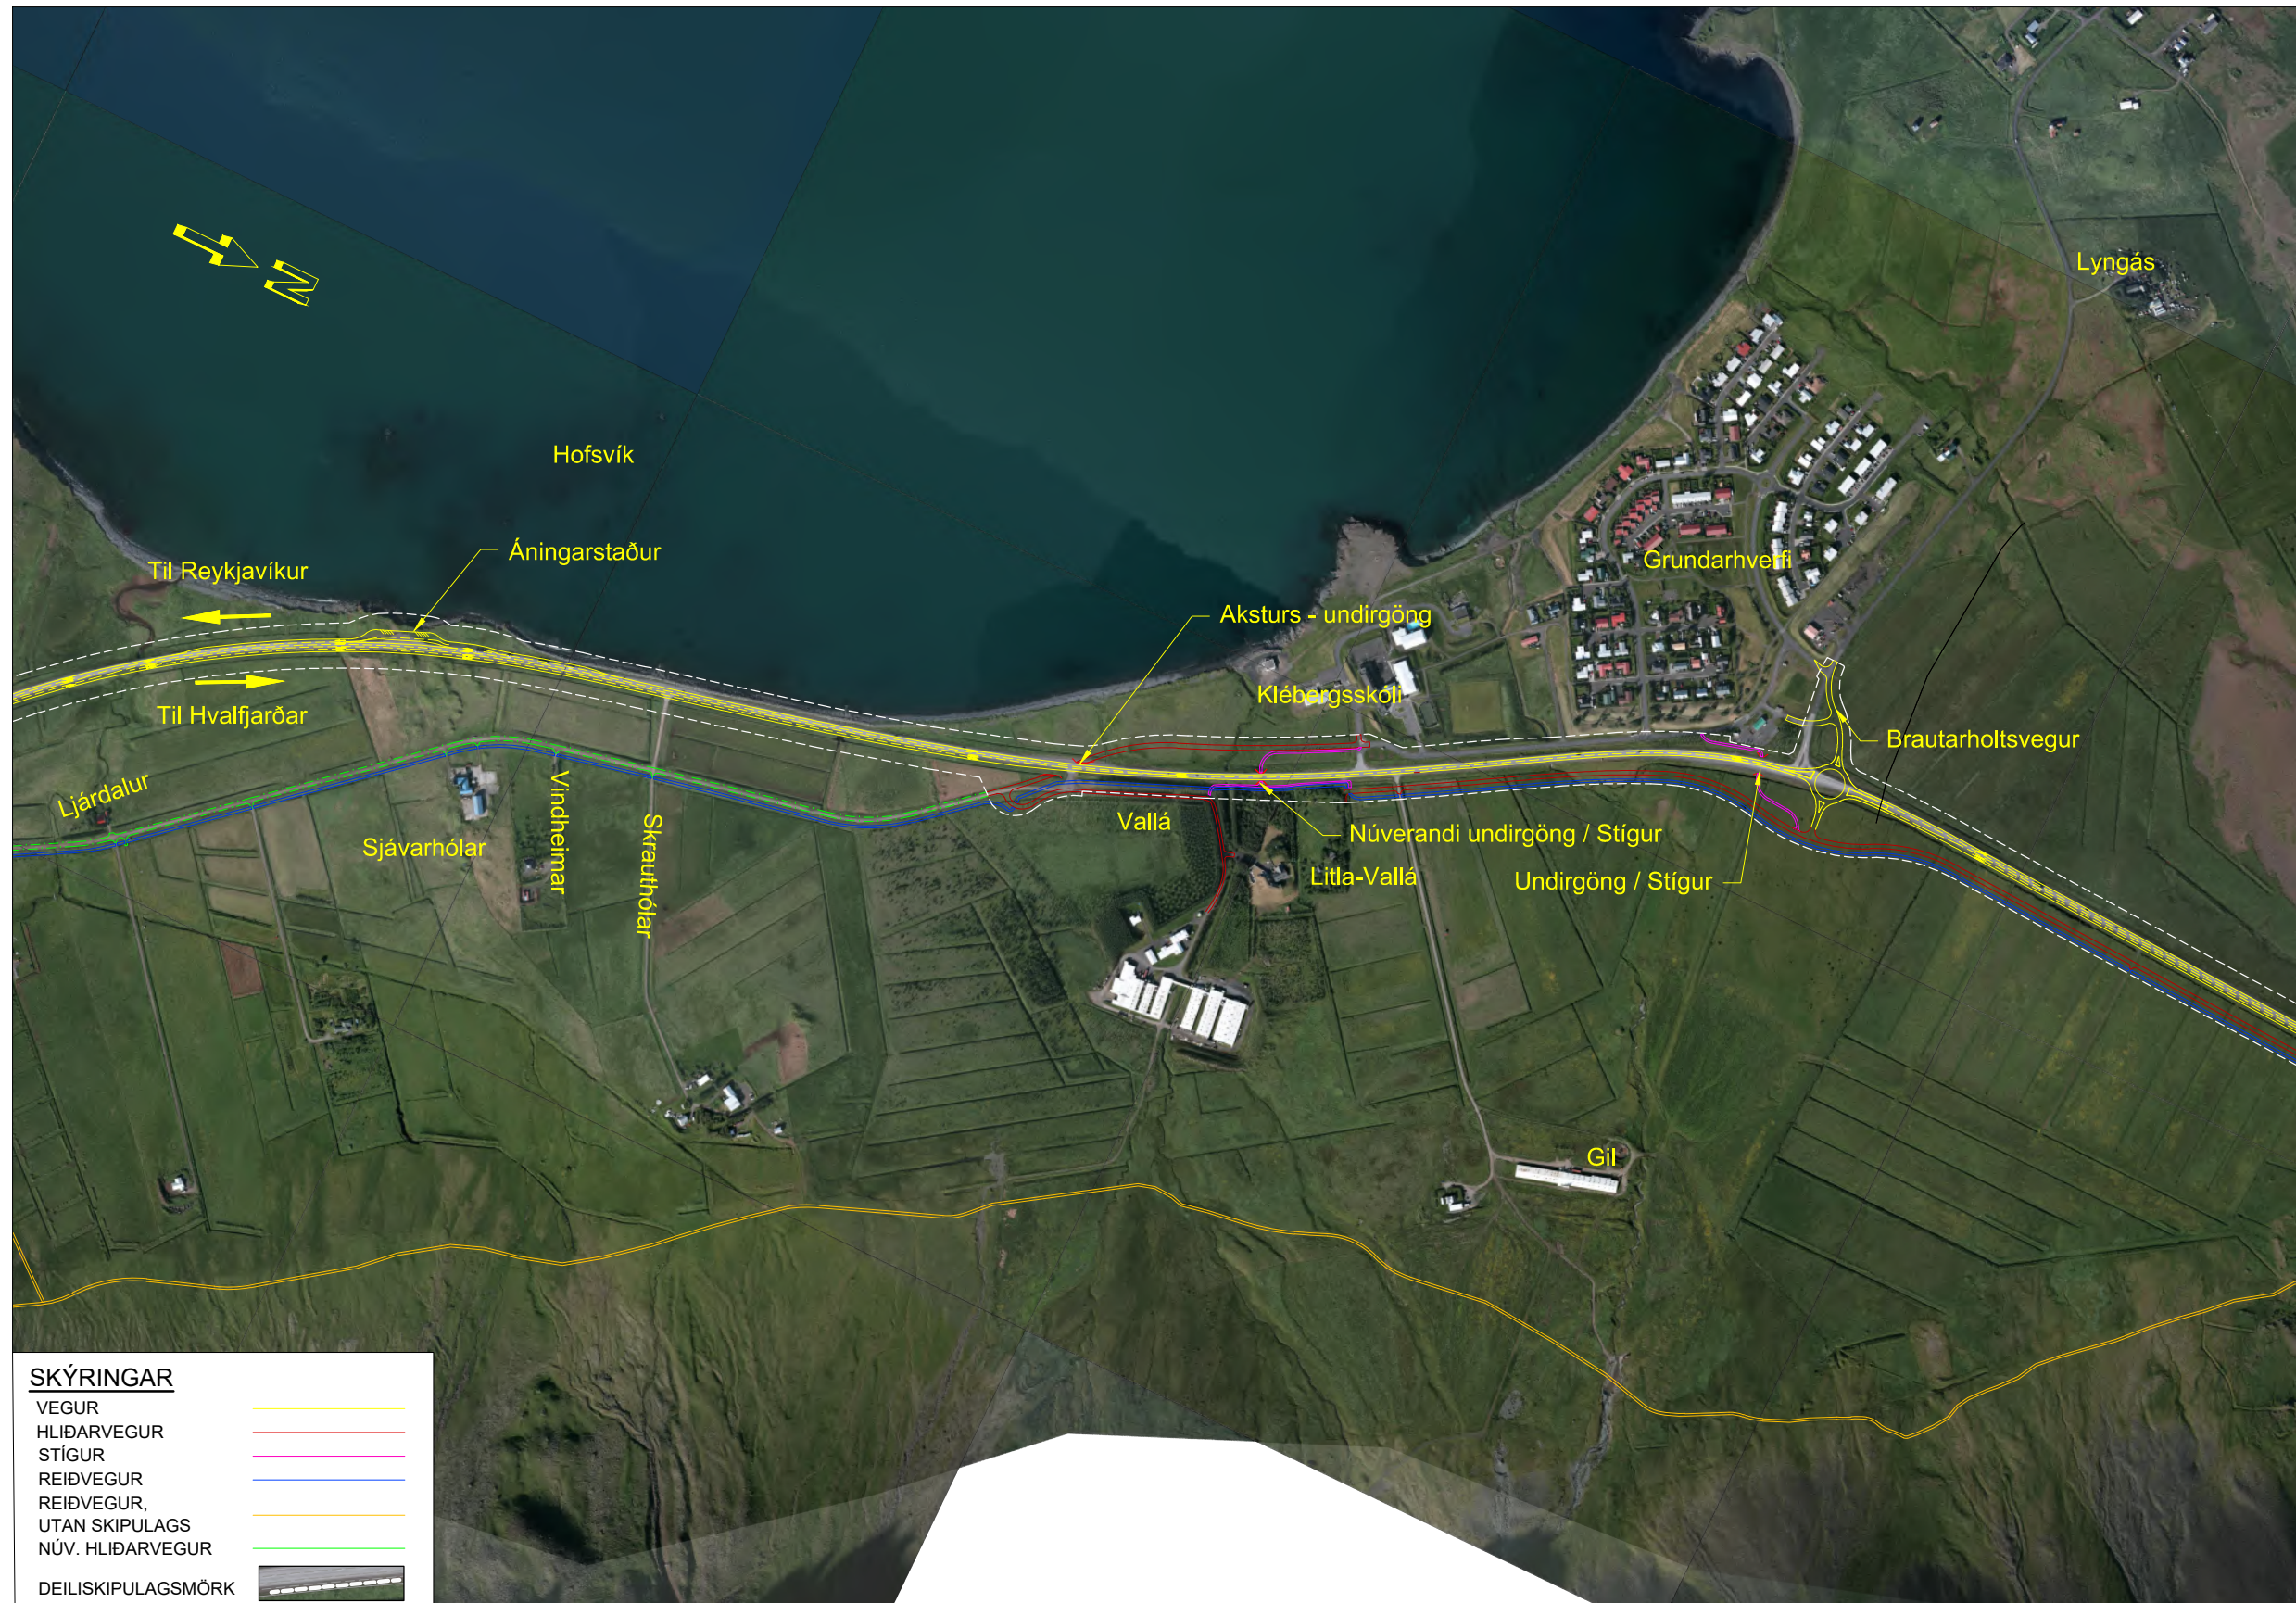
VESTURLANDSVEGUR
ESJUMELAR - HVALFJÖRÐUR
DEILISKIPULAG - TILLAGA

KVARÐI-A1:	1:15000	TEIKN NR:	1 AF 5
DAGS:	06.03.2018	HANNAÐ:	fk/ha
FLOKKUR:	0000-reyk_A	TEIKNAD:	ha/er
SKRÁ:	16194-DSK.dwg	VERKNR:	16194

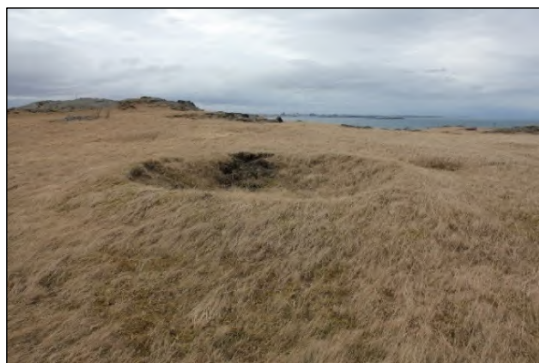
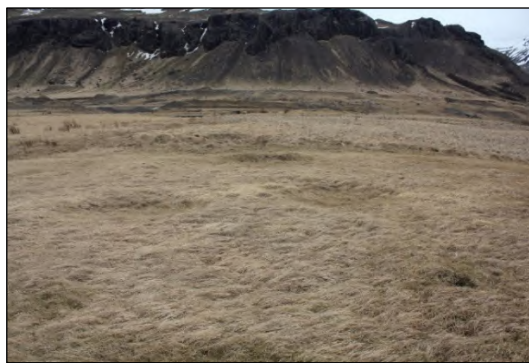
Esjuberg 1896-118 (284-41)

Mynd 36. Bysustæði (1896-122), horft í suðvestur.

Mynd 37. Hugsanleg ummerki, tvær lautir (nær) í tengslum við byssustæði (1896-122), horft í norðaustur.

Staðhættir: Fyrir ofan vestasta klettinn í Leiðhömrum er byssustæði. Um 65 m norður af Vesturlandsvegi og 52 m norðvestur af byssustæði (1896-122).

Lýsing: Grasi vaxið niðurgrafið hringlaga svæði sem mokað hefur verið upp í kring. Utanmál um 5 x 5 m og 50 cm á dýpt. Sunnan við eru tvö minni gróðursnauð hringlaga svæði, lautir, sem gætu hafa tengst byssustæðinu. Sjá fremst á mynd 40.

Hættumat: Lítil hætta.

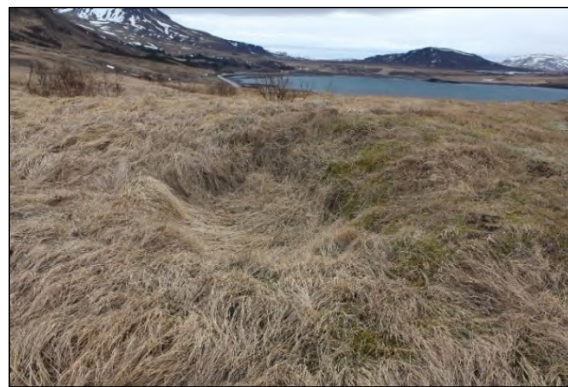
Esjuberg 1896-122 (284-43)

Mynd 38. Bysustæði (1896-122), horft í suðvestur.

Mynd 39. Bysustæði (1896-122), horft í austur.

Staðhættir: Utan í einum klettinum í Leiðhömrum, 40 m norðan við Vesturlandsveg, Þjóðveg 1, og 54 m suðaustur af byssustæði (1896-118), er annað byssustæði.

Lýsing: Grasi gróid, niðurgrafið hringlaga svæði um 3 x 4 m og um 70 cm á dýpt og mokað upp í kring. Gott útsýni er frá byssustæðinu yfir mynni Kollafjarðar. Um 50 m austur af eru þrír steyptir fletir sem gætu hafa verið undirstöður (1896-124).

Hættumat: Lítil hættu.

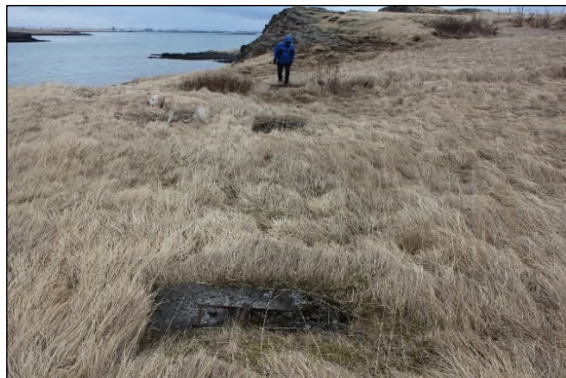
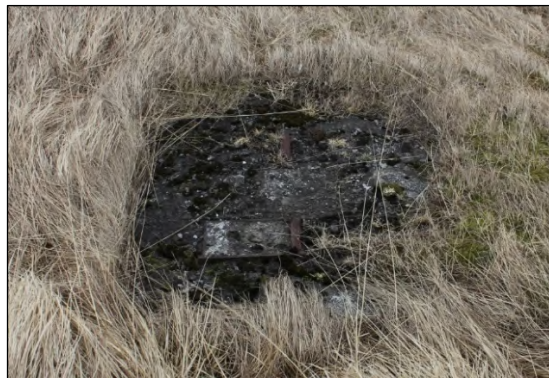
Esjuberg 1896-124 (284-44)

Mynd 40. Steyptir fletir í röð (1896-124), horft í vestur.

Mynd 41. Miðjuflöturinn, horft í vestur.

Staðhættir: Fyrir ofan klett í Leiðhömrum um 37 m norðan við Vesturlandsveg og um 80 m austur af byssustæði (1896-122) eru þrír steyptir fletir í röð.

Lýsing: Fletirnir eru úr steinsteypu um 1 x 1 m og um 5 m á milli þeirra. Upp úr þeim vestasta standa fjórir jarnboltar og tvö steypustyrktarjárn. Í miðjum fletinum eru tveir jarnrammar steyptir ofan í sem skiptast í tvennt með jarnbolta í hverjum fleti, samtals fjórum. Sá austasti virðist vera eins og sá í miðjunni en meira grasi vaxinn. Gætu hafa verið undirstöður fyrir byssu eða mastur.

Hættumat: Lítil hættu.

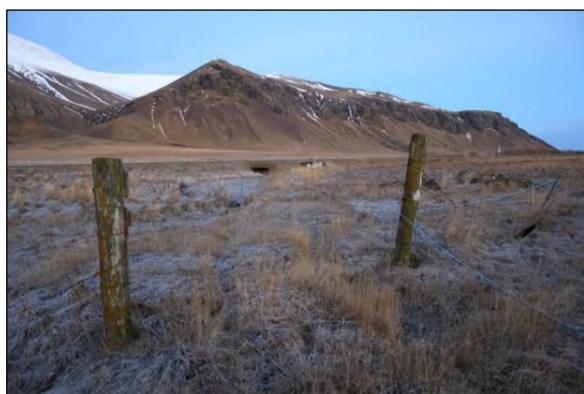
Móar 1896-88 (287-16)

Mynd 44. Vegur (1896-88), horft í austur.

Staðhættir: Gróinn vegur fyrir austan Móa. Liggur frá Þjóðvegi, við steiptan dæluskúr, til vesturs í átt að Móum. Er aflagður afleggjari heim að Móum og hluti af vegi sem liggur nú að hvíttri skemmu.

Lýsing: Malarvegur, upphækkaður, grasi gróinn.

Hættumat: Mikil hætta, vegna vegagerðar.

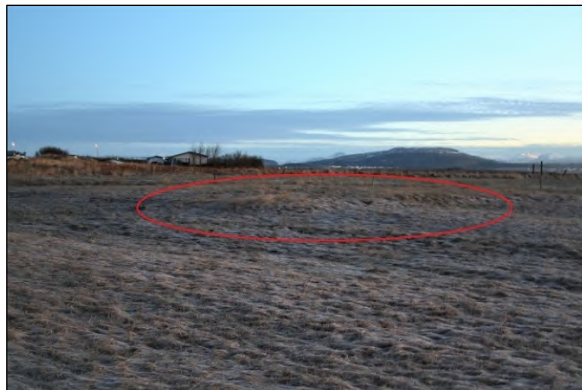
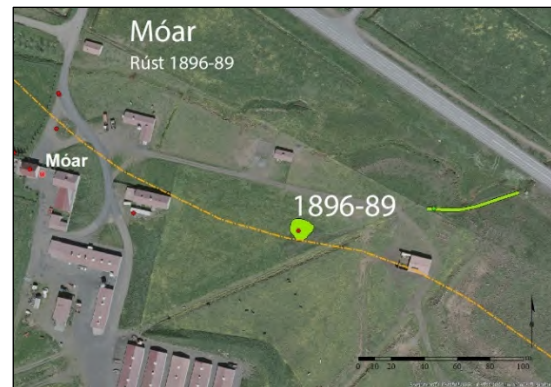
Móar 1896-89 (287-17)

Mynd 46. Rústalegur hóll (1896-89) austur af Móum, horft í suðaustur.

Mynd 47. Kortið sýnir staðsetningu rústar (1896-89) austan Móa.

Staðhættir: Í túni um 150 m austur af gamla íbúðarhúsinu á Móum.

Lýsing: Rústalegur hóll í grónu túni. Sennilega leifar af útihúsi eða fjárborg.

Hættumat: Mikil hætta.

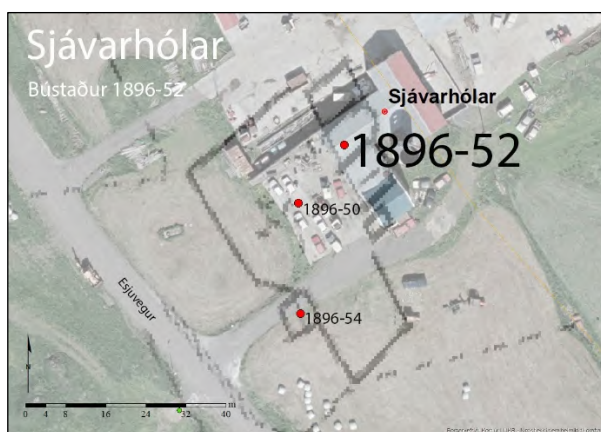
Sjávarhólar 1896-52 (289-1)

Mynd 52. Kortið sýnir staðsetningu bæjarins (1896-52) samkvæmt túnakorti 1916 þegar það hefur verið strekkt yfir hnitsetta loftmynd.¹⁴²

Staðhættir: Samkvæmt túnakorti sem var gert af Sjávarhólum 1916 mun bústaðurinn hafa staðið norðaustur af kálgarði og mun hafa verið 26 m á breidd. Samanstóð bústaðurinn af þremur húsum og einu hliðarhúsi. Mælast hólfin 7 x 10 m, 6 x 10 m, og 7 x 8 m, en hliðarhúsið mælist 4 x 5 m og er það 2 m suðaustur af hinum eiginlegu bæjarhúsum.

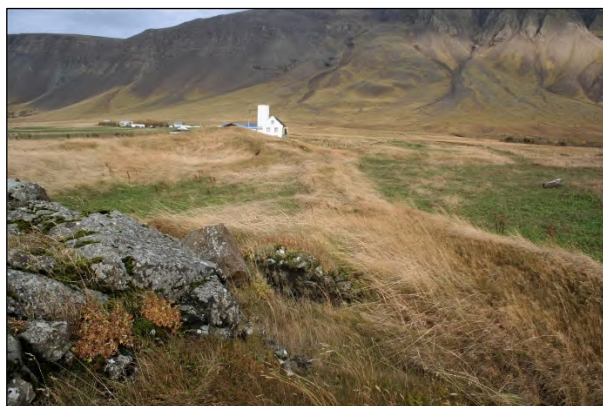
Sjávarhólar 1896-55 (289-12)

Mynd 55. Vegur (1896-55) frá bænum að sjó, horft í norðaustur.

Mynd 56. Vegur (1896-55) teiknaður eftir uppmælingu.

Staðhættir: Vegur sem liggur í norðaustur, suðvestur frá Esjuvegi við afleggjarann að Sjávarhólum, niður að núverandi þjóðvegi. Hefur legið frá hlaðinu á Sjávarhólum og alveg niður að sjó. Er ennþá notaður neðan núverandi vegar við útskot þar sem eru upplýsingaskilti. Vegurinn er ekki merktur inn á túnakortið, en líklega er þetta leið í vör bóndans.

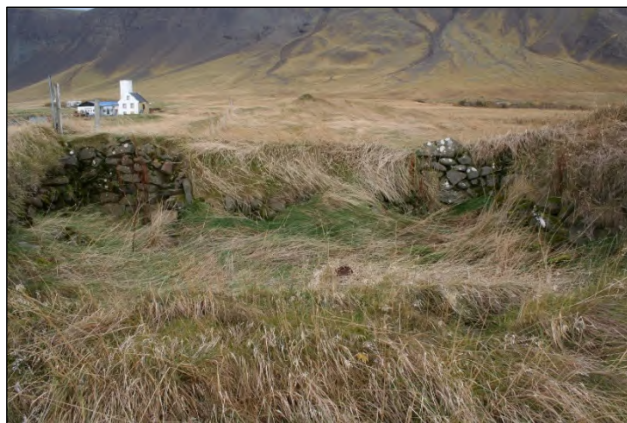
Sjávarhólar 1896-56 (289-2)

Mynd 57. Útihús (1896-56), horft í norðaustur.

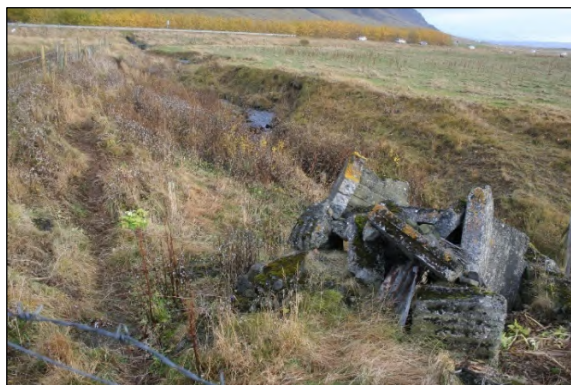
Vallá 1896-120 (291-10)

Mynd 60. Leifar rafstöðvar (1896-120), horft í austur.

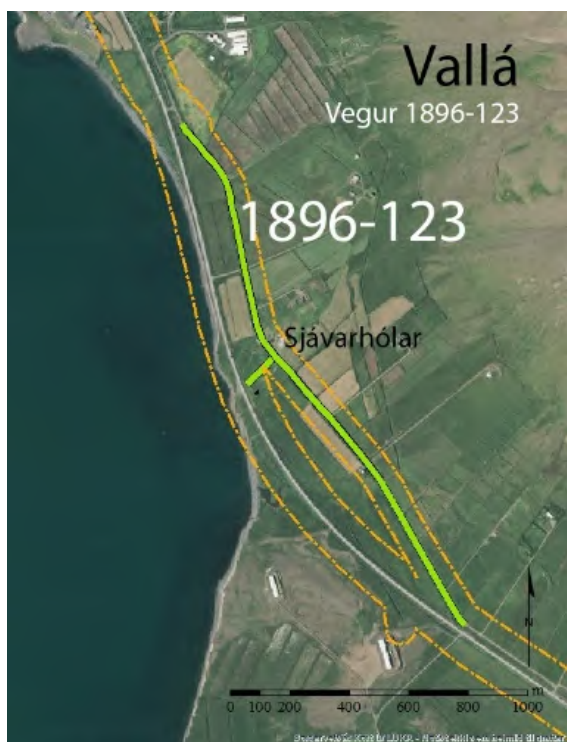
Vallá 1896-123 (291-23)

Mynd 62. Kortið sýnir staðsetningu vegarins (1896-123) á hnitsettri loftmynd. Gula brotalínan sýnir afmörkun úttektarsvæðis.

Staðhættir: Samhliða Þjóðvegi 1, Vesturlandsvegi, austan við, frá afleggjara að Saltvík að afleggjara að Vallá er eldri Þjóðvegur, gamli Vesturlandsvegurinn. Vegurinn er notaður sem innansveitarvegur og nefnist Esjuvegur (4560).

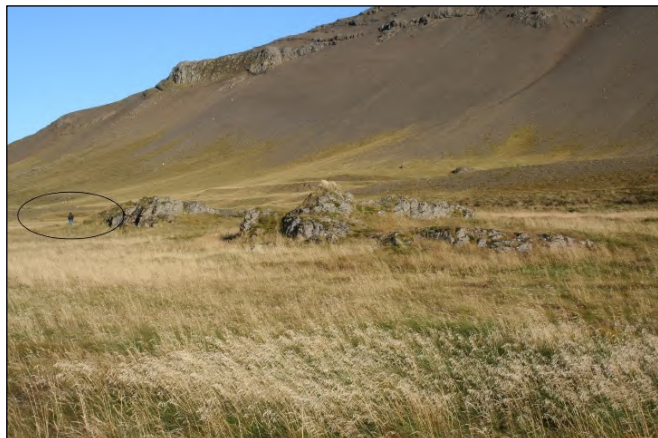
Arnarholt 1896-58 (304-46)

Mynd 66. Rúst (1896-58) undir kletti, horft í norðaustur.

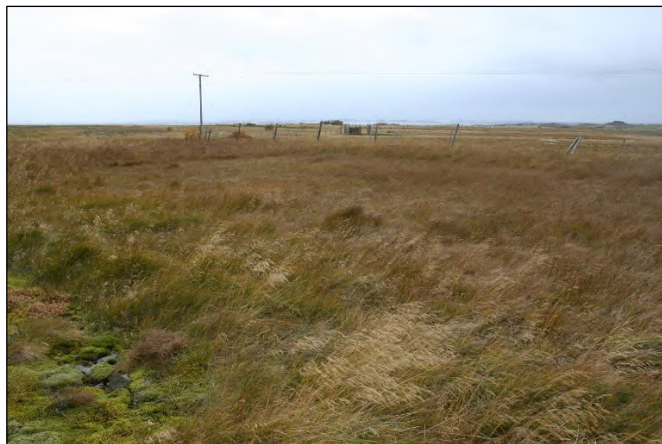
Arnarholt 1896-60 (304-43)

Mynd 70. Mógröf (1896-60), horft í suður.
