BREIKKUN VESTURLANDSVEGAR

Mat á umhverfisáhrifum – Matsskýrsla

Breikkun Vesturlandsvegur

Breikkun Vesturlandsvegur milli Varmhóla og vegamóta Hvalfjarðarvegur

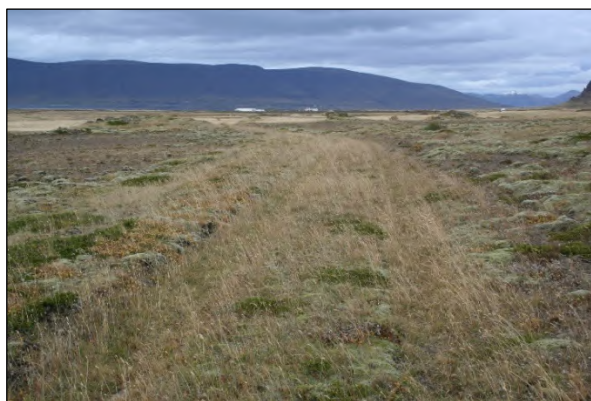
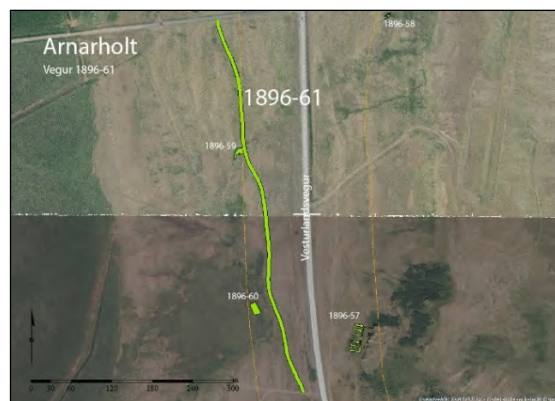
Arnarholt 1896-61 (304-44)

Mynd 72. Vegur (1896-61), horft í norður.

Mynd 73. Vegur (1896-61) teiknað eftir uppmælingu.

Staðhættir: Leið fyrir neðan og með Vesturlandsvegi, greinileg frá Arnarhamarsrétt að Bakka afleggjara til norðurs. Er sami vegur og er á Herforingjaráðskorti 1909, gamla póstleiðin.

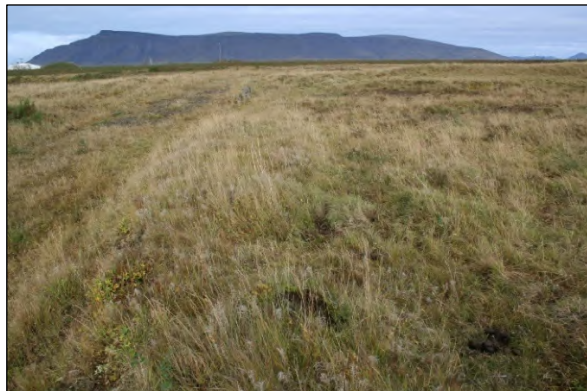
Ártún 1896-65 (308-59)

Mynd 81. Túngarður (1896-65) um Neðratún, horft í norður frá horni við Ártúnsá.

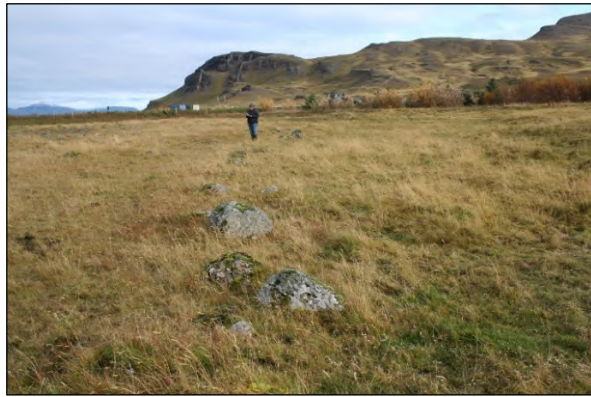
Hættumat: Mikil hættu. Er innan áhrifasvæðis framkvæmdarinnar.

Mynd 83. Vegarslóði (1896-66) sem liggur með Neðratúni, horft í norður.

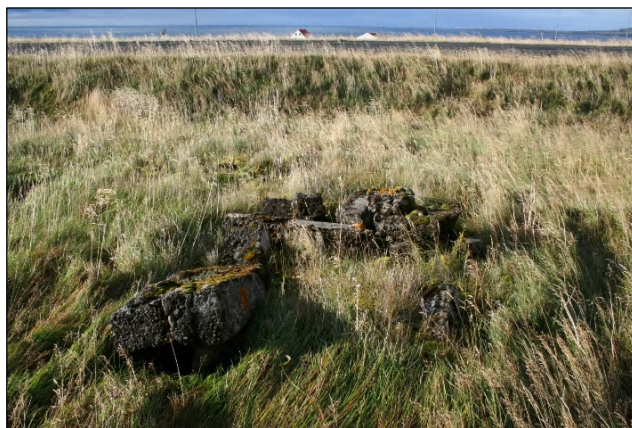
Ártún 1896- 68 (308-64)

Mynd 85. Leifar eftir herinn (1896-68) ofan við gamla Vesturlandsveginn.

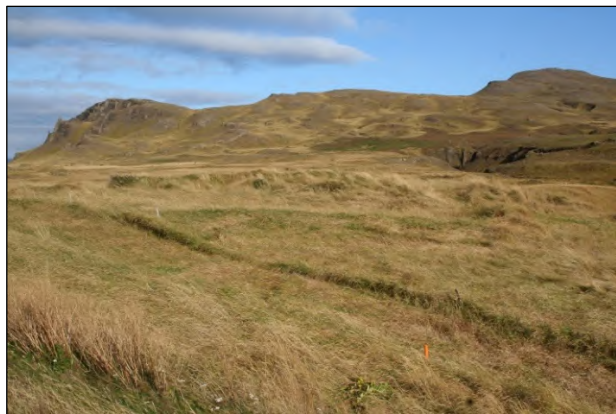
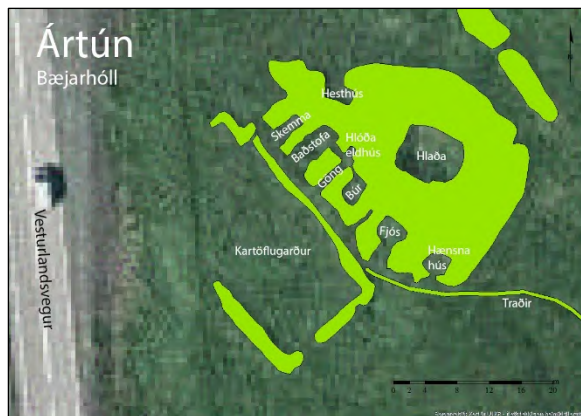
Hættumat: Mikil hætta. Bæjarhóllinn er allur inn á áhrifasvæði framkvæmdarinnar.

Mynd 87. Tóftir Ártúns á bæjarhólnum, horft í norðaustur.

Mynd 88. Teikning af bæjarhól Ártúns (1896-69) eftir uppmælingu.

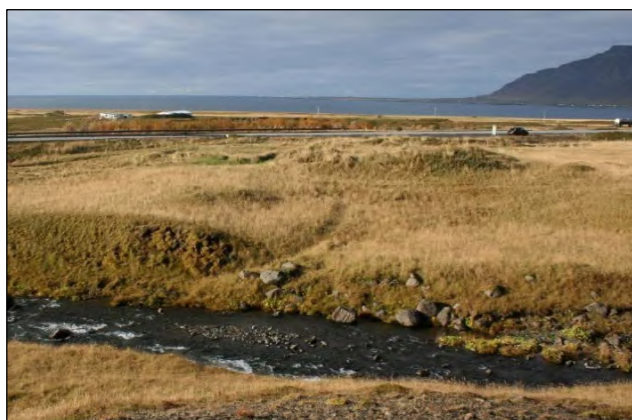
Ártún 1896-70 (308-29)

Mynd 89. Bæjarhóll Ártúns, traðir (1896-70) liggja frá Ártúnsá upp að bæjarhlaðinu.

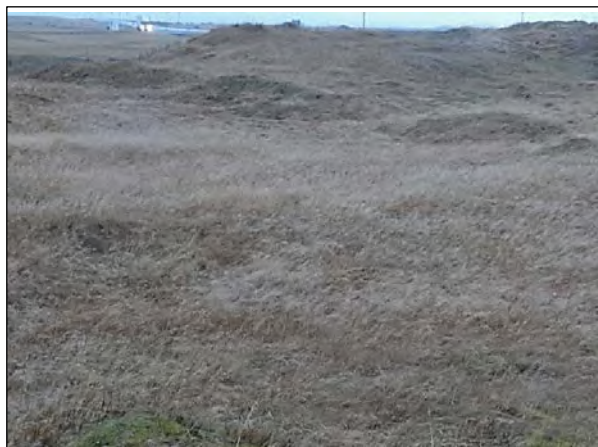
Ártún 1896-71 (308-14)

Mynd 91. Garður (1896-71) norðaustan í bæjarhól Ártúns, horft í suður.

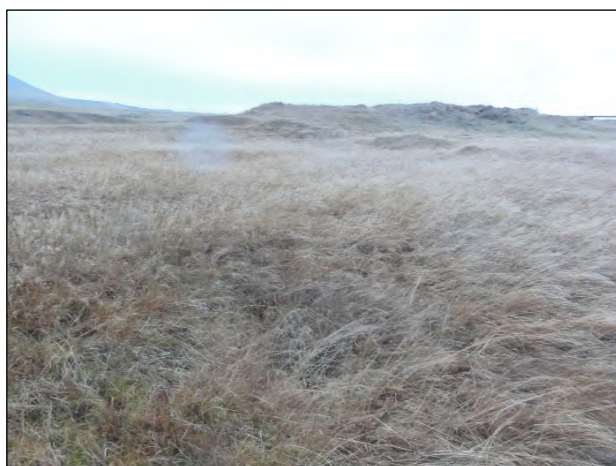
Ártún 1896-72 (308-56)

Mynd 93. Holla (1896-73) á milli bæjarhóls og fjárhúss, horft í suðvestur.

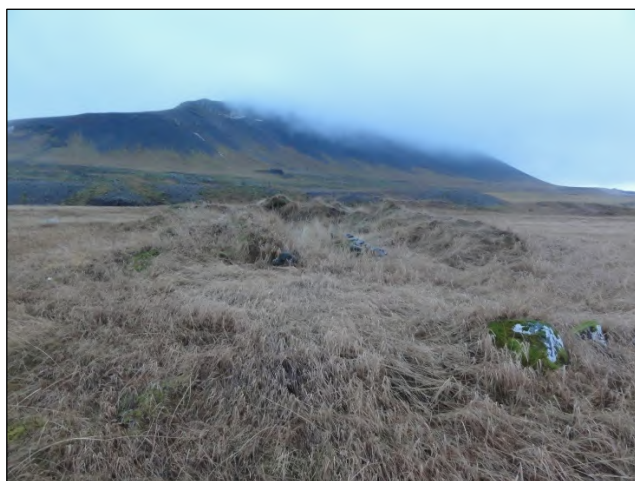
Ártún 1896-74 (308-15)

Mynd 97. Fjárhústóft (1896-74), horft í suðaustur.

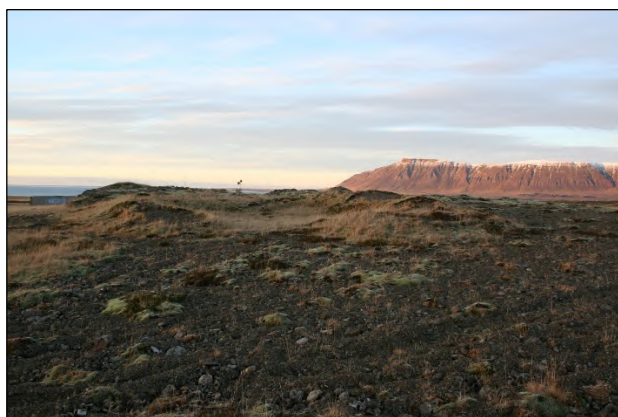
Ártún 1896-78 (308-24)

Mynd 99. Bysustæði (1896-78), horft í norðvestur.

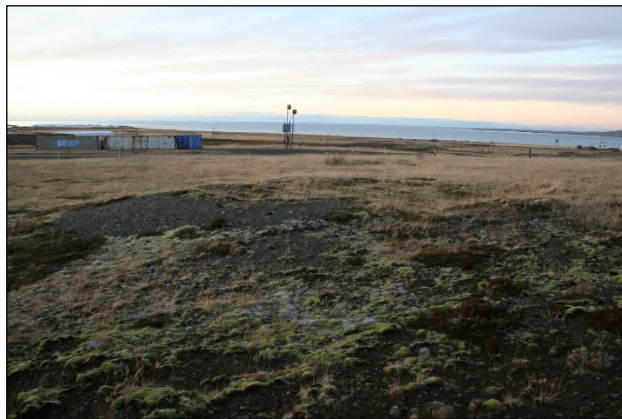
Hættumat: Mikil hætta. Er innan áhrifasvæðis framkvæmdarinnar.

Mynd 101. Byssustæði (1896-83), horft í vestur.

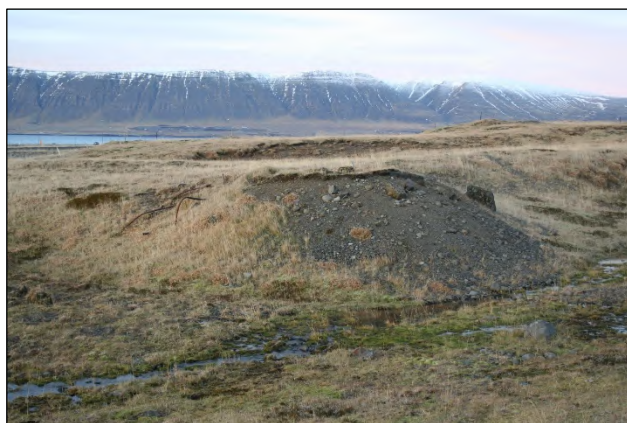
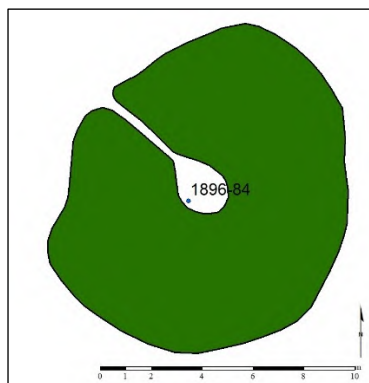
Ártún 1896-84 (308-22)

Mynd 103. Ummerki eftir herinn (1896-84), horft í norður.

Mynd 104. Teikning af ummerkjum eftir herinn (1896-84) eftir uppmælingu.

Staðhættir: Norður af bæjarhól Ártúns um 370 m frá honum og um 140 m frá brú (1896-85) yfir lækinn á gamla Vesturlandsvegnum.

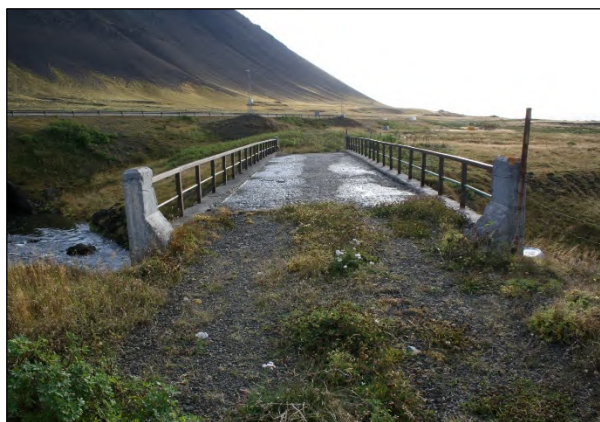
Mynd 107. Brú (1896-93) yfir Ártúnsá frá 1946, horft í suðaustur.

Lýsing: Brúin er steinsteypt með járnhandriðum í góðu ástandi.

Staðhættir: Brú yfir Ártúnsá á gamla Vesturlandsveginum um 50 m fyrir neðan núverandi brú. Ártúnsá hefur verið brúuð nokkrum sinnum. Elsta heimild um brú kemur fram í Máldaga Saurbæjarkirkju 1220 (308-51). Árið 1927 var byggð brú sem var án handriðs aðeins neðar. Árið 1946 var þessi brú byggð undir stjórn Sigurðar Björnssonar brúarsmiðs. Brú á núverandi vegi var byggð á árunum 1979-1980.

Hættumat: Mikil hætta. Er innan áhrifasvæðis framkvæmdarinnar.

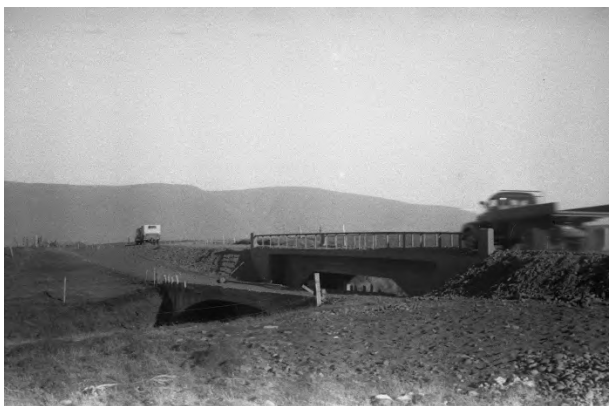
Mynd 117. Brýr á Ártúnsá árið 1948. Sú handriðalausa frá 1927 (1896-65) og hin frá 1946 (1896-52).¹⁹⁴

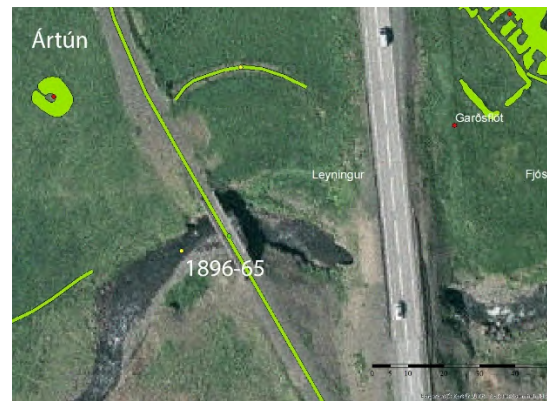
Mynd 118. Brú yfir Ártúnsá (1896-65). Brúin var fyrir neðan brúnnu frá 1946 (1896-52).

Staðhættir: Brú yfir Ártúnsá. Var steipt án handriða 1927. Hefur sennilega verið rifin þegar ný brú var smíðuð 1946 (1896-52). Brúin sést á ljósmynd sem Geir Gunnar Geirsson Zoëga tók 1948. (Sarpur GZ2-27-d23)

Lýsing: Brúin er horfin.

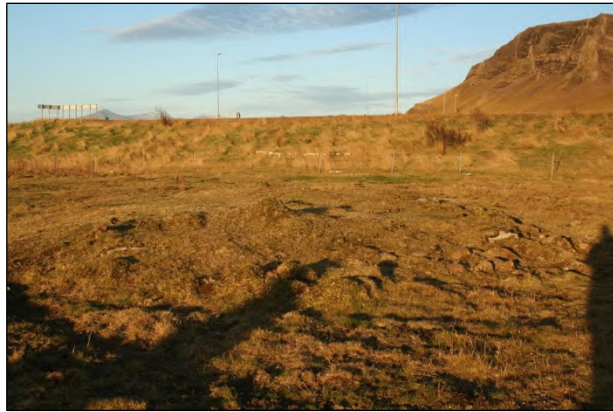
Saurbær 1896-3 (309-63)

Mynd 120. Leifar af bragga (1896-3), horft í norðaustur.

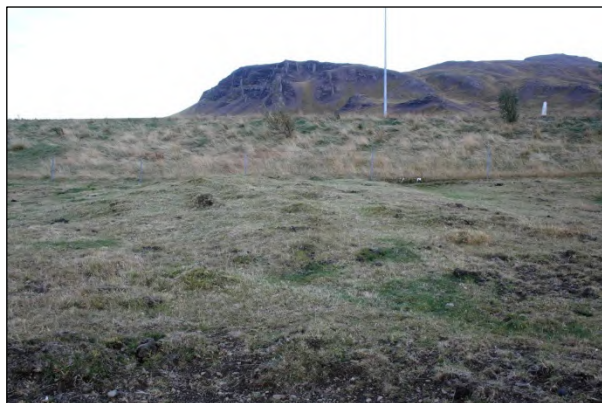
Saurbær 1896-5 (309-65)

Mynd 124. Leifar af bragga (1896-5), horft í norðaustur.

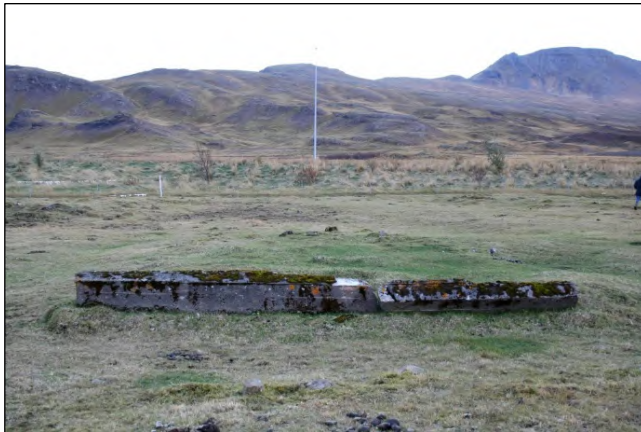
Saurbær 1896-7 (309-67)

Mynd 128. Leifar af bragga (1896-7), horft í austur.

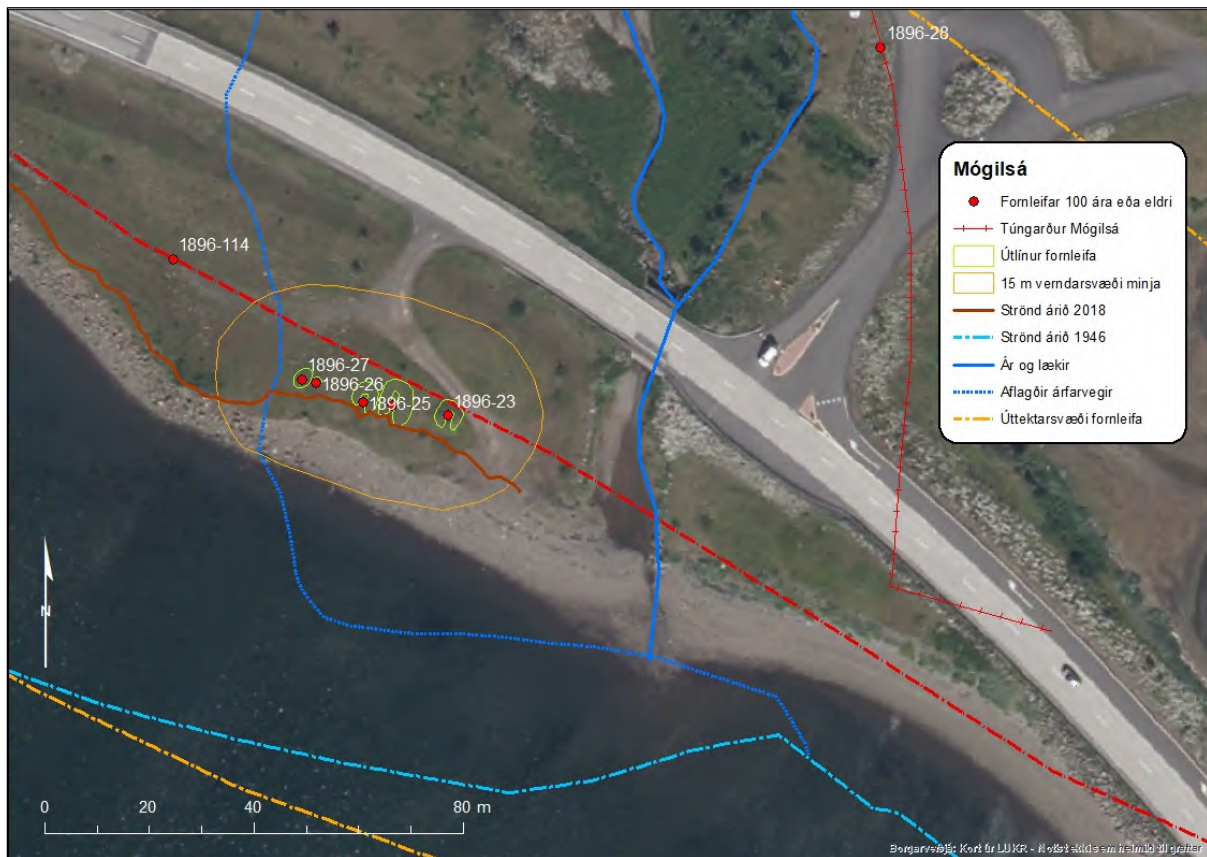
Mynd 163. Rústir 1896 - 24, 25, 26, og 27, á Eyrum við heimkeyrslu að Mógilsá.

Svæðið er mjög viðkvæmt og hefur strandlínán færst innar um 30 m frá árinu 2000, eða um 1,7 m að meðaltali á ári, vegna ágangs sjávar og nú er svo komið að sjórinn er byrjaður að brjóta af minjum 1896-24 og 25 (sjá brún lína, mælt í febrúar 2018 á mynd 164). Búast má því við að ef ekkert er gert í sjónörnum á þessu svæði muni þessar minjar hverfa **vegna ágangs sjávar á næstu 2-3 árum**. Nauðsynlegt er að rannsaka þessar minjar áður en sjórinn tekur þær.

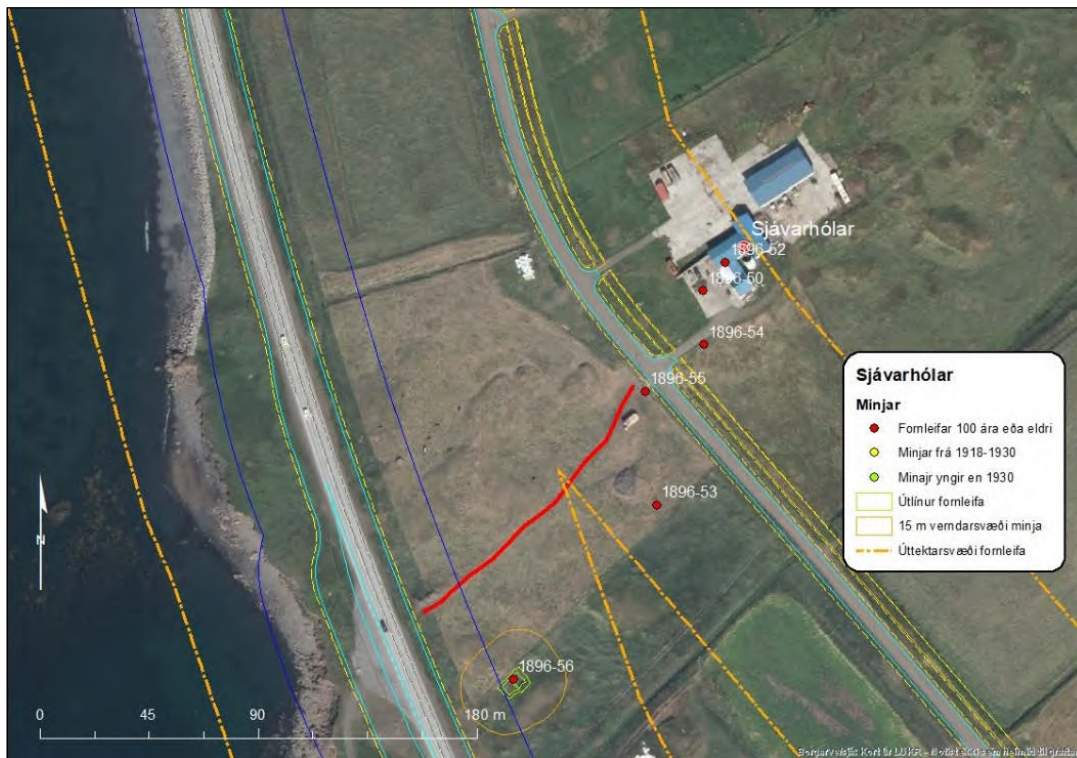
Miklar breytingar hafa orðið á þessu svæði í gegnum tíðina. Mógilsá rann áður vestar en hefur á einhverjum tíma verið veitt í núverandi farveg (bláar línur á mynd 164). Afrennsli frá Tjörninni hefur líka verið stýrt og flutt í Mógilsá, en áður rann vatn frá henni til suðurs í farveg Kollafjarðarár. Líklega hefur farvegi Mógilsár verið breytt vegna framkvæmda við fiskeldið í Kollafirði eða við gerð Vesturlandsvegur um 1970.

Mynd 164. Sjávarhólar, minjastaðir.

Við Sjávarhóla liggur framkvæmdin að mestu fyrir sunnan gamla bæjarstæðið en þar er fyrirhugaður stígur (gular linur á korti mynd 165). Þar verður að vera fornleifaeftirlit við framkvæmdirnar (vegna minja 1896-54 og 50 sem gætu komið í ljós við jarðrask). Einn sjáanlegur minjastaður, útihús (1896-56) er innan framkvæmdarsvæðis að hluta. Ef ekki er hægt að vernda hann fyrir framkvæmdunum, þarf að fara fram fornleifarannsókn á þessum minjastað.

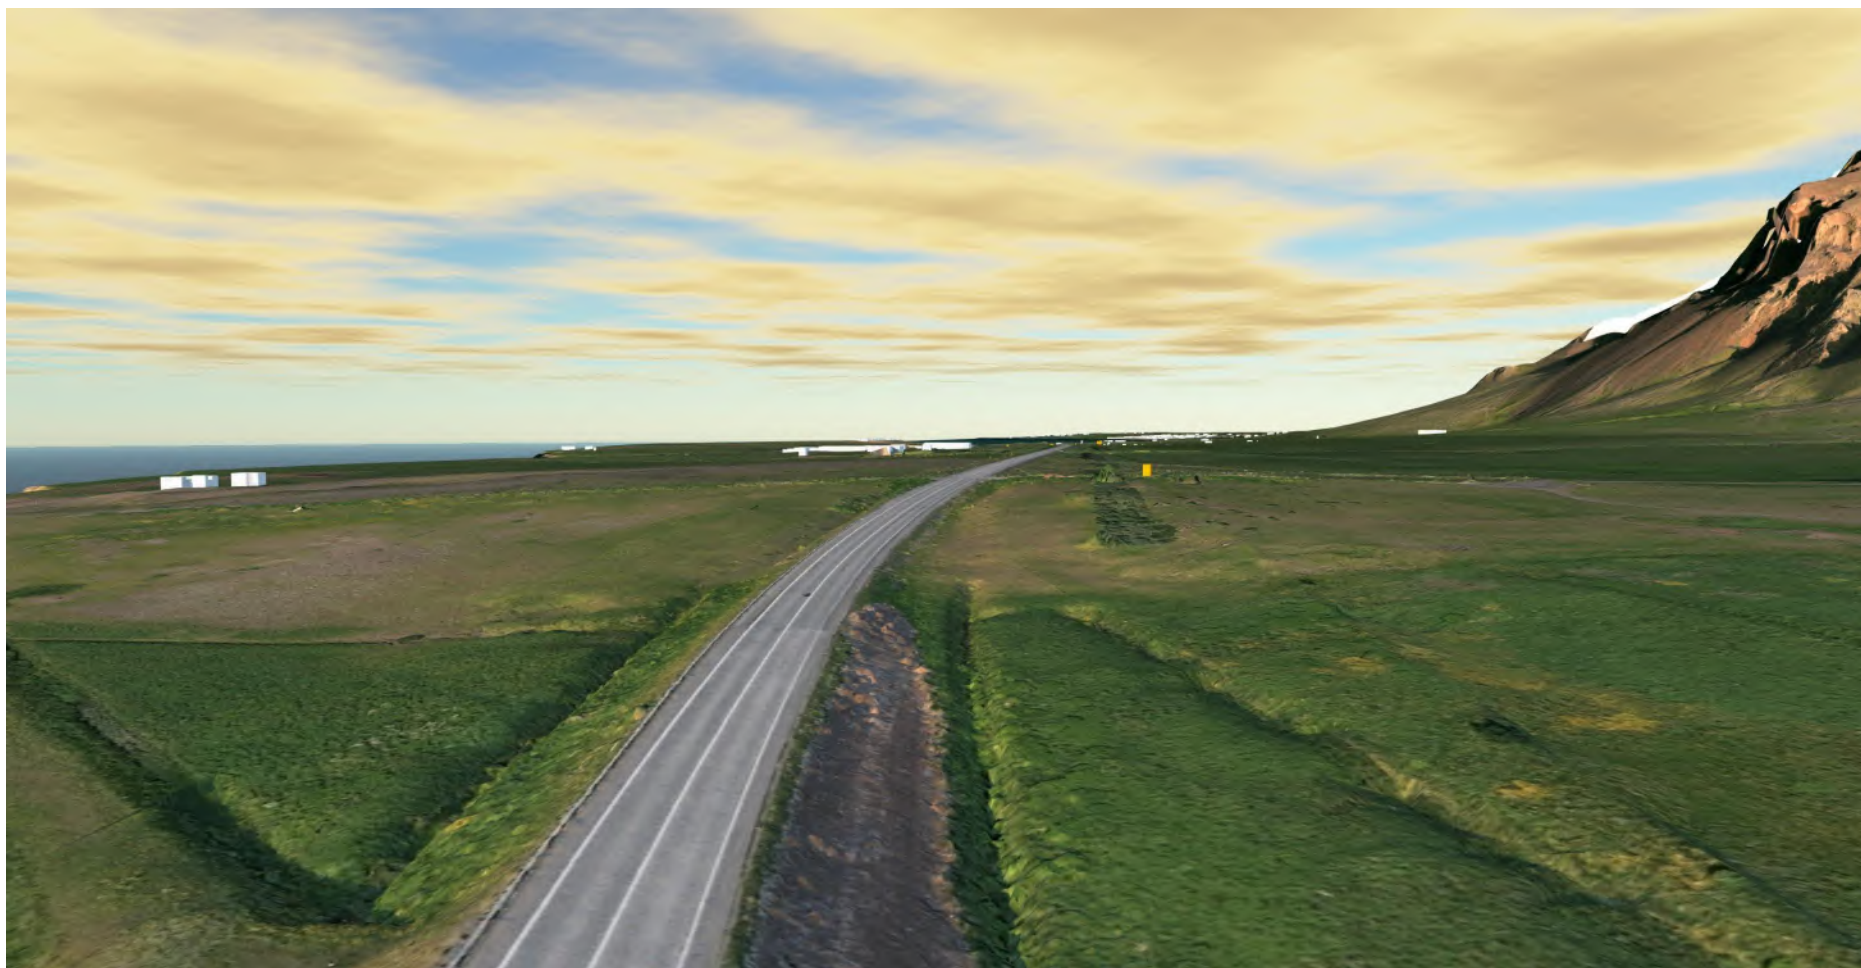
MYND 1a Horft til norðurs eftir Vesturlandsvegi úr 75 m hæð yfir landi við Varmhóla. Bærinn Móavík er staðsettur um 220 m vestan við staðsetningu sjónarhorns. Núverandi ástand. Mynd: Verkís.

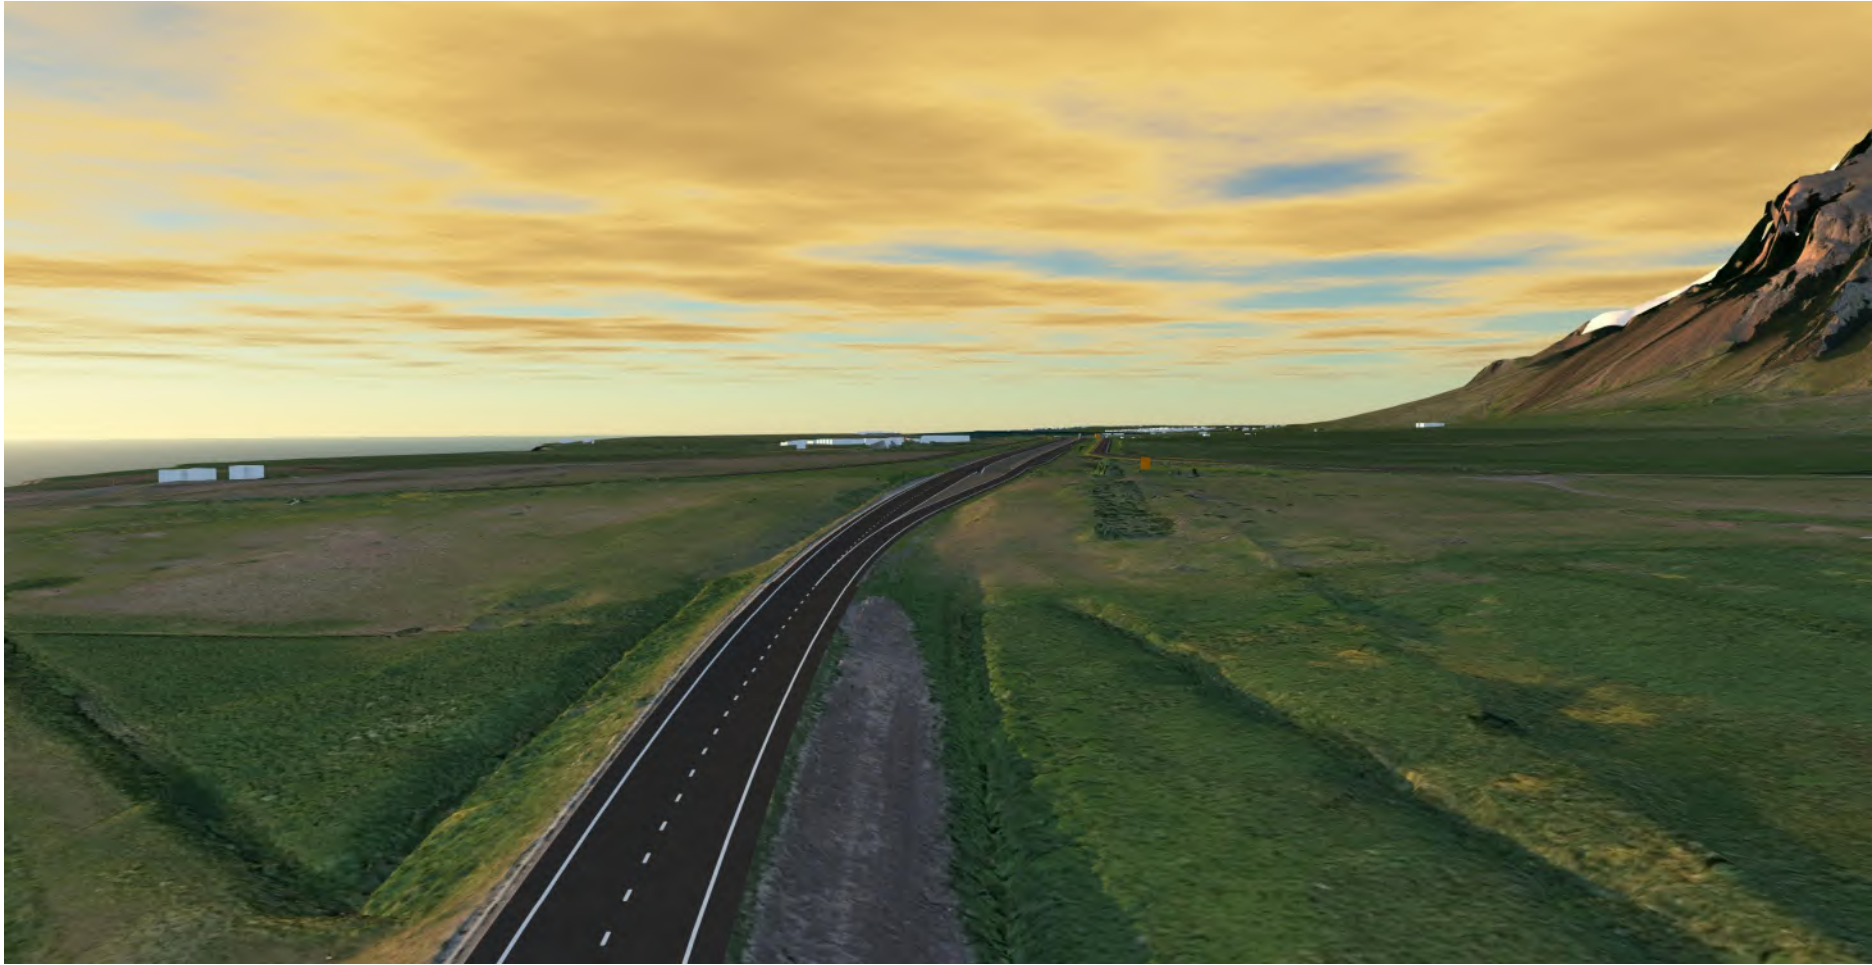
MYND 1b Horft til norðurs eftir Vesturlandsvegi úr 75 m hæð yfir landi við Varmhóla. Bærinn Móavík er staðsettur um 220 m vestan við staðsetningu sjónarhorns. Eftir framkvæmdir. Mynd: Verkís.

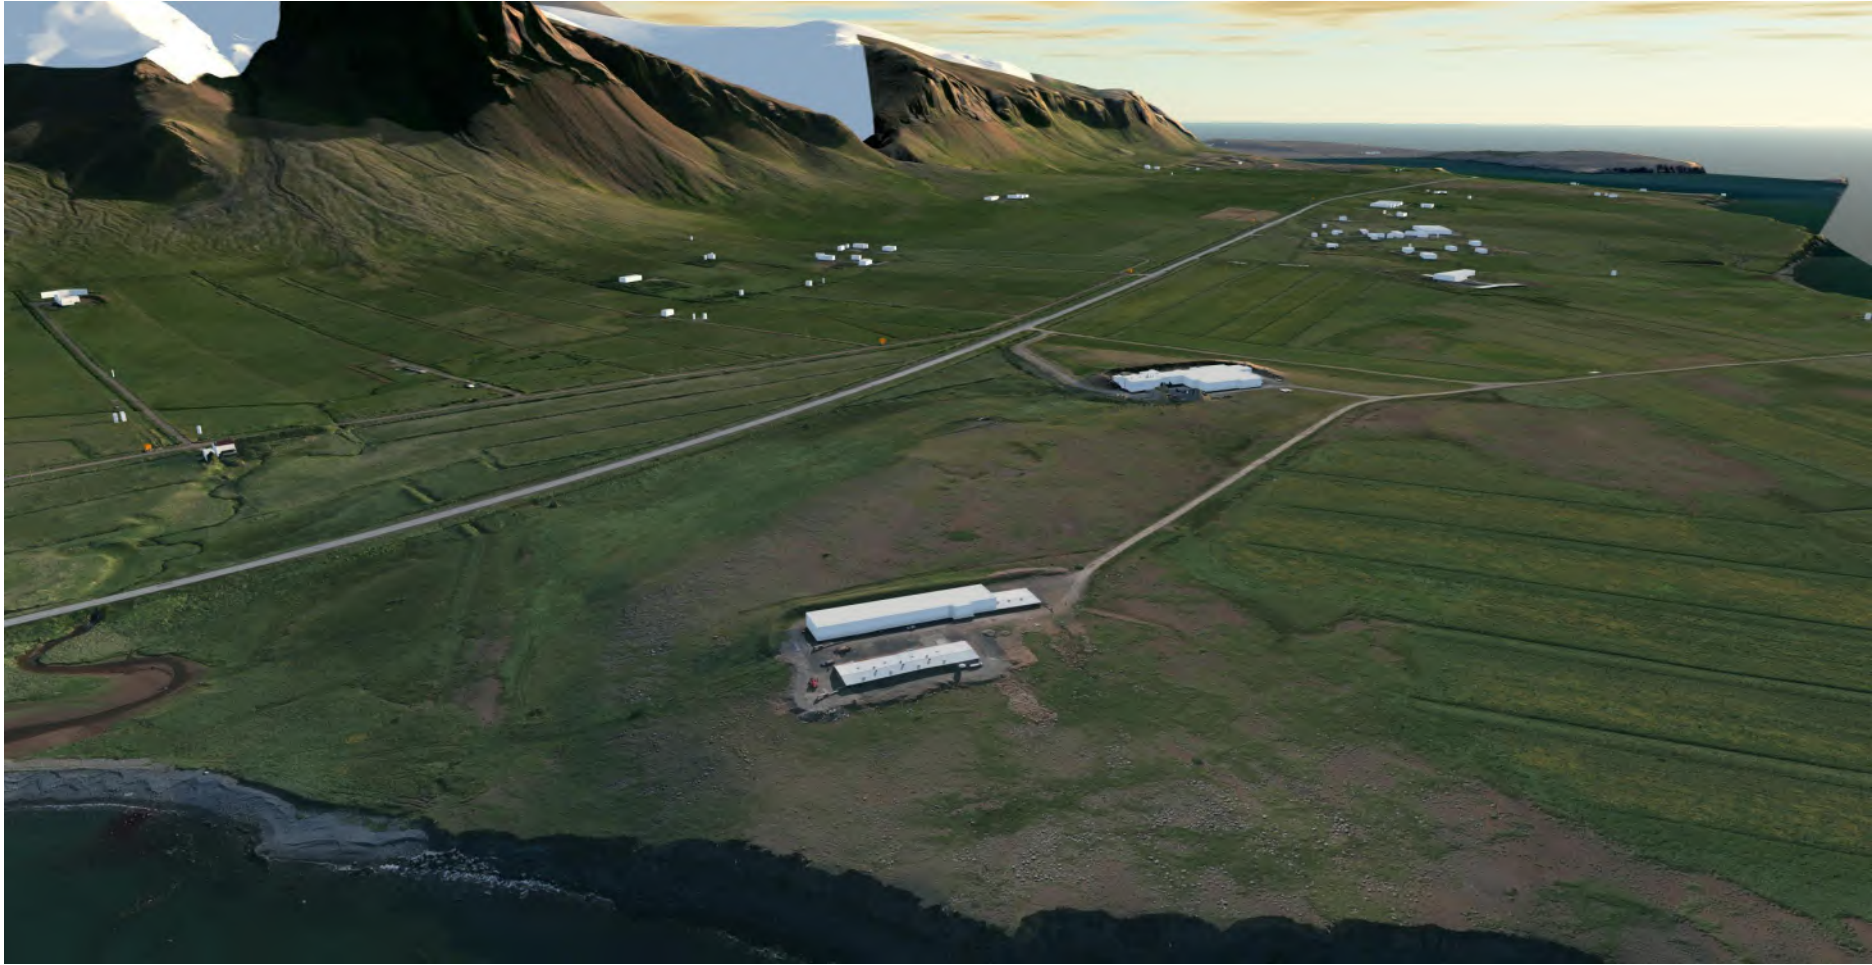
MYND 13a Horft til suðausturs eftir Vesturlandsvegi. Sjónarhorn staðsett um 180 m yfir landi við Saltvík 3. Núverandi ástand. Mynd: Verkís.

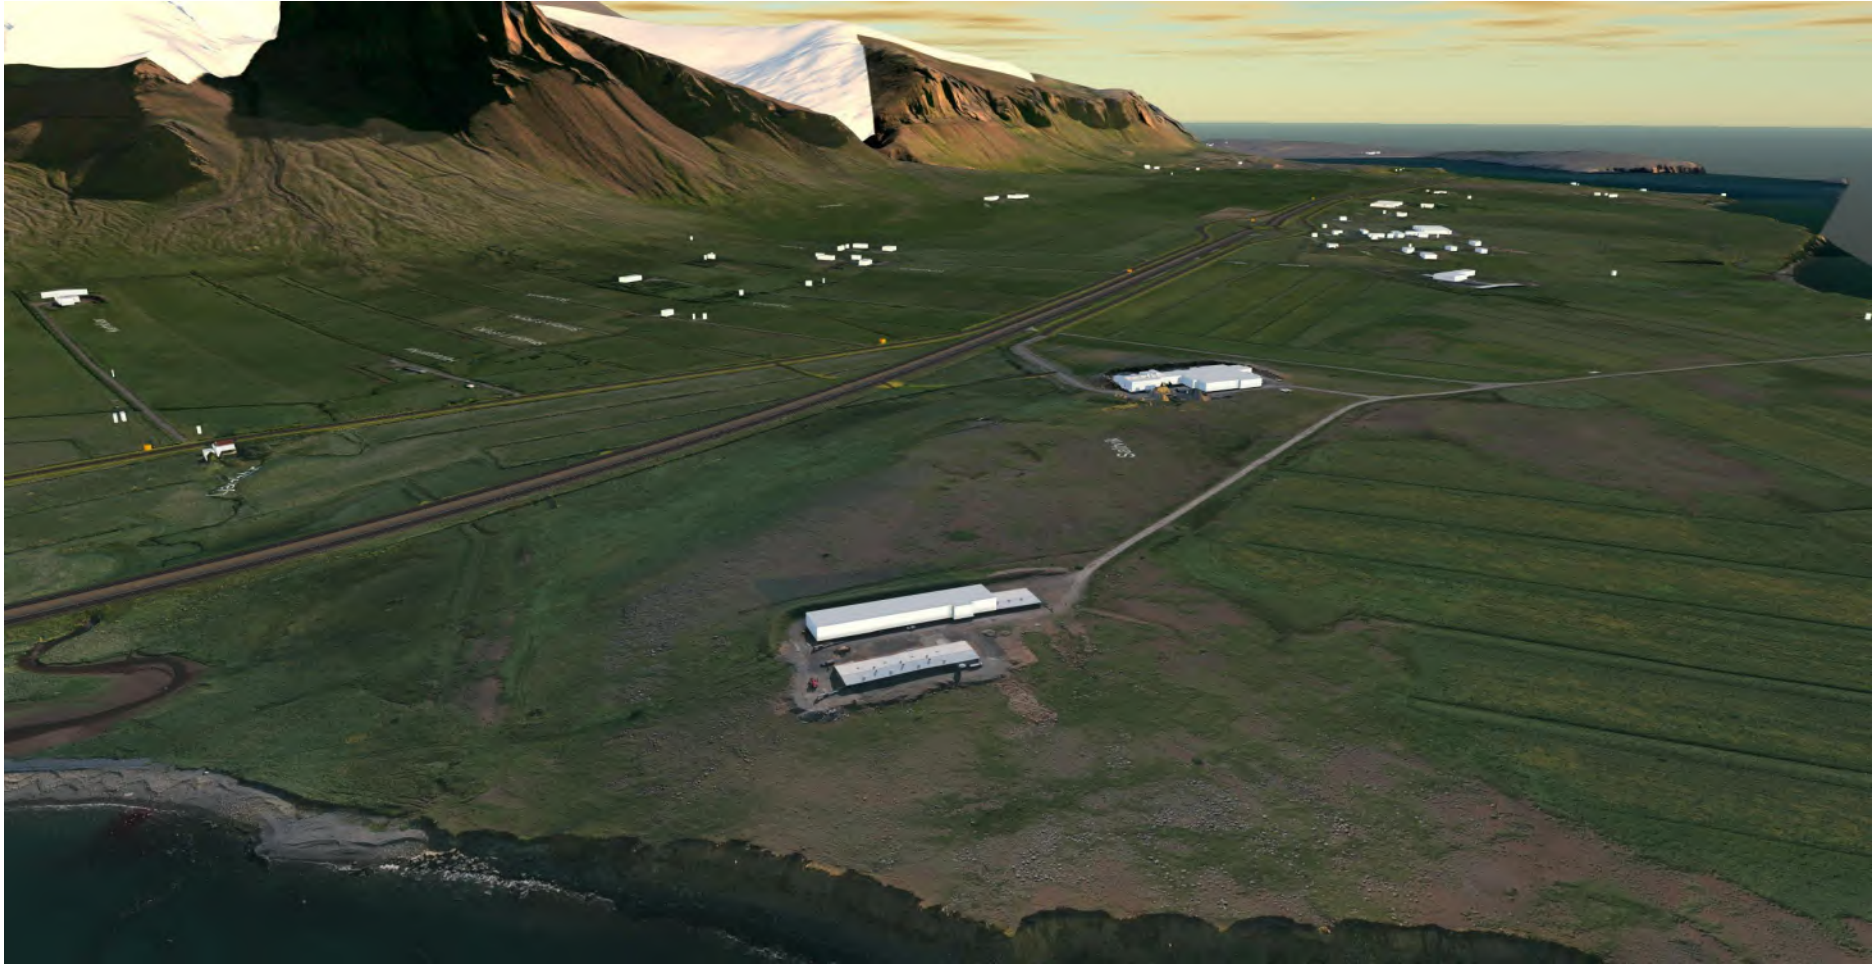
MYND 13b Horft til suðausturs eftir Vesturlandsvegi. Sjónarhorn staðsett um 180 m yfir landi við Saltvík 3. Eftir framkvæmdir. Mynd: Verkís.

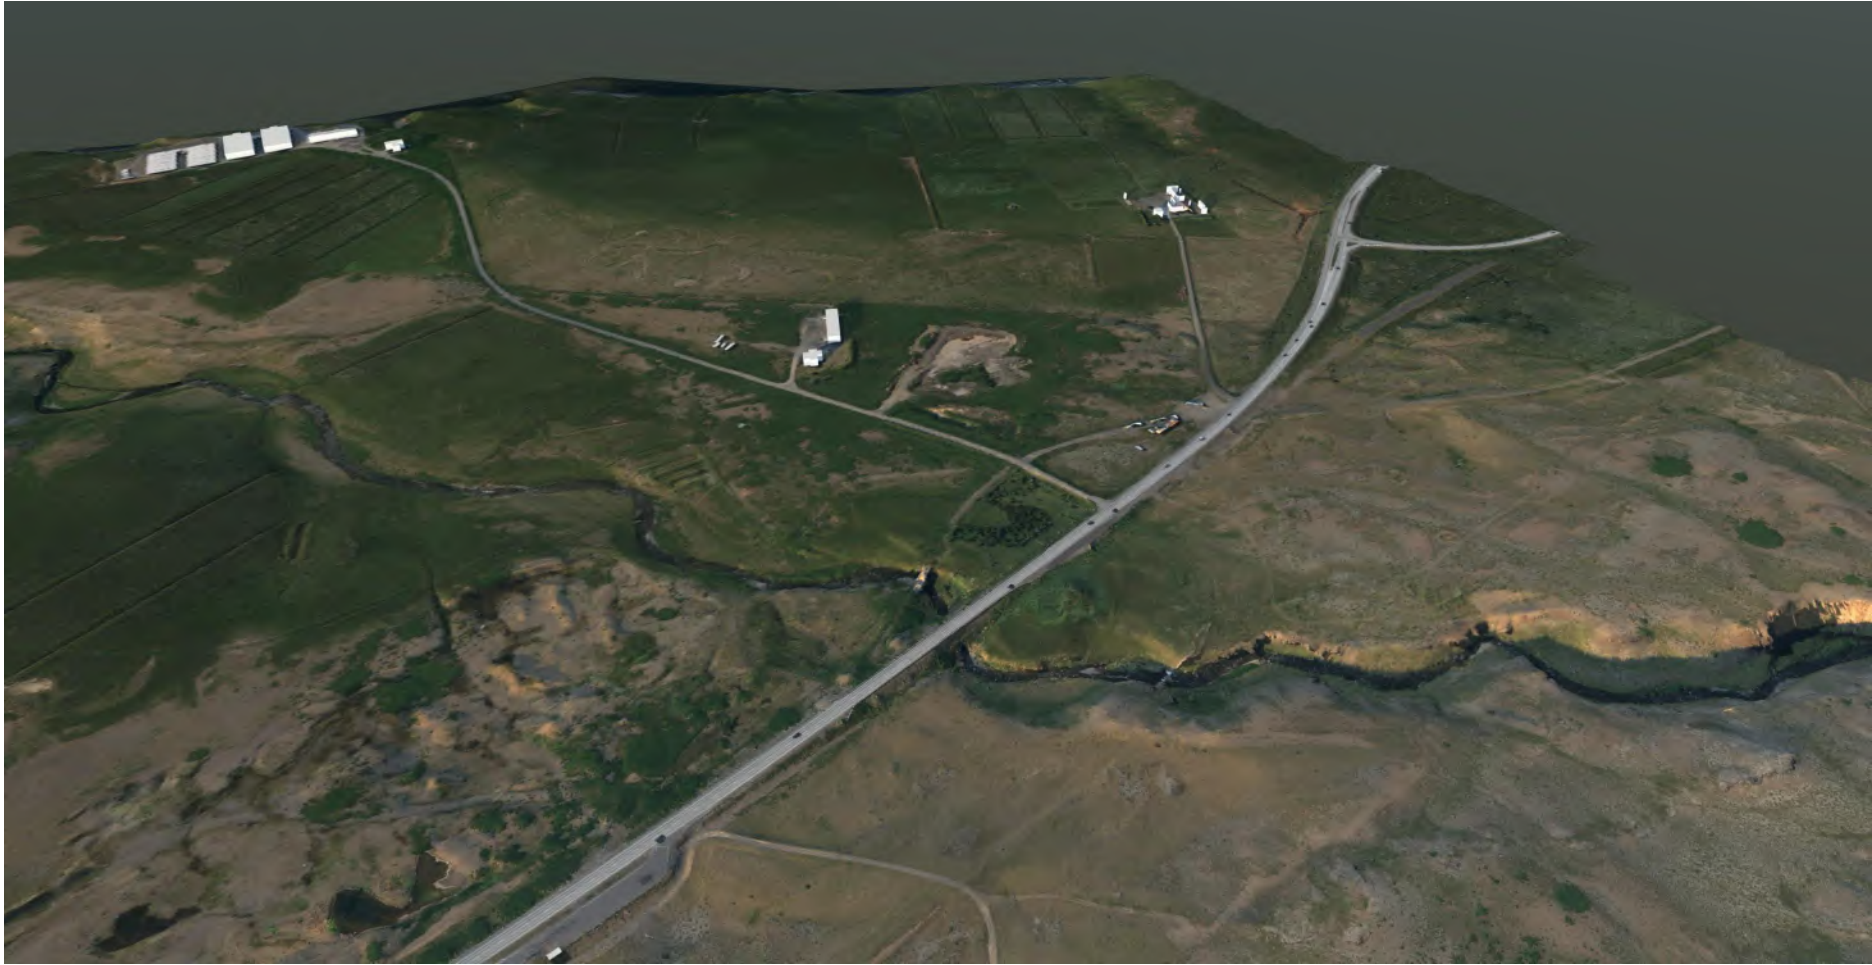
MYND 16a Horft til norðvesturs eftir Vesturlandsvegi. Sjónarhorn staðsett um 300 m yfir landi suðaustan Blikdalsár. Á myndinni sést Vesturlandsvegur, ásamt nýjum hliðarvegi vestan Vesturlandsvegur og nýju hringtorgi við Hvalfjarðarveg. Núverandi ástand. Mynd: Verkís.

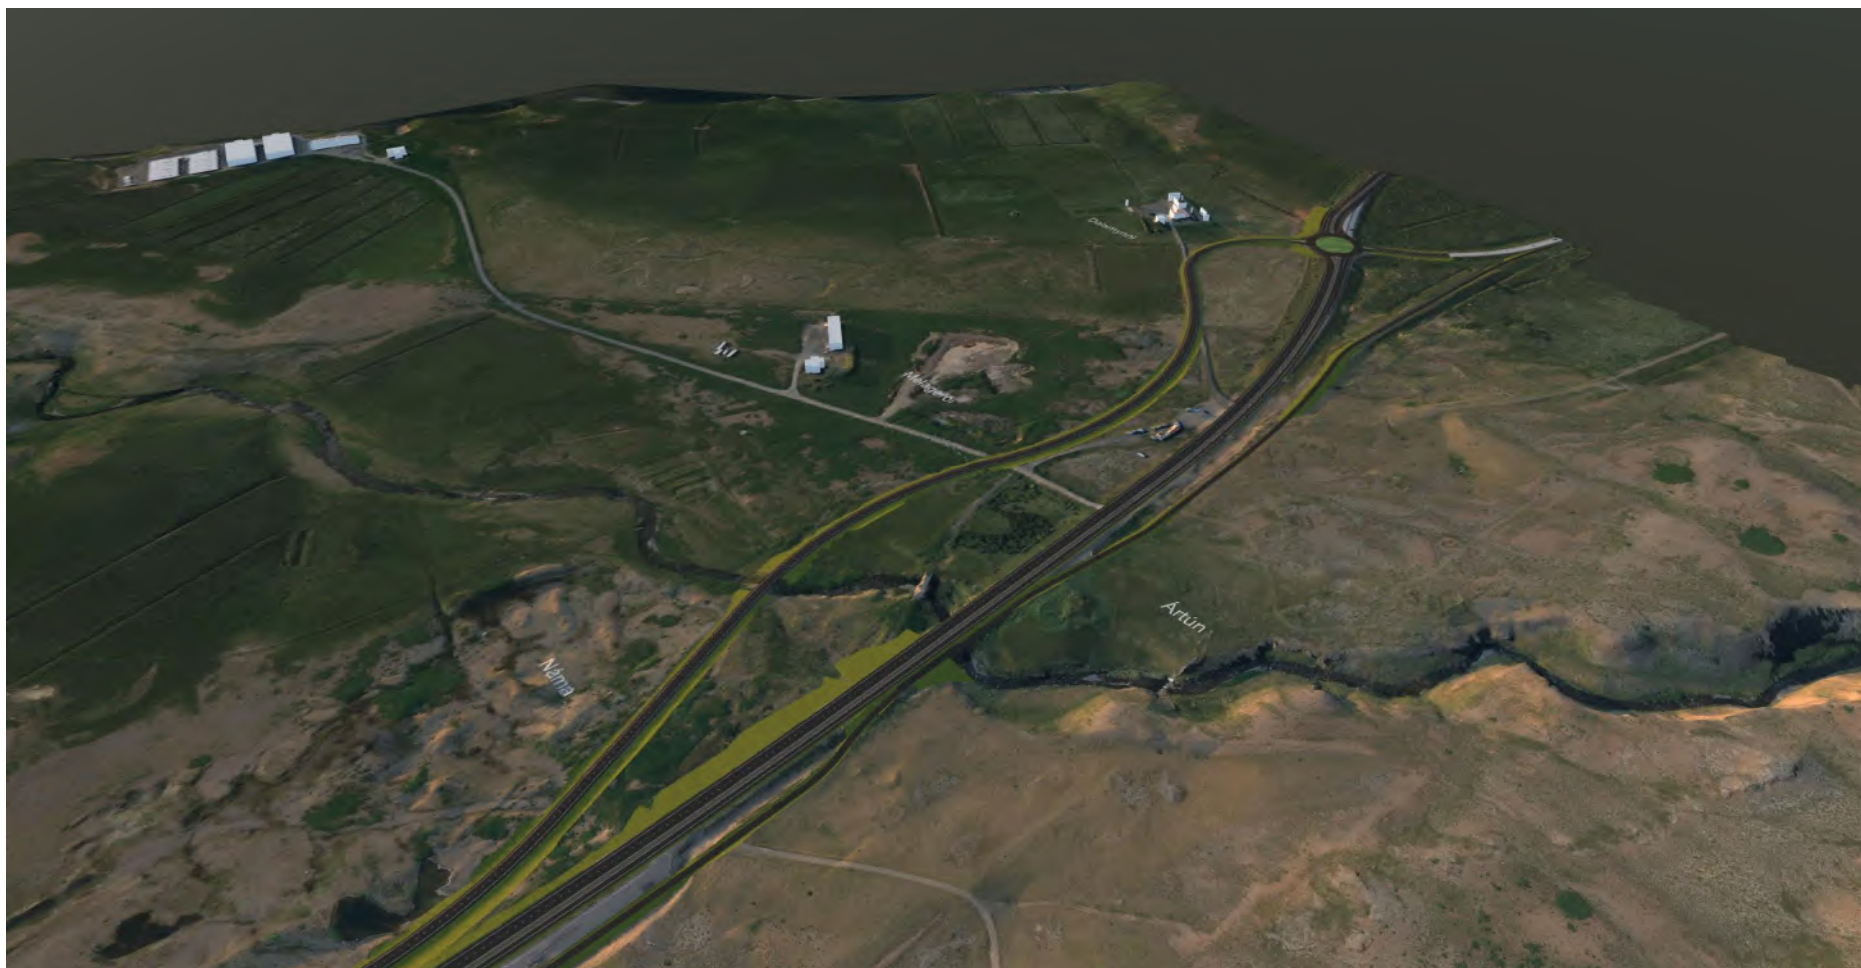
MYND 16b Horft til norðvesturs eftir Vesturlandsvegi. Sjónarhorn staðsett um 300 m yfir landi suðaustan Blikdalsár. Á myndinni sést Vesturlandsvegur, ásamt nýjum hliðarvegi vestan Vesturlandsvegar og nýju hringtorgi við Hvalfjarðarveg. Eftir framkvæmdir. Mynd: Verkís.

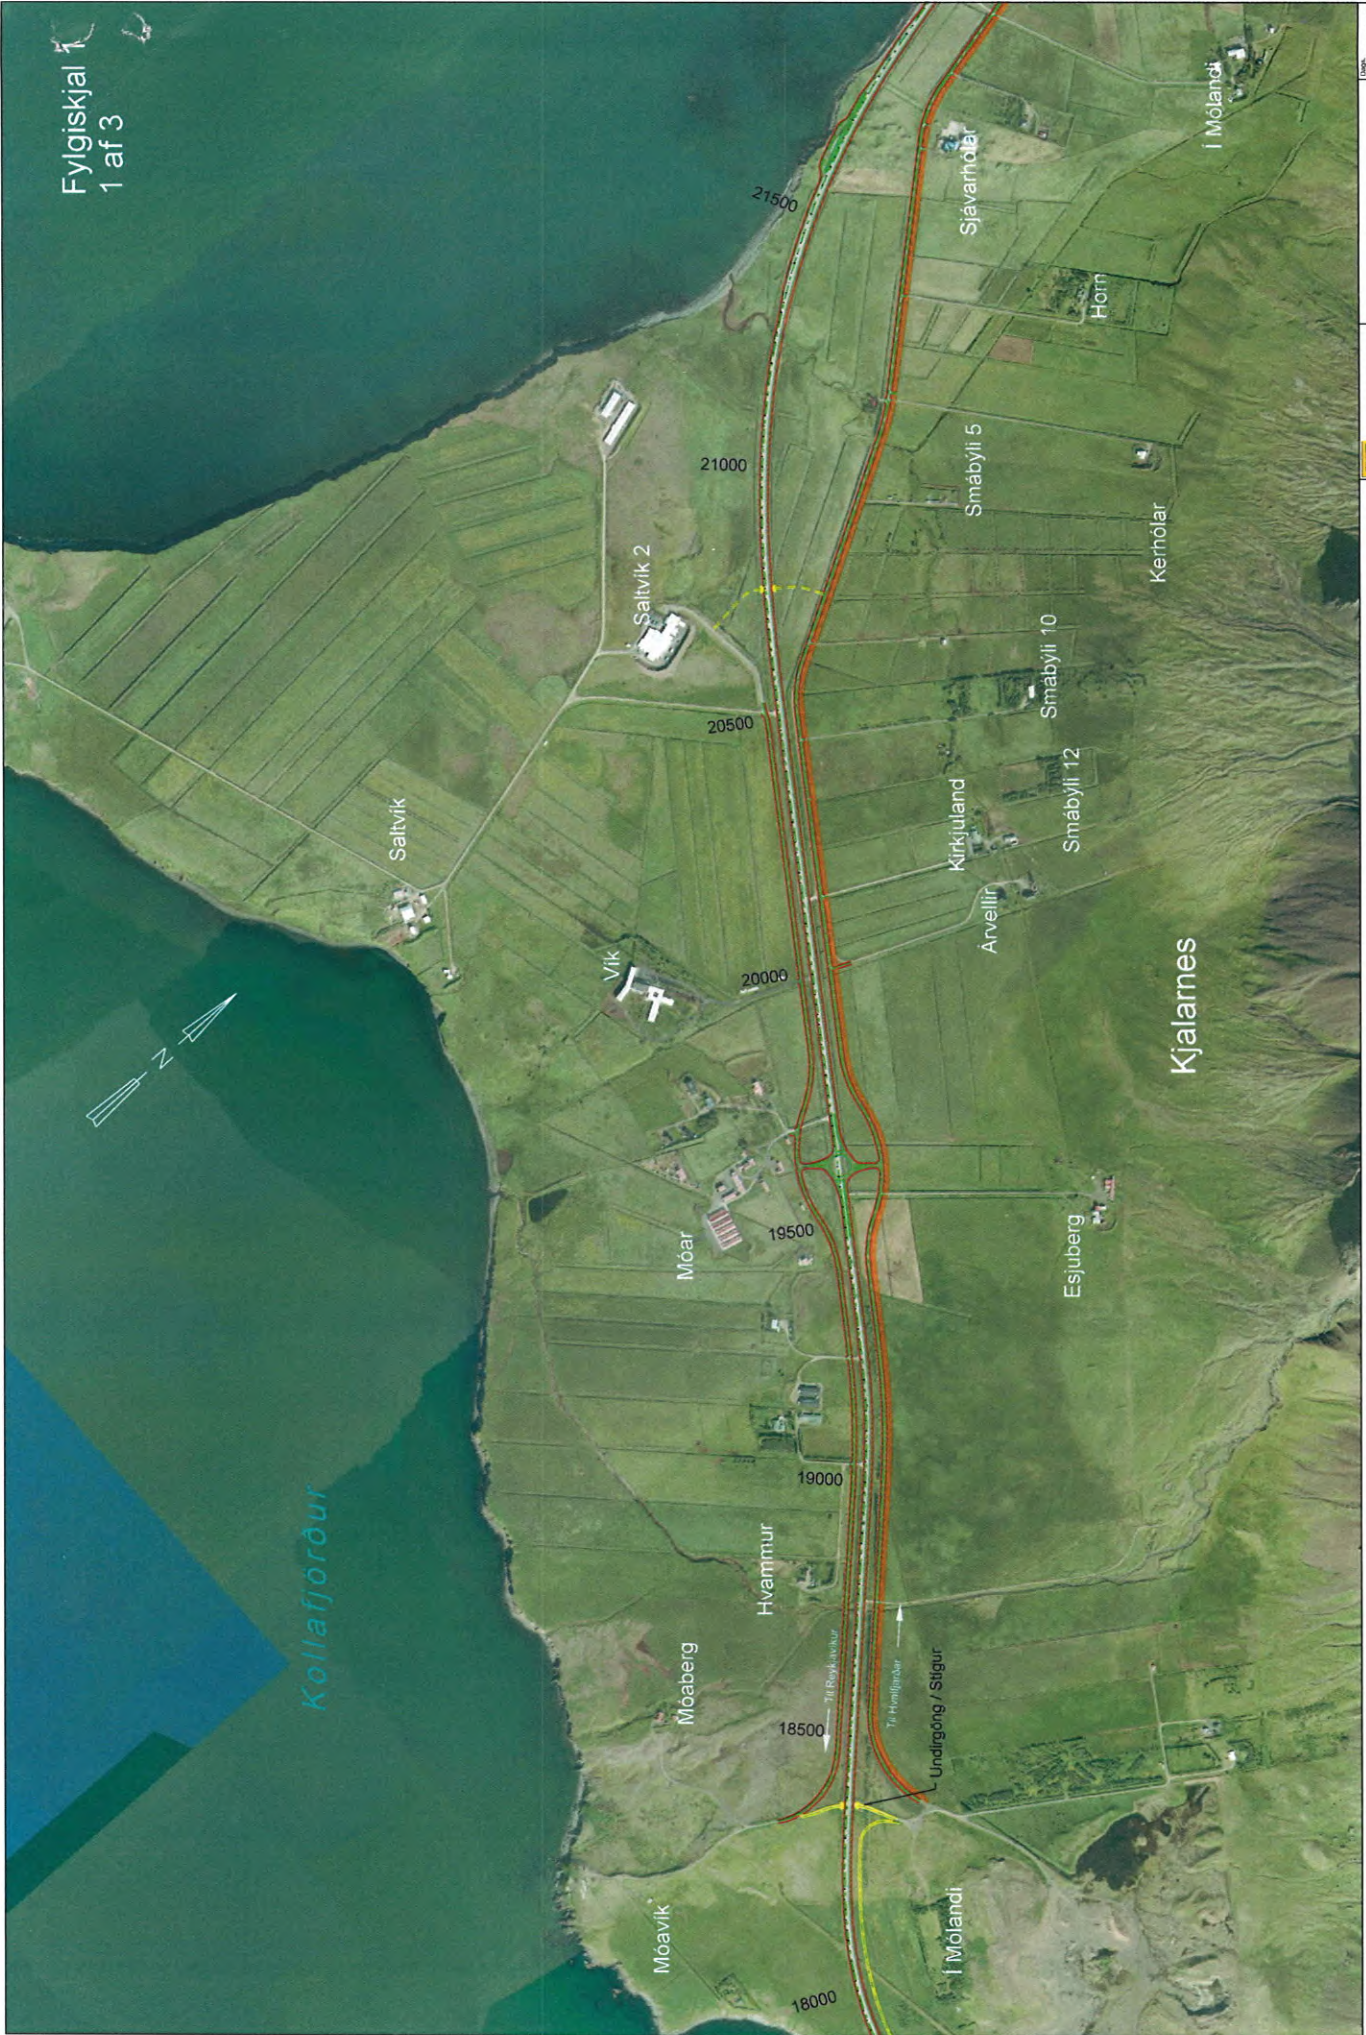
Hringvegur um Kjalarnes
 Yfirlitsmynd
 skv. deiliskipulagi

Landmalingur: Vegagerðin
 Innihaldi: BND, Hæðskert, Línahæðar
 Skala: 1:10.000
 Útgáfudagur: 04.03.2018
 Könnun: Vegagerðin
