# SIGMÆLINGAR MEÐ LIDAR Á DRÓNA

## Rannsóknarstyrkur Vegagerðarinnar

Sigmælingar á Kjalarnesi

Júní 2024

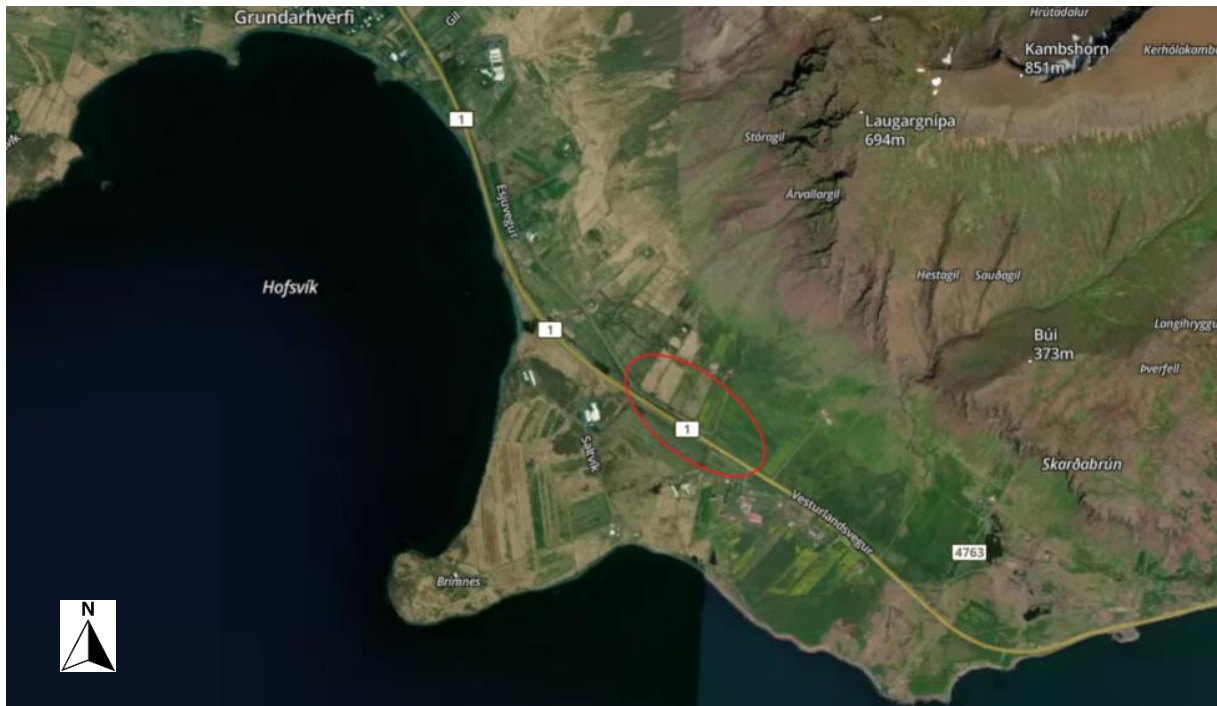
Mynd 3-1 Staðsetning rannsóknarsvæðis er sýnt með rauðri sporöskju. Mynd fengin af vef ja.is í september 2022.

Rannsóknarsvæðið er um 800 m af veglínu 62000 nefndum Esjuvegi, frá stöð 1500 til 2300, sjá mynd 3-1. Breidd skönnunar er um það bil 120-150 m. Rannsóknir sýna að dýpi á fast eru á bilinu 4 til 16 m, sjá myndir 3-2 og 3-3. Um er að ræða mýrlendi en jarðtæknirannsóknir sýna að undir mónum er siltefni að talsverðum hluta. Vatnsstaða á rannsóknarsvæðinu er há, um 0,5 til 1 m undir yfirborði.

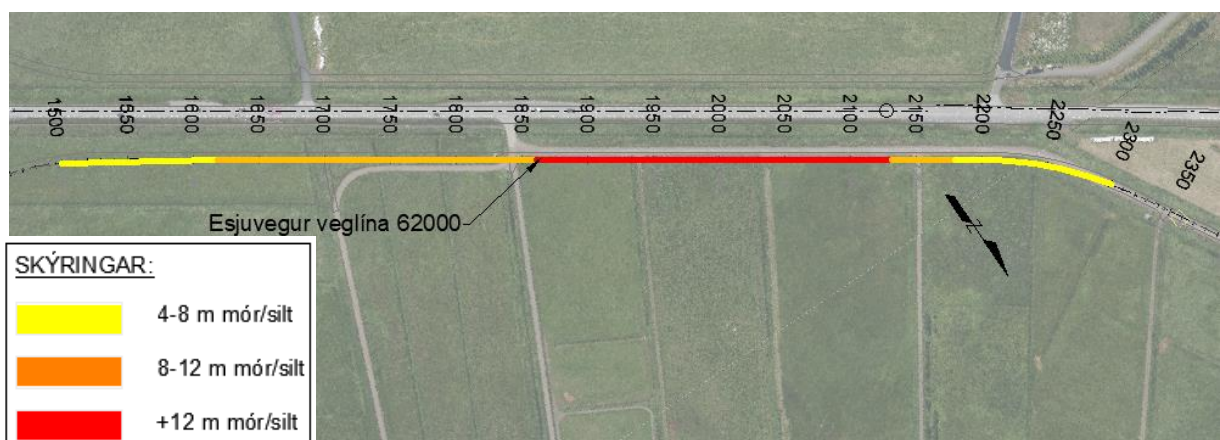
Mynd 3-2 Áætlað dýpi á klöpp, sýnt í plani.

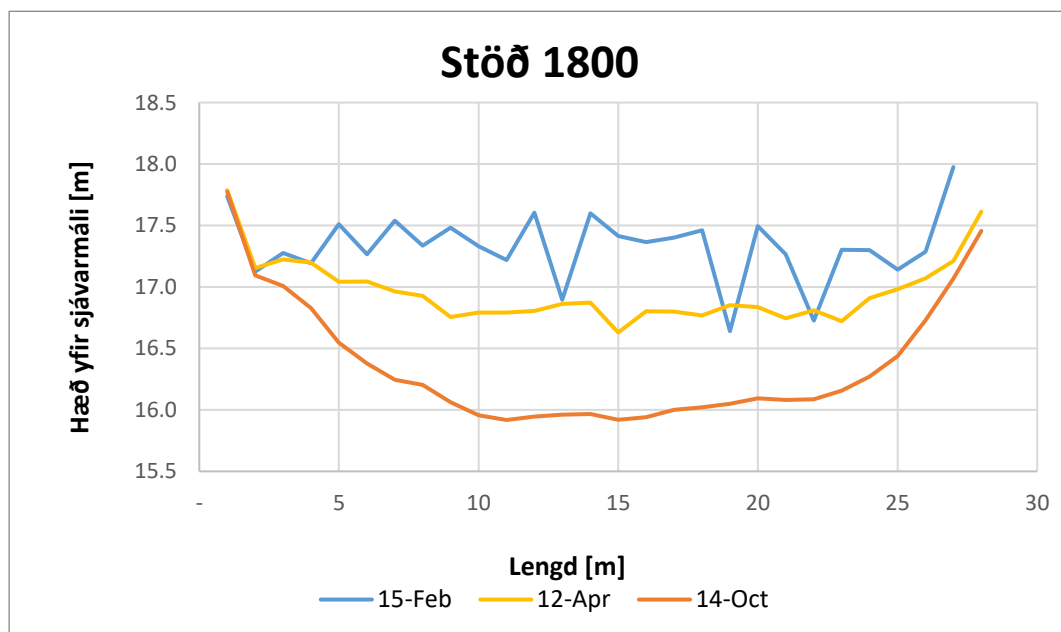
Mynd 4-4 Niðurstöður úr þremur mælingum á sigslöngu í stöð 1800

Sigslöngur voru á 3 stöðum á rannsóknarsvæðinu, nánar tiltekið í stöðvum 1600, 1800 og 2000. Niðurstöður úr mælingum á sigslöngum eru misvísandi, mikið flókt er í mælingum, sérstaklega þeim sem gerðar voru fyrstu mánuðina. Einnig eru mælingar á sigslöngum að sýna töluvert meira sig en sigplötur sem eru í um 50 m fjarlægð. Mynd 4-4 sýnir sigmælingar í stöð 1800 þar sem munur á fyrstu mælingu og síðustu mælingu er um 1,5 m en mælingar á sigplötum sitthvoru megin við eru annars vegar rúmlega 0,8 m hins vegar tæplega 1,0 m. Talið er að kvarða þurfi niðurstöður mælinganna með sigslöngum og því eru þær ekki taldar marktækar nema að því leiti að sjá hlutfall milli sigs í miðju annars vegar og við enda fláa hins vegar.

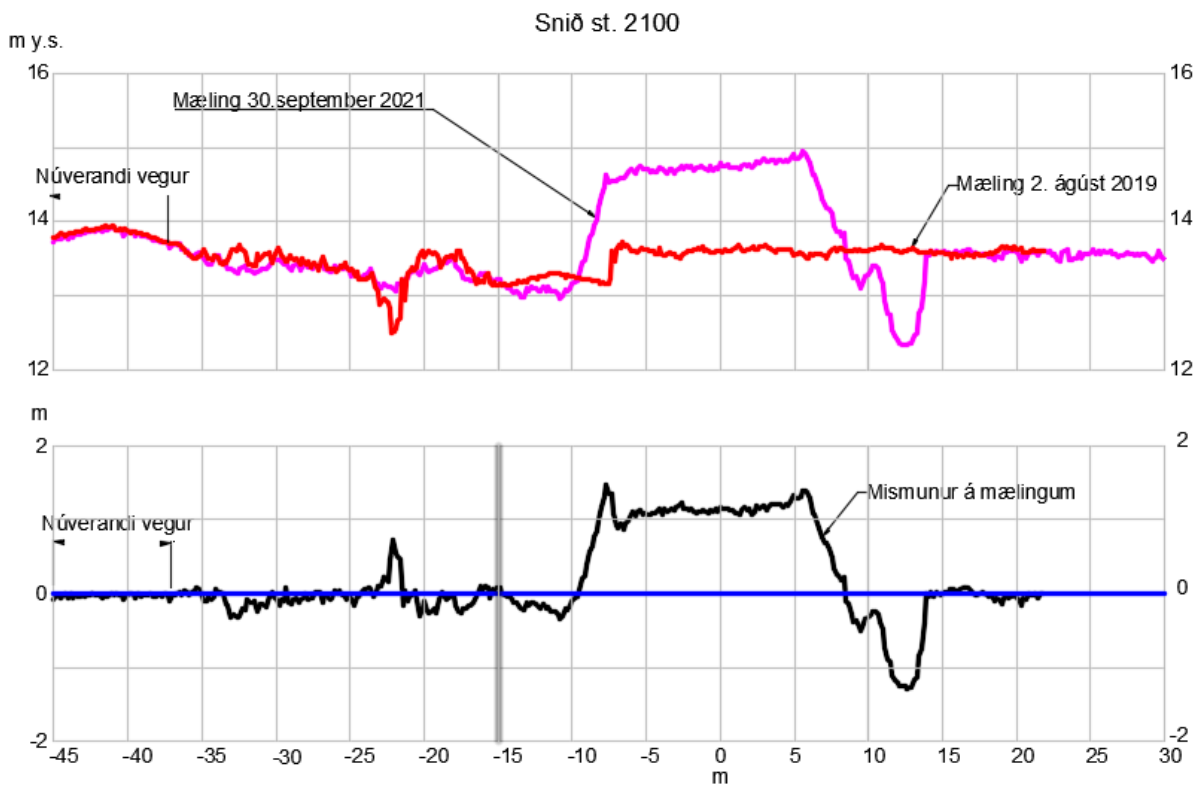
Mynd 5-3 Snið í st. 2100- samanburður á mælingum framkvæmdum 2. ágúst 2019 og 30. september 2021. Neðri hluti myndarinnar sýnir mismun á mælingum, skali er ýktur 1:5 til að sýna betur hæðarmun.

Mynd 5-3 sýnir samanburð á mælingum framkvæmdum 2. ágúst 2019 og 30. september 2021 í sniði fyrir st. 2100. Neðri hluti myndarinnar sýnir mismun á mælingum, hér er hægt að meta það sig sem hefur orðið eftir að 3ja fargið hefur verið lagt út. Sjá má að í st. 2100 er áhrifasvæði sigs til vinstri um 5 m frá fláafæti. Hægra megin er ekki hægt að meta áhrifasvæðið nákvæmlega vegna skurðsins, þó má sjá að austan skurðsins (fjalls megin) hefur ekki orðið sig. Talsvert sig hefur orðið á milli fargsins og að skurðbarmi.

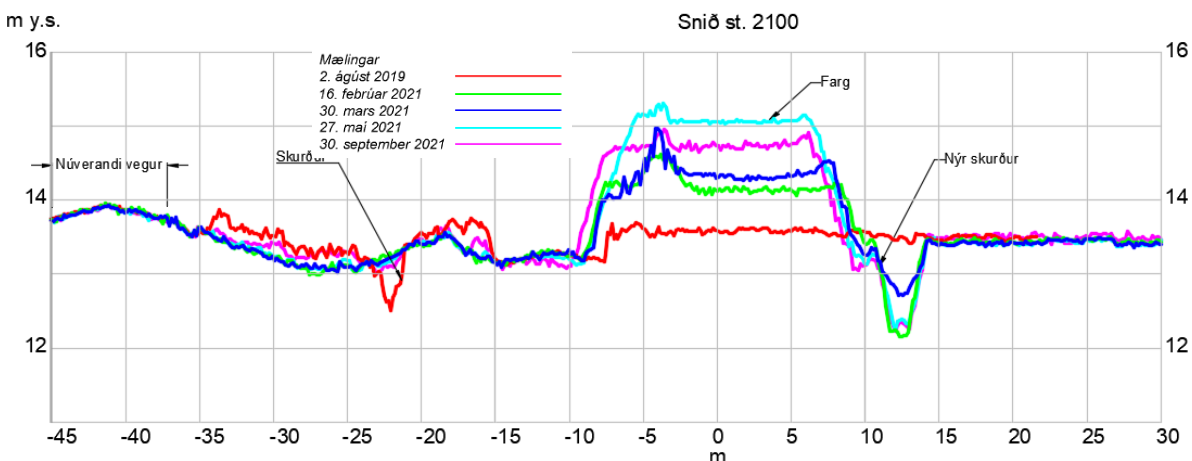
Mynd 5-13 Snið st. 2100 – allar mælingar, skali 1:5

Myndir 5-7 til 5-14 sýna samanburð á mælingum á skalanum 1:5 fyrir snið á 100 m fresti frá st. 1500 til 2200. Út frá þeim má meta áhrifsvæði fergingar á hverjum stað.

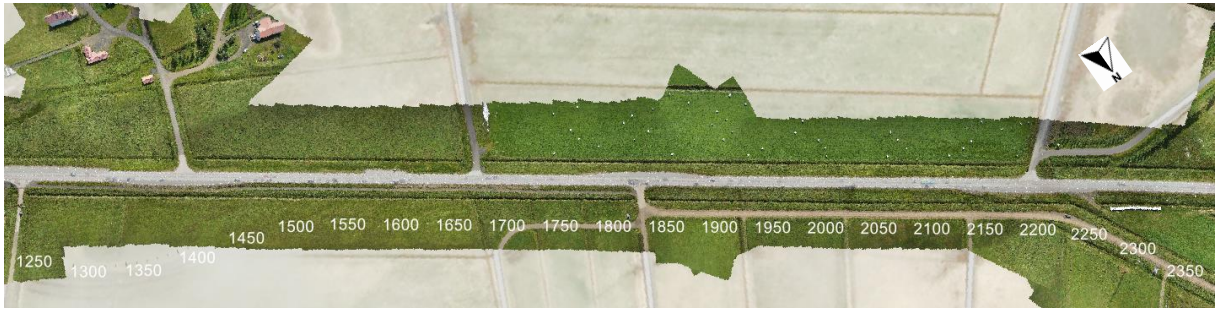
Orthomosaic mynd af mælingum framkvæmdum 2. ágúst 2019

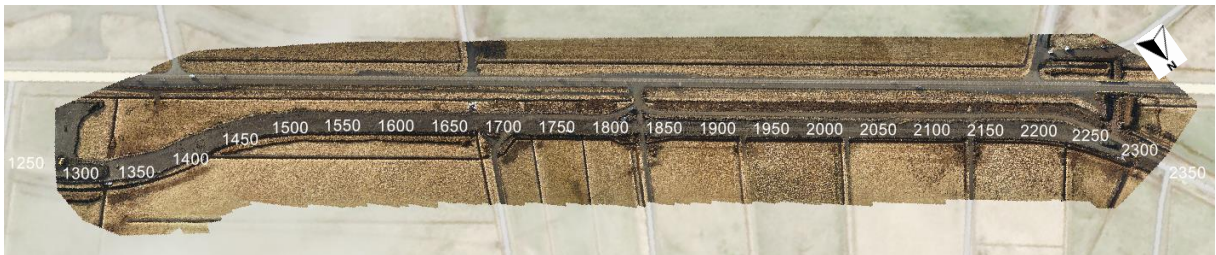
Orthomosaic mynd af mælingum framkvæmdum 16. febrúar 2021

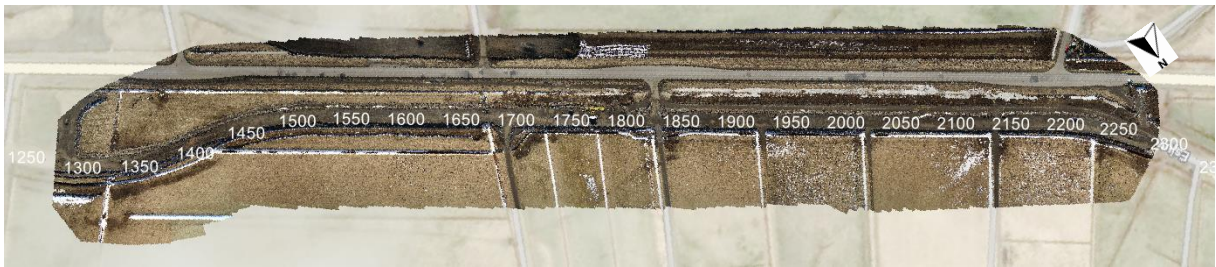
Orthomosaic mynd af mælingum framkvæmdum 30. mars 2021

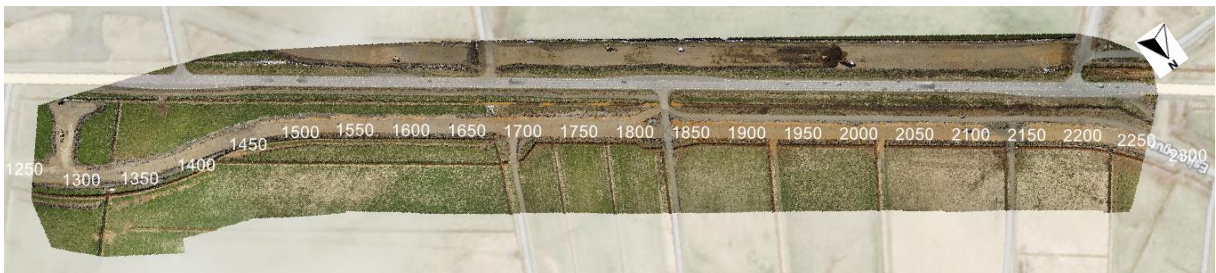
Orthomosaic mynd af mælingum framkvæmdum 27. maí 2021

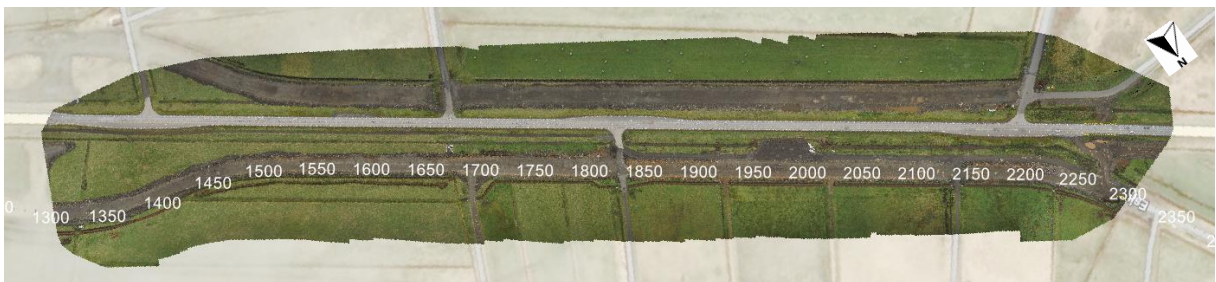
Orthomosaic mynd af mælingum framkvæmdum 30. september 2021
