# Könnunarskurðir í Pósthússtræti, Reykjavík.

## *Greinargerð*

**FS530-14021**

**FORNLEIFASTOFNUN ÍSLANDS SES**

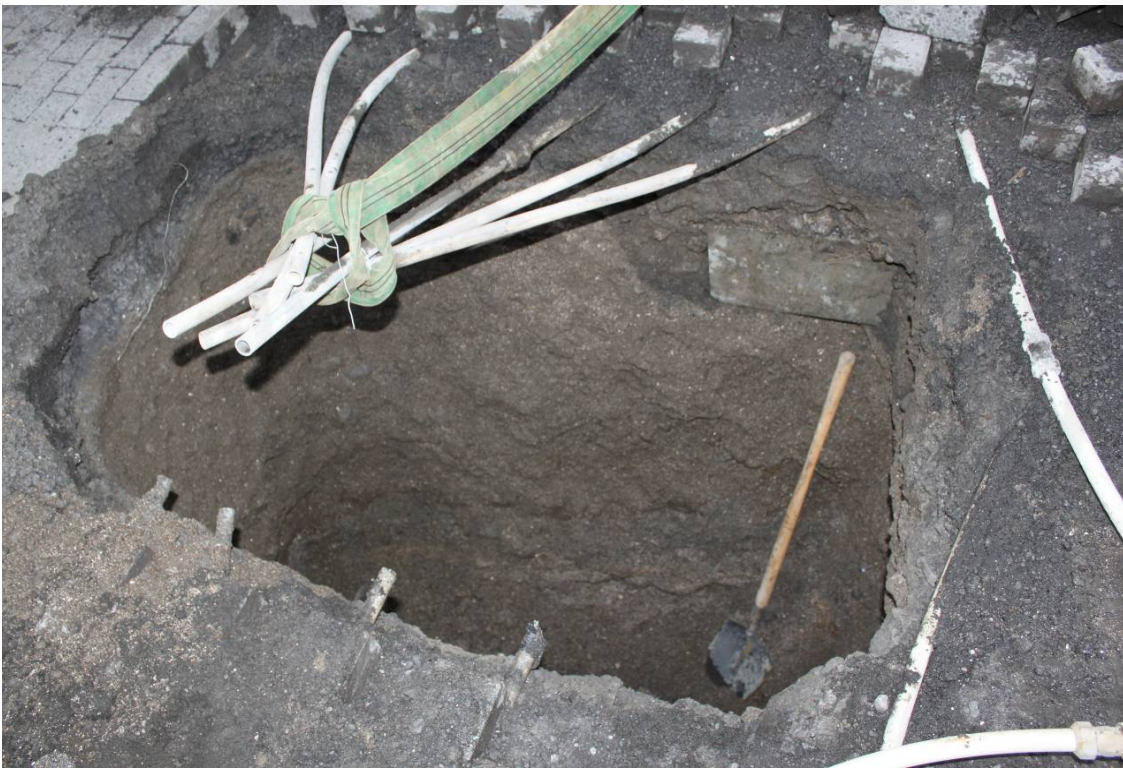
Mynd 2: Austursnið skurðar 1.

Skurður 1 var um 2 x 1 m að flatarmáli (norður-suður) og um 2 m á dýpt. Er skemmst frá því að segja að engin mannvistarlög sáust í þessum skurði og voru snið hans fremur einsleit. Var mestan part um að ræða sendna mól sem lá ofaná sjávarmól (sjá mynd 2) og þótti ekki ástæða til að teikna snið skurðarins af þeim sökum.

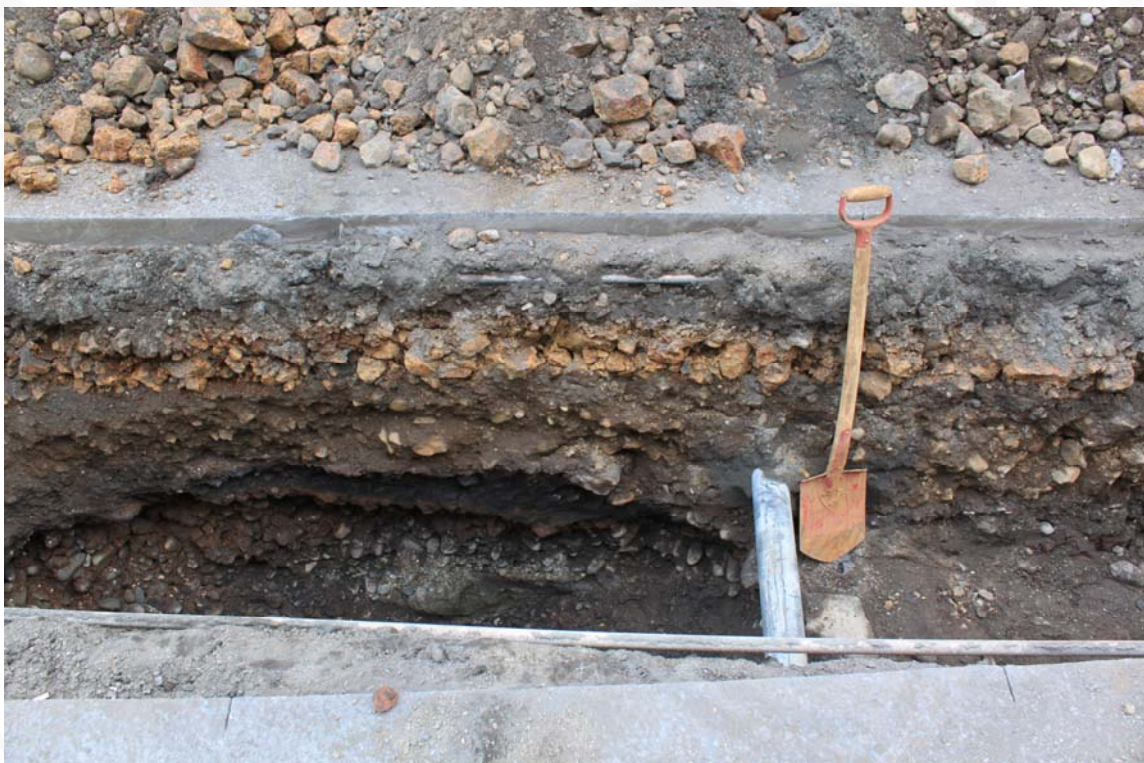
Mynd 3: Austursnið skurðar 2.

Skurður 2 var um 4,5 x 1 m að flatarmáli (norður-suður) og um 1,6 m á dýpt. Engin merki sáust um byggingar í skurði 2. Á um 0,7 m dýpi sást svört lífræn sendin mold

(eining [008]), um 0,2 m á þykkt, sem innihélt nokkuð af múrsteins- og leirkersbrotum frá seinni hluta 19. aldar og undir henni brún leðjukennd mold (eining 009) blönduð smásteinum, sem innihélt jafnframt talsvert af skeljum og fiskbeinum. Lag [009] sat svo ofaná sjávarmöl (eining [010]) sem aftur sat ofaná skeljasandi (eining [011]). Jarðlögum sem sáust í skurðinum er nánar lýst á sniðteikningu (myndir 3 og 4) og í töflu 1 hér að neðan.

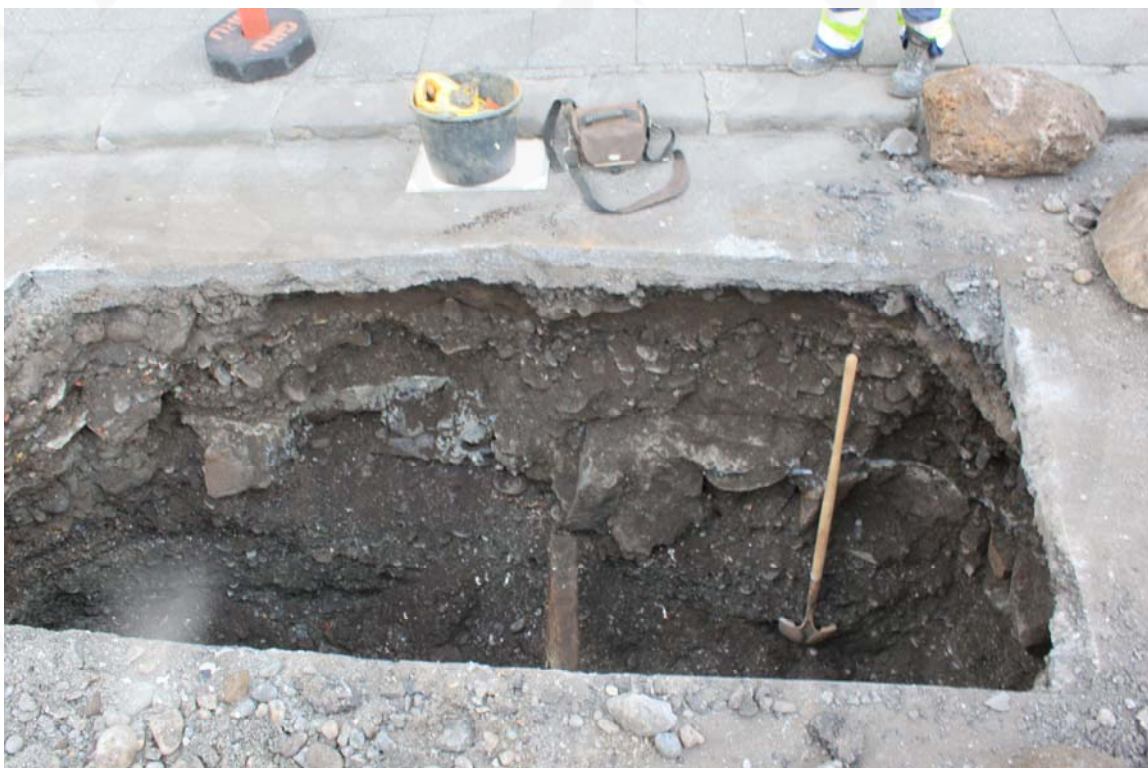
Mynd 5: Vestursnið skurðar 3.

bryggjunnar var talinn vera (sjá yfirlitskort, mynd 1). Fljótlega var komið niður á grjóthleðslur (eining [015]) í bryggjunni og hallaði þeim frá suðri til norðurs. Var dýpt niður á hleðslurnar í suðurenda skurðarins um 0,4 m en í norðurendanum um 0,8 m. Grafið var í gegnum hleðslurnar til að fá snið af þeim. Efst undir malbikinu, var nokkuð grófgerð tjörukennd möl (eining [012]) sem hefur varið sett niður sem undirlag undir það, en þvínæst tók við um 0,5 cm þykkt lag af sandkenndri möl (eining [013]) sem innihélt nokkur leirkersbrot frá seinni hluta 19. aldar og sat beint ofaná hleðslunum í bryggjunni.

Bryggjan var hlaðin úr grjóti, eins og áður sagði, en þó mátti sjá á sniðinu að steyppt hafði verið yfir hana að hluta (eining [014]). Sátu grjóthleðslurnar beint ofaná sjávarmöl blandaðri skeljasandi, en timburbiti fannst þó einnig undir þeim sem gæti verið hluti af þessu mannvirki. (sjá einnig myndir 5-6 og töflu 2).
