# SKÚLAGATA-KLAPPARSTÍGUR

## FRAMKVÆMDAEFTIRLIT

FORNLEIFASTOFNUN ÍSLANDS SES

REYKJAVÍK 2024

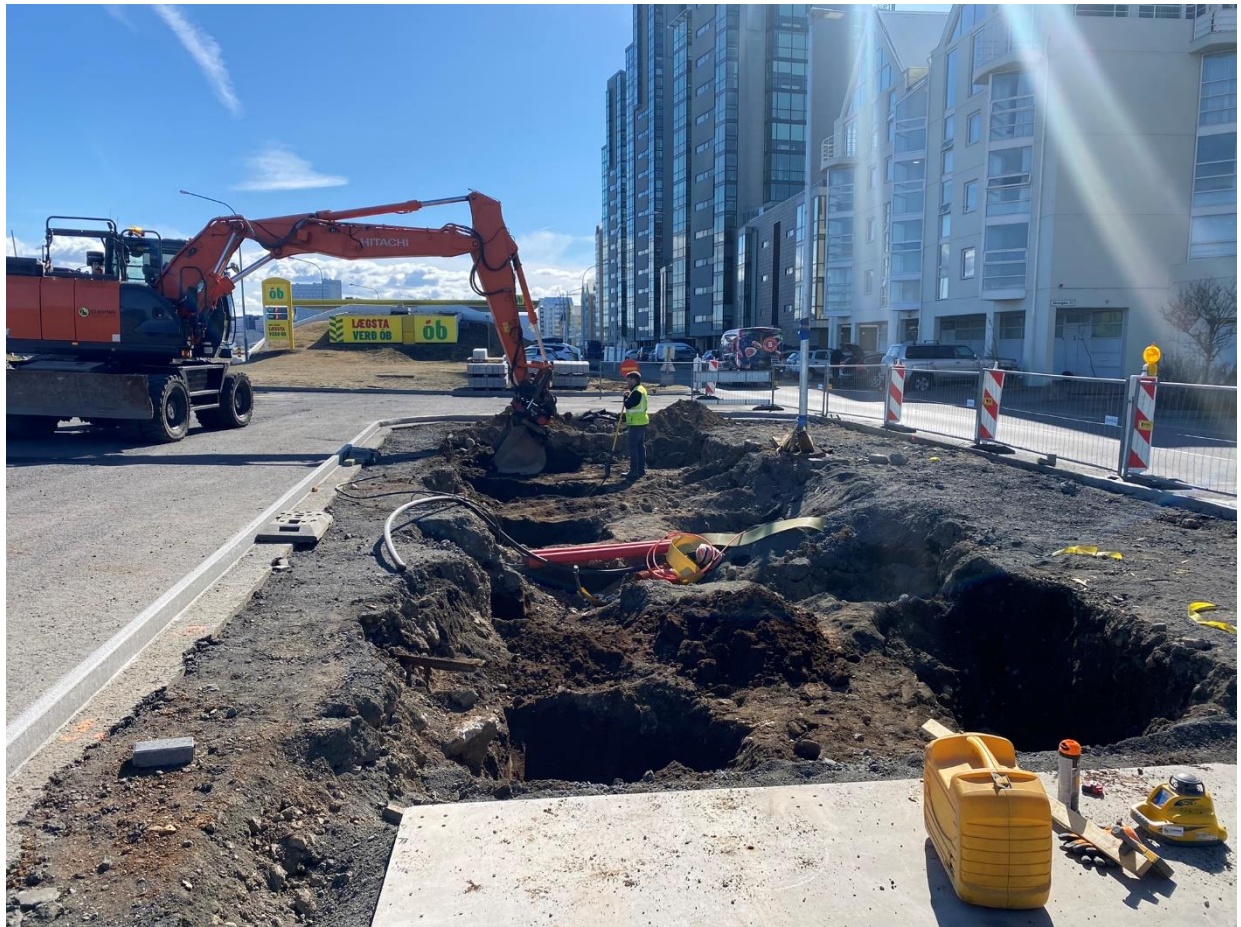
*Forsíðumyndin sýnir verktaka vinna við gröft á skurði 1*

*þar sem er grafið fyrir aðstöðuhúsi Strætó.*

*Horft í austur.*

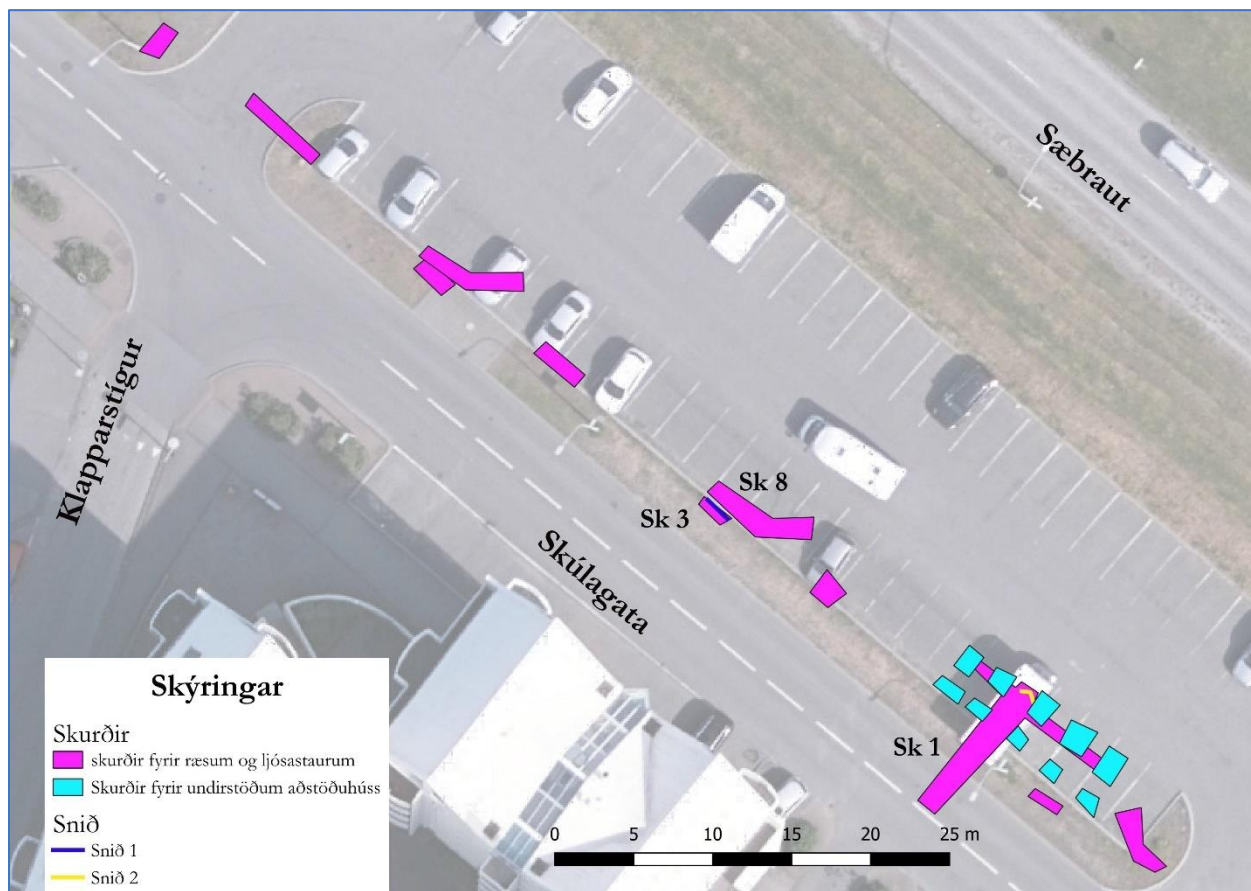
Mynd 2. Myndin, sem snýr í norður, sýnir skurðina sem grafnir voru. (kortagerð: Helga Jónsdóttir)

Í ljós kom að búið var að jarðvegsskipta alls staðar þar sem grafið var fyrir utan á þremur svæðum. Það sást móöskulög í þremur skurðum nr. 1, 3 og 8 (sjá mynd 2). Í skurði 1 kom í ljós móöskulag með koladreif í norðurenda skurðar. Lagið var skráð með ljósmyndum (myndir 3-6) og uppmælingu (sjá gula línu á mynd 2). Nokkrir gripir komu úr þessu lagi; gler <2024-11-001>, skelbrot <2024-11-002>, leirker <2024-11-003> og krítarpípubrot <2024-11-004>.

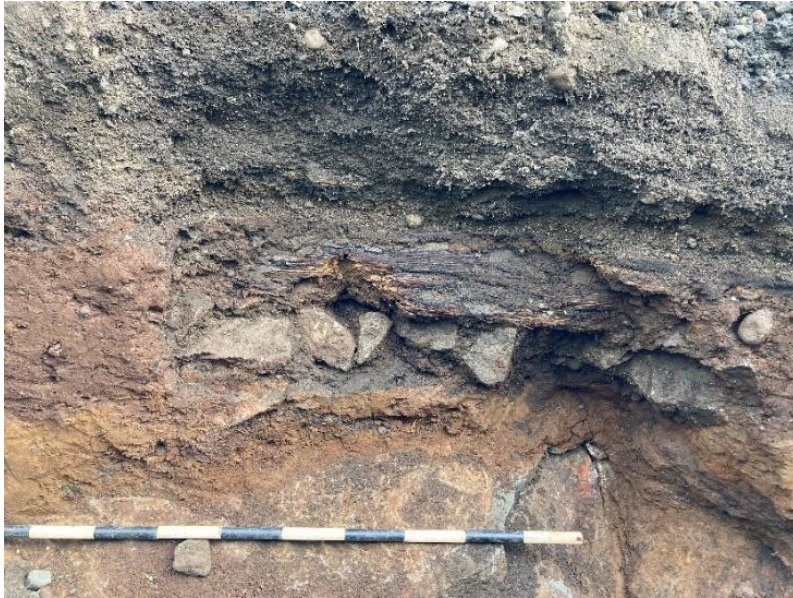
Mynd 7. Í skurði 3 var niðurgröftur með grjóti og viðarleifum.  
Horft í norðaustur (mynd Helga Jónsdóttir)

Í skurði 3 (blá lína á mynd 2) var norðursnið teiknað, mælt og ljósmyndað (sjá mynd 8). Þar fannst niðurgröftur [304] með við, [308] og grjóti [303]. Kom í ljós að þarna var gömul vatnsleiðsla sem var í viðarstokk en betur sást í leiðslurnar í skurði 8 sem var grafinn samsíða skurð 3 (sjá mynd 9). Vatnsleiðslur þessar liggja NV-SA um 40 cm undir yfirborði og undir þeim leirkennt lag með engri mannvist og svartur flekkur með olíulykt. Tvö glerbrot <2024-11-005> fundust í jarðlagi [305] sem vatnsleiðslan skar.

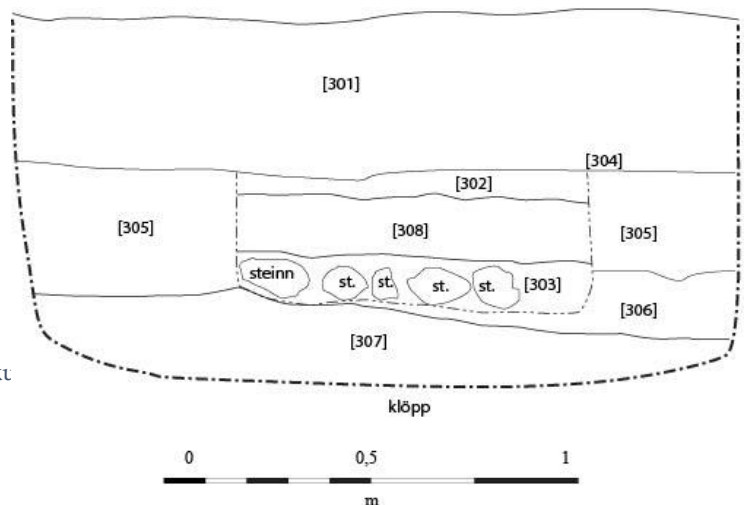
Mynd 8. Sniðteikning úr skurði 3.

- [301] möl, undirlag undir malbik
- [302] kola og viðaraska, efsta fylling í gryfju
- [303] smásteinar í botni gryfju, liggja á viðarösku
- [304] gryfja
- [305] dökkrauð móaska-hugsanlega torfdreif
- [306] þéttur gulbrúnn leir, hugsanlega smá torfflekkur
- [307] óhreyft-ísaldarleir
- [308] spýta í gryfju-viðarstokkur

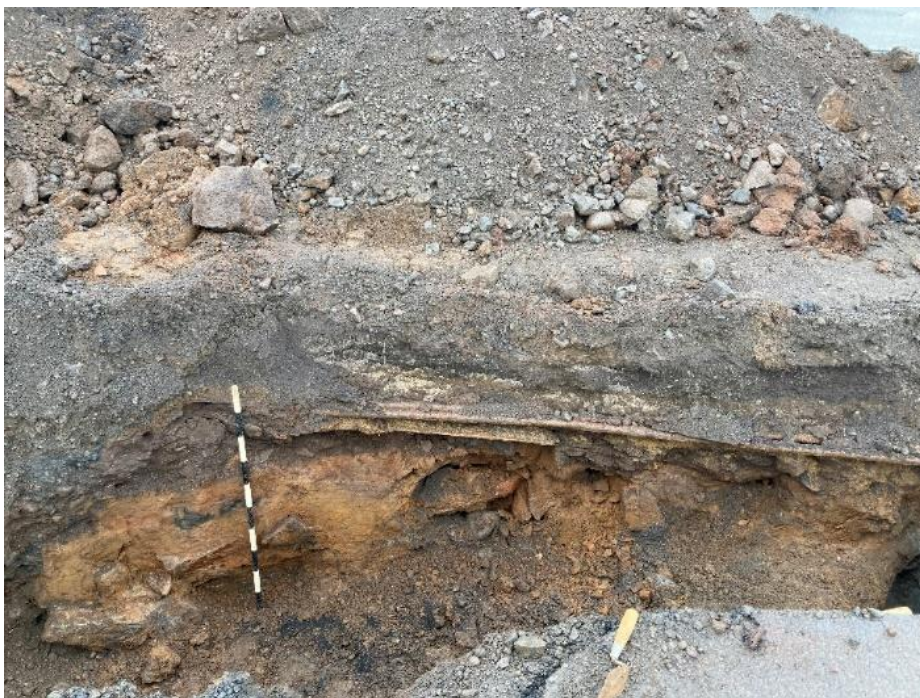
*Mynd 9. Suðursnið í skurði 8. Sést í vatnslagnir sem skráðar voru í skurði 3. Móaska og koladreiferu þar undir. Horft í suðvestur (mynd: Helga Jónsdóttir)*

Niðurstaða framkvæmdaeftirlits við Skúlagötu voru þær að svæðinu hefur öllu verið mikið raskað á 20. öld, og mikið jarðvegsskipt á þessum tíma, líklega í tengslum við lagnir og gatnagerð. Einungis á þremur stöðum komu mannvistarlög í ljós, annars vegar móöskulög (skurðir 1, 3 og 8) með gripum sem benda til þess að þau séu frá 19. öld verður að teljast líklegt að þetta séu minjar frá þeim tíma sem tómthúsið Klöpp stóð á þessu svæði. Vatnslagnir í skurðum 3 og 8 sem að öllum líkindum frá því eftir 1909 en þá var byrjað að leggja vatnsveitu í Reykjavík<sup>4</sup>.
