# ÁSAR OG LAXÁRVATN

FORNLEIFASKRÁNING VEGNA RAFSTRENGS

BYGGÐASAFN SKAGFIRÐINGA

2025/293

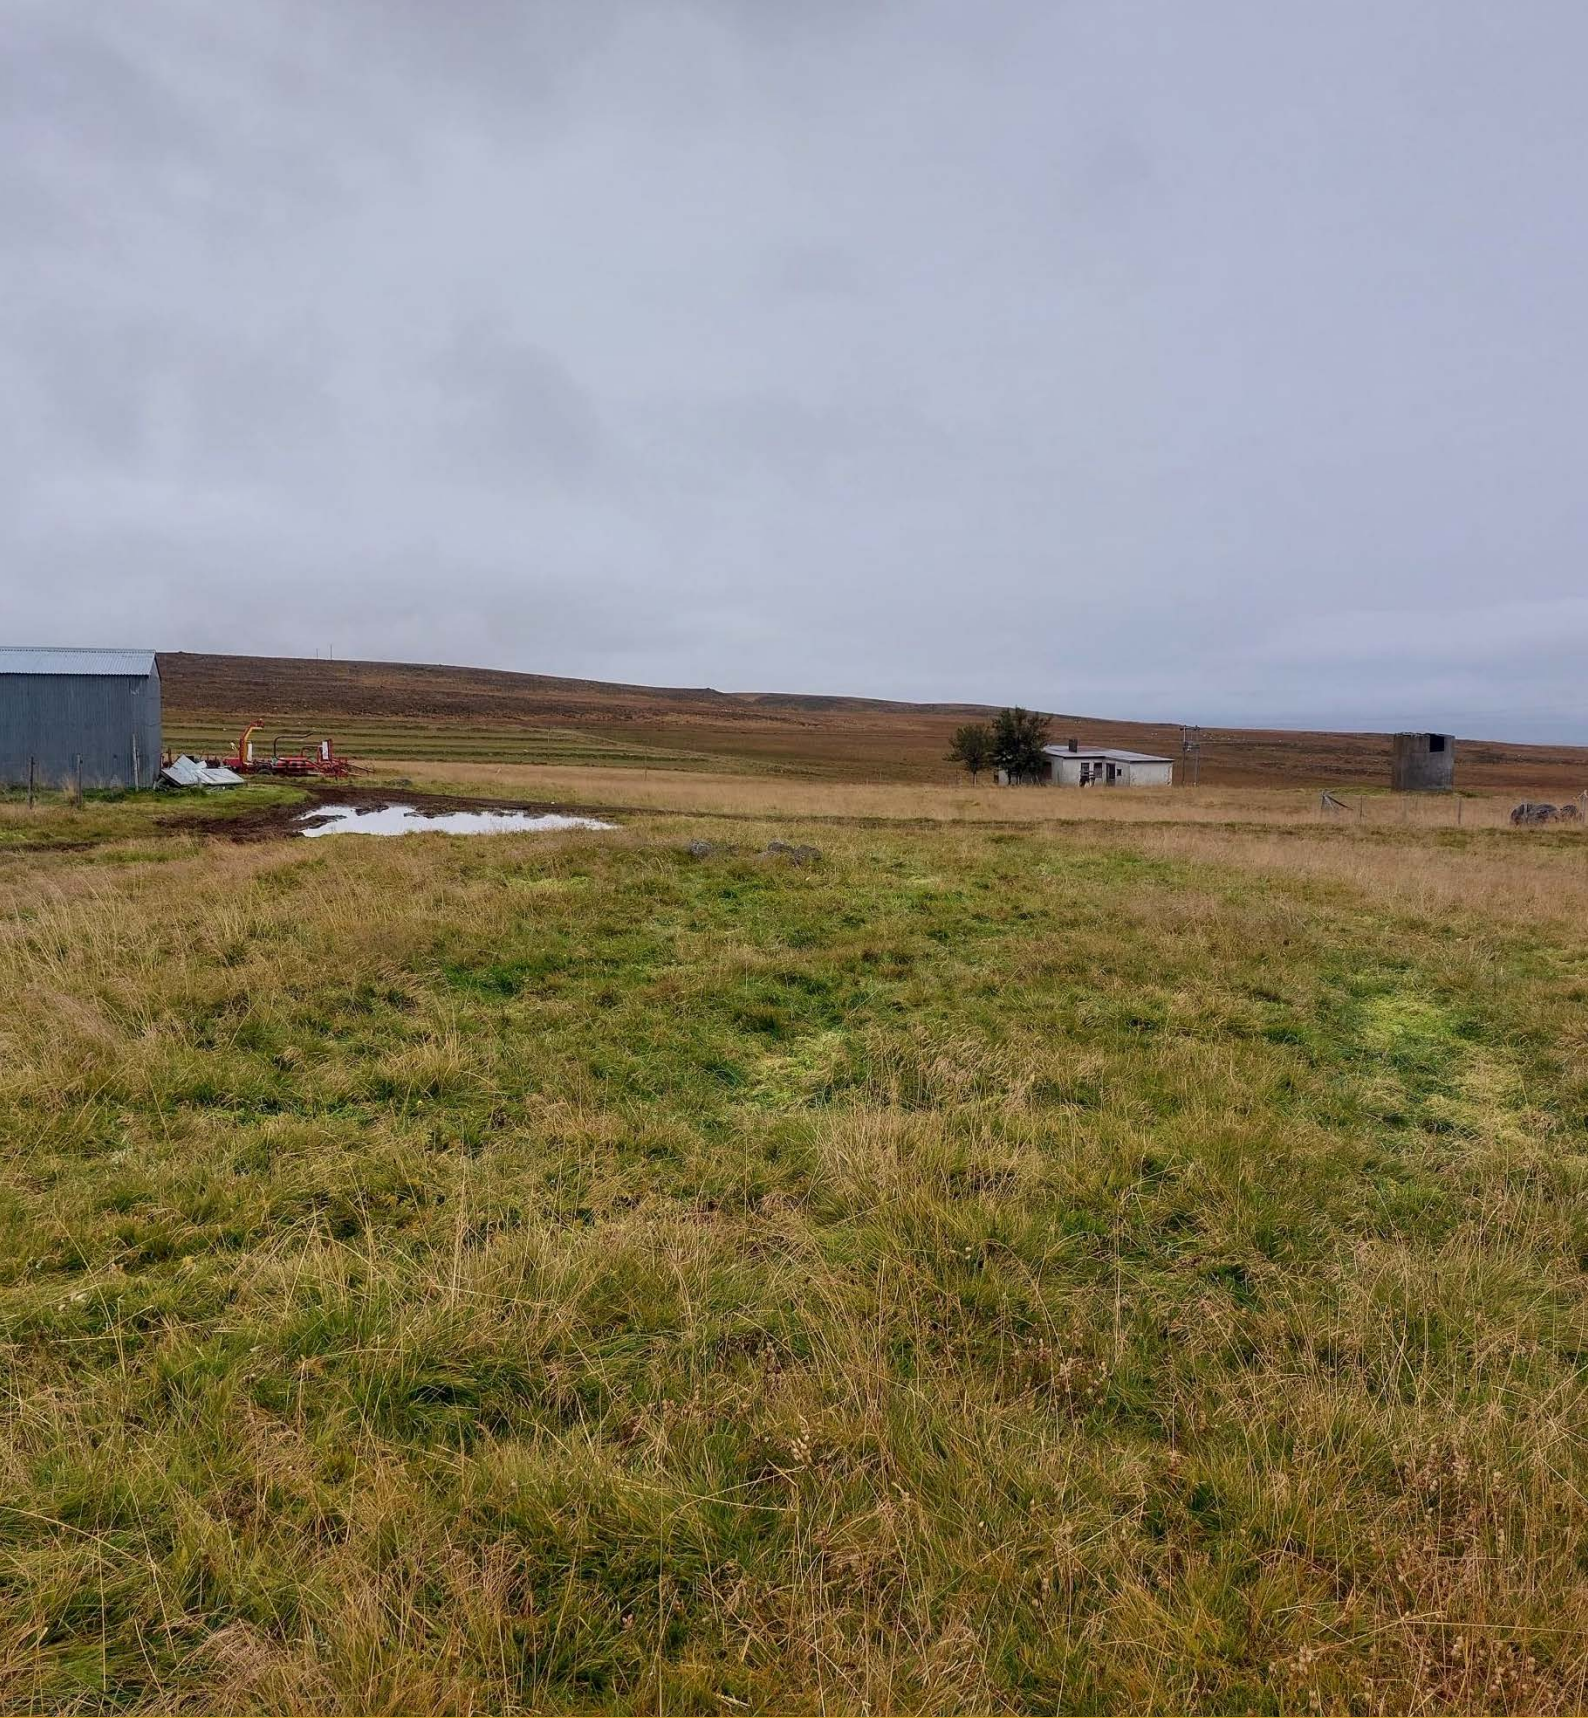
Mynd á forsíðu: Horft VNV yfir fjárhús [3319-5]. Gamla íbúðarhúsið í baksýn.

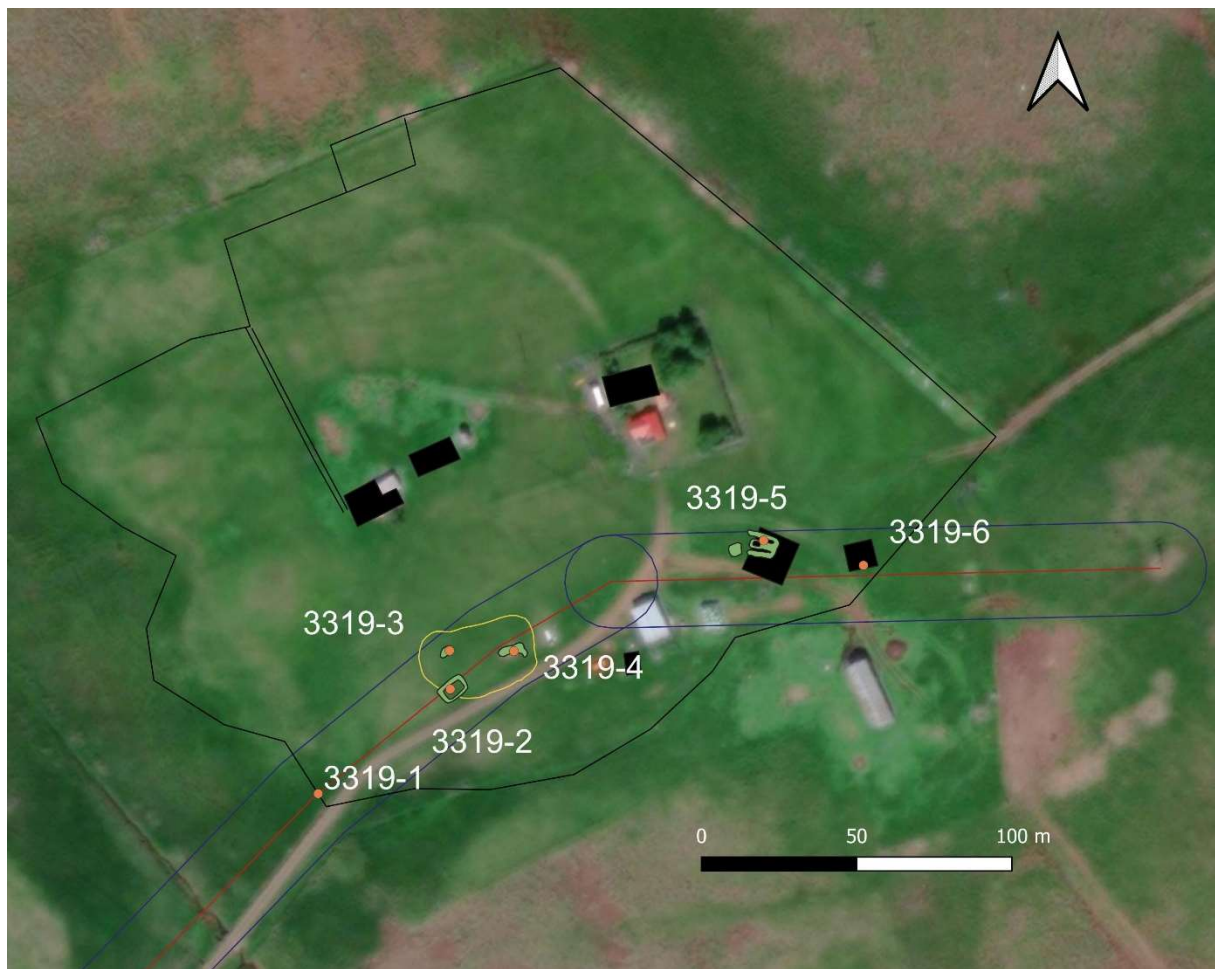
Mynd 2. Yfirlitskort af strengleið og minjum í landi Hurðabaks. Uppdráttur af túnakorti frá 1920 hefur verið settur inn með svörtu.

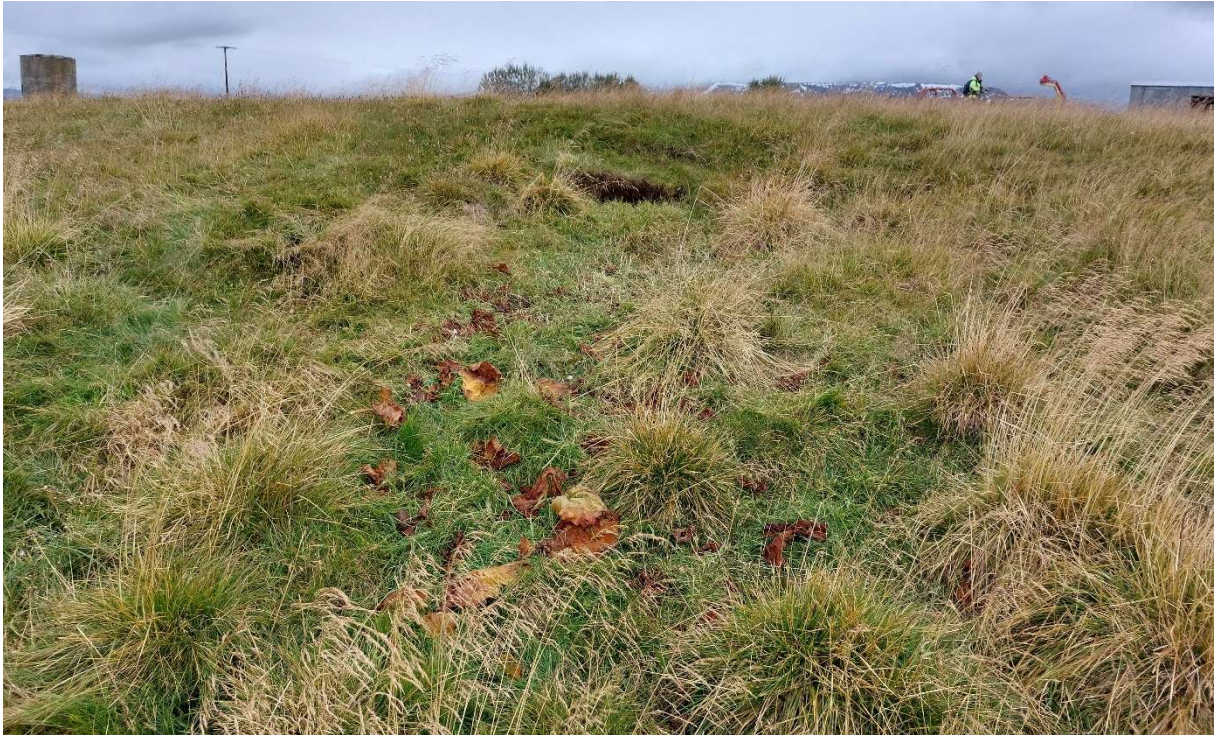
Niðurgröfturinn er ferhyrndur, liggur norðaustur-suðvestur og er um 9x6m að utanmáli og 10-60cm djúpur, dýpstur í norðausturendanum, sem liggur inn í hólinn. Það má greina smá vegg umhverfis niðurgröftinn og því er talið líklegt að um matjurtagarð eða annað mannvirki sé að ræða. Í niðurgreftinum sést rabarbari, hugsanlega er um garðúrgang að ræða frekar en rabarbara sem hefur vaxið þarna. Hugsanlega er um yngri minjar að ræða, ekki er að sjá ummerki um niðurgröftinn á túnakorti eða loftmynd frá 1960 (Landmælingar Íslands 17.7.1960).

*Mynd 3. Niðurgroftur [3319-2], horft til norðausturs.*

| Númer | Jörð | Hlutverk | Tegund | Ástand | Hættumat | Athugasemd |
|---|---|---|---|---|---|---|
| 3319-2 | Hurðarbak | Óþekkt | Niðurgroftur | Greinanlegar | Hætta | Í strengleið |

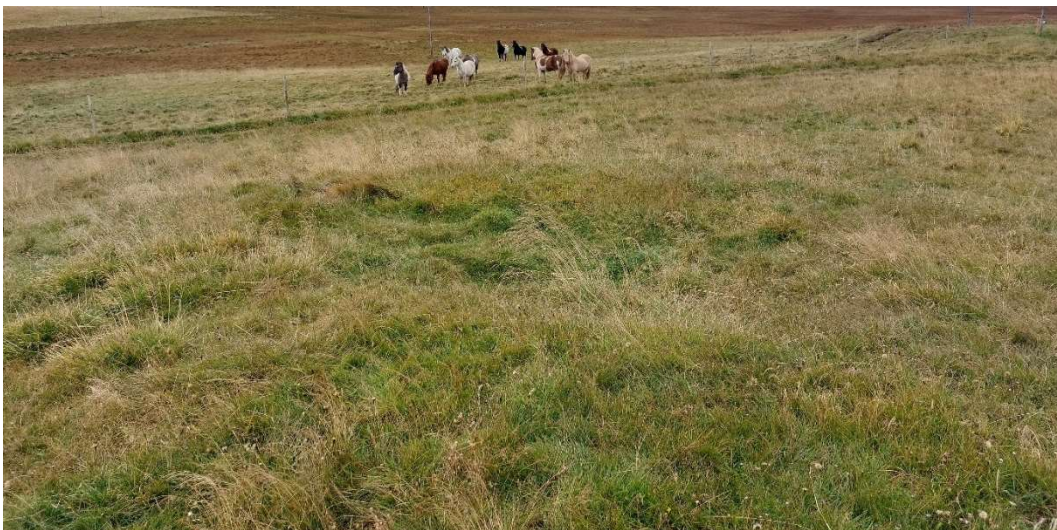
Dældin er ílöng norðaustur-suðvestur um 4x2,5m að utanmáli og 30-50cm djúp og grasi gróin. Hugsanlega er um yngri minjar að ræða, ekki er að sjá ummerki um mannvirki á þessum stað á túnakorti eða loftmynd frá 1960 (Landmælingar Íslands 17.7.1960). Það gæti þó einnig bent til þess að dældin sé eldri en túnakortið.

*Mynd 4. Dæld [3319-3], horft til norðvesturs.*

| Númer | Jörð | Hlutverk | Tegund | Ástand | Hættumat | Athugasemd |
|---|---|---|---|---|---|---|
| 3319-3 | Hurðarbak | Óþekkt | Dæld | Vel greinanlegar | Hætta | 8m frá streng |

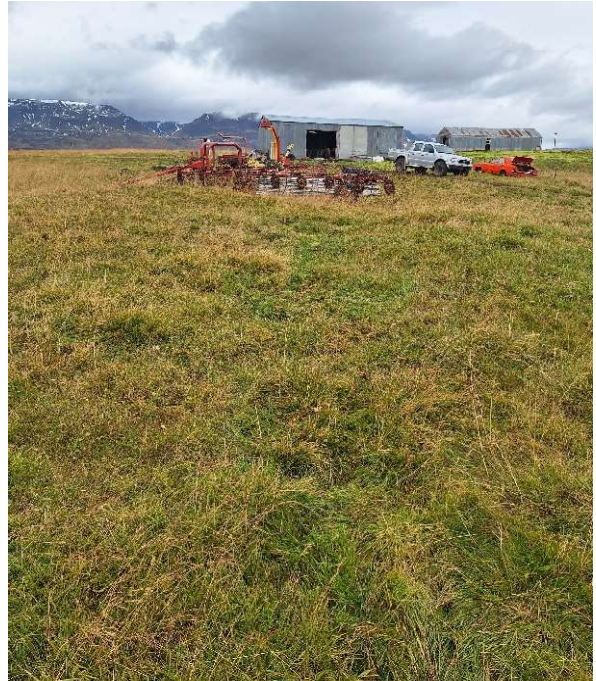
Dældin er L-laga og liggur nálega austur-vestur, um 8x3m að utanmáli og um 40cm djúp og grasi gróin. Hugsanlega er um yngri minjar að ræða, ekki er að sjá ummerki um mannvirki á þessum stað á túnakorti eða loftmynd frá 1960 (Landmælingar Íslands 17.7.1960). Það gæti þó einnig bent til þess að dældin sé eldri en túnakortið.

*Mynd 5. Dæld [3319-4], horft til norðausturs.*

| Númer | Jörð | Hlutverk | Tegund | Ástand | Hættumat | Athugasemd |
|---|---|---|---|---|---|---|
| 3319-4 | Hurðarbak | Óþekkt | Dæld | Illgreinanlegar | Hætta | 1m frá streng |

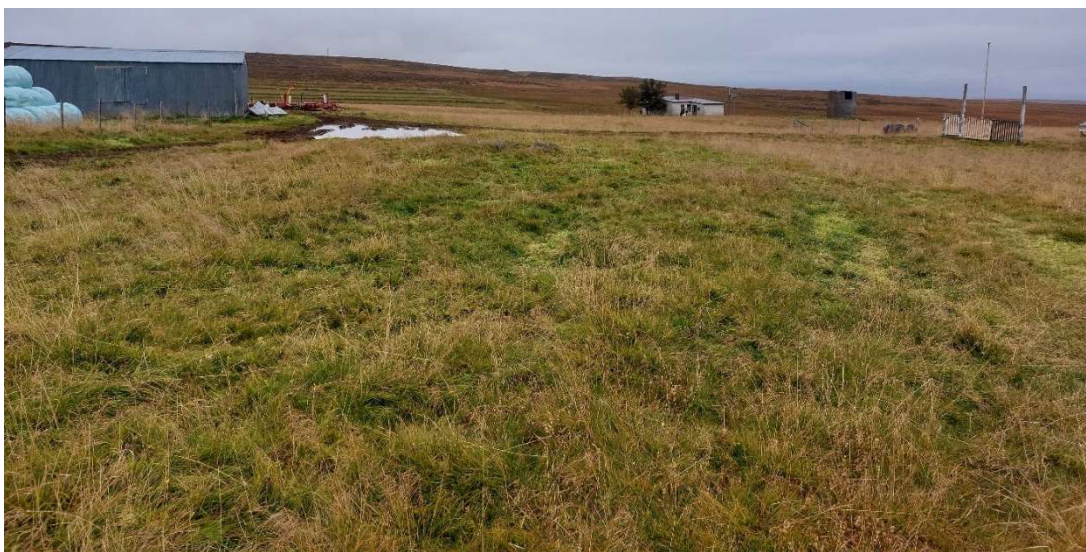
Dældin liggur nálega austur-vestur og er um 11x25m að utanmáli og 10-20cm djúp. Það mótar fyrir útlínu veggja og virðist hafa verið um fjárhús með tveimur króm að ræða. Þá sést í steiptan kant á fjárbaði fyrir endann á garðanum. Um 1m vestur af dældinni er grjóthrúga, um 4x4m að umfangi, líklega er um að ræða leifar af fjárhúsunum sem hefur verið ýtt út.

*Mynd 6. Dæld [3319-5], horft til vesturs.*

| Númer | Jörð | Hlutverk | Tegund | Ástand | Hættumat | Athugasemd |
|---|---|---|---|---|---|---|
| 3319-5 | Hurðarbak | Fjárhús | Dæld | Illgreinanlegar | Hætta | 7m frá streng |

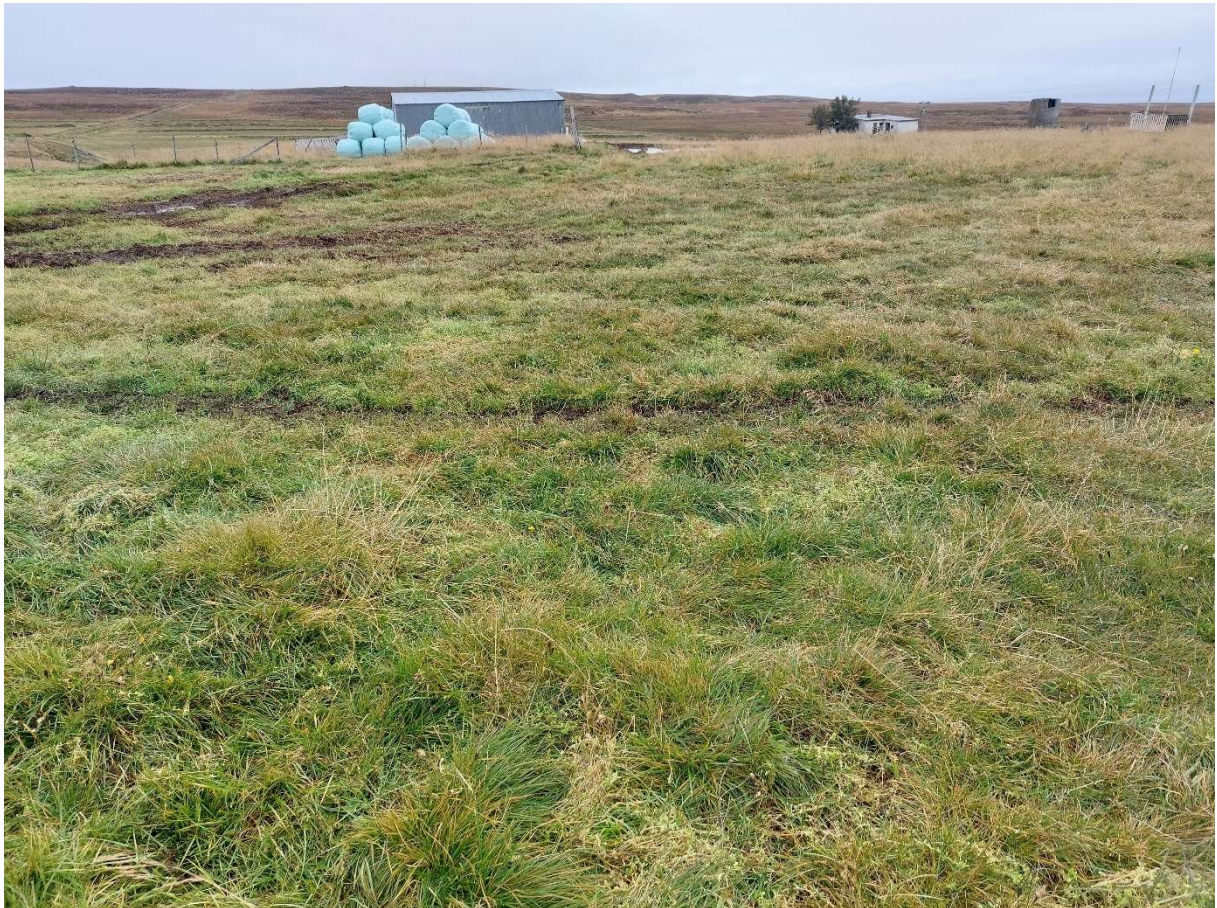
Á túnakorti frá 1920 er mannvirki merkt inn um 113m austur af því hvar gamla íbúðarhúsið, reist 1937 (Fasteignaskrá), stendur og um 20m austur af dæld [3319-3]. Engin ummerki sjást um mannvirkið í dag vegna sléttunar en þar sést nú aðeins grasi gróinn flötur.

*Mynd 7. Á túnakorti er óþekkt mannvirki [3319-6] merkt inn á þessum stað. Líklega hefur verið um útihús að ræða, en hvers eðlis er ekki vitað. Engin merki eru um mannvirkið í dag vegna sléttunar.*

| Númer | Jörð | Hlutverk | Tegund | Ástand | Hættumat | Athugasemd |
|---|---|---|---|---|---|---|
| 3319-6 | Hurðarbak | Óþekkt | Heimild | Sést ekki | Hætta | 3m frá streng |

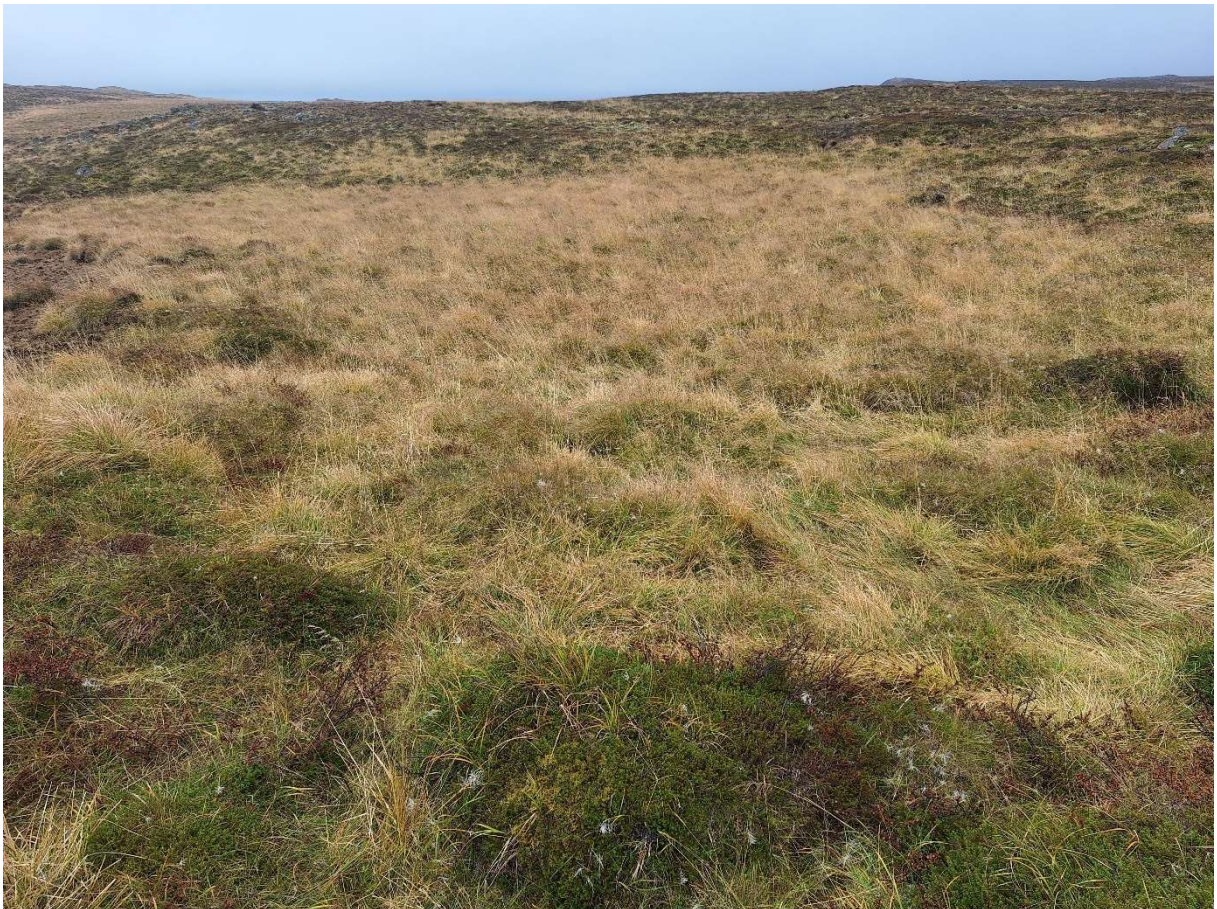
**Hættumat:** Hætta vegna rofs

Tóftin er ílöng, um 10x5m að utanmáli, liggur nálega austur-vestur og er tvískipt. Vegg hæð er um 30-50cm og breidd veggja er að jafnaði um 1m. Austara hólfið er minna eða um 2,5x1,3m að innanmáli, vestara hólfið er um 6x2m að innanmáli. Op er á báðum hólfunum. Á minna hólfinu er op til suðurs en á því stærra hefur líklega verið op við suðausturhorn hólfsins, það hólfi er hins vegar illa farið af rofi og eru á því tvö önnur op, annað til suðurs en hitt til vesturs, líklega eru þau til komin vegna rofs. Tóftin er gróin grasi, mosa og lyngi. Hugsanlega gæti verið um seltóft að ræða, en engar aðrar tóftir fundust þó í nágrenninu.

Mynd 8. Tóft [3319-7], horft til suðausturs.

| Númer | Jörð | Hlutverk | Tegund | Ástand | Hættumat | Athugasemd |
|---|---|---|---|---|---|---|
| 3319-7 | Hamrakot | Stekkur | Tóft | Greinanlegar | Hætta | Í strengleið |
