# Stekkur við Ljósavatn

*Úttektarskýrsla minjavarðar*

Sædís Gunnarsdóttir  
2023

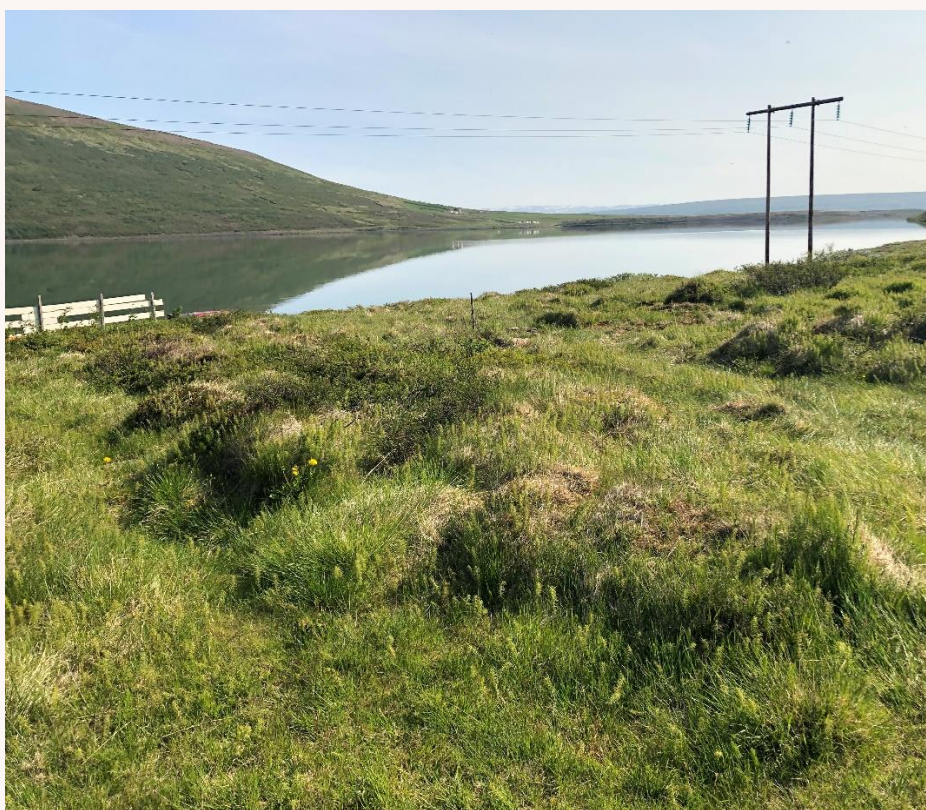
Mynd 2 – stekkur

3032-1

Mjög stór stekkjartóft var innan byggingarreits, 19x12 m að utanmáli. Opin í norður. Byggingarreiturinn var færður vestar til að hlífa tóftinni

Byggingarreiturinn var skoðaður bæði 14. og 19. júní 2023. Stæðilegur stekkur sem friðaður er samkvæmt lögum um menningarminjar nr. 80/2012 var innan byggingarreits. Minjavörður og framkvæmdaaðili urðu ásáttar um að færa byggingarreitinn til vesturs til að koma í veg fyrir rask á minjum
