# Fornleifaskráning í landi Gilsstaða vegna fyrirhugaðrar Kvíslartunguvirkjunar

NV nr. 19-23

September 2023

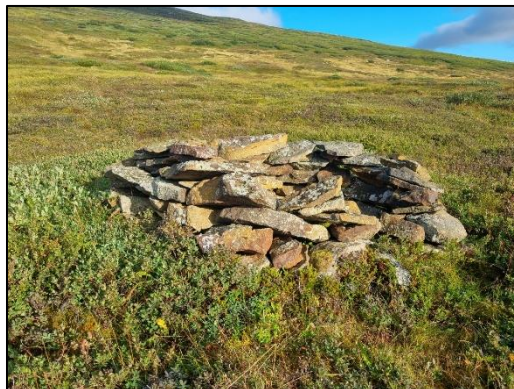
**Minjalýsing:** Lítil grjóthlaðin tóft, líklega

refaskyttubyrgi - gott útsýni út dalinn. Tóftin er með

inngang í austri. Eitthvað hefur hrunið innan í tóftina, finnst fyrir grjóti undir mosanum innan í henni. Veggjahæð er frá 0.1 – 0.5m og veggjabreiddin er að jafnaði um 0.5m.

Mynd 5. Horft í NV yfir skotbyrgi 3094-001.

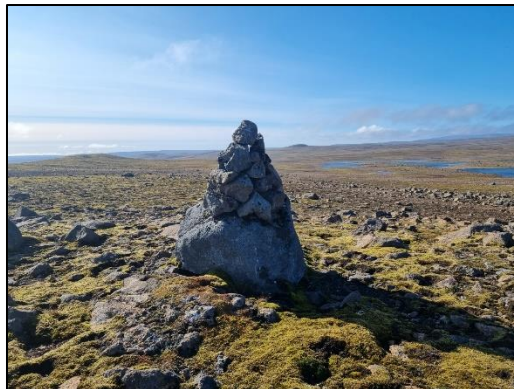
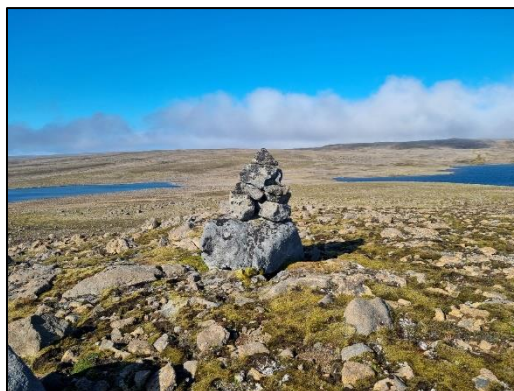
**Minjalýsing:** Varða sem hlaðin er ofan á stórgrýti og

því samtals um 1.7m há. Varðan sjálf er um 0.7m. Engar aðrar vörður sjáanlegar í nágrenninu þannig hæpið er að varðan varði leið, mögulega varðar hún vatni. Varðan er heilleg.

*Mynd 7. Horft í SV að vörðu 3094-002.*

*Mynd 8. Horft í vestur að vörðu 3094-002.*

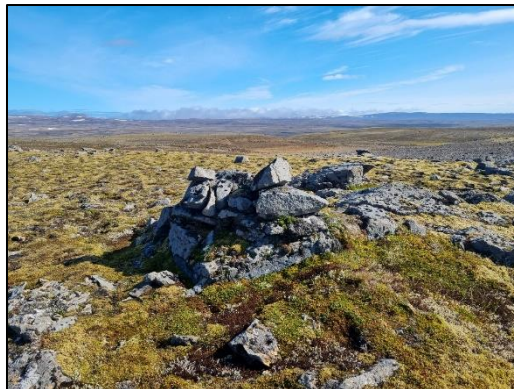
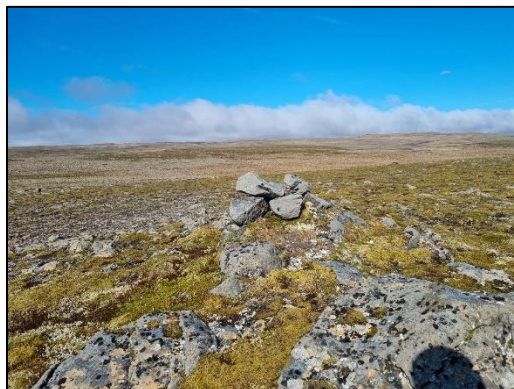
**Minjalýsing:** Hrunin varða, grjót úr henni liggur í kring um hana. Varðan er nú um 0.4m há en ómögulegt er að segja hve há hún hefur upprunalega verið.

*Mynd 9. Horft austur að vörðu 3094-003.*

*Mynd 10. Horft vestur að vörðu 3094-003.*

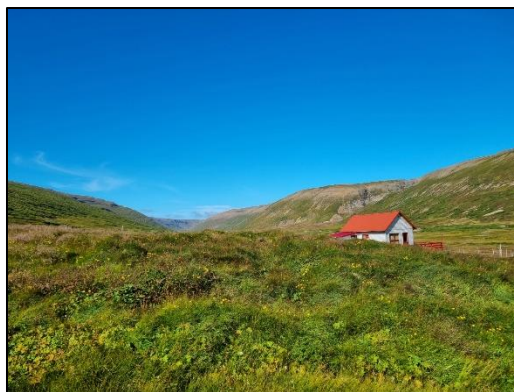
**Minjalýsing:** Vestari tóftir Kolbjarnastaða. Fimm greinanleg rými, mögulega er syðsta rýmið lítill

kálgarður sem er áfastur tóftinni. Inngangur í austur. Úr torfi og grjóti og vel gróin. Norður endi tóftarinnar er þýfðari en restin. Veggjahæð er frá 0 – 0.5m og veggjabreidd er að jafnaði 1.2m þar sem hún er greinanleg. Tóftin er í hættu vegna ábúðar frá nærliggjandi sumarbústaði en hluti bæjarhólsins hefur horfið við jarðrask á lóð hans. Tóftin telst einnig í mikilli hættu vegna nálægðar við veg sem verður líklega notaður við þungaflutninga við virkjunarframkvæmdirnar.

Mynd 11. Horft í norður yfir vestari Kolbjarnarstaði 3094-004.

Minjar 3094-004, 005 & 006, bæjarhóll Kolbjarnarstaða og bæjartóftirnar teljast í hættu vegna framkvæmdanna en þjónustuvegur mun liggja í núverandi vegstæði sem er á svæðinu. Það vegstæði liggur alveg við austur enda bæjarhólsins og munu þungaflutningar um veginn án efa hafa neikvæð áhrif á minjarnar. Lagt er til að vegstæðinu verði breytt þannig að það sveigi framhjá bæjarhólnum.

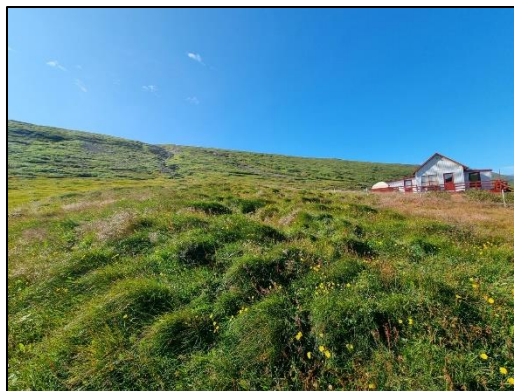
**Minjalýsing:** Austari tóft Kolbjarnarstaða. Sex greinanleg rými, úr torfi og grjóti, vel gróin.

Inngangar í austari rýmin eru í austri, en inngangur í vestasta rýmið er í suður. Veggjahæð er frá 0.1 –

0.5m og veggjabreidd er að jafnaði 1.3m þar sem hún er greinanleg. Tóftin telst í hættu vegna ábúðar frá nærliggjandi sumarbústað en hluti bæjarhólsins hefur horfið vegna jarðrasks við hann. Tóftin telst einnig í mikilli hættu vegna nálægðar við veg sem verður líklega notaður við þungaflutninga við virkjunarframkvæmdirnar.

Mynd 13. Horft í vestur yfir austari tóft Kolbjarnarstaða 3094-005.

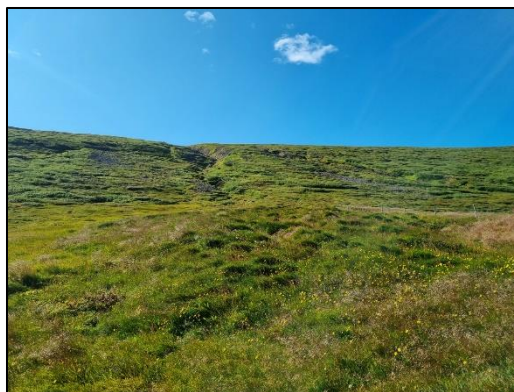
**Minjalýsing:** Bæjarhóll Kolbjarnarstaða. Eiginleg

stærð og hæð hans er illgreinanleg en hann liggur í vesturhlíð Selárdals en þar sem hann er greinanlegastur er hann rúmur 40 x 25m að stærð. Norðurhlíð bæjarhólsins hefur verið raskað vegna einhverskonar jarðrasks við sumarbústað sem staðsettur er nokkrum metrum norðan við bæjarhólinn. Bæjarhóllinn telst einnig í mikilli hættu vegna nálægðar við veg sem verður líklega notaður við þungaflutninga við virkjunarframkvæmdirnar.

Mynd 15. Horft vestur að bæjarhól Kolbjarnarstaða 3094-006.

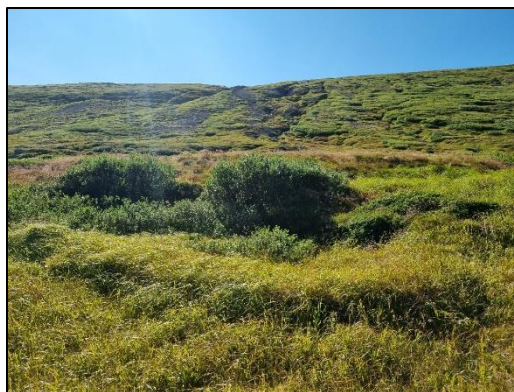
**Minjalýsing:** Matjurtagarður, hlaðið utan um hann úr torfi og grjóti og hleðslan er mjög gróin.

Veggjahæð er frá 0 – 0.2m og veggjabreidd er að

jafnaði um 1m þar sem hún er greinanleg. Matjurtagarðurinn telst í mikilli hættu vegna trjágróðurs, líklega er matjurtagarðurinn lengri til suðurs en það sést ekki vegna gróðurs.

Mynd 19. Horft vestur yfir matjurtagarð 3094-008.

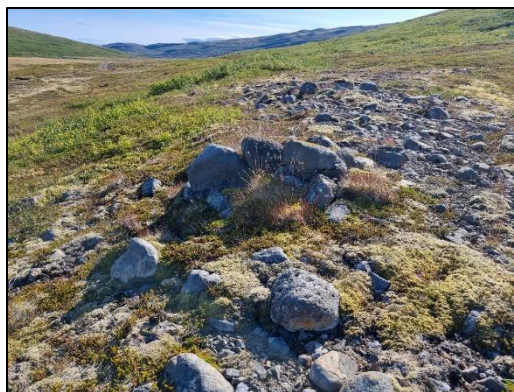
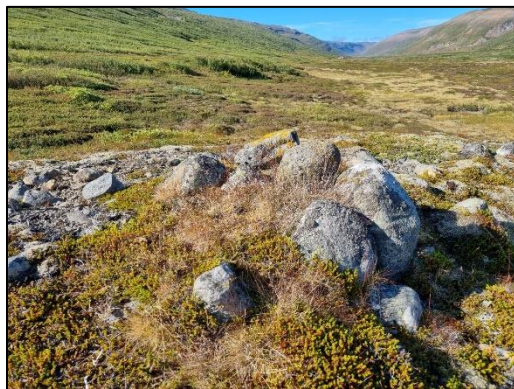
**Minjalýsing:** Varðan er alveg hrunin og mosavaxin. Grjót úr henni liggur í kring. Varðan er nú einungis 0.2m á hæð og ómögulegt er að segja hve há hún

hefur upprunalega verið. Mögulega hefur hún varðað leið sem hefur þá legið á milli Kolbjarnarstaða og Gilsstaða, ef svo er þá er sú leið horfin undir gróður eða þá að hún hefur legið á sama stað og vegurinn liggur nú.

*Mynd 21. Horft suður yfir vörðu 3094-009.*

*Mynd 22. Horft norður yfir vörðu 3094-009.*

Varða 3094-009 telst í hættu þar sem hún er staðsett þar sem fyrirhuguð eru gatnamót tveggja þjónustuvega. Lagt er til að vegurinn verði hannaður þannig að varðan sleppi og hún verði merkt á áberandi hátt á framkvæmdartímanum.

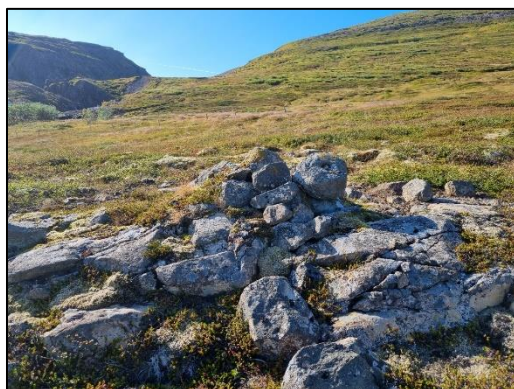
**Minjalýsing:** Hrunin og mosavaxin varða. Grjót úr henni liggur í kring um hana. Varðan er nú um 0.3m

og ómögulegt er að segja hve há hún hefur upprunalega verið. Mögulega hefur hún varðað leið sem hefur þá legið á milli Kolbjarnarstaða og Gilsstaða, ef svo er þá er sú leið horfin undir gróður eða þá að hún hefur legið á sama stað og vegurinn liggur nú.

*Mynd 23. Horft norður yfir vörðu 3094-010.*

*Mynd 24. Horft SV yfir vörðu 3094-010.*

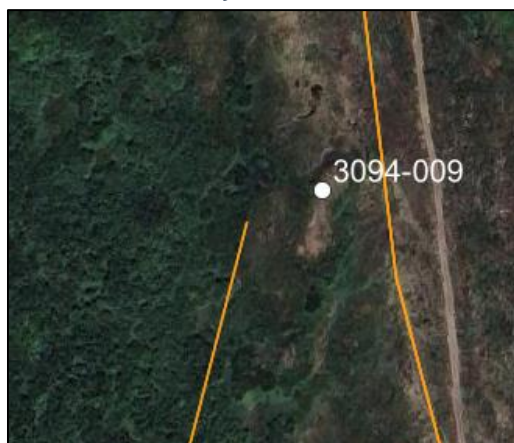
Mynd 27. Varða 3094-009 þar sem þjónustuvegir munu mætast.
