# Úlfarsfell

## Könnunarskurður 2023

***Stutt lýsing rannsóknar (tilgangur):*** Vegna fyrirhugaðra breytinga á húsnæði Úlfarsfells II var grafinn könnunarskurður til að athuga hvort minjar væru á framkvæmdarsvæðinu

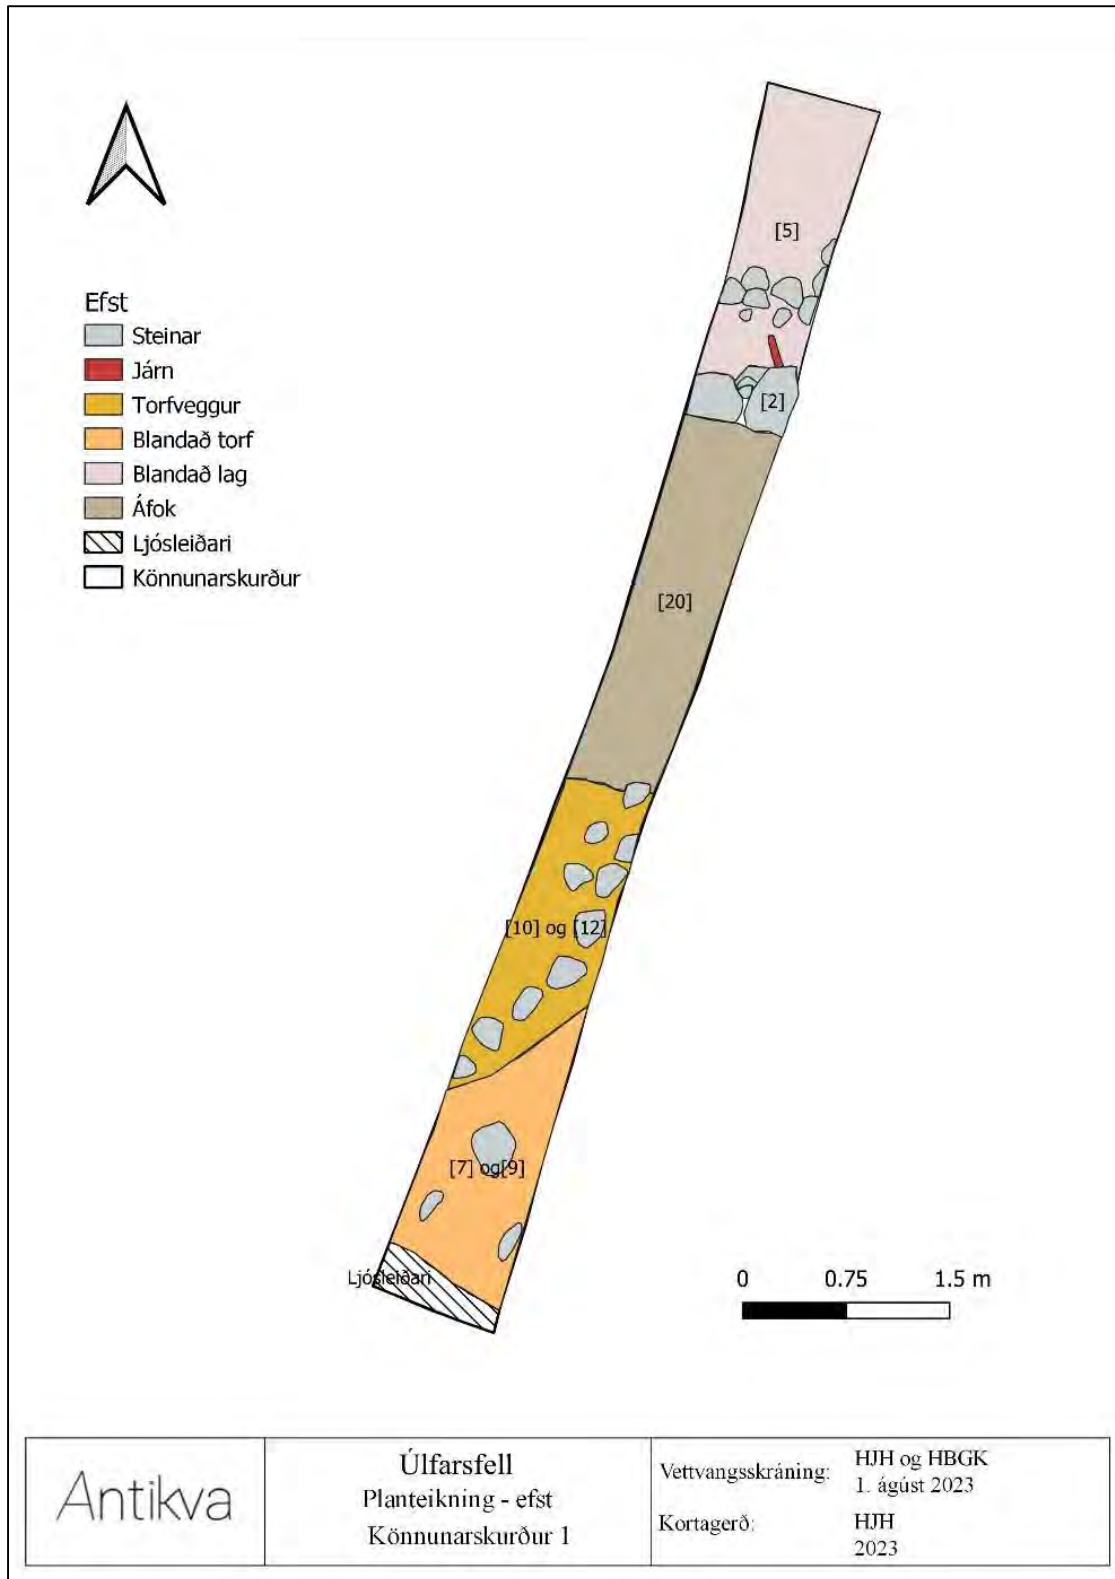
Teikning 1. Efstu mannvistarlögin sem komu í ljós.

Teiknaðar voru þrjár planteikningar. Ein þegar búið var að taka grasrót/malarveg ofan af með gröfunni og svo tvær aðrar þegar neðar var komið.

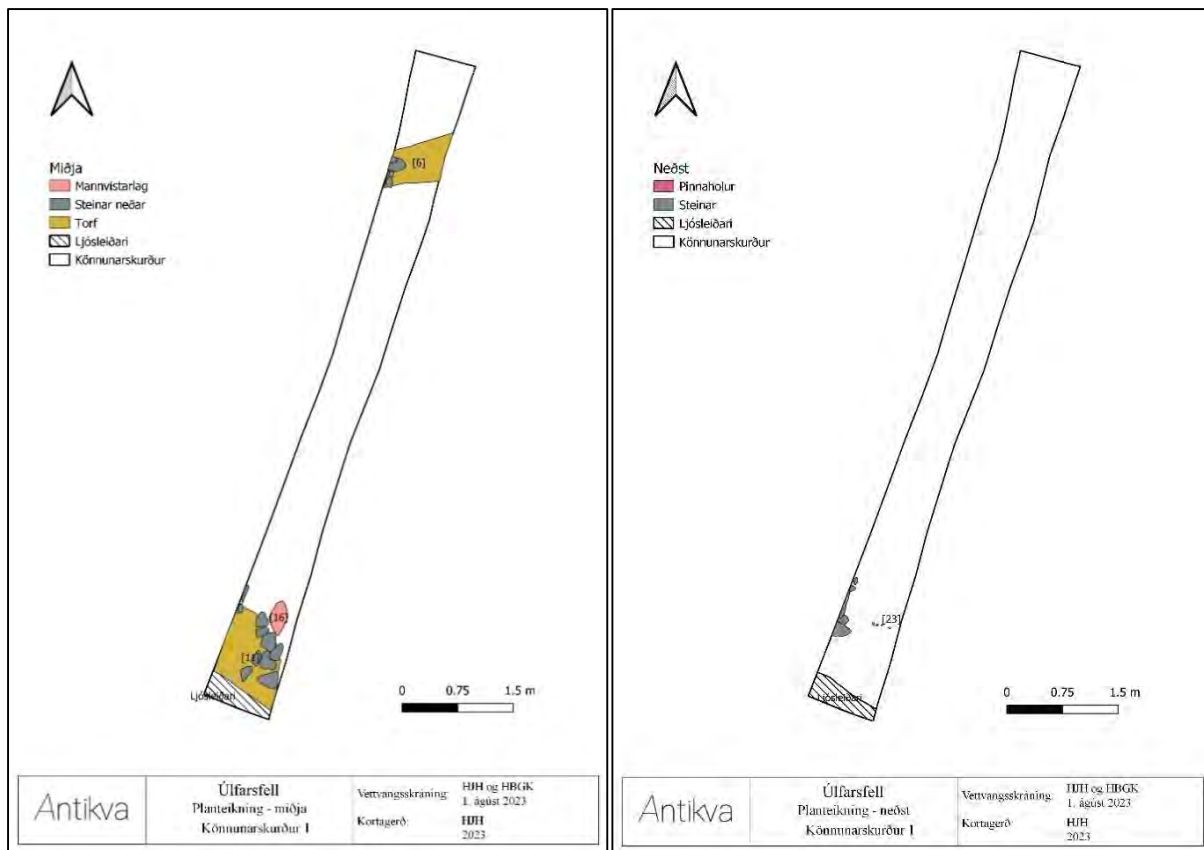
*Teikning 2. Mannvistarlög sem komu í ljós fyrir miðjum skurði og neðst í honum.*

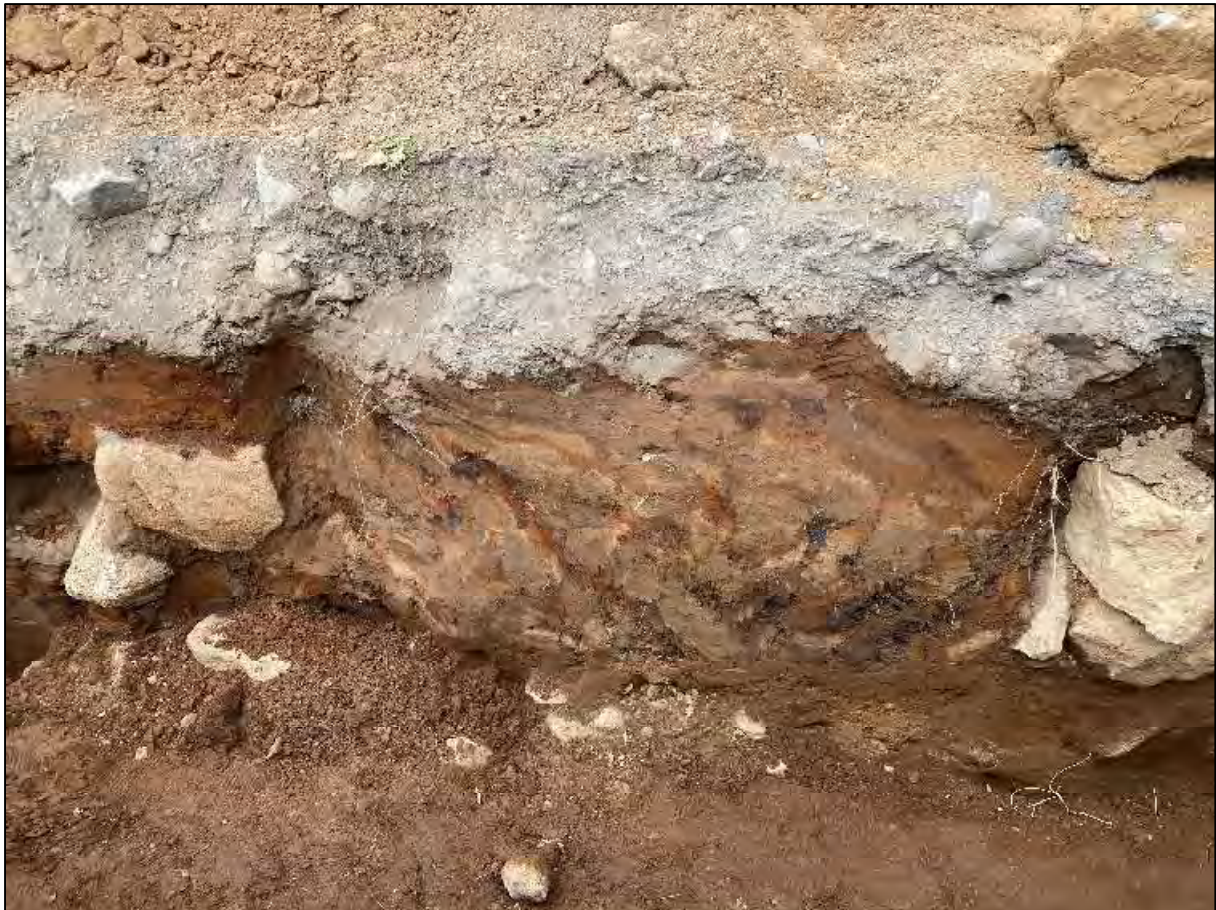
Torfveggur sem er 1-1,4 m breiður og 70 cm hár. Sitt hvoru megin voru steinar. Örlítið af landnámsgjóskunni var í torfinu en annars engin gjóska. Veggurinn sást aðeins í austursniðinu.

*Mynd 1. Torfveggur [12] var beint undir malarveginum [4].*

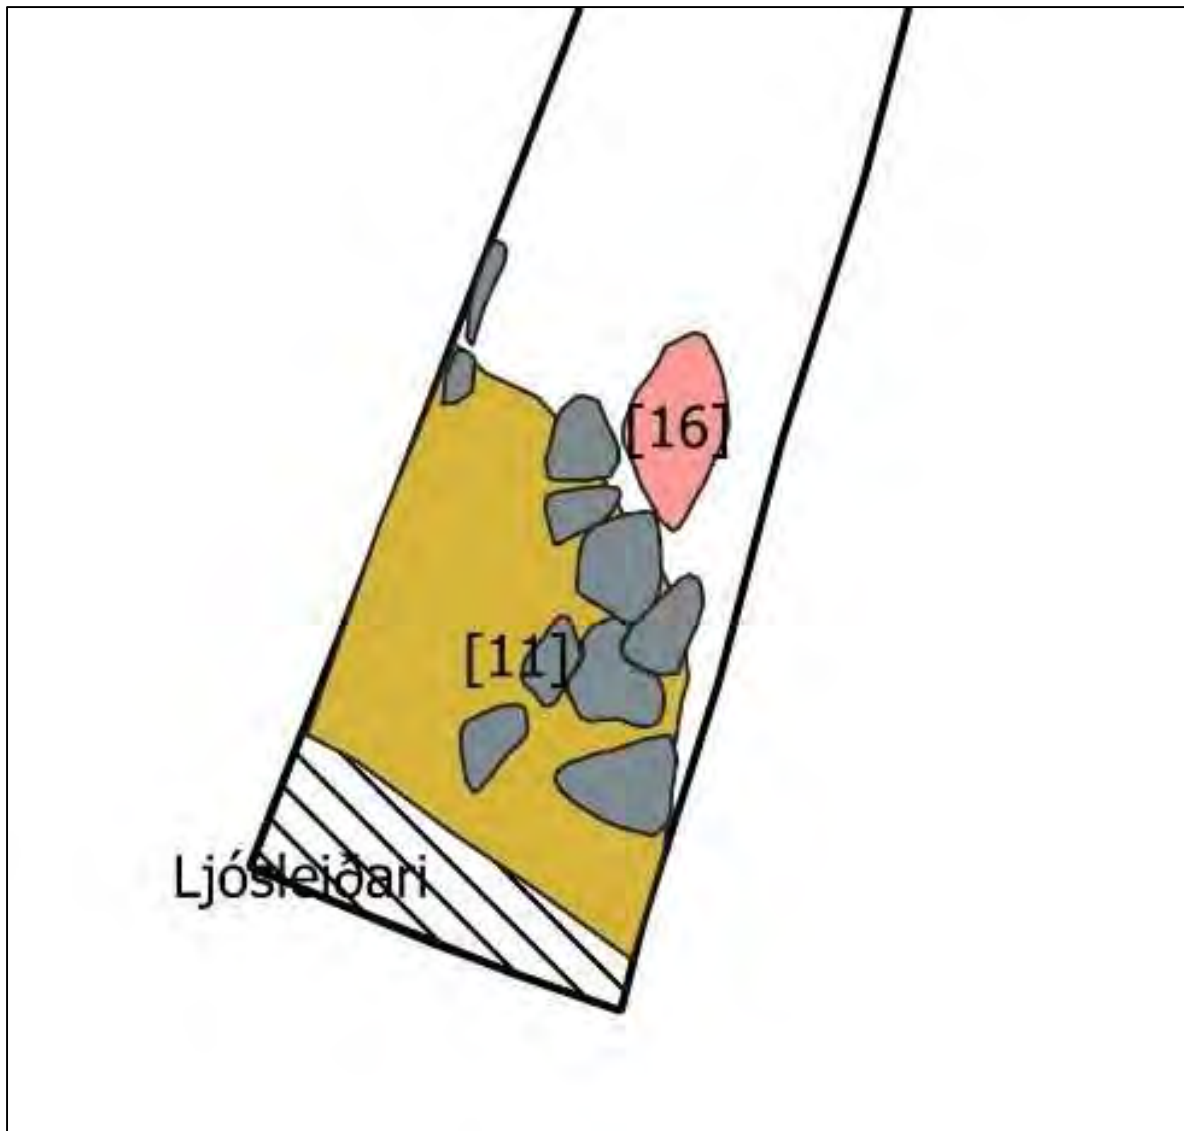
Torfveggur með strengjahleðslu og einnig grjóti. Engin gjóska var sjáanleg í torfinu.

Teikning 3. Torfveggur [11] í plani.

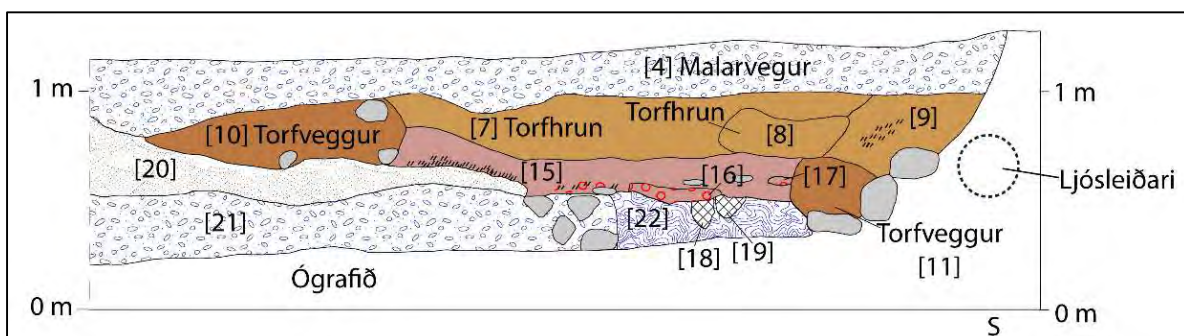
Teikning 4. Austursnið, suðurendi.

Undir torfhruni [7] var blandað mannvistarlag [15] sem samanstóð af mold, móösku, beinum og kolum. Undir því var svo gólf [16] með brenndum beinum, kolum og móösku. Í gegnum

gólfið höfðu verið grafnar tvær stoðarholur [18] og [19], um 10 cm djúpar; í þeim var móaska. Í vestursniðinu sást að undir torfveggjum [10] og [12] var mannvistarlag [13], mögulega gólf; í því voru kol og móaska. Undir lagi [13] var rótað lag [14], í því var miðaldalagið, gjóska frá árinu 1226. Þegar grafið var niður fyrir þessi mannvistarlög var komið í náttúrulegan jarðveg [22] með forsögulegri gjósku og í ljós komu pinnaholur [23] sem hafa líklega verið grafnar í gegnum gólflag [16]. Pinnaholurnar voru fjórar í röð, allar um 2 cm í þvermál.

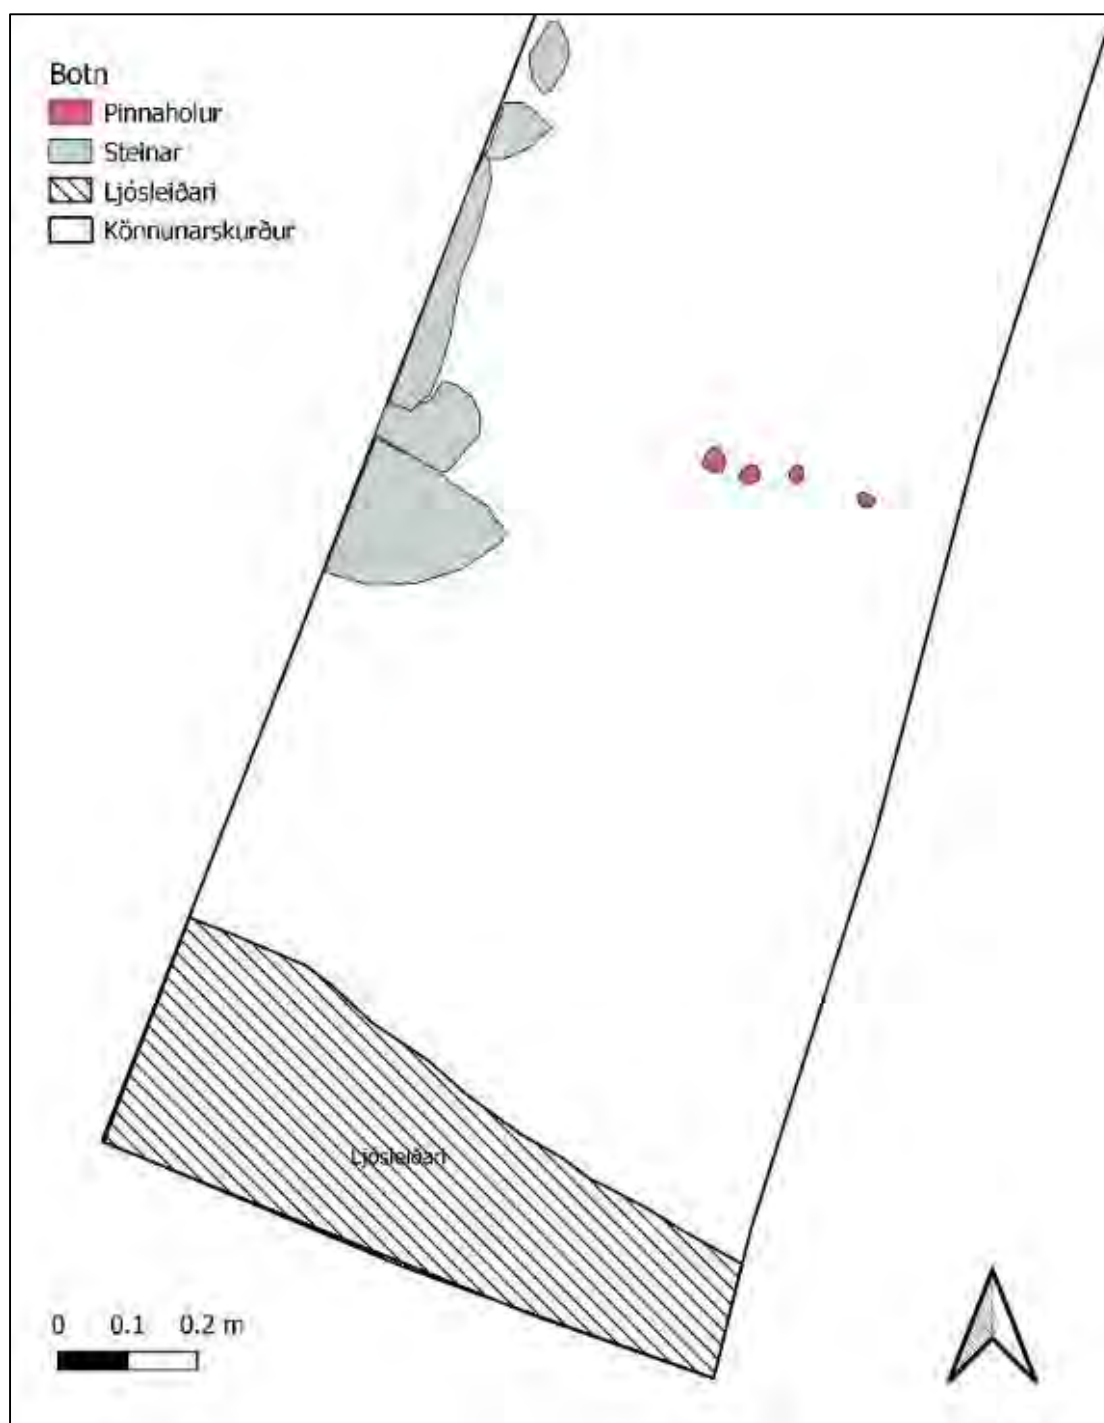
Teikning 5. Pinnaholur [23] neðst í könnunarskurðinum.

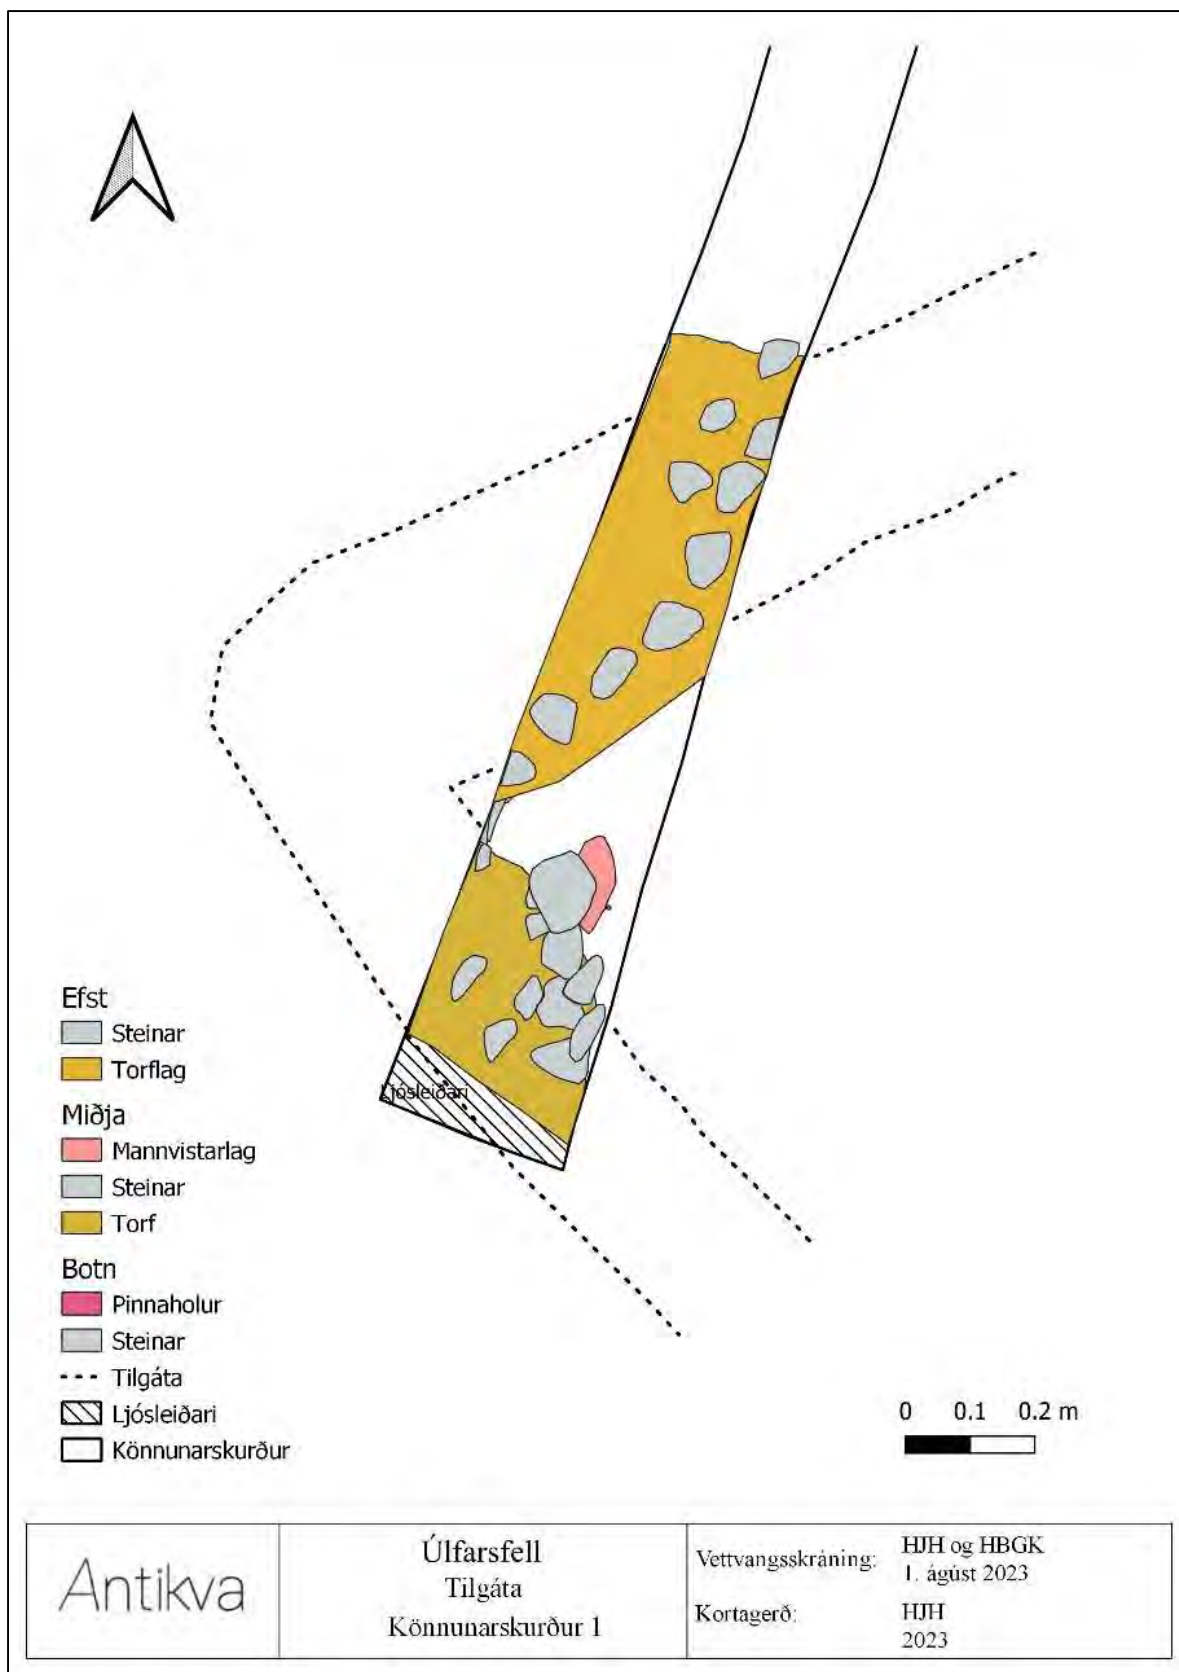
Teikning 6. Punktalínan sýnir tilgátu um mannvirkið á staðnum.

Um er að ræða mannvirki sem líklega er frá miðöldum. Enga gjósku frá Kötlu árið 1500 er að finna í torfi þess. Á höfuðborgarsvæðinu er mjög algengt er að finna þá gjósku í torfi mannvirkja sem eru yngri en frá 1500. Þetta gefur því vísbendingu um að mannvirkið sé eldra. Gjóska frá 1226 er hins vegar undir mannvirkinu þannig að mannvirkið er byggt eftir það. Ekki er hægt að fullyrða hvaða hlutverk mannvirkið hafði en sennilega er um að ræða mannabústað. Líklegt er að könnunarskurðurinn hafi verið grafinn í vesturhorn byggingarinnar (sjá teikningu 6) og að stærsti hluti hennar sé því austan við skurðinn.

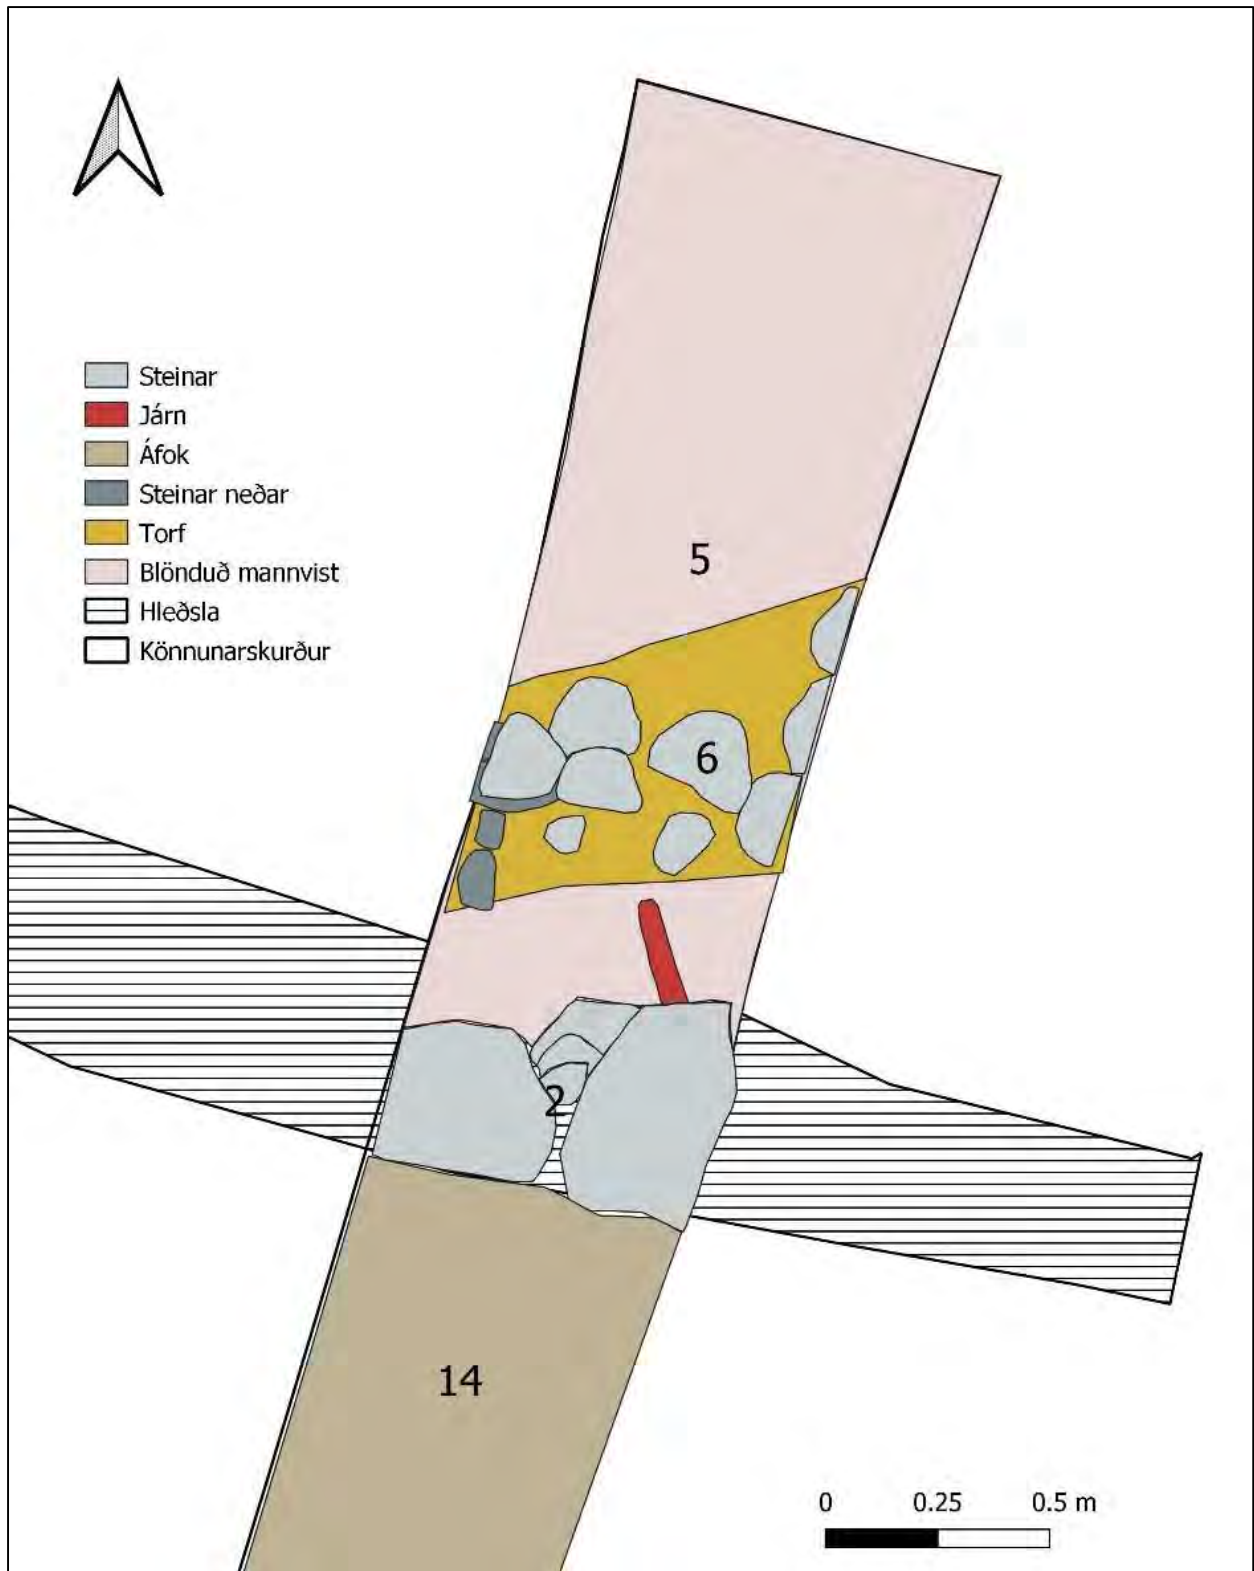
Fyrir uppgröft sást hleðsla [2] á yfirborði, að minnsta kosti 7 m löng og lá þétt upp að timburgirðingu. Könnunarskurðurinn var tekinn þannig að hann fór þvert á hleðsluna og var hún í norðurenda skurðarins. Ákveðið var að hreyfa ekki við þessari hleðslu þar sem það taldist ekki nauðsynlegt vegna fyrirhugaðra framkvæmda. Við gröfuvinnu féllu þó tveir efstu steinarnir úr henni en þeir voru settir aftur á sinn stað að loknum uppgrefti. Hleðslan er gerð úr stórum tilhöggnum steinum og eru alls þrjár steinaraðir í henni. Hún er 90 cm há og mest 40 cm þykk. Á suðurhlið hleðslunnar voru steinarnir sléttir og upp við norðurhlið hennar voru minni steinar sem líklega eru hluti af henni. Hlutverk hleðslunnar er ekki ljóst en líklega hefur hún tilheyrt gömlu bæjarhúsum.

Fyrir neðan hleðslu [2] var önnur hleðsla [6] sem lá í aðeins annarri stefnu en sú efri. Hleðslan samanstóð af litlum steinum með örlitlu af torfi. Ekki er ljóst hvaða hlutverki neðri hleðslan þjónaði. Undir henni fannst hvítleirkerbrot (f-9).

Teikning 7. Mannvirki [6] og [2] í norðurenda könnunarskurðar.

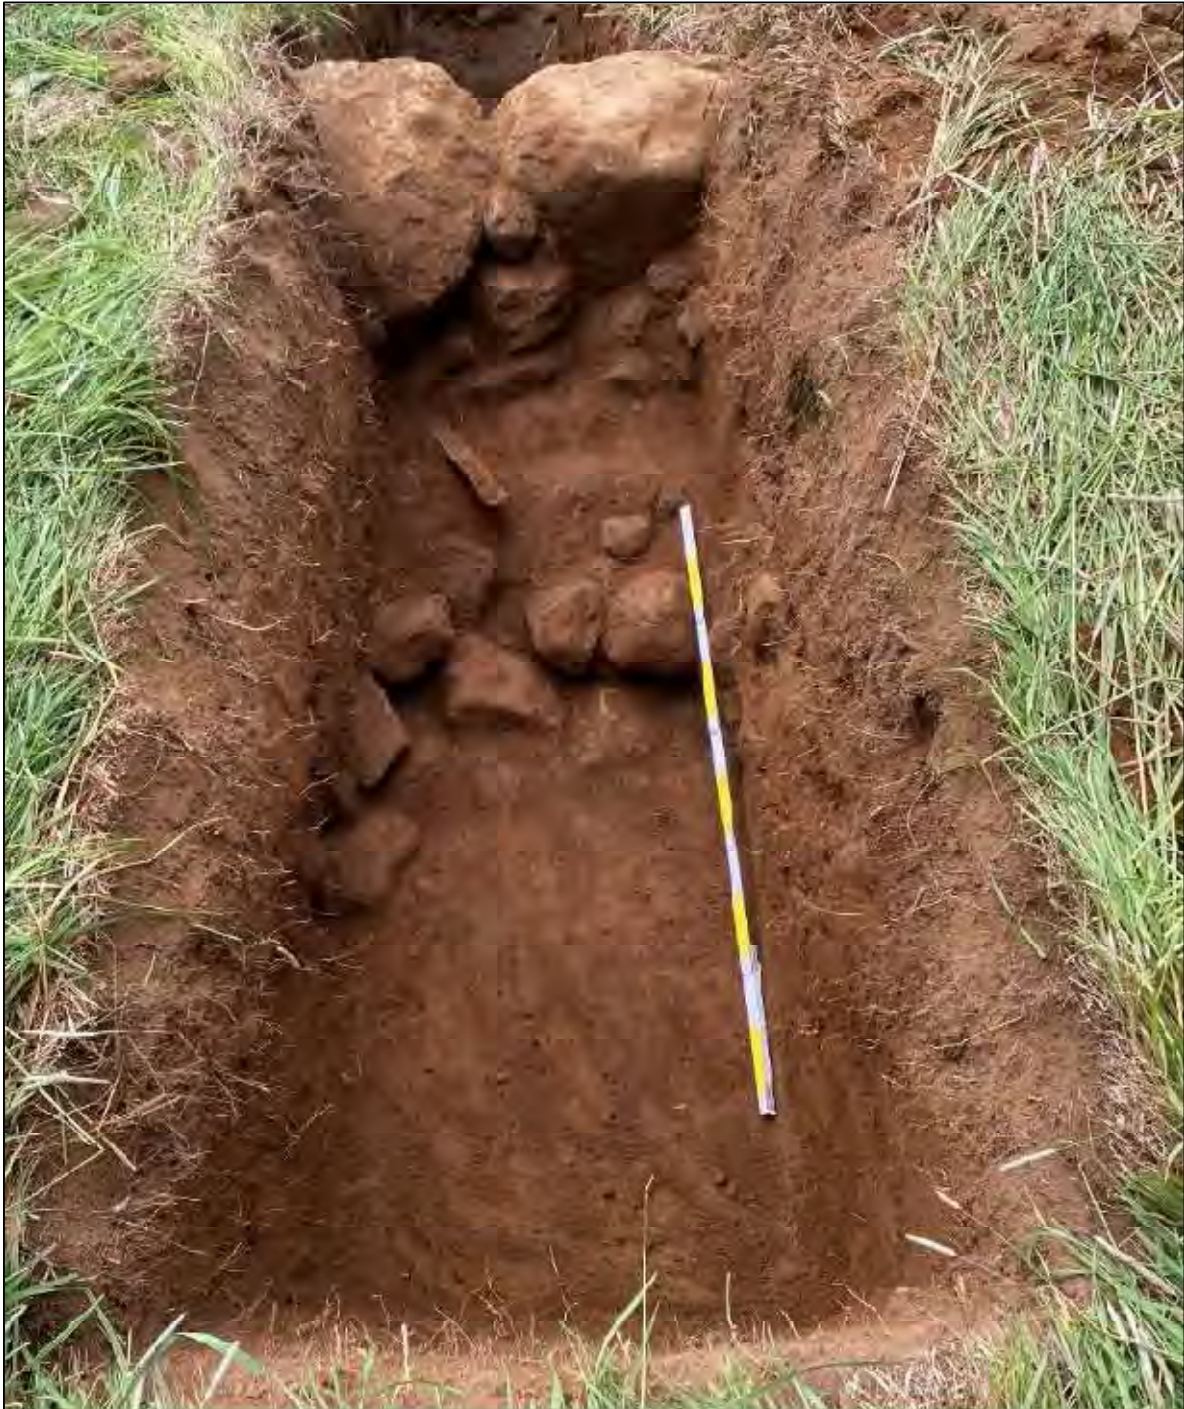
*Mynd 2. Hleðsla [2] aftast ásamt hleðslu [6] sem er að koma í ljós neðar.*

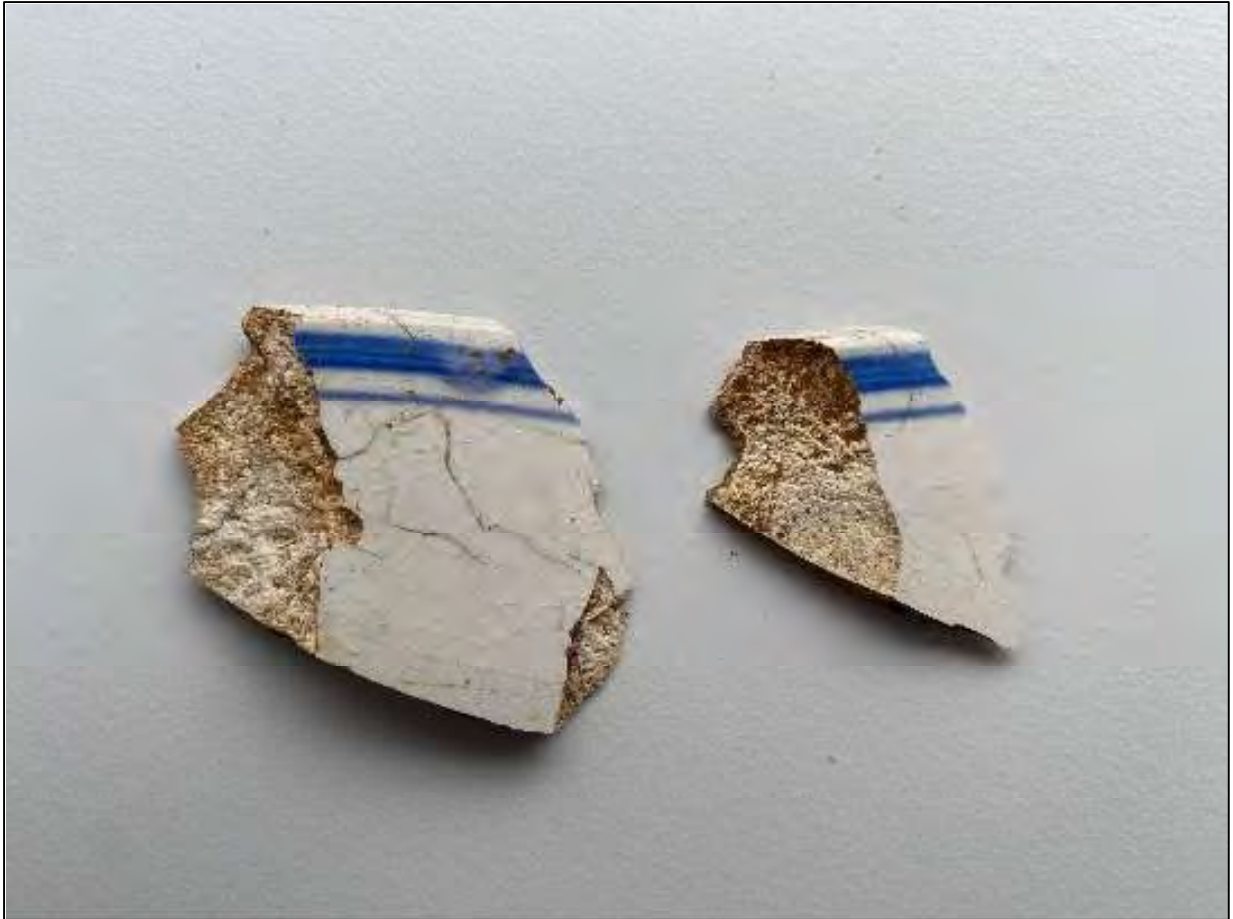
*Mynd 3. Leirker (f-7).*

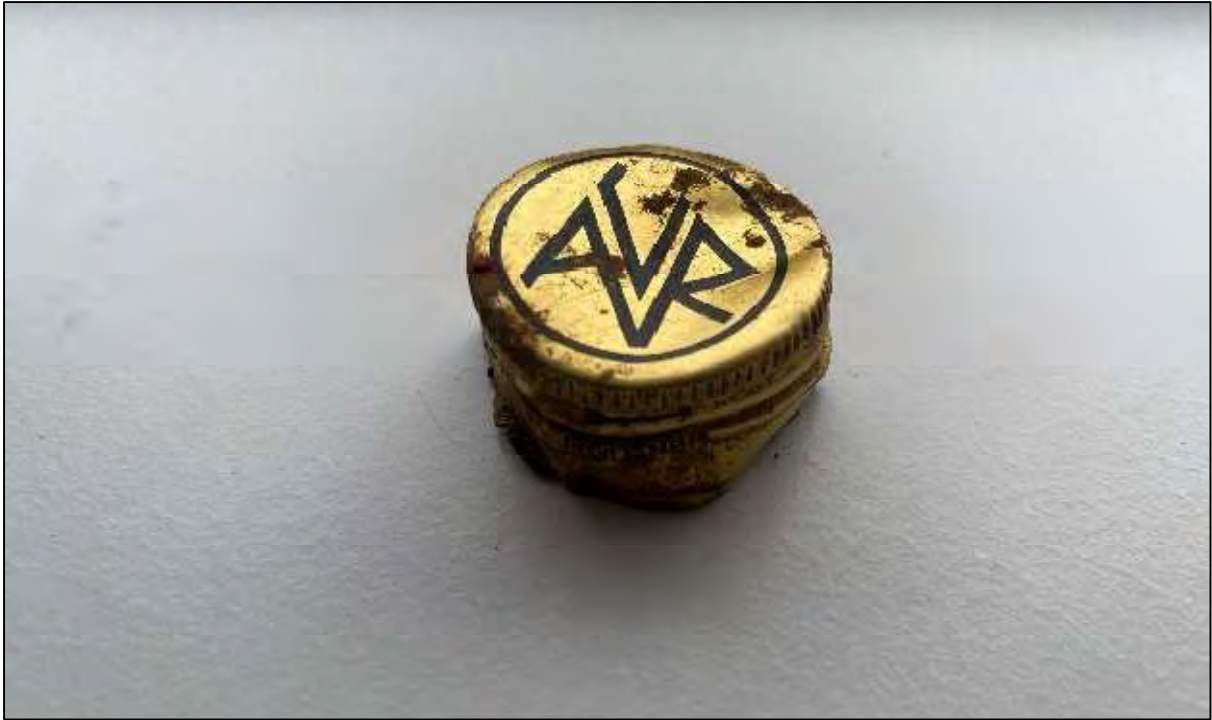
Nokkrir gripir fundust sem hægt er að rekja til seinni hluta 20. aldar. Til dæmis fannst tappi (f-2) af áfengisflösku, líklega brennivíni. Tappinn er merktur með vörumerki Áfengisverzlunar ríkisins „AVR“ sem var forveri Á.T.V.R áður en verslanirnar vor sameinaðar árið 1961. Einnig fannst plasttappi (f-3) en ekki er víst til hvers hann var notaður. Þá fannst állök (f-4) af mjólkurflösku og stóð á því: „Mjólkursamsalan, gerilsneydd nýmjólk.“ Lokið er frá því um 1950-1970.

*Mynd 4. Áltappi (f-2).*

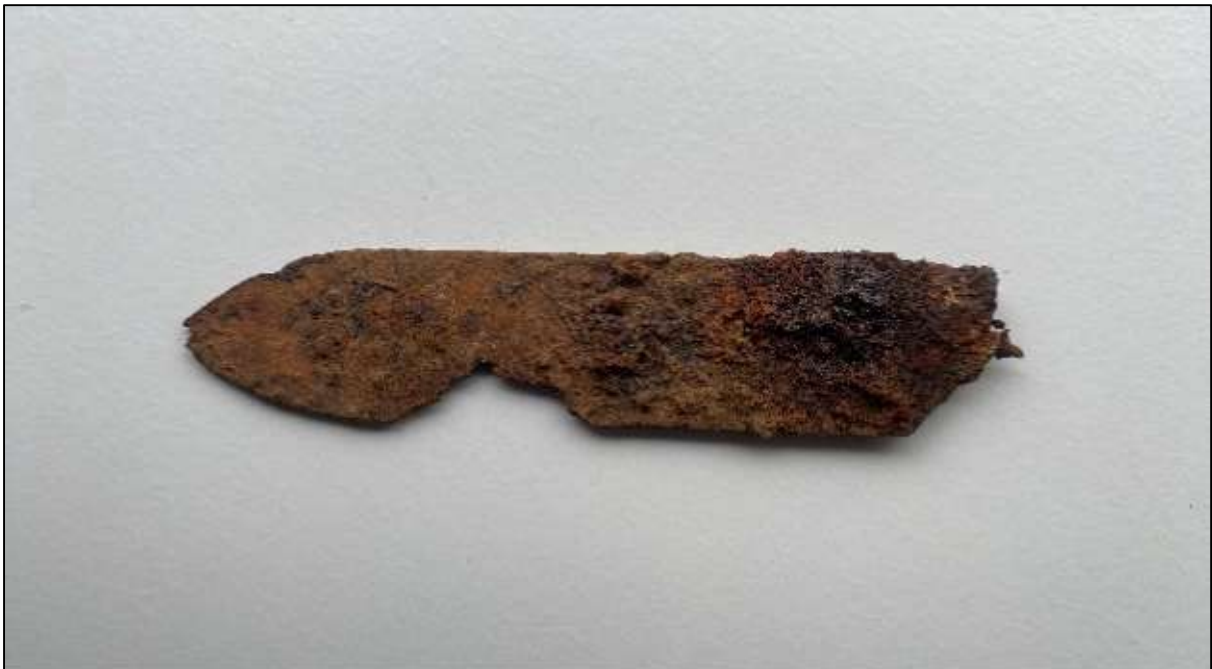
Þrír járngripir fundust og voru niðursuðudós og járnstöng grisjuð frá en hnífsblað (f-1) tekið til varðveislu.

*Mynd 5. Hnífsblað (f-1).*
