Þingvellir í Helgafellssveit

Könnunarskurðir 2023

Stutt lýsing rannsóknar (tilgangur): Vegna fyrirhugaðra endurbygginga á tóftum í landi Þingvalla í Helgafellssveit voru grafnir könnunarskurðir til að athuga eðli minjanna og hvort eldri minjar væru undir tóftunum.

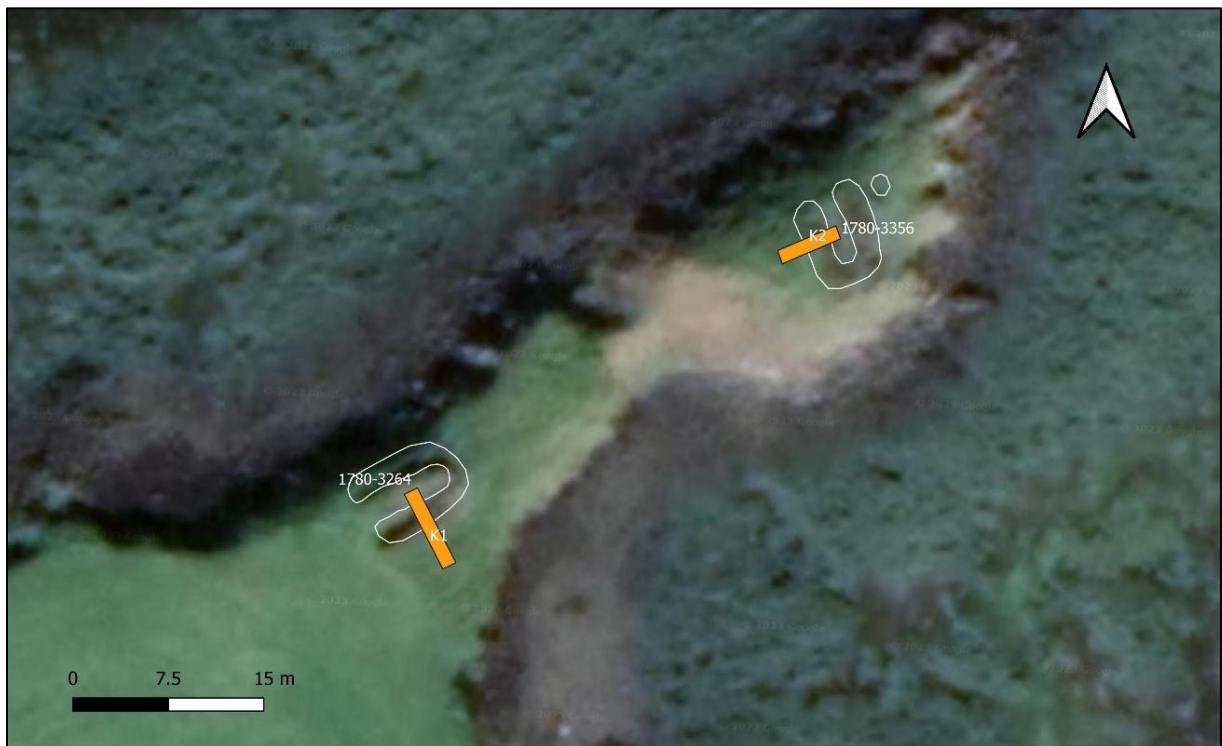
Kort 3. Könnunarskurðir (gulir) voru grafnir í tvær tóftir.

Grafnir voru tveir könnunarskurðir í tvær tóftir, 1780-3264 og 1780-3356. Báðar eru á tanga sem kallast Húsatangi en er einnig nefndur Húsnes, Ásgerðartangi eða Þingvallatangi. Þessi mismunandi nöfn eiga stundum við hluta tangans og stundum við hann allan. Í örnefnaskrá heitir allur tanginn Húsatangi, en austasti hluti hans Ásgerðartangi. Brynjúlfur Jónsson segir tangann heita Þingvallatanga en að oddur tangans heiti Húsnes.¹³

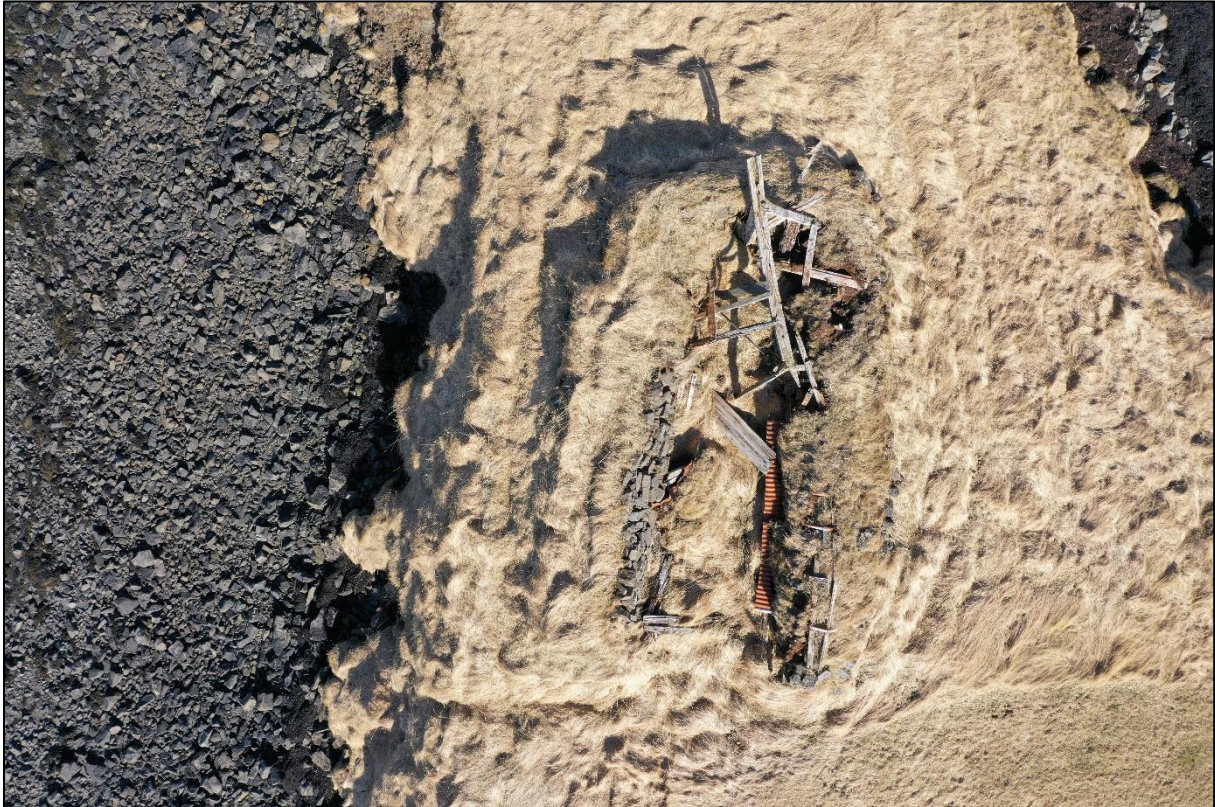
Mynd 1. Flygildismynd af tóft 1780-3264 fyrir uppgröft. Ljósmynd: Magnús A. Sigurðsson

Tóft 1780-3264 er 8,5 m löng og 6,5 m breið og liggur í norðaustur – suðvestur. Tóftin er opin í suðvesturenda. Inni í tóftinni er mikið timbur sem hefur verið í grind hússins og þaksins. Einnig er þar mikið bárujárn sem hefur verið á þakinu. Veggir eru háir.

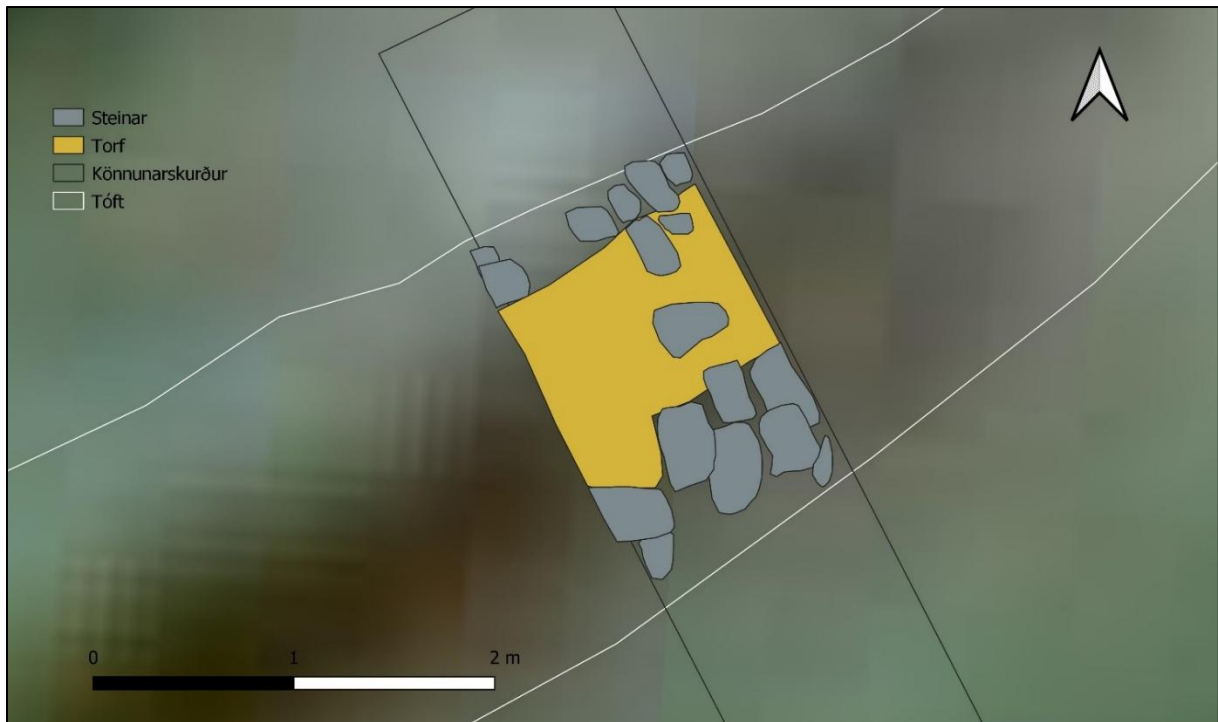
Teikning 1. Planteikning af neðstu steinum í vegg tóftar 1780-3264.

Grafinn var 6,5 m langur og 1 m breiður skurður í tóftina. Byrjað var á miðju gólfi hennar og grafið í gegnum suðurvegginn og nokkuð út fyrir hann. Þegar komið var niður á botn veggjarins var svæðið hreinsað og gerð planteikning af neðstu steinum veggjarins. Því næst var grafið niður á náttúrulega mól. Sniðteikning var teiknuð af austursniði.

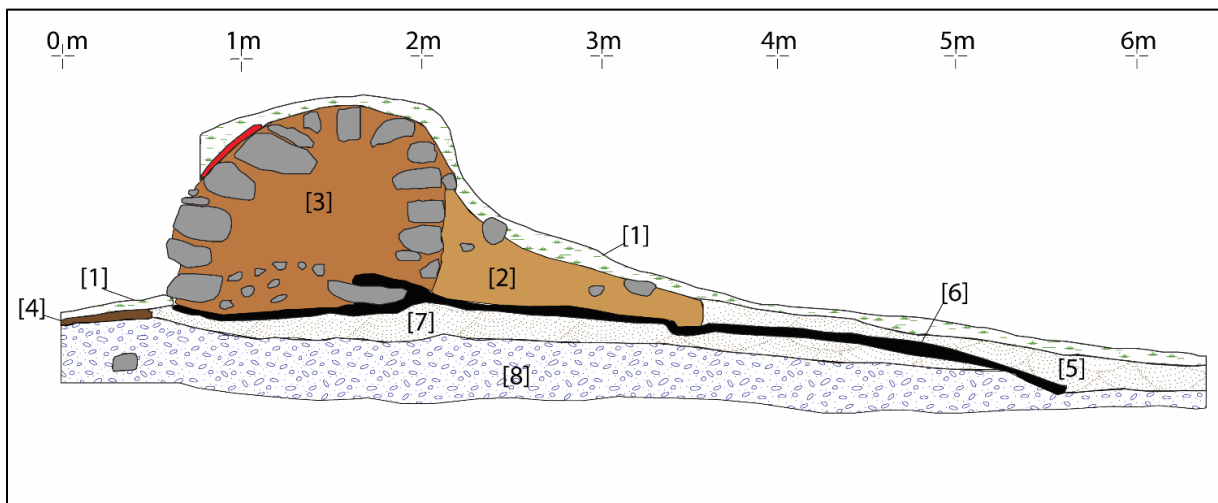
Teikning 2. Könnunarskurður 1, sniðteikning.

- 1) Yfirborð: Grasrót. Í því var bárujárn við vegginn að innan.
- 2) Torfhrun fyrir utan tóftina, torf og grjótt. Hrúnið kom fram í veggnum [3].
- 3) Torfveggur: Steinar í báðum hliðum og efst á veggnum. Einnig steinar neðst í honum. Torffyllingin samanstóð af blönduðum jarðveg, torfi, móösku og kolum.
- 4) Timburgólf: Innan í tóftinni var gólf úr timbri.
- 5) Áfokslag.

- 6) Mannvistarlag: Svart brunalag sem var undir veggnum [3] og náði 4 m út fyrir hann til suðurs.
- 7) Áfok. Náttúrulegt áfokslag.
- 8) Malarlag: Náttúrulegt malarlag.

Tóftin er líklega af fjárhúsi sem þarna hefur staðið á 20. öld. Húsið hefur annaðhvort verið reist á 19. eða 20. öld. Veggirnir voru hlaðnir úr torfi og grjóti, um 1,2 m að hæð og 1,5 m breiðir. Tóftin var með bárujárnsþaki og trégólfi. Að innan hefur húsinu verið haldið uppi með tréverki. Þrír gripir fundust undir eða við vegginn, allt hvítleirkersbrot en það gefur til kynna að ekki sé um að ræða mjög gamla byggingu.

Undir veggnum var brennt mannvistarlag. Ekki er ljóst hversu gamalt það er. Líklega er þetta lag sem hefur verið utandyra því engar eldri bygginga- eða veggjaleifar fundust, hvorki í sama plani né neðar. Engin önnur mannvirki fundust undir tóftinni.

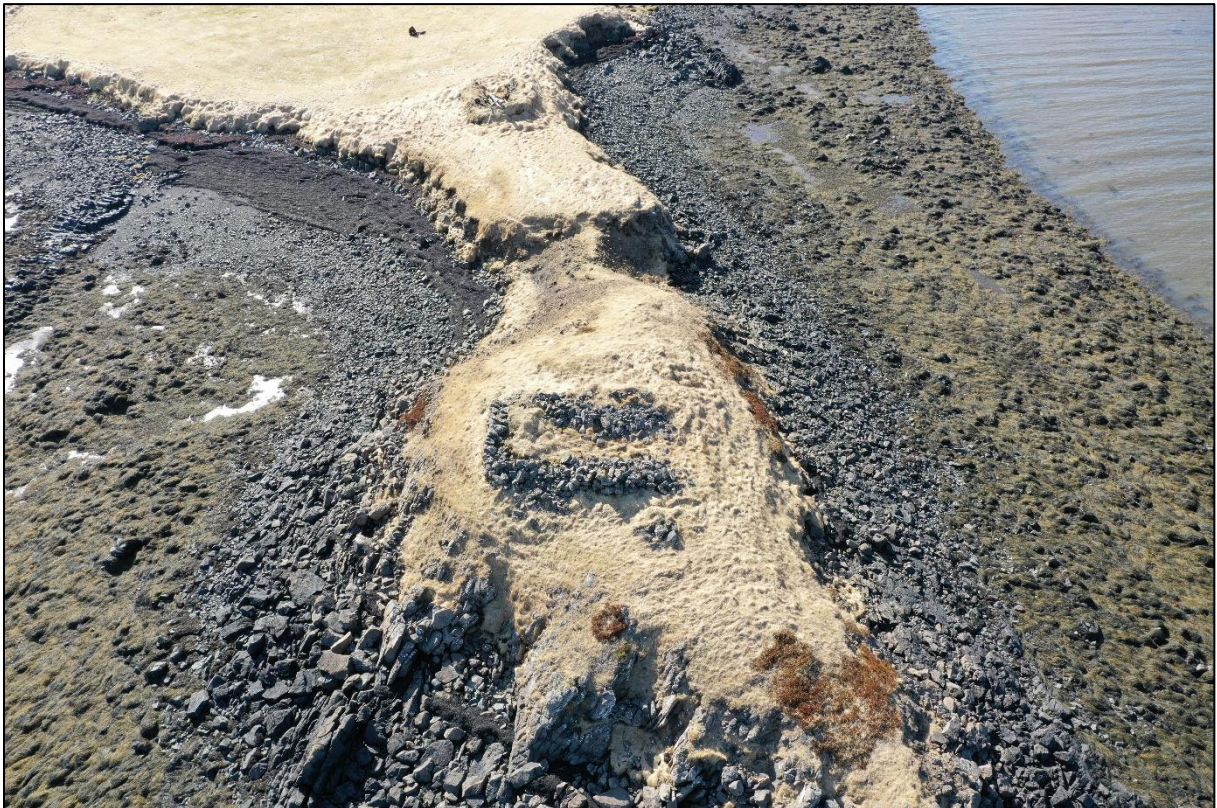
Mynd 2. Flygildismynd af tóft 1780-3356 fyrir uppgröft. Ljósmynd: Magnús A. Sigurðsson.

Tóft 1780-3356 er austast á Húsatanga, um 32 m norðaustan við tóft 1780-3264. Milli tóftanna er skarð í tanganum. Tóft 1780-3356 stendur á háum kletti og er bratt niður í fjöru í þrjár áttir. Hún er ferhyrnd með op til norðurs.

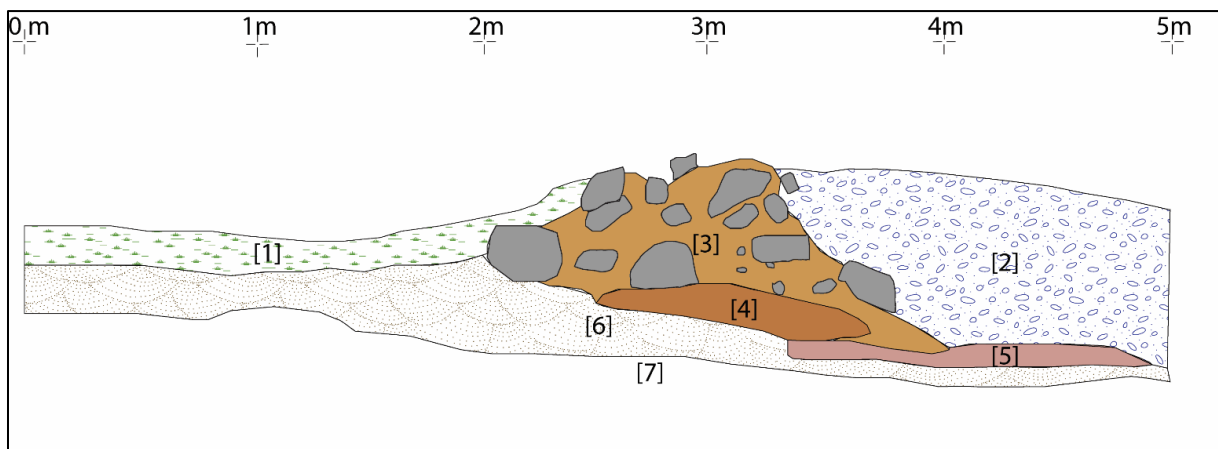
Teikning 3. Norðursnið, tóft 1780-3356.

- 1) Yfirborð: Græsrot.
- 2) Grjóthrun innan í tóftinni: Þykkt lag af grjóti sem var inni í mestalli tóftinni.
- 3) Grjóthlaðinn veggur með mold inn á milli.
- 4) Torf: Strenghlaðið.
- 5) Gólflag: Svart og með timburleifum. Einn gripur fannst í laginu (f-4).
- 6) Áfokslag.
- 7) Klöpp.

Tóftin er hlaðin úr grjóti og var veggurinn um 0,5 m hár. Mikið magn af grjóthruni var inni í tóftinni og gefur það til kynna að veggir hafi verið frekar háir, eða að þakið hafi einnig verið úr steinum, þ.e. bogahlaðið. Neðst í veggnum var torf sem líklega hefur verið grunnur hans en gæti þó verið frá eldri fasa byggingarinnar. Ekki fundust aðrar eldri byggingar né mannvistarlög undir þessari tóft. Sennilega hefur þetta verið hjallur eða byrgi. Mikið grjóthrun var inni í

tóftinni og fannst einn gripur, brot leirkers úr rauðleir (f-4), í gólfinu [5] undir því. Engin gjóskulög fundust.

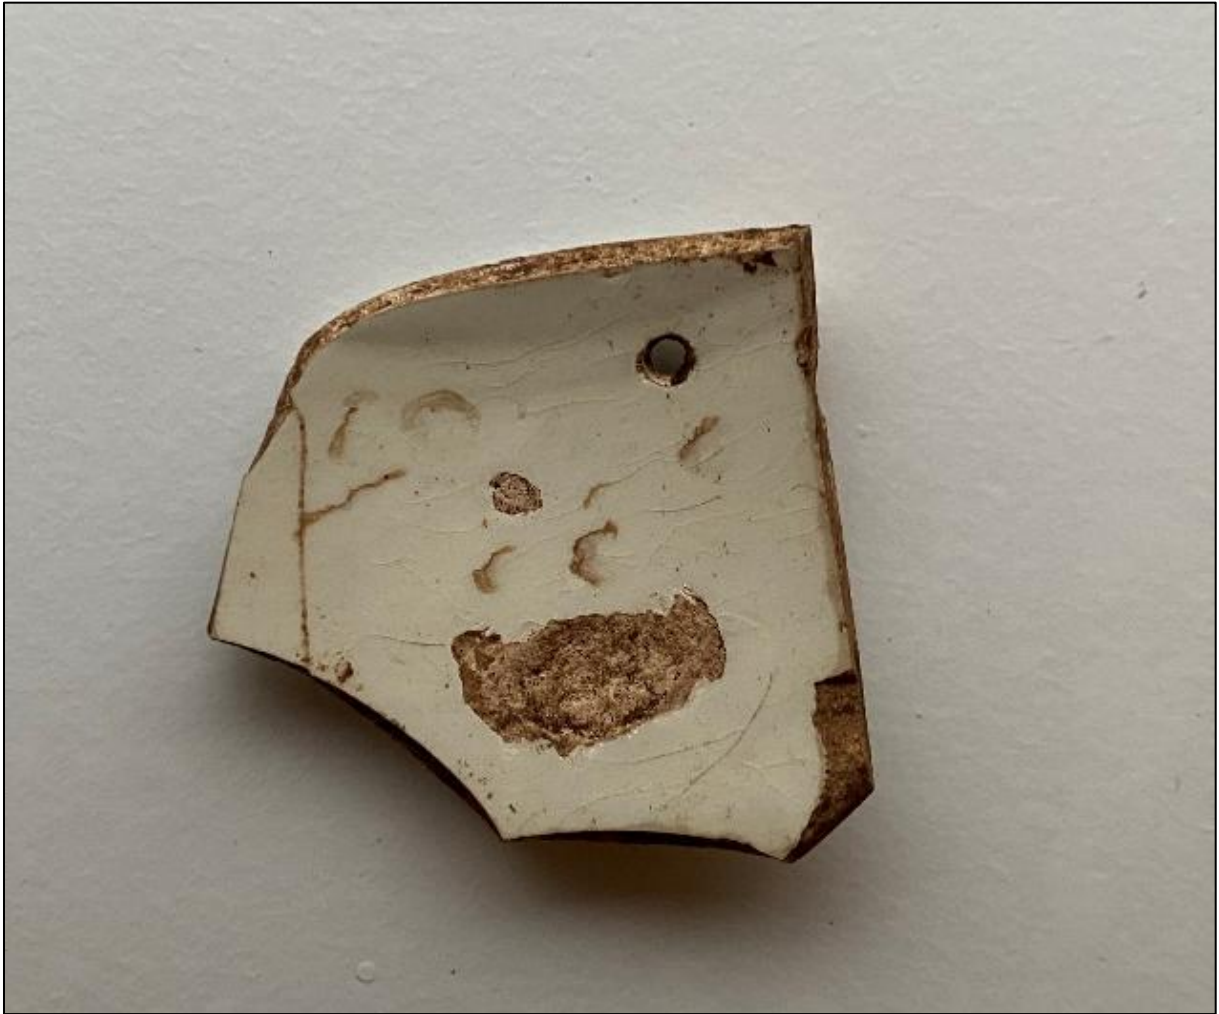
Mynd 4. Eitt hvítleirkersbrotanna (f-1) sem fannst í könnunarskurði 1.

Alls fundust fjórir gripir, allt leirker. Þrjú leirkersbrot fundust í könnunarskurði 1 í tóft 1780-3264 og voru öll úr hvítleir með hvítum glerjungu. Eitt brotanna (f-1) var með boruðu viðgerðargati. Í könnunarskurði 2 í tóft 1780-2256 fannst brot af rauðleirkersbroti (f-4) í gólfi tóftarinnar.
