Antikva ehf. 2023

# Njarðvíkurkirkja

Fornleifaeftirlit með framkvæmdum 2023

Hermann Jakob Hjartarson

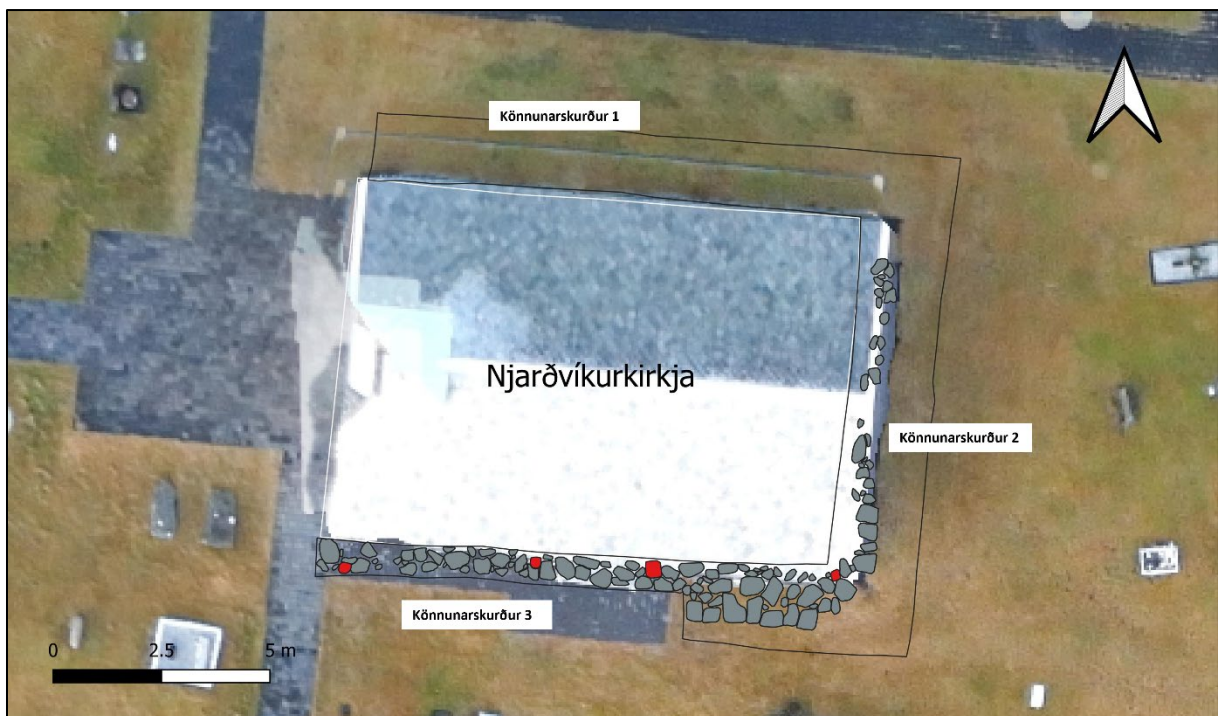
Einn skurður var grafinn, skurðurinn var U-laga og náði hann utan um þrjár af fjórum hliðum kirkjunnar. Skurðurinn skiptist í þrjá hluta. Svæðin kallast: Könnunarskurður 1 [K1] sem var norðan við kirkjuna, könnunarskurður 2 [K2] sem var austan við kirkjuna og könnunarskurður 3 [K3] sem var sunnan við kirkjuna.

*Kort 2. Grafinn var skurður við þrjár af fjórum hliðum kirkjunnar. Steinhleðsla og stoðarholur (merktar rauðar) komu í ljós.*

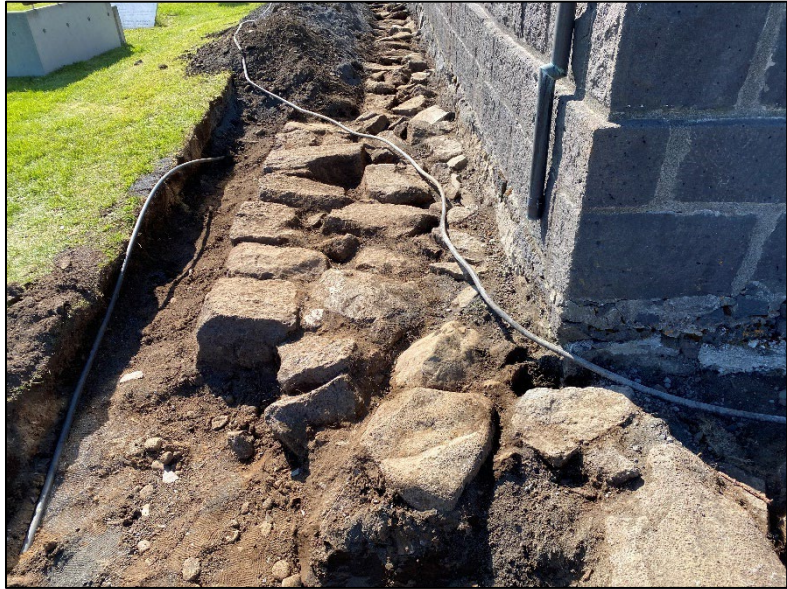
Eitt mannvirki fannst á svæðinu, hlaðinn grunnur af húsi. Yfir grunninum var mikið af sandi og möl, talsvert af brotnum þakskífum var í laginu. Líklega gamla þakið af uppistandandi steinkirkju, en þær eru ekki samskonar og þær sem eru núna á kirkjunni. Grunnurinn var sýnilegur meðfram allri suðurhlíð [K3] og hluta af austurhlíð [K2] Njarðvíkurkirkju. Grunnurinn var gerður úr tilhöggnu og ótilhöggnu grjóti. Grunnurinn náði 1,5 m út fyrir kirkjuna til suðurs og 1 m út fyrir kirkjuna til austurs. Við suðurhlíð

*Mynd 2. Grunnur af eldri kirkju undir uppistandandi kirkju.*

Þetta er líklega grunnurinn af kirkjunni sem þarna stóð áður en uppistandandi kirkja var byggð, þ.e. timburkirkjunni sem var reist þarna árin 1858-9. Ekki er líklegt er sá hluti grunnsins sem ekki sást í uppgreftinum sé enn varðveittur undir Njarðvíkurkirkju því samkvæmt heimildum var grafið um 1,6 m niður fyrir grunn kirkjunnar.<sup>5</sup>

Steinkirkjan hefur verið staðsett á næstum sama stað og timburkirkjan, en hefur verið færð um 1,5 m til norðurs. Svipaður grunnur fannst við fornleifarannsókn við norðurhlið Þingvallakirkju; þar fannst grjóthleðsla eldri timburkirkju sem náði um 2 m út fyrir núverandi kirkju.<sup>6</sup> Við suðurhlið þeirrar kirkju fannst svo grunnur af hliðarskipi kirkju og í grunninum var stór stoð.<sup>7</sup>

Ekki var hreyft við hleðslunni; hún aðeins hreinsuð og skráð. Í þeim tilgangi að vernda minjarnar var fundin önnur lausn en að dreina þar sem hleðslan var.

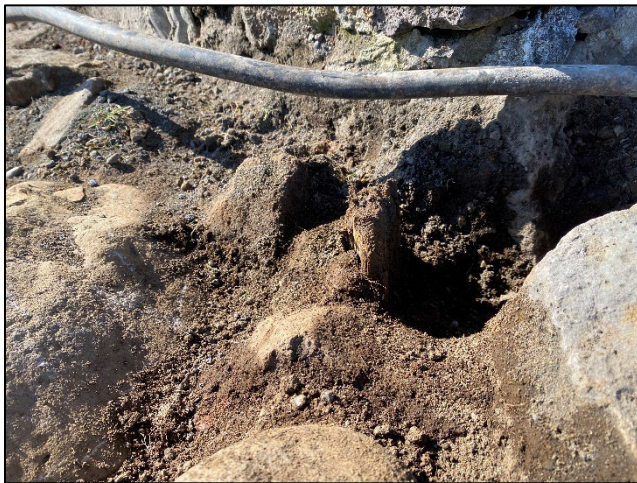
*Mynd 1. Stoðarhola í suðausturhluta grunnsins*

kirkjunnar var vel varðveitt hleðsla *in situ*. Ekki var opnað svæði yfir öllum grunninum fyrir sunnan kirkjuna. Tvær stoðarholur fundust, önnur í suðvestur horni grunnsins og hin í suðausturhorni grunnsins. Í stoðarholunni í suðvesturhorni grunnsins voru enn viðarleifar. Einnig voru tvær aðrar holur í grunninum sem líklega voru fyrir stoðir. Austur hluti grunnsins var verr farinn en suðurhlutinn, heilleg hleðsla var í um 3 m

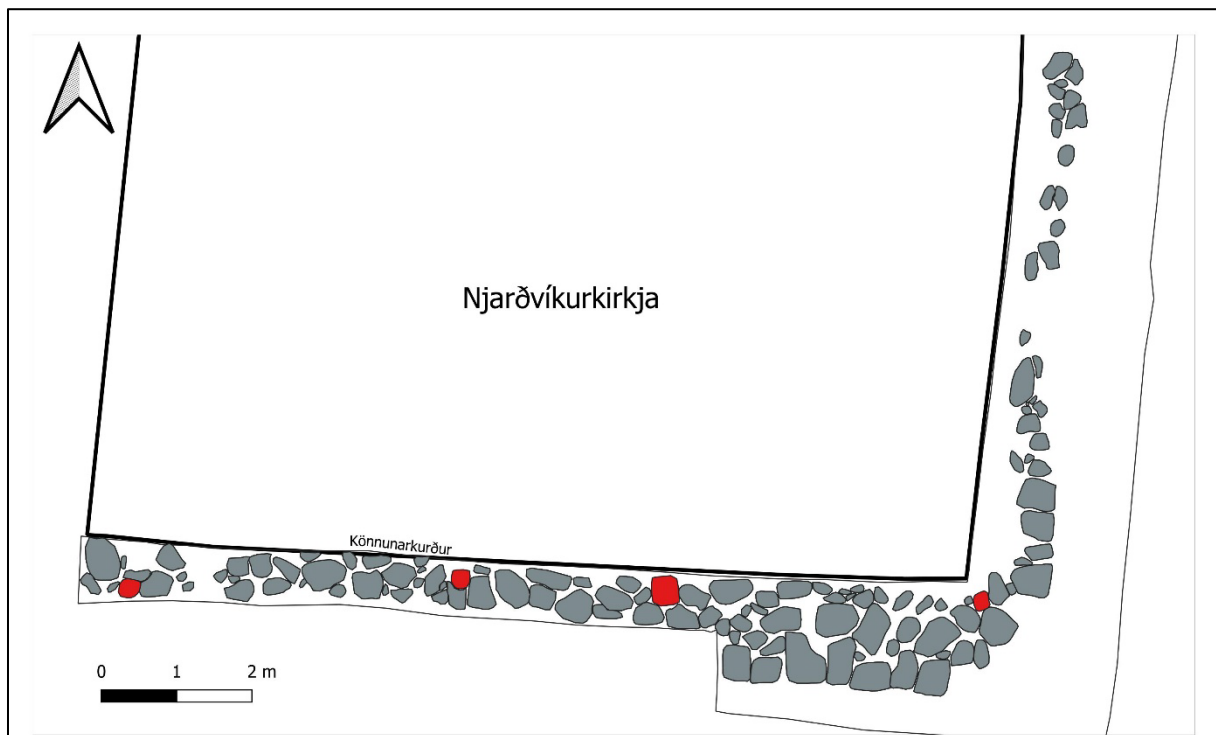
til norðurs en afgangurinn var illa farin, og var það grjót líklega *ekki in situ* nema að litlum hluta. Mögulega hefur hleðslan skemmt af seinni tíma framkvæmdum, en rafmagnsleiðsla lá yfir grunninum og gæti lagning hennar hafa skemmt hleðsluna. Alls var hleðslan um 12,4 m að lengd en erfiðara er að sjá hversu breið hún hefur verið vegna skemmdanna, en þar sem hleðslan er hvað heillegust hefur hún verið a.m.k. 3 m breið.

*Kort 3. Grunnur eldri kirkju er undir uppistandandi kirkju, steinar í hleðslunni eru gráir og stoðarholur eru merktar með rauðum lit.*

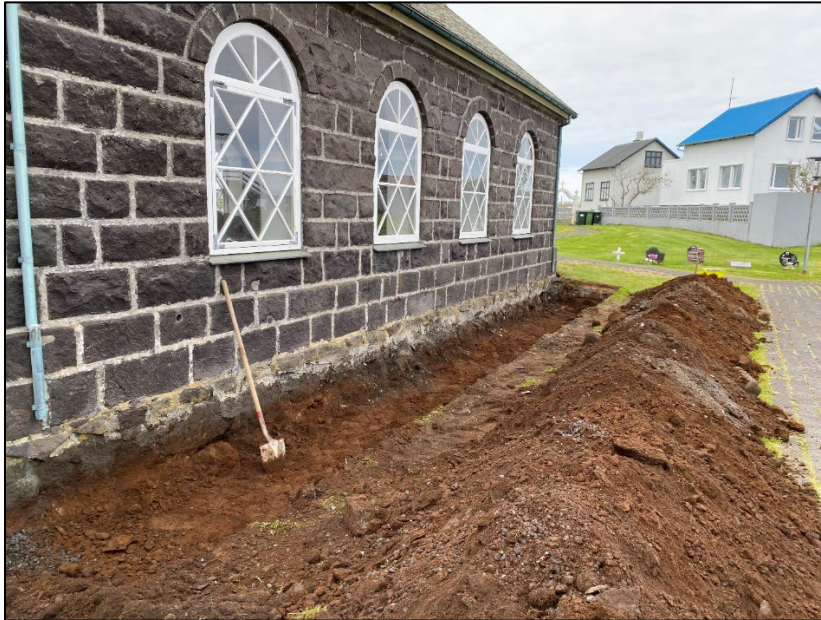
Í skurðinum [K1] norðan við kirkju var aðeins þunnt mannvistarlag á köflum, stutt undir yfirborðinu. Blandað lag með smá torfi, lífrænum leifum og koli. Líklega er þetta yfirborðið þegar að kirkjan var byggð. Undir því var óhreyfður jarðvegur.

*Mynd 3. Könnunarskurður 1, norðan við kirkju.*

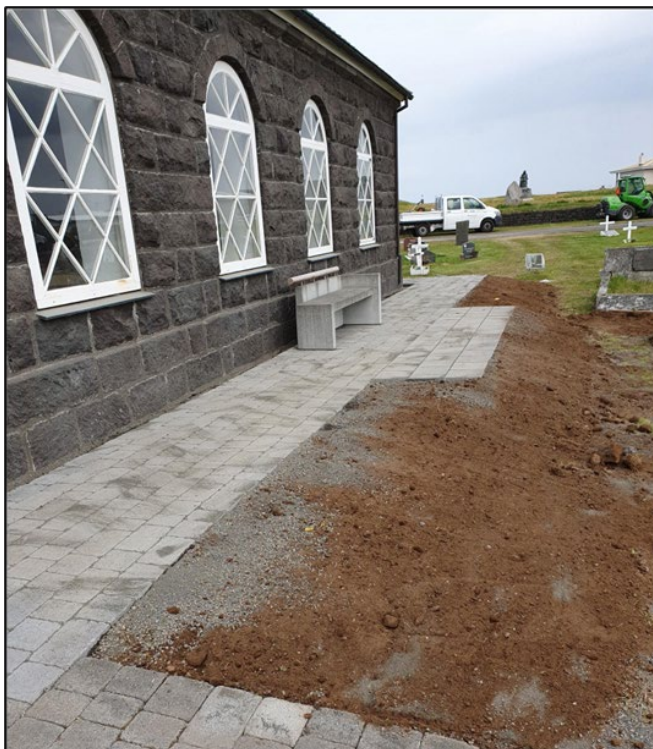
*Mynd 4. Eftir að búið er að ganga frá svæðinu ný stétt. Ljósmynd frá Beimi.*

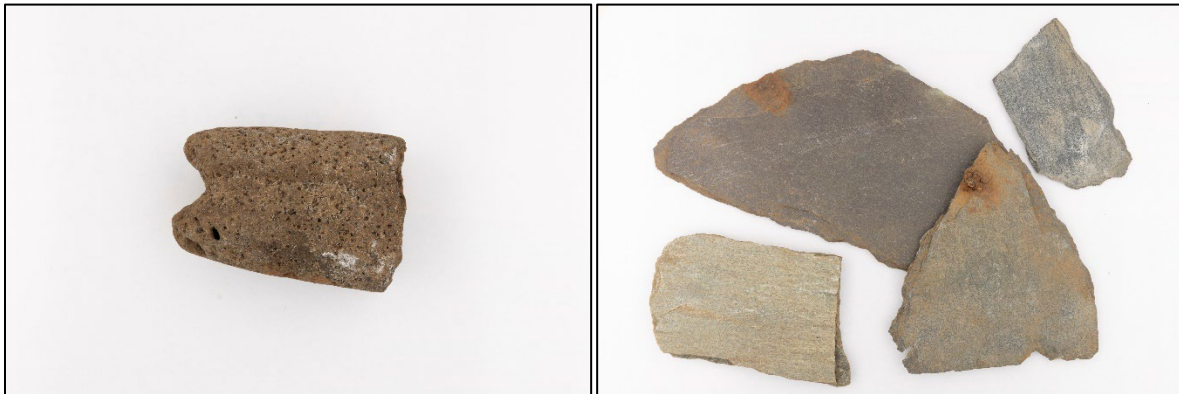
Í öllum skurðinum fundust steinskífur, líklega gamlar skífur úr þaki kirkjunnar, en þær eru ekki eins og þær sem nú eru á þakinu. Þeim hefur líklega verið hent af þakinu þegar skipt hefur verið um þak á kirkjunni, en árið 1944 var steinn tekinn af þaki hennar.<sup>8</sup> Skífurnar voru í öllum skurðinum, í efstu lögum, þar á meðal ofan á hleðslunni. Skífurnar voru ekki allar teknar, aðeins voru tekin sýnishorn af þeim (f-13). Í sumum skífanna voru naglar og í öðrum ryðblettir sem gefur til kynna að þær hafi verið negldar í þakið.

Einn vaðsteinn (f-19) fannst við hleðsluna sunnan við kirkjuna. Þar fundust einnig naglar ofan á hleðslunni (f-14,15,16,17,18), mögulega úr timburkirkjunni. Steypubrot (f-3) fannst, líklega hefur það dottið/lekið í jörðina þegar gert hefur verið við steinkirkjuna, en milli steinanna er steypa.

*Mynd 5 Vaðsteinn (f-19) og þakskífur (f-13)*

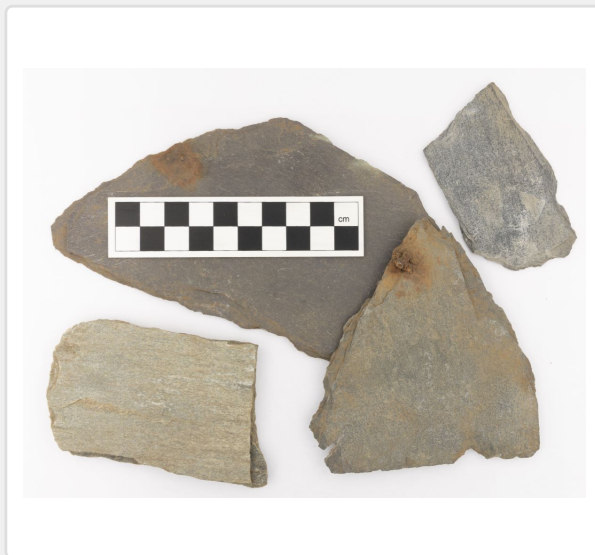
Fimm brot úr þakskífum úr flögubergi. Brotin eru flöt og fremur þunn, það þykkasta 0,8 cm. Brotin eru grá og eilítið glitrandi. Ryðgaður nagli eða annað járn situr í einu brotanna, ummerki eftir ryð eru á öðru broti.

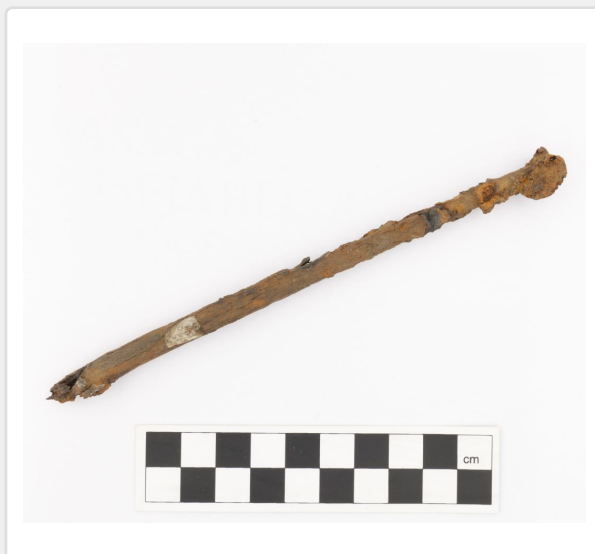
Langur og mjór járnnaagli. Fimm tommu nagli, verksmiðjuframleiddur.

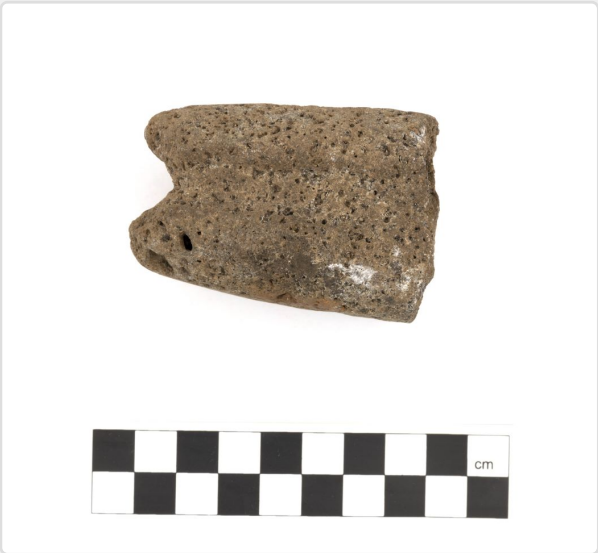
| Lýsing | Hálfur vaðsteinn, rák er greipt í hann þveran. | | | | | | | | | | | |
