Antikva ehf. 2025

# Berserkjahraun

Könnunarskurðir vegna framkvæmda

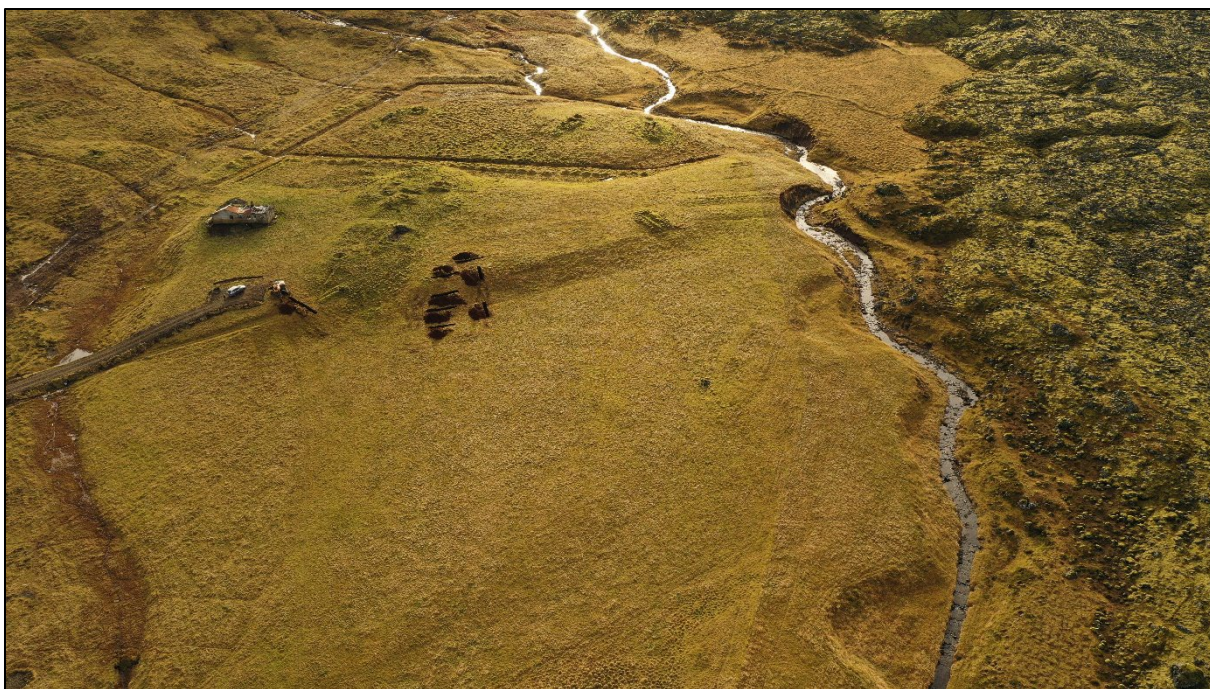
*Mynd 1. Horft yfir túnið, bæjarhólinn og rannsóknarsvæðið í Berserkjahrauni. Ljósmyndina tók Sólrún Inga Traustadóttir / Minjastofnun Íslands.*

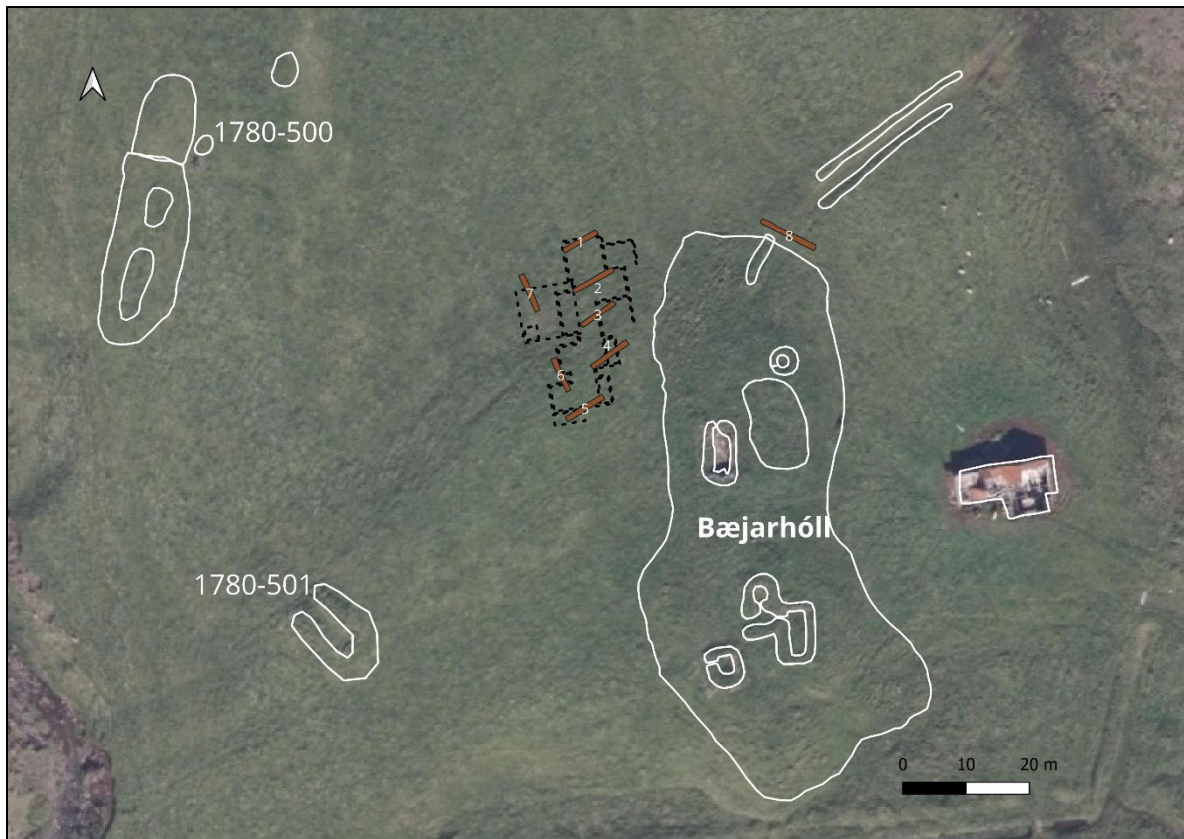
Mynd 4. Staðsetning könnunarskurða og minja í kring.

Grafnir voru átta könnunarskurðir, sjö skurðir á svæðinu þar sem fyrirhuguð bygging á að vera og einn í heimreið við bílastæðið. Fyrstu sjö skurðirnir eru á svæði sem samkvæmt örnefnaskrá heitir Kolbeinsvöllur.<sup>7</sup> Þeir eru grafnir í brekku annars vegar og hins vegar á jafnsléttu sitt hvoru megin við brekkuna. Skurðirnir eru rétt við endimörk bæjarhólsins.

Samkvæmt 22. gr. mml. þarf að gera ráð fyrir að minnsta kosti 15 m friðhelgu svæði í allar áttir umhverfis fornleifar. Til að sneiða hjá óþarfa raski kringum bæjarstæðið er lagt til að framkvæmdum sé haldið frá bæjarhólnum og hann sé girtur af. Annars staðar þarf að lágmarki að virða 15 m fjarlægðarmörk við fornleifar.

Einnig skal hafa í huga að framkvæmdasvæðið er í minna en 100 metra fjarlægð frá friðlýstum minjum (1780-501 og 1780-502). Friðlýstum fornleifum fylgir 100 metra friðhelgað svæði út frá ystu sýnilegu mörkum þeirra, samkvæmt lögum um menningarminjar. Minjastofnun Íslands ákveður nánar hvernig svæðið er afmarkað og framkvæmdin heimiluð.

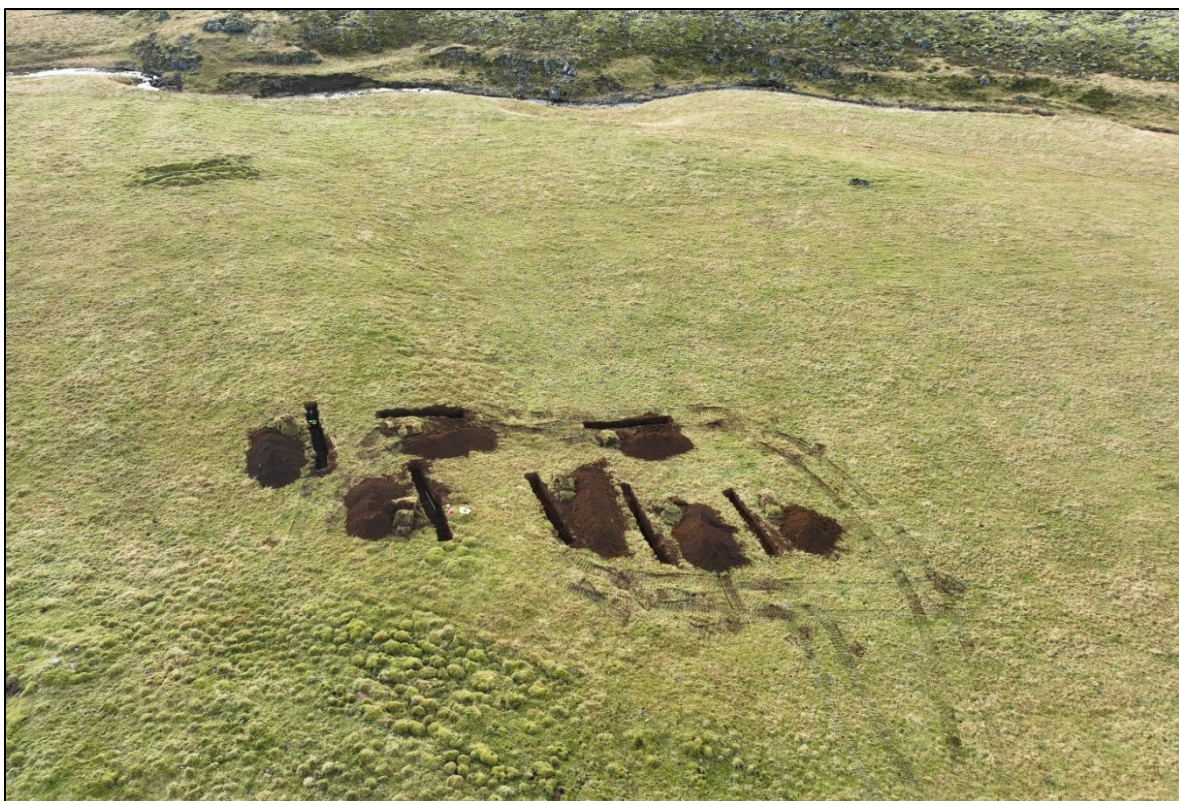
*Mynd 5. Könnunarskurðir 1-7 eru rétt austan við endimörk bæjarhólsins.*

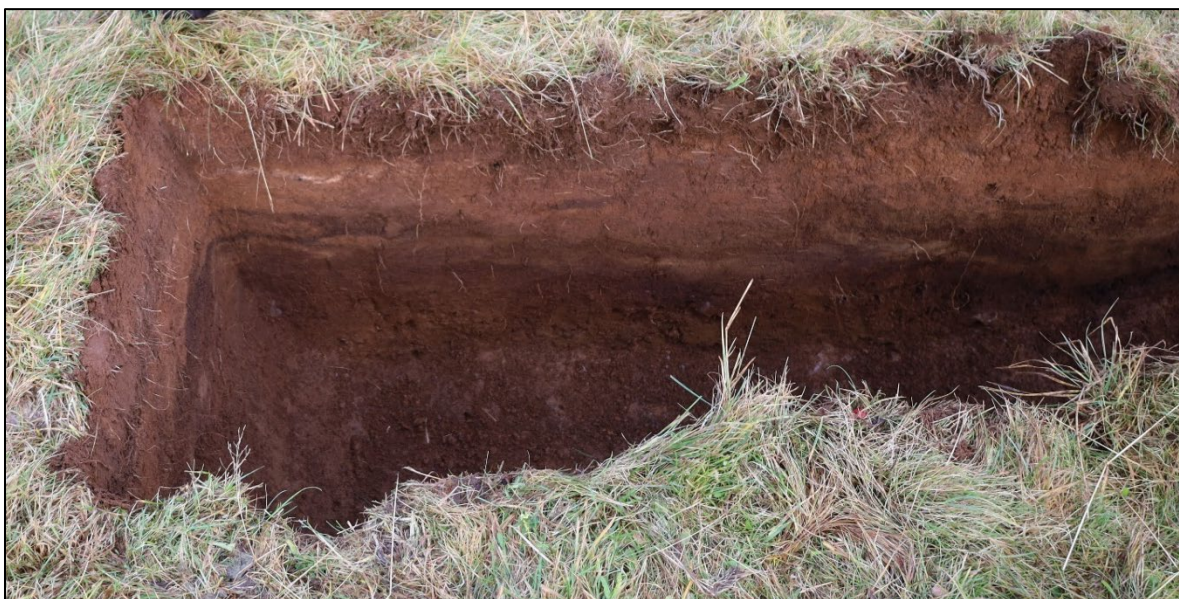
Skurðurinn var 6 x 0,9 m að stærð og lá norðaustur-suðvestur. Grafið var niður á ísaldarruðning. Skurðurinn var að meðaltali um 40 cm á dýpt. Efst í norðvesturenda var mannvist: móaska, brennd bein og kol. Annars voru aðeins náttúruleg jarðlög í skurðinum.

*Mynd 6. Norðvesturhorn könnunarskurðar 1. Mannvist var efst í skurðinum.*

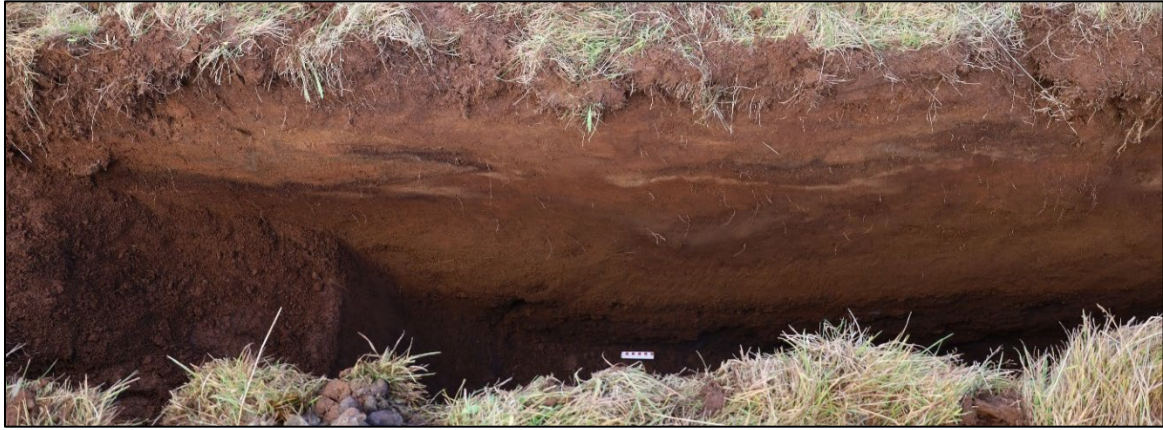
Könnunarskurður 2 var í brekku/halla. Skurðurinn var 7,3 x 0,9 m að stærð og lá norðaustur-suðvestur. Grafið var niður á ísaldarruðning. Skurðurinn var um 75 cm á dýpt. Aðeins voru í honum náttúruleg jarðlög og engir gripir.

*Mynd 7. Norðvestursnið í könnunarskurði 2.*

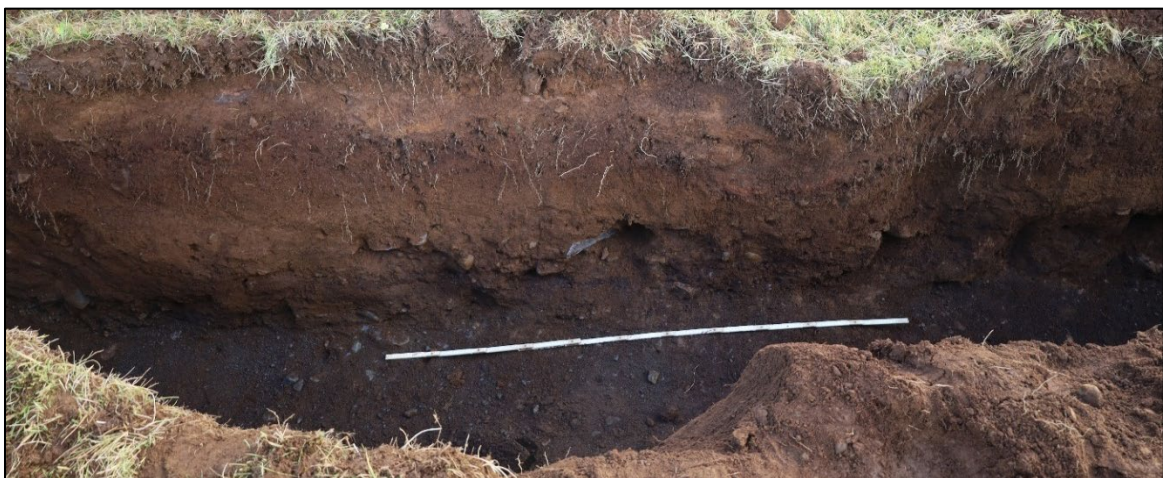
Könnunarskurður 4 var uppi á hæðinni. Hann var 7 x 0,9 m að stærð og lá norðaustur-suðvestur. Skurðurinn var um 0,7 m að dýpt. Móaska og viðarkolaaska voru um 10 cm fyrir neðan yfirborð og torfleifar á um 25 cm dýpi. Einn gripur fannst, hvítleirkersbrot (f-1).

*Mynd 8. Suðaustursnið í könnunarskurði 4. Skalin er 2 m.*

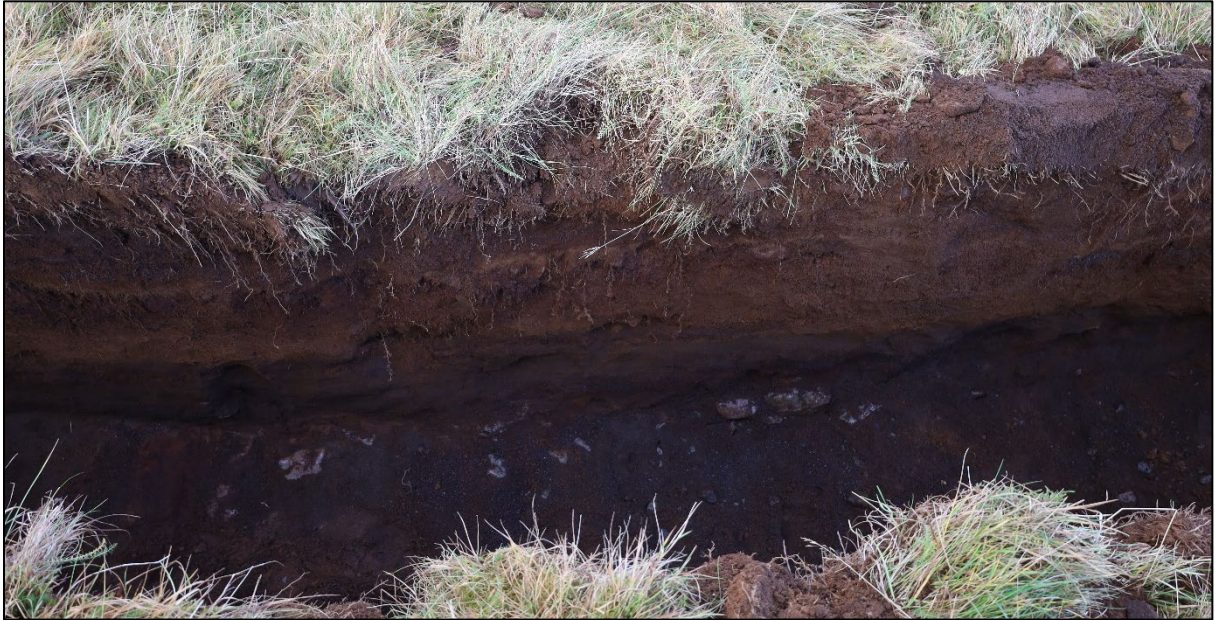
Könnunarskurður 5 var uppi á hæðinni. Hann var 7 x 0,9 m að stærð og lá norðaustur-suðvestur. Grafið var niður á ísaldarruðning/klöpp. Skurðurinn var að meðaltali um 65 cm á dýpt. Aðeins náttúruleg jarðlög voru í honnum og engir gripir.

*Mynd 9. Norðvestursnið í könnunarskurði 5.*

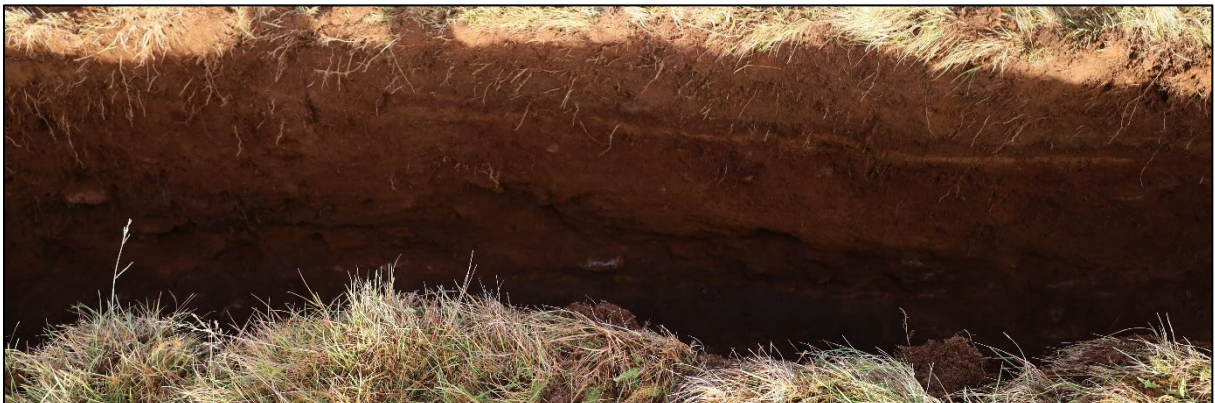
Könnunarskurður 6 var uppi í brekkunni. Hann var 5,6 x 0,9 m að stærð og lá norður-suður. Grafið var niður á ísaldarruðning. Skurðurinn var að meðaltali um 65 cm á dýpt. Aðeins náttúruleg jarðlög voru í skurðinum og engir gripir.

*Mynd 10. Austursnið í könnunarskurði 6.*

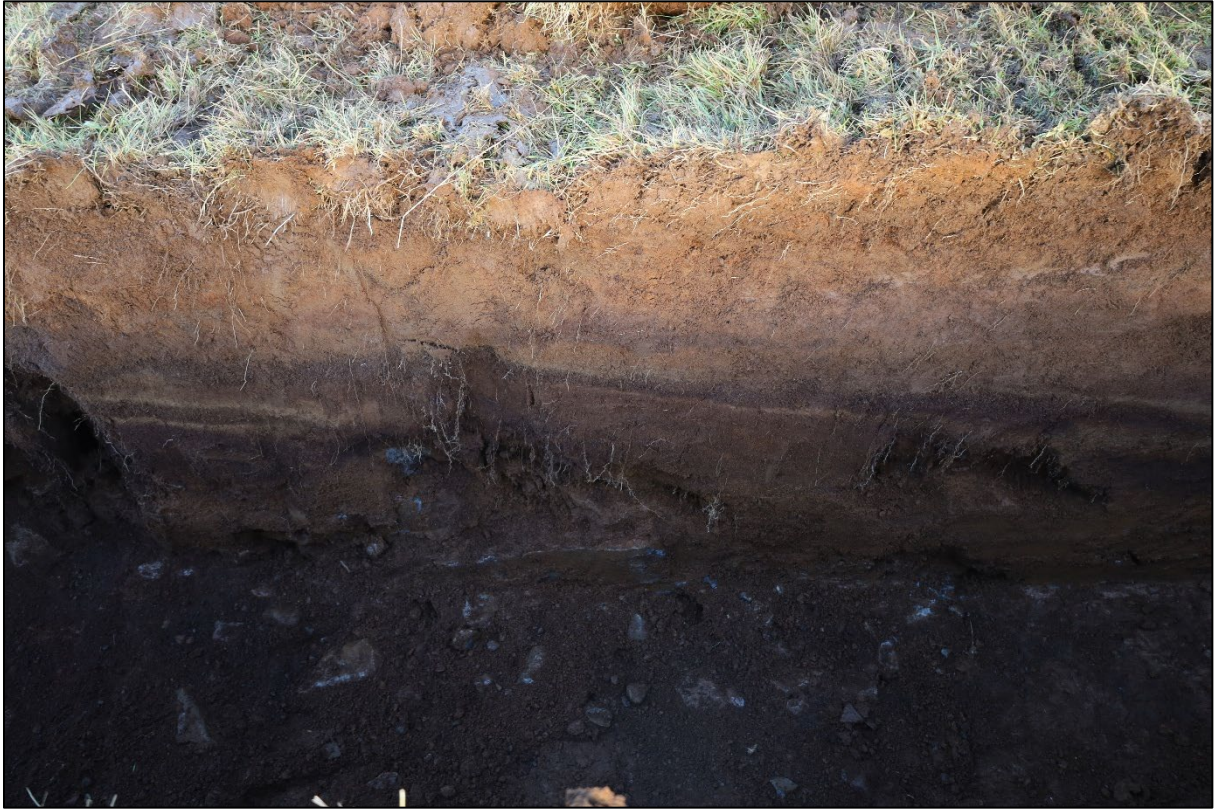
Skurðurinn var 6,2 x 0,9 m að stærð og lá norður-suður. Grafið var niður á ísaldarruðning. Skurðurinn var um 50 cm á dýpt. Örlítill móaska var efst í norðvesturenda skurðarins, en annars voru aðeins náttúruleg jarðlög í honum.

*Mynd 11. Austursnið í könnunarskurði 7.*

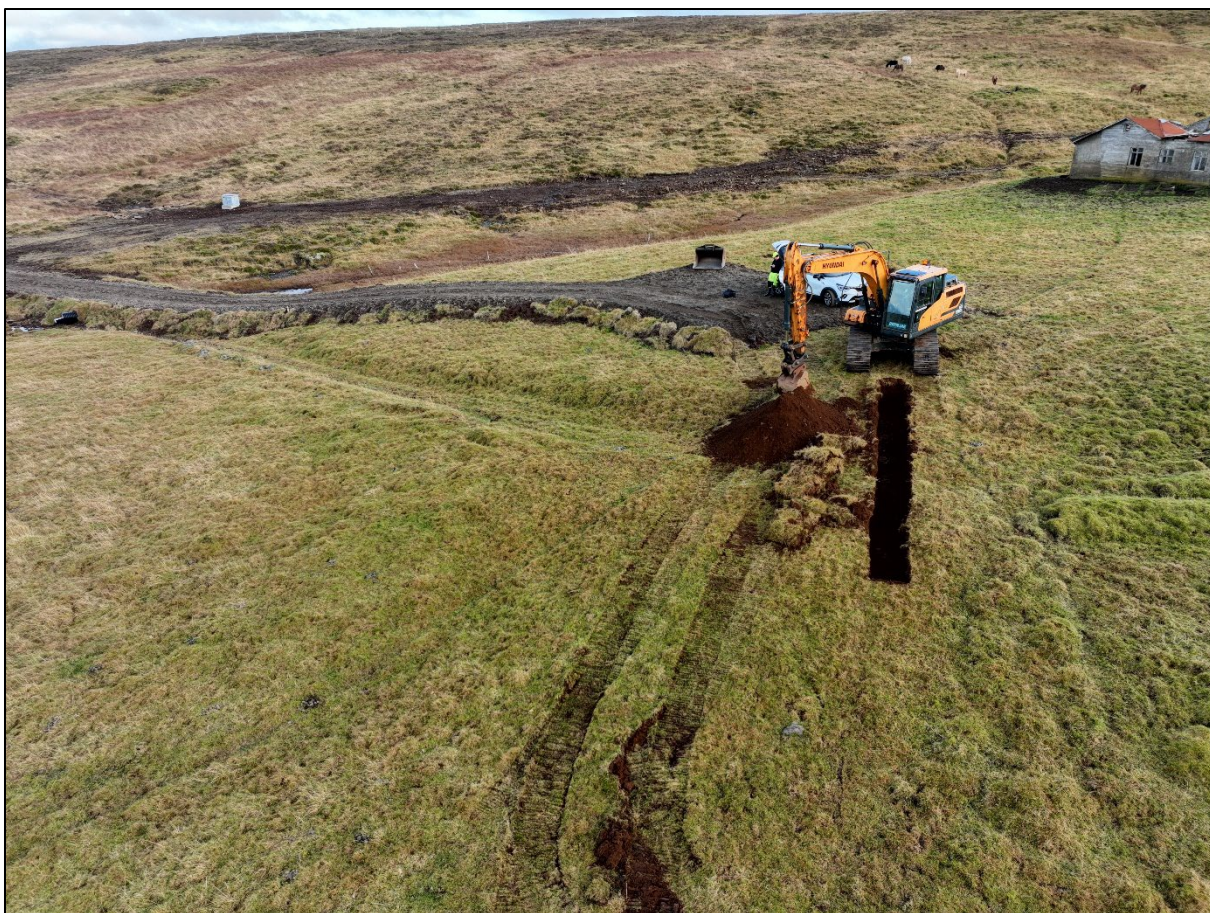
*Mynd 12. Könnunarskurður 8; heimreiðin sést til vinstri á myndinni.*

Heimreiðin sést að vísu ekki þar sem skurðurinn var grafinn en er bæði austan og vestan megin við hann. Skurðurinn lá norðvestur-suðaustur. Hann var 9,6 x 0,9 m langur og 50-70 cm djúpur. Torf fannst á einum stað; í sniði var það um 60 x 30 cm að stærð og er þarna mögulega heimreiðin þótt ekki sé hægt að fullyrða hvaða mannvirki þetta er. Einnig fannst önnur mannvist, rauður jarðvegur sem gæti verið torf. Einn gripur fannst, tjaldhæll (F-2) sem líklega er frá seinni hluta 20. aldar.

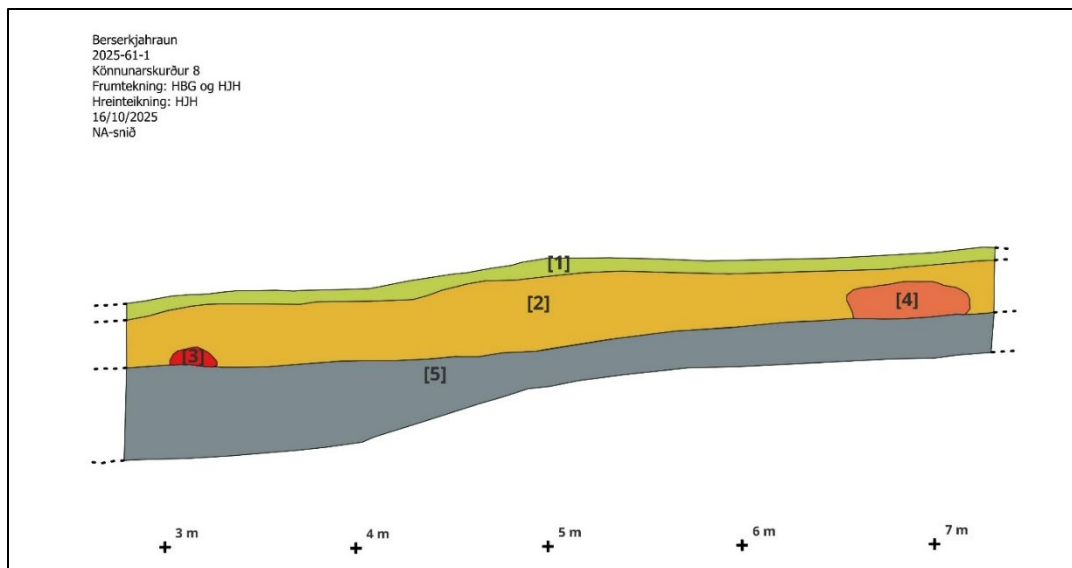
*Teikning 1. Sniðteikning af norðaustursniði könnunarskurðar 8. Aðeins var teiknaður sá hluti skurðarins sem innihélt mannvist, á bilinu 2,8-7,3 m.*

- 1) Græsrot
- 2) Áfok, brún mold
- 3) Rautt mannvistarlag, mögulega torf
- 4) Torfleifar
- 5) Gróf mold með smásteinum

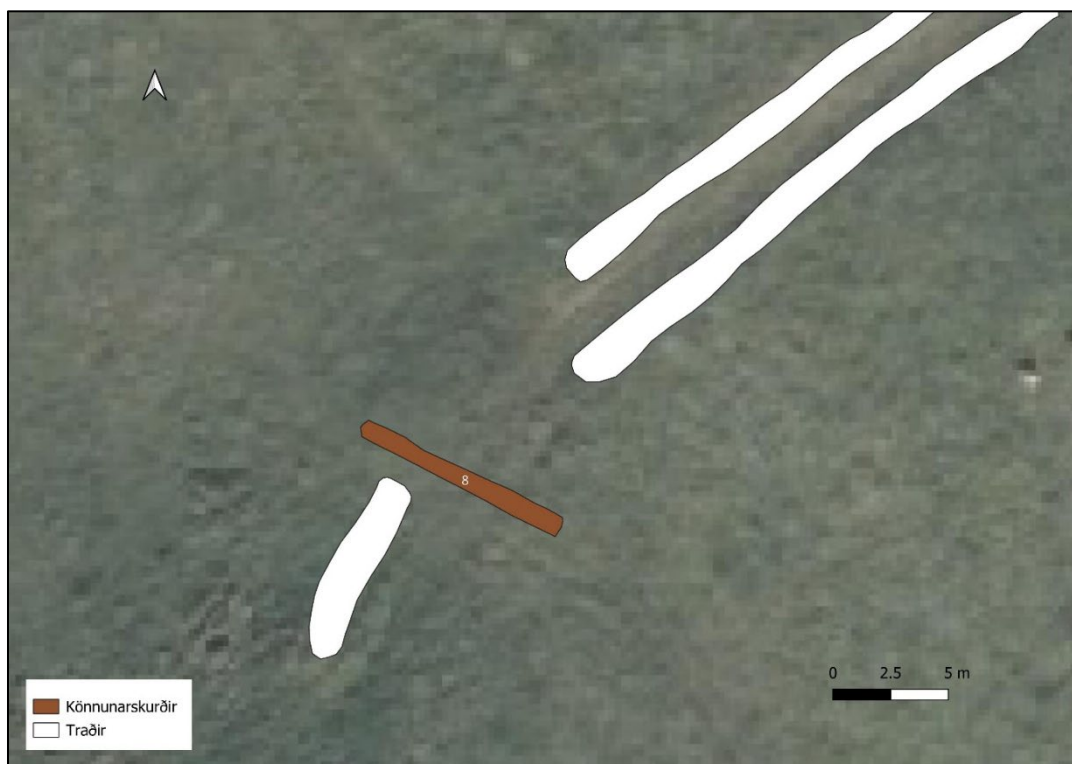
Könnunarskurður 8 var grafinn þar sem lagnir eiga að koma. Á þessu svæði sést heimreið á yfirborði, en í örnefnaskrá segir frá götu sem liggur suðaustur frá bænum.<sup>8</sup>

*Kort 3. Könnunarskurður 8 var grafinn á svæðinu þar sem heimreiðin var.*
