## -Arfabót-

Rannsókn á bæjarrústum á Mýrdalssandi í Álftaveri,  
V-Skaftafellssýslu. Óþekkt hús (Hús H), búr, kirkjugarður og  
prufuhola  
Skýrsla VIII

Bjarni F. Einarsson  
2023

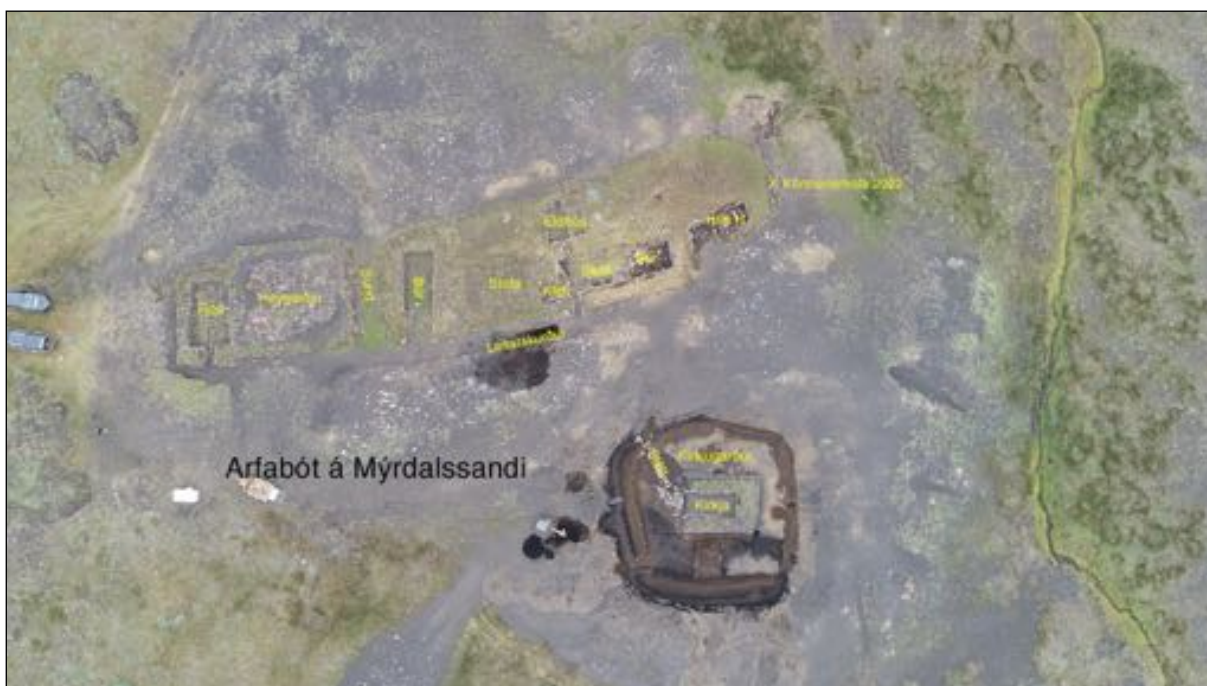
Mynd 1. Loftmynd af öllu rannsóknarsvæðinu við Arfabót á Mýrdalssandi. Hugsanlegur ónefndur bæjarlækur austan megin. (Stafr. myndir nr. 63. Norður vísar upp. Ljós. BFE).

Að síðustu var könnunarskurður grafinn framan við bæjarhúsin (sunnan megin við stofuna, sjá mynd 1) til að kanna betur afstöðu mannvistarlags

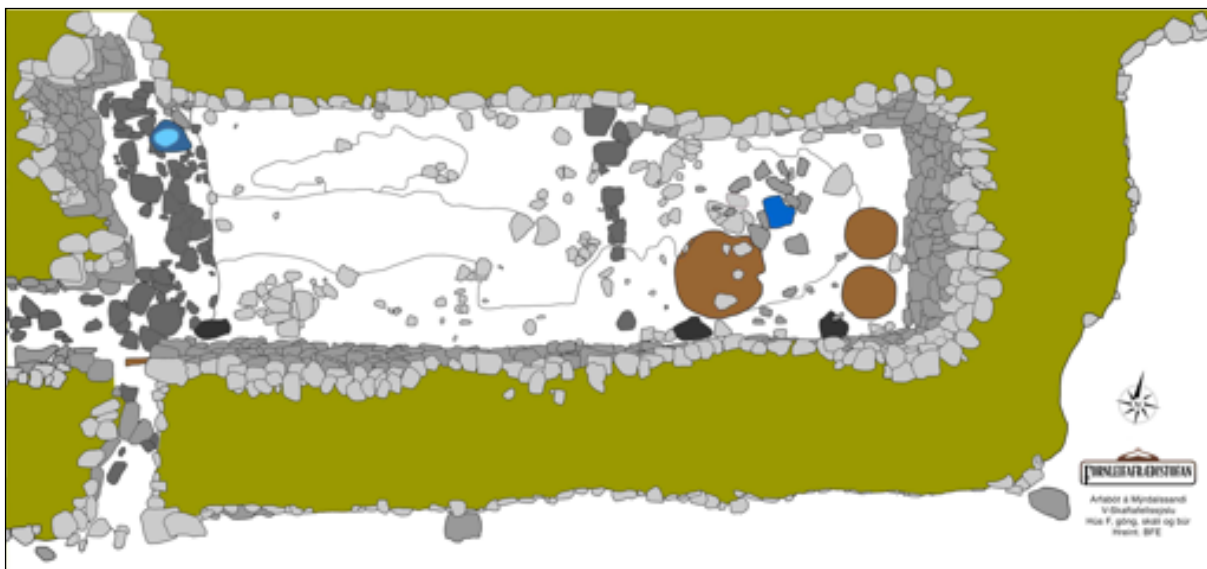
Mynd 2. Endurskoðuð flatarteikning af Húsi F1, búrinu (tunnufari bætt við). Teiknað eftir mörgum stafrænum loftmyndum. Göng t.v. með dökkum hellum og búr t.h. Skilrúm á milli skála og búrs er með dökkri steinaröð þvert um húsið. Tunnuförin eru hringirnir lengst til hægri. Stóri hringurinn er sáfarið.

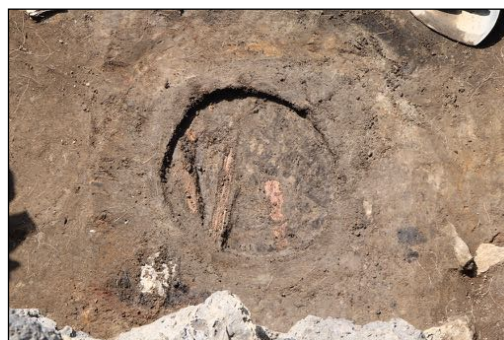
Mynd 3. Tunnufar 1 með viðarleifum. (Stafr. myndir nr. 37. N vísar til hægri. Ljós. BFE).

Tunnufar 1, hið syðra, var 0,48–0,51 m í þvermál. Rétt undir yfirborðinu komu í ljós mjög morkið timbur, hugsanlega stafir, sem ekki var hægt að bjarga. Við viðarleifarnar fannst járnband (Fnr. 2023-15) og annar járnsmoli (Fnr. 2023-17). Járnbandið gæti verið leifar af gjörð. Rétt við tunnufarið fannst brons þynna sem gæti verið leifar af disk (Fnr. 2023-19). Holan var um 7–8 sm djúp og neðst í henni var hella sem fyllti í næstum alla holuna. Hún hefur staðið undir tunnunni.

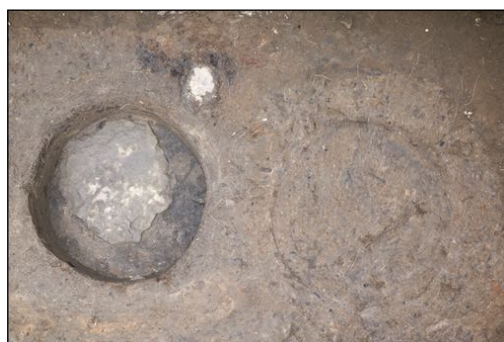
Mynd 4. Tunnufar 1 til vinstri fullrannsakað og tunnufar 2 til hægri. Sjá má gráa lagið umhverfis báðar tunnurnar, sérstaklega tunnufar 2. (Stafr. myndir nr. 49. N vísar til vinstri. Ljós. BFE).

Um 15 sm norðan við þetta tunnufar var annað tunnufar, tunnufar 2. Var tunnufarið aðeins víðara en tunnufar 1, en mun grynna, ekki dýpra en 1–2 sm. Í því sást ekkert timbur, en í því fannst einn járnsmoli (Fnr. 2023-5). Við tunnufarið fannst ógreinanlegur gripur úr bronsi (Fnr. 2023-18).

Umleikis bæði tunnuförin var grátt lag sem gæti hafa verið lagt þar til að umlykja tunnubotnana.

Þessi tunnuför liggja í línu með gaflinum og í raun er pláss fyrir þriðja tunnufarið norðan við þau. Það þarf að kanna nánar næsta sumar. Ljóst er að tunnur hafa staðið þarna á mismundandi tímum. Fyrst þegar grafið var ofan af gólfinu kom í ljós tunnufar nánast á sama stað og tunnufar 1 (sbr. stafr. myndir nr. 2020-30), sem hvarf svo þegar neðar dró. Sumarið 2021 var fyrstnefnda tunnufarið horfið (sbr. stafr. myndir nr. 2021-36), en í lok sumarsins var komið nýtt tunnufar í ljós nánast á sama stað og það var tunnufar 1. Tunnuförin eru því orðin þrjú.

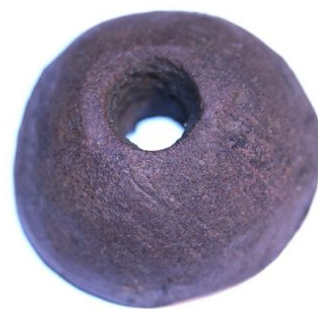
Mynd 5. Snældusnúður úr rauðum sandsteini sem fannst í búrinu inn af skálanum. (Fnr. 2023-2. Ljós. BFE).

(Frn. 2023-2, mynd 5) og leirtausbrot við austurgaflinn. (Fnr. 2023-3, mynd 6).

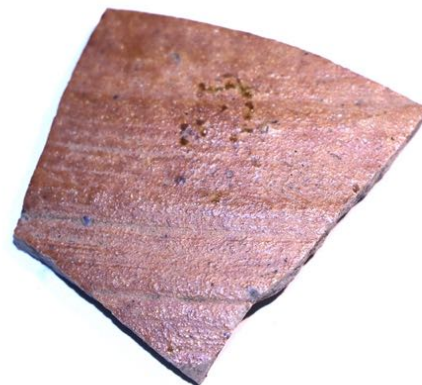
Mynd 6. Leirtausbrot sem fannst búrinu inn af skálanum. (Fnr. 2023-3. Ljós. BFE).

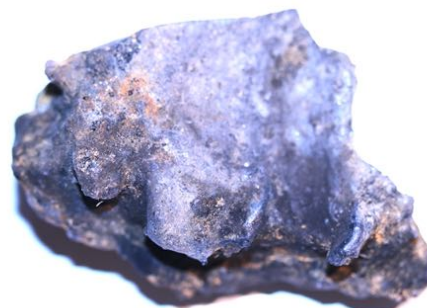
Mynd 7. Gjallmoli sem fannst í kolalaginu í suðaustur horni Húss H. (Fnr. 2023-14. Ljós BFE).

Haldið var áfram að grafa í gólfi húss H til að freysta þess að gripir og mannvirki gætu varpað ljósi á hlutverk hússins, en það hefur verið talið geta verið smíðja. Ekki fannst neitt eldstæði sem styrkt gat þessa hugmynd, en eina gjallið sem fundist hefur í Arfabót er úr þessu húsi. Fundist hafa átta gjallmolar fram að þessu (undir fimm númerum) og sex þeirra í eða við viðarkolalag í suðaustur horninu. Við þetta má bæta að einn járnklumpur sem talinn er vera hrájárn fannst við viðarkolalagið. Sé gripurinn rétt greindur sýnir hann að fólkið í Arfabót hafi fengist við járngerð eða keypt hrájárn af öðrum sem framleiddi járn á svæðinu. Flest bendir því til þess að húsið sé smíðja, þó frekari ummerki um það séu nú horfin. Einn gjallmolinn kann að vera bráðnum perla (Fnr. 2023-13).

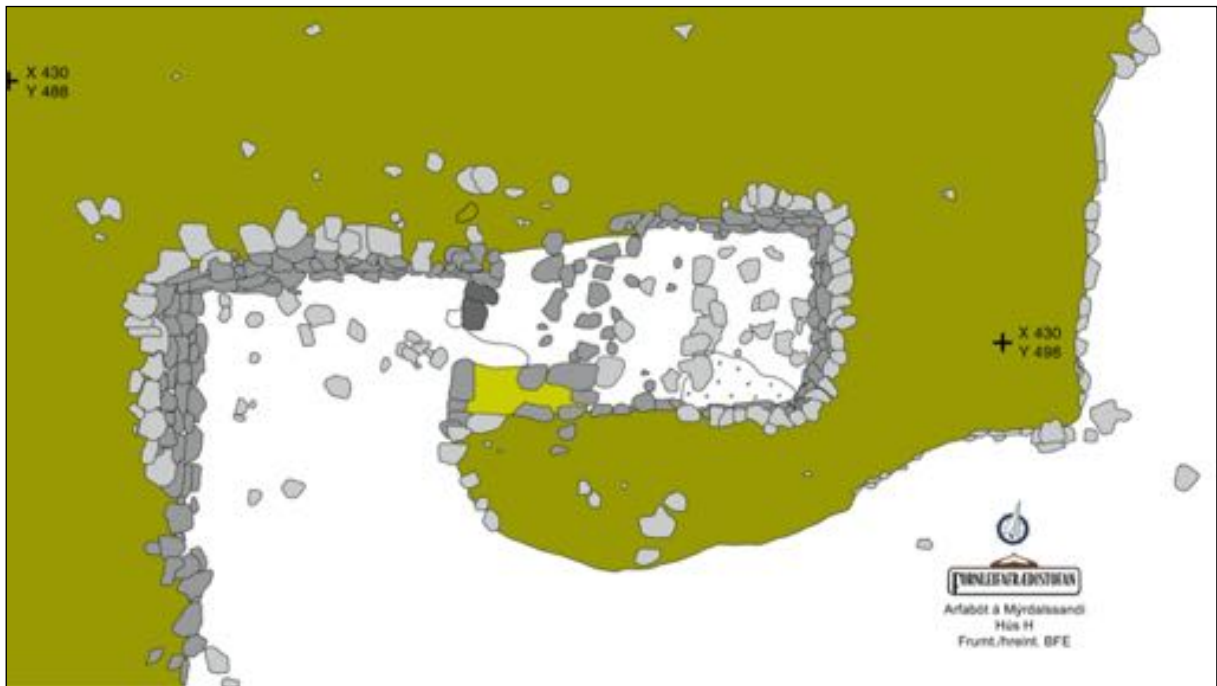
Mynd 8. Flatarteikning af Húsi H teiknuð eftir stafr. mynd nr. 2022-35 og 2023-17. Milligrár litur sýnir steina í vegg undir efstu steinum. Dökk grár litur sýnir undirstöður undir þil. Ljósir steinar á gólfi hússins eru hellur. Ljósgrænn litur sýnir líklegan kamp, en ekkert gólf fannst þar undir sem styður það. Í suðaustur horni var áberandi mikið af kolum (afmarkað með línu og gæsalöppum), annars var gólfið nær allt fullt af viðarkolum, sóti og ösku.

Í lok rannsóknartímans var húsið mælt upp aftur og reyndist þá ýfið minna en fyrri mæling gaf til kynna. Breidd hússins er 1,9 m og lengdin 3,58 m. Það er því 6,08 m<sup>2</sup>.

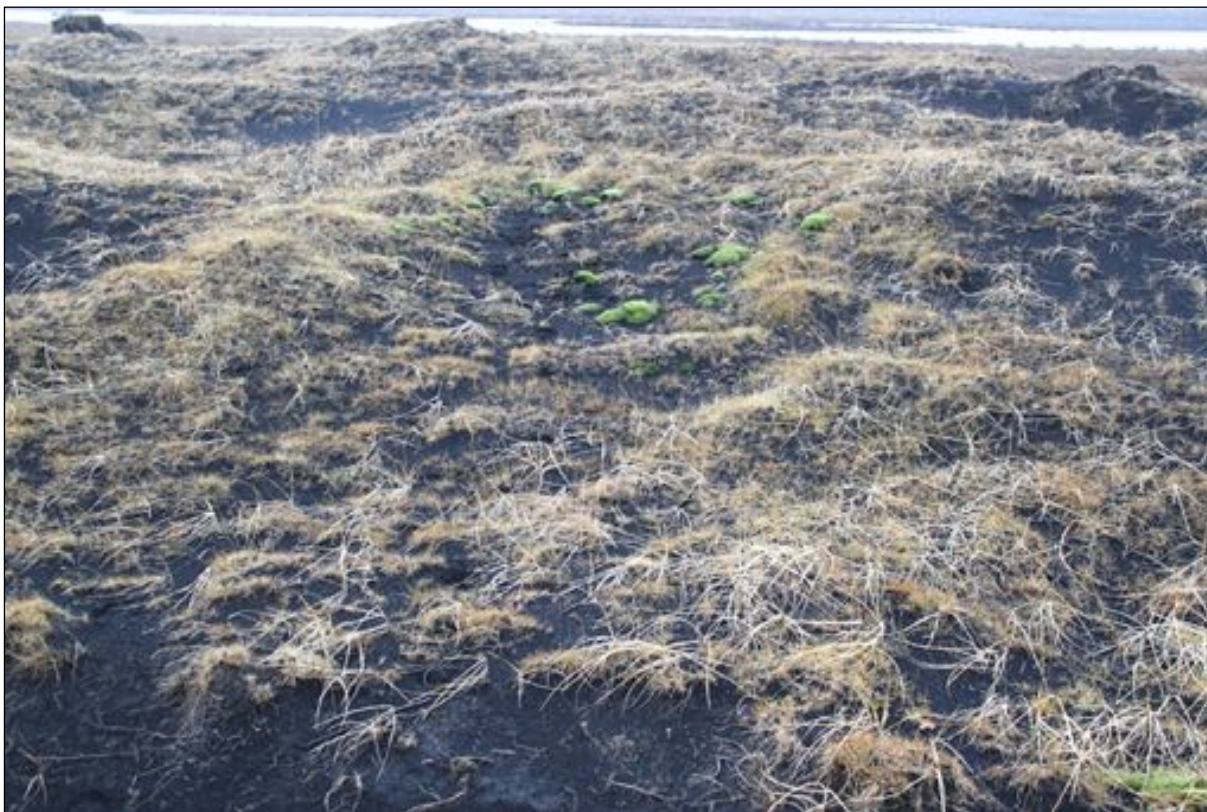
Mynd 9. Horft yfir kirkjurústina fyrir rannsókn 2012. Myndin var tekin þann 12. nóv. 2011 þegar farið var í ferð til Arfabótar með Þórði Tómassyni, en Þórður fékk undirritaðan til að koma og skoða með það að markmiði að rannsókn hæfist þegar næsta sumar. (Horft mót A. Ljósm. BFE).

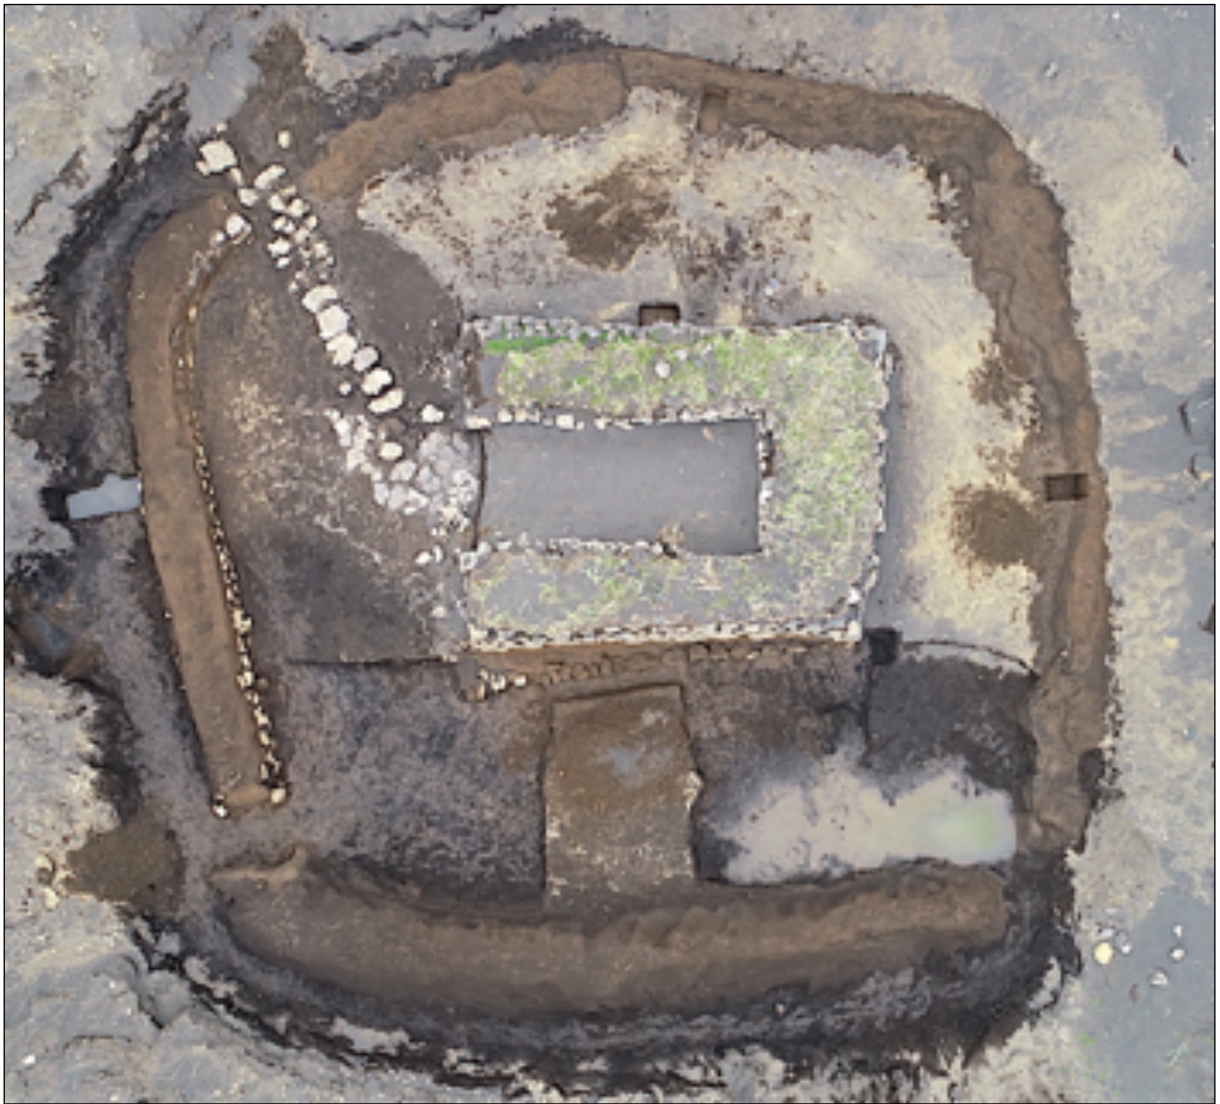
Mynd 10. Loftmynd af kirkjunni og kirkjugarðinum. Sjá má að sunnan við kirkjuna hefur verið grafið aðeins dýpra (um 20 sm) í leit að gröfum. Þar var svartur sandur sem virðist geta verið tilkomin áður en að eldri kirkjan var byggð (ekki alveg ljóst). (Stafr. myndir nr. 2023-64 (skorin). N vísar upp. Ljósm. BFE).

Þrátt fyrir nokkra leit fundust engin ummerki um að grafir kynnu að finnast í kirkjugarðinum í Arfabót. Sunnan megin í honum var grafið aðeins dýpra, eða um 20 sm, en þar fundust ekki heldur ummerki um grafir. Allt bendir því til þess að aldrei hafi verið grafið í kirkjugarðinum í Arfabót. Leitinni verður þó haldið áfram næsta sumar.

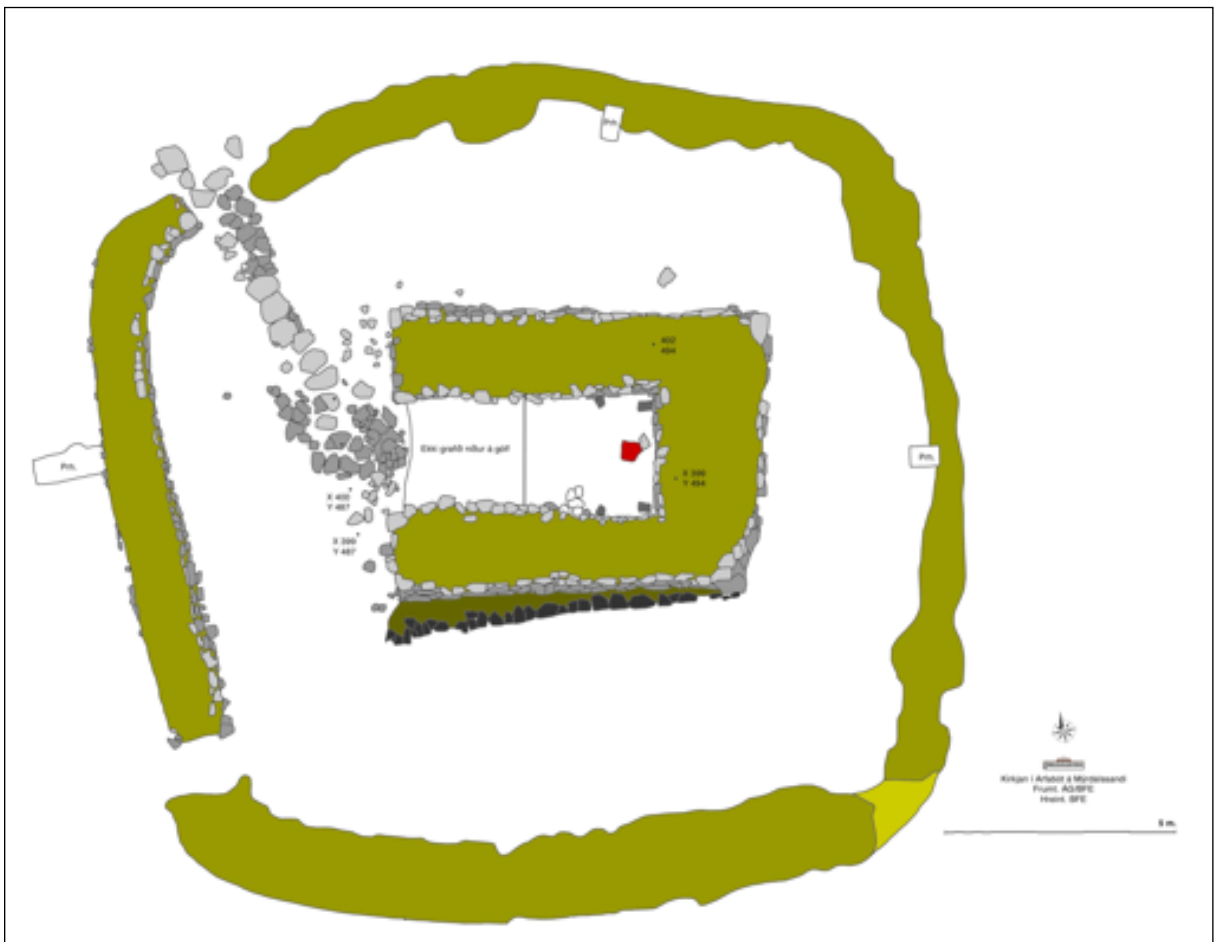
Mynd 11. Kirkjan og kirkjugarðurinn í Arfabót á Mýrdalssandi. Rautt sýnir hugsanlegt staði fyrir altari. Ljósgrænt sýnir rof í kirkjugarðsvegg. Dökkgrænt og dökkgrátt sýnir leifar af eldri kirkju. Ljósgrátt í stétt sýnir yngri kynslóð stéttarinnar. Milligrátt í stétt sýnir eldri kynslóð stéttarinnar. Ljósgrár litur í veggjum kirkju og kirkjugarðs sýnir efstu steina, en milligrátt sýnir steina neðar. Prh. sýnir þar sem könnunarskurðir voru grafnir inn í kirkjugarðsvegginn í þeim tilgangi að finna grjót. (Teiknað eftir stafr. myndum nr. 2023-64).

Kirkjugarðurinn er 18,20 m utanvert A–V og 17,95 m N–S. Formið á garðinum er einskonar fimmhyrningur. Allar hliðar nokkuð beinar nema norðurveggurinn. Garðurinn sjálfur er úr torfi einu saman nema kaflinn vestast, þar er grjót í undirstöðum bæði að utan- og innanverðu og nokkrar hæðir upp. Þessi kaflar markast af tveimur hliðum í garðinum. Þetta er best varðveitti kaflar kirkjugarðsveggjanna og þarna er hann 1,17 m breiður.

Nyrðra hliðið er 1,28 m breytt og það syðra 1,15 m breitt. Kampsteinar sjást í nyrðra hliðinu að vestanverðu, en engir kampsteinar eru í syðra hliðinu. Á Gásum var hluti kirkjugarðsins með grjóti neðst að innanverðu, á um 8,5 m löngum kafla (Orri Vésteinsson 2008:48) sem er nokkuð styttra en í Arfabót, en þar var lengdin um 11,4 m. Og alveg eins og í Arfabót, þá voru hleðslurnar beint vestur af kirkjunni.. Hver skýringin kann að vera á þessum grjóthleðslum liggur ekki fyrir, en líklegasta skýringin er að þetta tengist einhverjum trúarlegum hugmyndum.

Frá vesturgafli kirkjunnar liggur stétt út um nyrðra hliðið og í beina stefnu að bæjardyrum bæjarhúsanna. Stéttin virðist vera tvær kynslóðir. Efri stéttinn er gerð úr grófu ósléttu grjóti, en sú neðri úr flötum hellum.

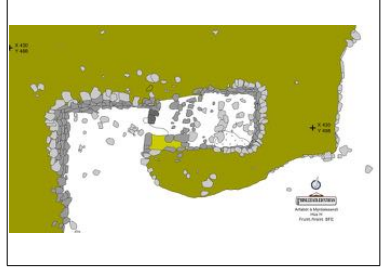
| Hús H. Smiðja? | | | | | |

| Smávægilegar breytingar á teikningu miðað við 2022. | | | | | |

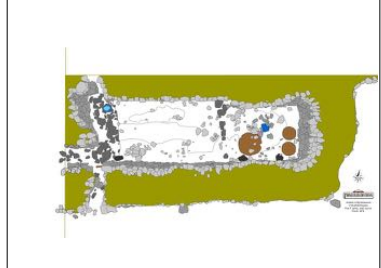
| Hús F, F1, göng og bæjardyr | | | | | |

| Tunnuförum bætt við fyrri teikningar. | | | | | |
