# Fornleifaskráning í landi Sandgerðis

## vegna nýs deiliskipulags á Rockvillesvæði

Apríl 2008

**Katrín Gunnarsdóttir**  
**fornleifafræðingur MA**

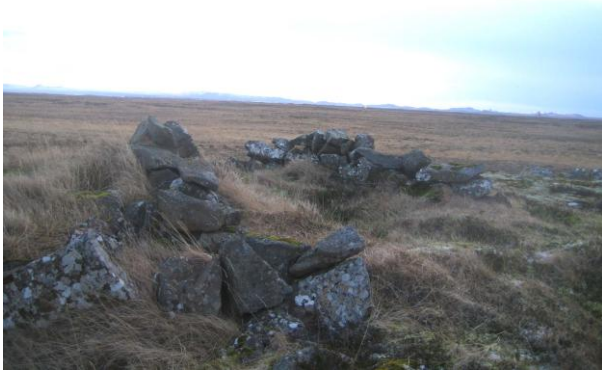
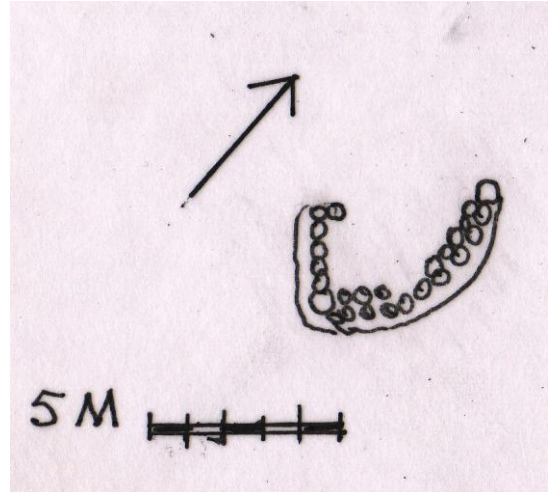
### Sandgerði 181043 60 – 108 (18)

Horft til austurs yfir byrgið.

**Lýsing:** Veggjahleðsla byrgisins hefur hrunið nokkuð, en hleðslur eru úr nokkuð þykku flögugrjóti um 0.30-0.60 m að stærð. Gólf byrgsins er grasivaxið og einnig neðsti hluti veggjanna. Hleðsluhæð er 0.25-0.40 m. Gengið er í byrgið til vesturs, en í austur er lækkun á veggjum byrgsins fyrir miðju.

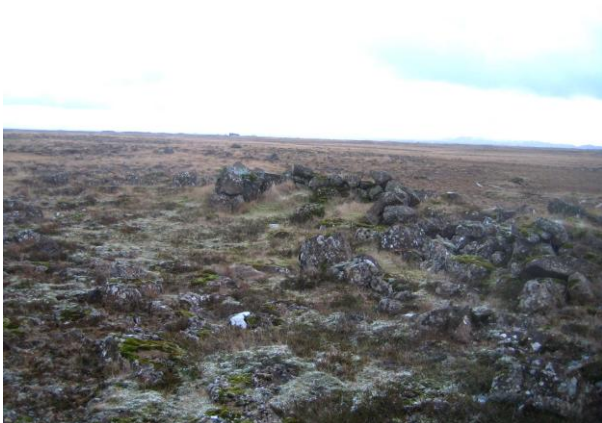
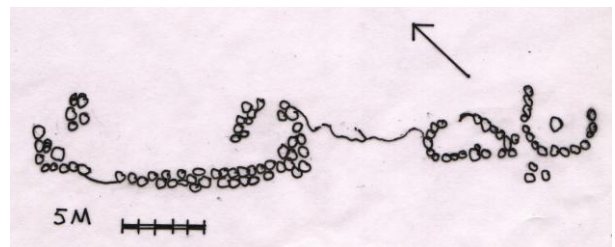
### Sandgerði 181043 60 – 109 (19)

Horft til vesturs yfir byrgið.

**Hlutverk:** Byrgi.  
**Tegund:** Hleðsla.  
**Staðsetning:** N: 64,02,287 V: 22,38,654  
**Hættumat:** Hætta vegna nýbygginga.  
**Staðhættir:** Um 250 m í norður frá nyrstu byggingu Rockville eftir vegi sem er austan við svæðið, og um 190 m í austur. Hleðslur byrgisins eru innan um lága steina og smá þúfur. Að suðausturhlið byrgisins liggur moldarjarðvegur á nokkuð stóru svæði.  
**Lýsing:** Hleðsluhæð byrgisins er frá 1 m austast, lækkar svo aðeins um miðjuna um 0.40 m og hækkar svo aftur í 1.10 m. Frá byrginu í vestur gengur hleðslugarður sem er í smá boga. Hleðsluhæð garðsins er um 0.40 m. Garðurinn gæti verið varnargarður fyrir vatn sem gæti safnast saman suðaustan við garðinn, en landið þar er slétt og vatnssafnanlegt landslag. Steinastærð er um 0.30-1.00 m.

Fornleif númer 109 er samhangandi hleðslur sem eru hleðslugarður og hleðslur sem hægt er að að skilgreina í tvö hólf.

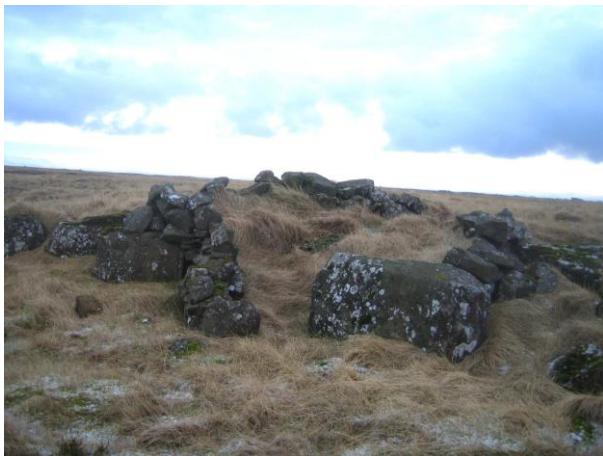
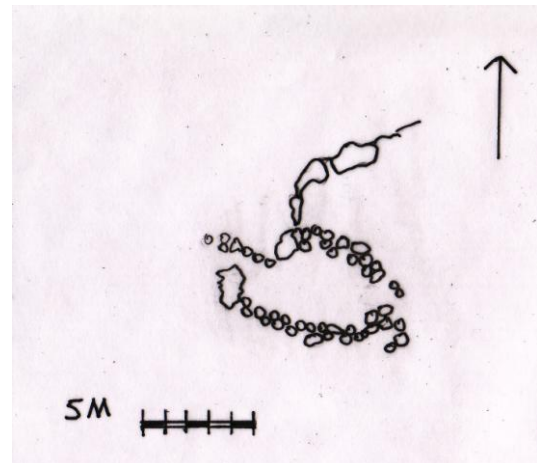
### Sandgerði 181043 60 – 110 (20)

Horft til norðausturs yfir tóftina.

**Lýsing:** Byrgið virðist hlaðið upp á milli náttúrulegra steina sem þarna eru. Gólf byrgisins er grasivaxið og hleðslur grasivaxnar næst gólfi byrgisins. Hæsta hleðsluhæð er um 2 m á austurhlið. Hleðsluhæð sýnilegra steina er um 0.40 m, en hæð náttúrulegu steinanna er um 0.80 m. Steinastærð er 0.30-0.50 m. Inngangur í byrgið er á vesturhlið, en beint á móti inngangi er annar inngangur fyrir miðjum byrgisveggnum í austur. Sá er fremur þröngur.

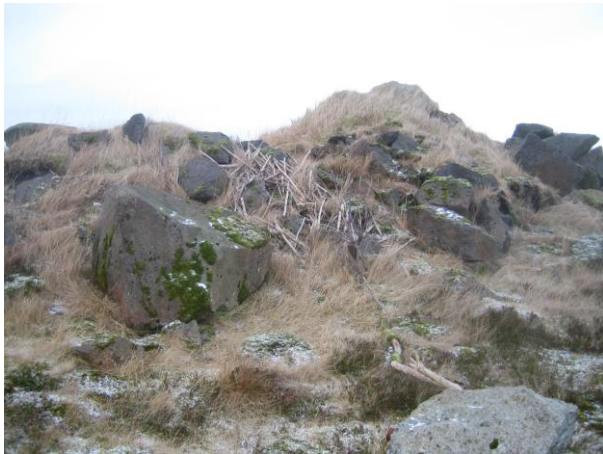
## Sandgerði 181043 60 – 111 (21)

Horft til austurs frá enda vegarins sem liggur að leifum byggingarinnar sem er eins og og stór hrúga.

**Lýsing:** Byggingunni sem þarna hefur staðið hefur verið ýtt saman í hrúgu 12-13 m langa í norður-suður. Hæð hrúgunnar þar sem komið er að henni eftir veginum að vestan er um 1.30, en í austur um 2.50 m.

**Aðrar upplýsingar:** Mjög líklega að þetta séu rústir byggingar sem hefur tilheyrt ameríska hernum. Staðsetning á þessari fornleif lendir fyrir utan kortagrunninn, en er staðsett á hvítum fleti á kortgrunninum.

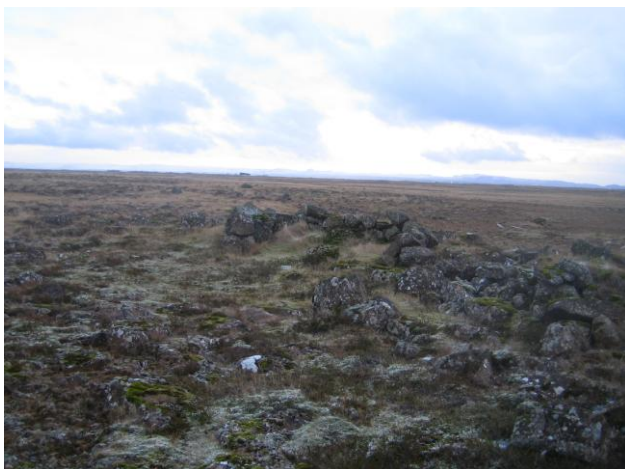
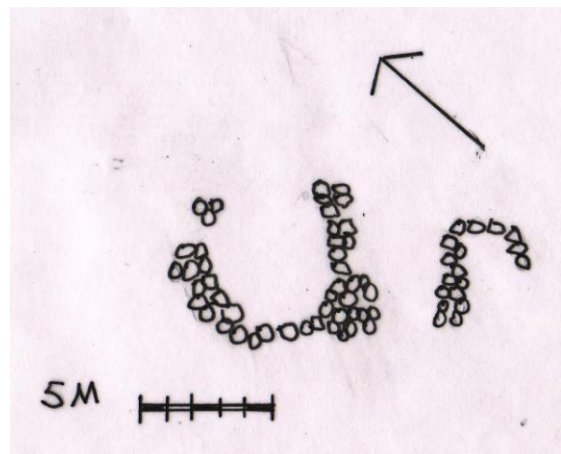
## Sandgerði 181043 60 – 112 (22)

Horft til vesturs yfir hleðslur byrgisins.

**Tegund:** Hleðsla.  
**Staðsetning:** N: 64,02,246 V: 22,38,621  
**Hættumat:** Hætta vegna nýbygginga.  
**Staðhættir:** Frá nyrsta enda húsgrunns sem austast á Rockville, um 120 m í norður eftir veginum sem liggur austan við svæðið, og um 200 m í austur. Þarna er landið mosavaxið og með nokkuð stórum steinum, og sker svæðið sig úr landinu í kring.  
**Lýsing:** Byrgið er hringlaga og í miðju þess er smá steinahrúga. Hleðslur byrgisins hafa hrunið, bæði inn í byrgið og utan við. Hleðsluhæð er um 0.40, steinastærð 0.25-0.50 m. Byrgið er opið til norðausturs. Steinarnir eru nokkuð mosavaxnir eins og landið í kring. Austan við hringlaga byrgið er hálskeifulaga hleðsluveggur, hleðsluhæð um 0.40 m og steinastærð 0.25-0.50 m. Byrgið er opið til suðausturs.  
**Aðrar upplýsingar:** Númer 113 og 114 eru á sama stað.

Í norður frá vegaslóðanum sem er austan við Rockville eru fornleifar númer 112, 113, og 114, og eru það nokkuð samhangandi hleðslur sem virðast vera saman og hafa verið nýttar saman þar sem þær liggja svona þétt. Nr. 112 er hleðsluveggur og hringlaga tóft. Um 10 m í vestur frá henni er skeifulaga grasivaxin umgjörð með veggjahæð um 0.50 m sem lækkar niður að steini í miðjunni. Hæð steinsins er um 0.35 m, mosavaxið er í kringum steininn.

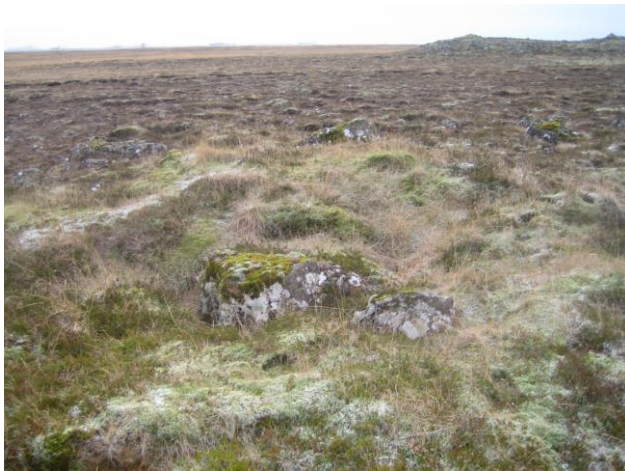
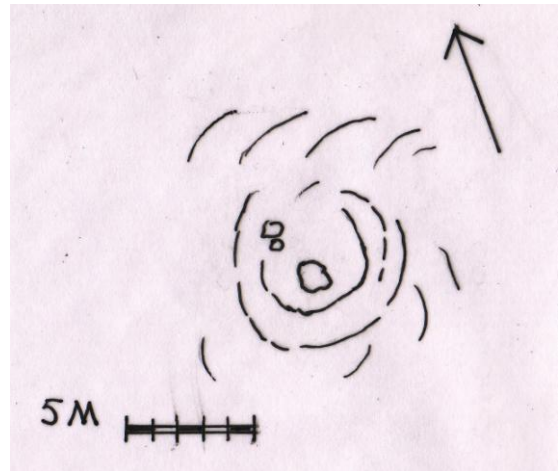
### Sandgerði 181043 60 – 113 (23)

Horft í suður.

**Hlutverk:** Óþekkt.  
**Tegund:** Mannvirki.  
**Staðsetning:** N: 64,02,239 V: 22,38,652  
**Hættumat:** Hætta vegna nýbygginga.  
**Staðhættir:** Frá nyrsta enda húsgrunns sem austast á Rockville, um 120 m í norður eftir veginum sem liggur austan við svæðið, og um 200 m í austur. Um 10 m í vestur frá tóft nr. 112 hér á undan. Þarna er landið mosavaxið og með nokkuð stórum steinum, og sker svæðið sig úr landinu í kring.  
**Lýsing:** Skeifulaga grasivaxin umgjörð með veggjahæð um 0.50 m sem lækkar niður að með steini í miðjunni. Hæð steinsins er um 0.35 m. Mosavaxið er í kringum steininn, en ekki upp að honum. Opið er í skeifuna til norðnorðausturs.

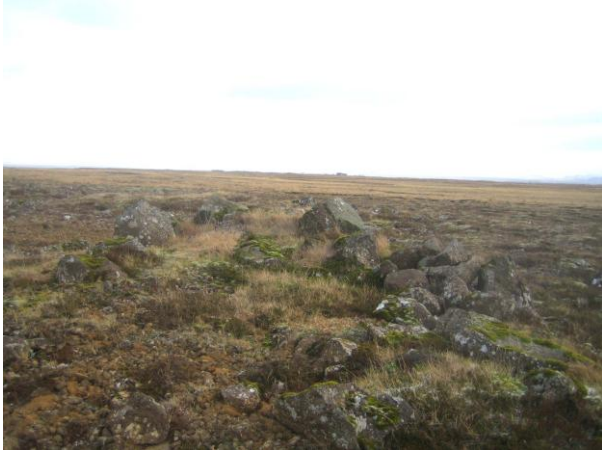
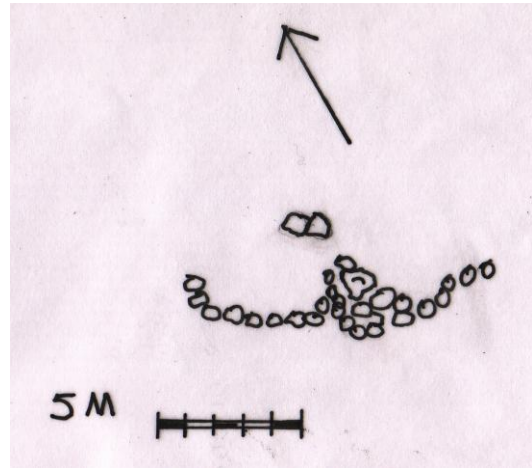
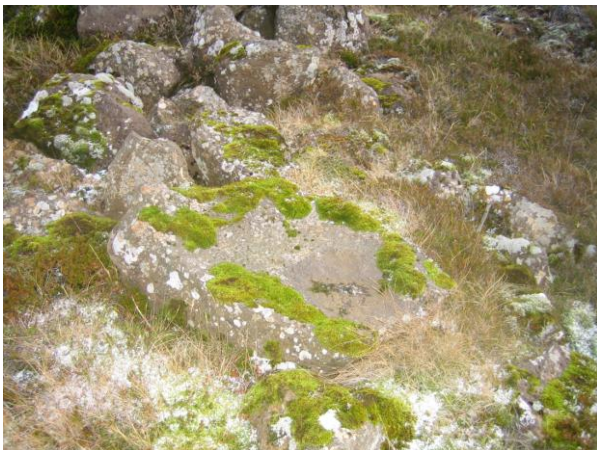
## Sandgerði 181043 60 – 114 (24)

Horft til suðurs yfir hleðslurnar.

Steinninn með grópinni sem er fyrir miðju í hleðslunum að innanverðu.

**Lýsing:** Byrgið samanstendur af náttúrusteinum og veggjahleðslum sem hlaðnar hafa verið inn á milli náttúrusteina. Hleðslur byrgisins eru hrundar bæði inn í byrgið og utan við. Við vesturhlið byrgisins fyrir miðju er náttúrusteinn sem sker sig úr. Hann er um 0.75 m langur og 0.45 á breidd, og er skálaga gróp í steininn, til að safna vatni í.

Um 12 m í vestur er nr. 114, það er byrgi og hafa veggjahleðslur þess verið hlaðnar á milli náttúrusteina. Hleðslur byrgisins eru hrundar bæði inn í byrgið og utan við. Við vesturhlið byrgisins fyrir miðju er náttúrusteinn sem sker sig úr. Hann er um 0.75 m langur og 0.45 m á breidd, og er skálaga gróp er í steinnum, til að safna vatni í.

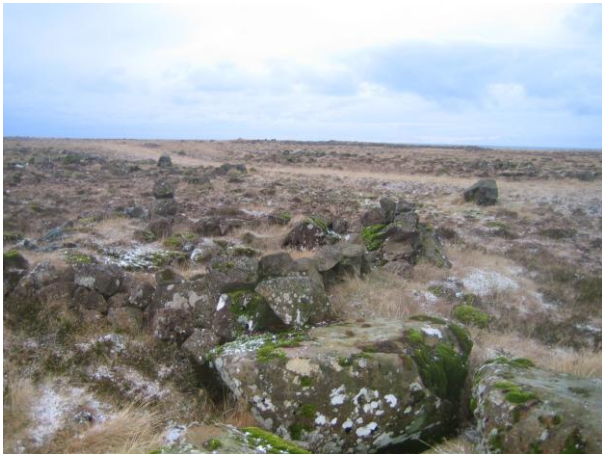
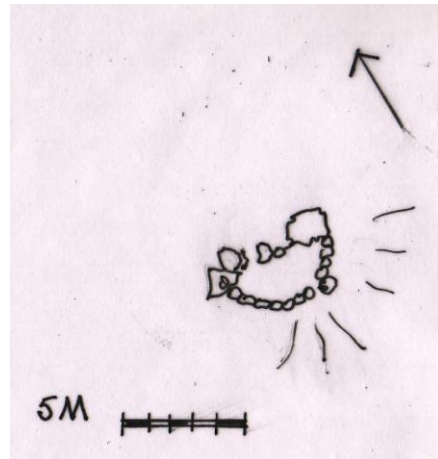
## Sandgerði 181043 60 – 115 (25)

Horft yfir byrgið til suðsuðausturs.

**Lýsing:** Byrgið er hringlaga. Neðstu steinar í byrgisveggum eru náttúrulegir, en á milli þeirra hefur verið hlaðið steinum. Nýjar steinahleðslur hafa verið hlaðnar ofan á eldri hleðslur og inn á milli. Steinastærð er 0.25-0.40 m, hleðsluhæð um 0.25-0.40 m. Náttúrusteinar í hleðslunni eru mosavaxnir, en minni mosi á hleðslusteinum. Inngangur í byrgið er frá norðri.

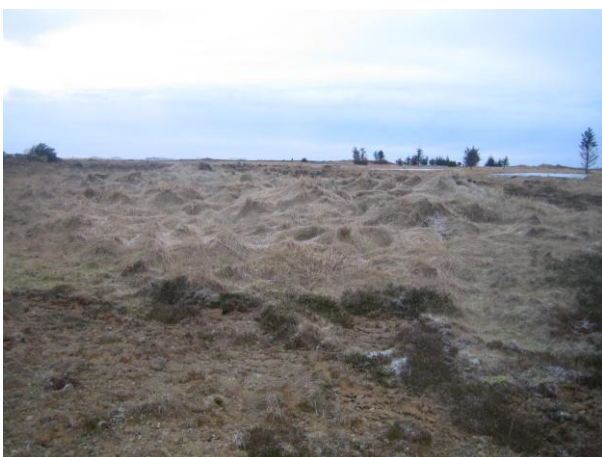
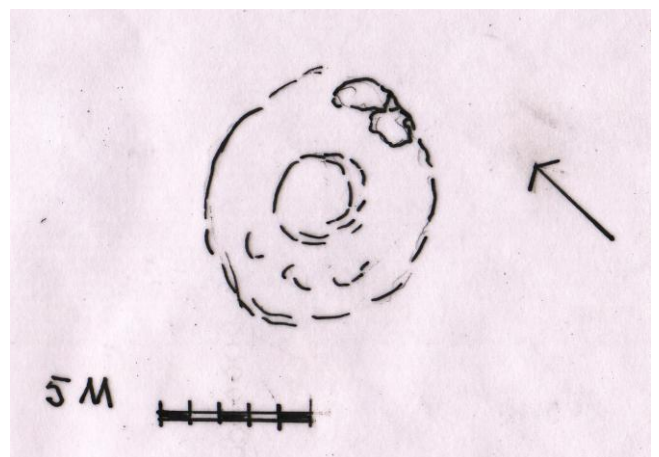
## Sandgerði 181043 60 – 116 (26)

Horft til suðausturs.

**Hættumat:** Hætta vegna nýbygginga.  
**Staðhættir:** Um 30 m í austur frá nyrsta húsgrunni í Rockville, í smá grasivaxinni lægð.  
**Lýsing:** Grasivaxin dæld, mjög óljós hringlaga mótun á einhverskonar mjög grasivöxnum veggjum, veggjahæð allt að 1.50 m. Óljós inngangur í norðaustur.

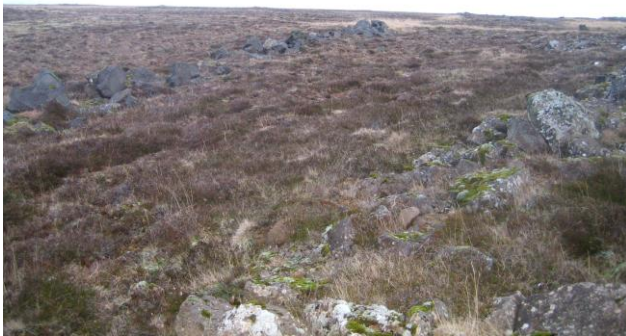
### Sandgerði 181043 60 – 117 (27)

Horft til norðurs yfir garðana sem liggja samhliða á þessu svæði, en garðurinn er þrengist til vesturs og er V-laga.

**Hlutverk:** Hleðslugarður.  
**Tegund:** Garðhleðsla.  
**Staðsetning:** N: 64,02,201 V: 22,39,304  
**Hættumat:** Hætta vegna nýbygginga.  
**Staðhættir:** Garðhleðslan liggur norðan við vegslóða sem er norðan við nyrstu húsgrunna Rockville svæðisins.  
**Lýsing:** Grjótgarðurinn er V-laga og er í austur-vestur. Syðri armur garðsins er um 20 m langur, um 0.60 m á hæð og um 0.50-1.00 m á breidd. Steinastærð er um 0.30- 0.80 m. Norðurarmur garðsins er um 40 m langur, 0.60 m á hæð og um 0.50-1.00 m á breidd, steinastærð um 0.30 - 0.80 m.

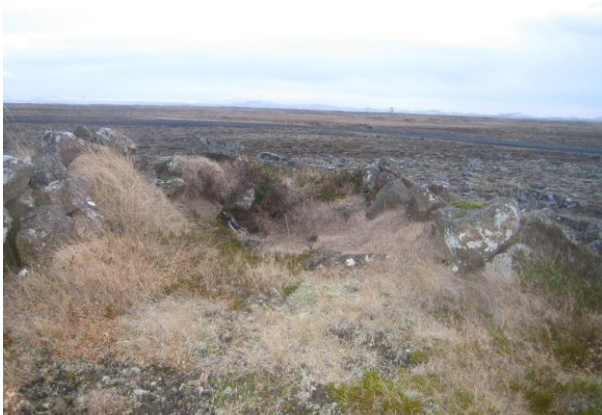
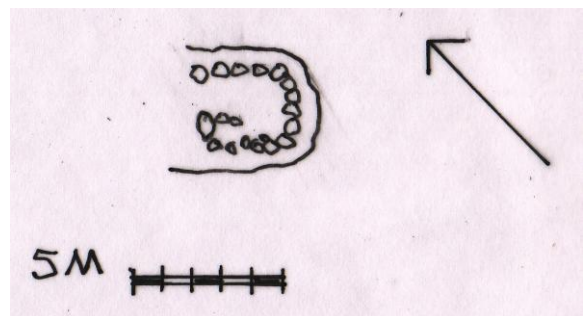
### Sandgerði 181043 60 – 118 (28)

Horft til suðausturs yfir byrgið.

**Hlutverk:** Byrgi.  
**Tegund:** Hleðsla.  
**Staðsetning:** N: 64,01.996 V: 22.38.971  
**Hættumat:** Hætta vegna nýbygginga.  
**Staðhættir:** Við suðurhlið vegarins sem er í kringum Rockville er varða sunnan við veginn. Um 40 m norðan við veginn á móts við vörðuna er byrgið á smá hól.  
**Lýsing:** Byrgið er hlaðið á litlum hól með smá gróðri í kring. Byrgisveggirnir eru grasivaxnir neðst um 0.30 m á hæð, en steinahleðslur í efri hluta, hleðsluhæð frá gólfi um 0.60 m. Steinastærð er allt frá smá steinum upp í að vera 0.30-0.50 m. Inngangur í byrgið er í vestur.

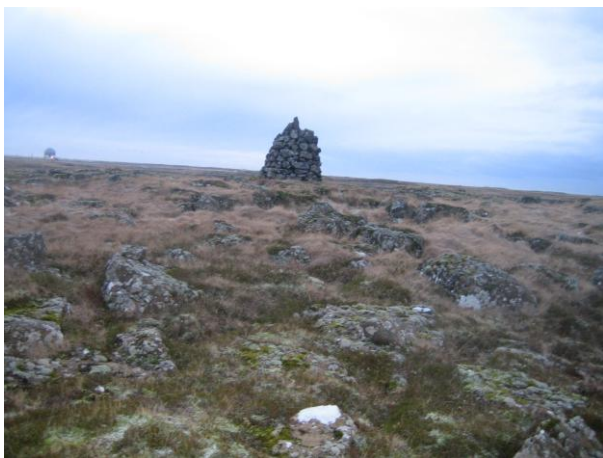
## Sandgerði 181043 60 – 119 (29)

Horft í suður.

**Hlutverk:** Varða.  
**Tegund:** Varða.  
**Staðsetning:** N: 64,01,958 V: 22,39,031  
**Hættumat:** Hætta vegna nýbygginga.  
**Staðhættir:** Syðst á Rockville svæðinu, sunnan vegar sem er í kringum Rockville.  
**Lýsing:** Varðan er hringlaga upphlaðin, um 1.70 m á hæð, ummál um 1.50 m. Skjöldur er á vörðunni, á honum stendur að varðan sé hlaðin 1957, og FL4N 3012 Landmælingar Íslands. Röskun varðar refsingu.

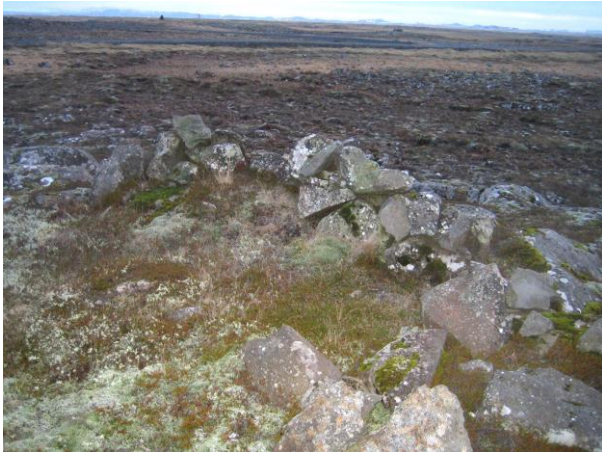
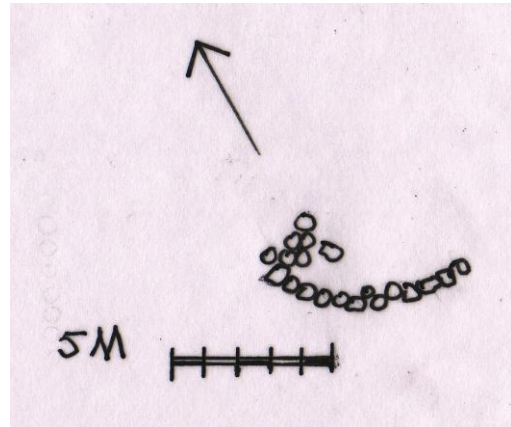
## Sandgerði 181043 60 – 120 (30/29)

Horft til suðurs yfir hleðsluna.

- Hlutverk:** Óþekkt.  
**Tegund:** Hleðsla.  
**Staðsetning:** N: 64,02,046 V: 22,39.255  
**Hættumat:** Hætta vegna nýbygginga.  
**Staðhættir:** Um 45 m í vestur eftir vegaslóða sem liggur upp á smá hæð, rétt áður en komið er inn á svæðið þar sem húsin á Rockville eru.  
**Lýsing:** Hleðslan er að hluta til nýhlaðin eins og bætt hafi verið í eitthvað eldri hleðslur. Hleðsluhæð er um 0.45 m, steinastærð 0.25-0.45 m.

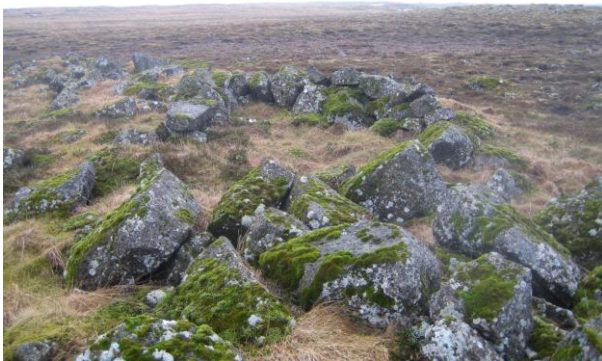
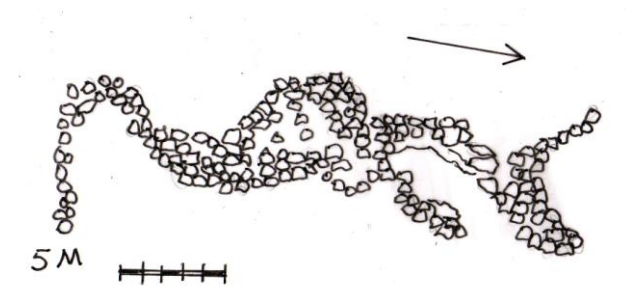
## Sandgerði 181043 60 – 121 (31)

Horft til suðurs yfir fjárbyrgið

**Lýsing:** Hleðslurnar eru innan um stórgrýti. Hleðslurnar hafa hrunið mikið, en þó er hægt að aðgreina smá hólfrá hrundu hleðslunum. Hleðsluhæð er um 0.50 m. Steinastærð er um 0.30-0.50 m. Hleðslurnar eru mosavaxnar.

Þessar fornleifar eru númer 121, sem er við suðausturhorn vegslóðans sem liggur í kringum Rockville. Þar er að finna hrundar hleðslur og er hægt að sjá úr þeim hleðsluvegg sem liggur að hólfi sem mikið hefur hrunið inn á við, og þar við er annað hólf sem er aðeins heillegra, en líka hrunið inn á við.

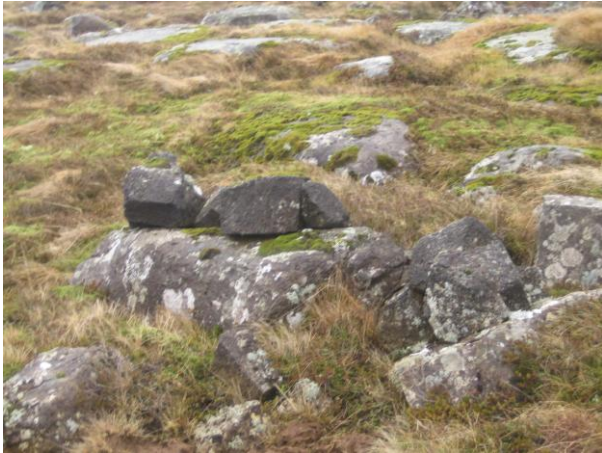
### Sandgerði 181043 60 – 122 (32)

Horft til suðausturs yfir hleðslurnar.

**Lýsing:** Hleðslan er um 1.50 m á lengd og liggur í austur-vestur, hleðsluhæð um 0.50 m. Steinastærð um 0.35-0.50 m

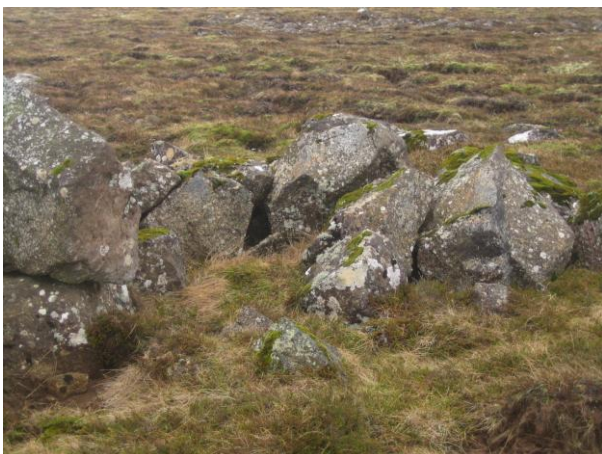
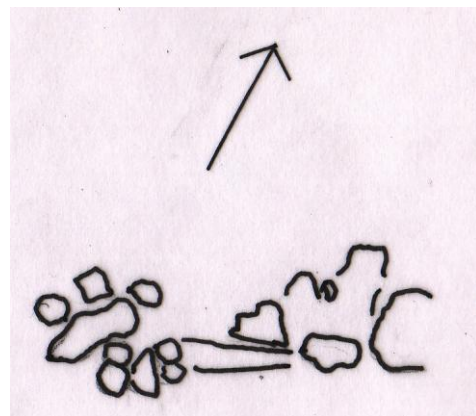
### Sandgerði 181043 60 – 123 (33)

Horft til austurs yfir hleðslurnar.

**Tegund:** Hleðslugarður.  
**Staðsetning:** N: 64,02,032 V: 22,38,741  
**Hættumat:** Hætta vegna nýbygginga.  
**Staðhættir:** Frá vörðu Landmælinga sem er syðst á Rockville, eftir veginum í norður, um 60 m í norður garðhleðslu nr 122 hér á undan. Hleðslan er um 60 m frá veginum.  
**Lýsing:** Hleðslan er um 2-3 m á lengd. Hleðslurnar eru hlaðnar inn á milli náttúrusteina sem eru stærri en hleðslurnar sjálfar. Hleðsluhæð er 0.50-0.70 m.

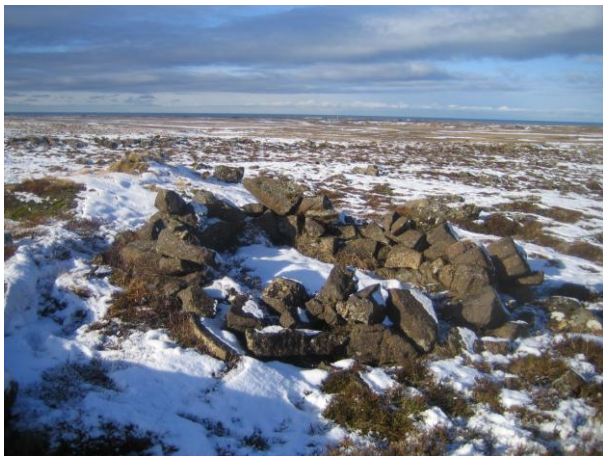
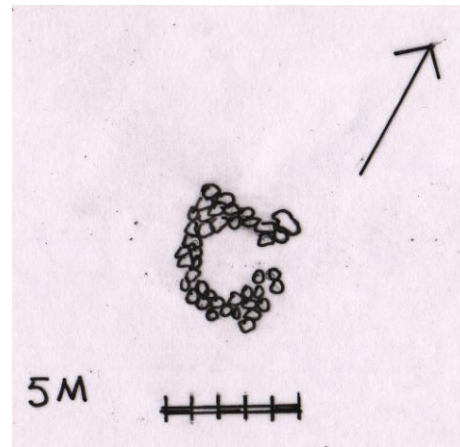
### Sandgerði 181043 60 – 124 (43)

Horft til vesturs yfir byrgið.

**Hlutverk:** Byrgi.  
**Tegund:** Hleðsla.  
**Staðsetning:** N: 64,02,035 V: 22,39.340  
**Hættumat:** Hætta vegna nýbygginga.  
**Staðhættir:** Byrgið er um 15 m í vestur frá vegslóða sem er í norður suður vestan við Rockvillesvæðið, út frá brunni sem er við vegatálma sem settur hefur verið yfir slóðann. Byrgið er í smá bratta og og ber í lága hæð um 1-2 m í vestur.  
**Lýsing:** Byrgið er grjóthlaðið, það er hringlaga og hleðsluhæð um 0.30-0.40 m. Inngangur í byrgið er í austur. Steinastærð 0.20-0.40 m

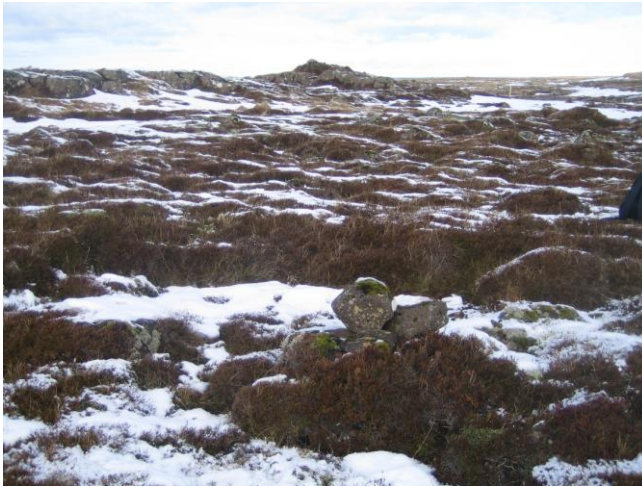
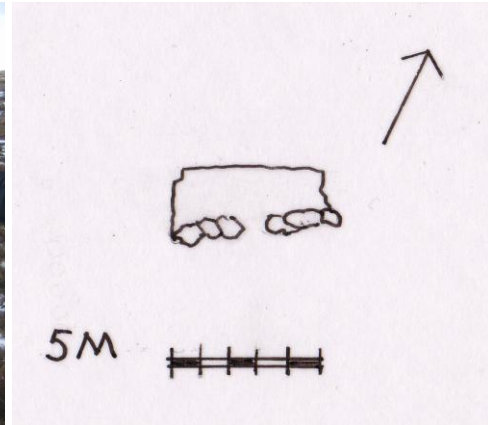
### Sandgerði 181043 60 – 125 (44)

Horft yfir hleðsluna til norðurs.

**Lýsing:** Steinum hefur verið hlaðið að þúfnavegg og mynda rými með inngangi í suður.

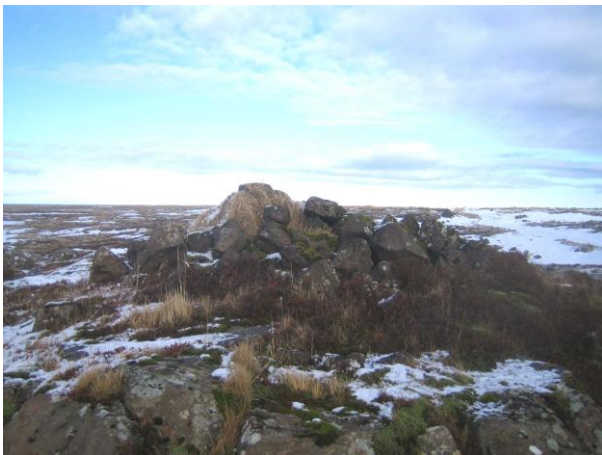
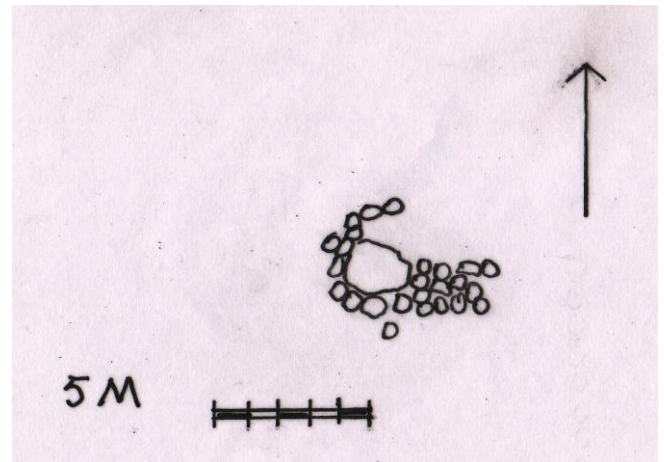
### Sandgerði 181043 60 – 126 (45)

Horft til norðurs.

- Staðhættir:** Frá vegslóða sem er í norður-suður vestan við Rockville, um 200 m í norður frá nr 125 hér á undan, þá um 45 m í vestur frá slóðanum á smá hól sem að er mikið stórgrýti er um kring.
- Lýsing:** Varðan er mikið hrunin og lögun hennar frekar óljós, hleðsluhæð um 0.80 m.

Nr. 126 er hrundar hleðslur á smá hól sem sker sig nokkuð úr landinu og sést vel langt að, mjög vel frá Sandgerði í austur og hefur öll einkenni vörðu.

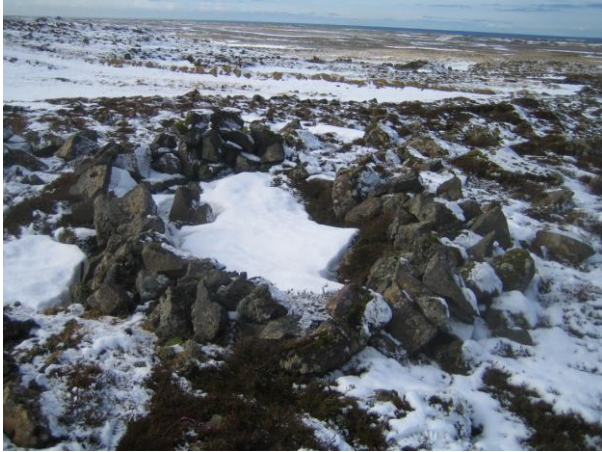
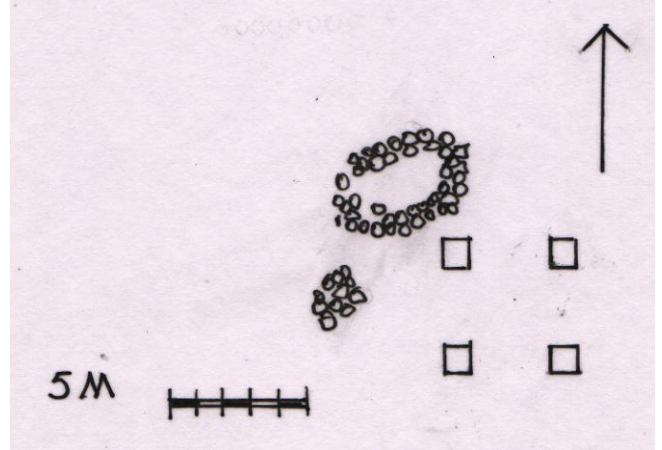
### Sandgerði 181043 60 – 127 (46)

Horft til vesturs yfir byrgið.

- Hlutverk:** Byrgi.
- Tegund:** Hleðsla.
- Staðsetning:** N: 64,02,174 V: 22,39.327
- Hættumat:** Hætta vegna nýbygginga.
- Staðhættir:** Um 50 m frá nyrstu og vestustu húsaplötum Rockville í smá hæðóttu landi. Rétt norðan við L-laga vegaslóða sem liggur austur-vestur um 45 m niður á vegslóða sem er norður-suður vestan við Rockville. Um 1 m til hliðar og austan við tóftina eru fjórir stöplar þar sem staðið hefur fjarskiptamastur.
- Lýsing:** Byrgið er grjóthlaðið, hleðsluhæð er um 0.30-0.90 m, steinastærð um 0.25-0.40 m. Inngangur er í byrgið í norðvestur. Smá grjóthrúga er um 1 m suðvestan við það og önnur um 2 m til hliðar við það í vestur.

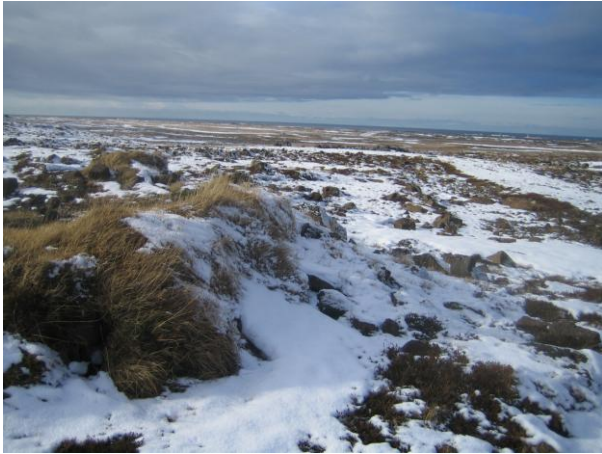
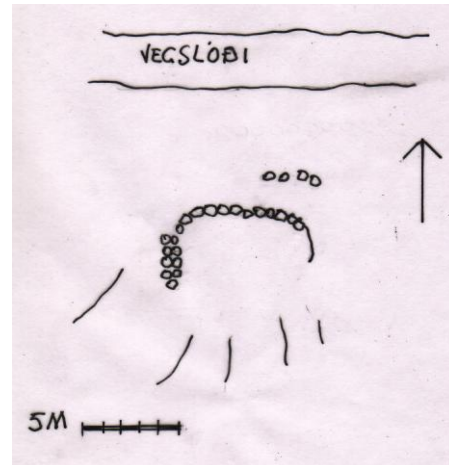
## Sandgerði 181043 60 – 128 (47)

Horft til vesturs, mannvirkið til vinstri á myndinni.

**Lýsing:** Hálfhringlaga grasivaxin hleðsla sem er um 0.50 m á hæð í norður. Innan hleðslunnar hefur verið fyllt af sandi sem lækkar til suðurs og rennur saman við landið í kring.
