Antikva ehf. 2025

# Fornleifakönnun á sjóvarnagarði

við Skógtjörn á Álftanesi

Hulda Björk Guðmundsdóttir

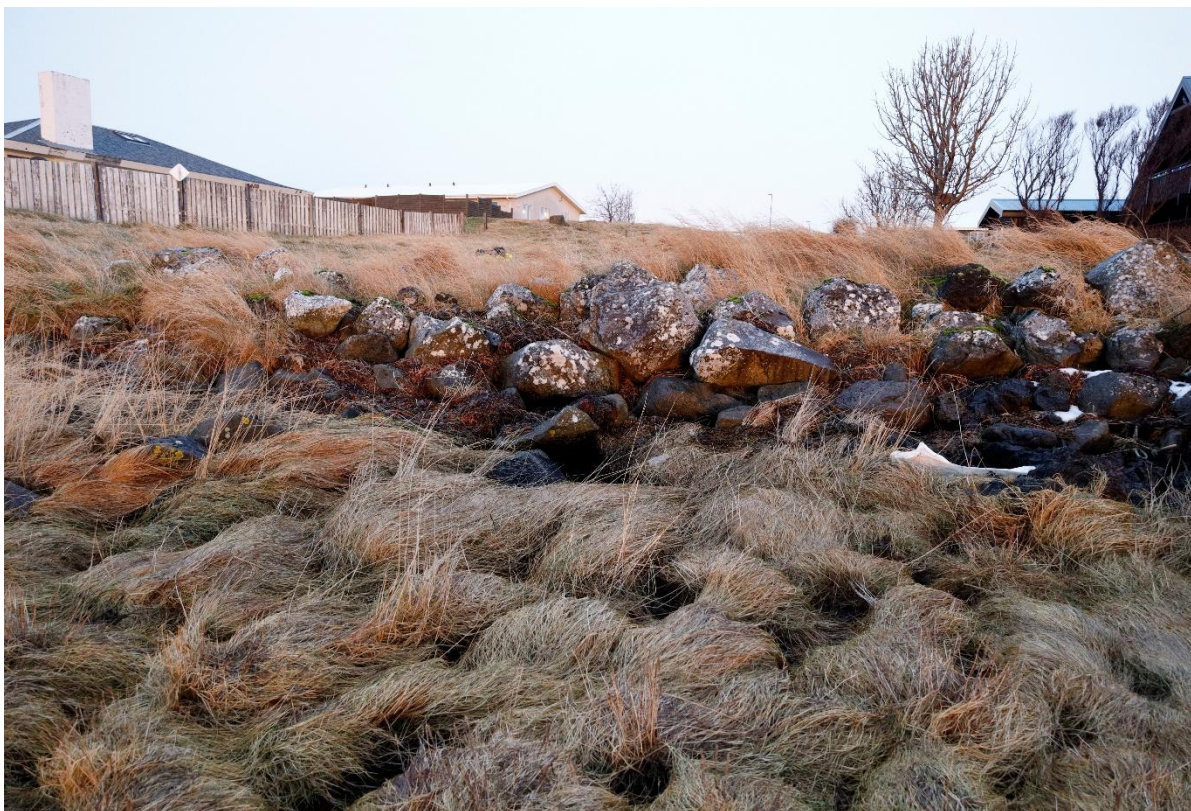
Forsíðumynd: Sjóvarnargarður. Mynd tekin til norðurs í átt að bæjarhólnum.

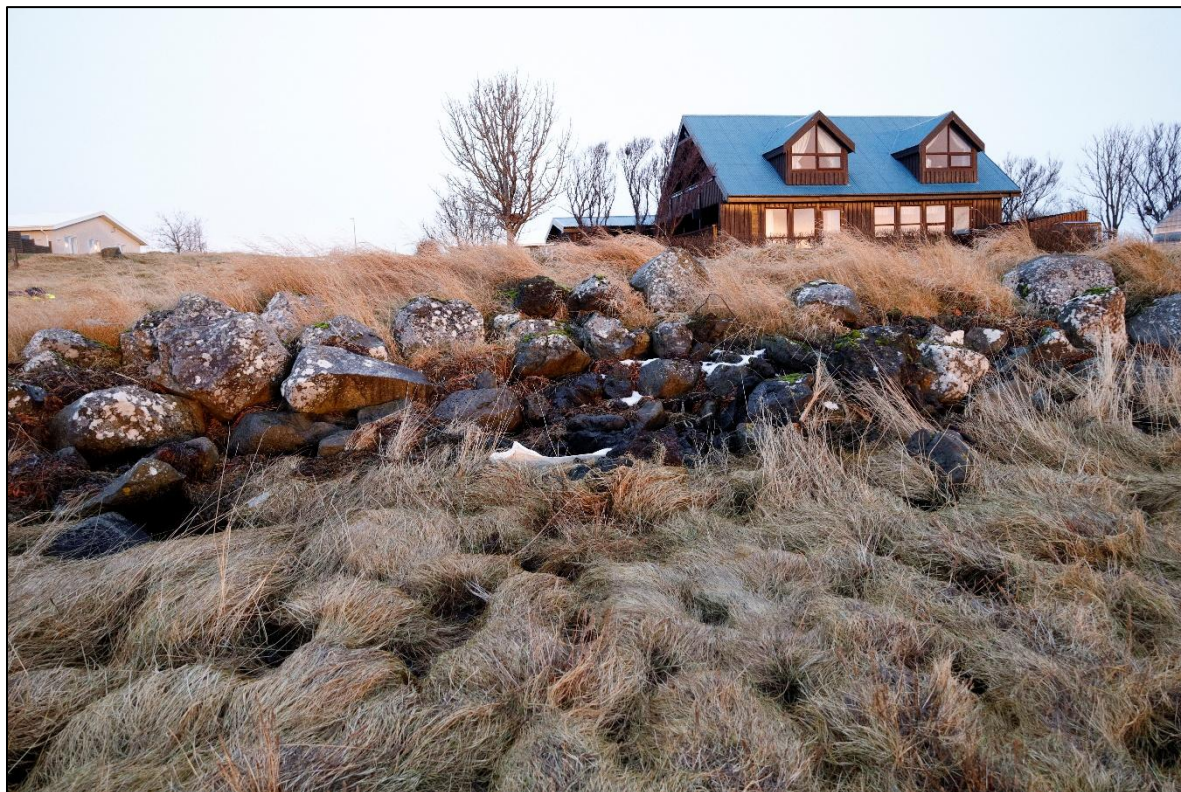
*Mynd 1. Sjóvarnargarðurinn á yfirborði. Fyrir ofan sést í íbúðarhúsið Tjarnarland.*

Á svæðinu þar sem rannsóknin fór fram er garðurinn ekki jafn vel varðveittur og austar á svæðinu, þar sem nær dregur Lásakoti. Tekinn var einn könnunarskurður í gegnum garðinn, sem næst bæjarhólnum. Í ljós kom að garðurinn er óreglulega hlaðinn og samanstendur af steinum af mismunandi stærð. Hann er víða hruninn. Engar eldri minjar eða gjóskulög fundust í skurðinum og sjást ekki nein eldri mannvirki undir honum. Í jarðlögum milli steina fannst nokkuð af gripum, sem eru mjög ungir, meðal annars plast og frauð. Það gefur til kynna að sjór flæði endalaust yfir þennan garð og er það kannski ástæðan fyrir því að hann er úr lagi.

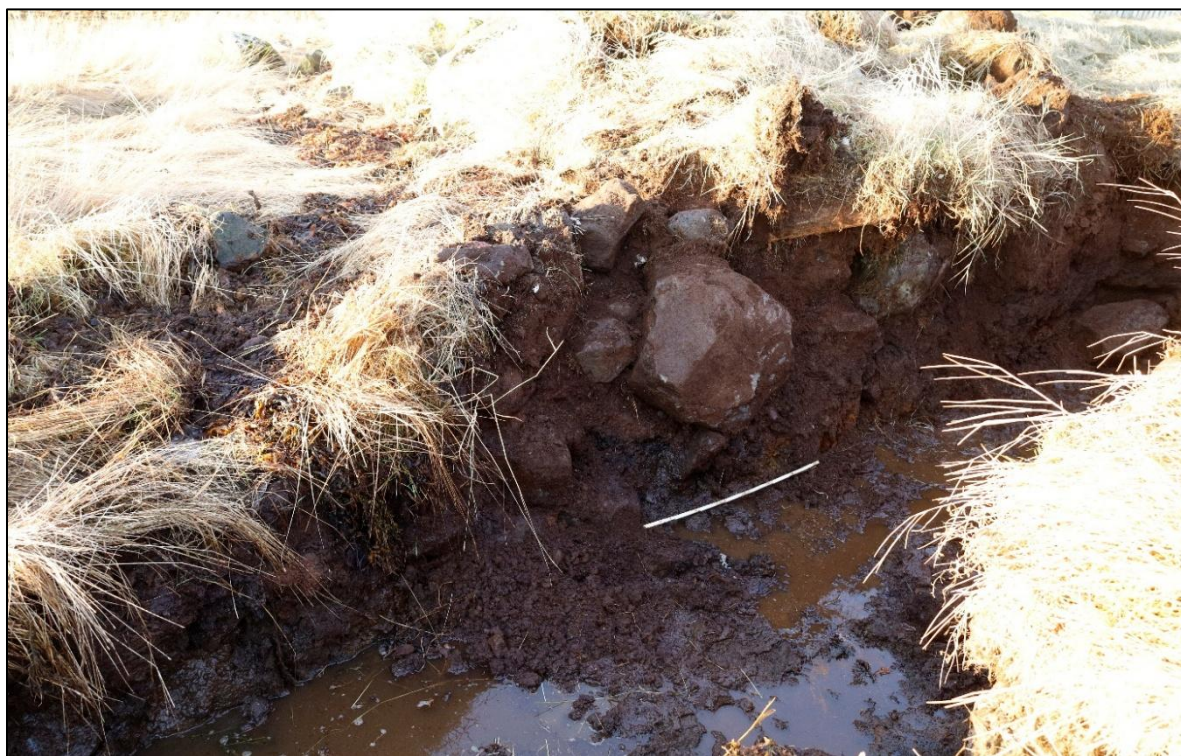
*Mynd 2: Sjóvarnargarðurinn í vestursniði könnunarskurðarins.*

Sjóvarnargarðurinn er á þessum stað óreglulega hlaðinn með misstórum steinum. Hann er um 2 m að breidd og 1,10 m að þykkt en er illa farinn og mikið hrunið úr honum. Engin gjóska var sjáanleg í sniðunum. Mikið af nýlegum gripum var á milli steinanna í garðinum t.d. tóm plastbox, frauðplast, fisknet og eitt nútímaglerbrot. Engir fornir gripir fundust og engar eldri minjar eru undir garðinum. Norðursniðið í könnunarskurðinum sýnir gamla túnið norðan og innan við garðinn. Í því sniði sáust örliktar kolaleifar efst við yfirborðið en engin eiginleg mannvist.

Sjóvarnargarðurinn er töluvert mannvirki sem hefur haft þann tilgang að verja túnin fyrir sjónum. Hann virðist upphaflega hafa verið hlaðinn með tiltölulega stóru grjóti í ytri og innri brún, en síðan fylltur upp með minna grjóti. Ekki er um mikla hleðslu að ræða á sjálfum garðinum. Á þessum stað virðist hann hlaðinn, en gæti þó verið gamall að uppruna. Erfitt er að segja til um aldur hans þar sem engin gjóskulög fundust til aldursgreiningar. Þó eru vísbendingar um að hann geti verið töluvert eldri en garðurinn hjá Lásakoti, sem er betur varðveittur en þar var búið fram á fyrri hluta 20. aldar. Austur- og vestursnið könnunarskurðarins sýna vel gerð garðsins og hrun. Norðursniðið sýnir hins vegar gamla bæjartúnið norðan og innan við garðinn, en engin mannvist fannst í því sniði.

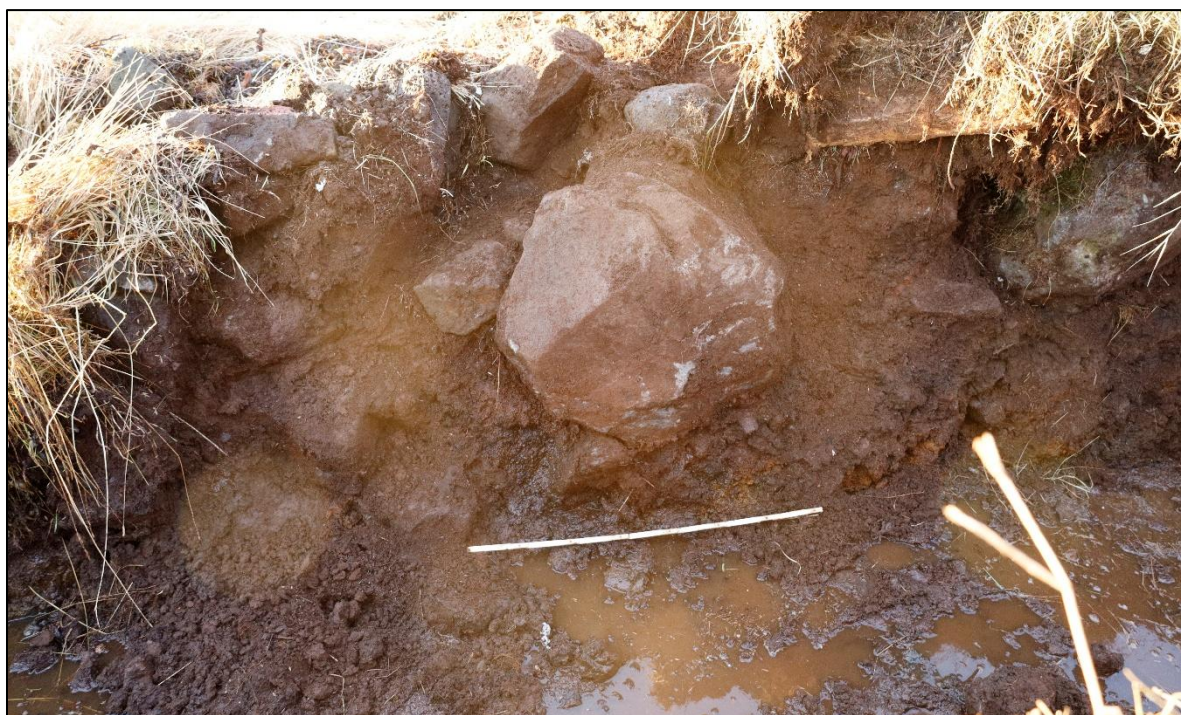
*Mynd 3. Sjóvarnargarðurinn í vestursniði.*

Framkvæmdaraðilar annast frágang, loka könnunarskurðinum og endurhlaða garðinn úr sama grjóti til að koma í veg fyrir varanlegt rof.

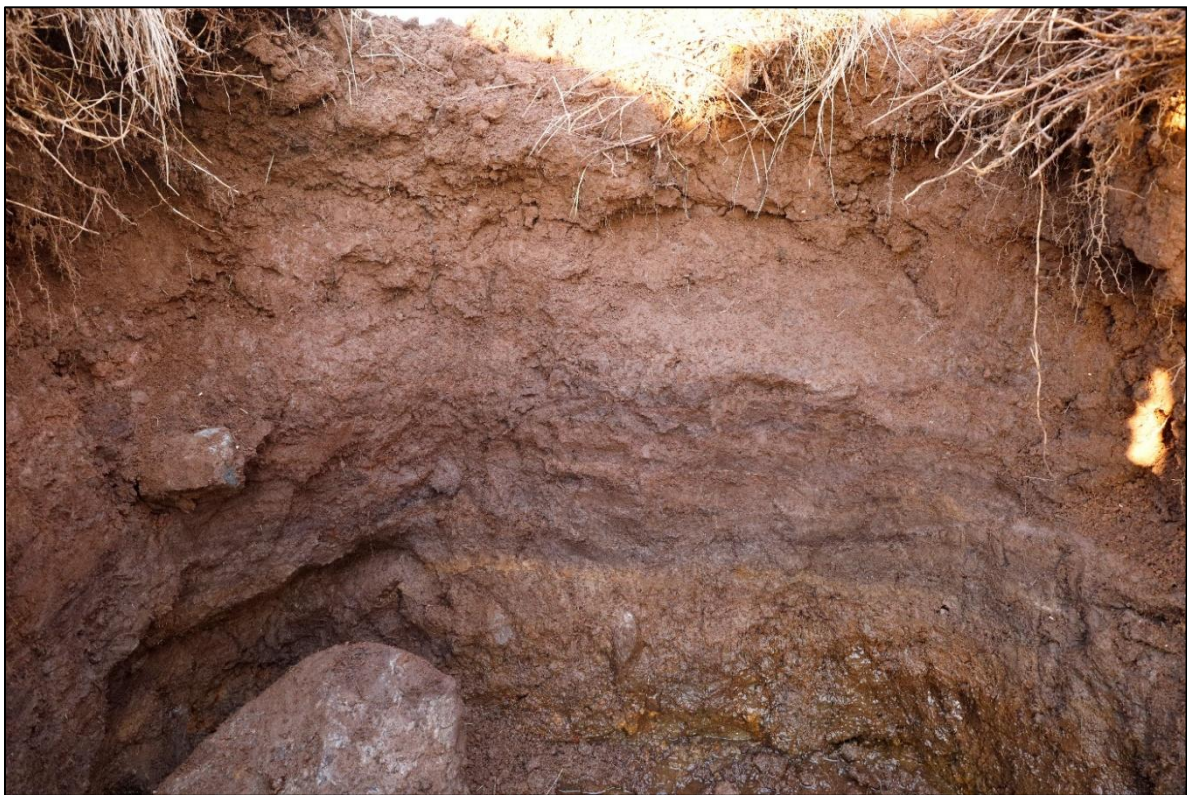
*Mynd 4: Norðursnið í könnunarskurði. Gamla túnið norðan við sjóvarnargarðinn.*

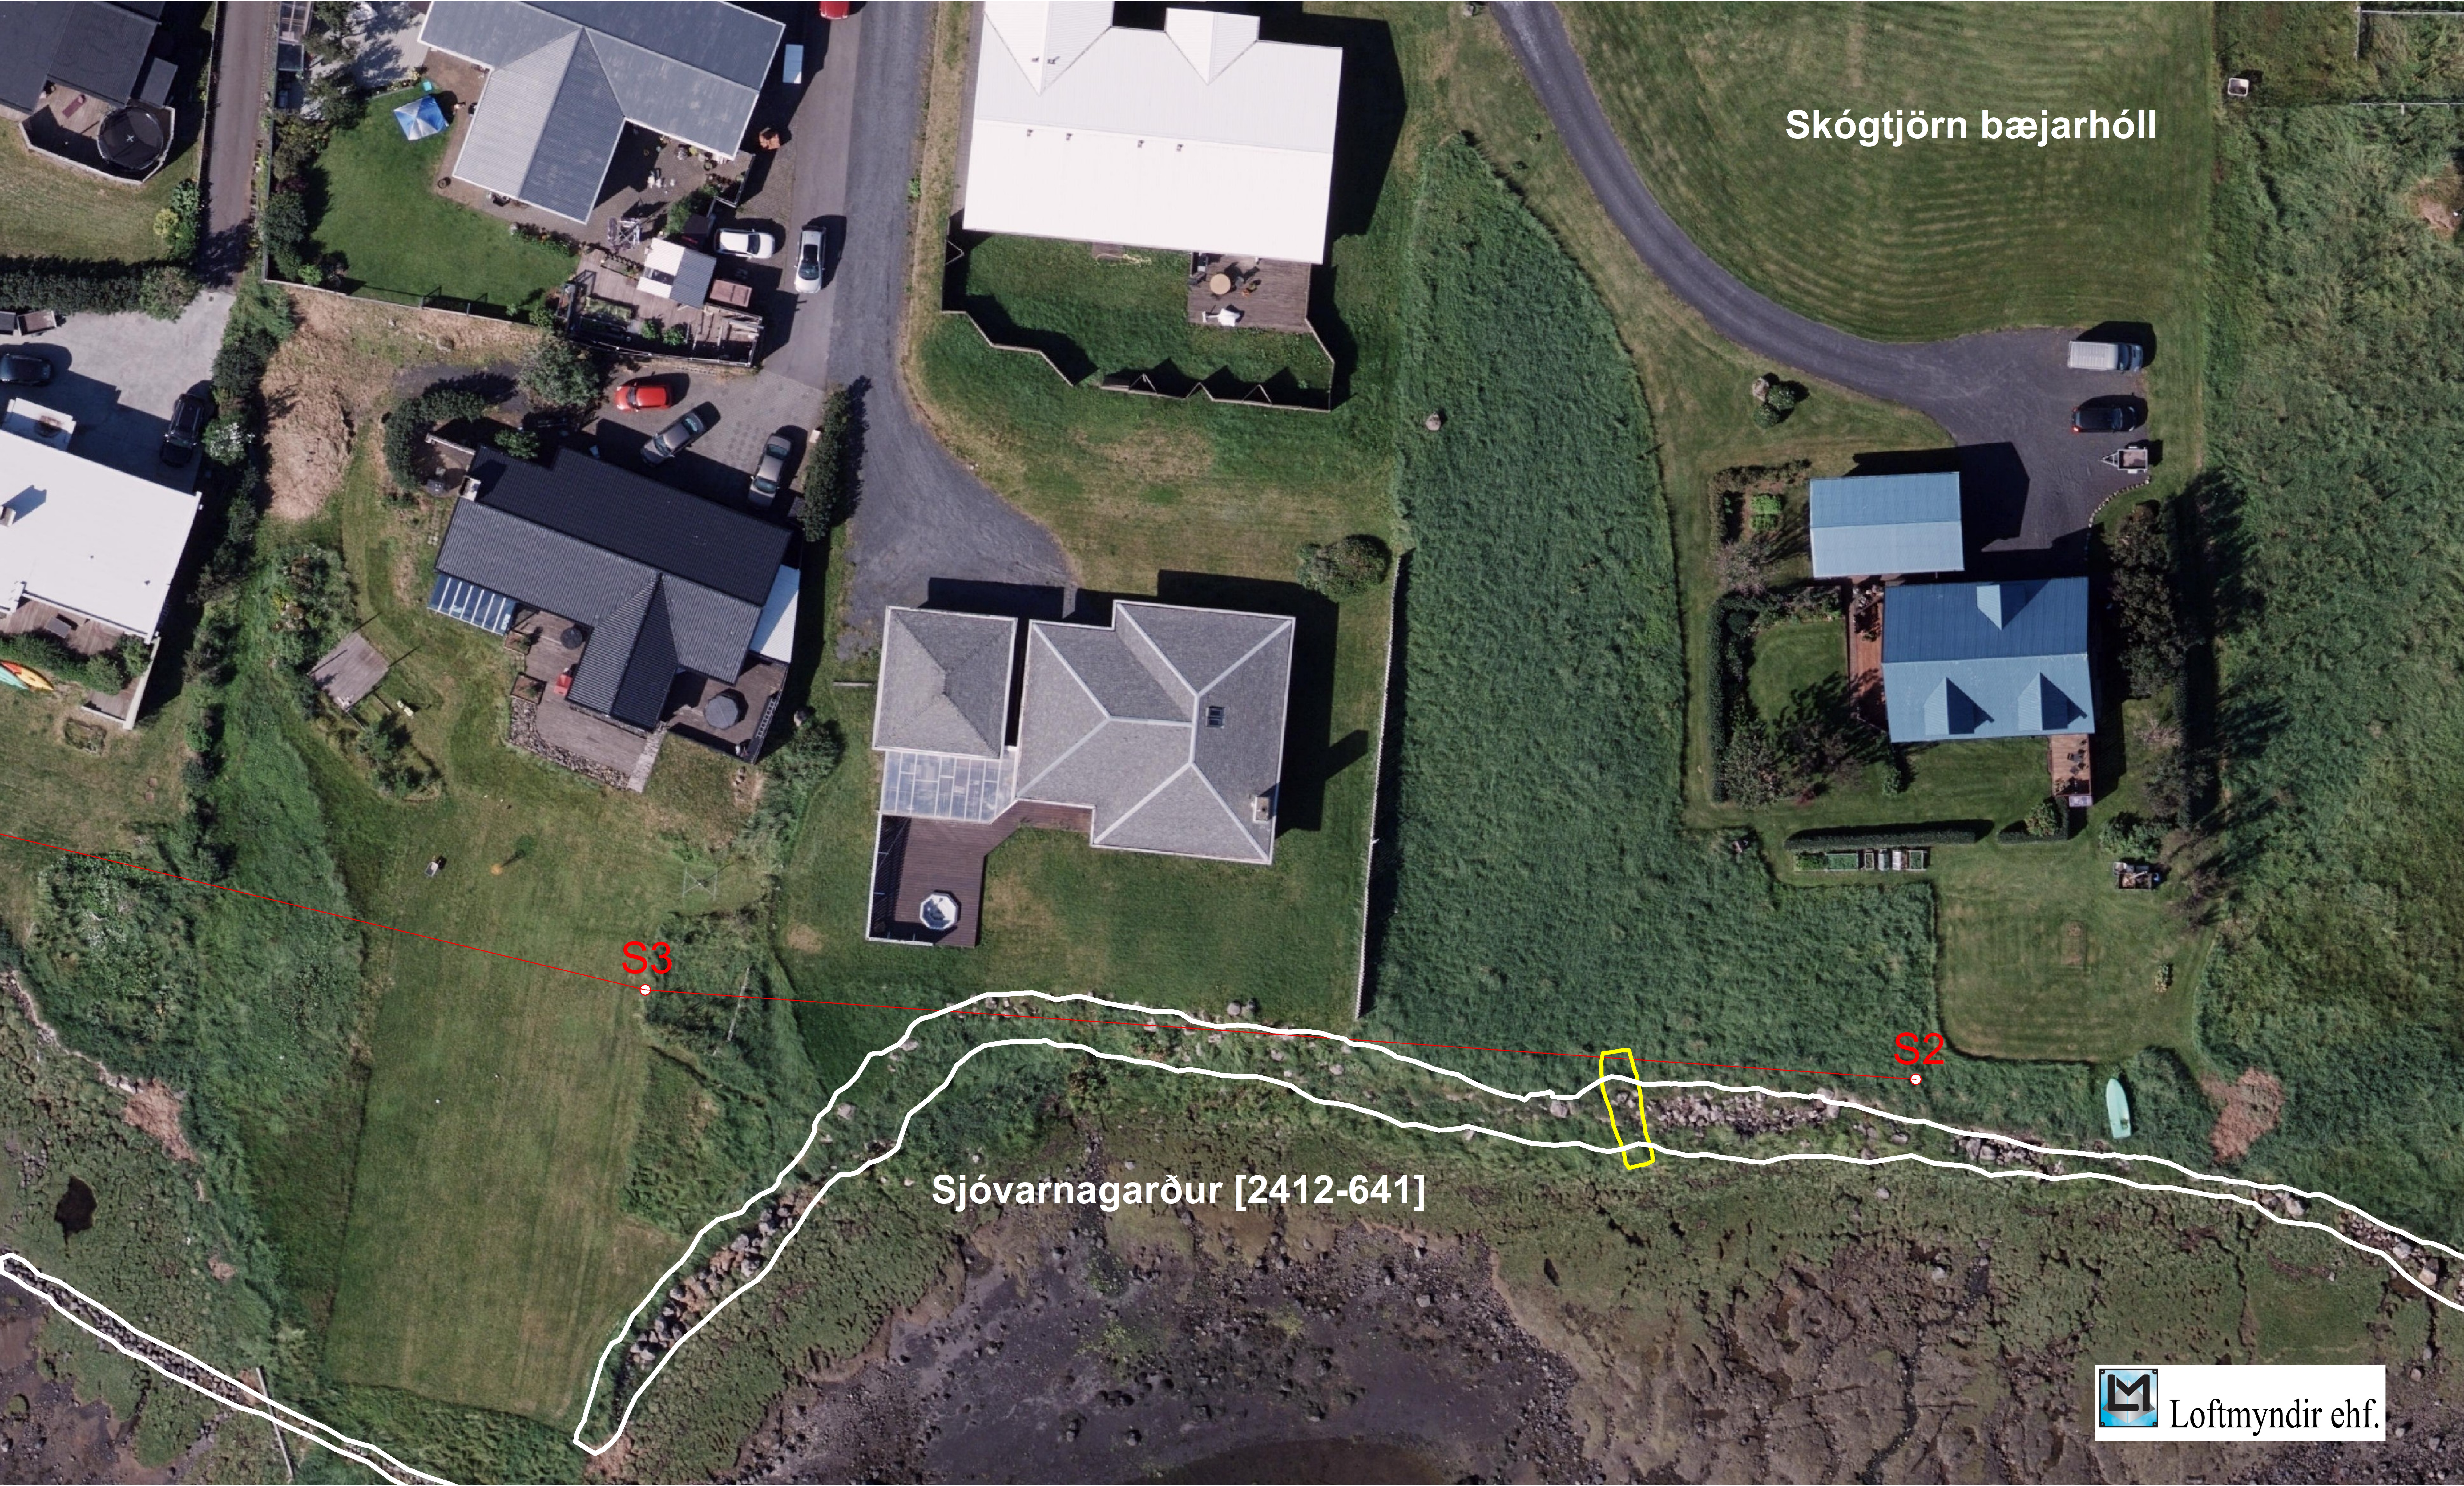
| Skógtjörn<br><br>Könnunarskurður við sjóvarnargarð | <div>0510203040metrar</div> | <div>N</div> <div>Kort1</div> | Antikva ehf. |

Grafinn var einn könnunarskurður í sjóvarnargarðinn, hann snýr norður suður og er þvert á garðinn. Hann var 7m að lengd 1,7 til 2 m að breidd (skófla gröfunnar var um 1,2 m).
