# SÍÐUVEGUR, VATNSNESVEGUR OG NÁMUKOSTIR

FORNLEIFASKRÁNING VEGNA VEGAGERÐAR

ÁSTA HERMANNSDÓTTIR OG YLFA LEIFSDÓTTIR  
BYGGÐASAFN SKAGFIRÐINGA  
2025/302

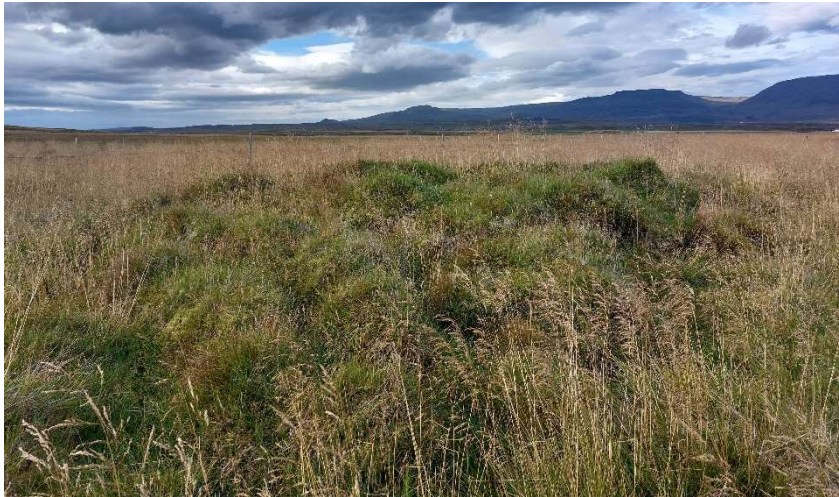
Mynd 2. Þúst [3487-1], horft til suðurs.

Uppi á smá bakka ofan, sunnan, við árfarveg Dalsár, um 12 m norður af vegi, er þúst. Umhverfið er þýft og gróið.

Þústin er eins og smá hóll, um 60-70 cm há, með dæld í miðjunni, en þó ekki

þannig að hægt sé að segja að það sé rými í tóft eða að veggjalög sjáist. Dældin er um 10-30 cm djúp. Þústin er græn og mjög þýfð og sker sig úr nærumhverfinu. Þó er nokkuð þýft í kring. Ekki eru vísbendingar um nýlegt rask á svæðinu og því er ólíklegt þústin sé afleiðing slíks, en það gæti þó verið. Á fluglínmynd frá 1946 (Náttúrufræðistofnun 1946 (b)) virðist dökkur blettur á þessum stað, sem gæti bent til minja, en það er þó ekki óyggjandi sönnun þess.

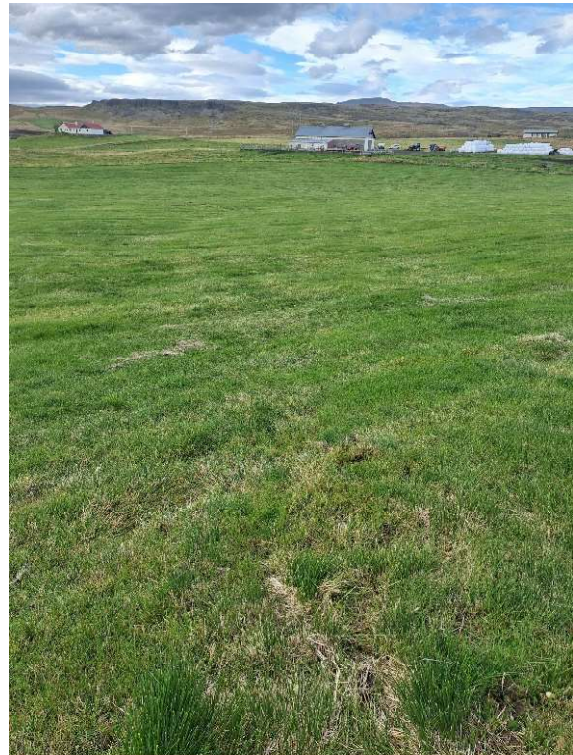
Mynd 4. Horft eftir túngarði [3487-2] til suðvesturs.

Í sléttuðu túni, nyrst í hinu gamla túni Galtarness, eru leifar túngarðs. Túnið er enn nytjað og var nýlega slegið við skráningu og sést móta sæmilega fyrir garðlaginu í sléttum fletinum.

Garðlagið er að jafnaði um 2 m að breidd, stundum breiðara, en einungis um 10 cm hátt. Garðlagið hefur verið sléttað alveg við ræktun túnsins og því er ómögulegt að segja til um byggingarefni þess. Garðlagið er aðeins greinanlegra að innan (austan) en að utan (vestan). Hægt er að fylgja garðlaginu frá girðingu við útihús (utan skráningarsvæðis) og í norðaustur upp að brekku utan núverandi túns. Þar hverfur garðlagið í gróðurinn og ekki finnst móta fyrir því undir honum. Hugsanlegt er að garðurinn hafi á einhverjum tímapunkti allur verið sléttaður eða rifinn, ekki bara sá hluti sem er í sléttaða túninu. Norðaustan við gróðurinn, efst í gamla túninu, eru vísbendingar um legu garðsins þar sem sjá má breytingu í gróðri og dálítið vik í jarðveginum. Gæti túngarðurinn hafa legið þarna en verið tekinn niður. Lína var tekin utan um þetta svæði auk þess sem túngarðurinn var mældur upp alla leiðina sem hann var greinanlegur, ekki bara innan skráningarsvæðisins.

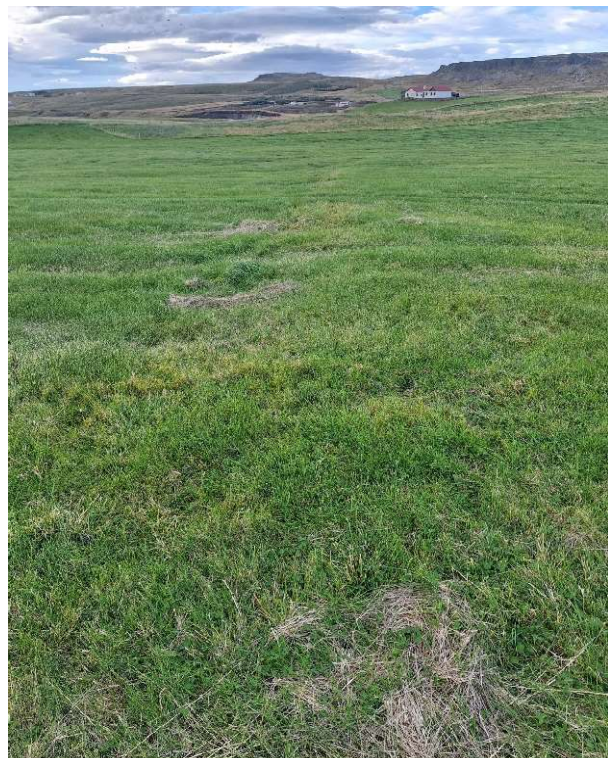
Mynd 5. Horft eftir túngarði [3487-3] til suðvesturs.

Garðlagið er breiðara og styttra en túngarðurinn [3487-2]. Garðlögin virðast hafa legið nær samsíða þar sem þau eru greinanleg nyrst en þetta garðlag liggur krappar til suðurs en túngarður [3487-2], sem liggur meira til vesturs, og því fjarlægjast garðlögin hvort annað eftir því sem vestar dregur. Þetta garðlag er allt að 20 cm hátt og herra að innan (austan) eins og túngarðurinn. Garðlagið er

um 4 m breitt þar sem mest er en að jafnaði um 3 m. Eitthvert rask virðist vera við vesturendann þar sem það hverfur, en þar er dálítill sporður á garðlaginu sem ekki passar við stefnu þess. Nyrst er lítill bútur uppi í brekkunni, mjög ógreinilegur, sem virðist þó vera í sömu stefnu og er því túlkaður sem hluti af þessu garðlagi. Ekkert grjót sést enda er garðlagið í sléttuðu, grónu túni. Í örnefnaskrá er talað um að bærinn sé girtur tveimur gördum umhverfis, og er líklegt að þetta sé annar þeirra, en einnig gæti þetta verið garður með annað hlutverk.

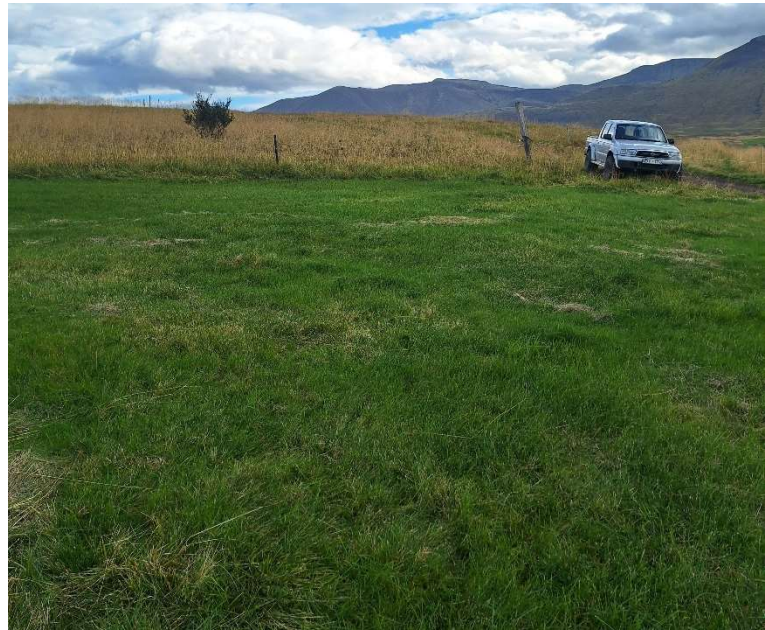
Norðaustast í túninu er merkt inn útihús á túnakorti frá 1920. Engar greinilegar leifar fundust af útihúsinu en nokkurn veginn á sama svæði eru dældir hér og þar

í túninu sem gætu verið leifar húss sem hefur horfið við sléttun. Svæðið sem dældirnar ná yfir var mælt upp og er um 7x12,5m að umfangi.

Mynd 6. Dældir í túni sem hugsanlega eru leifar útihúss [3487-4], horft til norðausturs.

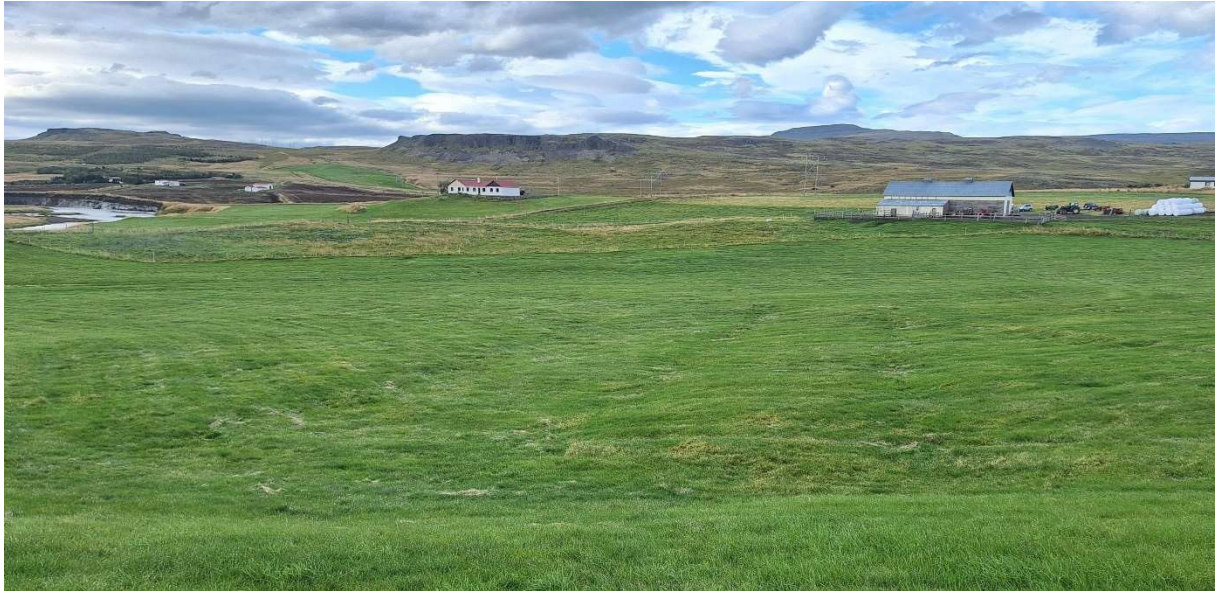
Mynd 7. Horft yfir beðasléttur [3487-5] til suðvesturs.

Í brekku í sléttuðu túni sem liggur mót vestri eru fjórar greinilegar samsíða dældir og aðeins upphækkað svæði á milli, líklega beðasléttur.

Dældirnar eru fjórar, og eru þrjár þeirra mjög áþekkar að stærð. Sú fjórða er sú syðsta og hún er mun styttri en hinar. Dældirnar þrjár eru allar um 50 m langar og eru u.þ.b. 9 m á milli þeirra. Um 8,5 m eru frá syðstu dældinni af þessum þremur og yfir í þá fjórðu og stystu. Það er því næsta víst að þessar dældir hafa verið grafnar skipulega í túnið og líklega er um beðasléttur að ræða. Dældirnar eru um 10-30 cm djúpar og allt að 1 m breiðar.

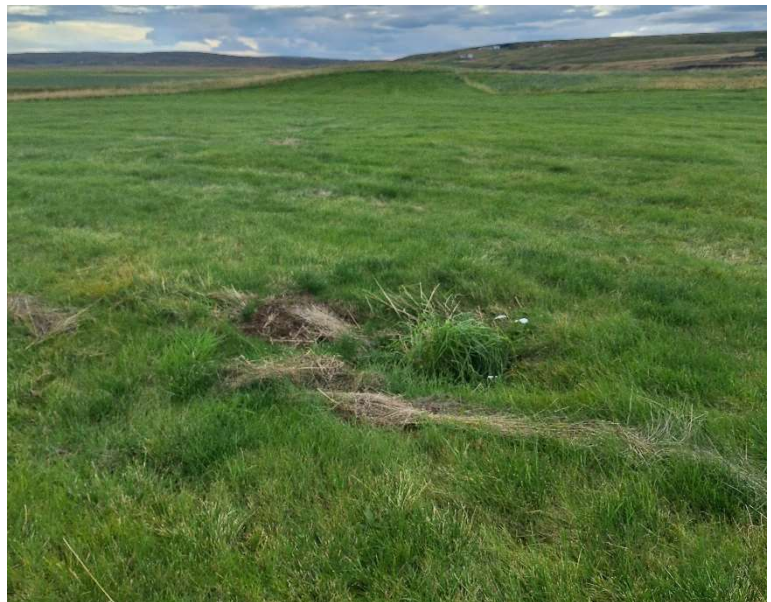
Mynd 8. Niðurgröftur [3487-6], horft til SSV.

Niðurgröfturinn er um 30 cm djúpur og rúmlega 1 m í þvermál. Helst kemur upp í hugann brunnur, miðað við stærð og lögun. Dæld [3487-7] liggur frá niðurgreftinum og í átt að bæ, og

gæti þar verið komin brunngata, en það verður þó að teljast fremur ólíklegt þar sem Víðidalsáin rennur fast austan við túnið og því hefur líklega verið auðvelt um að fá vatn úr henni. Þó gæti verið að brunnur hafi verið gerður til að sinna brynningum í útihúsum. Sé þetta ekki raunin er hlutverk niðurgreftarins óþekkt, og brunns er ekki getið í örnefnaskrá eða á túnakorti.

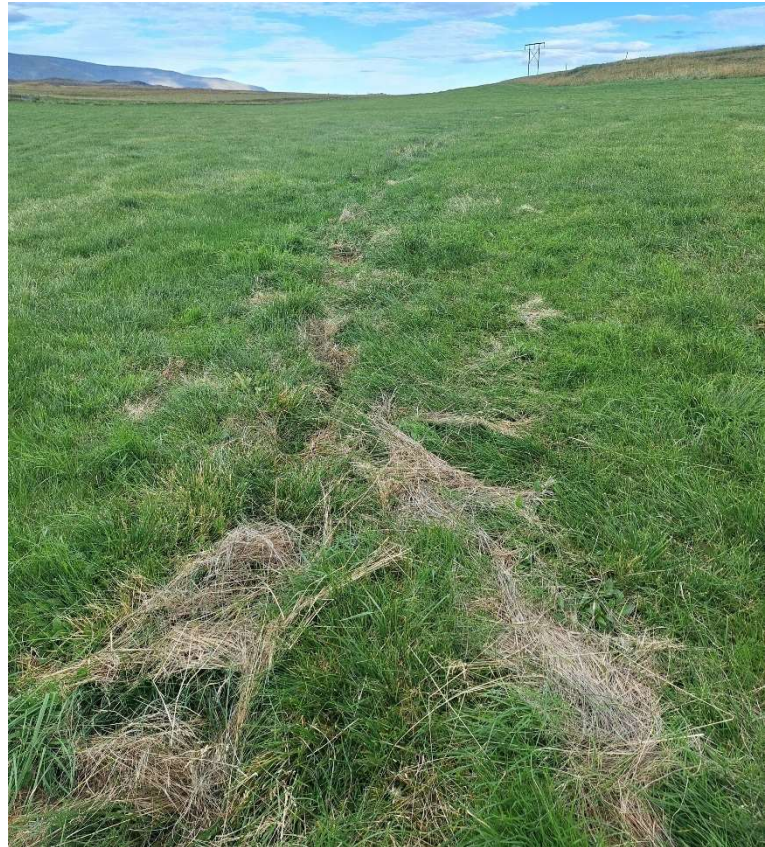
Mynd 9. Horft eftir dæld [3487-7] í átt að niðurgrefti [3487-6] til norðvesturs.

Í sléttuðu túni má sjá dæld sem gæti verið merki um leið. Dældin liggur frá niðurgrefti [3487-6] og í gegnum túnið í átt að bæjarhóli Galtarness.

Dældin er um 30-50 cm breið og um 20 cm djúp og mjög greinileg. Hægt er að fylgja henni frá niðurgrefti [3487-6] og í átt að bæjarhólnum um 35 m leið innan skráningarsvæðisins og svo áfram suður frá því. Ekki er þó öruggt að um götu sé að ræða og gæti hlutverk verið annað.

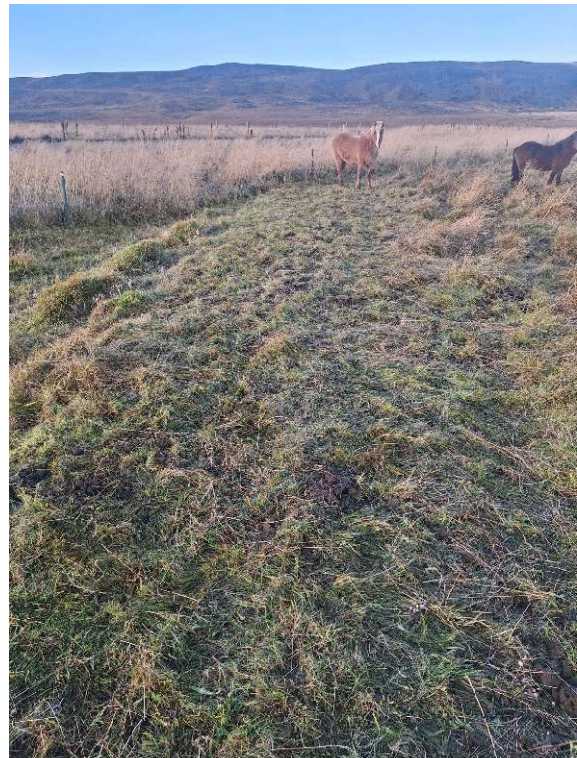
Mynd 10. Vegur [3487-10], horft í átt að núverandi vegi, til suðvesturs.

Á mjög grónu svæði norðan girðingar, norðan Síðuvegar, rétt austan við Síðukrók, er upphlaðinn vegbútur.

Upphleðslan hefur líklega tilheyrt vegi sem lá sunnan við Víðidalsá og að Síðu. Aldur hennar er ekki þekktur en á Atlaskorti frá 1934 er ekki merktur vegur á þessum stað. Hins vegar er þarna leið á fluglínumynd frá 1946 (Náttúrufræðistofnun 1946 (c)). Þótt vegurinn sé ekki merktur á kortið 1934 er ekki þar með sagt að leið hafi ekki legið um svæðið og í raun verður að teljast líklegt að uppbyggður vegurinn hafi verið lagður ofan á eldri leið. Því fær þessi upphleðsla skráningu hér í fornleifaskrá, í ljósi þess að hún byggir líklega á eldri leið. Upphleðslan er horfin á svæðinu frá núverandi vegi og að girðingu, líklega vegna seinni tíma framkvæmda, en er greinanleg skáhallt frá girðingu og u.þ.b. 20 m að útmörkum skráningarsvæðis. Upphleðslan er um 20-40 cm há og 4 m breið og algróin.

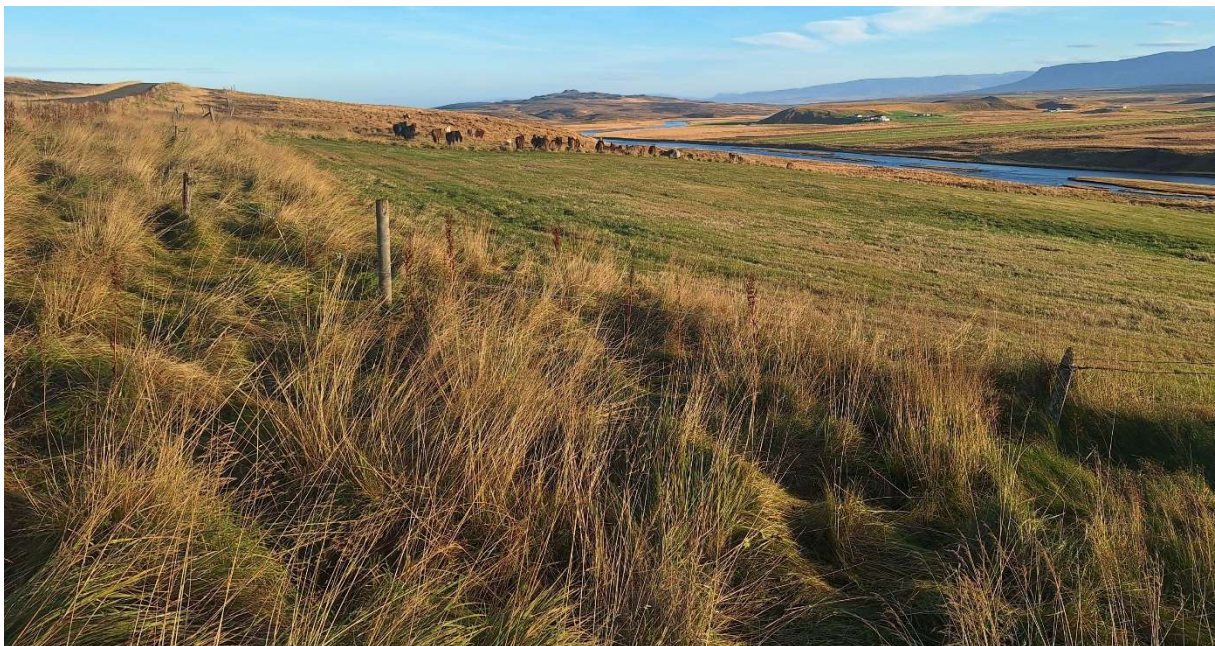
Á túnakorti Síðu frá 1920 er merkt útihús vestarlega í túni, um 14 m austur af núverandi vegi. Þar er nú sléttað tún og engin merki sjást um útihúsið. Punktur var settur inn í landupplýsingagögn út frá staðsetningu á túnakorti, skekkju getur því gætt í nákvæmri staðsetningu.

*Mynd 11. Horft yfir sléttað tún á Síðu þar sem útihús [3487-11] var skv. túnakorti frá 1920. Horft til norðurs.*

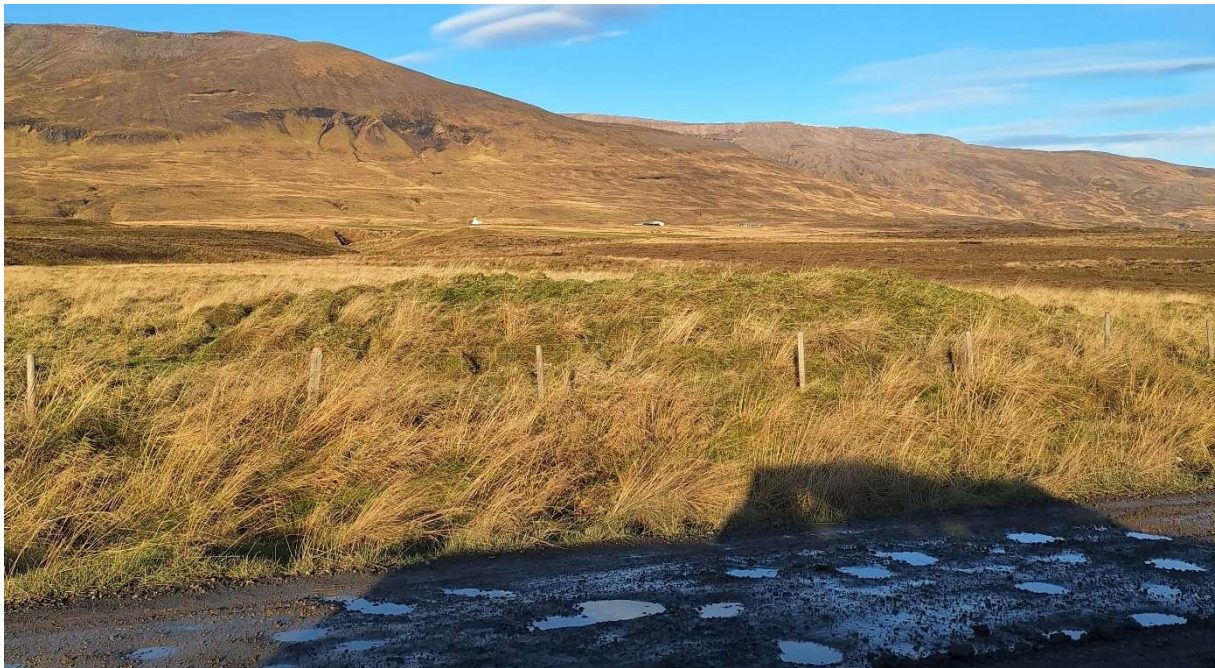
*Mynd 14. Hóll [3487-14], horft til vesturs af Síðuvegi.*

Um 8,5 m vestur af núverandi vegi, um 90 m norður af Grundará, fast vestan girðingar, er greinilegur tóftahóll.

Hóllinn er um 16x20 m að ummáli, aðeins lengri norður-suður. Hóllinn er vel greinanlegur og sker sig úr umhverfinu þótt hann sé grasi gróinn og þýfður eins og umhverfið. Hóllinn er um 1,5 m hár þar sem mest er. Minjar [3487-15 og 16] standa á hólnum. Líklegt verður að teljast að fleiri, eldri minjar leynist í hólnum, en grunsamlegar þúfur eru víða utan skráðu minjanna.

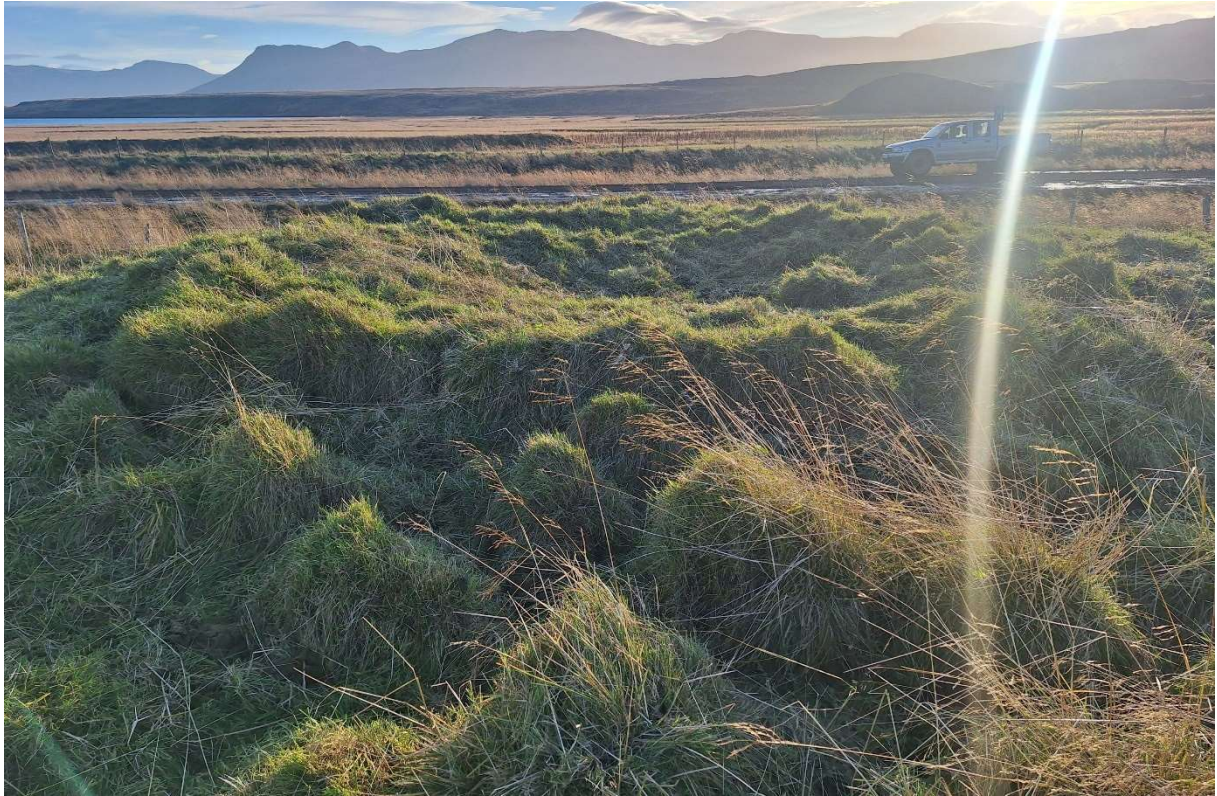
Mynd 15. Tóft [3487-15], horft til austurs.

Á hól [3487-14], norðaustan við miðjan hólinn, er greinileg tóft. Svæðið er grasi gróið og þýft, en greinilegt er að fé eða hestar hafa verið á beit á svæðinu og er tóftin bitnari en umhverfið og því vel greinileg.

Tóftin er einföld og ekkert op er greinanlegt á henni. Veggir eru ávalir og ekki sést í grjót. Veggir eru um 20-40 cm háir og um 1,5 m breiðir, en tóftin er dýpst inn í miðju og hallar upp á veggina, líkt og veggir hafi fallið inn í hana. Hlutverk er óþekkt, en gæti verið heytóft.

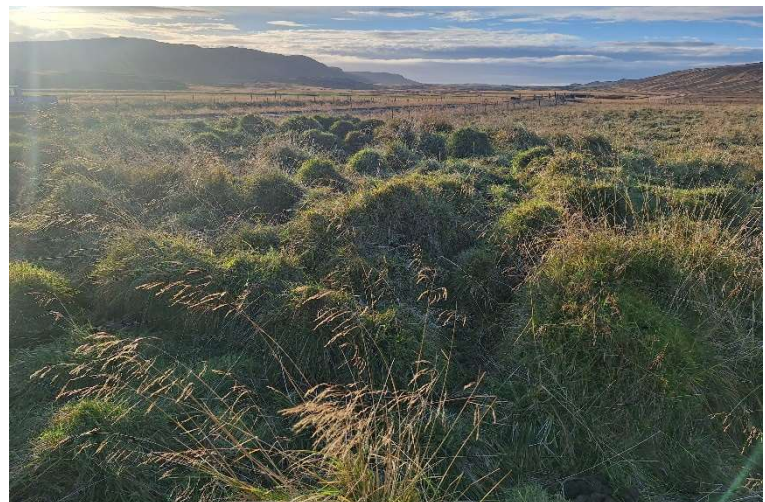
Mynd 16. Garðlag [3487-16], horft til SSA.

Á hól [3487-14], suðvestan við miðjan hólinn, er óljóst garðlag. Um 1 m er á milli garðlagsins og suðvesturhorns tóftar [3487-15]. Svæðið er grasi gróið og þýft.

Garðlagið er mun ógreinilegra en tóft [3487-15], en sker sig þó aðeins úr umhverfinu og nokkuð

ljóst að þarna er um mannvirki að ræða. Hóllinn er stórþýfður og líklegt að fleiri minjar leynist í honum. Garðlagið er um 20-50 cm á hæð og um 3 m breitt þar sem mest er, en víðast mjórra. Grjót sést ekki í garðlaginu. Hlutverk er óljóst en gæti verið aðhald.

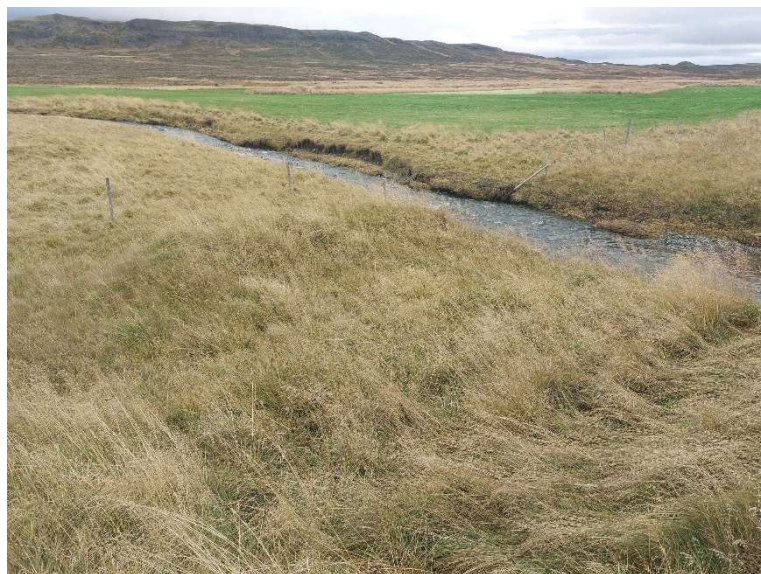
Mynd 19. Tóft [3487-18], horft til SSA.

Á árbakka Hörghólsár, nær alveg við brún árbakkans, fast vestan við brúna yfir ána á núverandi vegi, er tóft.

Tóftin er ferhyrnd, einföld og opin til suðurs, í átt að ánni. Gróið rof er í veggjaendum við árbakkann, líklegt er að áin hafi á einhverjum tímapunkti kroppað í veggj tóftarinnar. Veggirnir eru lægri

vestanvert (niður í 10 cm), en hæstir í NNA-horninu (um 60 cm). Veggjabreidd er um 1-1,2 m. Tóftin er algróin en finnst fyrir grjóti neðst í veggjum.

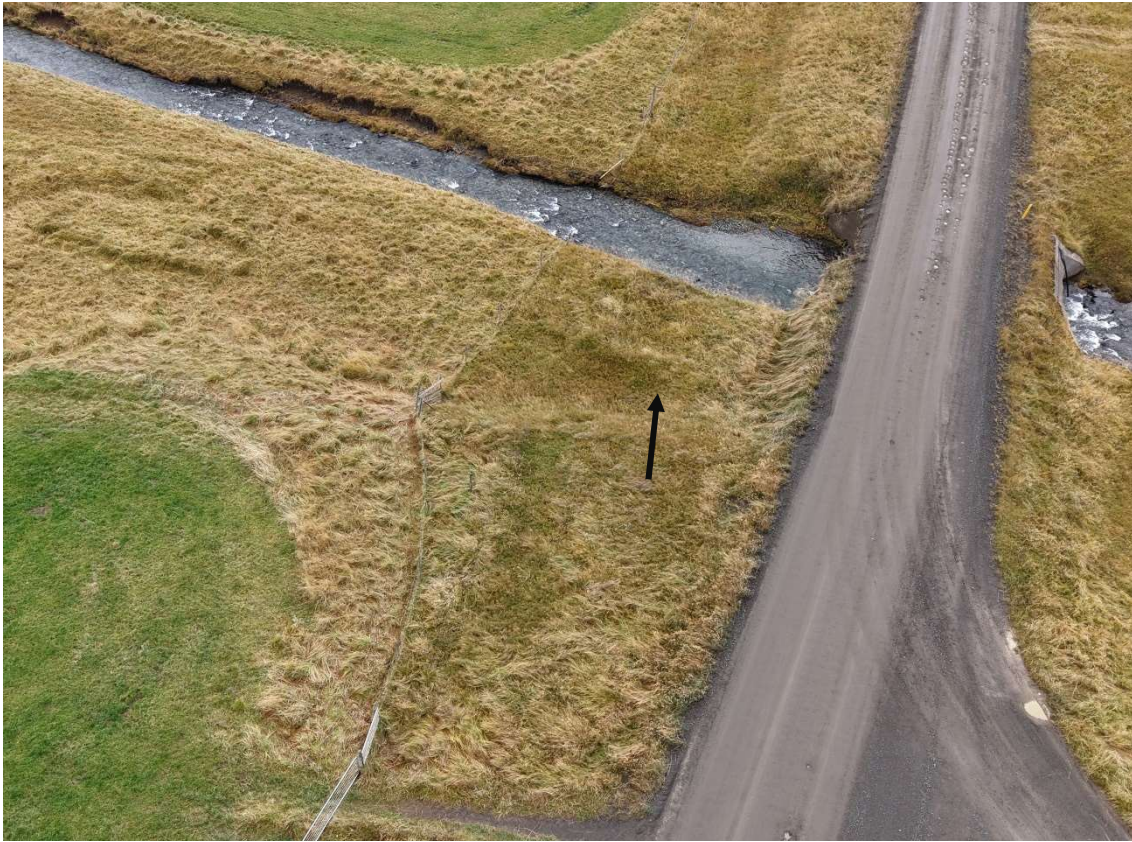
Mynd 20. Drónamynd af tóft [3487-18] (fyrir miðri mynd, við endann á örinni) við Hörghólsána, utan girðingar við veginn. Önnur tóft sést lengst til vinstri á myndinni, utan skráningarsvæðisins.

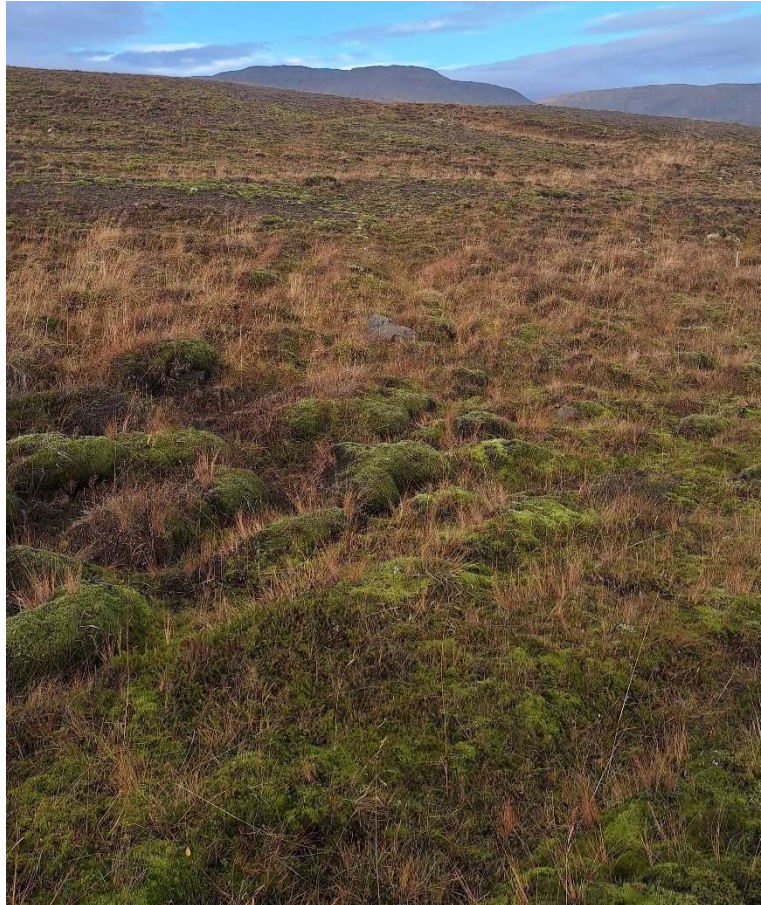
Mynd 21. Horft norðvestur eftir leið [3487-12].

Frá núverandi vegi í austri og skáhallt til norðvesturs yfir Neðstamel, í átt að bæjarstæði Hörgshóls, liggur ógreinileg gata. Holtið er að hluta gróið og að hluta blásið.

Leiðin er nokkuð greinileg á loftmyndum, bæði gömlum og nýjum (elsta frá 1946 (Náttúrufræðistofnun 1946 (c))), en ógreinilegri á jörðu niðri. Þó sést móta fyrir henni þar sem hún liggur skáhallt upp brekkuna og í gegnum lítið skarð í melnum. Gatan er niðurgrafin neðst að austanverðu en breytist þegar ofar dregur í brekkuna og er meira eins og pallur ofar. Neðan, austan, við núverandi veg, virðist leiðin halda áfram og liggur hún þar í áttina að vegi [3487-19]. Líklega hefur hún legið af þeirri leið og heim á bæ. Leiðin var teiknuð upp af loftmynd í landupplýsingagögn.

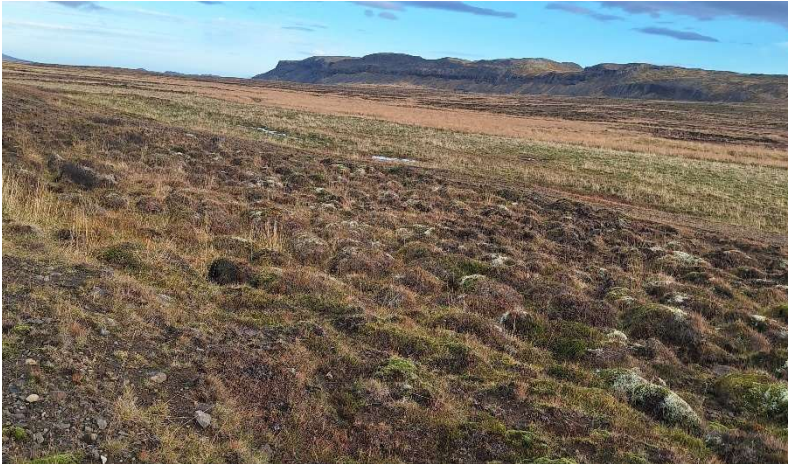
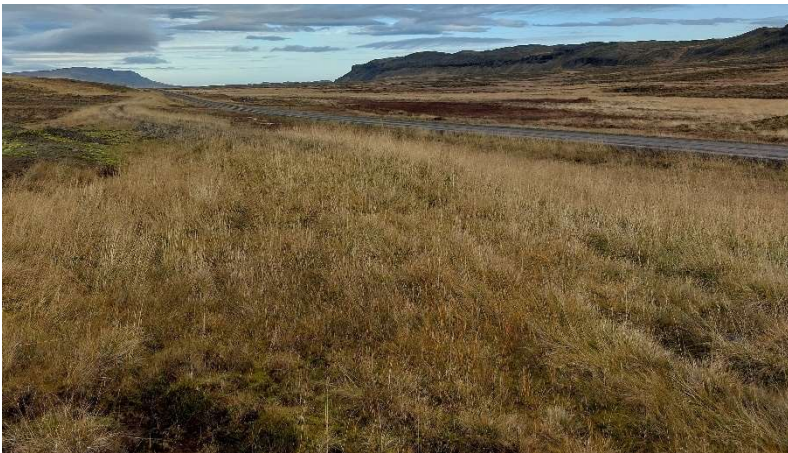
Austan við Neðstamel í landi Hörgshóls og suður að afleggjara heim að Urðarbaki er gamall vegur sem hlykkjast austan við núverandi veg nyrst og fer síðan undir hann og er suðurhlutinn vestan við núverandi veg. Vegurinn hlykkjast að mestu um mela og lítið gróin svæði.

Vegurinn er nokkuð greinilegur víðast hvar, en sums staðar til norðurs er hann farinn að láta á sjá vegna rofs. Vegurinn hverfur svo bæði til norðurs og suðurs, líklega undir núverandi veg, og er ekki greinilegur annars staðar á skráningarsvæðinu. Vegurinn sést á fluglínmynd frá 1946 (Náttúrufræðistofnun 1946 (c)) og er þá norðurhluti hans aflagður en suðurhlutinn virðist vera hluti af þáverandi vegi. Vegurinn er um 3-4 m breiður og sums staðar aðeins uppbyggður. Ekki er vitað hversu gamall vegurinn er og gæti hann verið yngri en 100 ára, en hann er í það minnsta eldri en frá 1946.

*Mynd 23. Horft til norðausturs yfir veg [3487-19] austan við Neðstamel.*

*Mynd 24. Horft norður eftir vegi [3487-19].*

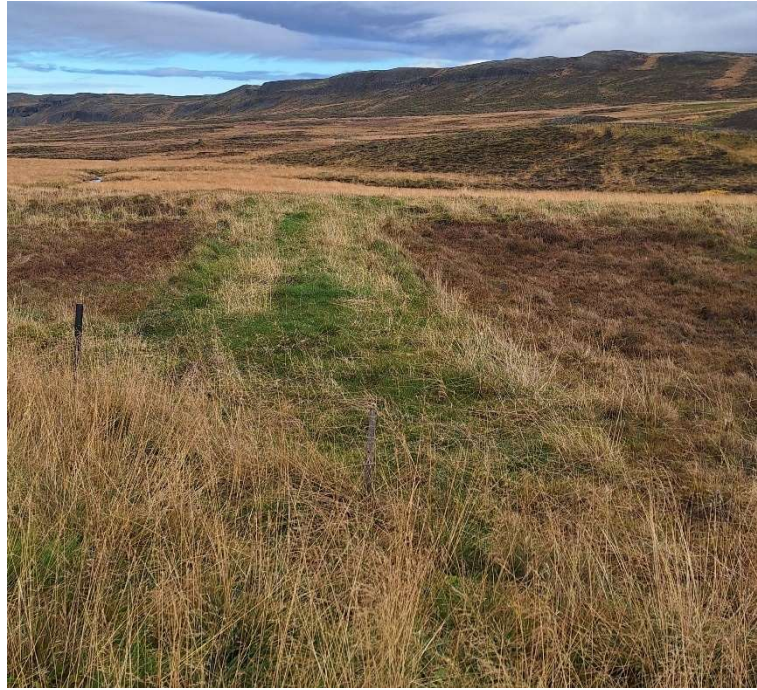
Mynd 25. Vegur [3487-20], horft til norðausturs.

Um 9 m austur af núverandi vegi, um 40 m norður af afleggjara heim að Urðarbaki, er bútur af uppbyggðum vegi í grónu votlendi.

Vegurinn er um 26 m langur innan skráningarsvæðisins, og er líklega gamli afleggjarinn að Urðarbaki. Vegurinn sést á fluglínummynd frá 1946 (Náttúrufræðistofnun 1946 (c)). Vegurinn er um 3-4 m breiður og er uppbyggður, um 20-40 cm hár. Til vesturs stoppar hann við girðingu og er líklega horfinn vestan hennar vegna rasks. Ekki sést í grjót, enda er vegurinn nokkuð vel gróinn.

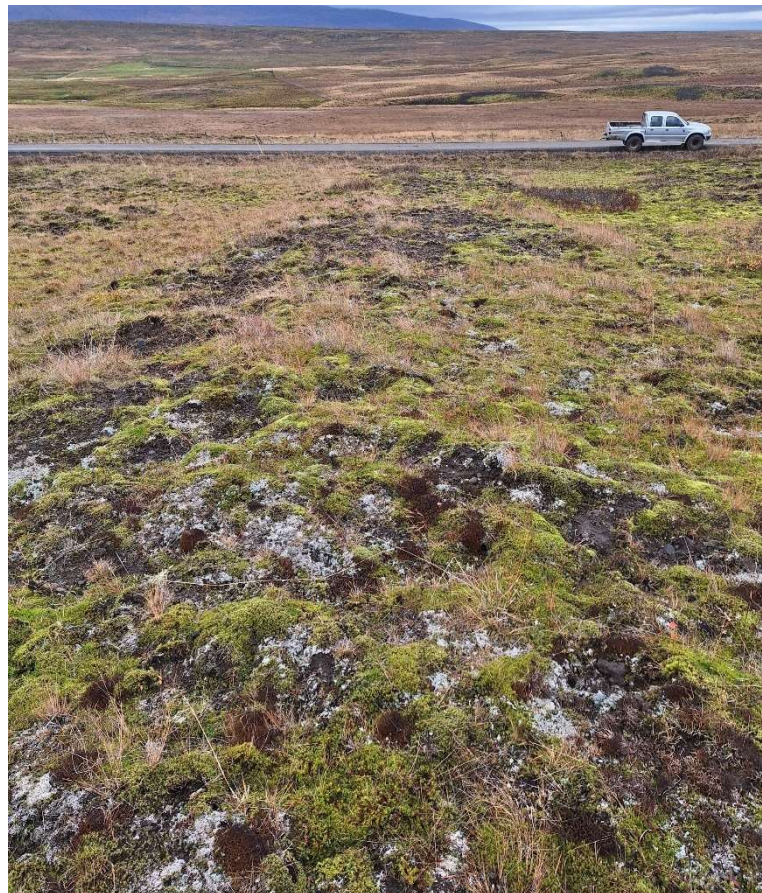
Mynd 26. Vegur [3487-21], horft til austurs.

Um 10 m norðaustur af núverandi afleggjara heim að Þóreyjarnúpi, vestan núverandi vegar, eru ógreinilegar leifar af vegi. Svæðið er gróðurlítið og blásið.

Vegbúturinn er um 20 m langur innan skráningarsvæðisins en nær

lengra norðvestur utan þess. Vegurinn er að mestu ógróin moldarupphækkun. Upphækkunin er um 10-20 cm og er hún um 7 m breið þar sem mest er. Hugsanlega er hér um leifar gamals afleggjara/heimreiðar heim að Þóreyjarnúpi að ræða, sem er illa farinn og útflattur. Á fluglínamynd frá 1946 (Náttúrufræðistofnun 1946 (d)) er afleggjarinn beinni en hann er nú og eru þetta líklega leifar af afleggjaranum sem þar sést.
