# Litla-Breiðuvík í Reyðarfirði - fornleifaskráning

Guðný Zoëga

HH 2023/1

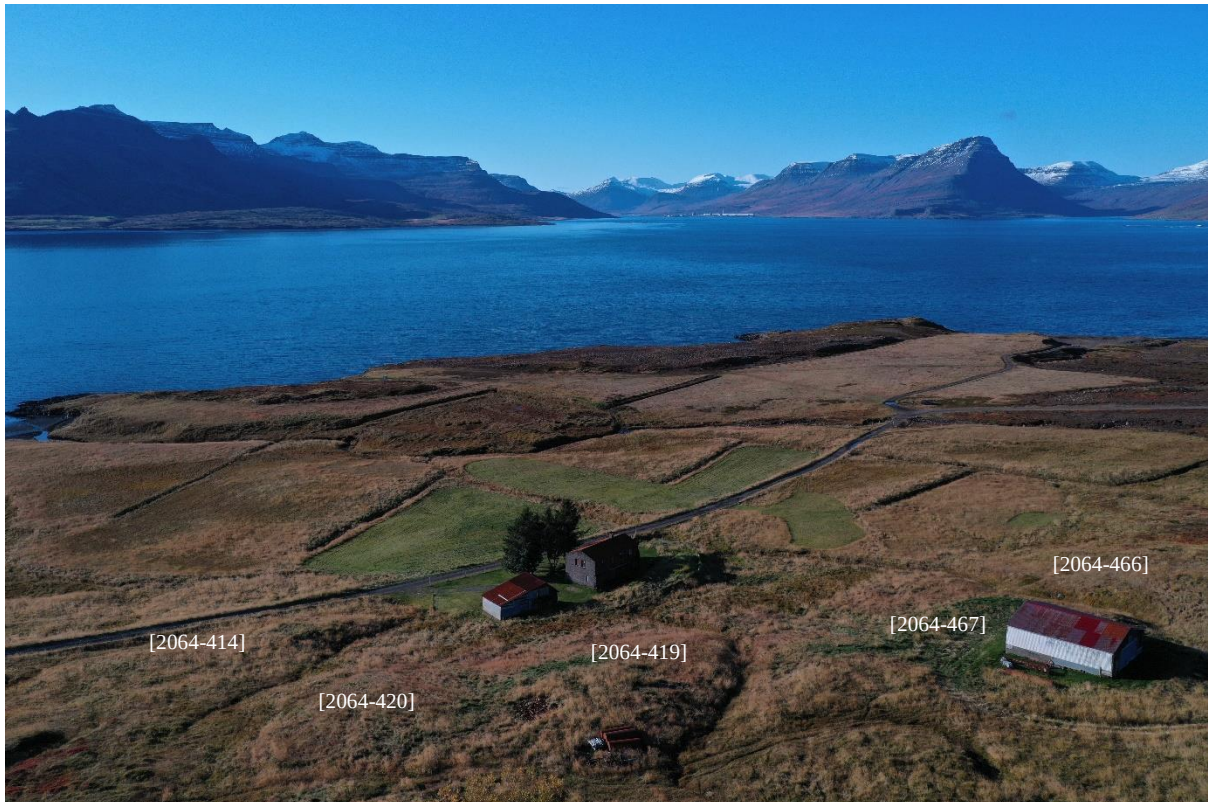
Mynd 1. Horft til vesturs yfir bæjarstæði Litlu-Breiðuvíkur. Sléttað hefur verið úr umhverfi bæjarins og engar minjar greinilegar þar lengur. Númer útihúsa í heimatúni hafa verið sett inn á myndina þar sem húsin stóðu.

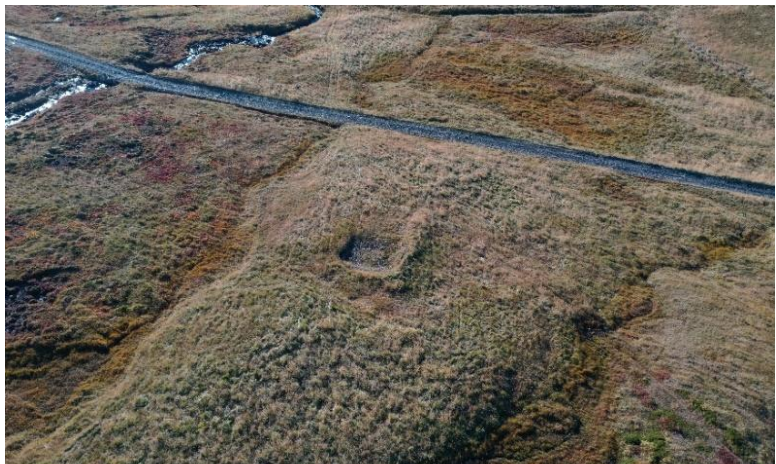
Óvíst er hvort þarna hefur verið mannvirki eða hvort þetta sé aðeins niðurgroftur og hleðsla umhverfis hann að hluta. Í heildina er svæðið um 5x11m að stærð en 5x5m stórt ferkantað svæði hefur verið grafið niður í möl.

Mynd 3: Horft til SA yfir tóft eða garð [2064-415] austan túns.

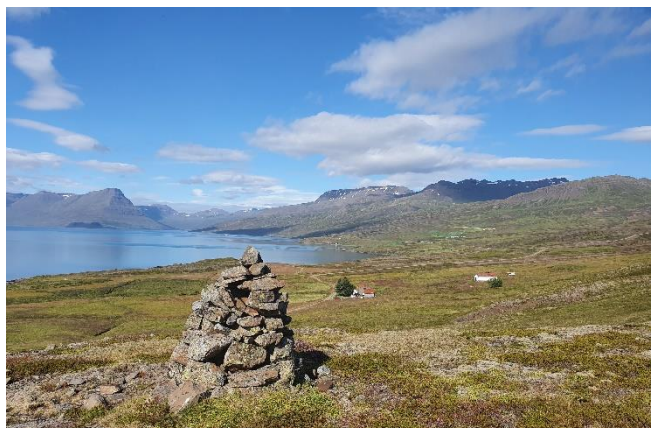
Mynd 4. Varða [2064-416] austan bæjar, horft til vesturs.

Varðan er ágætlega hlaðin og stendur vel. Hún er 1,5m á hæð og grunnmál hennar um 80cm.

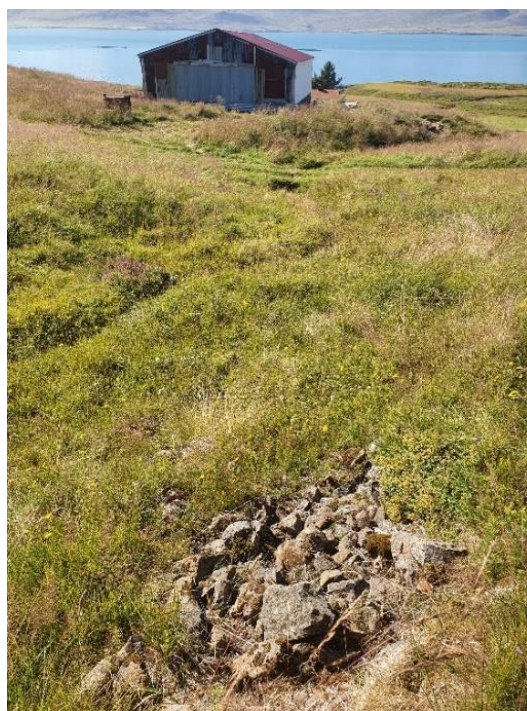
Mynd 6. Horft til suðurs yfir tóft [2064-463], mögulega myllu, við Silungalæk. Í baksýn er steipt fjárhús [2064-467]

Getið er um myllu við lækinn í Sveitum og jörðum en ekki víst hvar hún stóð. Á vesturbakka bæjarlækjar er að finna hleðslu um 2x3m að utanmáli. Hleðslan er mjög hrunin og því erfitt að gera sér grein fyrir nákvæmri lögun.

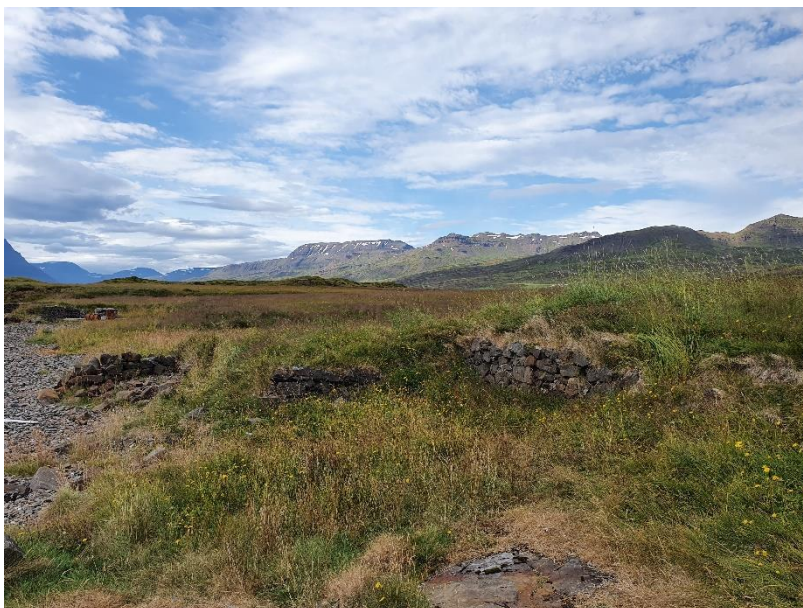
Grunnurinn er grafinn inn í bakka ofan fjöruborðs og hefur brotið af honum hafmegin. Í bakkanum eru veggir hlaðnir úr grjóti með steypu á milli. Húsið hefur verið a.m.k. 5m að lengd eftir endilöngum bakkanum frá NV-SA og NV veggur er um 4m langur. Hæstur er veggurinn um 1,2m þar sem hann liggur inn í bakkann. Grunnurinn er nú mjög grasi gróinn.

*Mynd 9. Horft til vesturs yfir sjóhús [2064-387] við Höfnina.*

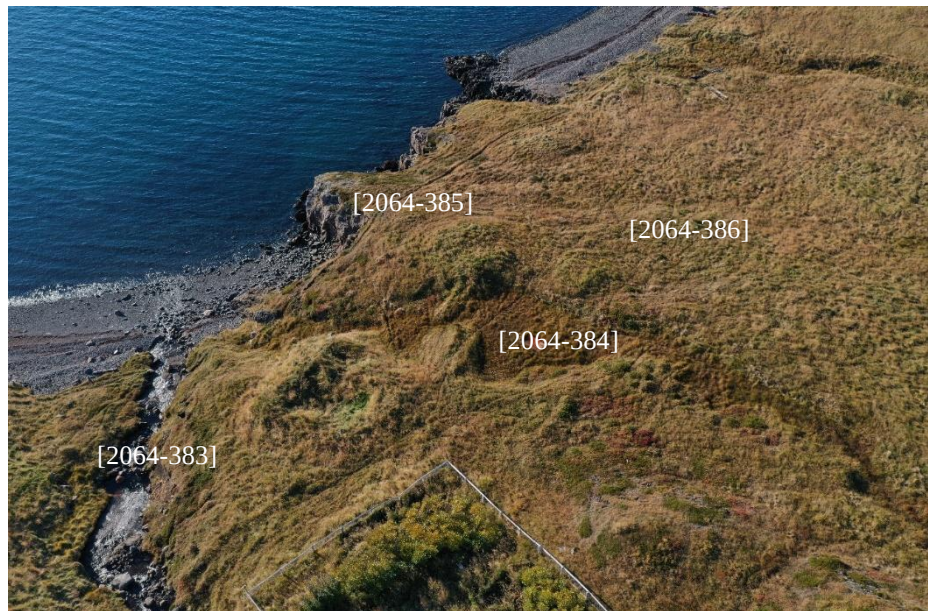
Tóftin er algróin, 9x12m að utanmáli, niðurgráfin. Veggir eru allt að 2m á þykkt og tóftin er mest um 2m á dýpt. Dyr hafa verið á tóftinni til vesturs og þar er eins og lítið afhýsi 1x2m að stærð.

Mynd 11. Horft til SV yfir minjar við Íshúshóll. Lengst til vinstri er Hreggjandalækur.

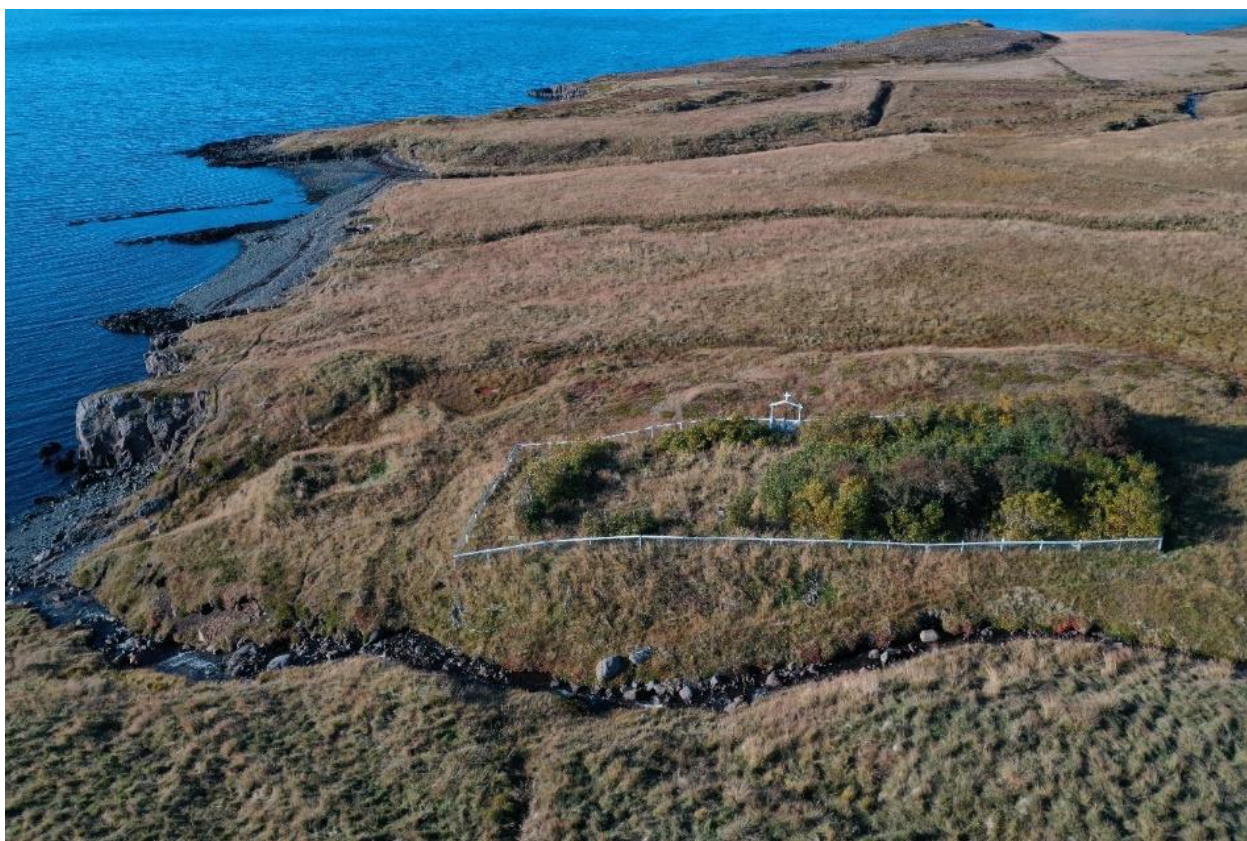
Garðurinn er afgirtur, alls 40m langur og 16m breiður

Mynd 12. Horft til vesturs yfir grafreit fríkirkjumanna [2064-392]. Vinstra megin við hann má sjá íshústóftina [2064-383] á Íshúshóli. Fjær á mynd má sjá Höfnina og Hlein, og í fjarska má sjá Borgarhól

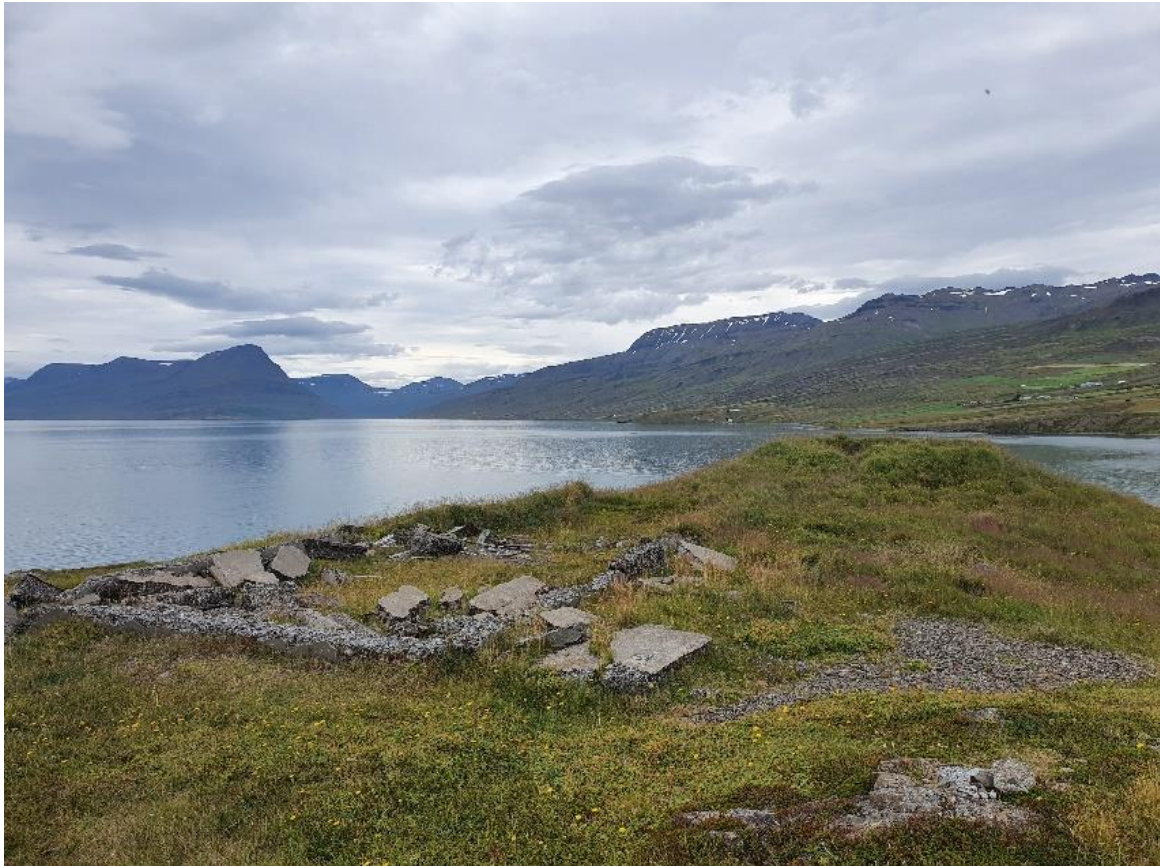
Mynd 14. Horft til vesturs yfir leifar af samkomuhúsi og bragga [2064-394, 395] UMF Freyju á Borgarhóli. Bak húsgrunnunum er hringlaga fjárborg [2064-396] sem hóllinn dregur nafn sitt af.

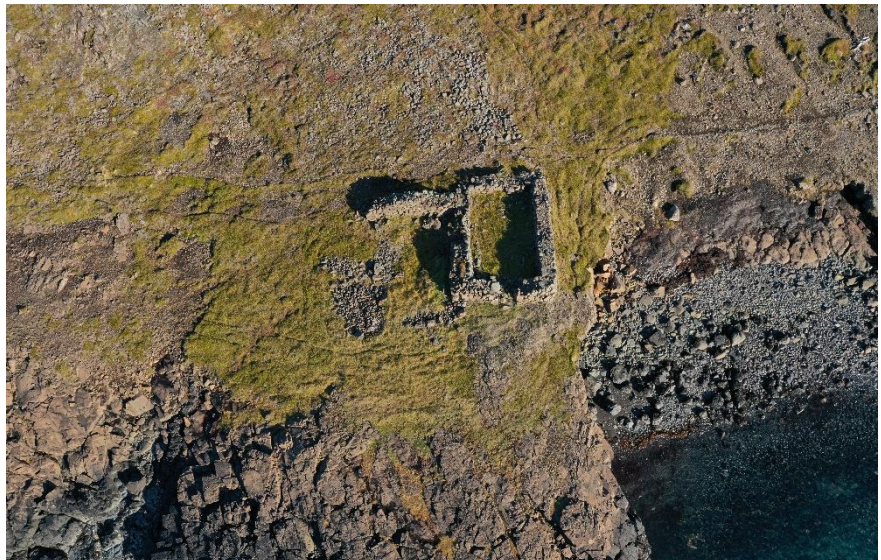
Mynd 15. Horft til austurs yfir sjóhústóft og fiskreit á tanga við Borgarhól. Hægra megin er klöpp sem hægt hefur verið að leggja upp að [2064-401].

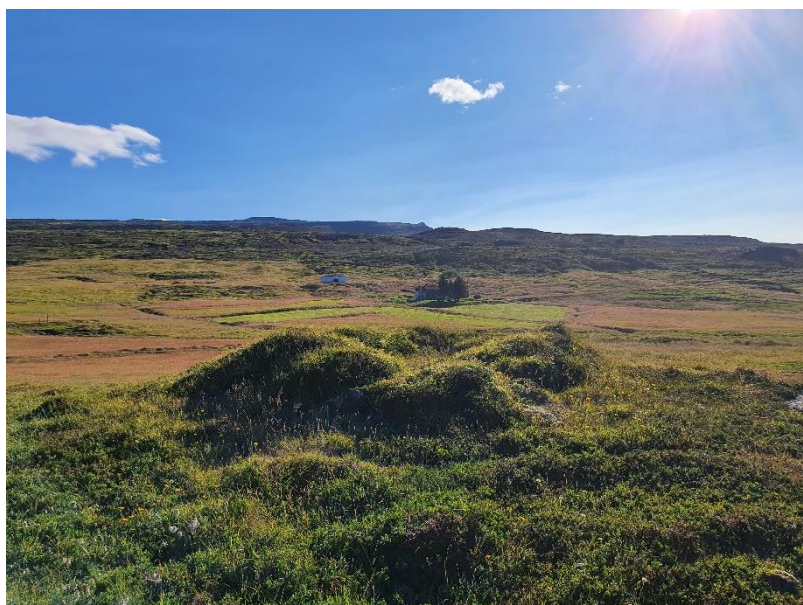
Fast austan tóftarinnar og víðar vestan Silungalækjar vestan túns eru greinilegar mó- eða torfgrafir. Vera kann að kofinn tengist mótöku en þó er hann nokkuð veglegri en venjan er með mókofa.

Mynd 17. Kofatóft [2064-403] í móa vestan túns. Horft í NA.

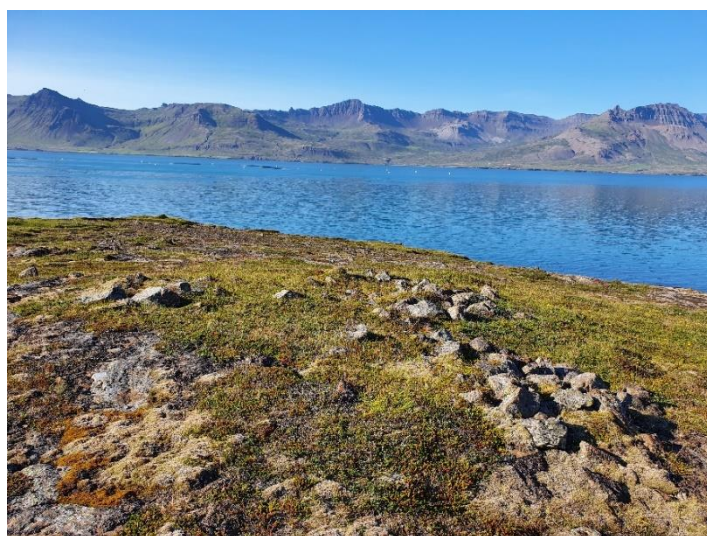
Mynd 18. Tvær grjóthleðslur [2064-404 og 405] í móa vestan túns. Horft í suður.

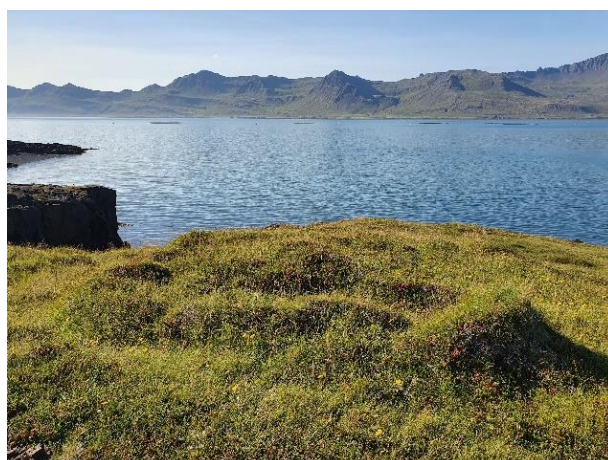
Smátóft sem er algróin lyngi, liggur NNV-SSA. Veggir eru lágir, 10-30cm á hæð og um 30cm á breidd. Engar dyr eru sýnilegar á tóftinni.

Mynd 19. Kofatóft [2064-407] í móa vestan túns.

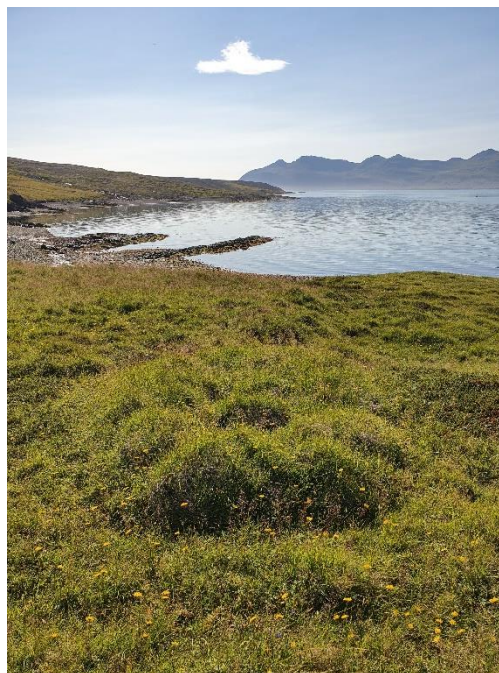
Mynd 20. Kofatóft [20649-410] í móa vestan túns. Horft í austur.

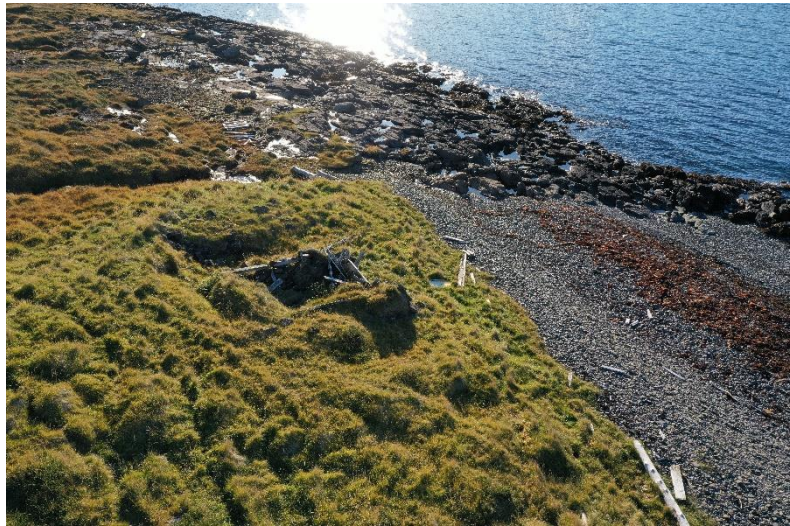
Mynd 21. Horft til austurs yfir sjóhústóft [2064-376] við ströndina milli Hnúanausts og Bjargs.

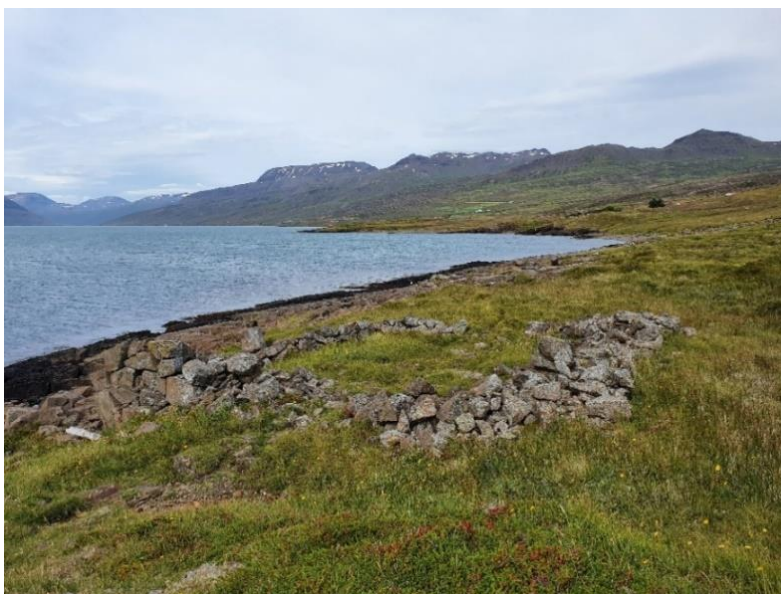
Mynd 22. Horft til vesturs yfir grjóthlaðinn grunn [2064-375] á ströndinni milli Hnúanausts og Bjargs.

Grunnurinn er nánast ferhyrndur, 8x8m að utanmáli. Veggir eru 30-130cm á hæð og 1m á breidd. Tvö afhólfuð rými virðast vera í tóftinni. Dyr hafa vitað í vestur.

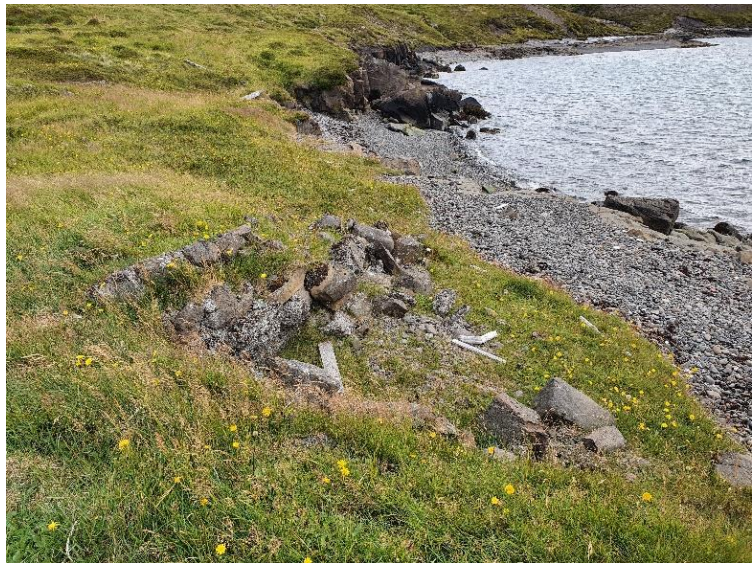
Leifar af grjóthleðnu horni húsgrunns er enn sýnilegt ofan við klöpp sem bátar hafa lagst upp að [2064-372]. Restin af húsinu hefur brotnað vegna sjávargangs. Sá hluti NA veggjar sem varðveist hefur er um 4m langur en NV veggur um 3m. Veggurinn er hæstur um 40cm en veggjaþykkt um 50cm. Húsið hefur að hluta verið grafið inn í bakkann og bak þess er dálítill jarðvegsbakki en engin eiginleg hleðsla sjáanleg.

Mynd 25. Yfirlit yfir sjóhústóft [2064-371] sem sjórinn hefur brotið af.

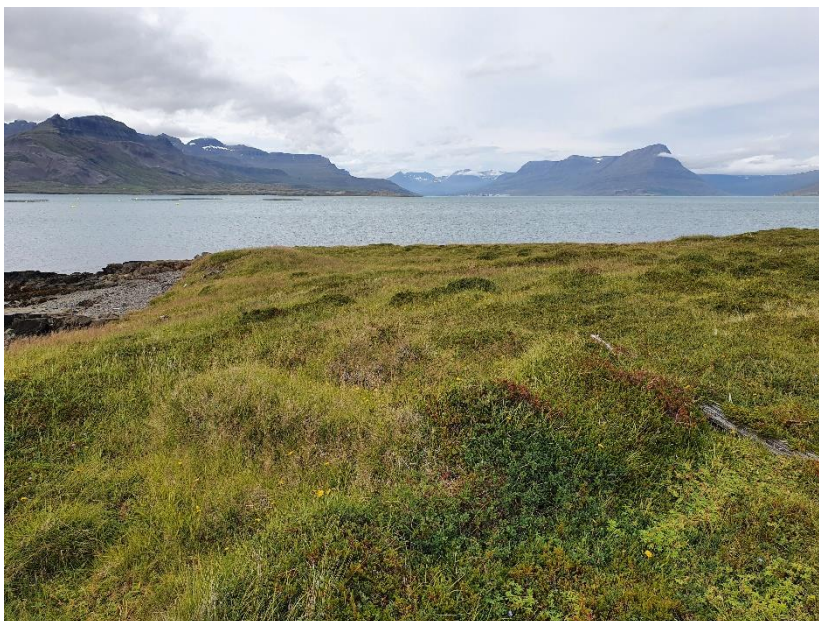
Óvíst er hvort kofinn hefur tilheyrt sjóbúskapnum á eyrinni eða hefur verið notaður við yfirsetu.

Mynd 26. Tóft af litlum kofa [2064-369] ofan Hnúanausts, e.t.v. smalakofa.

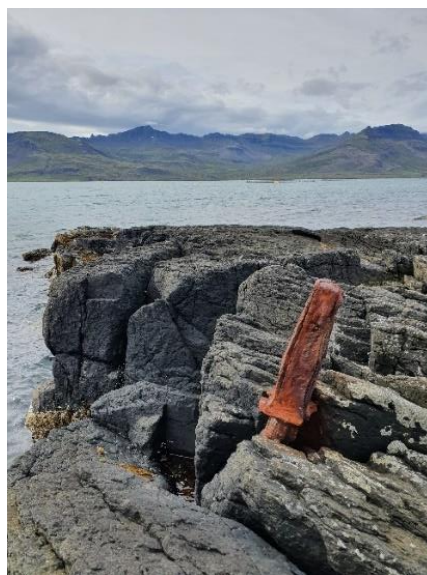
Tvær klappir liggja til austurs og mynda dálitla vík austanvert á tanganum. Norðari klöppin er nokkuð bein og hefur verið hægt að lenda við hana. Í henni er járnteinn sem notaður hefur verið til að binda báta.

Mynd 27. Járnleinn í klöpp [2064-372] til að binda við báta.

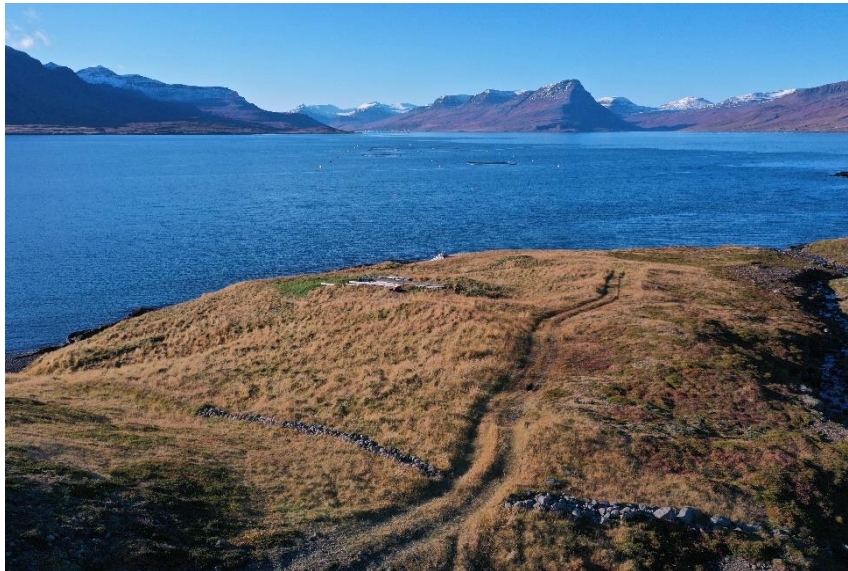
Mynd 28. Horft til vesturs yfir Ketilbúastekk. Í forgrunni má sjá garðhleðslu [2064-363] sem umlykur svæðið.

Ketilbúastekkur er grösugt svæði úti á sjávarbakka um 1,2km suður af Litlu Breiðuvík. Þarna er afgirtur túnskiki og innan hans tóftir beitarhúsa, stekkjur og mögulega sjóbúðar.

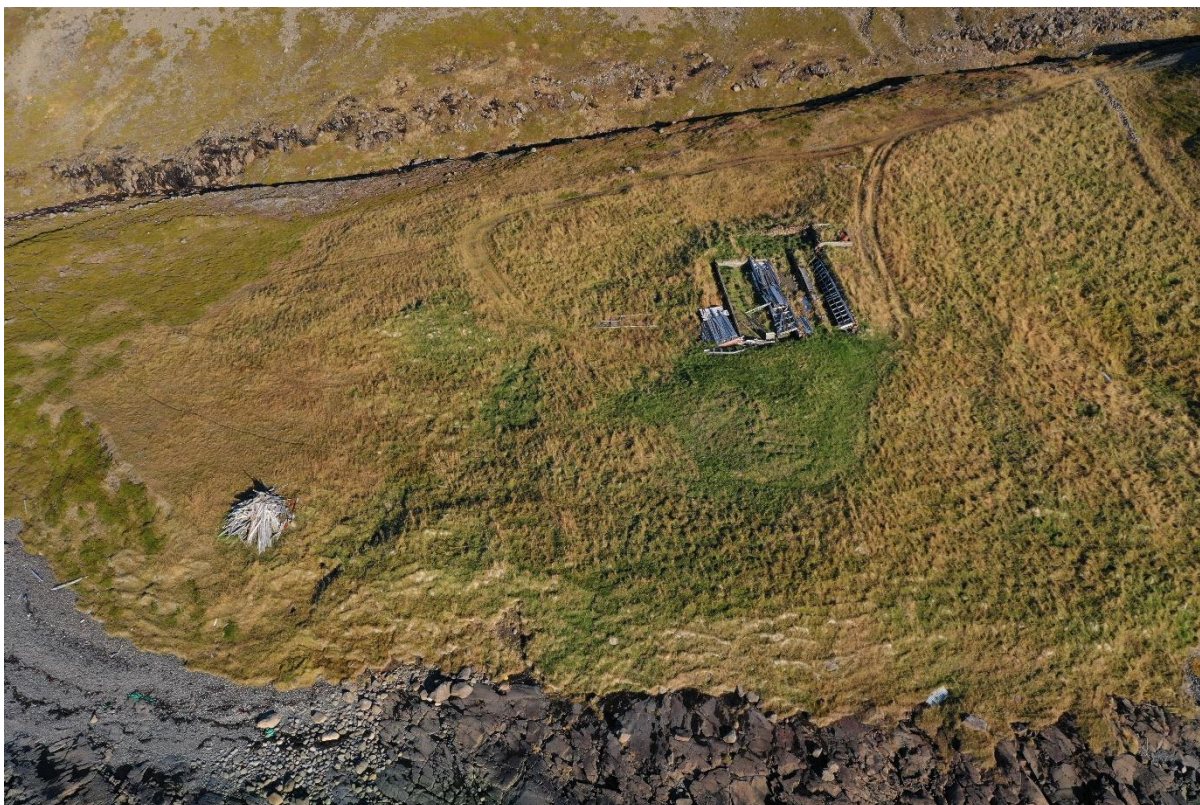
Mynd 30. Horft til norðurs yfir beitarhús og stekk á Ketilbúastekk.

Í grónum afgirtum túnskika á svokölluðum Ketilbúastekk um 1,2km suður af Litlu-Breiðuvík eru leifar af beitarhúsum [2064-365]. Um 30m NV þeirra eru leifar af ferköntuðum grunni eða tóft.

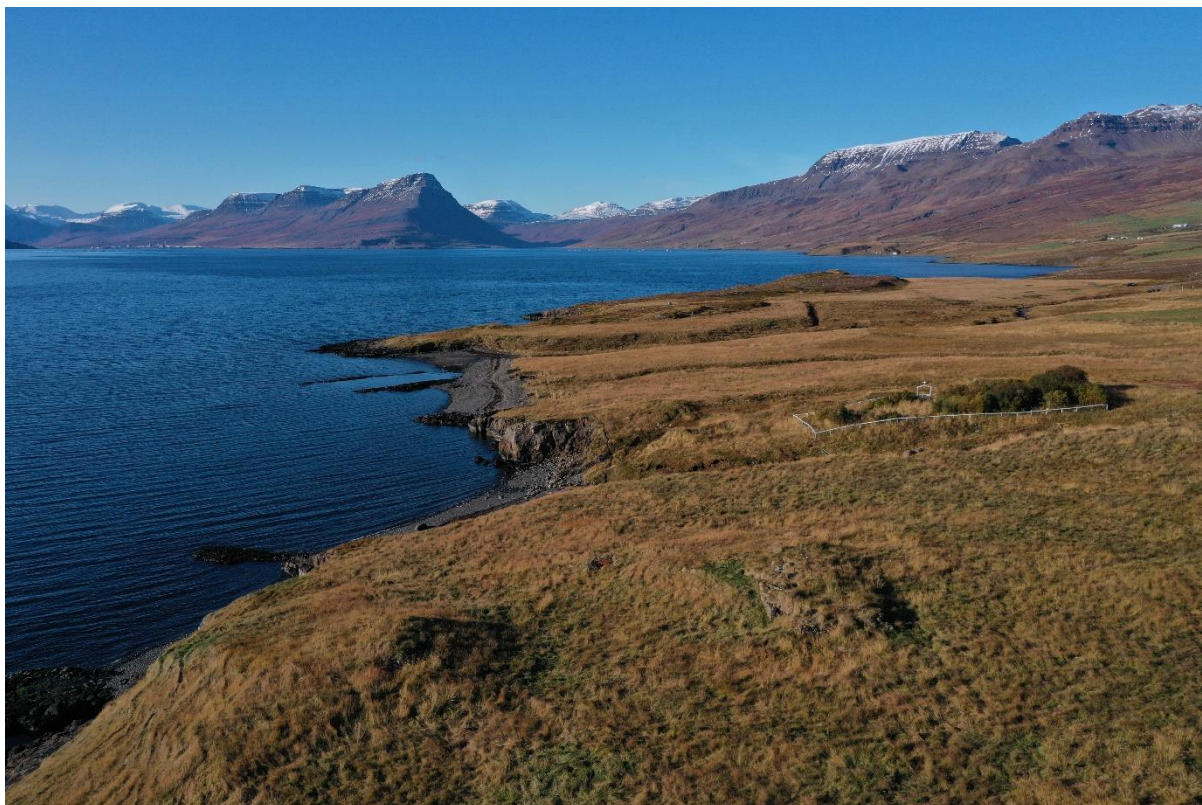
Mynd 33. Horft til vesturs yfir bæjarstæði Bjargs. Grunnur íbúðarhússins hægra megin við miðju myndar [2064-379].

Í undirmati fasteigna frá 1916-1918<sup>9</sup> segir um íbúðarhúsið: Íbúðarhúsið er 5,7x5x3,5, krossreist, byggt 1905 úr tré með pappa og járnvörðu þaki, annari hlið og öðrum stafni. Við það er skúr 3,77x5x2,5. Húsið er gott, hlýtt og rakalaust.“
