# Vöðlar, Ímastaðir og Karlstaðir í Vöðlavík - fornleifaskráning

Guðný Zoëga

Titill: Vöðlar, Ímastaðir og Karlstaðir í Vöðlavík - fornleifaskráning

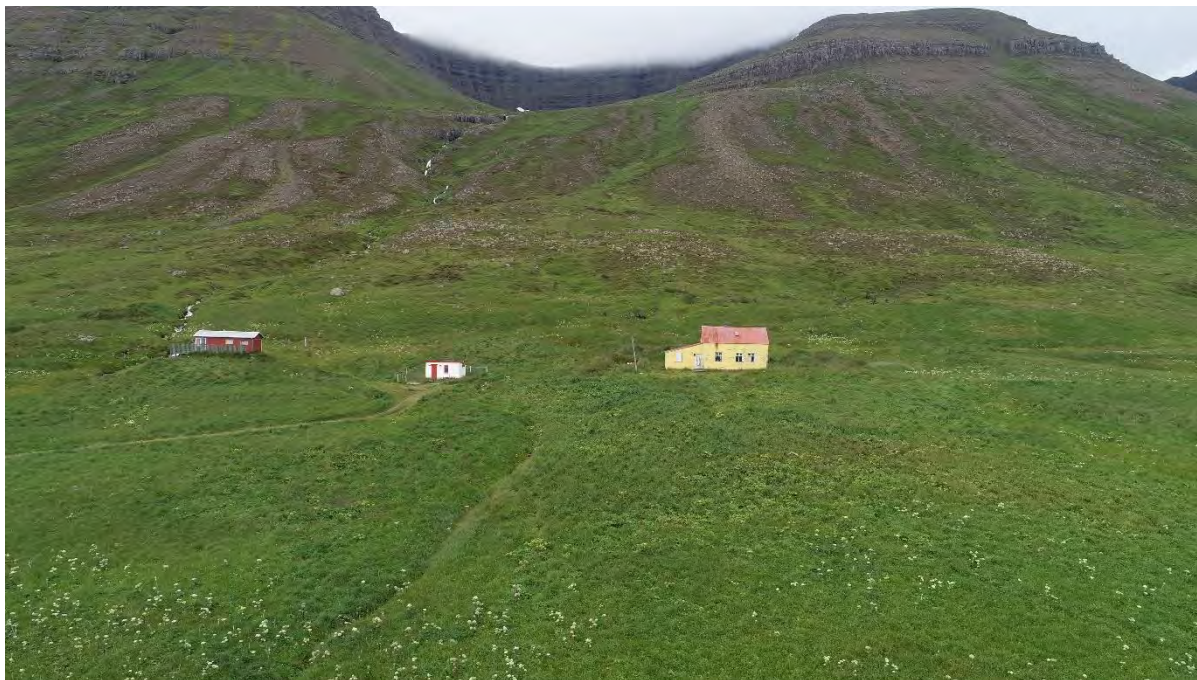
Mynd 1. Horft til norðurs yfir bæjarstæði Vöðla. Gula húsið er gamla íbúðarhúsið en vinstra megin við það má sjá hvíta byggingu sem er gamla heimarafstöðin og vinstra megin hennar er sumarbústaður.

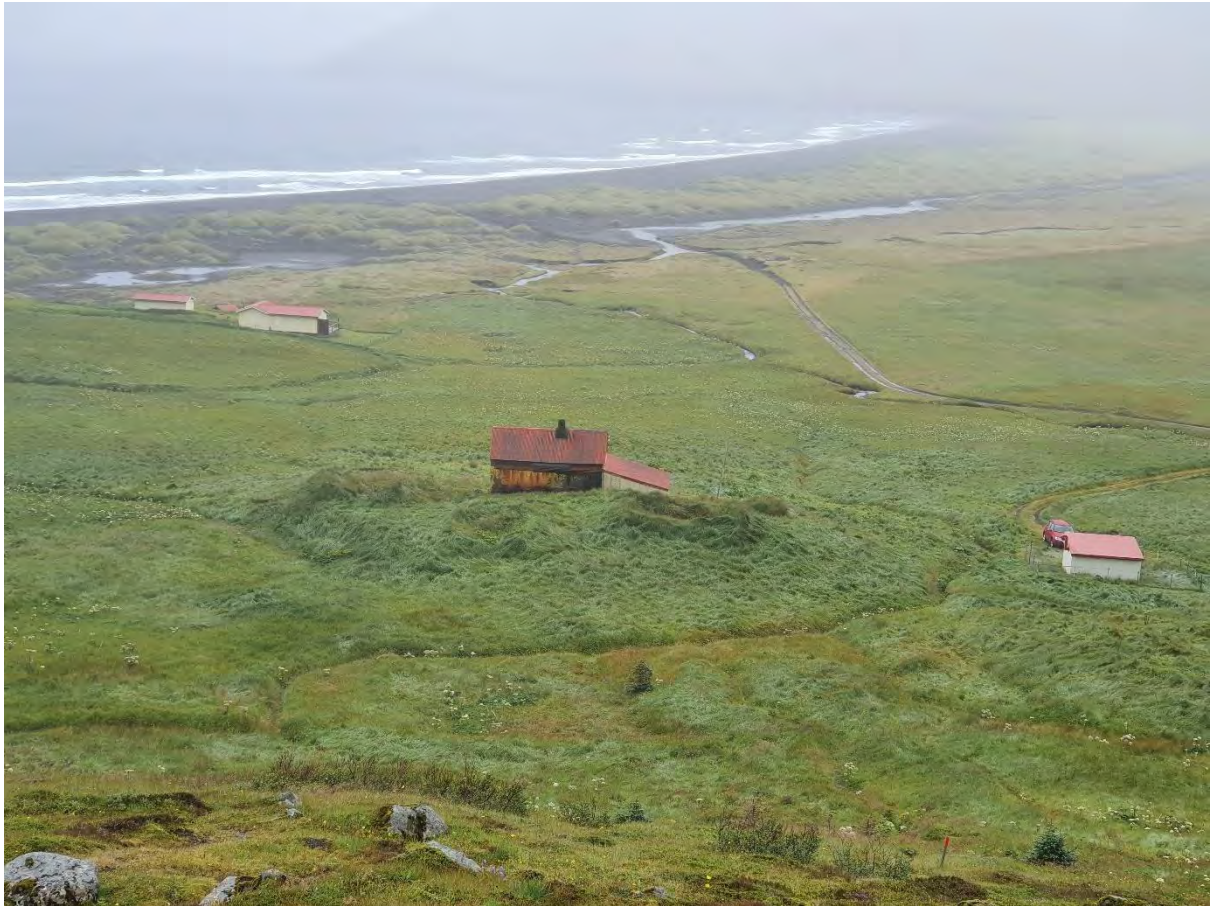
*Mynd 2. Horft til suðurs yfir bæjarstæði Vöðla.*

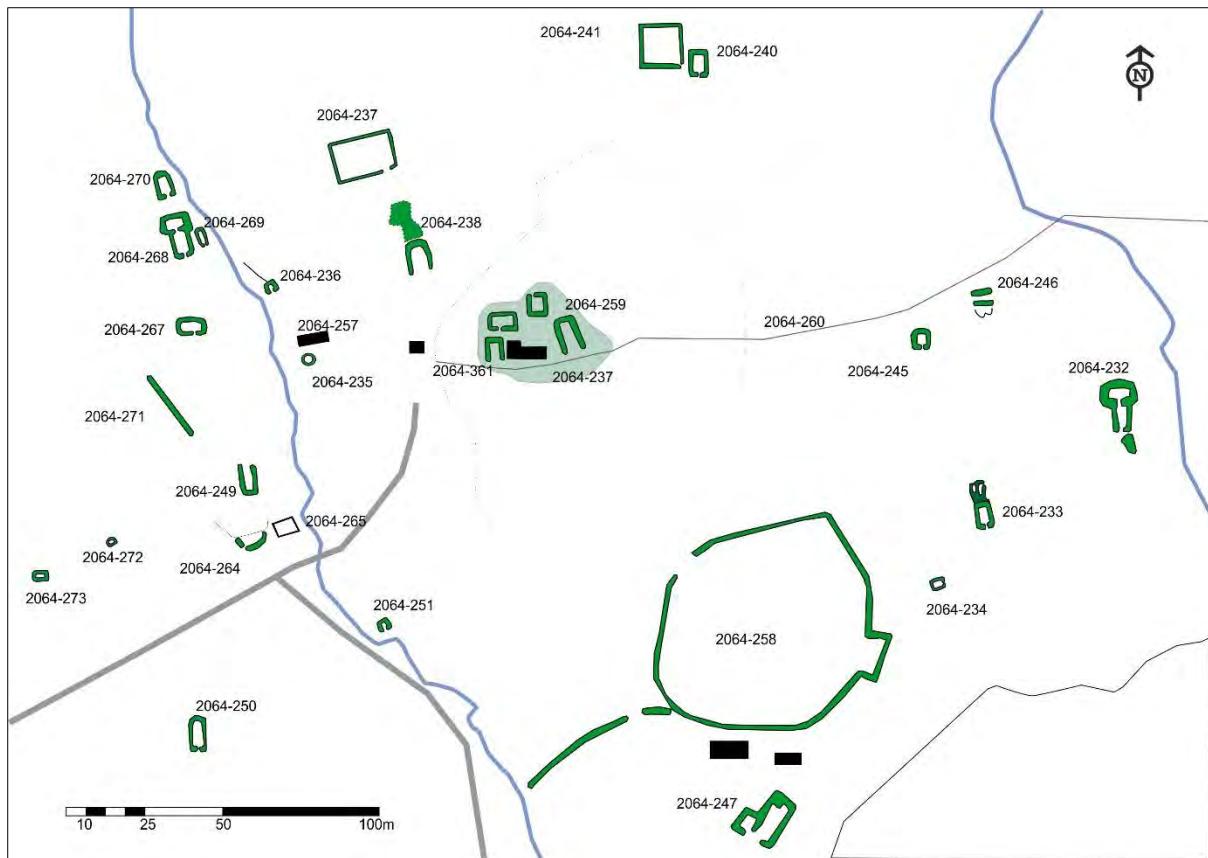
Mynd 3. Yfirlitsteikning af minjum í heimatúni á Vöðlum.

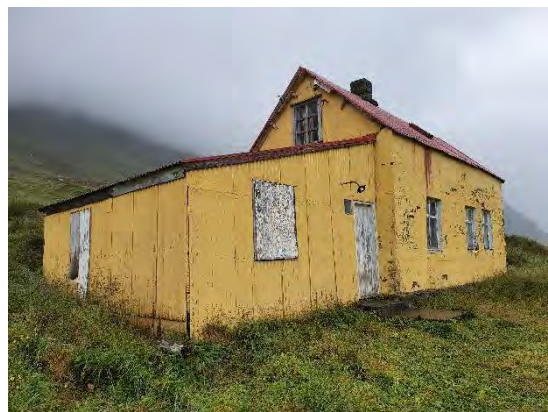
Enn stendur forskalað timburhús á Vöðlum, en er farið að láta mikið á sjá. Húsið var byggt 1922 þegar gamli torfbærinn var rifinn og stendur fremst í bæjarhólnum en heimreiðin liggur syðst í bæjarhólnum og austur fyrir hann þar sem er gata út tún, allt út að svokölluðum Landsenda. Í bæjarhólnum eru fjórar glöggar tóftir en hann var mjög grasi gróinn og erfitt að gera sér grein fyrir ógleggri veggjum. Tóft, 5x8m að utanmáli, er vestan bæjarhússins og snýr hún norður-suður og hefur þil vitað í suður. Þessi tóft er hluti af grunni timburhúss sem fauk 1945 (skv. heimildamanni Önnu Pálsdóttur) og er skráð sér [2064-361]. Tvær tóftir eru aftan íbúðarhússins, vestari tóftin er 5x10m og liggur austur-vestur, dyr hafa verið á suður langhlið. Fjórum metrum austan hennar er svo önnur tóft, 5x7m að utanmáli og hafa dyr verið vestanvert á norður skammhlið. Anna Pálsdóttir kannaðist við tóftirnar en vissi

Mynd 4. Gamla íbúðarhúsið á Vöðlum.

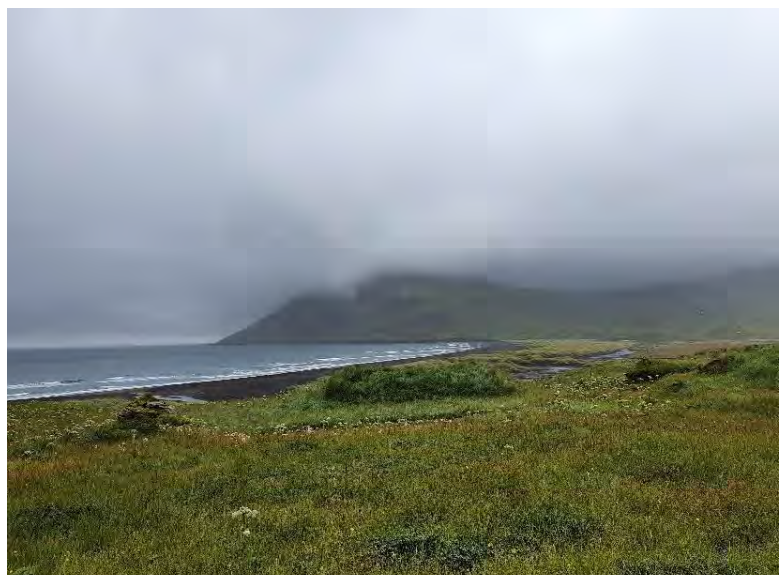
Tóftin liggur norður-suður, alls 16m löng að utanmáli. Fjárhúsið er með garða um 3x7m að innanmáli en hlaðan liggur

*Mynd 5. Horft til suðurs yfir fjárhústóft [2064-232] vestast í túni.*

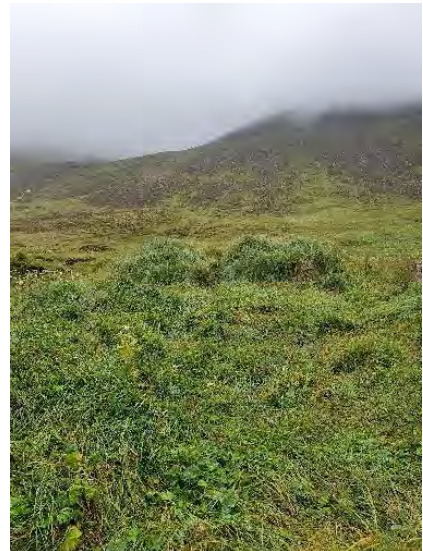
*Mynd 6. Fjárús- og hlöðutóft[2064-233] austarlega í heimatúni, horft í norður.*

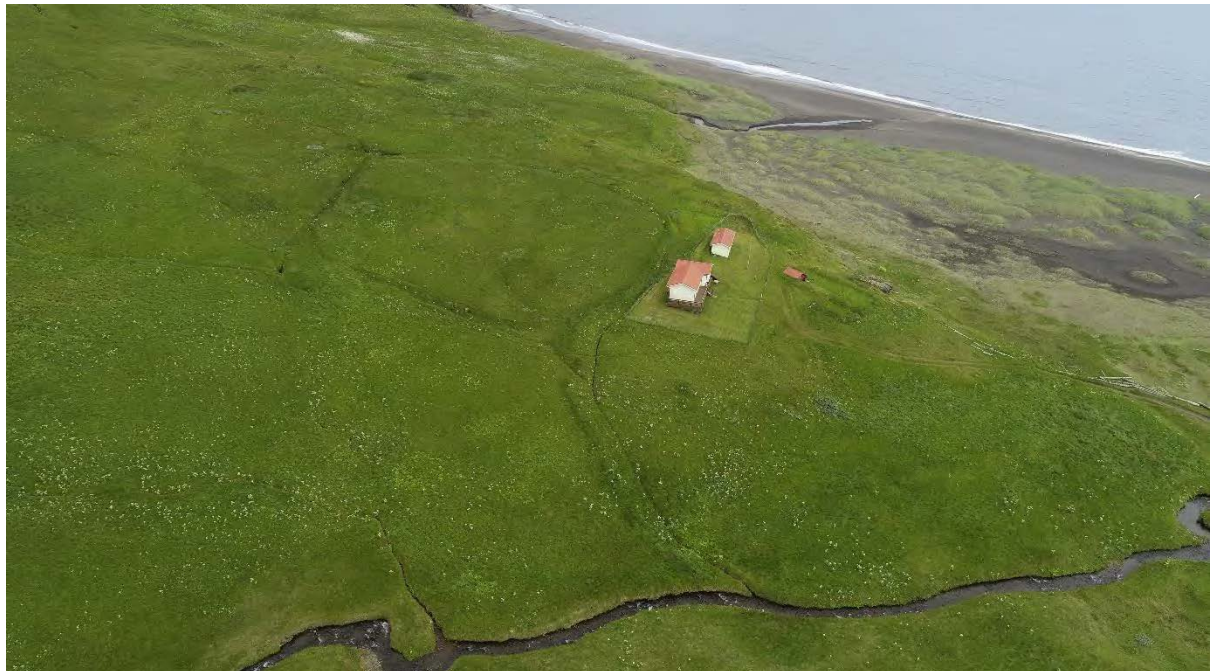
*Mynd 7. Horft til austurs yfir minjar í sunnanverðu túni á Vöðlum. Vinstra megin við sumarbústaðinn má sjá leifar nátthaga [2064-258] og garðs sem frá honum liggur að bæjarlæknum. Hægra megin við sumarbústaðinn eru leifar af rétt [2064-247]. Efst á mynd má sjá grilla í leifar útihúsa [2064-232 og 2064-233] austast í túni.*

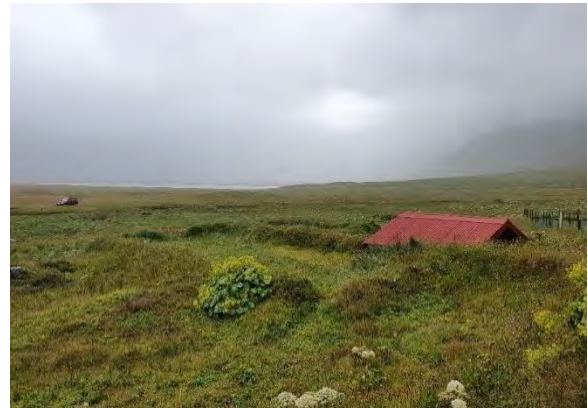
Tvö hólfr eru í réttinni, það stærra um 9x18m langt en minna hólfr, 4x6m, er upp við vesturhlið garðsins. Dyr eru á milli hólfranna. Hleðslur eru mest 1,2m á hæð og 1m á þykkt. Dyr eru til suðvestur úr báðum hólfrum. Lítil kofi er í norðvestur horni stærra hólfrsins.

Mynd 8. Leifar af matjurtagarði (rétt?) [2064-247] syst í túni.

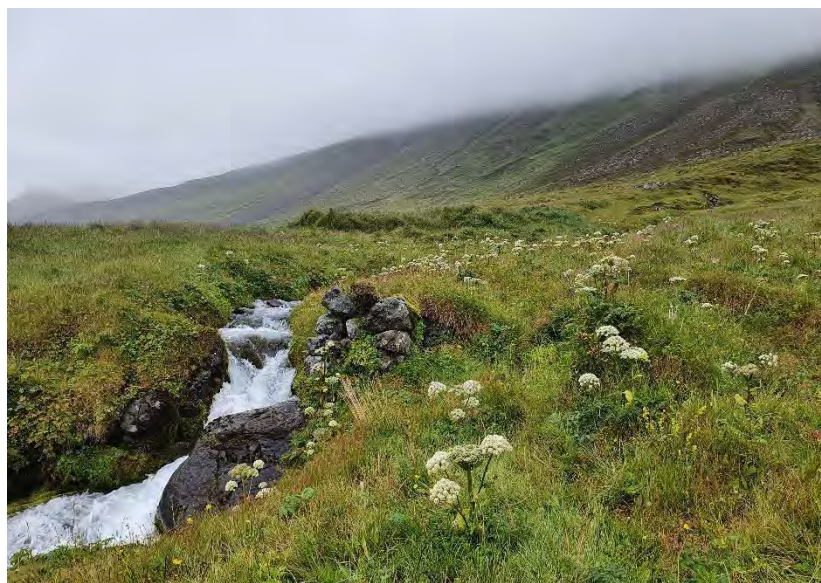
Grjóthlaðin myllutóft, 2x3m að utanmáli. Vegg hleðslur eru hæstar 1,2m og um 80cm

Mynd 9. Hægra megin við lækinn Beljanda á mynd má sjá grjóthlaðnar leifar myllutóftar [264-236].

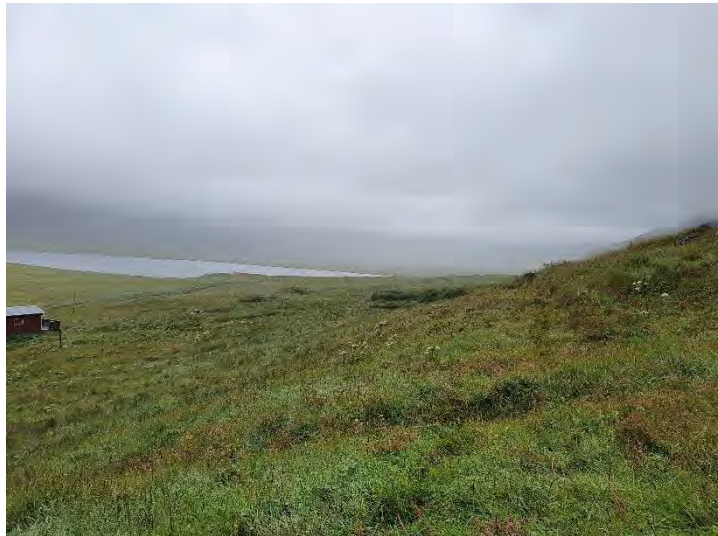
Vestari af tveimur matjurtagörðum sem eru sýndir á túnakorti. Í Sveitum og jörðum (3. bindi, bls. 85) segir: „Sáðgarðar 290 m<sup>2</sup> [...] ummerki sáðgarða, áveita og hringlaga náttaga út og niður með bænum.“ Matjurtagarðurinn sést á túnakorti.

*Mynd 10. Horft til vesturs yfir matjurtagarð [2064-237] í brekku ofan bæjarins.*

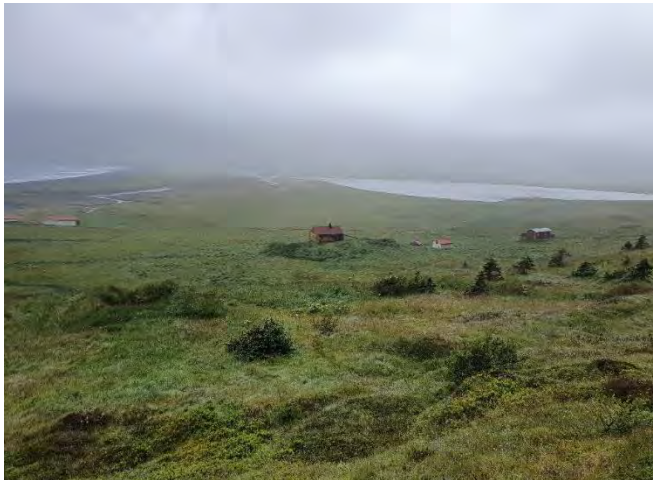
Tóftin liggur norður-suður, en dyr hafa vitað í suður. Hún er 6x9m að utanmáli og veggir stæðilegir, um 80cm þar sem þeir eru hæstir og um metri á breidd. Tóftin er algróin en þó sér í steina í hleðslum inni í tóftinni.

Mynd 11. Fjárhústóft [2064-240] hægra megin á mynd og vinstra megin matjurtagarður [2064-241] horft í ssv, Vöðlabærinn í baksýn.

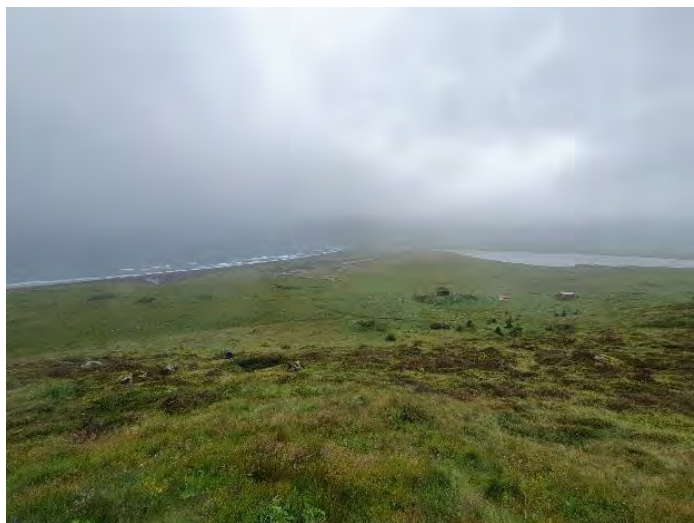
Tóftin er um 3x3m að utanmáli með dyr í suður. Hún er vel gróin og sér hvergi í stein. Vegg hæð er mest um 30cm og veggjabreidd 50cm.

Mynd 12. Smalakofi [2064-242]. Horft í sv í átt að Vöðlabænum.

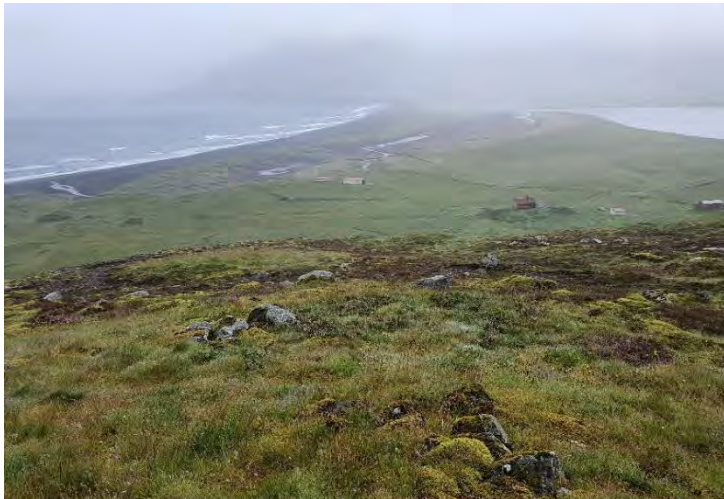
Tóftin er vel gróin og snýr austur vestur, er einungis lág upphækkun með smávægilegum veggjum um 20cm á hæð og um 40cm á breidd.

Mynd 13. Grjóthleðslur [2064-243] er nær á mynd en [2064-253] fjær. Horft til sv í átt að bæjarstæði Vöðla.

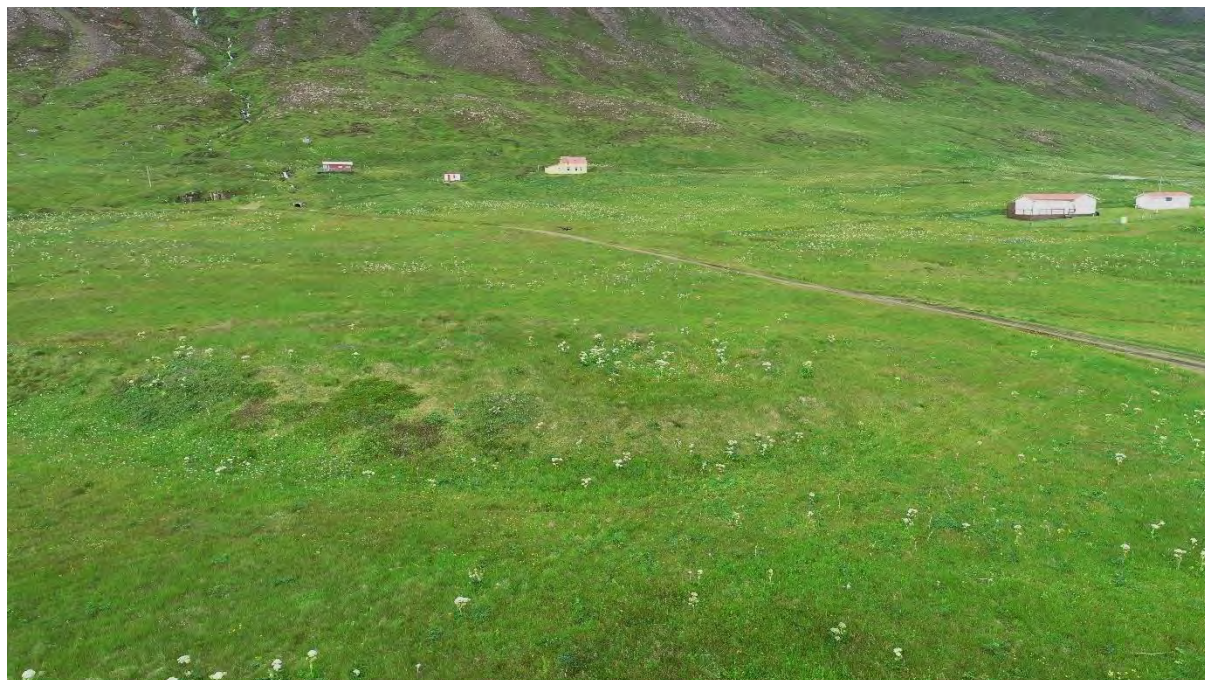
Mynd 14. Horft til norðurs í átt að bæjarstæði Vöðla, Hringhóll [2064-248] í forgrunni.

Í Sveitum og jörðum (3. bindi, bls. 85) segir: „Forn rúst, sem Hringhóll heitir neðst í túni, fylgir sú sögn, að leifar séu af bæ Þorleifs kristna. Glögg merki um vegghleðslur, ókannað.“

Samkvæmt heimildamanni Önnu Pálsdóttur, hafa mannvistarleifar á hólnum mjög látið á sjá.

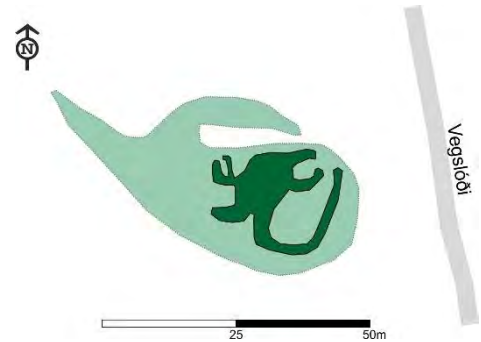
Mynd 15. Yfirlitsteikning af minjum á Hringhóli.

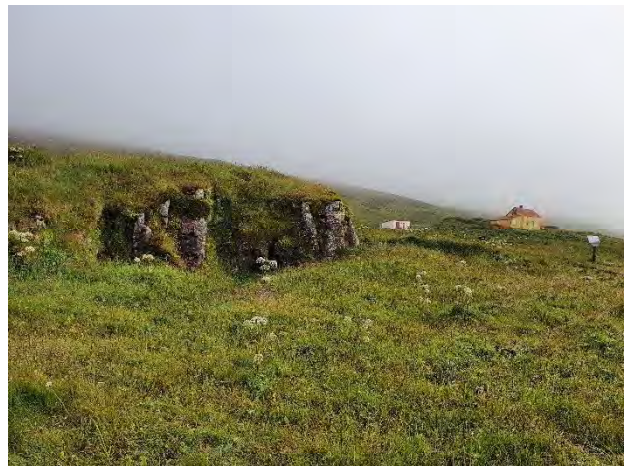
Mynd 16. Horft til na í átt að Vöðlabænum, Sjá má hleðslu [2064-264] upp við klettinn sem kallast Kvíaklettur.

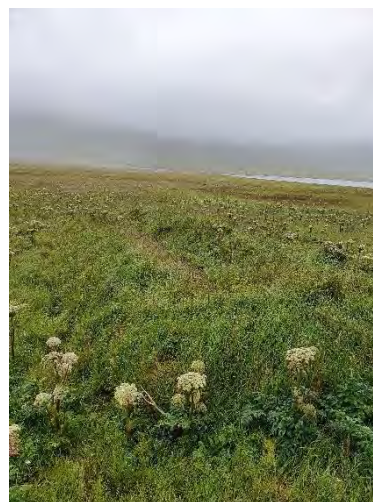
*Mynd 17. Kvíar [2064-250]. Horft í suður.]*

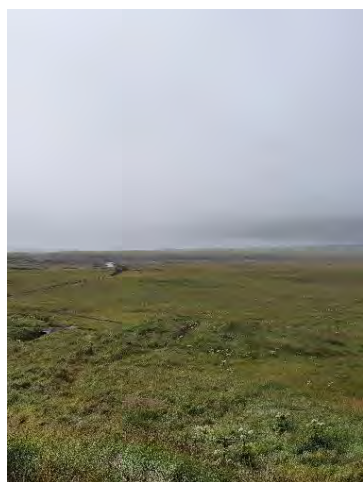
*Mynd 18. Horft til suðurs yfir fjárhústóft [2064-266] ofan Kvíakletts.*

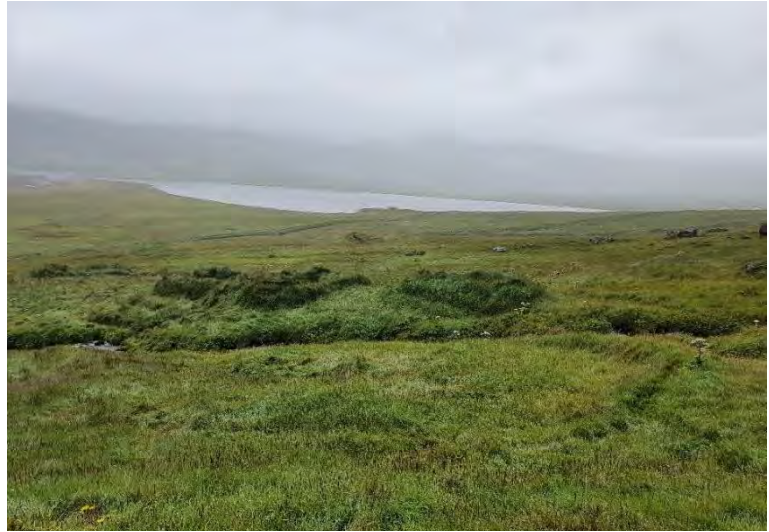
Tóftin snýr nnv-ssa og hafa dyr vitað í sv. Að utanmáli er tóftin alls um 15m á lengd, hlaðan um 10m á breidd, en fjárhúsin 6m. Tóftin er vel gróin en víða sést grjót í hleðslu.

Mynd 19. Horft til sv yfir fjárhústóftir [2064-268, 269,270] á vesturbakka Beljanda, í vestanverðu túninu.

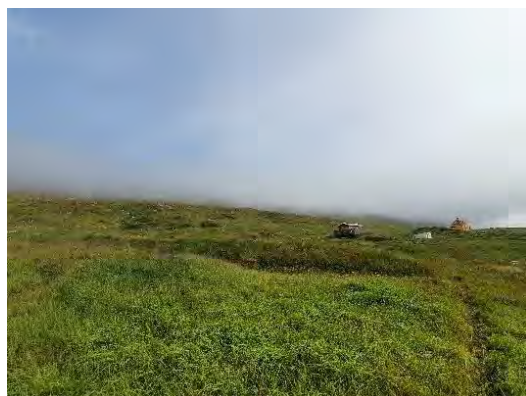
Mynd 20. Horft til austurs í átt að Vöðlum, garður [2064-271] fyrir miðri mynd

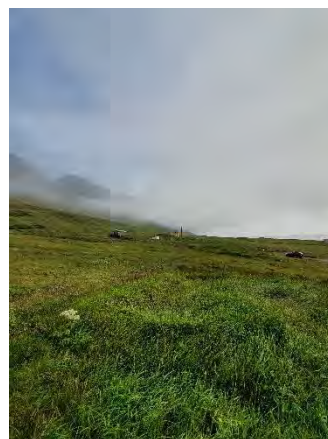
Tóftin er 4,5x3m að utanmáli, veggir óverulegir um 10cm á hæð og 30cm á breidd, engar dyr greinanlegar.

Mynd 21. Heytóft [2064-272] horft í austur

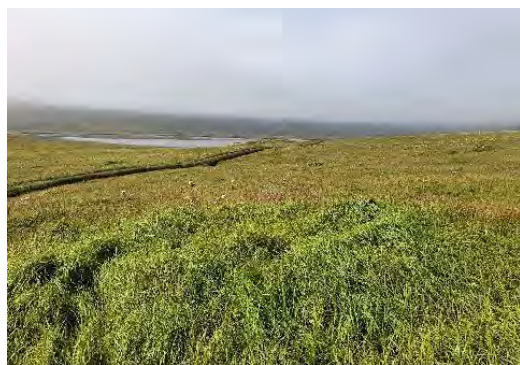
Tóftin er um 2x3m að utanmáli, engar dyr greinanlegar. Virðist ekki vera heytóft, veggir eru um 50cm háir og um 40cm breiðir.

Mynd 22. Kofatóft 2064-273] horft í sv.

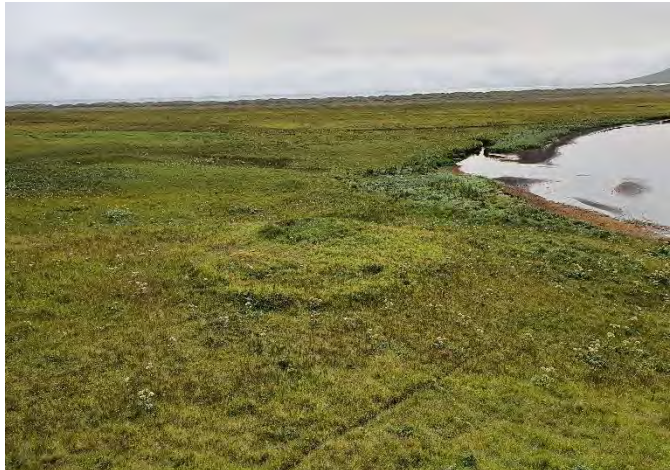
Tóftin liggur na-sv og er um 2x4m að stærð, veggir eru óverulegir hæstir um 30cm og breidd um 20cm. Engar dyr eru á tóftinni. Hún liggur ofan á manngerðri upphækkun sem engin sérstök tóftamynd er á en gætu verið leifar eldri heytófta.

Mynd 23. Horft til austurs yfir heytóft [2064-275] og þúst [2064-276]

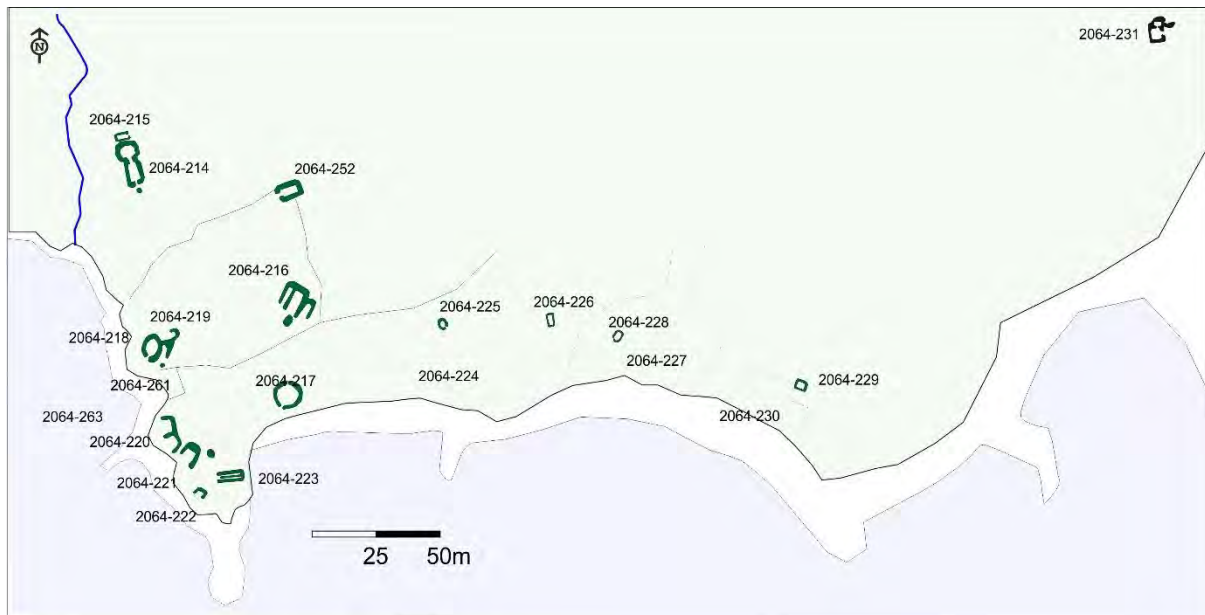
Mynd 24. Yfirlitsteikning af öllum minjum á Landsenda.

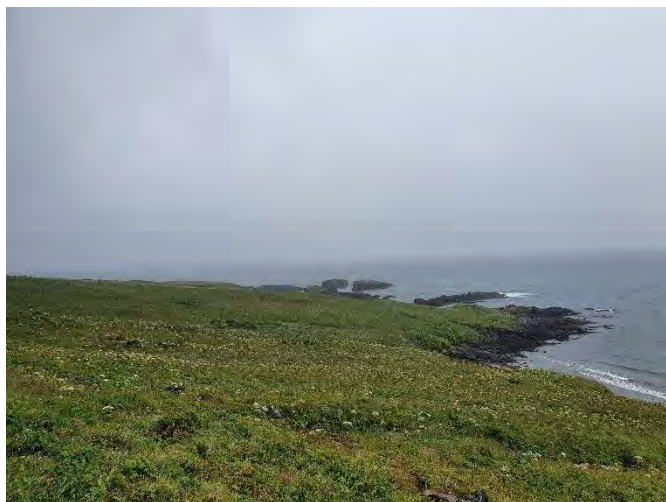
Mynd 25. Horft til austurs yfir Landsenda, Efstahús fyrir miðri mynd.

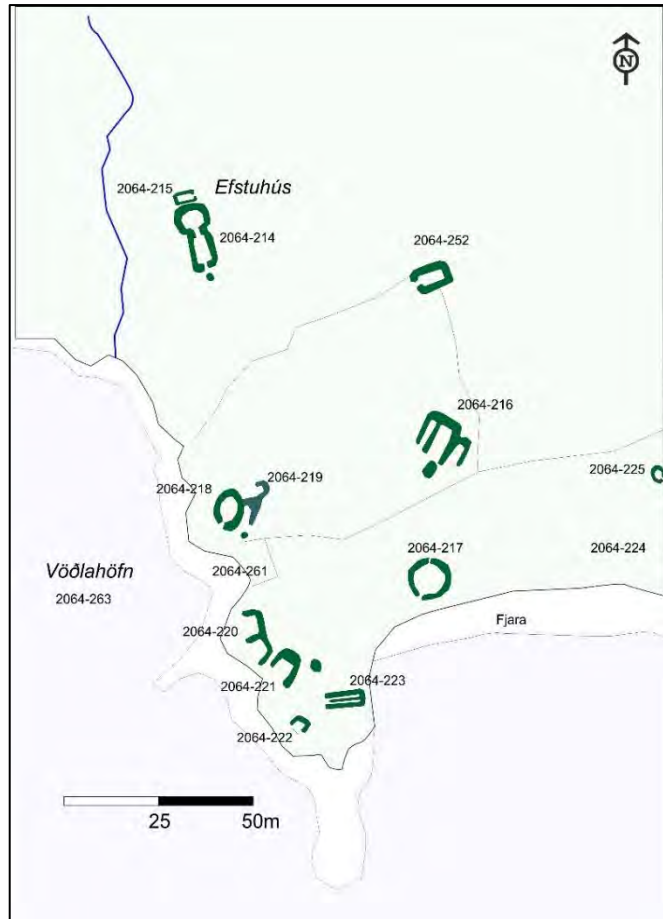
Mynd 26. Yfirlitsteikning af sjóminjum, fjárborgum og fjárhúsum við Vöðlahöfn, vestanvert á Landsenda.

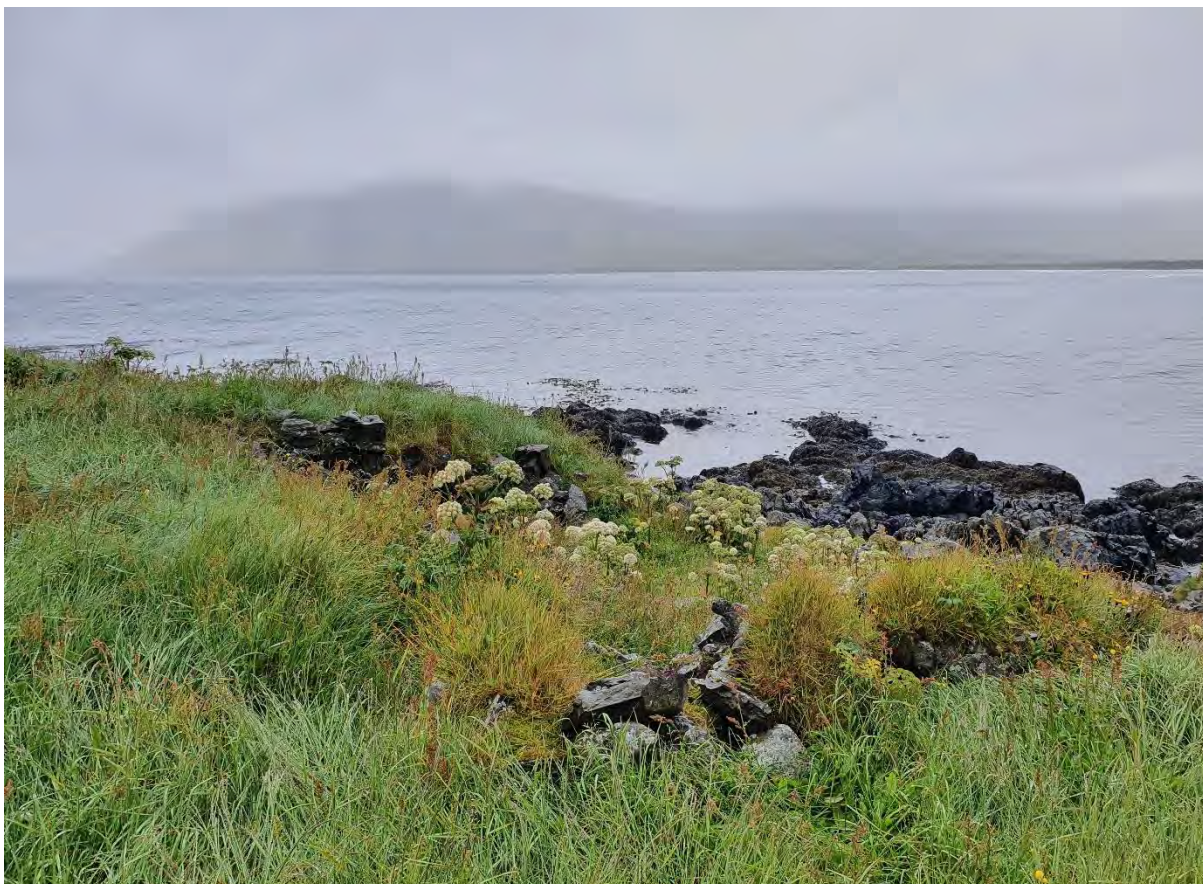
Grjóthleðslur standa enn ágætlega, en eru farnar að hrynja. Syðra húsið virðist eldra og grónara, að hluta horfið fram af bakkanum. Yngra og nyrðra húsið stendur betur en veggir eru þó mjög grónir og veggur sem sneri út að sjó er hrinninn. Saman eru húsin alls 11m á lengd og 5m á breidd að utanmáli.

Mynd 27. Horft til su yfir hleðslur í sjóhúsgrunnum [2064-220]

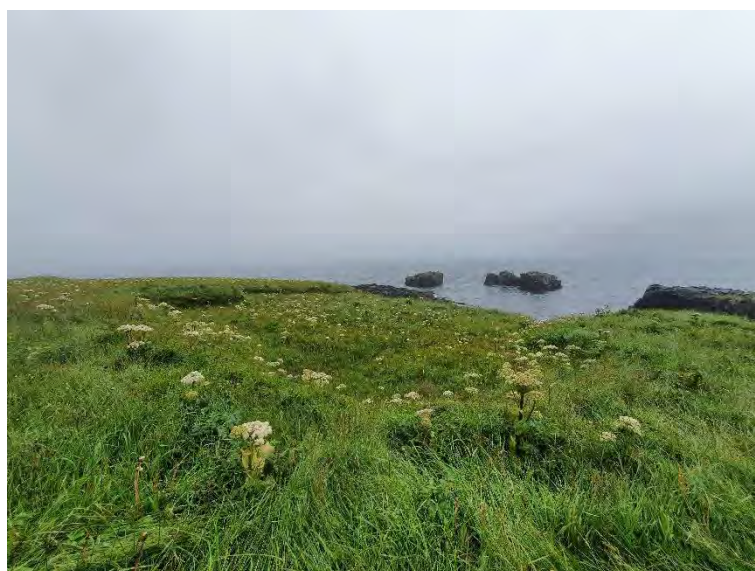
Tóftin sem liggur austur-vestur er ca. 4,5x4,5m löng, hún er algróin grasi. Veggir eru mest um 10cm á hæð og þykkt.

Mynd 28. Horft til suðaustur frá mógrafasvæði [2064-230], á bakka hennar fjær má sjá mótóft [2064-229].

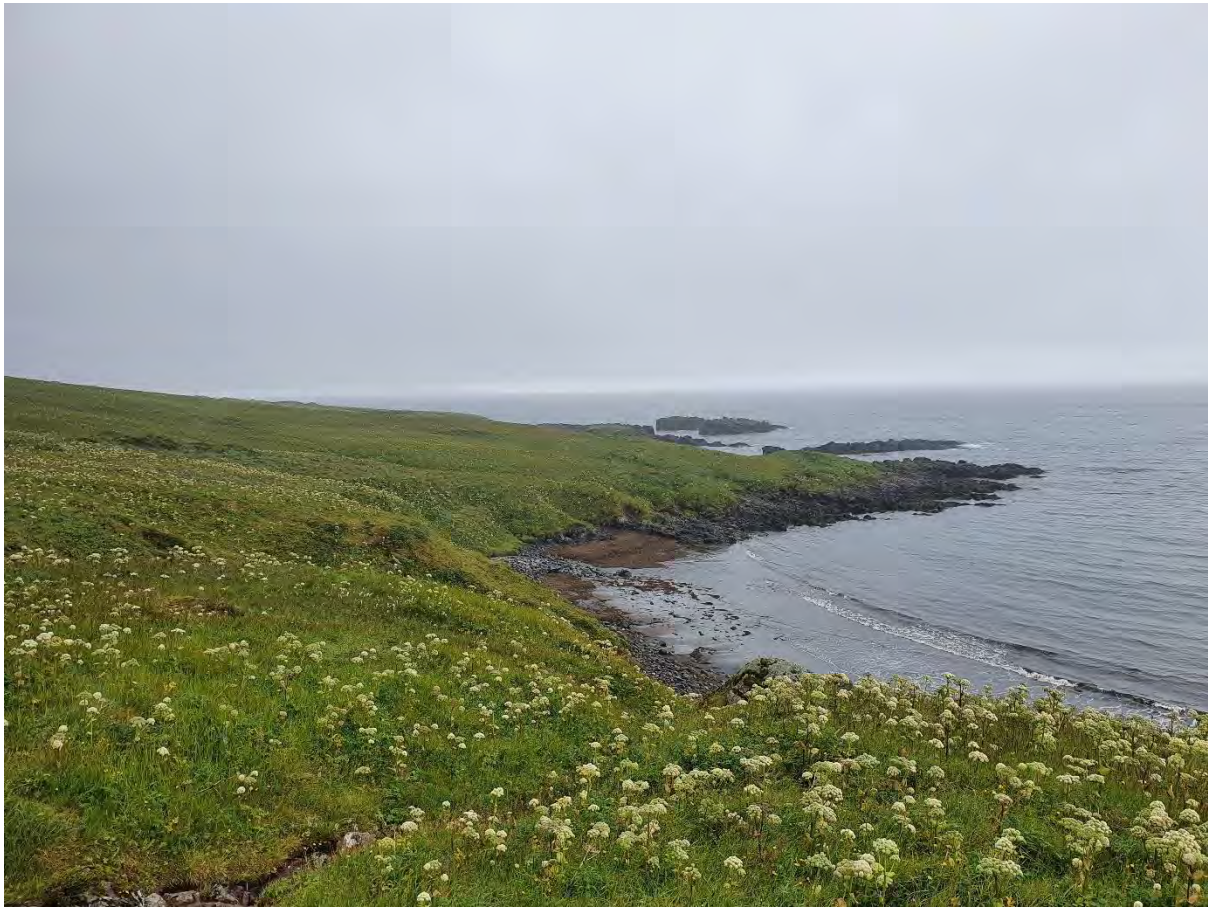
Mynd 29. Horft til austurs yfir Landsenda og Vöðlahöfn [2064-263].

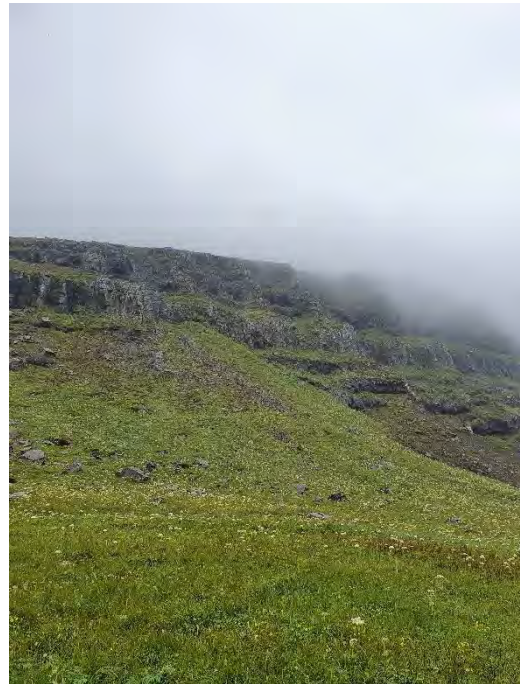
*Mynd 30.. Horft til norðust upp brekkuna austan Landsenda. Í brekkunni má sjá götu sem liggur frá Vöðlabænum, um Landsenda og út hliðina utan við.*

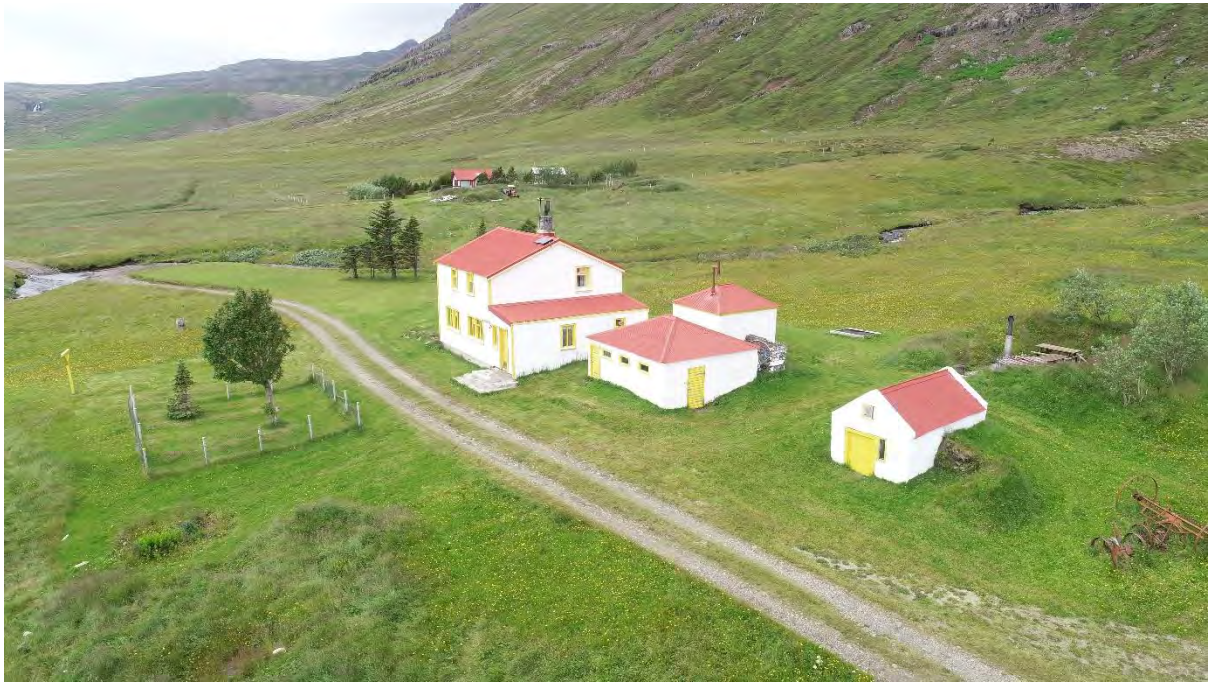
Mynd 31. Horft til vnn yfir bæjarstæði Ímastaða ytri, Ímastaðir fremri í baksýn. Bæjarhús er vinstra megin á mynd en til hliðar við það eru leifar fjóss sem var byggt 1961 og súrheysgryfju aftan þess. Hægra megin á mynd eru svo leifar af skemmu.

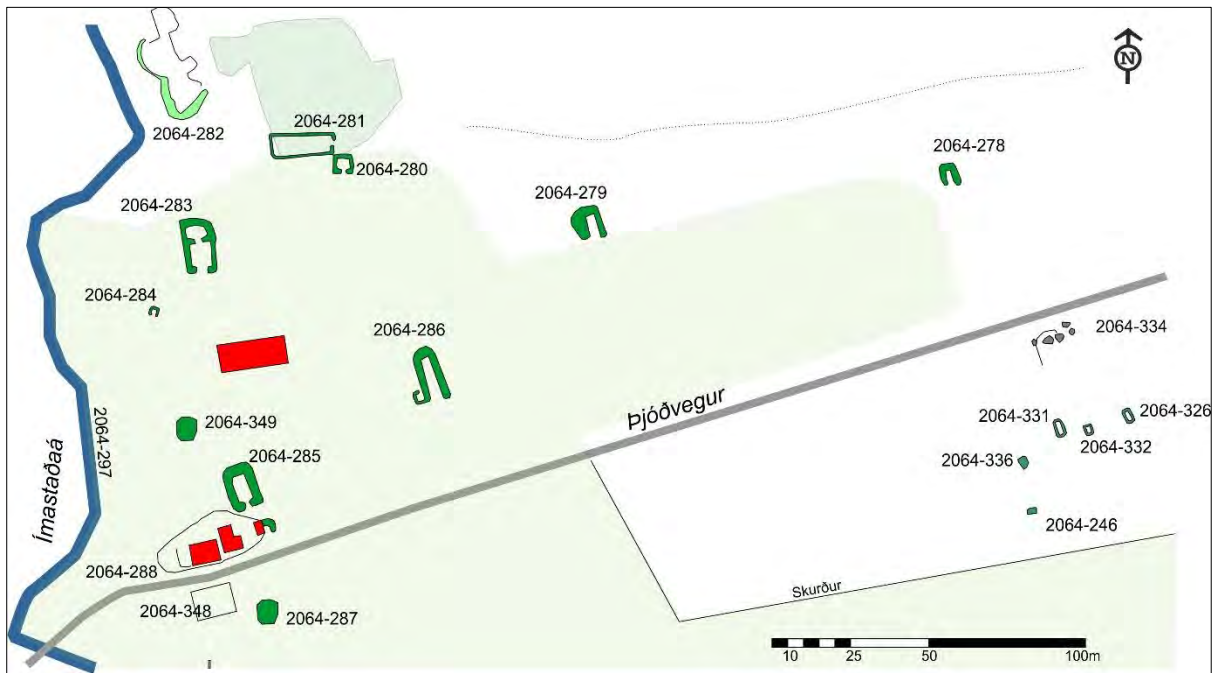
Mynd 32. Yfirlitstekning af minjum á Ímastaðum ytri. Númer eiga við færslur í skýrslu.

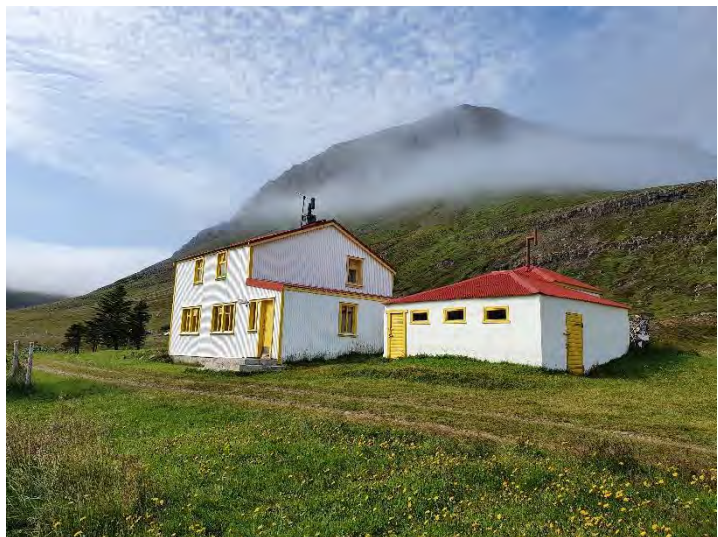
Mynd 33. Bæjarhús á Ímastaðum ytri, horft í nv.

hæða í stað torfbæjar um '25, 130 m<sup>2</sup>. Eldhús og skonsa niðri ásamt búi í áföstum skúr, 2 herb. uppi." Bæjarhúsið er nú nýtt sem sumarhús. Heimildamenn vissu ekki hvort eða hvar eldra fjós hefði staði, en upp við súrheysgryfjuna voru tveir kofar, annar þeirra hundakofi.

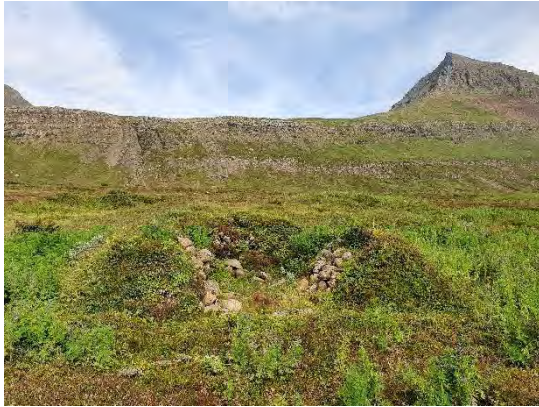
Mynd 34, Gömul útihúsatóft [2064-278] austan túns á Ímastaðum ytri, horft í norður.

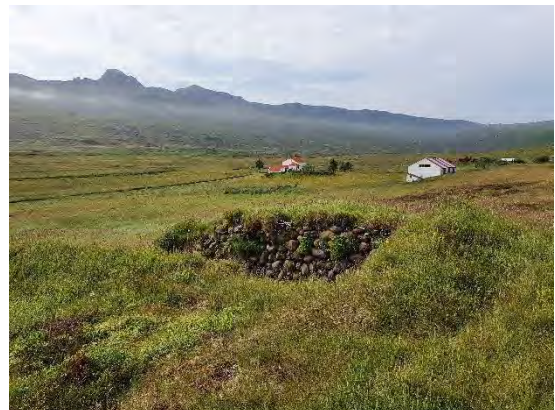
Heimildamenn segja að þarna hafi verið geymsla sem kölluð var Matarskúrin. Hreinsað var út úr tóftinni vegna riðuaðgerða á seinni hluta 20. aldar.

Mynd 35. Útihúsatóft [2064-279] austast í túni á Ímastaðum ytri, horft í vsv.

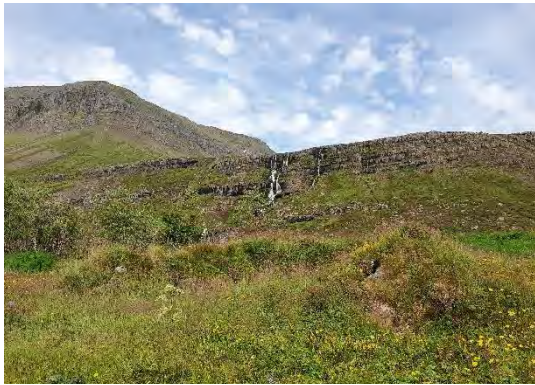
Mynd 36. Fjárhústóft efst í túni á Ímastöðum ytri, horft í norður.

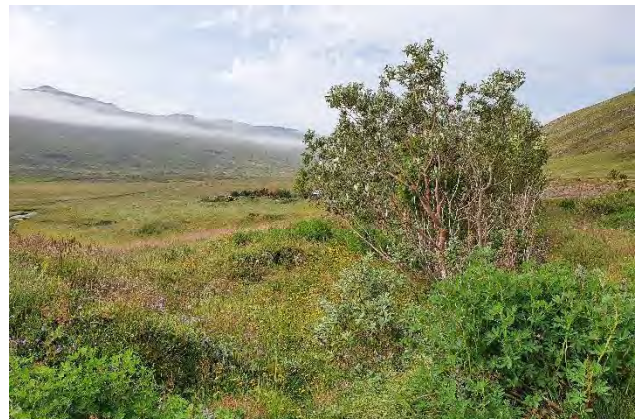
Mynd 37. Horft til vesturs yfir matjurtagarð [2064-81]. Trjágróður vex í tóftinni,

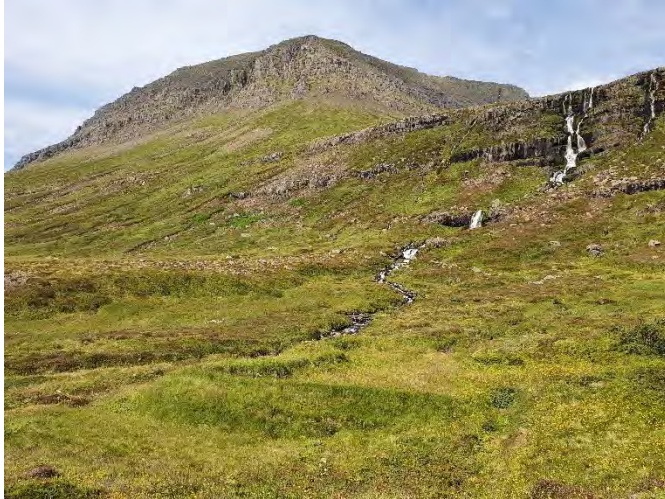
Mynd 38. Sundlaug sem hlaðin var á 8 áratug 20. aldar, horft í nv.

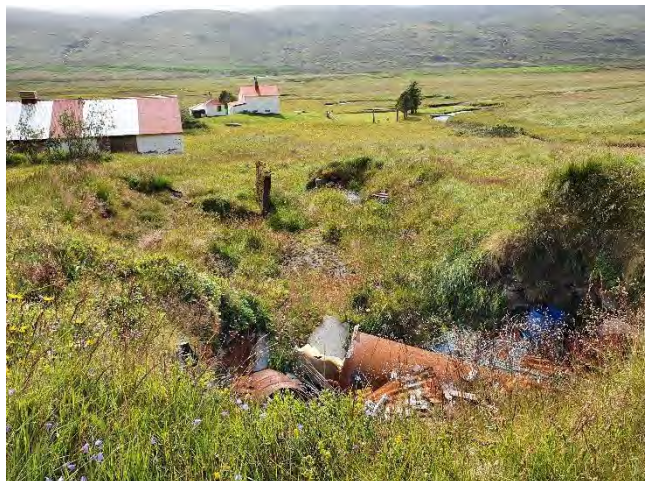
Tóftin liggur norður-suður, er torf og grjóthlaðin með steypum millivegg. Í heild er tóftin 11x18m að utanmáli en fjárhúsið hefur verið um 7m langt að innanmáli og hlaðan um 5m löng aftan fjárhúsanna. Veggir hafa verið mest um 2,5m á hæð og 1,5m á breidd. Innangengt hefur verið á milli fjárhúss og hlöðu.

Mynd 39. Horft til suðurs yfir fjárhús- og hlöðutóft [2064-283] í túni ofan bæjar.

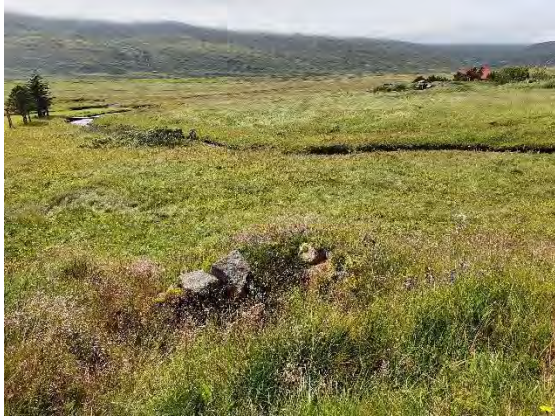
Mynd 40. Kofastóft í túni ofan Ímastaða ytri, Ímastaðir fremri í baksýn handan ár. Hort í sv.

Um 15m neðan (sv) fjárhúss [2064-283] og 70m ofan bæjarstæðisins er kofatóft.

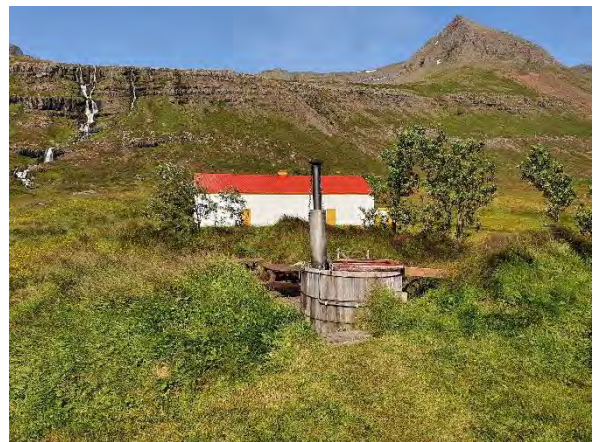
Í tóftina hefur verið byggt timburgólf og gerð útivistaraðstaða með heitum potti. Samkvæmt heimildamönnum var þarna hlaða sem hreinsað var úr vegna riðuaðgerða.

Mynd 41. Horft til norður yfir útihúsatóft [2064-285] skammt ofan bæjarhúsa á Ímastöðum ytri.

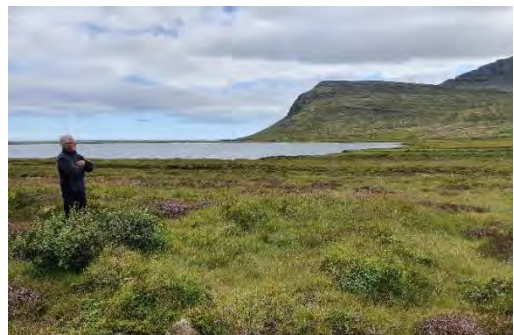
Mynd 42. Hjörleifur Guttormsson við eina af heytóftunum [2064-331] austan túns.

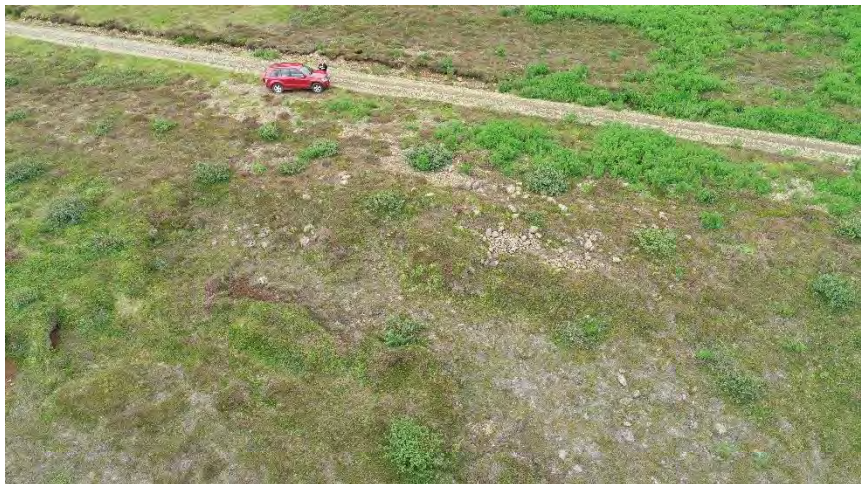
Hleðslunum svipar að einhverju leyti til heiðinna kumla en það er þó ekki hægt að fullyrða um tilgang þeirra.

Mynd 43. Horft til norðvesturs yfir grjóthrúgur [2064-334] og einfalda grjótröð.

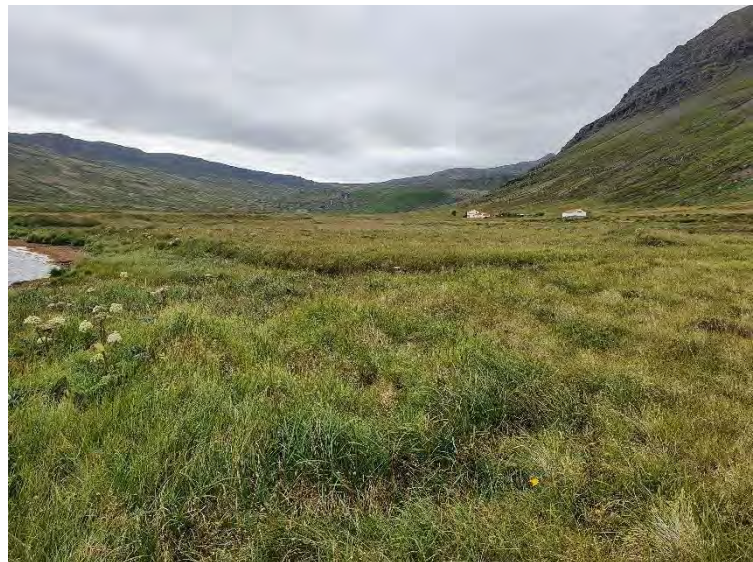
Tóftin stendur á upphækkun sem gæti bent til að um mótóft sé að ræða en veggirnir teljast þó nokkuð veglegir. Þarna virðist um tóft að ræða, en einungis tveir veggir standa eftir af tóftinni sem gæti hafa verið skemmd við ræktunarframkvæmdir.

Mynd 44. Kofatóft [2064-330] við Lónið, horft í vestur í átt að Ímastaðum.

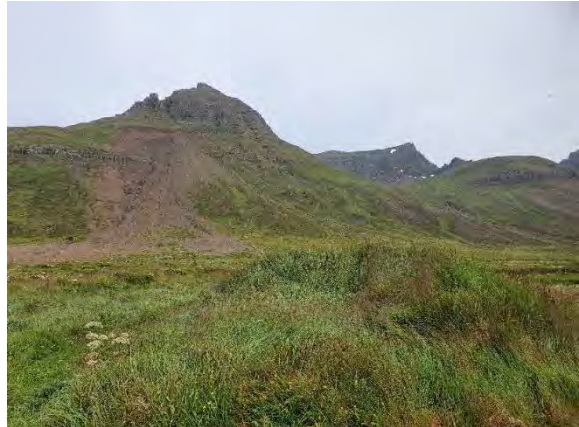
Mynd 45. Horft yfir mótóft [2064-347] í mýri milli Ímastaða og Vöðlabæjanna.

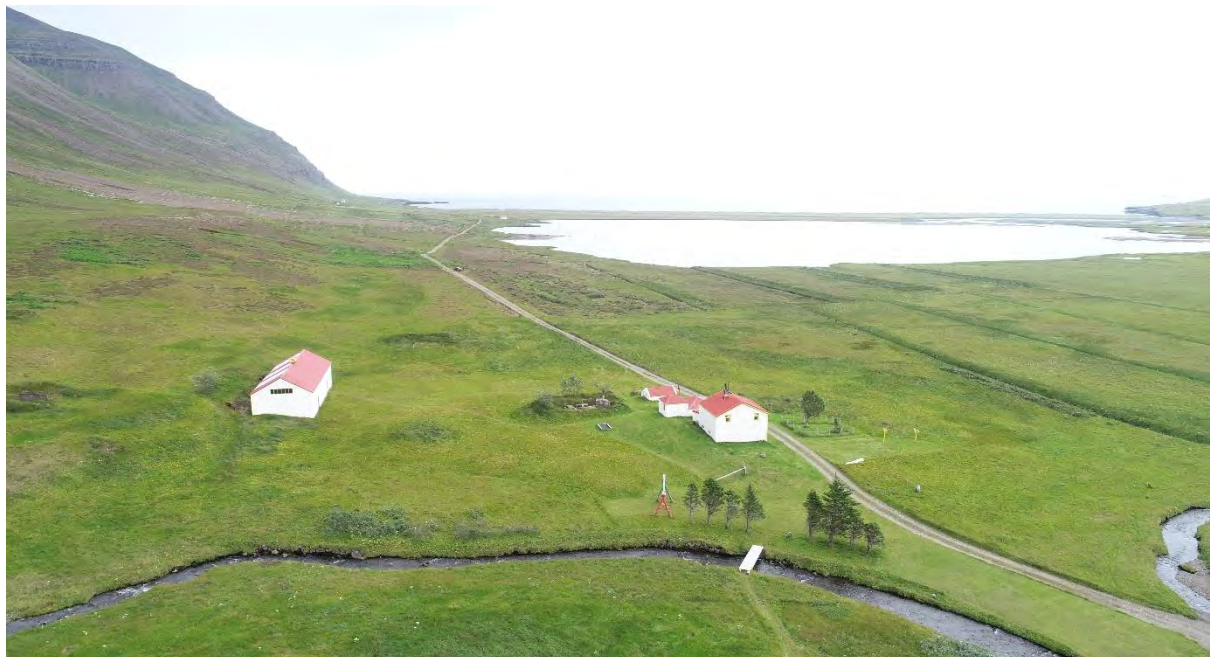
Mynd 46. Horft til austurs yfir Ímastaði ytri. Í bakka árinna má á nokkrum stöðum sjá hleðslu sem líklega hefur verið til að verja tún ágangi árinna.
