# Vöðlar, Ímastaðir og Karlstaðir í Vöðlavík - fornleifaskráning

Guðný Zoëga

Titill: Vöðlar, Ímastaðir og Karlstaðir í Vöðlavík - fornleifaskráning

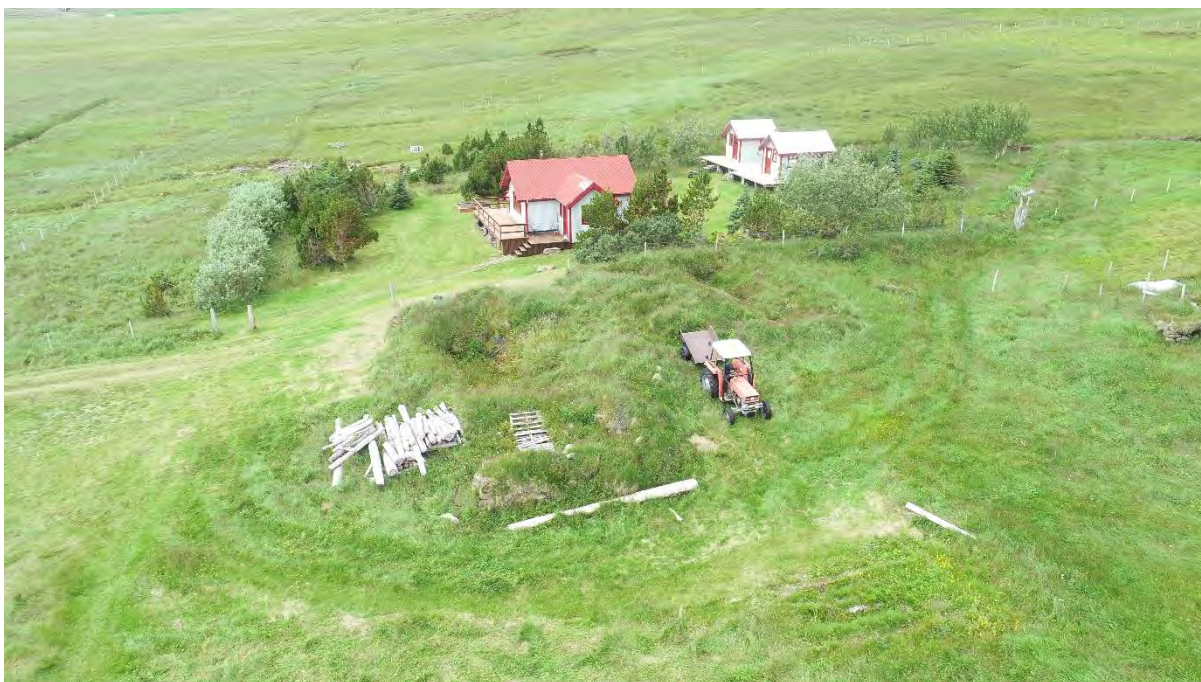
Mynd 47. Horft til vesturs yfir bæjastæði Ímastaða fremri. Bæjartóftin er vinstra megin á mynd. Í baksýn er sumarbústaður og bak honum minjar í heimatúninu.

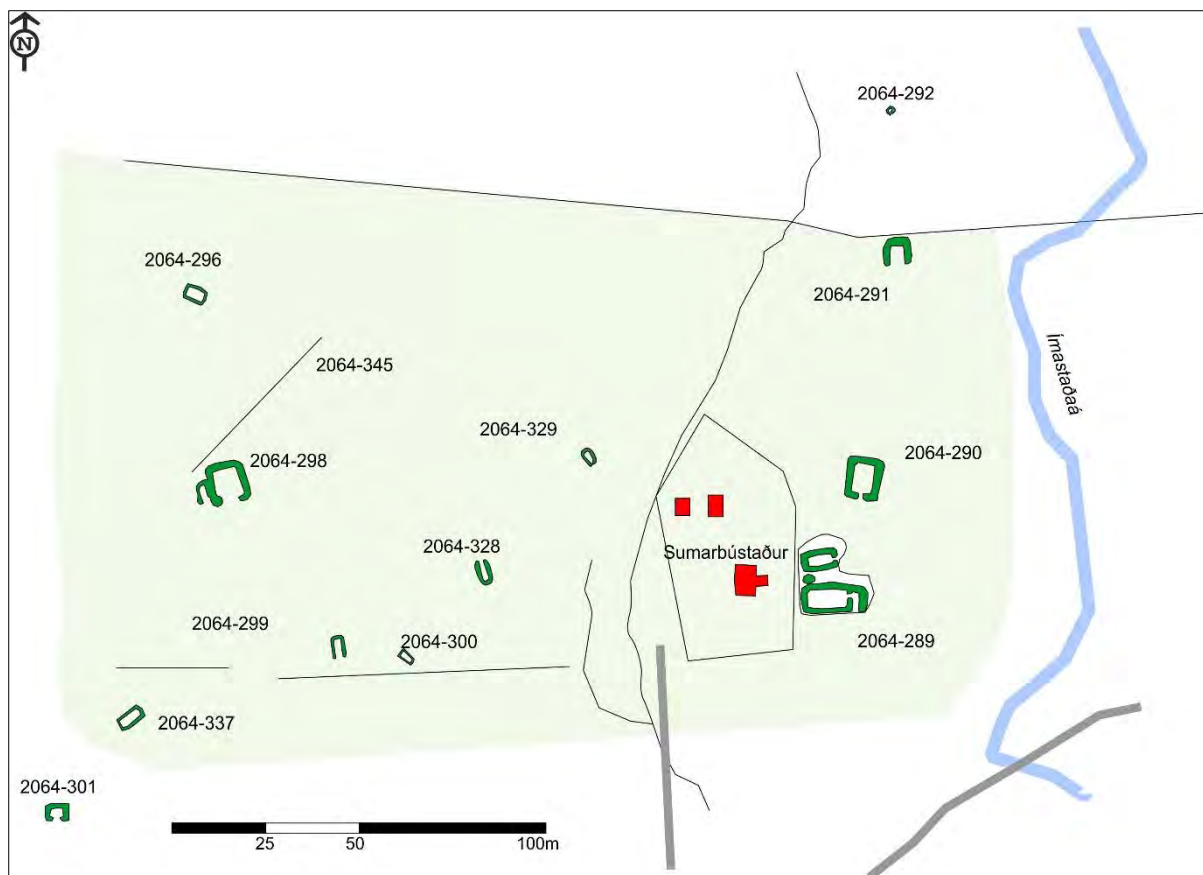
Mynd 48. Yfirlitsteikning sem sýnir minjar í heimatúni Ímastaða fremri. Númer á mynd eiga við færslur í skýrslu.

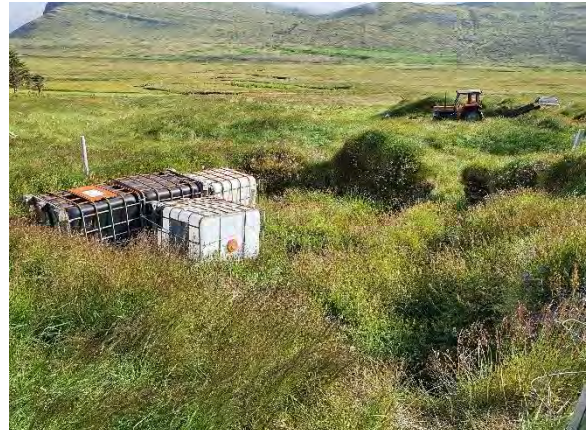
Tóftin er 9x11 að utanmáli. Um er að ræða tóftir tvístæðra fjárhúsa úr grjóti og torfi. Veggir standa ágætlega í allt að 1,5m hæð og veggbreidd er 1m, veggir nokkuð hrundir inn á við. Dyr hafa vitað í suður.

Mynd 49. Fjárhús [2064-290] ofan bæjarstæðis, horft í suður.

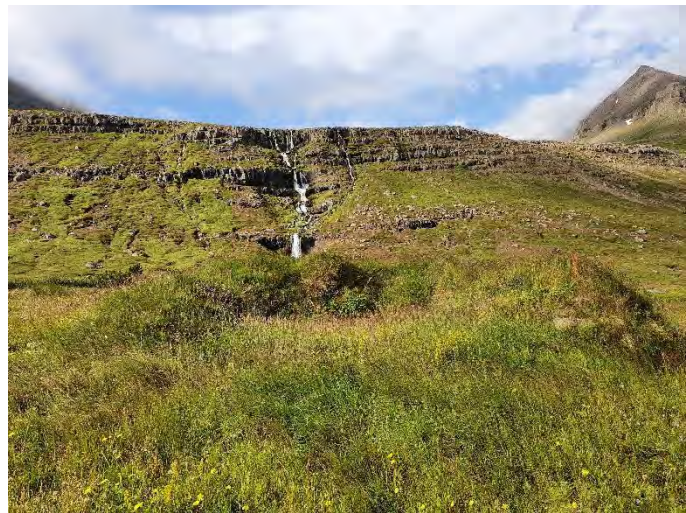
Mynd 50. Hesthús[2064-291] efst í túni, horft í norður.

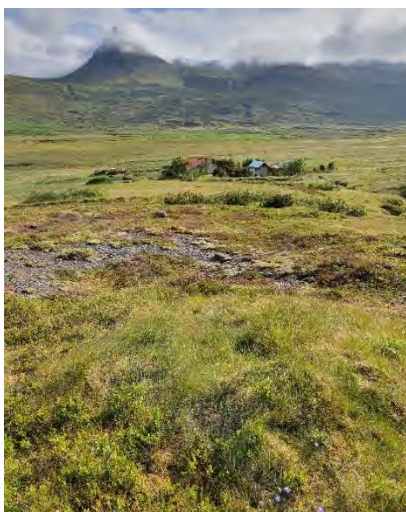
Mynd 51. Kofatóft [2064-292] ofan túns, horft í sv.

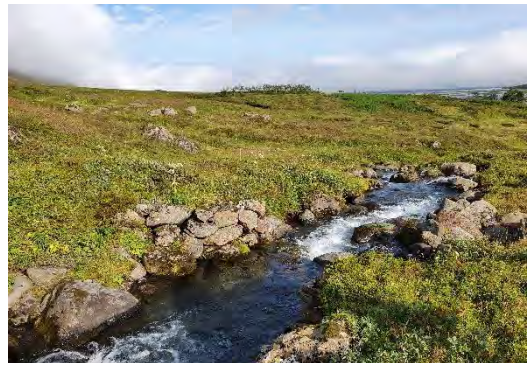
Mynd 52. Hlaðnir brúarstöplar [2064-293] á Ímastaðaá.

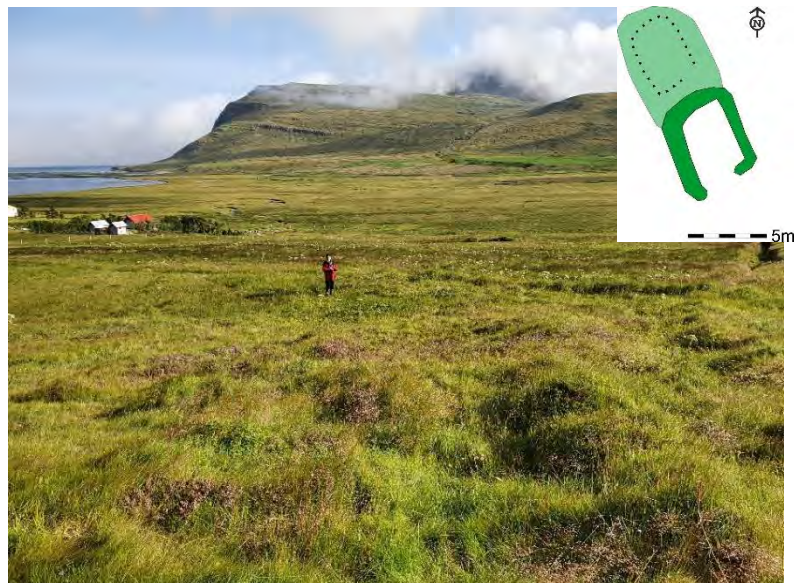
Tóftin er jarðsokkin og algróin. Hún virðist tvískipt. Tóftin liggur nnv-ssa og er neðra (syðra) hólfið glegggra. Það er 5x6m að utanmáli, vegghæð mest um 30cm og veggþykkt 60cm. Efra hólfið er óglegggra um 3x4m að stærð. Vegna þess hve óglöggir veggir eru er erfitt að gera sér grein fyrir hvort innangengt hefur verið á milli tóftanna en lögun þeirra

Mynd 53. Jarðsokkin tóft [2064-295] í brekku ofan nv horn túns á Ímastaðum fremri. Horft í ssa.

bendir til að þetta geti verið stekkjartóft.

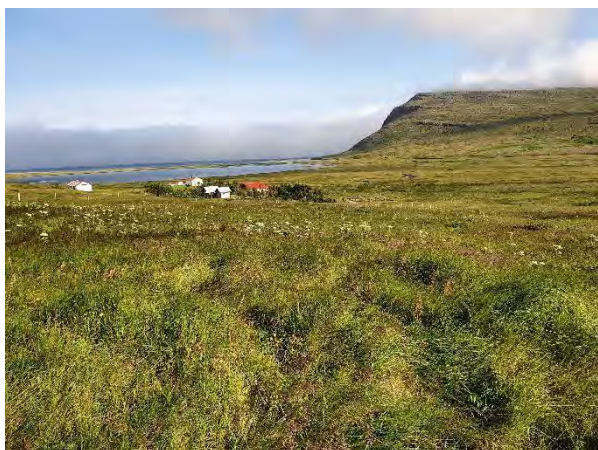
Mynd 54. Heytóft [2064-296] vestast í túni, horft í sa.

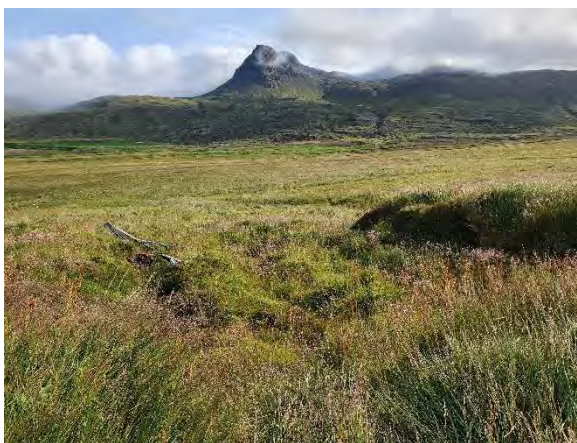
Tóftin snýr norður-suður og hefur timburpil verið í suður. Þekja er niðurfallin í tóftinni þannig að erfitt er að gera sér grein fyrir innra skipulagi en einn garði er þó sýnilegur. Tóftin er 10x11m að utanmáli, veggir mest um 1,6m á hæð og 1m á breidd. Áföst vestan tóftarinnar er minni tóft, líklega hrútakofi. Hún er 4x6m að utanmáli og veggir hæstir 80cm og veggjabreidd einnig 80cm. Pil hefur vitað í suður.

Mynd 55. Horft til suðurs yfir fjárhús- og hlöðutóft [2064-298] vestarlega í túni á Ímastaðum fremri.

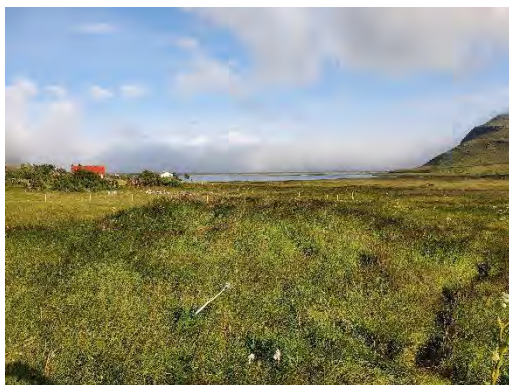
Mynd 56. Heytóft [2064-328] í túni, horft í austur.

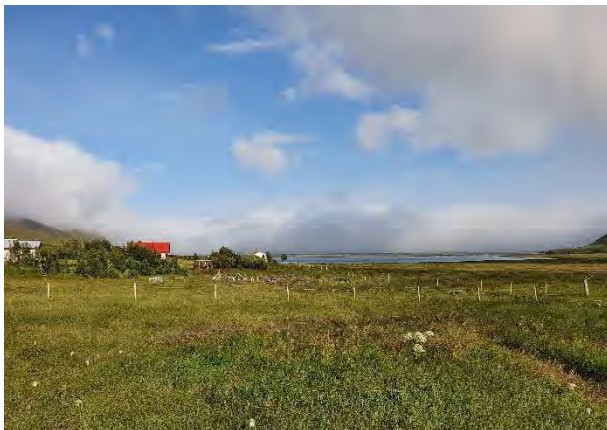
Tóftin stendur á upphækkun og líkist öðrum heytóftum á svæðinu að öðru leyti en því, að veggir eru verulegri og að vegg vantar á suðurhlið. Tóftin er 3,5x6m að utanmáli og veggir eru mest 40cm á hæð og 70cm á þykkt.

Mynd 57. Heytóft [2064-,300] í túni á Ímastöðum fremri., horft í austur

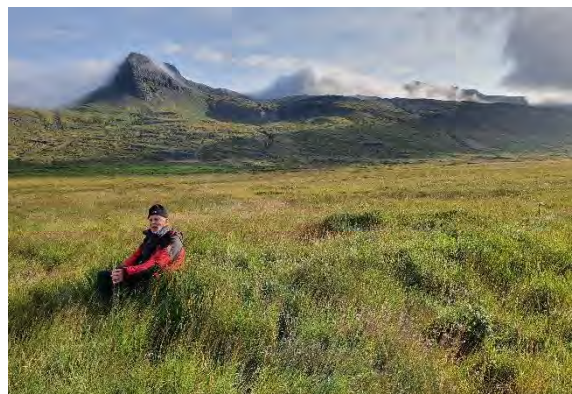
Um er að ræða kofastóft sem snýr austur vestur og eru dyr á suðurhlið. Tóftin er algróin, veggir hæstir 40cm og um 70cm á þykkt.

Mynd 58. Hjörleifur Guttromsson við tóft af kofa [2064-301] sunnan túns á Ímastöðum fremri, horft í sv.

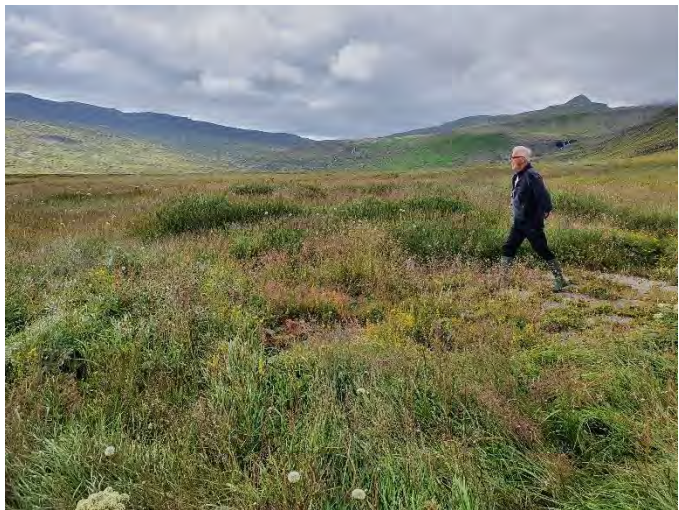
Samkvæmt heimildamanni Þórólfi Vigfússyni var þarna samkomuhús á vegum Ungmennafélagsins Fjólu. Annarsvegar var braggi sem var nýttur sem samkomuhús og svo hinsvegar

veitingasalur. Þessi hús voru reist eftir seinni heimstyrjöld og stóðu enn 1974 þegar Sveitir og jarðir komu út. Í Sveitum og jörðum (3. bindi, bls. 84) segir: „Frá þeim tíma er lítið samkomuhús, sem enn stendur, og þess má geta til, að stundum hafi verið stiginn liðugt dansinn, er víknafólkið milli Norðfjarðar og Reyðarfjarðar kom þar saman til gleðskapar.“

Mynd 59. Hjörleifur Guttormsson við steiptan grunn samkomuhúss [2064-327]

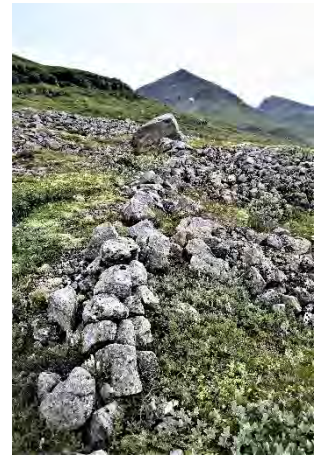
Tilgangur óviss. Garðurinn er skammt frá landamerkjum en hvergi er getið um landamerkjagarð. Gæti etv. verið undan vírgirðingu.

*Mynd 60. Garðlag [264-358] í skriðu vestan Ímastaða. Horft í norður. Ljós. H.G.*

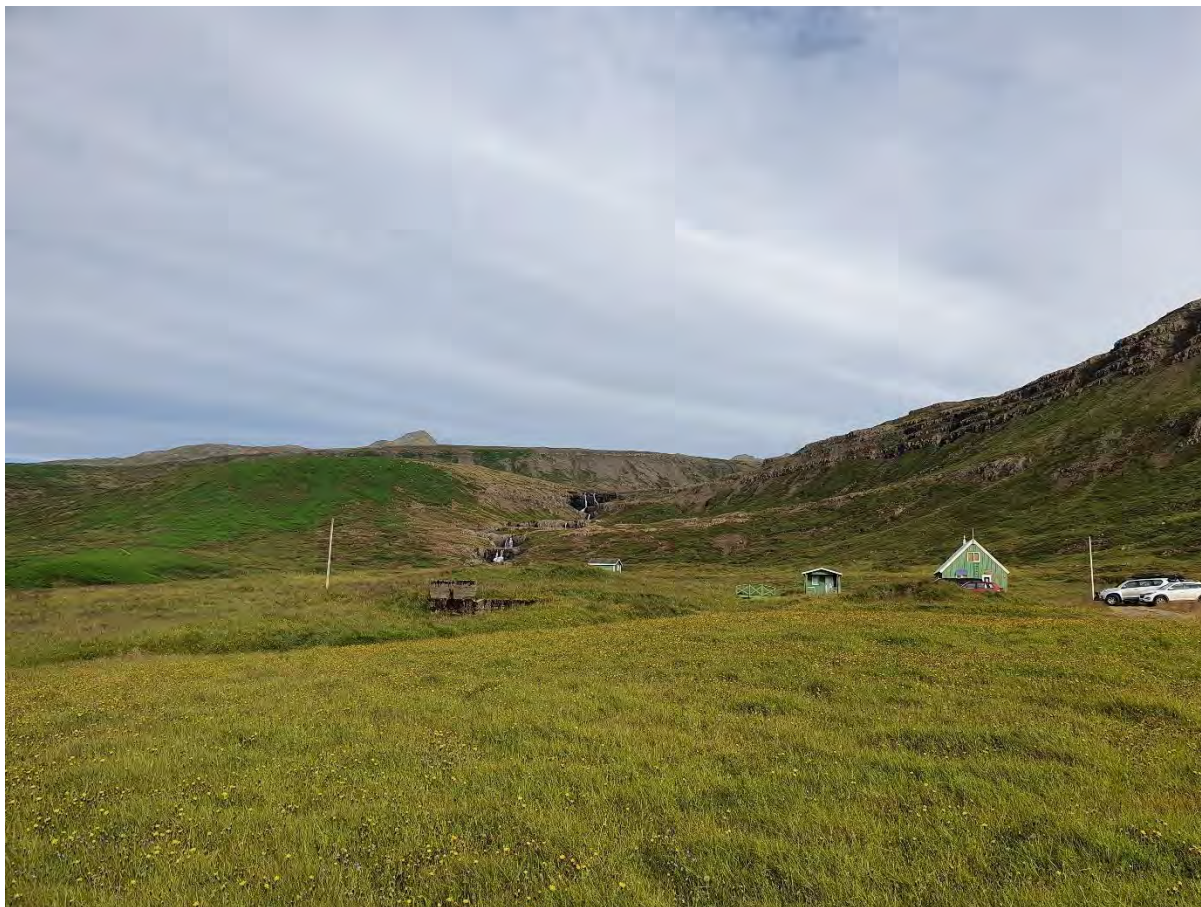
Mynd 61. Yfirlitsmynd af bæjarstæði Karlstaða. Hægra megin á mynd er ferðaskáli Ferðafélags Fjarðamanna, en vinstra megin má sjá leifar af steiptum húsgrunni seinasta bæjarins á Karlstöðum og bak honum bæjarhólinn með leifum eldri bæjarhúsa.

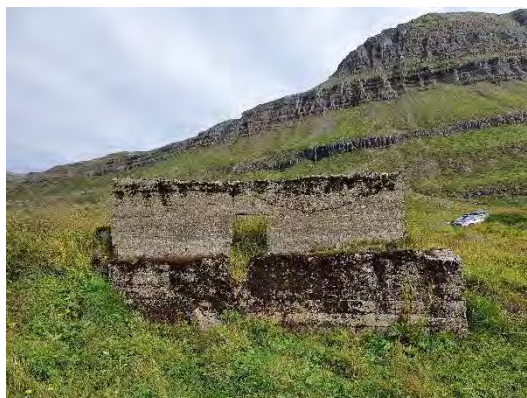
Mynd 62. Steyptur húsgrunnur síðasta íbúðarhússins [2064-304].

Grunnurinn er um 6x7m að grunnfleti. Fast vestan hans er svo upphækkuð flöt, að hluta grjóthlaðin og að hluta steyp. Þessi flöt er um 16m löng frá vestri til austurs og veggir hennar eru um 1,5m á hæð.

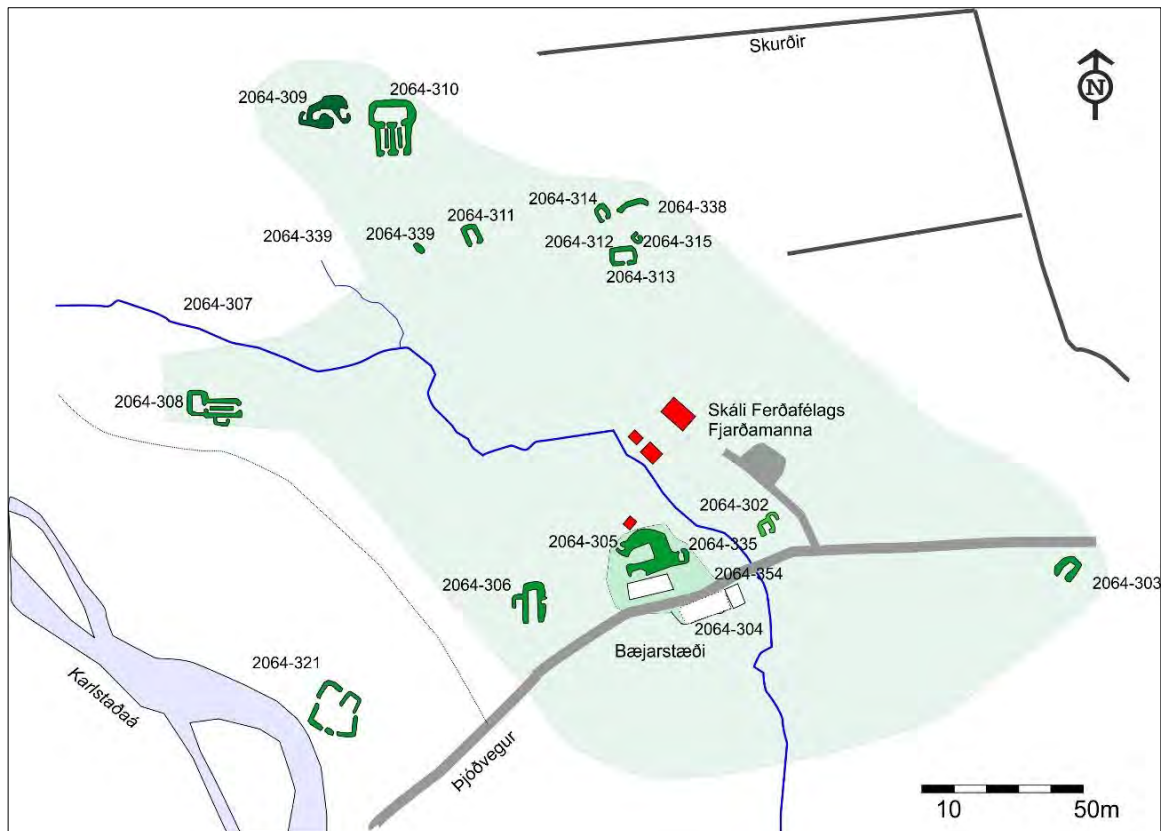
Mynd 63. Yfirlitstekning af minjum í og við heimatún á Karlstöðum. Númerin eiga við færslur í texta.

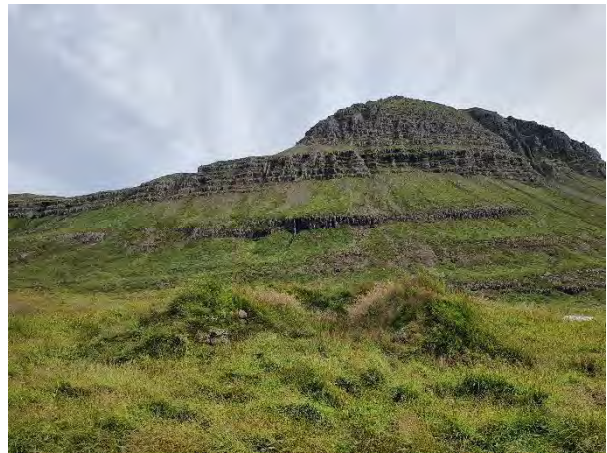
Tóftin snýr norður suður og hefur timburpil vitað í suður. Enn sést grjót í hleðslum en tóftin er þó vel grasi gróin. Hún er 13m að lengd og 7m að breidd að utanmáli. Vegghleðsla er hæst 1m en veggir eru alls

1,5m á þykkt. Timbur og bárujárn eru í tóftinni og því var ekki hægt að greina garða. Áföst við vesturhlið er minni tóft um 2x3m að innanmáli. Dyr hafa verið á honum til suðurs.

Mynd 64. Horft til norðurs yfir fjárhústóft [2064-306] vestan bæjarstæðis.

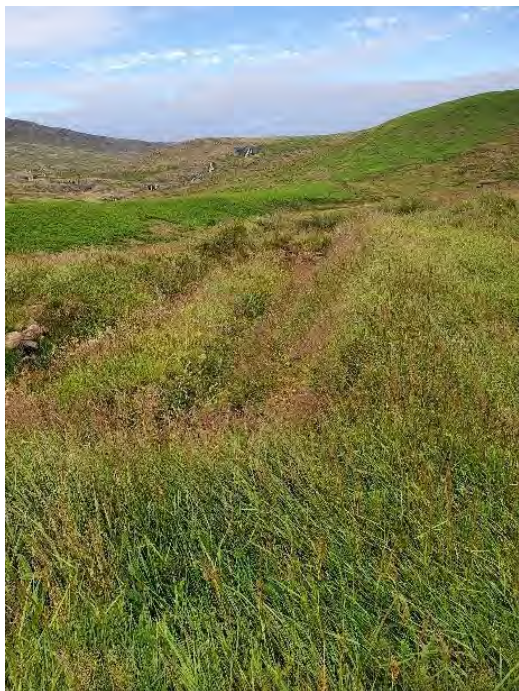
Mynd 65. Horft til vesturs yfir fjárhús- og hlöðutóft [2064-307] vestarlega í túni.

Tóftin snýr austur vestur. Fjárhústóftin er 6x12m að utanmáli með garða fyrir miðju. Dyr hafa vitað í austur. Áföst vestan hennar er hlöðutóft og dyr milli hlöðu og fjárhúss. Veggir eru hæstir 1,5m og allt að 1,5 á breidd. Áföst við suðurhlið er tóft af hrútakofa 2x3m að innanmáli. Dyr hafa verið á henni í austur. Tóftin er vel gróin en sést í hleðslugrjót víða.

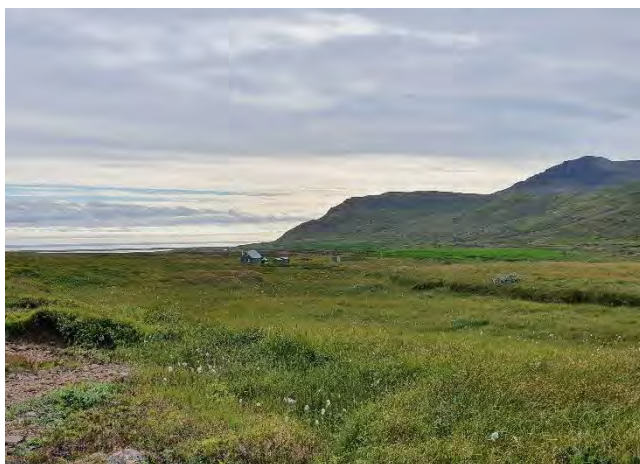
Ummerki um mógrafir og mögulega torfristu er að finna í túni. Hnit er tekið vestarlega í túni.

Mynd 66. Horft til sa yfir mógrafir [2064-308] vestan túns.

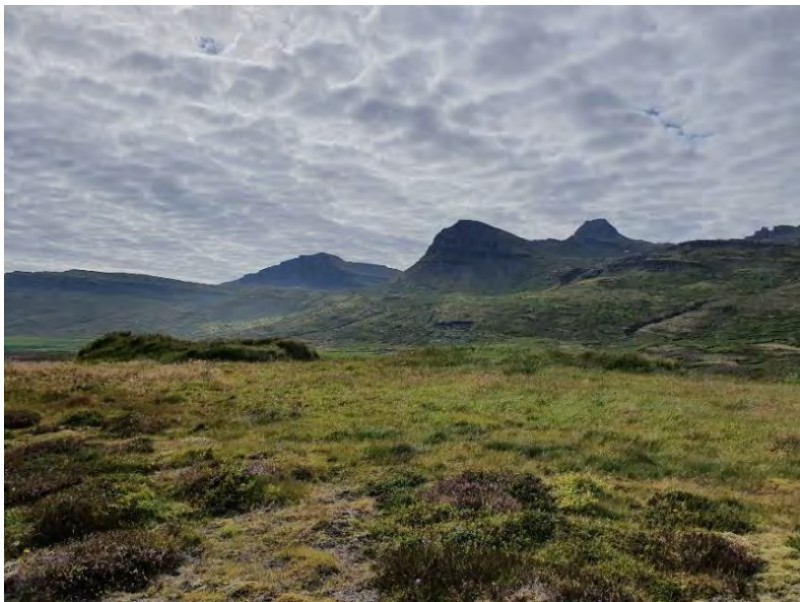
Um er að ræða tóftaupphækkun sem er jarðsokkin og veggjalög óglögg og virðist hún eldri en aðrar tóftir í túni. Greina má möguleg þrjú hólfi í tóftinni, en veggjalög eru öll heldur óglögg, mest um 50cm á hæð og sumstaðar a.m.k. metri á þykkt.

Mynd 67. Vinstra megin á mynd má sjá fjárhústóft (Hólhúsum) [2064-310] en hægra megin eru jarðsokknari leifar eldri tófta með óþekkt hlutverk [2064-309].

Fjárhúsin snúa norður-suður 9x11m að utanmáli. Um er að ræða tvö samhliða fjárhús aðskilin með vegg og eru garðar í báðum húsum. Innangengt hefur verið úr báðum húsum í hlöðuna sem snýr þvert aftan þeirra. Hlaðan er 6x13m að utanmáli. Tóftirnar eru vel grónar en enn sér í hleðslur. Bárujárn og timbur er í tóftunum.

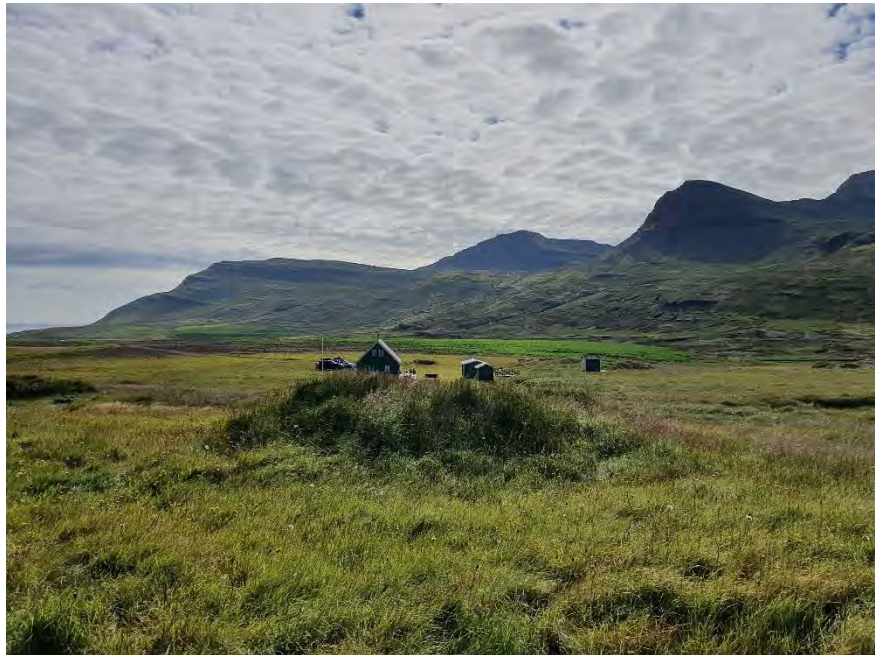
Tóftin er algróin, snýr nnv-ssa og hefur þil verið í suður. Kofinn er um 5x7m að utanmáli, veggir hæstir um 1,5m og breidd 1m. Timbur er í tóftinni.

Mynd 68. Horft til sv yfir tóft [2064-311] í túni, í baksýn má sjá bæjarstæðið.

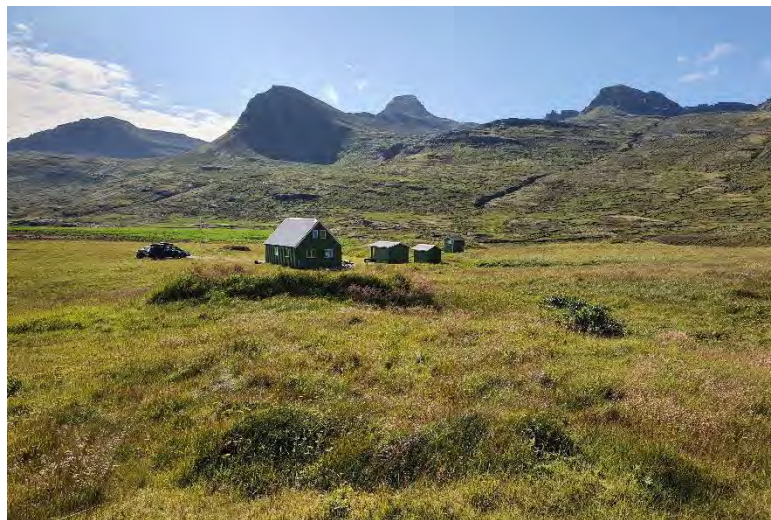
Mynd 69. Kofatóft [2064-314] í forgrunni og leifar mögulegs hesthúss [2064-313] fjær á mynd. Bæjarstæðið í baksýn, horft í sv.

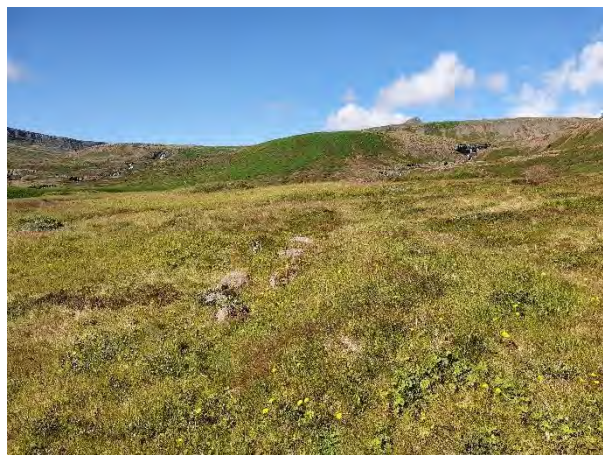
*Mynd 70. Horft til vesturs yfir stutt garðlag [2064-338]. Í baksýn er kofatóft [2064-214]*

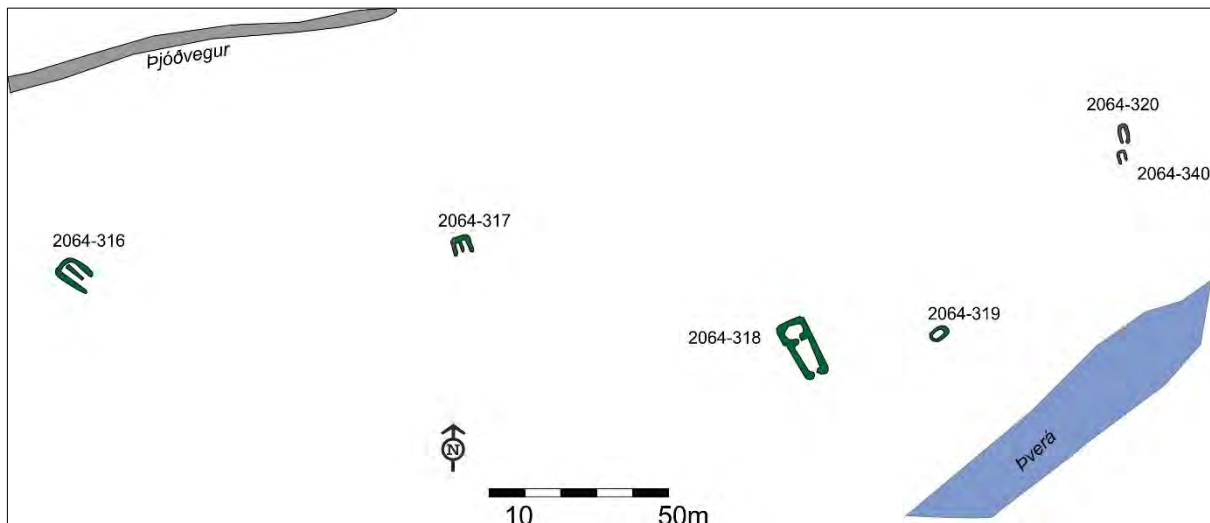
Mynd 71. Yfirlitstekning sem sýnir minjar í Hnausabrekki.

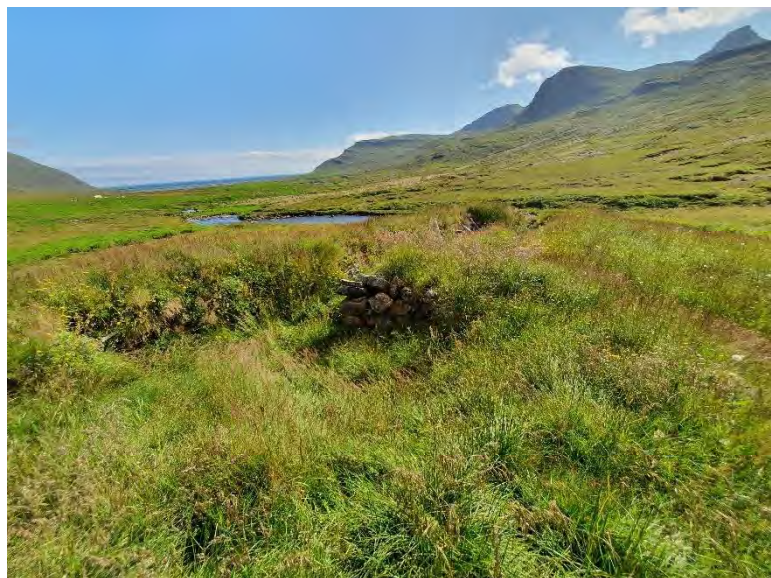
Heimildamaður, Þórólfur Vigfússon, segir þarna hafa verið tvenn hús, Hnaushús efri og Hnaushús neðri. Þessi tóft er líklega af neðri húsunum. Tvær aðrar fjárhústóftir eru í brekkunni ofan og innan beitarhúsatóftarinnar en óvíst er hvor þeirra hefur talist til efri húsanna.

Mynd 72. Horft til austurs yfir tóftir Hnaushúsa [2064-318].

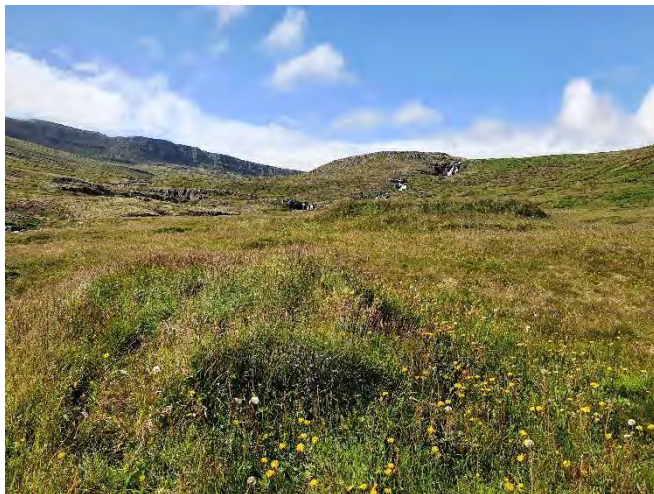
Tóftin snýr ssv-nna, er 3x5m að utanmáli. Tóftin er grjóthlaðin og mjög hrunin og ekki hægt að greina dyr. Veggir hástir um 30cm og þykkt þeirra um 50cm.

Mynd 73. Horft til vesturs yfir Hnaushús, í forgrunni er kofatóft [2064-319] en beitarhúsin [2064-318] eru fjær á mynd.

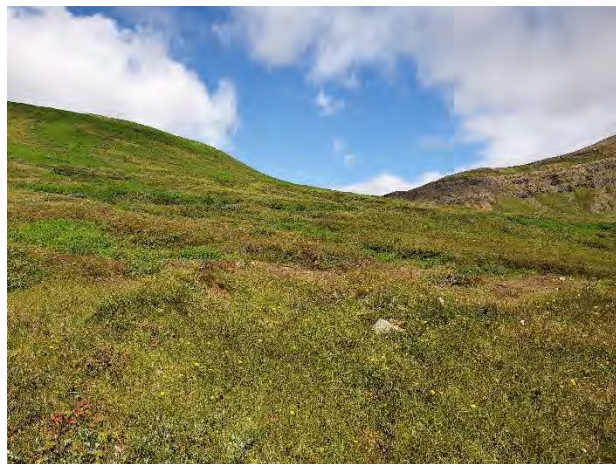
Mynd 74. Horft til norðs upp Hnausabrekkur. Fyrir miðri mynd eru tóftir fjárhúss [2064-317].

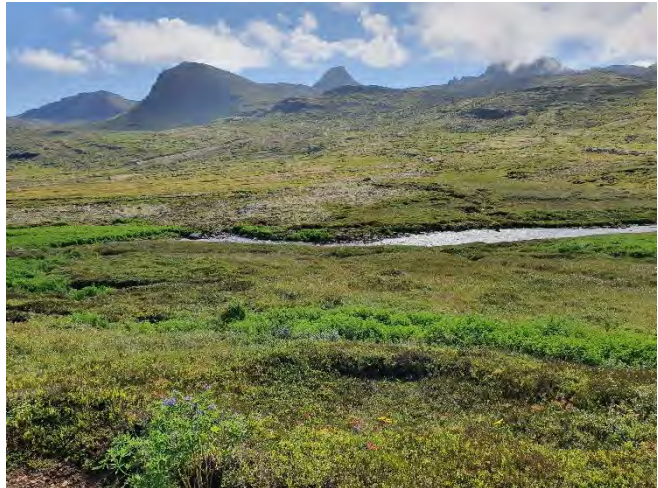
Mynd 75. Horft til suðurs yfir grónar tóftir [2064-320 og 340] í móa austan Hnaushúsa.

Tóftirnar eru lyngi vaxnar og eldri en tóftirnar sem eru á Hnaushúsum [2064-318]. Óvíst hvaða tilgangi þær hafa þjónað. Vera kann að þær hafi tileyrt seli sem þarna hefur verið en veggir eru svo óverulegir að þarna gæti líka verið um heytóftir að ræða.

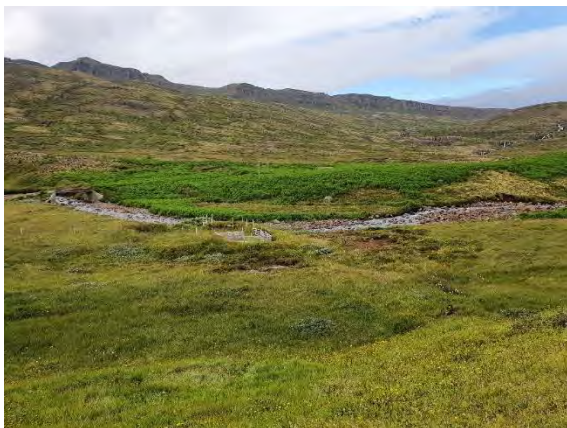
Mynd 76. Horft til suðvesturs yfir rétt [2064-321] í hvammi austan Dysjardalsár.

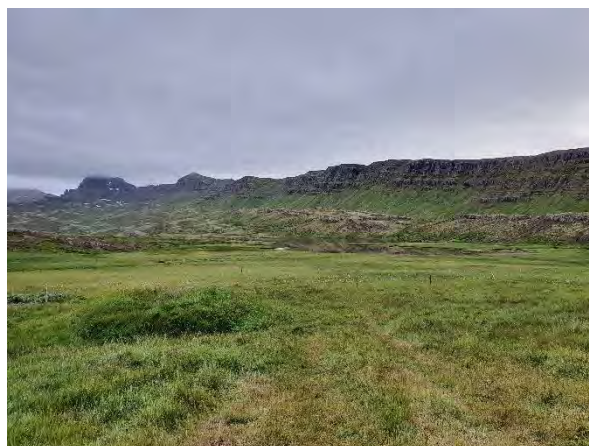
Mynd 77. Horft til su yfir Víkurvatn. Vinstra megin við vegslóðann má sjá heytóft [2064-324].

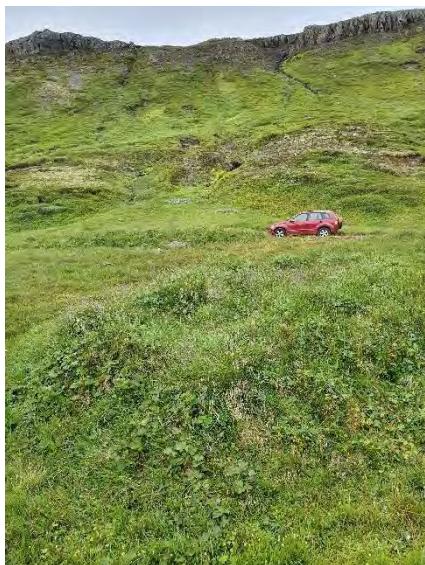
Mynd 78. Heytóft [2064-323], horft í nv.

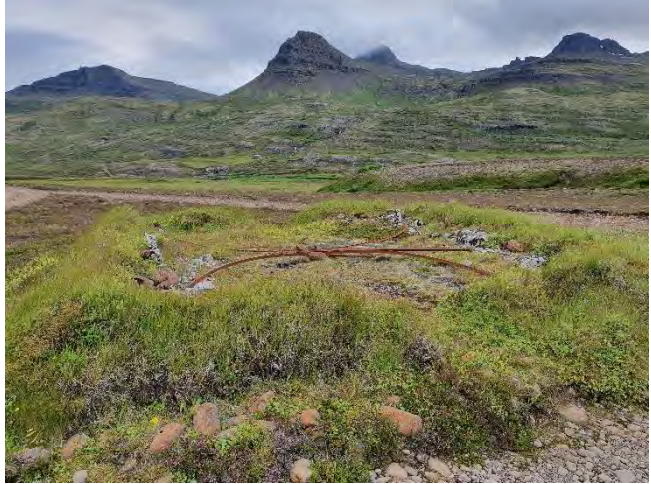
Samkvæmt heimildamanni, Þórólfi Vigfússyni, mun bragginn hafa tengst verslun kaupfélagsins Bjarkar. Í grein í blaðinu Austra (32. tölublaði 1999, bls. 5) segir „Um tíma var vörulager frá kaupfélaginu Björk í Vöðlavík og þangað voru fluttar vörur til vetrarins [...]“ Kaupfélagið Björk var stofnað á Eskifirði 1935 og var með útibú í Vöðlavík (sótt á <http://www.eskifjordur.is/fyrirtaeki.htm> 26.10.2021)

Mynd 79. Horft til suðaustur yfir grunn vörulagers kaupfélagsins Bjarkar á Eskifirði.
